中部電力

浜岡原子力発電所
基準津波の策定のうち
歴史記録及び津波堆積物に関する調査について
(補足説明資料)

2022年6月29日

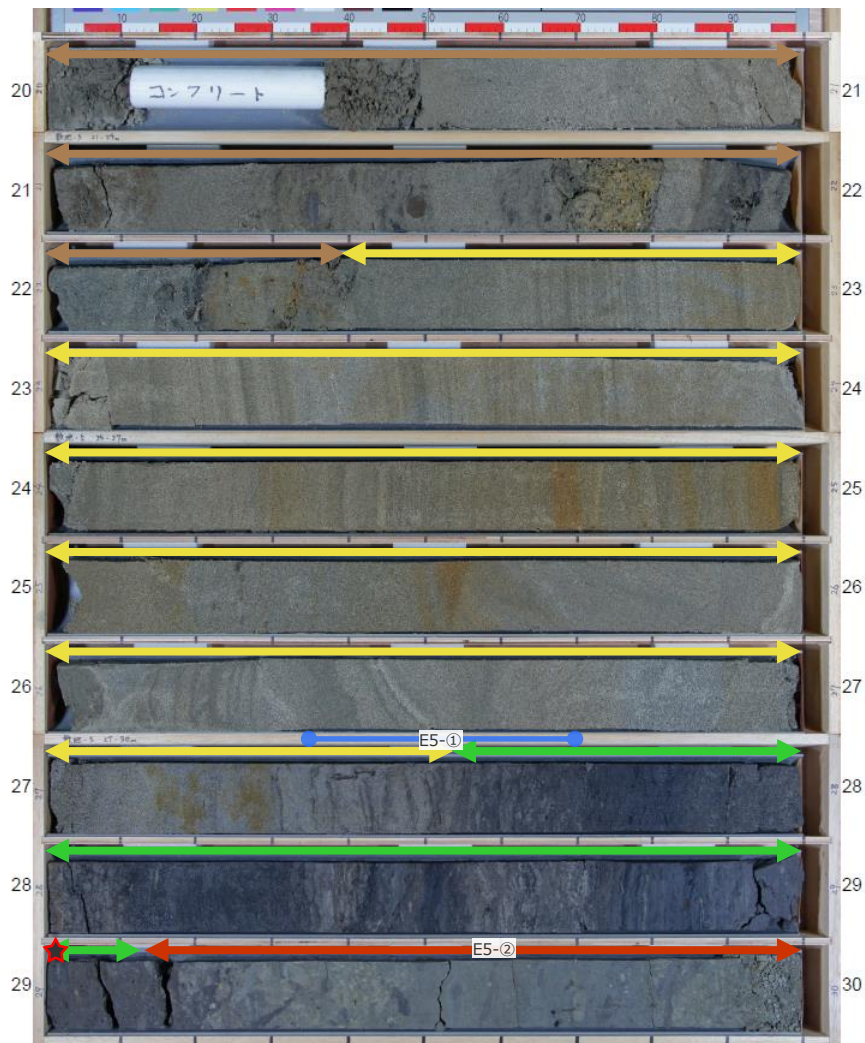
敷地-5（20-30m）

イベント堆積物 1（含礫シルト）

- ・29.13-29.48m 泥、腐植層の偽礫や泥岩礫を多く含む（引き波）
- ・29.48-29.92m 腐植質シルトの偽礫を含む（混濁）
- ・29.92-30.13m 泥岩礫と砂 下部はシルト質（押し波）
礫径～2cm 亜角～亜円

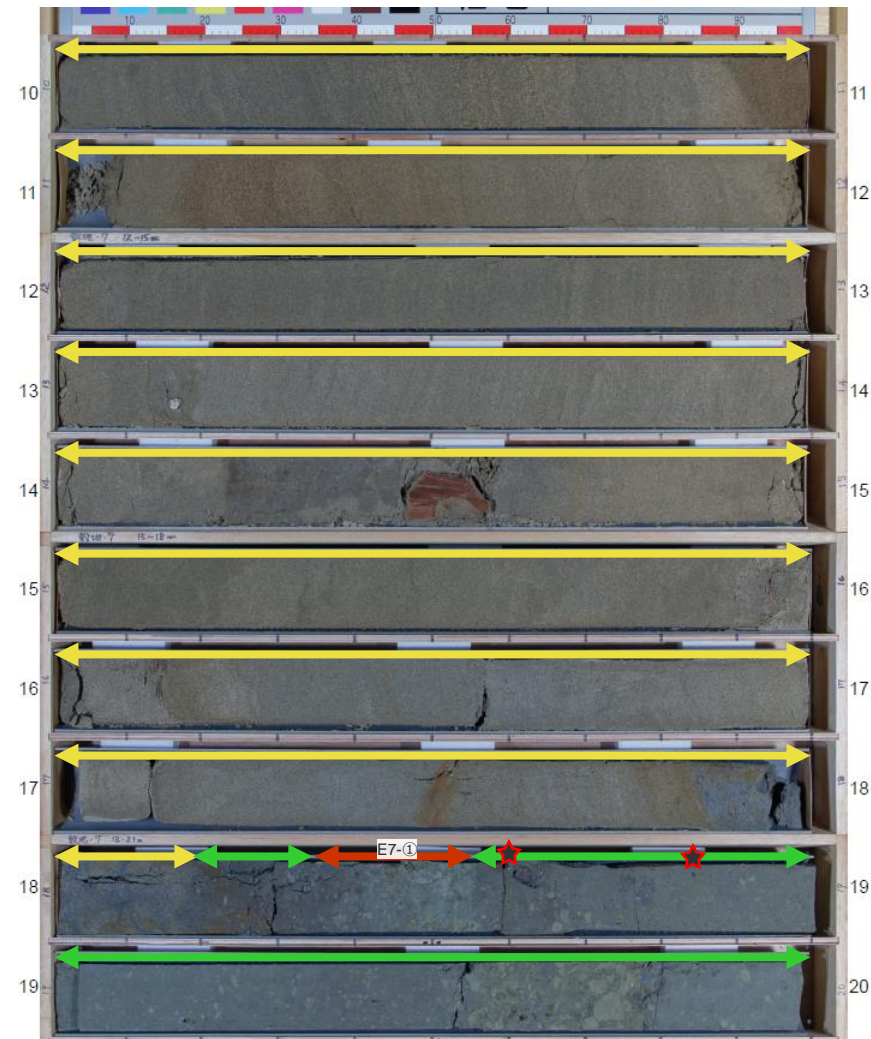
敷地-7 (10-20m)

イベント堆積物 1 (砂質シルト)
・18.34-18.56m 泥の偽礫を含む 礫径～5cm 程度 亜円～円 最下部に砂層を伴う

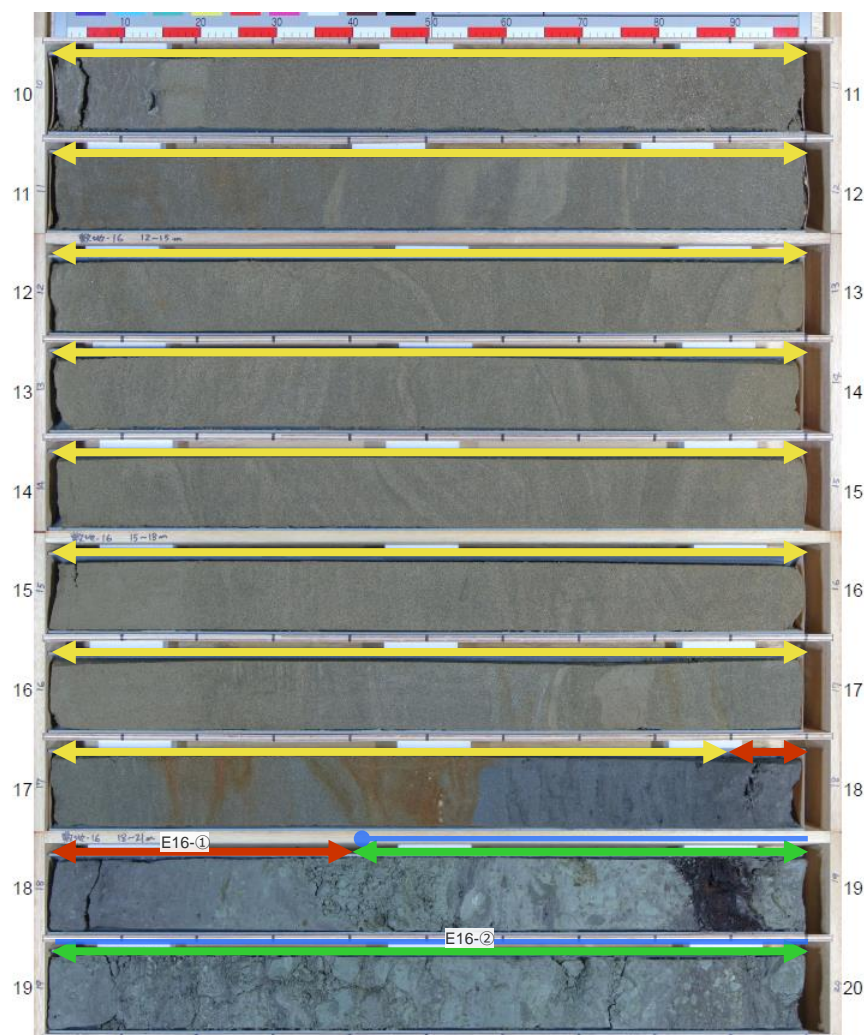
敷地-16 (10-20m)

イベント堆積物 1 (シルト)

- ・17.90-18.07m 腐植質シルト 砂混入 (引き波)
- ・18.07-18.30m 泥、腐植質シルトの偽礫を含む (混濁)
- ・18.30-18.40m 削り込み明瞭 砂の薄層を挟む (押し波)
