志賀原子力発電所2号炉 敷地周辺の地質・地質構造について

敷地近傍の断層の評価
(コメント回答)

2022年7月8日
北陸電力株式会社

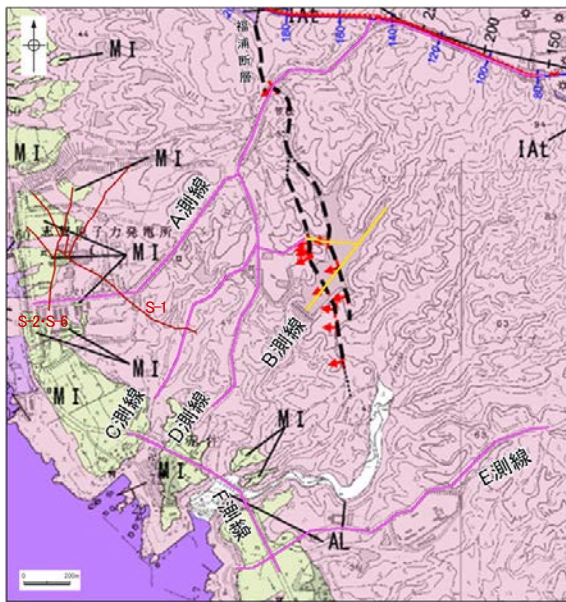
反射法地震探査 測線図

- 福浦断層の地下構造及び福浦断層南部の分布を把握するために、反射法地震探査を実施した結果、A測線では、リニアメント・変動地形の位置において、不明瞭ながら高角で西傾斜する反射面の不連続が認められ、これを福浦断層と判断した。
- 大坪川ダム付近のB測線, C測線において、大坪川ダム右岸トレンチや、北道路, 南道路において確認された断層の延長方向に、不明瞭ながら高角で西傾斜する反射面の不連続が認められ、西側のリニアメント・変動地形に対応する断層が推定される。また、東側のリニアメント・変動地形の延長方向にも、不明瞭ながら一部で高角で西傾斜する反射面の不連続が認められ、東側のリニアメント・変動地形に対応する断層が推定される。
- 福浦断層と敷地との間のD測線において、福浦断層から分岐、派生する断層は推定されない。

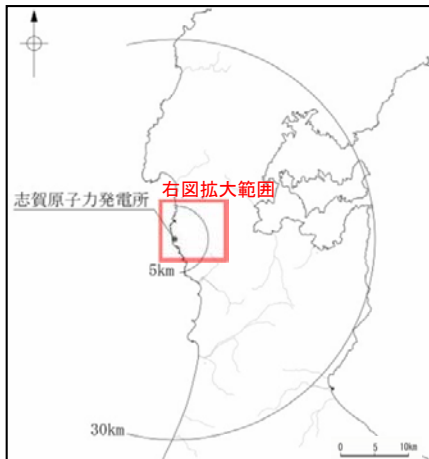
位置図

- 太田ほか(1976)は、敷地から約1km東方に活断層を図示し、これを福浦断層と命名して、長さ2.5km、西側の海成段丘H₂面(>22万年前)が21m隆起、逆断層、平均変位速度Cクラス(1~10cm/1000年)、タイプⅢ(段丘面の局地的変位を引きおこした小規模な活断層)と記載している。
- 「新編 日本の活断層」(活断層研究会, 1991)は、太田ほか(1976)とほぼ同じ位置に福浦断層(確実度 I, 東側低下)を図示し、N-S走向、長さ2.5km、活動度C、西側の海成段丘H₂面が20m隆起と記載している。
- 「活断層詳細デジタルマップ[新編]」(今泉ほか, 2018)は、東側低下の断層崖及び右横ずれの水系の屈曲を伴う推定活断層を図示している。なお、断層の諸元に関する記載はない。
- その他、木村・恒石(1978)は、福浦断層の存在を想定し、東下りの正断層あるいは東下りの鉛直に近い逆断層であろうと記載している。加藤・杉山(1985)は、主として第四紀後期に活動した、東側落下で平均変位速度が1m/10³年未満の活断層を図示している。また、日本第四紀学会(1987)は、第四紀後期に活動した推定活断層を図示し、東側落下としている。太田・国土地理院地理調査部(1997)は、活断層を図示している。小池・町田(2001)は、東側落下の活断層を図示し、断層のタイプは逆断層で、海成段丘面H₂面(40.8万年)が21m上下変動し、平均上下変動速度が0.5m/万年と記載している。
- 「活断層データベース」(産業技術総合研究所地質調査総合センター)は、福浦断層を起震断層・活動セグメントとして示していない。

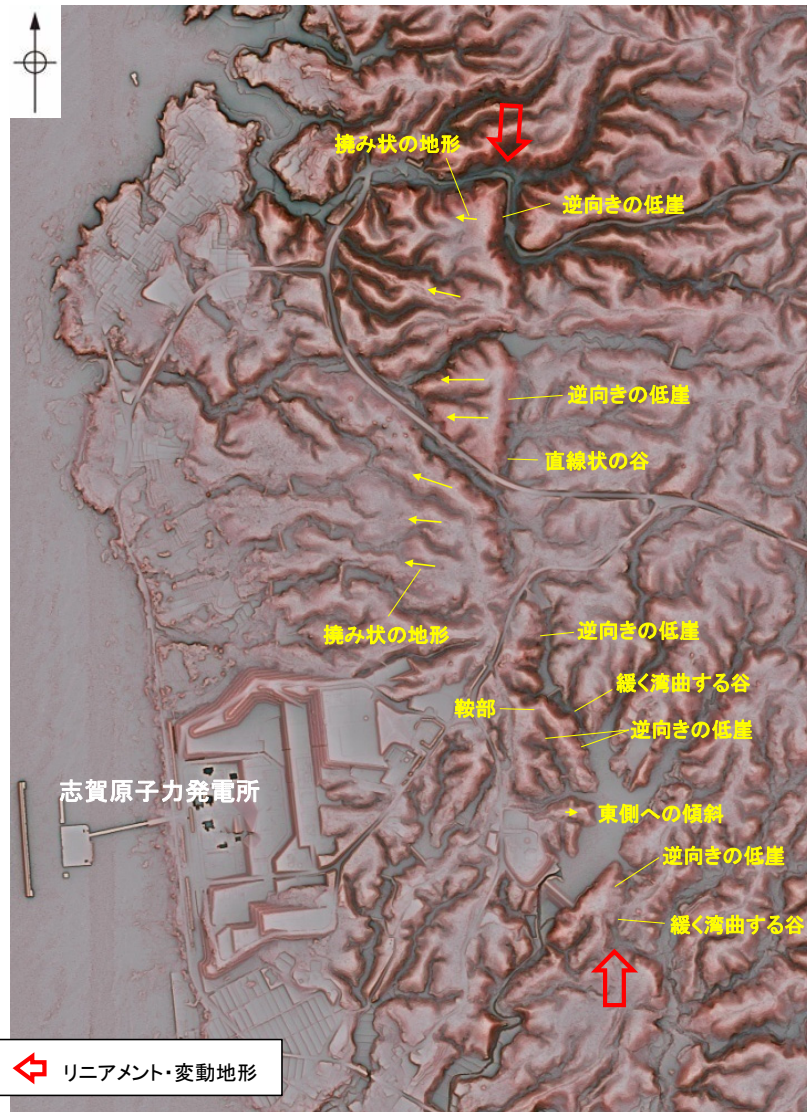
リニアメント・変動地形の地形要素

- 福浦断層周辺の地形については、空中写真判読及び航空レーザ計測データによれば、逆向きの低崖、谷等が直線的に連続して認められ、断層北部では、崖の西側の高位段丘Ⅲ面及びⅣ面に撓み状の地形が認められることから、西側隆起の逆断層を推定した。
- 断層両側の段丘面については、断層北部において西側の段丘面を高位段丘Ⅲ面あるいはⅣ面、東側の段丘面を高位段丘Ⅱ面に区分しており、断層を挟んで段丘面区分が異なることから(前々頁, A-A', B-B' 断面), 段丘面の比高に基づく変位量は不明である。
- 今泉ほか(2018)が図示した右横ずれの水系の屈曲については、水系の本数が少なく、屈曲が系統的か否かの判断ができないことから、上記の地形要素に含めていない。
- なお、リニアメント・変動地形を判読した区間は、活断層研究会(1991)及び今泉ほか(2018)が図示した推定活断層の区間を包含している。

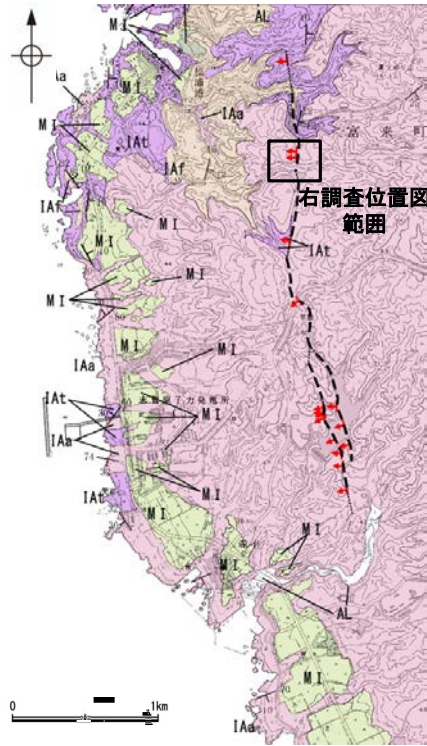
位置図

○受堤北方周辺において、リニアメント・変動地形とほぼ一致する位置で表土はぎ調査を実施した。

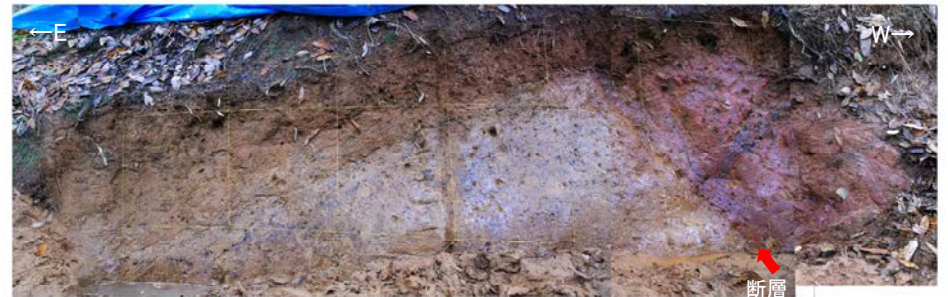
写真

○受堤北方尾根における表土はぎ調査の結果、断層を確認した。この断層は、下盤側のシルト質粘土層に断層活動による影響を及ぼしているが、上位の礫混り砂質シルト層(1)には断層活動の影響は認められない。しかし、各層の年代値を特定することはできず、断層の最新活動時期を特定することはできない。

- ・リニアメント・変動地形とほぼ一致する位置に断層を確認した。
- ・断層の走向傾斜は $N6^{\circ} E/80^{\circ} NW$ 。
- ・断層下盤側のシルト質粘土層は、縮まりの程度、くさり礫やトラ斑の分布等から古い時代の堆積物と想定されるが年代は不明。
- ・断層下盤側での簡易ボーリングの結果、地表下約3.5mに穴水累層の安山岩を確認。

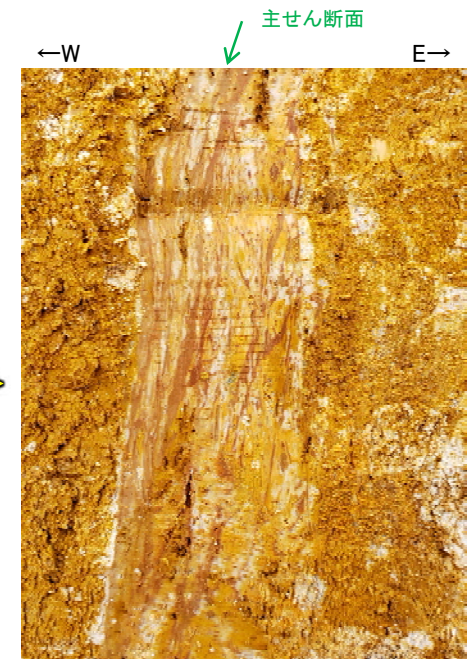
○主せん断面に沿って粘土鉱物が層状に分布する層状構造が観察され、繰り返し活動した構造が認められる。
○また、砂礫層中の礫が岩盤中へ楔状に落ち込み、その礫がくさり礫化して破断していること等から、砂礫層堆積以後にも複数回の断層活動イベントが想定される。

詳細観察写真 (左:加筆なし, 右:層状構造範囲を加筆) 1cm

- 大坪川ダム右岸トレンチの北壁面において、断層を確認した。断層は岩盤を西側に隆起させる比高約2.5mの逆断層の形状を示し、走向・傾斜は、N10° E/74° NWである。断層は鏡肌が認められ、0.2~1.0cmの粘土を挟み、断層を挟んで幅25~35cm程度の破砕部が認められる。断層の主せん断面に沿って粘土鉱物が層状に分布する層状構造が観察され、繰り返し活動した構造が認められる(次々頁)。薄片観察(P.43)及び岩盤を西側に隆起させる形状から逆断層を推定した*。
- 断層はその付近の岩盤上面を約40cm変位させ、砂礫層と砂層(層理部)中まで認められ、その上方延長付近の灰色粘土層の下部には変形が想定される。その上位に堆積する灰色粘土層の中・上部及び赤色土壌は内部構造が不明瞭であることから変形の有無は判断できないが、赤色土壌の基底の形状が、灰色粘土層下部に深の変形の形状と調和的な形状を示す。
- 上載地層の年代に関して、砂礫層、砂層については、砂礫層中の礫の真円度解析の結果を踏まえ、高位段丘Ib面形成時の海成堆積物であり、MIS5e(中位段丘I面形成時)より古い高海面期の地層と判断した。赤色土壌は火山灰分析、遊離酸化鉄分析結果から、下末吉期を経た地層と判断した(P.45)。また、主に明褐色土壌の下部にK-Tz(9.5万年前)、黄褐色シルトからAT(2.8~3万年前)の降灰層準が認められる。
- 以上より、下末吉期を経て赤色土壌化した地層に断層活動の影響が否定できず、福浦断層は後期更新世以降の活動が否定できないと評価した(活動履歴の詳細はP.47)。

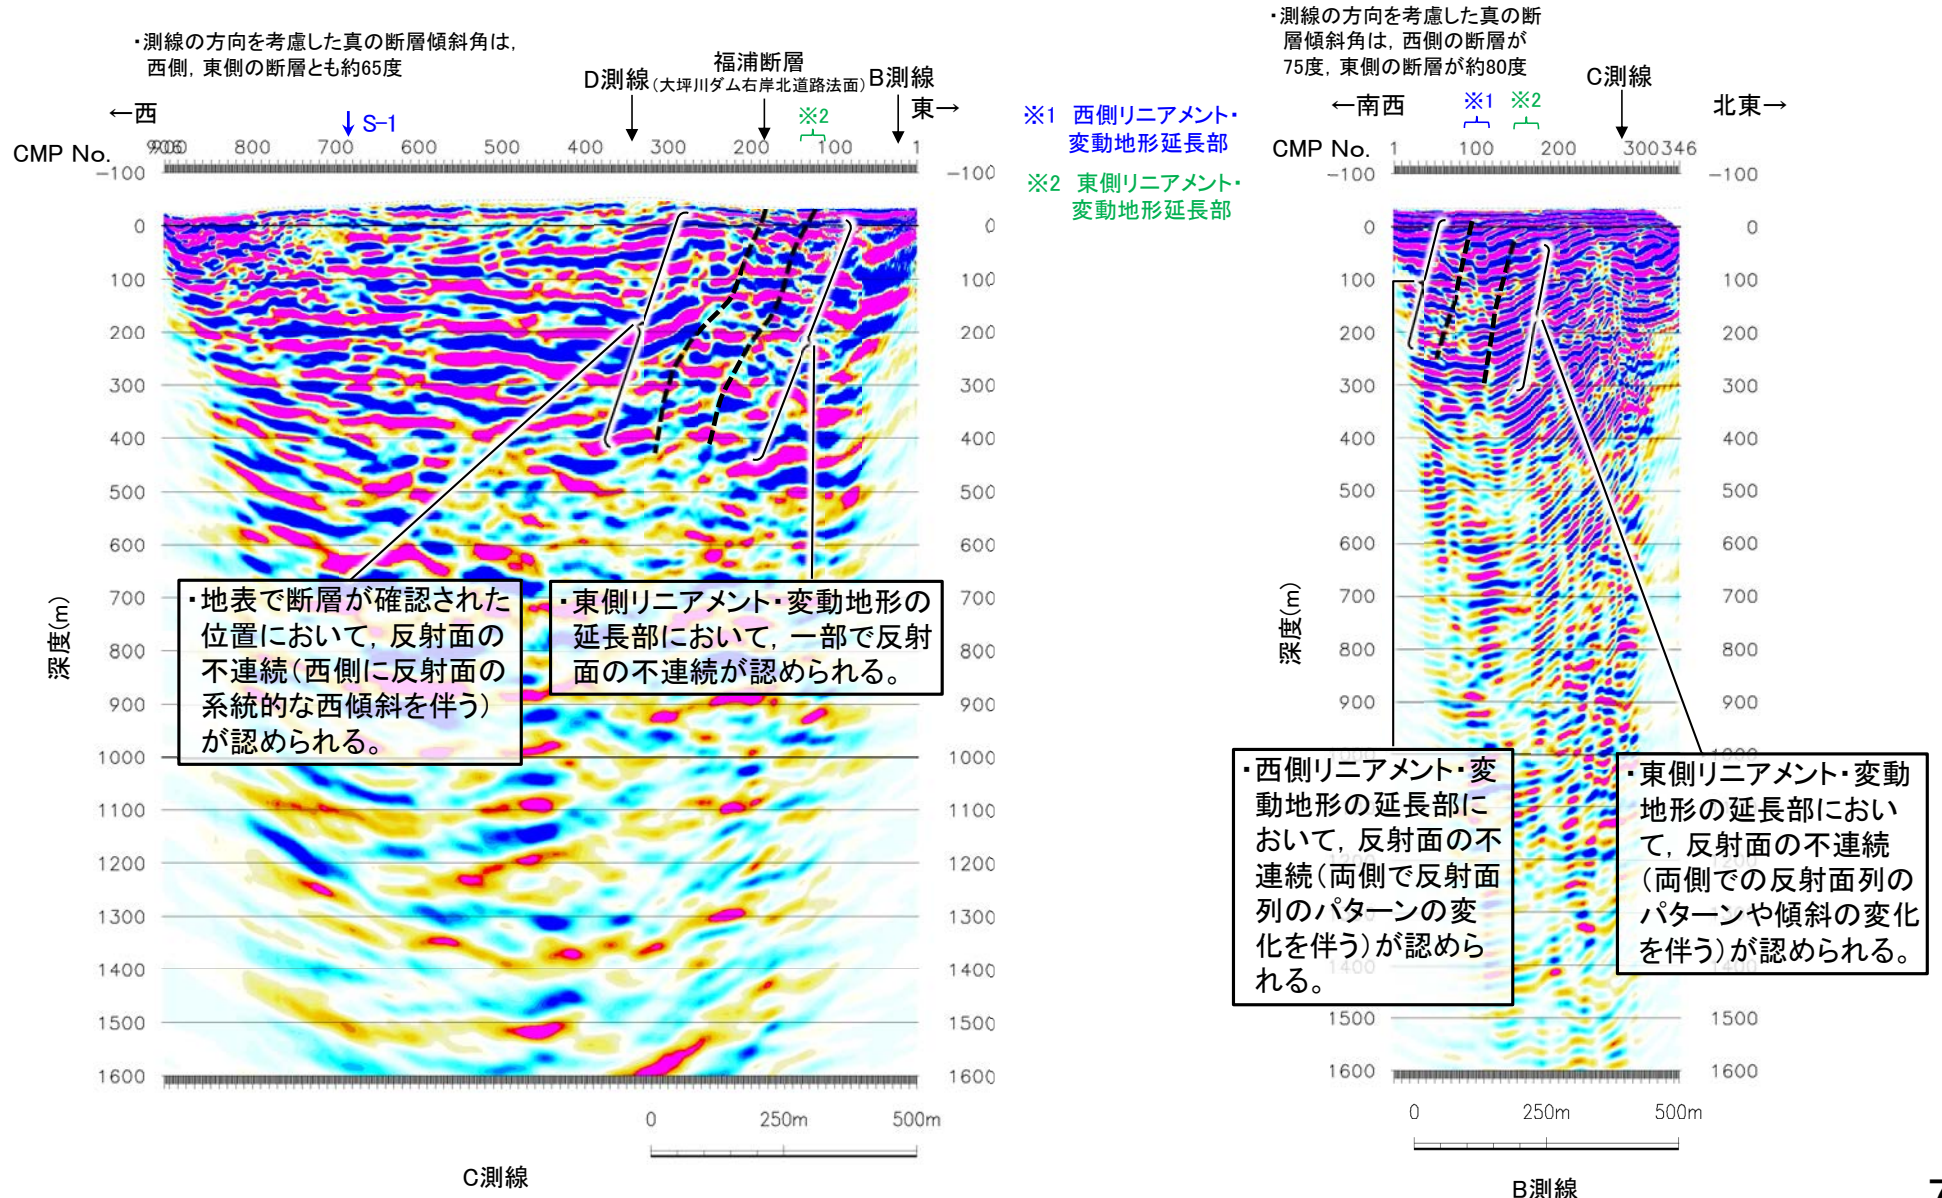
○また, 東側のリニアメント・変動地形の延長方向にも, 不明瞭ながら高角で西傾斜する反射面の不連続が認められ, 東側のリニアメント・変動地形に対応する断層と推定した。

○さらに, B, C測線において, 深度300m以浅を詳細に解析した結果からも, 上記と同じく西側, 東側リニアメント・変動地形に対応する断層を推定した(次頁以降)。
