大洗研究所(南地区)
高速実験炉原子炉施設(「常陽」)

敷地周辺・敷地近傍の地質・地質構造
(補足説明資料)

令和4年7月22日
国立研究開発法人日本原子力研究開発機構

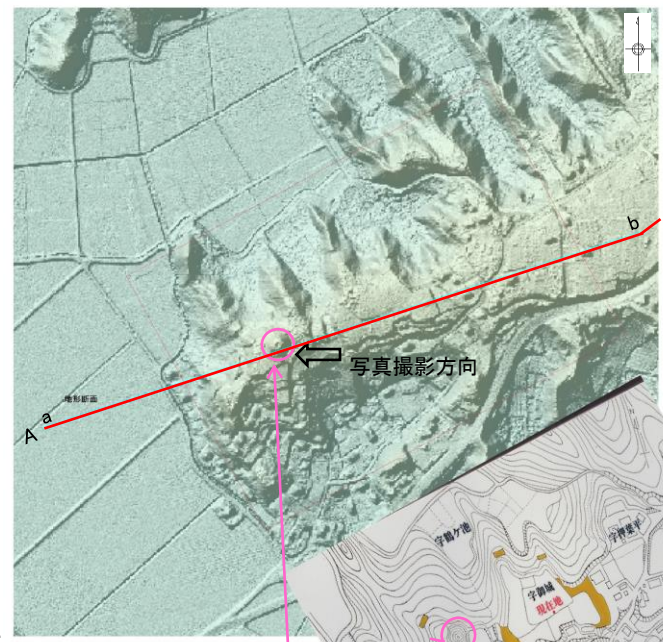
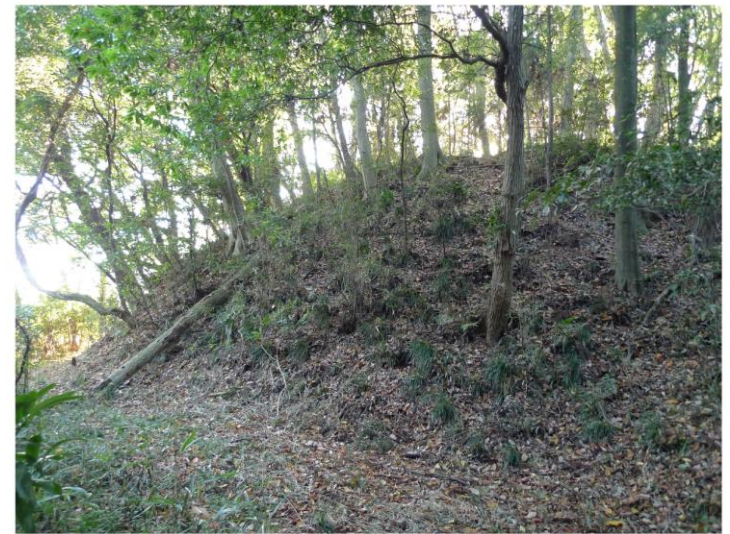
天神林町付近M1段丘面の西端付近の状況について

M1段丘面の西端付近に認められる微小な凸地形は古墳(狐塚古墳)であり、M1段丘面上に円錐状に積み上げられた人工地形である。

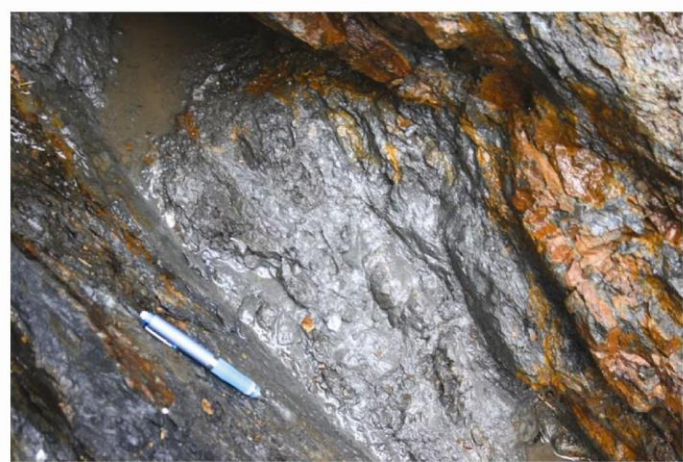
T-3 露頭スケッチ

- 西染層と東金砂山層を境する断層が認められる。断層は、幅10～20cmでやや固結した岩片混じり砂～粘土状破碎部、幅5cmの黒色鱗片上破碎部と、これを切る幅約0.5～1cmのやや固結した灰白色の粘土状破碎部からなる。
- 粘土状破碎部の断層面は、湾曲した部分があり、一部不連続である。レイク角68° Nの条線が認められる。岩石薄片の観察結果から、非対称変形組織は、東上がり、右ずれの変位センスを示している。

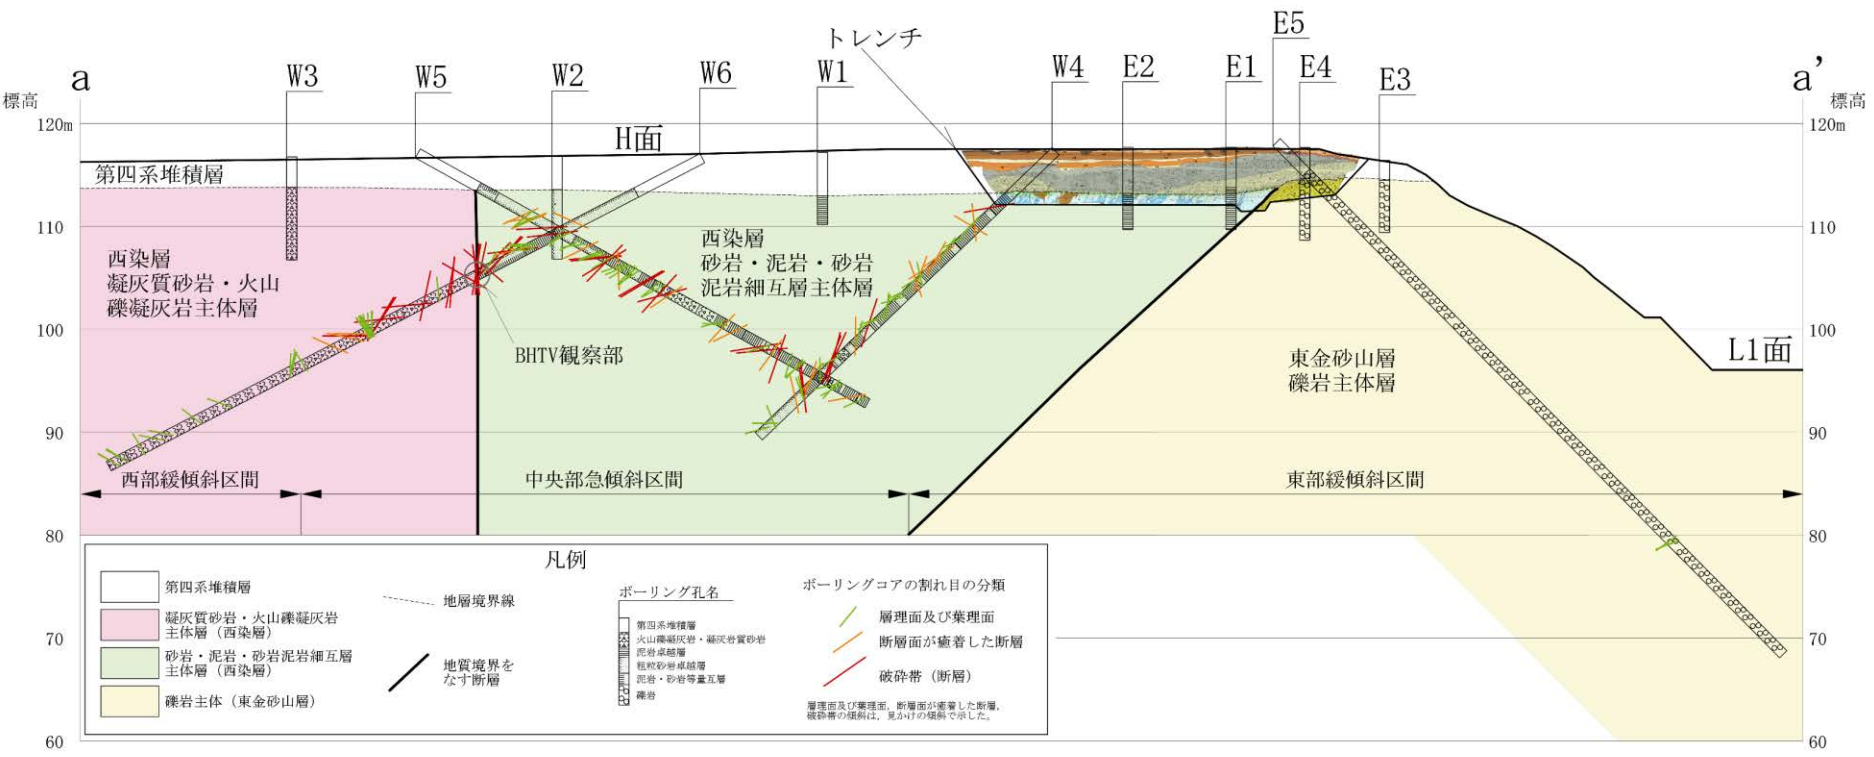
百目木トレンチ付近の地質断面図

西染層の硬質な凝灰質砂岩・火山礫凝灰岩主体層からなり、構造は、走向NE-SWで南東へ緩傾斜を示す。

西染層の凝灰質砂岩・火山礫凝灰岩主体層と砂岩、泥岩、砂岩泥岩細互層主体層からなり、両者は断層で接している。構造は、全体に急傾斜を示し、走向の変化も大きい。断層は確認されるものの、断層面は湾曲しており、破碎部は固結している。また、これらの断層を切る新期の断層は認められない。

境界断層以東では、大小の亜円礫を含む東金砂山層礫岩主体層よりなり、構造はNNW-SSEの緩傾斜の西傾斜を示す。全体に、硬質であり、断層は認められない。

- H面(高位段丘面)の直下の地質構造は、トレンチ調査及びボーリング調査の結果によると、中央部急傾斜区間で全体的に急傾斜をなし、せん断構造等も多く認められる(百目木地点南方と同様)。
- ボーリング調査(E5孔)の結果、段丘面を西側へ傾動させると考えられる西側傾斜の逆断層は認められない。

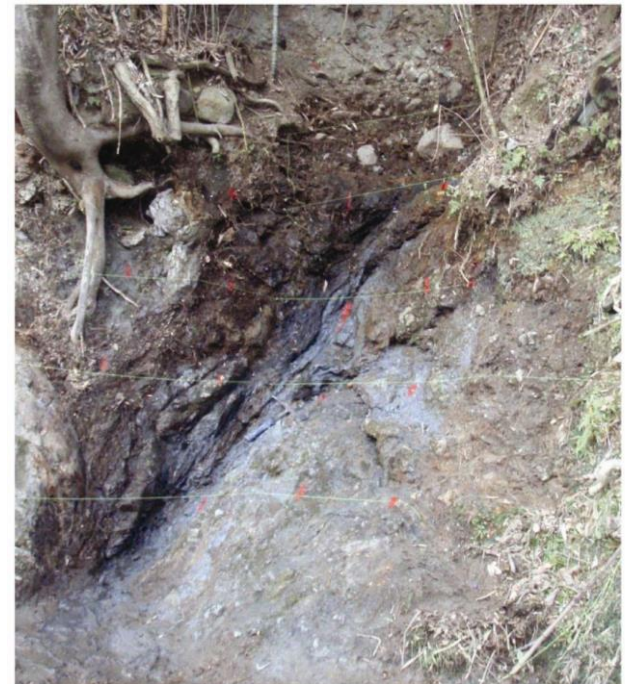
中染付近 露頭スケッチ

- 西染層泥岩及び砂岩と東金砂山層礫岩を境する断層がみられる。
- 湾曲し、一部不連続であり、幅20～30cmでやや固結した岩片状～細片状破砕部(レイク角57° Sの条線が認められる)と、これを切る幅2～3cmでやや固結した粘土状～砂状破砕部(レイク角83° Sの条線が認められる)からなる。
- 粘土～砂状破砕部: 岩石薄片の観察結果から、非対称変形組織は東上がりの変位センスである。

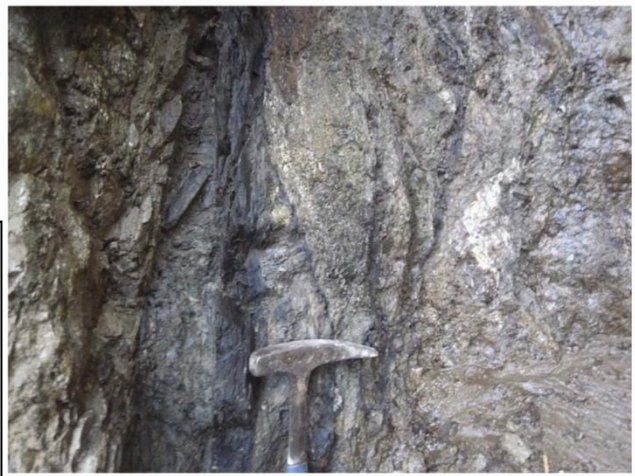
写真② 断層部の拡大

- リニアメント付近に断層が認められ、断層を挟んで西側にカタクレーサイト、東側には赤坂層の礫岩が分布する。
- 断層の方向はN15° E86° W, 条線のレイク角は16° Sである。
- 断層面に沿って幅約50cmの固結した岩片状破碎部、幅約5cmの固結した黒色鱗片状破碎部及び幅8cm以下で膨縮し、やや固結した暗灰色粘土状破碎部を挟在しており、粘土状破碎部の断層面は所々湾曲し、かつ不連続である。
- これらの破碎部を切る新期の断層は認められない。

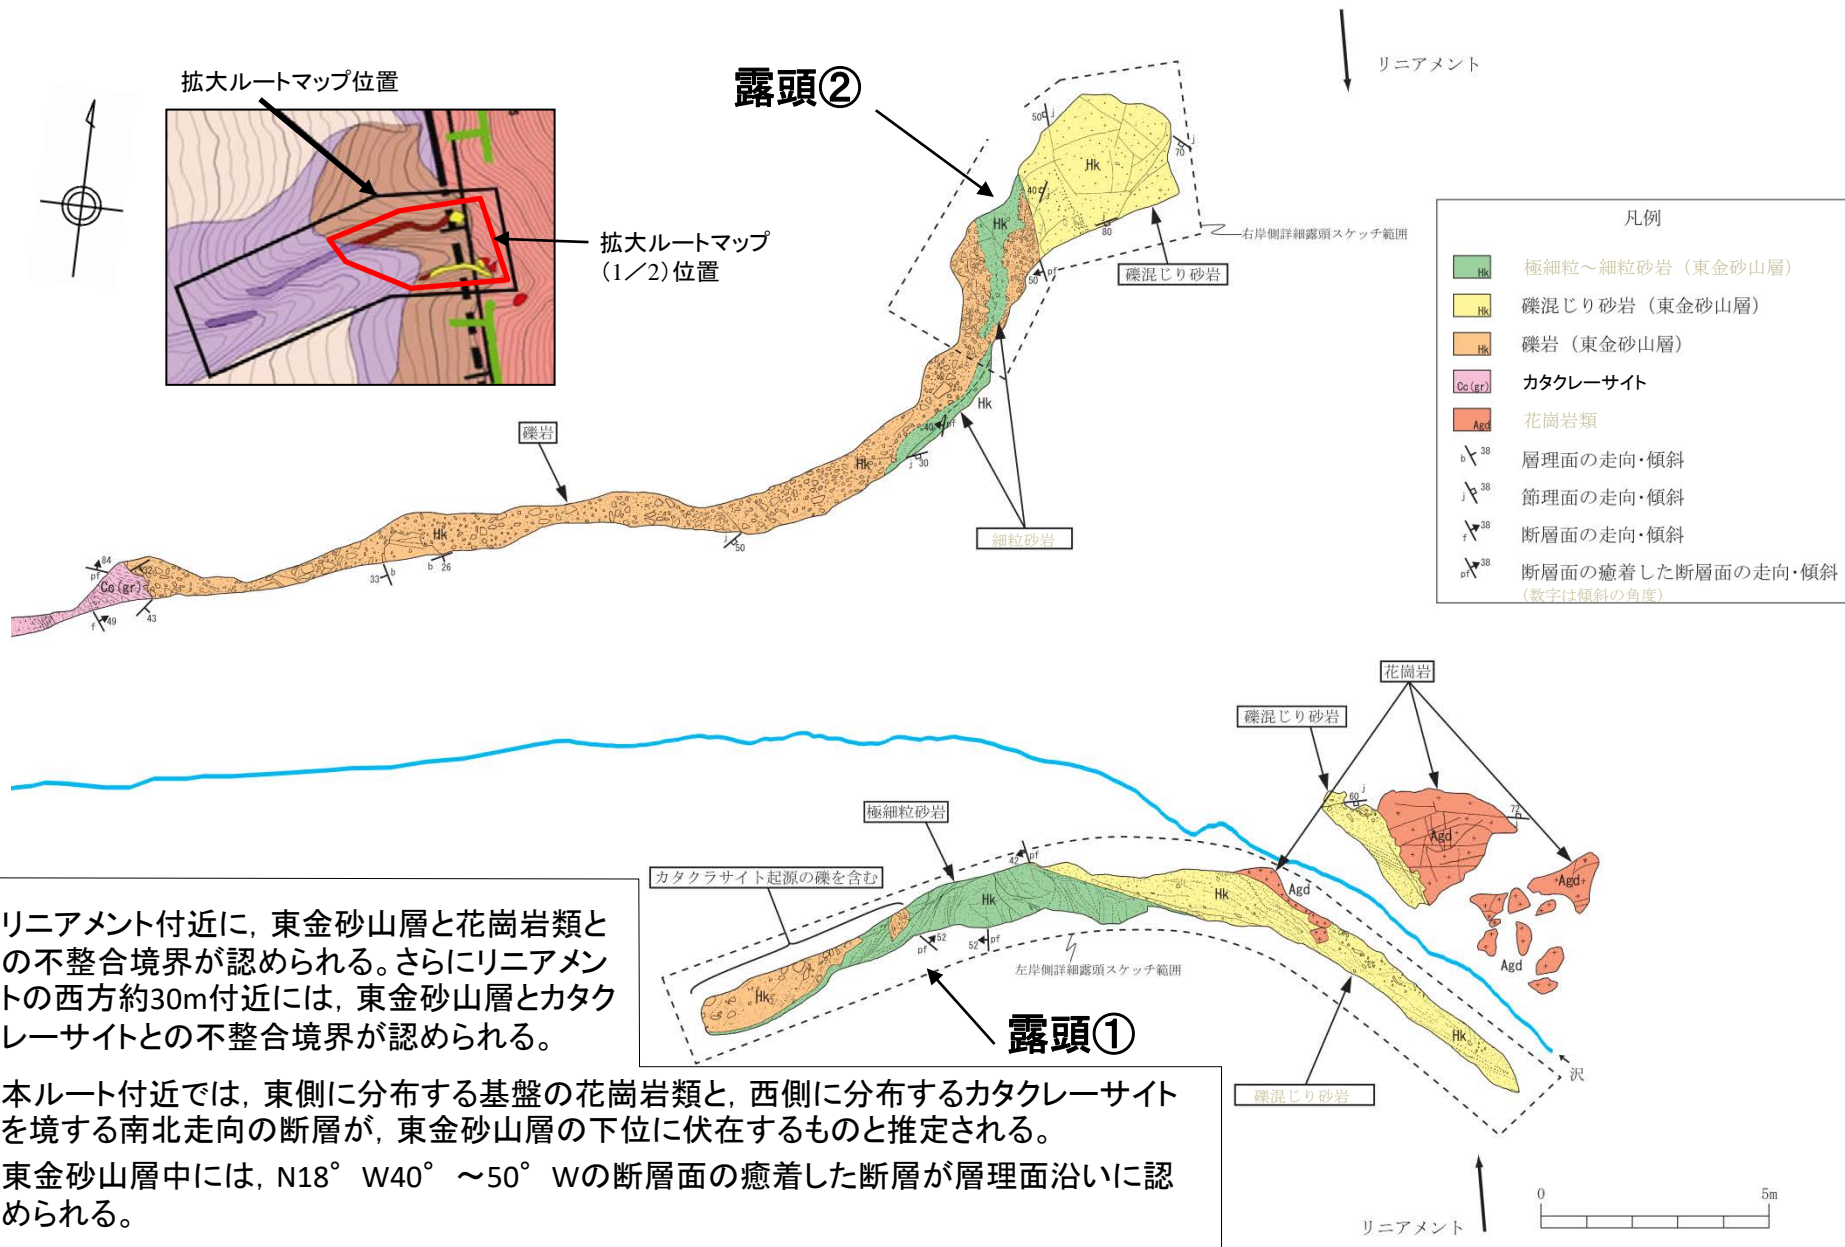
1. (2) 棚倉破碎帯東縁付近の推定活断層 道清 露頭①スケッチ

- 東金砂山層の粗～中粒砂岩と細粒砂岩の境界には、層理面に平行な断層面が癒着した断層が認められ、幅1cm以下の固結した粘土状破碎部を挟在する。この粘土状破碎部は部分的に軟質であるが、不連続である。
- 断層面の走向・傾斜はN18° W42° W, 条線のレイク角は60° Sを示す。
- 断層近傍の東金砂山層の砂岩及び礫岩中には、泥岩脈が認められる。

写真2
pf. N18° W42° W
幅1cm以下の固結した粘土状破碎部を挟在する。
(一部軟質であるが不連続)

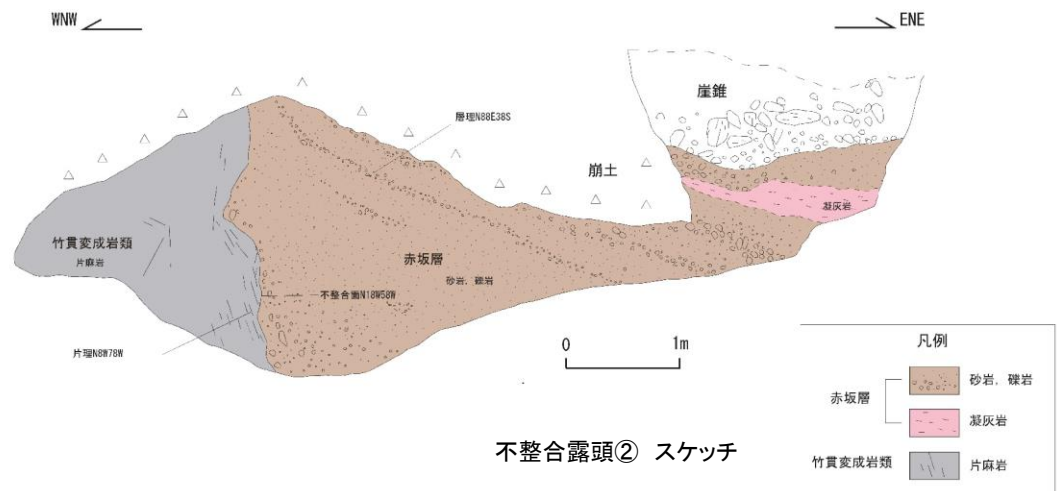
- 不整合露頭②
- ・赤坂層と竹貫変成岩類との境界に破砕は認められず不整合関係で接する。
 - ・不整合面は、凹凸しているが、概ね走向傾斜は、N18W58Wを示す。
 - ・赤坂層は砂岩、礫岩からなり、凝灰岩の薄層を伴う。
 - ・竹貫変成岩類は片麻岩からなる。
