大洗研究所(南地区) 高速実験炉原子炉施設(「常陽」)

敷地周辺・敷地近傍の地質・地質構造 (補足説明資料)

令和4年7月11日

国立研究開発法人日本原子力研究開発機構

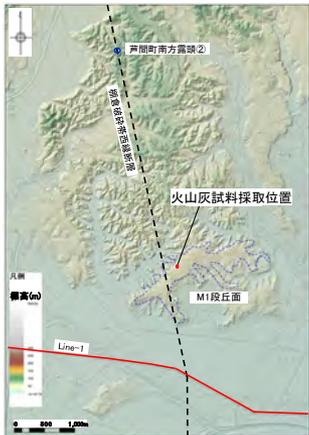
天神林町付近M1段丘面の火山灰分析結果

露頭上方のM1面標高は約50cm
地表からAg-KPまで約1m

M1段丘面の形成年代については、段丘堆積物上に厚さ約3mのローム層および表土があり、地表から約1m下に厚さ約15cmのAg-KPに同定される軽石層が、またこの軽石層の下位約2m付近のローム層下部にはK-Tzが認められ、さらにその下位に数十cmのローム層が分布することから、この段丘堆積物の堆積年代はMIS5eと判断される。

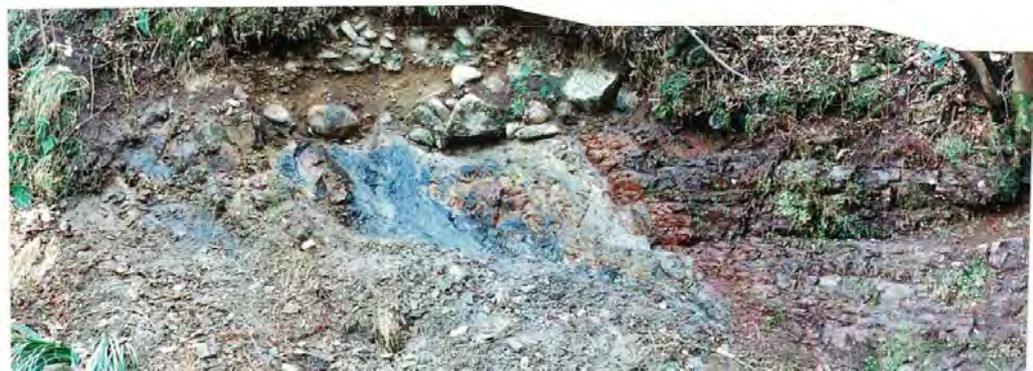
写真1 露頭全景

- 西側に分布する男体山火山角礫岩と東側に分布する東金砂山層を境する断層(A断層)がみられる。
- 東金砂山層泥岩の幅約100cmはせん断面密集部～鱗片状の破碎部となっており、この破碎組織を切る新期の断層面(B断層)がみられる。
- この断層面は、幅約0.5cmの軟質な粘土を伴い、平面的で、連続性が良い。
- レイク角12° Nの条線が認められ、岩石薄片の観察結果から、非対称変形組織は、左ずれ卓越の変位センスである。

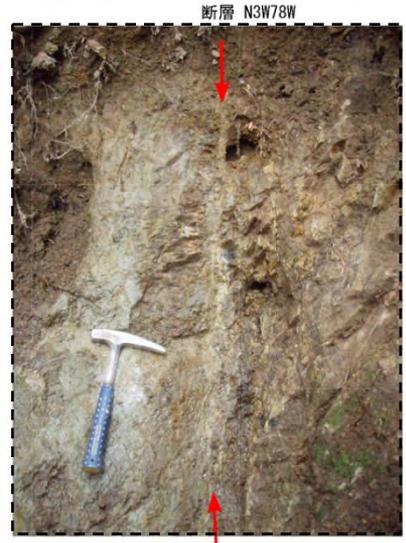
写真2 断層部拡大

- 東金砂山層と苗代田層を境する断層がみられる。
- 断層は、幅約10cm未満で膨縮するやや固結した岩片混り粘土状破碎部からなる。
- 最新面は凹凸があり、連続性がやや悪い。
- 同断層にはレイク角12° Nの条線が認められ、岩石薄片の観察結果から、非対称変形組織は右ずれ卓越の変位センスである。

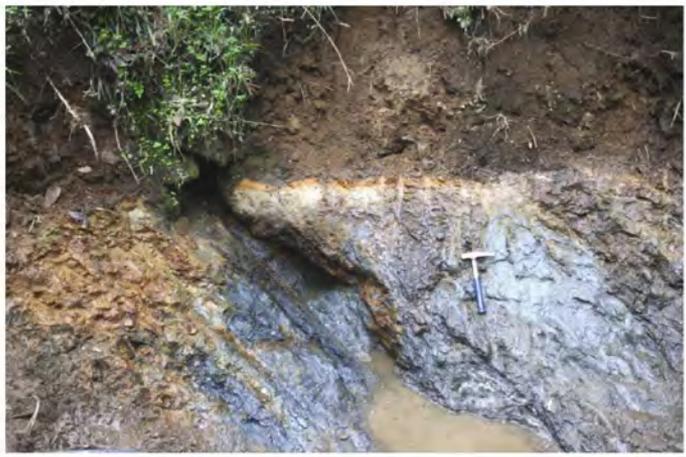
写真1 露頭全景

- 西染層と東金砂山層を境する断層が認められる。断層は、幅10～20cmでやや固結した岩片混じり砂～粘土状破砕部、幅5cmの黒色鱗片上破砕部と、これを切る幅約0.5～1cmのやや固結した灰白色の粘土状破砕部からなる。
- 粘土状破砕部の断層面は、湾曲した部分があり、一部不連続である。レイク角68° Nの条線が認められる。岩石薄片の観察結果から、非対称変形組織は、東上がり、右ずれの変位センスを示している。

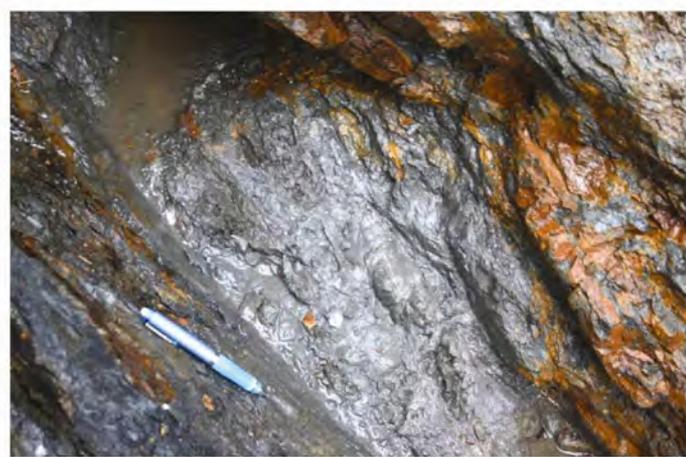
写真2 破砕部拡大

岩片混じり砂～粘土状破砕部
断層
N2W 45W

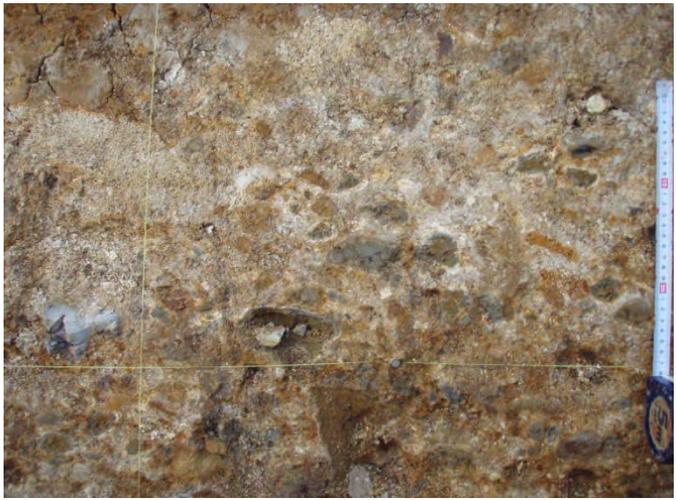
写真 礫層(td)のくさり礫

- ・花崗岩・花崗閃緑岩・変成岩等の腐り礫(ねじり鎌等で、中心部まで容易に削れるほど軟質化した礫)を主体とする。
- ・泥岩礫の表面は脱色作用により白色化している。
- ・基質は粘土主体となっている。

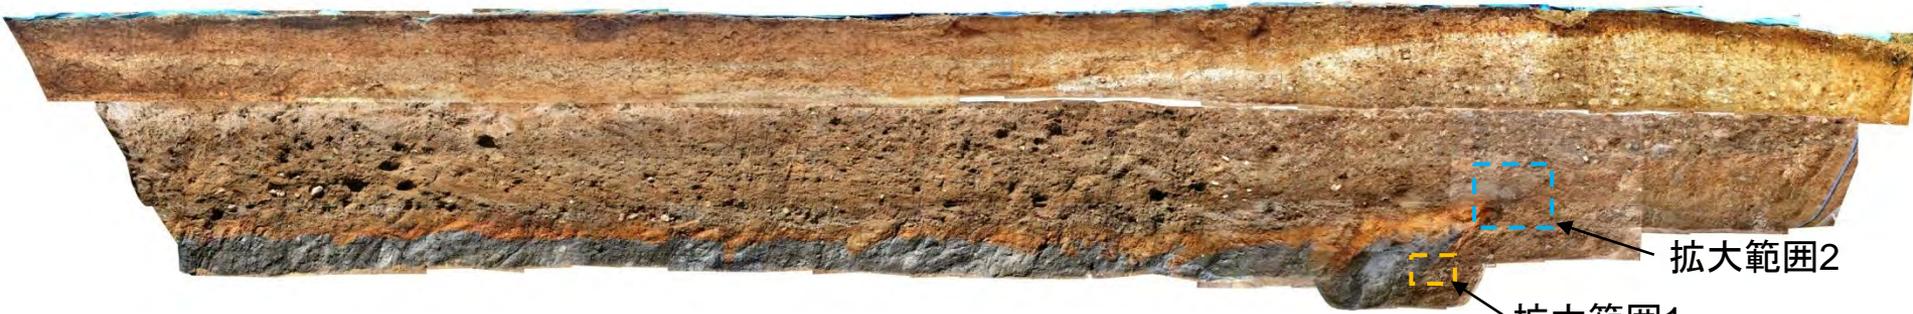
百目木トレンチの北面写真

\\ 西染層と東金砂山層の境界 / 基盤岩と段丘礫層の不整合境界

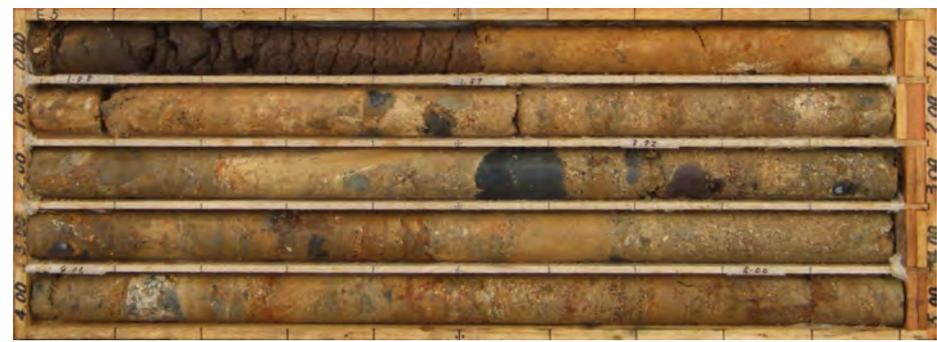
ボーリングコア写真 (E5孔, 深度0m~30m)

深度0m~5m

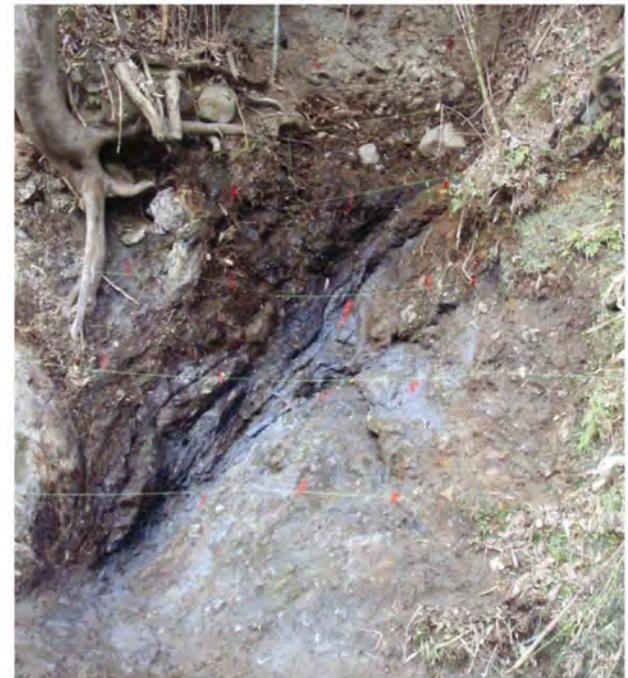
写真1 露頭全景

- 西染層泥岩及び砂岩と東金砂山層礫岩を境する断層がみられる。
- 湾曲し、一部不連続であり、幅20～30cmでやや固結した岩片状～細片状破砕部(レイク角57° Sの条線が認められる)と、これを切る幅2～3cmでやや固結した粘土状～砂状破砕部(レイク角83° Sの条線が認められる)からなる。
- 粘土～砂状破砕部: 岩石薄片の観察結果から、非対称変形組織は東上りの変位センスである。

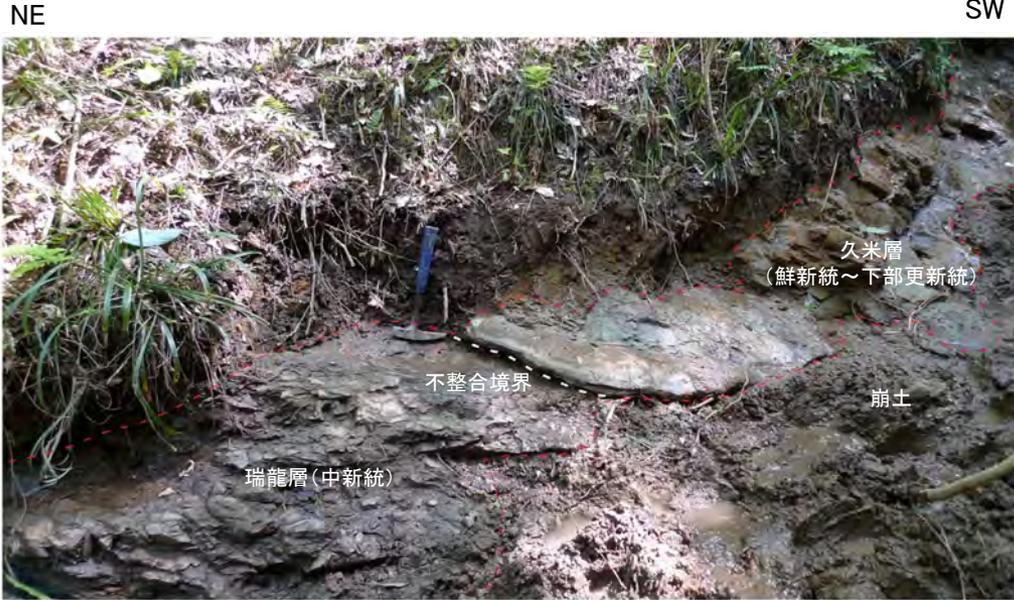
久米層と瑞龍層の不整合露頭 全景写真

- ・久米層と瑞龍層との境界に破碎は認められず不整合関係で接する。
- ・不整合境界の走向傾斜は、概ねN45E16Nを示す。
- ・久米層は主に砂混じり泥岩からなり、礫岩の薄層を伴う。また、基底部に凝灰質泥岩を伴っている。
- ・瑞龍層は硬質な泥岩及び砂岩からなる。

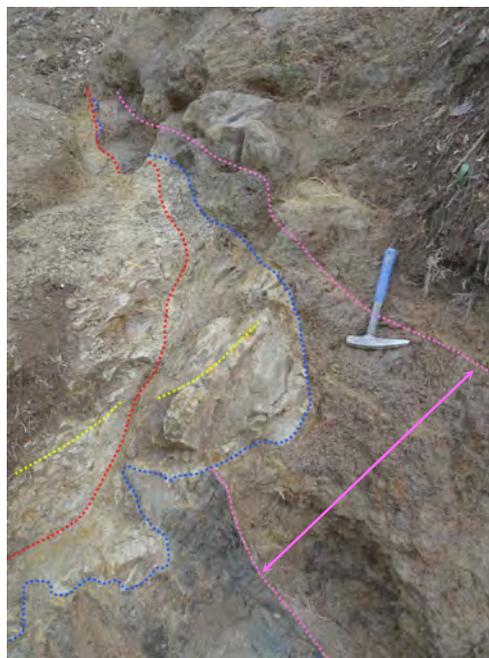
拡大写真2

- ・ 大門層は久米層に不整合に覆われている。
- ・ 大門層の破砕はやや強く、砂状～細片状破砕部になっており、大門層の砂質泥岩沿いに幅5～10cmの砂状破砕部が認められる。
- ・ 大門層の破砕部はいずれも固結しており、これらの破砕部を切断する平面的で連続性の良い断層面及び軟質粘土状破砕部は認められない。

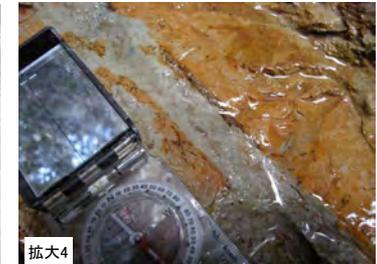
● 泥岩中の断層面の連続性はやや不明瞭で平面性は低い。また幅約5mmの砂礫岩を挟在しているが、粘土状破碎部を伴わない。
 ● 砂礫岩は、周囲の砂岩層と同様の固結の程度である。

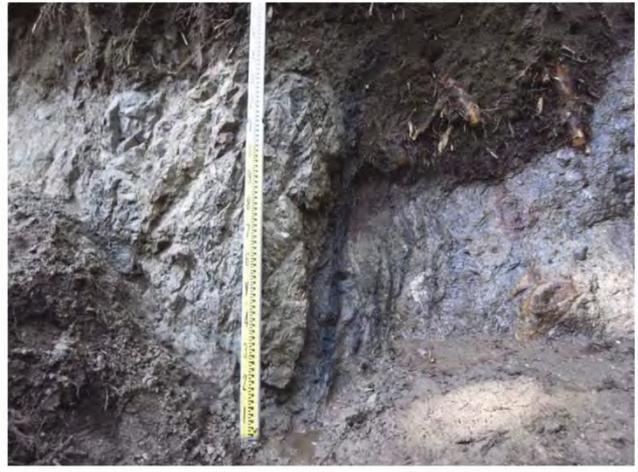
写真① 断層部の全景

- リニアメント付近に断層が認められ、断層を挟んで西側にカタクレーサイト、東側には赤坂層の礫岩が分布する。
- 断層の方向はN15° E86° W, 条線のレイク角は16° Sである。
- 断層面に沿って幅約50cmの固結した岩片状破碎部、幅約5cmの固結した黒色鱗片状破碎部及び幅8cm以下で膨縮し、やや固結した暗灰色粘土状破碎部を挟在しており、粘土状破碎部の断層面は所々湾曲し、かつ不連続である。
- これらの破碎部を切る新期の断層は認められない。

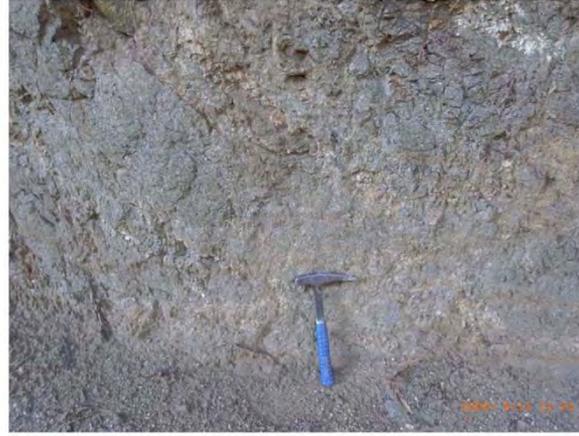
写真1 塊状カタクレーサイトの状況

- リニアメントを挟んで東側に角礫状～片状カタクレーサイトが、西側には塊状カタクレーサイトが分布しており、リニアメント直下には、これらのカタクレーサイトを境する断層が認められるが、新期の断層面は認められない。
- このリニアメントの東側の角礫状～片状カタクレーサイトは、片麻岩起源のカタクレーサイトが主体で、低角度のせん断面が卓越している。カタクレーサイト中のブロックは数m以下である。また西側に分布する塊状カタクレーサイトは、片麻岩起源のカタクレーサイトからなり、変形の程度は片状カタクレーサイトに比べ弱く、カタクレーサイト中のブロックは数m～10m前後である。

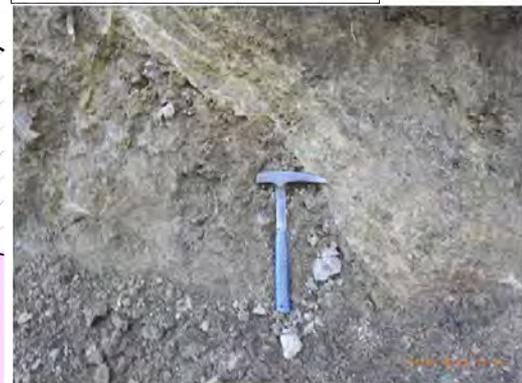
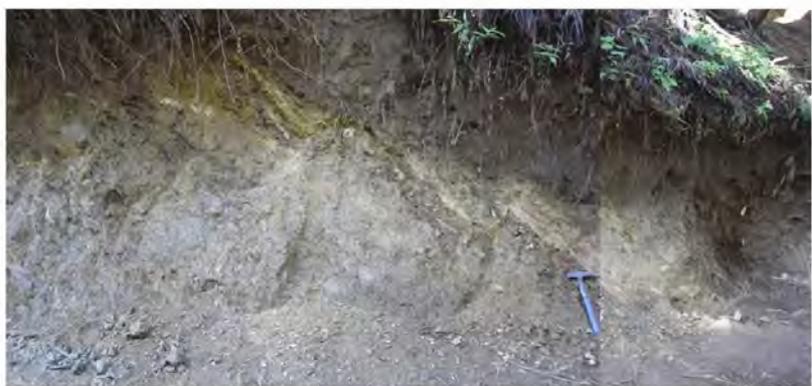
川上西方 露頭スケッチ

断層部の拡大

断層部の全景

- リニアメントを挟んで東側には片状カタクレーサイトと塊状カタクレーサイトが、西側には塊状カタクレーサイトが分布し、リニアメント直下には、これらのカタクレーサイトを境する断層及びこの断層を変位させる2条の断層が認められる。しかし、断層面はいずれも凹凸に富んだ不連続なものである。
- 片状カタクレーサイト及び塊状カタクレーサイトを境する断層は、断層面に沿って厚さ1cm以下の固結した灰白色細粒鉱物を挟在する。なお、これらを切る新期の断層面は認められない。
- リニアメント東側の片状カタクレーサイトは、片麻岩起源のカタクレーサイトが主体であり、低角度のせん断面が卓越している。また、カタクレーサイト中のブロックは、数m以下である。
- 西側の塊状カタクレーサイトは、片麻岩起源のカタクレーサイトからなり、変形の程度は片状カタクレーサイトに比べ弱く、カタクレーサイト中のブロックは数m~10m前後である。

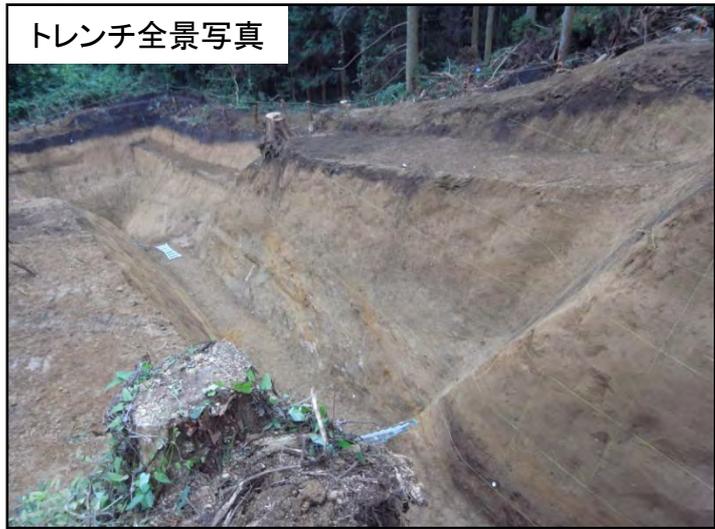
戸中トレンチの南面写真

- 上位より表土、火山灰質シルト及び斜面堆積物が分布し、その下位に著しく風化した片麻岩起源のカタクラサイトが分布しており、カタクラサイトには新期の断層面は認められない。
- カタクラサイトの片理の走向はおおむねNS方向で、西に30°程度傾斜しており、アプライト脈、石英脈の不規則な貫入が認められ、その部分はリニアメントの山側に多い傾向がある。
- 斜面堆積物の年代は、II層に鬼界葛原テフラ(約9.5万年前)及び沼沢芝原テフラ(約13万年前~9万年前)を含むことなどから、約13万年前~9万年前以降連続的に堆積したものと判断される。
- これらの斜面堆積物に変形は認められない。

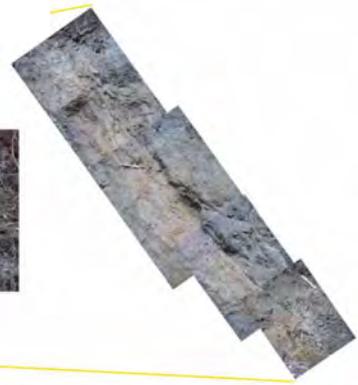
写真1 道清左岸側露頭全景

- 東金砂山層の粗～中粒砂岩と細粒砂岩の境界には、層理面に平行な断層面が癒着した断層が認められ、幅1cm以下の固結した粘土状破碎部を挟在する。この粘土状破碎部は部分的に軟質であるが、不連続である。
- 断層面の走向・傾斜はN18° W42° W, 条線のレイク角は60° Sを示す。
- 断層近傍の東金砂山層の砂岩及び礫岩中には、泥岩脈が認められる。

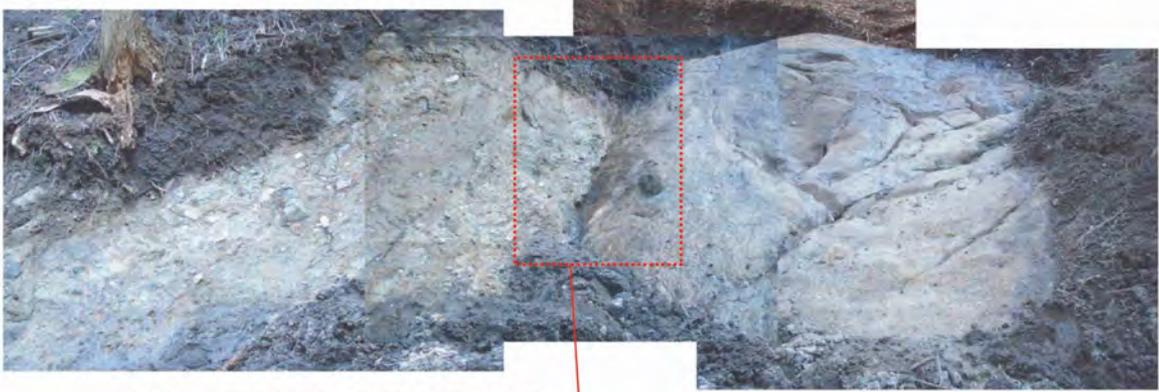
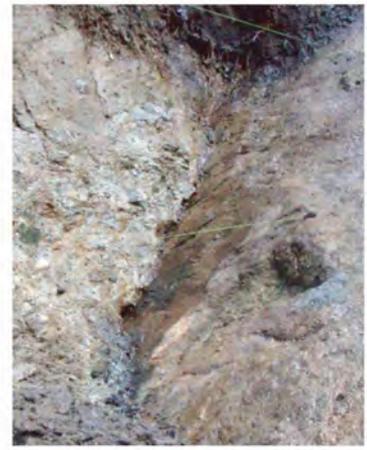
道清 露頭②スケッチ

写真1 道清右岸側斜面露頭 (スケッチ箇所)

- 東金砂山層の極粗粒砂岩と礫岩の境界には、層理面に平行な断層面の癒着した断層が認められ、幅1cm~3cmの固結した粘土状破砕部を挟在する。この粘土状破砕部は部分的に軟質で不連続である。
- 断層面の走向・傾斜はN18° W50° W, 条線のレイク角は60° Sを示す。
- 断層近傍の東金砂山層の礫岩中には、細粒砂脈が認められる。
- これらを切る新期の断層面は認められない。

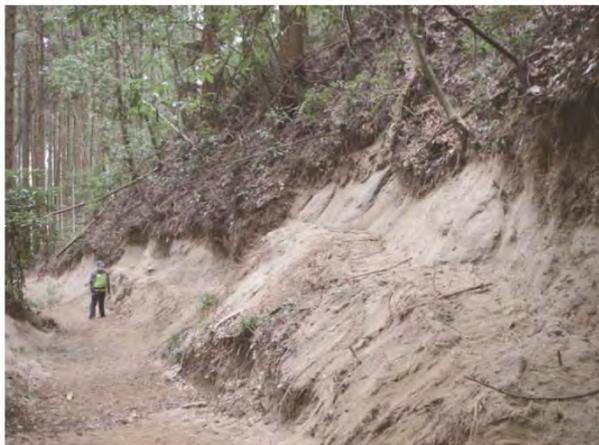
小妻拡大ルートマップ

ルート南部～中央部の露頭状況
西へ25～40度傾斜する東金砂山層が露出している。

- リニアメントの延長部の南西側には東金砂山層の砂岩及び礫岩が西ないし南側へ25°程度傾斜して分布しており、北東側には竹貫変成岩類の片麻岩が分布する。
- 東金砂山層は竹貫変成岩類との不整合面付近でやや急傾斜となり、小規模な変位をもたらす断層面の癒着した断層が卓越している。

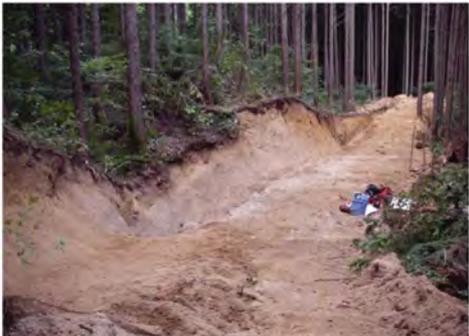
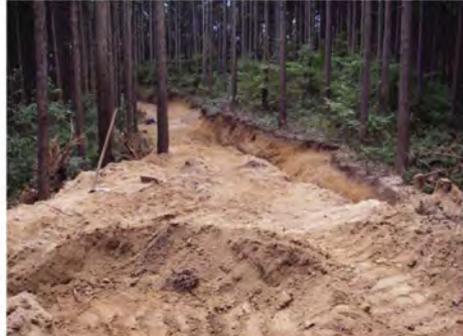
小妻町 尾根部トレンチ調査結果

写真1 トレンチ全景(南西端から撮影)

写真2 トレンチ全景(北東端から撮影)

- 「活断層詳細デジタルマップ」(2018)で示されている推定活断層を横断して掘削したトレンチの壁面には、東金砂山層の礫岩が西に緩く傾斜して分布している。
- 礫岩には、破碎帯や急傾斜構造は認められない。

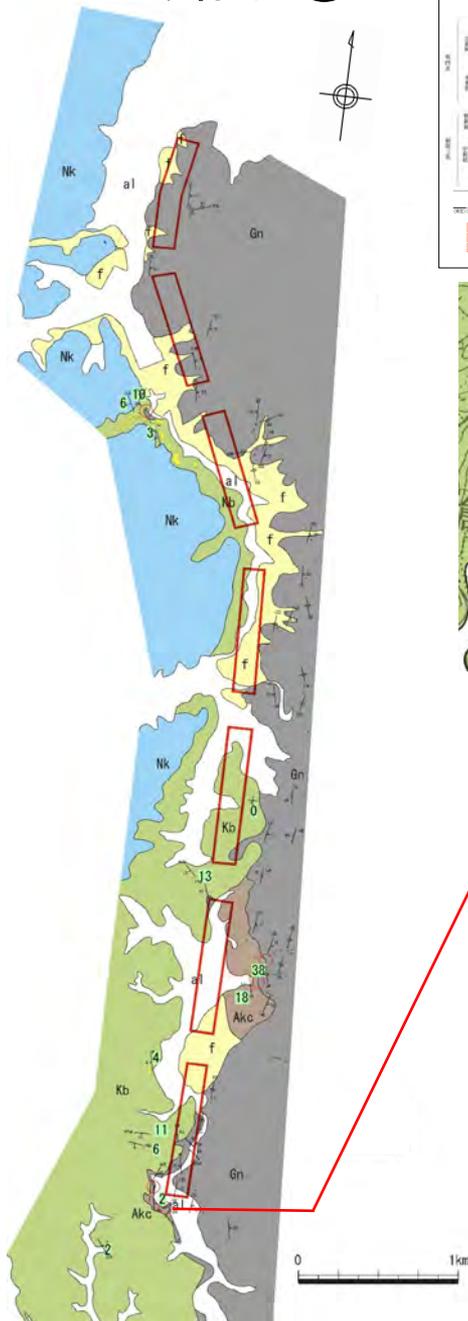
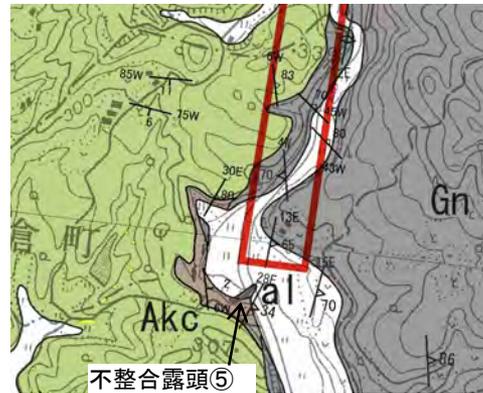
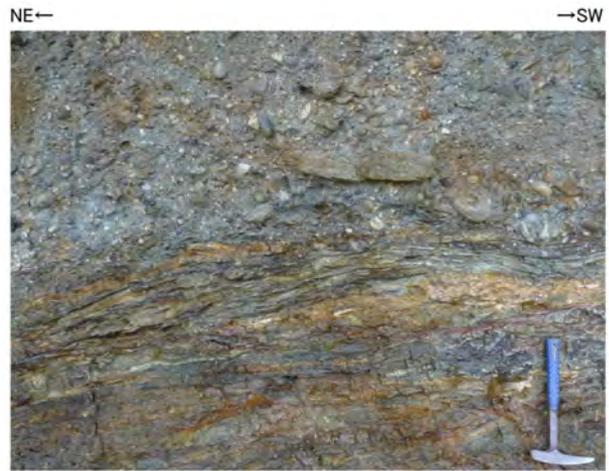
不整合露頭⑤ 全景写真

- 不整合露頭⑤
- 赤坂層と竹貫変成岩類との境界に破碎は認められず不整合関係で接する。
 - 不整合面は、竹貫変成岩類の片理に沿って細かく凹凸し入り組んでいる。
 - 赤坂層は円礫岩からなる。
 - 竹貫変成岩類は片麻岩からなる。

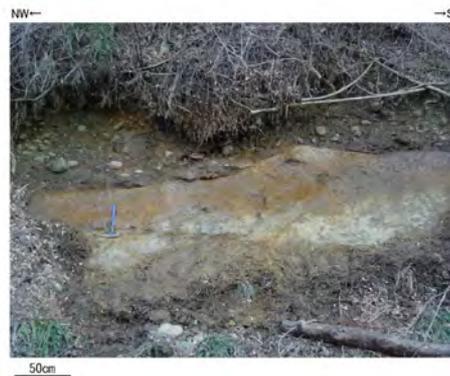
不整合露頭A 全景写真

- ・仁公儀層と久保田層との境界に破碎は認められず不整合関係で接する。
- ・不整合面は、概ね西方に緩く傾斜するが凹凸している。
- ・仁公儀層は円礫岩からなる。
- ・久保田層は主に細粒砂岩からなり、上部に泥岩、下部に砂質軽石凝灰岩を伴う。

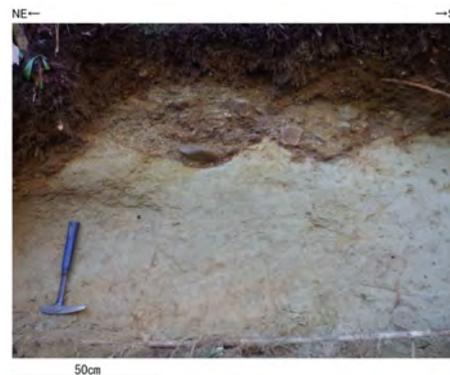
不整合露頭B 全景写真

- ・仁公儀層と久保田層との境界に破碎は認められず不整合関係で接する。
- ・不整合面は、全体として水平であるが非常に凹凸している。
- ・仁公儀層は円礫岩からなる。
- ・久保田層は細粒砂岩からなる。

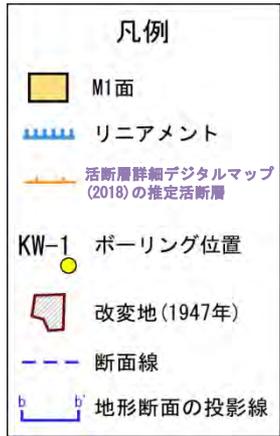
上和野周辺のM1面の地形図(2/2)

- 空中写真から作成した地形断面によれば, KW-3及びKW-4付近のM1面は東に緩やかに傾斜している。
- また, ボーリング調査結果によれば, M1段丘堆積物基底は地形とおおむね調和的である。

空中写真(国土地理院, 1947年米軍撮影)から作成した地形図
※等高線は1m間隔, 太線は5m間隔

水平:鉛直=1:2
茶色破線は段丘堆積物(砂礫層)の下限。
断面線と等高線の交点をb-b'線に投影し作成。

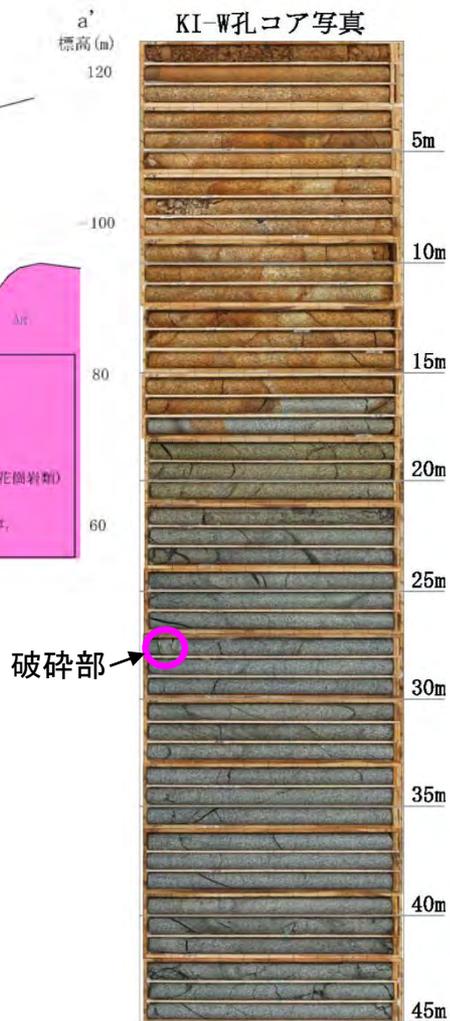
大北川地質断面図及びボーリング調査結果(破碎部の性状)

- X線分析によると、淡緑色部は、主として石英、カリ長石、斜長石及び方解石、白色部は石英及び方解石からなる。
- 破碎部は全体に固結しており、これを切断する新期の断層面は認められない。

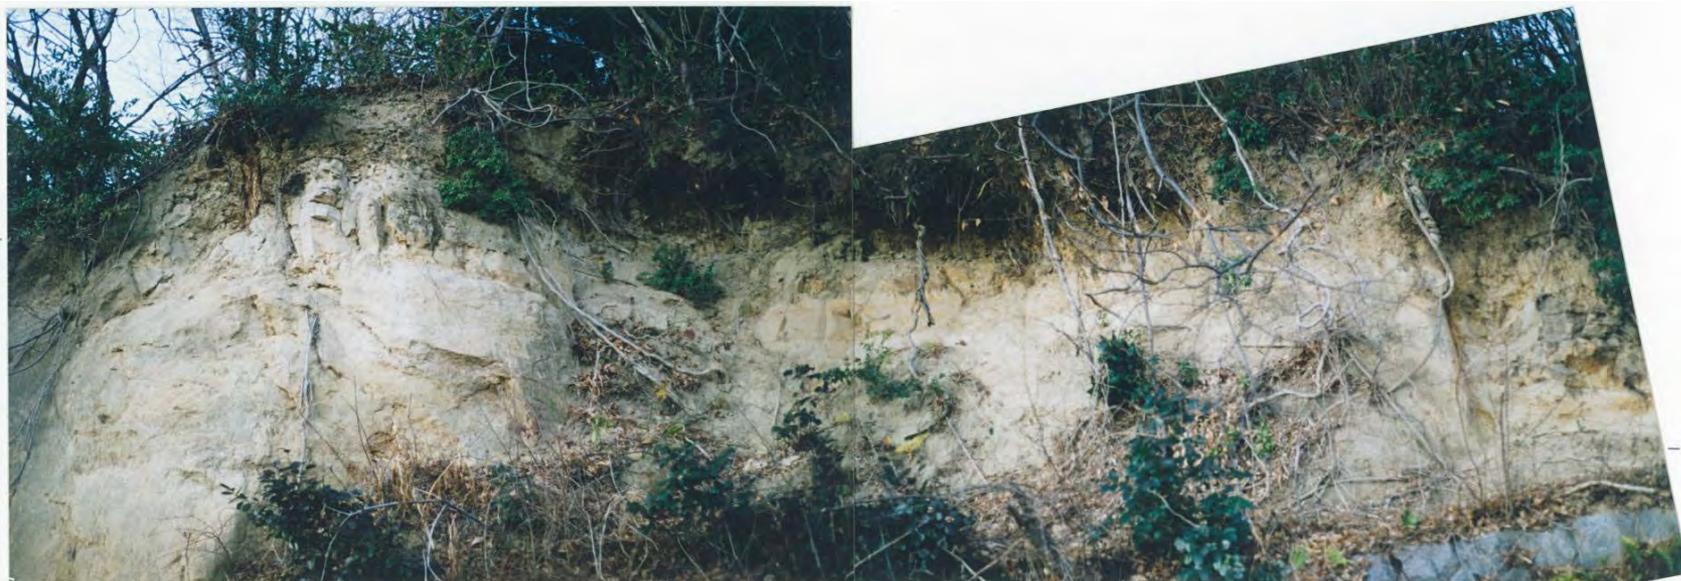
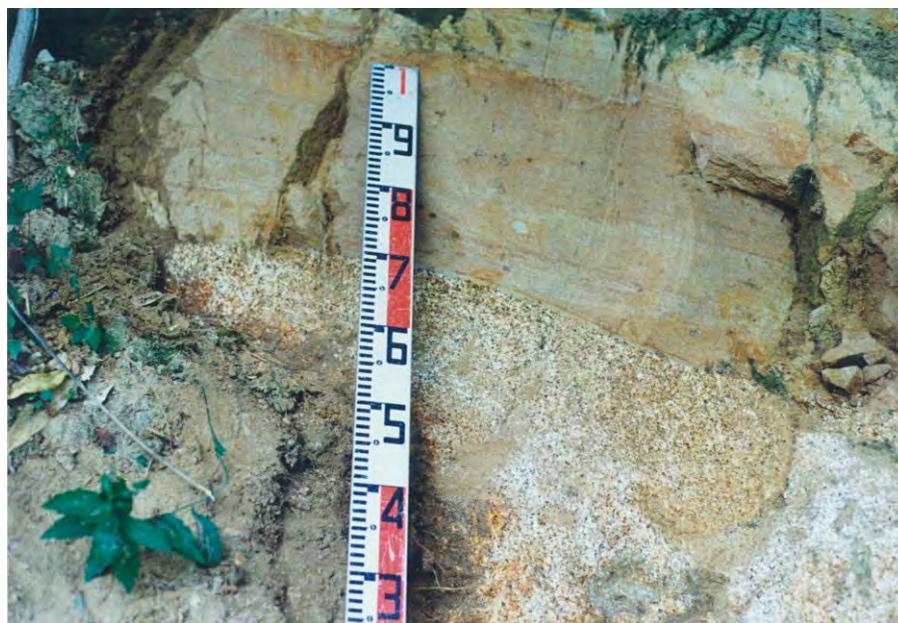
桑作 露頭写真(露頭上部)

写真1 露頭上部

写真2 不整合面拡大

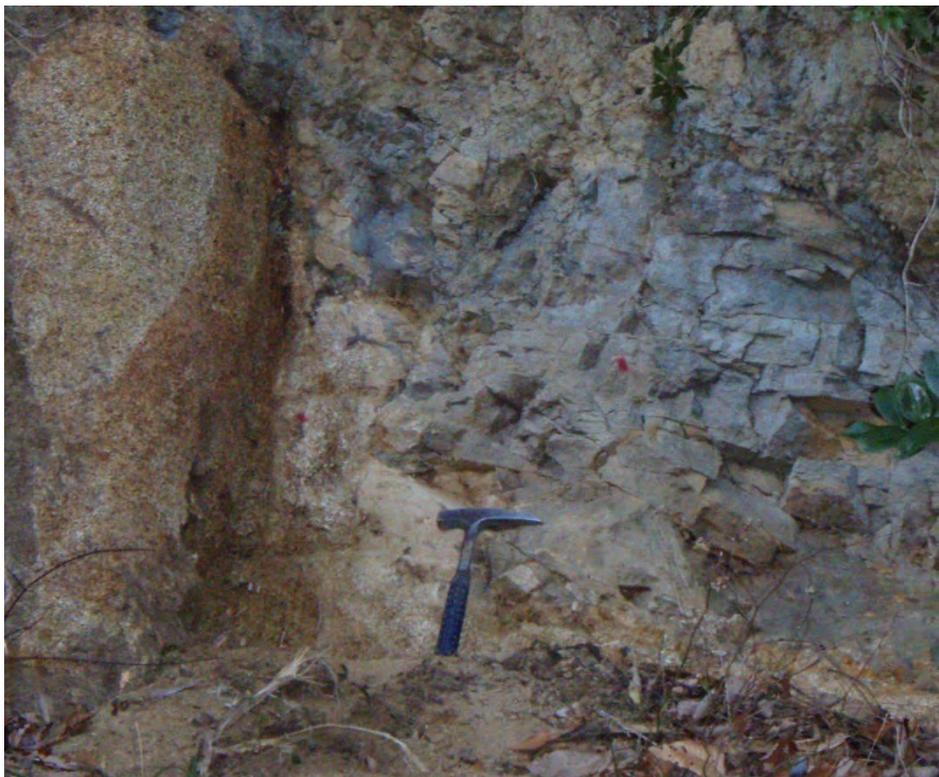
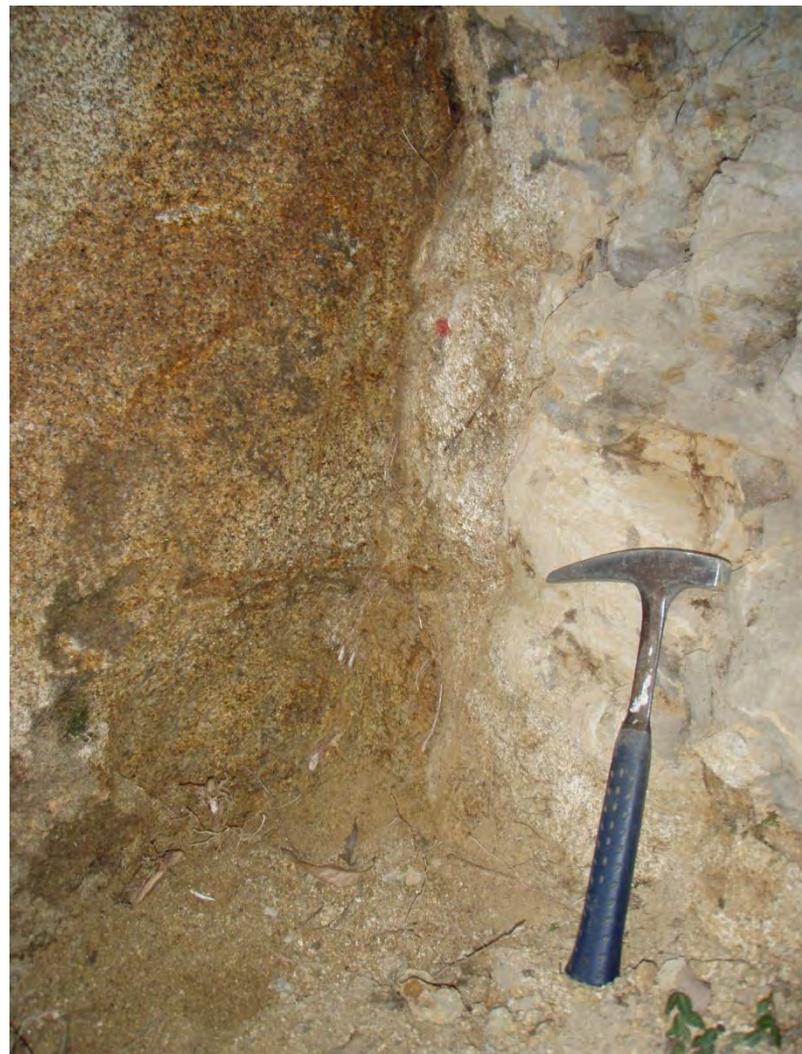
桑作 露頭写真(露頭詳細スケッチ範囲)

写真3 露頭詳細スケッチ範囲

写真4 断層面の癒着した断層(拡大)

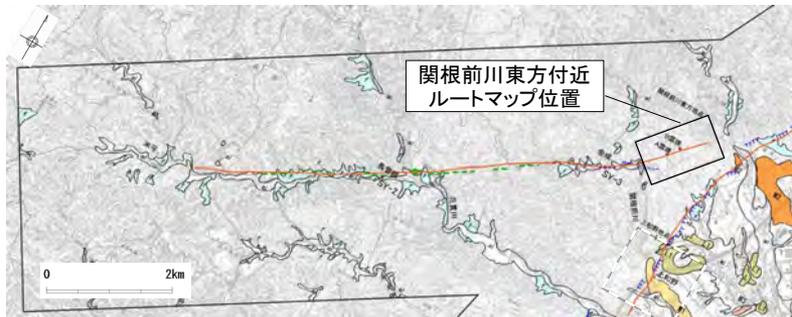
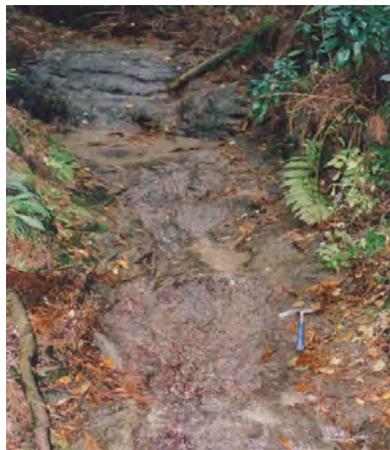
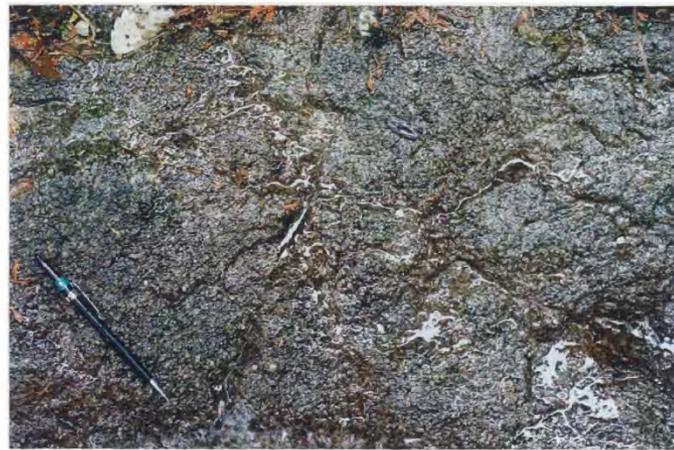
関根前川東方付近ルートマップ

写真1 リニアメント延長位置の健岩の露頭状況

写真2 リニアメント延長位置の健岩の露頭状況(拡大)

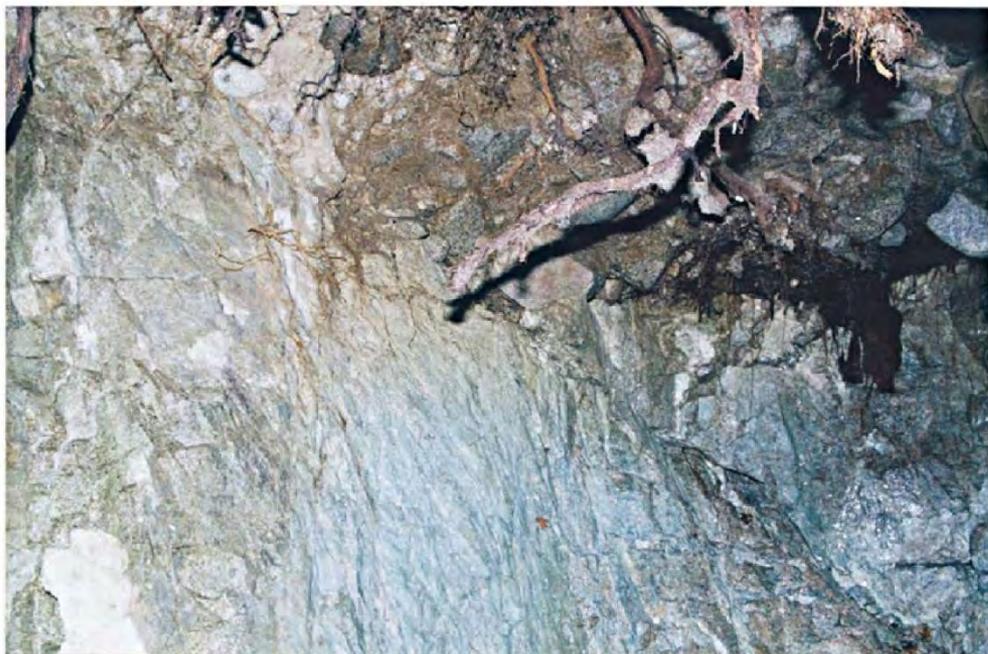
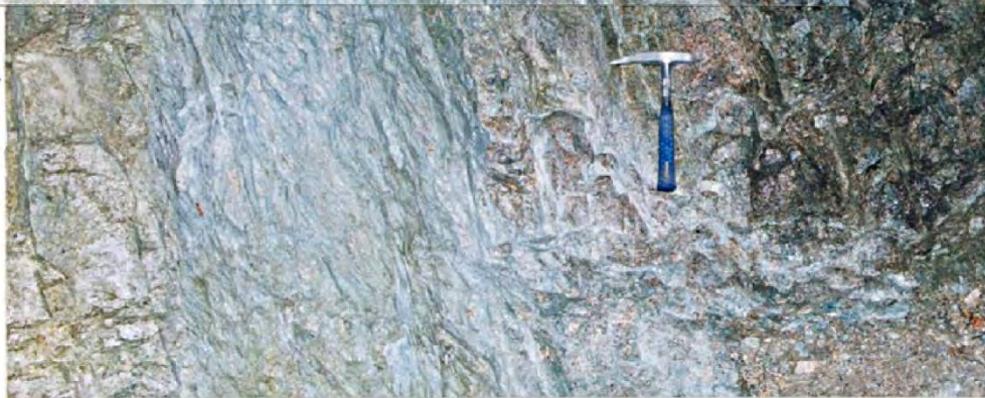
鳥曾根南西(SY-2) 露頭写真

- 黒雲母花崗閃緑岩中に破碎部が認められる。
- 最も顕著な破碎部は黒雲母花崗閃緑岩のレンズ状部からなるが、レンズ状部及びその周辺は熱水変質部に移り変わっており、熱水変質部は固結している。
- 固結した熱水変質部には、鉛直方向の条線を伴う複数のせん断面が認められるが、連続するせん断面は認められない。
- 固結した熱水変質部と黒雲母花崗閃緑岩の境界部にも、連続したせん断面は認められず、一部に漸移的な境界が認められる。
- 破碎部の上位に完新統の扇状地堆積物があり、堆積物には変位は認められない。

砂礫層 (完新統の扇状地堆積物)

不整合面

黒雲母花崗閃緑岩
(阿武隈花崗岩類)

せん断面を伴う固結した熱水変質部

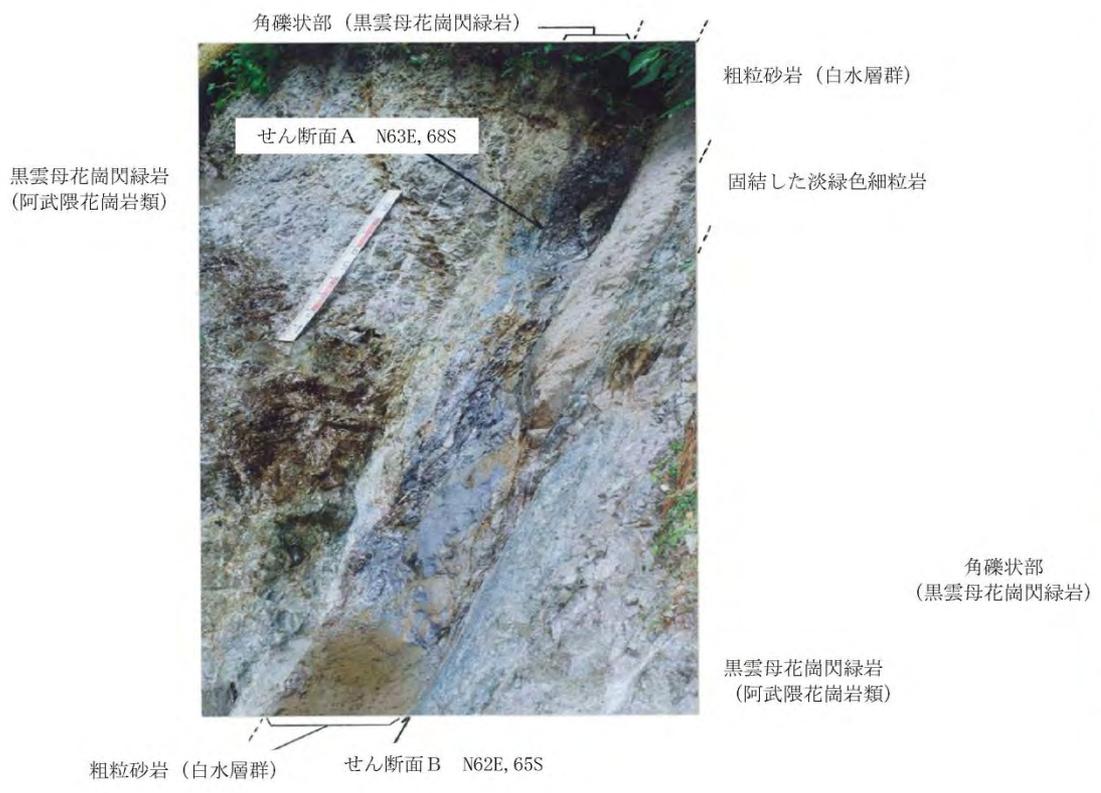
金成北東(SY-3) 露頭写真

- 熱水変質を受けた黒雲母花崗閃緑岩中に、古第三系の白水層群と考えられる粗粒砂岩及び細粒砂岩が挟在されている。
- 粗粒砂岩及び細粒砂岩は急傾斜しており、この構造と調和的な熱水変質部が認められる。
- 熱水変質部と黒雲母花崗閃緑岩の角礫状部との境界部には、せん断面Aが認められるが、連続性が悪く、露頭上部では、その境界は漸移的である。
- 粗粒砂岩と細粒砂岩の境界にはせん断面Bが認められるが、連続性が悪く湾曲し、河床部ではその延長部は固結している。

写真1 露頭傾斜部全景

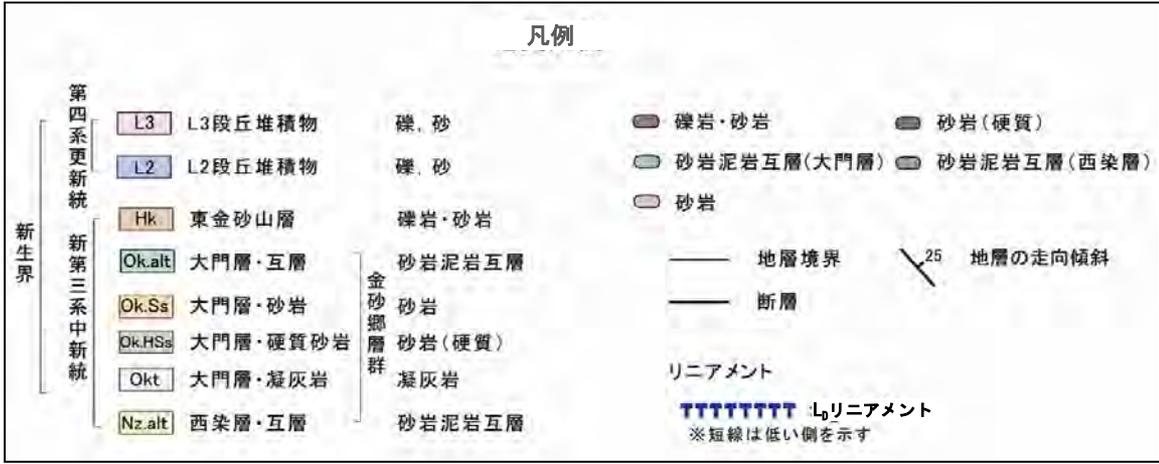
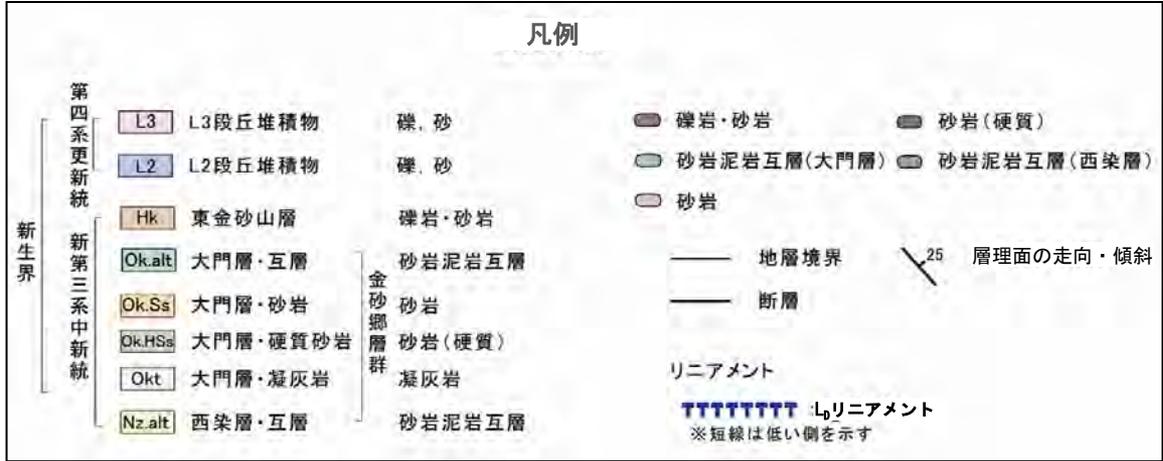
地質平面図

- リニアメントは大門層の泥岩・砂岩互層と砂岩との境界，又は東金砂山層の礫岩と大門層の砂岩との境界にほぼ一致している。
- 馬場においては，リニアメントの近傍に断層が認められるが，破碎部は固結し，走向もリニアメントと斜交しており，リニアメントに対応する断層は認められない。

- 下大門町付近において、N-S方向に約2kmの区間でリニアメントが判読される。
- リニアメントは、やや断続的な急斜面等として認められ、東側が低い。
- リニアメントは大門層の比較的硬質な泥岩・砂岩互層と砂岩との境界、または東金砂山層の礫岩と大門層の砂岩との境界とほぼ一致している。

判読されたリニアメントは，大門層の泥岩・砂岩互層と砂岩との境界，又は東金砂山層の礫岩と大門層の砂岩との侵食に対する抵抗性の差を反映した，やや断続的な急斜面等によるものと判断した。

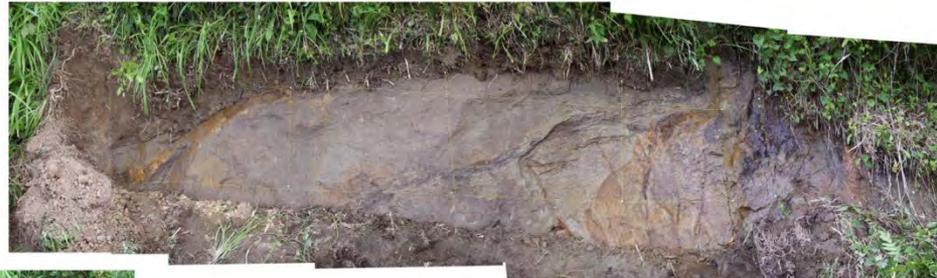
写真A-1

- 露頭の西半部には、大門層の砂岩と比較的硬質な泥岩の互層が認められ、その上位は塊状の砂岩となる。
- 層理面の走向・傾斜は全体としてN5° E30° Eを示す。
- 露頭中央部に断層が認められるが、破碎部は固結し、走向もリニアメントと斜交している。

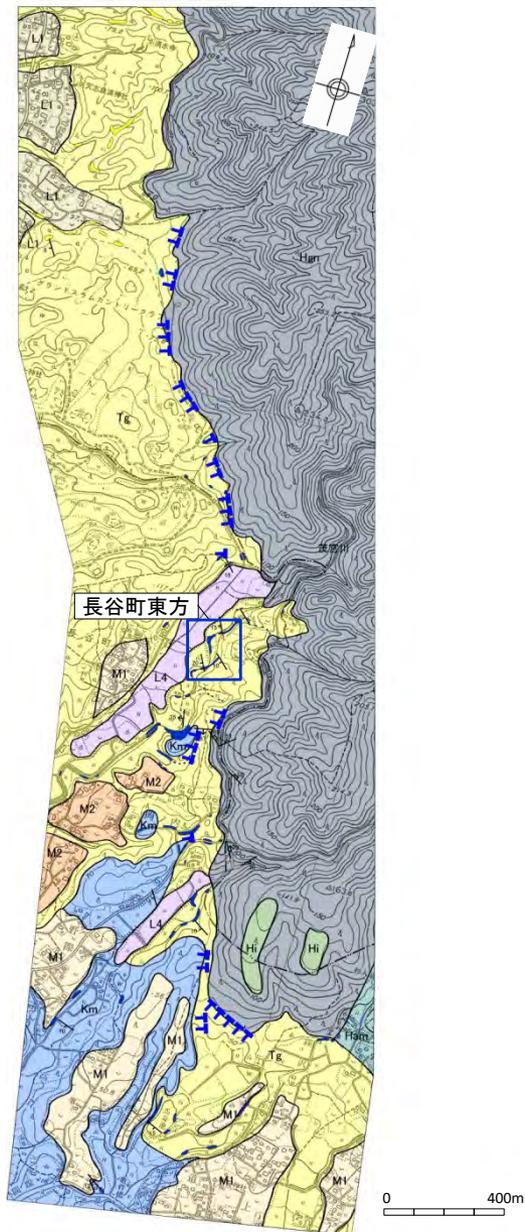
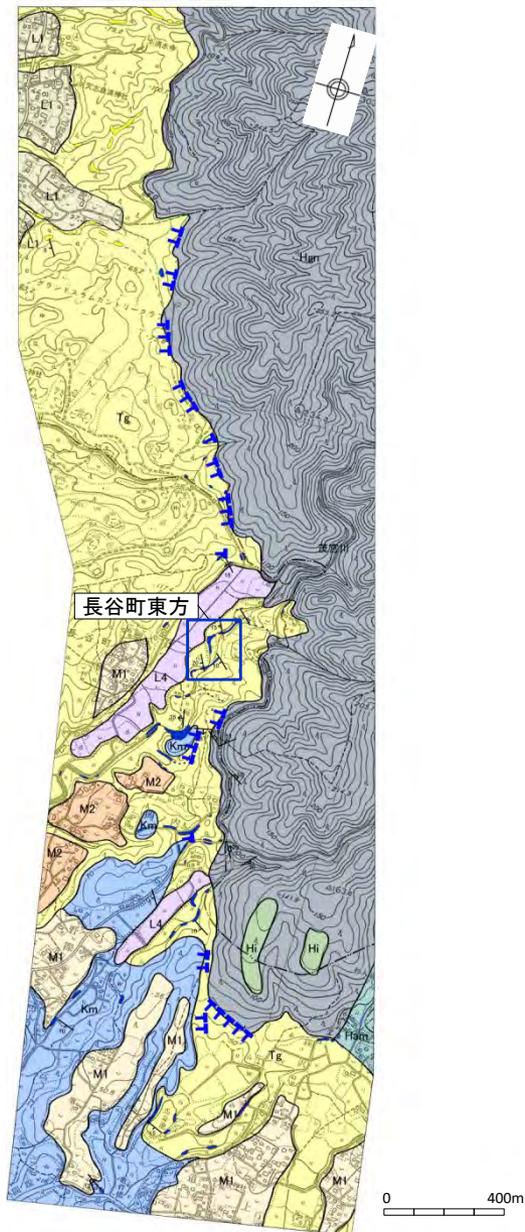
常陸太田市長谷町付近リニアメントの評価

- リニアメントは日立変成岩類と多賀層群の堆積岩との不整合境界にほぼ一致している。
- 長谷町東方においては、リニアメントを横断して多賀層群の泥岩の健岩からなる連続露頭が認められ、リニアメントに対応する断層は認められない。

判読されたリニアメントは、日立変成岩類と多賀層群の侵食に対する抵抗性の差を反映した、断続的で不鮮明な急斜面、鞍部等によるものと判断した。

- 長谷町付近において、NNW-SSE方向に約3kmの区間でリニアメントが確認される。
- リニアメントは、断続的で不鮮明な急斜面、鞍部等として認められ、西側が低い。
- リニアメントは日立変成岩類と多賀層群の堆積岩との不整合境界にほぼ一致している。

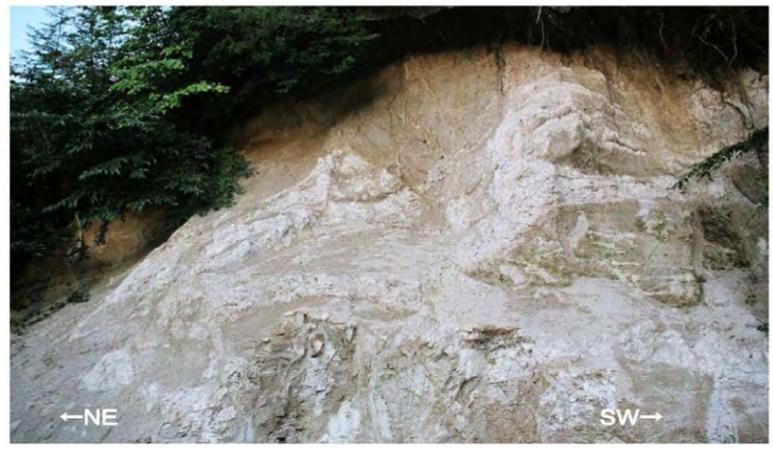
写真1 露頭

- 阿武隈花崗岩類の中粒～粗粒花崗閃緑岩中に貫入する極粗粒花崗岩に、小規模な断層が数条認められるが、いずれも変位は小さい。
- これらの断層には淡黄灰白色を呈する熱水変質脈が網目状に認められる。
- この熱水変質脈は、幅10cm程度以下で、ほとんどは固結しており、一部に不明瞭なせん断面が認められるが、長く連続するものは認められない。

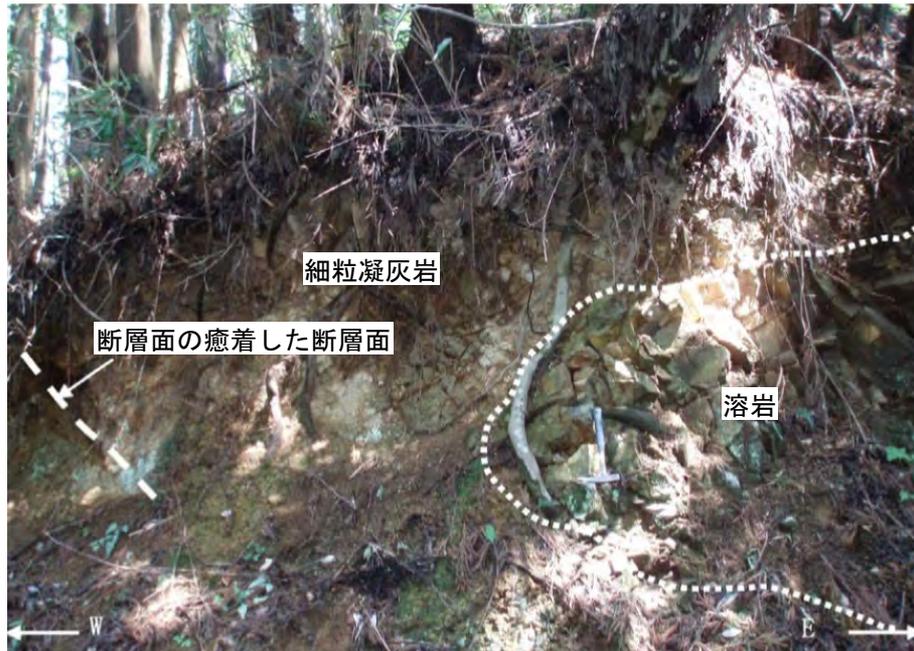
写真1 露頭

- 男体山火山角礫岩の石英安山岩溶岩と浅川層の細粒凝灰岩の境界には、細粒凝灰岩の硬い角礫状部が認められるため、両層の境界は水中に噴出した溶岩の接触部と考えられる。
- 露頭の西端には、層理面にほぼ平行な断層面の癒着した断層も認められる。

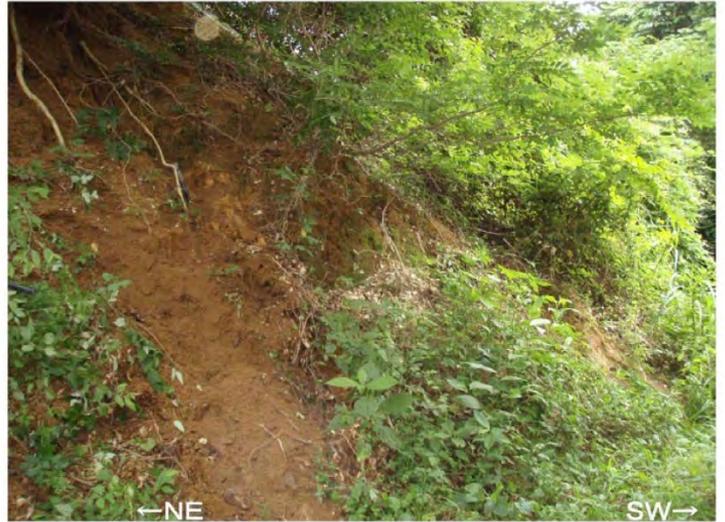
写真1 北東側露頭
(淡黄灰色火山礫凝灰岩, 露頭上部は風化して赤っぽい色調を示す)

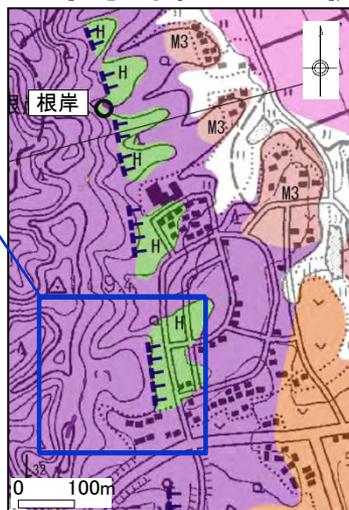
地質平面図
(2万5千分の1, 等高線間隔10m)

- 地質平面図(2万5千分の1)については等高線間隔が10mである。
- リニアメント南端の西側の地形については、空中写真判読によれば、起伏を有しており、平坦な地形ではない。
- 5mメッシュのDEM(等高線間隔1m)においても、起伏を有する地形である。
- 当該地点には石切り場跡地があり、中新統の軽石凝灰岩(浅川層)が地表付近まで分布し、表土についてはほとんど分布しないことを確認している。

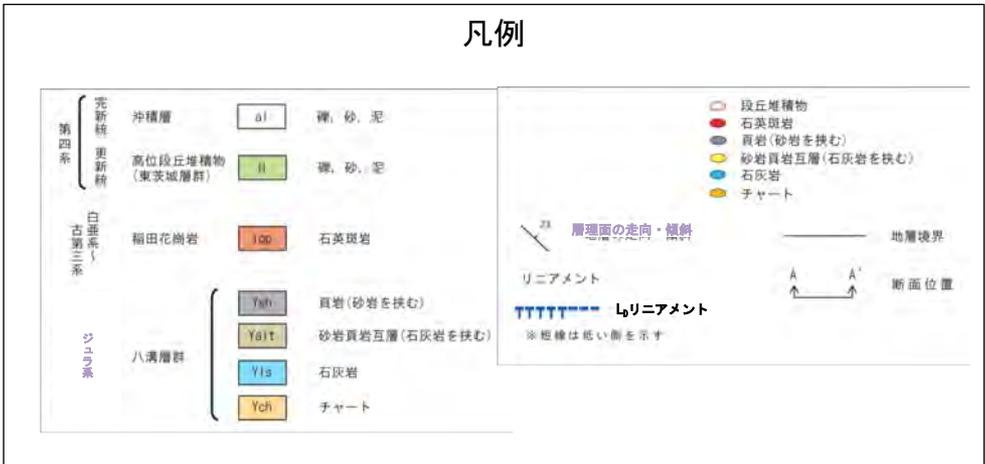
地質平面図

- リニアメントはジュラ系八溝層群の頁岩，砂岩・頁岩互層，石灰岩，チャート等の岩相境界とほぼ一致している。
- リニアメント付近の八溝層群は北西傾斜の同斜構造を示しており，リニアメント近傍でも走向傾斜の乱れや破碎した露頭は認められず，リニアメントに対応する断層は認められない。

- 福田南方の愛宕山付近において、NE-SW方向に約2kmの区間でリニアメントが確認される。
- リニアメントは、不鮮明な鞍部として認められ、ほとんどで北西側が低い。
- リニアメント付近では、ジュラ系八溝層群の頁岩、砂岩・頁岩互層、石灰岩、チャート等が分布している。
- リニアメントはこれらの岩相境界とほぼ一致している。
- リニアメント付近の八溝層群は北西傾斜の同斜構造を示しており、リニアメント近傍でも走向傾斜の乱れや破碎した露頭は認められない。
