2.2.1(8) 断層oの評価 ―断層oの北端 ④ボーリング調査(OS-9孔)―

2.2.1 (8) 断層oの評価 —断層oの北方延長 ⑤反射法地震探査(福浦測線, A測線)—

2.2.2 長田付近の断層

2.4.1 富来川南岸断層

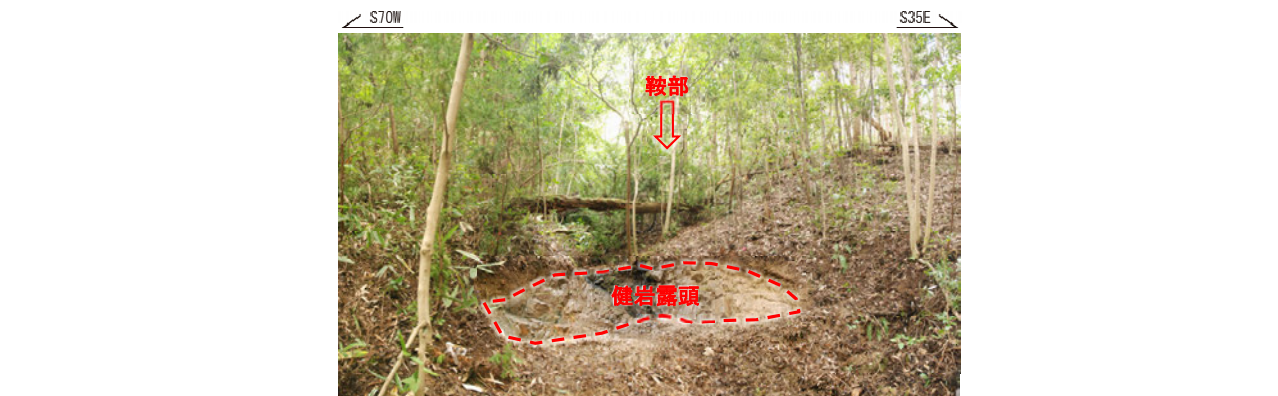
露頭全景写真

○断層の南方延長にあたる谷地形・鞍部の位置で、表土はぎ調査を実施し、既存の露頭をさらに拡げて確認を行った結果、穴水累層の安山岩が分布し、それは非破碎であり、断層は認められない。

【表土はぎ調査結果(全景写真・スケッチ)】

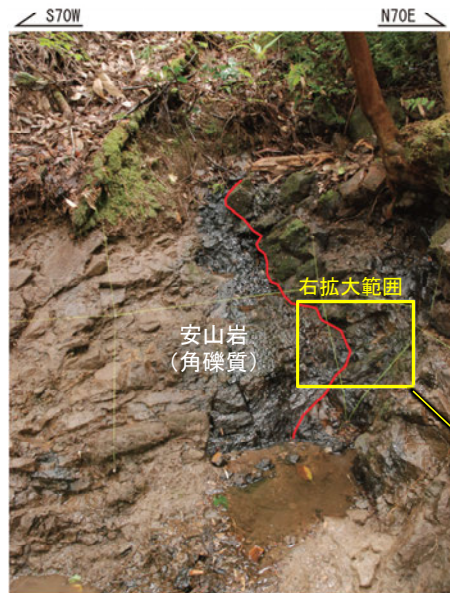
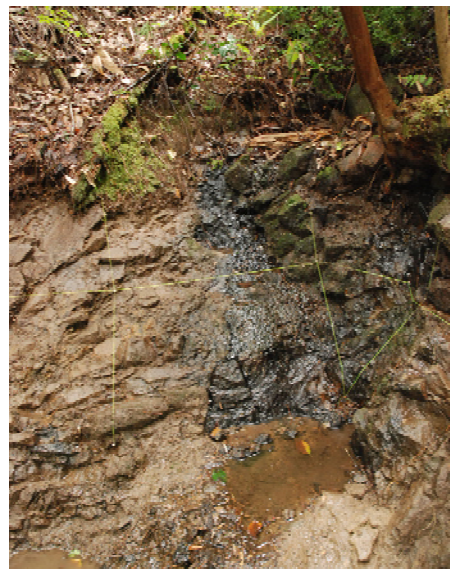
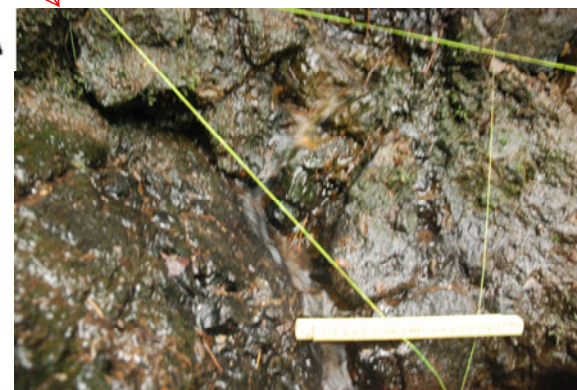
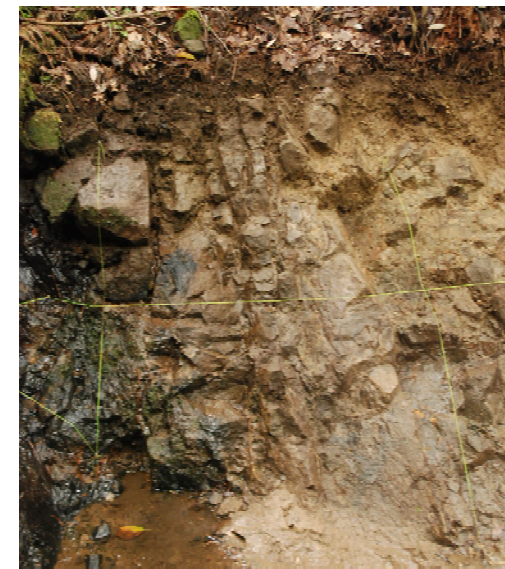
【表土はぎ調査結果(拡大写真)】

- ・割れ目は露頭上部から下部にかけて連続して認められる。
- ・割れ目に沿って条線・鏡肌は認められず、不規則に凹凸する。
- ・走向・傾斜はN38E/62SE

写真② 安山岩(均質)に発達する板状割れ目 (上:割れ目を加筆, 下:加筆なし)

写真① 露頭中央の安山岩(角礫質)に分布する割れ目 (上:割れ目を加筆, 下:加筆なし)

安山岩(均質)
 全体的に風化を受け、褐～黄褐色を呈する。全体的に堅硬であり、ハンマーの軽打で半金属音を発する。北面では塊状であるが、北東面ではNE-SW 走向 / 高角度南傾斜の板状割れ目が5～20cm間隔で発達する。
 本相と下位の安山岩(角礫質)は凹凸に富み南南西に傾斜する岩相境界で境される。北面では露頭の西端に幅1.5m程度分布し、北東面では南東端に幅2.5m程度分布する。北面露頭の西側幅0.2m程度の範囲は風化が進んでおり、より強く黄褐色を呈し、指圧で崩れる部分も認められる。
 北東面露頭の南側幅1m程度の範囲は風化が進んでおり、より強く黄褐色を呈し、指圧で崩れる部分も認められる。

安山岩(角礫質)
 やや風化を受け、黄褐～暗褐色を呈する。径1～15cmの角～亜角礫を多く含み、一部、黒褐色を呈する基質が認められる。全体的に堅硬である。北面では露頭下方にENE-WSW 走向 / 低～中角度北傾斜の割れ目が5～10cm間隔で発達する。本相は安山岩(均質)の下位に分布する。北面では露頭の東側に幅1.7m程度分布し、北東面では南東側に幅0.7m程度分布する。
 露頭中央部(北面の東端、北東面の北西端)に露頭上部から下部にかけて分布する割れ目が認められる。割れ目沿いに鏡肌・条線は認められない。走向傾斜はN38E/62SE。

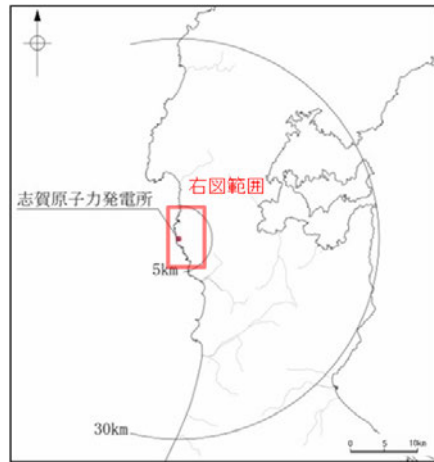
位置図

- 福浦断層の深部構造を確認するため、ブーゲー異常図、水平一次微分図を作成した。
- ブーゲー異常図及び水平一次微分図によれば、福浦断層に対応するN-S走向の重力異常急変部は認められない。

・右図は、陸域は本多ほか(2012)、国土地理院(2006)、The Gravity Research Group in Southwest Japan (2001)、Yamamoto et al. (2011)、Hiramatsu et al. (2019)、海域は産業技術総合研究所地質調査総合センター(2013)、石田ほか(2018)を用いて、金沢大学・当社が作成した。

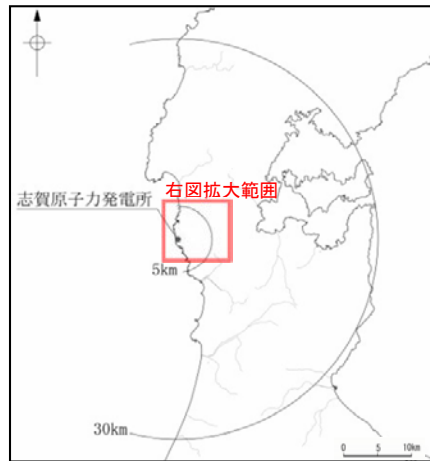
位置図

- 太田ほか(1976)は、敷地から約3.5km東方に、N-S走向のリニアメントを図示している。
- 「新編 日本の活断層」(活断層研究会, 1991)は、太田ほか(1976)とほぼ同じ位置に長田付近の断層(确实度Ⅱ, 東側低下)を図示し、N-S走向、長さ2km、活動度C、西側の海成段丘H₂面※が30m隆起と記載している。
- 「活断層詳細デジタルマップ[新編]」(今泉ほか, 2018)は、長田付近の断層に対応する断層を図示していない。
- その他、加藤・杉山(1985)は、主として第四紀後期に活動した、東側落下で平均変位速度が1m/10³年未満の推定活断層を図示している。また、日本第四紀学会(1987)は、第四紀後期に活動した推定活断層を図示し、東側落下としている。太田・国土地理院地理調査部(1997)は、推定活断層を図示している。
- 「活断層データベース」(産業技術総合研究所地質調査総合センター)は、長田付近の断層を起震断層・活動セグメントとして示していない。

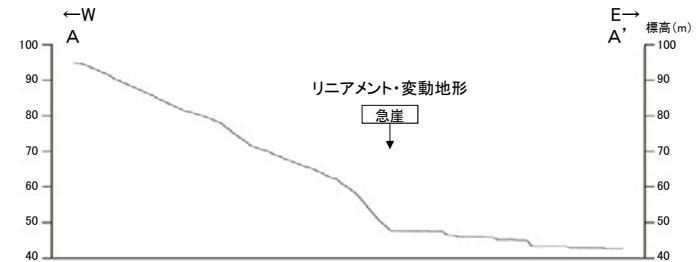
地形断面図(H:V=1:2)
(航空レーザ計測データにより作成)

リニアメント・変動地形の地形要素

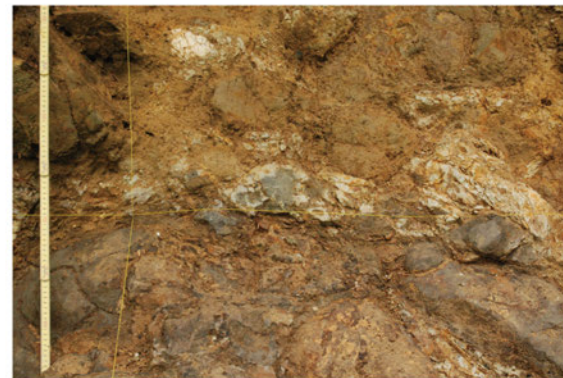
写真02 穴水累層を草木互層が覆う不整合

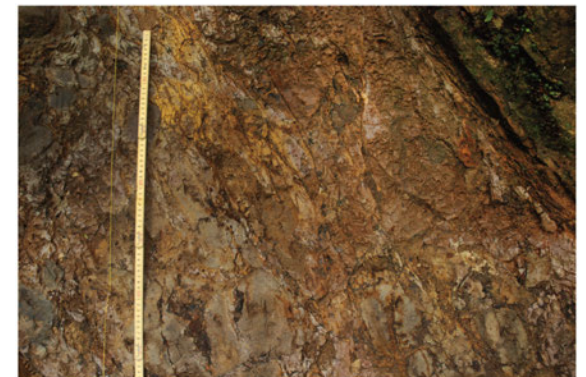
写真03 穴水累層の紫灰色凝灰角礫岩

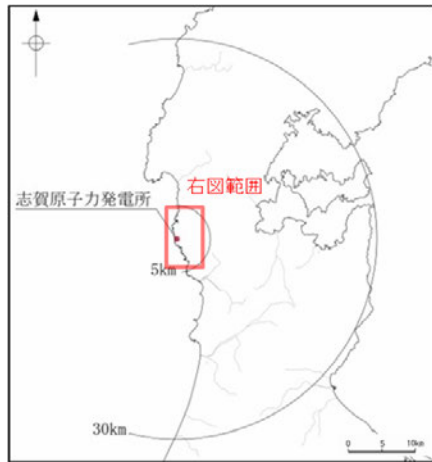
位置図

- 長田付近の断層の深部構造を確認するため、ブーゲー異常図、水平一次微分図を作成した。
- ブーゲー異常図及び水平一次微分図によれば、長田付近の断層に対応する重力異常急変部は認められない。

・右図は、陸域は本多ほか(2012)、国土地理院(2006)、The Gravity Research Group in Southwest Japan (2001)、Yamamoto et al. (2011)、Hiramatsu et al. (2019)、海域は産業技術総合研究所地質調査総合センター(2013)、石田ほか(2018)を用いて、金沢大学・当社が作成した。

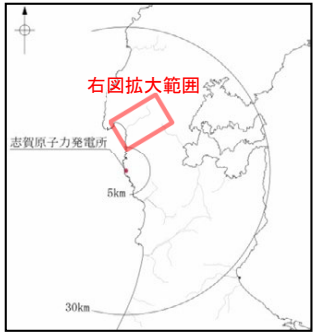
位置図

- リニアメント・変動地形周辺には、岩稲階の穴水累層の安山岩及び安山岩質火砕岩（凝灰角礫岩）が分布し、山地と平野との境界付近には上部更新統～完新統の沖積層が分布する。海岸線沿いには、上部更新統の古砂丘砂層及び完新統の砂丘砂層が分布する。
- また、東小室西方のリニアメント・変動地形周辺にて、トレンチ調査とボーリング調査を実施した（P.206～208）。
- その結果、リニアメント・変動地形にほぼ対応する位置に断層を確認したことから、下図のように断層位置を図示した。なお、リニアメント・変動地形が判読されない区間については、リニアメント・変動地形の両端を結んだ走向の延長方向に断層が通過する可能性があるものと考え、その方向に沿って推定区間として図示した。

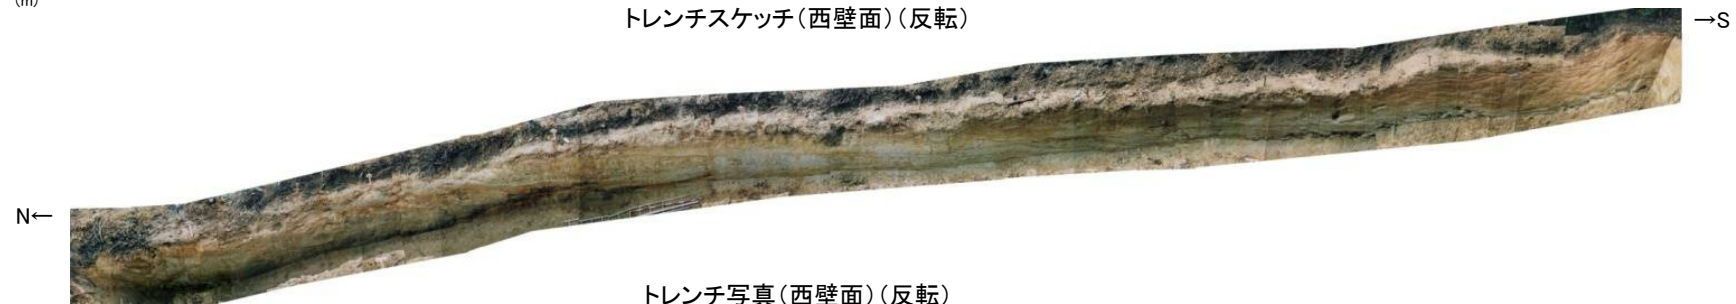
- ・古期扇状地堆積層に断層は認められない
- ・その表層部には中位段丘のものとほぼ同程度の赤褐色土壌が認められる
- ・その土壌中には鬼界葛原テフラ(K-Tz)等が認められ、少なくとも約9.5万年前以前の地層である
- ・安山岩及び安山岩質火砕岩に断層は認められない
- ・安山岩がトレンチ全体にわたって露岩している

- 赤褐色土壌**
- ①: シルト混じり粘土
 - 古期扇状地堆積層
 - ②: 砂・粘土混じりシルト層
 - ③: 砂礫層・泥層
 - ④: 砂礫層
- 穴水累層**
- ⑤: 安山岩質火砕岩
 - ⑥: 安山岩

- 判読したCランクのリニアメント・変動地形に対応する傾斜変換部を横断して、トレンチ調査を実施した。
- 傾斜変換部を横断して分布する古期扇状地堆積層及び穴水累層には、リニアメント・変動地形として判読した傾斜変換部に対応する断層は認められない。
