福浦断層(北端)

【県道福浦－中島線の北東方の谷地形に関する調査結果】

2.2.1 (7) 福浦断層の端部 —南端付近の地形調査—

2.2.1(8) 大坪川ダム基礎掘削面に認められたシームの性状

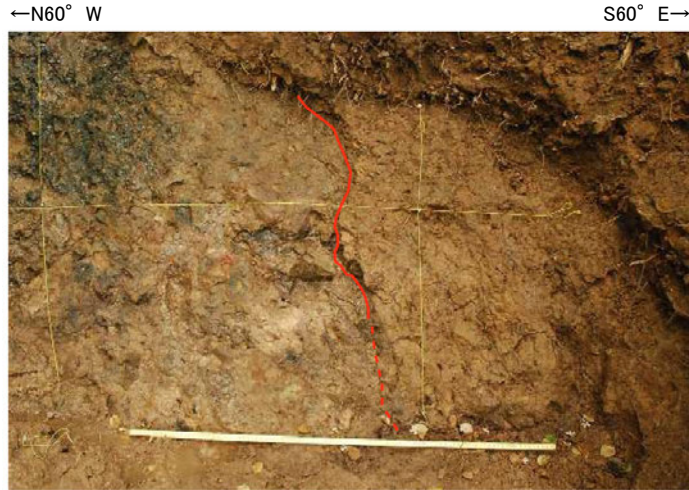
写真1 露頭東側に分布する割れ目
(上:割れ目を加筆, 下:加筆なし)

不規則に凹凸し, 下部で不明瞭となる。
走向・傾斜はN32° W/58° SW

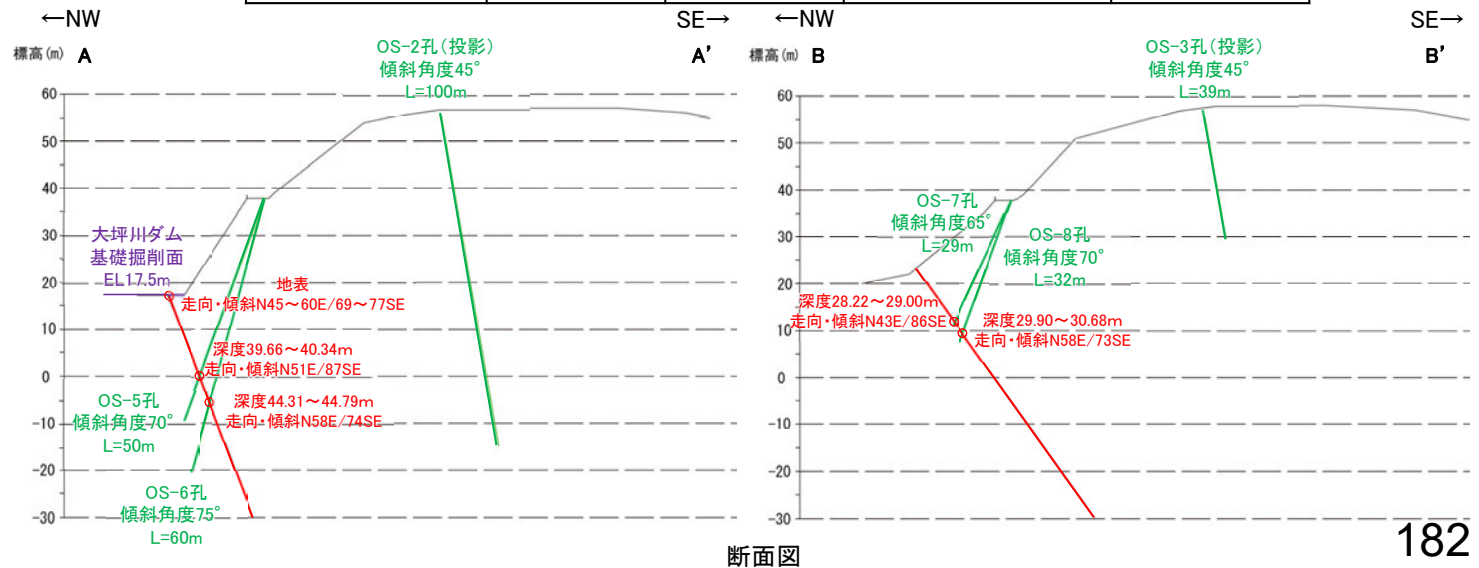
断面図

○大坪川ダム基礎掘削面スケッチ(次頁)において、安山岩と凝灰角礫岩の境界に示されているNE-SW走向、南東傾斜のシームの性状を確認するために、大坪川ダム左岸でボーリング調査を行った結果、OS-5～OS-8孔の4本のボーリングで、安山岩と凝灰角礫岩の境界に破碎部が認められる。これらはいずれもNE-SW走向、南東傾斜であり、大坪川ダム基礎掘削面のシームに対応する破碎部であると判断した(以下、断層oと呼ぶ)。

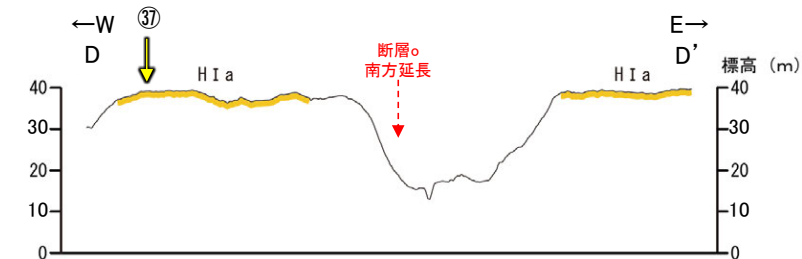
地形断面図(H:V=1:4) (航空レーザ計測データにより作成)

- ・断層oを挟んで、大坪川ダム右岸と左岸に分布する高位段丘 I b面に高度差は認められない(B-B' 断面)。
- ・断層oの北方延長位置を挟んで、高位段丘 II 面に高度差は認められない(A-A' 断面)。
- ・さらに断層oの南方延長に位置する谷地形を挟んで、高位段丘 I a面に高度差は認められない(D-D' 断面)。
- ・一方、福浦断層を挟んで分布する高位段丘 I b面では、福浦断層の上盤側(南西側)の段丘面標高が下盤側(北東側)に比べてやや高くなる(C-C' 断面)。

○断層oを挟んで、大坪川ダム右岸と左岸に分布する高位段丘 I b面に高度差は認められず、断層oの北方延長及び南方延長位置を挟んで分布する高位段丘 II 面及び高位段丘 I a面にも高度差は認められない(P.186)。

○断層oを挟んで、大坪川ダム右岸と左岸に分布する高位段丘 I b面に高度差は認められない。一方、福浦断層を挟んで分布する高位段丘 I b面では、福浦断層の上盤側(南西側)の段丘面標高が下盤側(北東側)に比べてやや高くなる(P.186)。
