【断層○の南方延長 表土はぎ調査結果(全景写真・スケッチ)】

2.2.1 (9) 福浦断層周辺に認められる谷地形

2.2.1 (9) 福浦断層周辺に認められる谷地形 —北西方の評価結果—

2.2.1 (9) 福浦断層周辺に認められる谷地形 — 南西方の評価結果 —

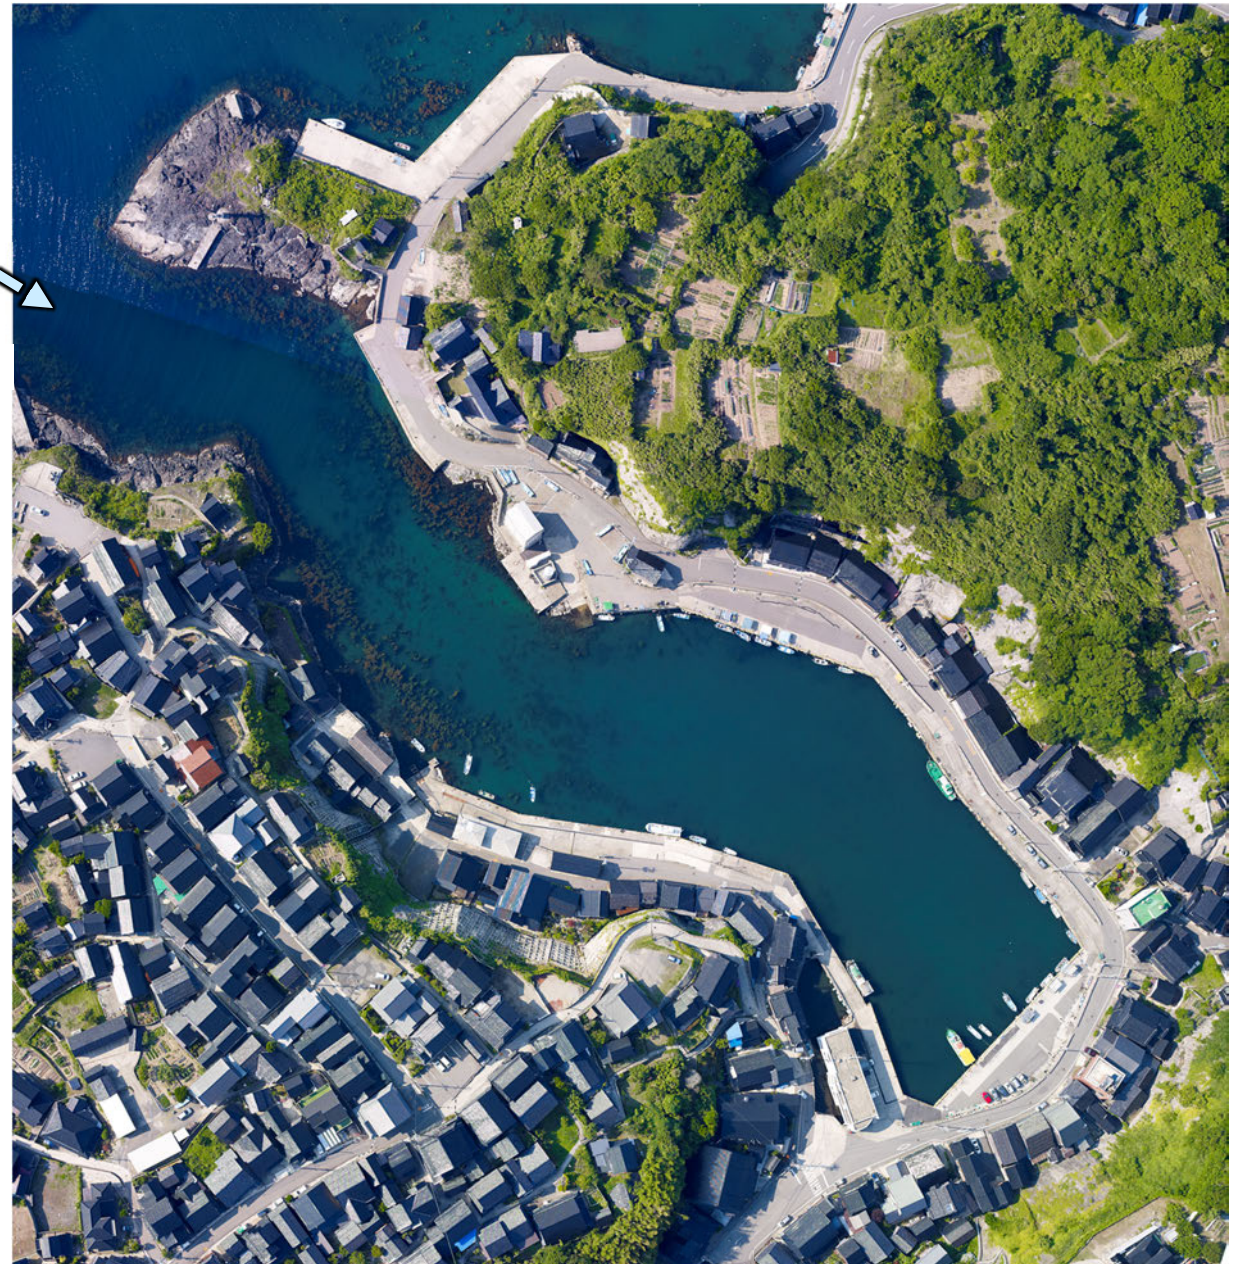
海岸部露岩域 空中写真
(2012年6月撮影)

・谷地形(1)の延長位置付近の海岸部は、人工改変により露岩域がほとんど分布しておらず、断層の有無は確認できない。

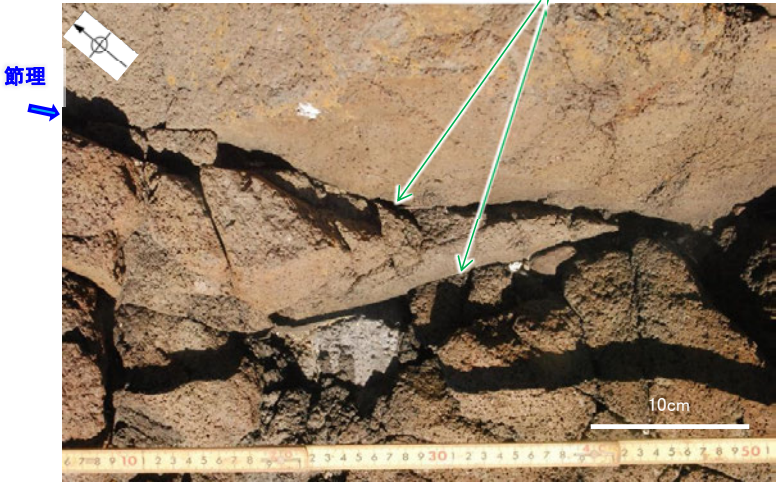
写真②拡大 谷地形(2)延長位置の不連続な節理

安山岩(均質)中に板状~不規則で不連続な節理が分布し、節理の周辺は細粒化していない

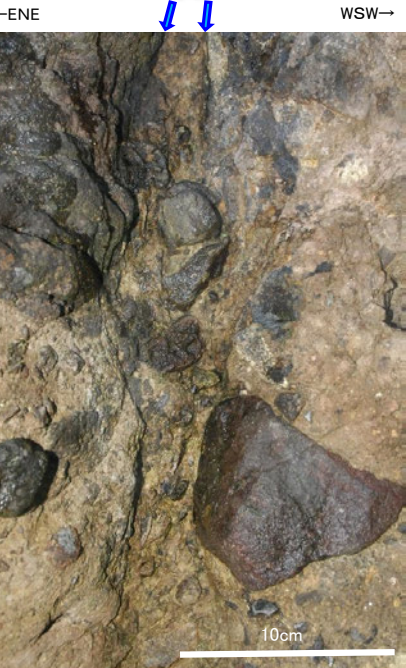
写真①拡大 谷地形(2)と走向が調和的な連続性のよい節理(左:加筆なし, 右:加筆あり)

岩片に変形は認められない
節理の周辺は細粒化していない

・節理の周辺が細粒化しておらず、変形構造が認められない。

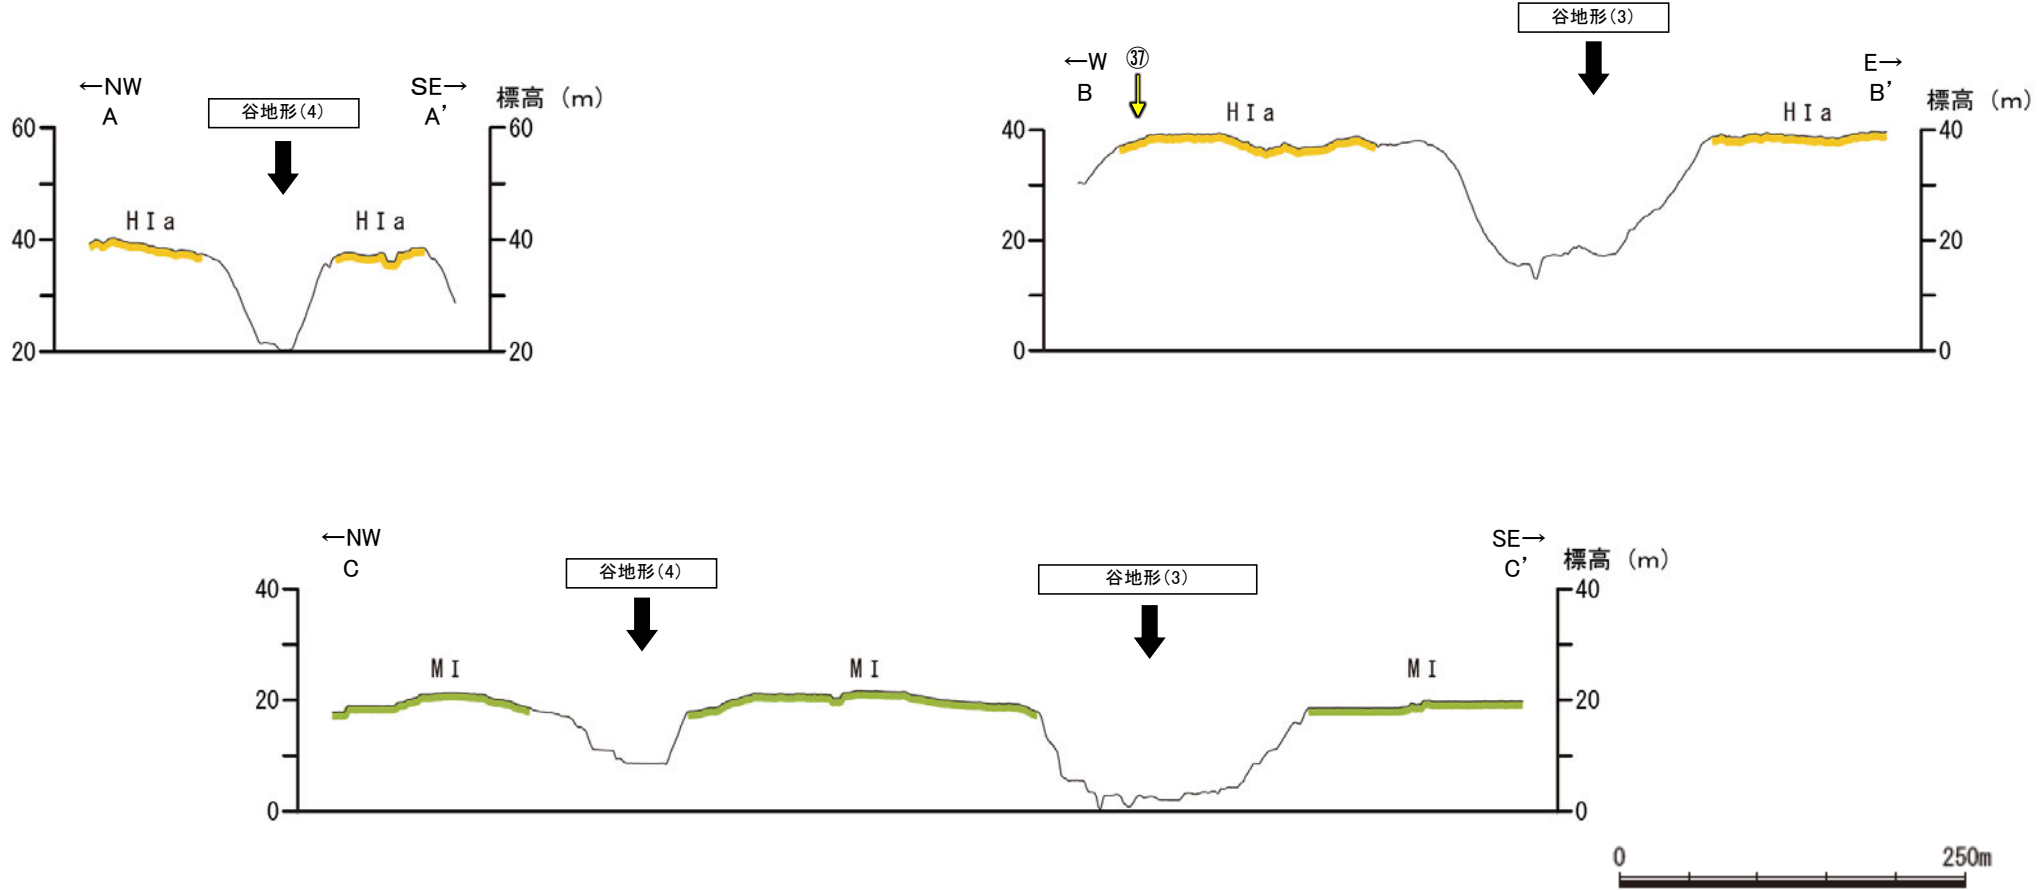
地形断面図(H:V=1:4)
(航空レーザ計測データにより作成)

- ・谷地形(3)を挟んで、中位段丘I面及び高位段丘Ia面に高度差がない。
- ・谷地形(4)を挟んで、中位段丘I面及び高位段丘Ia面に高度差がない。

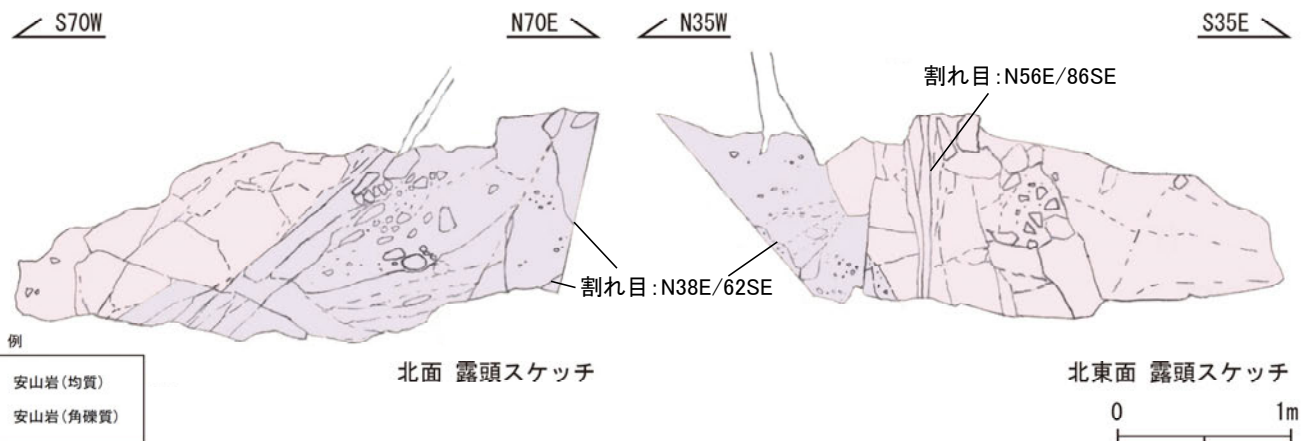
露頭全景写真

・谷地形(3')の直上で表土はぎ調査を実施し、既存の露頭をさらに拡げて確認を行った結果、穴水累層の安山岩が分布し、それは非破碎であり、断層は認められない。

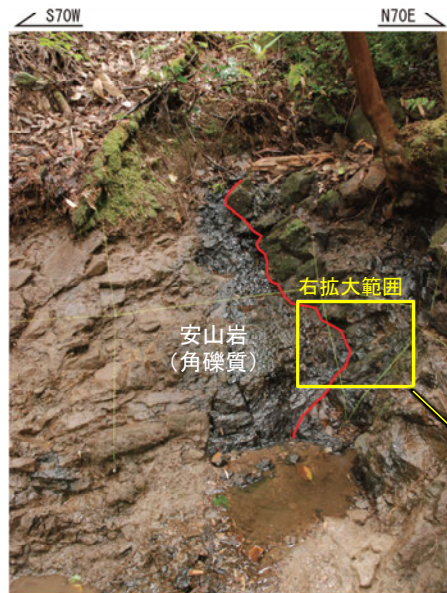
写真① 露頭中央の安山岩(角礫質)に分布する割れ目
(上:割れ目を加筆, 下:加筆なし)

割れ目: N38E/62SE

- ・割れ目は露頭上部から下部にかけて連続して認められる。
- ・割れ目に沿って条線・鏡肌は認められず、不規則に凹凸する。
- ・走向・傾斜はN38E/62SE

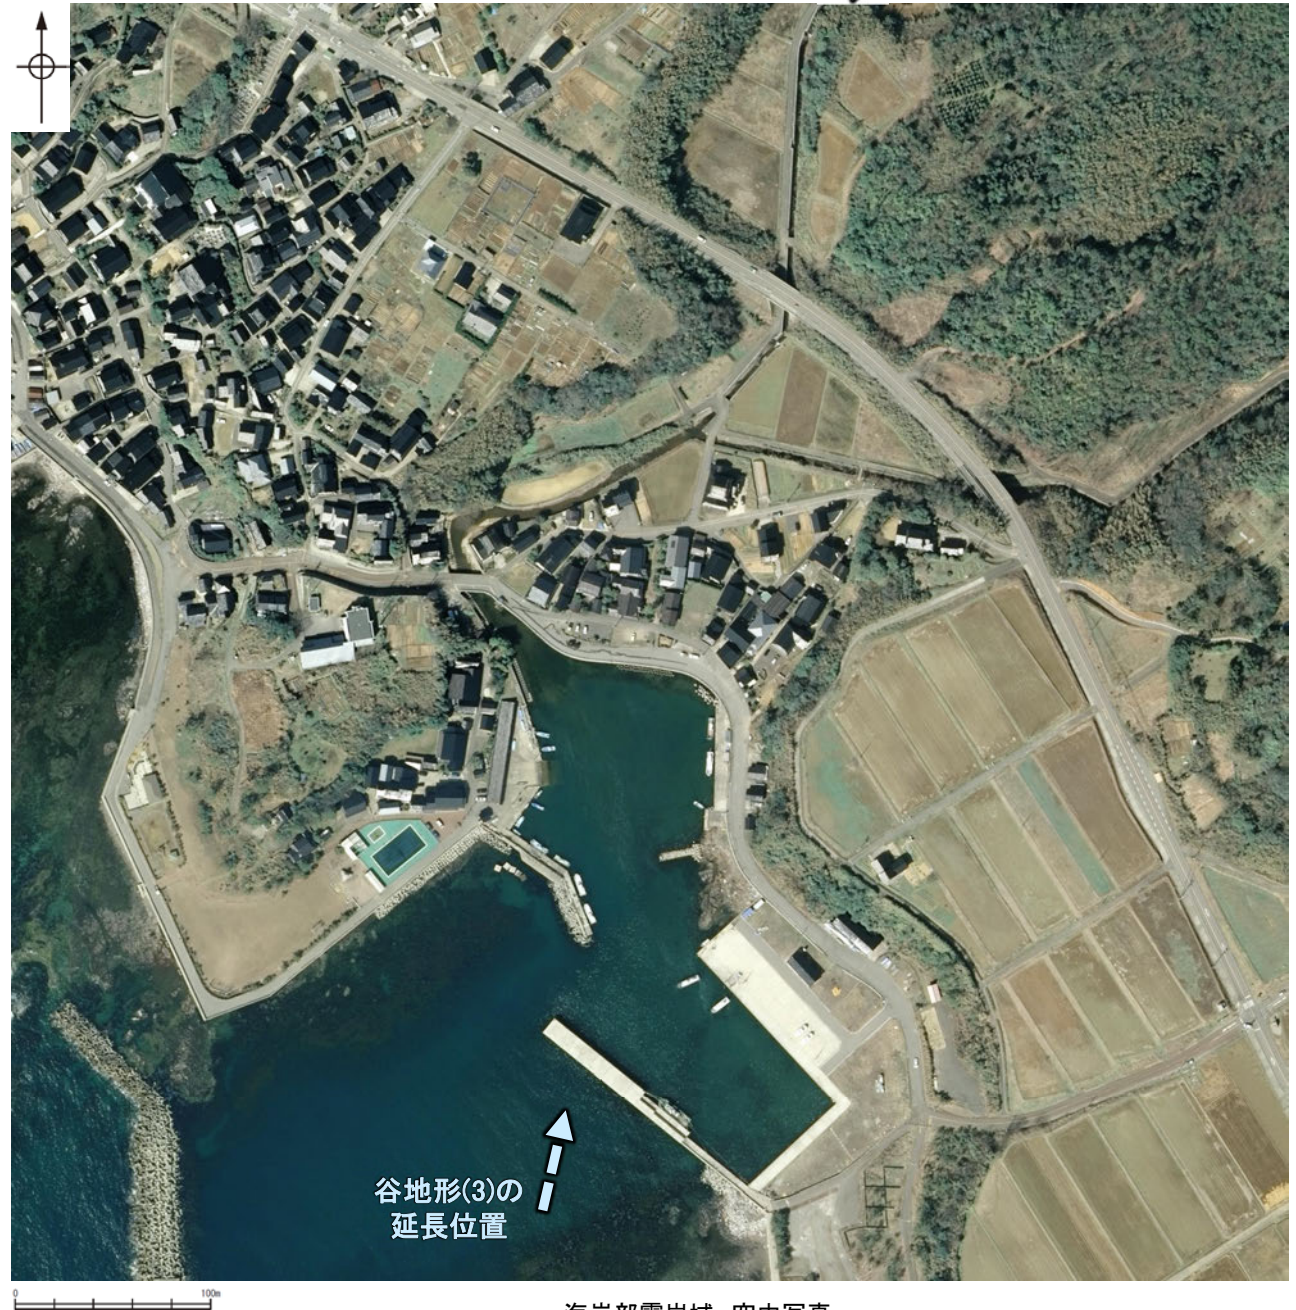
海岸部露岩域 空中写真
(2007年3月撮影)

・谷地形(3)の延長位置付近の海岸部は、人工改変により露岩域がほとんど分布しておらず、断層の有無は確認できない。

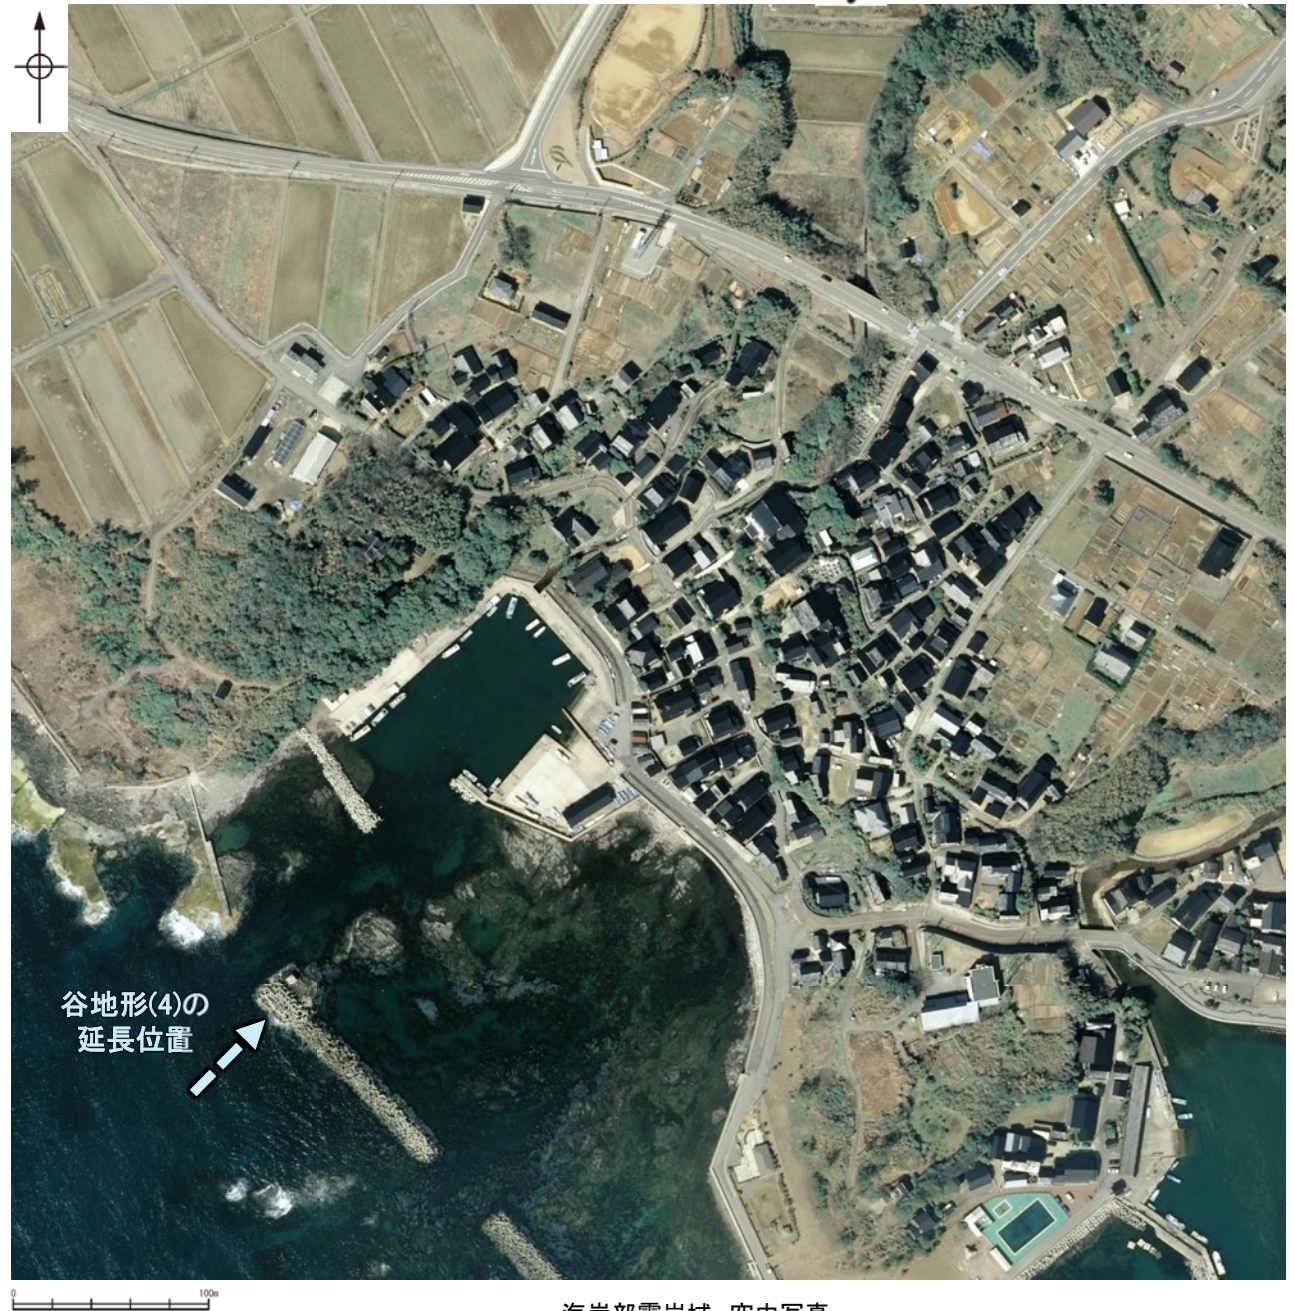
海岸部露岩域 空中写真
(2007年3月撮影)

・谷地形(4)の延長位置付近の海岸部は、人工改変により露岩域がほとんど分布しておらず、断層の有無は確認できない。
