志賀原子力発電所2号炉 敷地周辺の地質・地質構造について

補足資料

2022年6月8日
北陸電力株式会社

福浦断層の地質調査データ

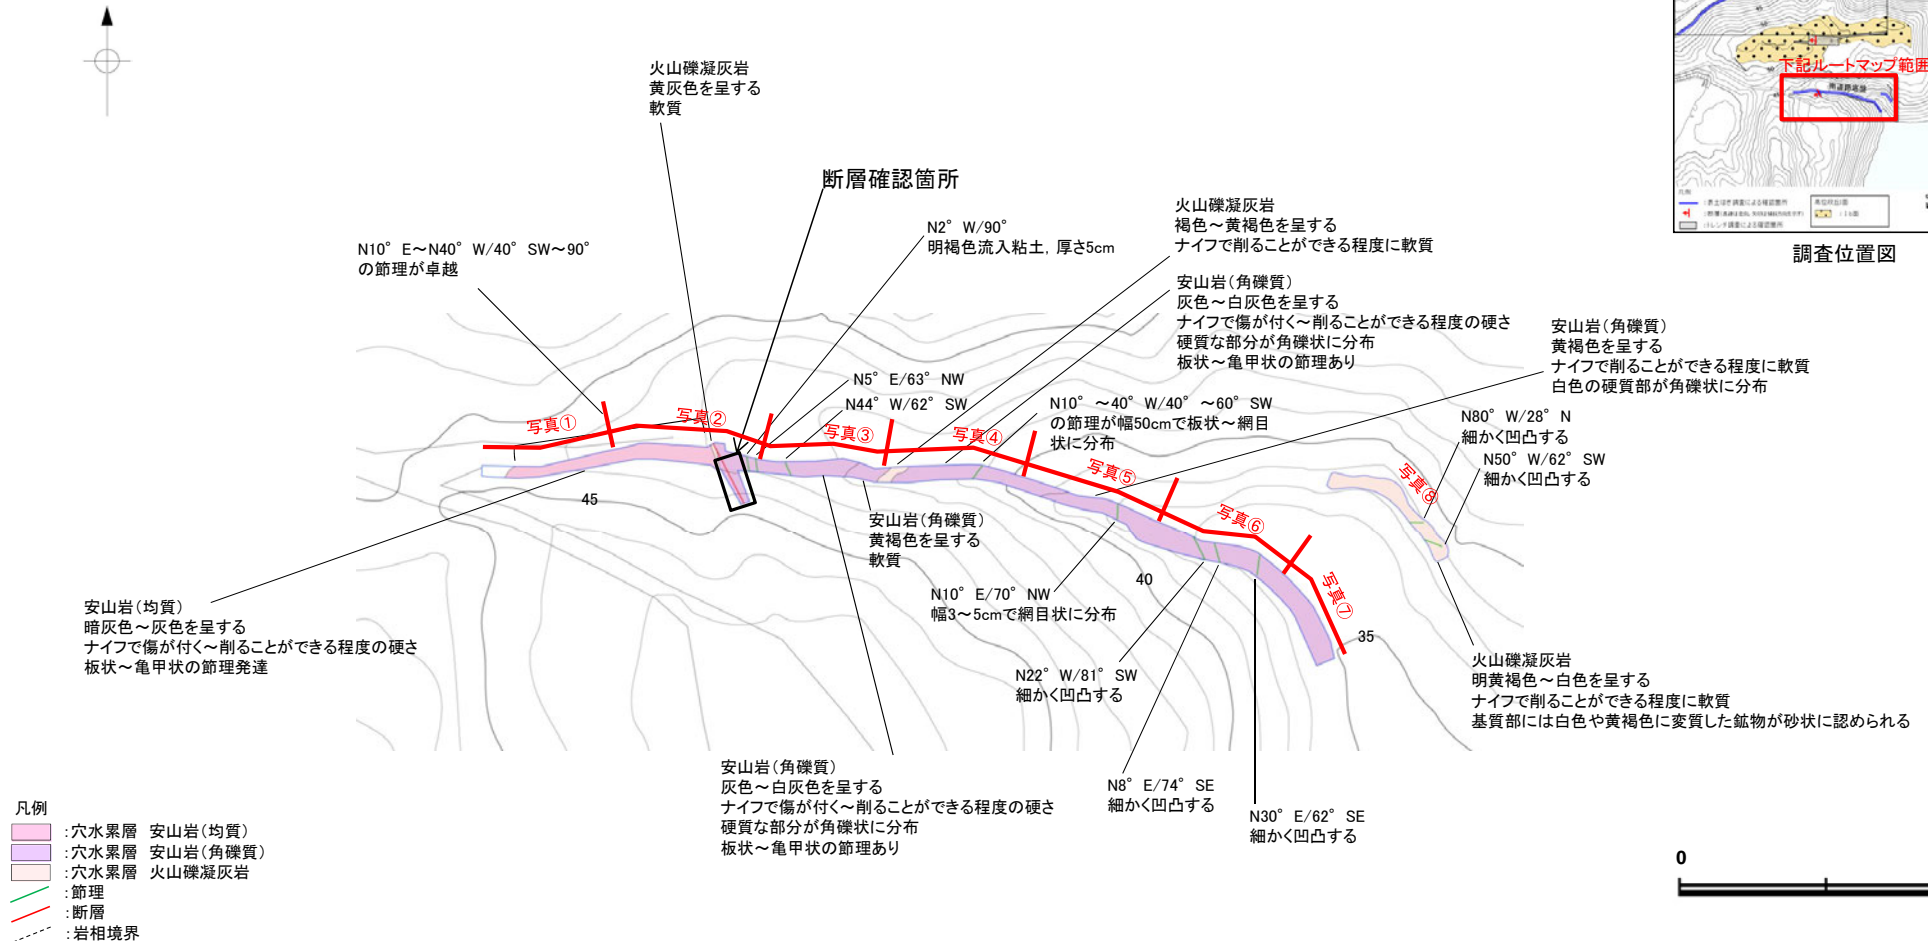
表土はぎ調査結果(ルートマップ) 写真位置図

- 大坪川ダム右岸南道路底盤表土はぎ調査の結果、福浦断層に対応する断層を確認した。
- 全線の写真を次頁以降に示す。
