志賀原子力発電所適合性審査資料
SK2-地057-01
2022年7月20日

志賀原子力発電所2号炉 敷地周辺の地質・地質構造について

敷地近傍の断層の評価
(コメント回答)

2022年7月20日
北陸電力株式会社

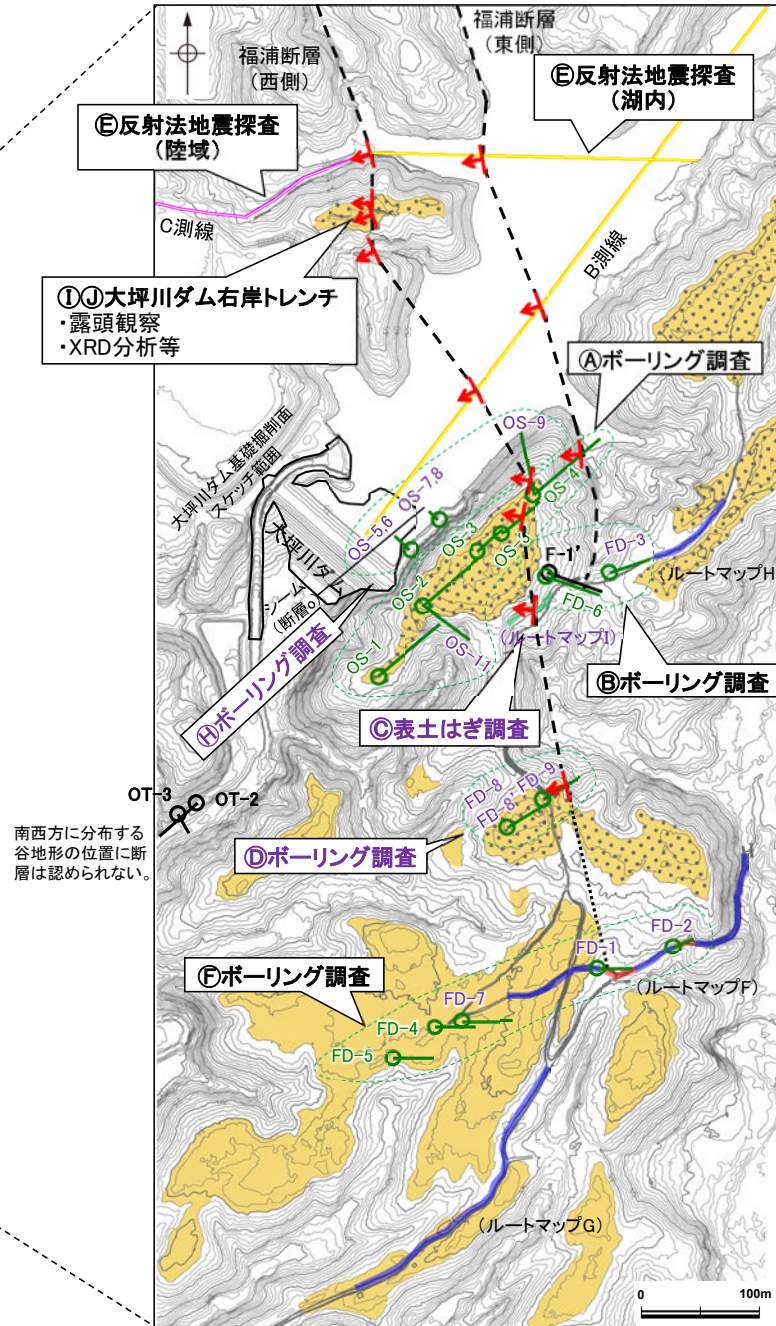
福浦断層南端付近 調査位置図

反射法地震探査 仕様

陸域	
測線長	約8.3km
振源	広帯域バイブレータ
発振点間隔	3.125m
受振器	上下動速度計
受振点間隔	3.125m
サンプリング間隔	0.5ms
記録長	2s

湖内	
測線長	約0.9km
振源	小型エアガン
発振点間隔	3.125m(一部6.25m)
受振器	ハイドロフォン
受振点間隔	3.125m
サンプリング間隔	0.5ms
記録長	2s

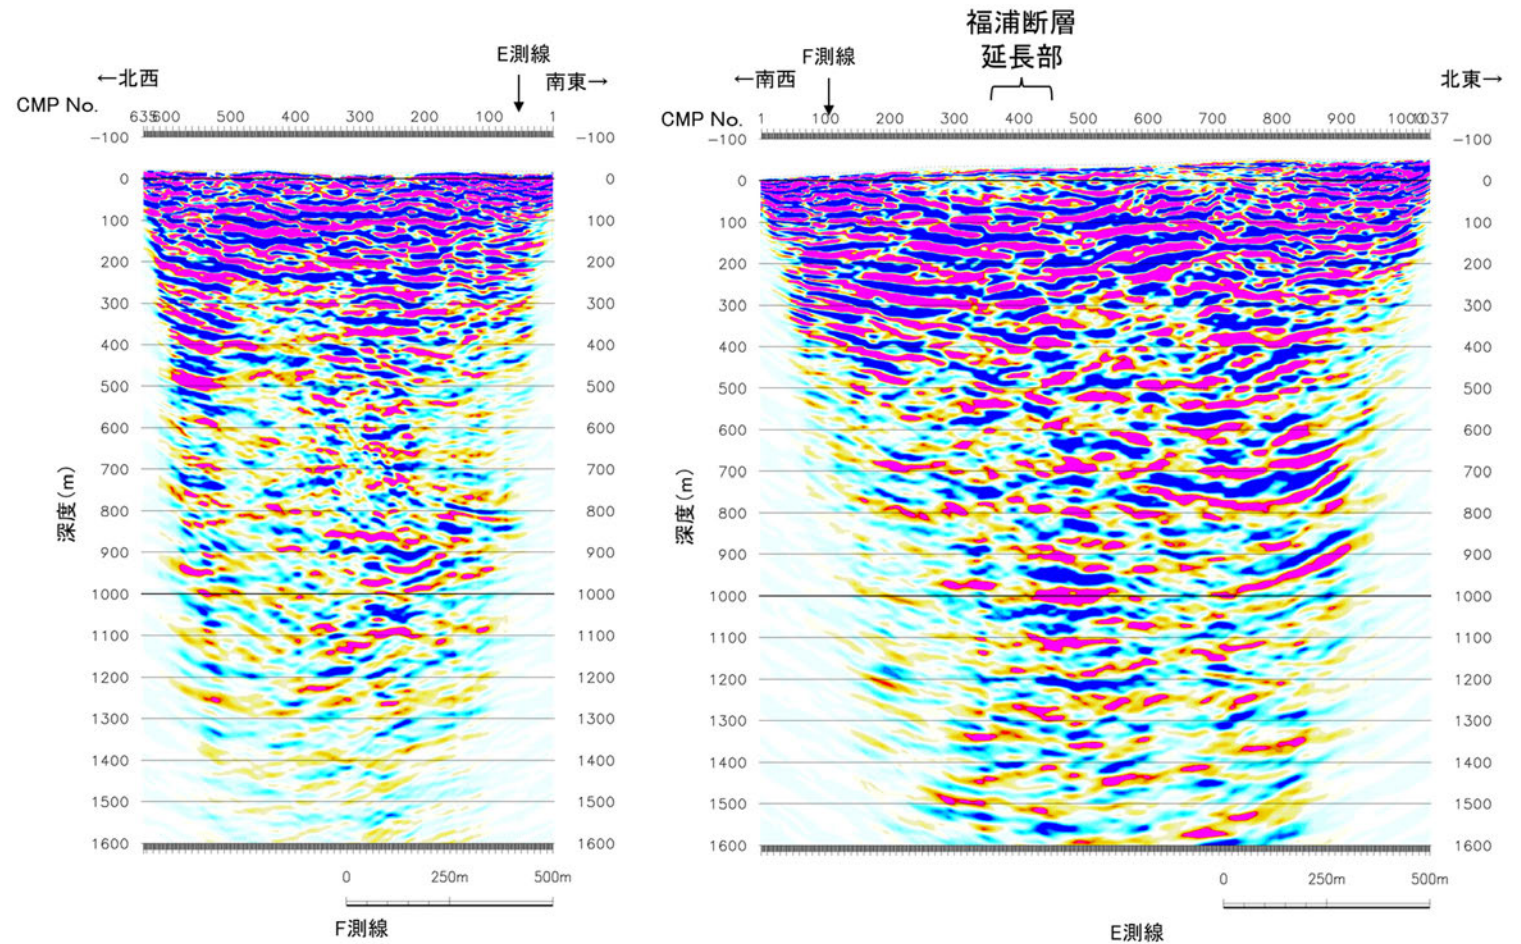
反射法地震探査結果(深度断面)

○福浦断層の南端と評価したルートマップFより南方において実施した反射法地震探査(E測線, F測線)の結果, 福浦断層に対応する断層は推定されない。

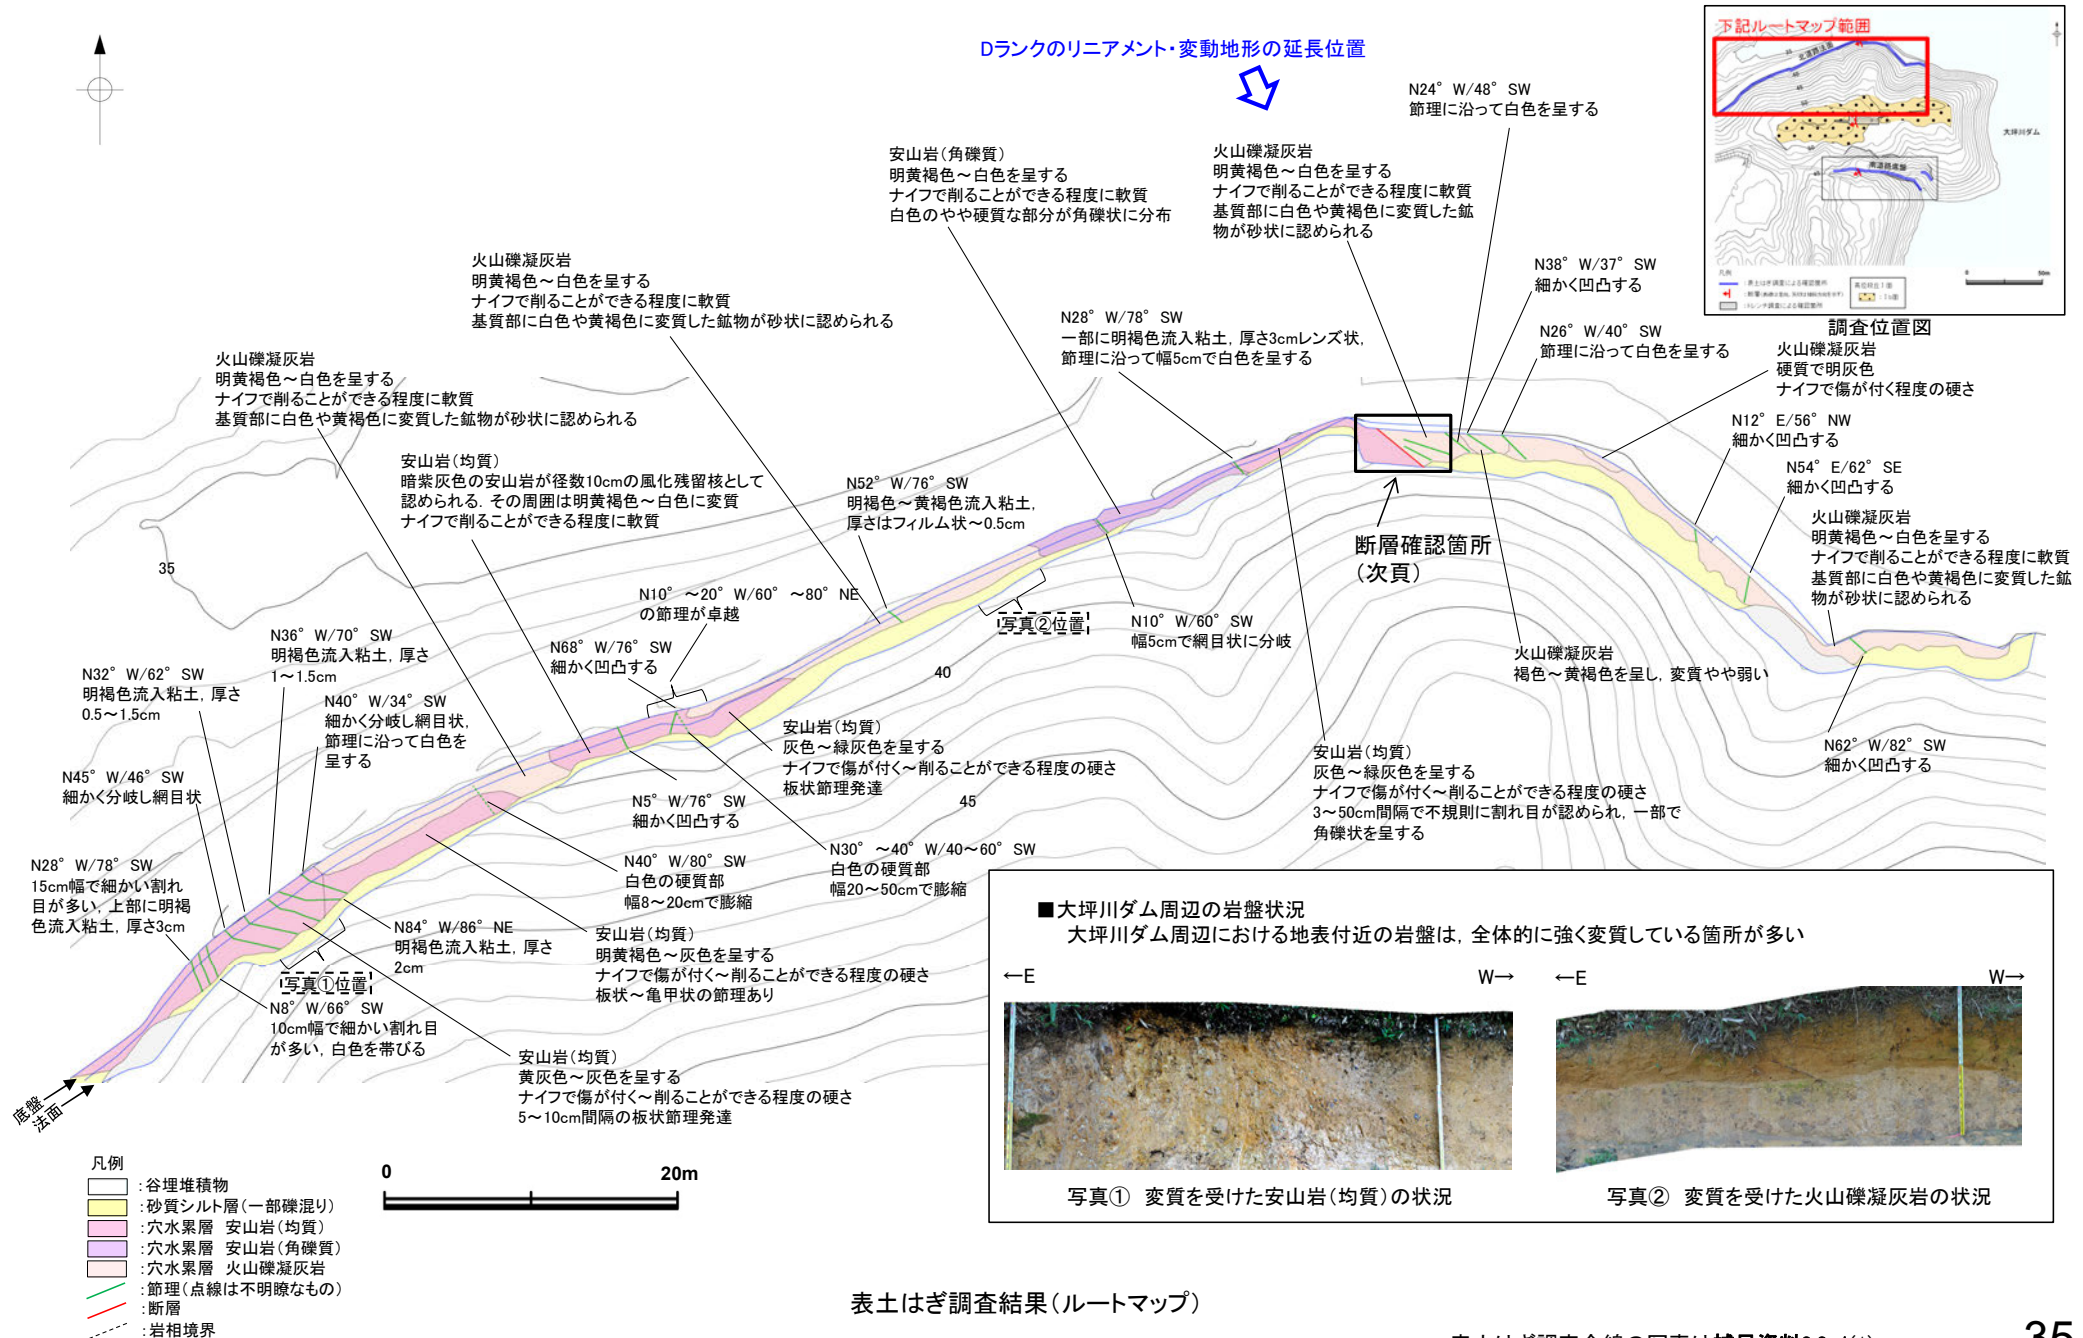
福浦断層(大坪川ダム右岸北道路法面)

○大坪川ダム右岸の北道路法面で実施した表土はぎ調査の結果、Dランクのリニアメント・変動地形のほぼ延長位置に断層が認められた。

○穴水累層の岩盤中に断層を確認した。断層の走向・傾斜は、N8° W/48° ~72° SWである。

○断層は、鏡肌が認められ、下部では明緑灰色の半固結粘土を厚さ1.5cmで挟む。中～上部では風化・変質の影響から断層面や破碎組織が不明瞭となる。

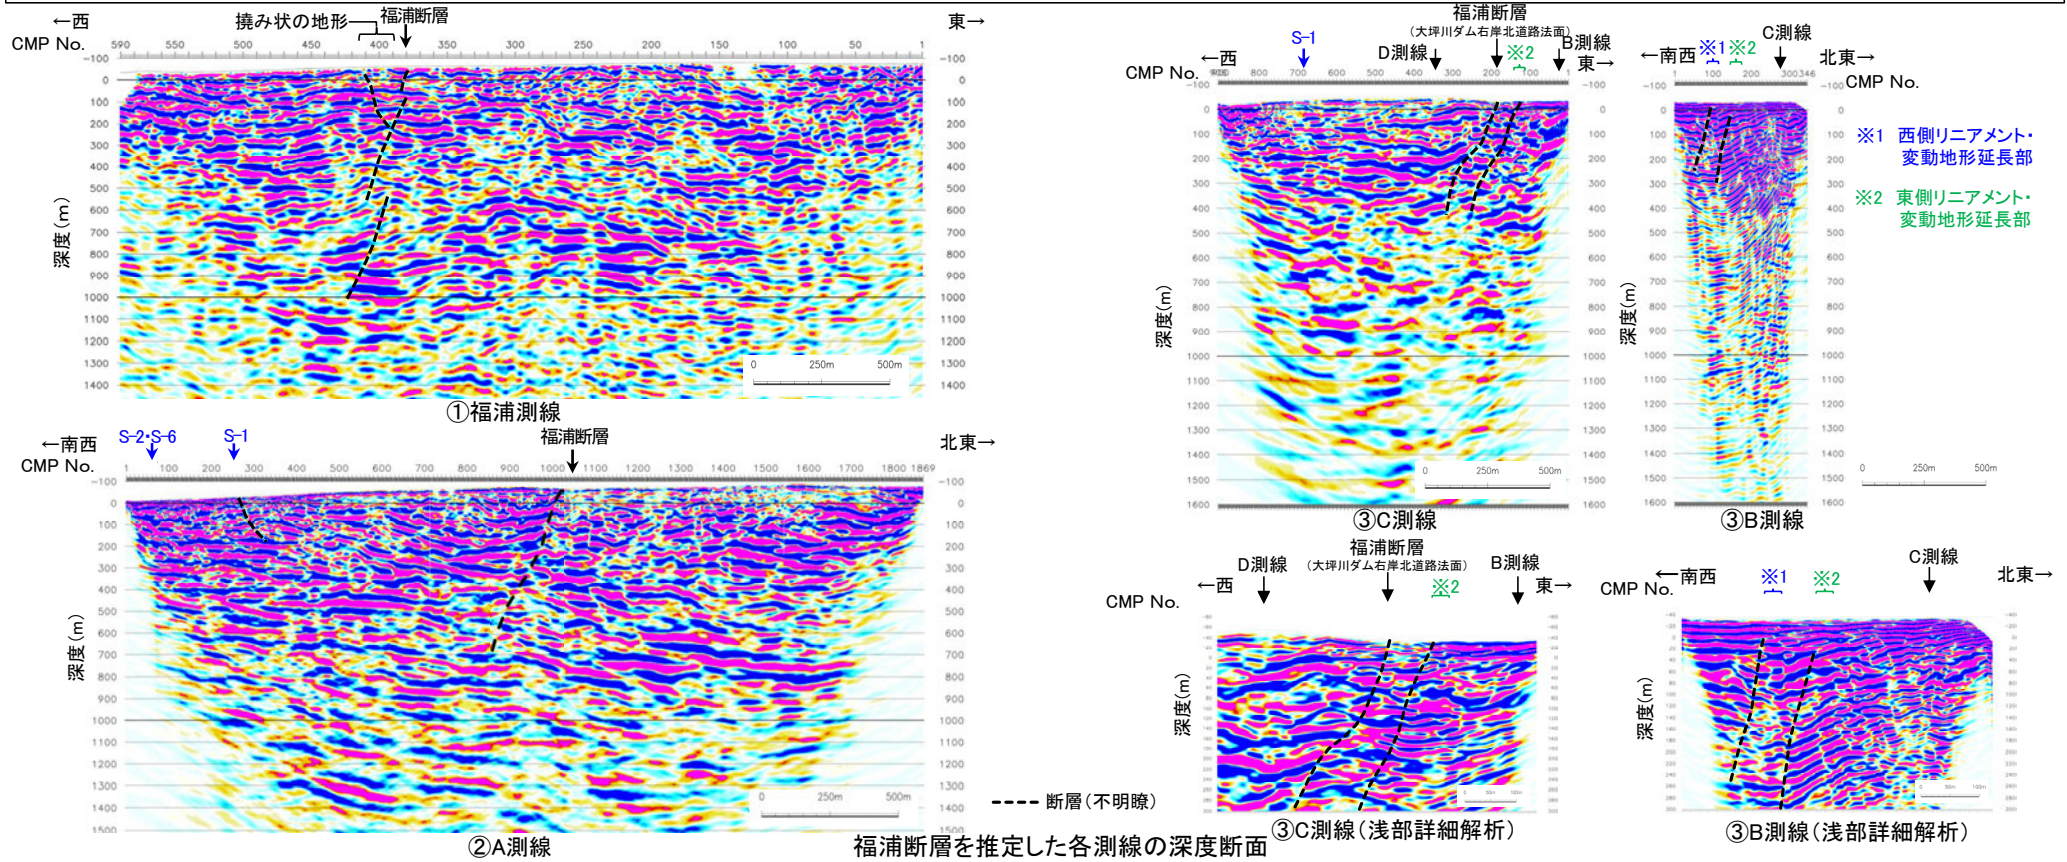
反射断面における福浦断層の特徴

- 反射法地震探査の結果、福浦断層は、不明瞭ながら、主に、反射面の傾斜の変化、ずれ、変形、反射面列のパターンの変化を伴う、高角で西傾斜する反射面の不連続として認められる。
- なお、記録の範囲において、福浦断層及びA測線におけるS-1以外に断層は推定されない。

測線	①福浦測線	②A測線	③B測線	③C測線
主な傾斜方向	西傾斜(約75°)	西傾斜(約70°)	西傾斜(約75°, 80°)	西傾斜(約65°)
福浦断層の特徴	<ul style="list-style-type: none"> ・リアメント・変動地形の位置の地下に、西側上がりの系統的な反射面のずれ及び変形が認められ、ステップしながら深部へ連続する。 ・撓み状の地形の西縁にあたる位置の地下に、東側上がりの反射面のずれ及び変形が認められる。 	<ul style="list-style-type: none"> ・リアメント・変動地形の位置の地下において、反射面の不連続(西側に反射面の系統的な西傾斜を伴う)が認められる。 	<p><福浦断層(東側)></p> <ul style="list-style-type: none"> ・東側リアメント・変動地形の延長部の地下において、反射面の不連続(両側での反射面列のパターンや傾斜の変化を伴う)が認められる。 <p><福浦断層(西側)></p> <ul style="list-style-type: none"> ・西側リアメント・変動地形の延長部の地下において、反射面の不連続(両側で反射面列のパターンの変化を伴う)が認められる。 	<p><福浦断層(東側)></p> <ul style="list-style-type: none"> ・東側リアメント・変動地形の延長部の地下において、一部で反射面の不連続が認められる。 <p><福浦断層(西側)></p> <ul style="list-style-type: none"> ・地表で断層が確認された位置の地下において、反射面の不連続(西側に反射面の系統的な西傾斜を伴う)が認められる。

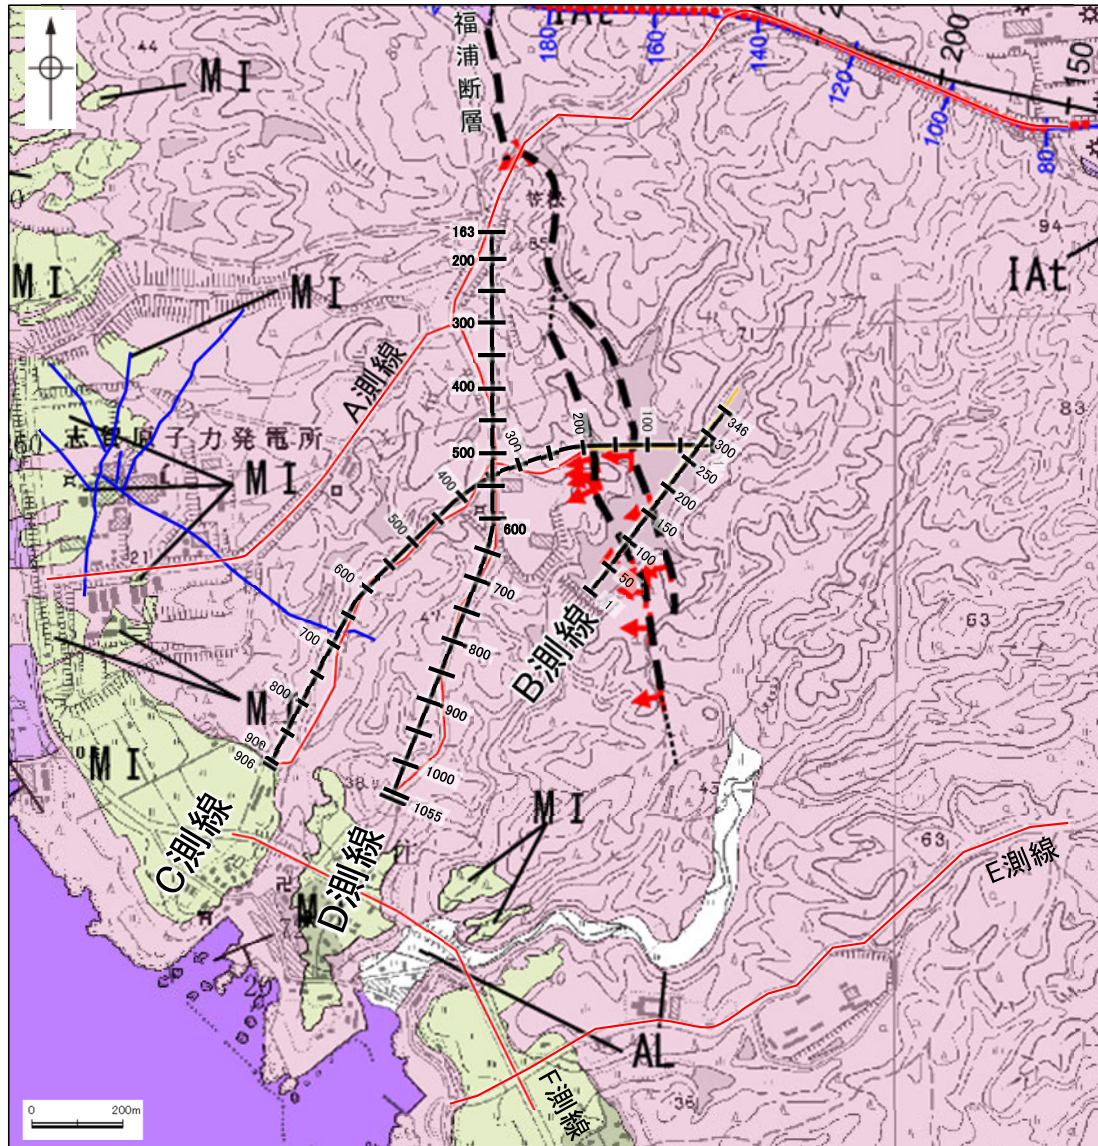
- 大坪川ダム付近において、福浦断層の地下構造及び福浦断層南部の分布を把握するために、反射法地震探査(B,C,D測線)を実施した。
- 大坪川ダム付近のB測線, C測線において、西側のリニアメント・変動地形に対応して大坪川ダム右岸トレンチや北道路, 南道路において確認された断層の延長方向に、不明瞭ながら高角で西傾斜する反射面の不連続が認められ、西側のリニアメント・変動地形に対応する断層と推定した(次頁以降)。
- また、東側のリニアメント・変動地形の延長方向にも、不明瞭ながら一部で高角で西傾斜する反射面の不連続が認められ、東側のリニアメント・変動地形に対応する断層と推定した(次頁以降)。
- 福浦断層と敷地との間のD測線において、福浦断層から分岐、派生する断層は推定されない(P.77~79)。

陸域	
測線長	約1.2km(C測線) 約1.2km(D測線)
振源	広帯域パイプレータ1台 (スイープ数3回(C測線), 5回(D測線), スイープ周 波数8~200Hz, スイープ 長15s)
発振点間隔	3.125m
受振器	上下動速度計(SG-5, SM-5, 固有周波数5Hz, 1個組)
受振点間隔	3.125m
記録系	有線型記録システム (Sercel 428)
サンプリング間隔	0.5ms
記録長	2s
解析CMP間隔	1.5625m
湖内	
測線長	約0.6km(B測線) 約0.3km(C測線)
振源	小型エアガン(40 cu.in.)
発振点間隔	3.125m
受振器	ハイドロフォン
受振点間隔	3.125m(一部6.25m)
サンプリング間隔	0.5ms
記録長	2s
解析CMP間隔	1.5625m
