リサイクル燃料貯蔵株式会社

管理表No. 0209-47 改訂01

項目	コメント内容
汚染の拡大防止 (第20条)	<p>別添IP33(PDF40)において、受入れ区域の床、壁の一部(床面から1.6mの範囲)及び扉について、エポキシ樹脂系塗料または合成樹脂調合ペイントにて塗装するとしているが、この塗装する床等の位置について具体的位置を説明すること。なお、説明の際は、別添IP26(1.8.2 火災の発生防止関連)(PDF33)の説明におけるエポキシ樹脂系塗料の塗装する範囲との整合性を考慮すること。</p> <p><3/9 追加コメント></p> <ul style="list-style-type: none"> コメント回答の内容は承知したが、受入れ区域に面している遮蔽扉の塗装の扱いを説明するとともに、塗装しない場合はその理由を説明すること。

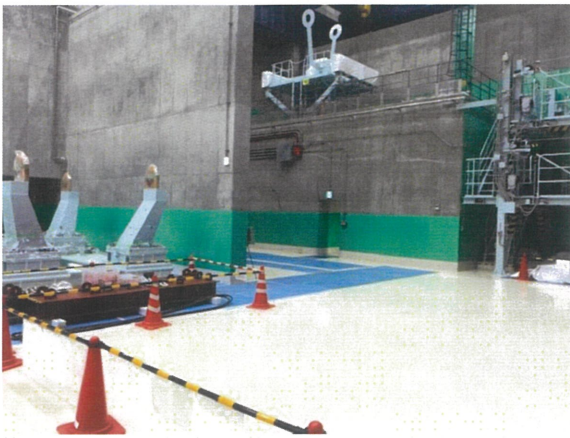
①：受入れ区域（東側）

受入れ区域のエポキシ樹脂系塗料の塗装範囲は、下記写真の床（クリーム色）と腰壁（グリーン色）である。

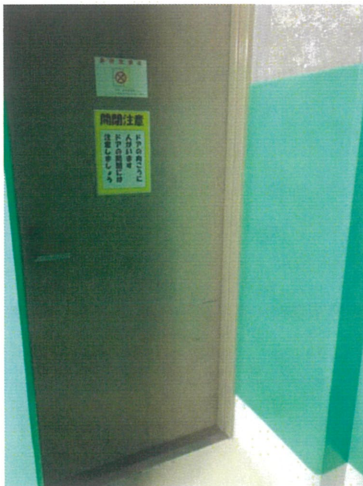
⑤：受入れ区域（東側）

また、受入れ区域の合成樹脂調合ペイント塗料の塗装範囲は、下記写真の扉である。
