(2) K-18の鉍物脈法による評価

[1](2) K-18の鉱物脈法による評価地点

(3) S-2・S-6の鉱物脈法による評価

[2] 敷地内断層と活断層との破砕部性状の比較

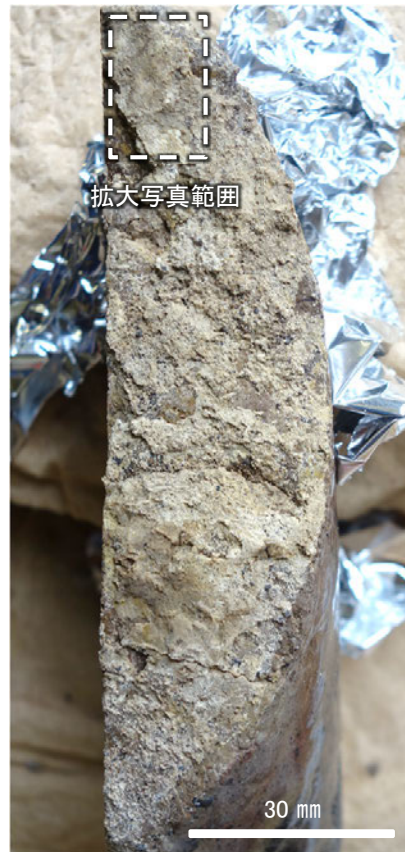
概念図
※走向は真北で示す。

(参考)G-1.5-80孔 一条線観察結果[深度77.82m](下盤側) 一

・条線のレイクは71° R, 変位センスは不明

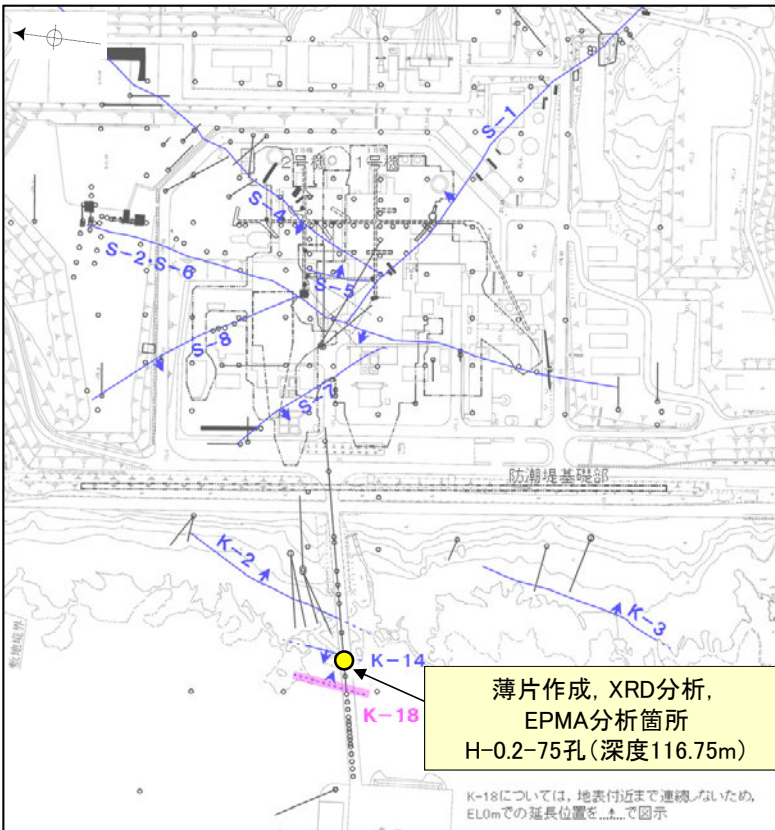
調査位置図

○H-0.2-75孔の深度116.80m付近で認められるK-18において、巨視的観察及び微視的観察を実施し、最新ゾーンの上盤側の境界に最新面を認定した(P.66～69, 76～78, 84～86)。

○EPMA分析(マッピング)や薄片観察により、粘土鉱物(I/S混合層)の分布範囲を確認した結果、粘土鉱物(I/S混合層)は最新ゾーン及びその周辺に分布している(P.72, 73, 79, 87)。

○粘土鉱物(I/S混合層)が最新面を横断して分布し、最新面が不連続になっており、不連続箇所の粘土鉱物(I/S混合層)に変位・変形は認められない(P.80～83, 88～91)。

○以上のことを踏まえると、K-18の最新活動は、I/S混合層の生成以前である。

・不連続箇所の粘土鉱物(I/S混合層)にせん断面や引きずりなどの変形は認められない(P.80～83, 88～91)。
・不連続箇所には、I/S混合層生成以降の注入の痕跡や、薄片作成時等の乱れの影響は認められない(P.80～83, 88～91)。

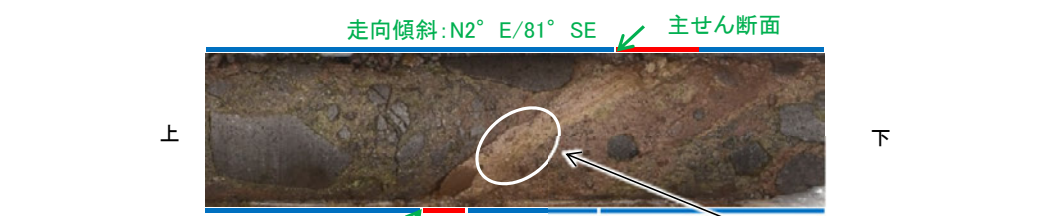
ボーリングコア写真(H-0.2-75孔)

○H-0.2-75孔の深度116.80m付近で認められるK-18において、巨視的観察(ボーリングコア観察, CT画像観察)を実施し、最も直線性・連続性がよい断層面を主せん断面として抽出した。
 ○主せん断面における条線観察の結果、34° R、64° Rの2つの条線方向が確認されたことから、34° Rの条線方向で薄片を3枚作成した(ブロック写真)。

- 粘土状破碎部
- 固結した破碎部

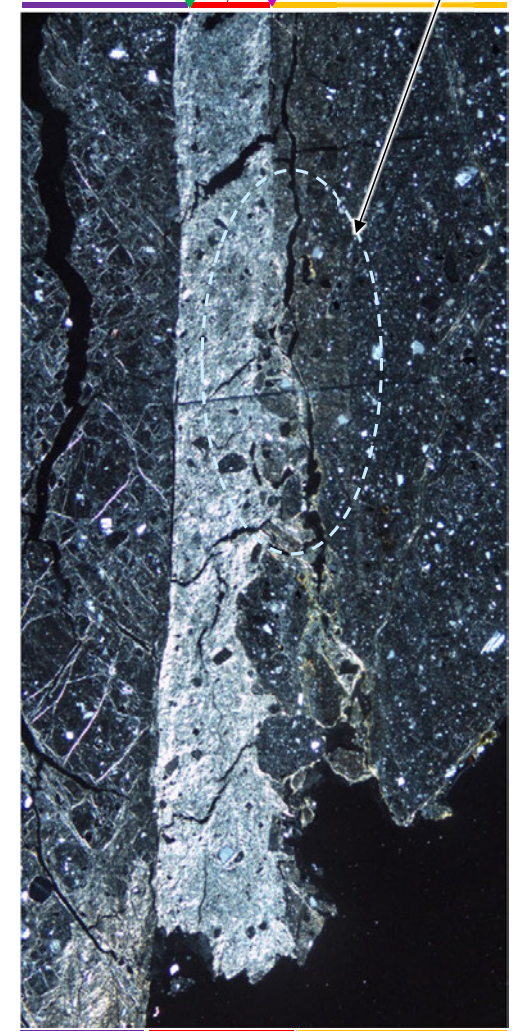
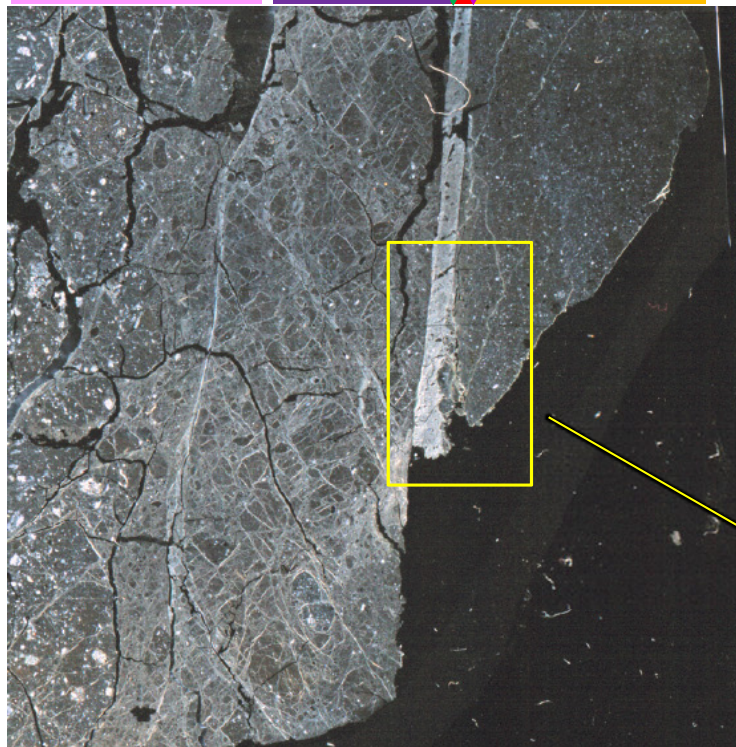
薄片①写真(E-8.5-2_0R)

不明瞭で漸移的であり, 面1(最新面)と比べて, 明らかに直線性・連続性に劣る

南
面1(最新面) III (最新ゾーン)
II 面2 IV

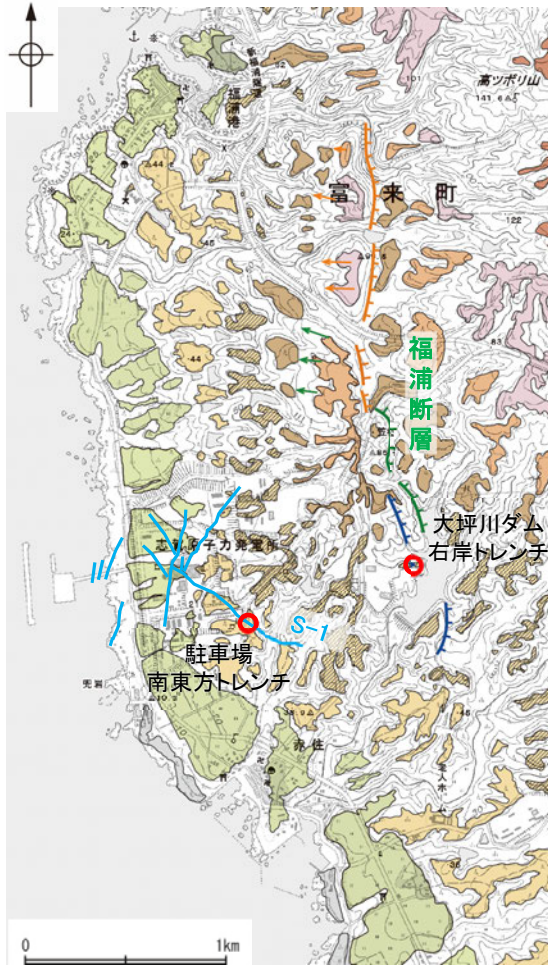
位置図

- 敷地内断層と近傍の活断層(福浦断層)の露頭調査結果を比較した結果、敷地内断層では後述(第1049回審査会合 資料1 5.3.2~5.3.4)の通り、第四系に変位・変形を与えていないのに対し、活断層では第四系に変位・変形を与えている。
- また、活断層の露頭では主せん断面に沿って粘土鉱物が層状に分布する層状構造が観察され、繰り返し活動した構造が認められるのに対し、敷地内断層の露頭では層状構造は認められない(次頁, 次々頁)。
