浜岡原子力発電所
基準津波の策定のうち
歴史記録及び津波堆積物に関する調査について
(補足説明資料)

津波堆積物に関する現地調査のボーリングコア

- 津波堆積物調査で得られたボーリングコアの写真を示す。
- ボーリングコア写真の上には、層相区分を色別の矢印、年代測定箇所を星印で図示した。
- 泥質堆積物や風成砂層中の上下の地層と異なる層相の地層（砂礫・偽礫等の混入や腐植等の挟在等）を赤色（イベント堆積物とした地層）および青色（イベント堆積物でないとした地層）の矢印で示し、イベント堆積物と認定した地層については、その詳細な観察結果を点線枠内に示した。
- 各地層のイベント堆積物の認定に係る根拠は、補足説明資料の2章に示している。

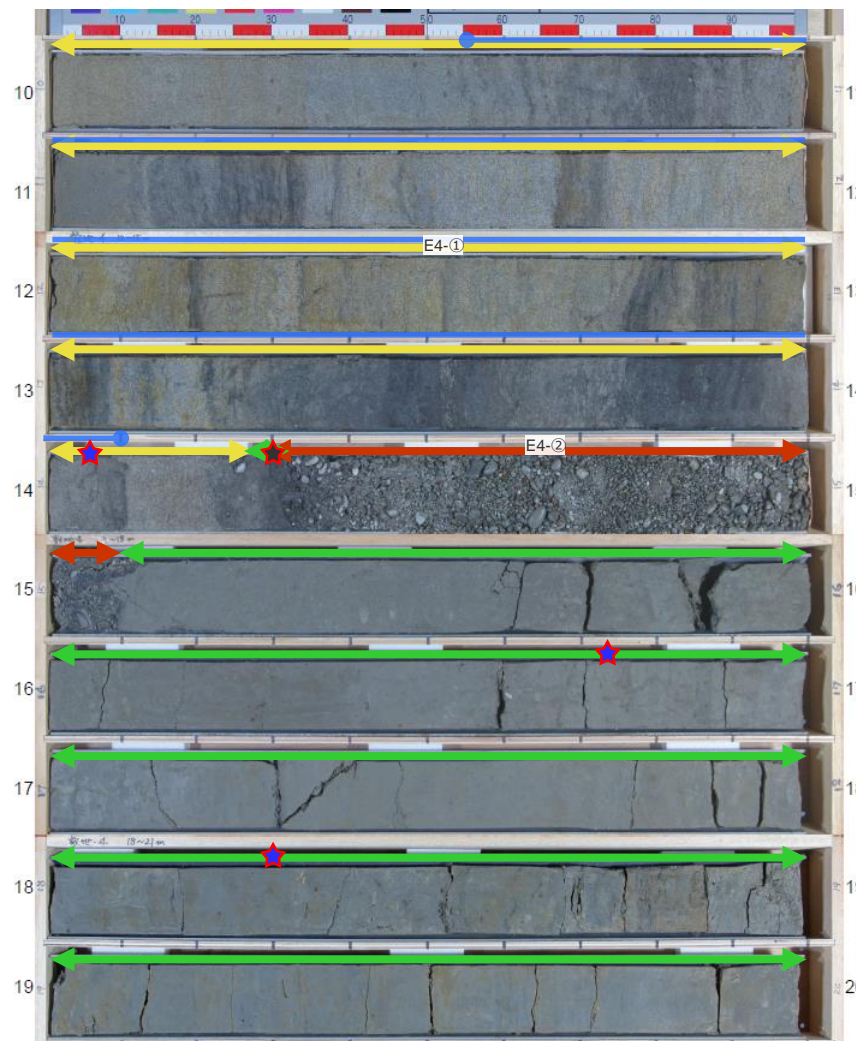
敷地-4 (10-20m)

イベント堆積物 1 (礫)

- ・14.30-14.42m 礫混じり腐植質シルト (引き波)
- ・14.42-14.70m 礫 (混濁) シルト質 礫は海成礫
- ・14.70-15.10m 礫 下部はシルト質 (押し波) 礫は海成礫 削り込み明瞭

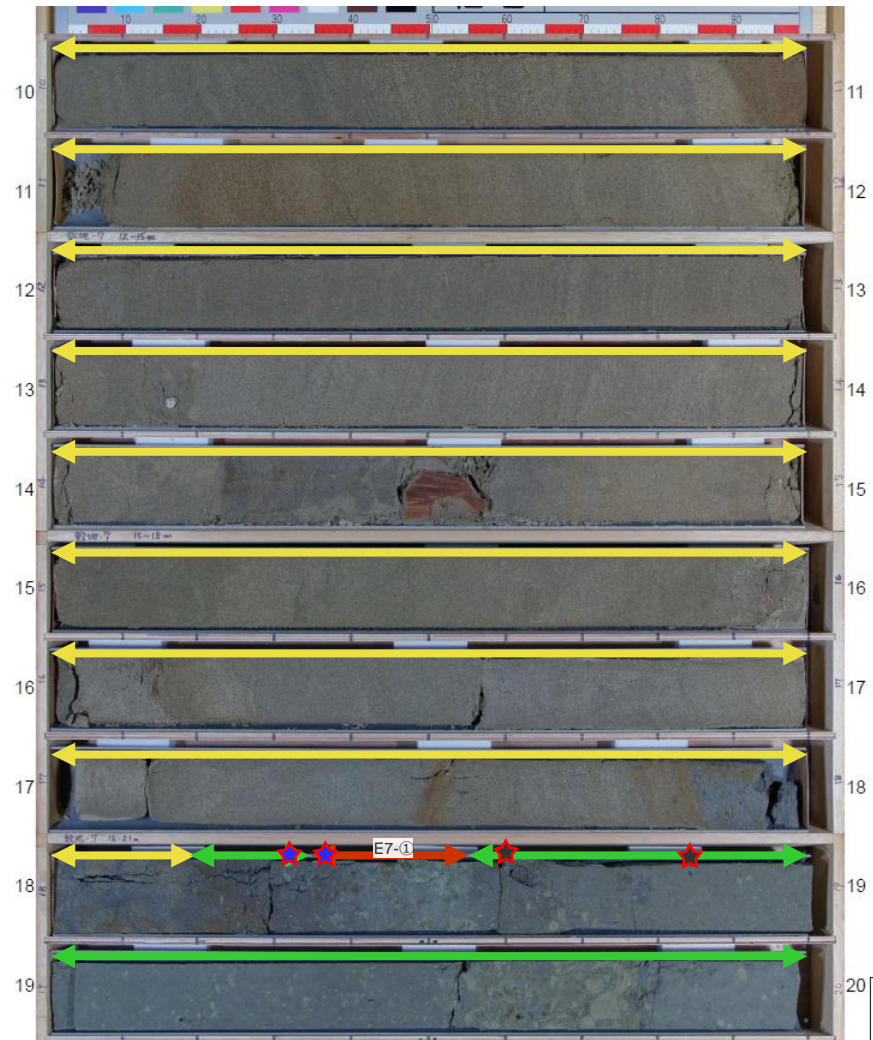
敷地-7 (10-20m)

イベント堆積物 1 (砂質シルト)
・18.34-18.56m 泥の偽礫を含む 礫径～5cm程度 垂円～円 最下部に砂層を伴う
