中部電力

浜岡原子力発電所  
基準津波の策定のうち  
歴史記録及び津波堆積物に関する調査について  
(補足説明資料)

2022年9月21日

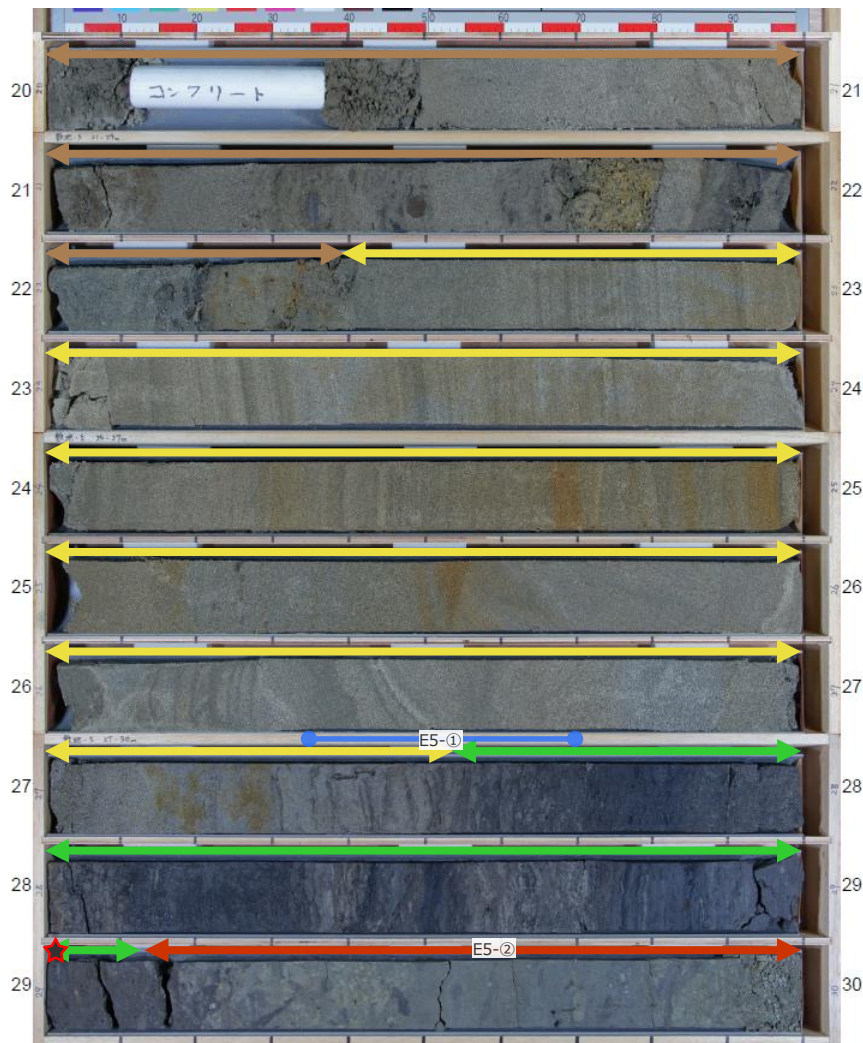
敷地-5（20-30m）

**イベント堆積物 1**（含礫シルト）

- ・29.13-29.48m 泥、腐植層の偽礫や泥岩礫を多く含む（引き波）
- ・29.48-29.92m 腐植質シルトの偽礫を含む（混濁）
- ・29.92-30.13m 泥岩礫と砂 下部はシルト質（押し波）  
礫径～2cm 亜角～亜円

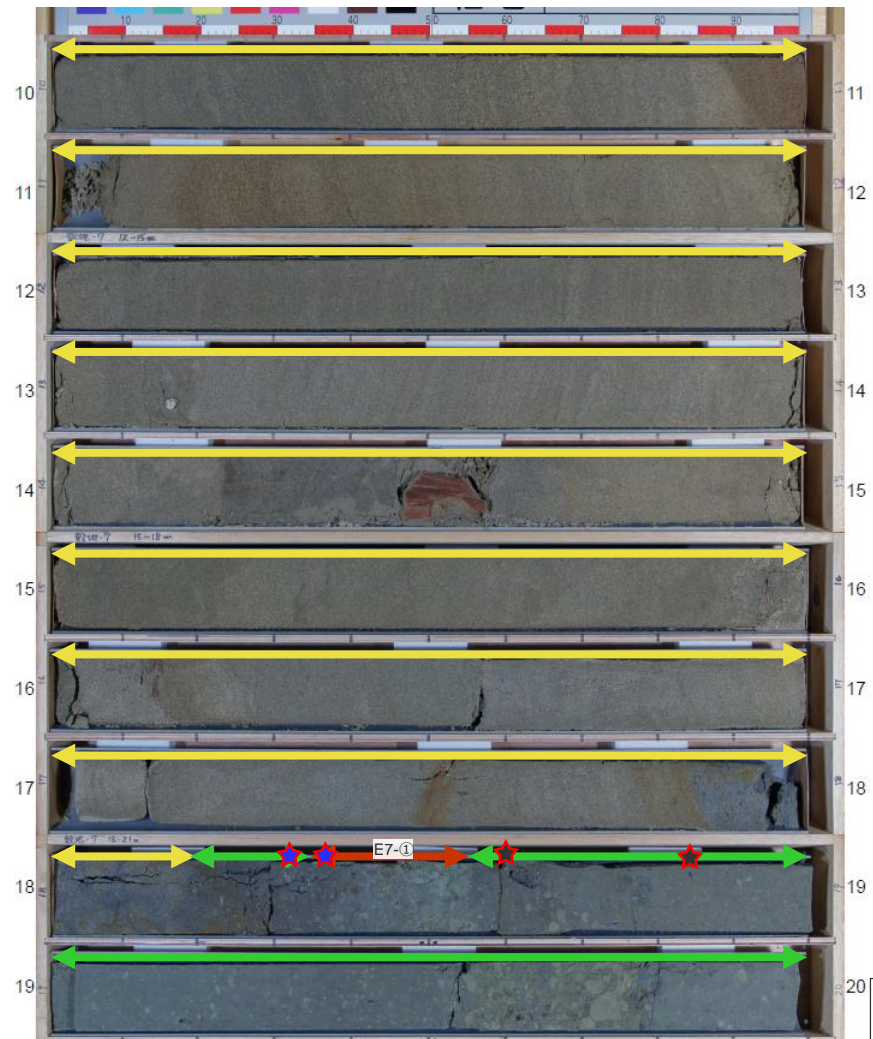
敷地-7 (10-20m)

イベント堆積物 1 (砂質シルト)

・18.34-18.56m 泥の偽礫を含む 礫径～5cm程度 垂円～円 最下部に砂層を伴う

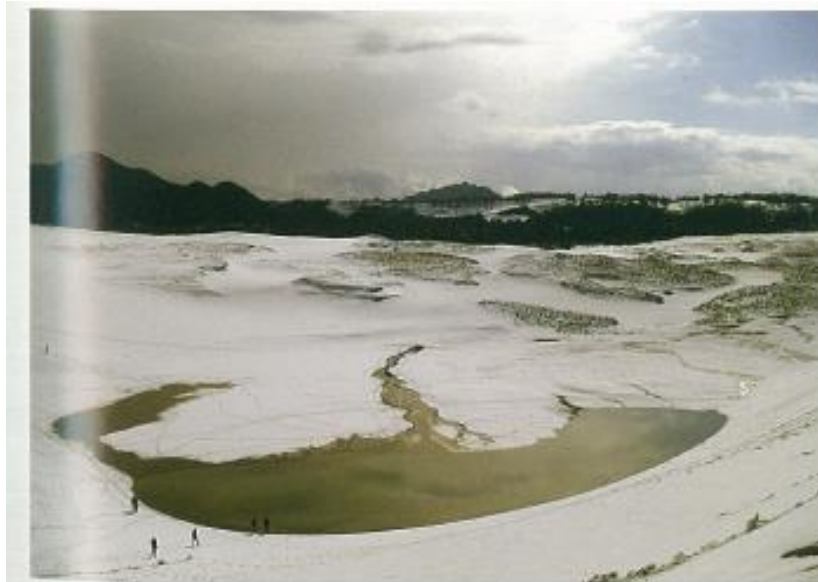
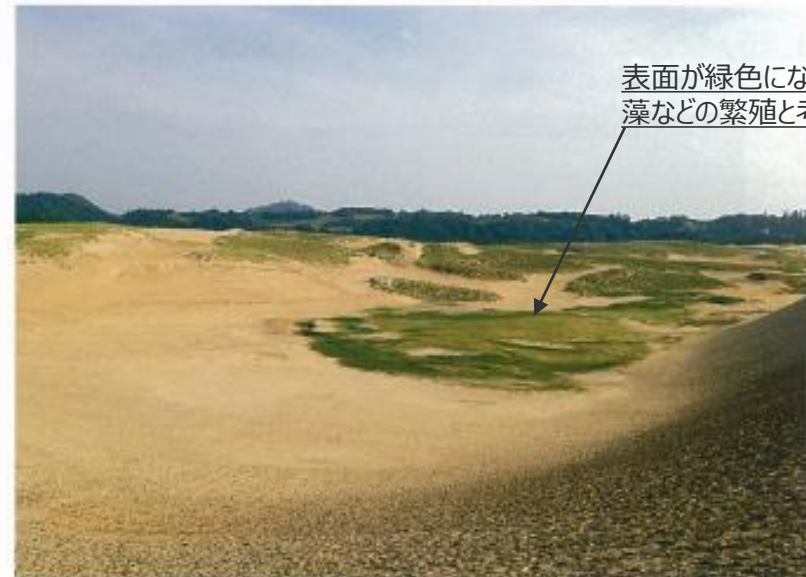
1-4 第2砂丘列より見おろすオアシス周辺の冬季と夏季の代表的景観 左：2011.1.13 右：2013.7.12 齊藤

- 井関（1975）は、古墳時代以降に形成された「新砂丘」について、構成砂はそれ以前の「旧砂丘」に比較して新鮮であり、土壌化も表面が暗褐色を呈する程度が多く、土壌を欠く場合も多々あるとしている。
  - 小玉ほか（2017）では、砂丘上に見られるオアシスやその周辺に繁殖した植生の状況が紹介されている。
- ⇒砂丘中の黒色の砂層は、小規模な水たまりが形成された際に、藻や植生が繁茂し、その後飛砂が供給され、藻や植生が砂に覆われ腐植化し形成されたと考えられる。

表面が緑色になっており、  
藻などの繁殖と考えられる（当社解釈）

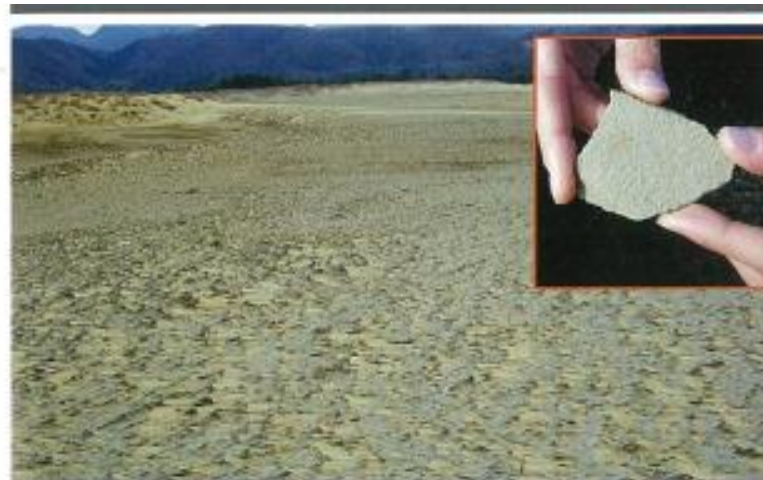
3-1 サーフィス・クラスト 2009.2.5 小玉

⇒砂丘の風成砂層中には、シルト・粘土が含まれ、これらが土壌生成の役割を果たしていると考えられている。この成因については、①砂丘砂が風化（土壌化含む）によって細粒化してシルト・粘土化したものや、②風成砂とともに周辺から供給されたもの（風成塵・レス含む）、③周囲の風食削剥物が考えられる。これらが降雨などの影響により、砂層から分離し凝集することでシルト層を形成するものと考えられる。
