島根原子力発電所第2号機 審査資料	
資料番号	NS2-補-020 改 30
提出年月日	2022年10月26日

工事計画に係る補足説明資料  
(安全設備及び重大事故等対処設備が使用される条件の  
下における健全性に関する説明書)

可搬型重大事故等対処設備の保管場所及びアクセスルートに  
係る補足説明資料

## 1. 送電鉄塔他の影響評価について

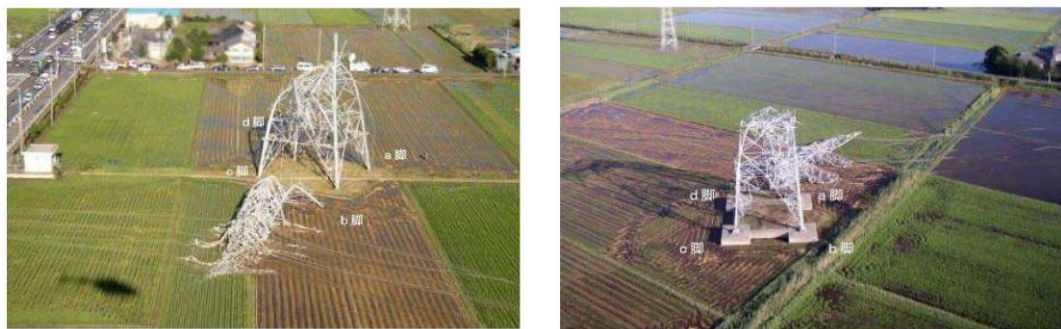
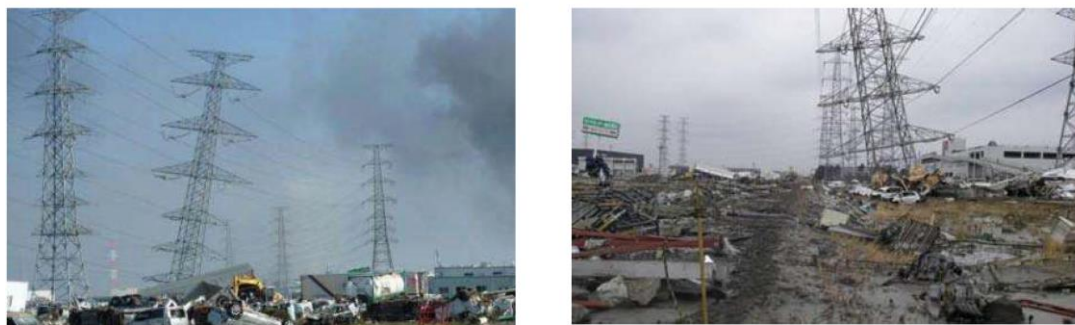
図 1.5.3-2 台風や津波による鉄塔倒壊事例

図 1.5.3-2 に示す写真は、地震によるものではなく、台風や津波による鉄塔倒壊事例ではあるが、電線は破断せず、鉄塔が損壊している様子が確認できる。

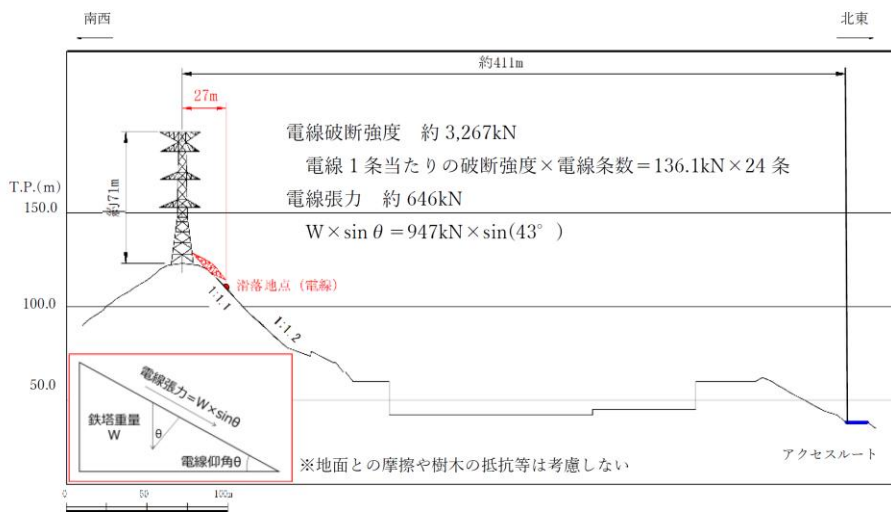
図2 500kV 島根原子力幹線 No. 1, No. 2 及び No. 3 鉄塔全てが全姿同時倒壊した場合の No. 1 鉄塔滑落位置 (断面)

3 基が同時に倒壊し滑落した評価では No.2 鉄塔が滑落することにより、No.1 鉄塔の滑落位置は発電所側に近づく位置となることから、鉄塔滑落位置（送電線位置）の断面で送電線垂下状況を確認すると、送電線は地上部に到達し、第 2 保管エリアのうち南側（輪谷貯水槽（西 1））に到達することを確認した。

図 2、図 3 及び図 4 に 500kV 島根原子力幹線 No.1, No.2 及び No.3 鉄塔が全姿同時倒壊した場合の No.1 鉄塔滑落位置（断面）、No.2 鉄塔滑落位置（断面）及び No.3 鉄塔滑落位置（断面）を示す。
