## 【大坪川ダム右岸トレンチ北壁面における分析試料の写真(1/2)】

## 調査② 福浦断層 断層性状の確認

# 福浦断層の活動性 —大坪川ダム右岸周辺 南道路底盤表土はぎ調査—

# 富来川南岸断層の評価結果

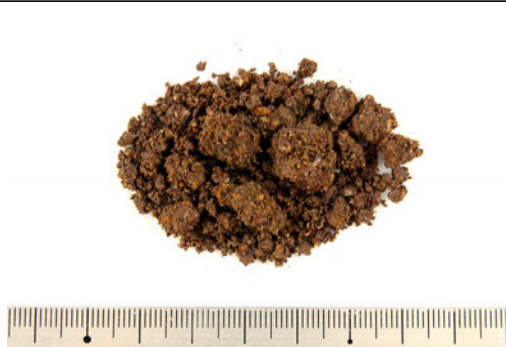
分析試料写真(OTB-01)

○大坪川ダム右岸トレンチの北壁面から採取した試料のうち、OTB-01～03は、安山岩の原岩組織を比較的残した茶色～褐色の物質からなり、OTB-04～12は、白色～褐色の粘土質の物質からなる。

○上記の鉱物は、敷地の安山岩、凝灰角礫岩には含まれず、また、安山岩の原岩組織を比較的残した位置の試料(OTB-01～03)に比べ、より粘土化が進んだその他の試料では、多く検出される傾向が認められる。

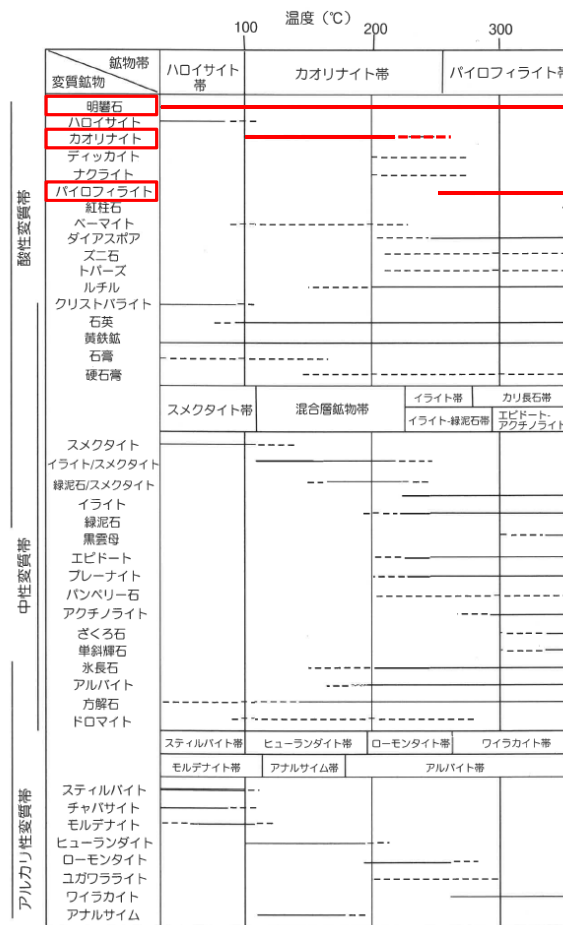
XRD分析結果

○大坪川ダム右岸トレンチ北壁面に認められた主に白色～褐色の粘土質の物質は、既存のXRD分析結果によれば、カオリナイト、パイロフィライト、ソーダ明礬石といった鉱物を含む。

○井上(2003)を踏まえると、カオリナイト、パイロフィライト、明礬石は、酸性の熱水変質作用を受けて生成されたものと考えられる。

○以上より、大坪川ダム右岸トレンチ北壁面に認められる主に白色～褐色の粘土質の物質は、安山岩が酸性の熱水変質作用を受けて形成された変質鉱物が主体であると判断した。

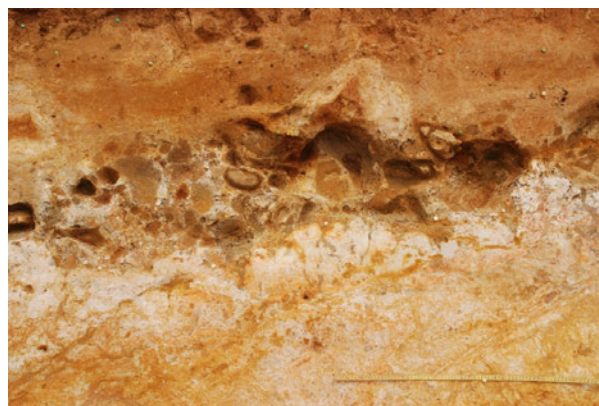
写真③

○白色～褐色の粘土部を含む岩盤と、上位の砂礫層の境界は明瞭であり、岩盤が砂礫層に削剥された状況が認められる。

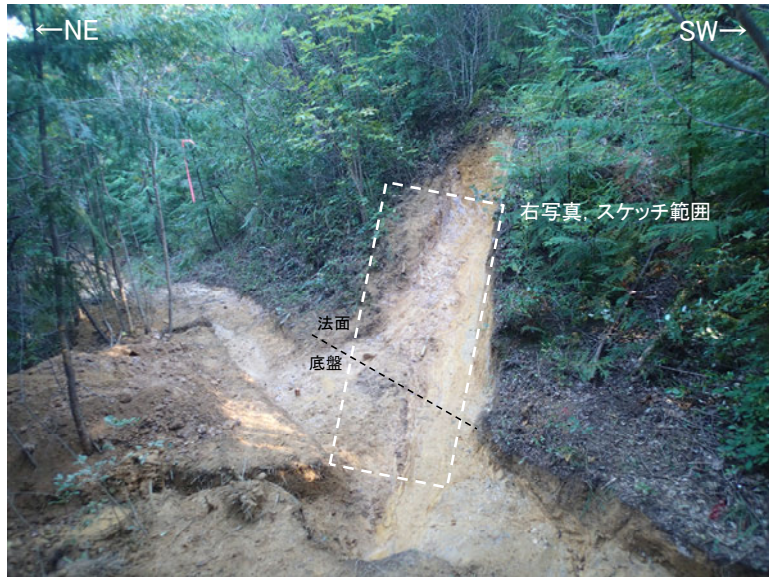
写真(遠景)

○穴水累層の岩盤中に断層を確認した。断層の走向・傾斜は、N18° W/60° SWである。

○断層は、鏡肌が認められ、淡褐色の未固結粘土を最大厚さ2cmで挟む。断層を挟んで幅20cm程度の破碎部が認められる。

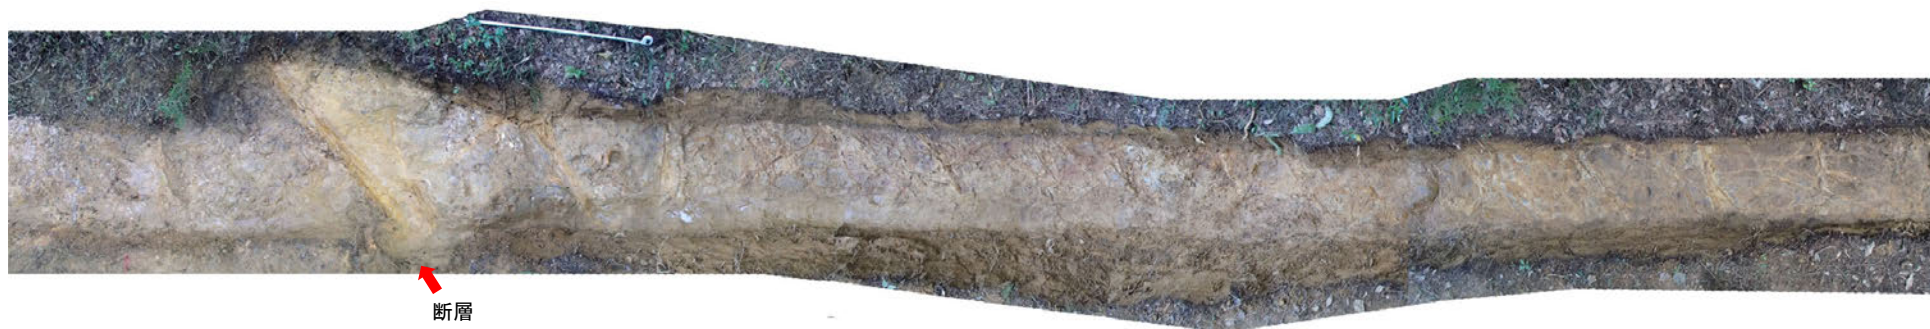
写真②

断層

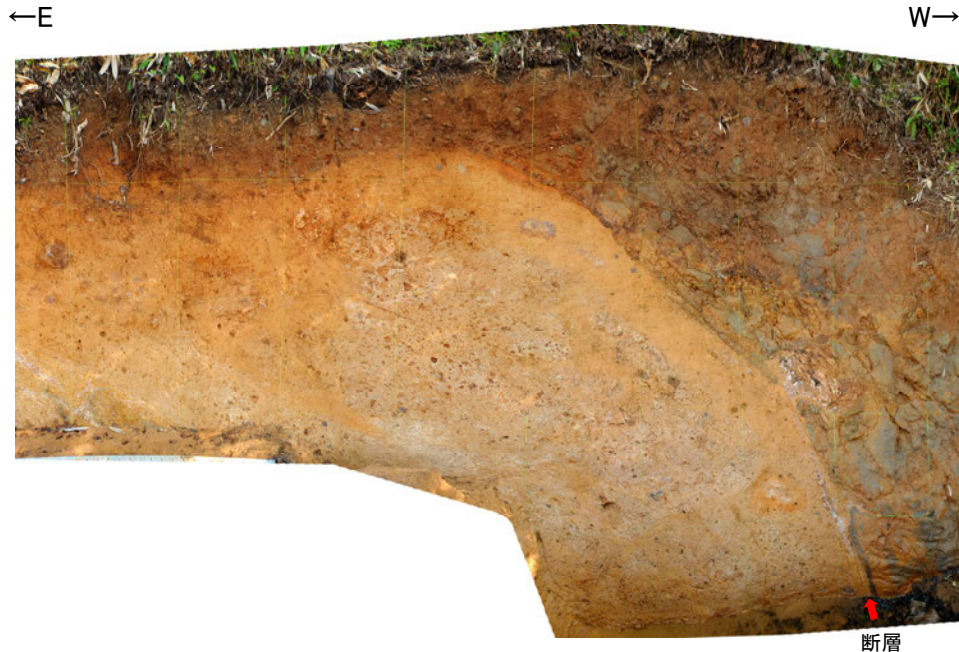
写真

○別所岳安山岩類の岩盤中に断層を確認した。断層の走向・傾斜は、 $N8^{\circ}W/48^{\circ}$  ~  $72^{\circ}SW$ である。

○断層は、鏡肌が認められ、下部では明緑灰色の半固結粘土を厚さ1.5cmで挟む。中～上部では風化・変質の影響から断層面や破碎組織が不明瞭となる。

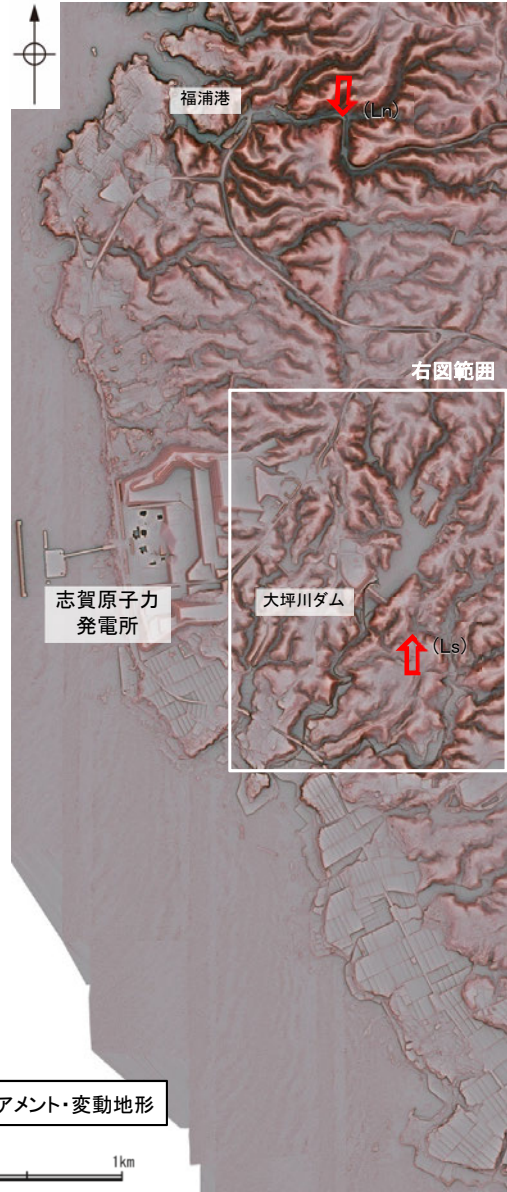
赤色立体地図

○大坪川ダム右岸及び大坪川ダム左岸では、逆向きの低崖等が直線的に連続して認められるが、大坪川ダム付近のLs地点以南では逆向きの低崖等は認められないことから、リニアメント・変動地形は判読されない。

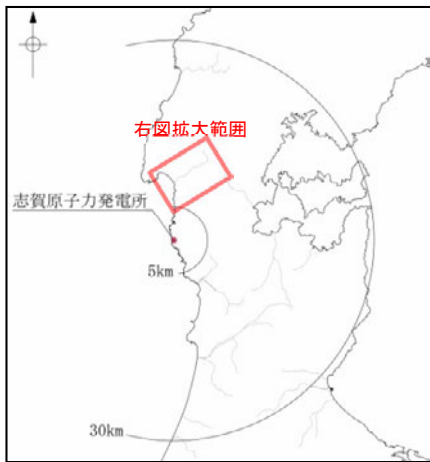
位置図

- 「活断層詳細デジタルマップ[新編]」(今泉ほか, 2018)は、右横ずれの水系の屈曲を伴う推定活断層を図示している。なお、断層の諸元に関する記載はない。
- その他、太田・平川(1979)は、M1面やH3面の旧汀線高度について、富来川河口を挟んだ南上がりの分布を図示している。加藤・杉山(1985)は、主として第四紀後期に活動した、北西側落下で平均変位速度が1m/10<sup>3</sup>年未満の推定活断層を図示している。また、日本第四紀学会(1987)は、第四紀後期に活動した推定活断層を図示し、北西側落下としている。太田・国土地理院地理調査部(1997)は、推定活断層を図示している。井上ほか(2010)及び尾崎(2010)は、富来川南岸断層について実在活逆断層(伏在)として図示し、尾崎(2010)は、MIS5eの旧汀線に食い違いが認められ、後期更新世以降、南側が隆起したと考えられ、逆断層の形態を示す断層と推定している。渡辺ほか(2015)は、富来川南岸断層が海成段丘面を変位させており、南東～東傾斜の逆断層と考えられ、MIS5e以降の累積鉛直変動量が約30mであり、沖合の海底活断層に連続する可能性があるとしている。能登半島中部西海岸活断層研究グループ(2019)は、10万年前または12万年前の中位段丘が富来川の北で低くなり、富来川南岸断層の活動が推定されるとしている。
