福浦断層\_FK-1孔

# 敷地内断層と福浦断層との比較 ー大坪川ダム右岸付近の露頭ー

# 敷地内断層と福浦断層との比較 — Y面の不連続箇所 —

## 断層の活動性評価

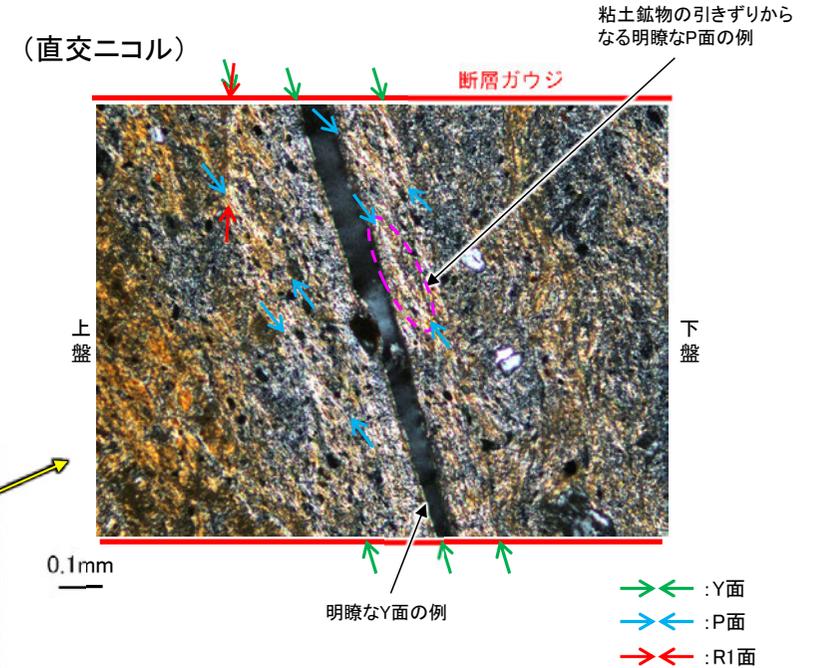
スケッチ

不連続箇所が認められず連続的に観察されるY面

不連続なY面と並走する連続的なY面(相対的に活動が新しい面)の活動に伴うR1面等によりずらされた箇所

- ・断層ガウジ中に分布する粘土鉱物(I/S混合層)には、複数の明瞭なY面やP面などが認められる。
- ・また、複数認められるY面の一部に、不連続なY面と並走する連続的なY面(相対的に活動が新しい面)の活動に伴うR1面等によりずらされた箇所が認められるものの、不連続箇所が認められない連続的なY面も観察される。
- ・以上を踏まえ、福浦断層は粘土鉱物(I/S混合層)に変位・変形を与えていると判断した。

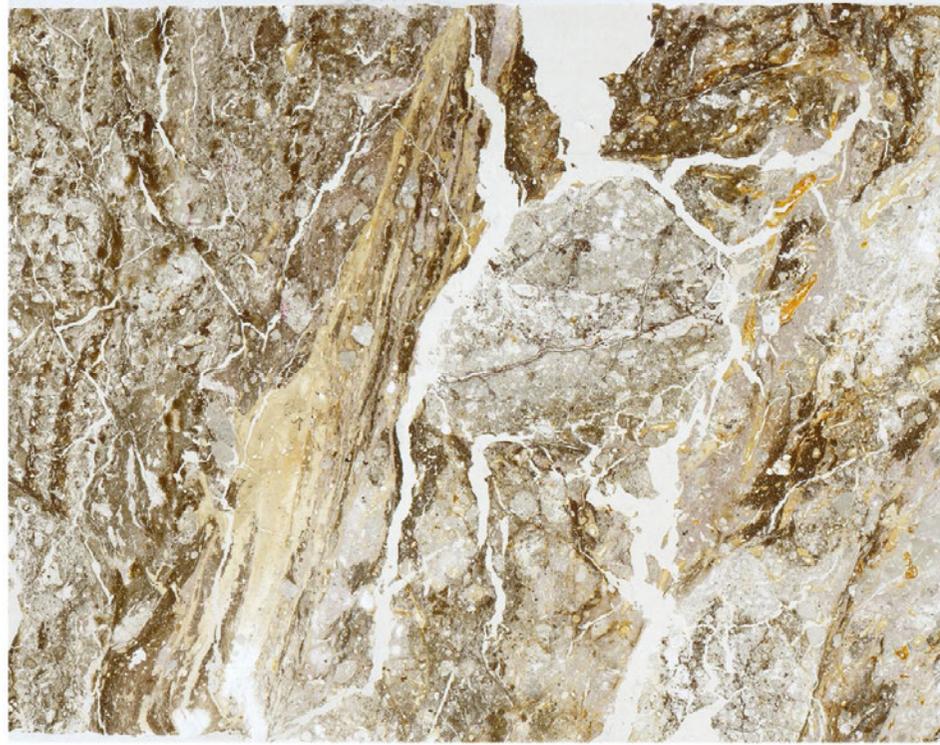
薄片写真(大坪川ダム右岸トレンチ\_100R)

断層角礫(上盤側): 単ニコルで褐灰色, 直交ニコルで白~灰色の干渉色を呈する安山岩からなる。径5mm以下の岩片や鉱物片が細粒な基質中に含まれる。岩片, 鉱物片は垂角~垂円形である。基質中や割れ目, 岩片の縁辺部には粘土鉱物が生成している。

断層ガウジ: 単ニコルで淡褐灰色, 直交ニコルで黄~白色の干渉色を呈する, 粘土鉱物を含む細粒物からなる。径2mm以下の岩片や鉱物片が細粒な基質中に含まれる。岩片, 鉱物片は垂角~垂円形である。基質中や割れ目, 岩片の縁辺部には粘土鉱物が生成している。

断層角礫(下盤側): 単ニコルで褐灰色, 直交ニコルで黄~灰色の干渉色を呈する安山岩からなる。径3mm以下の岩片や鉱物片が細粒な基質中に含まれており, 径12~18mmの岩片も含まれる。岩片, 鉱物片は垂角~垂円形である。基質中や割れ目, 岩片の縁辺部には粘土鉱物が生成している。

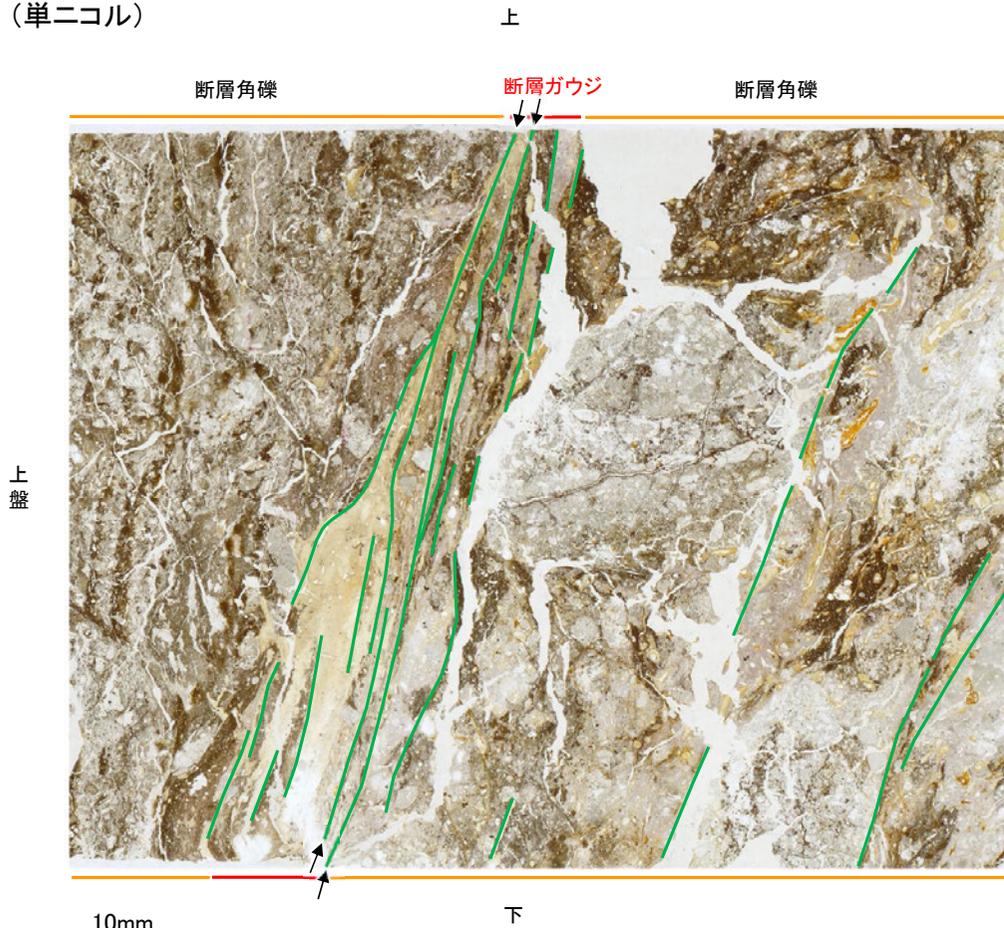
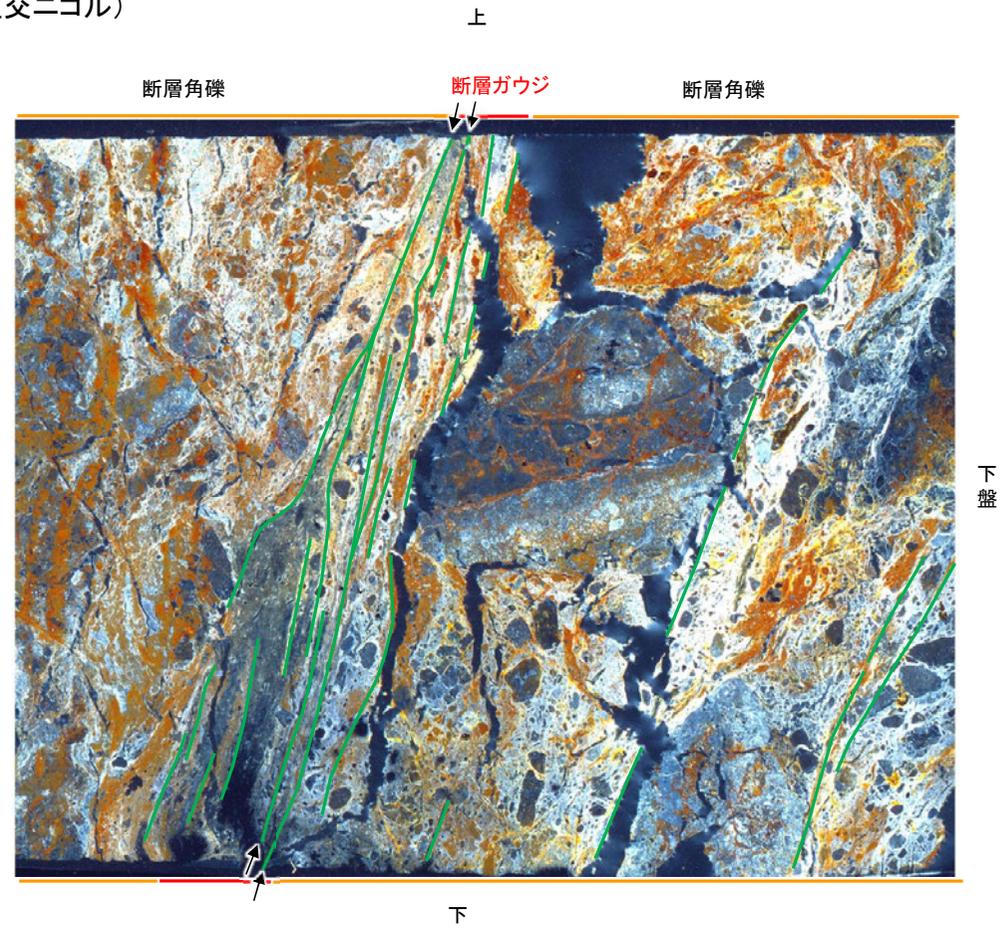
薄片写真(大坪川ダム右岸トレンチ\_100R)

— : Y面  
 → ← 不連続箇所が認められず連続的に観察されるY面  
 (一部途切れる箇所は薄片作成時等の乾燥収縮により開口した割れ目)

・大坪川ダム右岸トレンチ(100R)の薄片観察の結果, 不連続箇所が認められない連続的なY面が観察される。  
 ・なお, 複数認められるY面の一部には, 不連続になる箇所も認められる。

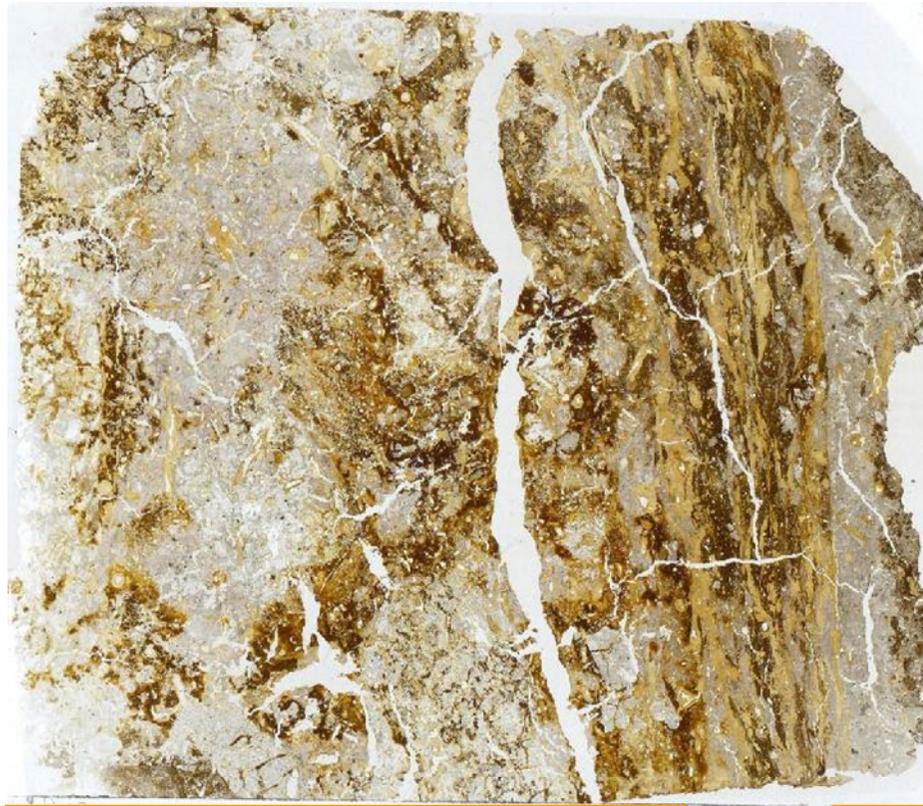
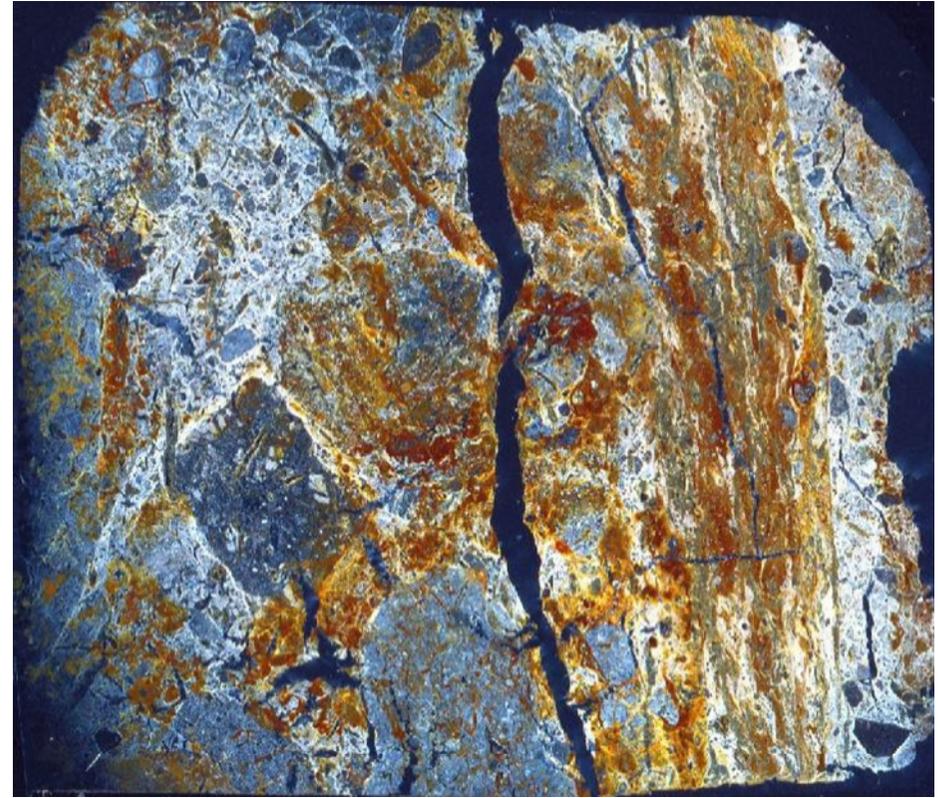
薄片写真(大坪川ダム右岸トレンチ\_10R)

断層角礫(上盤側): 単ニコルで褐灰色, 直交ニコルで白~灰色の干渉色を呈する安山岩からなる。径4mm以下の岩片や鉱物片が細粒な基質中に含まれる。岩片, 鉱物片は垂角~垂円形である。基質中や割れ目, 岩片の縁辺部には粘土鉱物が生成している。

断層ガウジ: 単ニコルで褐灰色, 直交ニコルで黄~白色の干渉色を呈する, 粘土鉱物を含む細粒物からなる。径3mm以下の岩片や鉱物片が細粒な基質中に含まれる。岩片, 鉱物片は垂角~垂円形である。基質中や割れ目, 岩片の縁辺部には粘土鉱物が生成している。

断層角礫(下盤側): 単ニコルで褐灰色, 直交ニコルで黄~灰色の干渉色を呈する安山岩からなる。径4mm以下の岩片や鉱物片が細粒な基質中に含まれており, 径8~20mmの岩片も含まれる。岩片, 鉱物片は垂角~垂円形である。基質中や割れ目, 岩片の縁辺部には粘土鉱物が生成している。

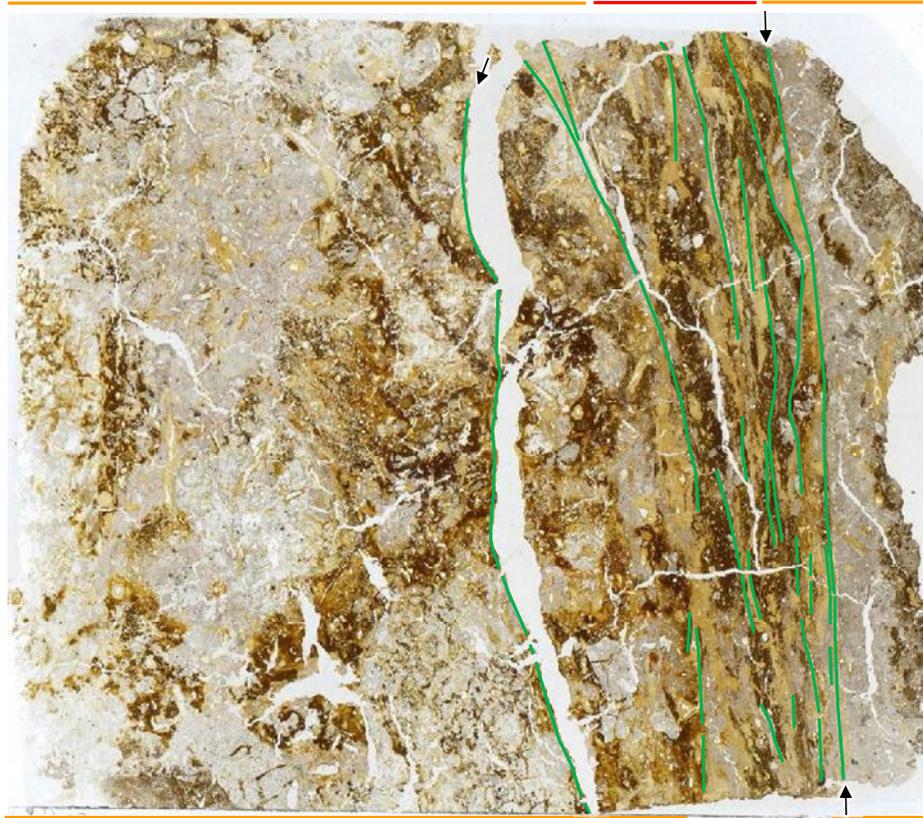
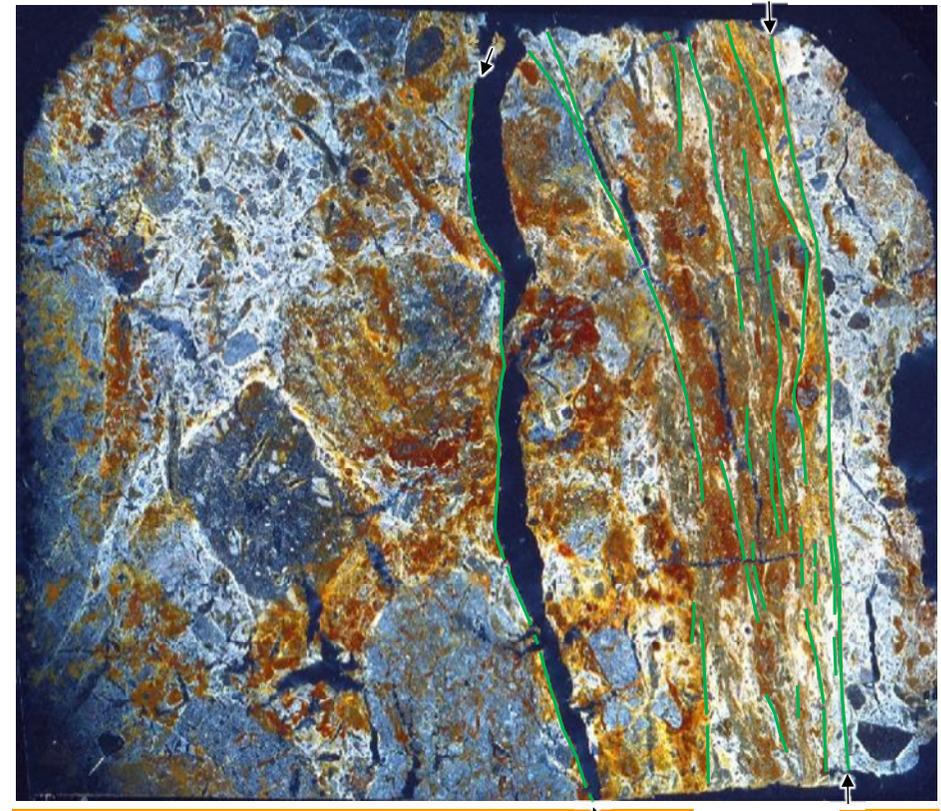
薄片写真(大坪川ダム右岸トレンチ\_10R)

→ ← 不連続箇所が認められず連続的に観察されるY面  
(一部途切れる箇所は薄片作成時等の乾燥収縮により開口した割れ目)

- ・大坪川ダム右岸トレンチ(10R)の薄片観察の結果, 不連続箇所が認められない連続的なY面が観察される。
- ・なお, 複数認められるY面の一部には, 不連続になる箇所も認められる。

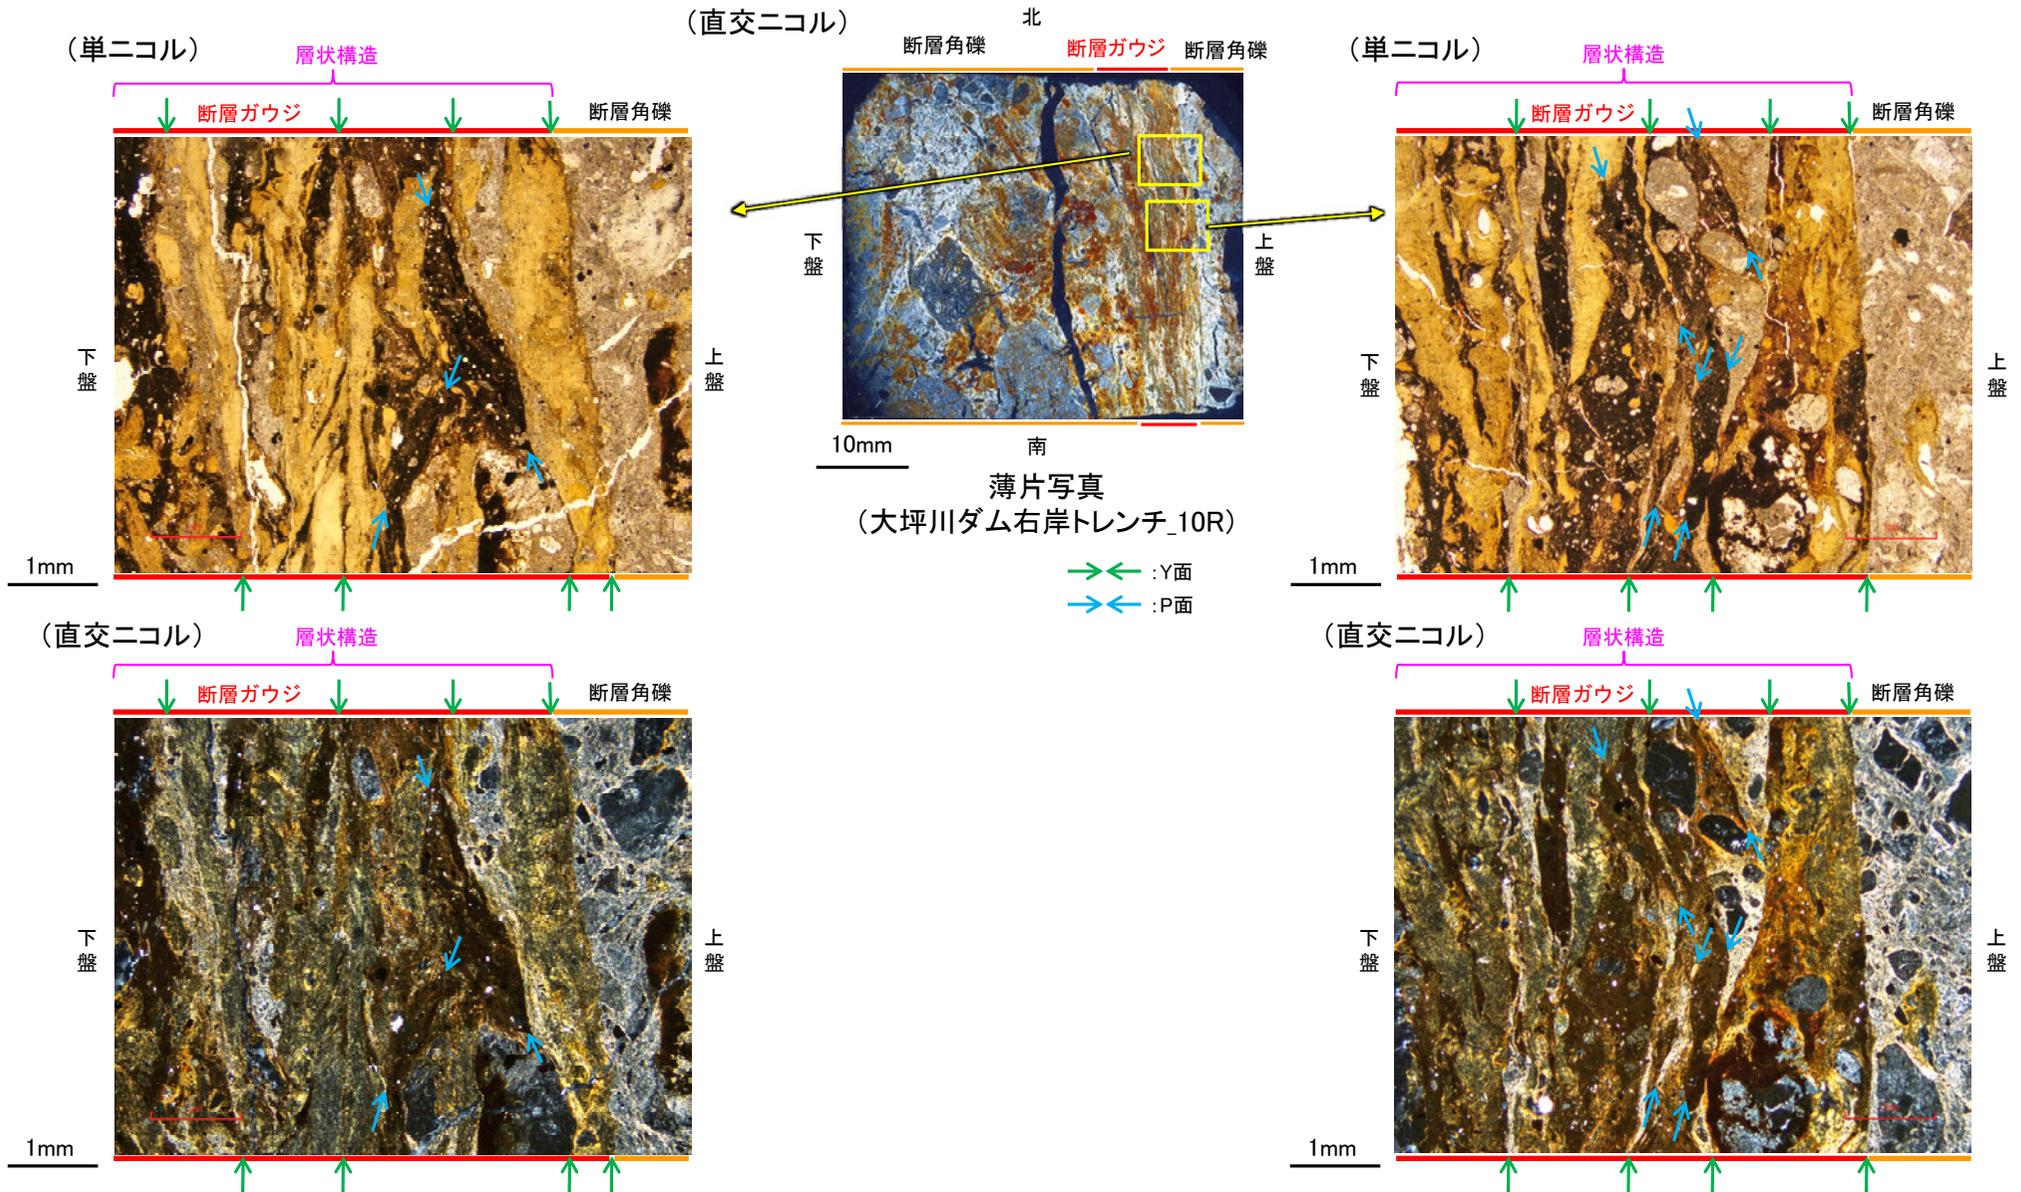
【複合面構造, 層状構造(10R)】

- ・断層ガウジ中の複合面構造はランダムに配置している。
- ・断層ガウジ中では、粘土鉱物が層状に分布する層状構造が観察され、繰り返し活動した構造が認められる。

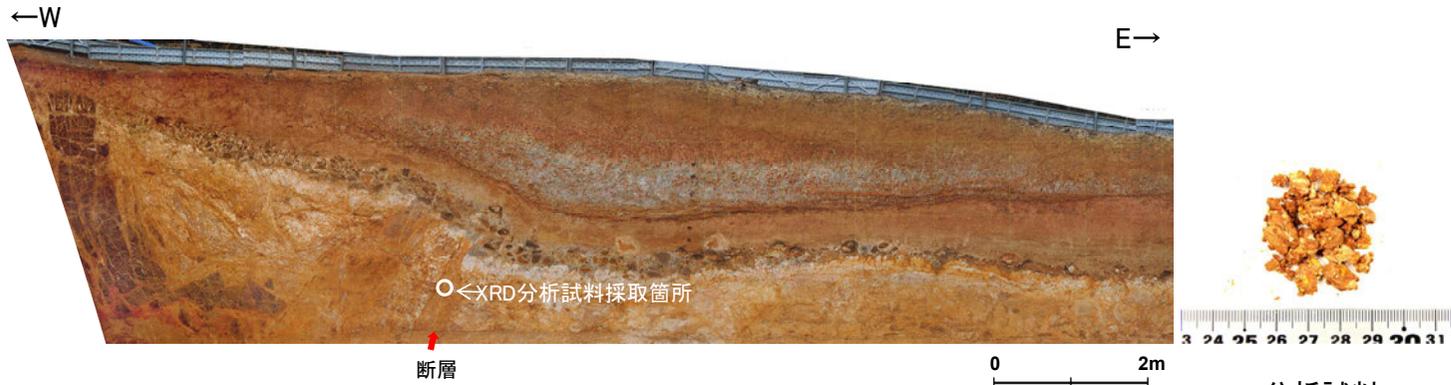
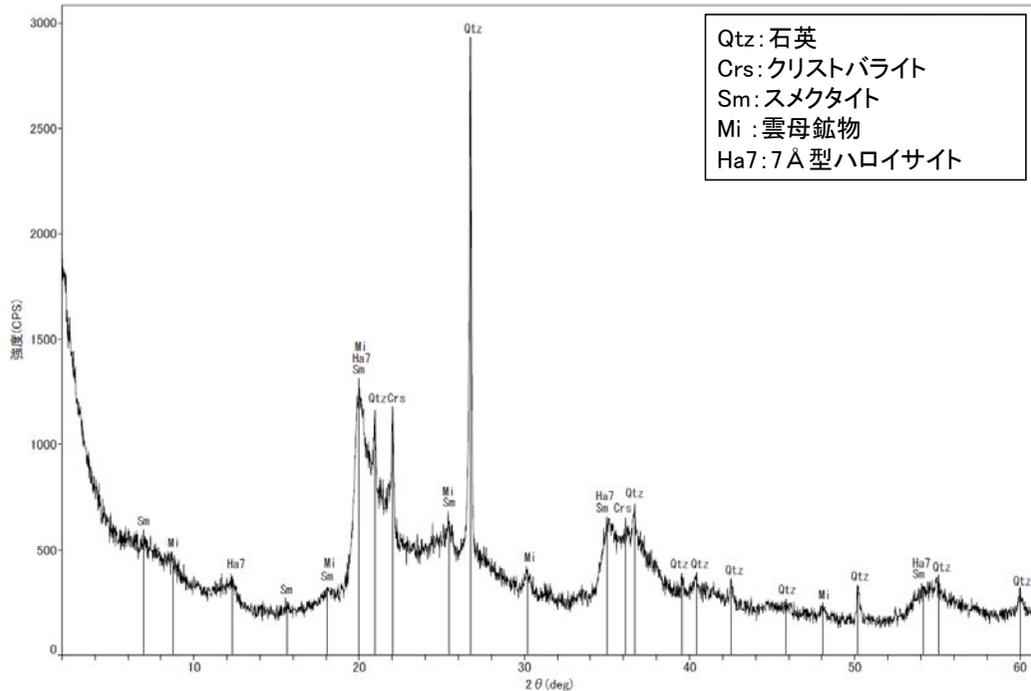
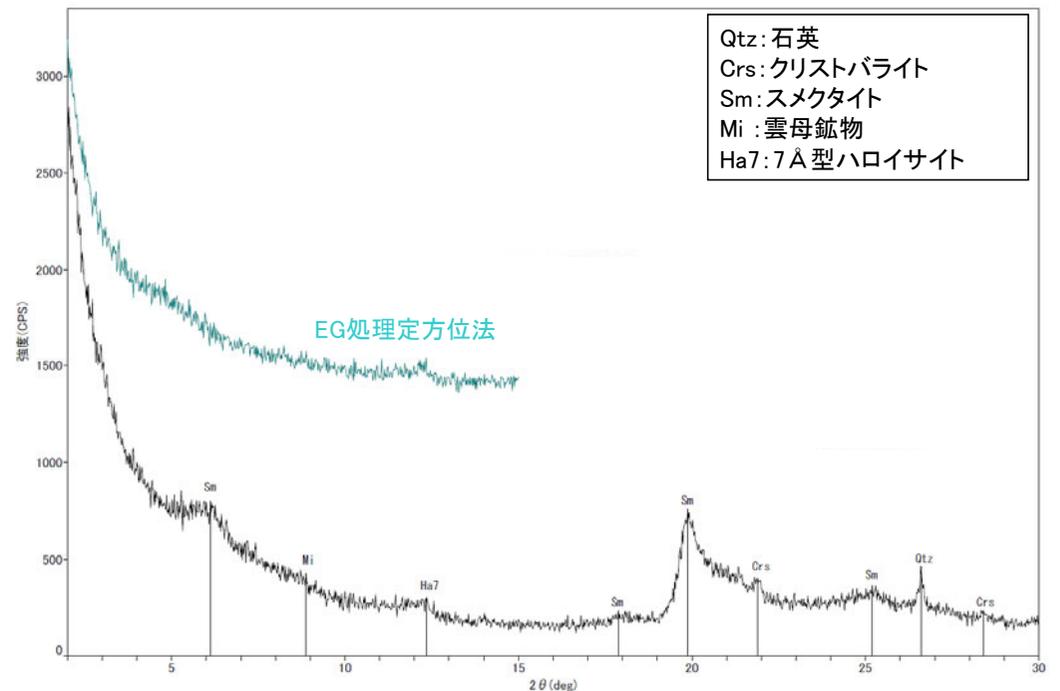
【XRD分析結果】

検出鉱物				
	石英	クリストバライト	スメクタイト	雲母鉱物	7 Å型ハロイサイト
福浦断層 大坪川ダム 右岸トレンチ	○	△	+	±	△

XRD分析 測定諸元  
 装置:理学電気製 MultiFlex  
 Target: Cu(Kα)  
 Voltage: 40kV  
 Detector: SC  
 Divergence Slit: 1°  
 Receiving Slit: 0.3mm  
 Step size: 0.02°

・大坪川ダム右岸トレンチの断層位置でXRD分析を実施した結果, 主な粘土鉱物として風化変質鉱物と考えられるハロイサイトが認められる。  
 ・なお, XRD分析結果や薄片観察で褐色鉱物の沈着が見られること等を踏まえると, 露頭では風化変質等の影響を顕著に受けていると推定されることから, I/S混合層の同定は困難であると判断した。

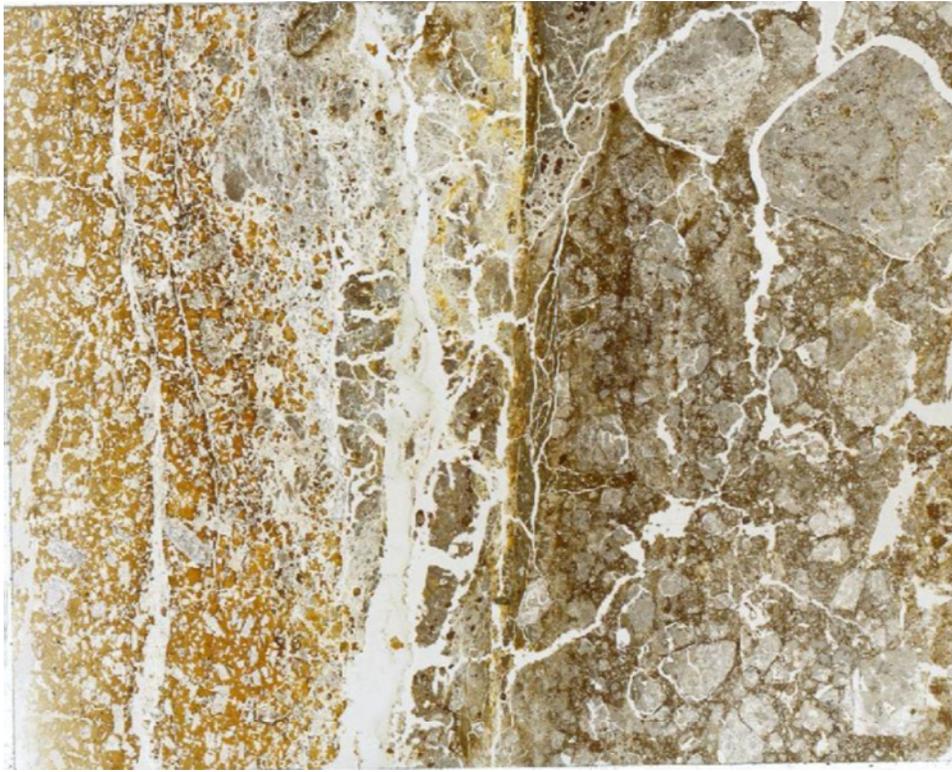
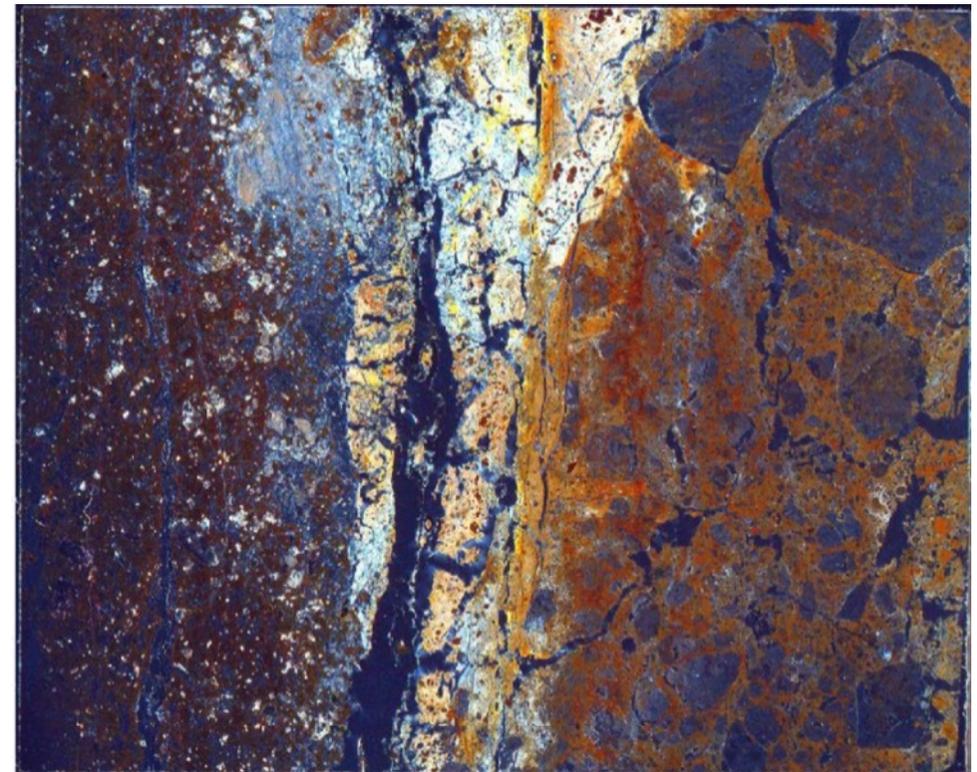
薄片写真(大坪川ダム右岸北道路\_120R)

断層角礫(上盤側): 単ニコルで褐色, 直交ニコルで暗褐色の干渉色を呈する安山岩からなる。径4mm以下の岩片や鉱物片が細粒な基質中に含まれており, 径40mm以上の岩片を含む。岩片, 鉱物片は垂角~垂円形である。基質中や割れ目, 岩片の縁辺部には粘土鉱物が生成している。

断層ガウジ: 単ニコルで褐灰色, 直交ニコルで黄~灰色の干渉色を呈する, 粘土鉱物を含む細粒物からなる。径2mm以下の岩片や鉱物片が細粒な基質中に含まれる。岩片, 鉱物片は垂角~垂円形である。基質中や割れ目, 岩片の縁辺部には粘土鉱物が生成している。

断層角礫(下盤側): 単ニコルで褐灰色, 直交ニコルで白~暗褐色の干渉色を呈する火山礫凝灰岩からなる。径11mm以下の岩片や鉱物片が細粒な基質中に含まれる。岩片, 鉱物片は垂角~垂円形である。基質中や割れ目, 岩片の縁辺部には粘土鉱物が生成している。

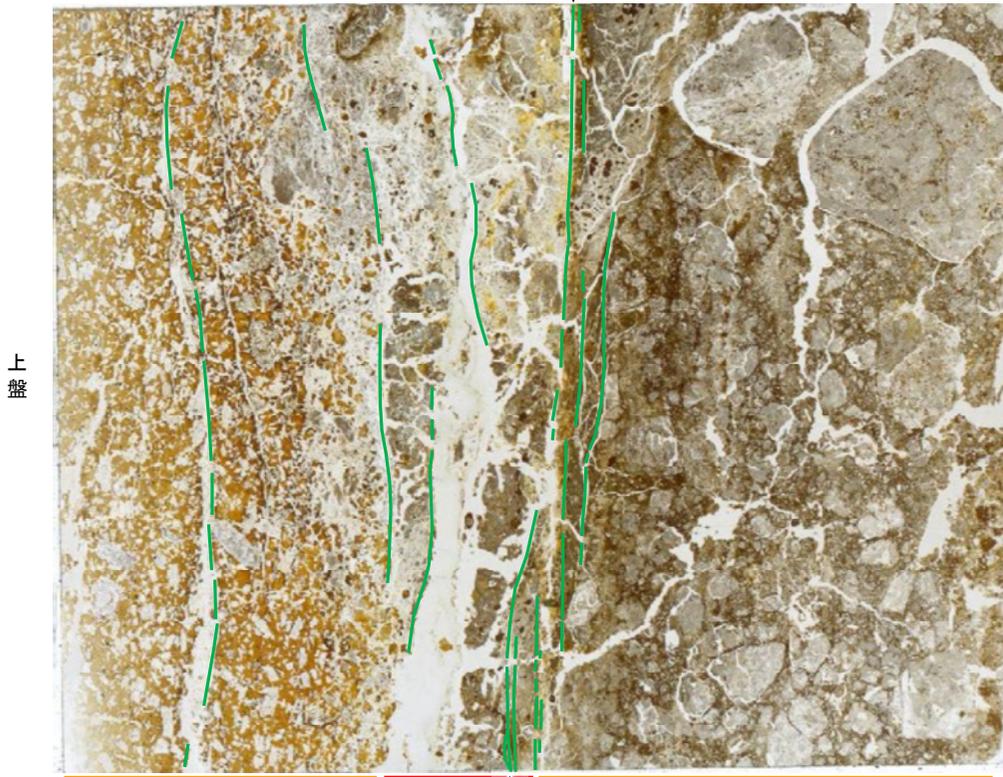
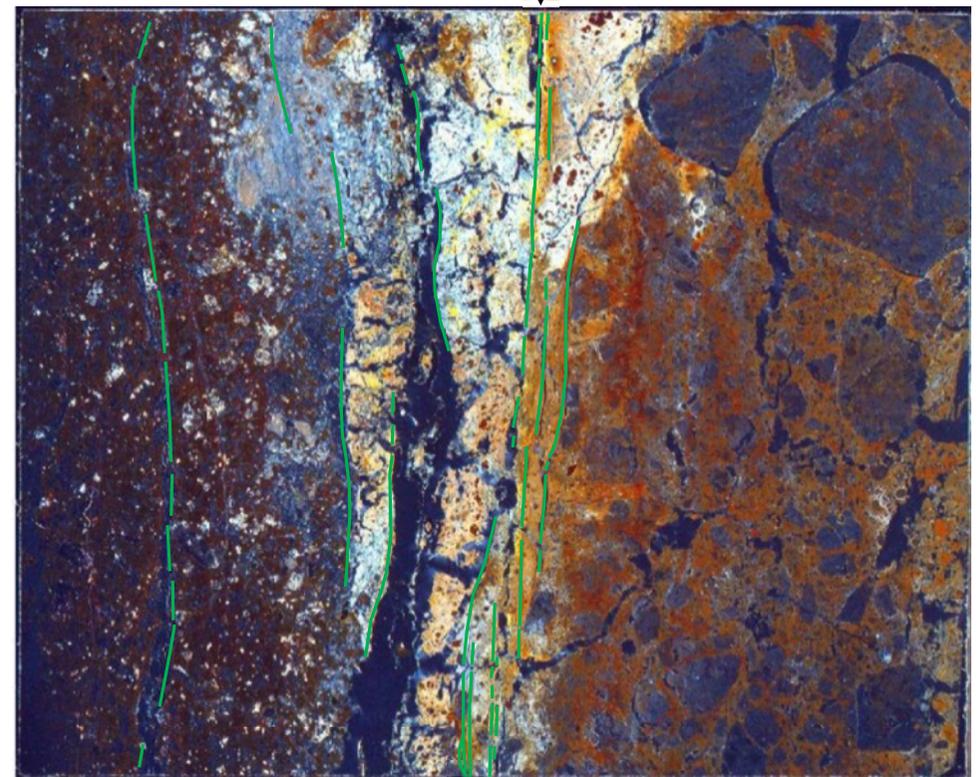
薄片写真(大坪川ダム右岸北道路\_120R)

— : Y面  
→ ← 不連続箇所が認められず連続的に観察されるY面  
(一部途切れる箇所は薄片作成時等の乾燥収縮により開口した割れ目)

- ・大坪川ダム右岸北道路の薄片観察の結果、不連続箇所が認められない連続的なY面が観察される。
- ・なお、複数認められるY面の一部には、不連続になる箇所も認められる。

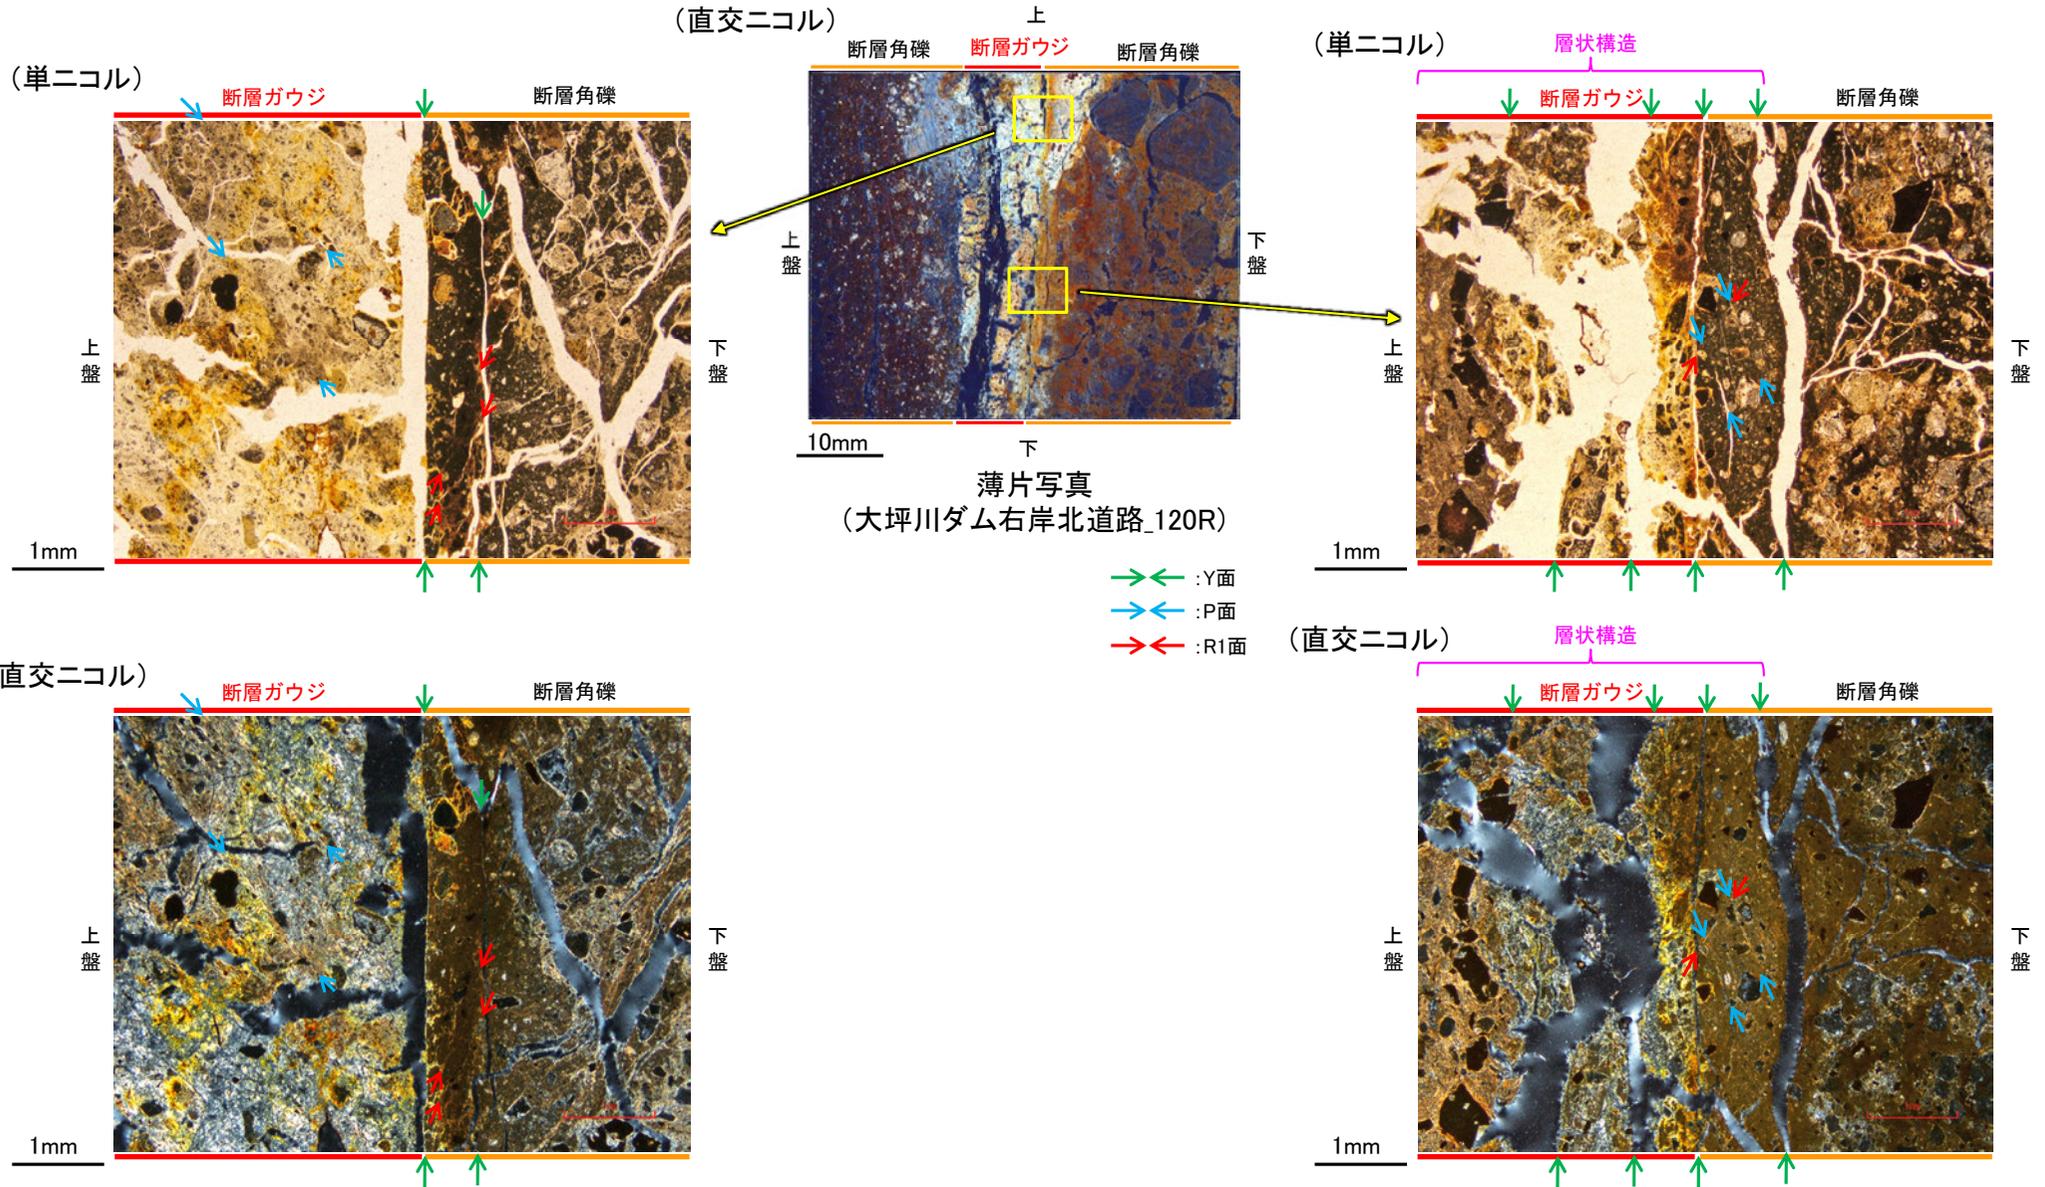
【複合面構造, 層状構造】

- ・断層ガウジ中に明瞭な複合面構造が認められ, 複数認められるY面は直線性・連続性がよく明瞭である。
- ・断層ガウジ中では, 粘土鉱物が層状に分布する層状構造が観察され, 繰り返し活動した構造が認められる。

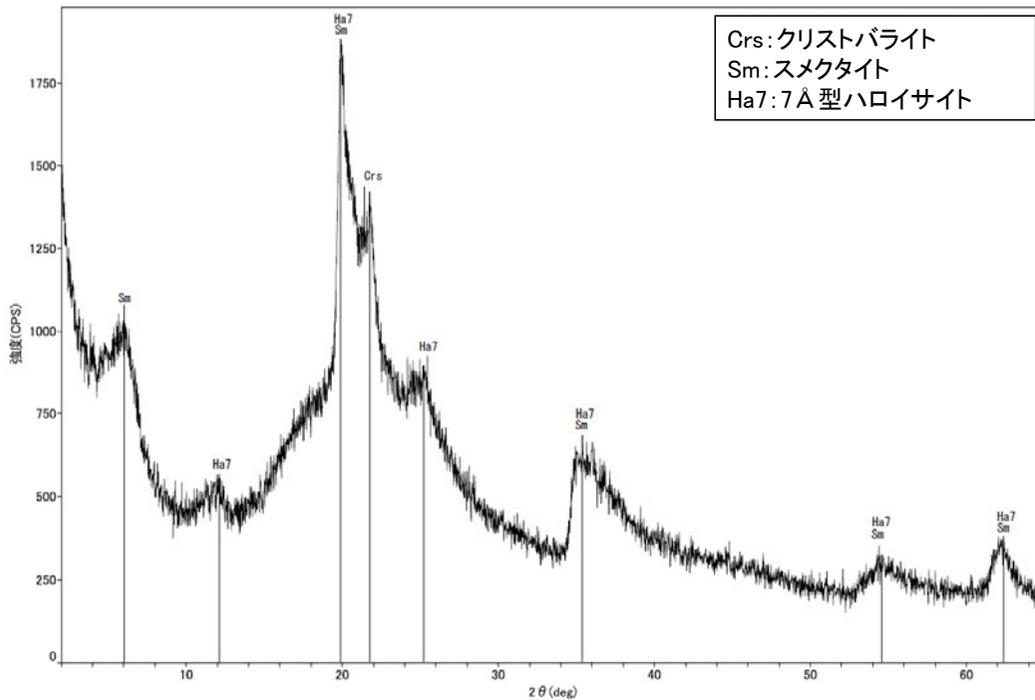
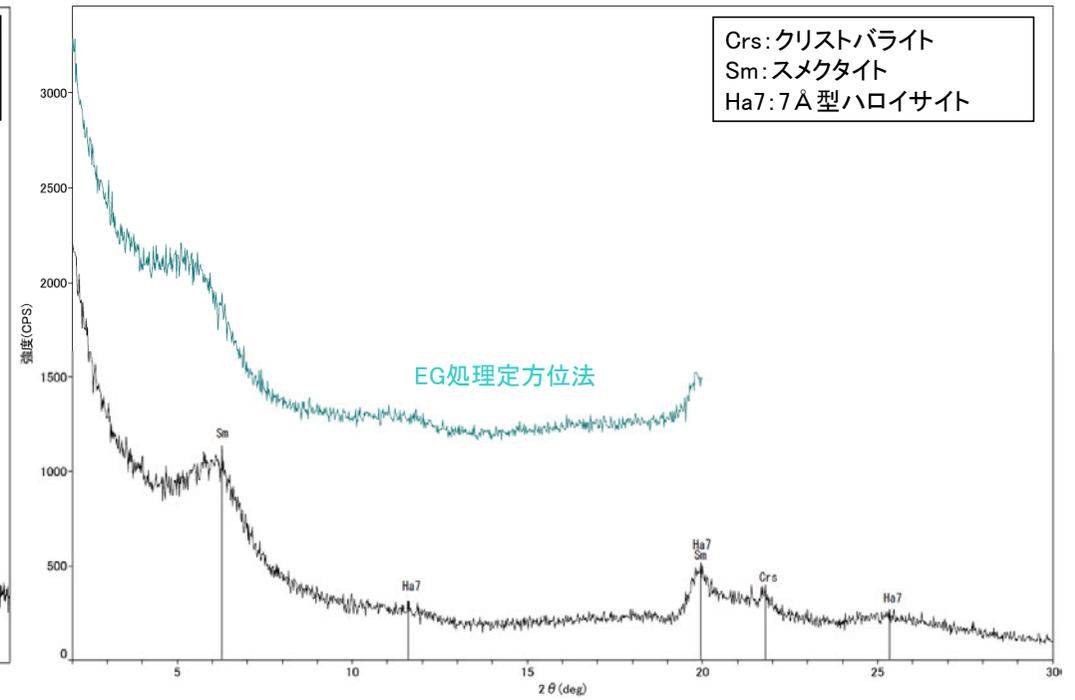
【XRD分析結果】

検出鉱物		
	クリストバライト	スメクタイト	7 Å型ハロイサイト
福浦断層 大坪川ダム 右岸北道路	+	△	±

・大坪川ダム右岸北道路の断層位置でXRD分析を実施した結果, 主な粘土鉱物としてスメクタイト及び風化変質鉱物と考えられるハロイサイトが認められる。  
・なお, XRD分析結果や薄片観察で褐色鉱物の沈着が見られること等を踏まえると, 露頭では風化変質等の影響を顕著に受けていると推定されることから, I/S混合層の同定は困難であると判断した。

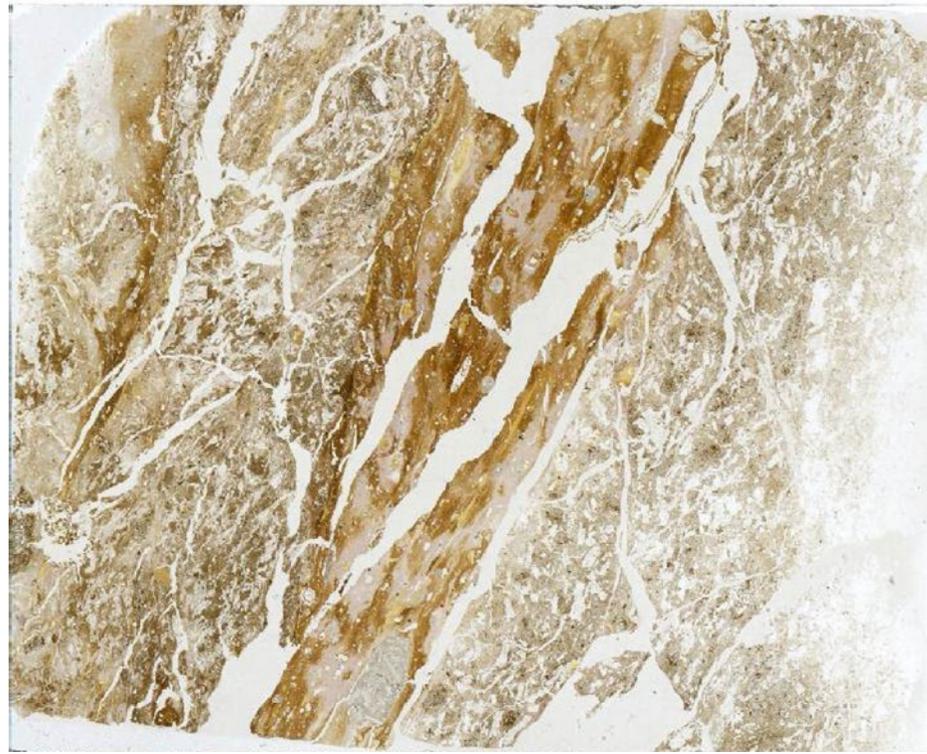
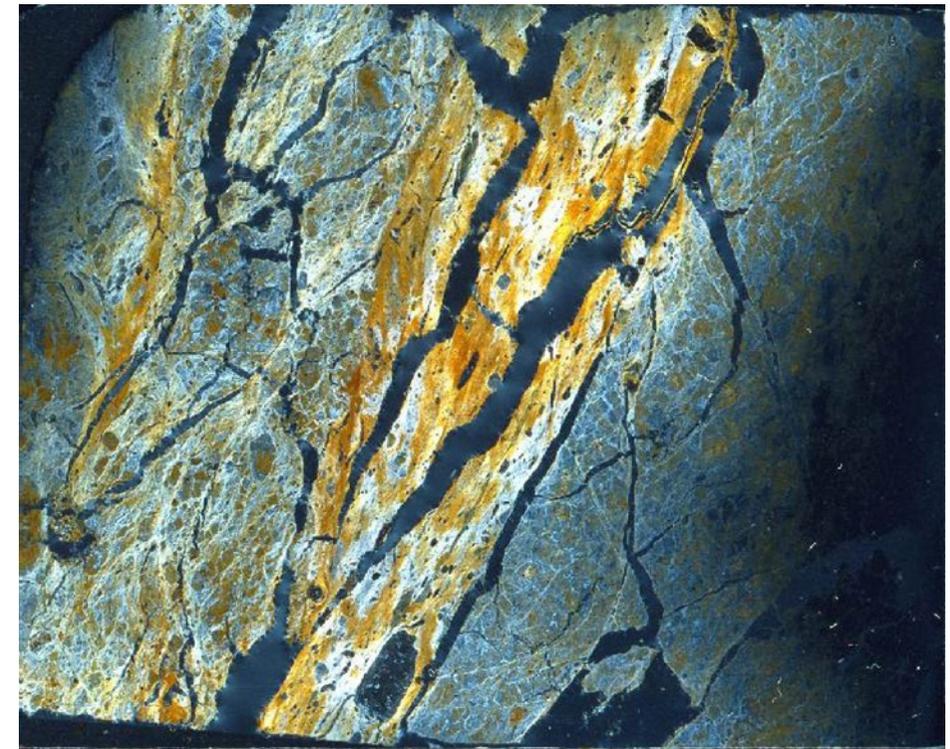
薄片写真(大坪川ダム右岸南道路\_100R)

断層角礫(上盤側): 単ニコルで褐灰色, 直交ニコルで黄~灰色の干渉色を呈する安山岩からなる。径5mm以下の岩片や鉱物片が細粒な基質中に含まれており, 径10mmの岩片も含まれる。岩片, 鉱物片は角~亜円形である。基質中や割れ目, 岩片の縁辺部には粘土鉱物が生成している。

断層ガウジ: 単ニコルで褐灰色, 直交ニコルで黄~白色の干渉色を呈する, 粘土鉱物を含む細粒物からなる。径5mm以下の岩片や鉱物片が細粒な基質中に含まれる。岩片, 鉱物片は角~亜円形である。基質中や割れ目, 岩片の縁辺部には粘土鉱物が生成している。

断層角礫(下盤側): 単ニコルで褐灰色, 直交ニコルで灰色の干渉色を呈する安山岩からなる。径6mm以下の岩片や鉱物片が細粒な基質中に含まれる。岩片, 鉱物片は亜角~亜円形である。基質中や割れ目, 岩片の縁辺部には粘土鉱物が生成している。

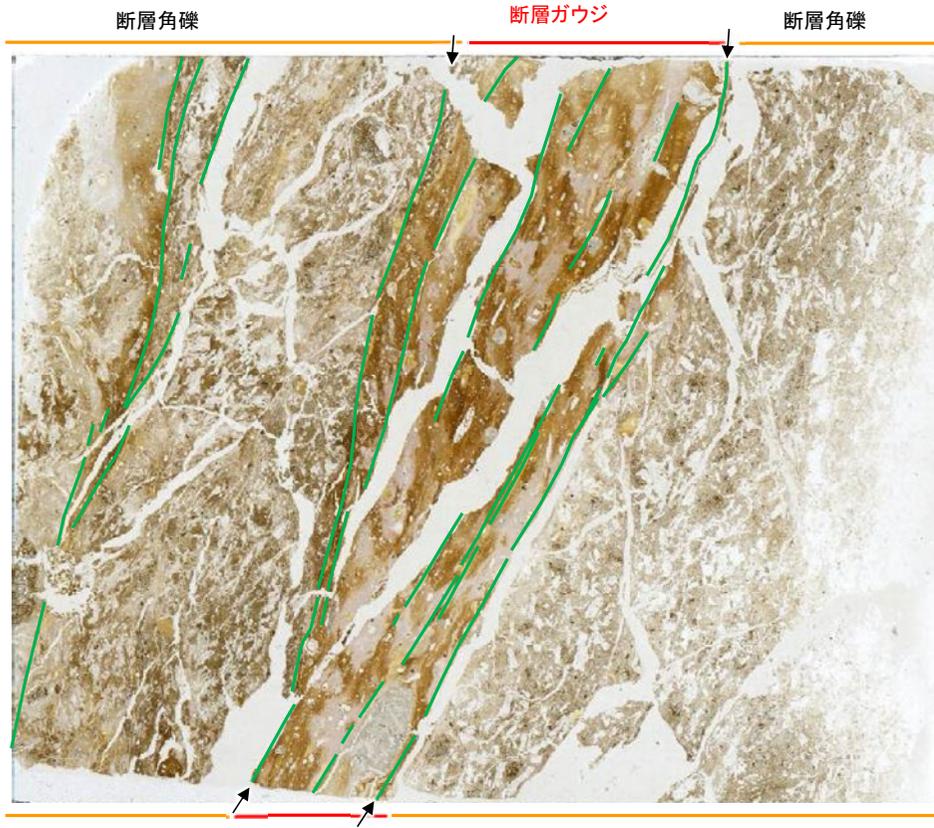
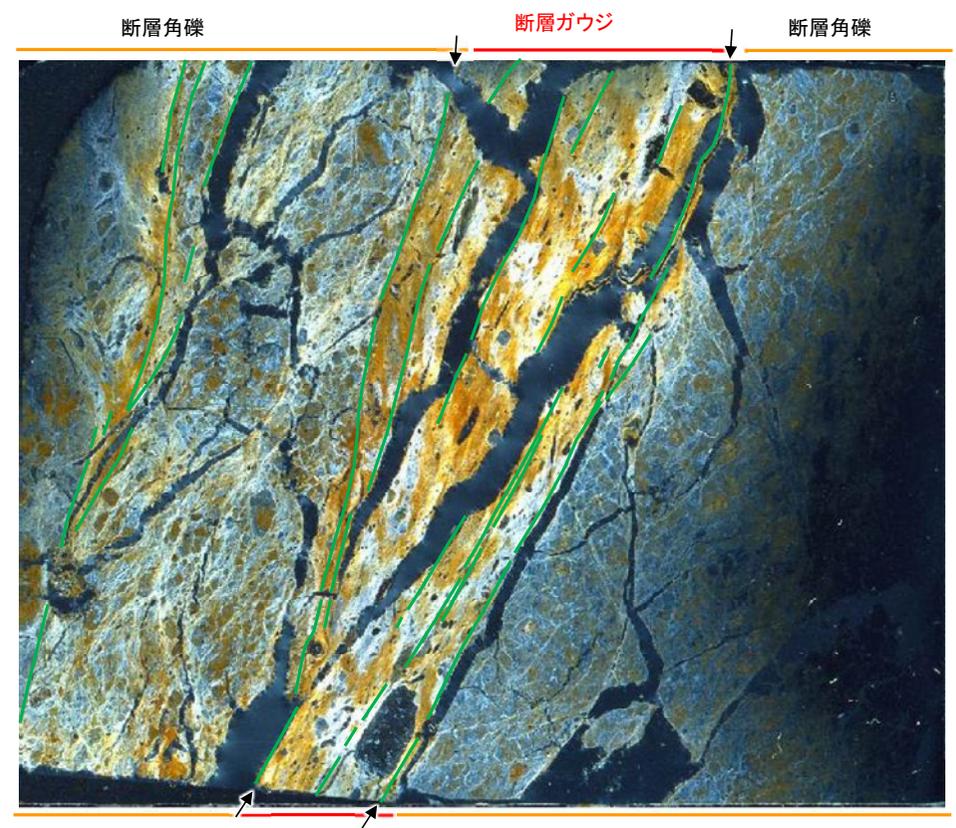
薄片写真(大坪川ダム右岸南道路\_100R)

— : Y面  
 → ← 不連続箇所が認められず連続的に観察されるY面  
 (一部途切れる箇所は薄片作成時等の乾燥収縮により開口した割れ目)

- ・大坪川ダム右岸南道路の薄片観察の結果、不連続箇所が認められない連続的なY面が観察される。
- ・なお、複数認められるY面の一部には、不連続になる箇所も認められる。
