福浦断層\_FK-1孔

# 敷地内断層と福浦断層との比較 ー大坪川ダム右岸付近の露頭ー

# 敷地内断層と福浦断層との比較 — Y面の不連続箇所 —

## 断層の活動性評価

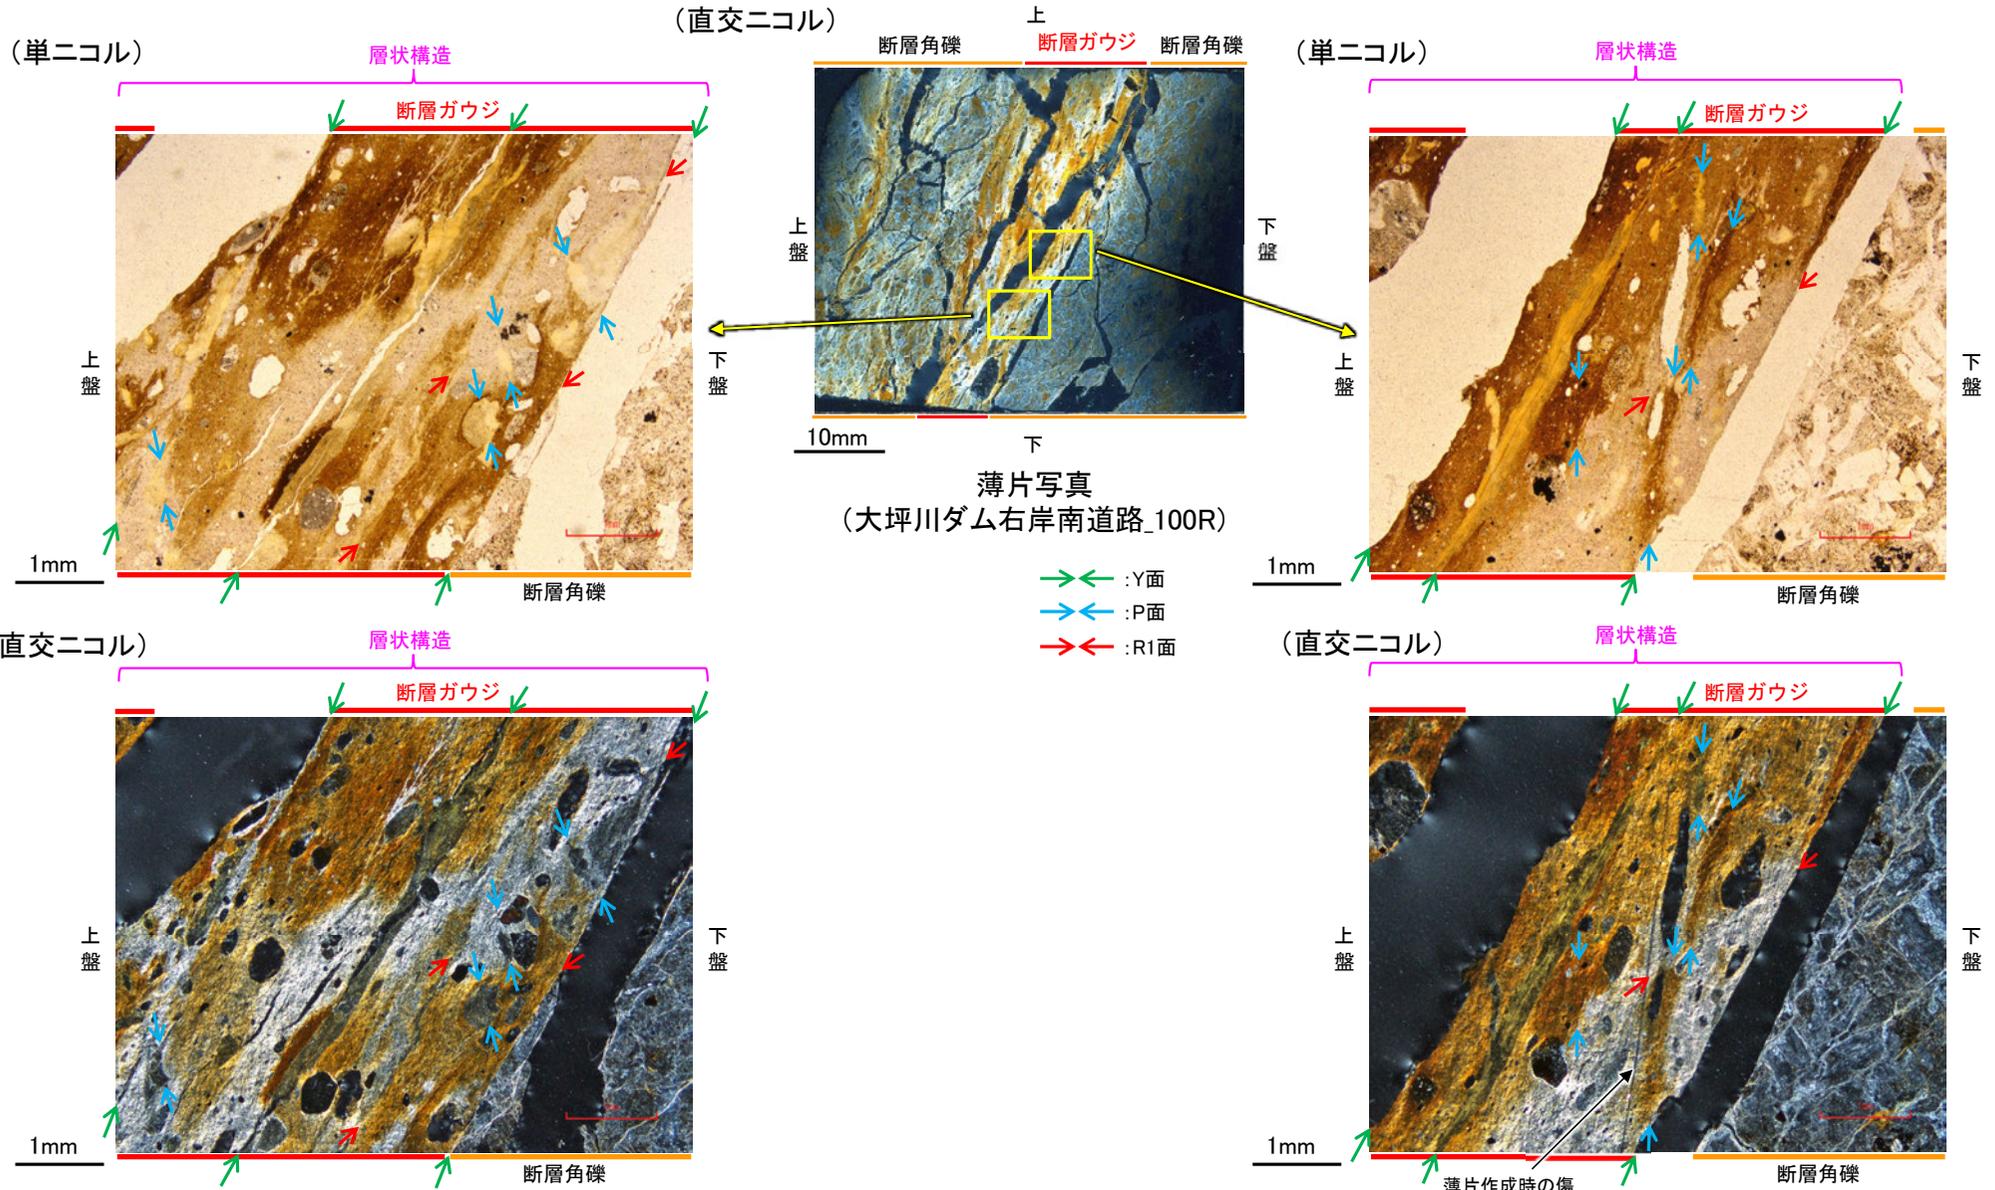
【複合面構造, 層状構造】

- ・断層ガウジ中に明瞭な複合面構造が認められ, 複数認められるY面は直線性・連続性がよく明瞭である。
- ・断層ガウジ中では, 粘土鉱物が層状に分布する層状構造が観察され, 繰り返し活動した構造が認められる。

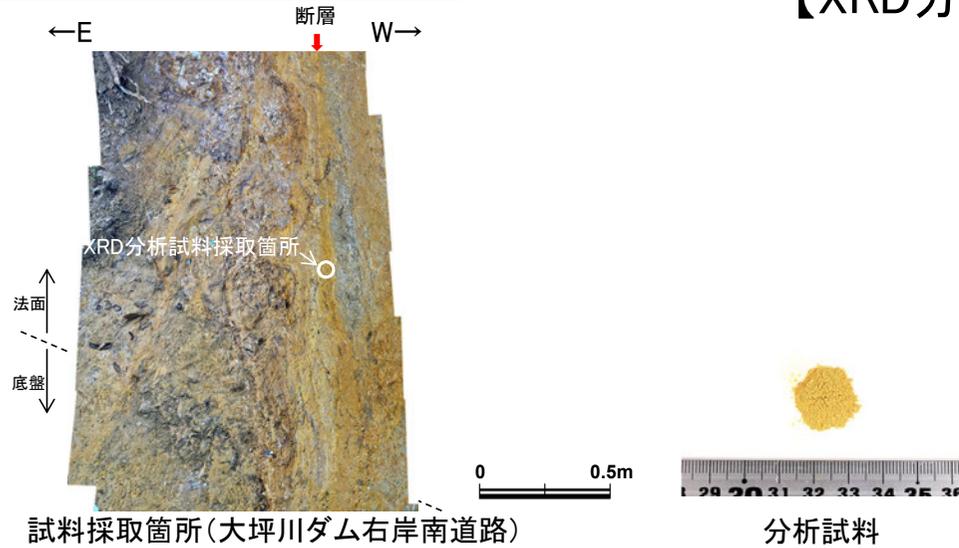
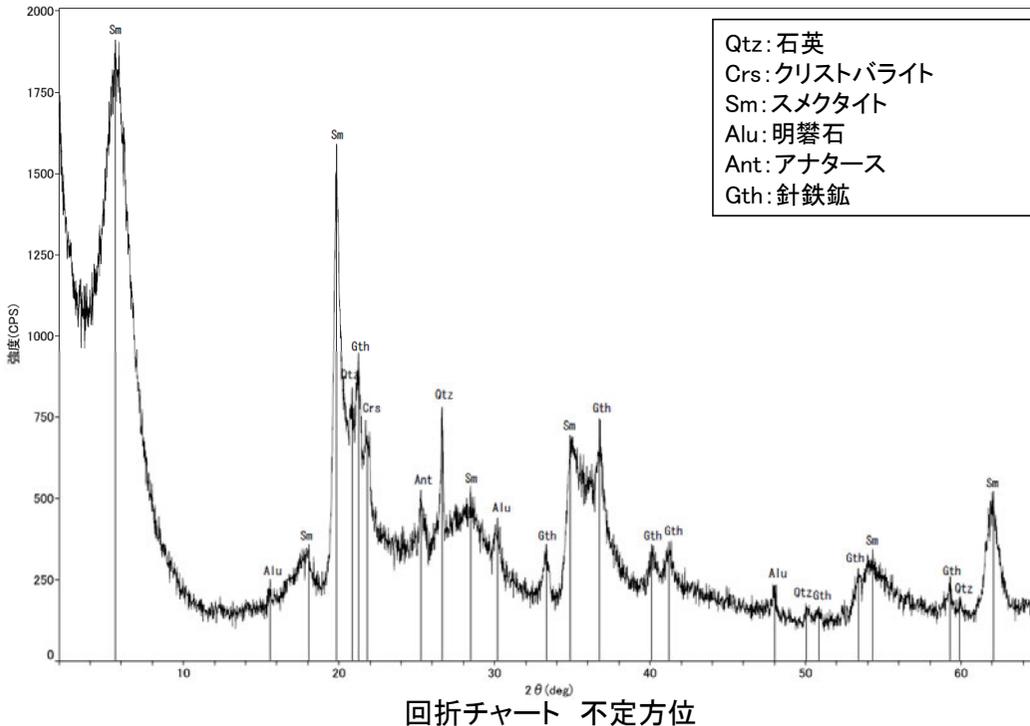
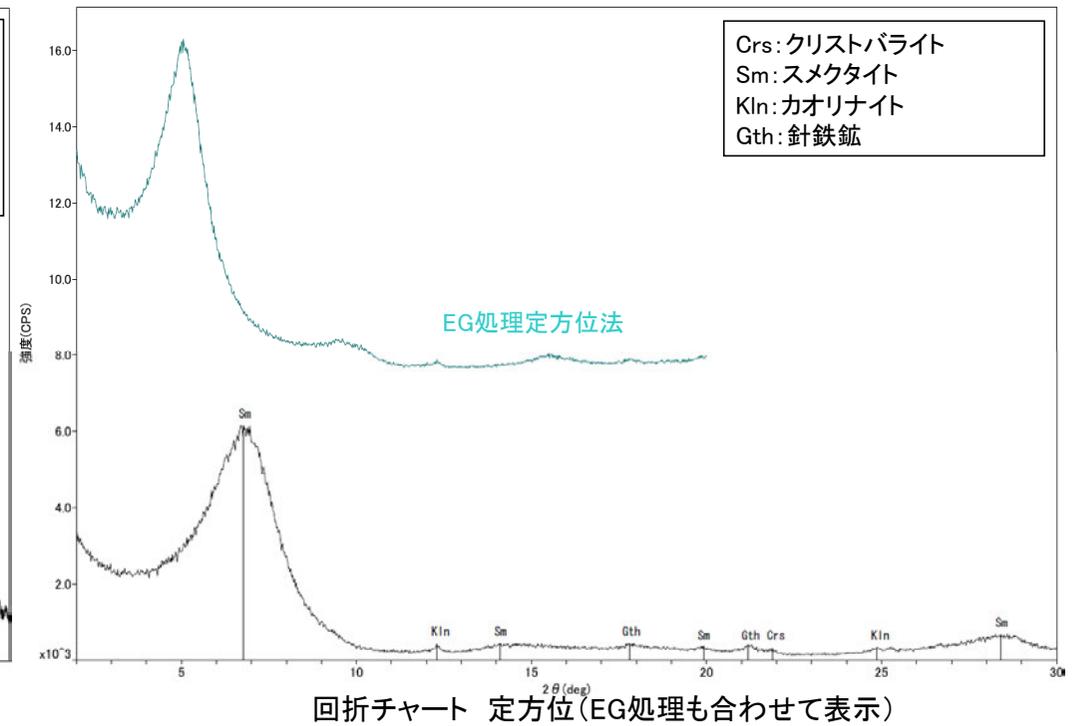
【XRD分析結果】

検出鉱物						
	石英	クリストバライト	スメクタイト	カオリナイト	明礬石	アナターズ	針鉄鉱
福浦断層	+	±	△	±	±	±	+
大坪川ダム							
右岸南道路

・大坪川ダム右岸南道路の断層位置でXRD分析を実施した結果, 主な粘土鉱物としてスメクタイト及びカオリナイト等が認められる。  
 ・なお, XRD分析結果や薄片観察で褐色鉱物の沈着が見られること等を踏まえると, 露頭では風化変質等の影響を顕著に受けていると推定されることから, I/S混合層の同定は困難であると判断した。

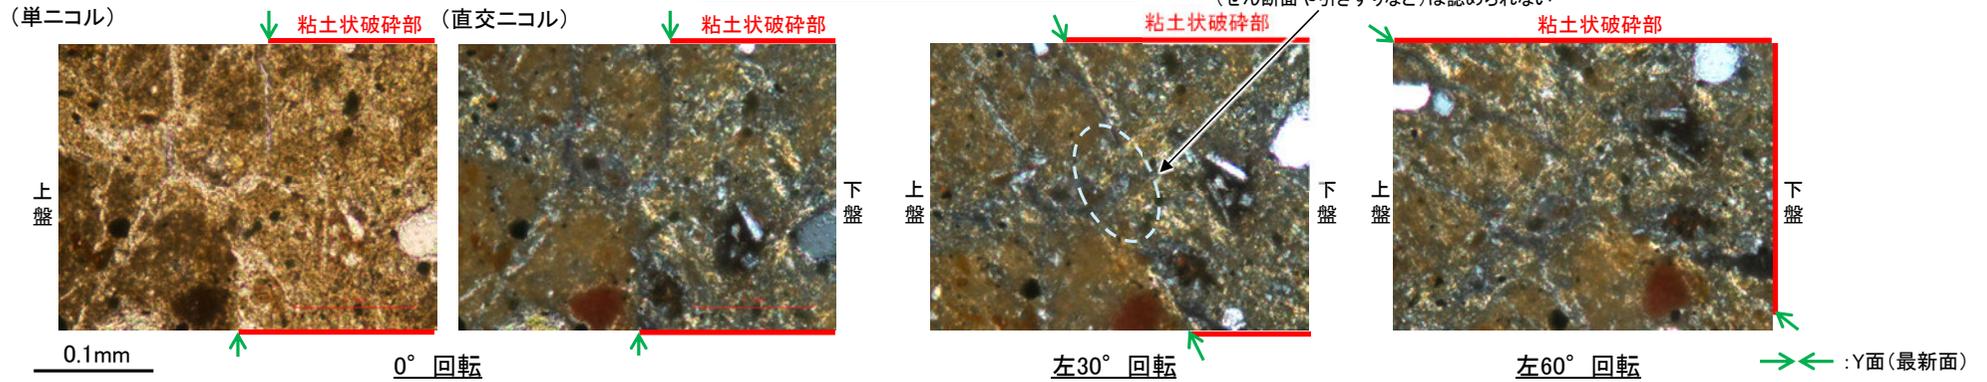
## 敷地内断層 (S-4 E-8.60孔を例示)

- 敷地内断層と福浦断層のいずれにおいても粘土鉱物がY面を横断しているように見える箇所が認められることから、これらの箇所の違いについて詳細に観察を行った。
- 敷地内断層では、Y面(最新面)を粘土鉱物(I/S混合層)が横断して、Y面(最新面)が不連続になっており、不連続箇所の粘土鉱物(I/S混合層)に変位・変形は認められない。
- 一方、福浦断層では、Y面を横断しているように見える箇所の粘土鉱物(ハロイサイト等)中に「線状の粘土鉱物」を伴うY面が連続的に認められ、この粘土鉱物(ハロイサイト等)はY面によって切られている。

不連続箇所の粘土鉱物(I/S混合層)に変位・変形(せん断面や引きずりなど)は認められない

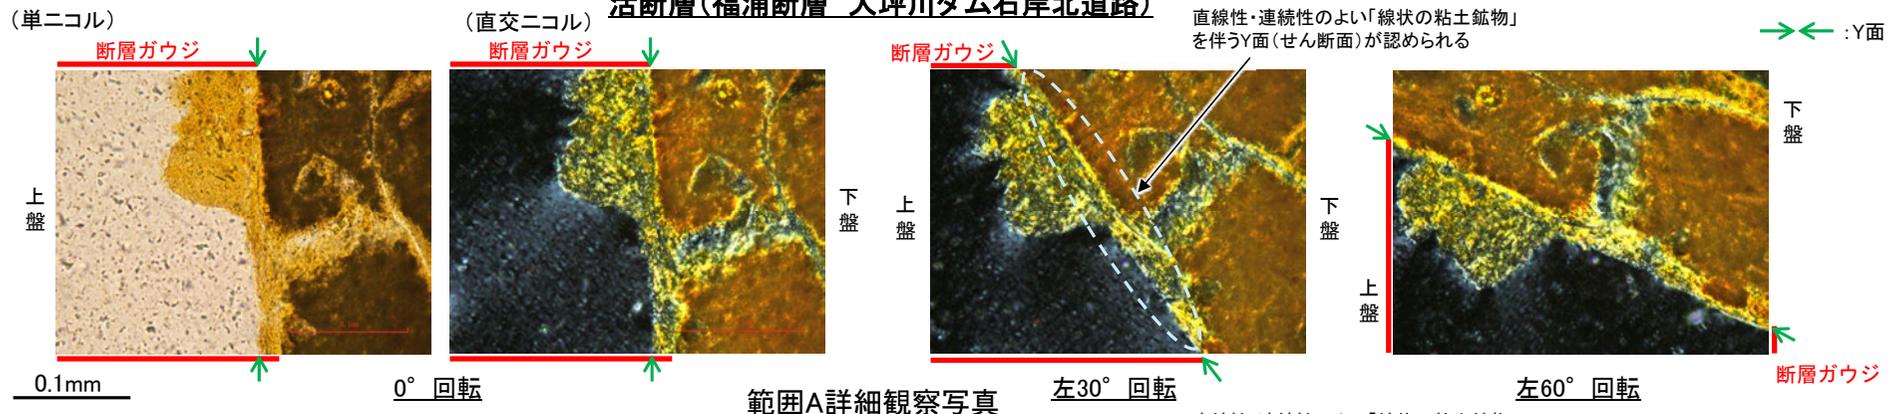
範囲A詳細観察写真

直線性・連続性のよい「線状の粘土鉱物」を伴うY面(せん断面)が認められる

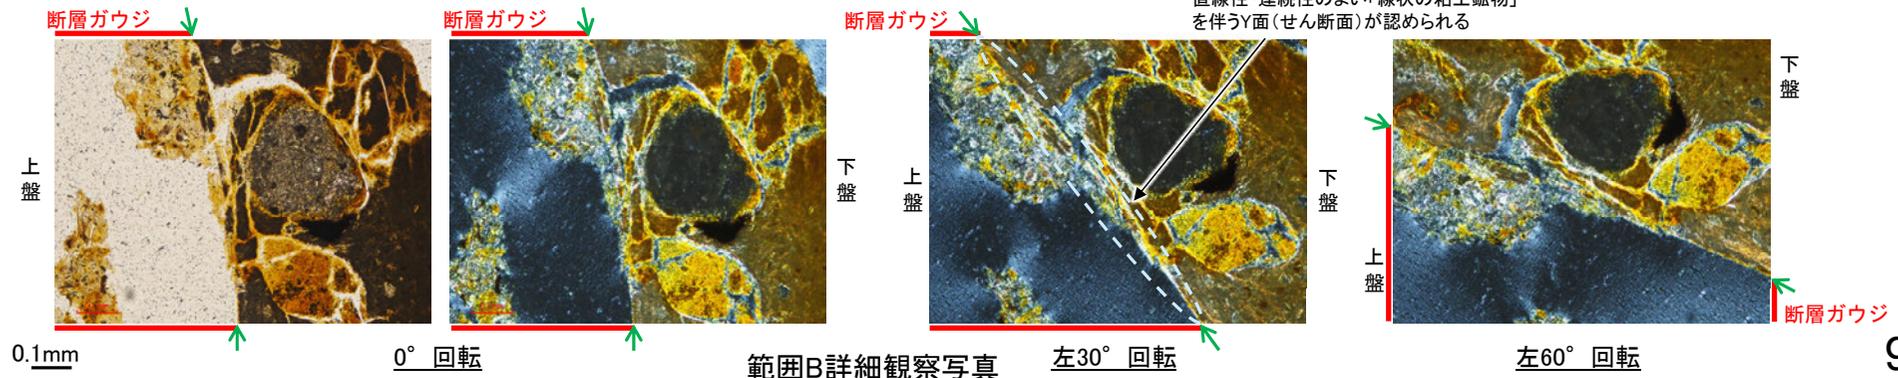
範囲B詳細観察写真

直線性・連続性のよい「線状の粘土鉱物」を伴うY面(せん断面)が認められる

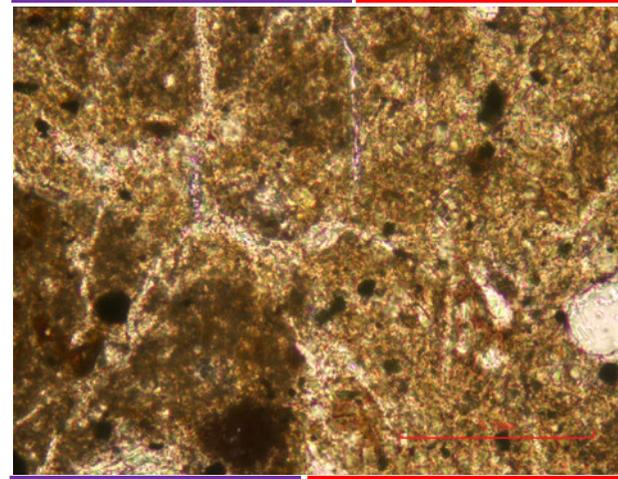
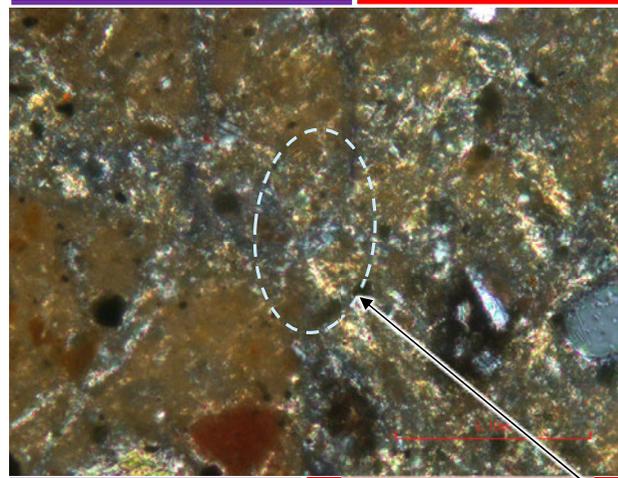
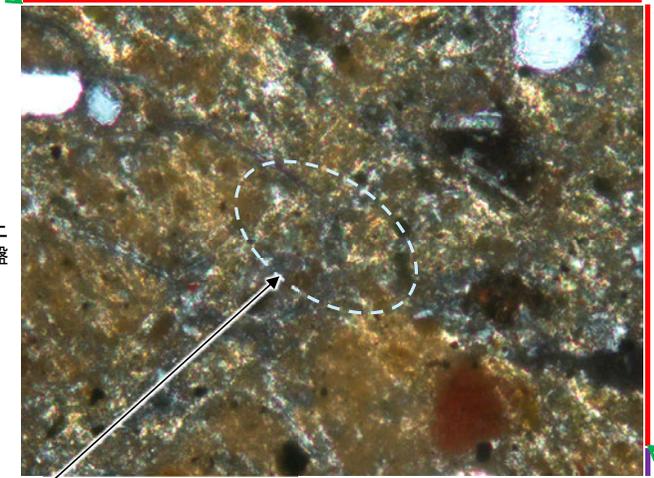
詳細観察範囲写真

不連続箇所の粘土鉱物(I/S混合層)に変位・変形(せん断面や引きずりなど)は認められない

・敷地内断層では、Y面(最新面)を横断する粘土鉱物(I/S混合層)に変位・変形は認められない。

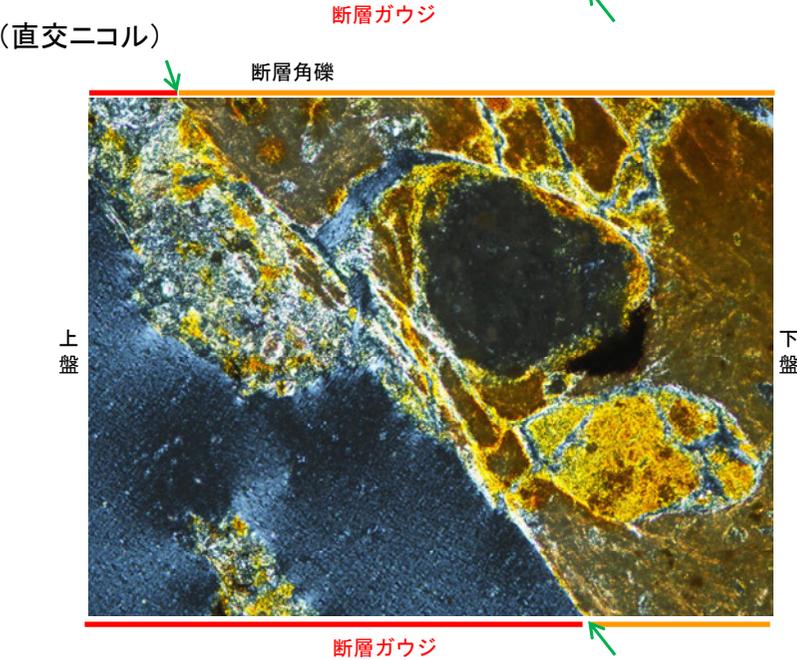
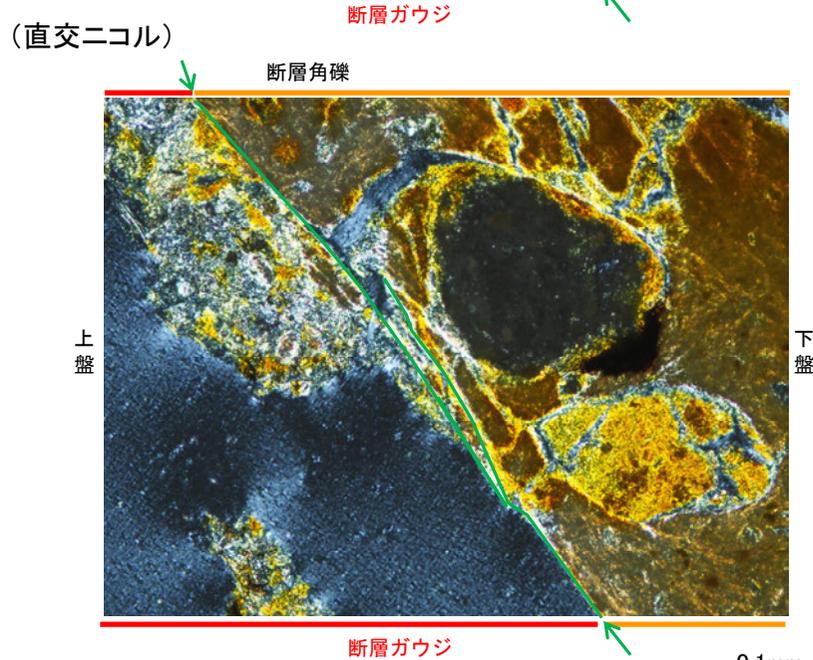
詳細観察写真(左:加筆なし, 右:Y面を加筆)

- ・直線性・連続性のよい「線状の粘土鉱物」を伴うY面の一部に、粘土鉱物(ハロイサイト等)がY面を横断しているように見える箇所が認められる。
- ・当該箇所について高倍率で詳細に観察した結果、Y面が連続的に認められ、粘土鉱物(ハロイサイト等)はY面によって切られている。

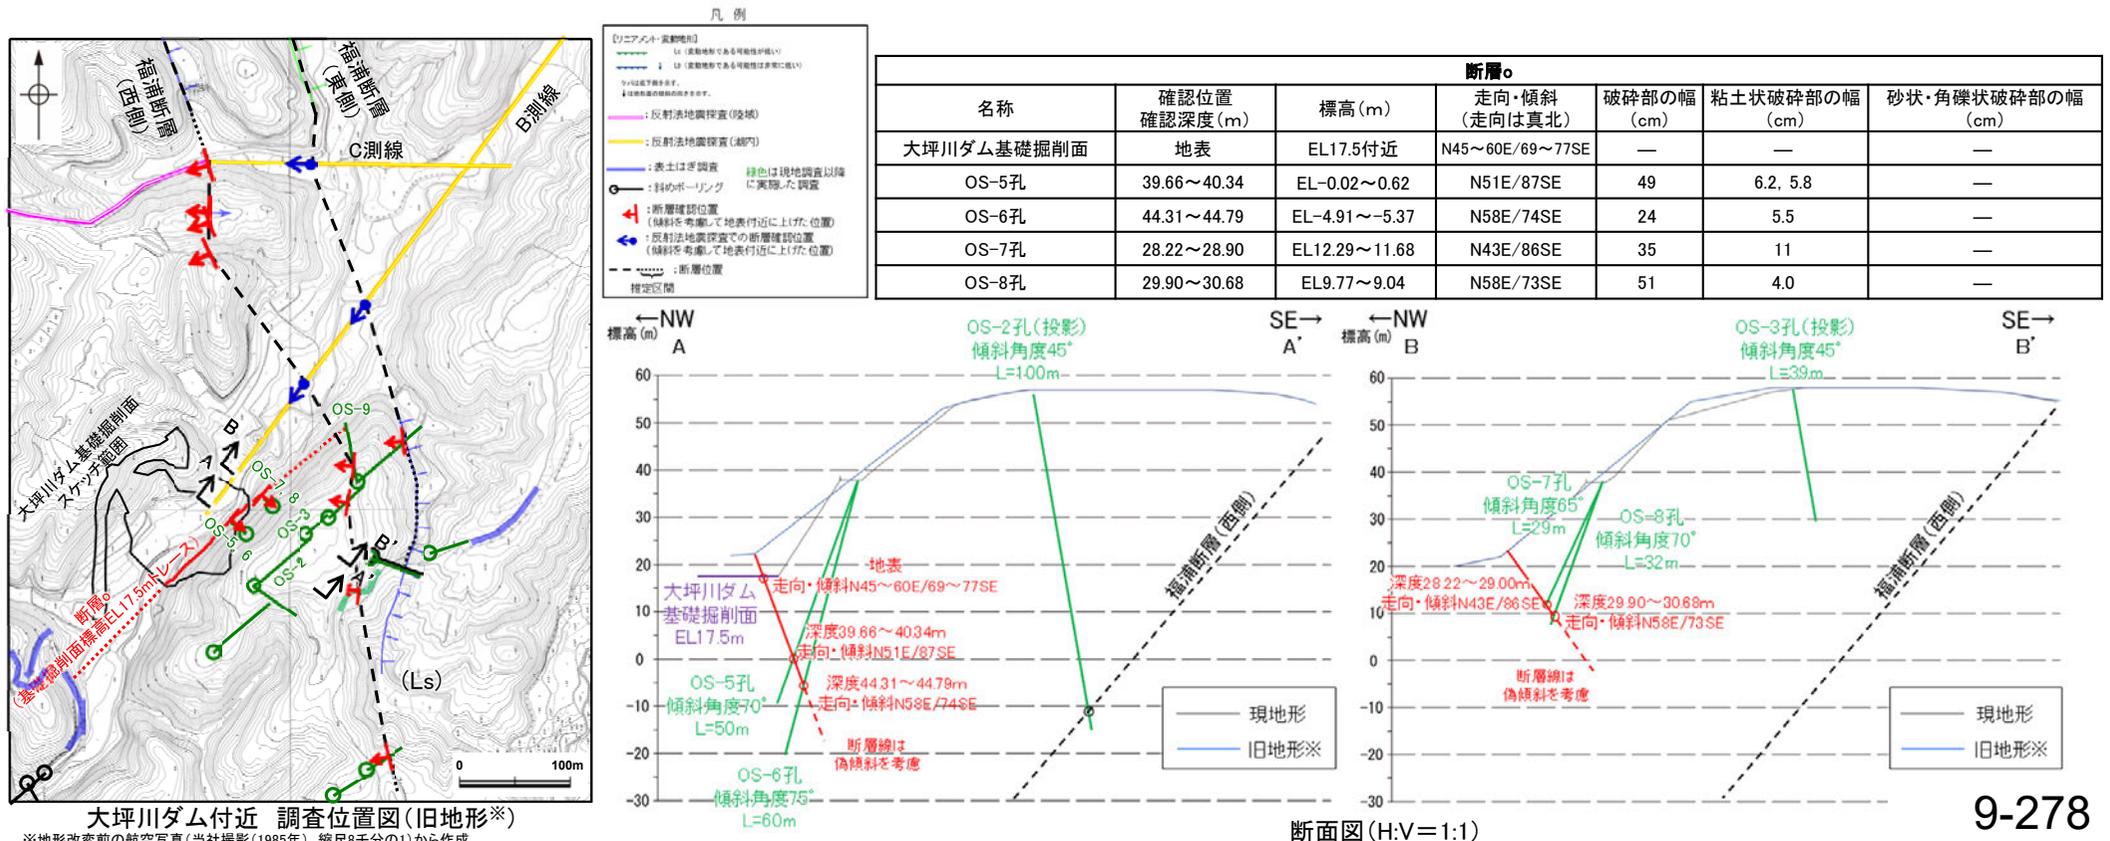
○ボーリング調査(OS-9孔)(調査D)の結果、福浦断層の上盤側で認められた断層oが、福浦断層(西側)を越えて下盤側の想定延長位置に認められない。一方、福浦断層(西側)は断層oの延長位置を越えて連続的に分布している(左下图)。

○地形調査(調査C)の結果、断層oを挟んで、大坪川ダム右岸と左岸に分布する高位段丘I b面(MIS5eより古い高海面期に形成)に高度差は認められない。一方、福浦断層を挟んで分布する高位段丘I b面、II面では、福浦断層の上盤側(南西側)の段丘面標高が下盤側(北東側)に比べてやや高くなる。

○断層oを挟んで高位段丘I b面に高度差は認められず、薄片観察の結果、断層oの最新活動はI/S混合層の生成以前であることから、断層oに後期更新世以降の活動はないと評価した。

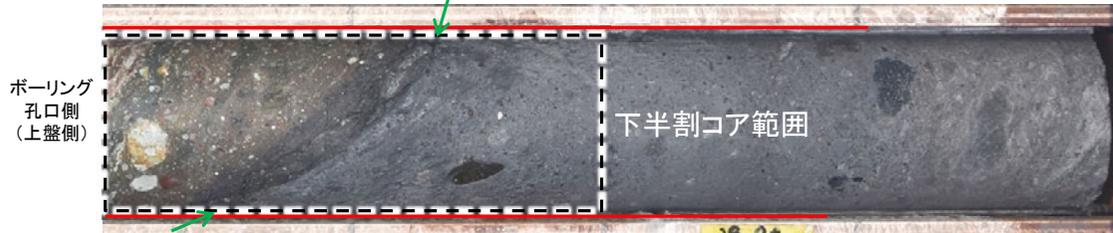
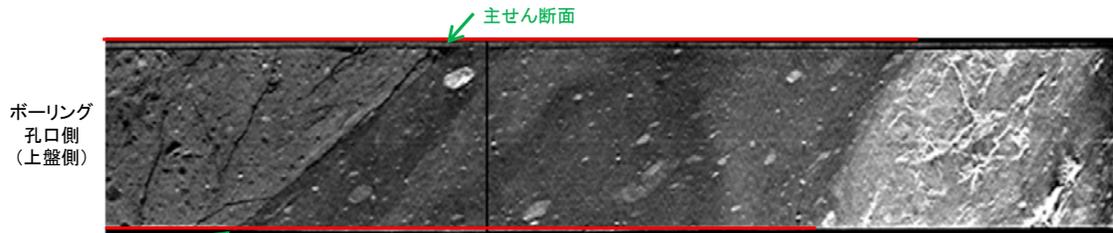
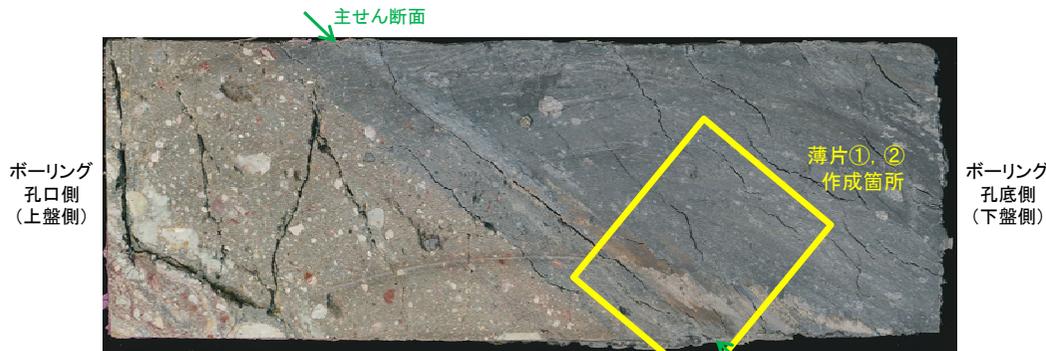
＝ 破砕部 拡大写真(上:コア写真, 下:CT画像)

深度28.22~28.90mに、見掛けの傾斜角20~75°の厚さ33~35cmの破砕部が認められる。  
厚さ9.0~11cmの青灰色の粘土状破砕部及び厚さ24cmの固結した破砕部からなる。

- ・断層 $\sigma$ は凝灰角礫岩(上盤側)と安山岩(下盤側)の岩相境界をなす。
- ・下盤側の安山岩は、変質を受けており、やや軟質である。

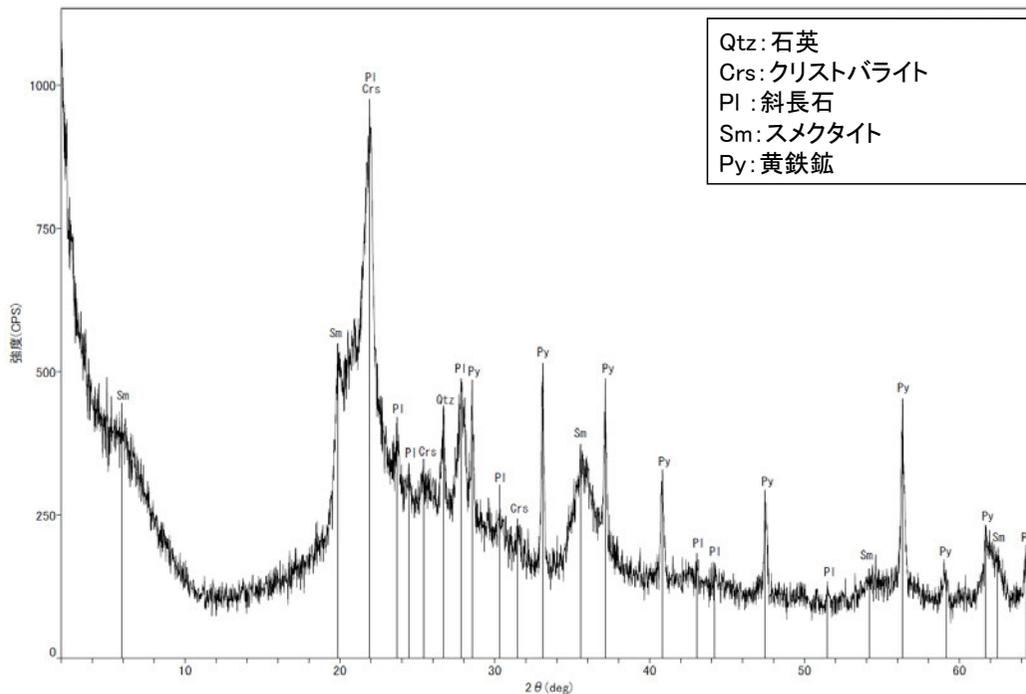
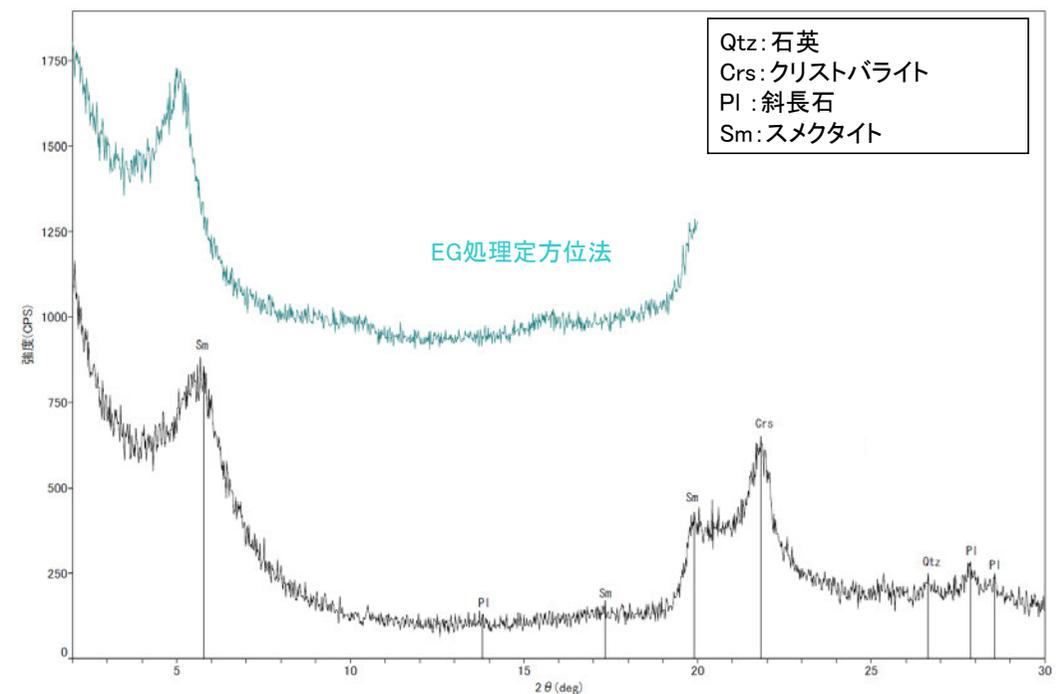
回折チャート 不定方位

※隣接孔(OS-8孔)で実施したXRD分析による結晶構造判定結果より、断層の主せん断面付近で検出された粘土鉱物(スメクタイト)はI/S混合層であると判定した。

・OS-7孔の主せん断面付近でXRD分析を実施した結果、主な粘土鉱物としてスメクタイト※が認められ、その他の変質鉱物として石英、黄鉄鉱などが認められる。

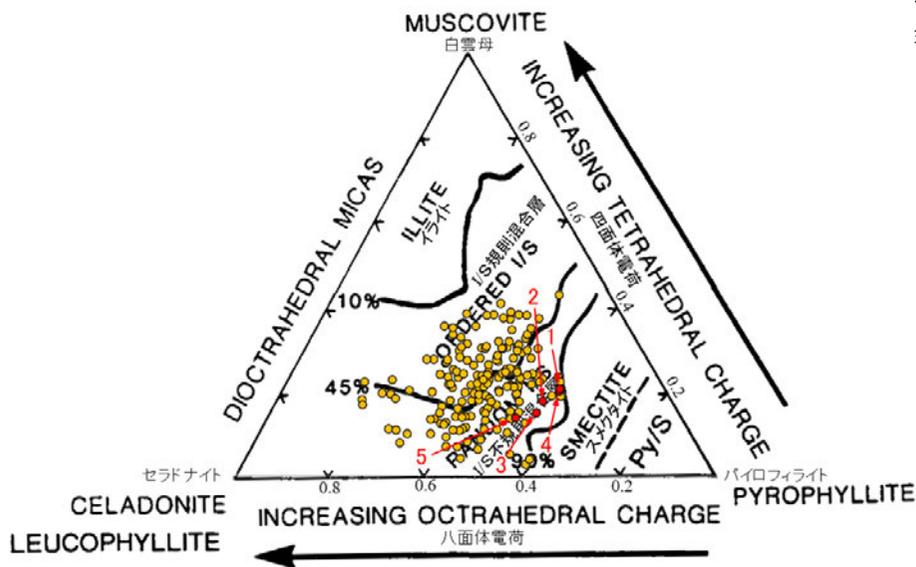
2八面体型雲母粘土鉱物及び関連鉱物の化学組成  
(Srodon et al. (1984)に一部加筆)

- 分析値(福浦断層\_FK-1孔)  
分析番号位置は右図
- その他の分析値(敷地の粘土鉱物)

・薄片①で実施したEPMA分析(定量)による化学組成の検討結果から、最新ゾーンやその周辺に分布する粘土鉱物はI/S混合層であると判断した。

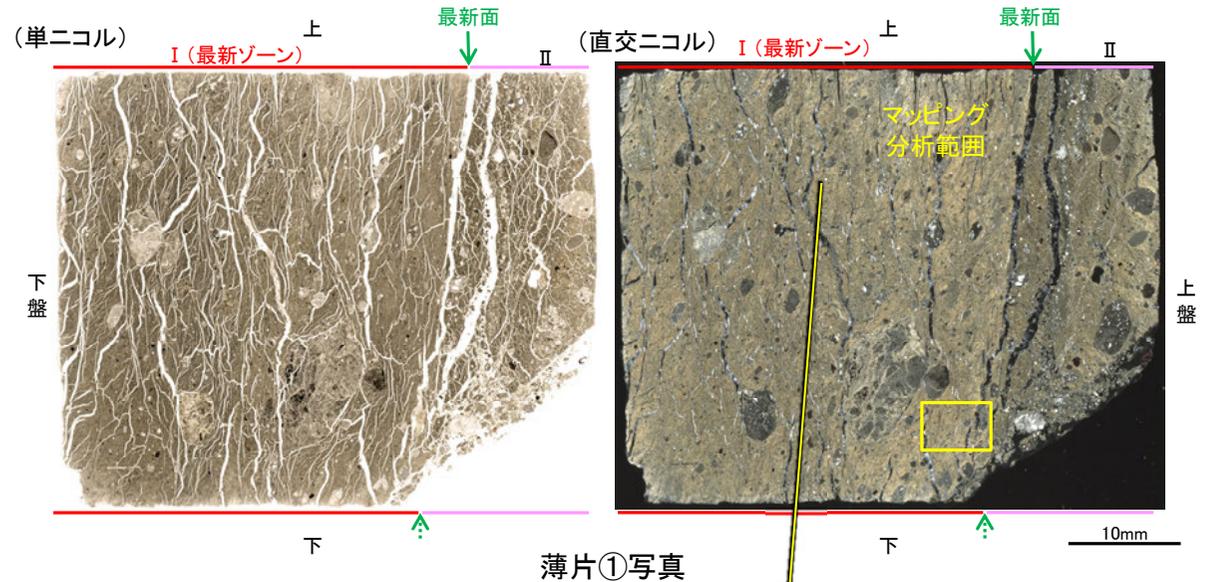
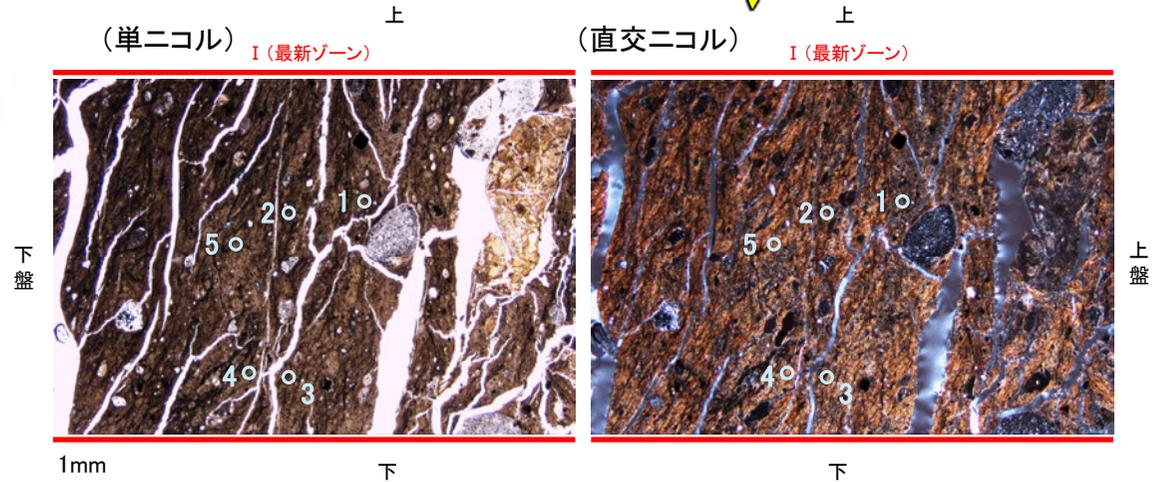
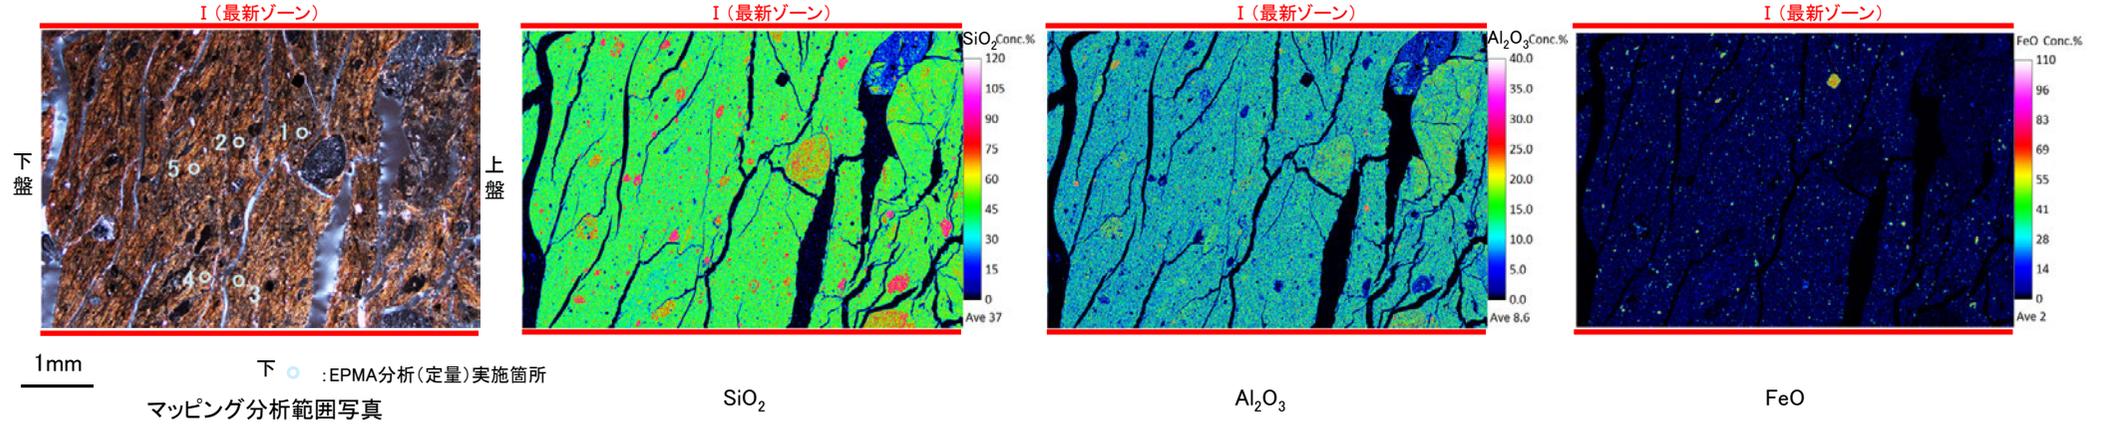
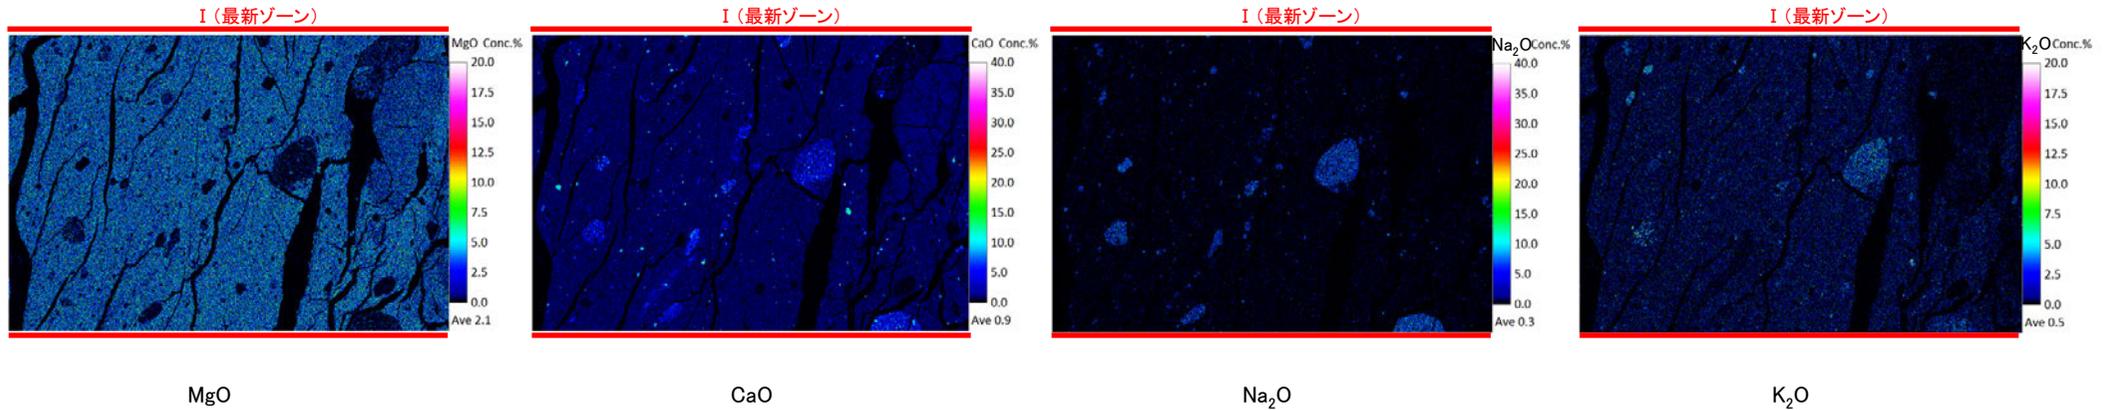
マッピング分析範囲写真

・EPMA用薄片でEPMA分析(マッピング)を実施した結果, EPMA分析(定量)で認められたI/S混合層が最新ゾーンやその周辺に分布していることを確認した。

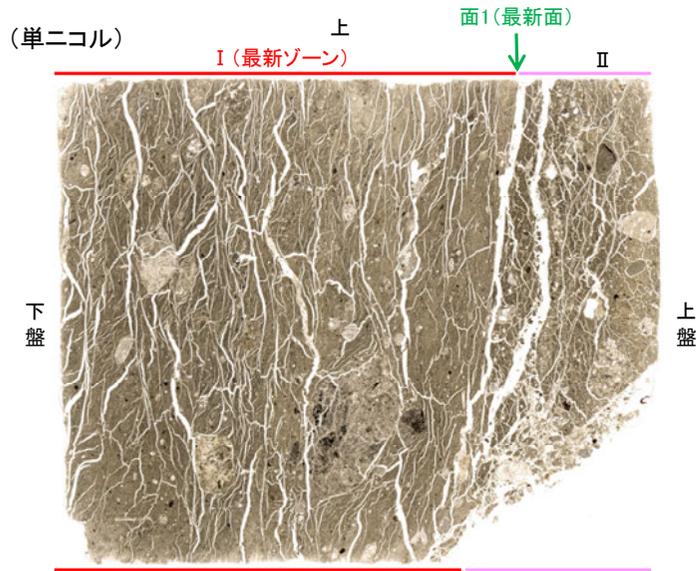
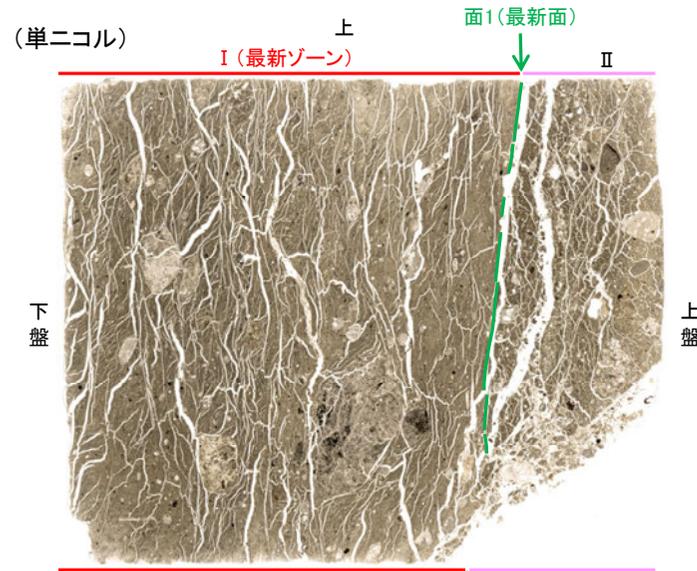
10mm  
薄片①写真(OS-7.90R)(右は解釈線を加筆)

- 薄片①で実施した微視的観察(薄片観察)の結果, 色調や礫径などから, 下盤側より I, II に分帯した。
- そのうち, 最も細粒化している分帯 I を最新ゾーンとして抽出した。
- 最新ゾーンと分帯 II との境界に, 面1(緑矢印)が認められる。面1は最新ゾーンの中では比較的直線性・連続性がよい面である。
- また, 巨視的観察(コア観察, CT画像観察)において, 最新ゾーンの下盤側境界付近に直線的・連続的な面は認められない。
- 最新ゾーン中に認められるY面は面1のみであることから, 面1を最新面とする。

I (最新ゾーン): 単ニコルで褐灰色, 直交ニコルで黄~灰色の干渉色を呈する, 粘土鉱物を含む細粒物からなる。径5mm以下の岩片や鉱物片が細粒な基質中に含まれており, 径12mm程度の岩片も認められる。岩片, 鉱物片は垂角~垂円形である。基質中には粘土鉱物が生成している。

II: 単ニコルで褐灰色, 直交ニコルで褐灰色の干渉色を呈する凝灰角礫岩からなる。径5mm以下の岩片や鉱物片が細粒な基質中に含まれる。岩片, 鉱物片は垂角~垂円形である。基質中や割れ目, 岩片の縁辺部には粘土鉱物が生成している。

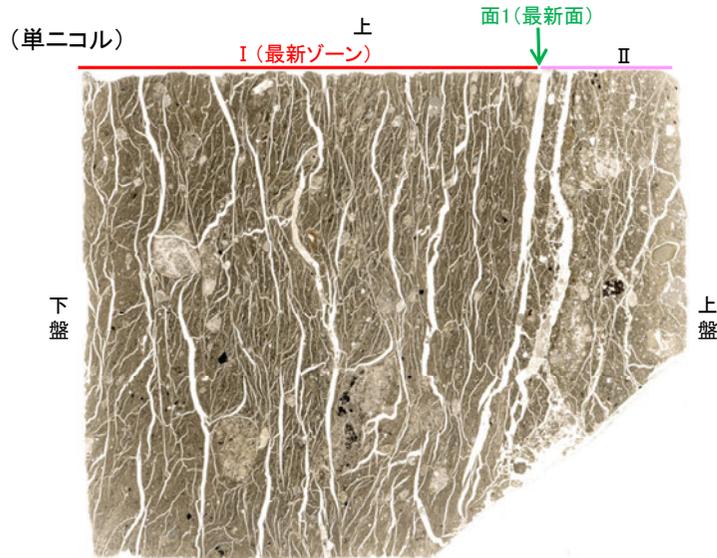
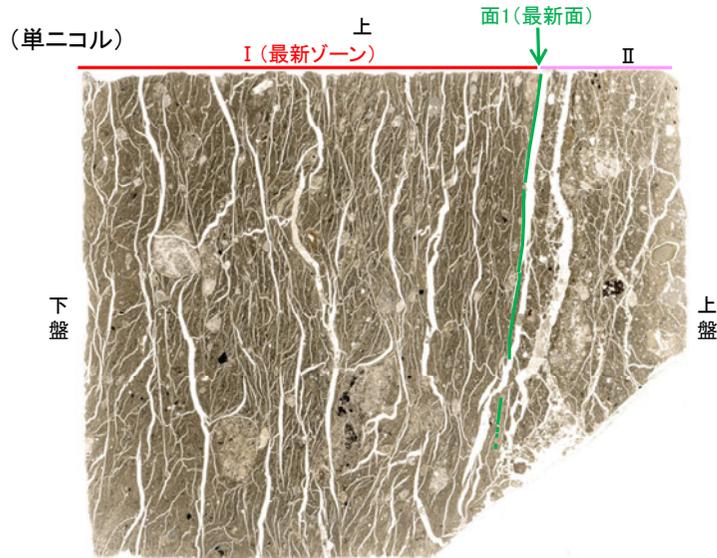
- 薄片②で実施した微視的観察(薄片観察)の結果, 色調や礫径などから, 下盤側より I, II に分帯した。
- そのうち, 最も細粒化している分帯 I を最新ゾーンとして抽出した。
- 最新ゾーンと分帯 II との境界に, 面1(緑矢印)が認められる。面1は最新ゾーンの中では比較的直線性・連続性がよい面である。
- また, 巨視的観察(コア観察, CT画像観察)において, 最新ゾーンの下盤側境界付近に直線的・連続的な面は認められない。
- 最新ゾーン中に認められるY面は面1のみであることから, 面1を最新面とし, 変質鉱物との関係を確認する。

I : 単ニコルで褐灰色, 直交ニコルで黄～灰色の干渉色を呈する, 粘土鉱物を含む細粒物からなる。径6mm以下の岩片や鉱物片が細粒な基質中に含まれる。岩片, 鉱物片は角～亜円形である。基質中には粘土鉱物が生成している。

II : 単ニコルで褐灰色, 直交ニコルで褐灰色の干渉色を呈する凝灰角礫岩からなる。径7mm以下の岩片や鉱物片が細粒な基質中に含まれる。岩片, 鉱物片は亜角～亜円形である。基質中や割れ目, 岩片の縁辺部には粘土鉱物が生成している。

・OS-7孔の薄片①(前頁)を作成した箇所から2mm程度削り込んだ位置で作成した薄片②を観察した結果、範囲A~範囲Cにおいて粘土鉱物(I/S混合層\*)が最新面を横断して分布し、最新面が不連続になっており、不連続箇所の粘土鉱物(I/S混合層\*)に変位・変形は認められない。

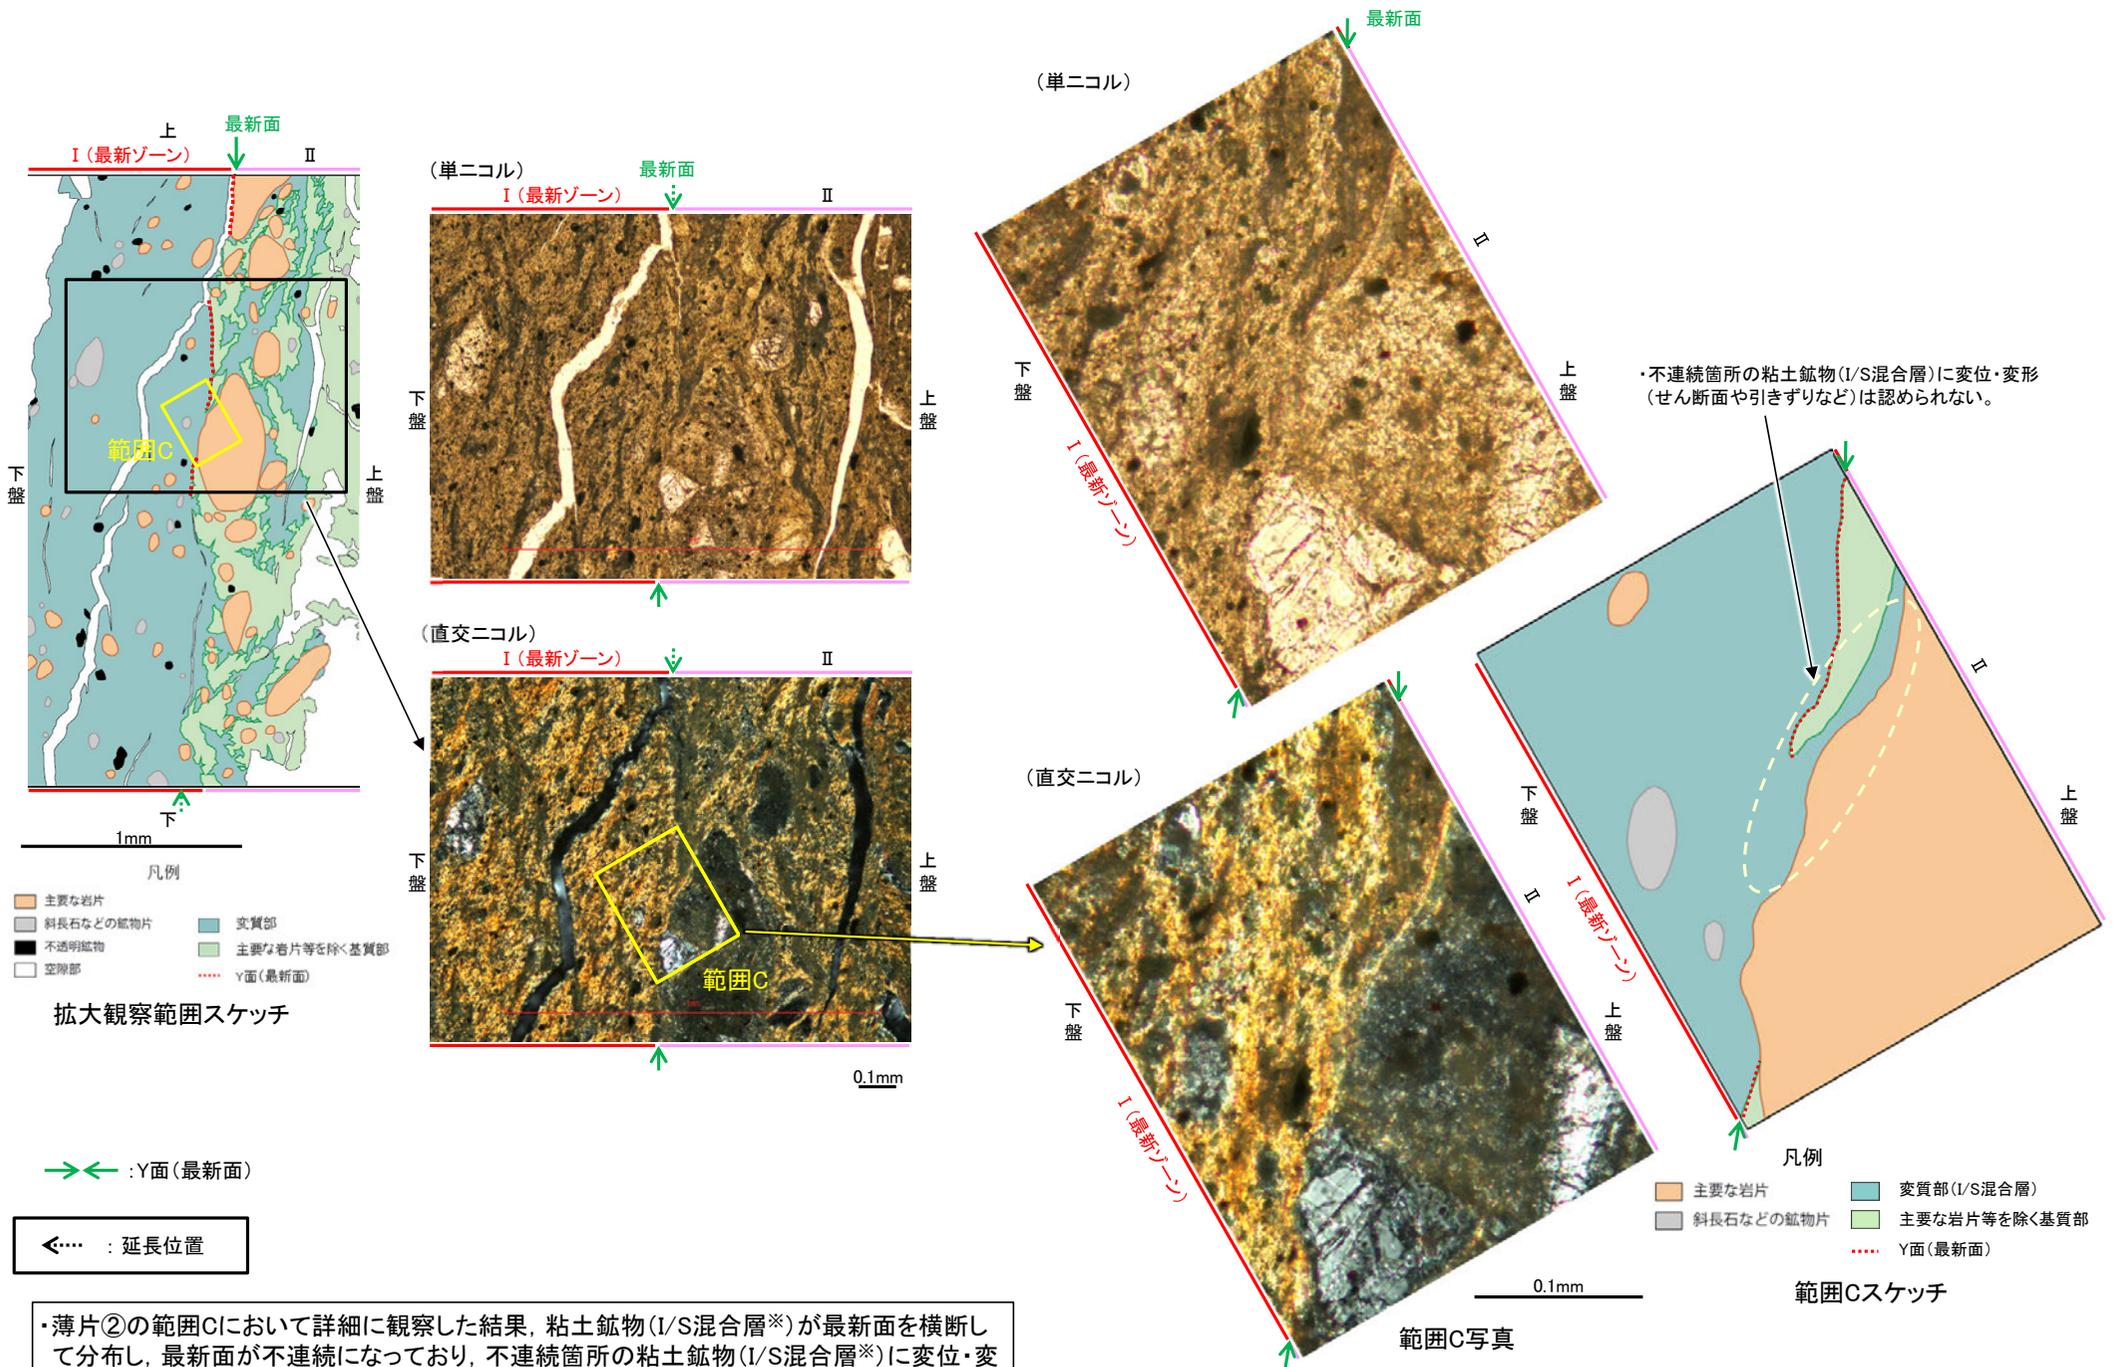
# 断層。 OS-7孔② ー最新面とI/S混合層との関係(範囲C)ー

・薄片②の範囲Cにおいて詳細に観察した結果、粘土鉱物(I/S混合層※)が最新面を横断して分布し、最新面が不連続になっており、不連続箇所の粘土鉱物(I/S混合層※)に変位・変形は認められない。

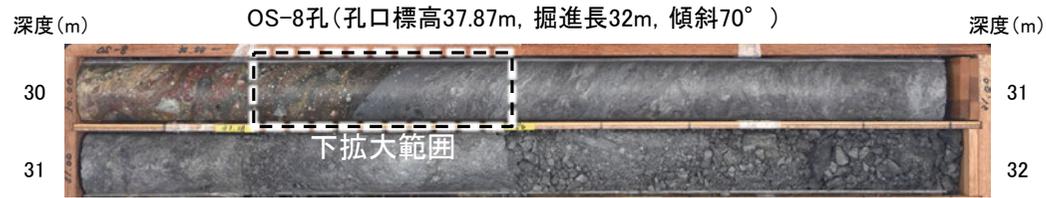
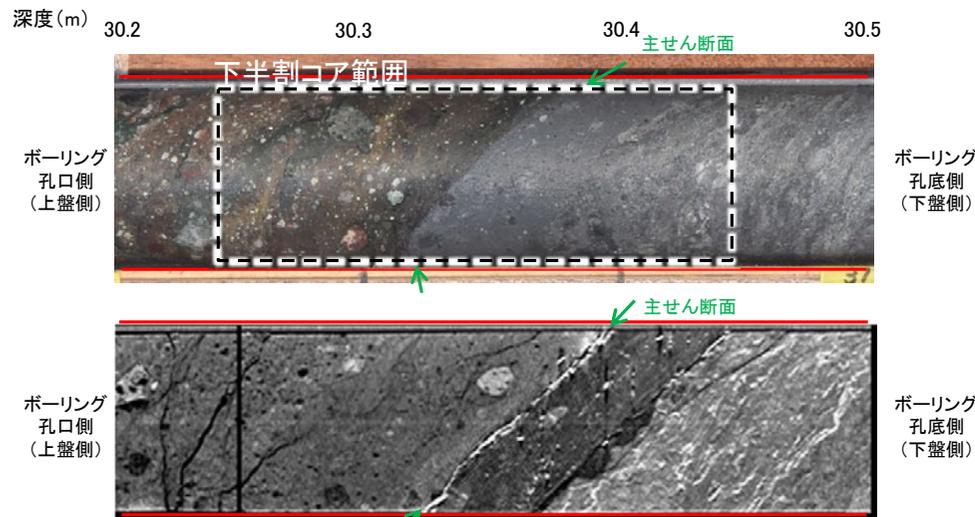
コア写真(30~32m)

深度29.90~30.68mに、見掛けの傾斜角30~60°の厚さ49~51cmの破碎部が認められる。厚さ3.6~4.0cmの灰色の粘土状破碎部及び厚さ47cmの固結した破碎部からなる。

- ・断層oは凝灰角礫岩(上盤側)と安山岩(下盤側)の岩相境界をなす。
- ・下盤側の安山岩は、変質を受けており、やや軟質である。

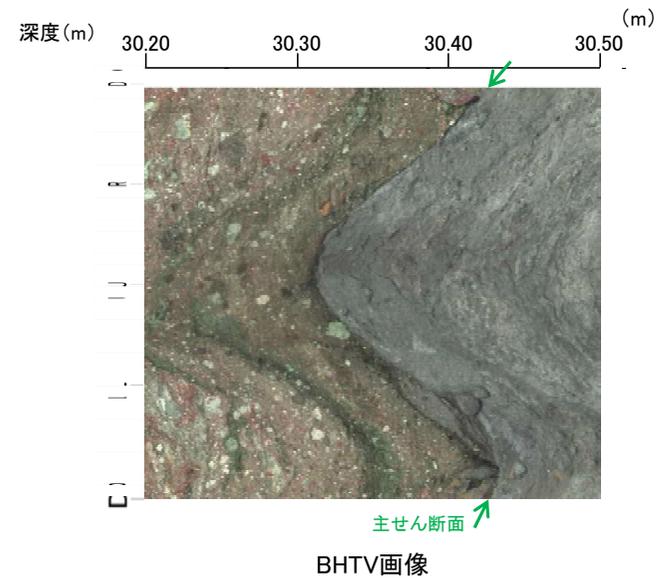
BHTV画像

○OS-8孔の深度30.35m付近で認められる断層oにおいて、巨視的観察(ボーリングコア観察, CT画像観察, BHTV画像観察)を実施し、最も直線性・連続性がよい断層面を主せん断面として抽出した。
