福浦断層\_FK-1孔

# 敷地内断層と福浦断層との比較 ー大坪川ダム右岸付近の露頭ー

# 敷地内断層と福浦断層との比較 — Y面の不連続箇所 —

## 断層の活動性評価

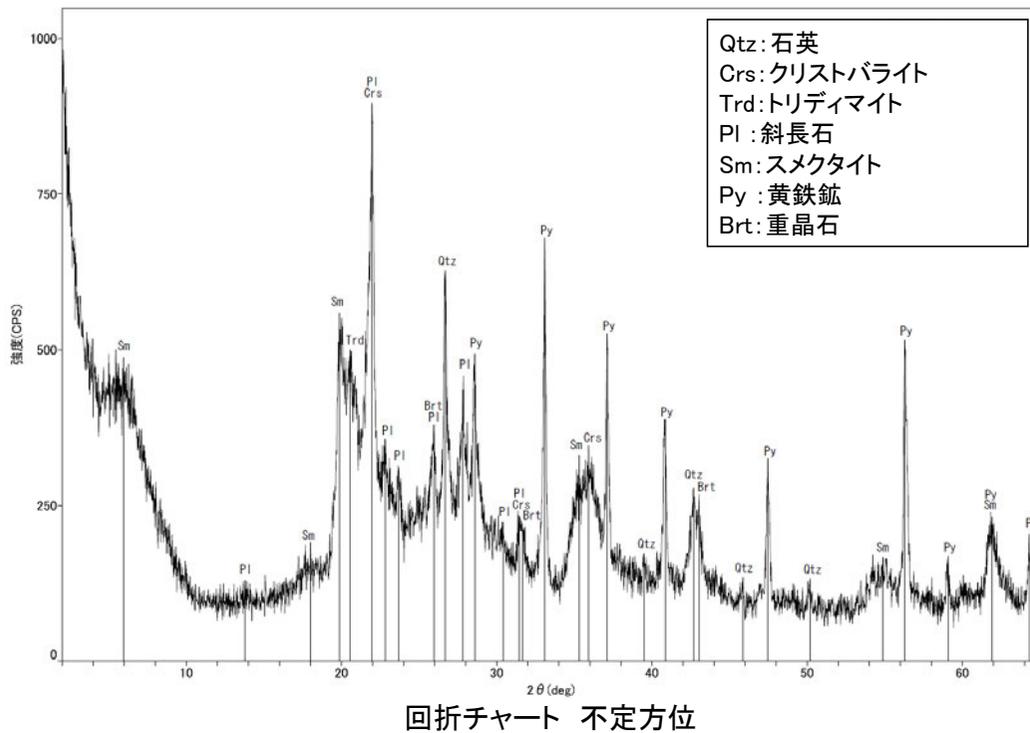
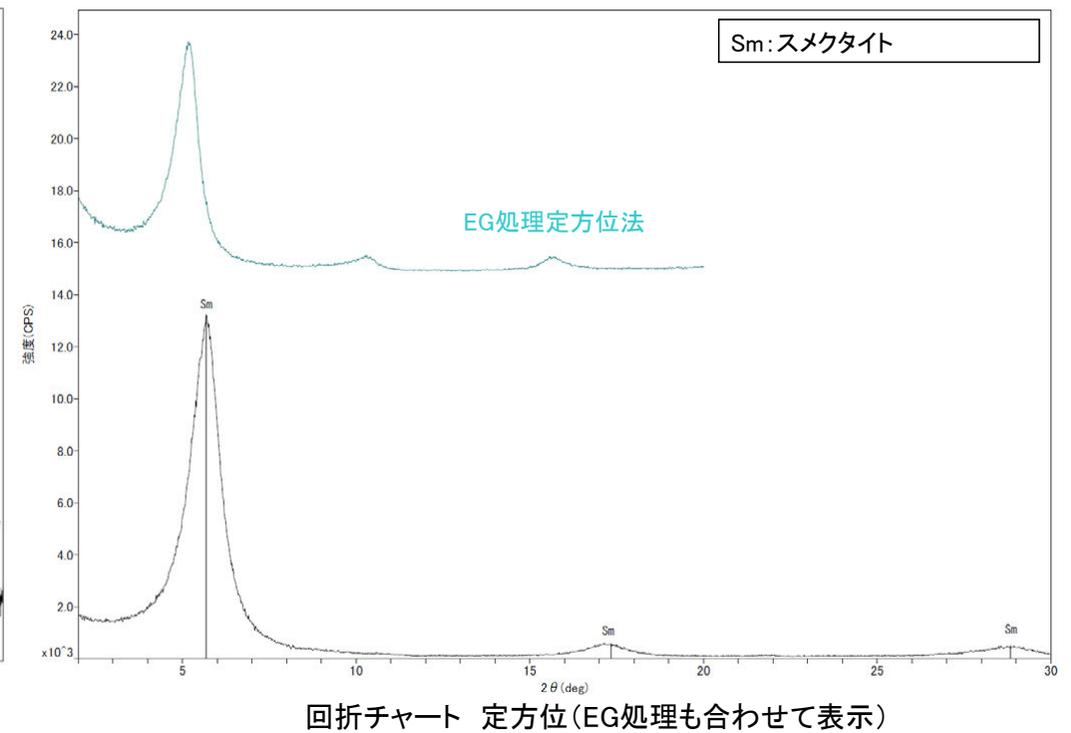
・OS-8孔の主せん断面付近でXRD分析を実施した結果, 主な粘土鉱物としてスメクタイトが認められ, その他の変質鉱物として石英, 黄鉄鉱などが認められる。

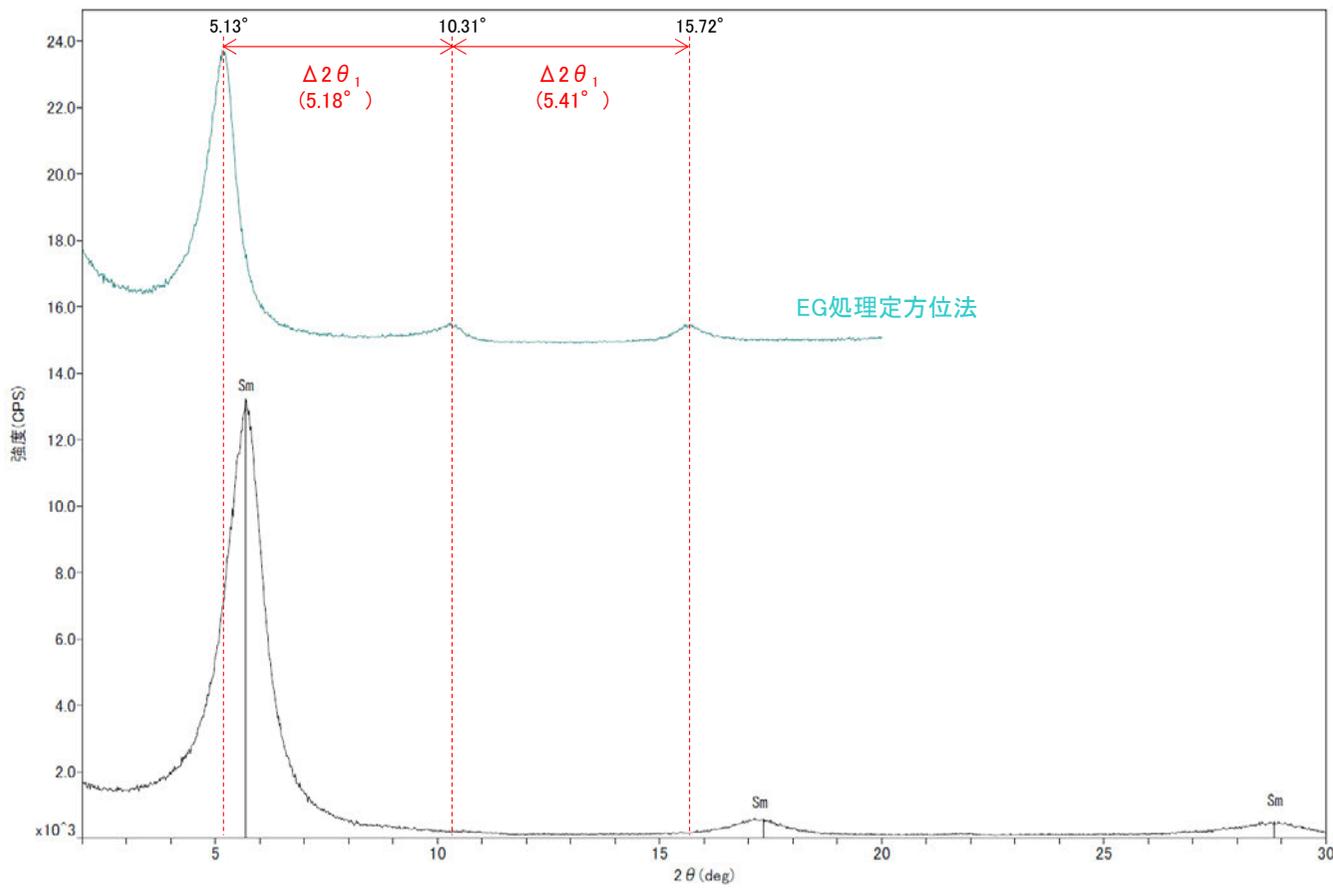
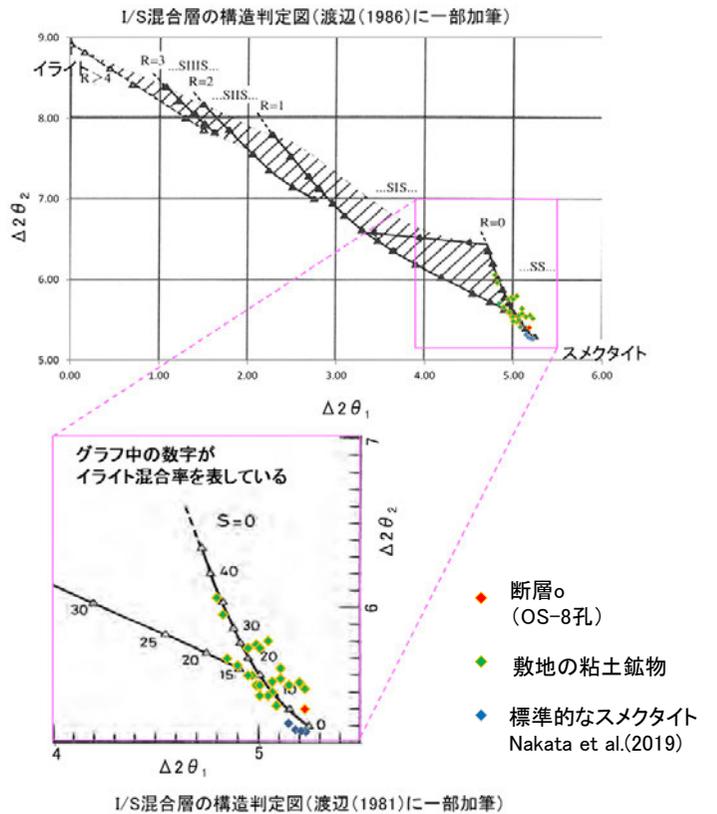
EG処理スメクタイトのピーク回折角

①5~8°	5.13°
②9~11°	10.31°
③16~18°	15.72°
$\Delta 2\theta_1$ (②-①)	5.18°
$\Delta 2\theta_2$ (③-②)	5.41°

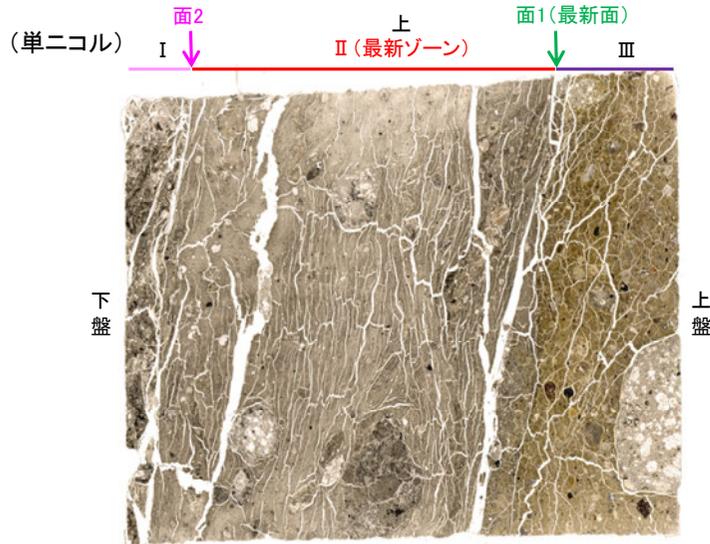
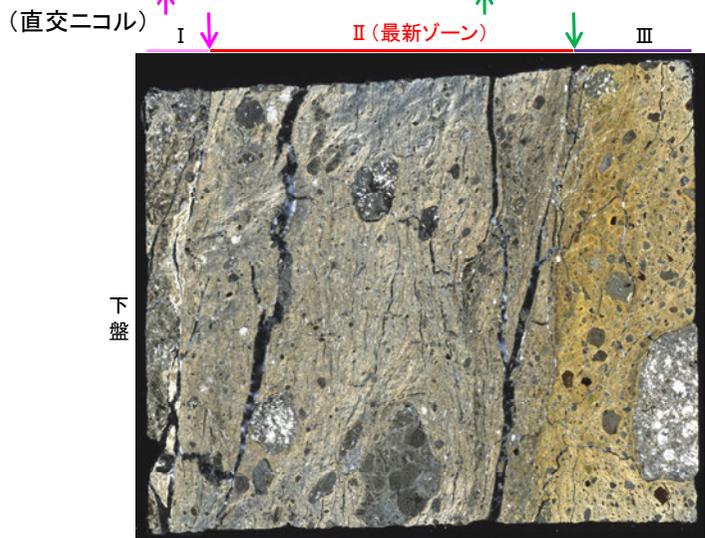
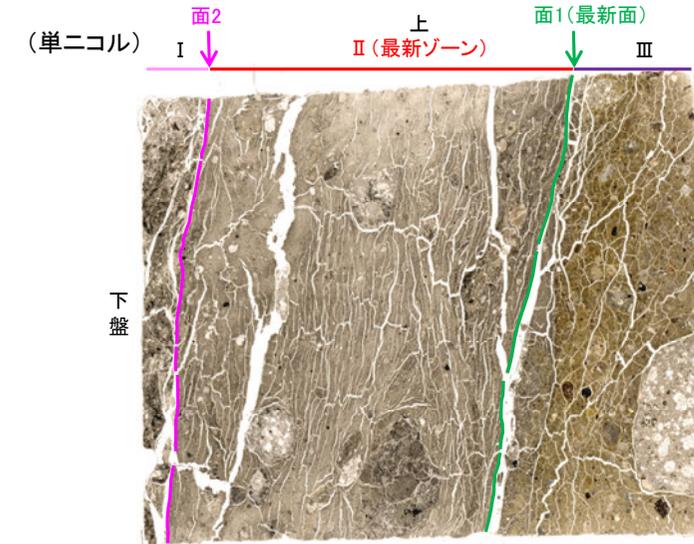
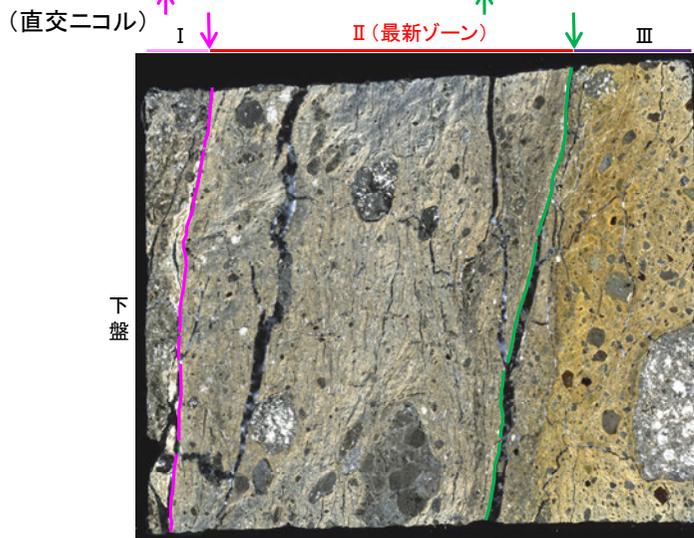
- 薄片①で実施した微視的観察(薄片観察)の結果、色調や礫径などから、下盤側よりI～IIIに分帯した。
- そのうち、最も細粒化している分帯IIを最新ゾーンとして抽出した。
- 最新ゾーンと分帯IIIとの境界に、面1(緑矢印)が認められる。面1は最新ゾーンの中では比較的直線性・連続性がよい面である。
- 最新ゾーンと分帯Iとの境界に、面2(紫矢印)が認められる。面2は最新ゾーンの中では比較的連続性がよい面であるが、巨視的観察(コア観察、CT画像観察、BHTV画像観察)において凹凸し直線性・連続性に乏しい面として観察され、微視的観察においても薄片中央で凹凸する。
- 最新ゾーン中に認められるY面のうち、最も直線性・連続性のよい面1を最新面と認定する。

分帯とコア観察における破碎部区分との対応  
 ・分帯II(最新ゾーン) ...断層ガウジ  
 ・分帯I, 分帯III ...断層角礫

I: 単ニコールで暗褐灰色、直交ニコールで褐灰色の干渉色を呈する安山岩からなる。径4mm以下の岩片や鉱物片が細粒な基質中に含まれる。岩片、鉱物片は亜角～亜円形である。基質中や割れ目、岩片の縁辺部には粘土鉱物が生成している。

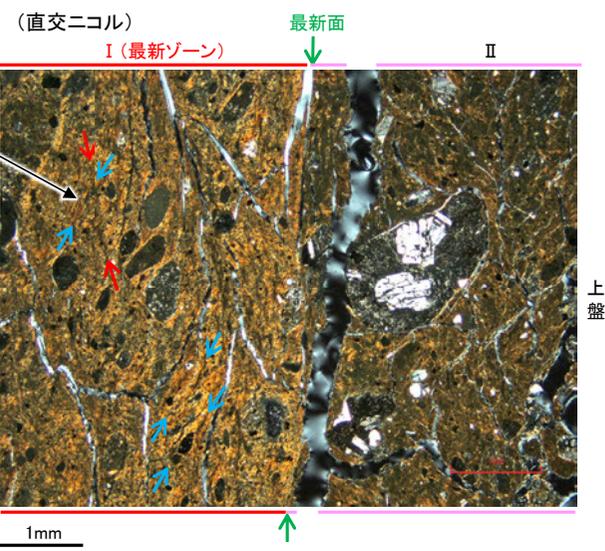
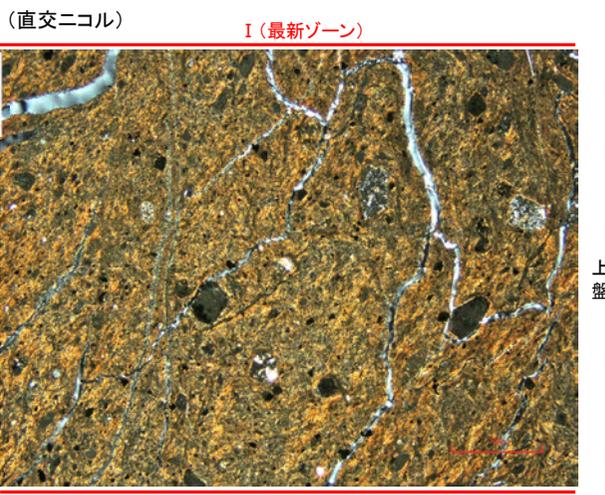
粘土鉱物の配列からなるP面が認められるものの, 全体的に顕著な変質を被り, 周囲の粘土鉱物との境界が漸移的で不明瞭である。

○断層oと福浦断層の薄片を比較した結果、断層oにおいて福浦断層のような層状構造は観察されず、繰り返し活動した構造は認められない。  
○また、断層oで認められる複合面構造は、福浦断層と比べて不明瞭であり、OS-7孔の薄片ではY面付近を除いてほとんどP面やR1面が認められない。
