| 川内原子力発電所 2 号炉審査資料 | |
| 資料番号 | QSN2-PLM40-特別点検 (CV) |

川内原子力発電所 2 号炉 特別点検
(原子炉格納容器)

補足説明資料

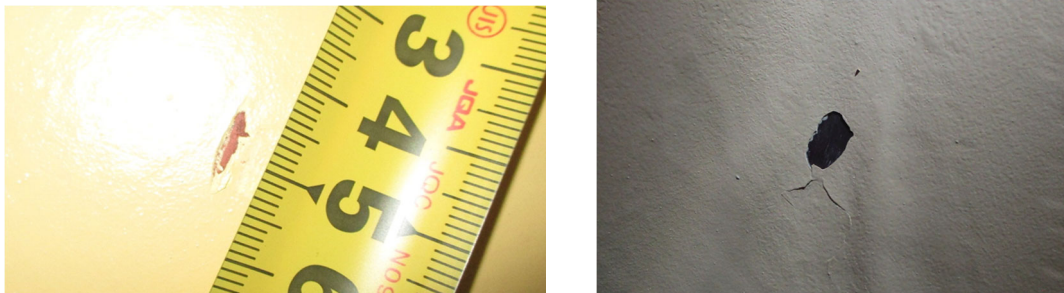
図4.1 軽微な塗膜の劣化の例

なお、今回の特別点検において「原子炉格納容器の構造健全性または気密性に影響を与える恐れのある塗膜の劣化や腐食」に至らない塗膜の軽微な劣化（図3.6.1のフロー②、③）が一部認められたため、併せて可能な範囲で塗裝修繕を実施した。特別点検実施中に確認した軽微な塗膜の劣化の例を図4.1に示す。

フロー②、③と判断した塗膜の劣化

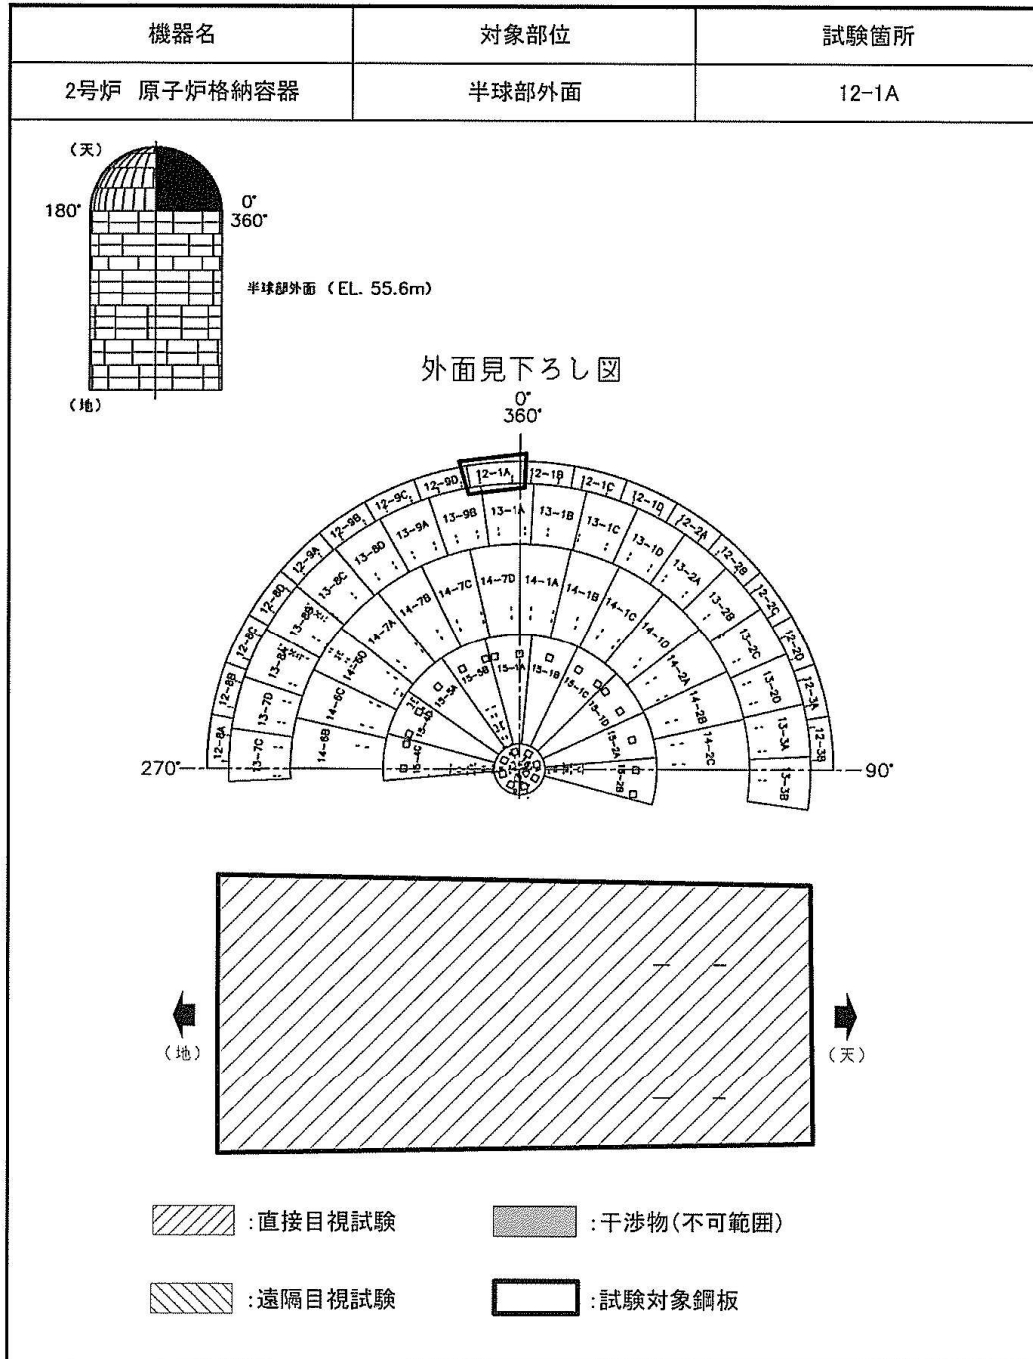
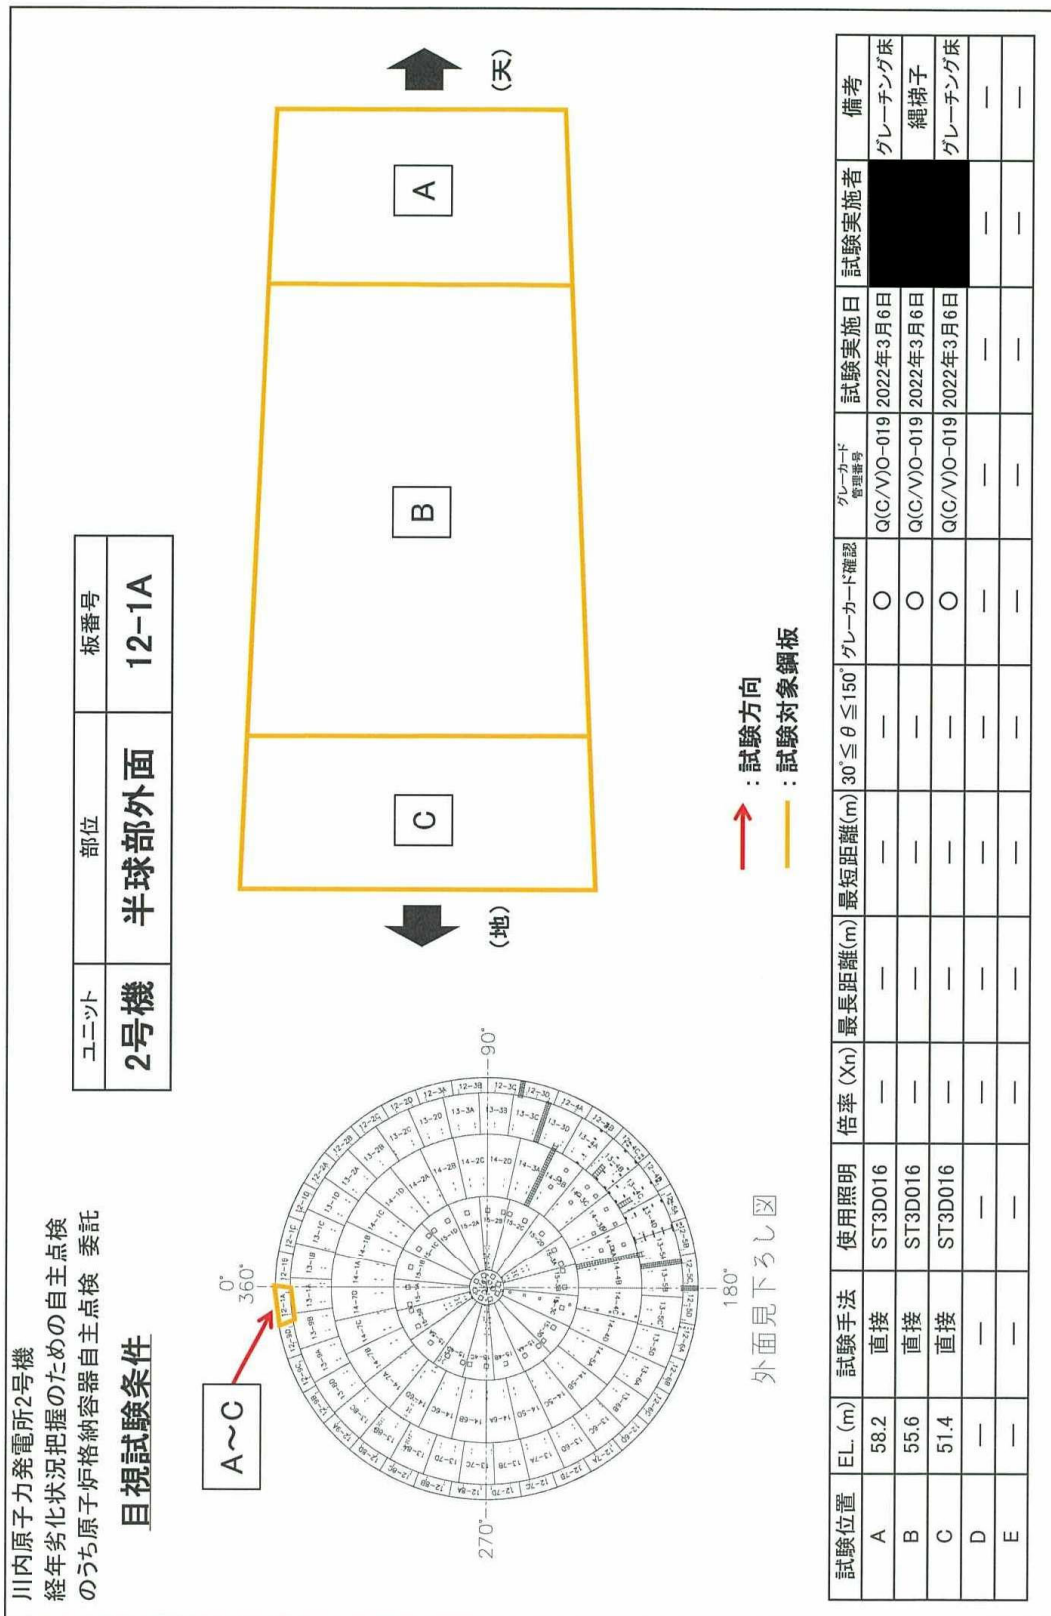
試験範囲図 (1/117)

| 機器名 | | 対象部位 | 試験箇所 |
|--|---|---|---|
| 2号炉 原子炉格納容器 | | 半球部外面 | 12-1A |
| | | <input checked="" type="checkbox"/> 原子炉格納容器の構造健全性または気密性に影響を与える恐れのある塗膜の劣化や腐食なし | |
