42のエビデンス (薄片観察結果) (2/2)

ボアホールカメラ展開画像との対比結果 (H27-B-1 深度59.82~59.85m) 43のエビデンス (走向・傾斜)

47のエビデンス (変位センス) (2/2)

50のエビデンス (変位センス) (2/3)

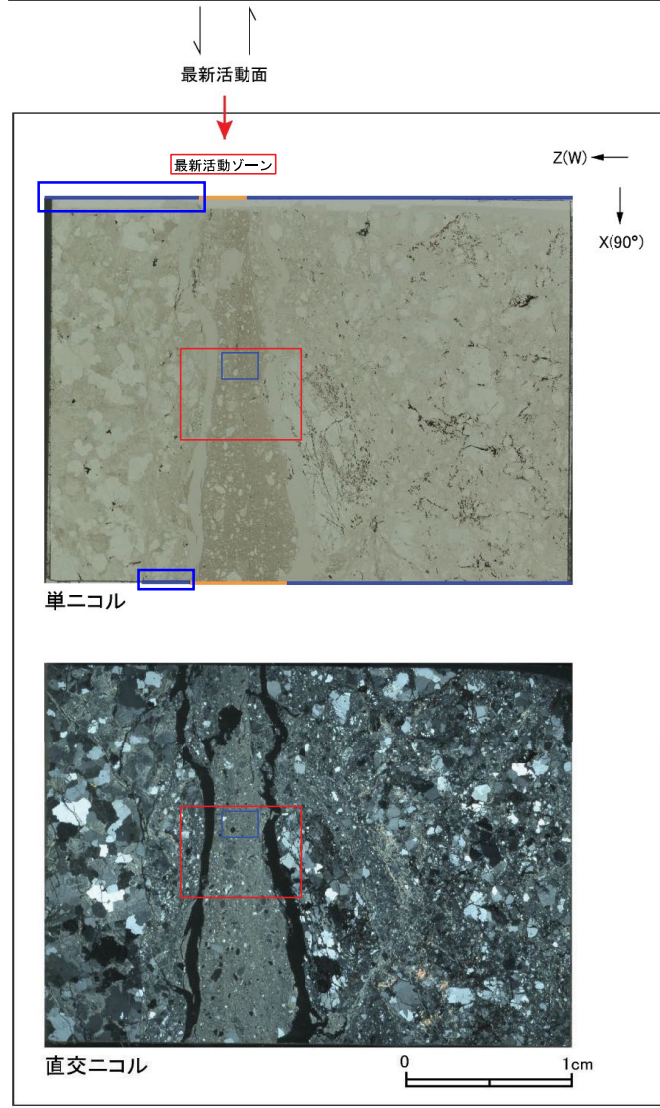
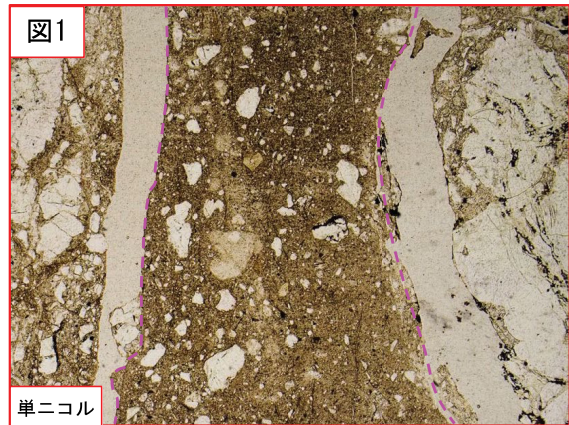
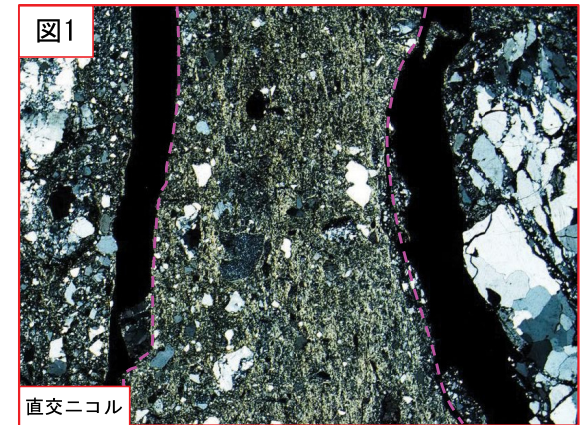
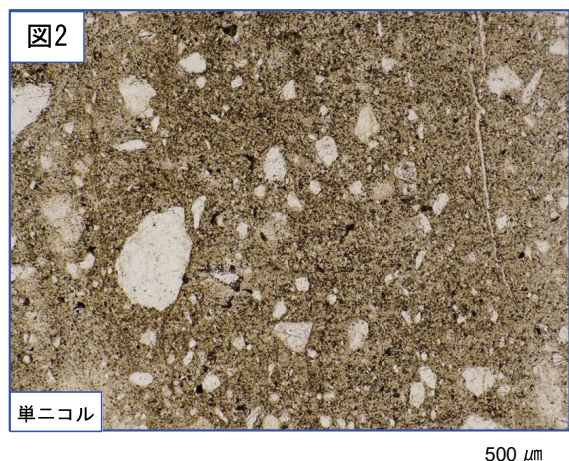
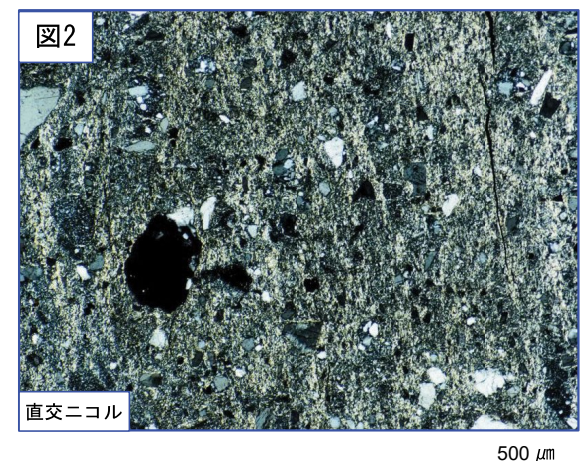
- ・最新活動ゾーンには、以下の特徴が認められる。
- 基質は粘土鉱物を主体とする。(図2)
- 粘土状部の分布は帯状で直線的である。(図1)
- 岩片は少ない。(図2)
- 丸みを帯びている岩片が多い。(図2)

破線は帯状で直線的な範囲を示す。

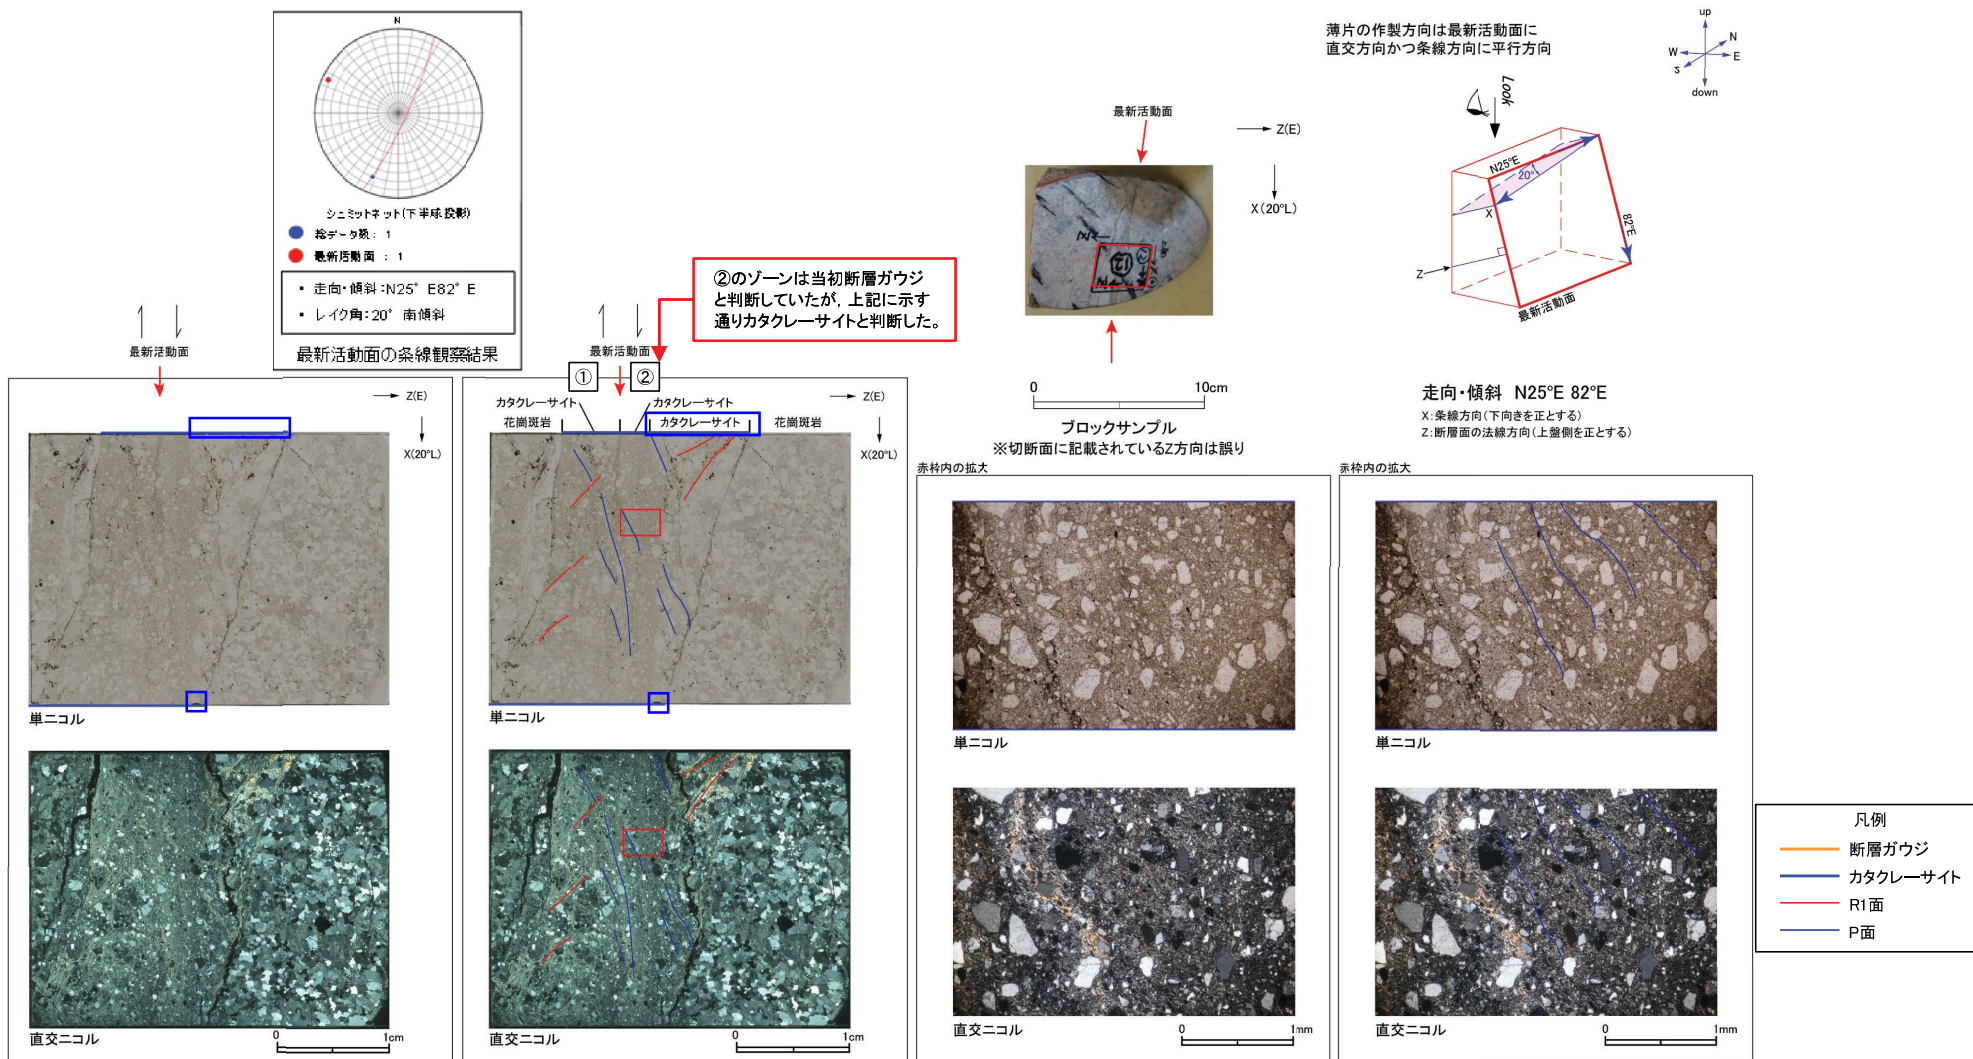
- ・H27-B-1のボーリングコアから採取した薄片試料の観察結果によれば最新活動面(深度69.70m)の変位センスは、右ずれ成分が卓越する。
- ・断層岩区分については、ゾーン②はカタクレーサイトと評価したゾーン①より細粒であり、破碎流動も比較的少ない。また、全体的に粘土鉱物が認められることから、断層ガウジと判断していた。なお、ゾーン①にはジグソー状の角礫群などのカタクレーサイトと示す特徴が認められる。
- ・最新活動ゾーンに以下の特徴が認められることから、カタクレーサイトのみからなる破碎部であると判断した。
 - (カタクレーサイト) 基質を構成する粘土鉱物は少ない。
 - (カタクレーサイト) 組織は漸移的に変化する。
 - (カタクレーサイト) 角ばった岩片が多い。
 - (カタクレーサイト) ジグソー状の角礫群が認められる。
 - (カタクレーサイト) 塑性変形した雲母粘土鉱物が認められる。

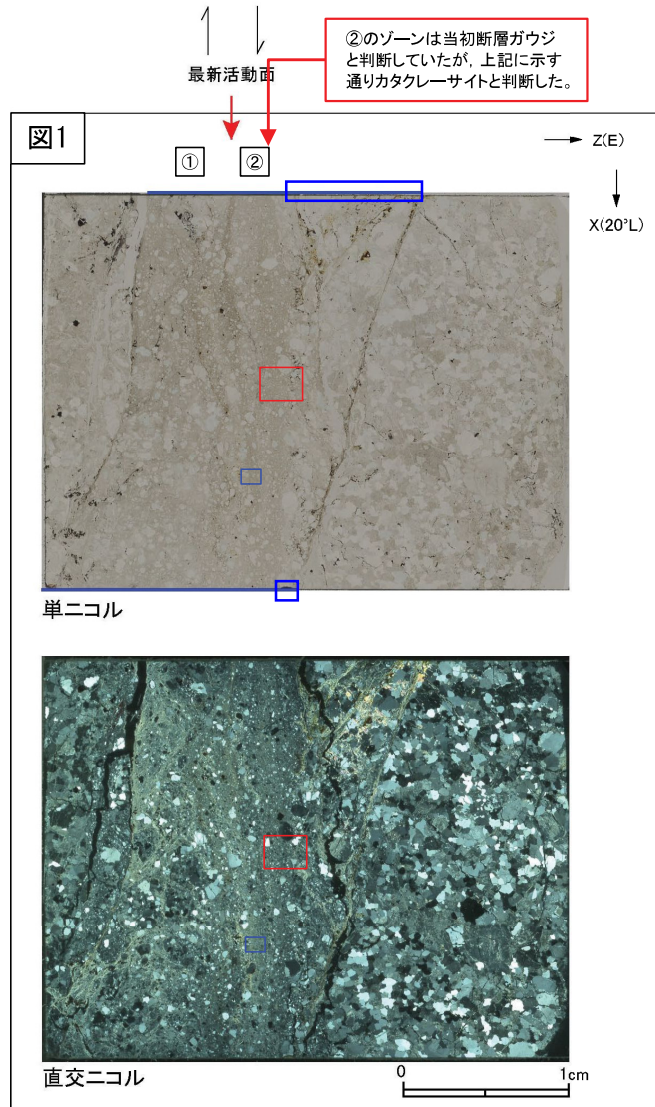
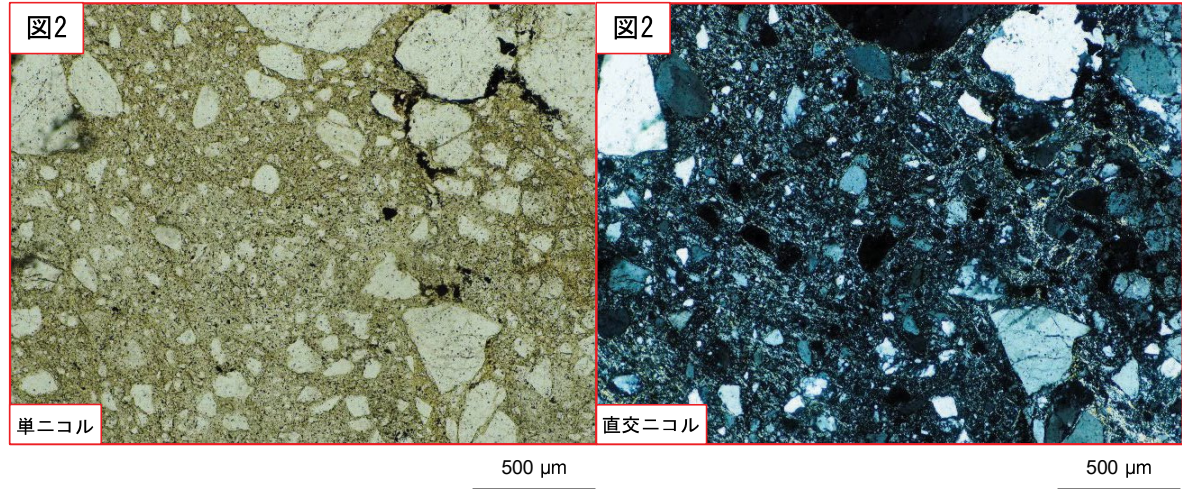
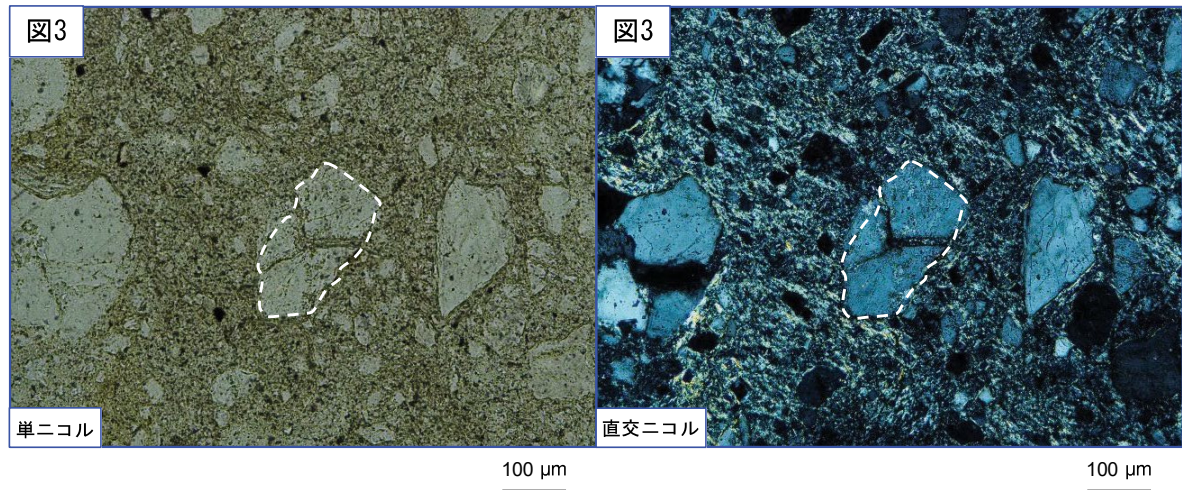
- ・②のゾーンには、以下の特徴が認められる。
- 基質を構成する粘土鉱物は少ない。(図2)
- 組織は漸移的に変化する。(図1)
- 角ばった岩片が多い。(図2)
- ジグソー状の角礫群が認められる。(図3)

破線はジグソー状の角礫群の範囲を示す。

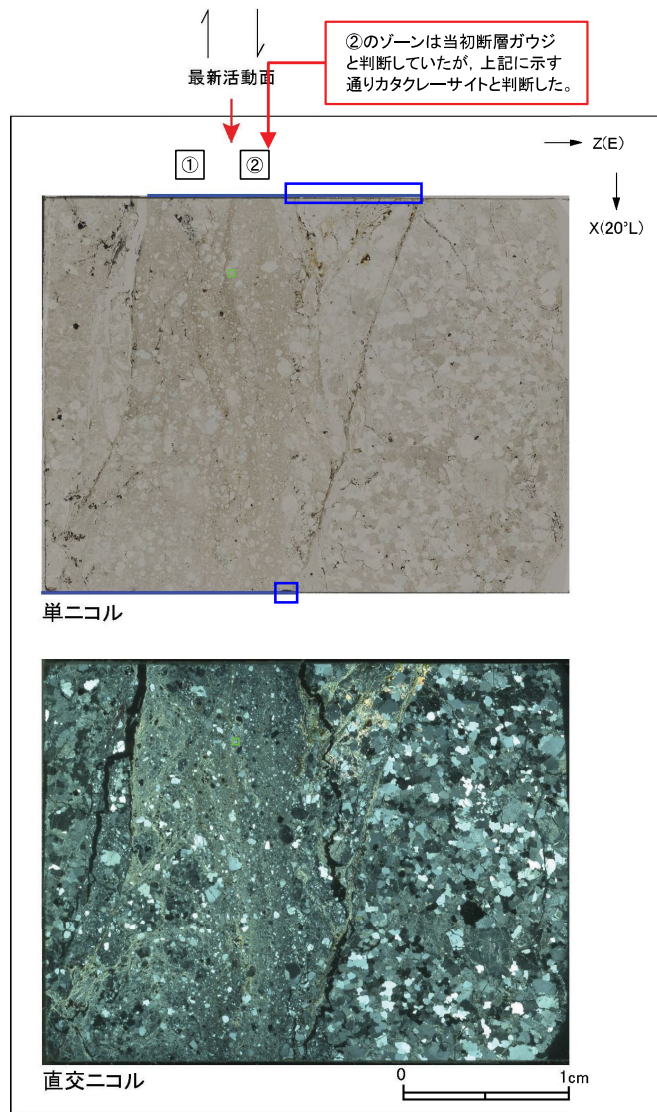
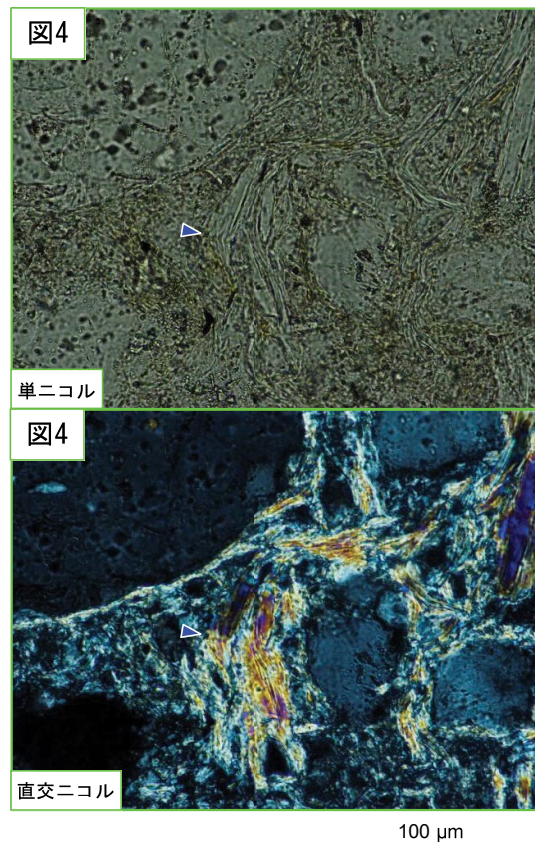
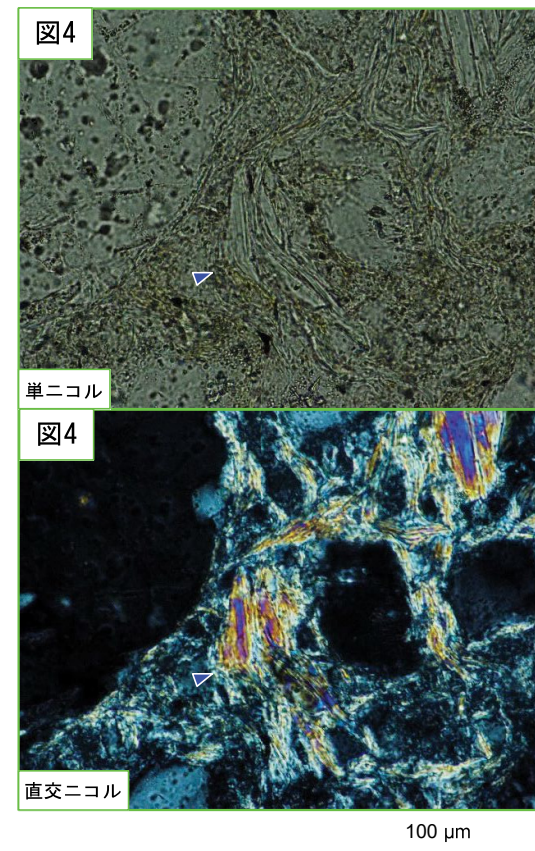
・②のゾーンには、以下の特徴が認められる。
 > 塑性変形した雲母粘土鉱物が認められる。(図4)

ステージを
反時計回りに
約27度回転

青矢印は屈曲箇所を示す。

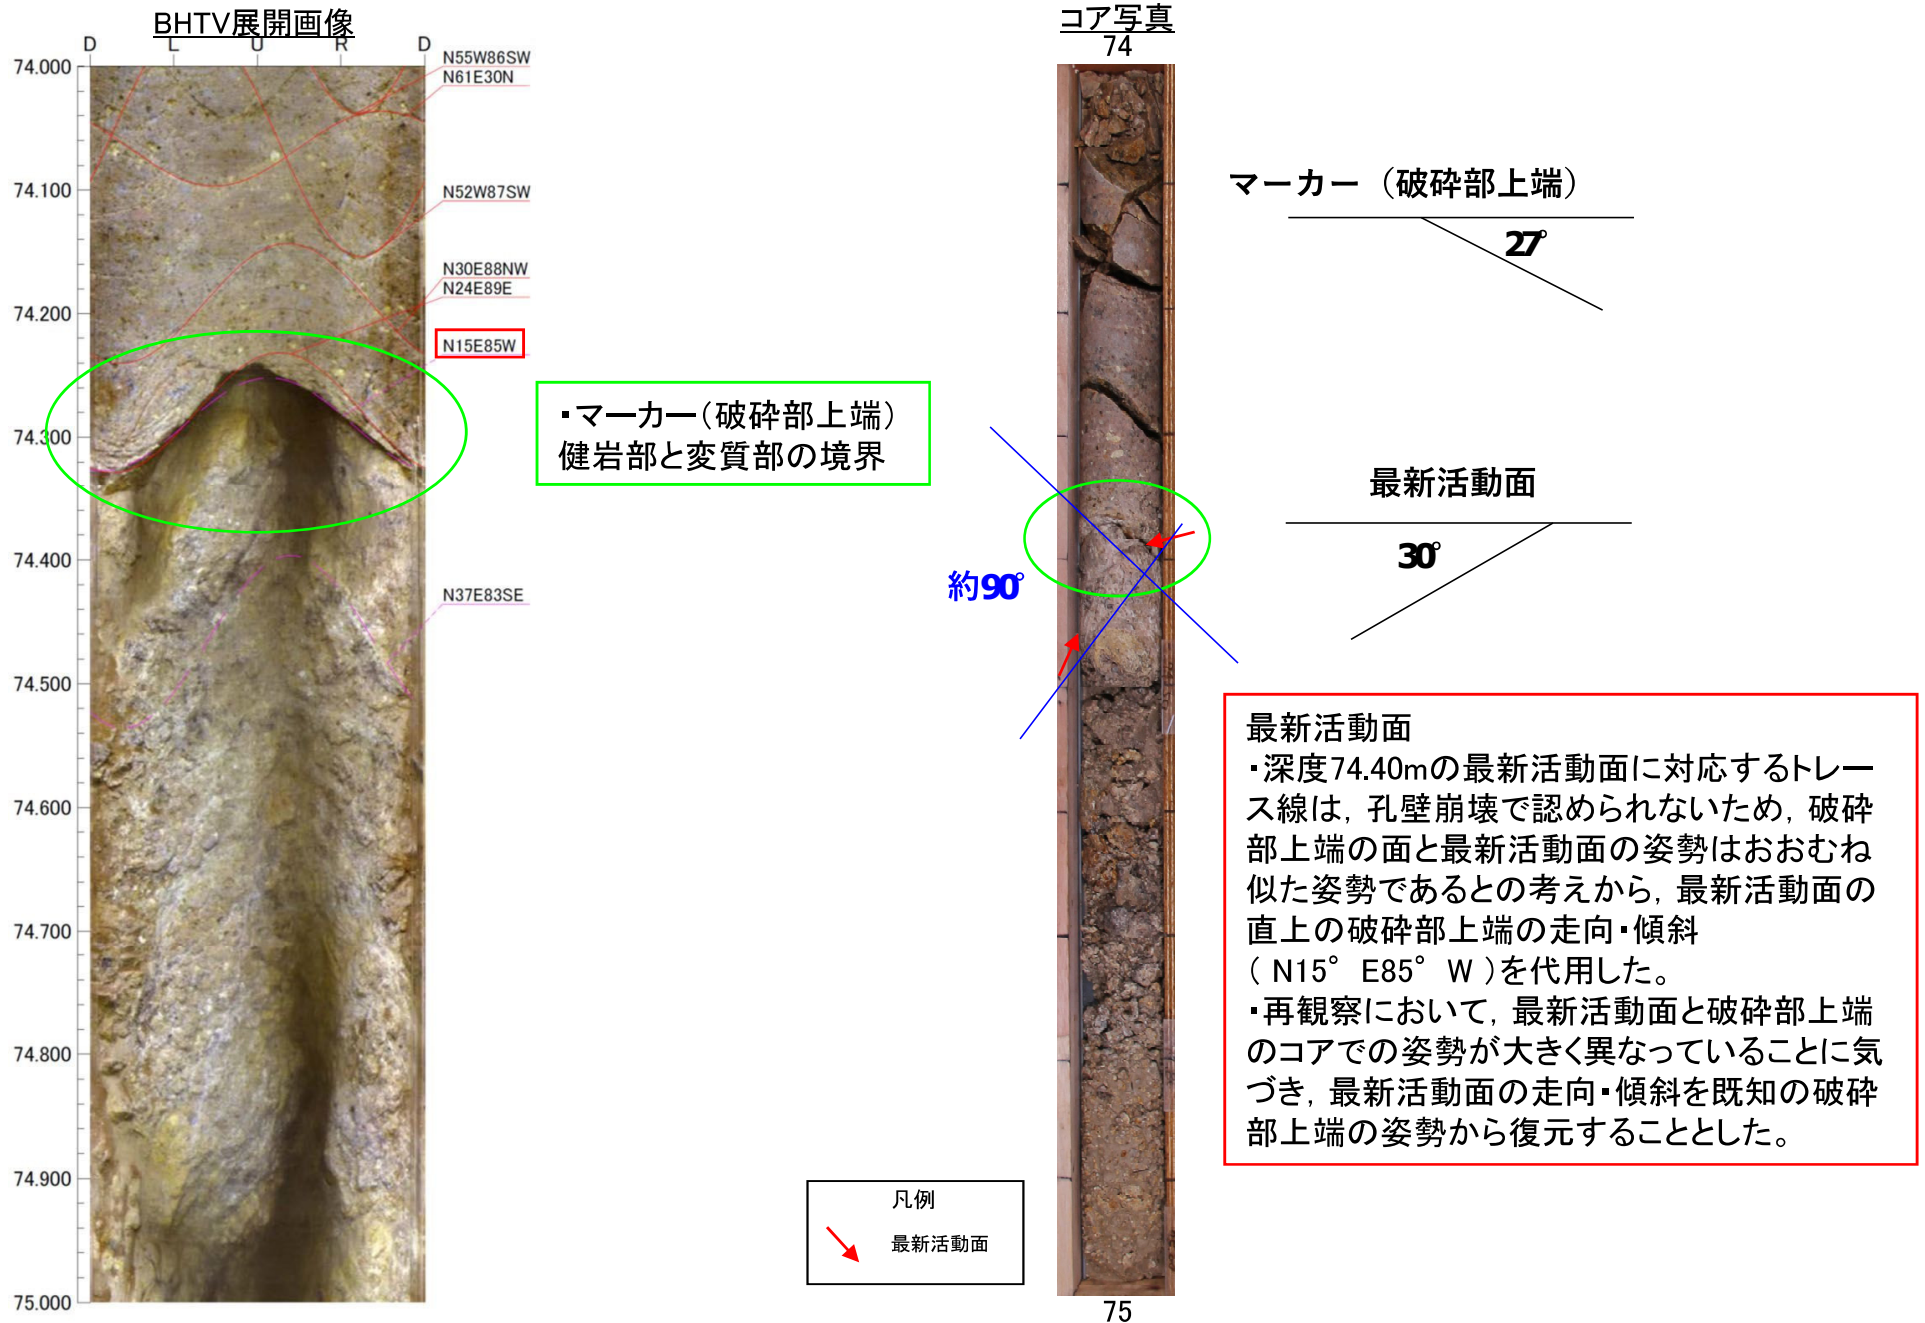
H27-B-1孔 深度74.40m の最新活動面の走向・傾斜

・ H27-B-1孔 深度74.36~74.50mの破砕部の最新活動面の走向・傾斜はN15° E85° Wで代用したが、最新活動面と異なる姿勢の走向・傾斜であることが明らかになったので、走向・傾斜が既知の破砕部上端の姿勢から最新活動面の走向・傾斜の復元を行った。

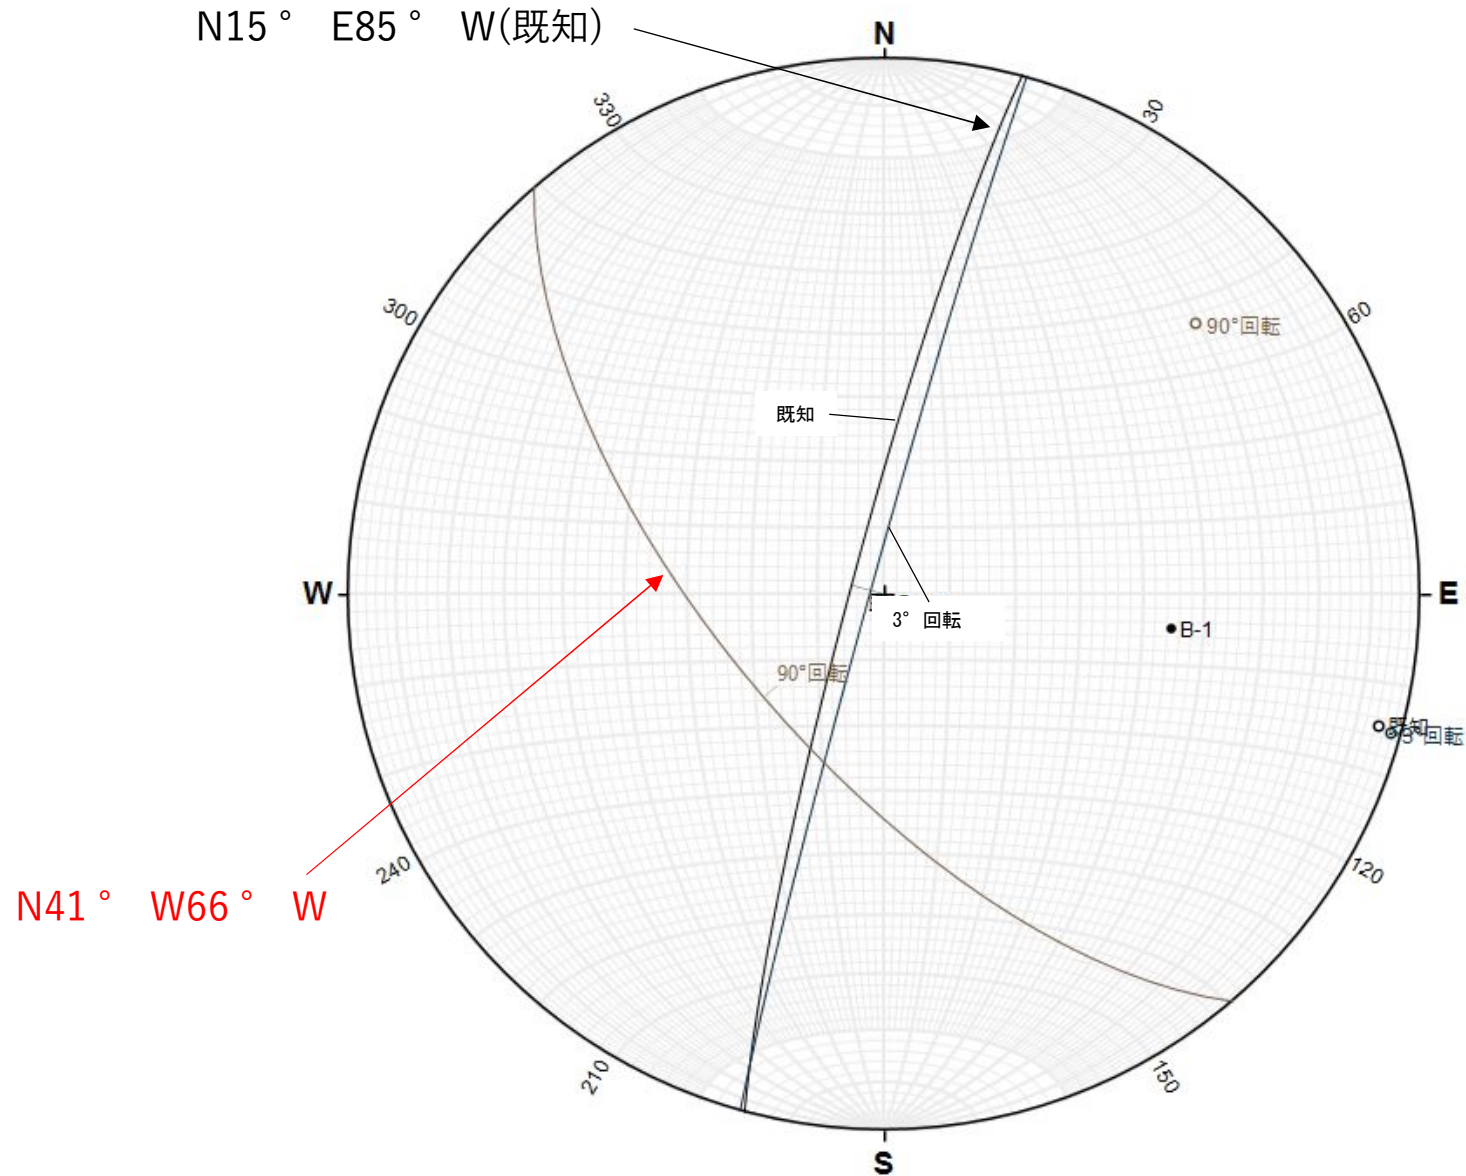
H27-B-1孔 深度74.40m の最新活動面の走向・傾斜

- ・ H27-B-1孔 深度74.36~74.50mの破砕部の最新活動面の走向・傾斜を, 走向・傾斜が既知の破砕部上端の姿勢から, 最新活動面の復元を行った。
- ・ 走向・傾斜が既知の破砕部上端 (N15° E85° W)を, 最新活動面の見掛けの傾斜角の差3° , 最大傾斜方向のなす角90° 回転し, 最新活動面の走向・傾斜N41° W66° Wを推定した。

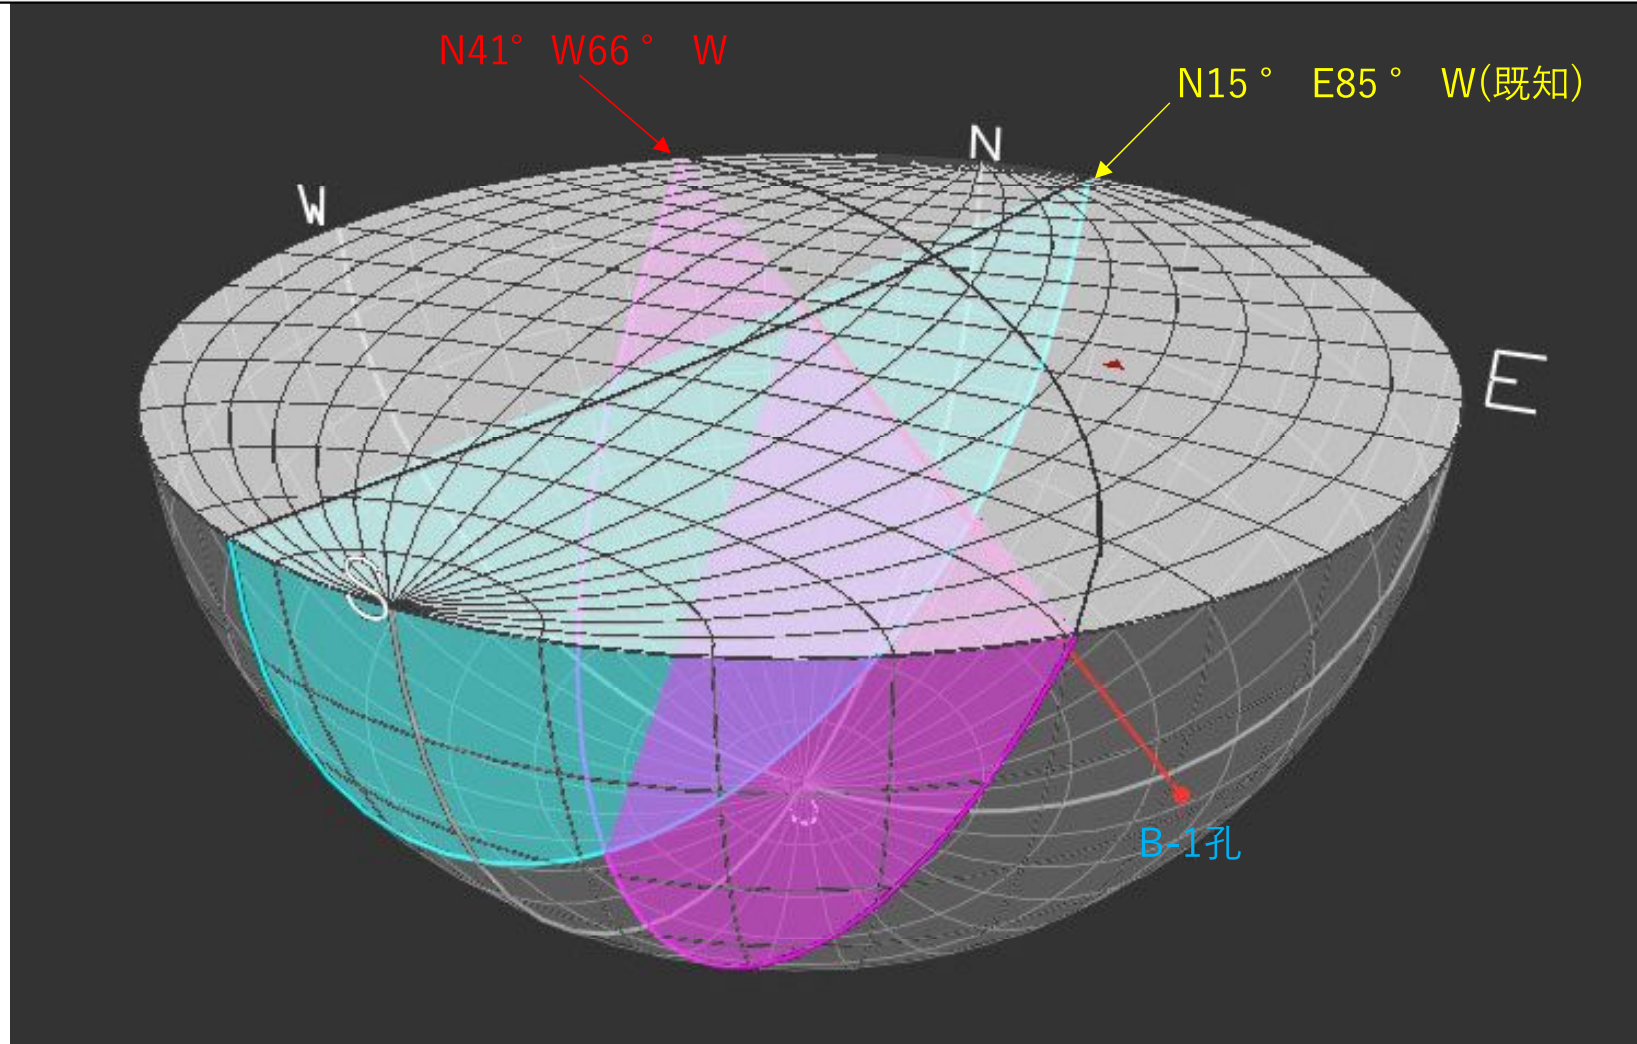
条線観察結果(H27-B-1孔 深度74.40m)

- ・ H27-B-1孔 深度74.36~74.50mの破碎部の最新活動面の走向・傾斜を, 走向・傾斜が既知の破碎部上端の姿勢から, 最新活動面の復元を行った。
- ・ 走向・傾斜が既知の破碎部上端 (N15° E85° W)を, 最新活動面の見掛けの傾斜角の差3° , 最大傾斜方向のなす角90° 回転し, 最新活動面の走向・傾斜N41° W66° Wを推定した。

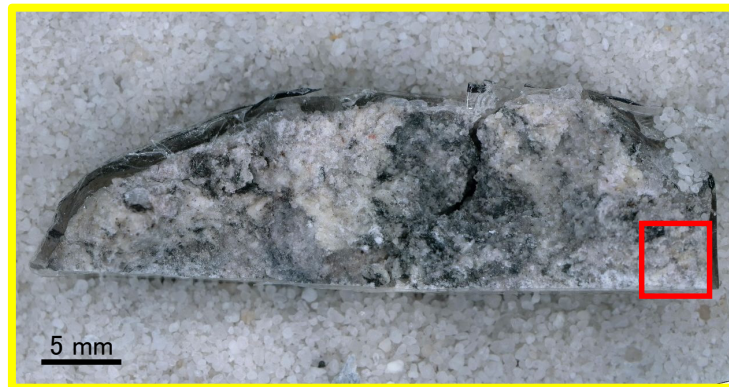
46のエビデンス (条線)

H27-B-1孔 深度74.40mの断層面の走向・傾斜はN41° W66° W*であり, 52Rの条線が認められる。(※破碎部の走向・傾斜をBHTV画像から取得できなかったことから, 同一ボーリングコアの他の不連続面と本破碎部の位置関係から推定した走向・傾斜データを使用)

条線観察位置拡大

赤枠内拡大

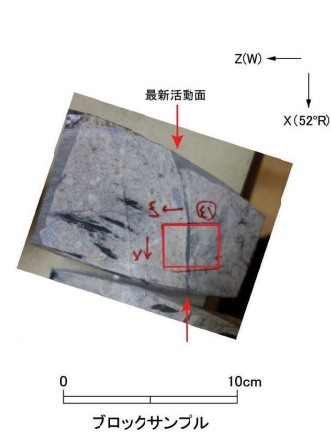
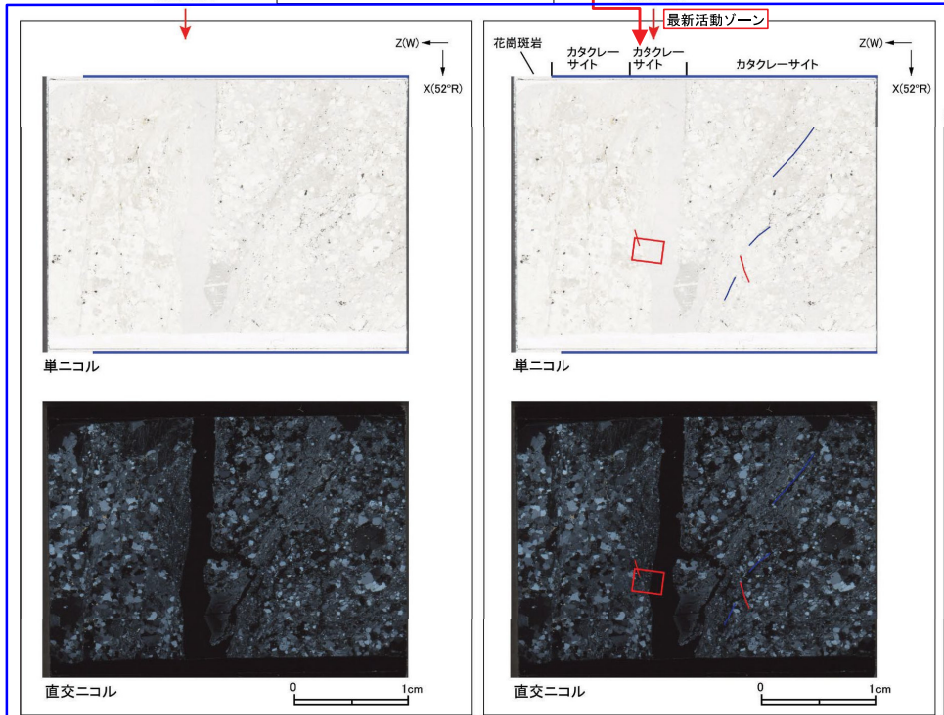
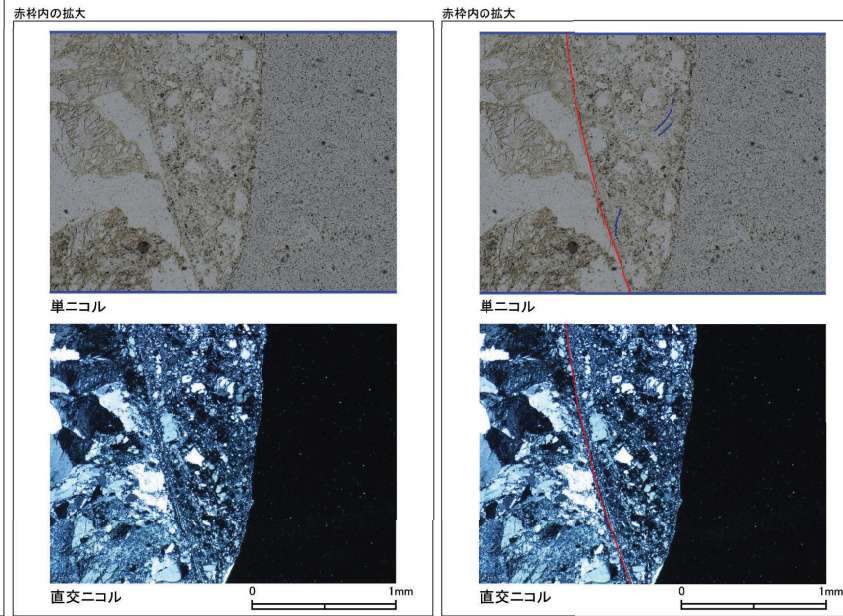
- ・H27-B-1のボーリングコアから採取した薄片試料の観察結果によれば最新活動面（深度74.40m）の変位センスは、左ずれを伴う正断層成分が卓越する。
- ・断層岩区分については、最新活動ゾーンは周辺のカタクレーサイトのゾーンより細粒であり、局所的ではあるが幅6mm程度の範囲で粘土鉱物が若干認められることから、断層ガウジと判断していた。
- ・最新活動ゾーンに以下の特徴が認められることから、カタクレーサイトのみからなる破碎部であると判断した。
 - (カタクレーサイト) 基質を構成する粘土鉱物は少ない。
 - (カタクレーサイト) 最新活動面に沿った帯状の粘土状部は局所的である。
 - (カタクレーサイト) 角ばった岩片が多い。
 - (カタクレーサイト) ジグソー状の角礫群が認められる。

このゾーンは当初断層ガウジと判断していたが、上記に示す通りカタクレーサイトと判断した。

薄片の作製方向は最新活動面に直交方向かつ条線方向に平行方向

走向・傾斜 N41°W 66°W
 X: 条線方向(下向きを正とする)
 Z: 断層面の法線方向(上盤側を正とする)

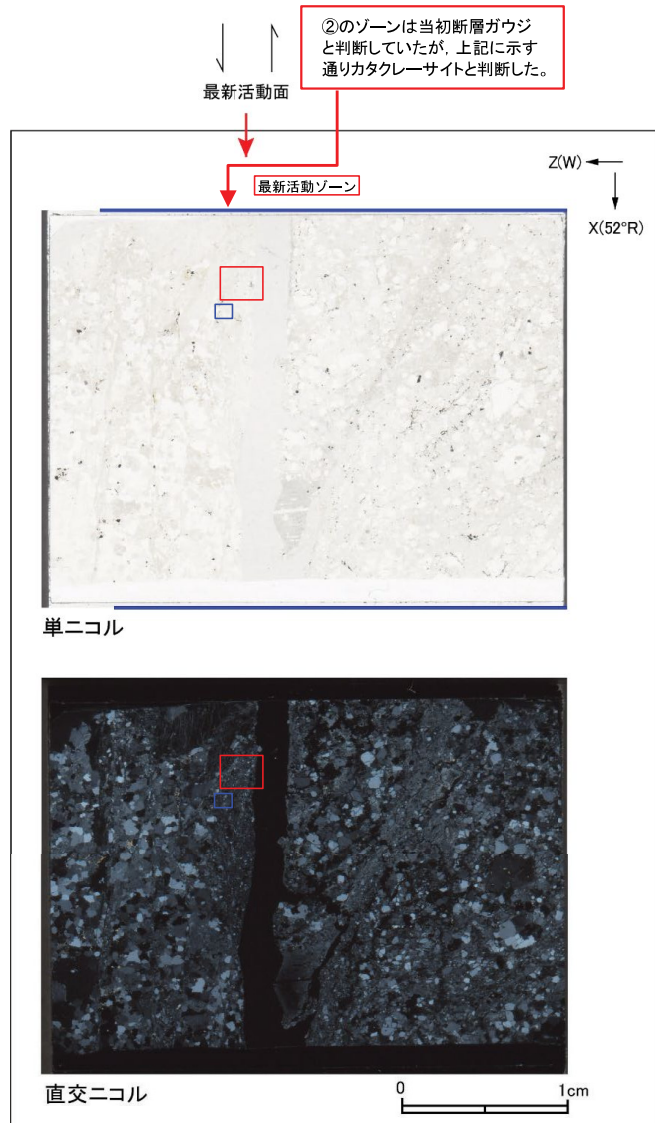
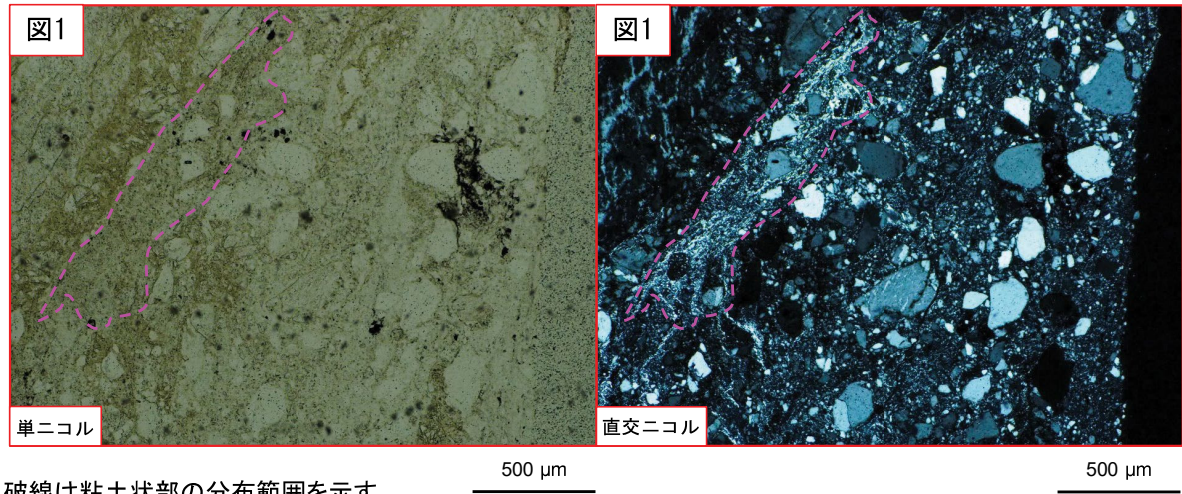
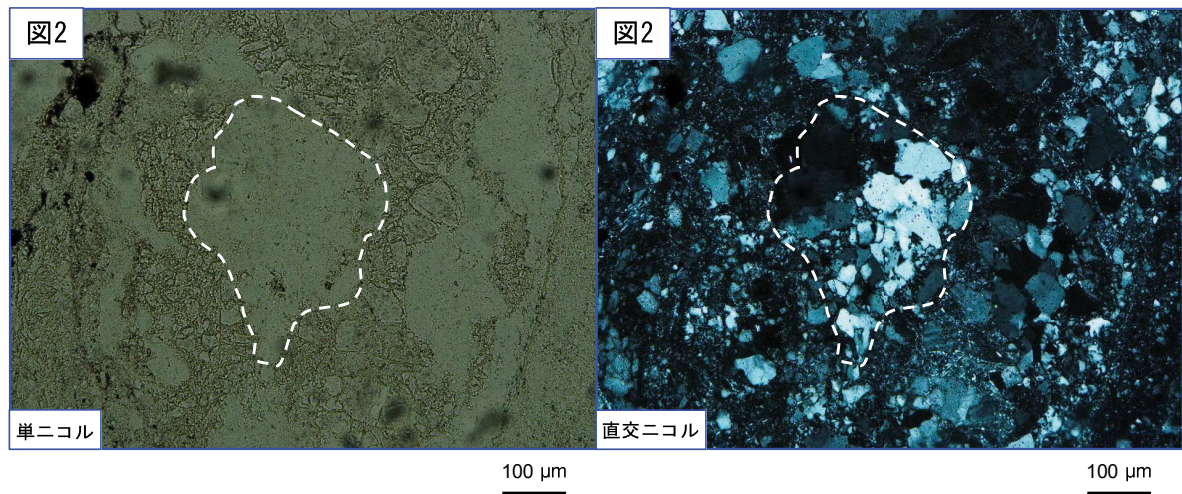
H27-B-1 深度74.36~74.50m (2/2)

- ・最新活動ゾーンには、以下の特徴が認められる。
 - 基質を構成する粘土鉱物は少ない。(図1)
 - 最新活動面に沿った帯状の粘土状部は局所的である。(図1)
 - 角ばった岩片が多い。(図1)
 - ジグソー状の角礫群が認められる。(図2)

破線は粘土状部の分布範囲を示す。

破線はジグソー状の角礫群の範囲を示す。

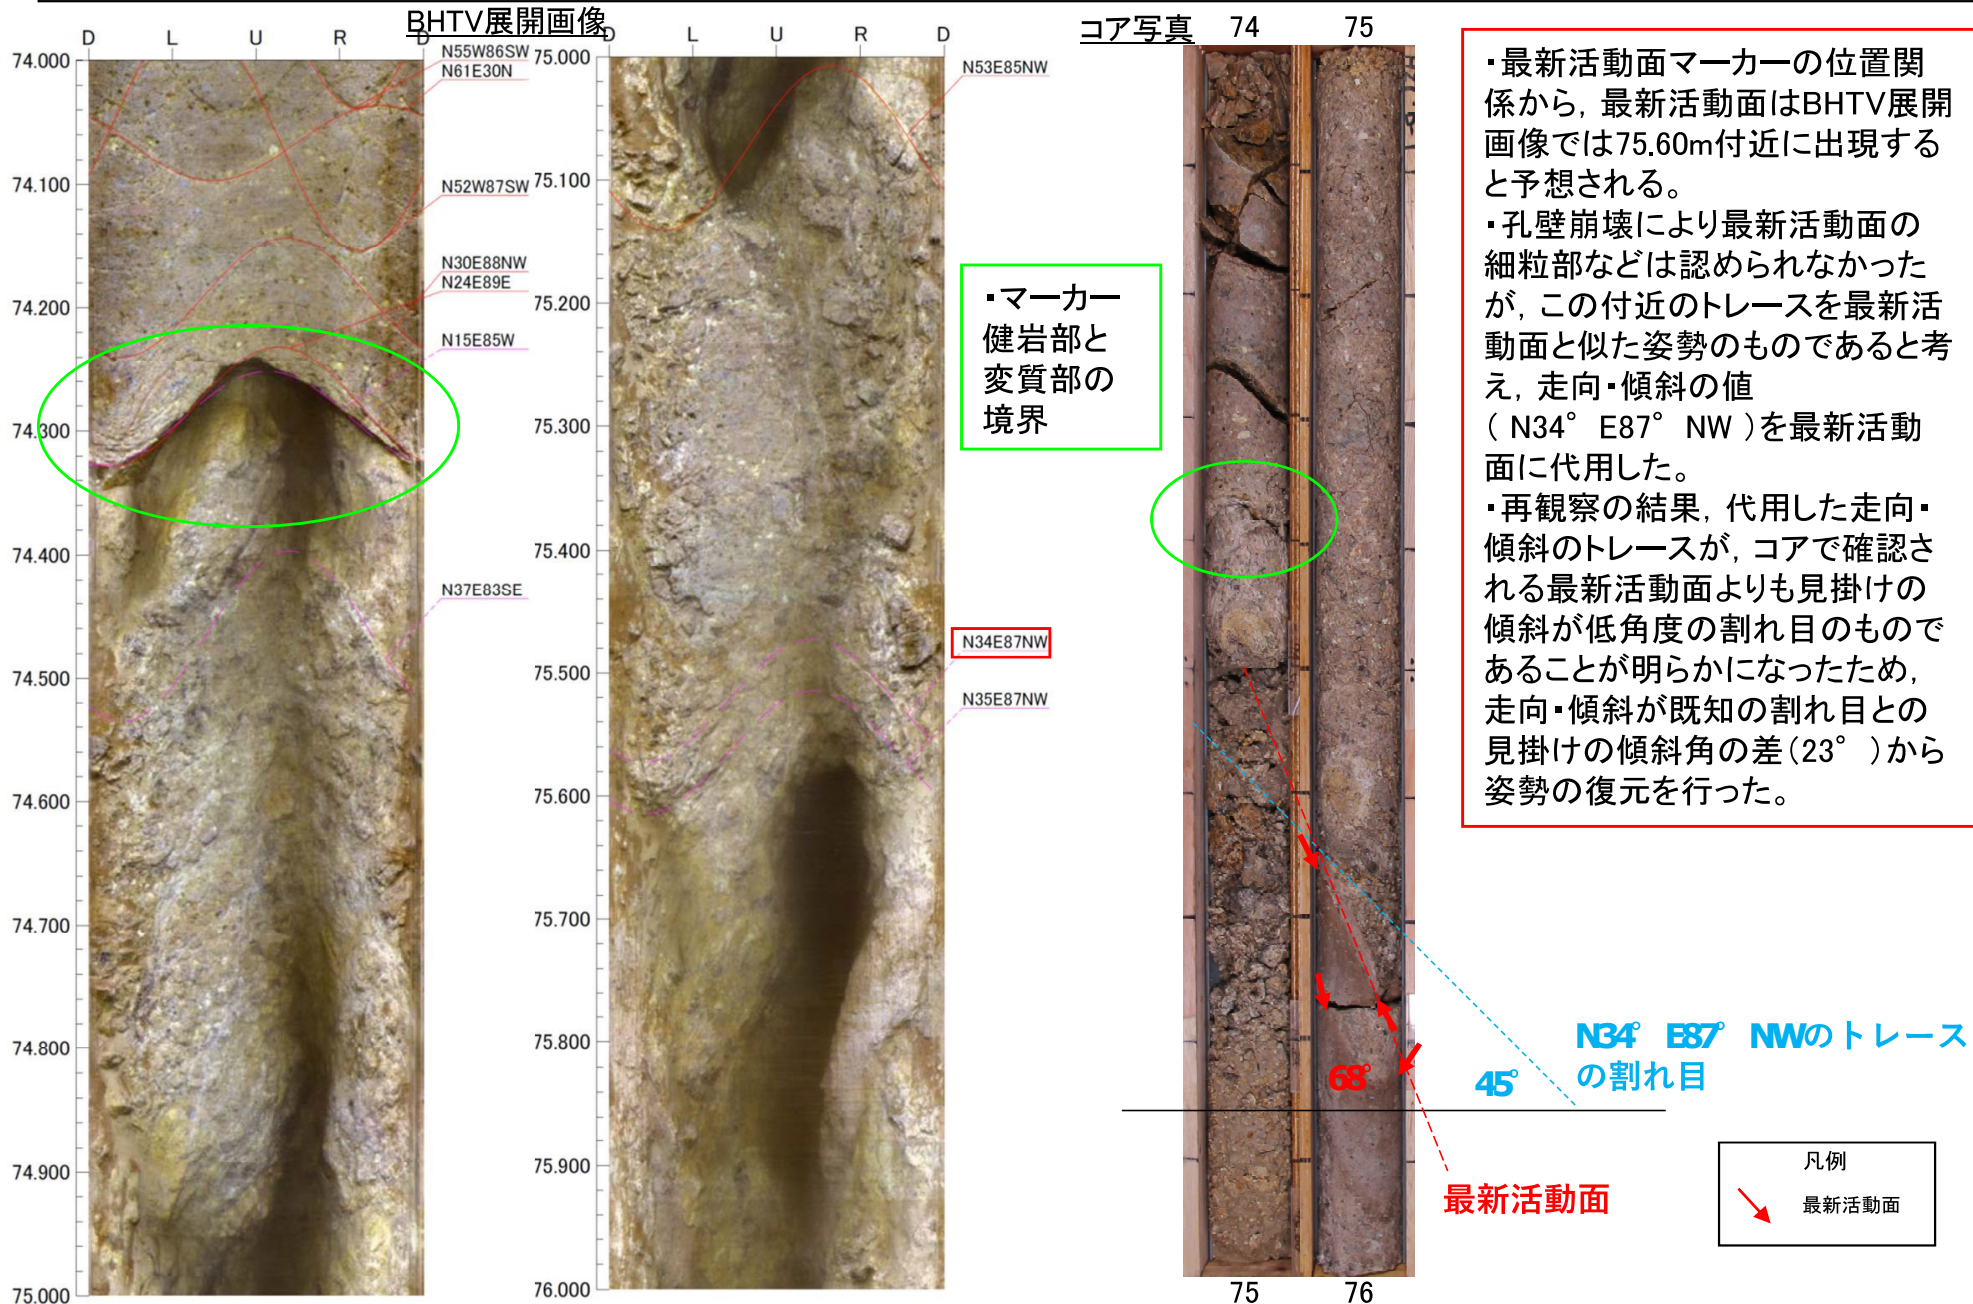
ボアホールカメラ展開画像との対比結果 (H27-B-1 深度75.57~76.00m)

・ H27-B-1孔 深度75.57~76.00mの破碎部の最新活動面の走向・傾斜をN34° E87° NWで代用したが、これはコアで確認される最新活動面よりも見掛けの傾斜が低角度の割れ目のものであることが明らかになったため、走向・傾斜が既知の割れ目との見掛けの傾斜角の差(23°)から姿勢の復元を行った。

・最新活動面マーカの位置関係から、最新活動面はBHTV展開画像では75.60m付近に出現すると予想される。

・孔壁崩壊により最新活動面の細粒部などは認められなかったが、この付近のトレースを最新活動面と似た姿勢のものであると考え、走向・傾斜の値 (N34° E87° NW) を最新活動面に代用した。

・再観察の結果、代用した走向・傾斜のトレースが、コアで確認される最新活動面よりも見掛けの傾斜が低角度の割れ目のものであることが明らかになったため、走向・傾斜が既知の割れ目との見掛けの傾斜角の差(23°)から姿勢の復元を行った。

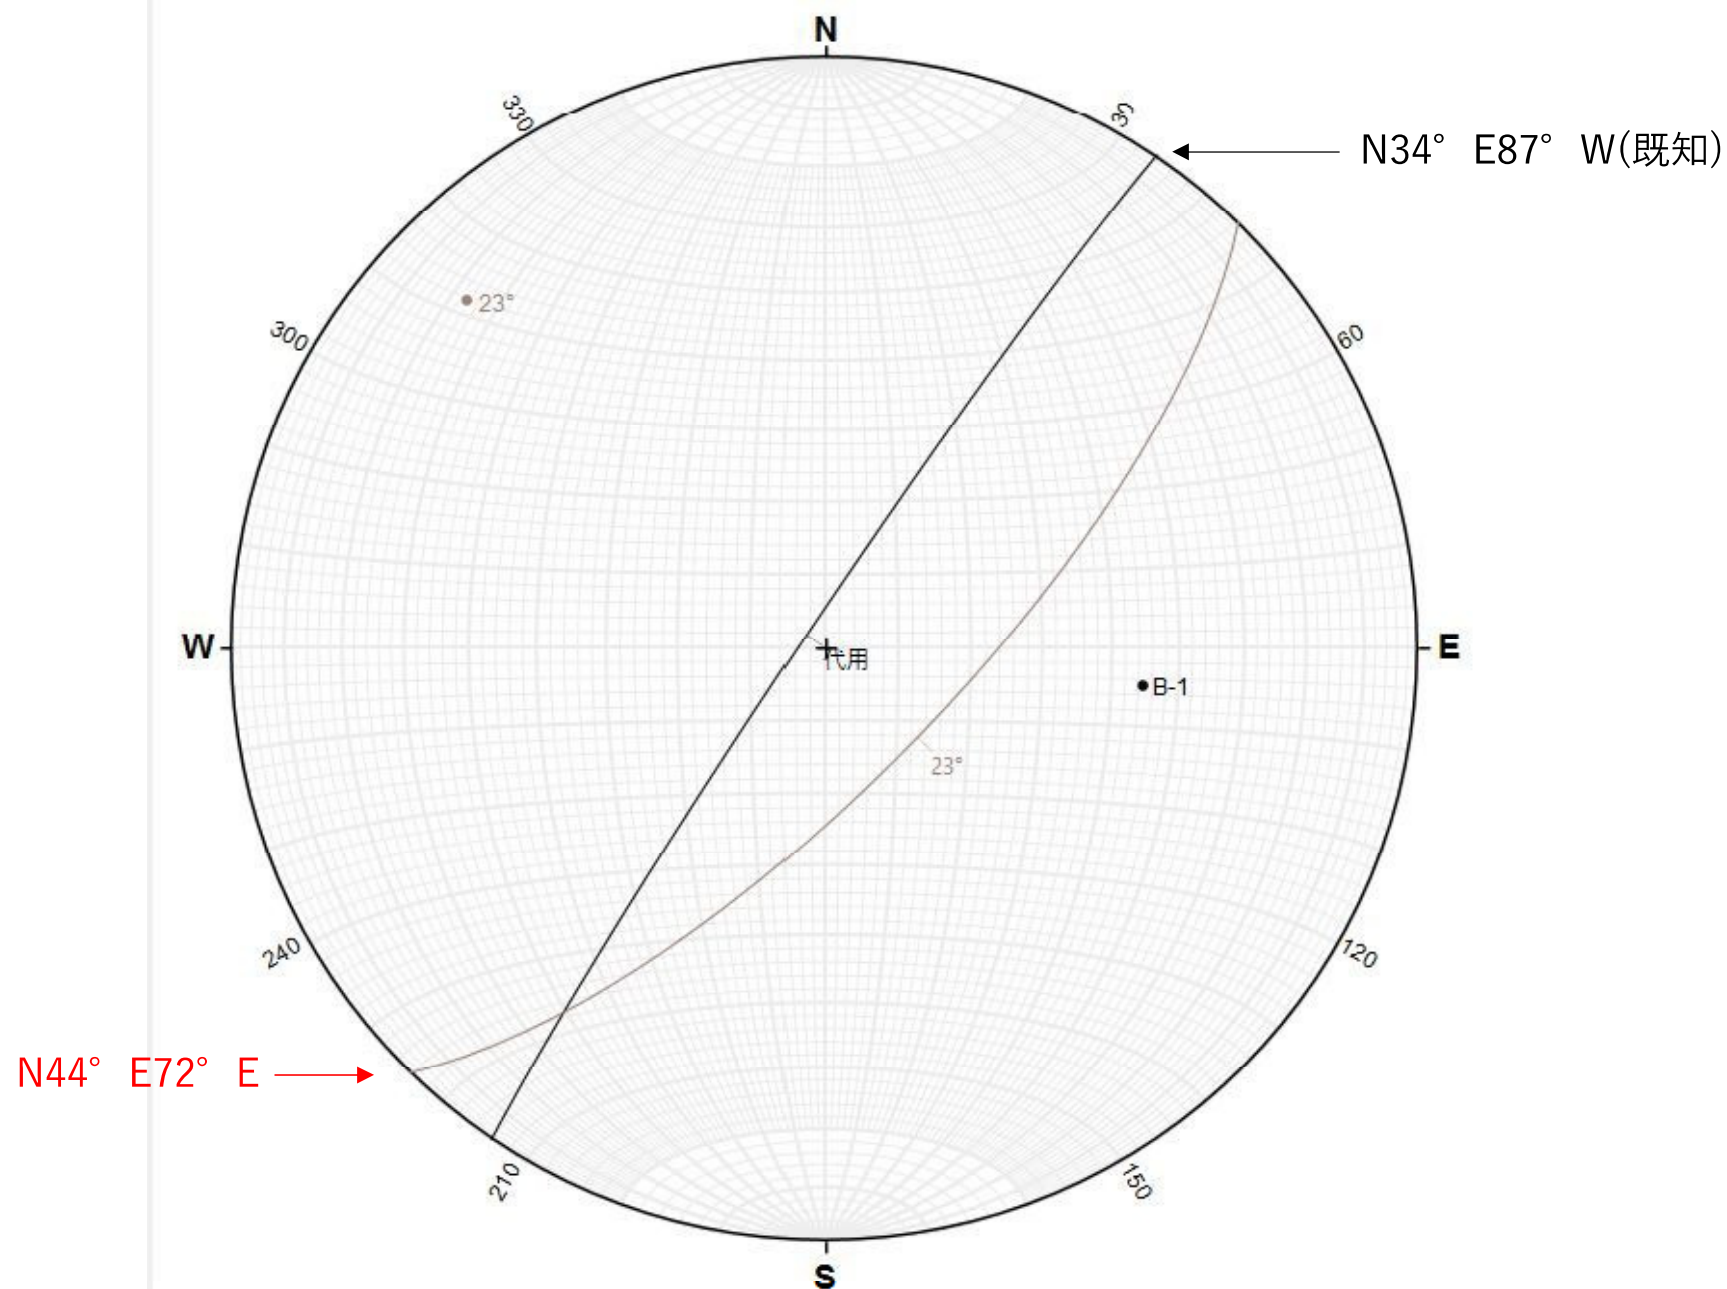
H27-B-1孔 深度75.73m の最新活動面の走向・傾斜

・ H27-B-1孔 深度75.57～76.00mの破碎部の最新活動面の走向・傾斜を，走向・傾斜が既知の割れ目との見掛けの傾斜角の差（23°）から姿勢の復元を行い，最新活動面の走向・傾斜N44° E72° Eを推定した。
