42のエビデンス (薄片観察結果) (2/2)

ボアホールカメラ展開画像との対比結果 (H27-B-1 深度59.82~59.85m) 43のエビデンス (走向・傾斜)

47のエビデンス (変位センス) (2/2)

50のエビデンス (変位センス) (2/3)

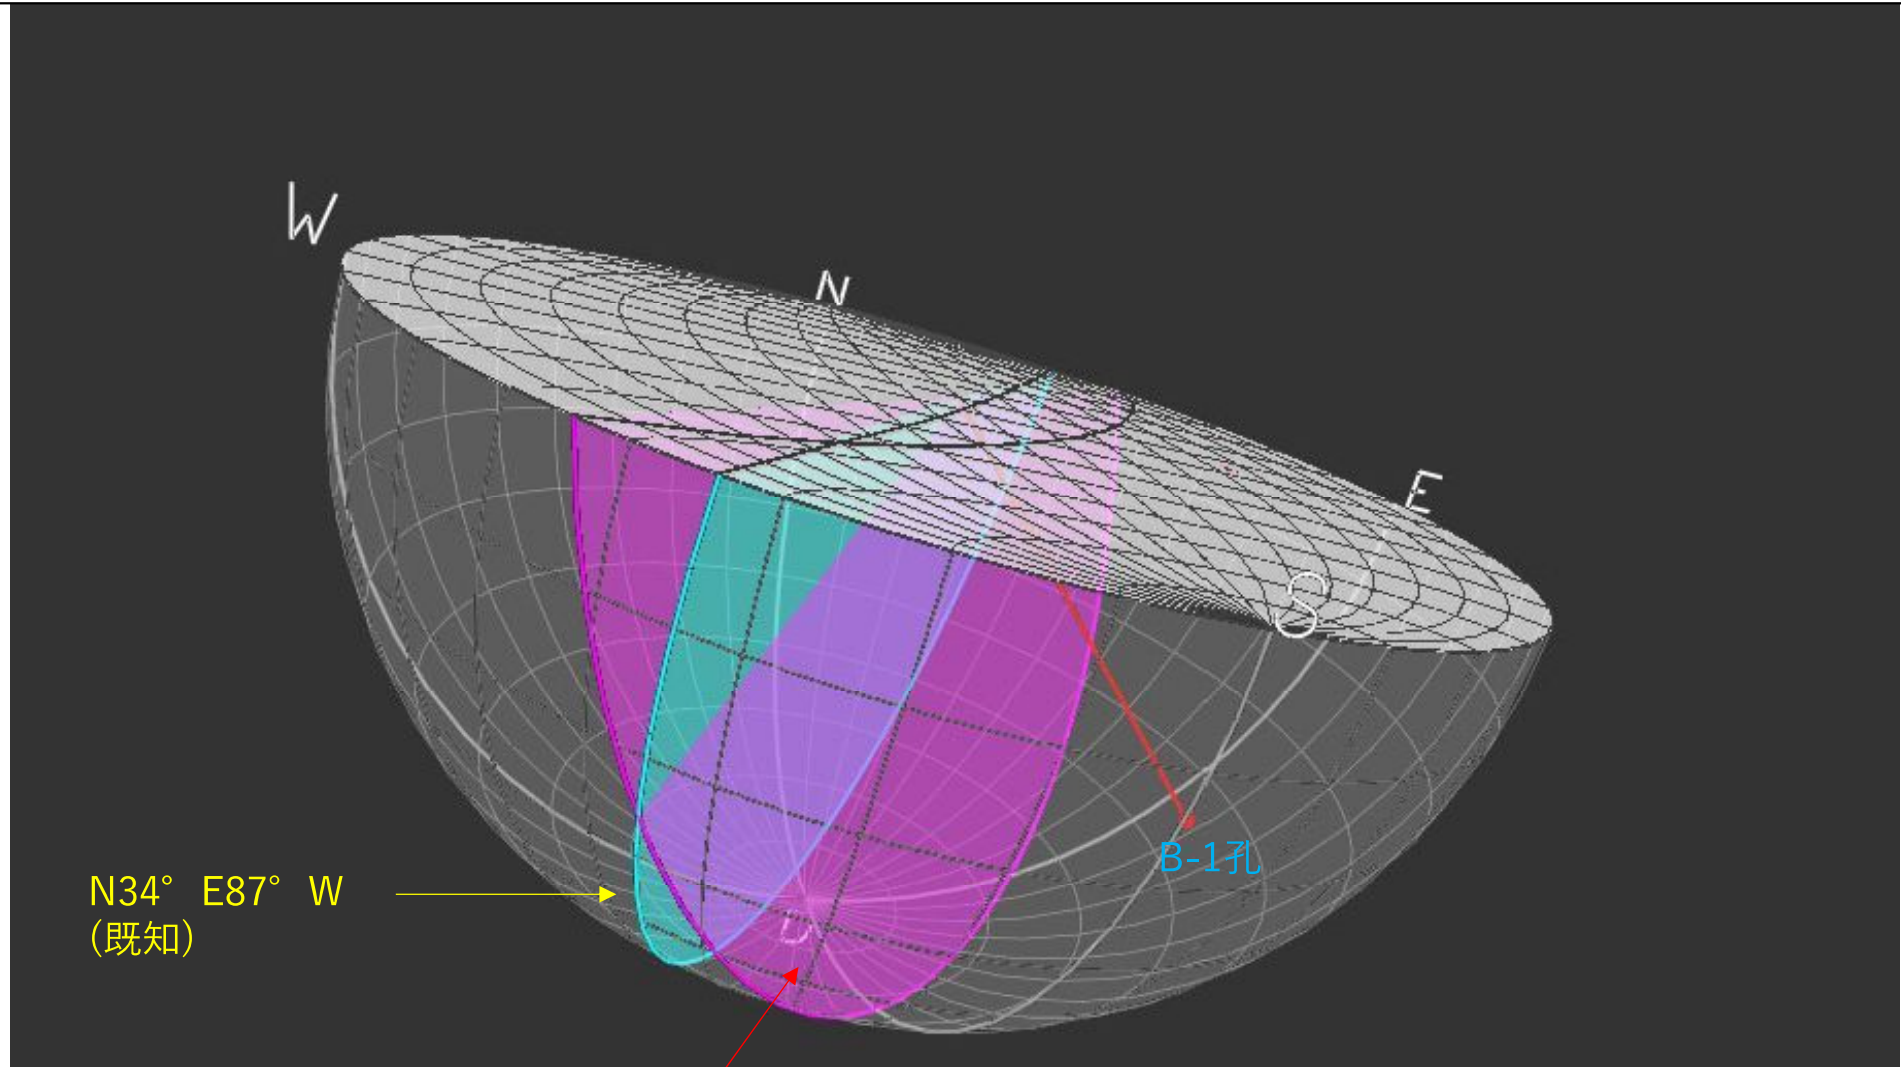
H27-B-1孔 深度75.73m の最新活動面の走向・傾斜

- ・ H27-B-1孔 深度75.57~76.00mの破碎部の最新活動面の走向・傾斜を, 走向・傾斜が既知の割れ目との見掛けの傾斜角の差(23°) から姿勢の復元を行い, 最新活動面の走向・傾斜N44° E72° Eを推定した。

N34° E87° W
(既知)

N44° E72° E

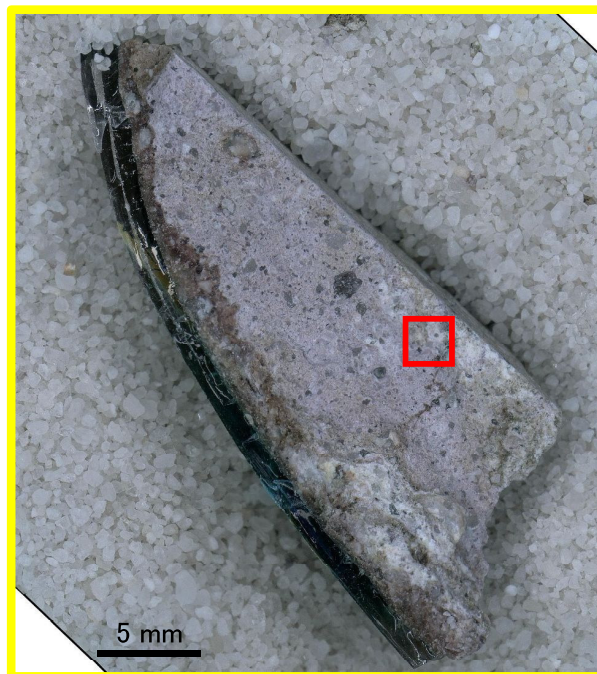
条線観察結果(H27-B-1孔 深度75.73m)

H27-B-1孔 深度75.73mの断層面の走向・傾斜はN44° E72° E*であり, 88° Rの条線が認められる。(※破碎部の走向・傾斜をBHTV画像から取得できなかったことから, 同一ボーリングコアの他の不連続面と本破碎部の位置関係から推定した走向・傾斜データを使用)

条線観察位置拡大

赤枠内拡大

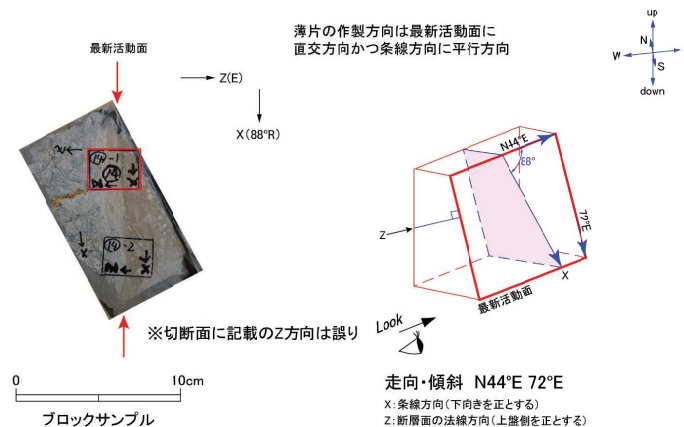
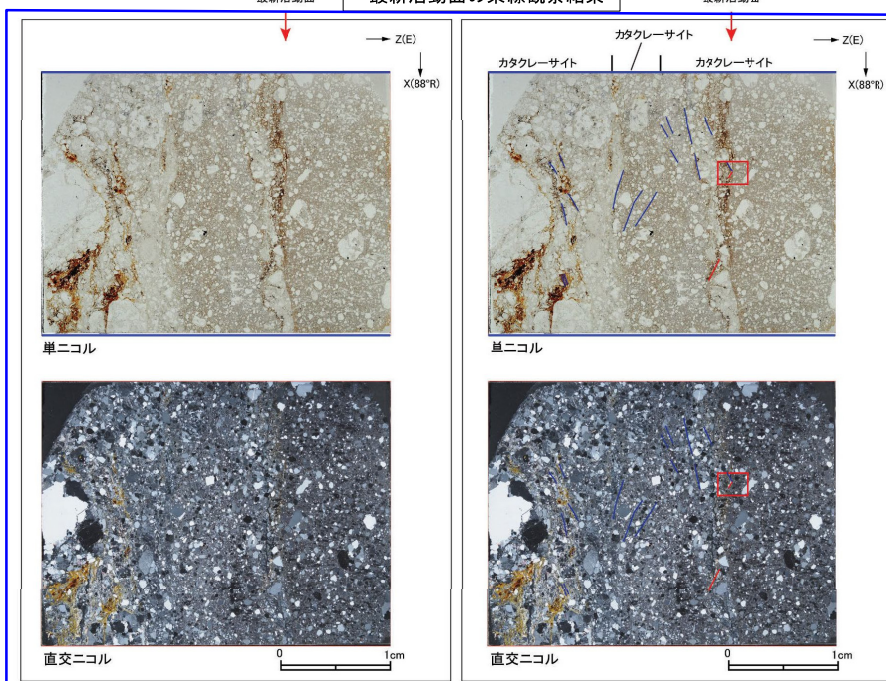
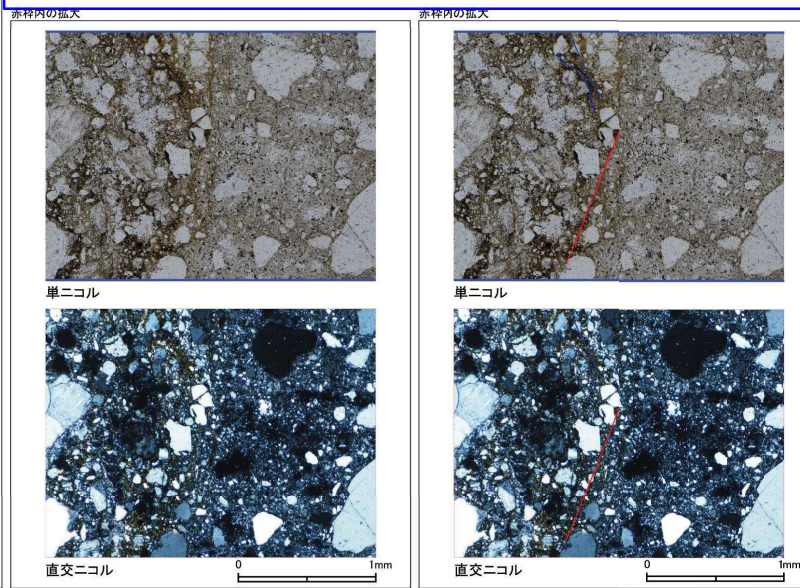
H27-B-1のボーリングコアから採取した薄片試料の観察結果によれば最新活動面(深度75.73m)の変位センスは、正断層成分が卓越する。

最新活動ゾーンに以下の特徴が認められることから、カタクレーサイトのみからなる破砕部であると判断した。

- (カタクレーサイト) 基質を構成する粘土鉱物は少ない。
- (カタクレーサイト) 組織は漸移的に変化する。
- (カタクレーサイト) 多様な粒径の岩片が多く認められる。
- (カタクレーサイト) 角ばった岩片が多い。
- (カタクレーサイト) 岩片の粒界を横断する破断面が認められる。
- (カタクレーサイト) ジグソー状の角礫群が認められる。
- (カタクレーサイト) 塑性変形した雲母粘土鉱物が認められる。

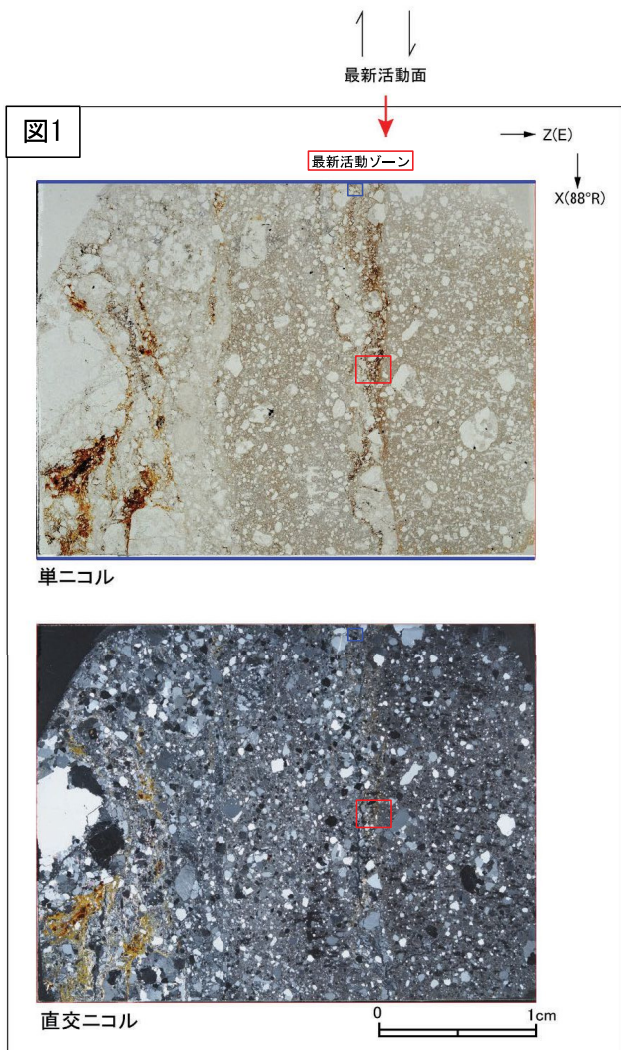
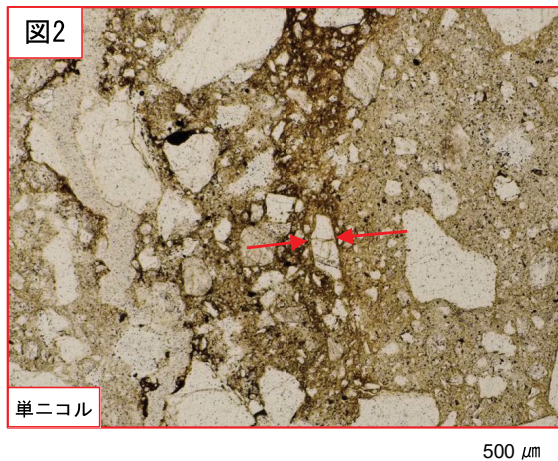
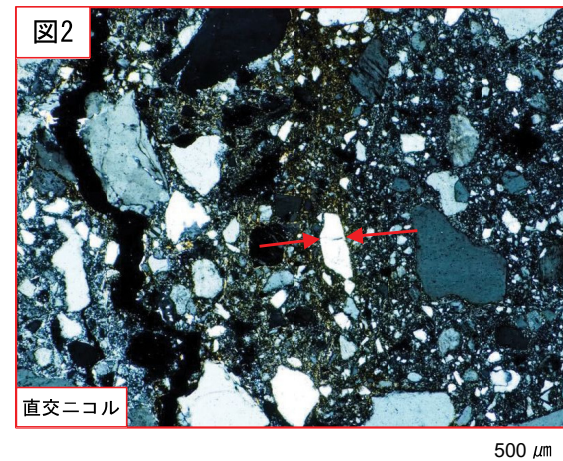
H27-B-1 深度75.57~76.00m (2/3)

- ・最新活動ゾーンには、以下の特徴が認められる。
- 基質を構成する粘土鉱物は少ない。(図2)
- 組織は漸移的に変化する。(図1)
- 多様な粒径の岩片が多く認められる。(図2)
- 角ばった岩片が多い。(図2)
- 岩片の粒界を横断する破断面が認められる。(図2)
- ジグソー状の角礫群が認められる。(図3)

赤矢印は岩片の粒界を横断する破断面を示す。

破線はジグソー状の角礫群の範囲を示す。

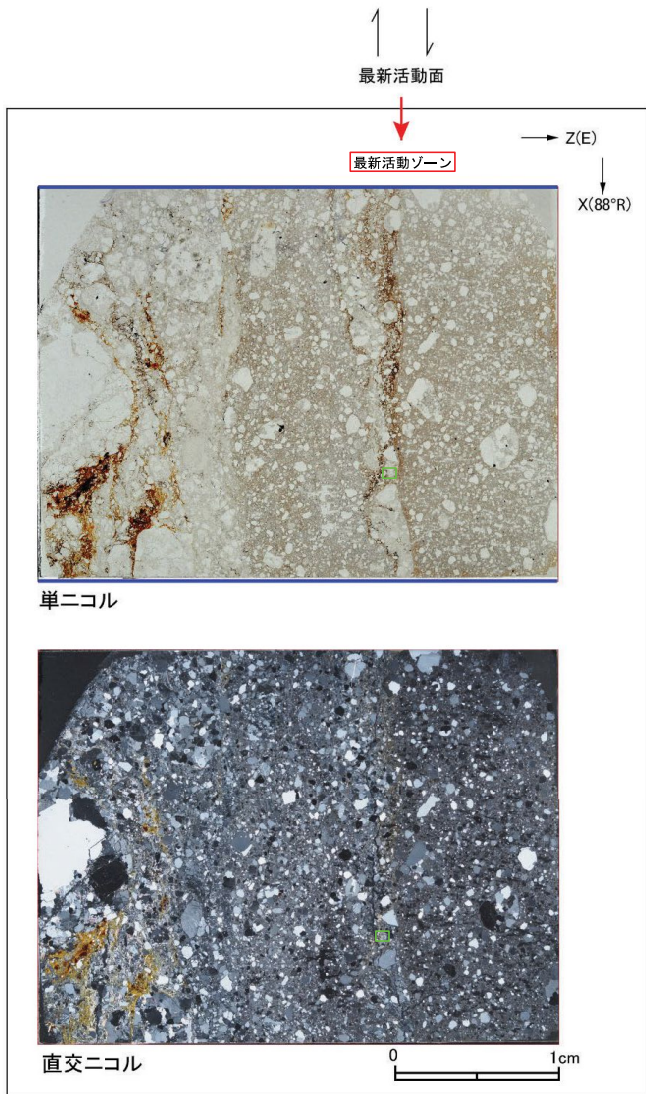
H27-B-1 深度75.57~76.00m (3/3)

・最新活動ゾーンには、以下の特徴が認められる。
 > 塑性変形した雲母粘土鉱物が認められる。(図4)

赤矢印は屈曲箇所を示す。 50 μm

ステージを反時計回りに
 約20度回転
