# H24-B14-2孔 49.26mの破砕部(最新活動面)の走向傾斜について (深度49mのコア端部の繋がり)

82のエビデンス  
(走向・傾斜) (6/8)

# 条線観察結果(H24-B14-2孔 深度49.26m)

# 最新活動面認定根拠(H24-D1-2 深度12.38~12.97m)

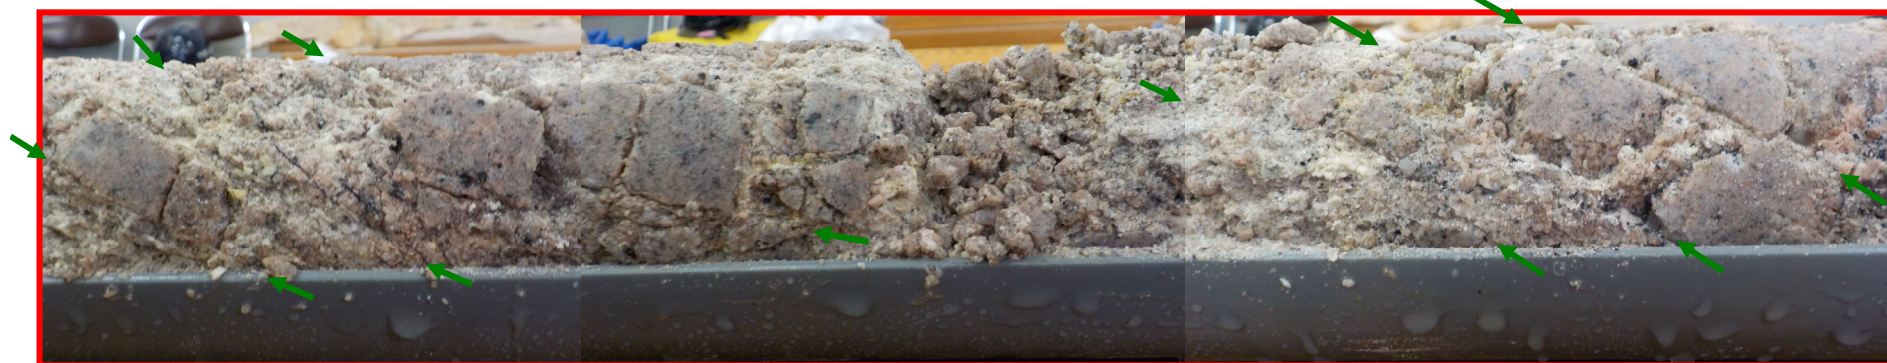
最新活動面(49.26m)

掘削時にコアを切断している(48.58m)

- ・48.58m付近で、掘削時にコアを切断している。
- ・48.58m前後のコアでは、紙面上右下がりの構造(緑矢印)が同様に連続していることから、48.58mを境にコアは回転していないと判断した。

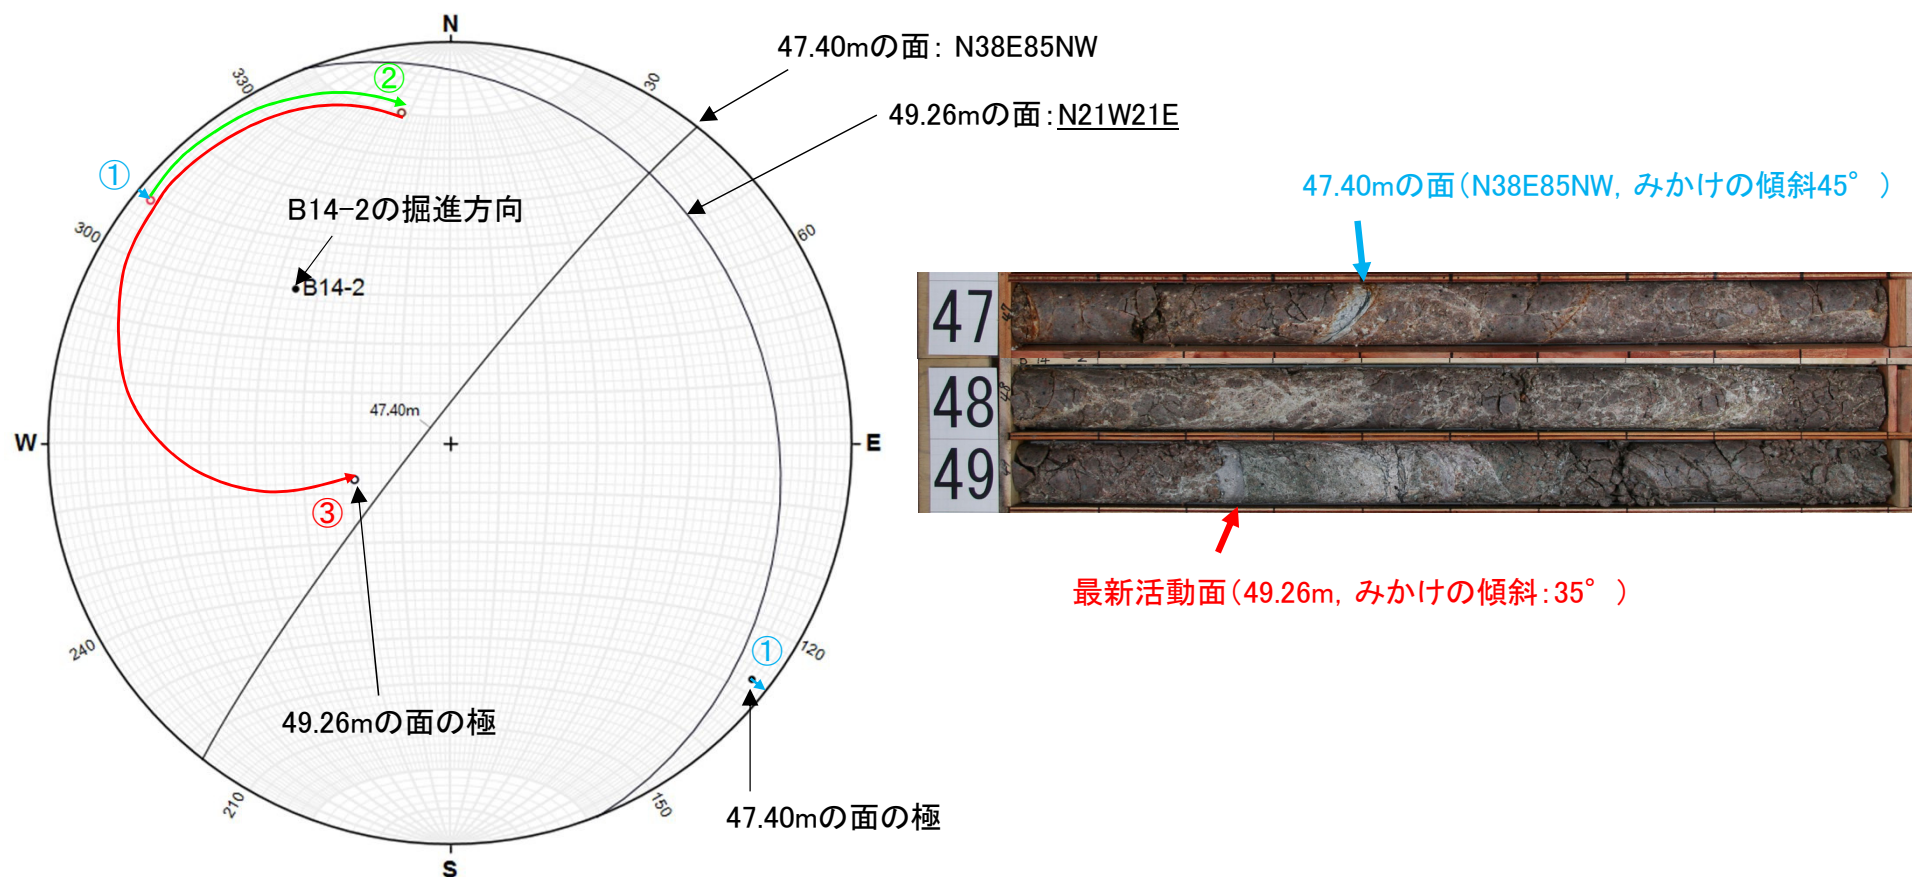
・走向・傾斜を取得している47.40mの面を基準に、49.26mの最新活動面の走向・傾斜を以下の手順で検討する(ステレオネット使用)。

①47.40mの面を、ボーリングコアでの面の短軸を回転軸として、49.26mの面の見かけの傾斜角の差(10°)だけ回転する。

②コア箱に収まっている状態での、47.40mの面と49.26mの面の見かけの最大傾斜方向(ボーリングコアでの面の長軸方向)のなす角(コア写真から70°と推定)だけ回転する。

③ボーリングの掘進方向を回転軸に、コアの回転角度(61+150=211°)だけ回転する。

・結果、49.26mの面の走向・傾斜をN21W21Eと推定した。

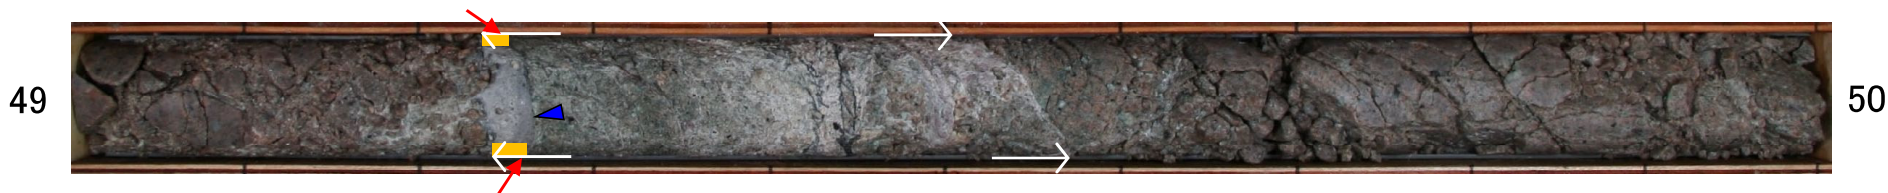
コア写真

H24-B14-2孔 深度49.26mの断層面の走向・傾斜はN21° W21° E※であり、17Rの条線が認められる。(※破碎部の走向・傾斜をBHTV画像から取得できなかったことから、同一ボーリングコアの他の不連続面と本破碎部の位置関係から推定した走向・傾斜データを使用)

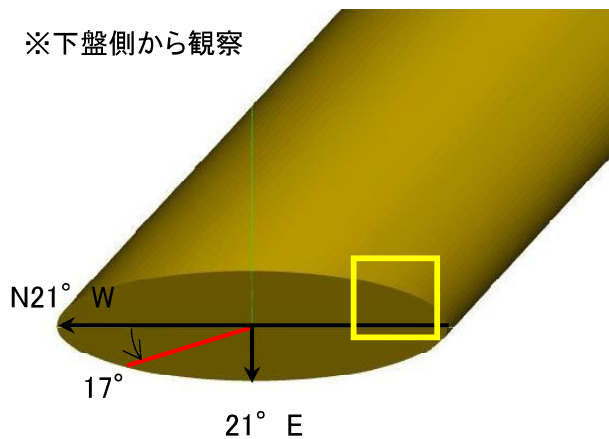
観察模式図

※下盤側から観察

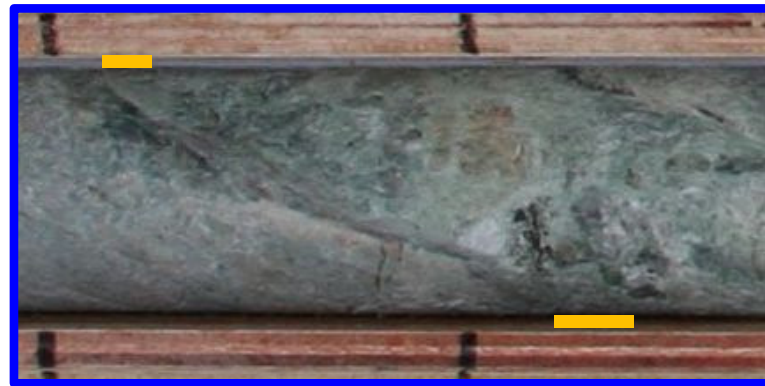
青枠部拡大

・実測した断層ガウジの幅は1.0cmである。

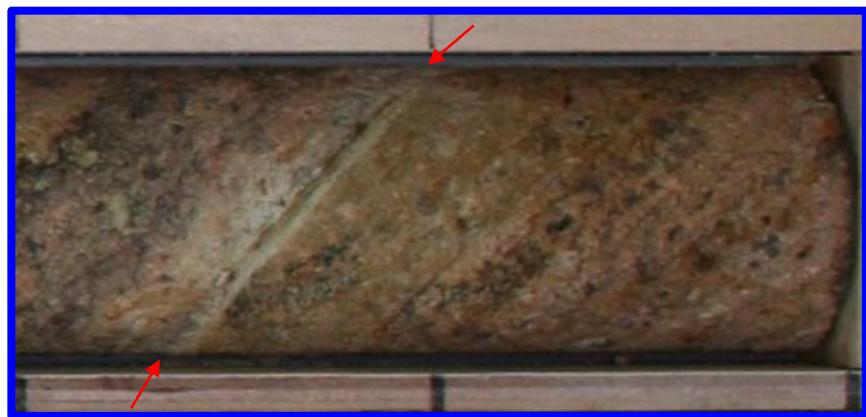
青枠部拡大

・細粒部を伴い最も直線的であることから、深度12.86mのせん断面を最新活動面に認定した。

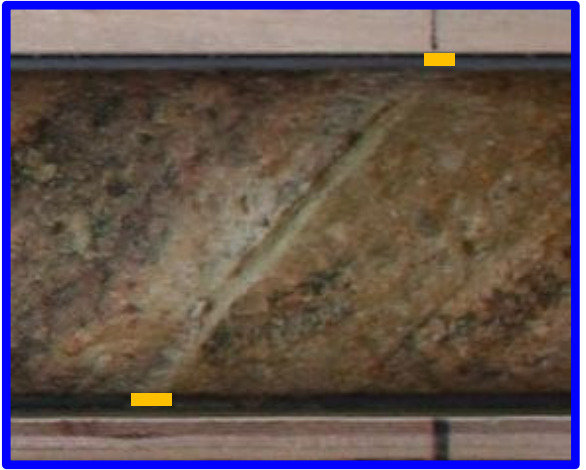
青枠部拡大

・実測した断層ガウジの幅は0.5cmである。

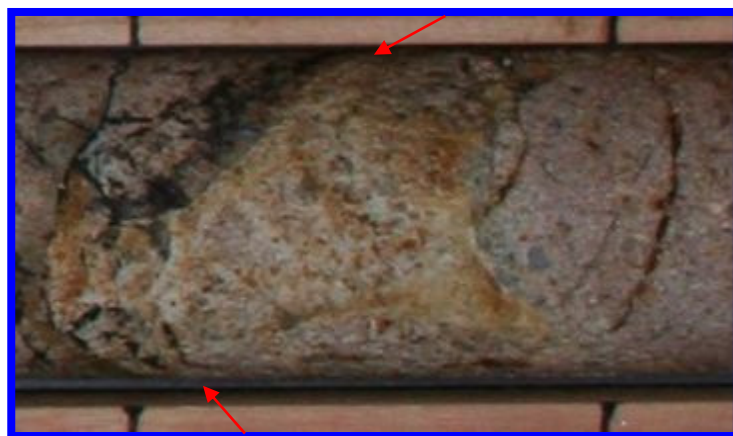
青枠部拡大

・細粒部を伴い最も直線的であることから、深度19.82mのせん断面を最新活動面に認定した。

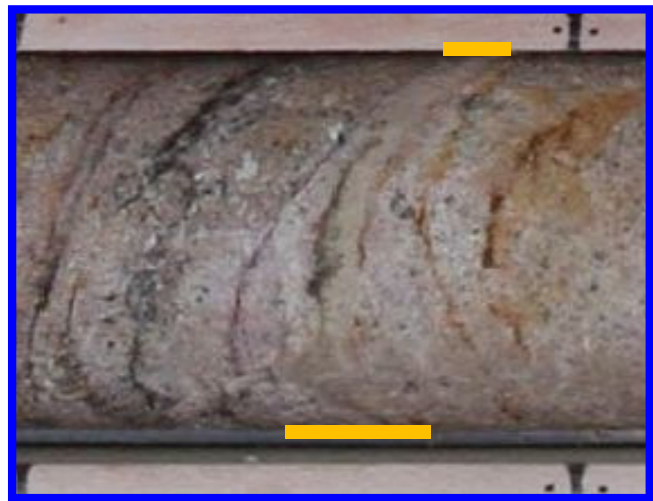
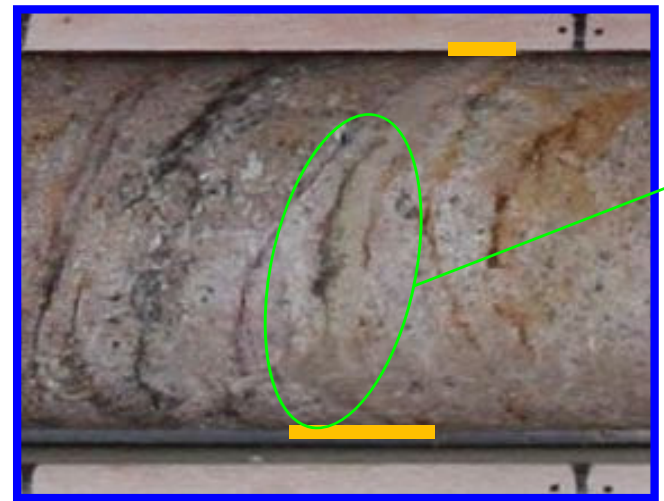
青枠部拡大

・最新活動面に沿った断層ガウジには灰白色、にぶい黄橙色、灰赤色の層状構造が認められることから、明瞭なせん断構造・変形構造は「有」とした。

層状構造

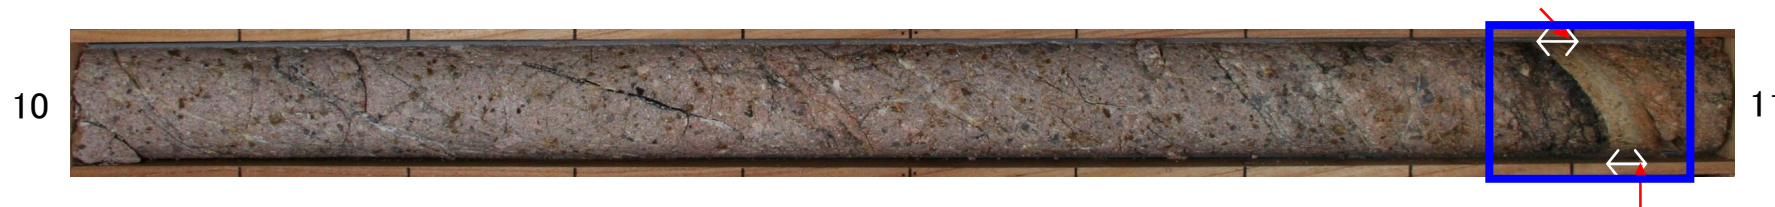
コア写真

・細粒部を伴い最も直線的であることから、深度10.93mのせん断面を最新活動面に認定した。
