K断層の性状

K断層の連続性評価について

K断層の連続性評価について
K断層の性状(北西法面)

K断層の性状(1-1ピット北面)

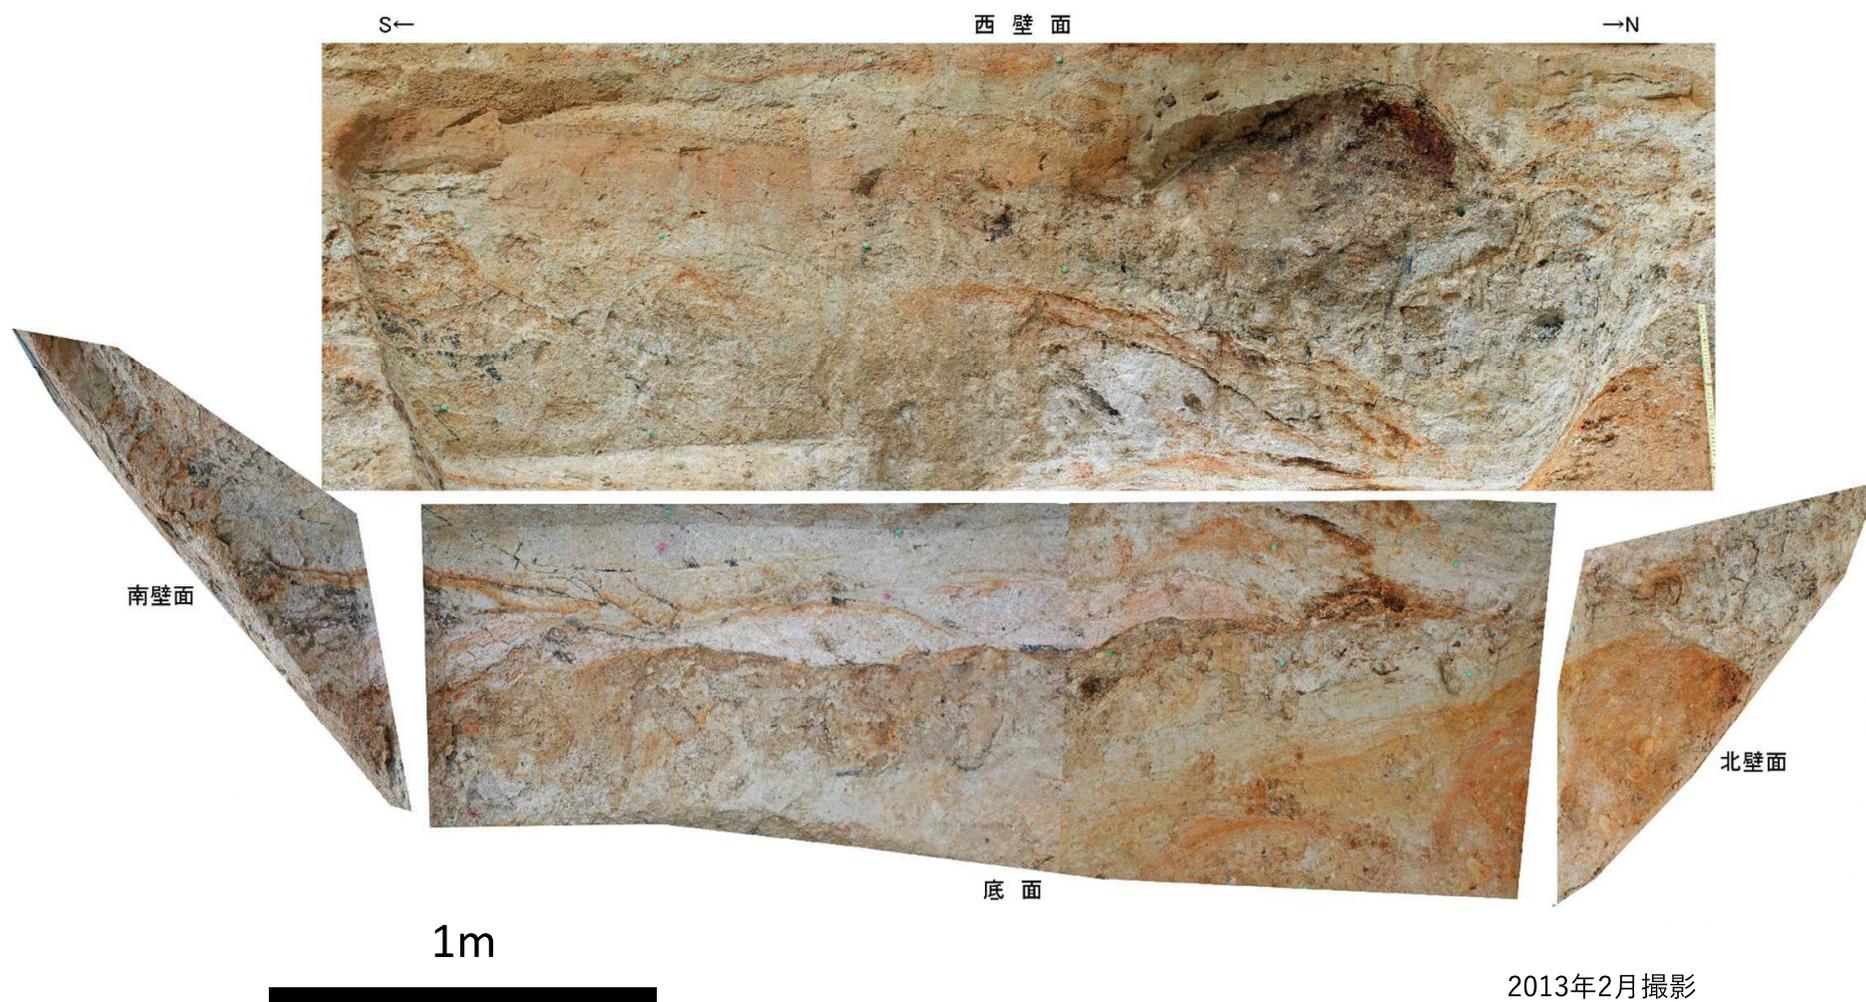
D-1 トレンチLカットピット 1/10 底盤, 西面②

③層
 淡黄褐色(CSTR8/4)のシル質砂・砂質シルトである。
 砂・礫を層状に挟む。
 ②層
 淡黄褐色(OFR8/3)の礫・砂・シルトの砂礫である。
 礫率は15~40%, 礫は風化した花崗岩の角角~歪円礫。
 礫径は10~250mm主体, 最大50mmの礫を認め。
 下部はシルト, 上部は粗砂からなる。
 下部は砂礫主体, 上部は礫・砂・シルト主体。
 GP: 灰白色(LSTR8/2)~淡黄褐色(OFR8/4)の花崗岩礫である。
 強く風化している, 全体的に変質している。

- ① f: N7W78W
 素材・R60
- ② f: N33E80W
- ③ f: N8867W
- ④ f: N9E68W

- ⑤ f: N8N82W
- ⑥ f: N6W76W
 素材・R80

S-1: セル断面, 灰白~褐色粘土 厚1~5mm Hc-1
 基盤岩と堆積岩の境界は分る。粗粒部はセル断面
 して断片的に分る。断面がウツ。
 S-2: セル断面, GP-1とGP-2の境界は分る。
 粗粒部はセル断面して断片的に分る。断面がウツ。
 S-3: セル断面, S-1から分る。
 S-4: セル断面, ②層の砂礫層にみかけ右2~3
 7cmの厚さを与えるR1面である。
 H-1: カクテルコップ 実際はカクテルコップ Hj
 灰白色(CSTR8/2)~淡黄褐色(STR8/4)
 シル質砂・砂質シルト状, 全体的に軟弱である。
 カクテルコップの特性が認められる。粗粒部は分る場所がある。
 厚さ粗粒部認められる岩片を主体とし, 基質は細粒化岩片からなる粗粒部
 のまじりに認められる。

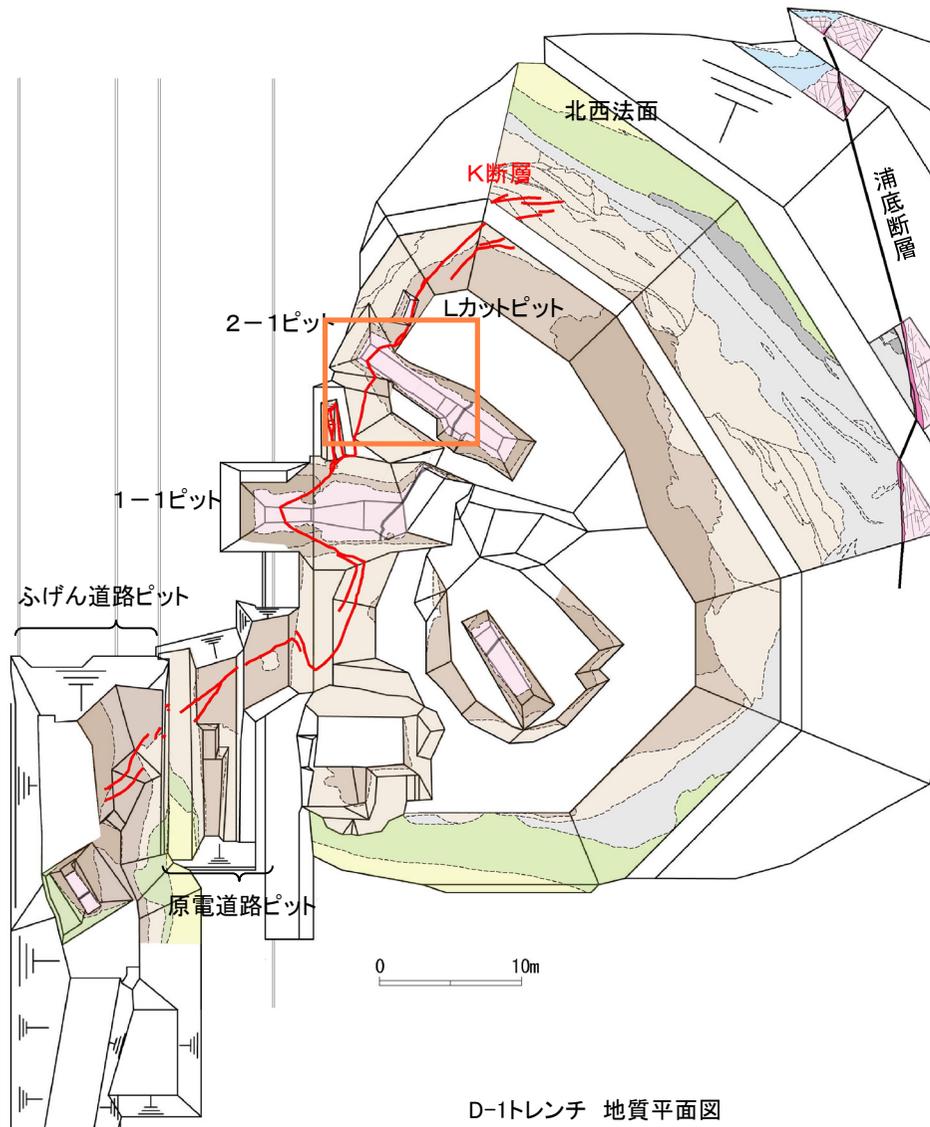
D-1トレンチ 地質平面図

- K断層の分布図を以下に示す。
- K断層は、D-1トレンチの北西法面からふげん道路ピットの中央付近に至る区間において連続して認められる断層であるが、後述の通り、これより南方へは連続せず、重要施設の直下に連続していないと判断している。

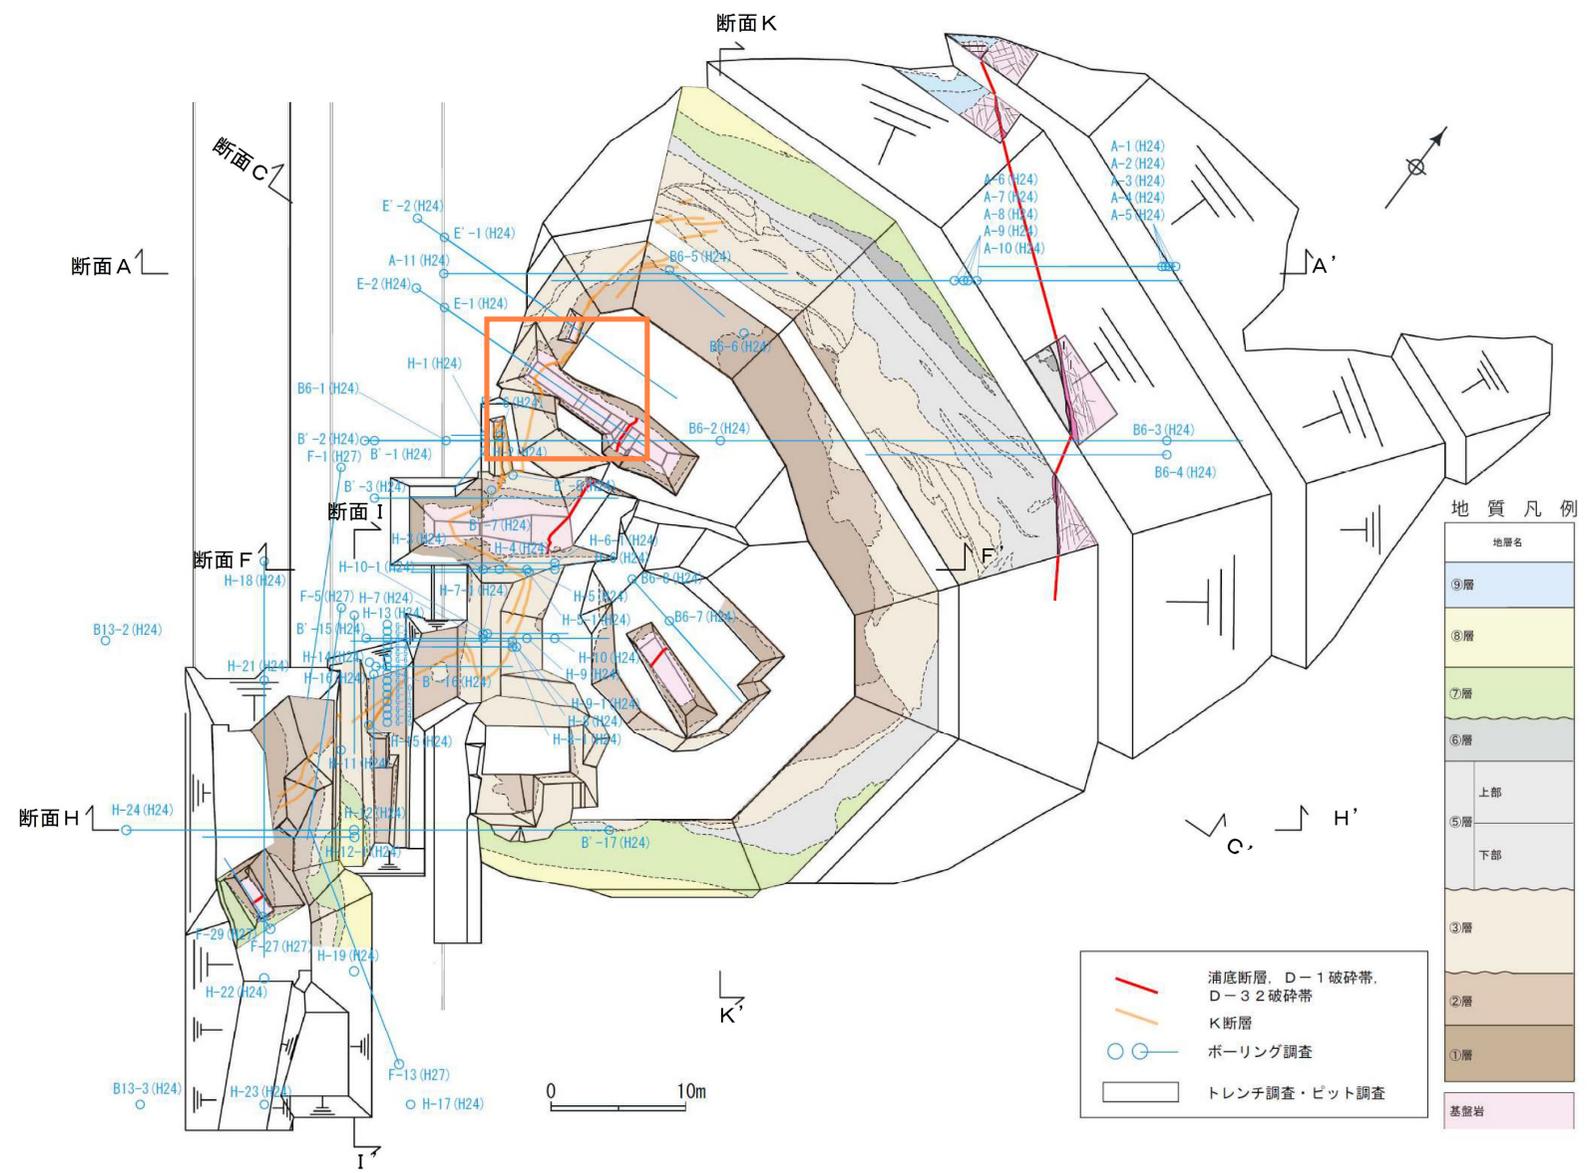
D-1トレンチ断面図(断面位置図)

- D-1トレンチにおけるK断層の分布を地質断面図に示した。
- D-1トレンチ内においては、K断層は北西法面からふげん道路ピットの中央付近に至る区間において、連続して認められる(断面K, 断面A, 断面C, 断面F及び断面I)。

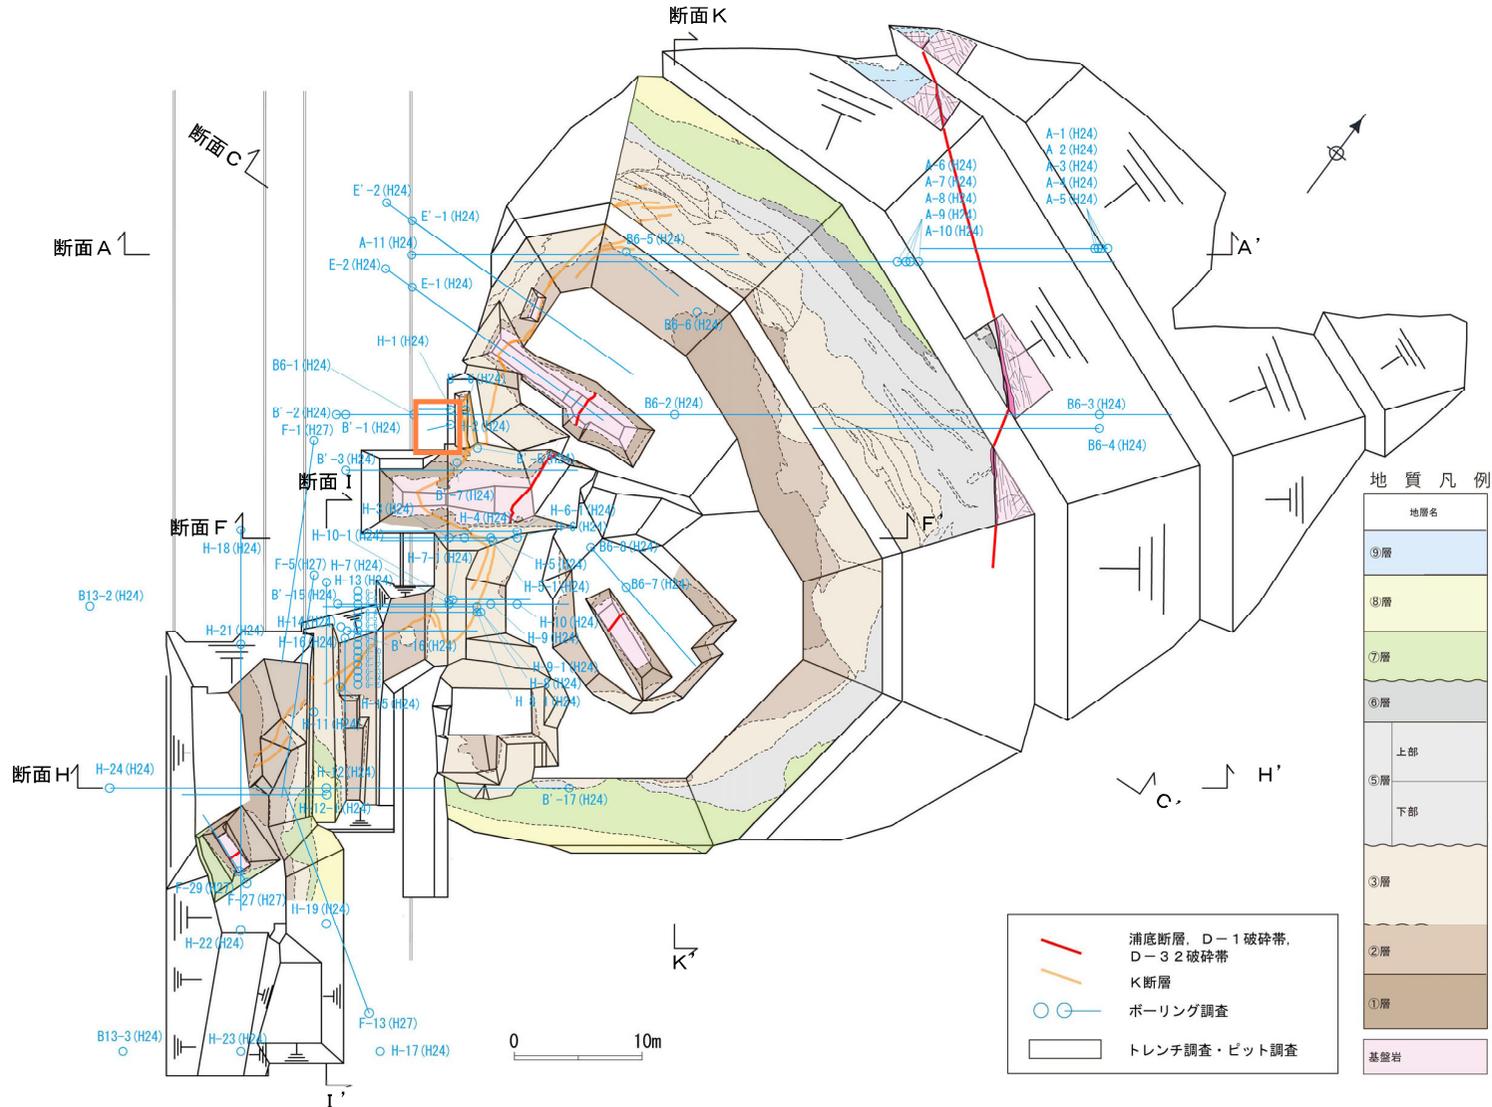
D-1トレンチ断面図(断面位置図)

- D-1トレンチにおけるK断層の分布を地質断面図に示した。
- D-1トレンチ内においては、K断層は北西法面からふげん道路ピットの中央付近に至る区間において、連続して認められる(断面K、断面A、断面C、断面F及び断面I)。

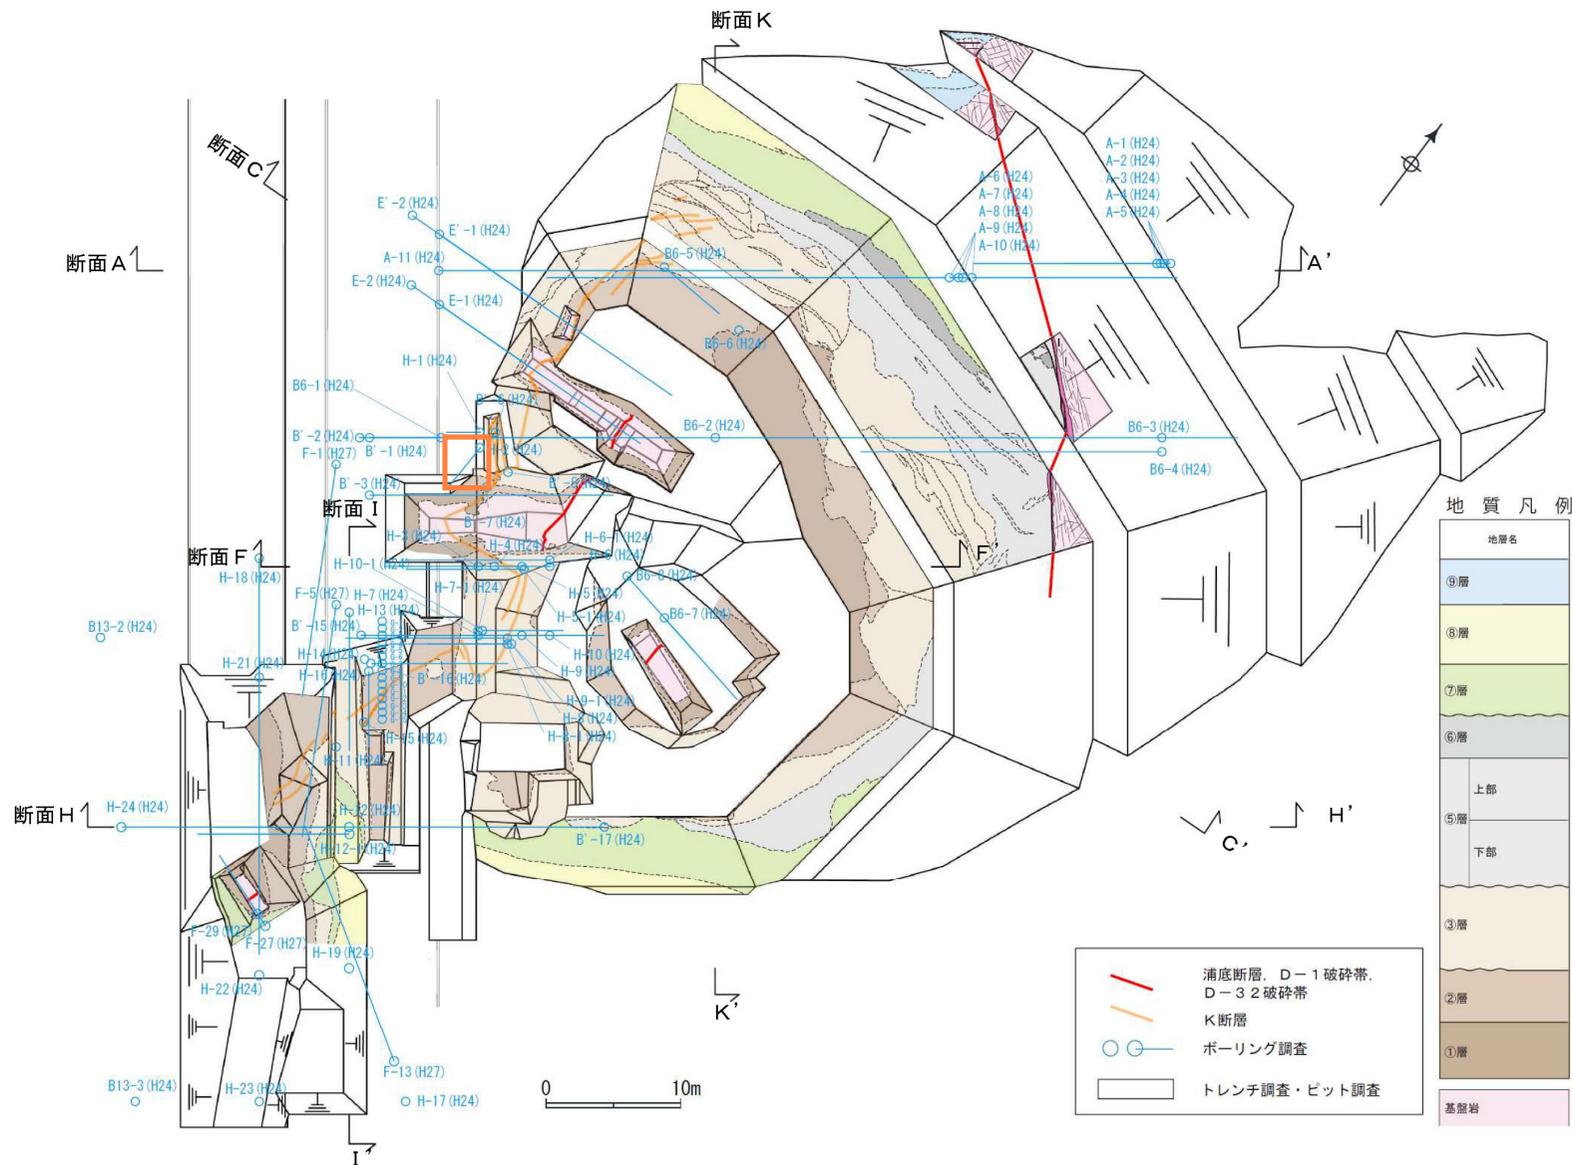
D-1トレンチ断面図(断面位置図)

- D-1トレンチにおけるK断層の分布を地質断面図に示した。
- D-1トレンチ内においては、K断層は北西法面からふげん道路ピットの中央付近に至る区間において、連続して認められる(断面K, 断面A, 断面C, 断面F及び断面I)。

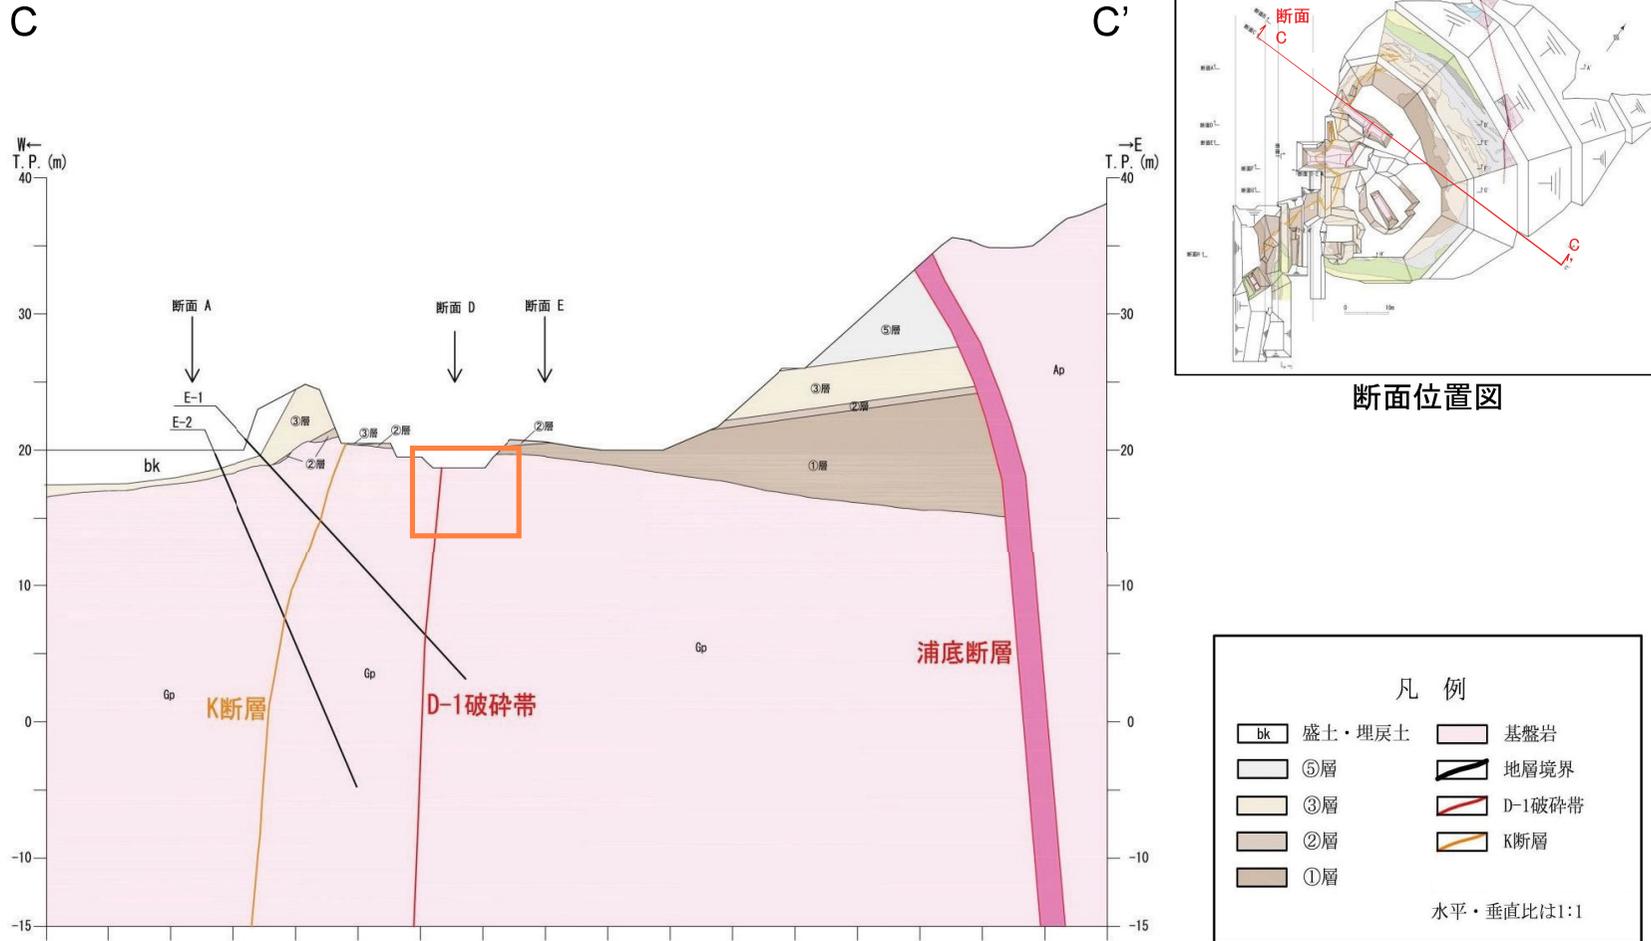
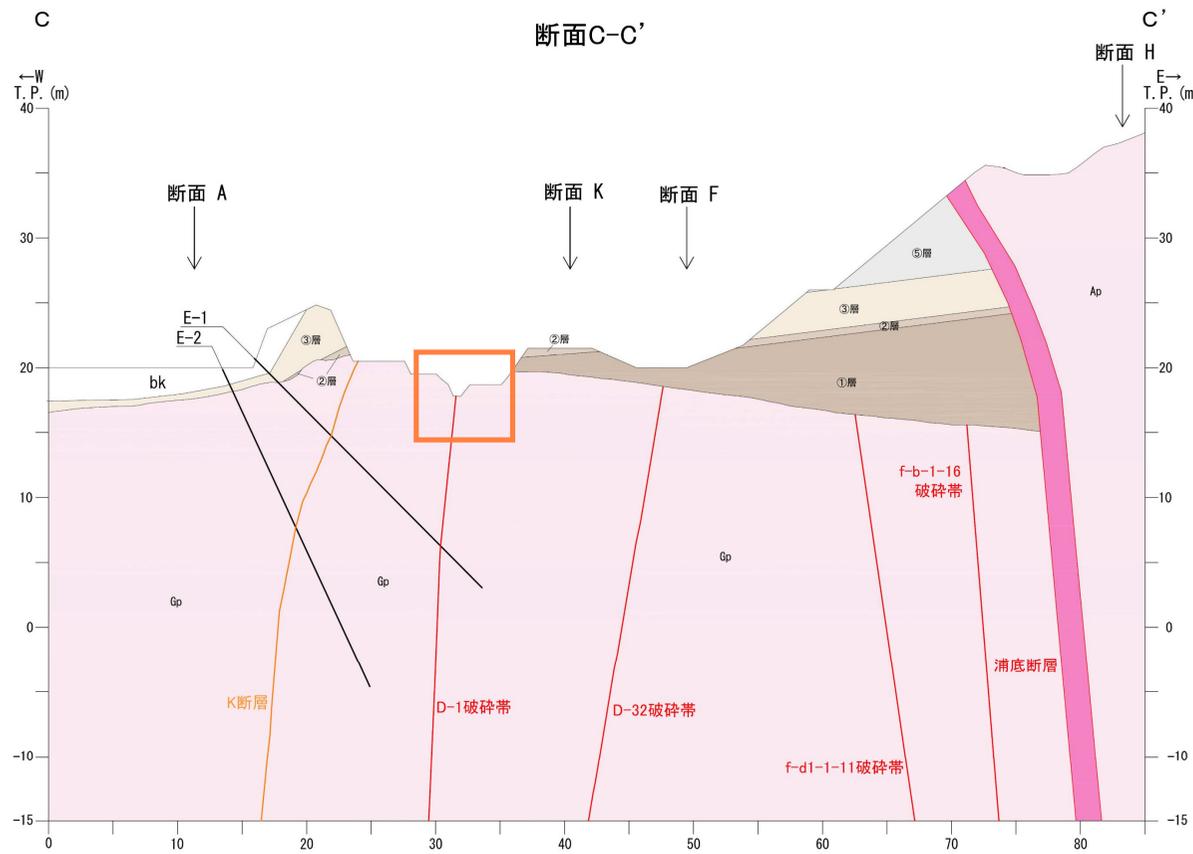
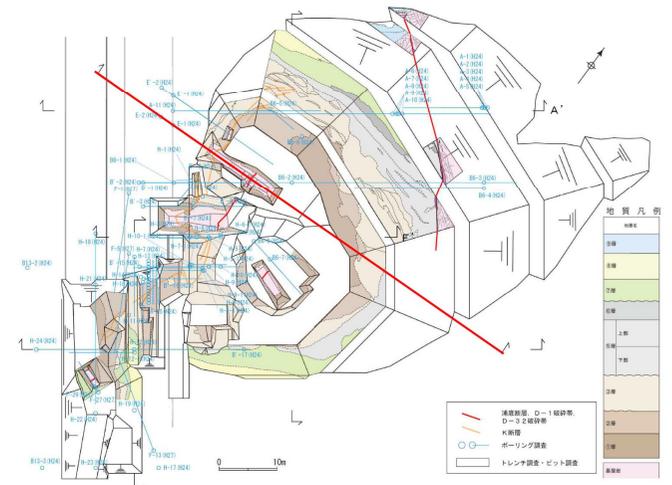
D-1トレンチ断面図(C-C')

D-1トレンチに分布する地層は、花崗斑岩とそれを覆う第四系からなり、第四系は層相から下位より①層～⑤層に区分した。

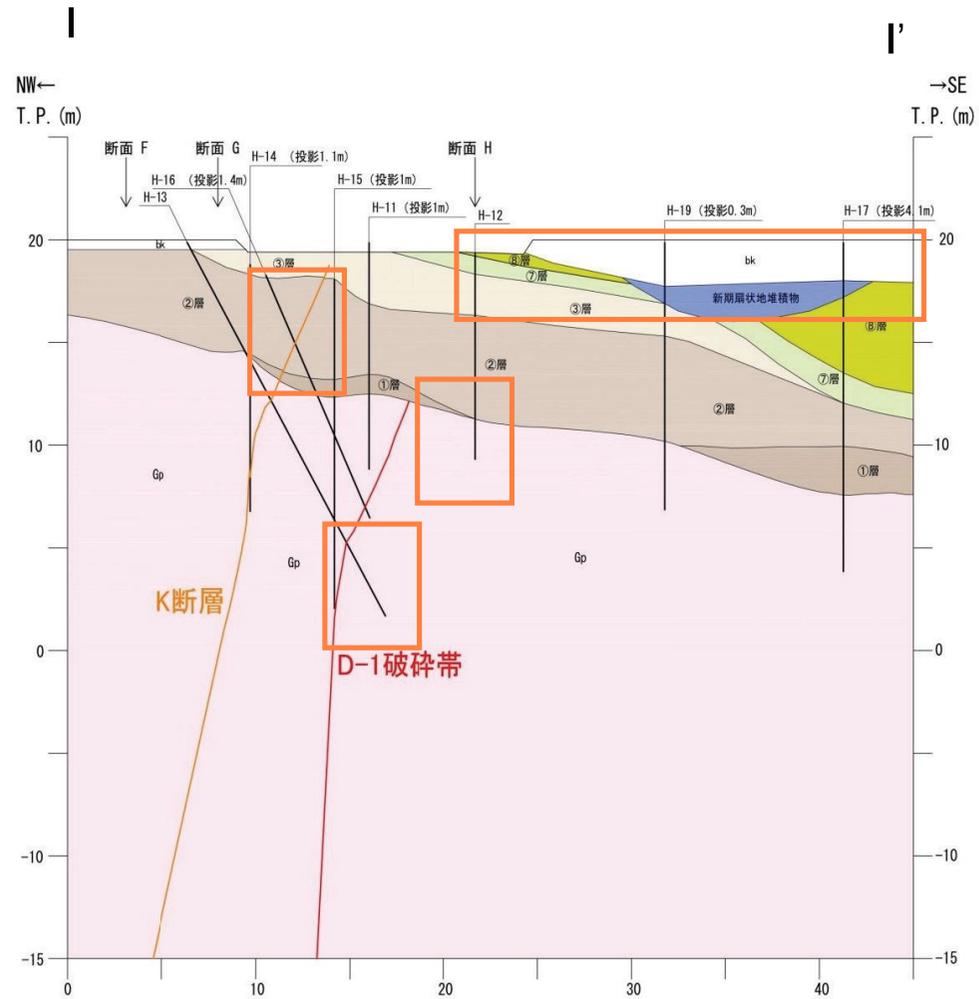
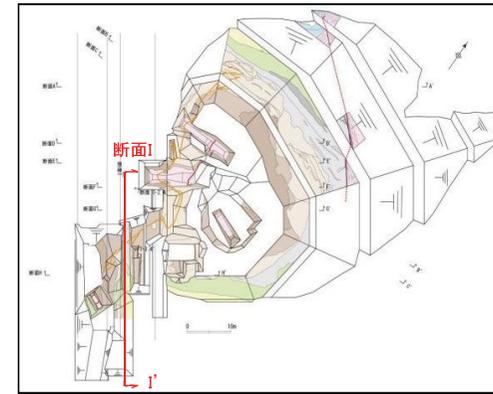
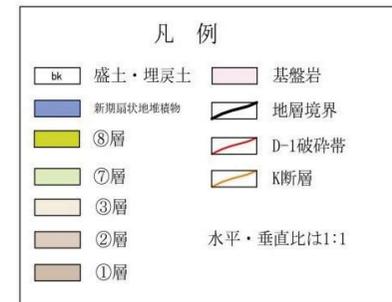
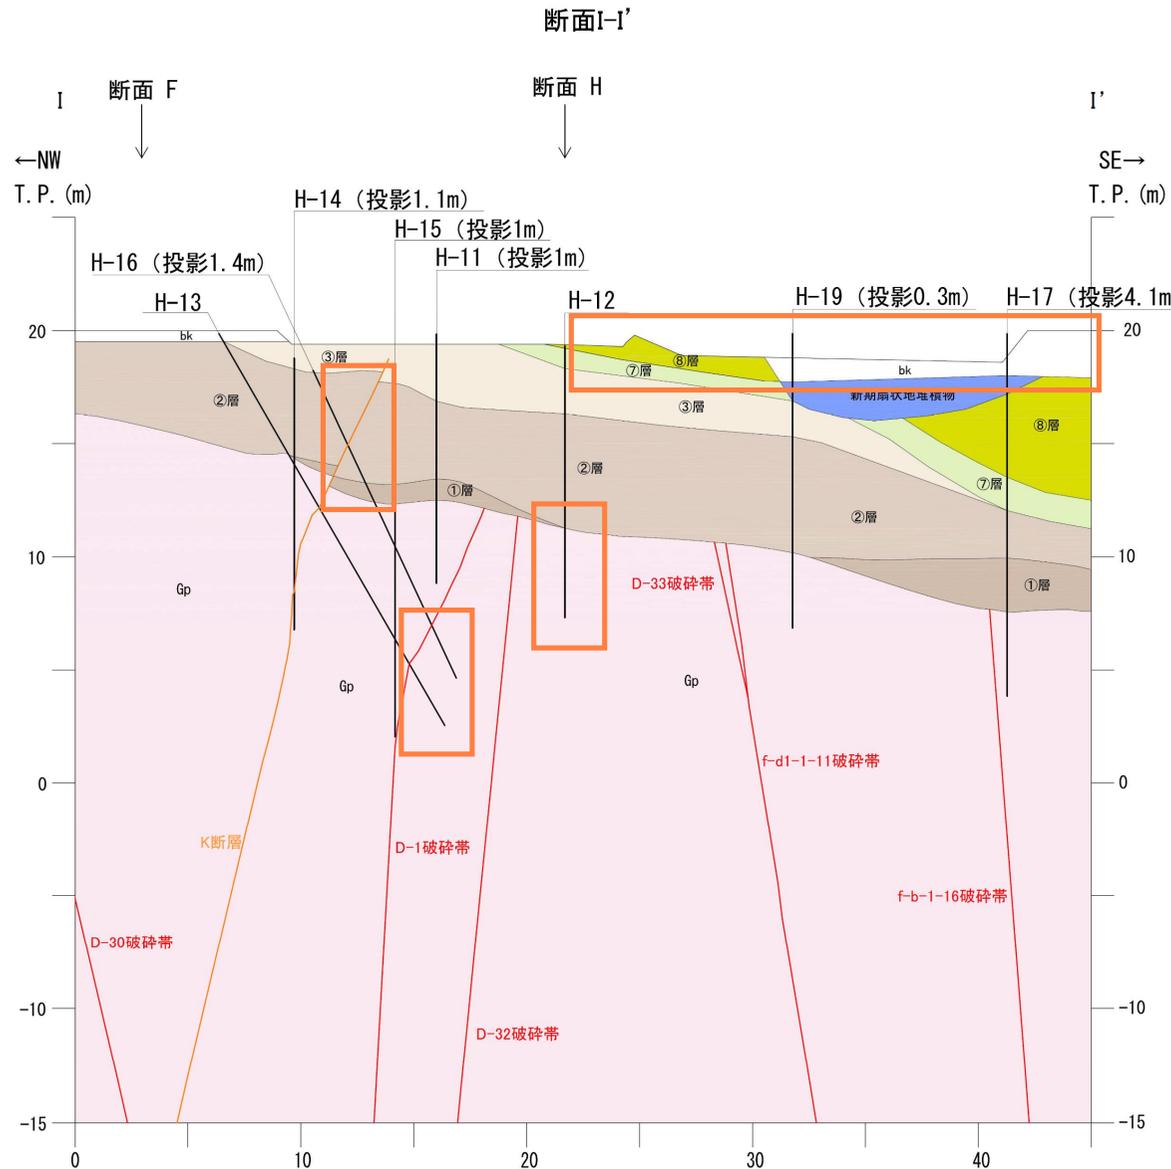
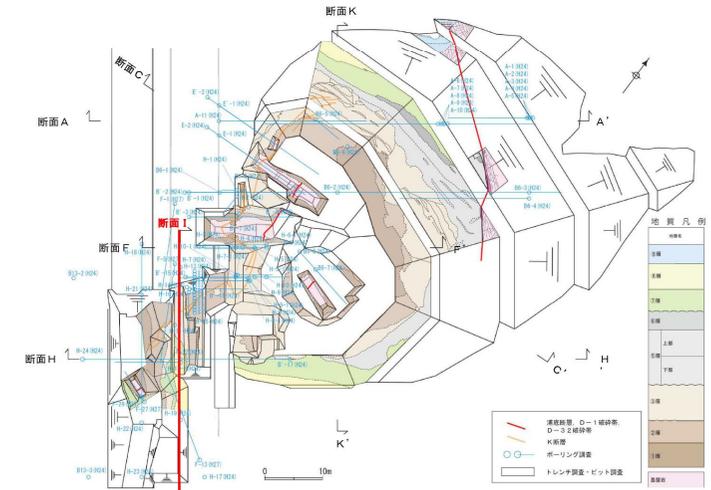
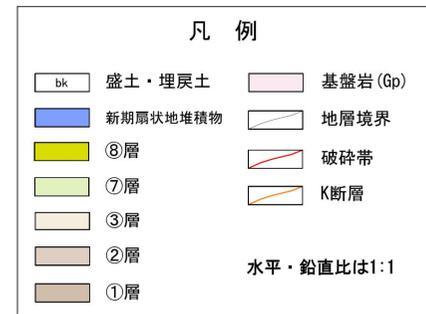
D-1トレンチ断面図(I-I')

D-1トレンチに分布する地層は、花崗斑岩とそれを覆う第四系からなり、第四系は層相から下位より①層～⑨層に区分した。

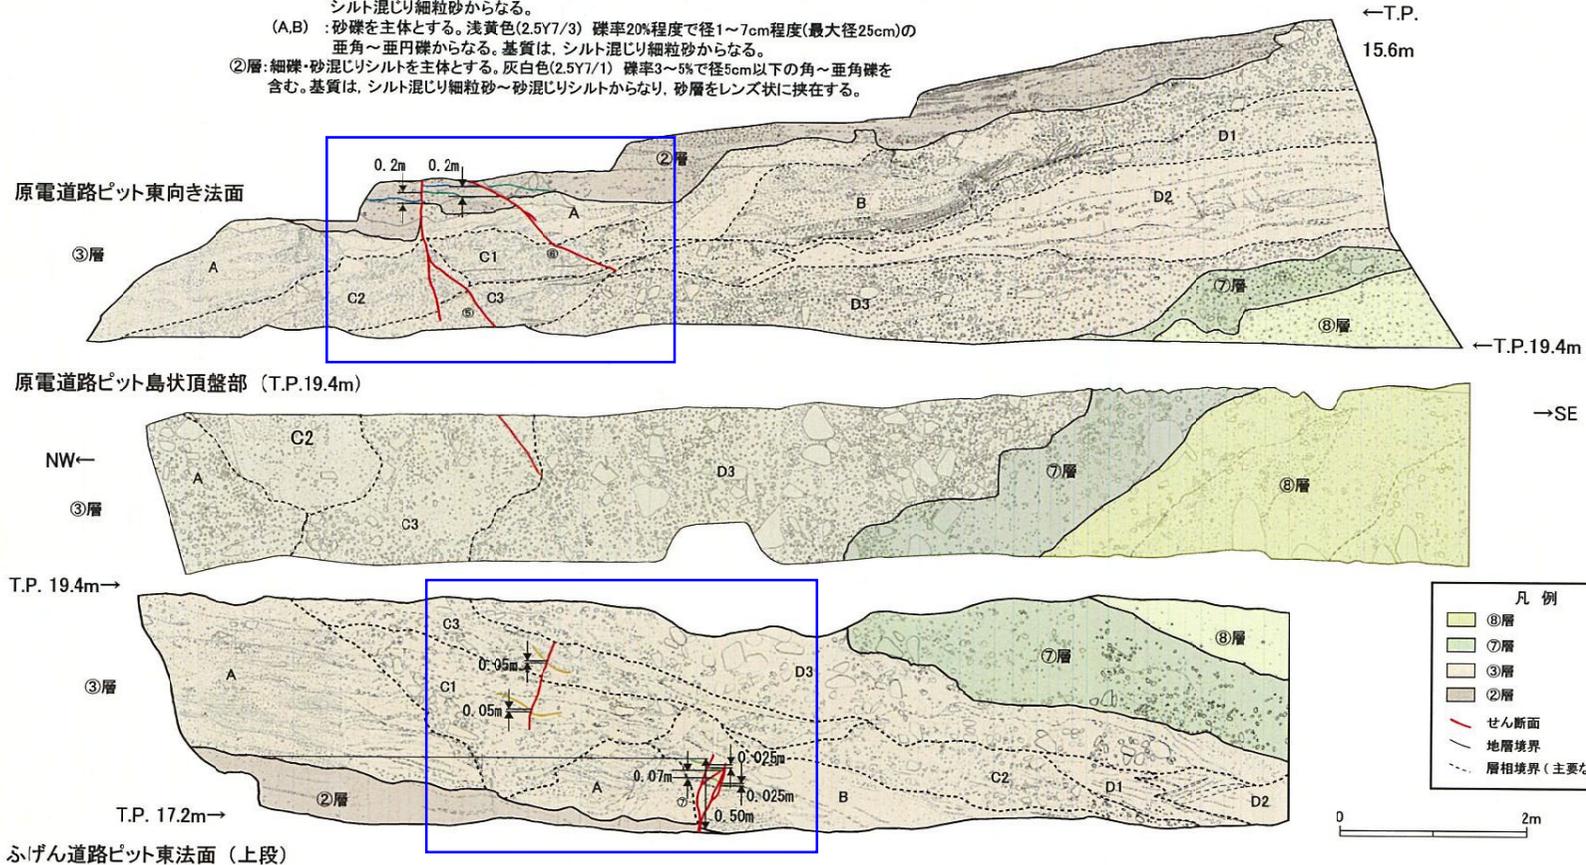
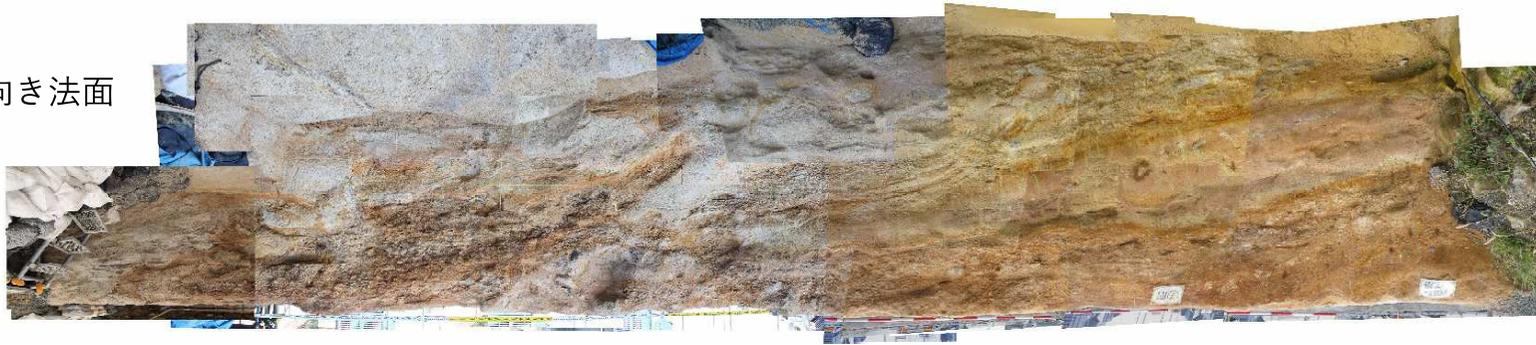
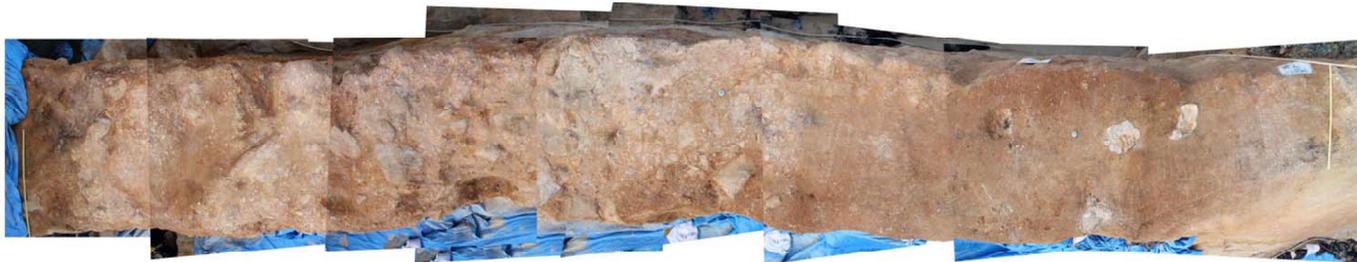
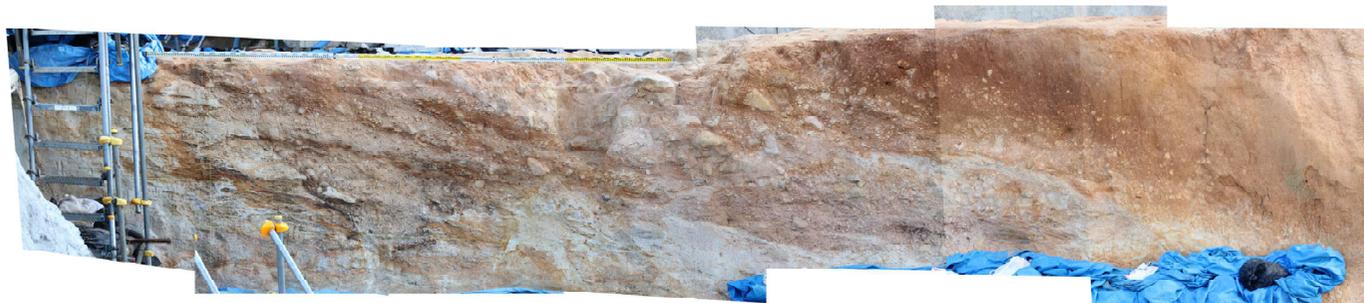
原電・ふげん道路ピットスケッチ

- ⑧層：細礫・シルト混じり砂を主体とする。橙色(5YR6/6)。礫率5~10%で、礫は径2~4cm程度の亜角礫を含む。基質は、シルト質細砂からなり、細礫混じり砂質シルト、砂混じり粘土及び砂質シルトをレンズ状~層状に挟在する。
- ⑦層：礫混じり砂質シルト~砂礫からなる。明赤褐色(5YR5/6)~橙色(7.5YR7/6) 礫率7~40%程度で径3~40cm程度の亜角~亜円礫からなる。基質は、シルト混じり細~中粒砂からなる。下部ほど礫の含有率が多い。
- ③層 (C,D)：砂礫及びシルト混じり細粒砂を主体とする。橙色~明褐色(7.5YR6/6~7.5YR5/6) 礫率15~40%で径1~10cm程度(最大径40cm)の角~亜円礫からなる。基質は、シルト混じり細粒砂からなる。
(A,B)：砂礫を主体とする。浅黄色(2.5Y7/3) 礫率20%程度で径1~7cm程度(最大径25cm)の亜角~亜円礫からなる。基質は、シルト混じり細粒砂からなる。
- ②層：細礫・砂混じりシルトを主体とする。灰白色(2.5Y7/1) 礫率3~5%で径5cm以下の角~亜角礫を含む。基質は、シルト混じり細粒砂~砂混じりシルトからなり、砂層をレンズ状に挟在する。

⑤:f.N9° E74° W
⑥:f.N5° E64° W
⑦:f.N25° E70° E
f: せん断面

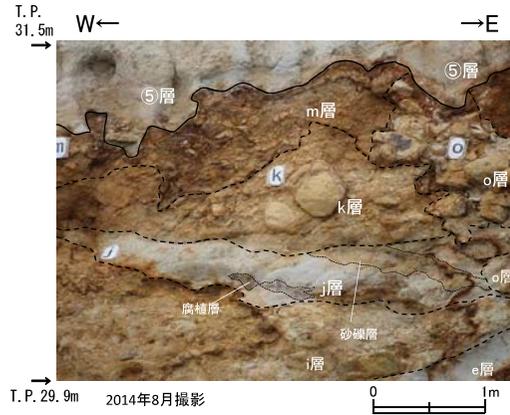
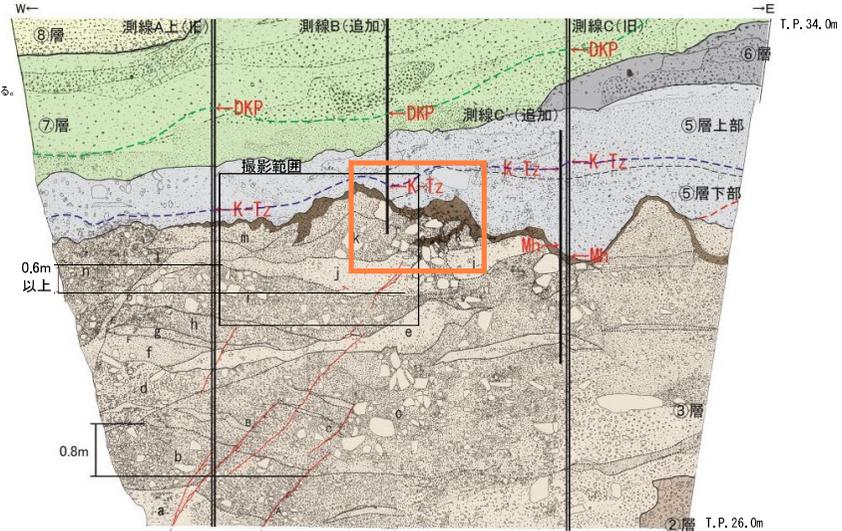
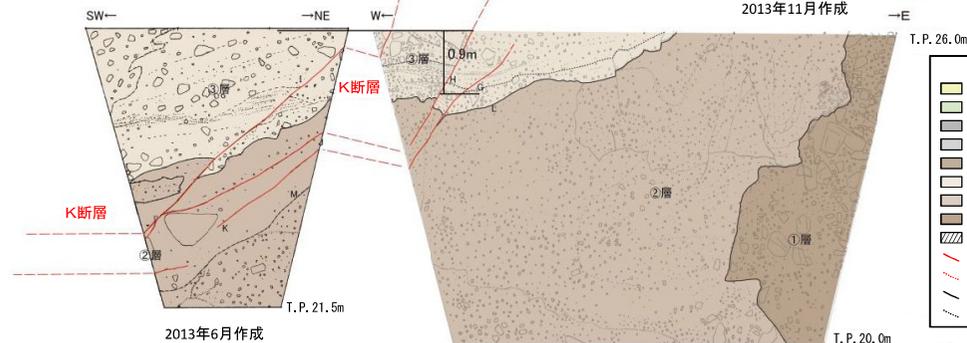
北西法面 スケッチ

- ・北西法面においてK断層は、③層以下の地層に逆断層変位を与えており、その変位量は90cm程度である。
- ・また、K断層の変位・変形の形態については、下方の地層では変位が、上方では変形が主体となっている。
- ・K断層によって変位・変形を受けている③層上部のj層については、腐植層や砂礫層の層理は東へ傾斜しており、同層基底ではK断層による変位・変形量は60cm以上である。
- ・一方、j層直上のk層については、j層を傾斜不整合関係で覆っており、k層の基底及びk層中の砂層は概ね水平である。
- ・以上のことから、K断層はk層には変位・変形を与えていないと判断される。

- ⑧層: 砂礫
礫径5cm以下、特に1cm以下の角～亜角礫を主体とし、まれに10cm程度の礫を含む。礫種は新鮮な花崗斑岩、アプライト、石英である。基質はシルト質泥～中粒砂からなり、ゆるい、成層構造(ほぼ水平、一部斜交葉理様)が見られる。
- ⑦層: 硬凝じりシルト質砂～硬凝じり砂質シルト(砂礫を伴う)
橙色～明黄褐色(7.5YR6/6～10YR6/6)、灰色(10Y6/1)を呈する。
- ⑥層: 腐植質砂質シルト～シルト質砂(一部に砂礫を伴う)
木片を多数含む。
- ⑤層: 砂礫主体(硬凝じりシルト質砂～硬凝じり砂質シルト層を伴う)
大局的には上方縮進化の傾向を示す。
黄灰色～明オリブ灰色(2.5Y6/1～2.5GY7/1)を呈する。
酸化帯: ③層と⑤層の境界面付近に多い。
- ③層: 砂礫
主に20cm以下(まれに50cm大)の角～亜角礫を含む。
礫種は花崗斑岩、花崗岩である。淘汰は極めて悪い。
基質は細～粗粒砂で、締まりは良好である。一部レンズ状に砂礫を挟む。
にぶい橙色～褐色(7.5YR7/3～7.5YR6/6)を呈する。
K断層近辺の砂礫層は、傾斜を示す。
- ②層: 硬凝じりシルト
礫径0.2～30cm(まれに50cm以上)で、垂角～角礫を含む。
礫種はアプライト、粗粒花崗岩からなる。礫径10～20%である。
にぶい橙色～明青灰色(5YR6/4～10B7/1)を呈する。
- ①層: 砂礫
礫径0.5～30cm(最大100cm以上)で、垂角～角礫を含む。
礫種は花崗斑岩、粗粒花崗岩、アプライト、石英である。淘汰は悪い。
基質は砂質シルトで、締まりは良好である。
黄褐色(10YR5/6)を呈する。

- A: せん断面: N25° E58° W
- B: せん断面: N20° E63° W
- C: せん断面: N22° E57° W
- D: 層理面 (チャネル壁): N87° W42° S
- E: 層理面 (チャネル壁): N33° W46° W
- F: 層理面 (堆積構造): N69° E16° S
- G: せん断面: N41° E60° NW
見かけ15cm変位 (逆断層)
- H: せん断面: N33° E72° NW
見かけ10cm変位 (逆断層)
- I: せん断面: N11° W64° W
- J: せん断面: N9° W44° W
- K: せん断面: N13° E48° NW
- L: 層理面 (②層③層境界): N47° W20° SW
- M: 層理面: N19° E56° NW

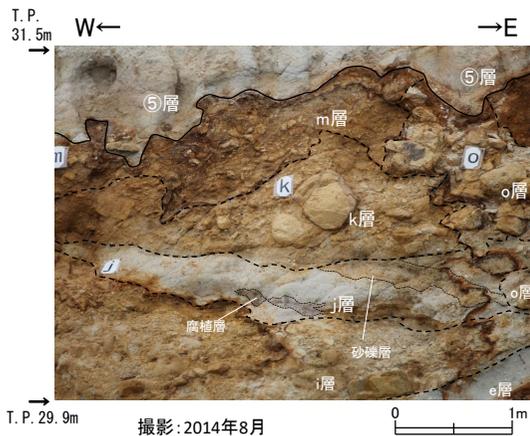
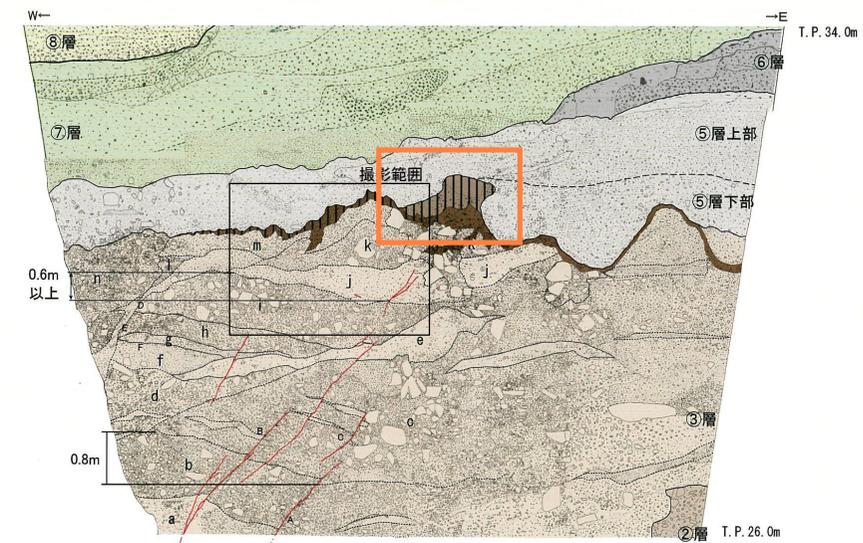
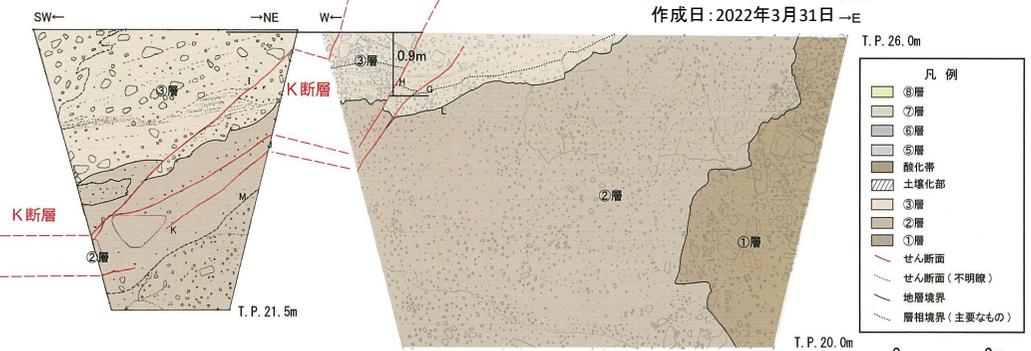
北西法面 スケッチ

- 北西法面のスケッチを以下に示す。
- 北西法面においてK断層は、③層以下の地層に逆断層変位を与えており、その変位量は90cm程度である。
- また、K断層の変位・変形の形態については、下方の地層では変位が、上方では変形が主体となっている。
- K断層によって変位・変形を受けている③層上部のj層については、腐植層や砂礫層の層理は東へ傾斜しており、同層基底ではK断層による変位・変形量は60cm以上である。
- 一方、j層直上のk層については、j層を傾斜不整合関係で覆っており、k層の基底及びk層中の砂層は概ね水平である。
- 以上のことから、K断層はk層には変位・変形を与えていないと判断される。

- ⑧層: 砂礫
礫径5cm以下、特に1cm以下の角～歪角礫を主体とし、まれに10cm程度の礫を含む。礫種は新鮮な花崗閃岩、アブライト、石英である。基質はシルト質細～中粒砂からなり、ゆるい。成層構造(ほぼ水平、一部斜交層理)が見られる。
褐(7.5YR4/4)、黄緑(7.5YR7/8)を呈する。
- ⑦層: 礫混じりシルト質砂～礫混じり砂質シルト(砂礫を伴う)
褐色～明黄褐色(7.5YR6/4～10YR5/6)、灰色(10Y6/1)を呈する。
- ⑥層: 腐植質砂質シルト～シルト質砂(一部に砂礫を伴う)
穴片を多数含む。
暗灰(N5/2)、灰(10Y6/1)を呈する。
- ⑤層: 砂礫主体(礫混じりシルト質砂～礫混じり砂質シルト層を伴う)
礫は径0.5～20cmの角～歪角礫を呈する。
大局的には上方細粒化の傾向を示す。
黄灰色～明オリーブ灰色(2.5Y6/1～2.5Y6/1)を呈する。
酸化帯: ②層と③層の境界面付近に多い。
- ④層: 砂礫
主に20cm以下(まれに50cm大)の角～歪角礫を含む。
礫種は花崗閃岩、花崗岩である。淘汰は極めて悪い。
基質は細～粗粒砂で、締まりは良好である。一部レンズ状に砂層を挟む。
にふい橙色～棕色(7.5YR7/3～7.5YR6/6)を呈する。
K断層近辺の砂礫層は、構造を示す。
- ③層: 礫混じりシルト
礫径0.2～20cm(まれに50cm以上)で、歪角～角礫を含む。
礫種はアブライト、粗粒花崗岩からなり、厚さ10～20%である。
にふい橙色～明黄灰色(5YR6/4～10B6/1)を呈する。
- ②層: 砂礫
礫径0.5～30cm(最大100cm以上)で、歪角～角礫を含む。
礫種は花崗閃岩、粗粒花崗岩、アブライト、石英である。淘汰は悪い。
基質は砂質シルトで、締まりは良好である。
黄褐色(10YR5/8)を呈する。

- A: せん断面: N25° E58° W
- B: せん断面: N20° E63° W
- C: せん断面: N22° E57° W
- D: 層理面(チャネル壁): N87° W42° S
- E: 層理面(チャネル壁): N33° W46° W
- F: 層理面(堆積構造): N69° E16° S
- G: せん断面: N41° E60° NW
見かけ15cm変位(逆断層)
- H: せん断面: N33° E72° NW
見かけ10cm変位(逆断層)
- I: せん断面: N11° W64° W
- J: せん断面: N0° W44° W
- K: せん断面: N13° E48° NW
- L: 層理面(②層③層境界): N47° W20° SW
- M: 層理面: N19° E56° NW

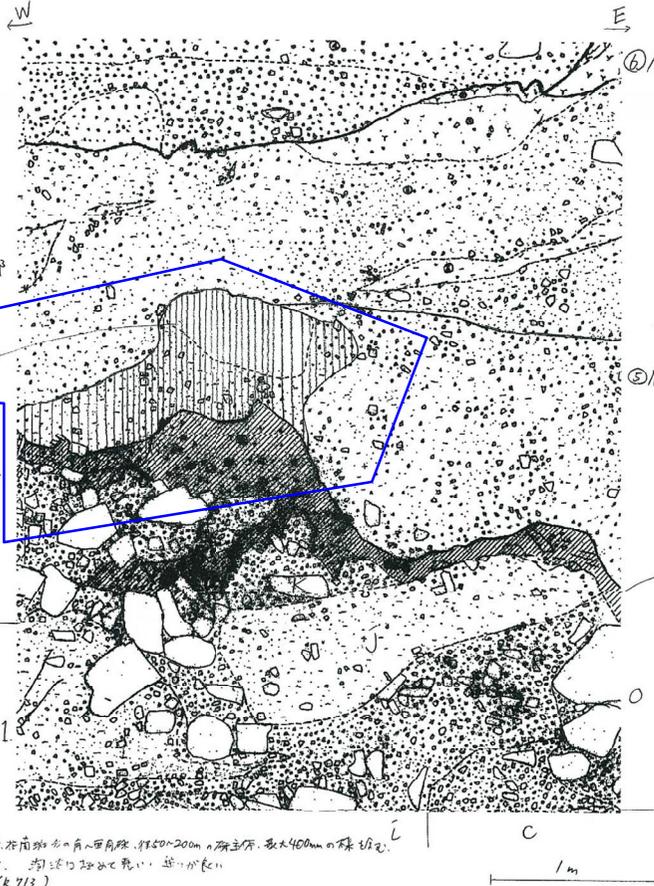
D-1 トレンチ 北西法面 1/20 右(2/2)

①層：砂礫質シルト質砂
 風化して土壌化している。
 上位の②層上部、③層とは、④層が遠くまで、
 ①層が酸化色で風化が土壌化が遠くまで、
 干拓不整面9年でもおこる。
 標 (7.5YR 6/6), 明灰褐 (10YR 6/6), 灰 (10Y 6/1)

②層上部：シルト質砂礫 ~ シルト質砂
 礫中 15 ~ 20%
 花崗岩、花崗岩の角、亜角礫
 径 100mm 以下の礫を含む。
 基質はシルト質細粒砂質土。
 腐植質シルト ~ 腐植質を含むシルト質土。
 シェット状に多量。
 上部は白く、下部は暗く風化している。
 面状に狭く傾斜している。
 黄灰 (2.5Y 6/1), 明黄灰 (2.5Y 7/1)

O: 砂礫
 礫中 50 ~ 60%
 花崗岩、花崗岩の角、亜角礫。
 径 100 ~ 200mm の礫主体。最大 500mm の礫を含む。
 基質はシルト質細粒砂質土。
 塊状に多量に存在し、上部は酸化灰褐色、下部は土壌化している。
 傾斜が長い。
 下部の砂層 (C.F. J. 層) を示す。傾斜が長い。干拓不整面がある。
 灰白 (7.5Y 8/2)

J: 砂礫質シルト質砂
 花崗岩、花崗岩の角、亜角礫、径 50 ~ 100mm の礫を含む。
 上部は酸化灰褐色。傾斜が長い。
 面状に多量に存在する。
 O層に示す傾斜が長い。
 灰白 (7.5Y 8/2), 灰白 (7.5Y 8/2)

C: 砂礫
 礫中 25 ~ 50%
 花崗岩、花崗岩の角、亜角礫。径 50 ~ 200mm の礫主体。最大 400mm の礫を含む。
 基質は細粒砂質土。塊状に多量に存在し、傾斜が長い。
 シェット状に多量 (7.5Y 7/3)

④層：腐植質砂質シルト
 礫が多量を含む。 暗灰 (N3/1)

⑤層下部：シルト質砂礫 ~ シルト質砂
 礫中 15 ~ 20%
 花崗岩、花崗岩の角、亜角礫
 径 100mm 以下の礫を含む。
 基質はシルト質細粒砂質土。
 下部のO層、J層、S-1層、C層の上部に
 土壌化が認められる。
 不整面9年でもおこる。
 黄灰 (2.5Y 6/1), 明黄灰 (2.5Y 7/1)

K: シルト質砂礫
 礫中 20 ~ 50%
 花崗岩、花崗岩の角、亜角礫
 径 50 ~ 200mm の礫主体。最大 500mm の礫を含む。
 基質はシルト質細粒砂質土。
 塊状に多量に存在し、傾斜が長い。
 上部は酸化灰褐色、一部は土壌化している。
 傾斜が長い。 (7.5Y 7/3)

C: 砂礫
 礫中 15%
 花崗岩、花崗岩の角、亜角礫。
 径 20 ~ 100mm の礫主体。
 基質は細粒砂質土。
 塊状に多量に存在し、傾斜が長い。
 シェット状に多量 (2.5Y 6/4), 灰白 (7.5Y 8/2)
 暗灰 (N3/1)

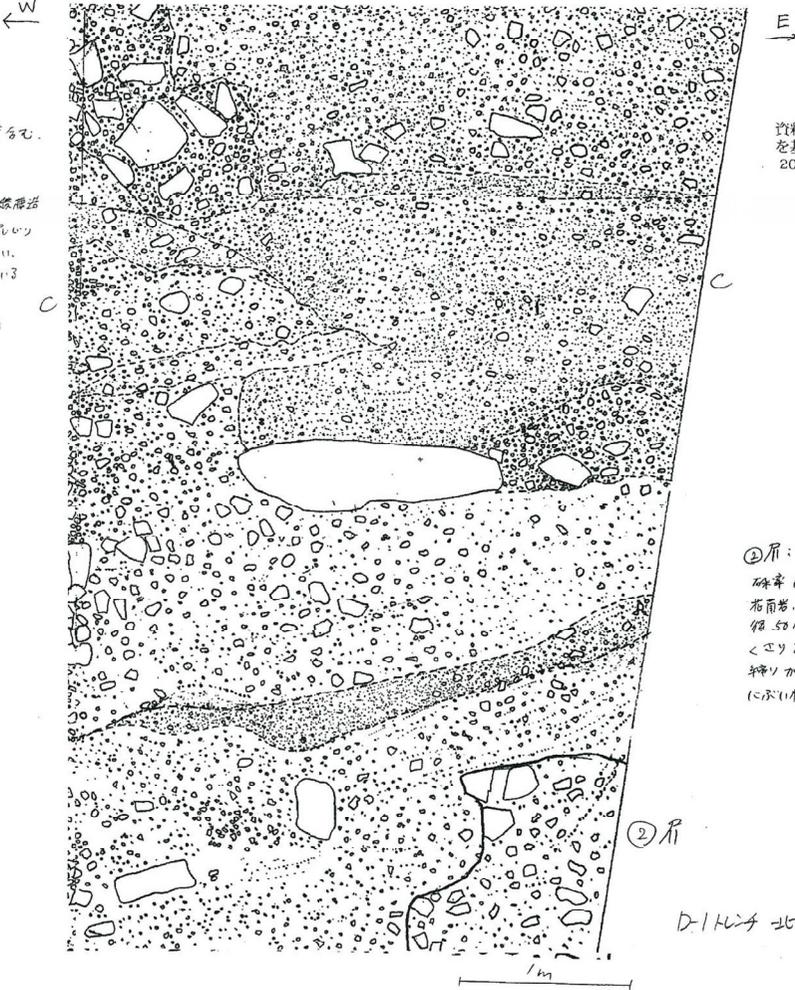
D-1 トレンチ 北西法面 1/20 東側下段
 法面勾配 45°

C: 砂礫
 礫率 15~50%
 花崗岩, 花崗斑岩の角~亜角礫
 径 2~50mm の礫主体, 最大 1500mm の礫あり
 基質は細~粗粒砂からなる
 均一な砂質ではない
 レンズ状の礫層を形成する, 一部に堆積層が
 加えられる, 径 200~500mm の礫のシルト化
 礫層がハッチ状に分布する, 傾斜が大きい
 下位の②層との境界は緩衝に入り込んでいる
 ため不整合関係であると考えられる
 (濃い褐色 (2.5YR 6/4), 灰白 (7.5YR 8/6))
 暗黒 (N3/1)

②層: 石灰質シルト
 礫率 10~20%
 花崗岩, 花崗斑岩の角~亜角礫
 径 50~200mm の礫を多く含む
 傾斜が大きい
 (濃い褐色 (5YR 6/4), 灰白 (7.5YR 8/6))

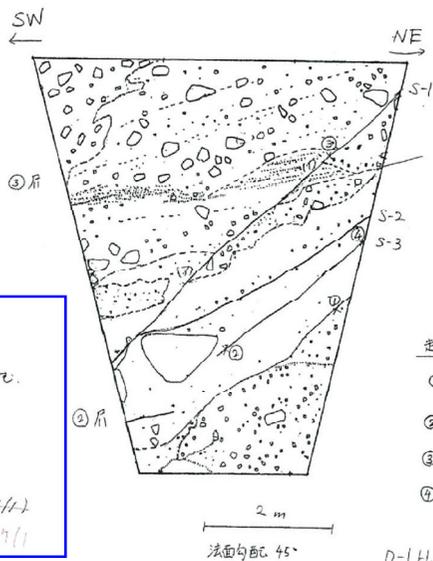
D-1HL24 北西法面 1/50 下段 (2/2)

礫径 10 ~ 20%
 主に礫径 300mm 以下で、亜角~亜円礫が主。
 礫径は花崗岩、花崗岩。
 基質は粗~相粒砂で粘りのある。
 淘洗は悪い。
 砂層を挟み、一部に堆積層が認められる。
 下位の①層と約 20cm で連続しているが、
 不整合面と見られる。
 1: 赤い砂 (75YR 7/2) . 2: 灰 (7.5YR 6/4)

礫径 10 ~ 15%
 礫径 2 ~ 300mm (約 500mm 以上) の亜角~角礫のシルトが主。
 下部は礫が多くなる。
 礫径は 75YR 7/2、相粒花崗岩。
 粘りは良好である。
 淘洗は悪い。
 1: 赤い砂 (5YR 6/4) . 灰白 (2.5Y 7/1) . 明青灰 (10B 7/4-2
 10B 7/1)

S-1: 土断
 ②層と①層の境界は、堆積物的に 20cm 変位している。
 ②層中の砂層が連続層の約 10cm 変位している。

① b. N26E / 56NW

② f. N20E / 48NW

③ f. N4W / 64W

④ f. N2W / 44W
