K断層の性状

K断層の連続性評価について

K断層の連続性評価について
K断層の性状(北西法面)

K断層の性状(1-1ピット北面)

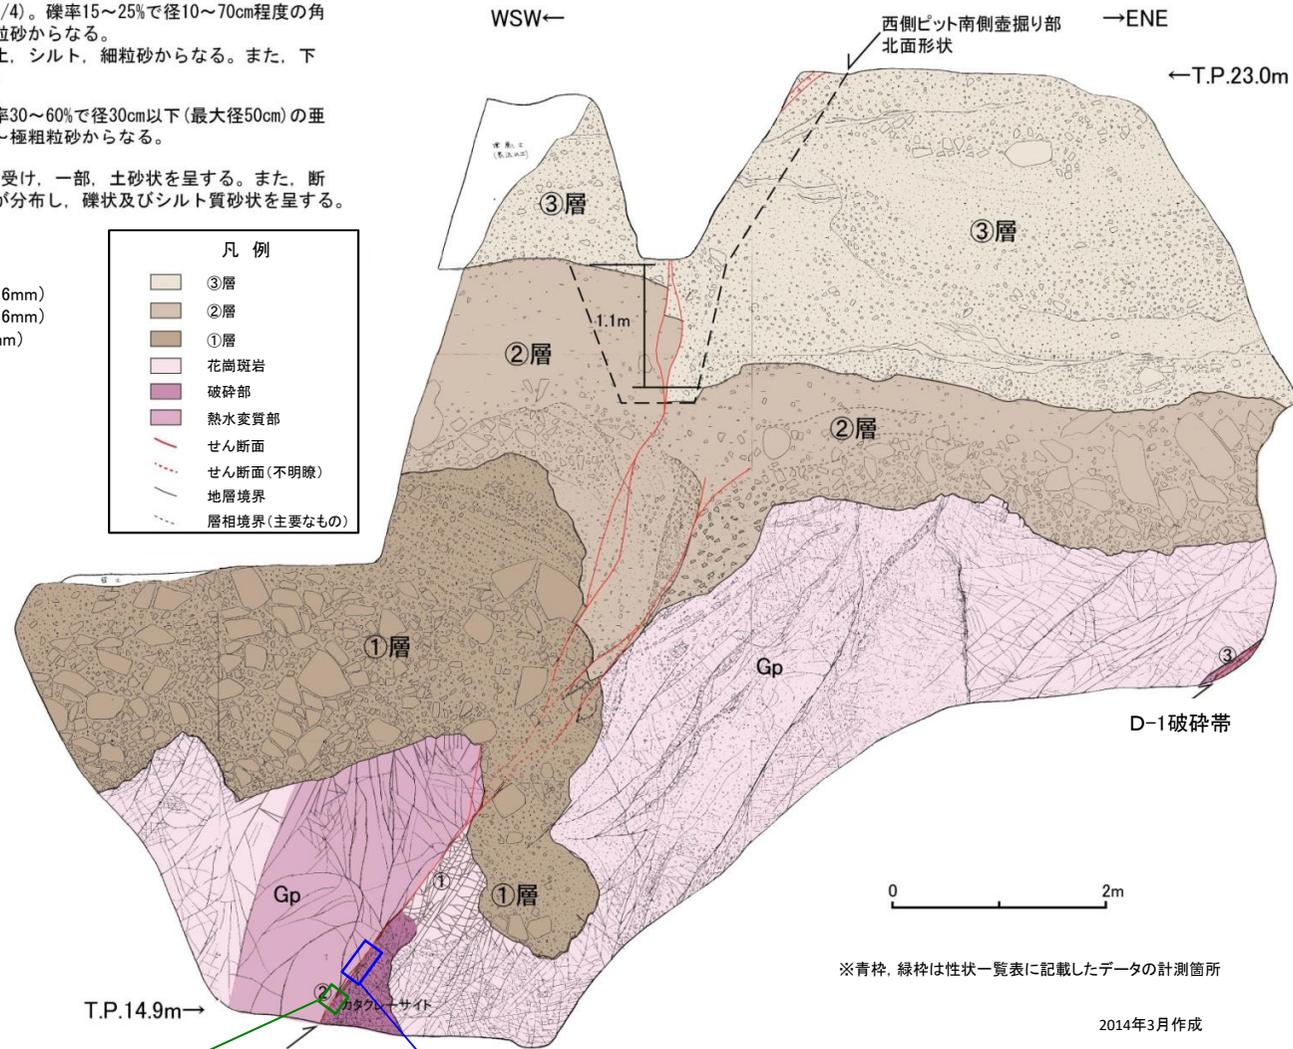
断層ガウジ・断層角礫の幅計測箇所(1-1ピット北面)

- 1-1ピット北面のスケッチを以下に示す。
- 1-1ピット北面では、K断層は基盤岩から堆積物(③層)までを逆断層的に変位させている。
- 基盤岩中では、K断層はN-S走向で高角度西傾斜である。最新活動面について複数の条線方向を統計的に整理した結果、縦ずれ成分が卓越する。

- ③層：砂礫を主体とする。浅黄橙色(7.5YR8/3)。礫率20~40%で径10cm以下の亜角礫からなる。淘汰は良い。基質は中~粗粒砂からなり、一部、細砂及びシルトからなり、細礫を含み、葉理が発達する。
- ②層：シルト質砂礫を主体とする。にぶい橙色(5YR7/4)。礫率15~25%で径10~70cm程度の角~亜角礫からなる。基質はシルト及び中~細粒砂からなる。上部には砂礫混じりシルトが分布し、主に粘土、シルト、細粒砂からなる。また、下部の一部には、シルト質砂礫が分布している。
- ①層：砂礫を主体とする。浅黄橙色(7.5YR7/3)。礫率30~60%で径30cm以下(最大径50cm)の亜角礫からなる。淘汰は極めて悪い。基質は中~極粗粒砂からなる。
- Gp：花崗斑岩：浅黄橙色(7.5YR8/4)。全体に風化を受け、一部、土砂状を呈する。また、断層周辺部では、花崗斑岩質カタクレサイトが分布し、礫状及びシルト質砂状を呈する。全体的に変質している。

- ①：f: N14° W64° W 断層ガウジ(灰褐色粘土：幅2~6mm)
- ②：f: N10° W61° W 断層ガウジ(灰褐色粘土：幅3~6mm)
- ③：f: N6° E65° W 断層ガウジ(橙色粘土：幅2~15mm)

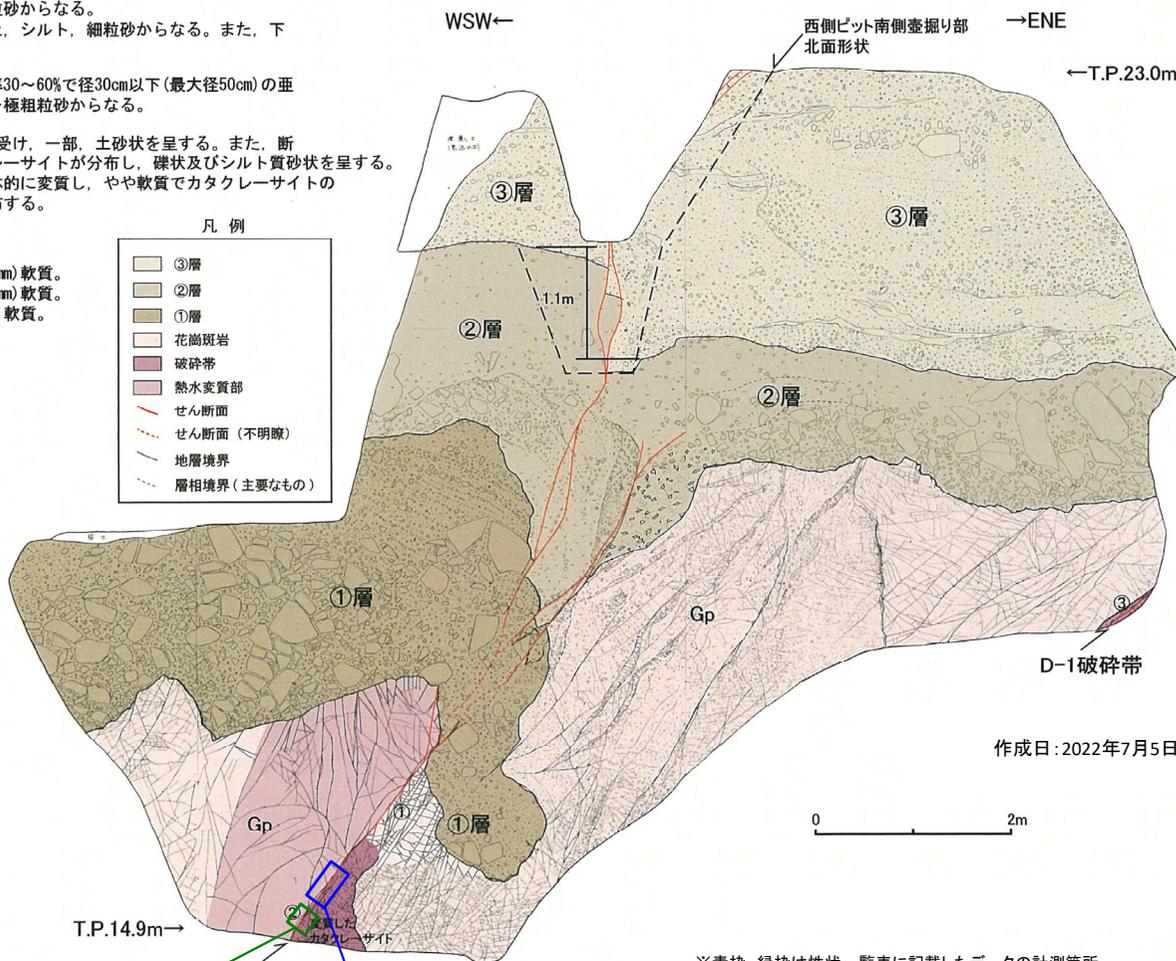
断層ガウジ・断層角礫の幅計測箇所(1-1ピット北面)

- 1-1ピット北面のスケッチを以下に示す。
- 1-1ピット北面では、K断層は基盤岩から堆積物(③層)までを逆断層的に変位させている。
- 基盤岩中では、K断層はN-S走向で高角度西傾斜である。最新活動面について複数の条線方向を統計的に整理した結果、縦ずれ成分が卓越する。

- ③層:砂礫を主体とする。浅黄橙色(7.5YR8/3)。礫率20~40%で径10cm以下の亜角礫からなる。淘汰は良い。基質は中~粗粒砂からなり、一部、細砂及びシルトからなり、細礫を含み、葉理が発達する。
- ②層:シルト質砂礫を主体とする。にぶい橙色(5YR7/4)。礫率15~25%で径10~70cm程度の角~亜角礫からなる。基質はシルト及び中~細粒砂からなる。上部には砂礫混じりシルトが分布し、主に粘土、シルト、細粒砂からなる。また、下部の一部には、シルト質砂礫が分布している。
- ①層:砂礫を主体とする。浅黄橙色(7.5YR8/3)。礫率30~60%で径30cm以下(最大径50cm)の亜角礫からなる。淘汰は極めて悪い。基質は中~極粗粒砂からなる。
- Gp:花崗斑岩:浅黄橙色(7.5YR8/4)。全体に風化を受け、一部、土砂状を呈する。また、断層周辺部では、花崗斑岩質の変質したカタクレーサイトが分布し、礫状及びシルト質砂状を呈する。花崗斑岩質の変質したカタクレーサイトは全体的に変質し、やや軟質でカタクレーサイトの特徴が認められる。また細粒部は網目状に分布する。

- ①:f:N14° W64° W 断層ガウジ(灰褐色粘土:幅2~6mm)軟質。
- ②:f:N10° W61° W 断層ガウジ(灰褐色粘土:幅3~6mm)軟質。
- ③:f:N6° E65° W 断層ガウジ(橙色粘土:幅2~15mm)軟質。

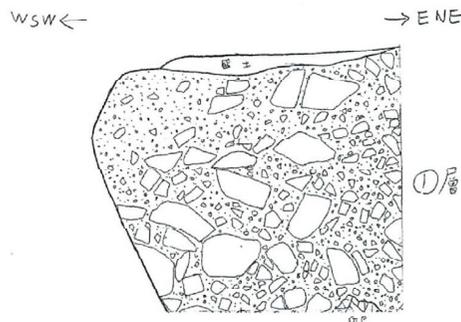
D-1トレンチ 1-1ピット北面 1/20 ③

- ・ 石少石礫主体 $\frac{8}{3}$
- ・ 浅黄橙 (7.5YR7/3)
- ・ 径20cm以下の亜角石礫主体, 最大径40cm
- ・ 石礫率 30~60%
- ・ 濁汰は悪い
- ・ 基盤は中〜極粒粒砂が主

- ・ 風化花崗斑岩
- ・ 浅黄橙 (7.5YR7/3)
