スケッチ名: D-1トレンチ 原電道路ピット東向き法面 1/20 ③ スケッチ

# K断層の性状(ふげん道路ピット)

K断層の連続性評価について

## K断層の連続性評価結果

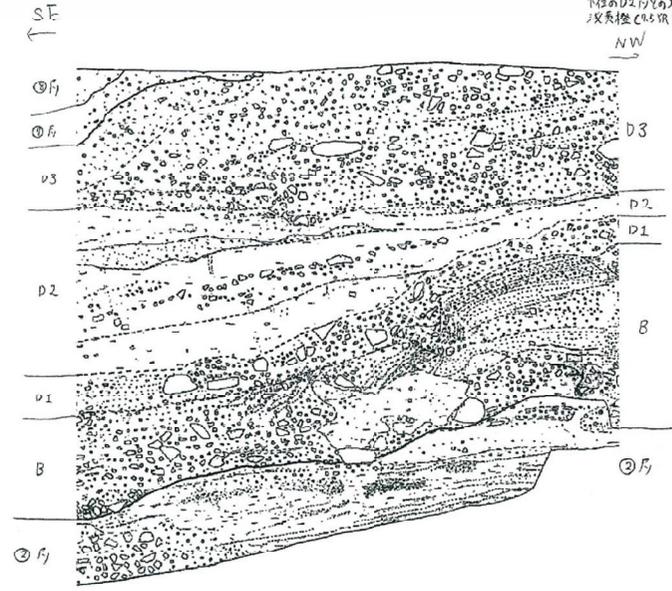
0 1m  
 原電道路ピット東向き法面 ② 1/20

②F<sub>1</sub>: 細礫・シルト混じり砂  
 基質はシルト質細砂からなる  
 礫 (5.5Y 4/6) 5.5YR 4/6

①F<sub>1</sub>: 礫混じり砂質シルト  
 花崗岩、花崗斑岩の角～亜円礫  
 径20mm程度の礫を含む  
 基質はシルト混じり細～中粒砂からなる  
 下部のD3層との境界は、②F<sub>1</sub>層の入り込みに連続関係と見られる。  
 明礫 (5.5Y 4/6), 明格 (5.0YR 4/6)

D3: 礫礫  
 礫率 15~40%, 花崗岩、花崗斑岩の角～亜円礫  
 径10~30mmの礫主体、最大250mmの礫を含む  
 基質はシルト混じり砂からなる  
 一部に酸化汚染が見られる  
 一部に堆積構造が見られる  
 下部のD2層との境界は、D3層の入り込みに連続関係と見られる。  
 明礫 (5.5Y 4/6), 明格 (5.0YR 4/6), 明礫 (1.0YR 4/6)

D2: 礫混じり砂質シルト  
 花崗岩、花崗斑岩の角～亜円礫  
 径10~100mmの礫を含む  
 基質はシルト質細砂からなる  
 シルト質砂をシルト状に結ぶ  
 一部に酸化汚染が見られる  
 一部に堆積構造が見られる  
 明礫 (5.5Y 4/6), 明格 (9.5YR 4/6)

D1: 礫礫  
 礫率 15~30%, 花崗岩、花崗斑岩の角～亜円礫  
 径10~30mmの礫主体、最大150mmの礫を含む  
 基質はシルト混じり砂からなる  
 一部に酸化汚染が見られる  
 一部に堆積構造が見られる  
 明礫 (5.5Y 4/6), 明格 (9.5YR 4/6)

B: 砂礫  
 礫率 20%, 花崗岩、花崗斑岩の角～亜円礫  
 径1~70mmの礫主体  
 基質はシルト混じり細砂からなる  
 砂質シルト、細～中粒砂と砂礫が互層状を呈する  
 一部に酸化汚染が見られる  
 一部に堆積構造が見られる  
 下部の②F<sub>1</sub>層との境界は、②F<sub>1</sub>層の入り込みに連続関係と見られる。  
 明礫 (2.5Y 4/6)

②F<sub>1</sub>: 細礫・砂混じりシルト  
 花崗岩、花崗斑岩の角～亜円礫  
 径5~10mm程度の礫を含む  
 基質はシルト混じり細砂～砂質シルトからなる  
 砂礫、砂質シルトをシルト状に結ぶ  
 堆積構造が見られる  
 一部に酸化汚染が見られる  
 灰白 (2.5Y 4/6)

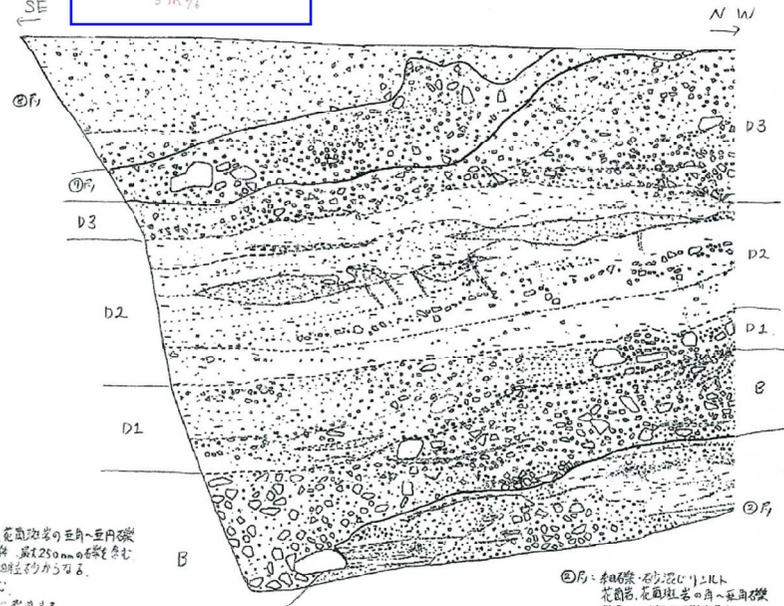
原電道路ピット東向き法面 ④ 1/20  
走向方位 75~80°

①F: 花崗岩(り)砂質シルトへ砂岩  
礫率10~40%。花崗岩、花崗斑岩の互角~亜円礫  
径30mm以下の礫が主體  
基質はシルト泥(り)細~中粒砂からなる。  
一部に堆積構造が見られる。  
下部のD3Fとの境界は②Fが削り込んで崩壊しているため  
不整合関係であると考へられる。  
明礫(5YR 5/6)、橙(7.5YR 7/6)

D3: 砂岩  
花崗岩、花崗斑岩の角~亜角礫  
径10~30mmの礫を主體。最大20mmの礫を含む。  
基質はシルト泥(り)砂からなる。  
一部に酸化汚染が見られる。  
淡黄緑(7.5YR 6/6)、黄(8.5YR 6/6)、明礫(4.5YR 6/6)

D2: 花崗岩(り)砂質シルト  
花崗岩、花崗斑岩の角~亜円礫  
径10~100mmの礫を含む。  
基質はシルト~中粒砂からなる。  
シルト質砂を主體に含む。  
一部に堆積の構造が見られる。  
一部に酸化汚染が見られる。  
明礫(5YR 6/6)、明礫(8.5YR 5/6)

D1: 砂岩  
礫率15~30%。花崗岩、花崗斑岩の角~亜円礫  
径10~30mmの礫を主體。最大150mmの礫を含む。  
基質はシルト泥(り)砂からなる。  
一部に酸化汚染が見られる。  
砂質シルトを主體に含む。  
一部に堆積構造が見られる。  
下部のB層とは、D2Fが削り込んで崩壊しているため  
不整合関係であると考へられる。  
明礫(7.5YR 6/6)、明礫(7.5YR 5/6)

B: 砂岩  
礫率2%。花崗岩、花崗斑岩の角~亜円礫  
径10~70mmの礫を主體。最大250mmの礫を含む。  
基質はシルト泥(り)砂からなる。  
細~中粒砂を主體に含む。  
一部に堆積構造が見られる。  
一部に酸化汚染が見られる。  
淡黄(2.5Y 7/6)

②F: 粗礫・シルト泥(り)砂  
花崗岩、花崗斑岩の角~角礫  
径20mm以下の礫を含む。  
基質はシルト質細砂からなる。  
橙(5Y 7/6)

②F: 粗礫・砂質シルト  
花崗岩、花崗斑岩の角~亜角礫  
径50mm以下の礫を含む。  
基質はシルト泥(り)細粒砂~砂質シルトからなる。  
砂質シルトを主體に含む。  
一部に堆積構造が見られる。  
一部に酸化汚染が見られる。  
灰白(2.5Y 9/1)

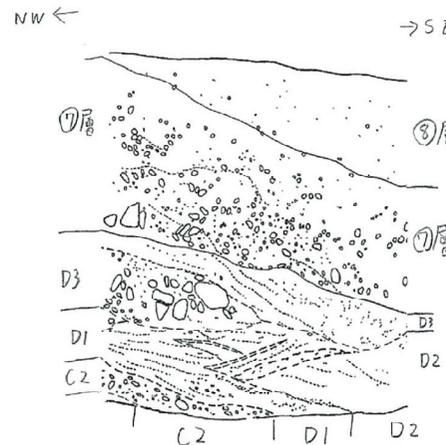
D-1トレンチ ふげん道路ピット 東法面 ③ 1/20

- ・紫田礫・シルト混り砂
- ・木登(5Y6/6) 5YR6/6
- ・花崗岩, 花崗斑岩の亜角礫, 径10mm以下の石礫を含む。
- ・基質はシルト質系田砂になる。

- ・石礫混り砂質シルト～砂礫
- ・明赤系、木登(5YR 5/6, 7.5YR 6/6)
- ・花崗岩, 花崗斑岩の亜角～亜円石礫, 径20mm以下の石礫主体。
- ・基質はシルト混り系田中粒砂になる。
- ・下位のD3層との境界は、D3層中の堆積構造と連続していることから不整合関係であると考えられる。
- ・礫率17～15%
- ・下部ほど石礫の含有率が多い。

- ・砂礫～シルト混り系田砂
- ・浅黄赤、木登、明赤(7.5YR 8/4, 7.5YR 6/6, 10YR 6/6)
- ・花崗岩, 花崗斑岩の角～亜角礫, 径10～300mmの石礫主体。
- ・礫率15～30%
- ・基質はシルト混り砂になる。
- ・一部に酸化汚染が見える。
- ・堆積構造が見える。
- ・下位のD1層, D2層との境界は、D3層が削り込んで連続していることから、不整合関係であると認められる。

- ・シルト質砂
- ・浅黄赤、明赤(5YR 6/4, 7.5YR 5/6)
- ・中粒砂になる。
- ・堆積構造が見える。

- ・砂礫
- ・木登、明赤(7.5YR 6/6, 7.5YR 5/6)
- ・礫率15～30%
- ・花崗岩, 花崗斑岩の角～亜円石礫, 径10～300mmの石礫主体
- ・基質は砂になる。
- ・堆積構造が見える。

- ・砂礫
- ・木登、明赤(7.5YR 6/6, 7.5YR 5/6)
- ・礫率15～20%
- ・花崗岩, 花崗斑岩の角～亜円石礫, 径10～100mmの石礫主体。
- ・基質はシルト混り細粒砂になる。
- ・一部に酸化汚染が見える。
- ・弱く堆積構造が見える。

No.	地層の性状に関する記事	適正化すべき記事内容	スケッチ原因(第四系)										スケッチ原因(基盤後)				記事・スケッチを削除・変更・追記した理由
			地質名	地質的特徴	地層構造	地層構造の整合・不整合関係の認定できる者	地層構造の整合・不整合関係の認定できない者										
	砂礫 礫高15~20% 花崗岩、花崗斑岩の角~歪円礫 径10~100mmの礫主体。 基質はシルト混じり細粒砂からなる。 一部に酸化汚染がみられる。 粘り構造が認められる。 層(7.5YR6/6) 明礫(7.5YR5/6)	-															
	砂礫 礫高15~20% 花崗岩、花崗斑岩の角~歪円礫 径10~100mmの礫主体。 基質はシルト混じり細粒砂からなる。 一部に酸化汚染がみられる。 粘り構造が認められる。 層(7.5YR6/6) 明礫(7.5YR5/6)	-															
	シルト質砂 中粒砂が中心を占める。 粘り構造が認められる。 たぬい層(5YR6/4) 明礫(7.5YR5/6)	-															
	砂礫~シルト混じり細粒砂 礫高10~20% 花崗岩、花崗斑岩の角~歪円礫 径10~100mmの礫主体。 基質はシルト混じり砂からなる。 一部に酸化汚染がみられる。 粘り構造が認められる。 下位のD1層、D2層との境界は、D3層が有り込んで埋積していることから不整合関係であると考えられる。 実質層(7.5YR6/4) 層(7.5YR6/6) 明礫層(10YR6/4)	-															
	細粒シルト質シルト~砂礫 礫高7~15% 花崗岩、花崗斑岩の角~歪円礫 径20mm以下の礫主体。 基質はシルト混じり細~中粒砂からなる。 層下部のD2層との境界は、D3層中の地層構造と斜交していることから不整合関係であると考えられる。 下部は粘り構造の含有率が多い。 明赤層(5YR6/6) 層(7.5YR7/6)	-															
	細粒シルト混じり砂 花崗岩、花崗斑岩の角礫、径10mm以下の礫を含む。 基質はシルト質細砂からなる。 層(5YR6/6)	細粒シルト混じり砂 花崗岩、花崗斑岩の角礫、径10mm以下の礫を含む。 基質はシルト質細砂からなる。 層(5YR6/6)															色調(層)と、色調を示す記号(5YR6/6)が一致していない。表面汚染を考慮し、色調(層)が正しく、色調を示す記号の書き間違いであると判断した。

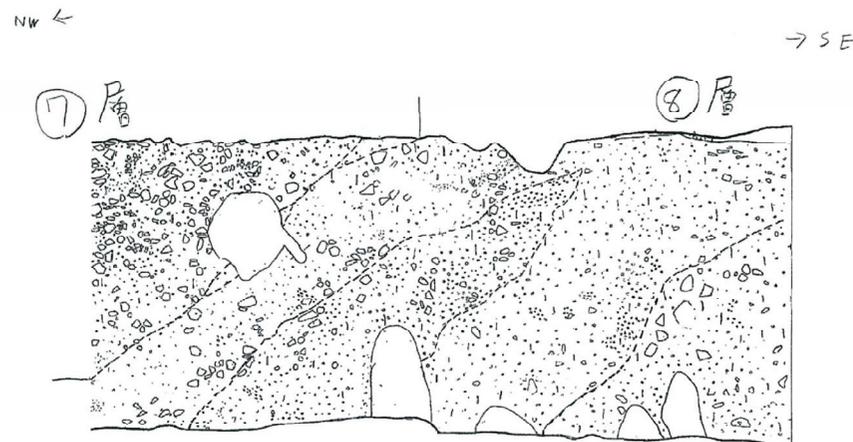
D-1トレンチ原電道路ピット島状頂盤部④ 1/20

- ⑦層
- ・石礫混じり砂質シルト～石礫
  - ・明赤不局、橙(5YR5/6、7.5YR7/6)
  - ・花崗岩、花崗斑岩の亜角～亜円石礫、径30～400mmの石礫主体。最大径500mmの石礫を含む。
  - ・石礫率20%
  - ・基質はシルト混じり系土～中粒立石砂となる。

- ⑧層
- ・石礫、シルト混じり砂
  - ・木登(5Y6/6) 5YR6/6
  - ・花崗岩、花崗斑岩の亜角石礫、径20～400mm程度の石礫主体。最大600mmの石礫を含む。石礫率5～10%。
  - ・基質はシルト質系土となる。
  - ・石少石礫混じり砂質シルト、石少混じり系土、石少質シルトをレンズ状～層状に挟む。

No.	スケッチ原図		報告書スケッチの記事	スケッチ原図(地層の性状に関する記事)から選定した記事内容へ削除・変更・追記した理由(スケッチ原図(地層の性状に関する記事)を適正化すべき記事内容としている場合は、それとの変更点)
	地層の性状に関する記事 スケッチ原図から正しく転記されているか? <input checked="" type="checkbox"/>	適正化すべき記事内容 (変更箇所を朱書きで表示) (変更していないものは「-」で表示) 追加変更した情報が正しく転記されているか? <input checked="" type="checkbox"/>	選定した記事内容	
原電ケ道路ツ東向き原図③法面ス	細礫・シルト混じり砂 基質はシルト質細砂からなる。 橙(5Y6/6)	細礫・シルト混じり砂 基質はシルト質細砂からなる。 橙(5YR6/6)		
原電ケ道路ツ東向き原図④法面ス	細礫・シルト混じり砂 花崗岩、花崗斑岩の垂角礫、径20mm以下の礫を含む。 基質はシルト質細砂からなる。 橙(5Y6/6)	細礫・シルト混じり砂 花崗岩、花崗斑岩の垂角礫、径20mm以下の礫を含む。 基質はシルト質細砂からなる。 橙(5YR6/6)	細礫・シルト混じり砂を主体とする。橙色(5YR6/6) 礫率5~10%で、礫は径2~4cm程度の垂角礫を含む。基質は、シルト質細砂からなり、細礫混じり砂質シルト、砂混じり粘土及び砂質シルトをレンズ状~層状に挟む。	・礫率は観察面が最も広い原電道路頂部スケッチ原図④の記載を全体の代表とした。 ・色調(橙)と、色調を示す記号(5Y6/6)が整合していない。観察面写真を確認し、色調(橙)が正しく、色調を示す記号の書き間違いであると判断した。
ふげんケ道路ツピット原図③東法面	細礫・シルト混じり砂 花崗岩、花崗斑岩の垂角礫、径10mm以下の礫を含む。 基質はシルト質細砂からなる。 橙(5Y6/6)	細礫・シルト混じり砂 花崗岩、花崗斑岩の垂角礫、径10mm以下の礫を含む。 基質はシルト質細砂からなる。 橙(5YR6/6)		
原電ケ道路頂部スケッチ原図④	礫・シルト混じり砂 花崗岩、花崗斑岩の垂角礫、径20~40mm程度の礫主体。最大600mmの礫を含む。 礫率5~10% 基質はシルト質細砂からなる。 砂礫混じり砂質シルト、砂混じり粘土、砂質シルトをレンズ状~層状に挟む。 橙(5Y6/6)	礫・シルト混じり砂 花崗岩、花崗斑岩の垂角礫、径20~40mm程度の礫主体。最大600mmの礫を含む。 礫率5~10% 基質はシルト質細砂からなる。 砂礫混じり砂質シルト、砂混じり粘土、砂質シルトをレンズ状~層状に挟む。 橙(5YR6/6)

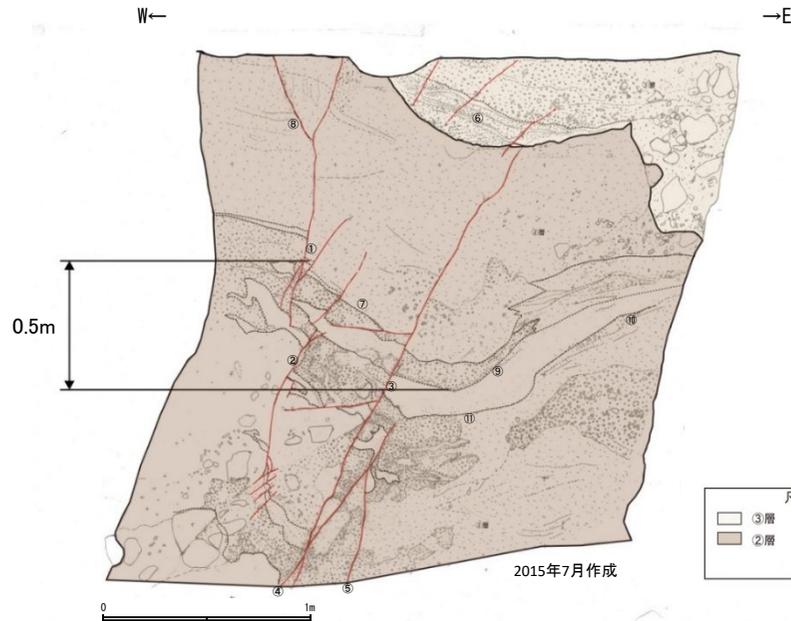
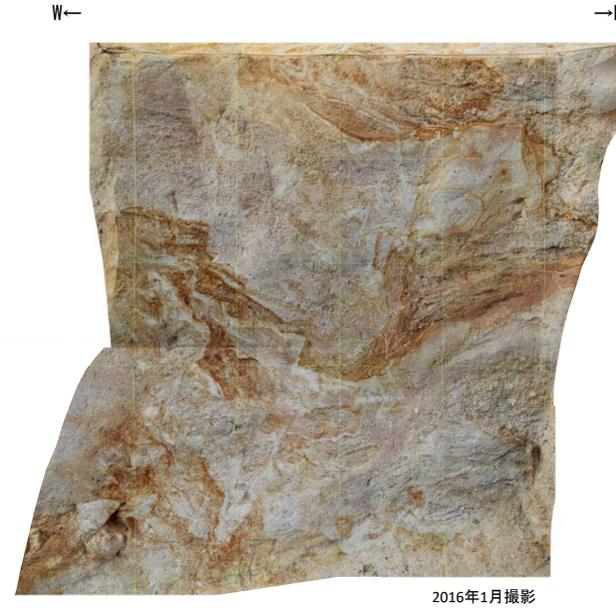
| ① f : N29° W75° W | ⑥ b : N75° W39° N |
| ② f : N25° E76° W | ⑦ b : N30° W26° E |
| ③ f : N14° W62° W | ⑧ b : N57° W9° W |
| ④ f : N35° E75° W | ⑨ b : N77° E2° S |
| ⑤ f : N1° W70° W | ⑩ b : N47° E21° SE |

K断層は数条に分岐しており、②層内の地層を変位基準とした鉛直変位量は合計で約0.5mである。

- ③層：砂礫 にぶい黄橙色～黄灰色 (10YR7/4～25Y6/11)  
礫は径20cm以下の角～垂角礫主体である。礫率30～50%  
基質は中粒砂～粗粒砂であり、淘汰極めて悪い。  
礫混じり砂 黄灰色～黄褐色を呈する。砂は細粒砂～粗粒砂であり、  
径5～50mmの礫が混じる。ラミナが発達する。砂礫層中に挟在して分布する。
- ②層：礫・シルト混じり砂 灰白色～灰黄色 (2.5Y7/12～2.5Y7/2)  
細粒砂～粗粒砂からなり、径40cmの花崗斑岩礫が混じる。くさり礫が混じる。  
砂質シルト 灰白色 (2.5Y7/1)  
シルトを主体とし、細粒砂が混じる。よく締まっている。

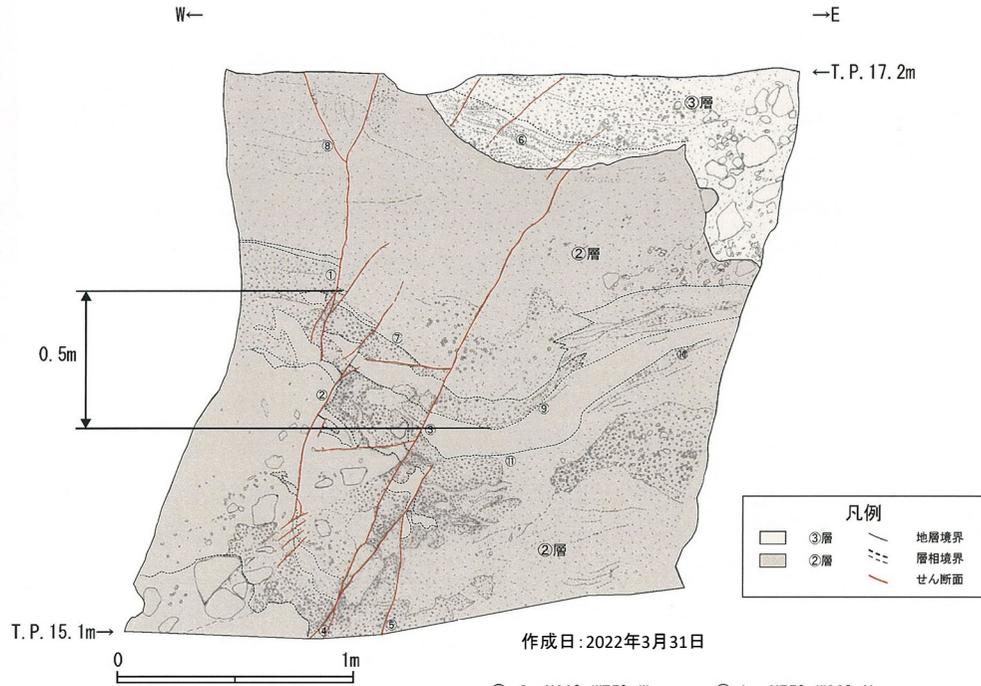
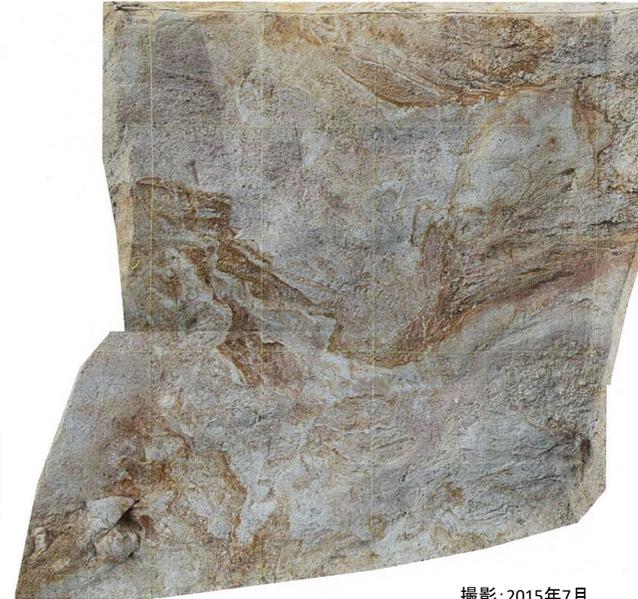
ふげん道路ピット東法面中段スケッチ

・K断層は数条に分岐しており, ②層内の地層を変位基準とした鉛直変位量は合計で約0.5mである。

- ① f : N29° W75° W      ⑥ b : N75° W39° N
- ② f : N25° E76° W      ⑦ b : N30° W26° E
- ③ f : N14° W62° W      ⑧ b : N57° W9° W
- ④ f : N35° E75° W      ⑨ b : N77° W2° S
- ⑤ f : N1° W70° W      ⑩ b : N47° E21° SE
- f : せん断面          ⑪ b : N5° W10° W
- b : 層理面

- ③層: 砂礫 にぶい黄橙色~黄灰色 (10YR7/4~2.5Y6/1)  
 礫は径20cm以下の角~垂角礫主体である。礫率30~50%  
 基質は中粒砂~粗粒砂であり, 淘汰極めて悪い。  
 礫混じり砂 黄灰色~黄褐色を呈する。砂は細粒砂~粗粒砂であり,  
 径5~50mmの礫が混じる。ラミナが発達する。砂礫層中に挟在して分布する。
- ②層: 礫・シルト混じり砂 灰白色~灰黄色 (2.5Y7/1~2.5Y7/2)  
 細粒砂~粗粒砂からなり, 径40cmの花崗斑岩礫が混じる。くさり礫が混じる。  
 砂質シルト 灰白色 (2.5Y7/1)  
 シルトを主体とし, 細粒砂が混じる。よく締まっている。

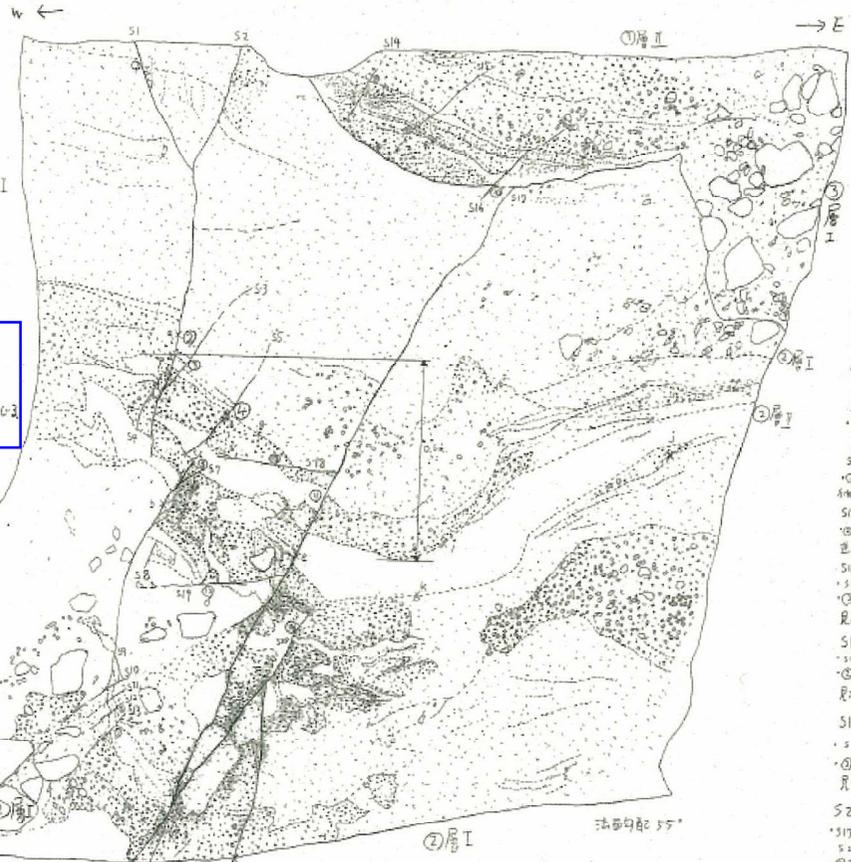
法面勾配 35°  
 a: F142°W 75°W  
 b: F142°E 70°W  
 c: F142°E 62°W  
 d: F142°E 55°W  
 e: F142°E 48°W  
 f: F142°E 41°W  
 g: F142°E 34°W  
 h: N80°W 9°W  
 i: N80°E 2°E  
 j: N40°W 15°E  
 k: N40°E 10°W  
 D-1トレンチ ふげん道路ピット中段 1/10  
 作成日・確認日: 2022年3月28日  
 確認者: [Redacted]

①層Ⅰ  
 ・石灰質  
 ・土色は黄褐色～赤褐色(10YR7/3～2.5Y6/4)  
 ・粘着力は30%以内の角～重角粘土主体とする。  
 ・粘率 70%～80%  
 ・層厚は中～厚粘砂とあり、局所的に厚い。  
 ・下位の②層上を埋めたい状態、不整合関係は不明

②層Ⅰ  
 ・粘質シルト  
 ・黄褐色～赤褐色を呈する。  
 ・粘着力は30%以内の角～重角粘土の粘土主体とする。  
 ・粘率 70%～80%  
 ・砂粘層中に挟みこみ分布する。  
 ・下位の③層上を埋めたい状態、不整合関係は不明

③層Ⅰ  
 ・粘質シルト: 混じり砂  
 ・灰白色～黄褐色(2.5Y7/1～2.5Y7/2)  
 ・粘着力は30%以内の角～重角粘土の粘土主体とする。  
 ・粘率 15%～20%  
 ・粘率 15%～20%

②層Ⅱ  
 ・粘質シルト  
 ・灰白色(2.5Y7/1)  
 ・シルトを主体とし、粘粒砂が混入。  
 ・まれに最大径10mmの礫を含む。  
 ・粘率 15%～20%  
 ・②層Ⅰ中に挟みこみ分布する。

S1 ①層Ⅰ断面  
 ・S201～S202(201)  
 ・②層Ⅰの粘土、シルト混じり砂層を透過層から見かけられる。(10)  
 S2 ②層Ⅰ断面  
 ・S1, S7, S9, S10, S11, S12(201)  
 ・②層Ⅰの粘土、シルト混じり砂層を透過層から見かけられる。(20)  
 S3 ③層Ⅰ断面  
 ・S203～S204(203)  
 ・②層Ⅰを透過層から見かけられる。(13)  
 S4 ①層Ⅱ断面  
 ・S205～S206(205)  
 S5 ②層Ⅱ断面  
 ・同じ7.0の層厚の粘土、粘粒砂層から見かけられる。(10)

S6 ①層Ⅱ断面  
 ・S7, S8, S9, S10, S11, S12(201)  
 ・②層Ⅰの粘土、シルト混じり砂層を透過層から見かけられる。(10)  
 S7 ②層Ⅱ断面  
 ・S6からS12(201)  
 ・②層Ⅰの粘土、シルト混じり砂層を透過層から見かけられる。(10)  
 S8 ③層Ⅰ断面  
 S9 ③層Ⅰ断面  
 S10 ③層Ⅰ断面  
 S11 ③層Ⅰ断面  
 S12 ③層Ⅰ断面  
 ・②層Ⅰの粘土、シルト混じり砂層を透過層から見かけられる。(10)  
 S13 ③層Ⅰ断面  
 ・②層Ⅰの粘土、シルト混じり砂層を透過層から見かけられる。(10)  
 S14 ③層Ⅰ断面  
 ・②層Ⅰの粘土、シルト混じり砂層を透過層から見かけられる。(10)  
 S15 ③層Ⅰ断面  
 ・②層Ⅰの粘土、シルト混じり砂層を透過層から見かけられる。(10)  
 S16 ③層Ⅰ断面  
 ・②層Ⅰの粘土、シルト混じり砂層を透過層から見かけられる。(10)  
 S17 ③層Ⅰ断面  
 ・S18, S19, S20, S21(201)  
 ・②層Ⅰを透過層から見かけられる。(10)  
 S18 ③層Ⅰ断面  
 ・S17からS21(201)  
 ・②層Ⅰを透過層から見かけられる。(10)  
 S19 ③層Ⅰ断面  
 ・S17からS21(201)  
 ・②層Ⅰを透過層から見かけられる。(10)  
 S20 ③層Ⅰ断面  
 ・S17からS21(201)  
 ・②層Ⅰを透過層から見かけられる。(10)  
 S21 ③層Ⅰ断面  
 ・S20からS21(201)

No.	地層の性状に関する記事	適正化すべき記事内容	スケッチ原図(観察系)										スケッチ原図(基礎層)					
			地質名	地質の特徴				地層境界		地質の色	土質化など、地質の性状	色調	スケッチ原図(基礎層)	スケッチ原図(基礎層)	スケッチ原図(基礎層)	スケッチ原図(基礎層)		
				・粒径構成、塊状構造、層理、質点の形状・大きさ、構造、質点の形状・大きさ	・その他、層理と異なる点や特徴的な点がある場合は、その点について記載	・地層境界の形状・深さ、傾斜角が規定できる場合は、その傾斜角を記載	・層理、浸透、土質化、地質の性状											
1	砂層 細かい黄褐色～黄灰色(10YR7.4～2.5/6.1) 厚さは20cm以下の角一辺角状主体である。 塊径20cm 底層は中粒砂～粗粒砂であり、厚は極めて薄い。 下部の土層と境界が不明瞭であると考えられる。	砂層 細かい黄褐色～黄灰色(10YR7.4～2.5/6.1) 厚さは20cm以下の角一辺角状主体である。 塊径20cm 底層は中粒砂～粗粒砂であり、厚は極めて薄い。 下部の土層と境界が不明瞭であると考えられる。	○	○	-	-	-	○	-	-	○	-	-	-	-	-	-	色調(黄褐色)と、色調を示す記号(注1)が不明瞭であるため、土質厚を記載し、色調(黄褐色)が正しく、色調を示す記号の書き間違いであると判断した。
2	埋戻し砂 黄褐色～黄灰色を呈する。 厚さは埋戻し砂～粗粒砂であり、厚3～50mmの層が混じる。 土質が混入する。 砂層の中に存在して分層する。 下部の土層と境界が不明瞭であると考えられる。	-	-	-	-	-	○	○	-	-	○	-	-	-	-	-	-	-
3	埋戻し砂 黄褐色～黄灰色(10Y7.12～2.5/7.2) 厚さは埋戻し砂～粗粒砂からなり、厚40cmの花崗岩層理が混じる。 塊径20cm 土質が混入する。	埋戻し砂 黄褐色～黄灰色(10Y7.12～2.5/7.2) 厚さは埋戻し砂～粗粒砂からなり、厚40cmの花崗岩層理が混じる。 塊径20cm 土質が混入する。	○	○	○	-	-	○	-	-	○	-	-	-	-	-	-	色調(黄褐色)と、色調を示す記号(注1)が不明瞭であるため、土質厚を記載し、色調(黄褐色)が正しく、色調を示す記号の書き間違いであると判断した。

No.	スケッチ原図		報告書スケッチの記事	
	地層の性状に関する記事 スケッチ原図から正しく転記されているか? <input type="checkbox"/>	適正化すべき記事内容 (変更箇所を朱書きで表示) (変更していないものは「-」で表示) 追加変更した情報が正しく転記されているか? <input type="checkbox"/>	選定した記事内容	スケッチ原図(地層の性状に関する記事)から選定した記事内容へ 削除・変更・追記した理由 (スケッチ原図(地層の性状に関する記事)を適正化すべき記事内容 としている場合は、それとの変更点)
②層 I	礫・シルト混じり砂 灰白色～灰黄色(2.5Y7/12～2.5Y7/2) 細粒砂～粗粒砂からなり、径40cmの花崗斑岩礫が混じる。 礫率15～20% くさり礫が混じる。	礫・シルト混じり砂 灰白色～灰黄色(2.5Y7/1～2.5Y7/2) 細粒砂～粗粒砂からなり、径40cmの花崗斑岩礫が混じる。 礫率15～20% くさり礫が混じる。	②層・礫・シルト混じり砂 灰白色～灰黄色(2.5Y7/1～2.5Y7/2) 細粒砂～粗粒砂からなり、径40cmの花崗斑岩礫が混じる。くさり礫が混じる。 砂質シルト 灰白色(2.5Y7/1) シルトを主体とし、細粒砂が混じる。よく締まっている。	・色調(灰白色)と、色調を示す記号(2.5Y7/12)が整合していない。法面写真を確認し、色調(灰白色)が正しく、色調を示す記号の書き間違いであると判断した。
②層 II	砂質シルト 灰白色(2.5Y7/1) シルトを主体とし、細粒砂が混じる。 まれに最大径18cmの礫を含む。 よく締まっている。 ②層 I 中に挟まれて分布する。

No.	スケッチ原図		報告書スケッチの記事	スケッチ原図(地層の性状に関する記事)から選定した記事内容へ削除・変更・追記した理由(スケッチ原図(地層の性状に関する記事)を適正化すべき記事内容としている場合は、それとの変更点)
	地層の性状に関する記事 スケッチ原図から正しく転記されているか? <input checked="" type="checkbox"/>	適正化すべき記事内容 (変更箇所を朱書きで表示) (変更していないものは「-」で表示) 追加変更した情報が正しく転記されているか? <input checked="" type="checkbox"/>	選定した記事内容	
③層 I	<p>砂礫 にふい黄橙色～黄灰色(10YR7/4～2.5Y6/11) 礫は径20cm以下の角～亜角礫主体である。 礫率30～50% 基質は中粒砂～粗粒砂であり、淘汰極めて悪い。 下位の②層 I を削り込んでいるため、不整合関係であると考えられる。</p>	<p>砂礫 にふい黄橙色～黄灰色(10YR7/4～2.5Y6/1) 礫は径20cm以下の角～亜角礫主体である。 礫率30～50% 基質は中粒砂～粗粒砂であり、淘汰極めて悪い。 下位の②層 I を削り込んでいるため、不整合関係であると考えられる。</p>	<p>③層: 砂礫 にふい橙色～黄灰色(10YR7/4～2.5Y6/1) 礫は径20cm以下の角～亜角礫主体である。礫率30～50% 基質は中粒砂～粗粒砂であり、淘汰極めて悪い。 礫混じり砂 黄灰色～黄褐色を呈する。砂は細粒砂～粗粒砂であり、径5～50mmの礫が混じる。ラミナが発達する。砂礫層中に挟在して分布する。</p>	<p>・色調(黄灰色)と、色調を示す記号(2.5Y6/11)が整合していない。 観察面写真を確認し、色調(黄灰色)が正しく、色調を示す記号の書き間違いであると判断した。</p>
③層 II	<p>礫混じり砂 黄灰色～黄褐色を呈する。 砂は細粒砂～粗粒砂であり、径5～50mmの礫が混じる。 ラミナが発達する。 砂礫層中に挟在して分布する。 下位の②層 I を削り込んでいるため、不整合関係であると考えられる。</p>

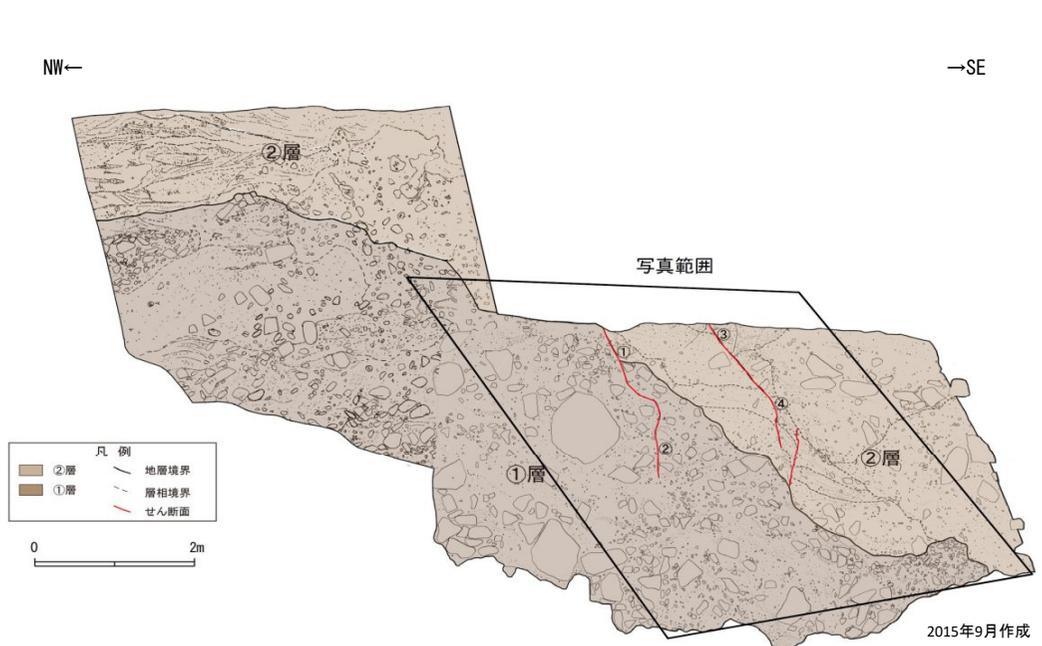
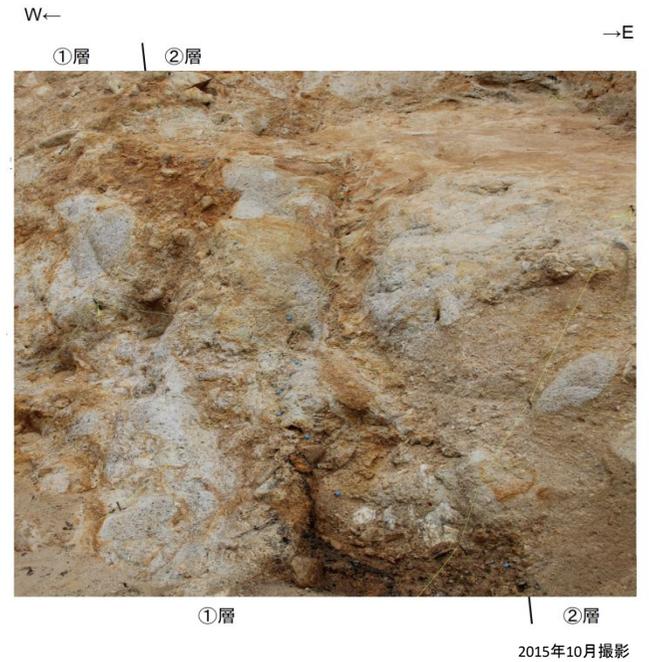
K断層の南方への連続性を追跡, 確認した結果, K断層はふげん道路ピットの中央付近まで連続していることを確認。

- ②層: 礫・シルト混じり砂 灰白色~灰黄色 (2.5Y7/12~2.5Y7/2)  
細粒砂~粗粒砂からなり, 径40cmの花崗斑岩礫が混じる。くさり礫が混じる。  
砂質シルト 灰白色 (2.5Y7/1)  
シルトを主体とし, 細粒砂が混じる。よく締まっている。
- ①層: 砂礫 にぶい赤褐色 (5YR4/3)  
礫は径50cm以下の亜角礫を主体とする。礫率30~60%であり, 淘汰は悪い。  
基質は粗~中粒砂で固く締まっている。

- ① f: N31° W62° W
- ② f: N1° W58° W
- ③ f: N5° W67° W
- ④ f: N1° E47° W
- f: せん断面

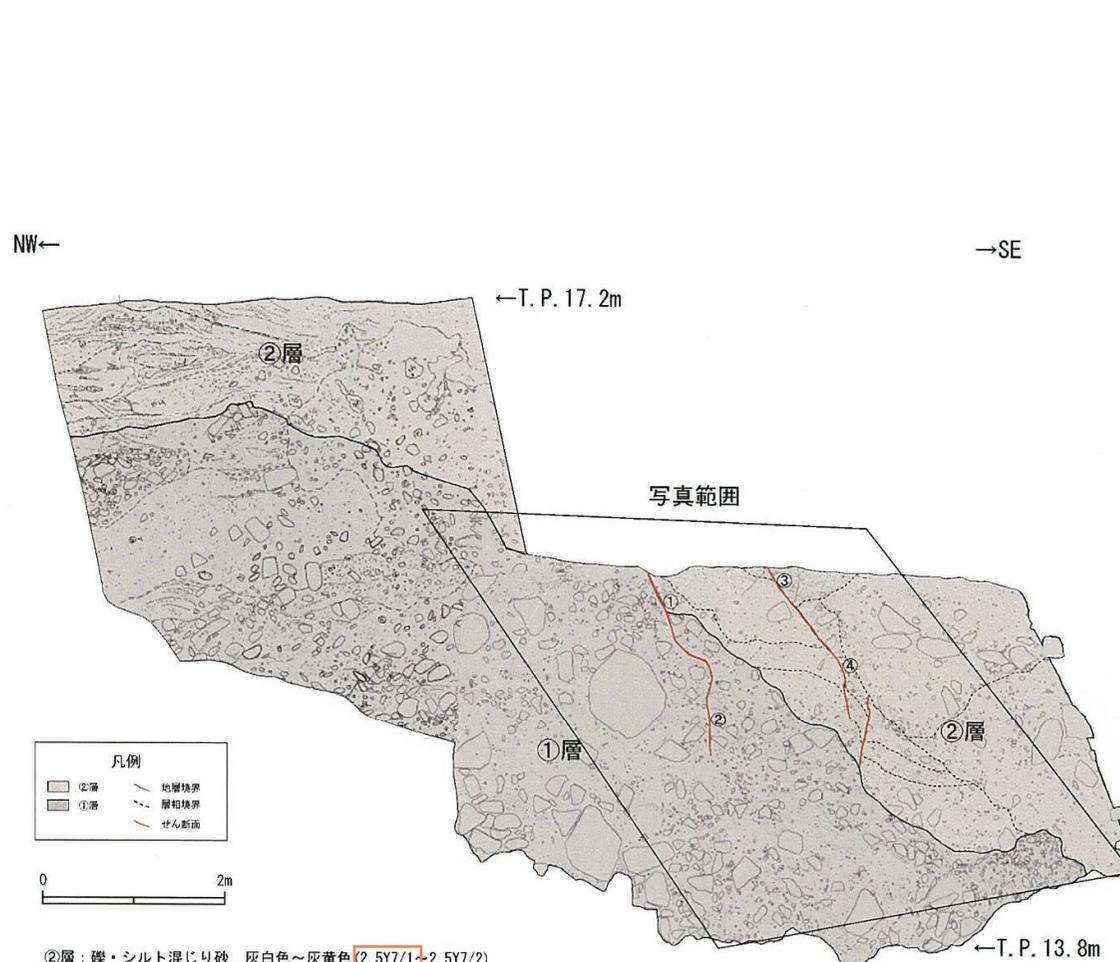
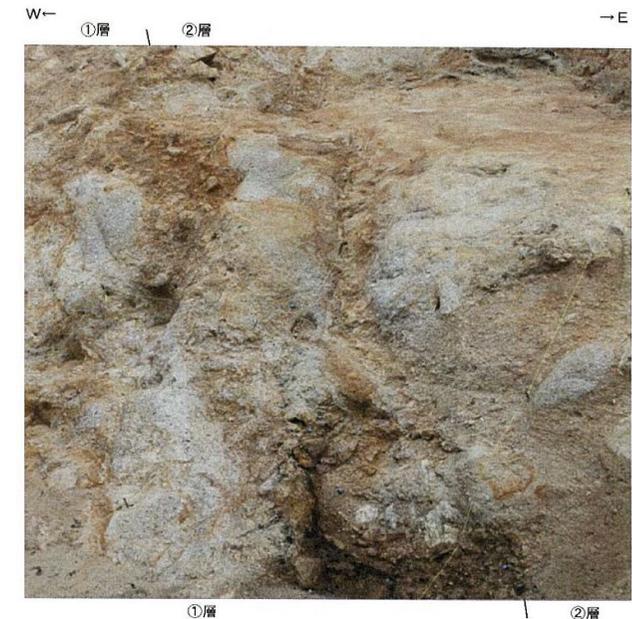
K断層の南方への連続性を追跡, 確認した結果, K断層はふげん道路ピットの中央付近まで連続していることを確認。

②層: 礫・シルト混じり砂 灰白色～灰黄色(2.5Y7/1~2.5Y7/2)  
 細粒砂～粗粒砂からなり、径40cmの花崗斑岩礫が混じる。くさり礫が混じる。  
 砂質シルト 灰白色(2.5Y7/1)  
 シルトを主体とし、細粒砂が混じる。よく締まっている。

①層: 砂礫 にぶい赤褐色(5YR4/3)  
 礫は径50cm以下の亜角礫を主体とする。礫率30~60%であり、淘汰は悪い。  
 基質は粗～中粒砂で固く締まっている。

- ① f: N31° W62° W  
 ② f: N1° W58° W  
 ③ f: N5° W67° W  
 ④ f: N1° E47° W  
 f: せん断面

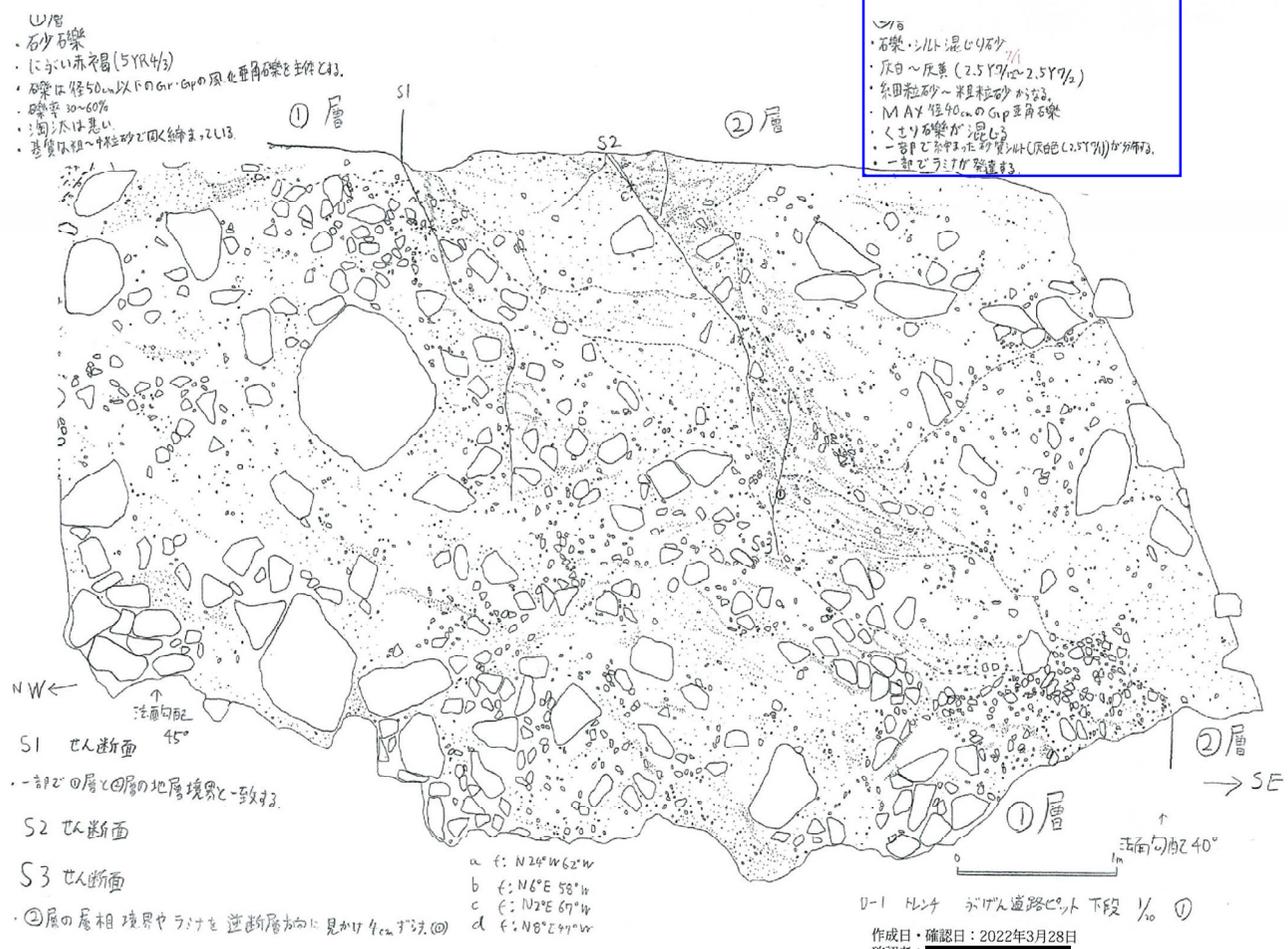
スケッチ名 D-1トレンチ ふげん道路ピット下段 ① 1/20 スケッチ

青枠：②層の色調に関する部分

No.	地層の性状に関する記事	適正化すべき記事内容	スケッチ原図(第四系)										スケッチ原図(基盤地)								
			地質名	地質の特徴				地層境界			土質化など 地層構造・時間関係を示すもの			定向・傾斜	地質名	風化・変質	割れ目・せん断割れ目	色調	走向・傾斜	記事・スケッチを削除・変更・追記した理由	
2	<p>層-シルト混じり砂 灰白色~灰黄色(SY7/12~2SY7/2) 層厚約~種砂砂からなる。 MAX厚40cmのGpを有する。 一部で種砂の砂質シルト(灰白色(SY7/11))が分布する。 一部でラマナが発達する。</p>	<p>層-シルト混じり砂 灰白色~灰黄色(SY7/1~2SY7/2) 層厚約~種砂砂からなる。 MAX厚40cmのGpを有する。 くさりが混じる。 一部で種砂の砂質シルト(灰白色(SY7/11))が分布する。 一部でラマナが発達する。</p>																			色調(灰白色)と、色調を示す記号(SY7/12)が一致していない。追加写真を確認。色調(灰白色)が正しい。色調を示す記号の書き方で誤っていると判断した。
	<p>砂礫 ① Si-1赤褐色(SYB4-7) ② 厚は50cm以下のG+Gpの風化垂角礫を主体とする。 層厚約~50% 淘洗は悪い。 基質は粗~中粒砂で固く締まっている。</p>

No.	破砕部に関する記事	適正化すべき記事内容	破砕帯										記事・スケッチを削除・変更・追記した理由								
			破砕度区分(Hz,Hb,H)	破砕部の性状 ・破砕部の種 ・破砕部内物質 ・種 ・破砕部の連続性・連続性 ・断面傾斜が認められる薄片を主体とし基質も層状化した地層からなる破砕部の性状	内削構造 ・傾斜構造、接合面構造、異常構造、傾斜状況など	断面区分 断面がワン層、断面角質、カクレーサイドに区分し記載	破砕種 (実測できる場合)	最新活動面 (認定した場合)	条線	変位・変形量 ・露頭面に沿って計測した変位・変形量	色調	走向・傾斜 ・その面を最も代表する層厚で測定する。あるいは、至せん断面について複数面で測定する。									
a	F.N24° W62° W	-	-	-	-	-	-	-	-	-	-	-	-	-	-	-	-	-	-	-	○
b	F.N8° E58° W	-	-	-	-	-	-	-	-	-	-	-	-	-	-	-	-	-	-	-	○
c	F.N2° E57° W	-	-	-	-	-	-	-	-	-	-	-	-	-	-	-	-	-	-	-	○
d	F.N8° E47° W	-	-	-	-	-	-	-	-	-	-	-	-	-	-	-	-	-	-	-	○
S1	せん断面 一部で1層と2層の地層境界と一致する。	-	-	-	-	-	-	-	-	-	-	-	-	-	-	-	-	-	-	-	-
S2	せん断面	-	-	-	-	-	-	-	-	-	-	-	-	-	-	-	-	-	-	-	-
S3	せん断面 2層の層理構造やラマナを逆断層方向に見かけ4cmずらす。	-	-	-	-	-	-	-	-	-	-	-	-	-	○	-	-	-	-	-	-

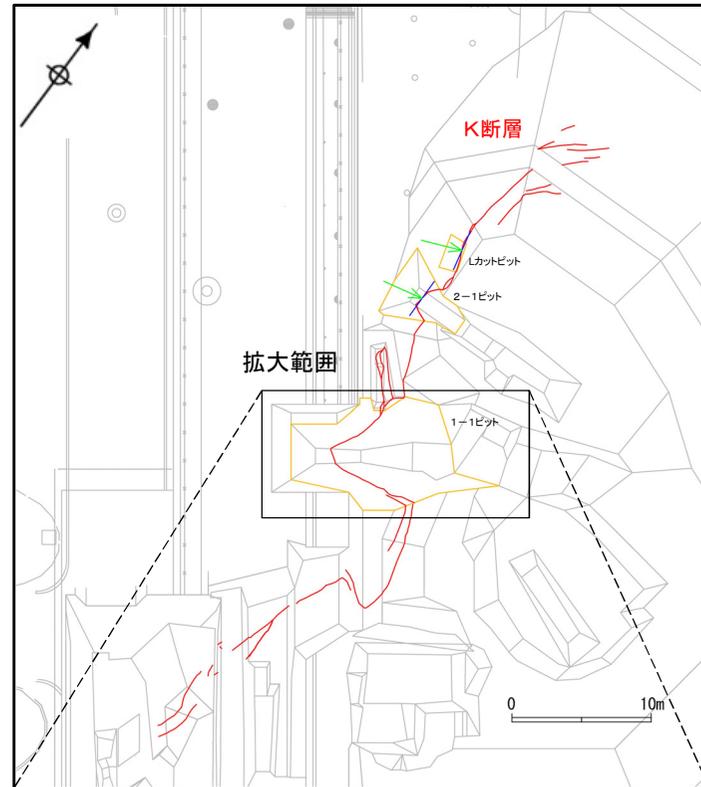
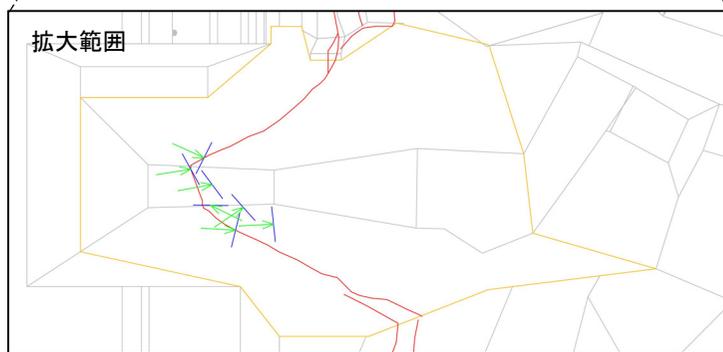
K断層の確認箇所(ピット, 地表面投影)

- 基盤岩中でK断層の走向・傾斜を確認した箇所における条線方向及び最新活動面の変位センスを示す(左図:ピット調査結果, 右図:ボーリング調査結果)。
- K断層は、1-1ピット付近で局所的に走向をNW-SE方向に変えるが、大局的にはN-S走向、高角度西傾斜、最新活動面の変位センスが逆断層センス卓越の特徴を有する破碎帯である。

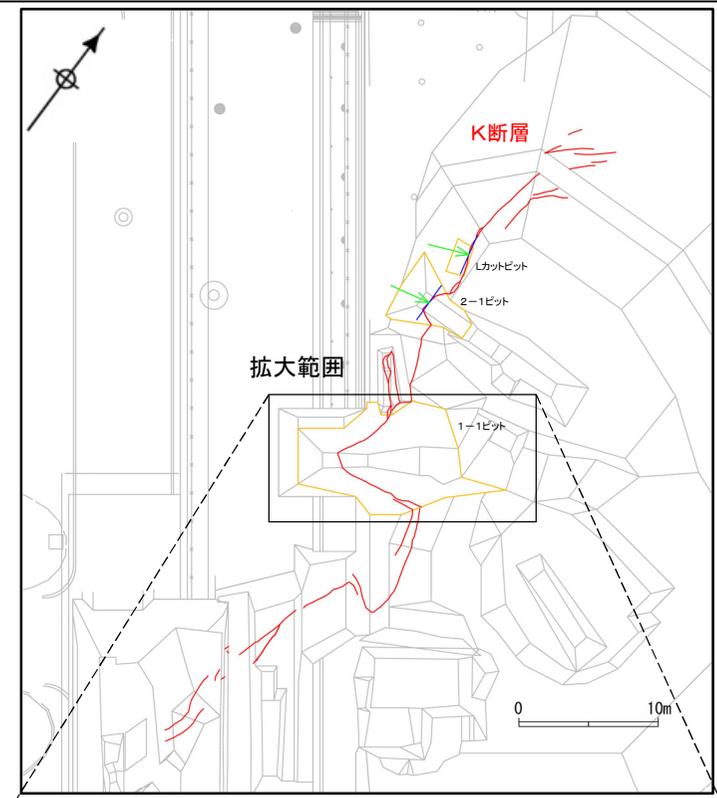
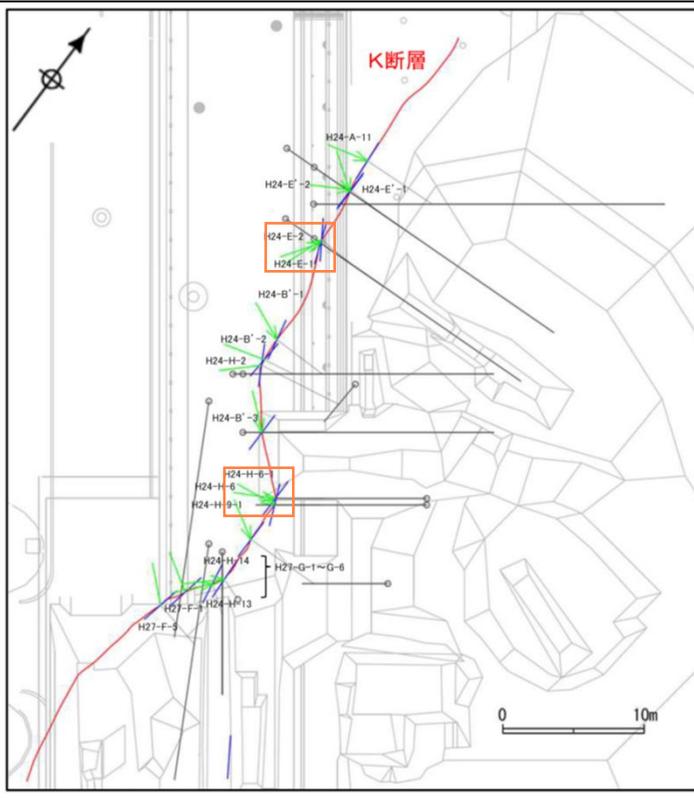
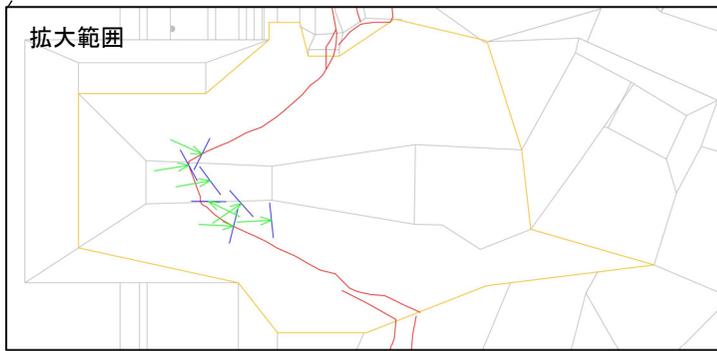
- 基盤岩中でK断層の走向・傾斜を確認した箇所における条線方向及び最新活動面の変位センスを示す(左図:ピット調査結果, 右図:ボーリング調査結果)。
- K断層は, 1-1ピット付近で局所的に走向をNW-SE方向に変えるが, 大局的にはN-S走向, 高角度西傾斜, 最新活動面の変位センスが逆断層センス卓越の特徴を有する破碎帯である。

K断層の確認箇所(ボーリング, T.P.-15mに投影)

K断層の確認箇所(ピット, 地表面投影)

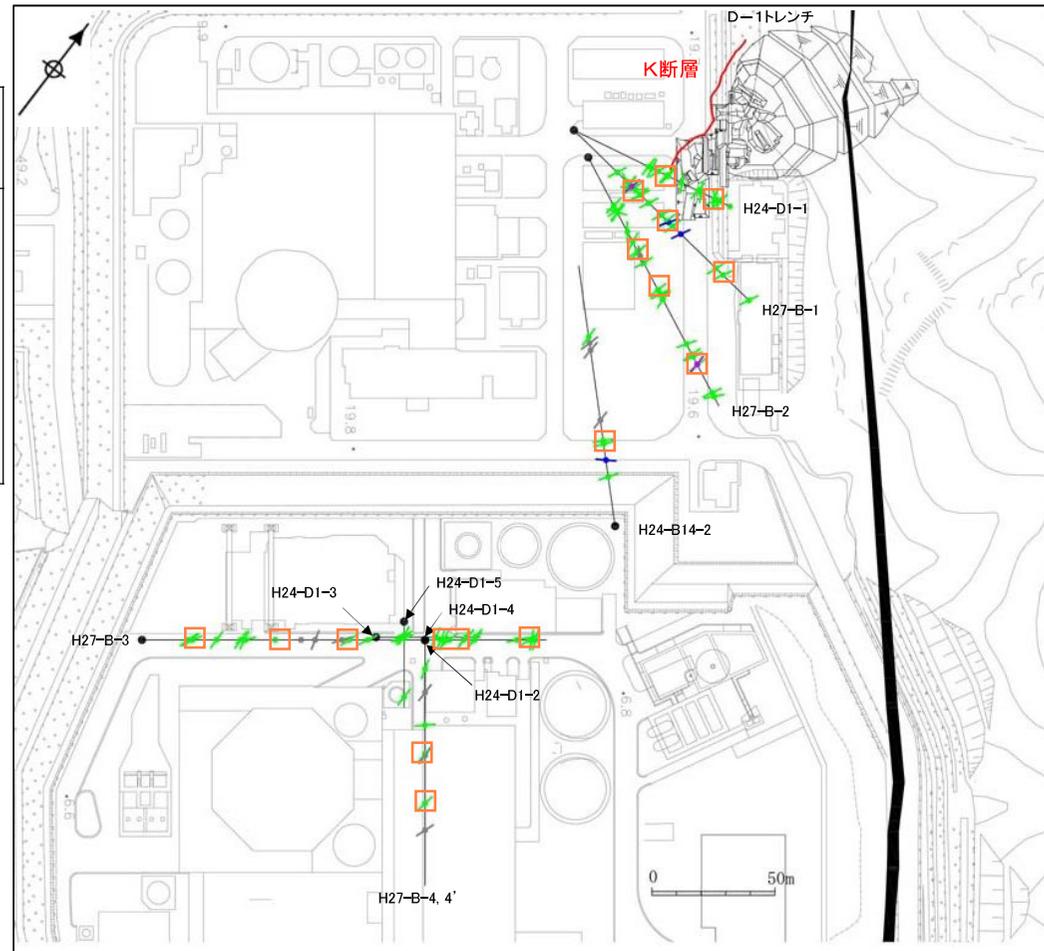
追加観察又は追加データを取得した破碎部

- K断層及びK断層南方の破碎部の性状を示すデータについては、K断層との連続性を検討する上で重要なデータであることから、追加観察や追加データの取得を行った。追加観察及び追加データの取得の内容を以下に示す。
- 具体的には、①これまでボーリングコアの観察結果のみに基づき断層岩区分を行ってきた破碎部のうち、薄片試料を作成したものについては薄片観察結果に基づく断層岩区分、②条線方向の追加データの取得、③最新活動面の変位センスの追加データの取得である。
- なお、断層岩については、ボーリングコアの肉眼観察による区分を基本としているが、より詳細な観察データである薄片試料の観察結果も踏まえた区分を行った。

K断層	<p>【追加観察】</p> <p>②条線方向：周囲の確認箇所と運動方向が大きく異なる破碎部について、条線方向の追加観察を実施</p>
K断層南方の破碎部	<p>【追加観察】</p> <p>①断層岩区分：これまでボーリングコアの観察結果のみに基づき断層岩区分を行ってきた破碎部について、薄片観察結果に基づく断層岩区分を実施</p> <p>【追加データの取得】</p> <p>②条線方向：これまで条線方向を取得していなかった破碎部について、データを追加</p> <p>③最新活動面の変位センス：これまで最新活動面の変位センスを取得していなかった破碎部について、データを追加</p>

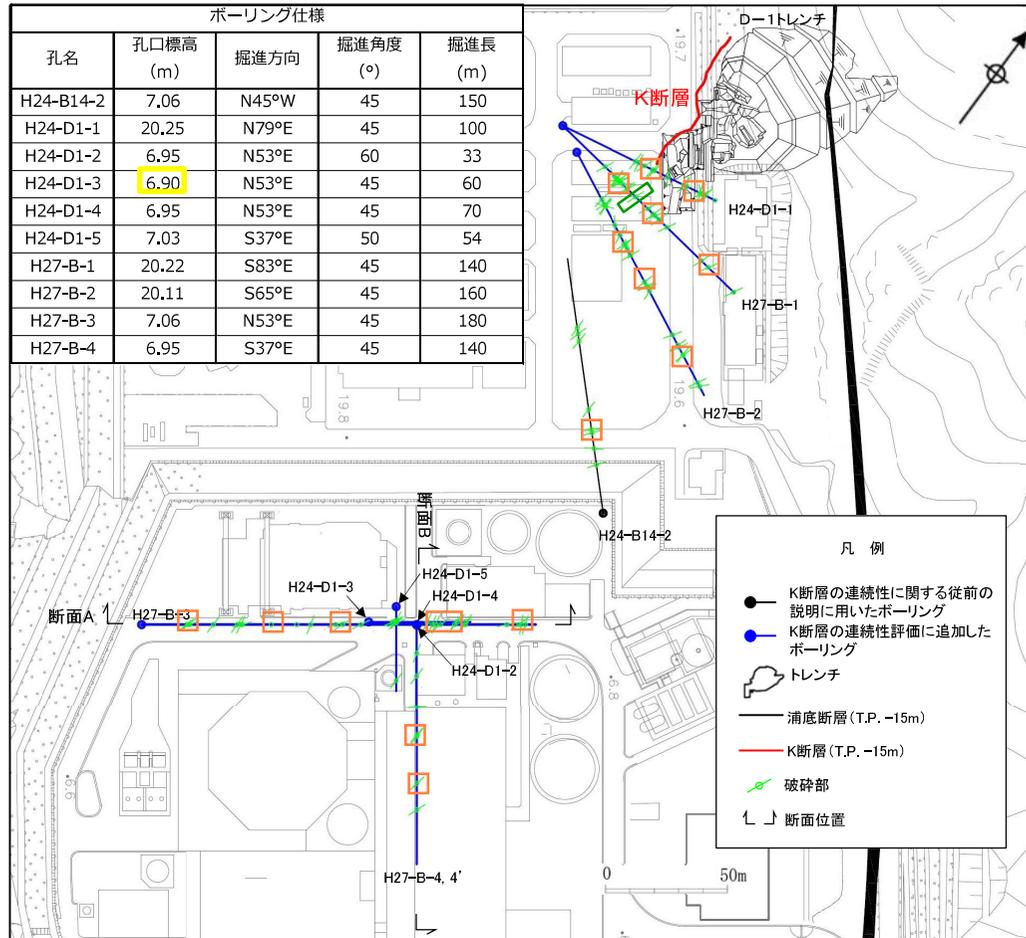
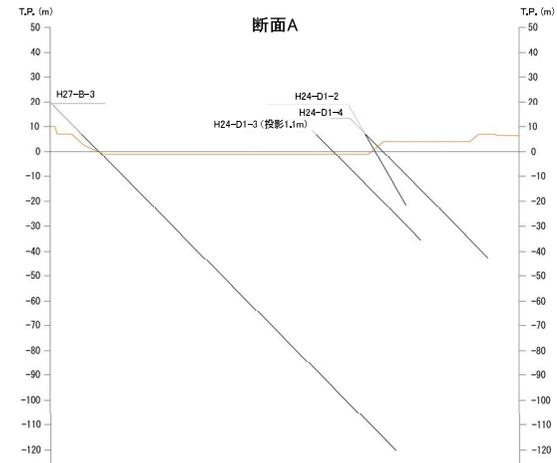
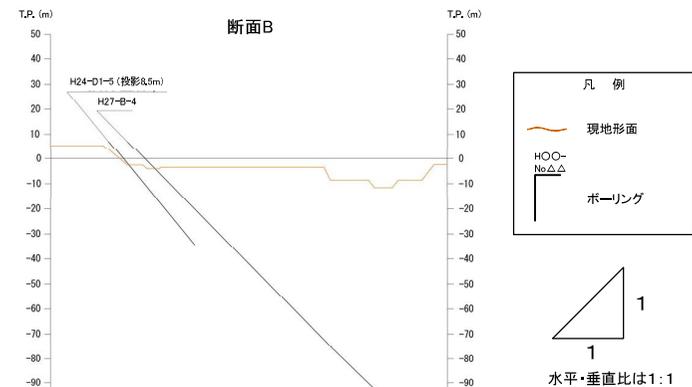
K断層南方の調査位置および対象のボーリング仕様

- 主要な論点の一つに「敷地内のD-1 トレンチ内に認められるK断層の活動性及び原子炉建屋直下を通過する破砕帯との連続性等の調査・評価結果を従前の説明に加えて申請時の最新知見に照らして説明すること。」がある。
- このうち、K断層の連続性評価については、従前の説明ではK断層と2号炉原子炉建屋等の重要施設の間を横断するH24-B14-2孔を代表させて、K断層の南方にはK断層の性状と類似する破砕部が無いことを示してきた(K断層とは性状が類似しないD-1破砕帯については、H24-D1-1～5孔の該当箇所を示してきた)。
- K断層の連続性に関する従前の説明に用いたデータに加え、K断層と重要施設の間に位置する**10孔のボーリング**のデータ(破砕部の走向・傾斜、断層ガウジ・断層角礫の有無、条線方向、最新活動面の変位センス)も踏まえたK断層の連続性検討結果を示す。

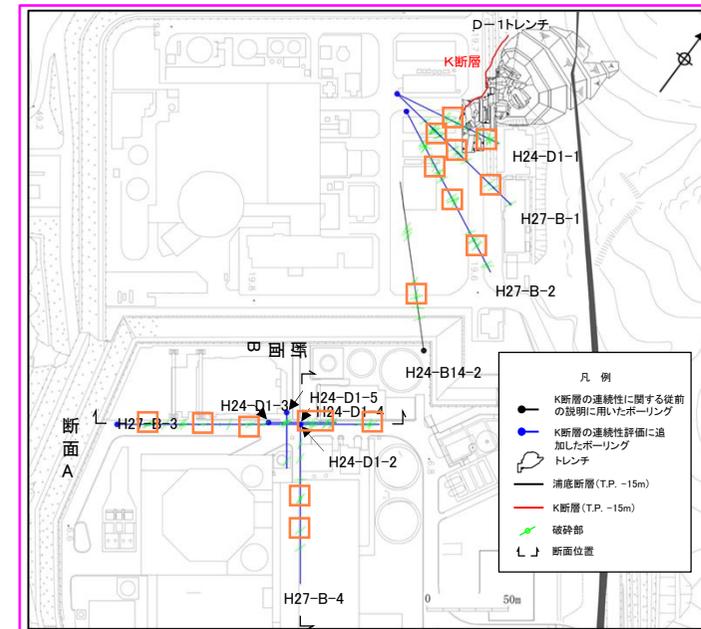
K断層南方の調査位置および対象のボーリング孔と仕様

K断層の原子炉建屋直下方向への連続性を確認するための考え方を以下に示す。

K断層についても、敦賀発電所敷地内破碎部の連続性評価の考え方に基づき、K断層が確認されているD-1トレンチに最も近いH24-D1-1孔の検討を実施する。

ボーリング仕様				
孔名	孔口標高 (m)	掘進方向	掘進角度 (°)	掘進長 (m)
H24-B14-2	7.06	N45°W	45	150
H24-D1-1	20.25	N79°E	45	100
H24-D1-2	6.95	N53°E	60	33
H24-D1-3	6.90	N53°E	45	60
H24-D1-4	6.95	N53°E	45	70
H24-D1-5	7.03	S37°E	50	54
H27-B-1	20.22	S83°E	45	140
H27-B-2	20.11	S65°E	45	160
H27-B-3	7.06	N53°E	45	180
H27-B-4	6.95	S37°E	45	140

K断層の連続性評価においては、いずれかのボーリング孔において、K断層と類似する破碎部が存在しなかった場合においても、K断層に関する有識者会合での指摘<sup>(注)</sup>やK断層が短区間で屈曲する特徴を有していることを踏まえ、D-1トレンチに最も近いH24-D1-1孔の起点破碎部から走向・傾斜が $\pm 20^\circ$ の範囲外の破碎部について検討を実施する。(方法2-①)

また、念のため、対象ボーリング孔で確認された全破碎部に関して、K断層の性状(K断層との走向・傾斜の差を含む)との比較を実施する。(方法2-②)

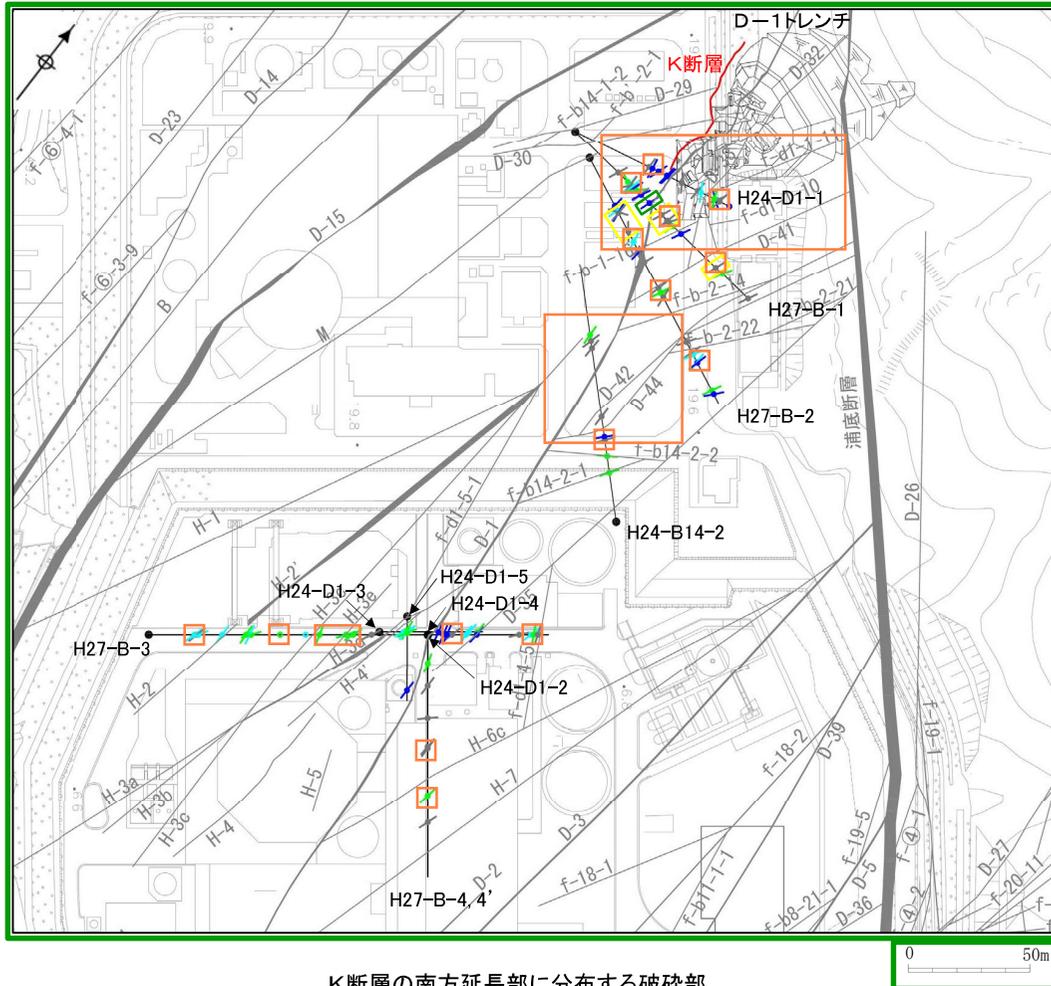
K断層の南方延長部に分布する破碎部

- K断層は、D-1トレンチの北西法面からふげん道路ピットの中央付近に至る区間において連続して認められる。
- K断層の変位・変形量は、南方(ふげん道路ピット)に向かって減少している。
- 従前の説明から拡充したデータ(全10孔のボーリングデータ)も含め連続性を検討した結果、K断層南方の破碎部には、K断層の性状(N-S走向、高角度西傾斜、断層ガウジを伴う逆断層センス卓越)と類似するものは無い。
- 以上のことから、複数の観点から総合的に判断した結果、K断層はK断層南方の破碎部とは連続しないと判断される。

K断層はD-1トレンチより南方に連続せず、重要施設直下に連続しないことから4条対象破碎帯であると判断される。

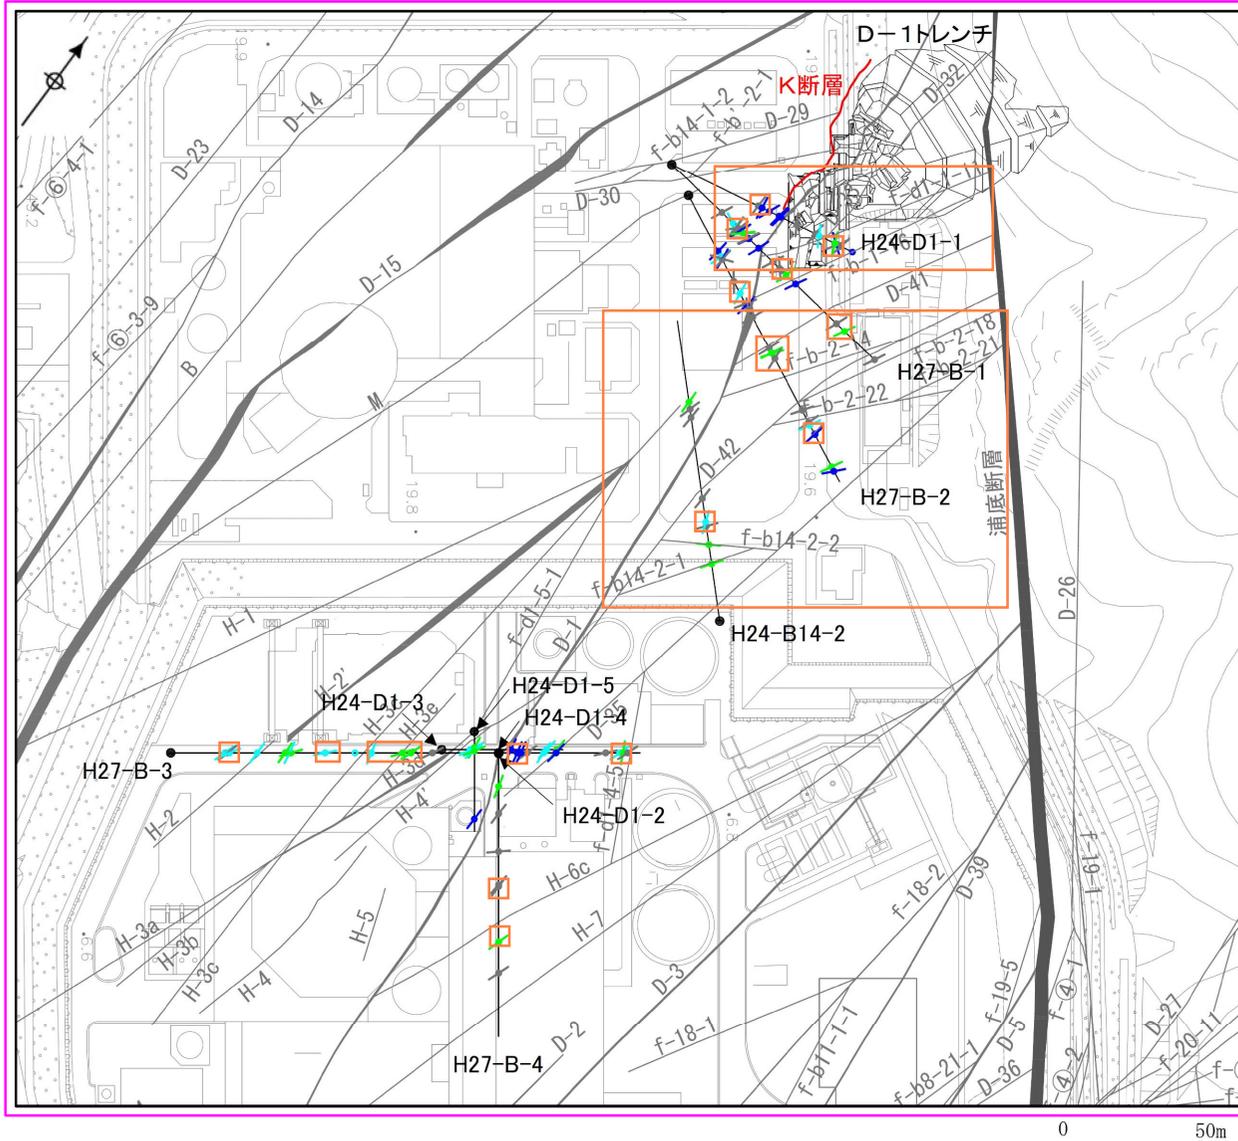
K断層の南方延長部に分布する破砕部

48~51, 76, 157 : 走向・傾斜等の修正内容を反映。これに伴い、関連する周辺破砕帯の分布を修正（具体的には、後掲の拡大図に記載）。

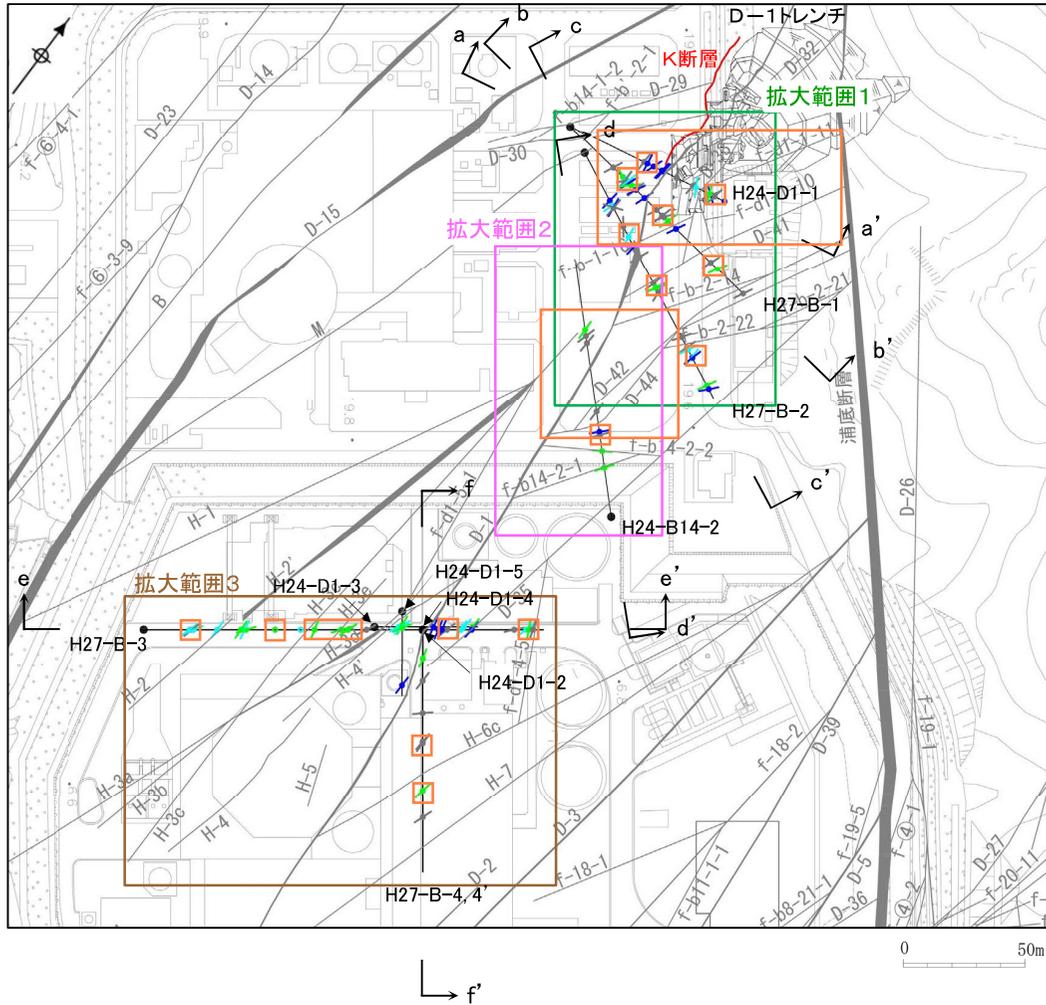
拡大範囲及び断面位置図

・ K断層南方のボーリングの平面拡大範囲及び断面位置を示す。

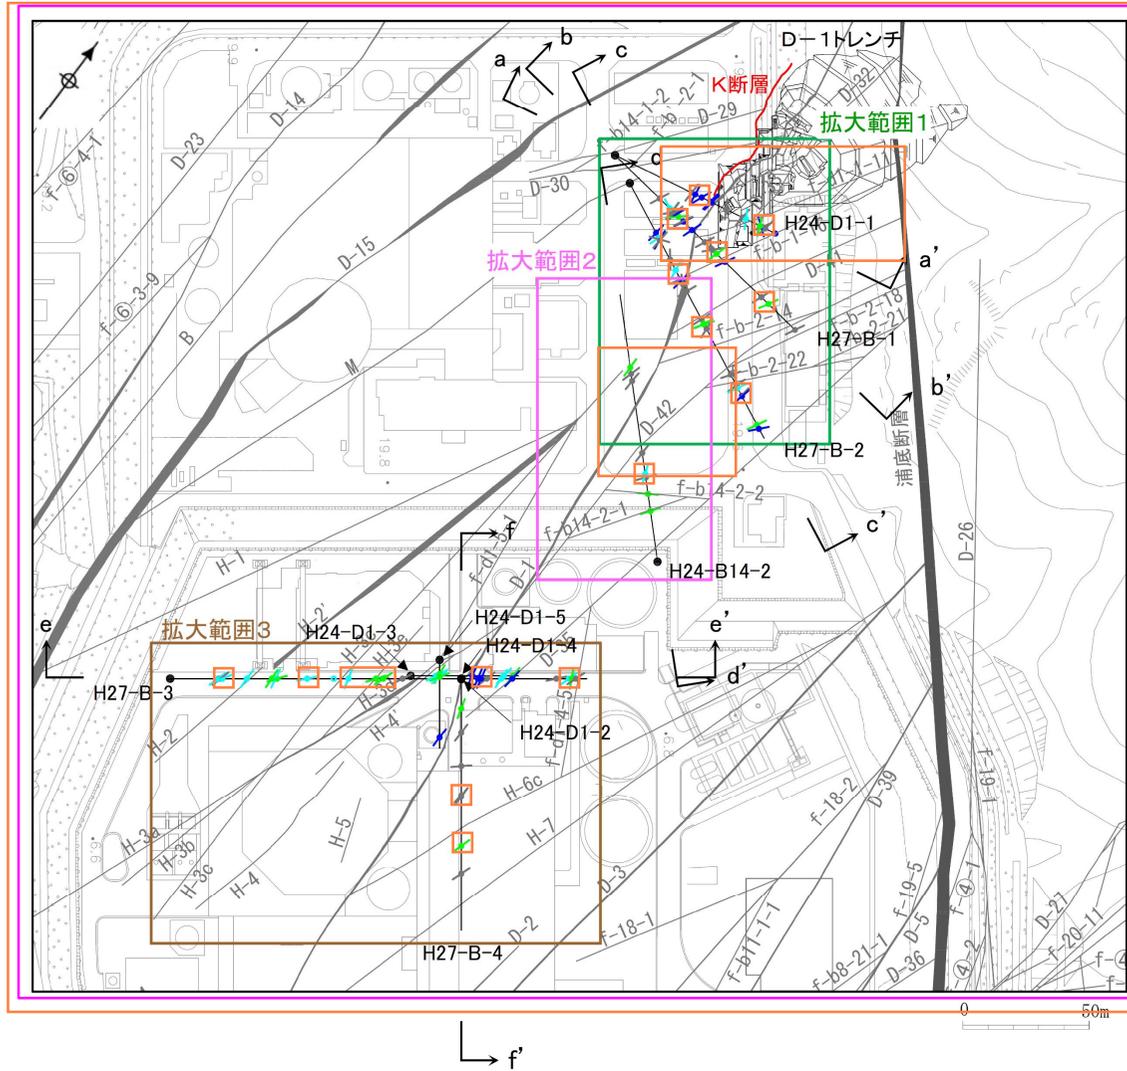
拡大範囲及び断面位置図

• K断層南方のボーリングの平面拡大範囲及び断面位置を示す。
