スケッチ名: D-1トレンチ 原電道路ピット東向き法面 1/20 ③ スケッチ

# K断層の性状(ふげん道路ピット)

K断層の連続性評価について

## K断層の連続性評価結果

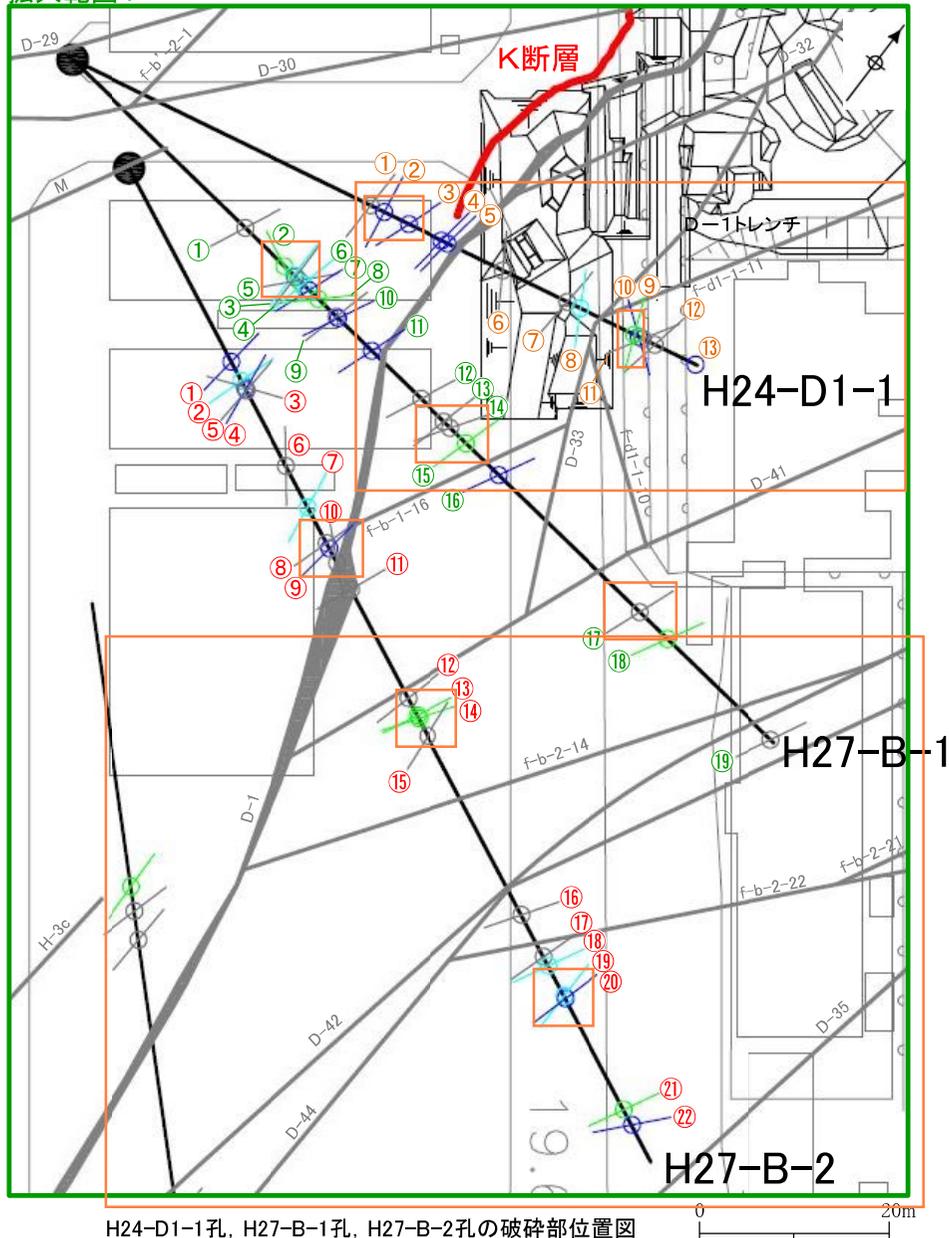
H24-D1-1孔, H27-B-1孔, H27-B-2孔の破砕部位置図

- ①: 破砕部番号 (H24-D1-1 孔)
- ①: 破砕部番号 (H27-B-1 孔)
- ①: 破砕部番号 (H27-B-2 孔)
