志賀原子力発電所2号炉 敷地周辺の地質・地質構造について

敷地近傍の断層の評価(コメント回答)
断層の活動性評価方針

2022年11月30日
北陸電力株式会社

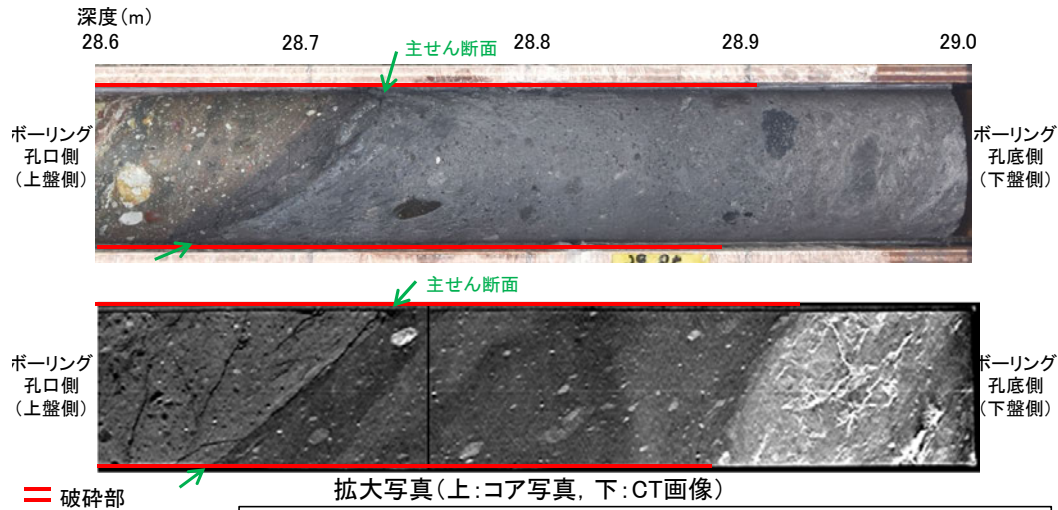
深度28.22~28.90mに、見掛けの傾斜角20~75°の厚さ33~35cmの破砕部が認められる。
厚さ9.0~11cmの青灰色の粘土状破砕部及び厚さ24cmの固結した破砕部からなる。

- 断層は凝灰角礫岩(上盤側)と安山岩(下盤側)の岩相境界をなす。
- 下盤側の安山岩は、変質を受けており、やや軟質である。

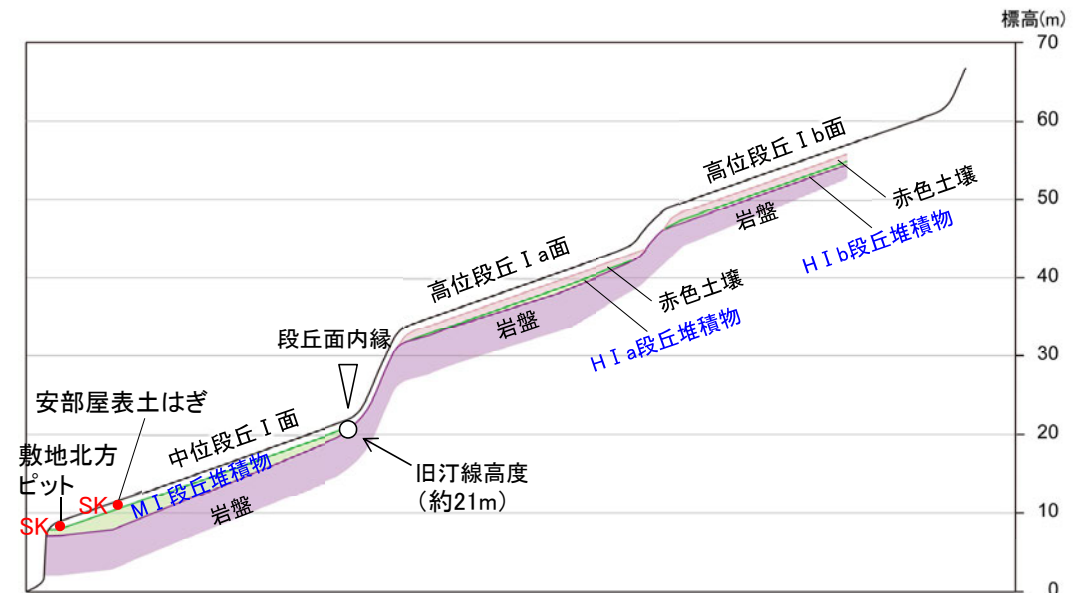
中位段丘 I 面, 高位段丘 I a面, I b面の模式断面図

- 中位段丘 I 面を構成する海成堆積物(M I 段丘堆積物)
⇒中位段丘 I 面の形成時(約12~13万年前)に堆積したと推定できる。
- 高位段丘 I a面を構成する海成堆積物(H I a段丘堆積物)
⇒高位段丘 I a面の形成時(約12~13万年前より古い高海面期)に堆積したと推定できる。
- 高位段丘 I b面を構成する海成堆積物(H I b段丘堆積物)
⇒高位段丘 I b面の形成時(約12~13万年前より古い高海面期)に堆積したと推定できる。

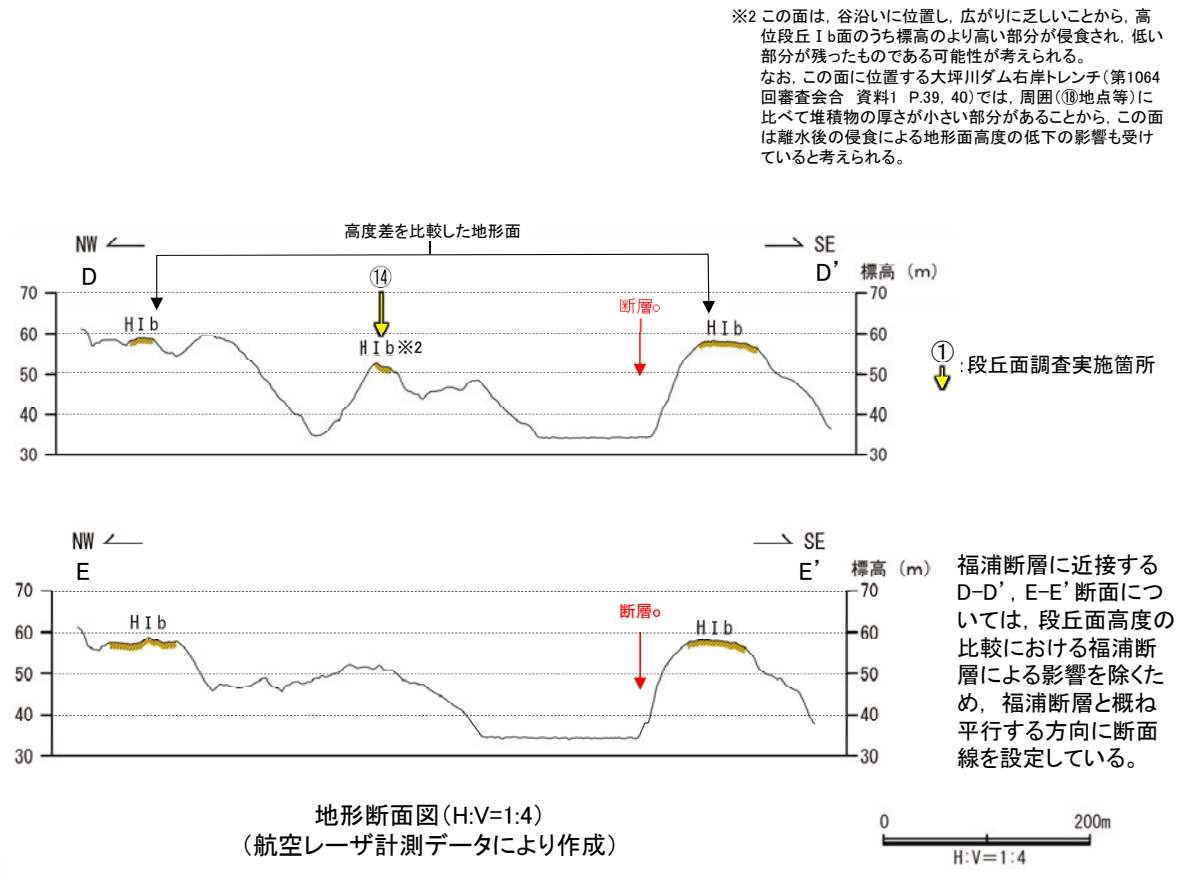
○断層oを挟んで分布する地形面の高度を比較するにあたって、近接する活断層である福浦断層による影響を除くために、福浦断層と概ね平行する方向であり、海岸線とも概ね平行する断面線を設定した。
 ○断層oを挟んで、大坪川ダム右岸と左岸に分布する高位段丘 I b面に高度差は認められない(D-D', E-E' 断面)。
