断層o

【断層oの性状(OS-8孔, XRD分析)4/4】

断層oの既往データ - ③地形調査 -

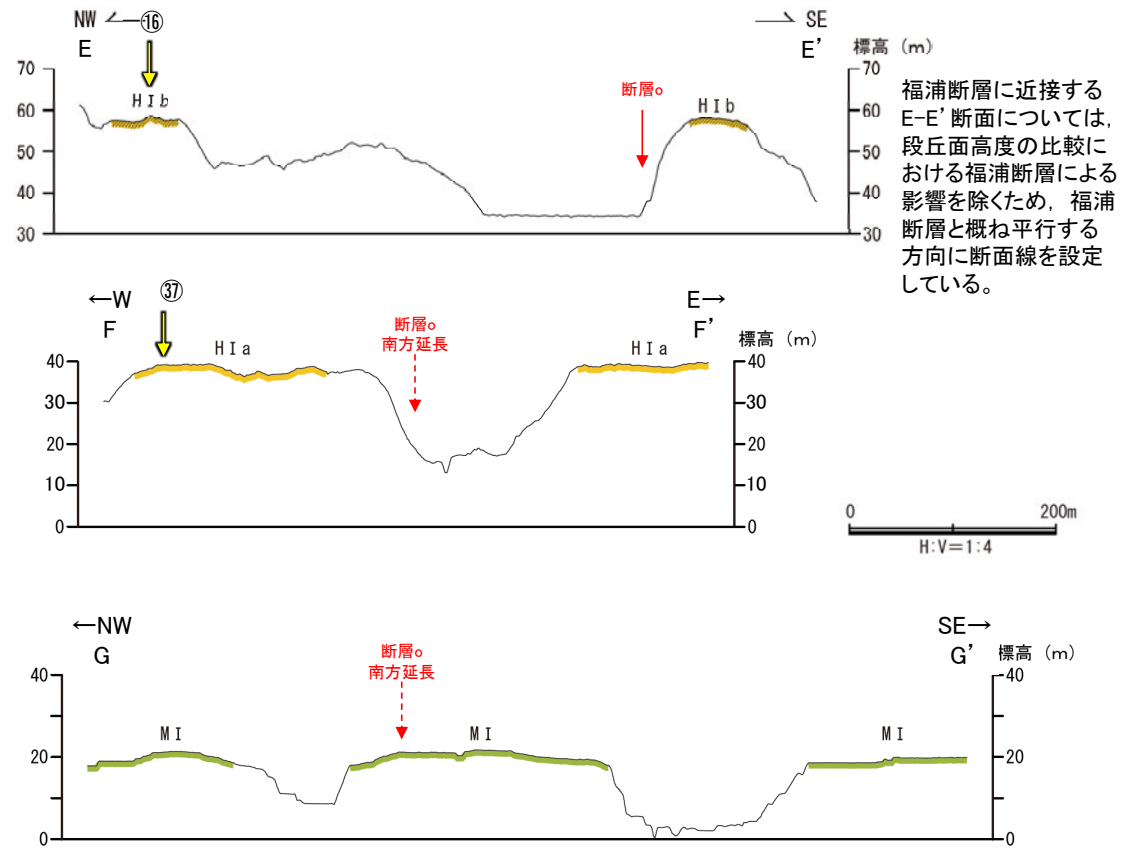
【大坪川ダム周辺 地形断面図②】

福浦断層に近接するE-E'断面については、段丘面高度の比較における福浦断層による影響を除くため、福浦断層と概ね平行する方向に断面線を設定している。

地形断面図(H:V=1:4)
(航空レーザー計測データにより作成)

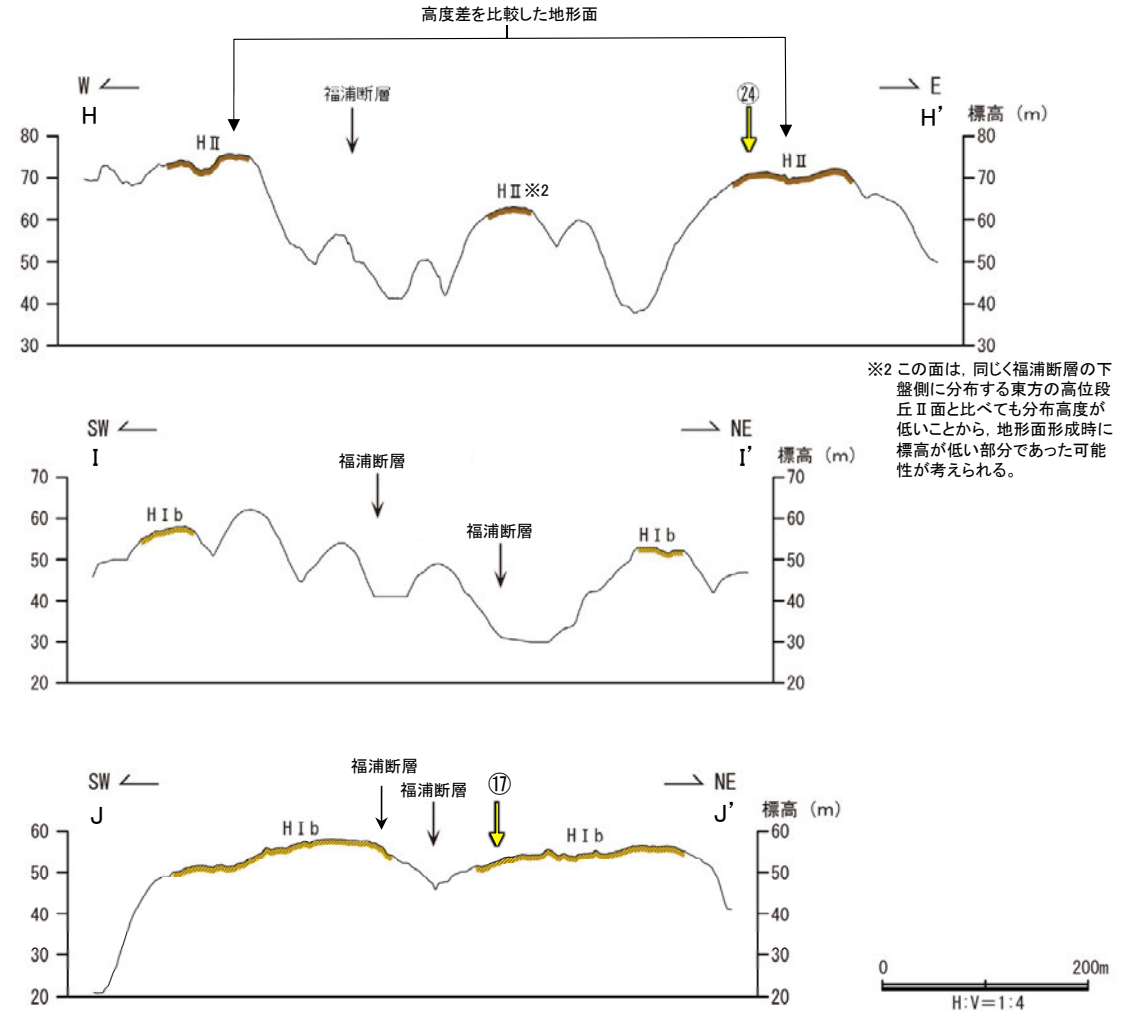
【大坪川ダム周辺 地形断面図③】

※2 この面は、同じく福浦断層の下盤側に分布する東方の高位段丘II面と比べても分布高度が低いことから、地形面形成時に標高が低い部分であった可能性が考えられる。

①: 段丘面調査実施箇所
地形断面図(H:V=1:4)
(H-H', J-J' 断面は航空レーザー計測データ, I-I' 断面は大坪川ダム建設前の地形図により作成)

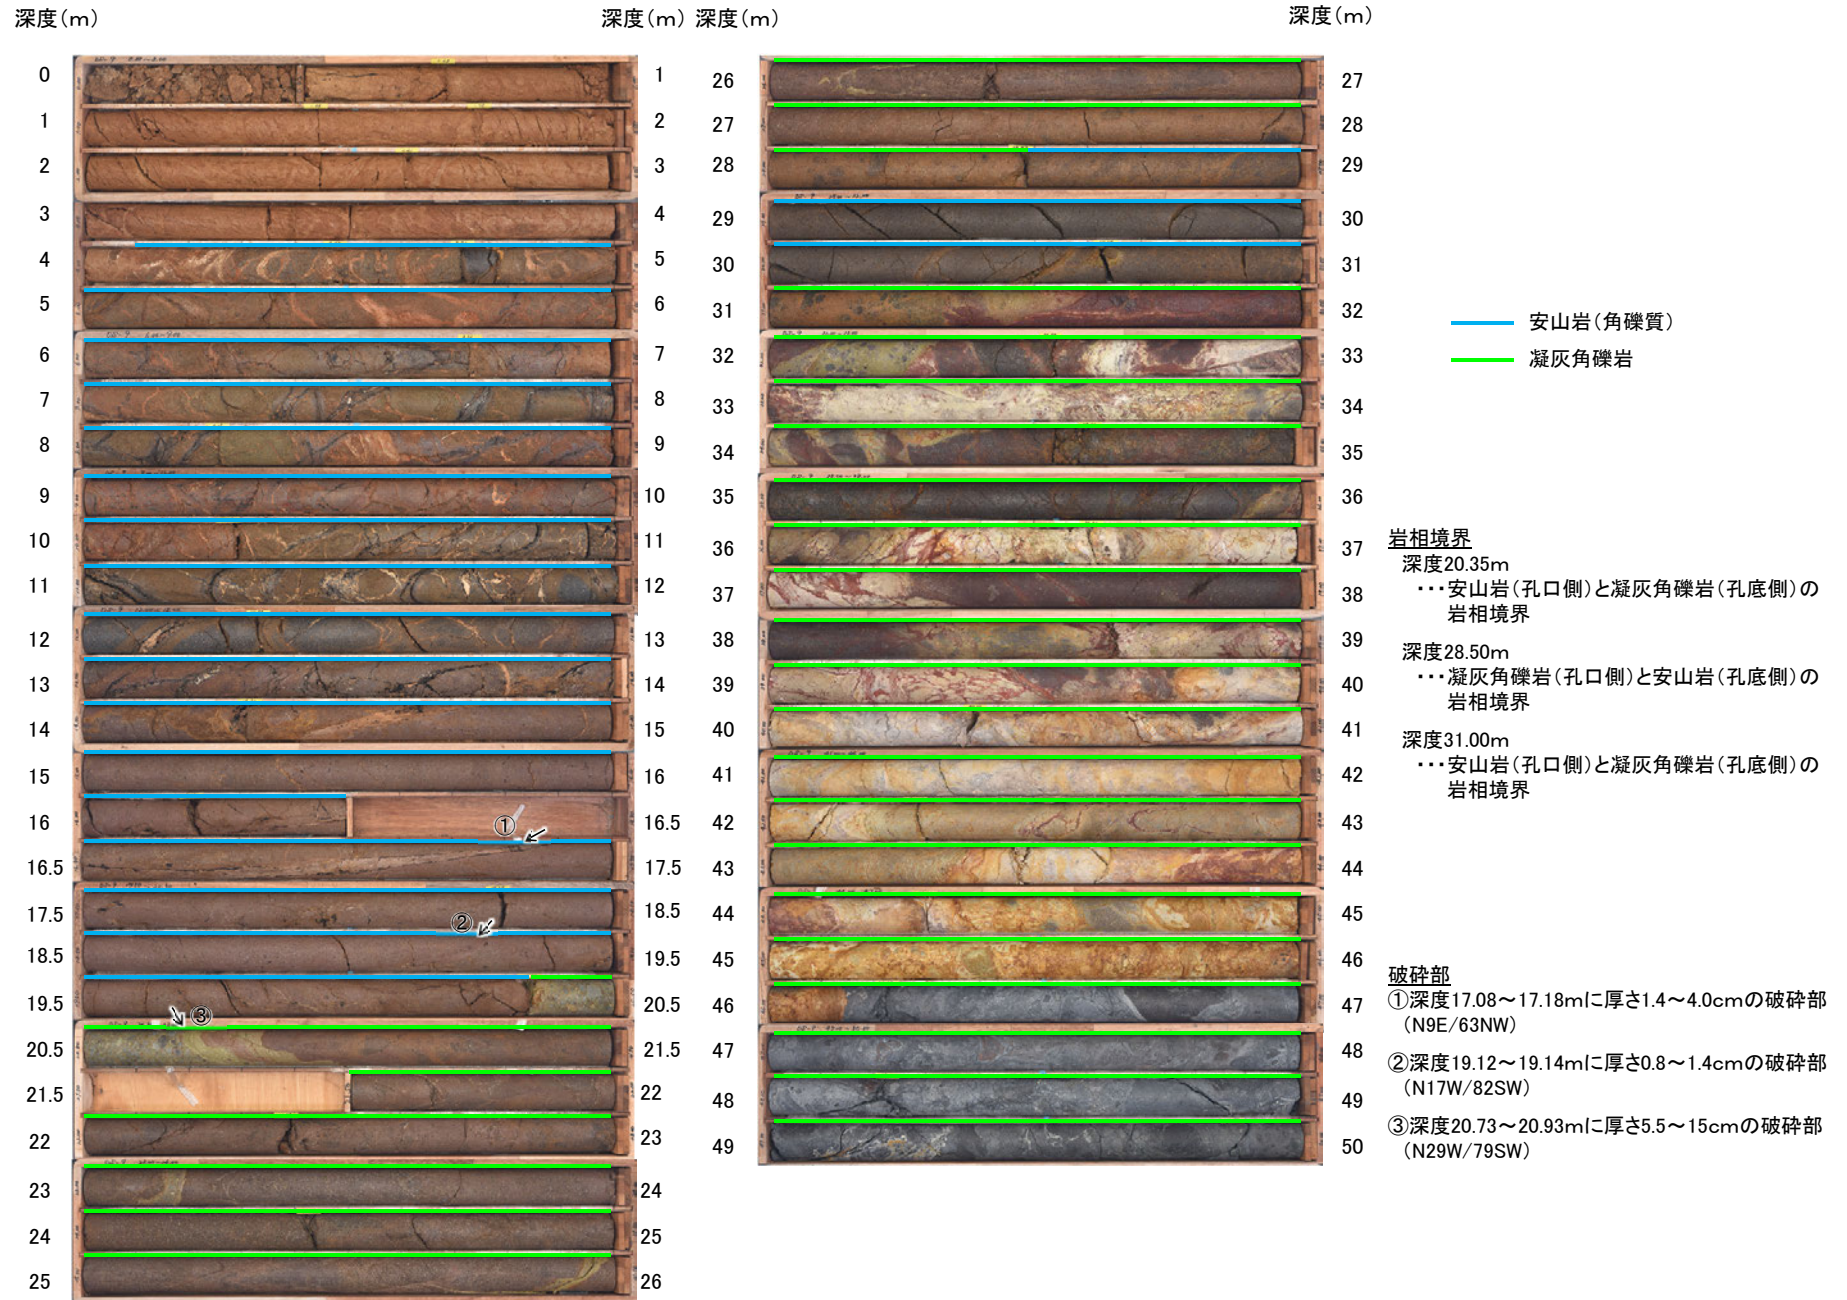
コア写真(深度0~50m)

OS-9孔(孔口標高55.55m, 掘進長80m, 傾斜45°)

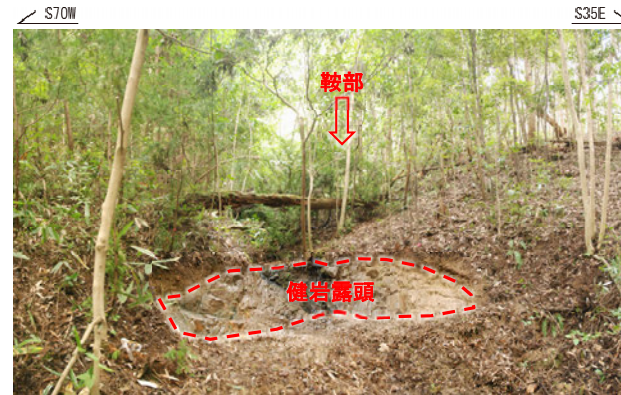
露頭全景写真

○断層oの南方延長にあたる谷地形・鞍部の位置で、表土はぎ調査を実施し、既存の露頭をさらに拡げて確認を行った結果、穴水累層の安山岩が分布し、それは非破碎であり、断層は認められない。

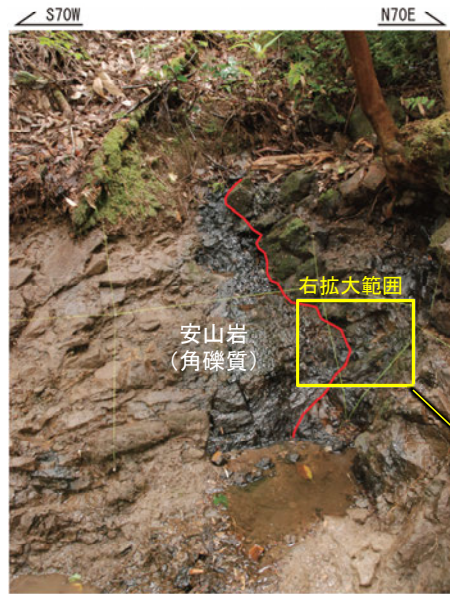
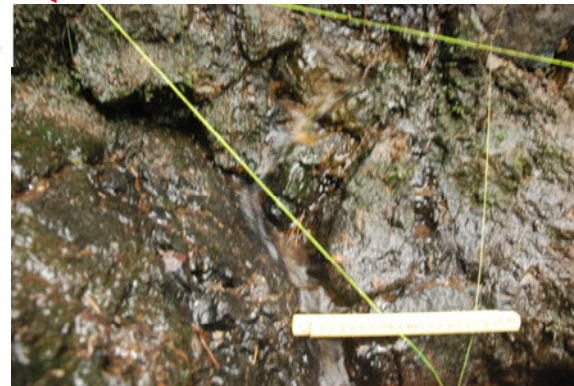
割れ目: N38E/62SE

- ・割れ目は露頭上部から下部にかけて連続して認められる。
- ・割れ目に沿って条線・鏡肌は認められず、不規則に凹凸する。
- ・走向・傾斜はN38E/62SE

写真① 露頭中央の安山岩(角礫質)に分布する割れ目
(上:割れ目を加筆, 下:加筆なし)

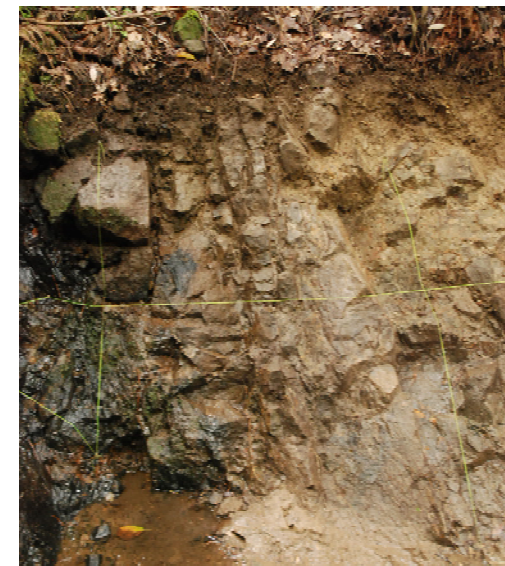
写真② 安山岩(均質)に発達する板状割れ目
(上:割れ目を加筆, 下:加筆なし)
