志賀原子力発電所2号炉 敷地の地質・地質構造について

2022年12月15日
北陸電力株式会社

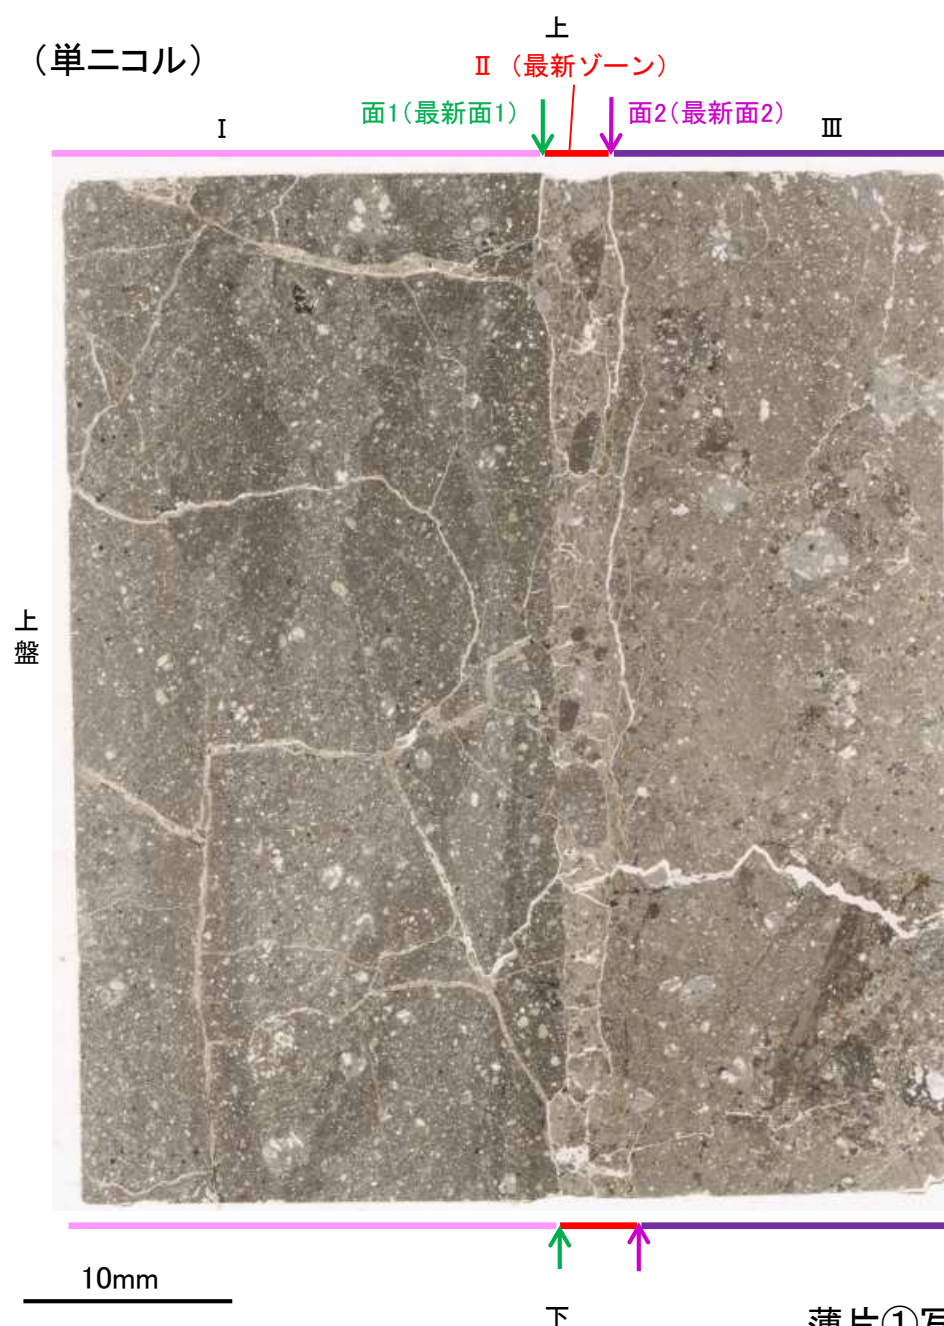
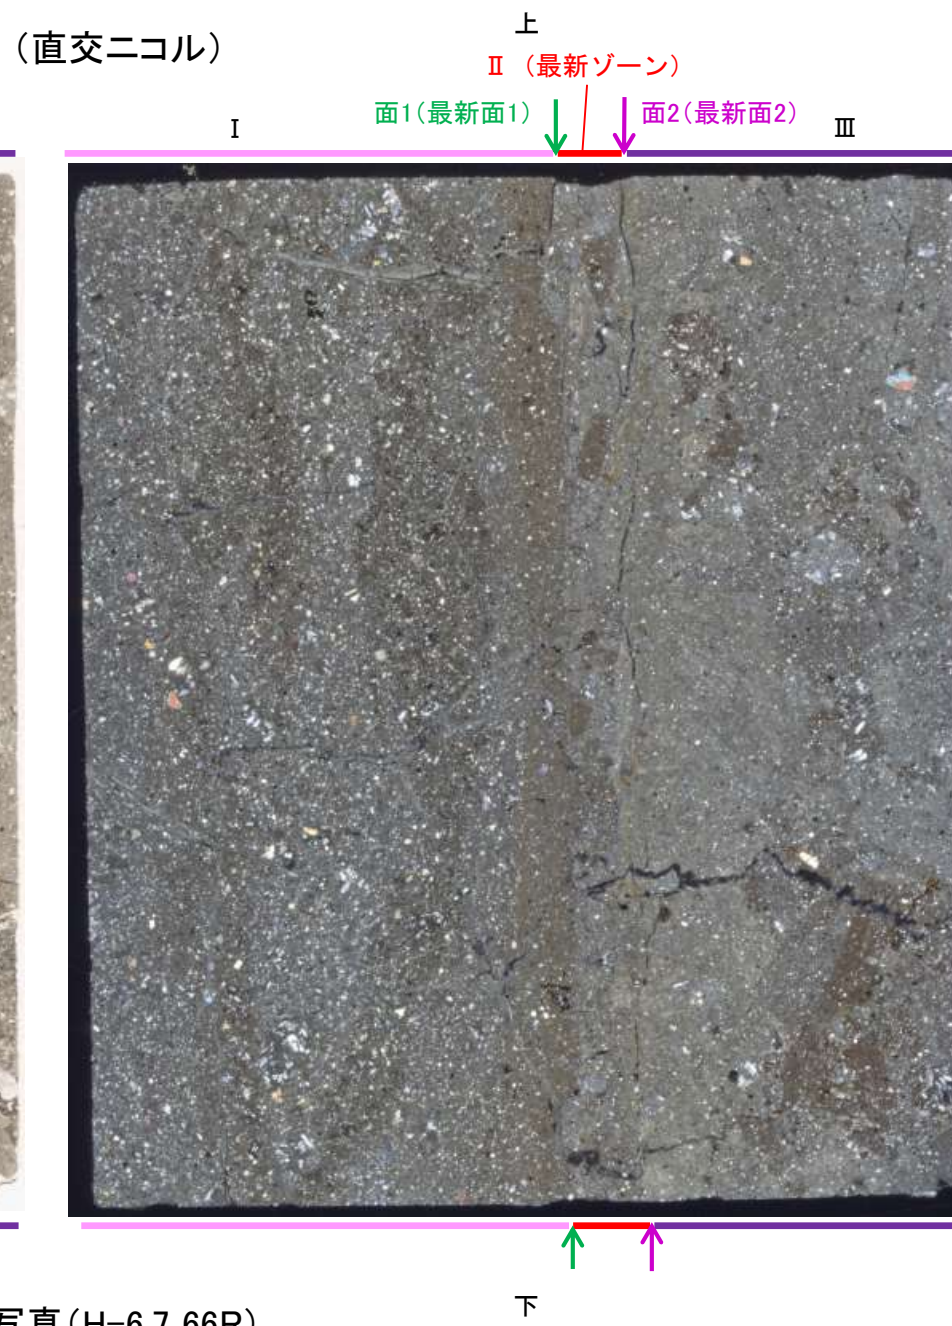
薄片①写真(H-6.7_66R)

- ・分帯Ⅱ(最新ゾーン)・・・粘土状破碎部
- ・分帯Ⅰ, 分帯Ⅲ・・・固結した破碎部

- Ⅰ : 単ニコルで褐灰～暗褐灰色, 直交ニコルで暗灰色の干渉色を呈する凝灰岩からなる。径4mm以下の岩片や鉱物片が細粒な基質中に含まれている。岩片, 鉱物片は亜角～亜円形である。割れ目に粘土鉱物が生成している。
- Ⅱ (最新ゾーン) : 単ニコルで褐灰色, 直交ニコルで黄～灰色の干渉色を呈する, 粘土鉱物を含む細粒物からなる。径4mm以下の岩片や鉱物片が細粒な基質中に含まれる。岩片, 鉱物片は角～亜円形である。基質中や岩片の縁辺部に粘土鉱物が生成している。
- Ⅲ : 単ニコルで褐灰色, 直交ニコルで黄～灰色の干渉色を呈する凝灰岩からなる。径4mm以下の岩片や鉱物片が細粒な基質中に含まれており, 径13mmの岩片も含まれる。岩片, 鉱物片は角～亜円形である。基質中や岩片の縁辺部に粘土鉱物が生成している。

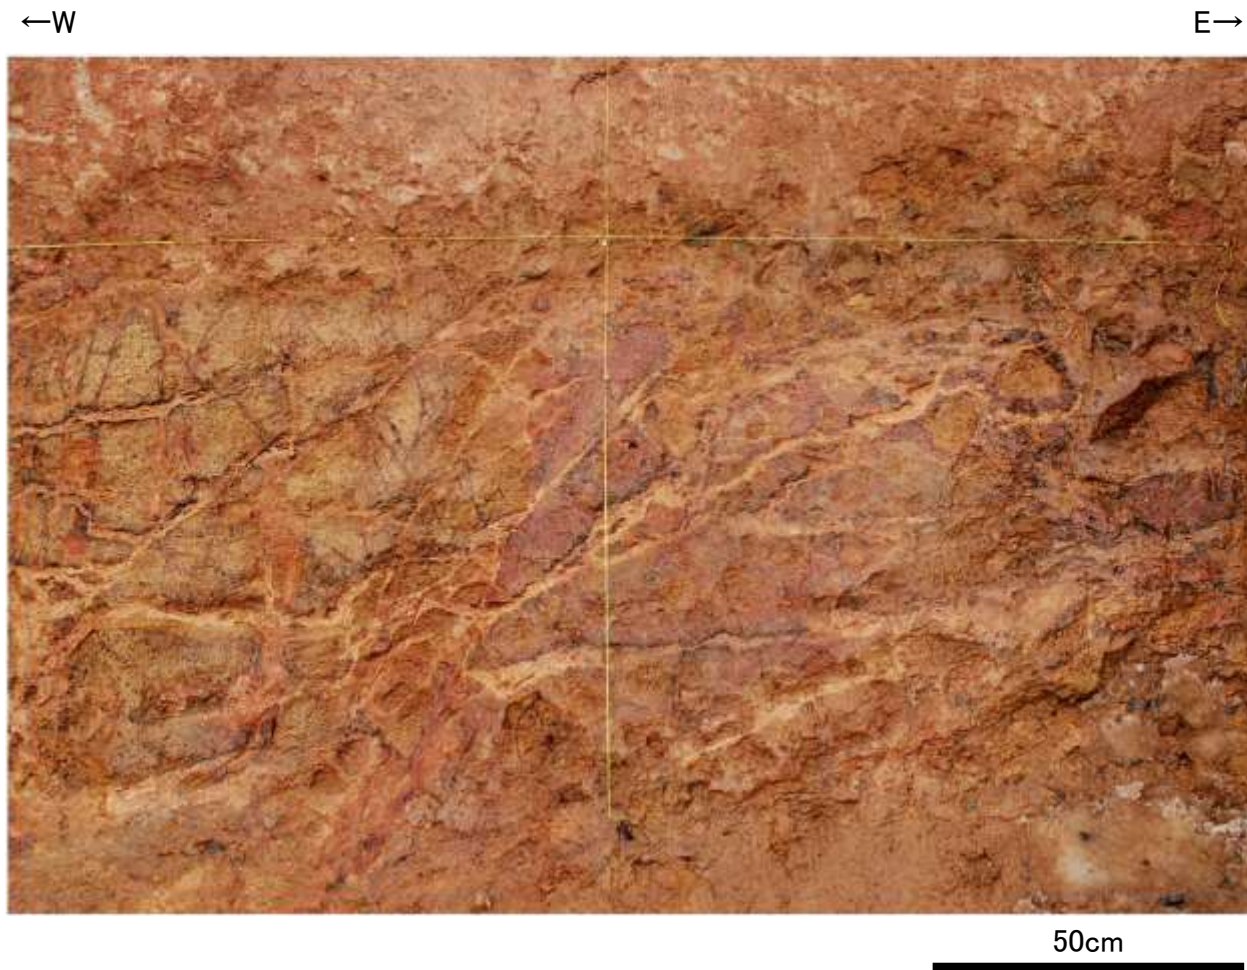
新北面写真(2022年1月撮影)

- ・新北面において、幅2.0~10cmの固結した破碎部及び幅フィルム状~1.5cmの粘土状破碎部を伴うS-4を確認した。
- ・岩盤の安山岩(角礫質)の上位には、下位からH I a段丘堆積物、赤色土壌が分布する。
