5.8.1 S-7 (1) H-5.7' 孔① - 鉱物の同定(XRD分析) -

5.13 K-18の活動性評価

5.14 敷地内断層と活断層との破碎部性状の比較

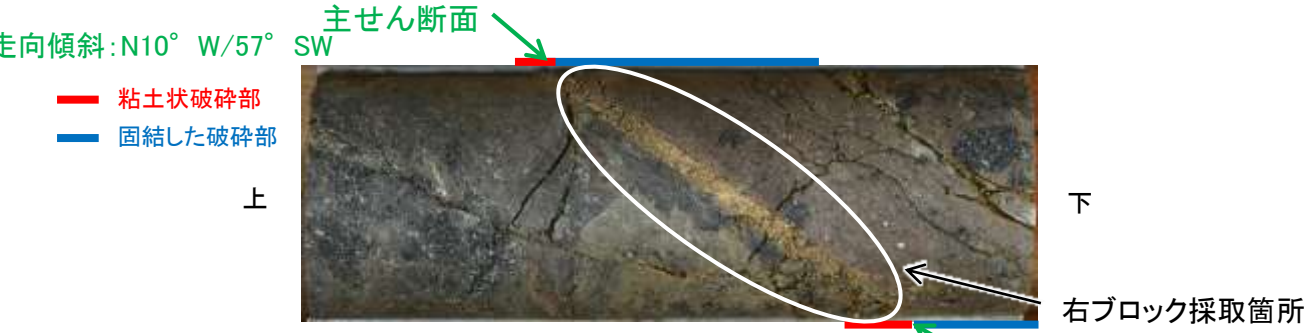
ボーリングコア写真(F-6.75孔)

○F-6.75孔の深度26.90m付近で認められるS-8において、巨視的観察(ボーリングコア観察, CT画像観察)を実施し、細粒化が進んでおり、最も直線性・連続性がよい断層面を主せん断面として抽出した。

○隣接孔(F-6.9-1孔)の主せん断面における条線観察の結果、74° Rの条線方向が確認されたことから、F-6.75孔において、74° Rで薄片を作成した(ブロック写真)。

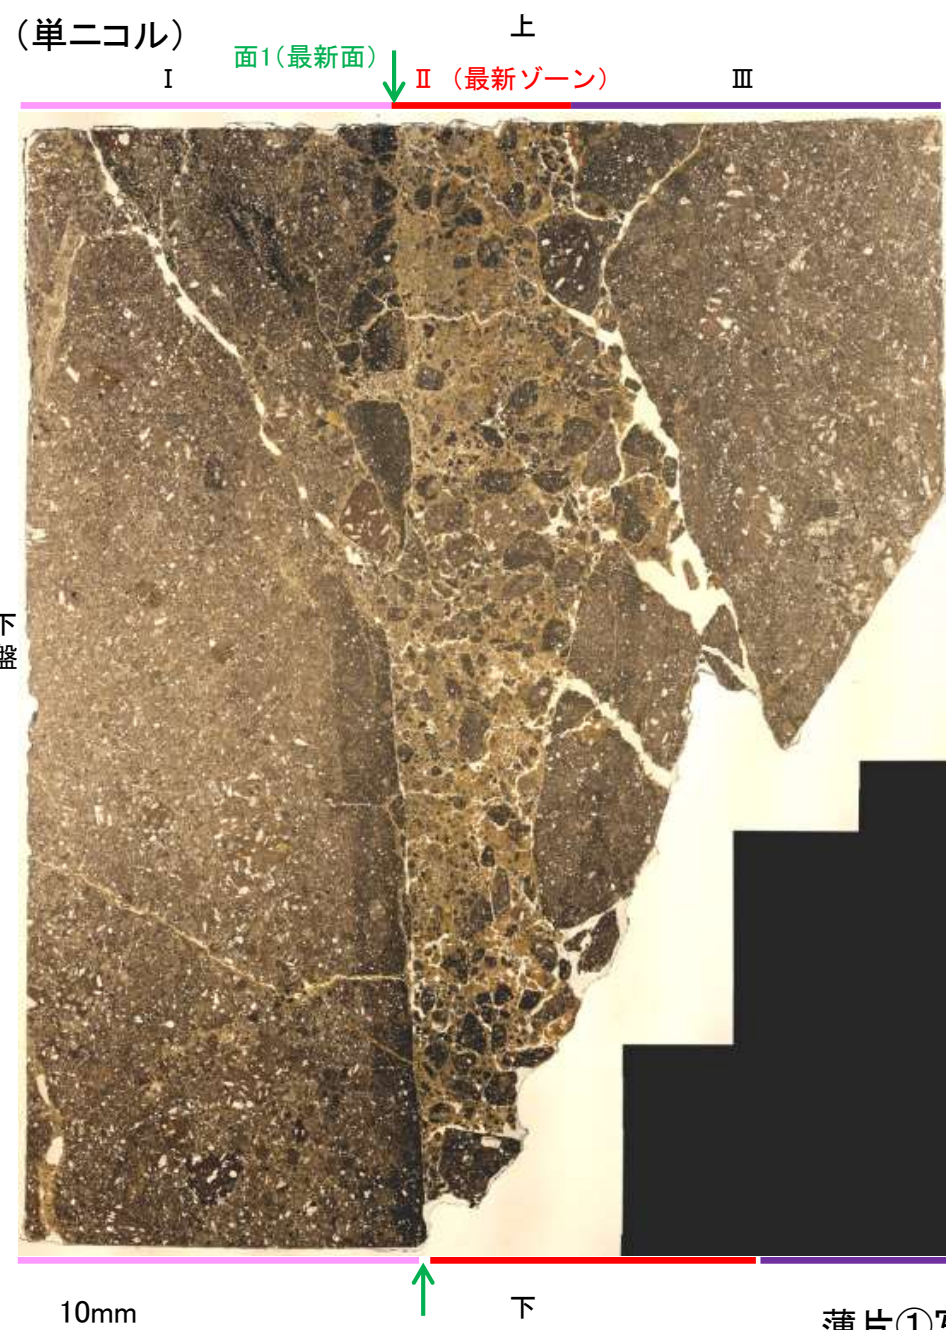
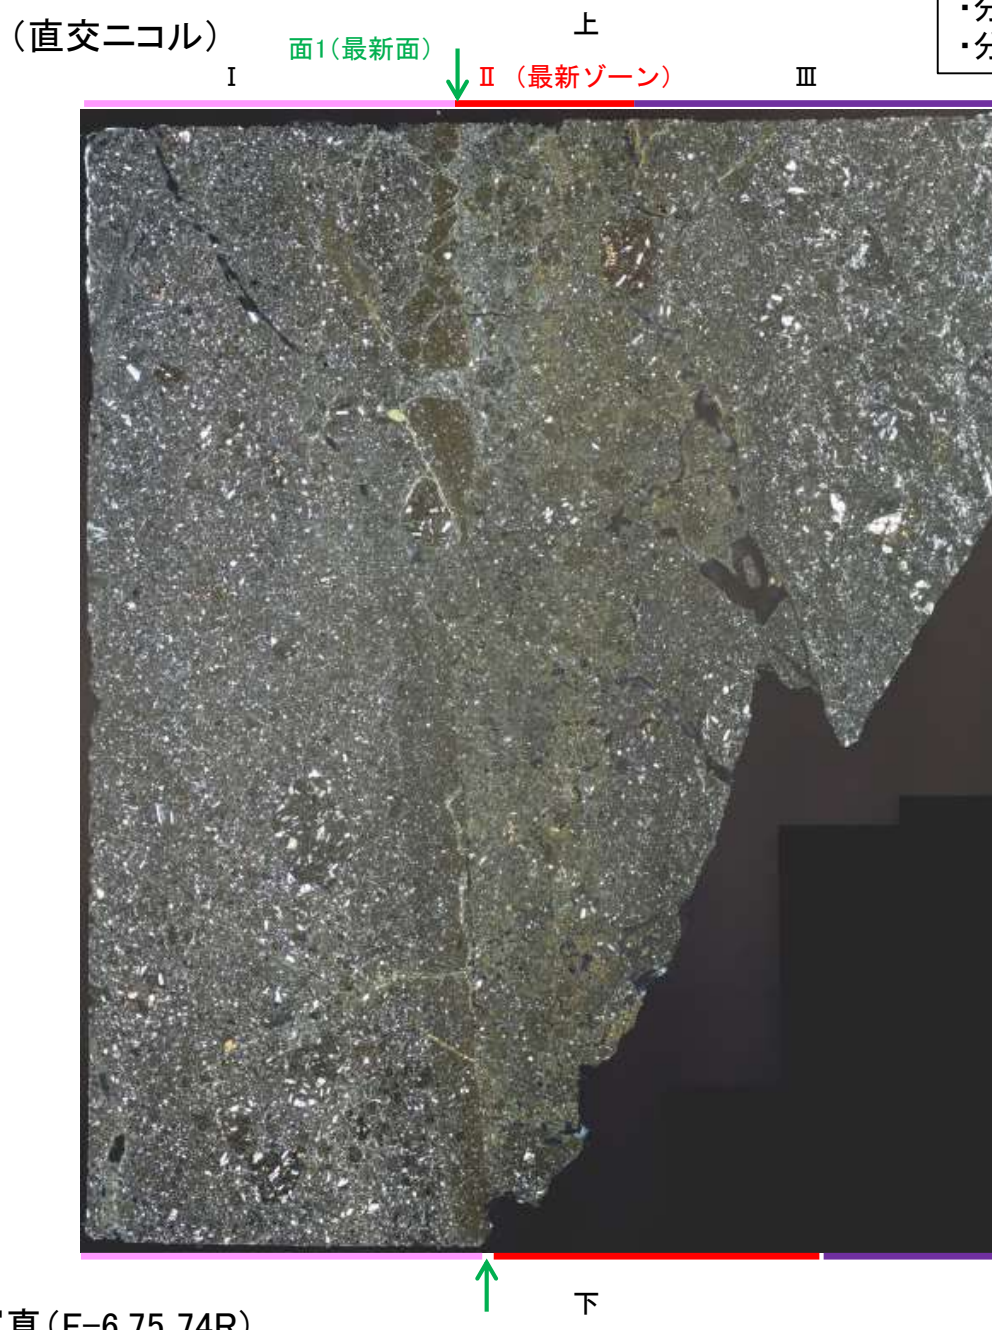
薄片①写真(F-6.75_74R)

- Ⅰ: 単ニコルで褐灰～暗灰色, 直交ニコルで灰色の干渉色を呈する凝灰岩からなる。径7mm以下の岩片や鉱物片が細粒な基質中に含まれる。岩片は垂角～垂円形, 鉱物片は角～垂円形である。基質中や割れ目, 岩片の縁辺部に粘土鉱物が生成されており, Ⅱとの境界付近に比較的多く含まれる。
- Ⅱ(最新ゾーン): 単ニコルで褐～褐灰色, 直交ニコルで黄～灰色の干渉色を呈する, 粘土鉱物を含む細粒物からなる。径5mm以下の岩片や鉱物片が細粒な基質中に含まれており, 径20mmの岩片も認められる。岩片, 鉱物片は角～垂角形である。基質中や割れ目, 岩片の縁辺部に粘土鉱物が生成している。
- Ⅲ: 単ニコルで褐灰～灰色, 直交ニコルで灰色の干渉色を呈する火山礫凝灰岩からなる。径5mm以下の岩片や鉱物片が細粒な基質中に含まれる。岩片, 鉱物片は垂角～垂円形である。割れ目に粘土鉱物が生成している。

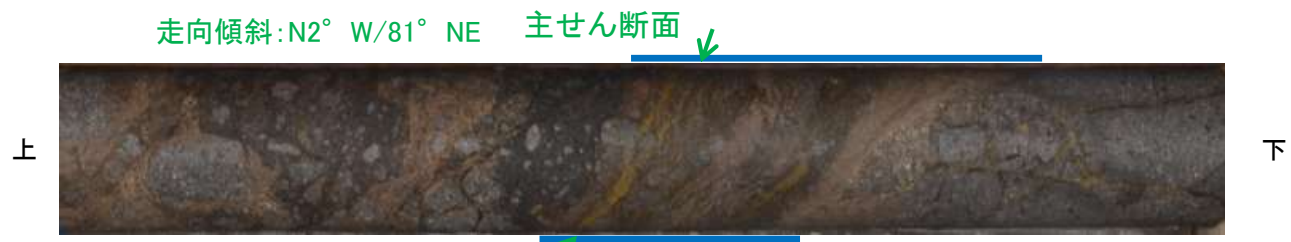
ボーリングコア写真(M-2.2孔)

OM-2.2孔の深度48.80m付近で認められるK-3において、巨視的観察(ボーリングコア観察, CT画像観察, BHTV観察)を実施し、最も直線性・連続性がよい断層面を主せん断面として抽出した。

※M-2.2孔は固結した破砕部からなり、断層面が不明瞭であることから、主せん断面の認定にあたってボーリングコア観察, CT画像観察に加えてBHTV観察も用いた。

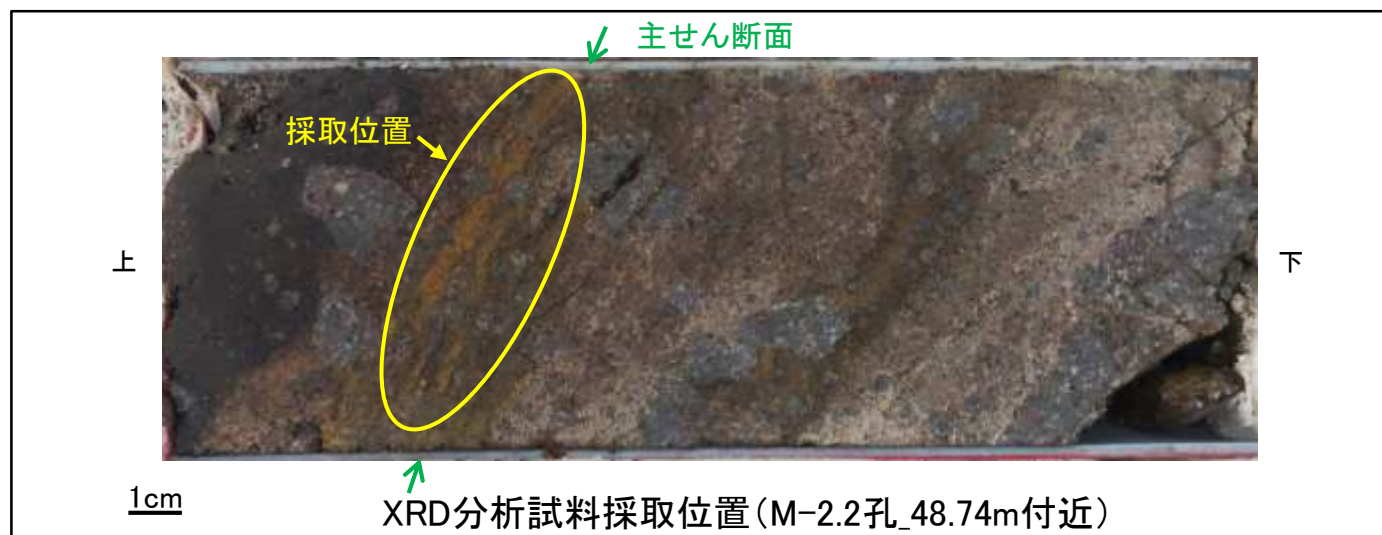
- 最新ゾーン付近でXRD分析を実施した結果, 主な粘土鉱物としてスメクタイトが認められる。
- スメクタイトについて詳細な結晶構造判定を行うために, 薄片作成箇所と隣接する位置においてXRD分析(粘土分濃集)を実施した結果, I/S混合層と判定した。

- ◆ K-3(M-2.2孔)
- ◆ 敷地の粘土鉱物
- ◆ 標準的なスメクタイト (Nakata et al.(2019))

・K-3試料の詳細検討結果は
補足資料5.3-2(2)P.5.3-2-44

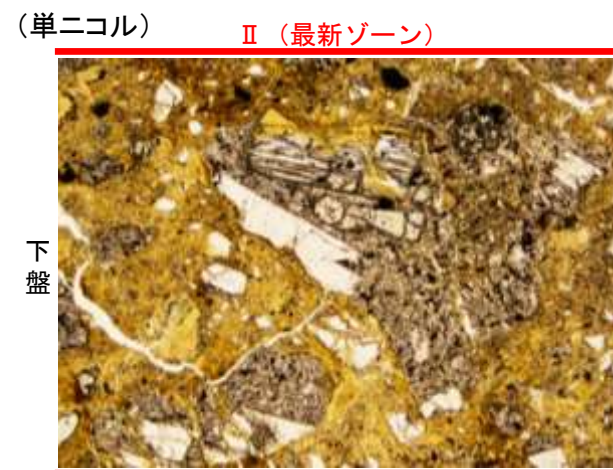
範囲b写真

II (最新ゾーン)

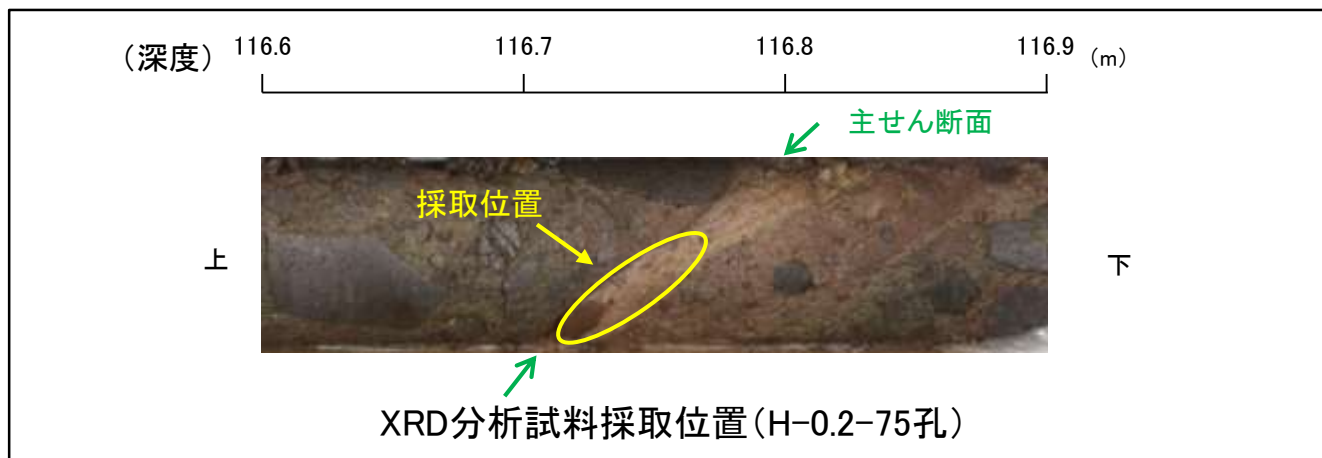
回折チャート(不定方位)_H-0.2-75孔

- 最新ゾーン付近でXRD分析を実施した結果, 主な粘土鉱物としてスメクタイトが認められる。
- スメクタイトについて詳細な結晶構造判定を行うために, 薄片作成箇所と隣接する位置においてXRD分析(粘土分濃集)を実施した結果, I/S混合層と判定した。
- また, その他の粘土鉱物としてセピオライトが認められる。

・回折チャート(定方位, EG処理)については, 補足資料5.3-3(1) P.5.3-3-53

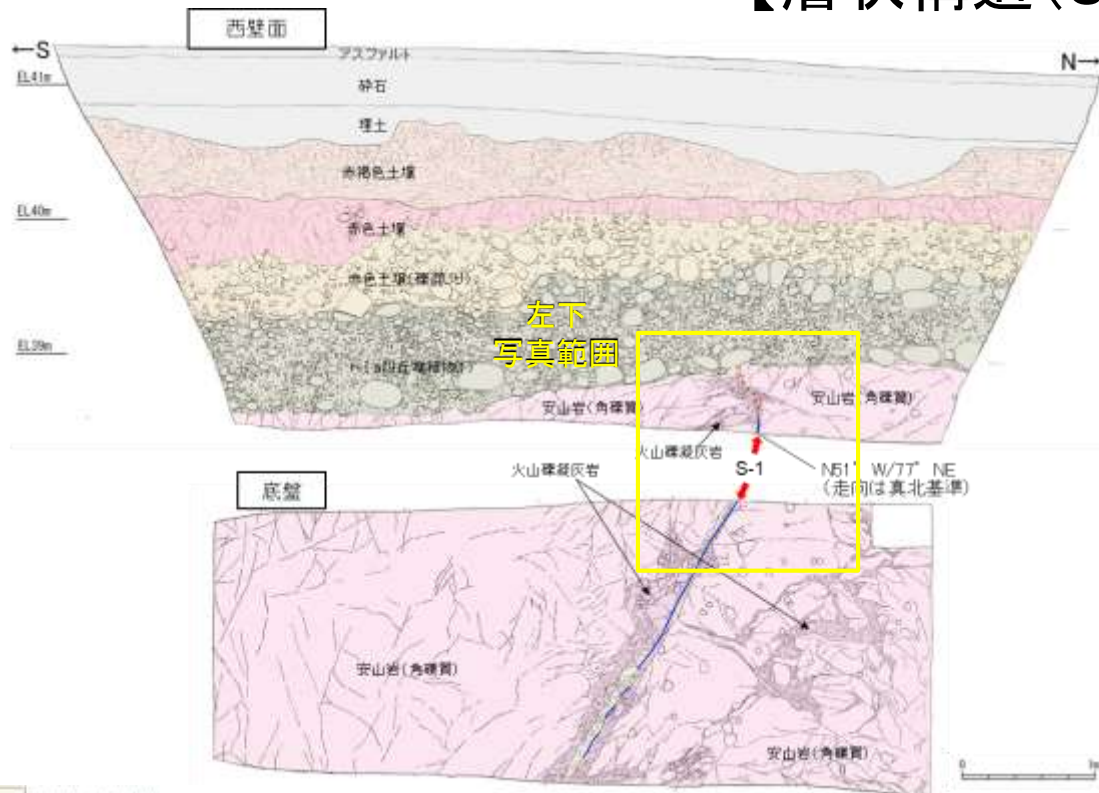
西壁面, 底盤スケッチ

主せん断面に沿って、
層状構造は認められない

・主せん断面に沿って、層状構造は認められない。

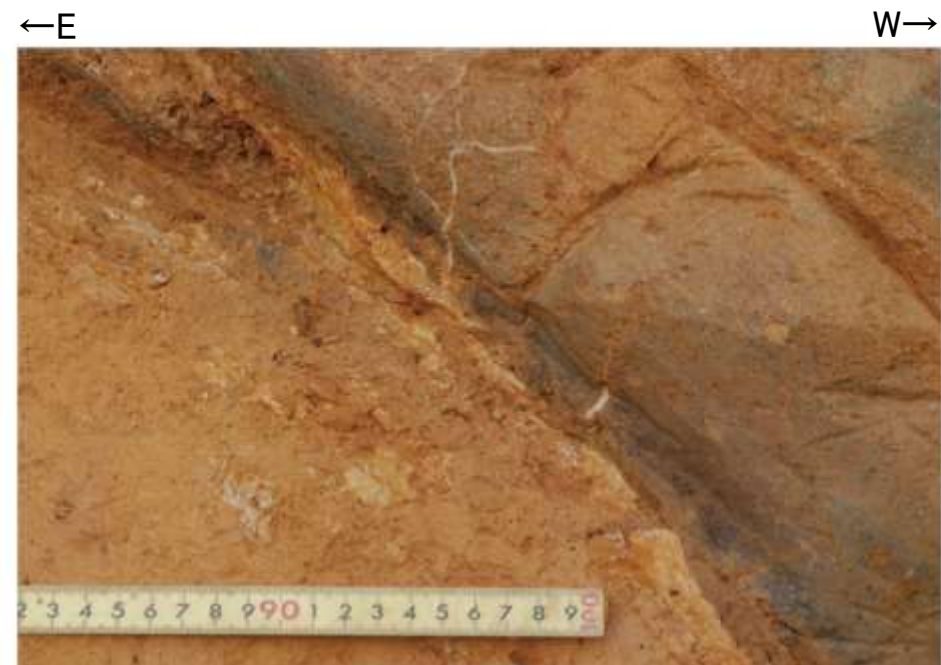
拡大写真1(2022年10月撮影)

断層上盤の母岩である安山岩(均質)には幅数mmの白色の鉱物脈※が認められる。この白色の鉱物脈は、福浦断層の明瞭で平滑な主せん断面に切られており、破碎部中には分布しない。

・母岩に認められる白色の鉱物脈は、主せん断面に切られており、鉱物脈に変位・変形が認められる。

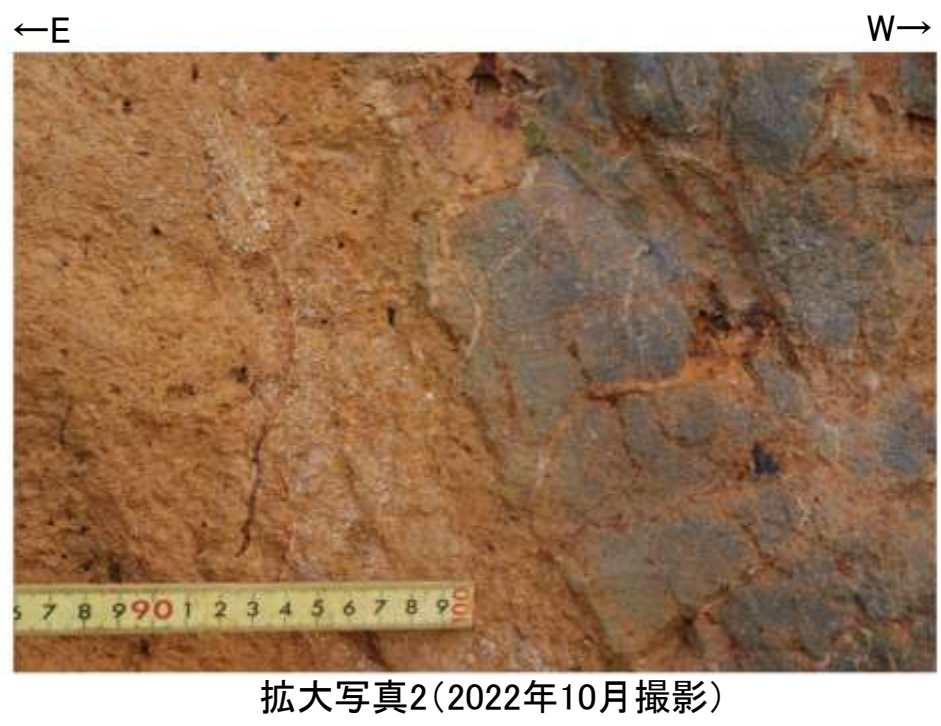
断層上盤の母岩である安山岩(均質)には幅数mmの白色の鉱物脈※が認められる。この白色の鉱物脈は、福浦断層の明瞭で平滑な主せん断面に切られており、破碎部中には分布しない。

※ 付近の大坪川ダム右岸トレンチ、北道路、南道路における白色脈や白色変質部のXRD分析結果(補足資料5.14-1(4))を踏まえると、石英、クリストバライト、カオリナイト、ソーダ明礬石等からなると考えられる。

・母岩に認められる白色の鉱物脈は、主せん断面に切られており、鉱物脈に変位・変形が認められる。

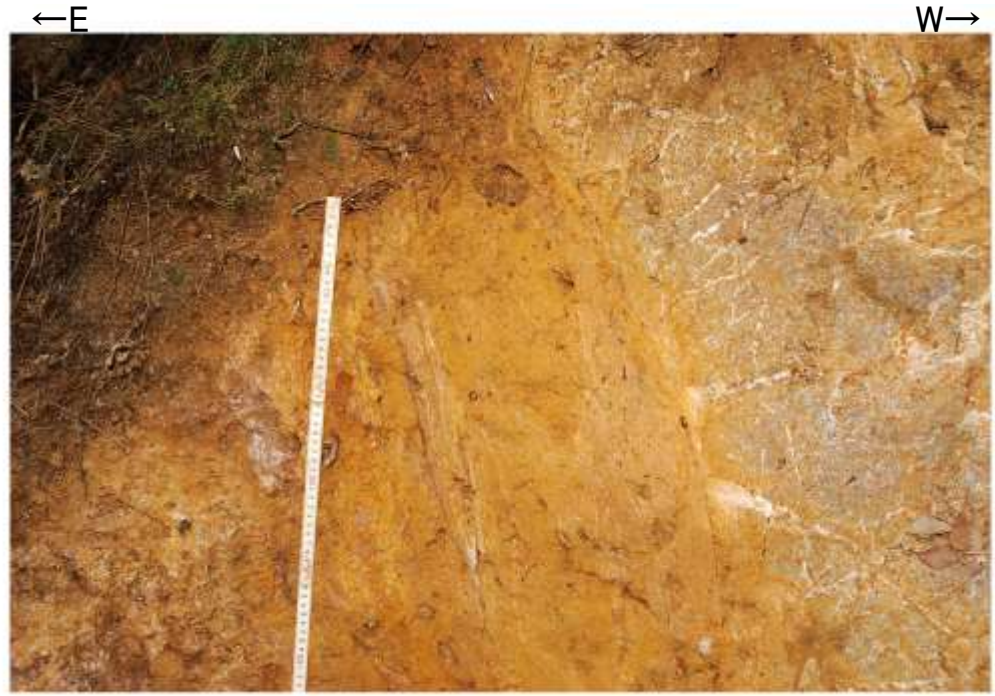
拡大写真(2022年10月撮影)

断層上盤の母岩である安山岩(角礫質)には、幅1~2cmの白色の鉱物脈*が認められる。
この白色の鉱物脈は福浦断層の破碎部に切れ、破碎部中には分布しない。

・母岩に認められる白色の鉱物脈は、破碎部に切られており、
鉱物脈に変位・変形が認められる。

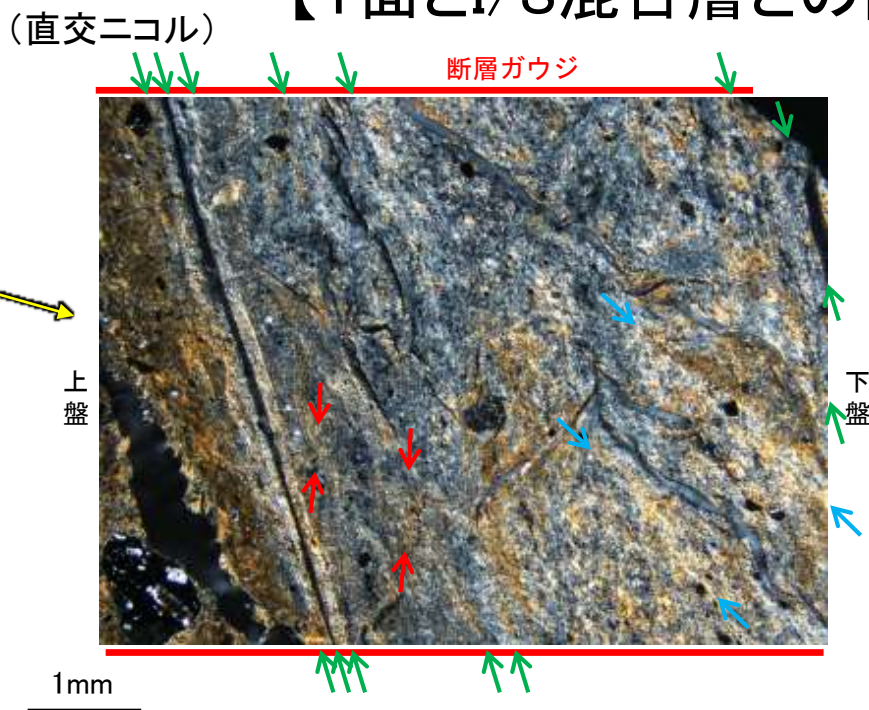
【Y面とI/S混合層との関係】

■ 主要な岩片	■ 実質部(I/S混合層)
■ 斜長石などの鉱物片	■ 主要な岩片等を除く基質部
■ 不透明鉱物 Y面
■ 空隙部

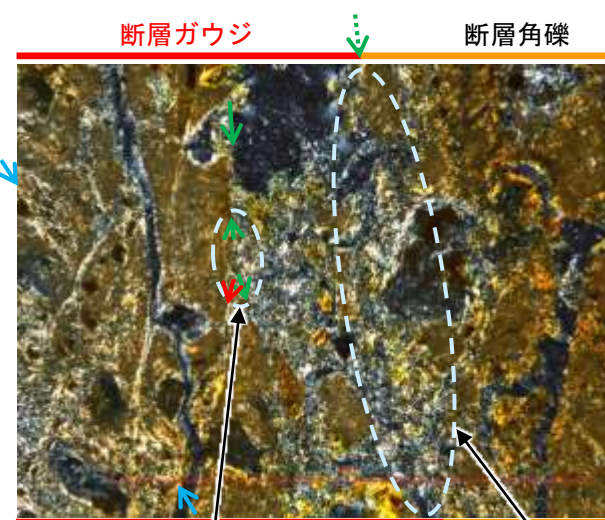
詳細観察範囲写真

②Y面形成後に、ハロイサイト等がY面を横断し不連続となった箇所
