(4)各断層の走向・傾斜データのシュミットネットへの投影

補足資料2. 4－2

X線回折分析結果

補足資料2. 5－1

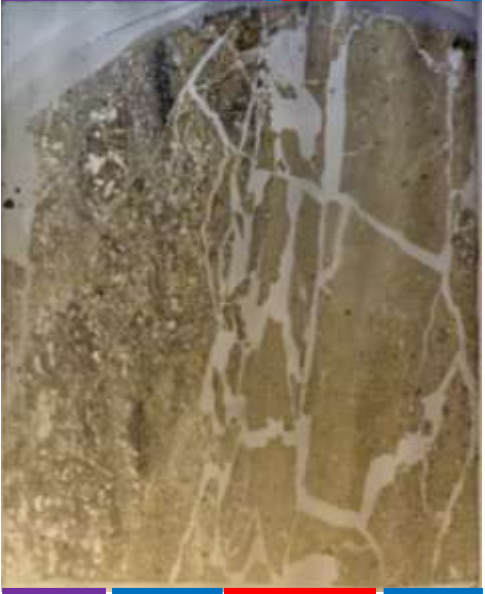
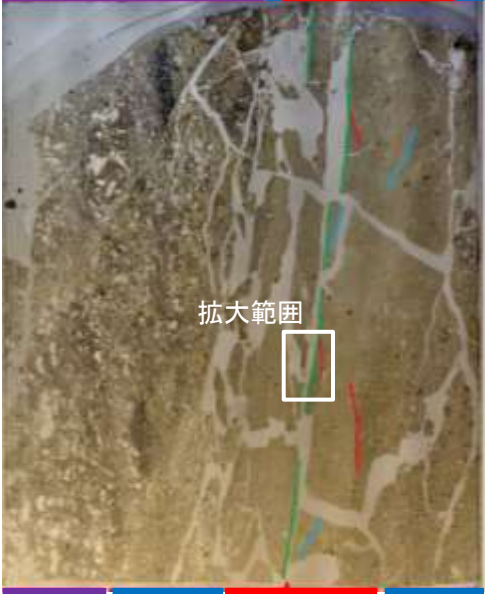
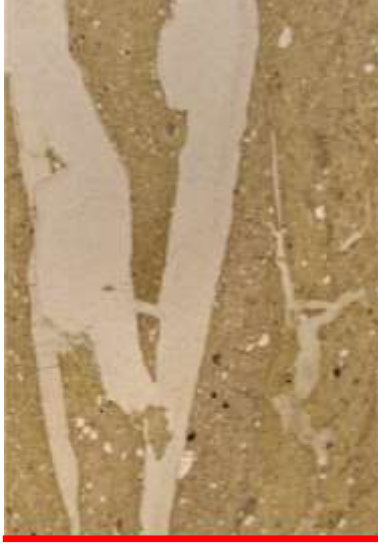
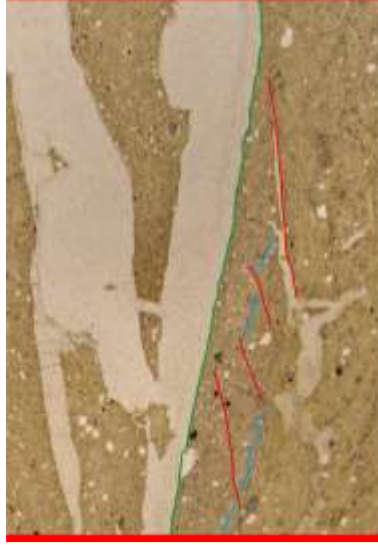
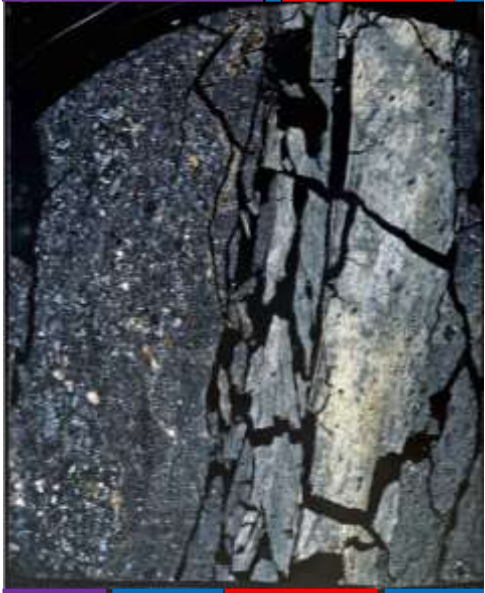
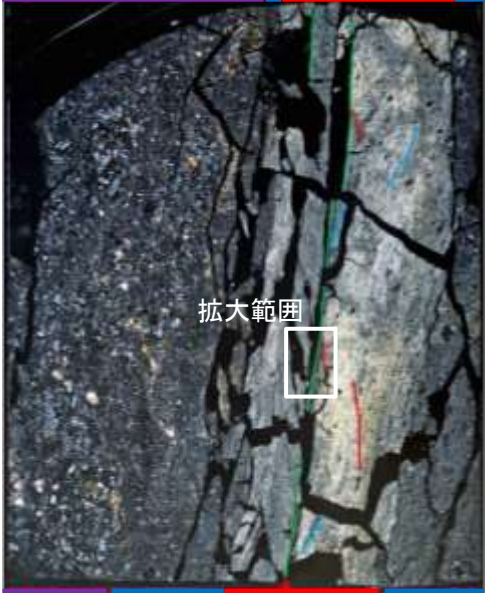
薄片観察結果 (M-12.5'_40R)

■ 条線観察結果を踏まえ、40° Rのレイクでボーリングコアを切断して作成した薄片を観察した。

・粘土状破碎部中の変形構造から、見かけ上盤側上がりの変位が推定され、逆断層センスが認定できる。
