(12) K-1の運動方向調査結果

(13) K-2の運動方向調査結果

K-2の運動方向調査結果 一概要一

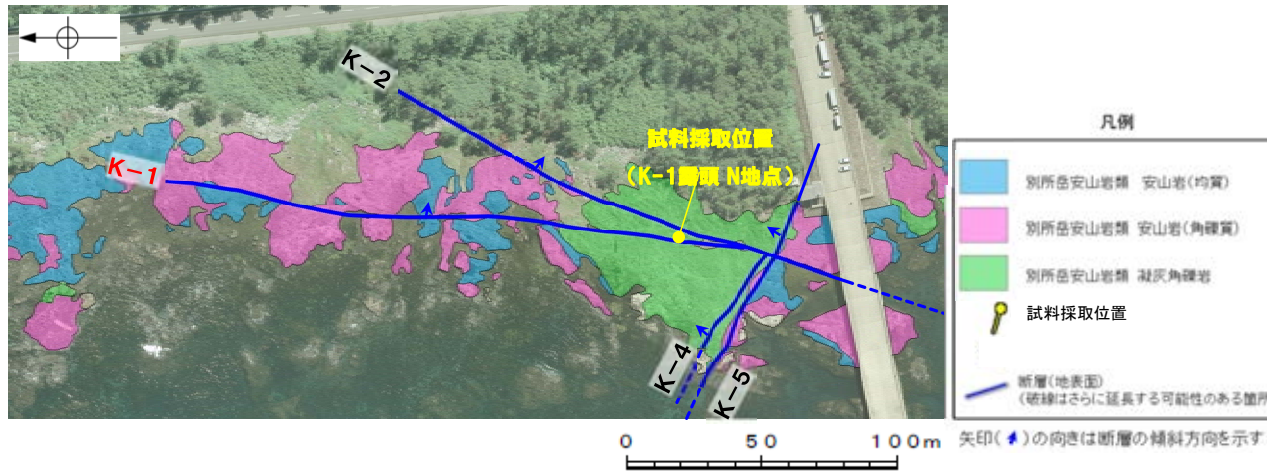
研磨片写真(下は変形構造を加筆)

研磨片観察結果(固結した破砕部)	
研磨片番号	変位センス
ブロックサンプル (K-1露頭 N地点)	正断層

* ブロックサンプルを鉛直方向に切断して研磨片を作成した。

・固結した破砕部中の変形構造から、見かけ上盤側下がり変位が推定され、正断層センスが認定できる。

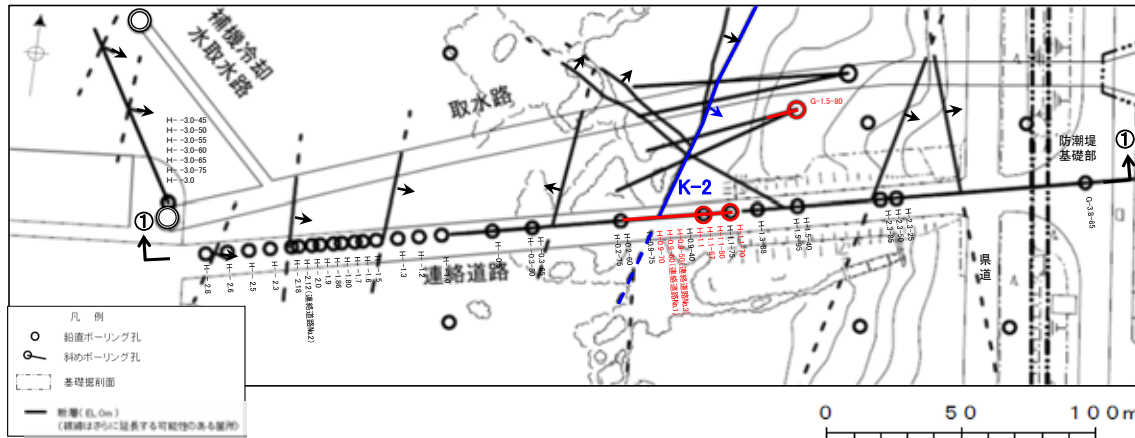
位置図

○コア観察, CT画像観察, 条線観察, 薄片観察結果から, 固結した破碎部では正断層の変位センスが認められ, 粘土状破碎部では右横ずれまたは左横ずれを伴う逆断層の変位センスが認められる。右表中□の観察結果を次頁以降に示す。

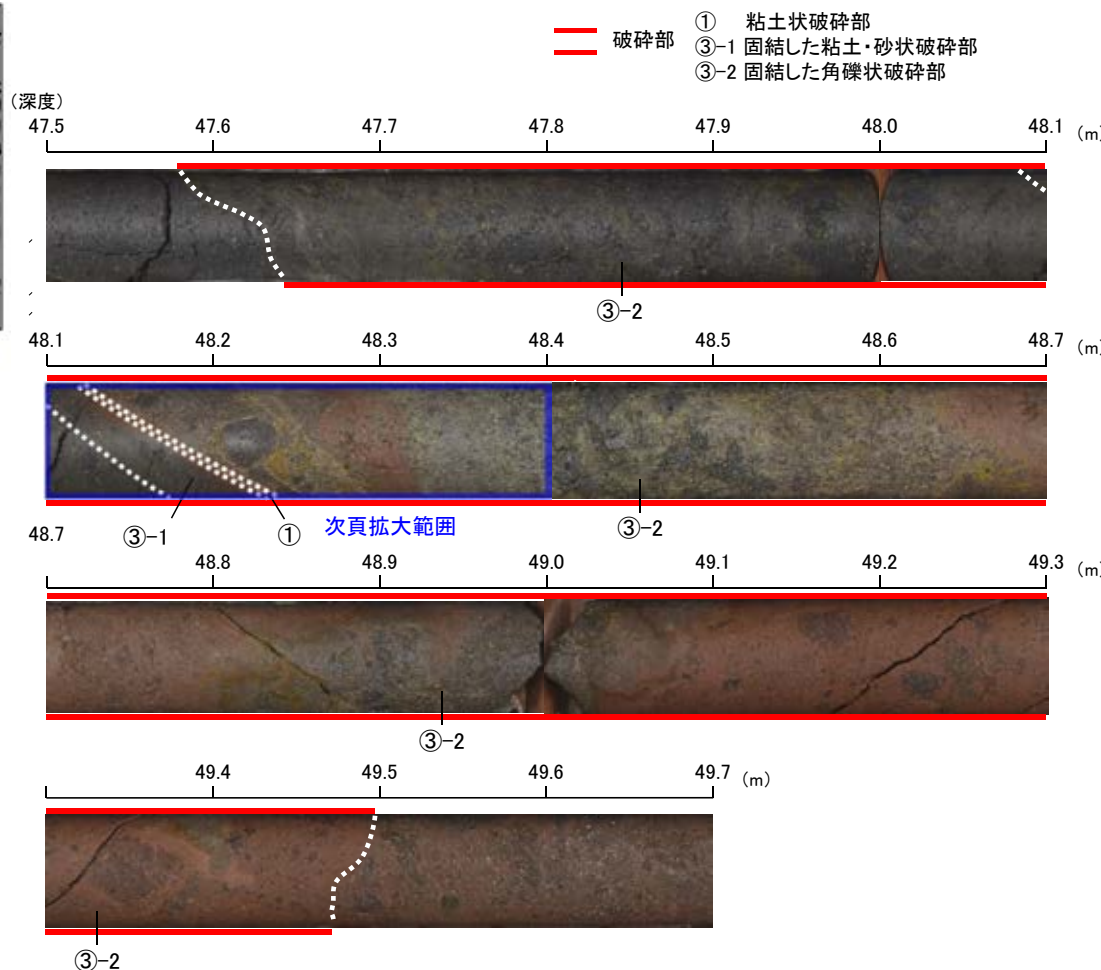
コア写真(H-1.1-70孔, 破砕部区分を加筆)

コア観察結果

深度47.61~49.49m:
見かけの傾斜角20~60°の厚さ92~94cmの破砕部。厚さ0.2cmの明黄褐色の粘土状破砕部及び厚さ92~94cmの固結した破砕部からなる。

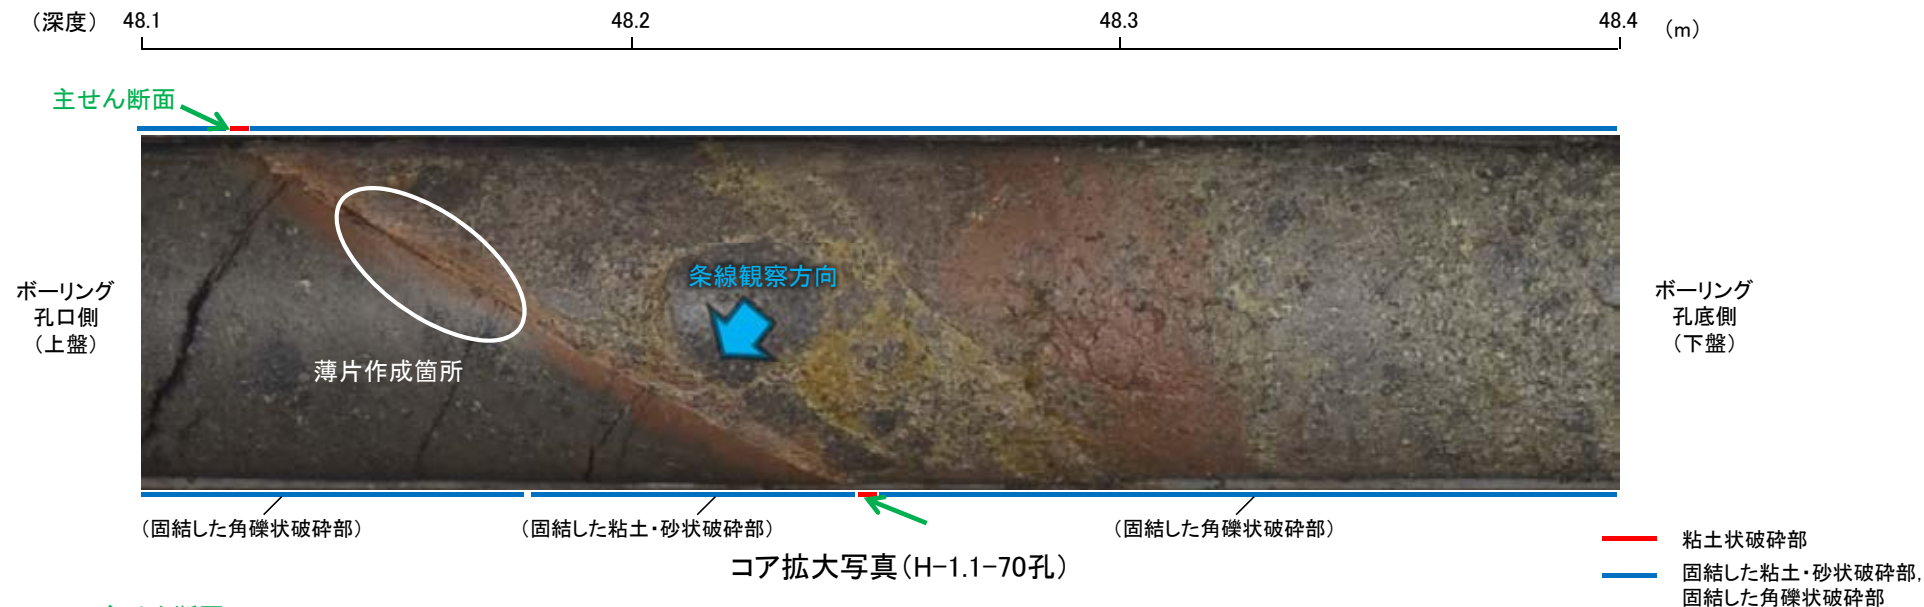
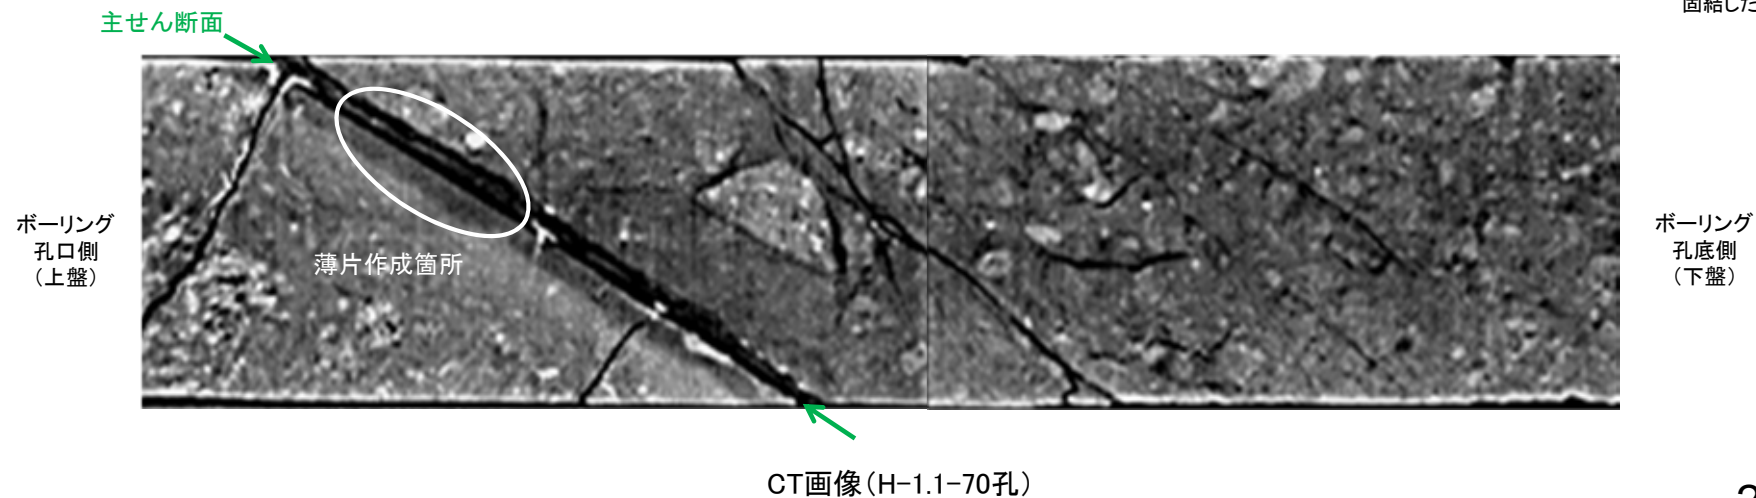
- コア観察, CT画像観察結果より, 固結した粘土・砂状破碎部と固結した角礫状破碎部の境界である深度48.20m付近に, 厚さ0.2cmの粘土状破碎部が認められる。
- 粘土状破碎部を伴う比較的直線性・連続性がよい面を, 主せん断面として抽出した。
- 主せん断面において, 条線観察及び薄片観察を実施した。

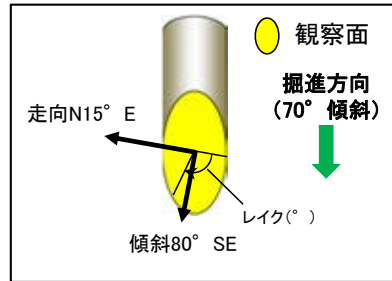
概念図
※走向は真北で示す。

- 主せん断面における条線観察の結果, 上盤側の観察面で 105° Rの条線が認められ, 下盤側換算すると 75° Rとなる。
- 観察面において, 礫まわりの粘土の非対称構造などの変位センスを推定できるような構造は認められない。

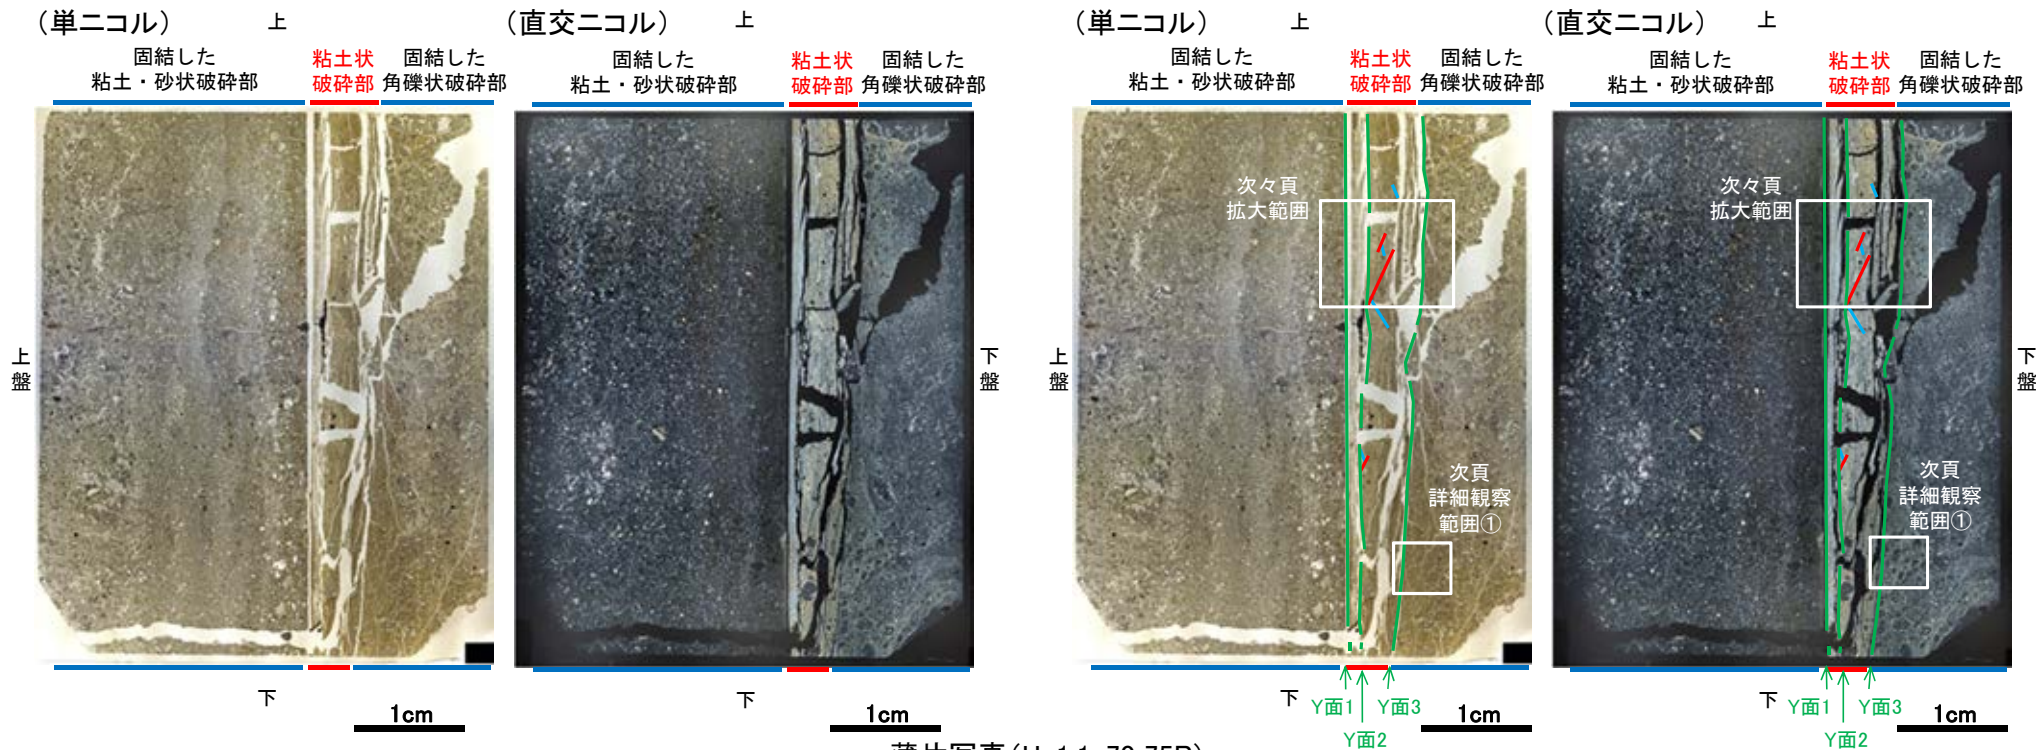
薄片写真(H-1.1-70_75R)
(右は構造等を加筆)

- 主せん断面において75° Rの条線方向で作成した薄片観察の結果, 上盤側から固結した粘土・砂状破碎部, 粘土状破碎部, 固結した角礫状破碎部※に分帯される。
- 固結した粘土・砂状破碎部と粘土状破碎部の境界をなすY面1が認められる。
- 粘土状破碎部中にY面2が認められる。このY面2は, 薄片作成時の乾燥収縮によって一部で僅かに湾曲する。
- 粘土状破碎部と固結した角礫状破碎部の境界をなすY面3が認められる。このY面3は湾曲し, 一部で屈曲しており, 直線性に乏しい。
- その他, 薄片内にY面に相当する構造は認められない。

薄片観察結果

固結した粘土・砂状破碎部:

単ニコルで淡褐灰～暗灰色, 直交ニコルで灰色の干渉色を呈する。径1mm以下の岩片や鉱物片が細粒な基質中に含まれており, 径7mm程度の岩片も認められる。岩片は垂角～垂円形, 鉱物片は角～垂円形である。

粘土状破碎部:

単ニコルで褐灰～灰色, 直交ニコルで白～黄色の干渉色を呈する。径0.5mm以下の岩片や鉱物片が細粒な基質中に含まれており, 径2mm程度の岩片も認められる。岩片は垂角～垂円形, 鉱物片は角～垂角形である。粒径や粘土鉱物の生成状況から, さらに3つのゾーンに分帯され, Y面1やY面3付近には, 結晶構造が比較的明瞭な粘土鉱物が生成されている。

固結した角礫状破碎部:

単ニコルで褐灰～灰色, 直交ニコルで灰色の干渉色を呈する。径5mm以下の岩片や鉱物片が細粒な基質中に含まれており, 径8mm以上の岩片も認められる。岩片, 鉱物片は垂角～垂円形である。粘土状破碎部との境界付近や基質中, 岩片の縁辺部には粘土鉱物が比較的多く生成されている。

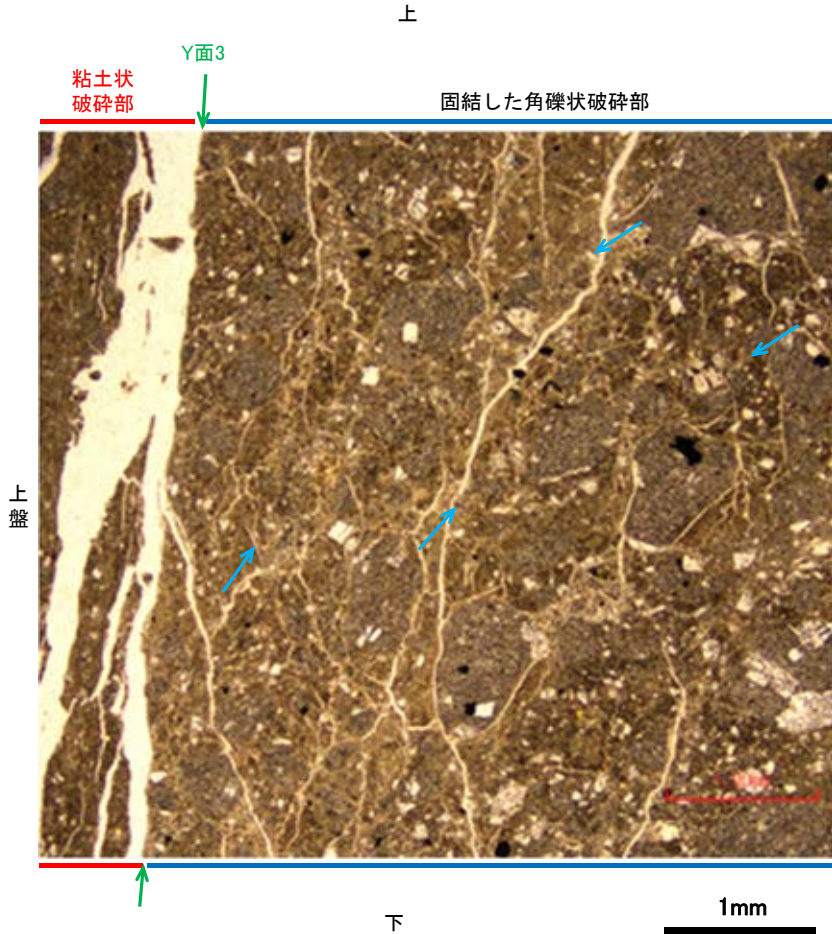
詳細観察範囲①写真

○固結した角礫状破碎部において、Y面3の直近で岩片の定向配列が認められ、それをP面とすると、見かけ上盤側下がりの変位が推定される。
○断層の走向傾斜がN15° E/80° SE、薄片作成方向が75° Rであることから、固結した破碎部の運動方向は正断層センスである。

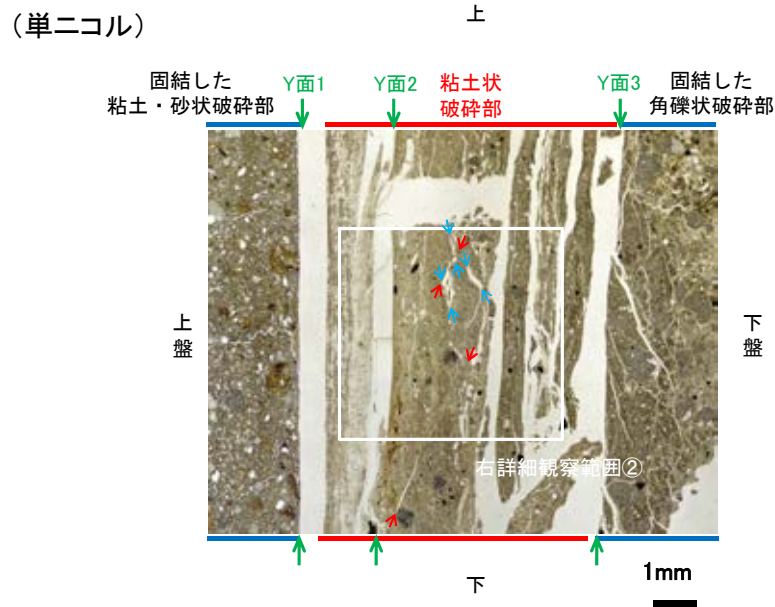
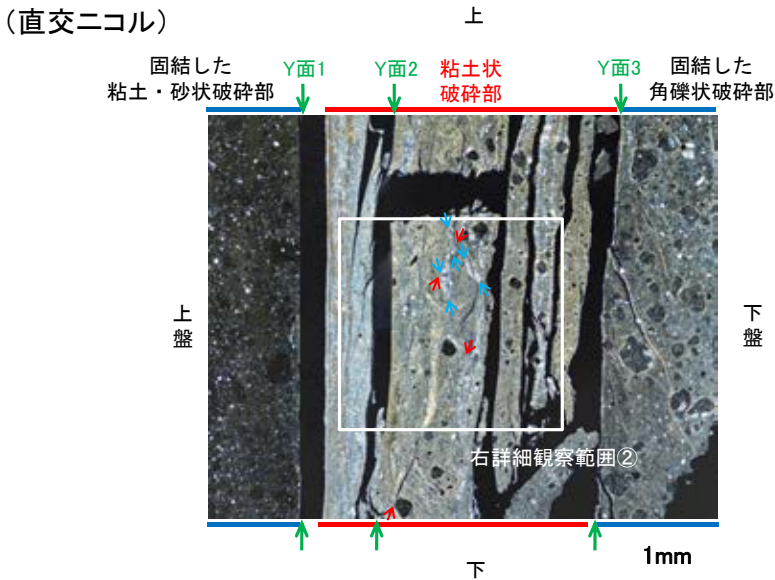
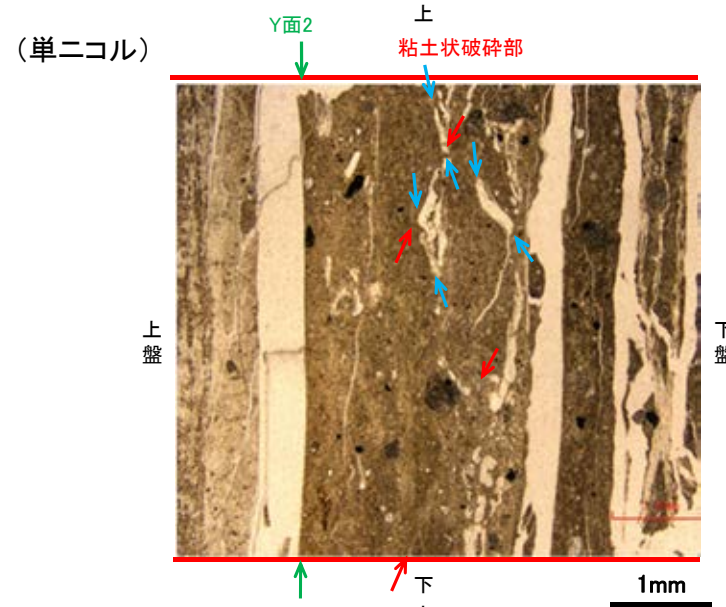
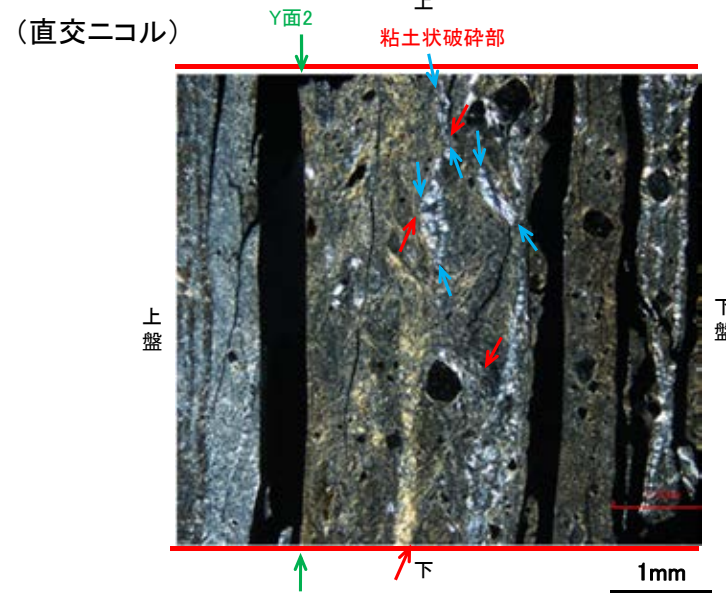
詳細観察範囲②写真

○粘土状破碎部中の岩片や鉱物片, 粘土鉱物の定向配列をP面とし, これらの配列を切断する微細な割れ目をR1面とすると, 見かけ上盤側上がりの変位が推定される。
○断層の走向傾斜がN15° E/80° SE, 条線レイクが75° Rであることから, 粘土状破碎部の運動方向は右横ずれを伴う逆断層センスである。

見かけ上盤側上がり

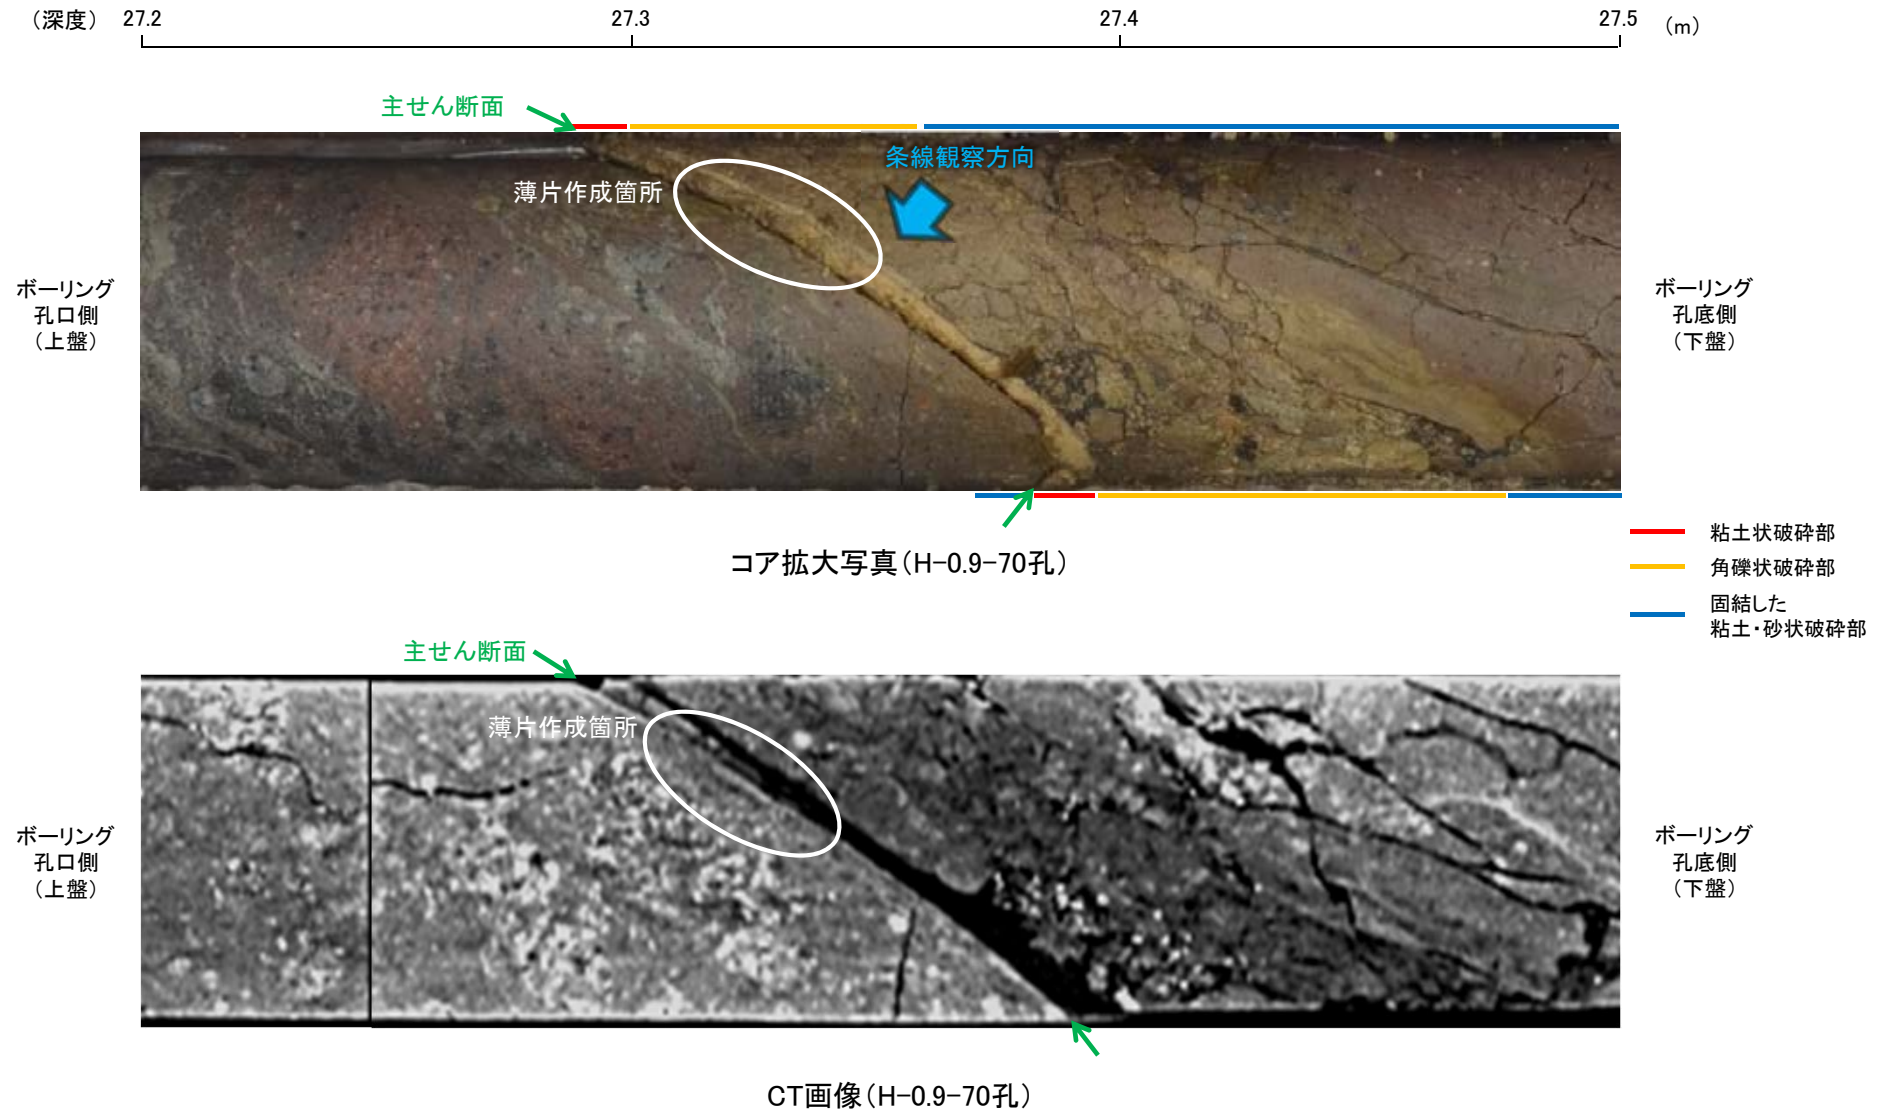
- コア観察, CT画像観察結果より, 固結した粘土・砂状破碎部と角礫状破碎部の境界である深度27.35m付近に, 厚さ0.4~0.8cmの粘土状破碎部が認められる。
- 粘土状破碎部を伴う比較的直線性・連続性がよい面を, 主せん断面として抽出した。
- 主せん断面において, 条線観察及び薄片観察を実施した。

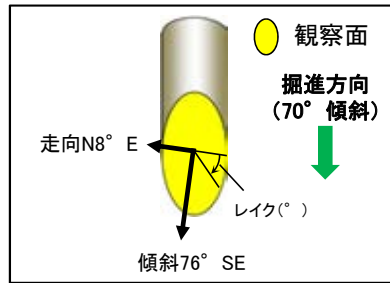
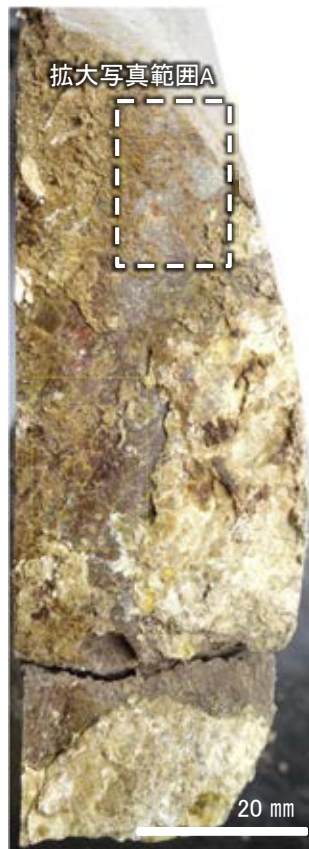
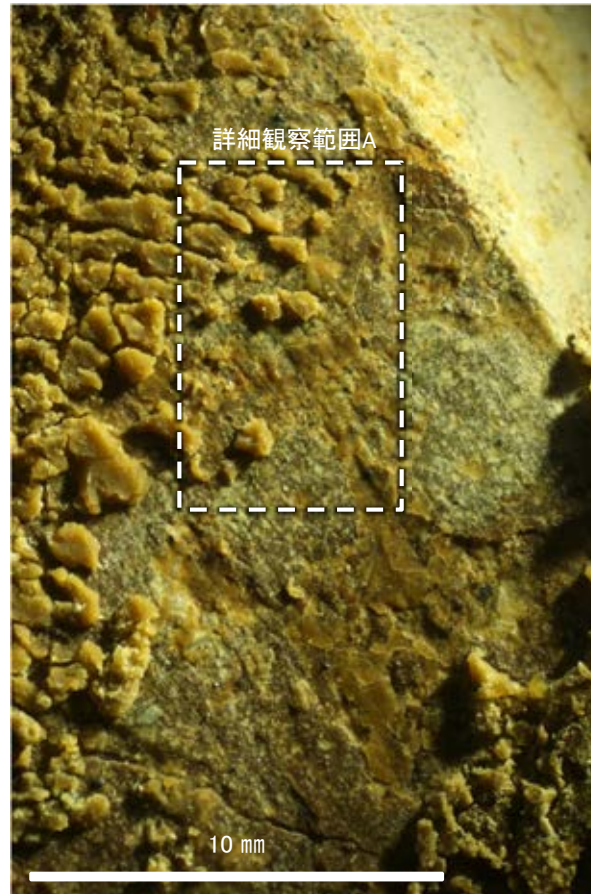
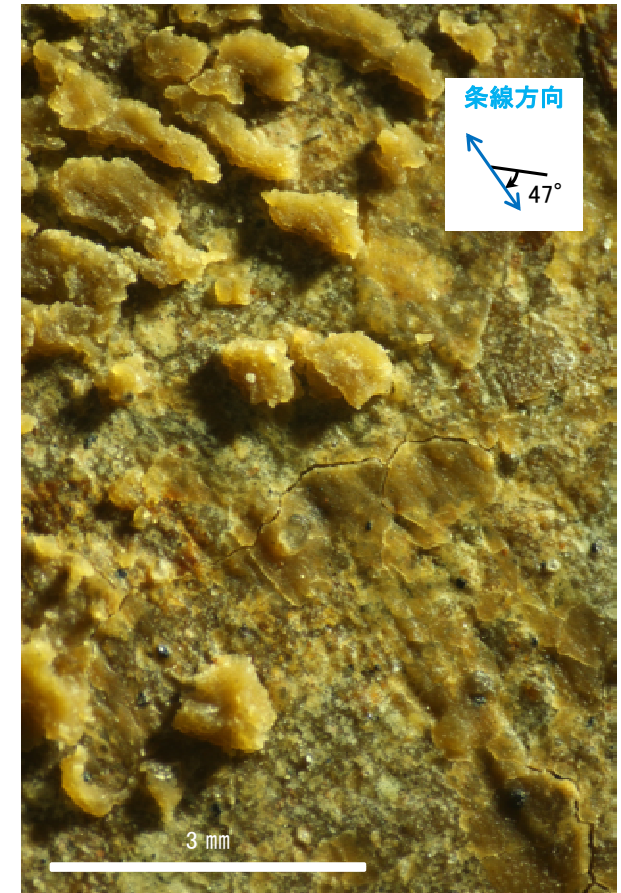
- 主せん断面における条線観察の結果, 上盤側の観察面で 47° R, 122° Rの条線が認められ, 下盤側換算すると 133° R, 58° Rとなる。
- 観察面において, 礫まわりの粘土の非対称構造などの変位センスを推定できるような構造は認められない。

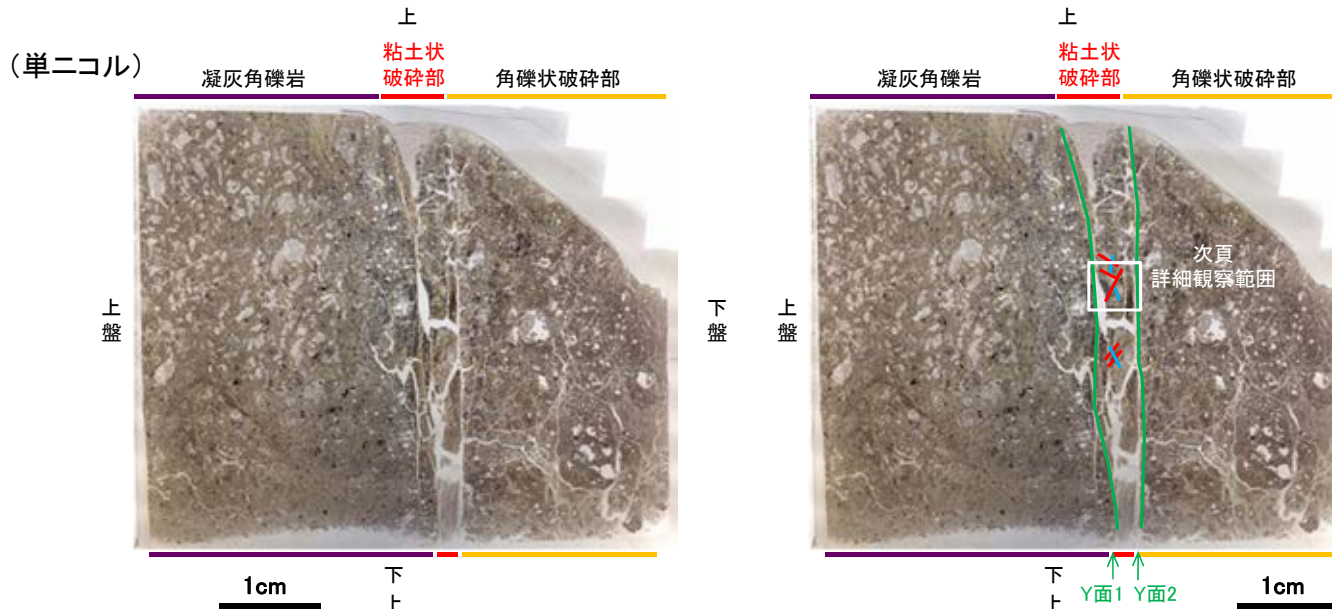
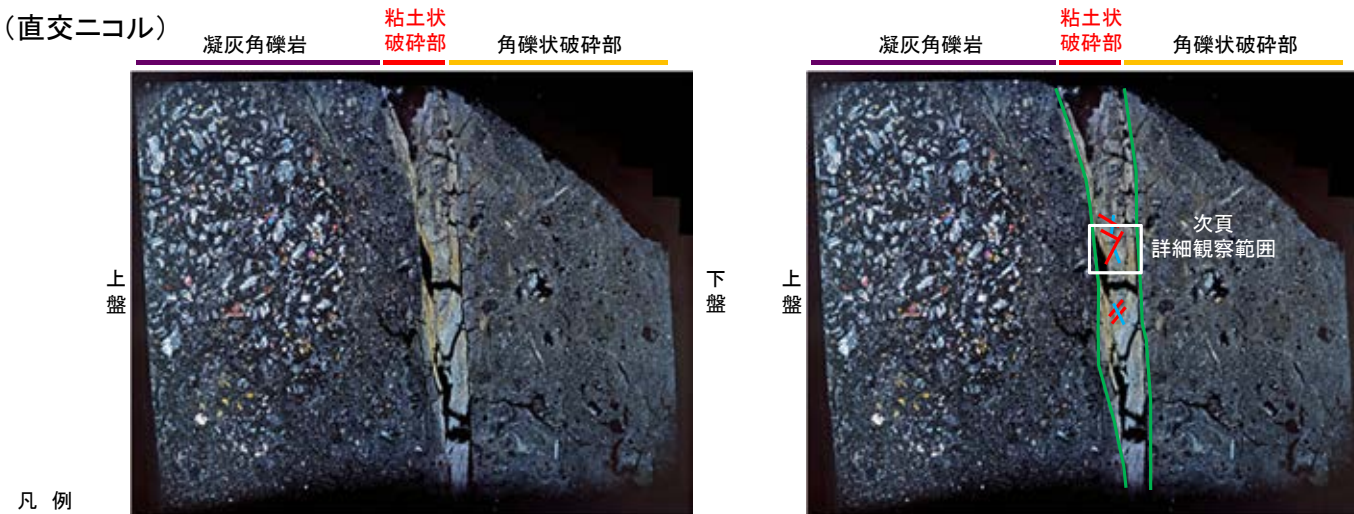
薄片写真(H-0.9-70_133R)
(右は構造等を加筆)

- 主せん断面において、より明瞭な133° Rの条線方向で作成した薄片観察の結果、上盤側から凝灰角礫岩、粘土状破碎部、角礫状破碎部※に分帯される。
- 凝灰角礫岩と粘土状破碎部の境界をなすY面1が認められる。このY面1は湾曲しており、直線性に乏しい。
- 粘土状破碎部と角礫状破碎部の境界をなすY面2が認められる。
- その他、薄片内にY面に相当する構造は認められない。

薄片観察結果

凝灰角礫岩:
単ニコルで暗褐色、直交ニコルで淡褐～暗灰色の干渉色を呈する。径40mm以下の岩片や鉱物片が細粒な基質中に含まれる。岩片、鉱物片は垂角～垂円形である。粘土状破碎部との境界付近には粘土鉱物が比較的多く生成されている。

粘土状破碎部:
単ニコルで褐灰～灰色、直交ニコルで黄～灰色の干渉色を呈する。径5mm以下の岩片や鉱物片が細粒な基質中に含まれる。岩片は角～垂円形、鉱物片は垂角～垂円形である。基質中には粘土鉱物が生成されている。

角礫状破碎部:
単ニコルで褐灰～暗灰色、直交ニコルで灰色の干渉色を呈する。径4mm以下の岩片や鉱物片が細粒な基質中に含まれており、径10mm程度の岩片も含まれる。岩片、鉱物片は垂角～垂円形である。基質中や割れ目、岩片の縁辺部には粘土鉱物が生成されている。

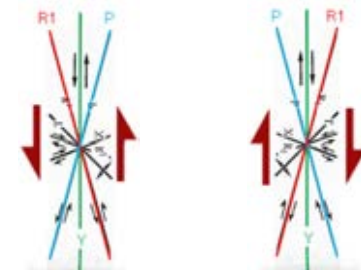
せん断センスを示す複合面構造
(狩野・村田(1998)に加筆)

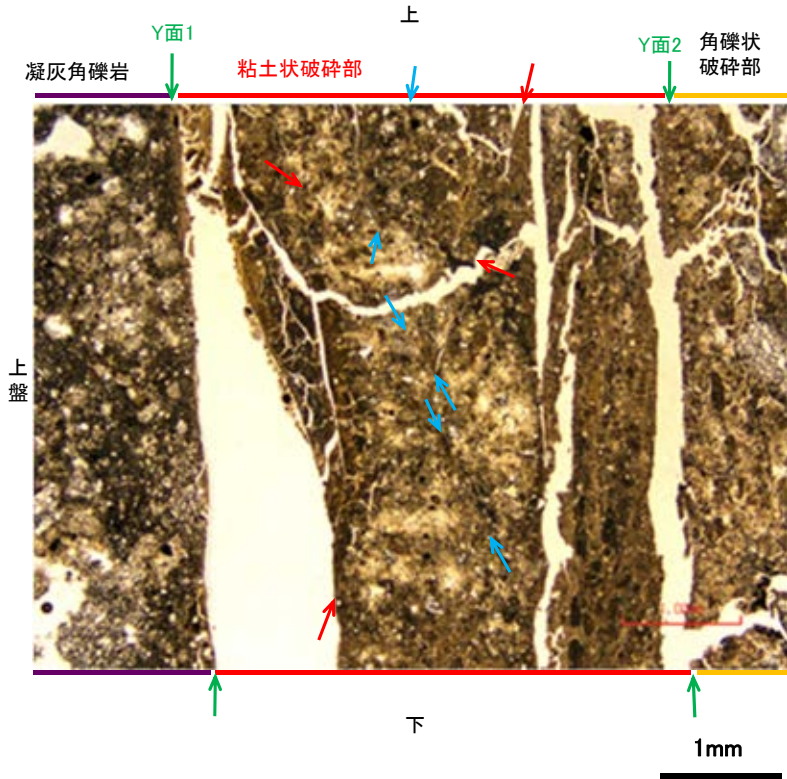
詳細観察範囲写真

- 角礫状破碎部中には複合面構造は認められず, 変位センスは特定できない。
- 粘土状破碎部中の岩片や粘土鉱物の定向配列をP面とし, これらの配列を切断する微細な割れ目をR1面とすると, 見かけ上盤側上がり及び見かけ上盤側下がりの二つの異なる変位センスを読み取ることができる。これらは, 見かけ上盤側上がりのR1面が見かけ上盤側下がりのR1面を切断していることから, 見かけ上盤側上がりの変位がより新しい構造であると考えられる。
- 断層の走向傾斜がN8° E/76° SE, 条線レイクが133° Rであることから, 粘土状破碎部の運動方向は左横ずれを伴う逆断層センスである。

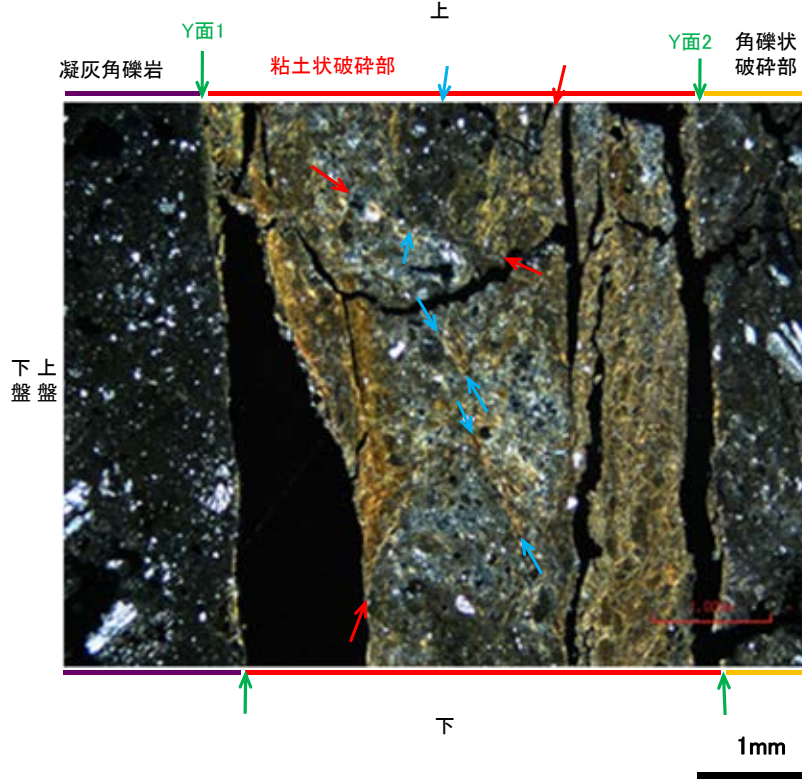
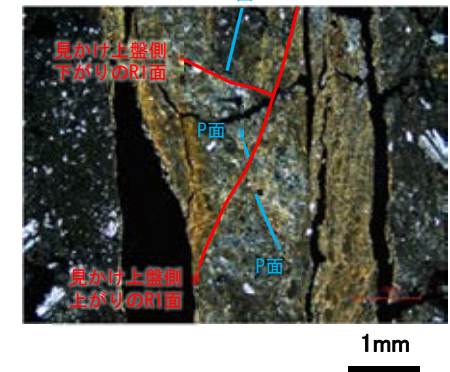
切り合い関係解釈線
加筆写真

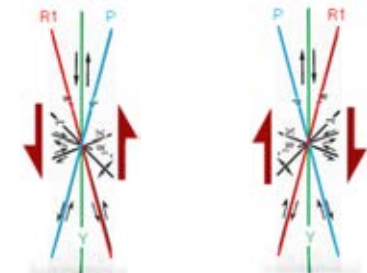
せん断センスを示す複合面構造
(狩野・村田(1998)に加筆)

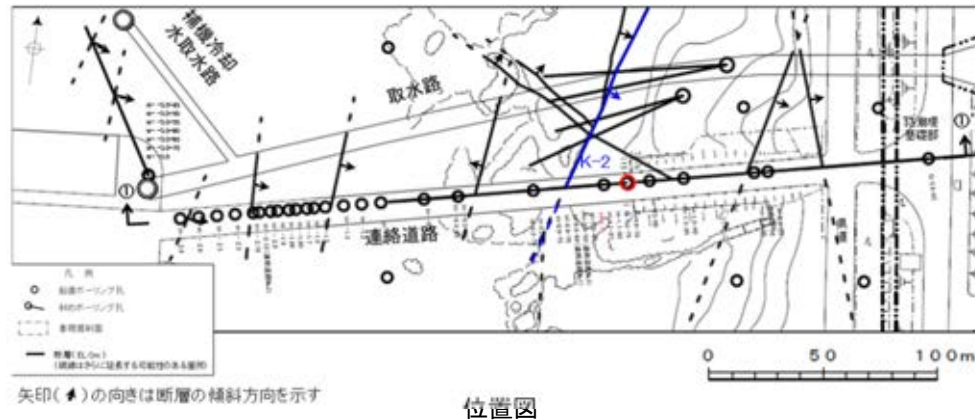
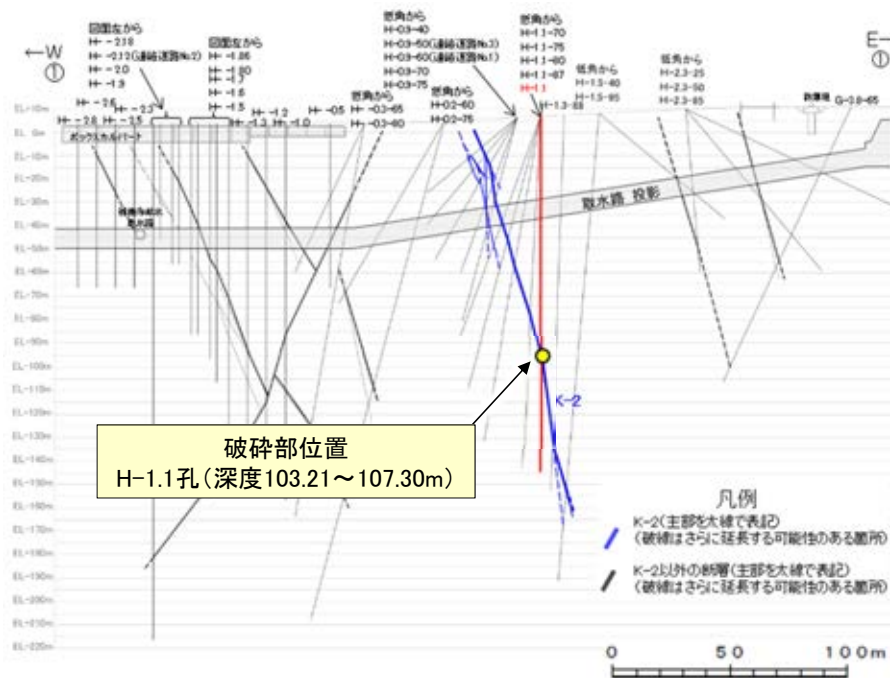
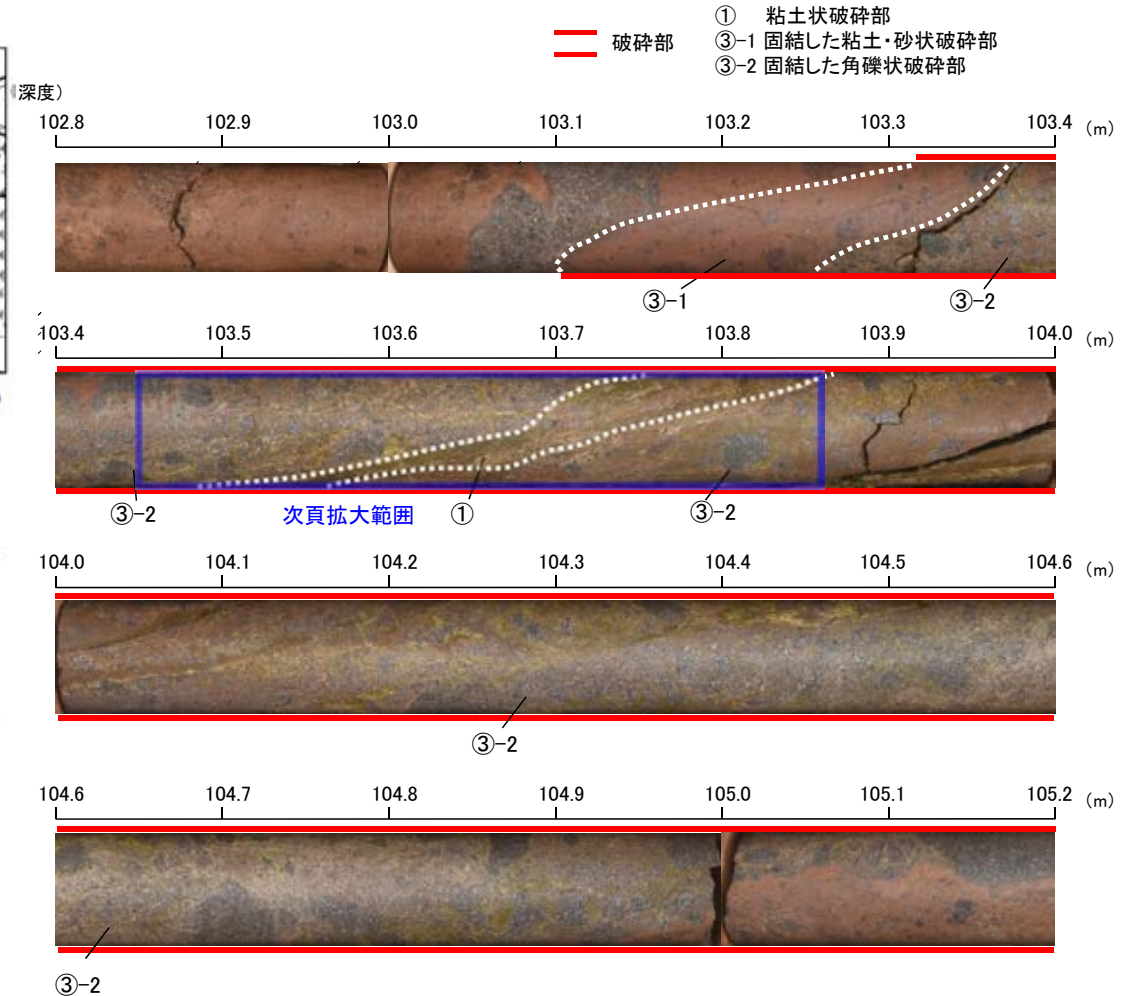
コア観察結果

○H-1.1孔の深度103.21~107.30mにおいて、K-2に対応する破砕部が認められる。
○この破砕部を対象に、コア観察及びCT画像観察により抽出した主せん断面において、薄片観察を実施し、粘土状破砕部の運動方向の水平成分を確認した。一方、固結した破砕部の運動方向及び粘土状破砕部の運動方向の鉛直成分を特定することはできなかった。

深度103.21~107.30m:
傾斜角65~80°の厚さ71cmの破砕部。厚さ67~70cmの固結した破砕部及び厚さ1.0~3.8cmの暗オリーブ色の粘土状破砕部からなる。

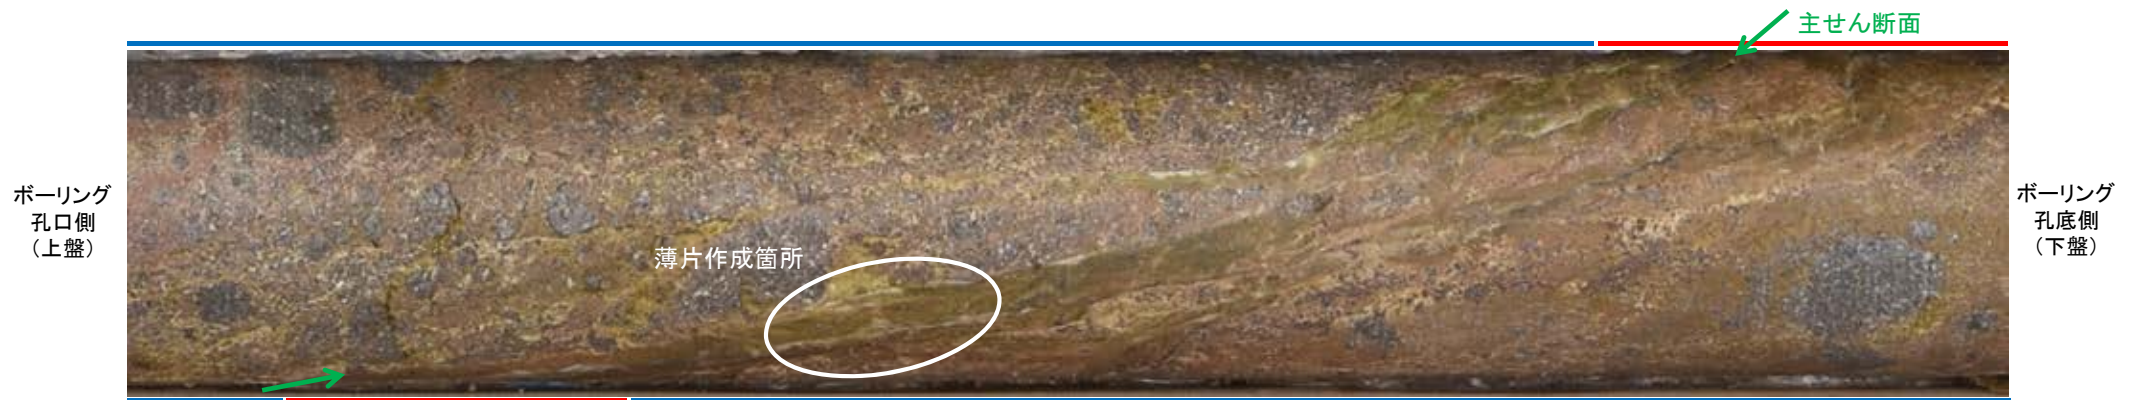
コア拡大写真(H-1.1孔)

- コア観察, CT画像観察結果より, 固結した角礫状破碎部に挟まれた深度103.70m付近に, 厚さ1.0~3.8cmの粘土状破碎部が認められる。
- 粘土状破碎部を伴う比較的直線性・連続性がよい面を, 主せん断面として抽出した。
- 主せん断面において, 薄片観察を実施した。

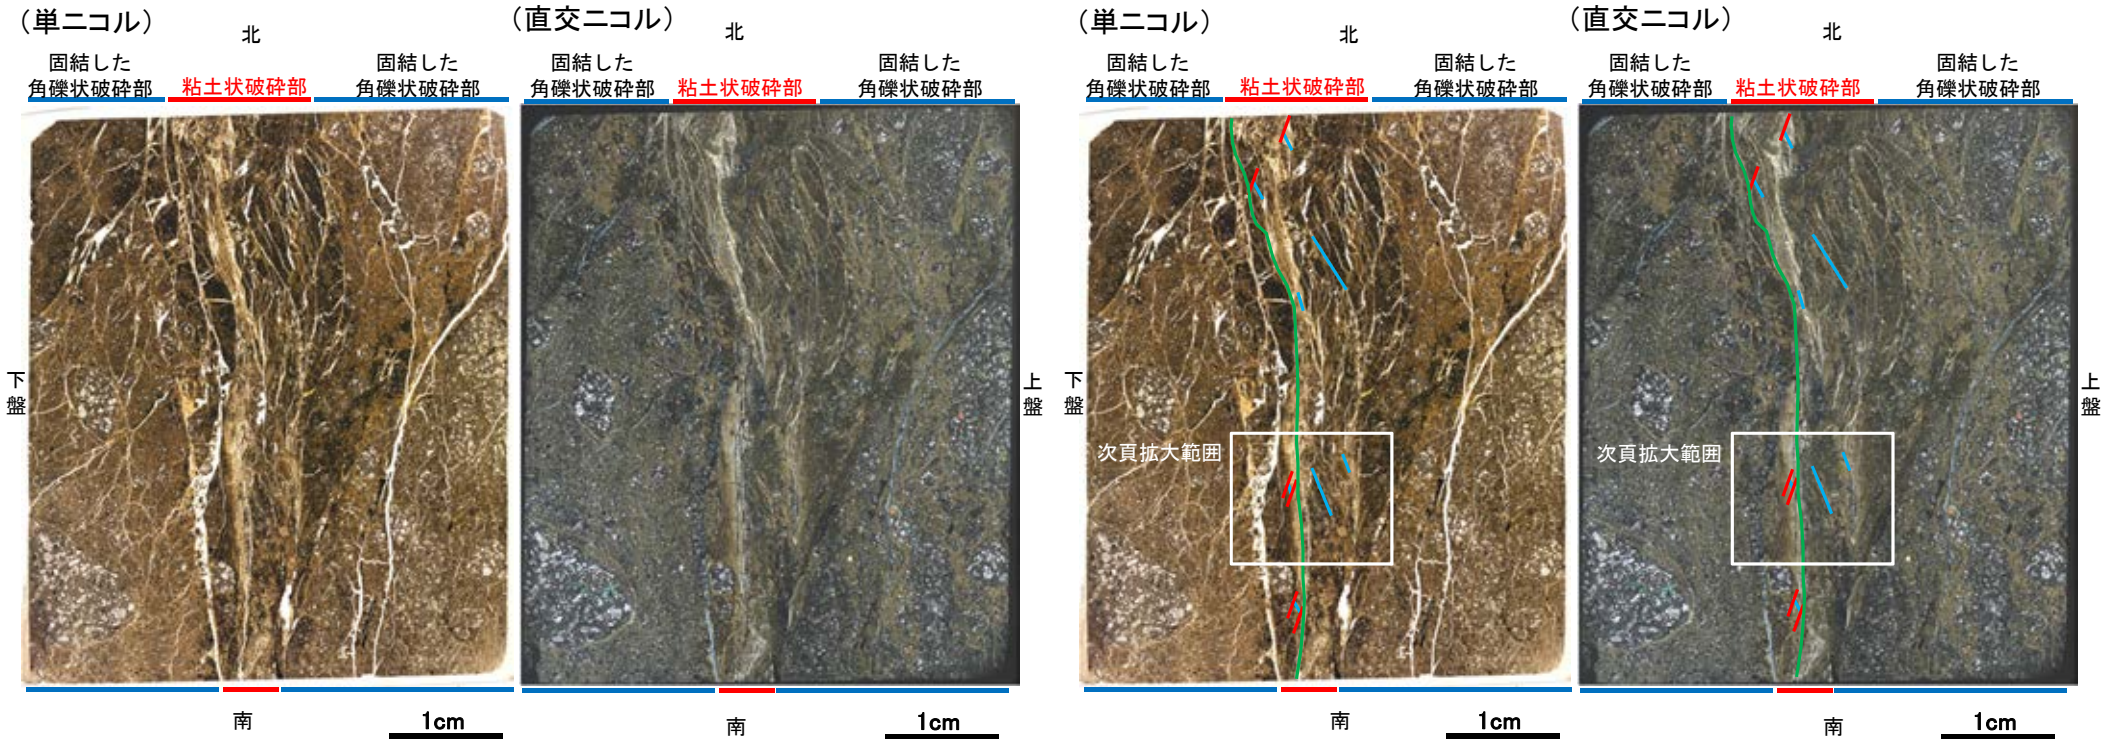
薄片写真(H-1.1_0R)
(右は構造等を加筆)

- 主せん断面が密着しており、条線観察ができなかったことから、0° R、90° Rの直交方向で薄片を作成した。
- 主せん断面において0° Rで作成した薄片観察の結果、下盤側から固結した角礫状破碎部、粘土状破碎部、固結した角礫状破碎部※に分帯される。
- 粘土状破碎部中にY面が認められる。このY面は、凹凸を伴いつつ湾曲し、直線性に乏しい。
- その他、薄片内にY面に相当する構造は認められない。

薄片観察結果

固結した角礫状破碎部(下盤側):

単ニコルで淡褐～暗褐色、直交ニコルで黄褐～暗褐色の干渉色を呈する。径12mm以下の岩片や鉱物片が細粒な基質中に含まれる。岩片、鉱物片は垂角～垂円形である。基質中や岩片の縁辺部には粘土鉱物が生成されている。

粘土状破碎部:

単ニコルで暗褐色、直交ニコルで黄褐～暗褐色の干渉色を呈する。径3mm以下の岩片や鉱物片が細粒な基質中に含まれる。岩片、鉱物片は垂角～垂円形である。Y面付近や割れ目沿いには、単ニコルで無色透明～淡褐色、直交ニコルで白～黄色の干渉色を呈する粘土鉱物が生成されている。その他に、単ニコルで無色透明～淡褐色、直交ニコルで灰色～暗黒色を呈する鉱物脈が形成されている。

固結した角礫状破碎部(上盤側):

単ニコルで淡褐～暗褐色、直交ニコルで黄褐～暗褐色の干渉色を呈する。径20mm以下の岩片や鉱物片が細粒な基質中に含まれる。岩片、鉱物片は垂角～垂円形である。基質中や割れ目、岩片の縁辺部には粘土鉱物が生成されている。

- 固結した角礫状破碎部中には複合面構造は認められず、変位センスは特定できない。
- 粘土状破碎部中の粘土鉱物の定向配列をP面とし、粘土鉱物の配列を切断する微細な割れ目をR1面とすると、見かけ右横ずれの変位が推定される。
- 断層の走向傾斜がN21° E/80° SE, 薄片作成方向が0° Rであることから、粘土状破碎部の運動方向の水平成分は右横ずれである。

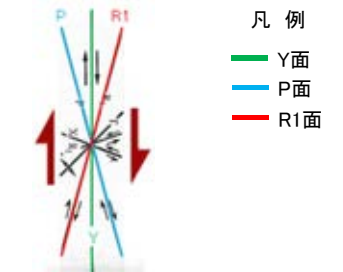
せん断センスを示す複合面構造
(狩野・村田(1998)に加筆)

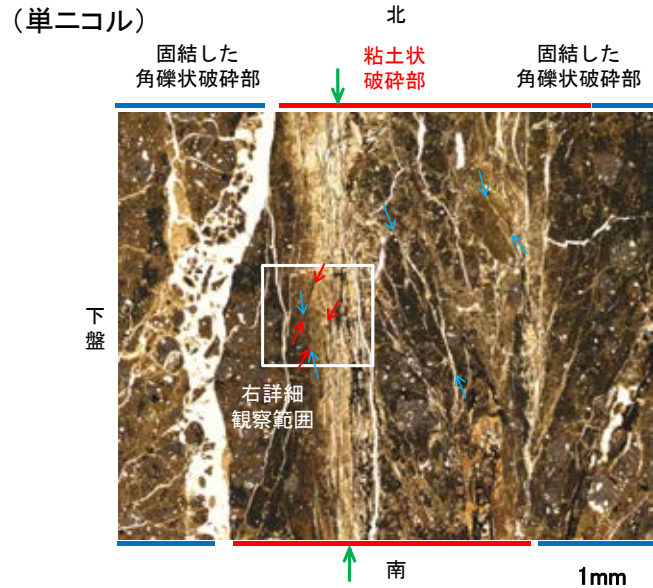
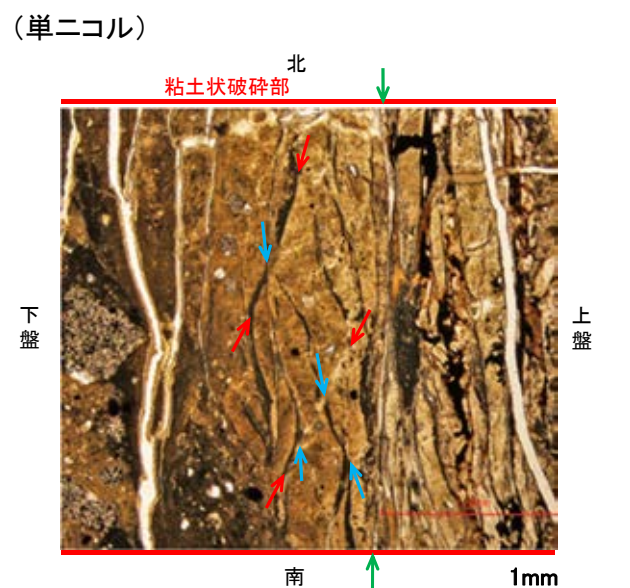
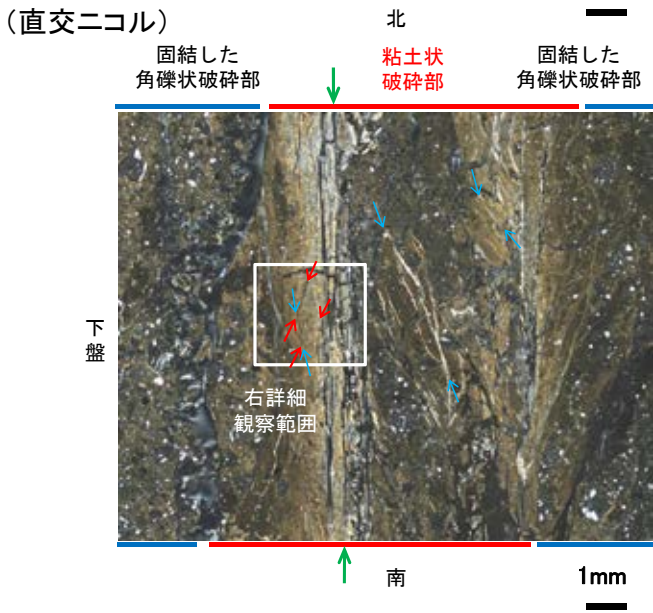
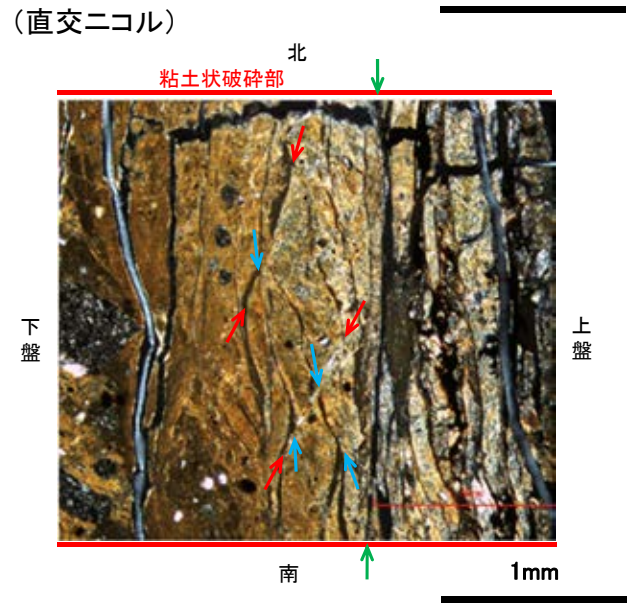
見かけ右横ずれ
