(12) K-1の運動方向調査結果

(13) K-2の運動方向調査結果

K-2の運動方向調査結果 一概要一

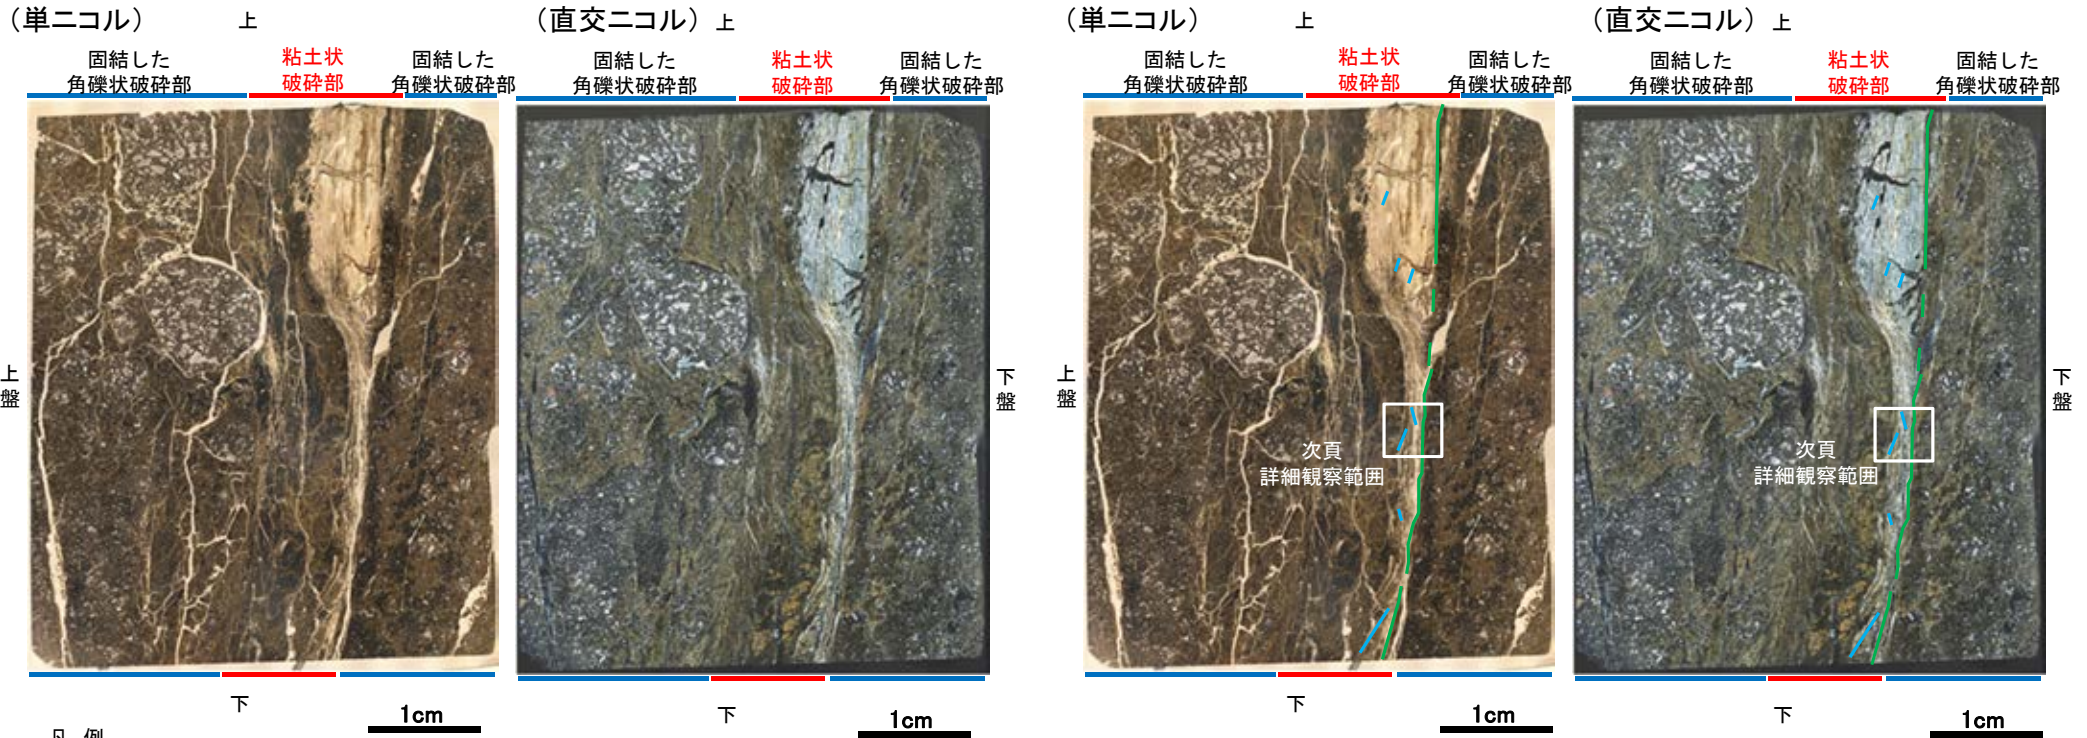
薄片写真(H-1.1_90R)
(右は構造等を加筆)

○主せん断面において90° Rで作成した薄片観察の結果, 上盤側から固結した角礫状破碎部, 粘土状破碎部, 固結した角礫状破碎部※に分帯される。
 ○粘土状破碎部中にY面が認められる。このY面は, 一部で鉱物脈によって切断され, 断続的になり, 連続性に乏しい。
 ○なおこの鉱物脈は, **補足資料2.4-2(2)** P.2.4-2-26のX線回折分析結果を踏まえると, オパールCTであると判断される。
 ○その他, 薄片内にY面に相当する構造は認められない。

固結した角礫状破碎部(上盤側):
単ニコルで暗褐色, 直交ニコルで淡褐~暗褐色の干渉色を呈する。径15mm以下の岩片や鉱物片が細粒な基質に含まれる。岩片, 鉱物片は垂角~垂円形である。

粘土状破碎部:
単ニコルで暗褐色, 直交ニコルで黄褐~暗褐色の干渉色を呈する。径2mm以下の岩片や鉱物片が細粒な基質に含まれる。岩片, 鉱物片は垂角~垂円形である。Y面付近や割れ目沿いには, 単ニコルで無色透明~淡褐色, 直交ニコルで白~黄色の干渉色を呈する粘土鉱物が生成されている。その他に, 単ニコルで無色透明~淡褐色, 直交ニコルで灰~暗黒色を呈する鉱物脈が形成されている。

固結した角礫状破碎部(下盤側):
単ニコルで暗褐色, 直交ニコルで黄褐~暗褐色の干渉色を呈する。径3mm以下の岩片や鉱物片が細粒な基質に含まれる。岩片, 鉱物片の形状は垂角~垂円形である。基質中や岩片の縁辺部には粘土鉱物が生成されている。

- 固結した角礫状破碎部中には複合面構造は認められず, 変位センスは特定できない。
- 粘土状破碎部中の岩片や粘土鉱物の定向配列をP面とすると, 見かけ上盤側上がり及び見かけ上盤側下がりの二つの異なる変位センスを読み取ることができる。これらは前後関係が不明であり, 最新の運動方向を特定できない。

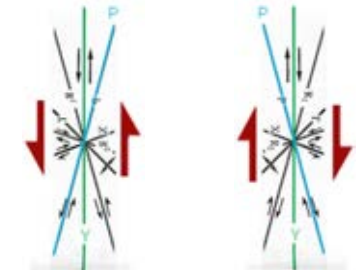
せん断センスを示す複合面構造
(狩野・村田(1998)に加筆)

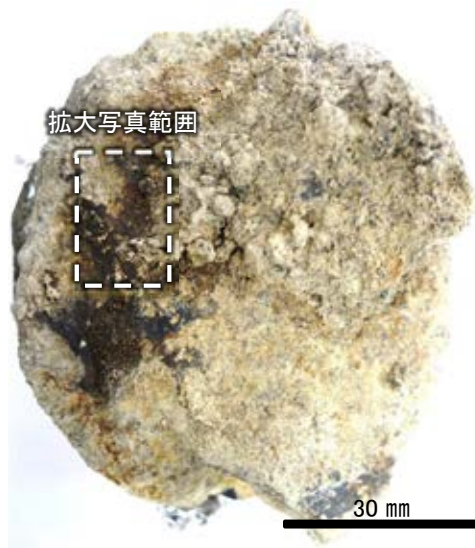
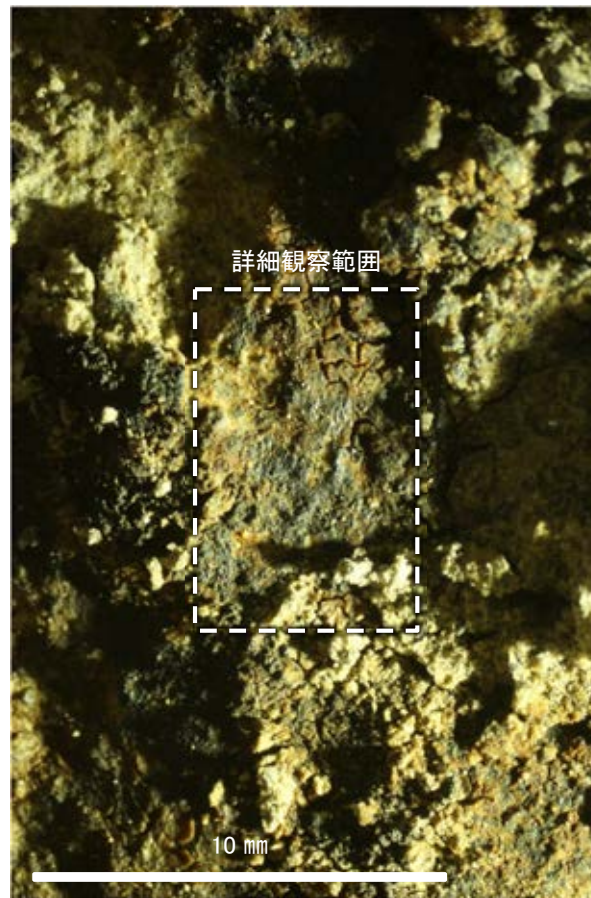
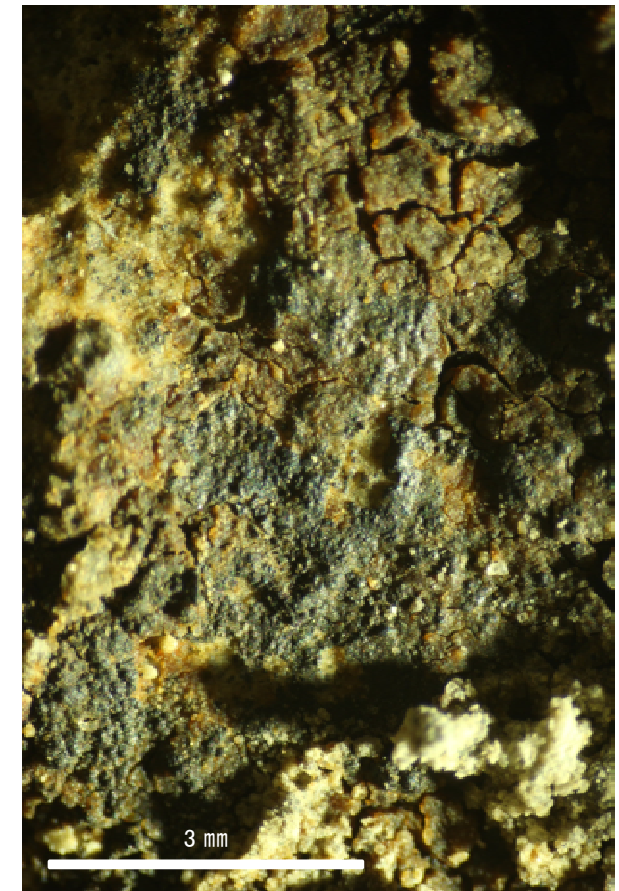
・条線，変位センスは不明

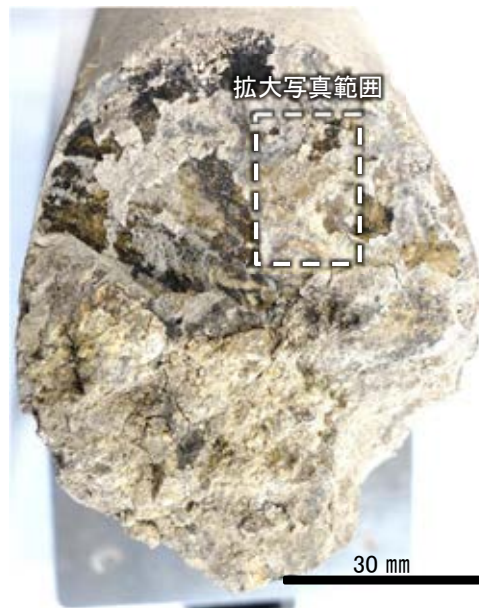
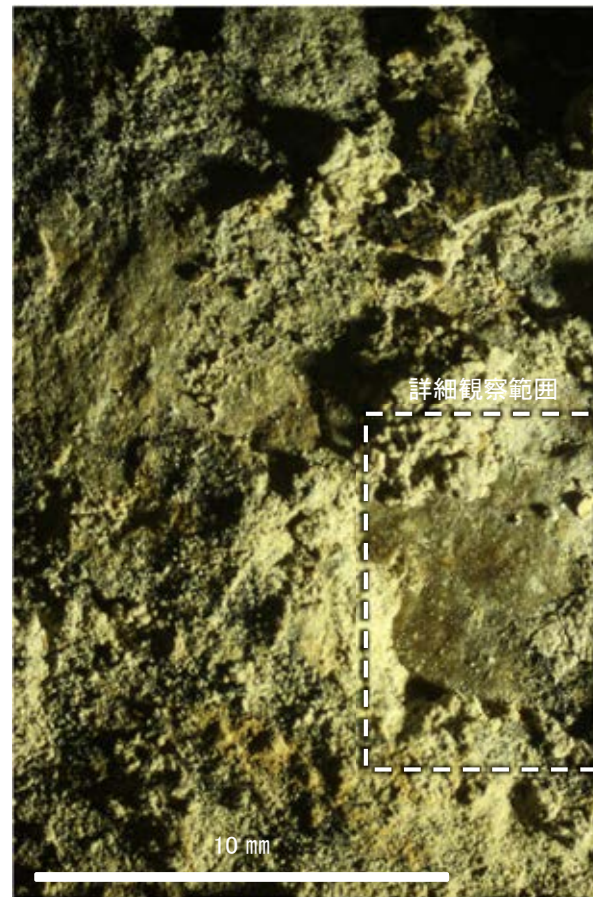
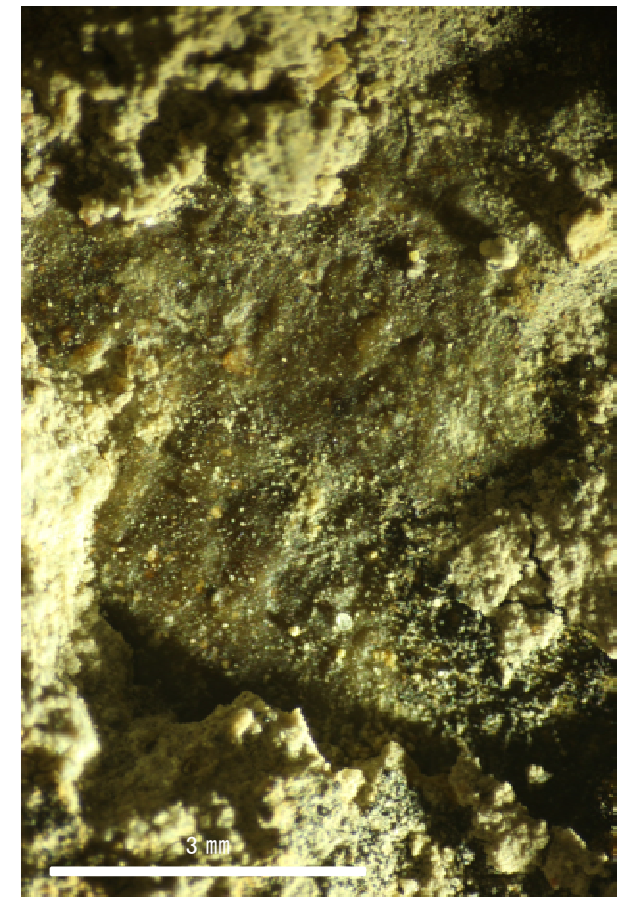
・条線，変位センスは不明

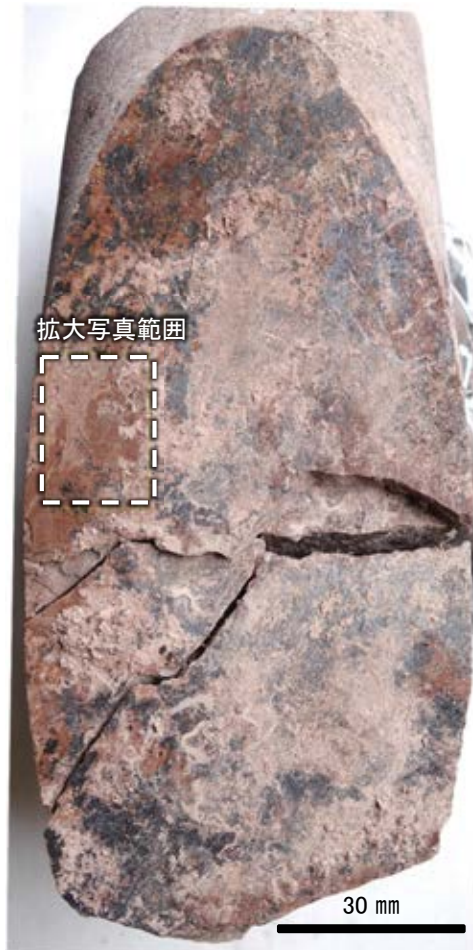
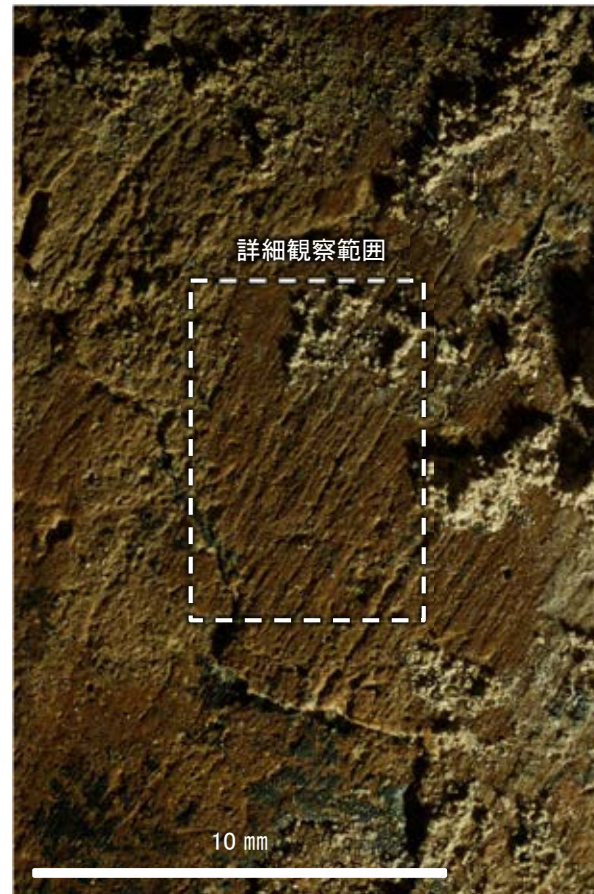
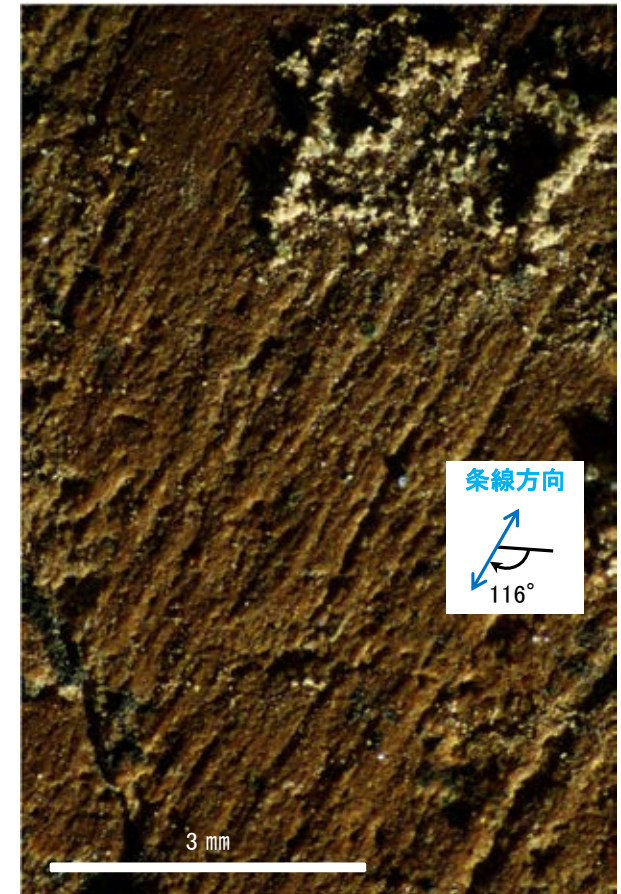
・条線のレイクは64° R (下盤側換算), 変位センスは不明

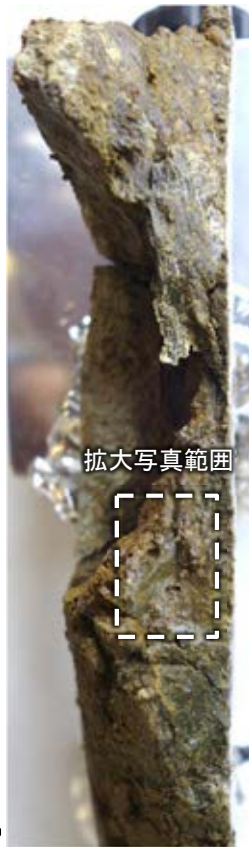
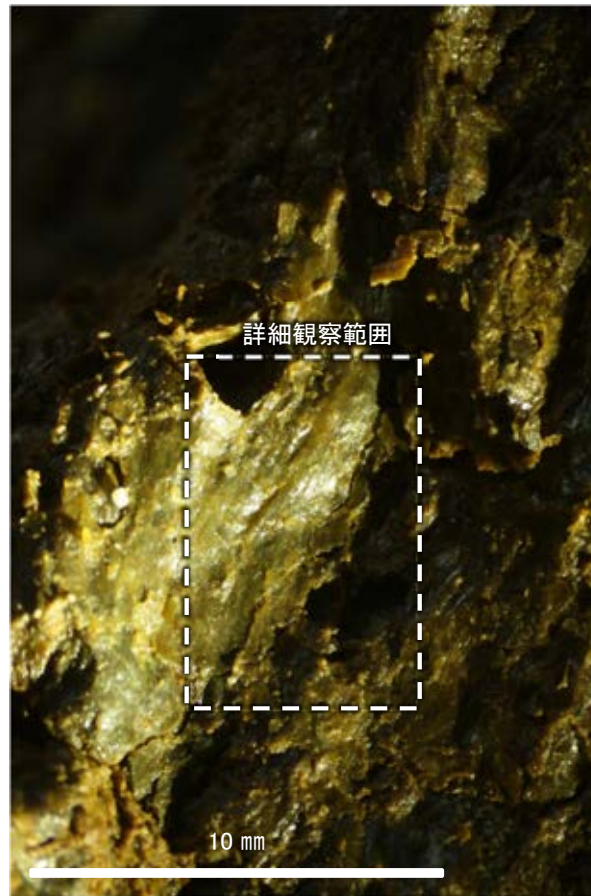
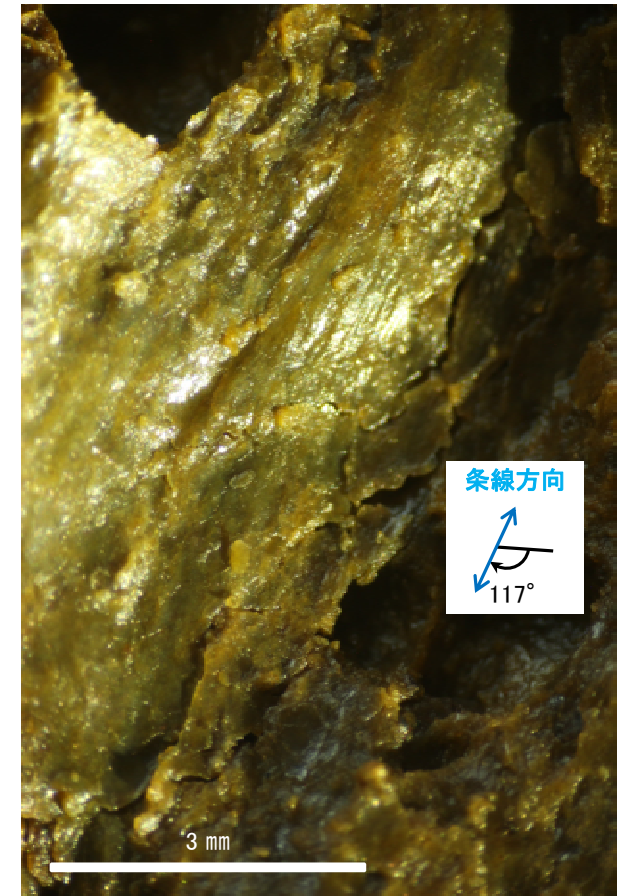
・条線のレイクは117° R (下盤側換算), 変位センスは不明

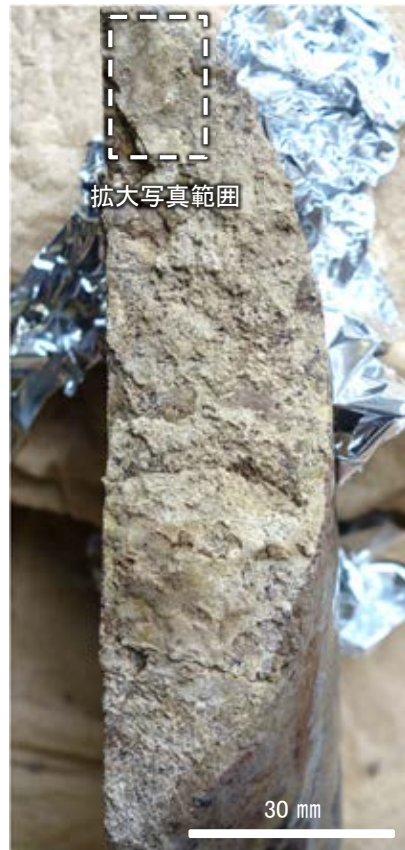
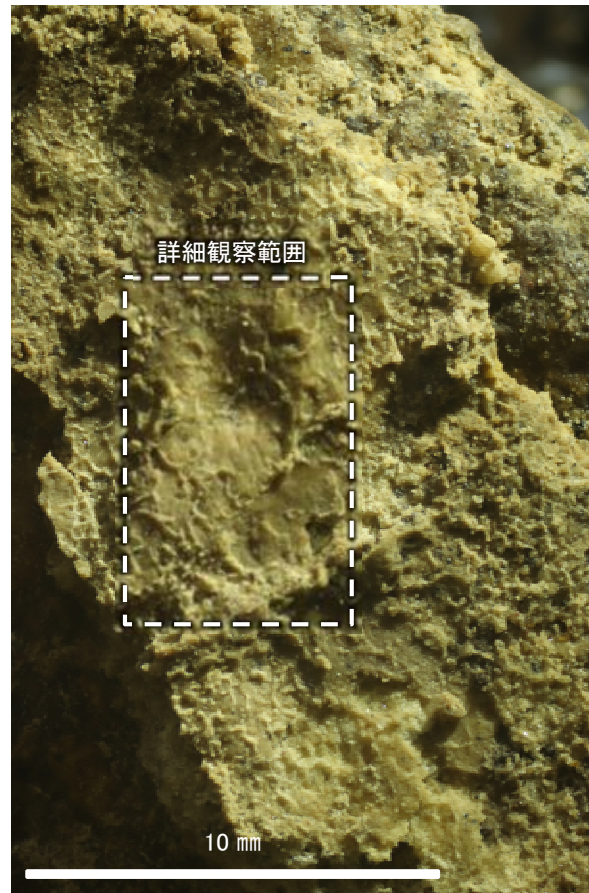
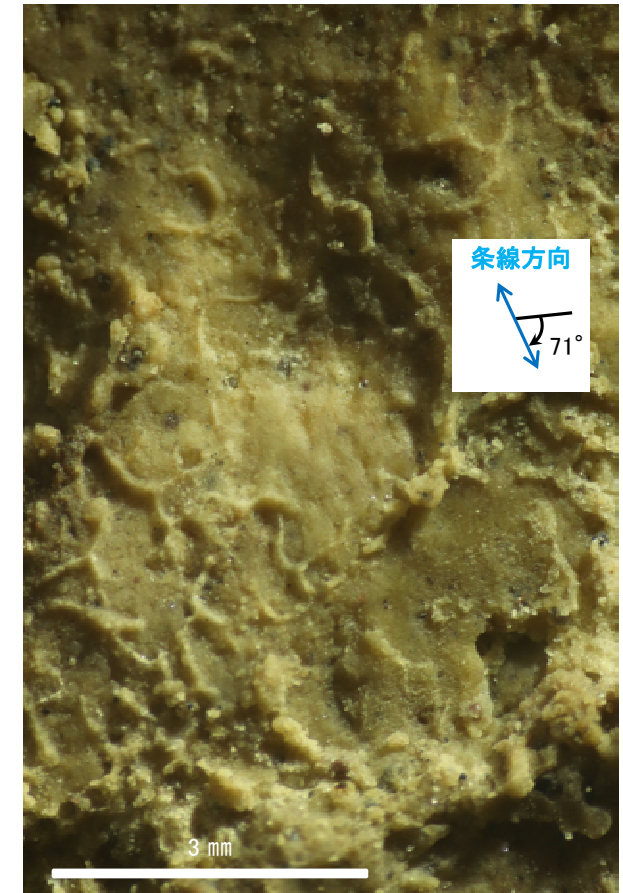
・条線のレイクは71° R, 変位センスは不明

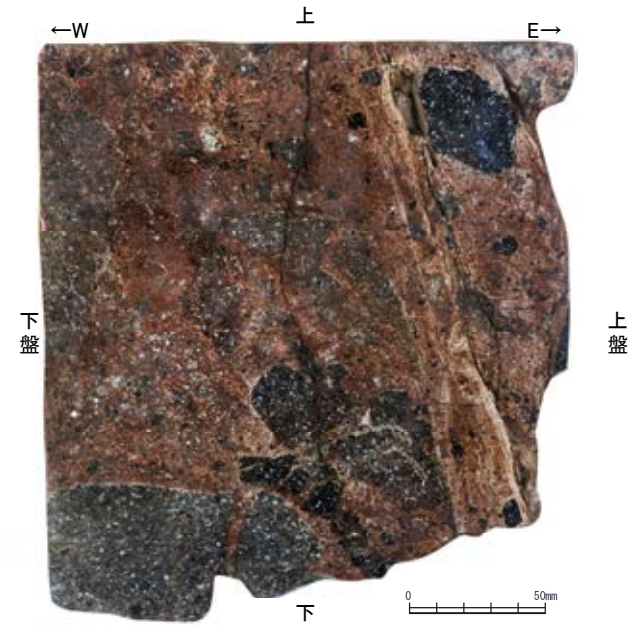
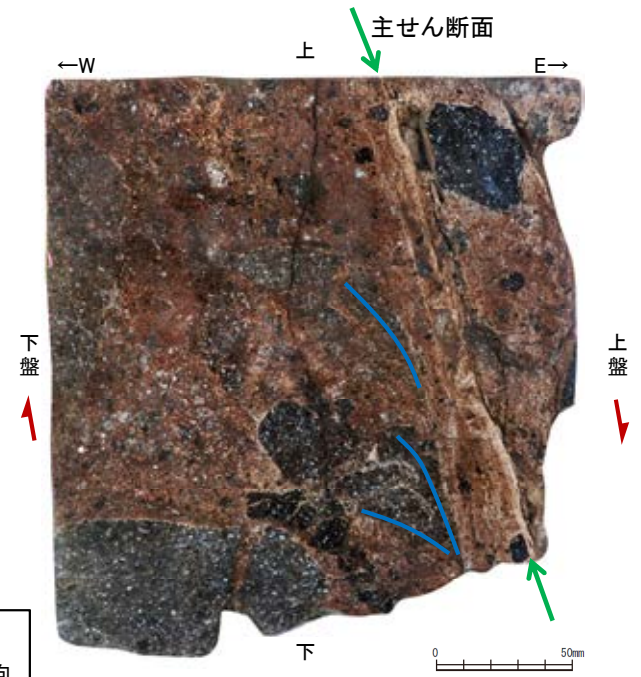
研磨片写真(下は変形構造を加筆)

・固結した破砕部中の変形構造から、見かけ上盤側下がりの変位が推定され、正断層センスが認定できる。

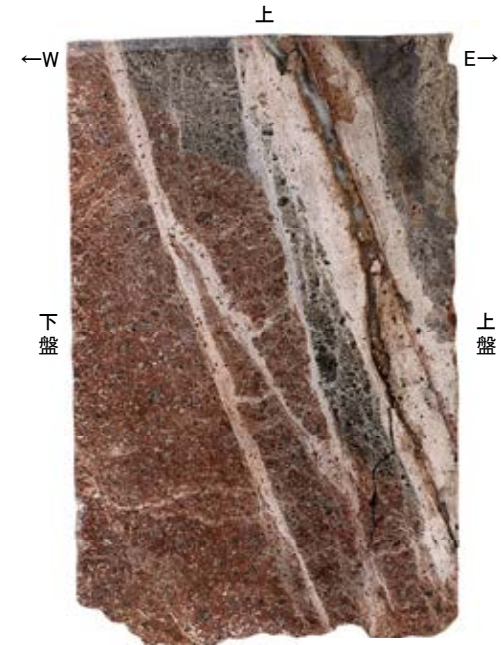
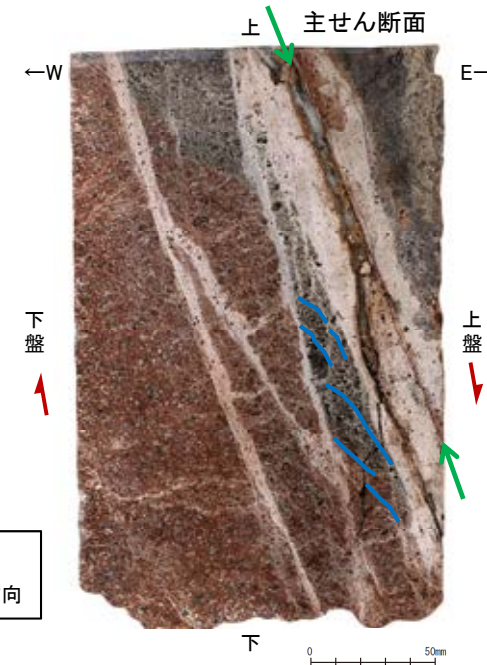
・固結した破碎部中の変形構造から、見かけ上盤側下がりの変位が推定され、正断層センスが認定できる。

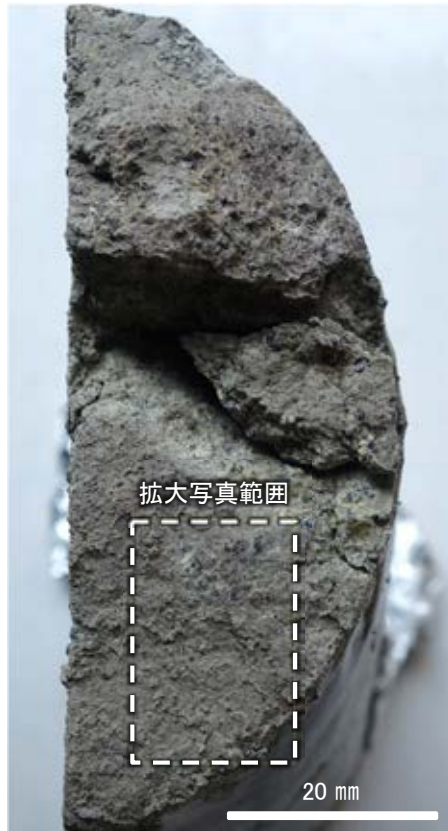
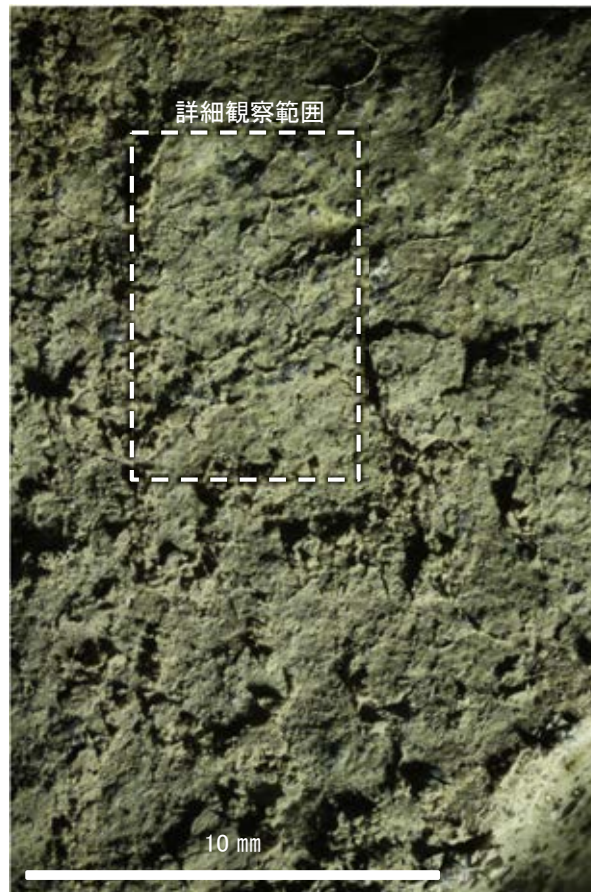
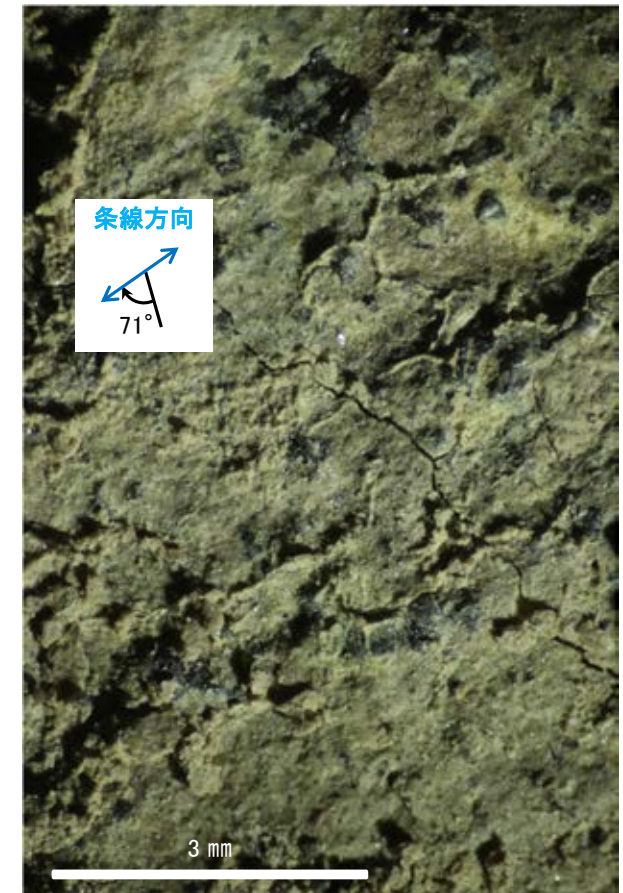
・条線のレイクは71° R, 変位センスは不明

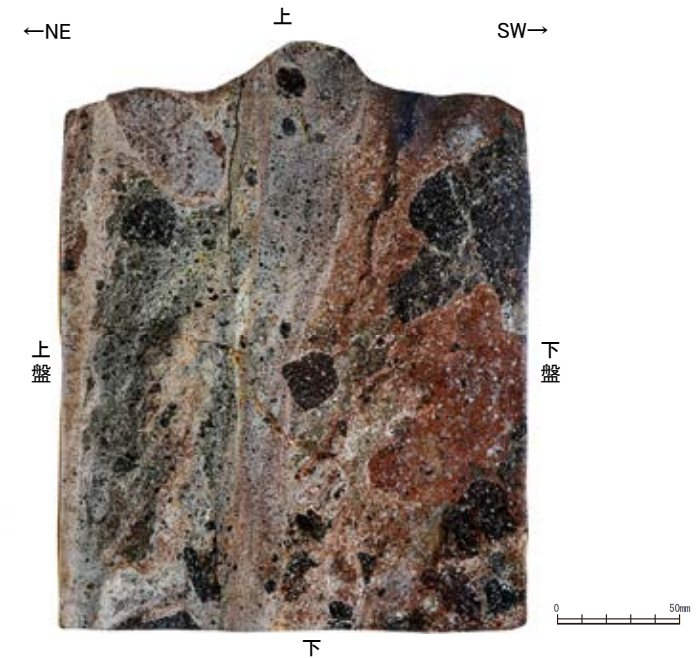
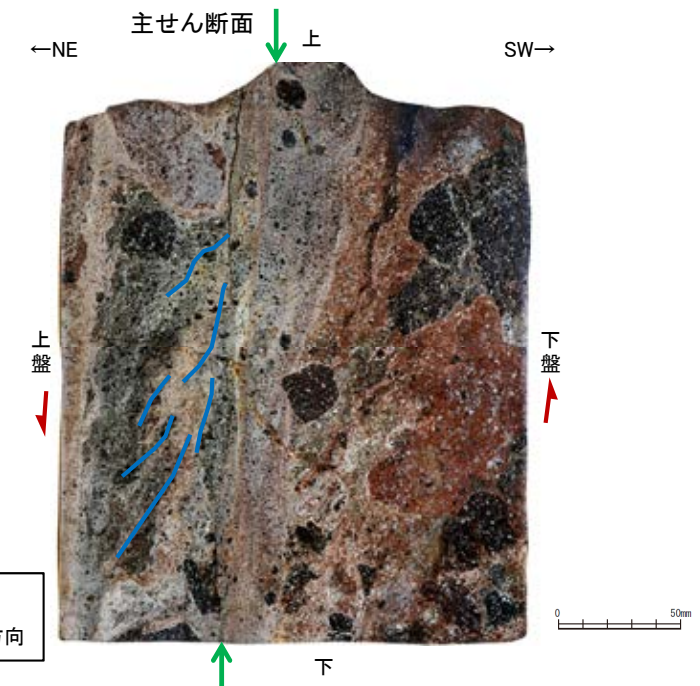
研磨片写真(下は変形構造を加筆)

・固結した破砕部中の変形構造から、見かけ上盤側下がりの変位が推定され、正断層センスが認定できる。

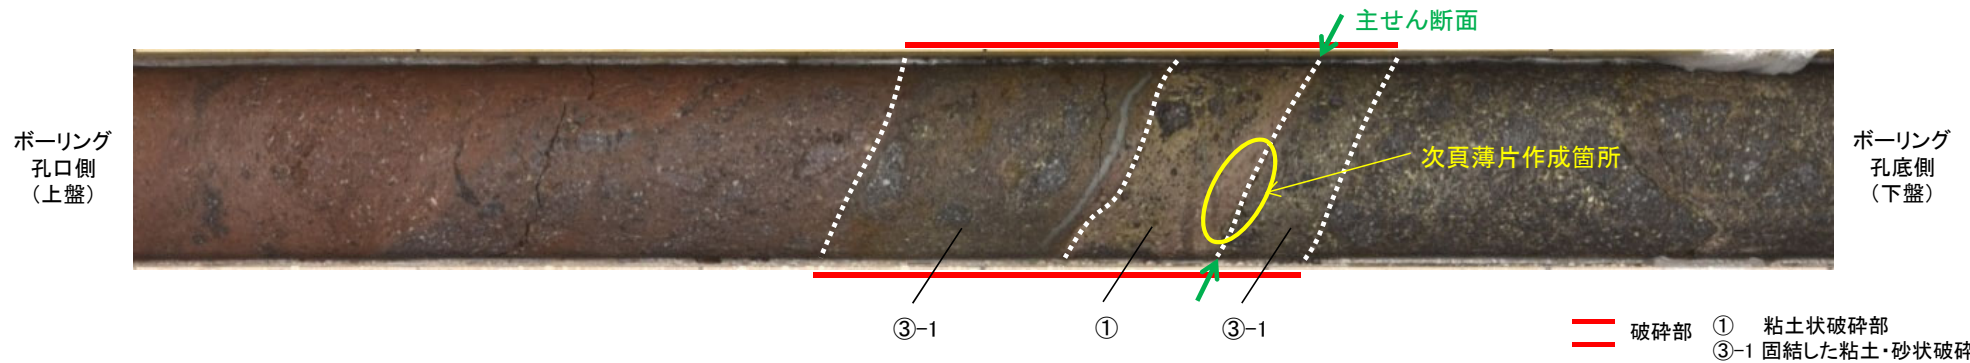
G-1.9-27_71R(薄片観察)

顕微鏡観察(右に構造等を加筆)	顕微鏡観察 拡大
G-1.9-27孔 (深度84.70m)	<p>(単ニコル) 上</p> <p>固結した破砕部 粘土状破砕部</p> <p>下盤 上盤</p> <p>1cm</p> <p>右拡大範囲</p> <p>凡例 — Y面 — P面</p>	<p>(単ニコル) 上</p> <p>粘土状破砕部</p> <p>下盤 上盤</p> <p>1mm</p> <p>見かけ 上盤側下がり</p>
	<p>(直交ニコル) 上</p> <p>固結した破砕部 粘土状破砕部</p> <p>下盤 上盤</p> <p>1cm</p> <p>右拡大範囲</p>	<p>(直交ニコル) 上</p> <p>粘土状破砕部</p> <p>下盤 上盤</p> <p>1mm</p> <p>せん断センス を示す複合面構造 (狩野・村田(1998) に加筆)</p> <p>凡例 — P面</p>

・砂状破砕部、粘土状破砕部中の変形構造から、見かけ上盤側下がりの変位が推定される。
・断層の走向傾斜がN52° W/68° NE、条線レイクが71° Rであることから、最新の運動方向は左横ずれを伴う正断層センスである。

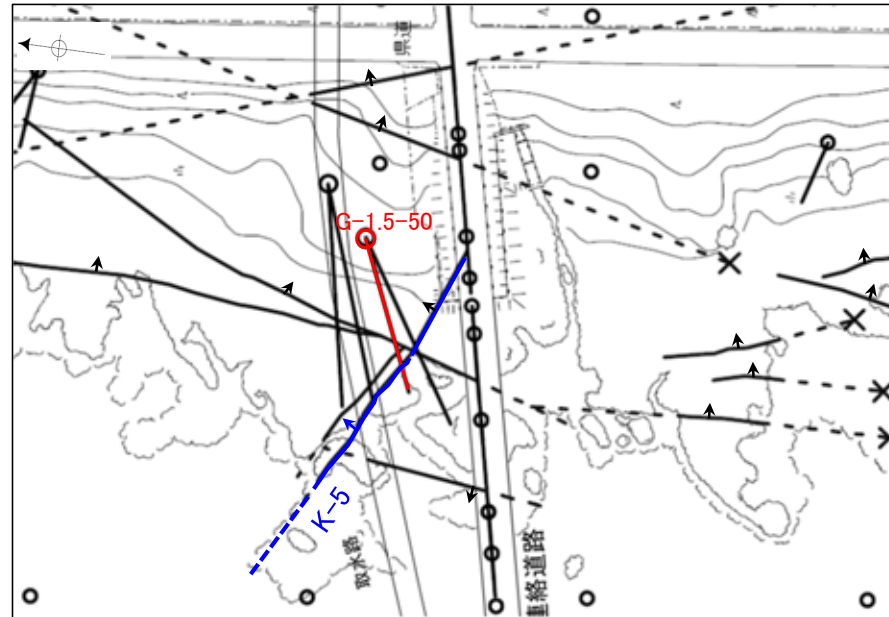
位置図

- 鉛直ボーリング孔
- ⊙ 斜めボーリング孔
- ⊙ 条線観察箇所
- ⊡ 基礎掘削面
- K-5 (EL. 0m)
(破線はさらに延長する可能性のある箇所)
- K-5以外の断層 (EL. 0m)
(破線はさらに延長する可能性のある箇所)
(K-18, K-19については地表付近まで連続しないため記載していない)

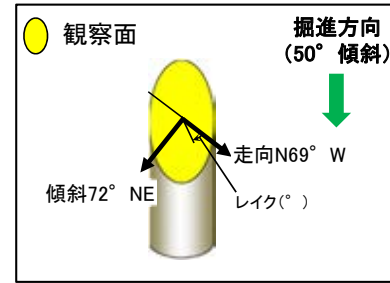
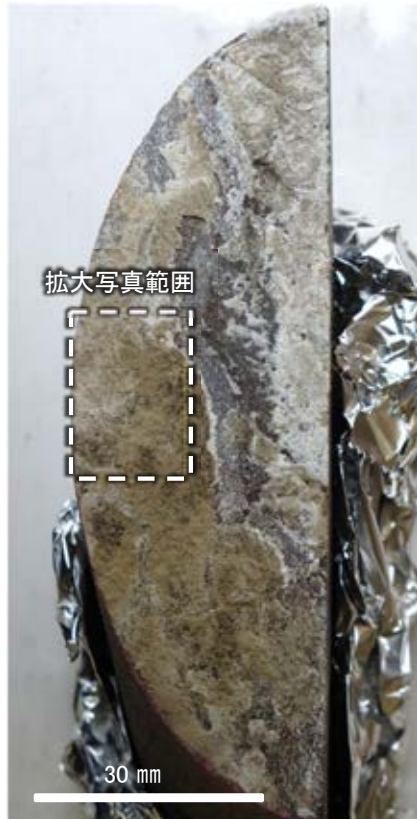
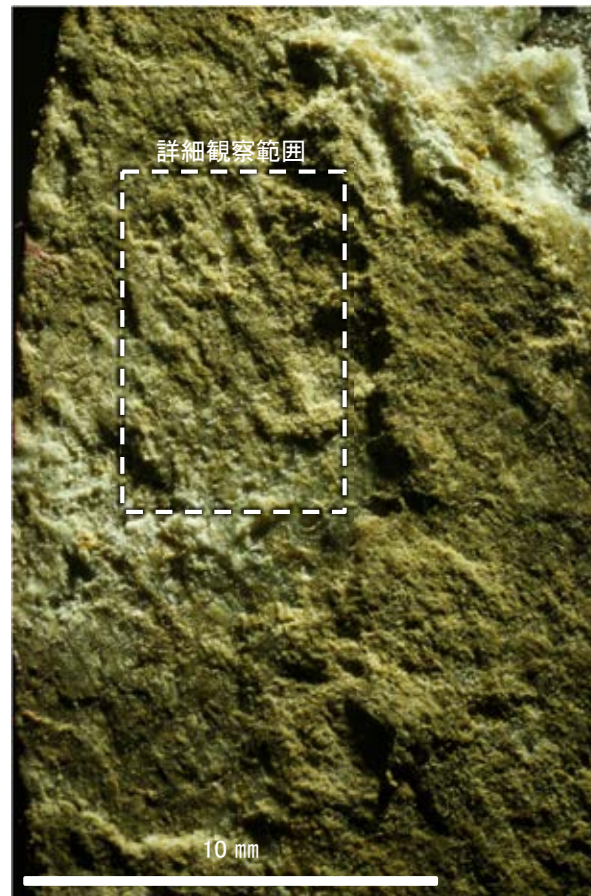
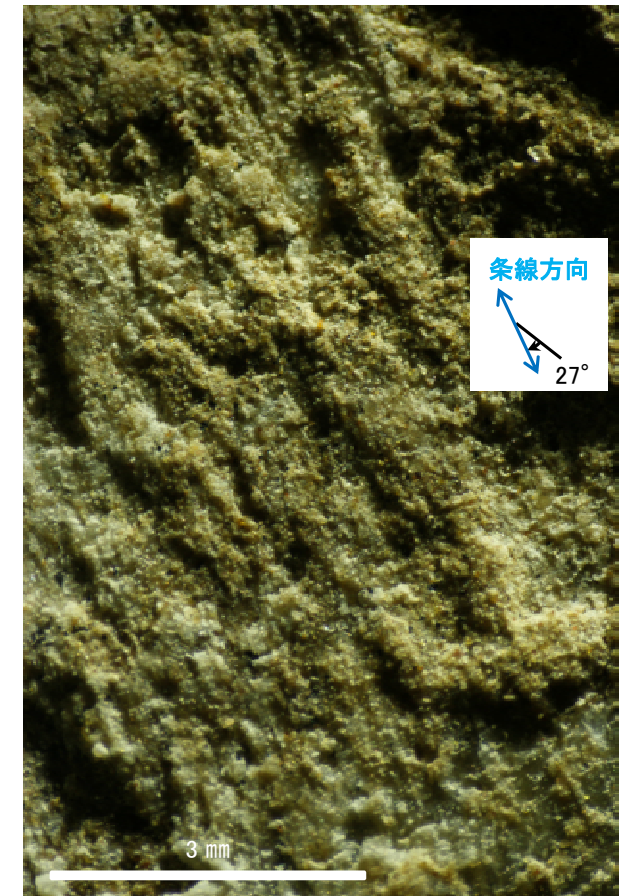
観察面写真

・条線のレイクは27° R, 変位センスは不明

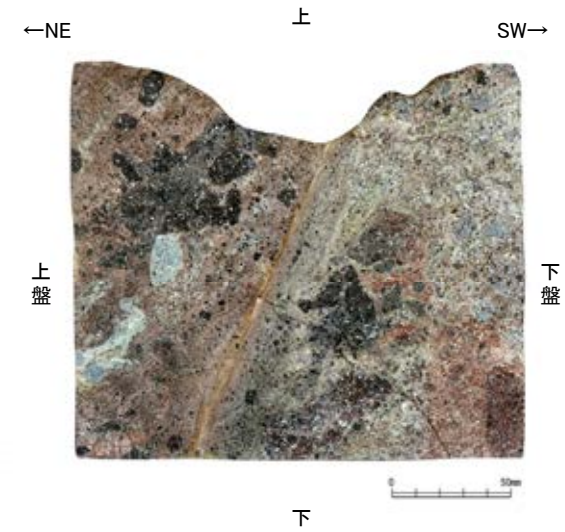
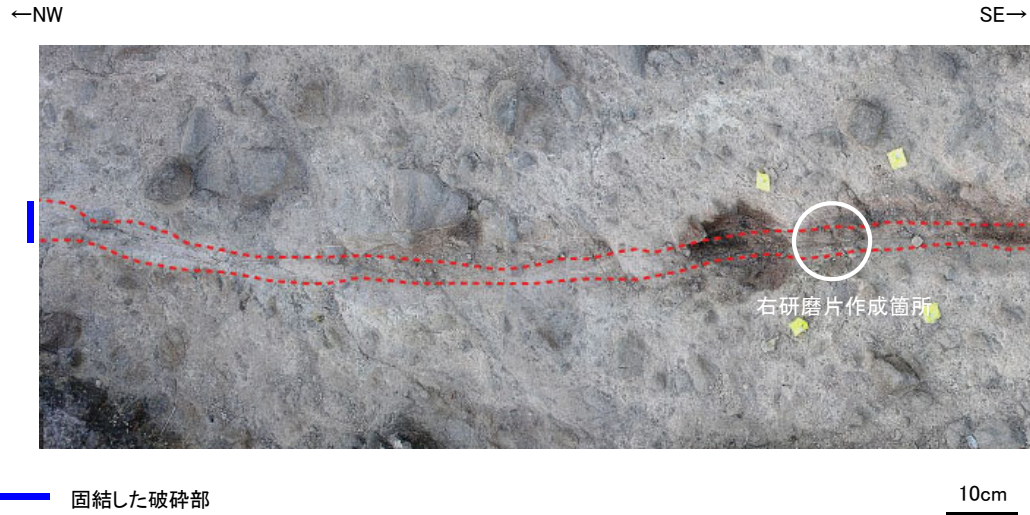
試料採取位置(K-5露頭 a地点)

K-5露頭 a地点 (薄片作成位置)

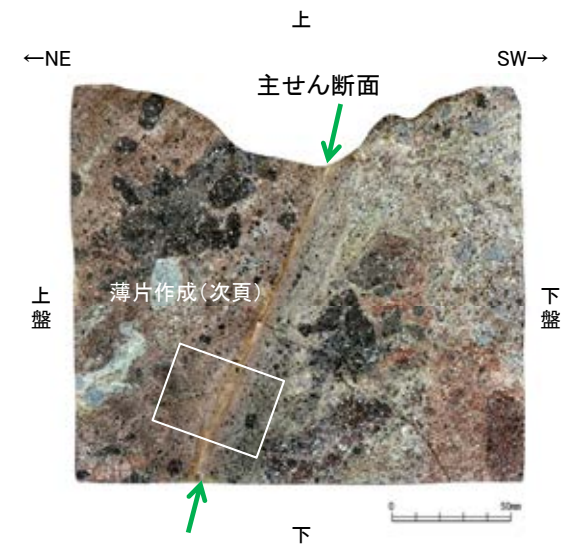
研磨片写真(下は主せん断面を加筆)

顕微鏡観察 (右に構造等を加筆)		顕微鏡観察 拡大			
K-5露頭 a地点	(単ニコル)			(単ニコル)		(直交ニコル)	
	(直交ニコル)			<p>見かけ上盤側下がり</p> <p>せん断センスを示す複合面構造 (狩野・村田(1998)に加筆)</p>

・固結した破砕部中の変形構造から、見かけ上盤側下がりの変位が推定され、正断層センスが認定できる。

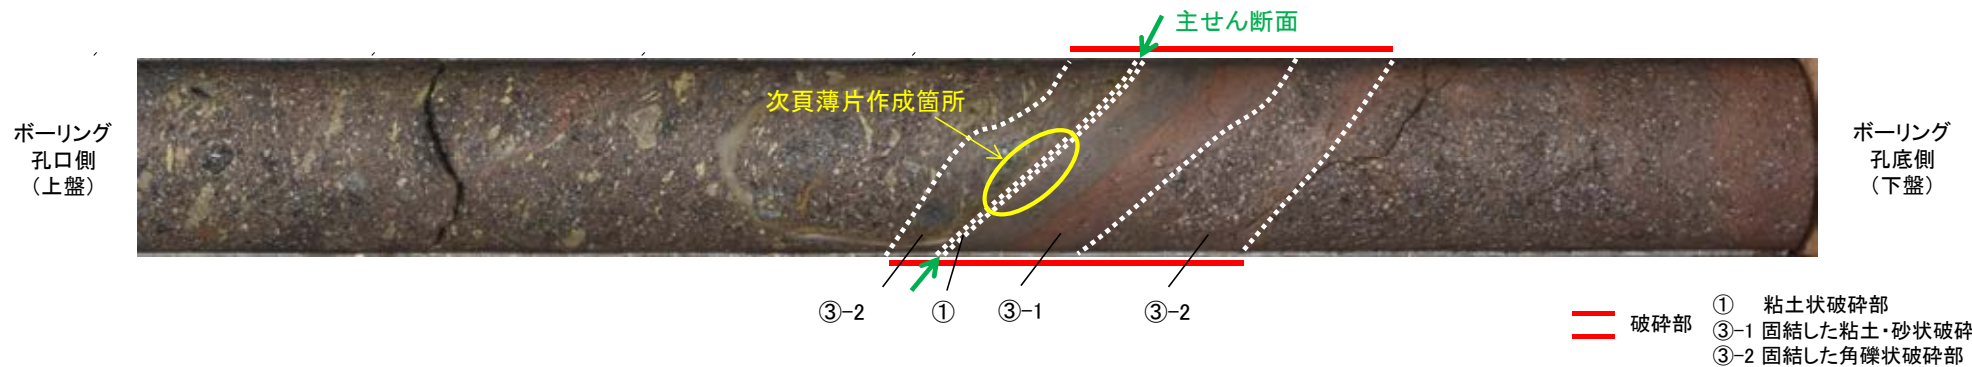
G-1.5-50_27R(薄片観察)

■ 条線観察結果を踏まえ、27° Rのレイクでボーリングコアを切断して作成した薄片を観察した。

顕微鏡観察(右に構造等を加筆)	顕微鏡観察 拡大
G-1.5-50孔 (深度46.72m)	<p>(単ニコル) 上</p> <p>固結した破砕部 粘土状破砕部 固結した破砕部</p> <p>上盤 下盤</p> <p>1cm</p>	<p>(単ニコル) 上</p> <p>固結した破砕部 粘土状破砕部 固結した破砕部</p> <p>上盤 下盤</p> <p>1mm</p> <p>凡例 → ← Y面</p>
	<p>(直交ニコル) 下</p> <p>固結した破砕部 粘土状破砕部 固結した破砕部</p> <p>上盤 下盤</p> <p>1cm</p> <p>凡例 → ← Y面</p>	<p>(直交ニコル) 上</p> <p>固結した破砕部 粘土状破砕部 固結した破砕部</p> <p>上盤 下盤</p> <p>1mm</p> <p>凡例 → ← Y面</p>

・粘土状破砕中には変位センスが認定できるような明瞭な変形構造は認められない。

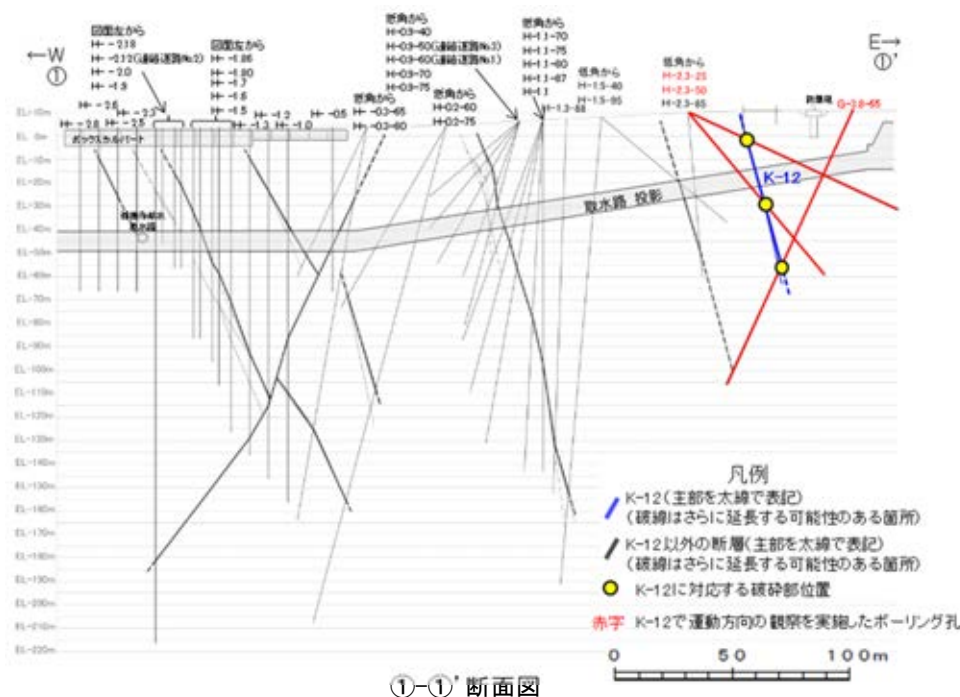
①-①断面図

○H-2.3-25孔の深度27.15~27.31mにおいて、K-12に対応する破砕部が認められる。
○この破砕部を対象として、コア観察により固結した破砕部の運動方向を確認した。

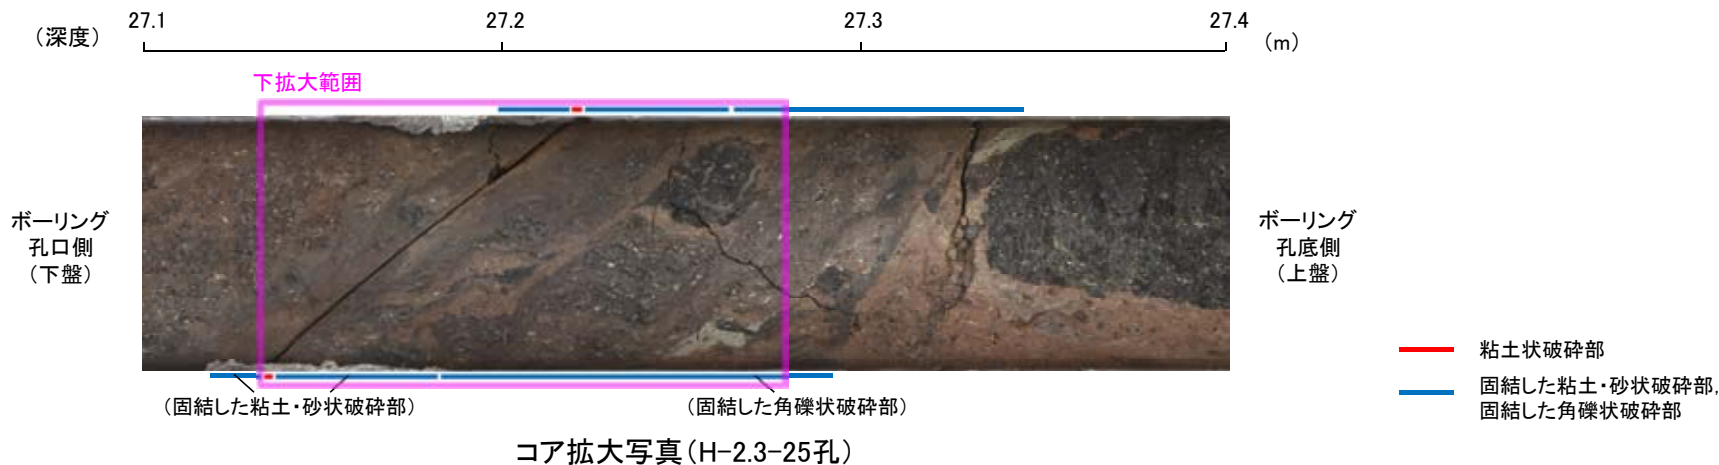
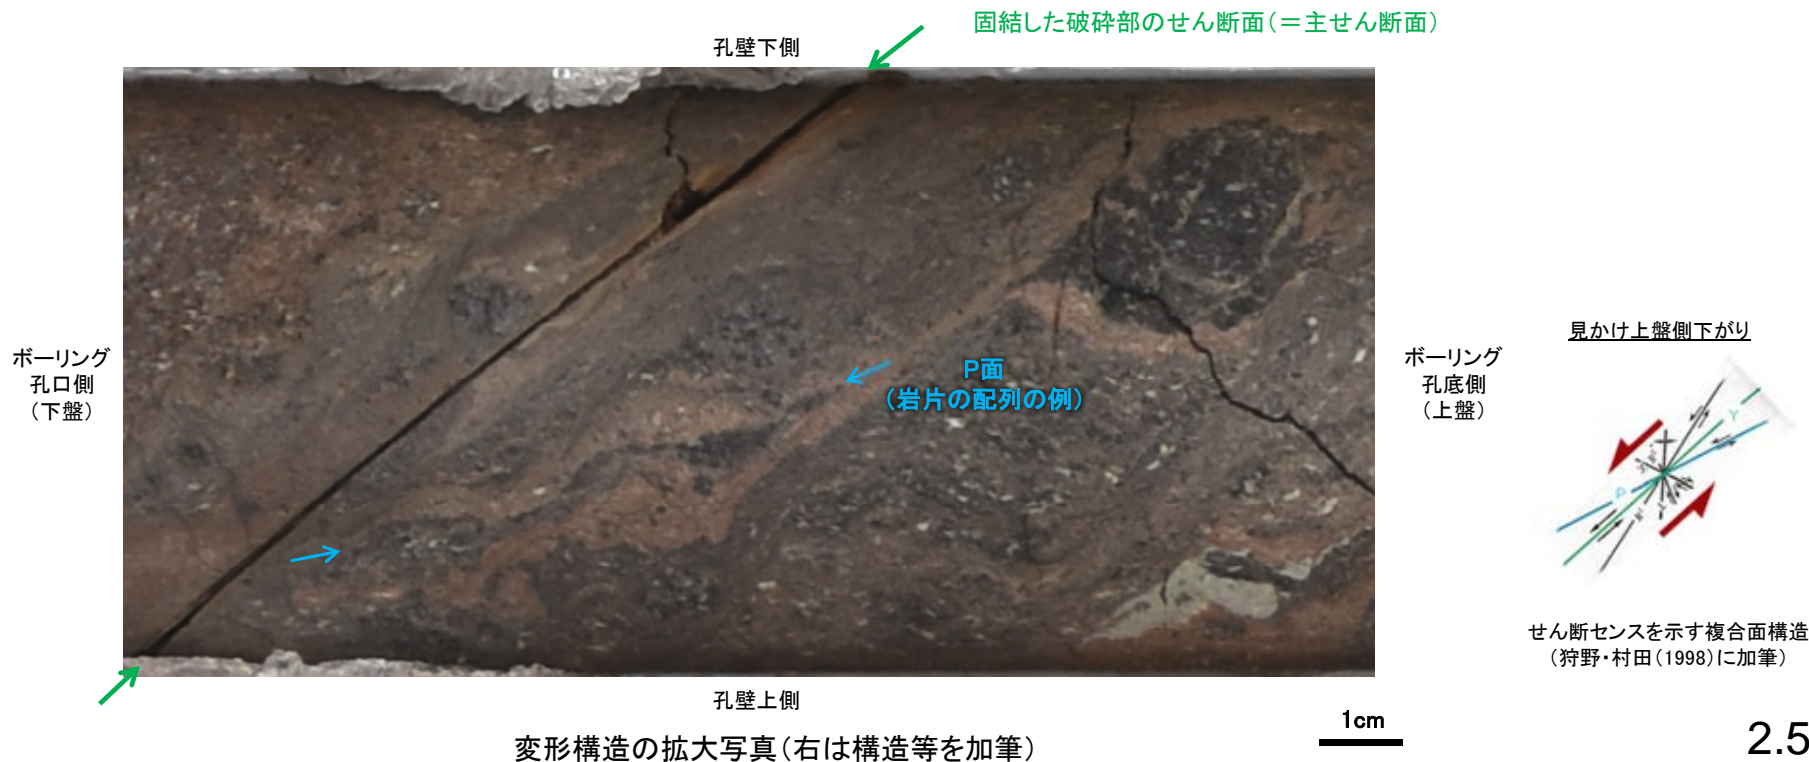
○深度27.15m付近に固結した破碎部のせん断面が認められ、その上盤側に岩片の配列が認められる。
 ○固結した破碎部のせん断面をY面とした時に、岩片の配列からP面を読み取ることができ、見かけ上盤側下がりの変位が推定される。
 ○断層の走向傾斜がN28° W/62° NEであること、ボーリングの掘進方位及び掘進傾斜から考えると、固結した破碎部の運動方向は正断層センスである。

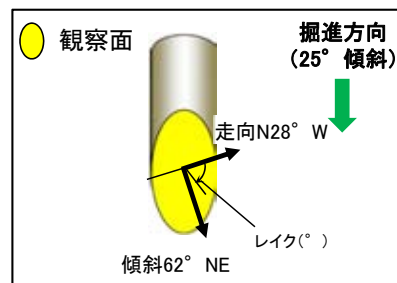
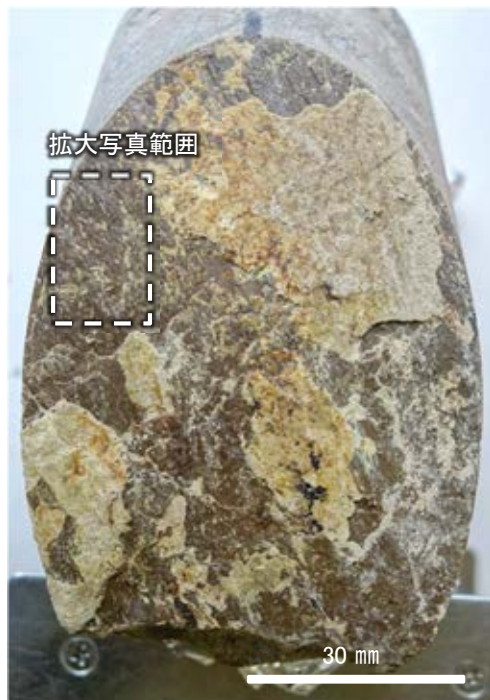
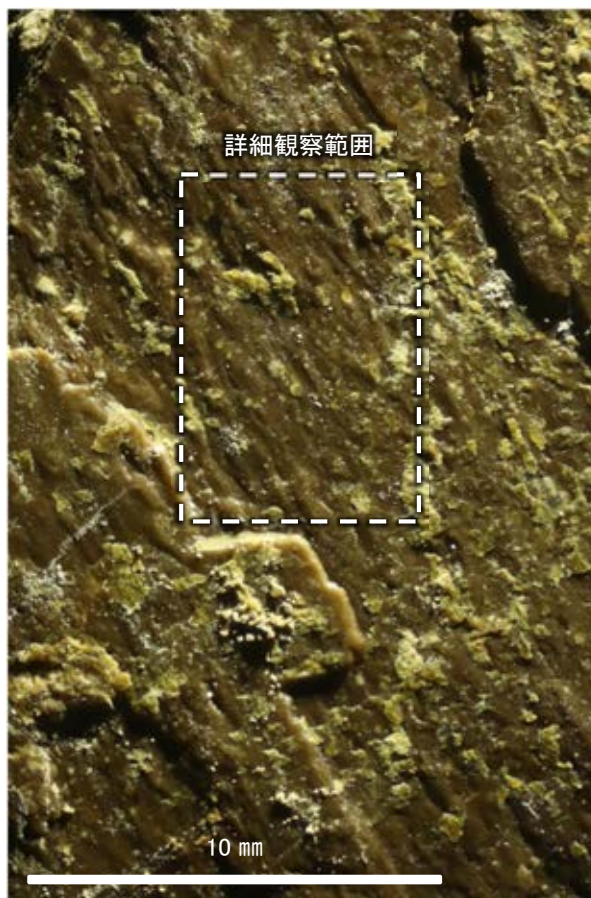
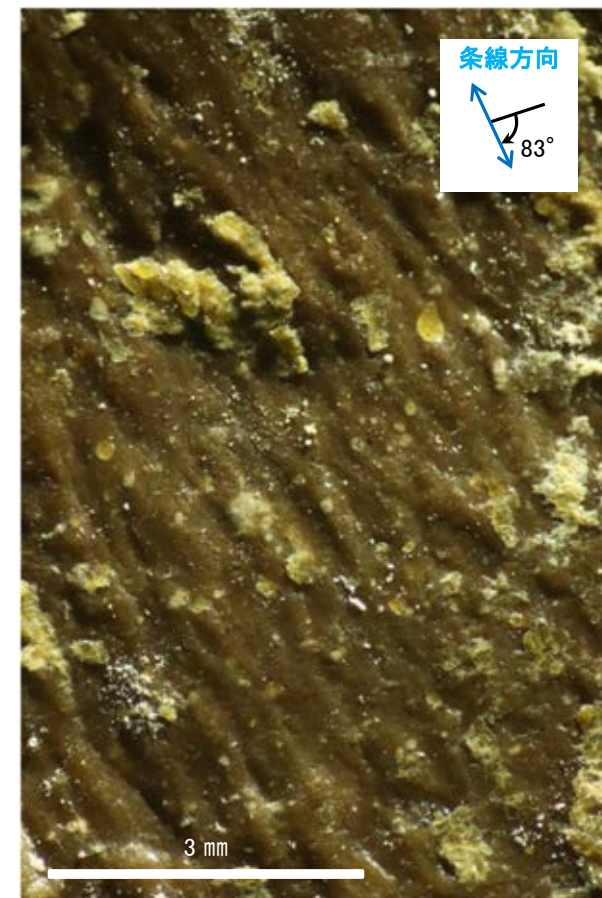
観察面写真

- 主せん断面における条線観察の結果, 下盤側の観察面で 83° Rの条線が認められる。
- 観察面において, 礫まわりの粘土の非対称構造などの変位センスを推定できるような構造は認められない。
