(12) K-1の運動方向調査結果

(13) K-2の運動方向調査結果

K-2の運動方向調査結果 一概要一

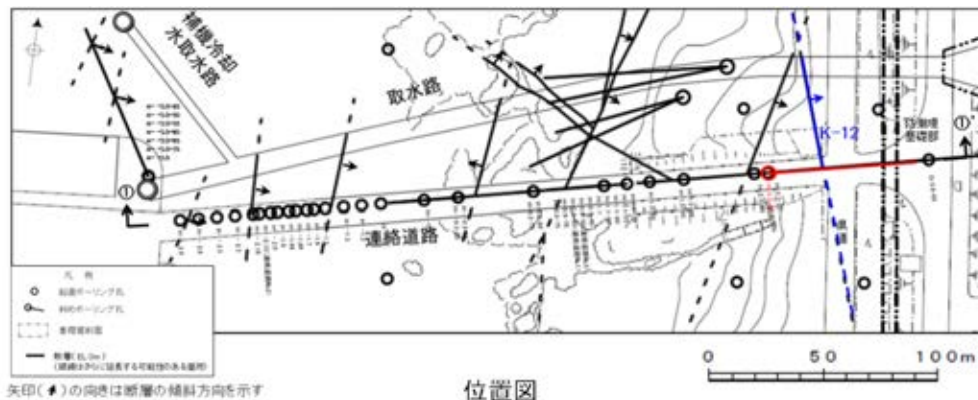
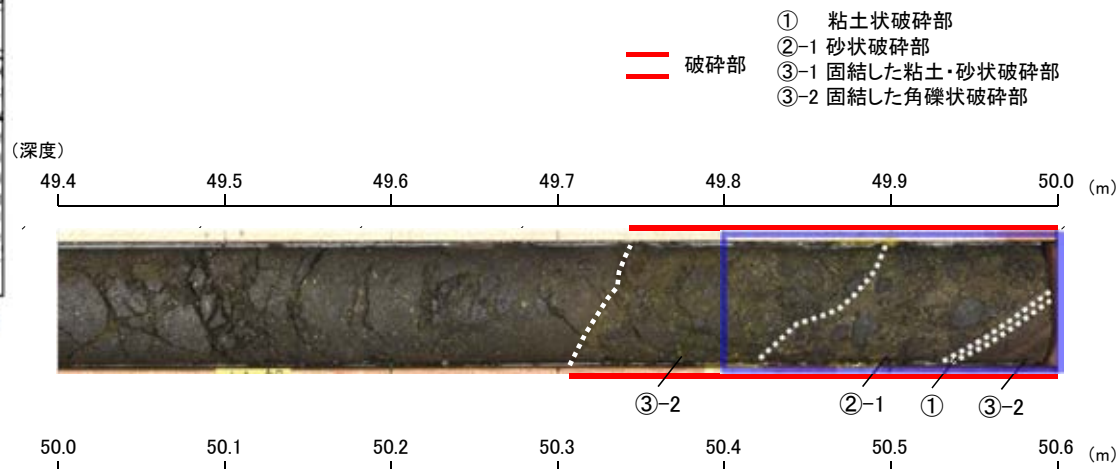
コア写真(H-2.3-50孔、破砕部区分を加筆)

深度49.72~50.11m:
見かけの傾斜角30~60°の厚さ19~21cmの破砕部。厚さ6.1cmのオリブ灰色の砂状破砕部、厚さ0.6~1.0cmの灰白色の粘土状破砕部及び厚さ14~17cmの固結した破砕部からなる。

- コア観察, CT画像観察結果より, 砂状破碎部と固結した角礫状破碎部の境界である深度50.00m付近に, 厚さ0.6~1.0cmの粘土状破碎部が認められる。
- 粘土状破碎部を伴う比較的直線性・連続性がよい面を, 主せん断面として抽出した。
- 主せん断面において, 条線観察及び薄片観察を実施した。

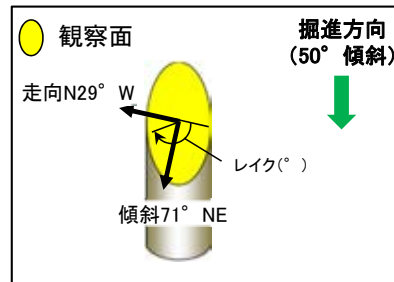
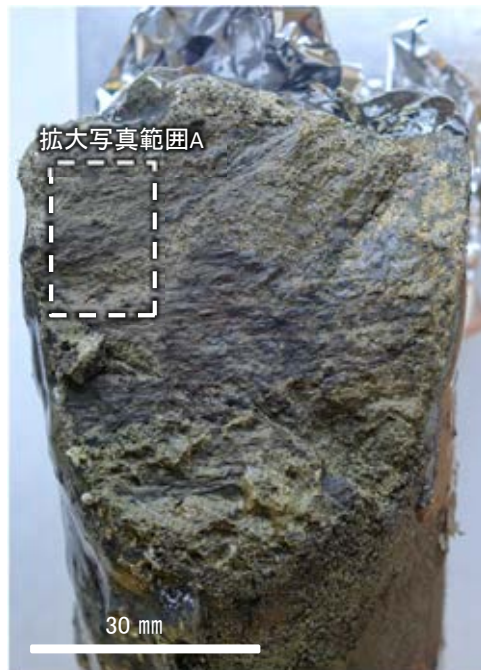
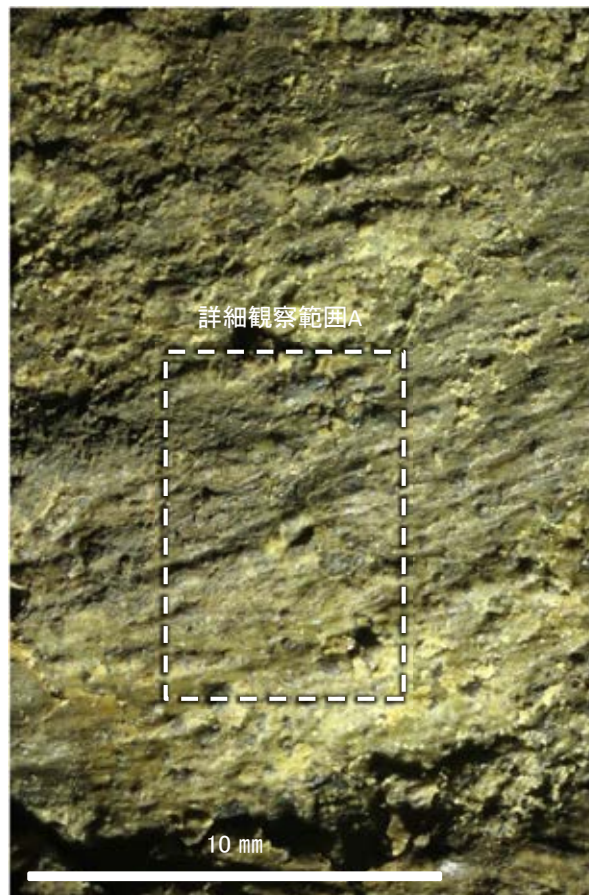
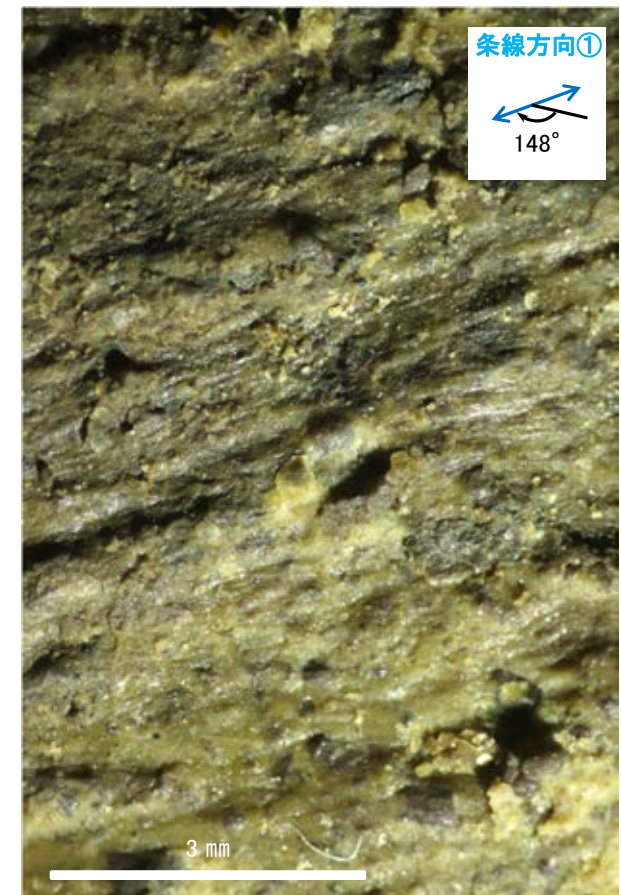
観察面写真

○主せん断面における条線観察の結果, 上盤側の観察面で 148° R, 163° Rの条線が認められ, 下盤側換算すると 32° R, 17° Rとなる。
○ 32° R(下盤側換算), 17° R(下盤側換算)の条線方向及び礫周りの粘土の非対称構造から, 右横ずれを伴う逆断層センスが推定される。

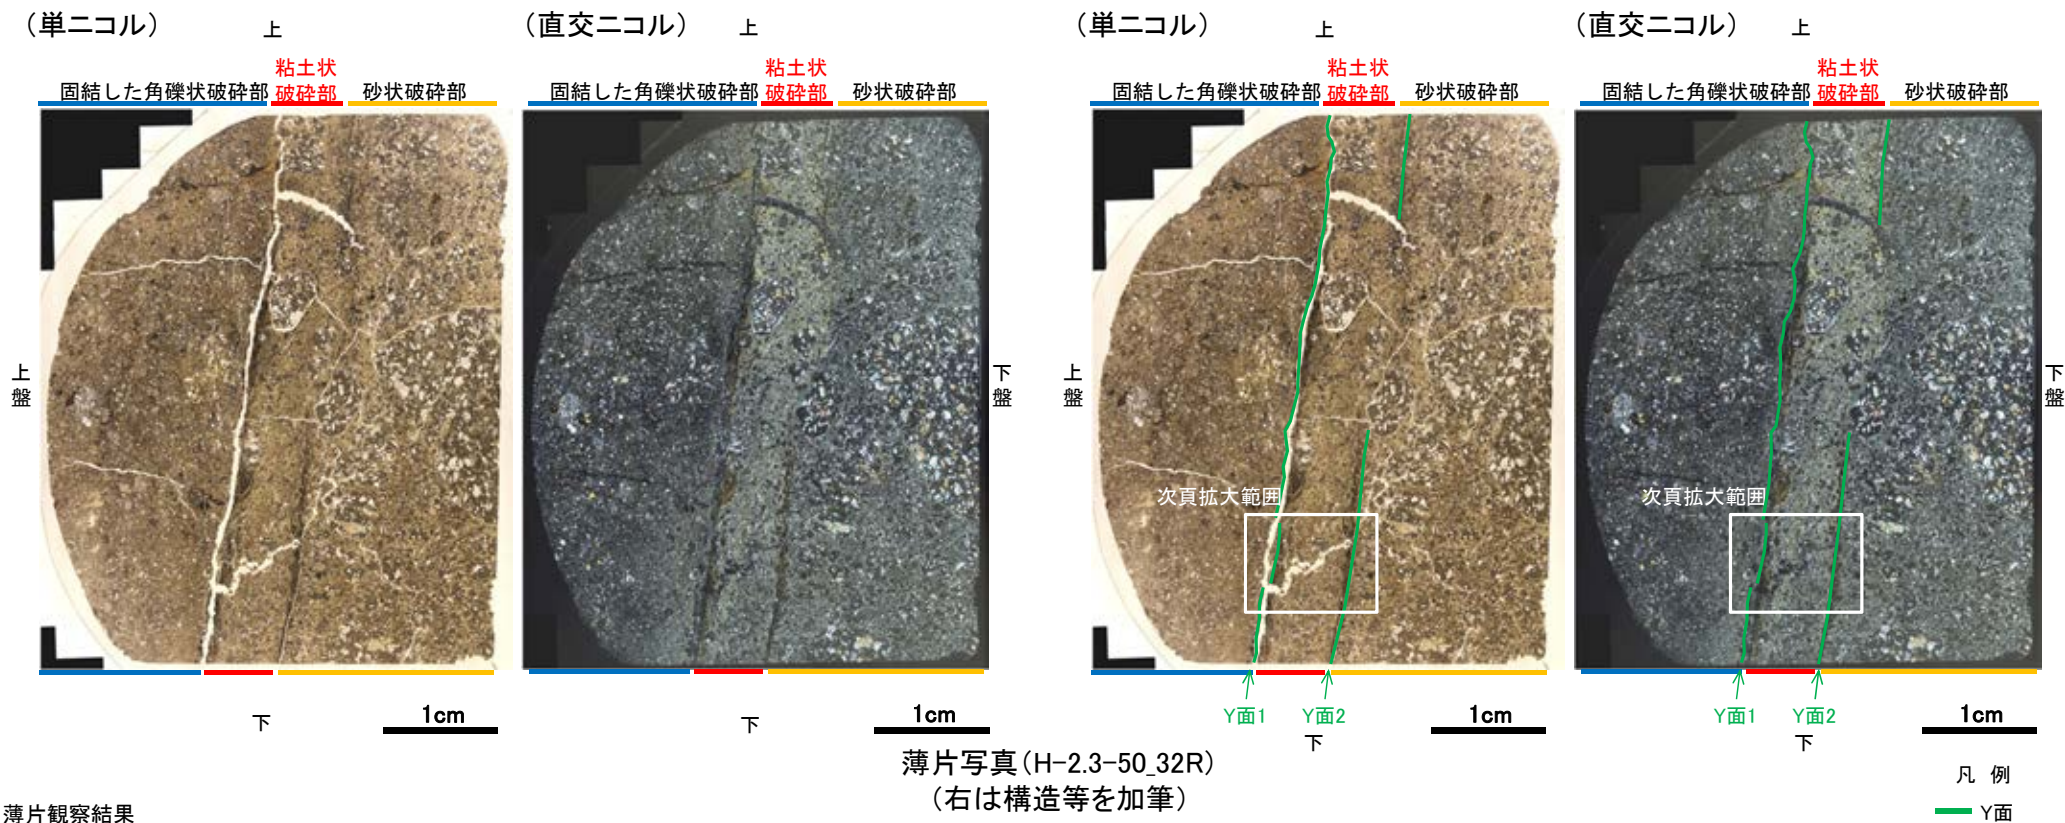
薄片写真(H-2.3-50_32R)
(右は構造等を加筆)

- 主せん断面において32° Rの条線方向で作成した薄片観察の結果, 上盤側から固結した角礫状破碎部, 粘土状破碎部, 砂状破碎部※に分帯される。
- 固結した角礫状破碎部と粘土状破碎部の境界をなすY面1が認められる。このY面1は, 凹凸を伴う箇所が多く, 直線性に乏しい。
- 粘土状破碎部と砂状破碎部の境界をなすY面2が認められる。このY面2は, 薄片中央部付近において粘土鉱物によって不明瞭となっており, 連続性に乏しい。
- その他, 薄片内にY面に相当する構造は認められない。

薄片観察結果

固結した角礫状破碎部:

単ニコルで暗褐色, 直交ニコルで淡褐～暗灰色の干渉色を呈する。径5mm以下の岩片が細粒な基質中に含まれる。岩片は垂角～垂円形である。粘土状破碎部との境界付近は, 粘土鉱物を比較的多く含む。岩片の縁辺部には粘土鉱物が生成されている。薄片上部の割れ目には不透明鉱物と粘土鉱物が生成されている。

- 固結した角礫状破碎部中には複合面構造は認められず, 変位センスは特定できない。
- 砂状破碎部中には複合面構造は認められず, 変位センスは特定できない。
- 粘土状破碎部中には複合面構造は認められず, 変位センスは特定できない

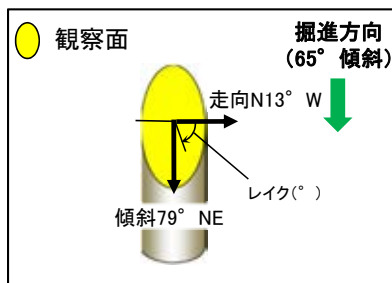
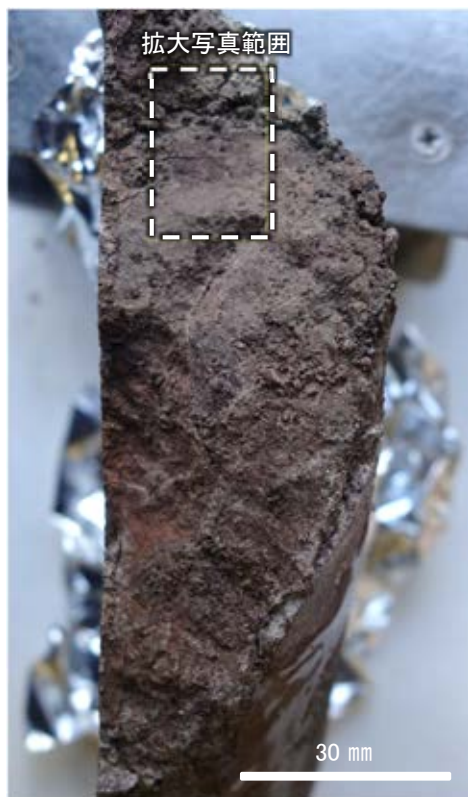
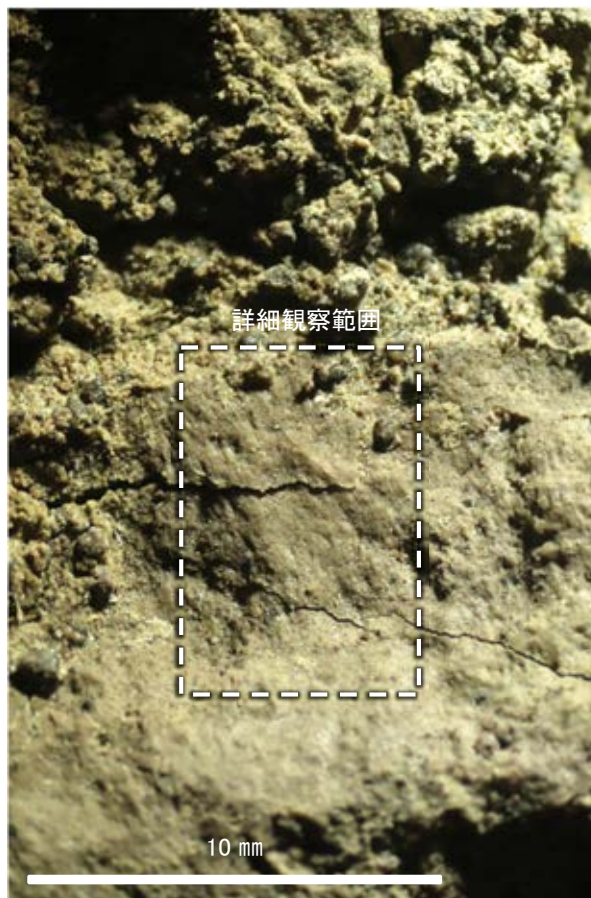
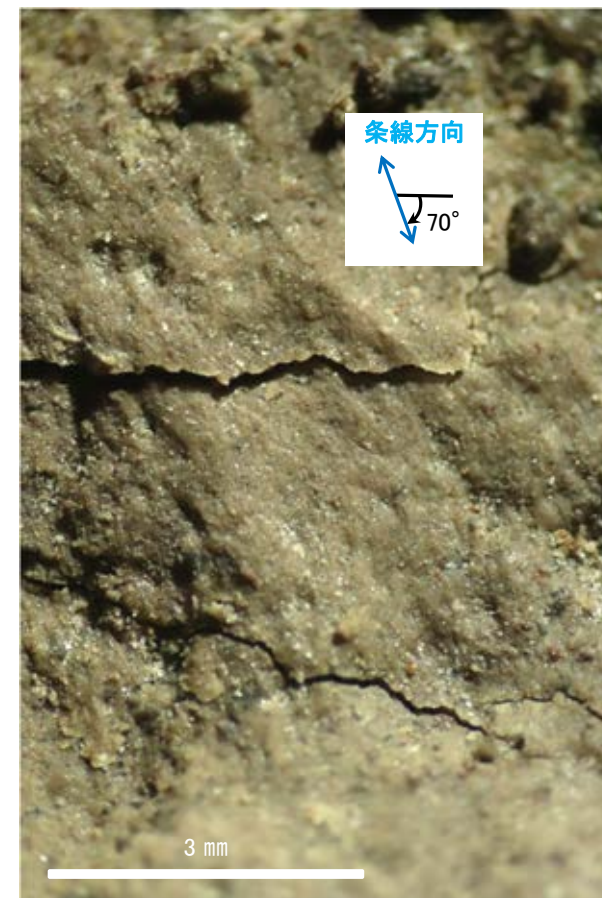
観察面写真

- 主せん断面における条線観察の結果, 下盤側の観察面で70° Rの条線が認められる。
- 観察面において, 礫まわりの粘土の非対称構造などの変位センスを推定できるような構造は認められない。

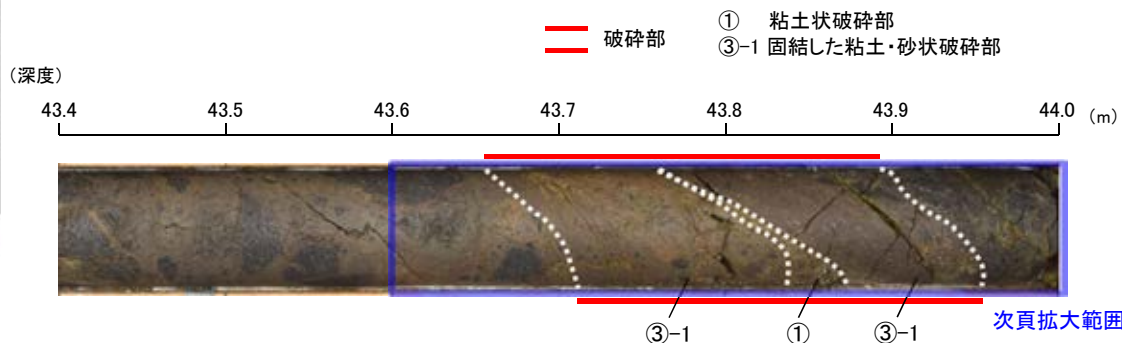
コア写真(H-1.5-40孔, 破砕部区分を加筆)

深度43.69~43.92m:
見かけの傾斜角30~70°の厚さ13~14cmの破砕部。厚さ13cmの固結した破砕部及び厚さ0.1~1.4cmの黄褐色の粘土状破砕部からなる。

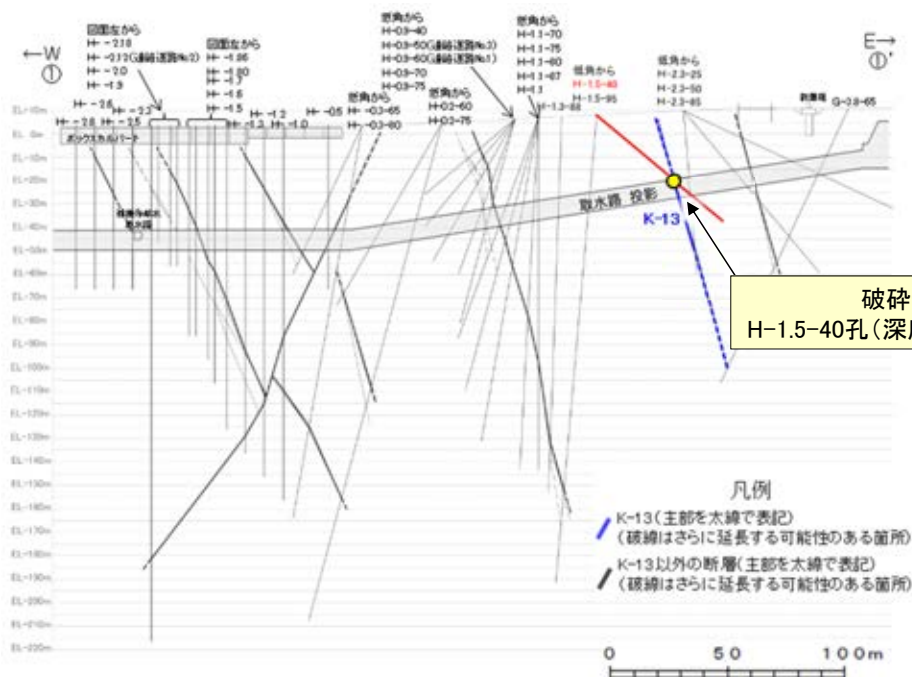
①-①'断面図

○深度43.85m付近に固結した破碎部のせん断面が認められ、その上盤側に岩片や鉱物片の配列が認められる。
 ○固結した破碎部のせん断面をY面とした時に、岩片や鉱物片の配列からP面を読み取ることができ、見かけ上盤側下がりの変位が推定される。
 ○断層の走向傾斜がN8° E/65° SEであること、ボーリングの掘進方位及び掘進傾斜から考えると、固結した破碎部の運動方向は正断層センスである。

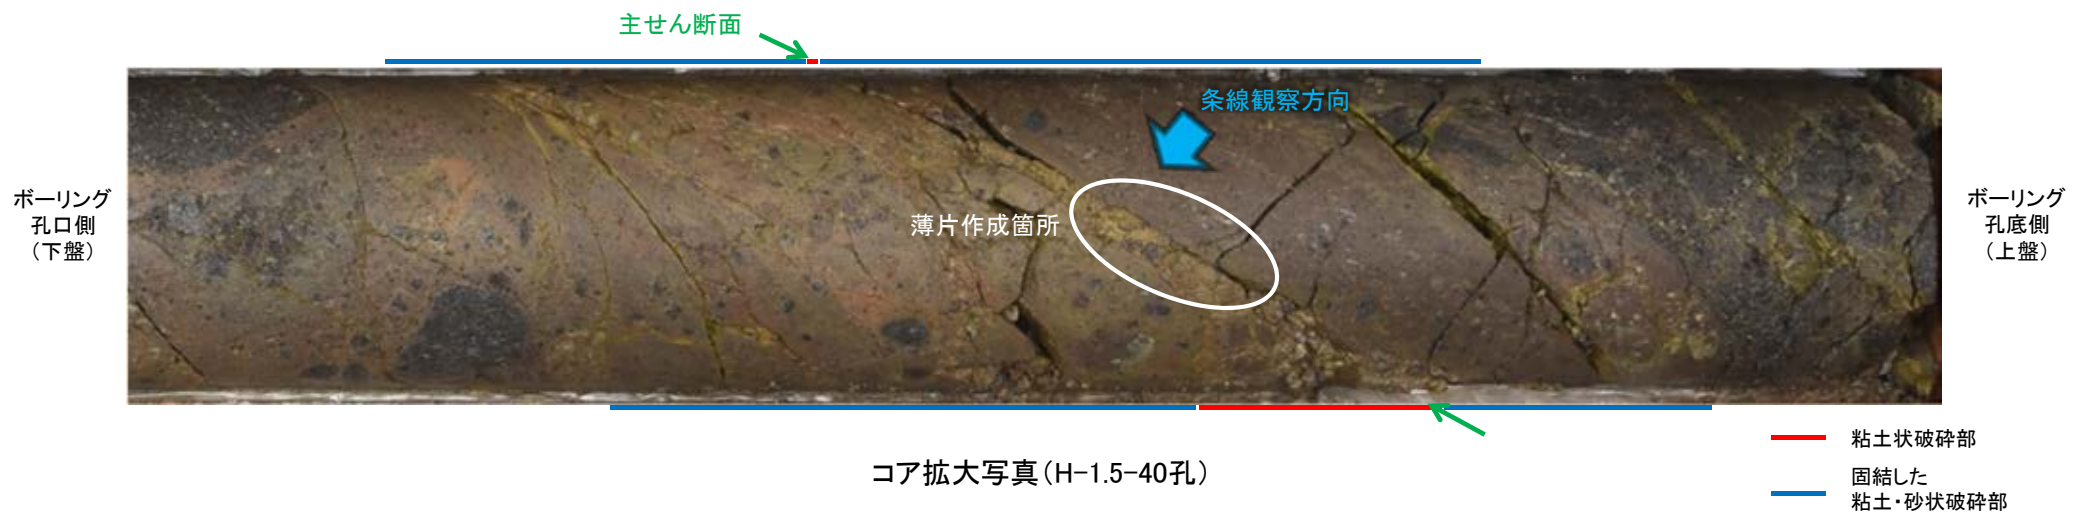
コア拡大写真(H-1.5-40孔)

- コア観察, CT画像観察結果より, 固結した粘土・砂状破碎部に挟まれた深度43.85m付近に, 厚さ0.1~1.4cmの粘土状破碎部が認められる。
- 粘土状破碎部を伴う比較的直線性・連続性がよい面を, 主せん断面として抽出した。
- 主せん断面において, 条線観察及び薄片観察を実施した。

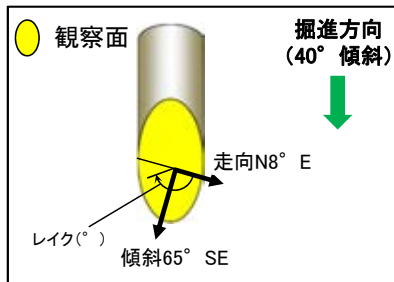
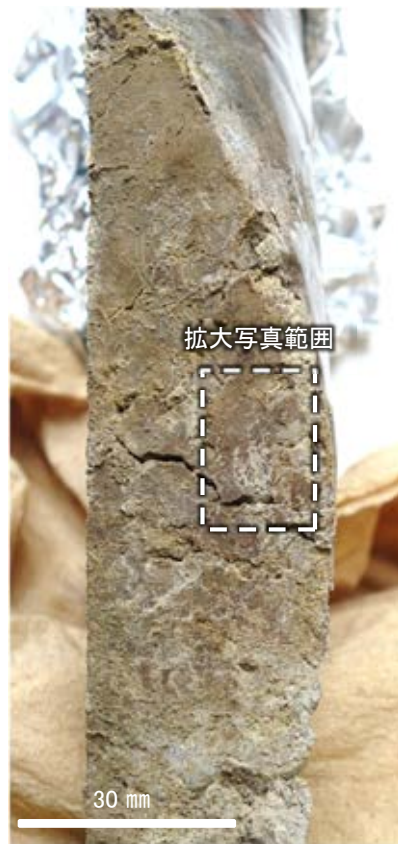
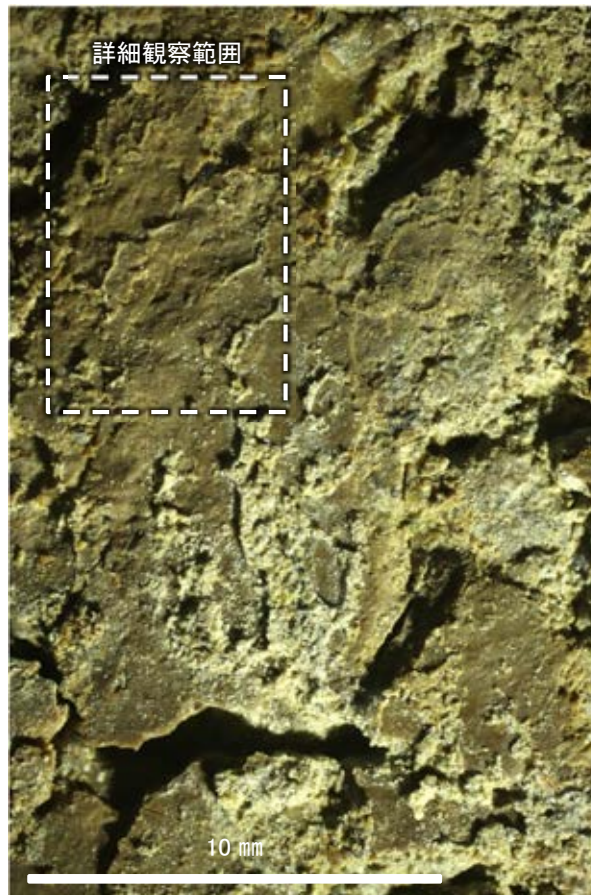
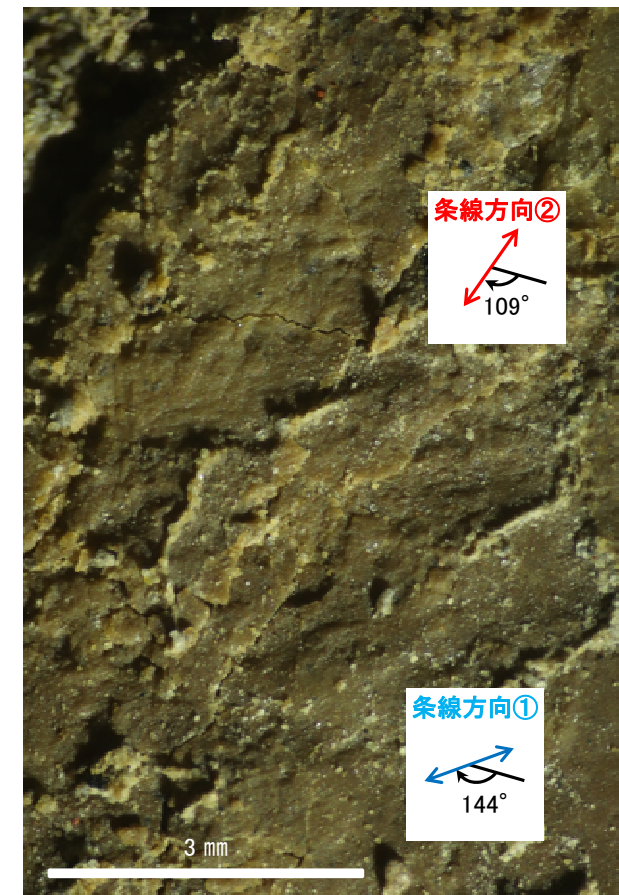
- 主せん断面における条線観察の結果, 下盤側の観察面で 144° R, 109° Rの条線が認められる。
- 観察面において, 礫まわりの粘土の非対称構造などの変位センスを推定できるような構造は認められない。

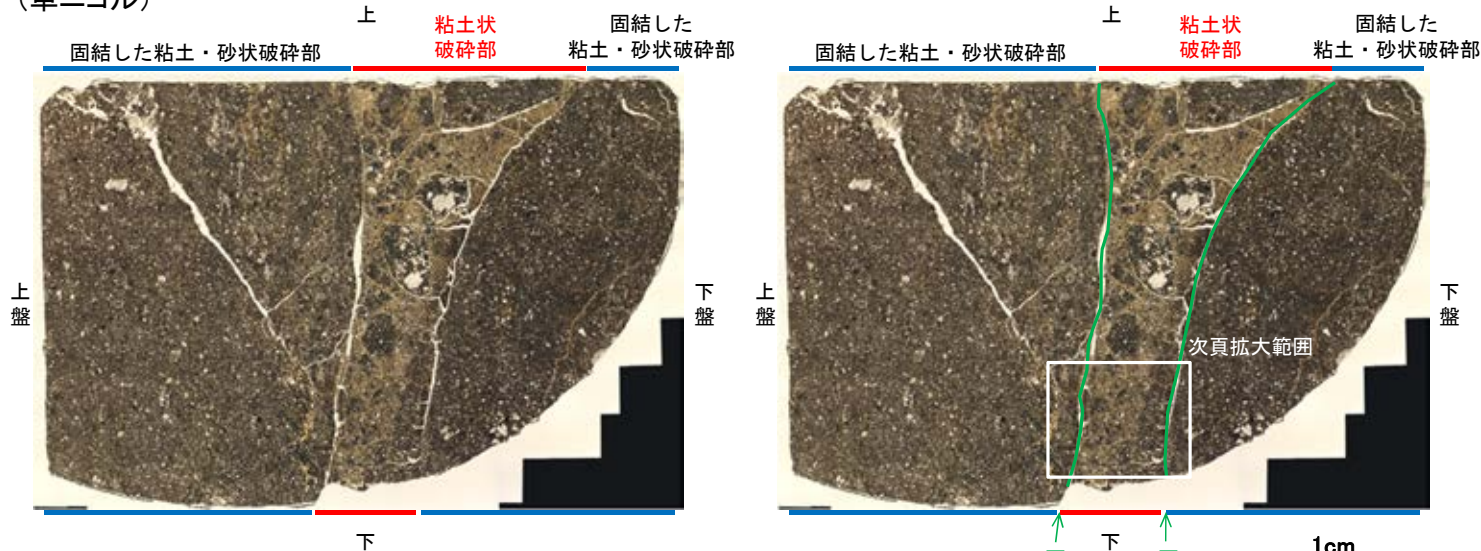
- 主せん断面において、144° Rの条線方向で作成した薄片観察の結果、上盤側から固結した粘土・砂状破碎部、粘土状破碎部、固結した粘土・砂状破碎部※に分帯される。
- 固結した粘土・砂状破碎部(上盤側)と粘土状破碎部の境界及び粘土状破碎部と固結した粘土・砂状破碎部(下盤側)の境界をなすY面1, Y面2が認められる。これらのY面1, Y面2は、凹凸を伴いつつ湾曲し、直線性に乏しい。
- その他、薄片内にY面に相当する構造は認められない。

固結した粘土・砂状破碎部(上盤側):
単ニコルで褐灰~暗灰色、直交ニコルで灰色の干渉色を呈する。径3mm以下の岩片や鉱物片が細粒な基質中に含まれる。岩片、鉱物片は角~垂円形である。粘土状破碎部との境界付近の岩片間の間隙には粘土鉱物が生成されている。

粘土状破碎部:
単ニコルで褐~褐灰色、直交ニコルで黄~灰色の干渉色を呈する。径7mm以下の岩片や鉱物片が細粒な基質中に含まれており、径10mm以上の岩片も認められる。岩片、鉱物片は角~垂角形である。基質中や岩片の縁辺部には粘土鉱物が生成されている。

固結した粘土・砂状破碎部(下盤側):
単ニコルで褐灰~暗灰色、直交ニコルで灰色の干渉色を呈する。径3mm以下の岩片や鉱物片が細粒な基質中に含まれる。岩片、鉱物片は角~垂角形である。割れ目には粘土鉱物が生成されている。

- 固結した粘土・砂状破碎部中には複合面構造は認められず、変位センスは特定できない。
- 粘土状破碎部中の岩片や鉱物片の多くに定向性は認められない。ただし、Y面2の直近の一部において認められる粘土鉱物の微弱な定向配列をP面とすると、見かけ上盤側上がりの変位が推定される。
- 断層の走向傾斜がN8° E/65° SE, 条線レイクが144° Rであることから、粘土状破碎部の運動方向は左横ずれを伴う逆断層センスである。

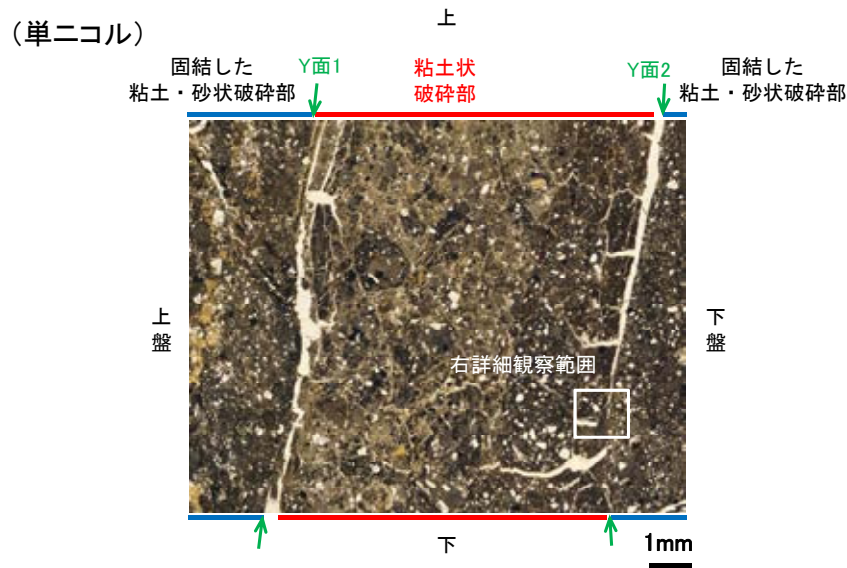
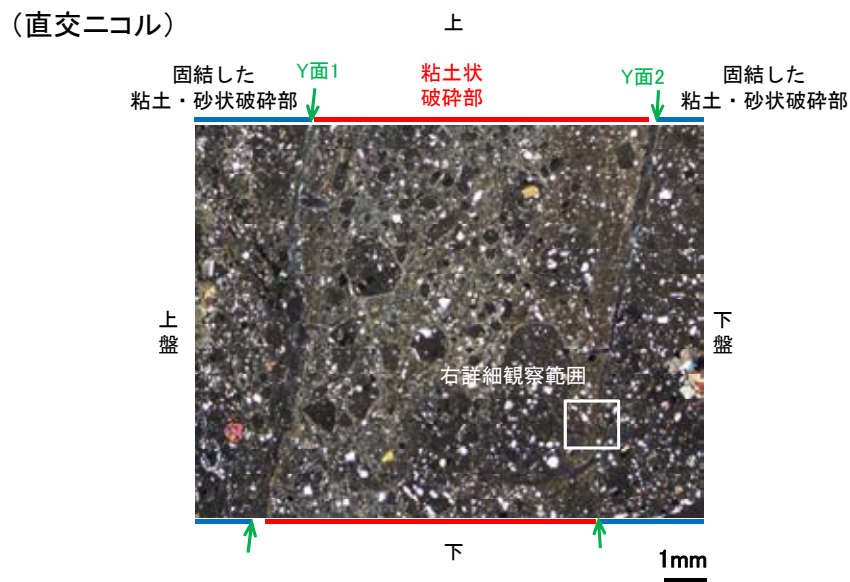
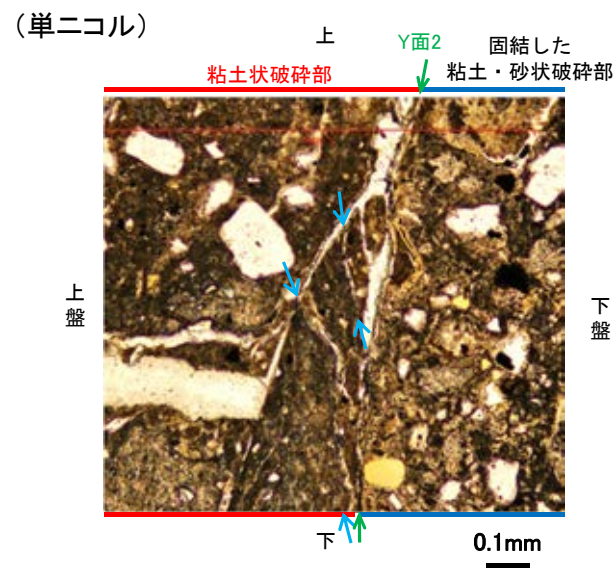
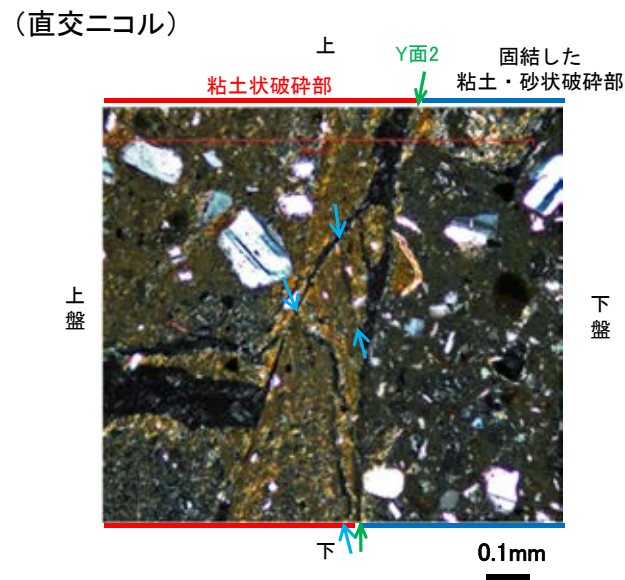
見かけ
上盤側上がり

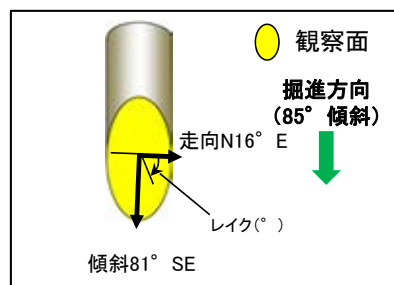
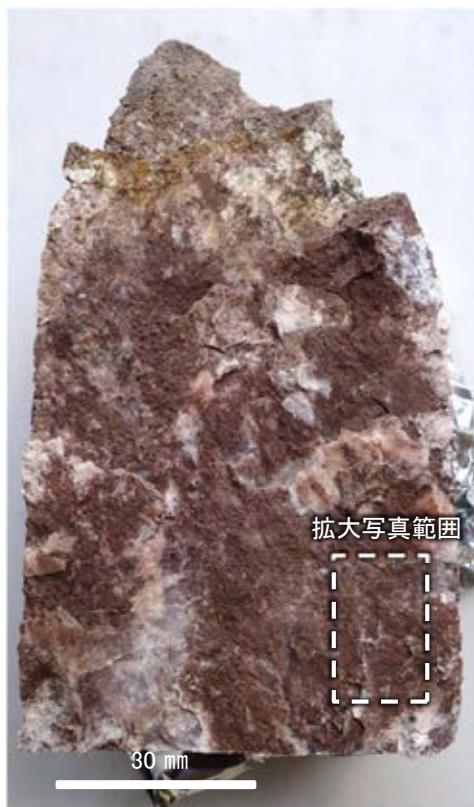
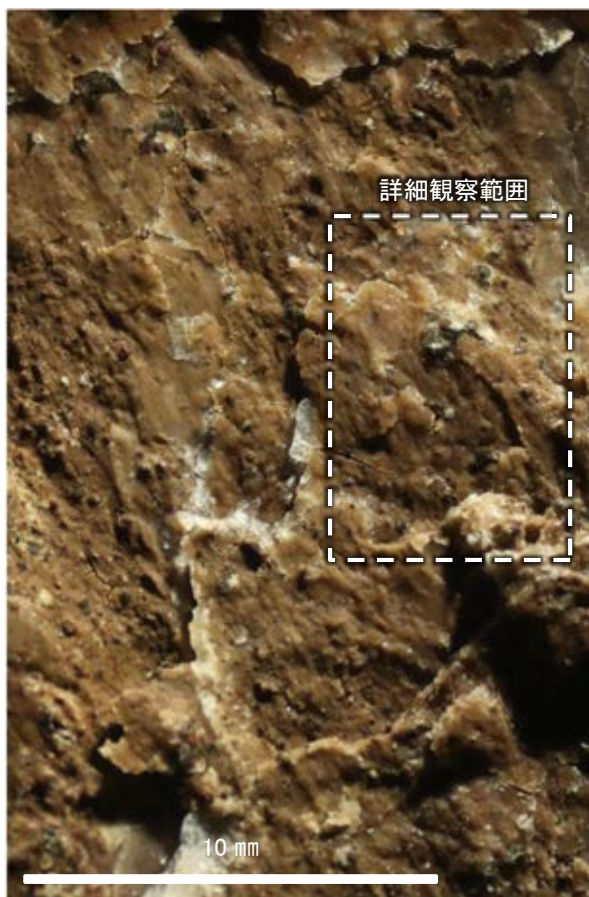
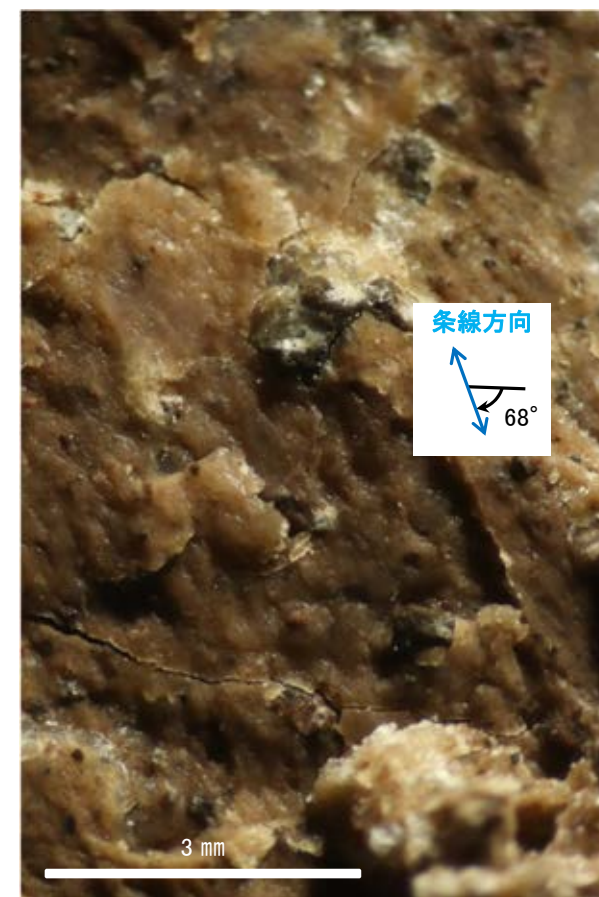
- 主せん断面における条線観察の結果, 下盤側の観察面で 68° Rの条線が認められる。
- 観察面において, 礫まわりの粘土の非対称構造などの変位センスを推定できるような構造は認められない。

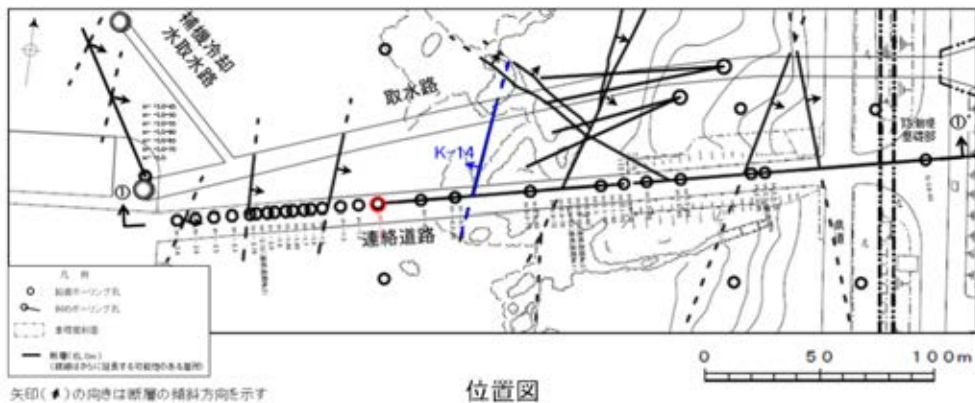
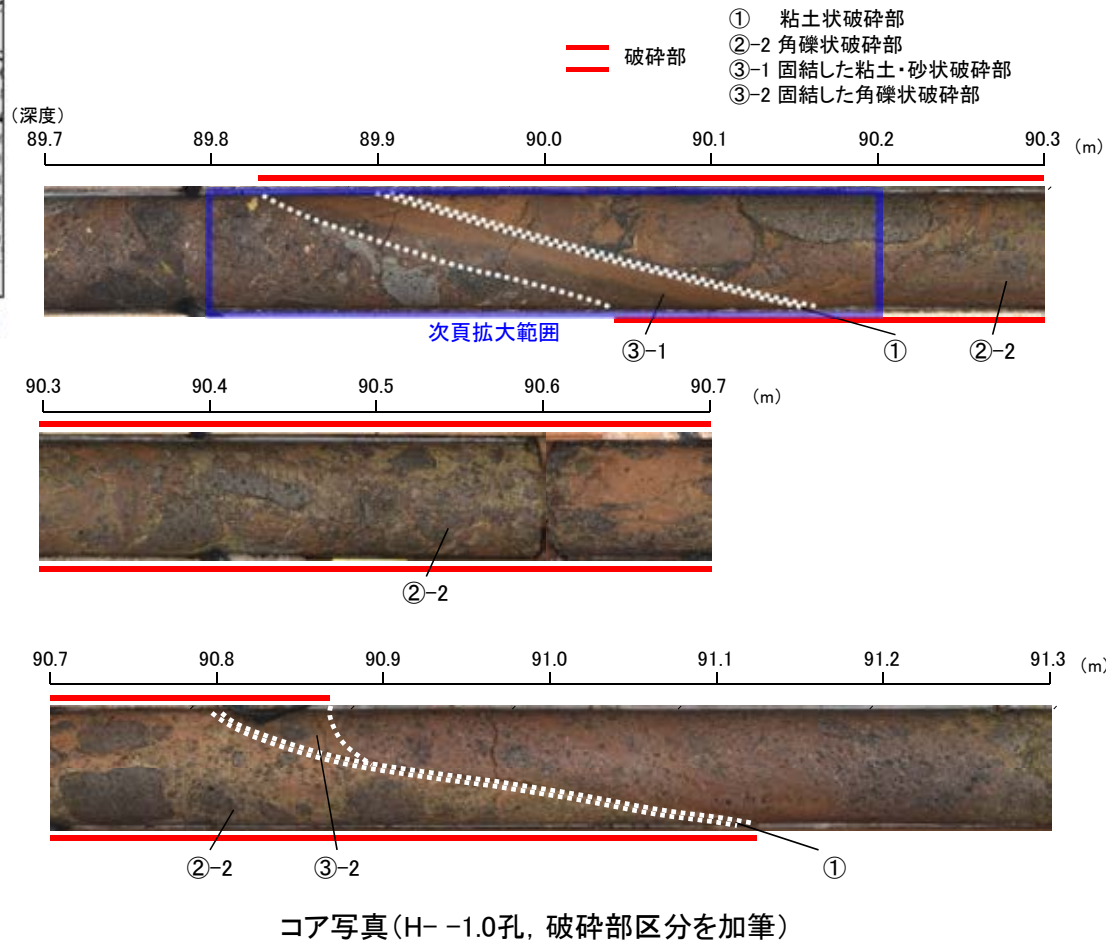
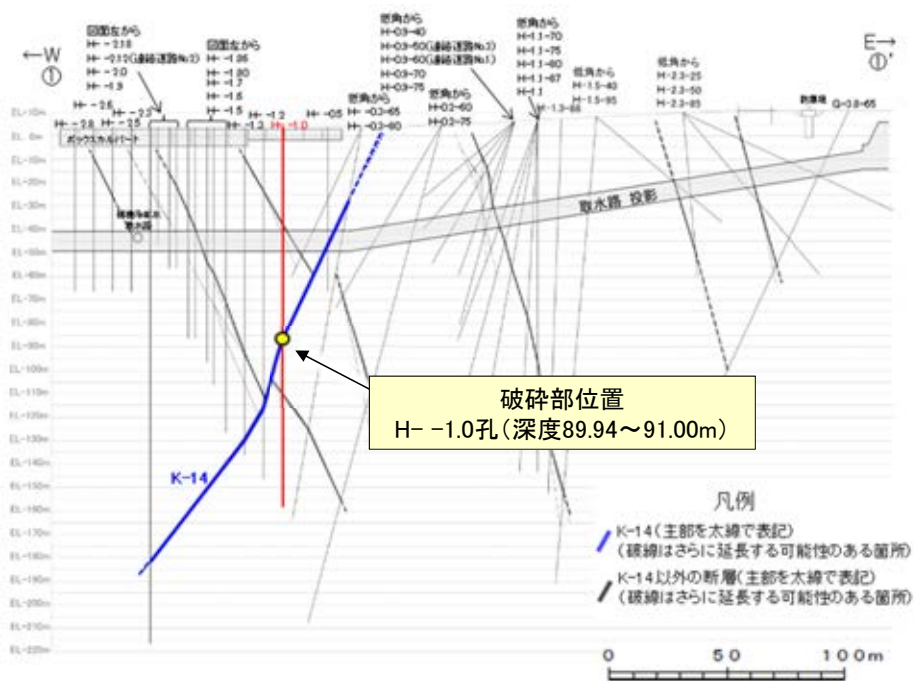
深度89.94~91.00m:
傾斜角70~80°の厚さ27~28cmの破砕部。厚さ2.4~2.9cmの固結した破砕部、厚さ0.1~0.3cmの黒褐~明褐色の粘土状破砕部、厚さ23~25cmの黒~にぶい赤褐色の角礫状破砕部及び厚さ0.1~0.6cmの灰褐色の粘土状破砕部からなる。

- 深度89.90m付近に固結した破碎部のせん断面が認められ、その上盤側に岩片の配列が認められ、下盤側に細粒な粒子の配列が認められる。
- 固結した破碎部のせん断面をY面とした時に、岩片や細粒な粒子の配列からP面を読み取ることができ、見かけ上盤側下がりの変位が推定される。
- 断層の走向傾斜がN20° E/75° NWであること、ボーリングの掘進方位及び掘進傾斜から考えると、固結した破碎部の運動方向は正断層センスである。

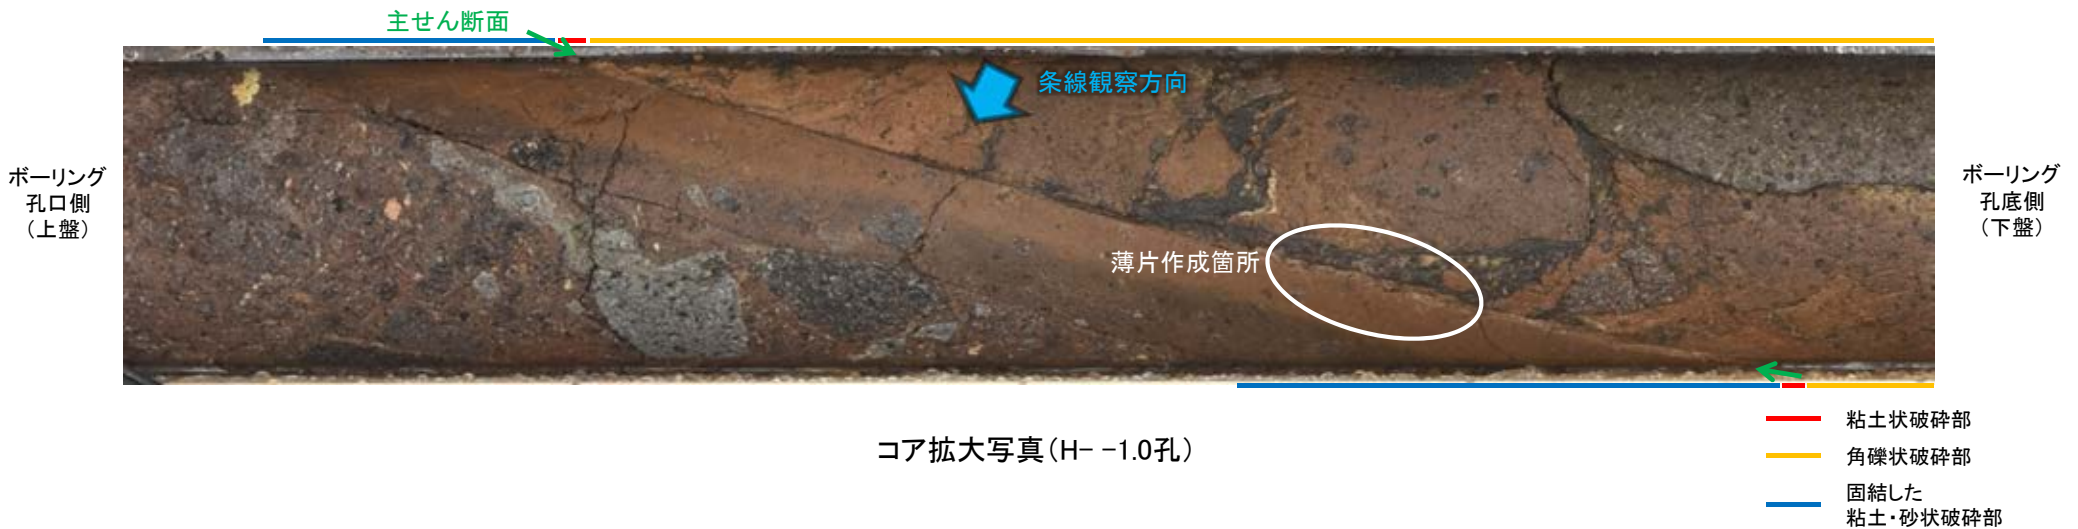
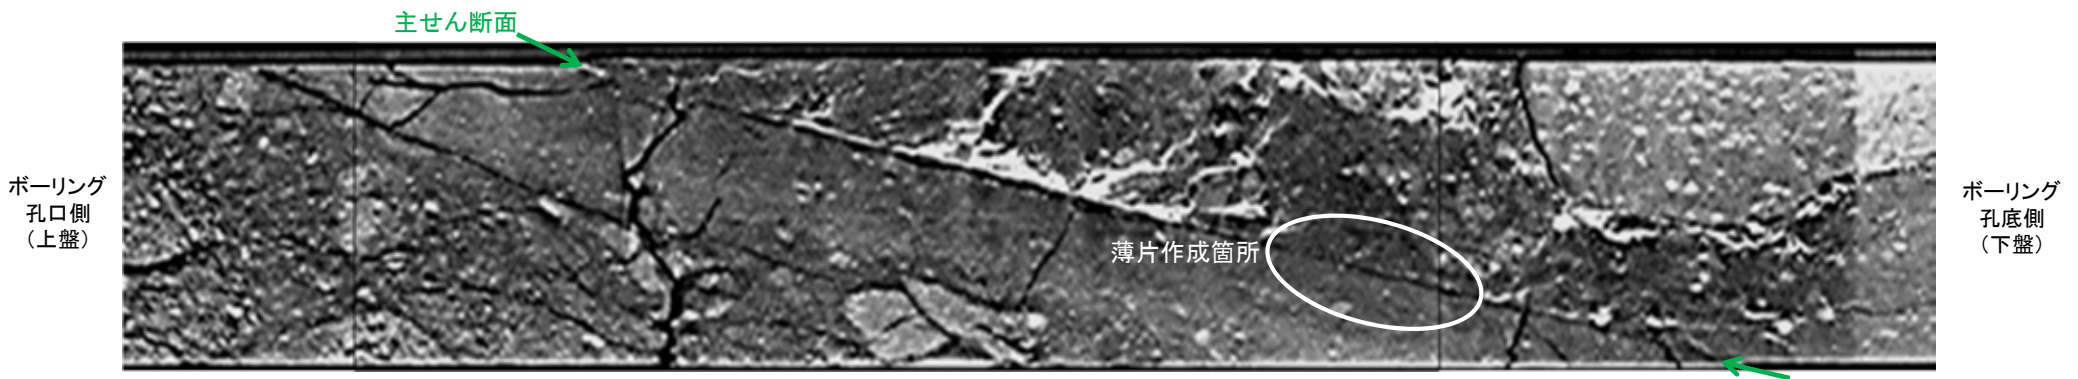
CT画像(H- -1.0孔)

- コア観察, CT画像観察結果より, 固結した粘土・砂状破砕部と角礫状破砕部の境界である深度90.00m付近に, 厚さ0.1~0.3cmの粘土状破砕部が認められる。
- 粘土状破砕部を伴う比較的直線性・連続性がよい面を, 主せん断面として抽出した。
- 主せん断面において, 条線観察及び薄片観察を実施した。

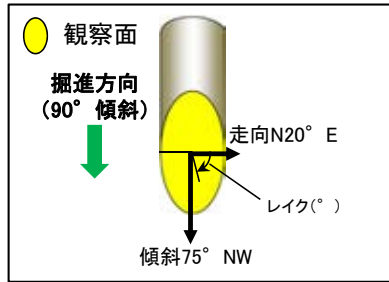
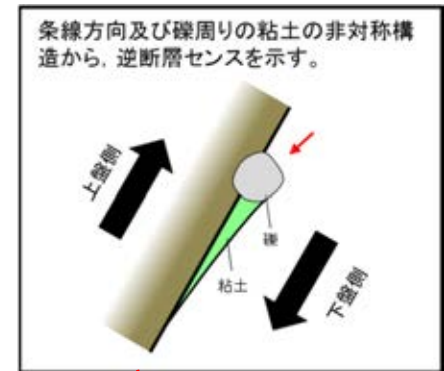
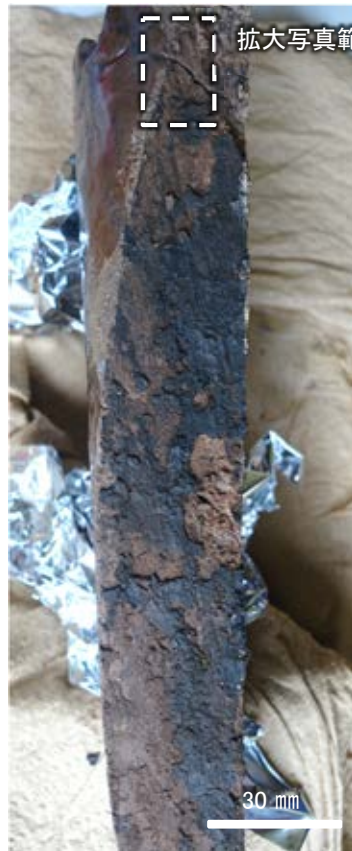
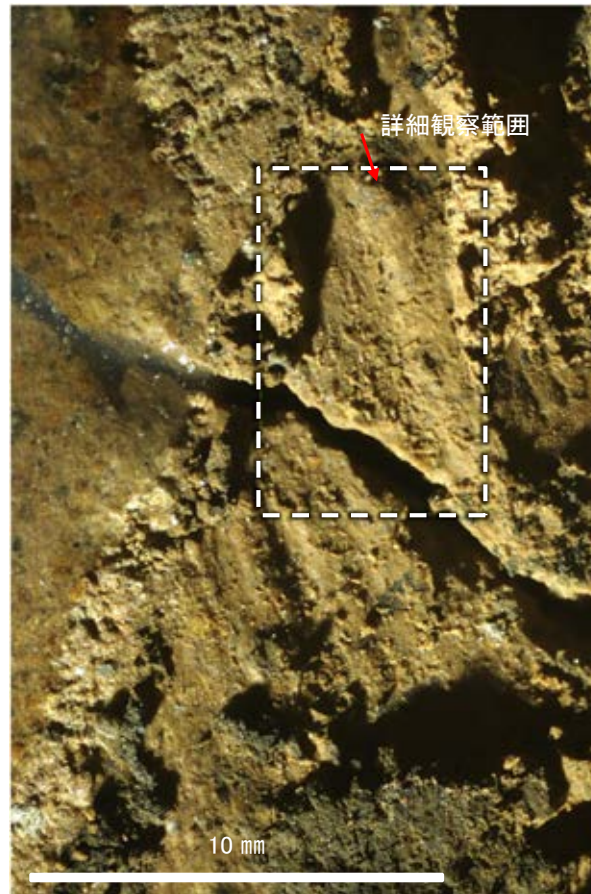
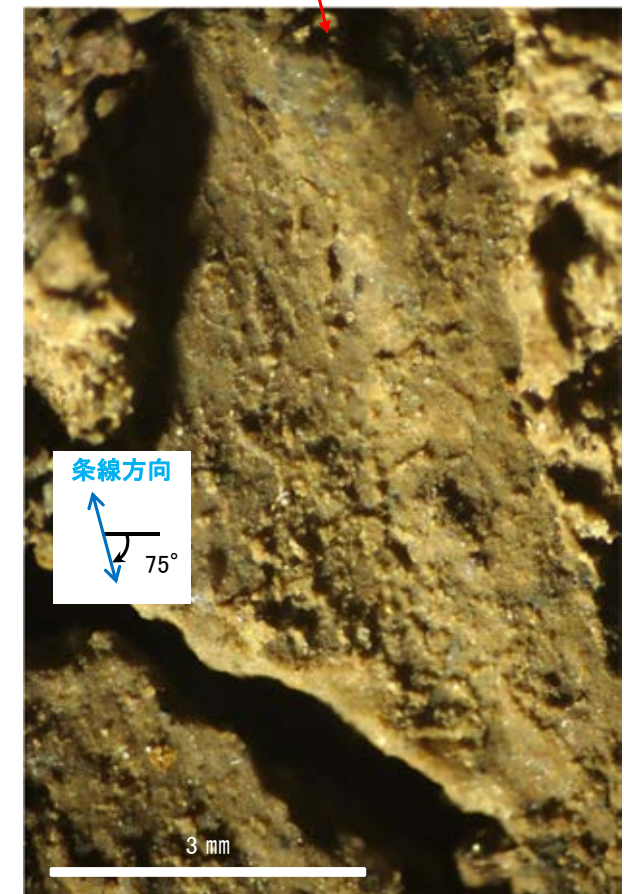
- 主せん断面における条線観察の結果, 上盤側の観察面で75° Rの条線が認められ, 下盤側換算すると105° Rとなる。
- 105° R(下盤側換算)の条線方向及び礫周りの粘土の非対称構造から, 左横ずれを伴う逆断層センスが推定される。

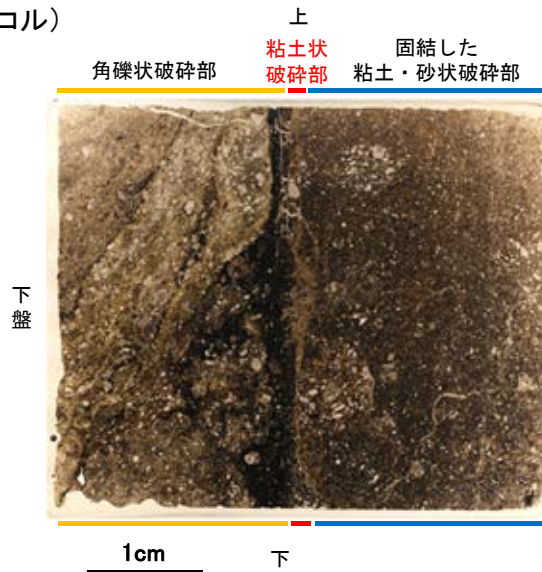
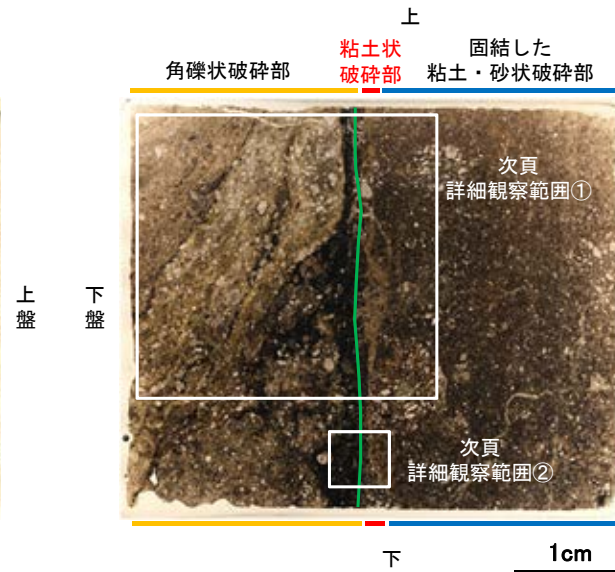
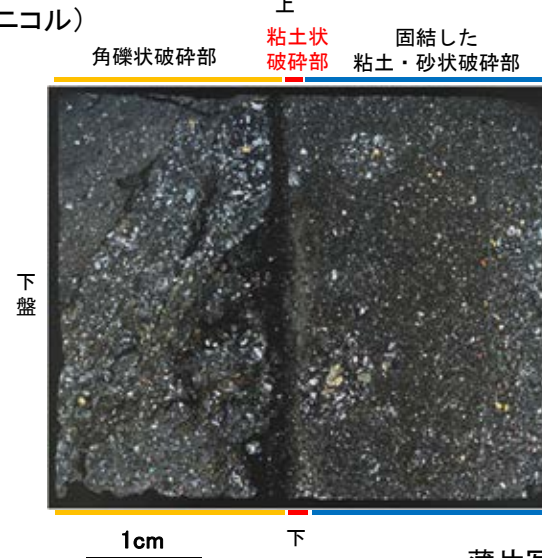
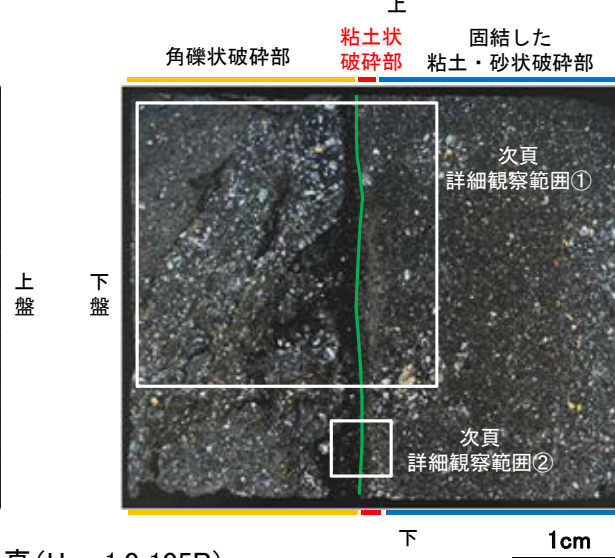
○主せん断面において105° Rの条線方向で作成した薄片観察の結果, 下盤側から角礫状破碎部, 粘土状破碎部, 固結した粘土・砂状破碎部※に分帯される。
○角礫状破碎部と粘土状破碎部の境界をなすY面が認められる。このY面の周囲には不透明鉱物が生成されており, Y面を不明瞭にしている。
○その他, 薄片内にY面に相当する構造は認められない。

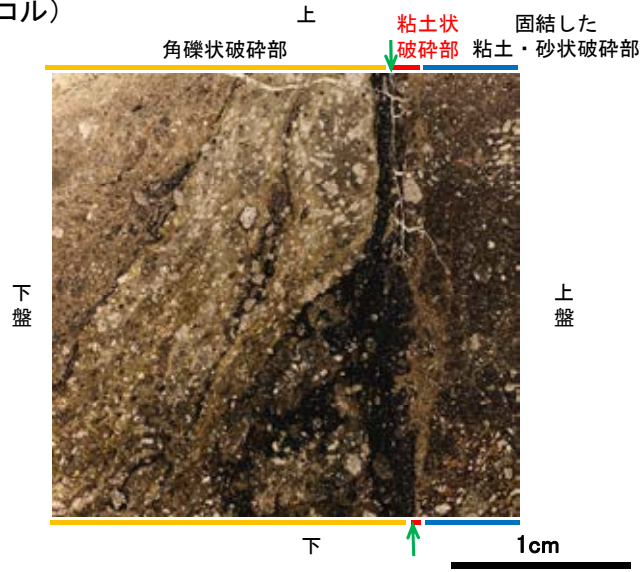
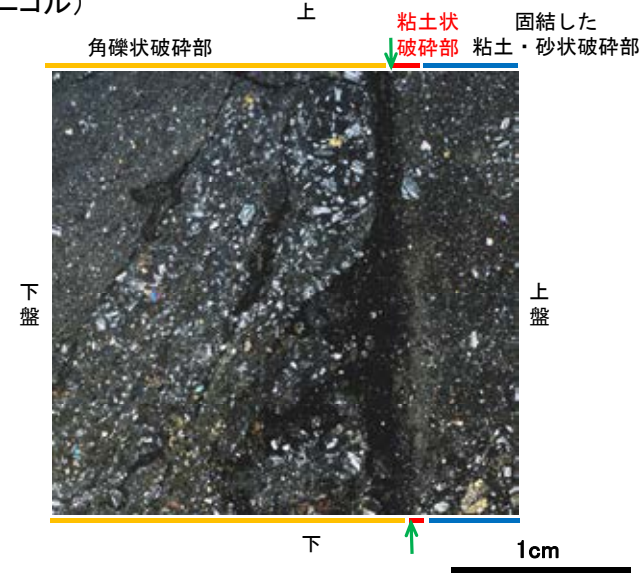
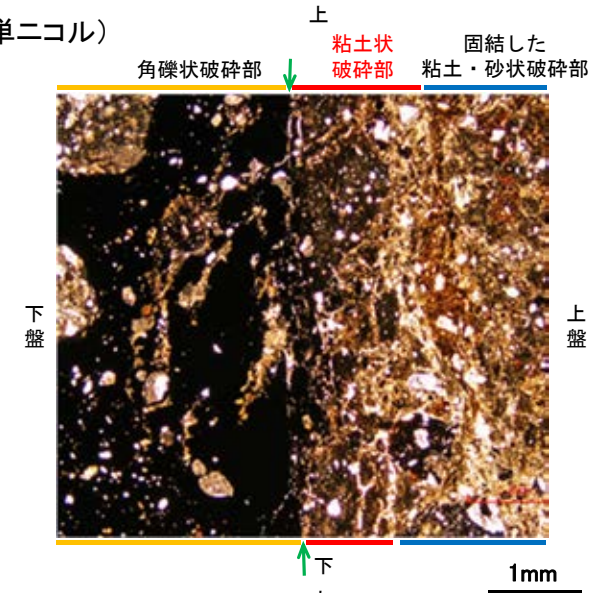
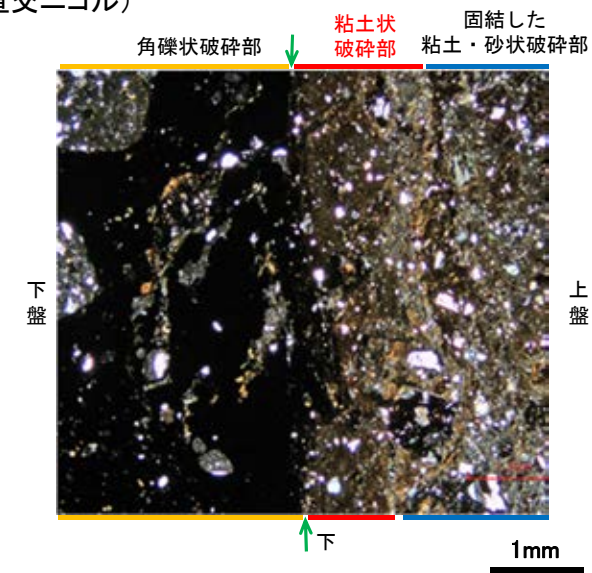
- 固結した粘土・砂状破碎部中には複合面構造は認められず、変位センスは特定できない。
- 角礫状破碎部中には複合面構造は認められず、変位センスは特定できない。
- 粘土状破碎部中には複合面構造は認められず、変位センスは特定できない。
