(12) K-1の運動方向調査結果

(13) K-2の運動方向調査結果

K-2の運動方向調査結果 一概要一

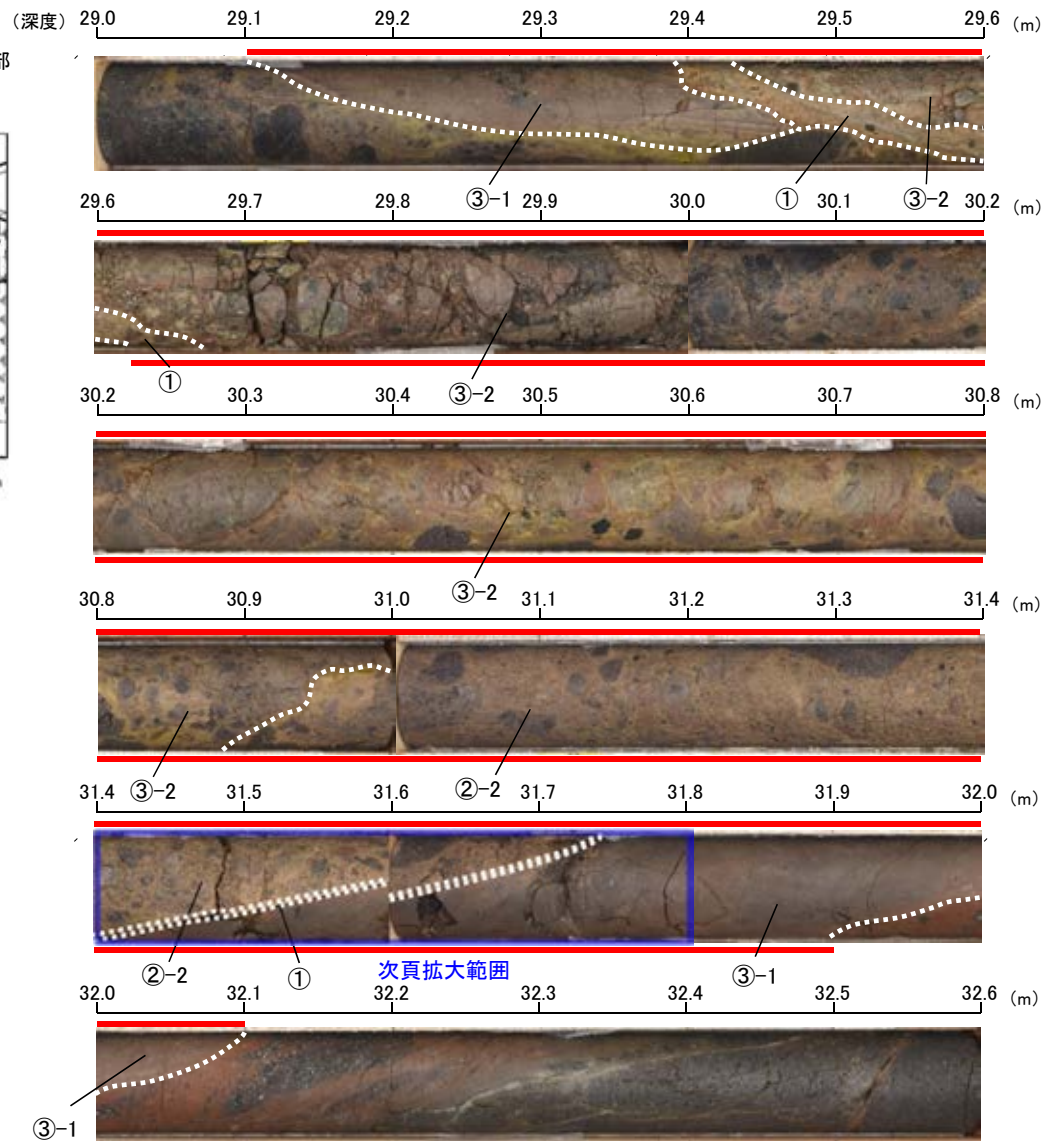
コア観察結果 コア写真(H- -0.3-80孔, 破砕部区分を加筆)

深度29.36～32.00m:
見かけの傾斜角75～85°の厚さ64～72cmの破砕部。厚さ1.6～2.3cmの黄褐色の粘土状破砕部、厚さ16cmの褐灰色の角礫状破砕部、厚さ0.1～0.2cmの灰褐～にぶい黄褐色の粘土状破砕部及び厚さ54cmの固結した破砕部からなる。

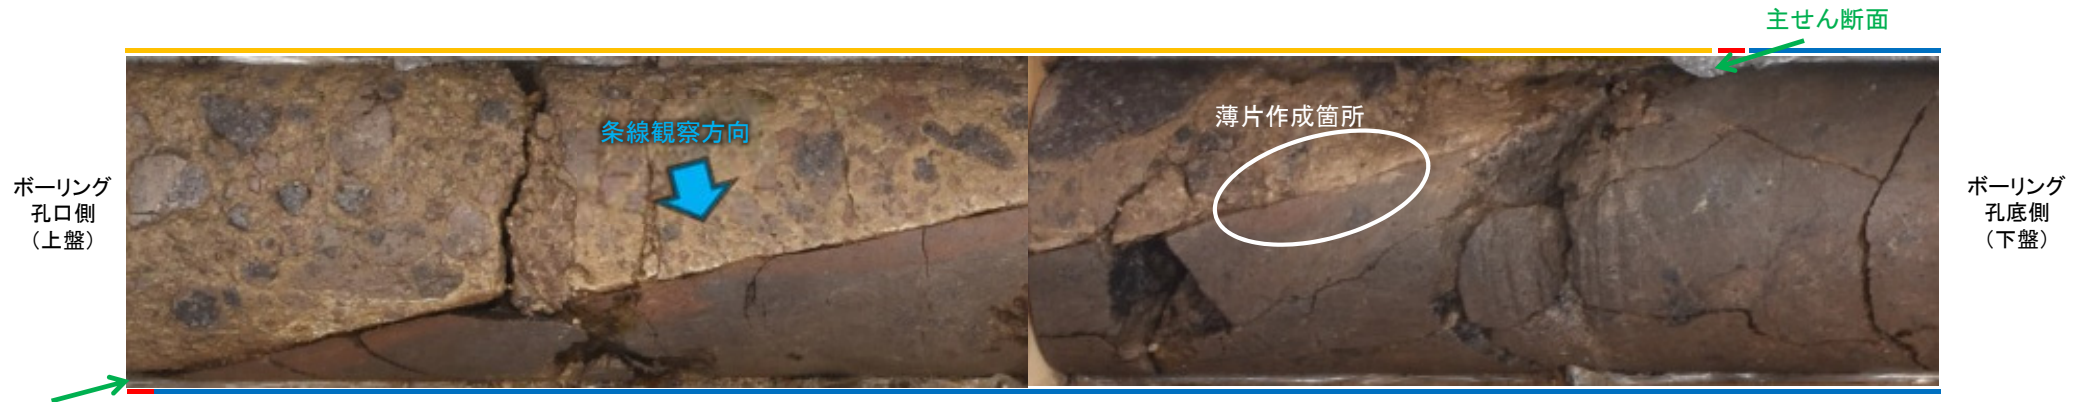
コア拡大写真(H- -0.3-80孔)

- コア観察, CT画像観察結果より, 角礫状破碎部と固結した粘土・砂状破碎部の境界である深度31.60m付近に, 厚さ0.1~0.2cmの粘土状破碎部が認められる。
- 粘土状破碎部を伴う比較的直線性・連続性がよい面を, 主せん断面として抽出した。
- 主せん断面において, 条線観察及び薄片観察を実施した。

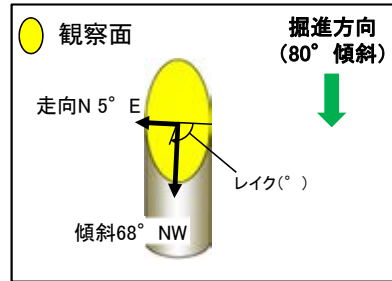
概念図

- 主せん断面における条線観察の結果, 下盤側の観察面で 107° R, 87° Rの条線が認められる。
- 観察面において, 礫まわりの粘土の非対称構造などの変位センスを推定できるような構造は認められない。

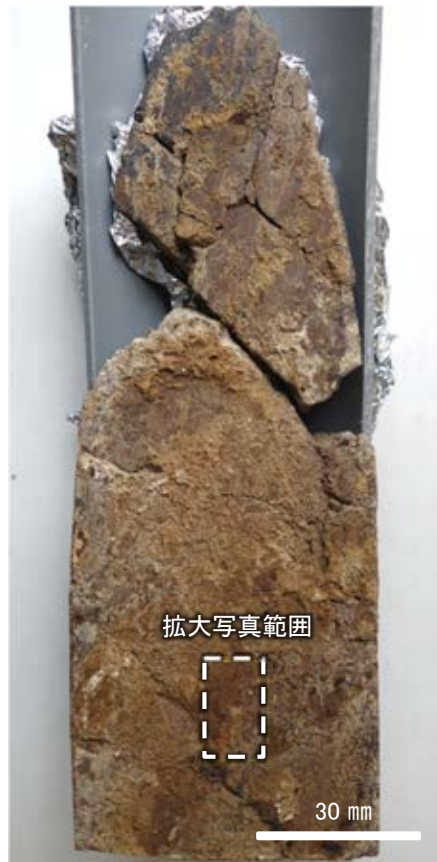
観察面写真

- 主せん断面において、107° Rの条線方向で作成した薄片観察の結果、下盤側から固結した粘土・砂状破碎部、粘土状破碎部、角礫状破碎部※に分帯される。
- 固結した粘土・砂状破碎部と粘土状破碎部の境界をなすY面が認められる。このY面は密着し、不明瞭となっている。
- その他、薄片内にY面に相当する構造は認められない。

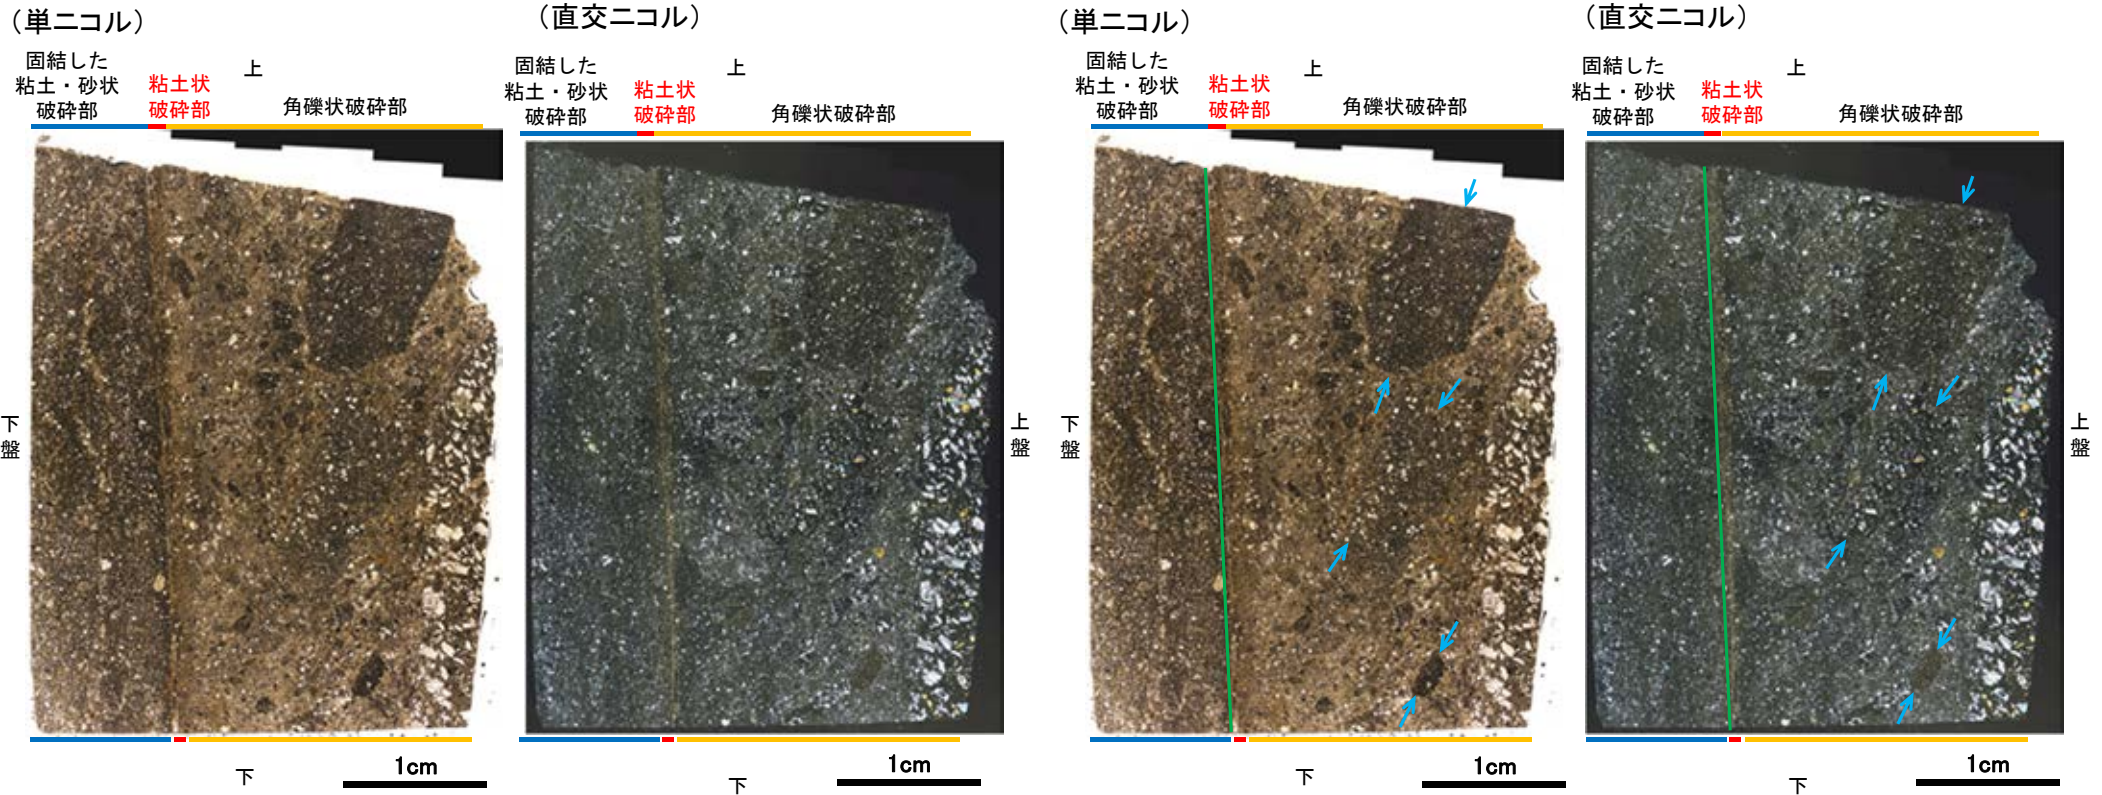
薄片写真(H- -0.3-80_107R)
(右は構造等を加筆)

薄片観察結果

固結した粘土・砂状破碎部:

単ニコルで褐灰～暗灰色、直交ニコルで灰色の干渉色を呈する。径3mm以下の岩片や鉱物片が細粒な基質に含まれる。岩片、鉱物片は垂角～垂円形である。粘土状破碎部との境界付近は比較的細粒化が進んでいる。割れ目や岩片の縁辺部には粘土鉱物が生成されている。

角礫状破碎部:

単ニコルで褐灰～暗灰色、直交ニコルで灰色の干渉色を呈する。径13mm以下の岩片や鉱物片が細粒な基質に含まれており、径28mm以上の岩片も認められる。岩片、鉱物片は垂角～垂円形である。粘土状破碎部との境界付近は比較的細粒化が進んでいる。岩片の縁辺部に粘土鉱物が生成されている。

- 固結した粘土・砂状破碎部中には複合面構造は認められず、変位センスは特定できない。
- 角礫状破碎部中の岩片の微弱な定向配列をP面とすると、見かけ上盤側上がりの変位が推定される。
- 粘土状破碎部中の岩片や鉱物片の多くに定向性は認められない。ただし、Y面の直近の一部において認められる粘土鉱物の微弱な定向配列をP面とすると、見かけ上盤側上がりの変位が推定される。
- 断層の走向傾斜がN5° E/68° NW, 条線レイクが107° Rであることから、角礫状破碎部及び粘土状破碎部の運動方向は左横ずれを伴う逆断層センスである。

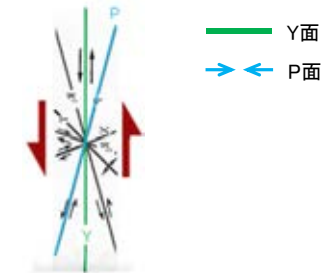
せん断センスを示す複合面構造
(狩野・村田(1998)に加筆)

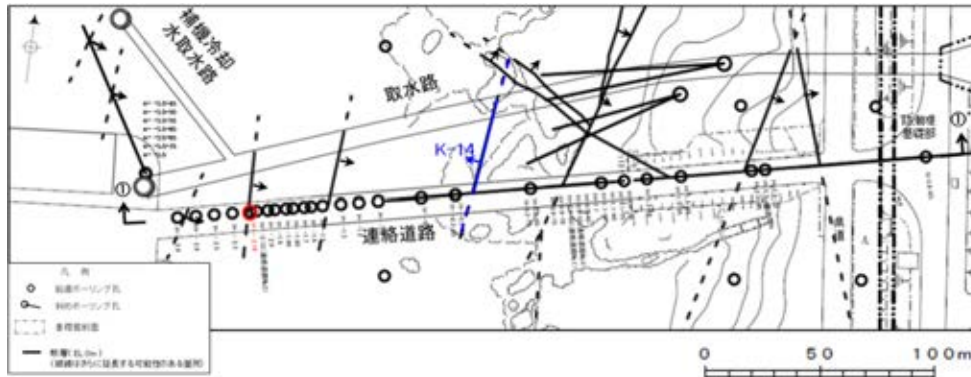
位置図

矢印(▲)の向きは断層の傾斜方向を示す

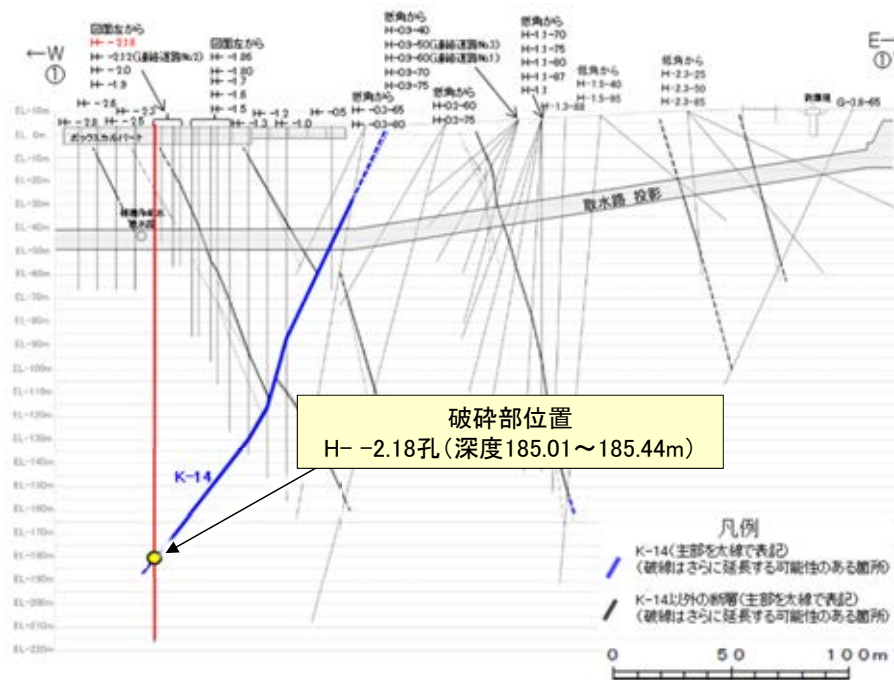
①-①'断面図

○H- -2.18孔の深度185.01~185.44mにおいて、K-14に対応する破砕部が認められる。
○この破砕部を対象に、コア観察及びCT画像観察により抽出した主せん断面において、条線観察を実施し、粘土状破砕部の運動方向を確認した。

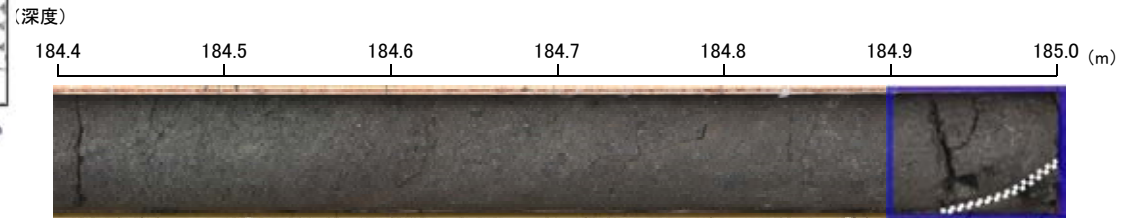
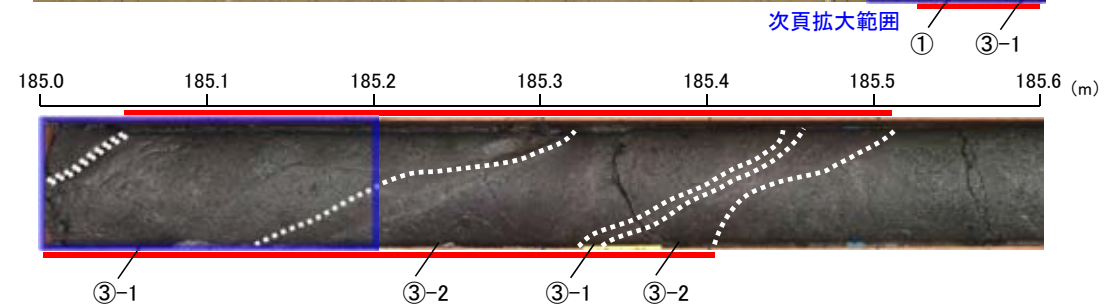
コア写真(H- -2.18孔, 破砕部区分を加筆)

深度185.01~185.44m:
傾斜角60~65°の厚さ19~20cmの破砕部。厚さ0.1~0.2cmの黄灰色の粘土状破砕部及び厚さ19~20cmの固結した破砕部からなる。

- コア観察, CT画像観察結果より, 安山岩(角礫質)と固結した粘土・砂状破碎部の境界である深度185.00m付近に, 厚さ0.1~0.2cmの粘土状破碎部が認められる。
- 粘土状破碎部を伴う比較的直線性・連続性がよい面を, 主せん断面として抽出した。
- 主せん断面において, 条線観察を実施した。

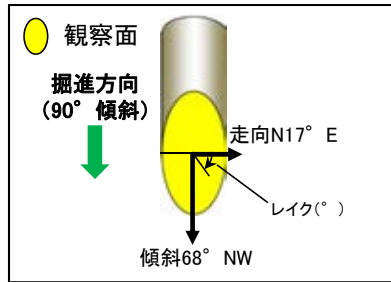
概念図

○主せん断面における条線観察の結果, 上盤側の観察面で 55° R, 35° Rの条線が認められ, 下盤側換算すると 125° R, 145° Rとなる。
○ 125° R(下盤側換算), 145° R(下盤側換算)の条線方向及び礫周りの粘土の非対称構造から, 左横ずれを伴う逆断層センスが推定される。

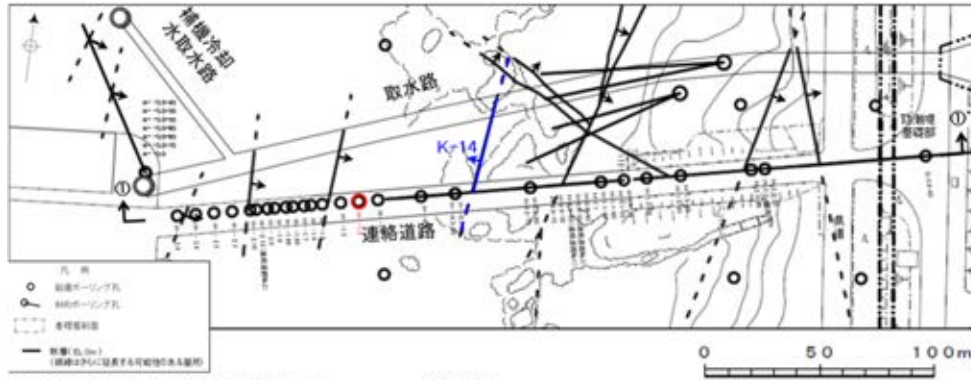
位置図

矢印(➡)の向きは断層の傾斜方向を示す

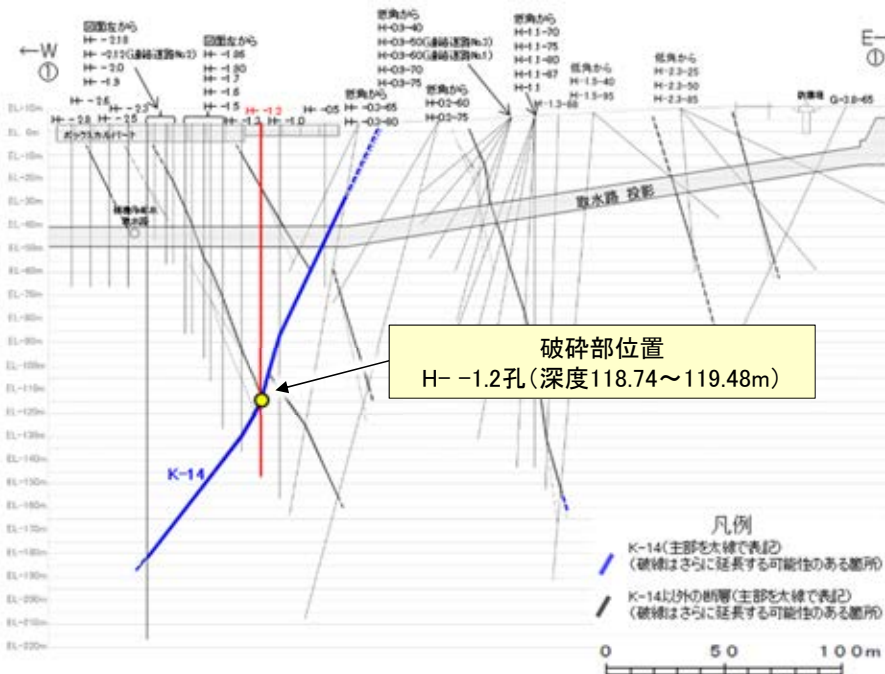
①-①'断面図

○H- -1.2孔の深度118.74~119.48mにおいて、K-14に対応する破砕部が認められる。
○この破砕部を対象に、コア観察及びCT画像観察により抽出した主せん断面において、条線観察を実施し、粘土状破砕部の運動方向を確認した。

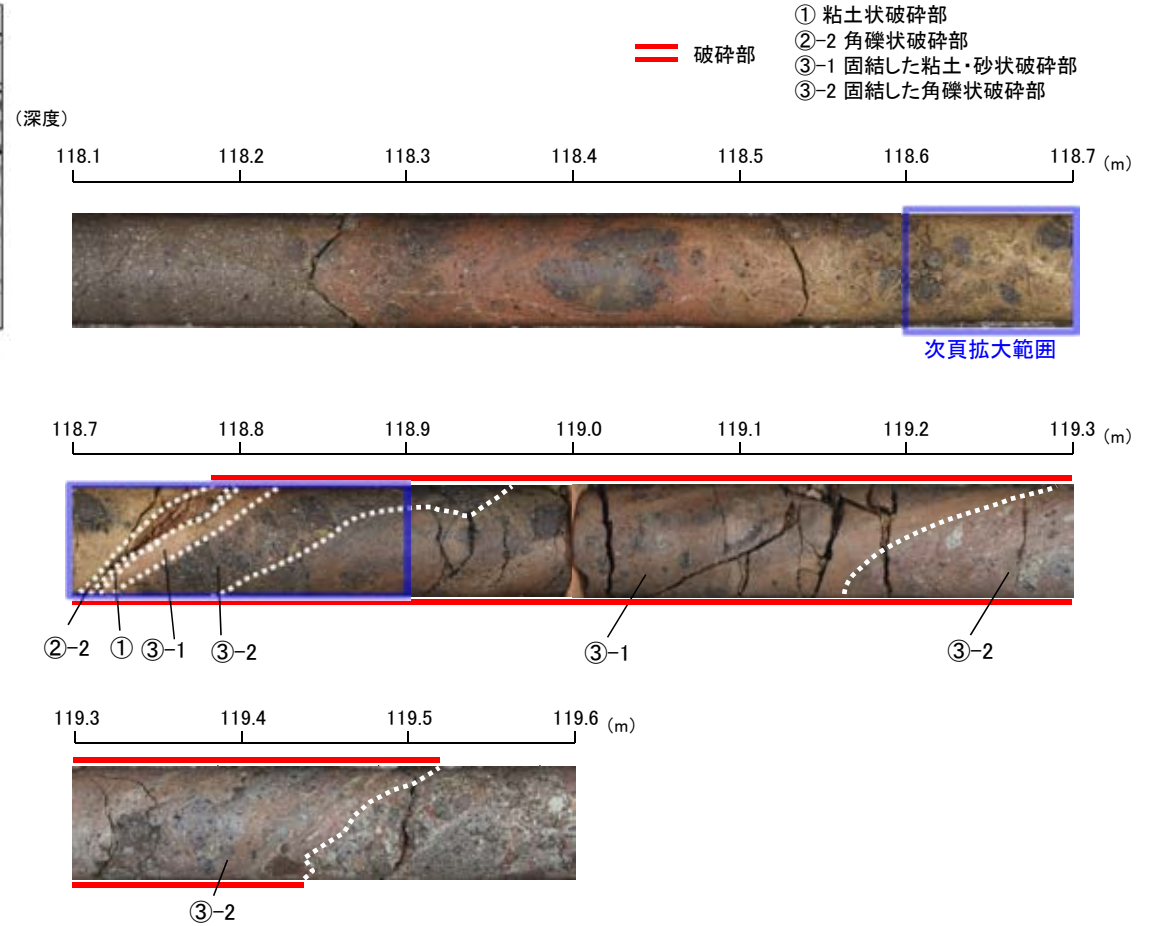
コア写真(H- -1.2孔, 破砕部区分を加筆)

コア観察結果

深度118.74~119.48m:
傾斜角50~70°の厚さ45~48cmの破砕部。厚さ0.1~0.9cmの褐色の角礫状破砕部, 厚さ0.0~0.1cmの褐色の粘土状破砕部及び厚さ45~47cmの固結した破砕部からなる。

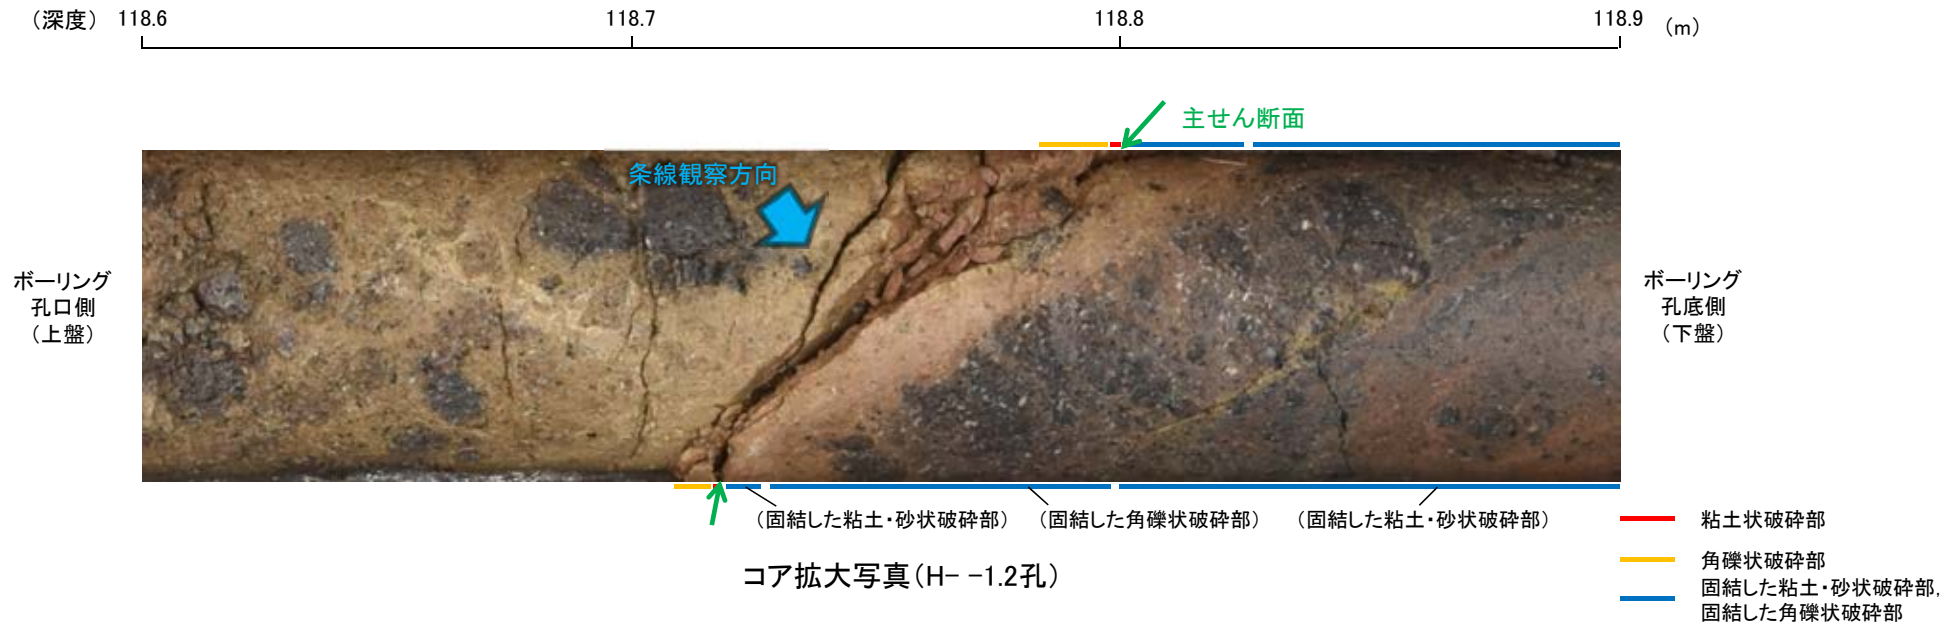
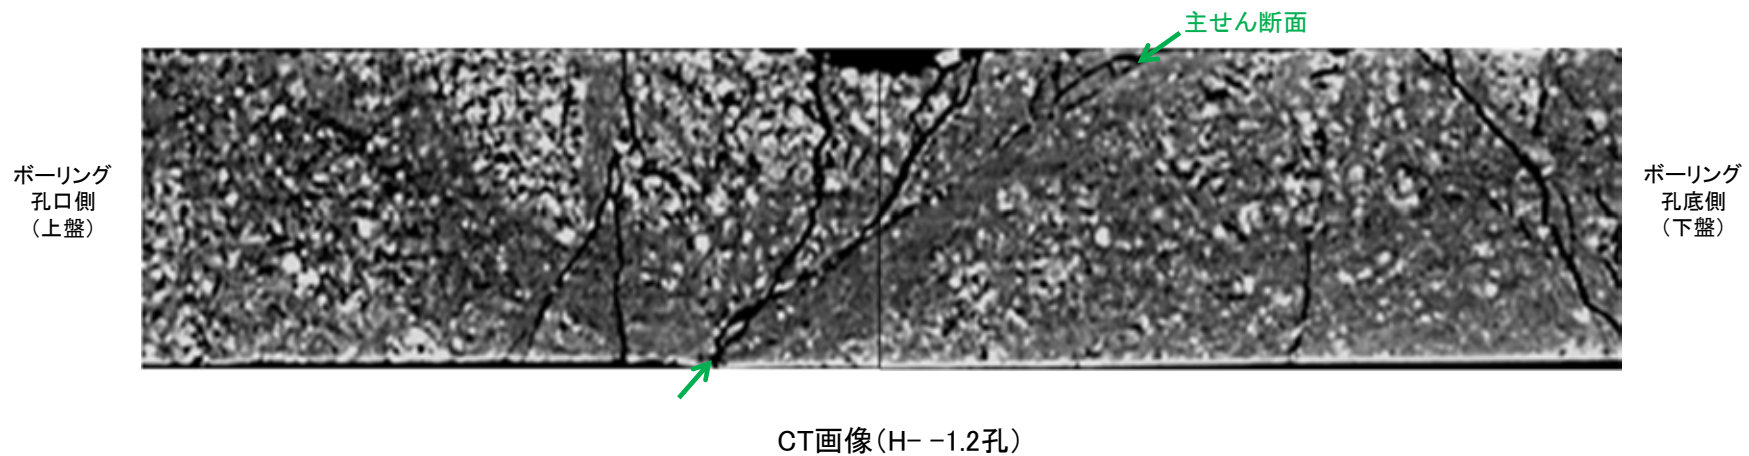
- コア観察, CT画像観察結果より, 角礫状破碎部と固結した粘土・砂状破碎部の境界である深度118.75m付近に, 厚さ0.0~0.1cmの粘土状破碎部が認められる。
- 粘土状破碎部を伴う比較的直線性・連続性がよい面を, 主せん断面として抽出した。
- 主せん断面において, 条線観察を実施した。

○主せん断面における条線観察の結果, 下盤側の観察面で75° R, 115° Rの条線が認められる。
○75° R(下盤側換算)の条線方向及びびリーデルせん断から, 右横ずれを伴う逆断層センスが推定される。

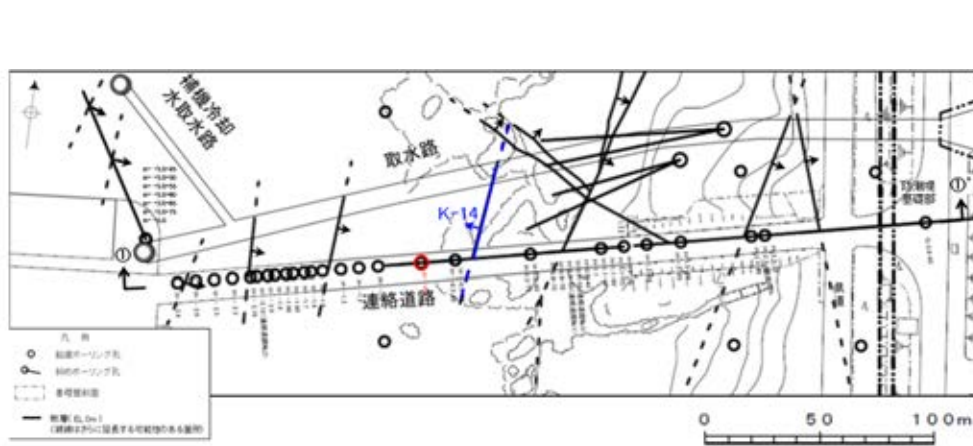
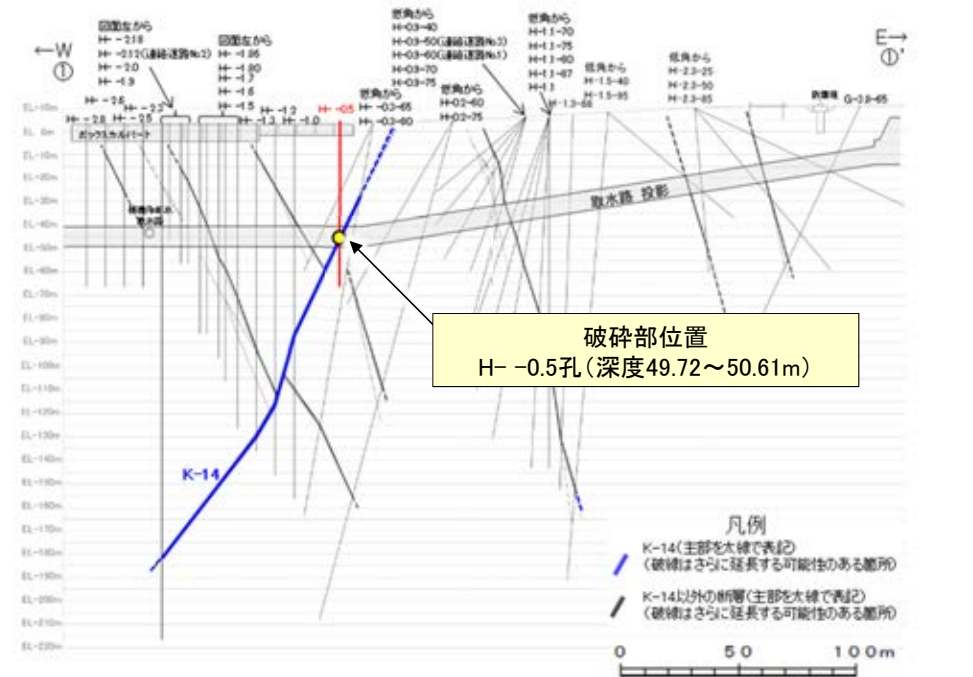
○H- -0.5孔の深度49.72~50.61mにおいて、K-14に対応する破砕部が認められる。
○この破砕部を対象に、コア観察及びCT画像観察により抽出した主せん断面において、条線観察を実施し、粘土状破砕部の運動方向を確認した。

破砕部
 ① 粘土状破砕部
 ②-2 角礫状破砕部
 ③-1 固結した粘土・砂状破砕部
 ③-2 固結した角礫状破砕部

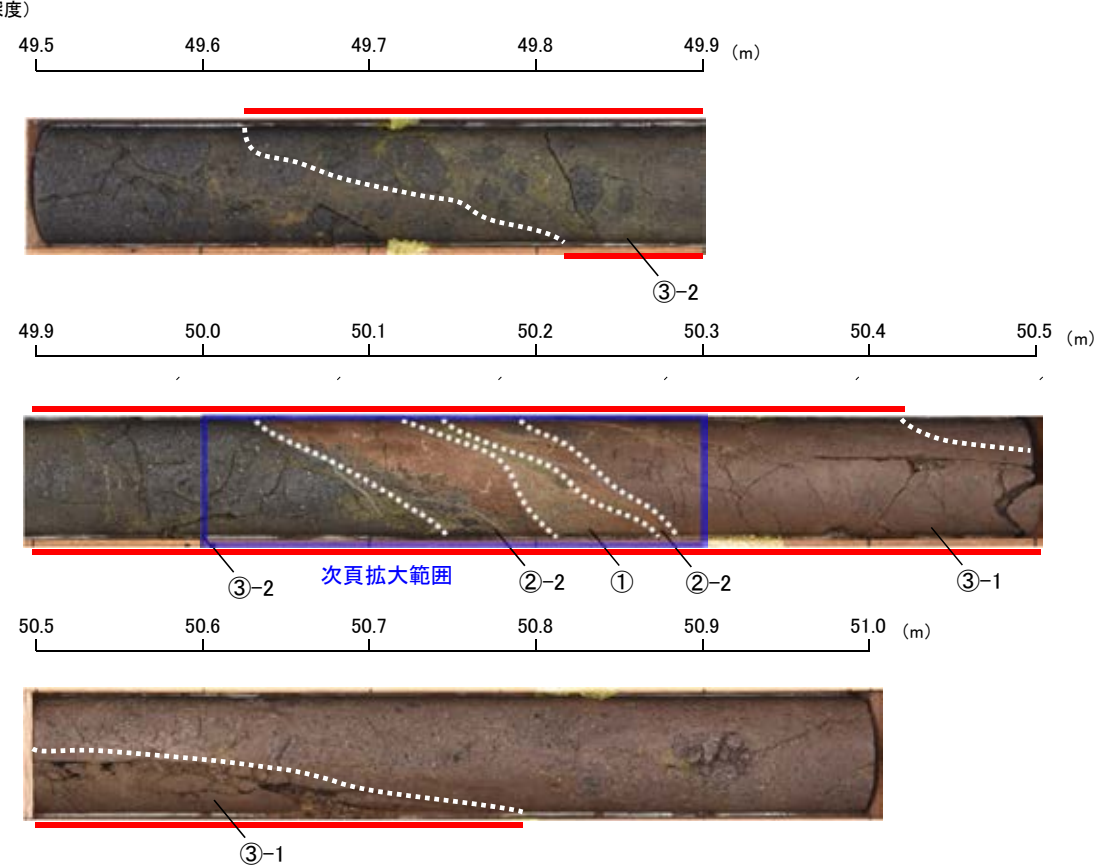
コア写真(H- -0.5孔, 破砕部区分を加筆)

コア観察結果

深度49.72~50.61m:
 傾斜角40~85°の厚さ26~31cmの破砕部。厚さ22~28cmの固結した破砕部、厚さ3.8~5.4cmの赤褐色の角礫状破砕部、厚さ0.8~2.7cmの黄灰~赤灰色の粘土状破砕部及び厚さ0.8~1.7cmの赤褐色の角礫状破砕部からなる。

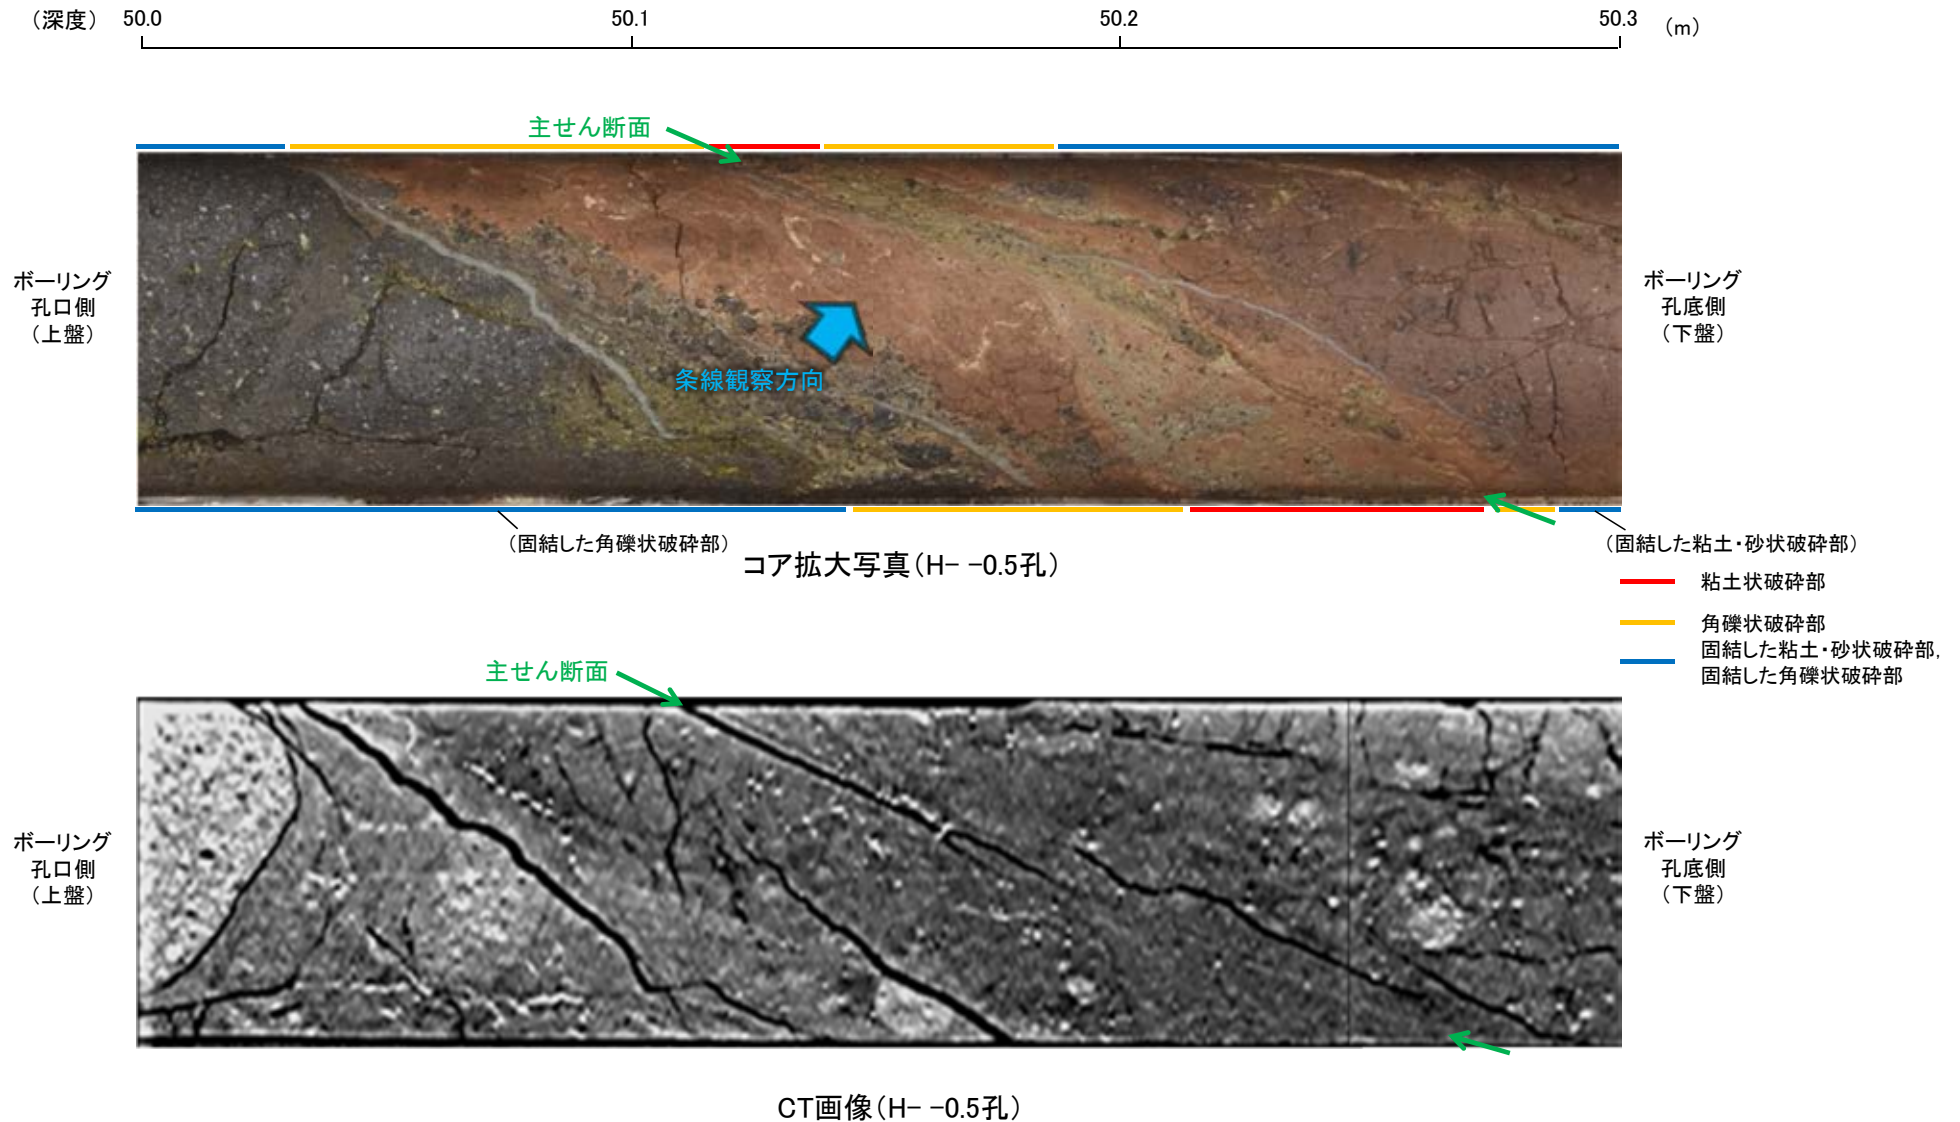
- コア観察, CT画像観察結果より, 角礫状破碎部に挟まれた深度50.20m付近に, 厚さ0.8~2.7cmの粘土状破碎部が認められる。
- 粘土状破碎部を伴う比較的直線性・連続性がよい面を, 主せん断面として抽出した。
- 主せん断面において, 条線観察を実施した。

○主せん断面における条線観察の結果, 下盤側の観察面で 110° R, 75° Rの条線が認められる。
○ 110° Rの条線方向及びリーデルせん断から, 左横ずれを伴う逆断層センスが推定される。

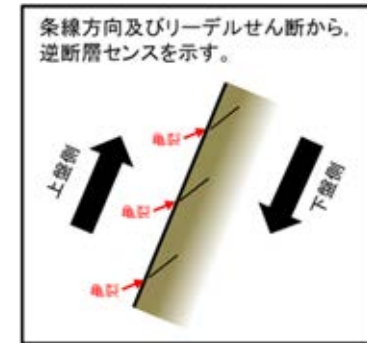
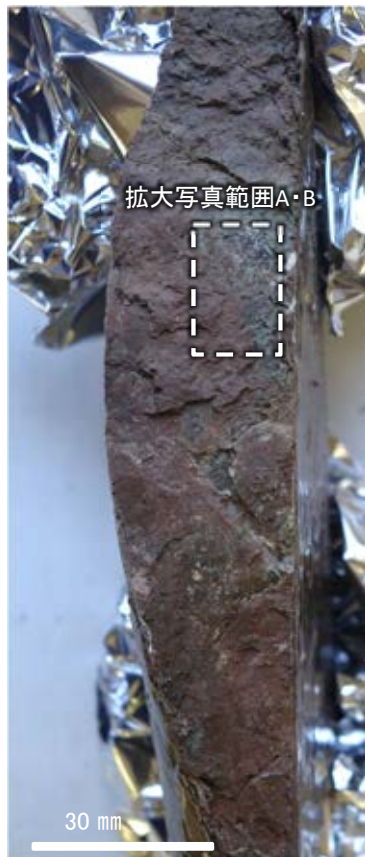
観察面写真

拡大写真範囲A

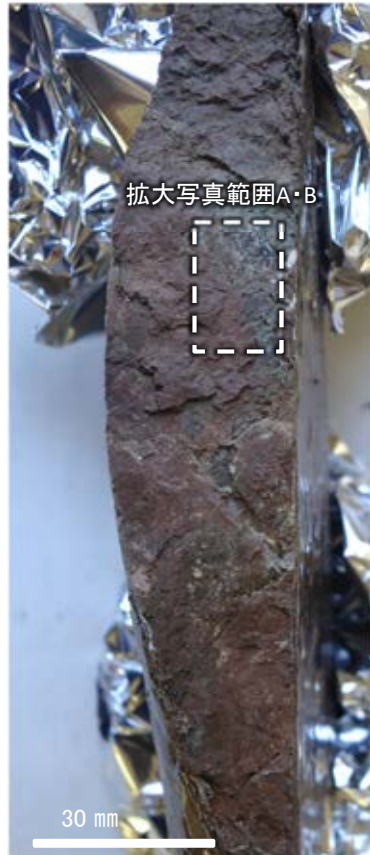
観察面写真

拡大写真範囲B

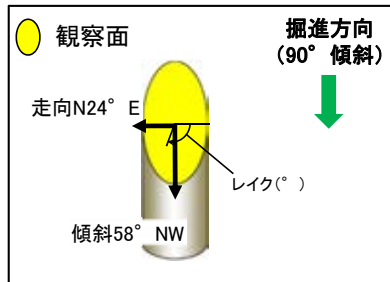
概念図
※走向は真北で示す。

- 主せん断面における条線観察の結果, 下盤側の観察面で 110° Rの条線が認められる。
- 観察面において, 礫まわりの粘土の非対称構造などの変位センスを推定できるような構造は認められない。

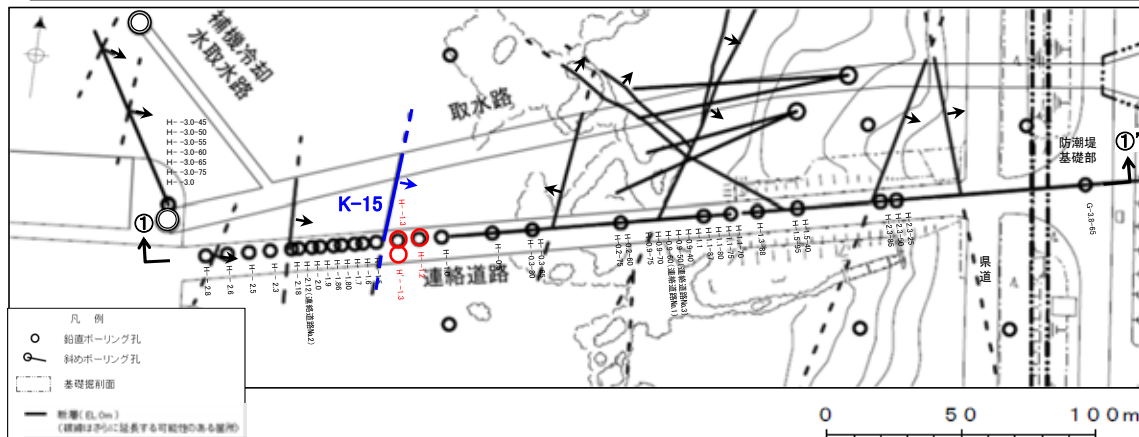
位置図

○コア観察, CT画像観察, 条線観察, 薄片観察結果から, 固結した破碎部では正断層の変位センスが認められ, 粘土状破碎部では逆断層の変位センスが認められる。観察結果を次頁以降に示す。

赤字 K-15で運動方向の観察を実施したボーリング孔
矢印(●)の向きは断層の傾斜方向を示す

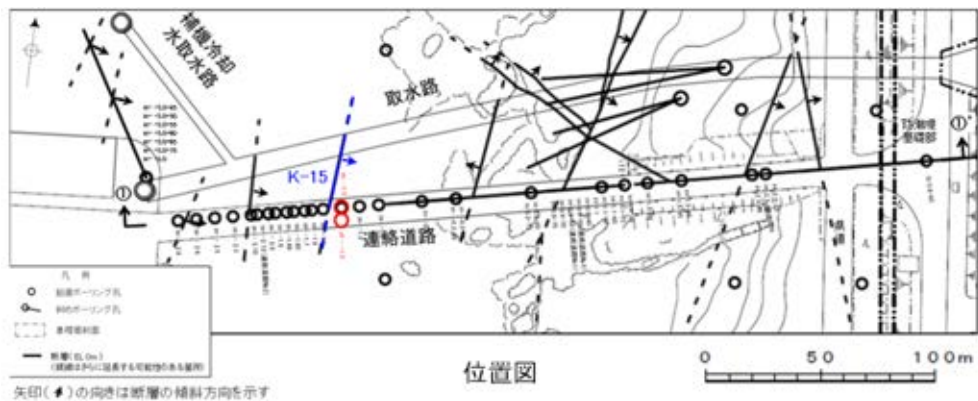
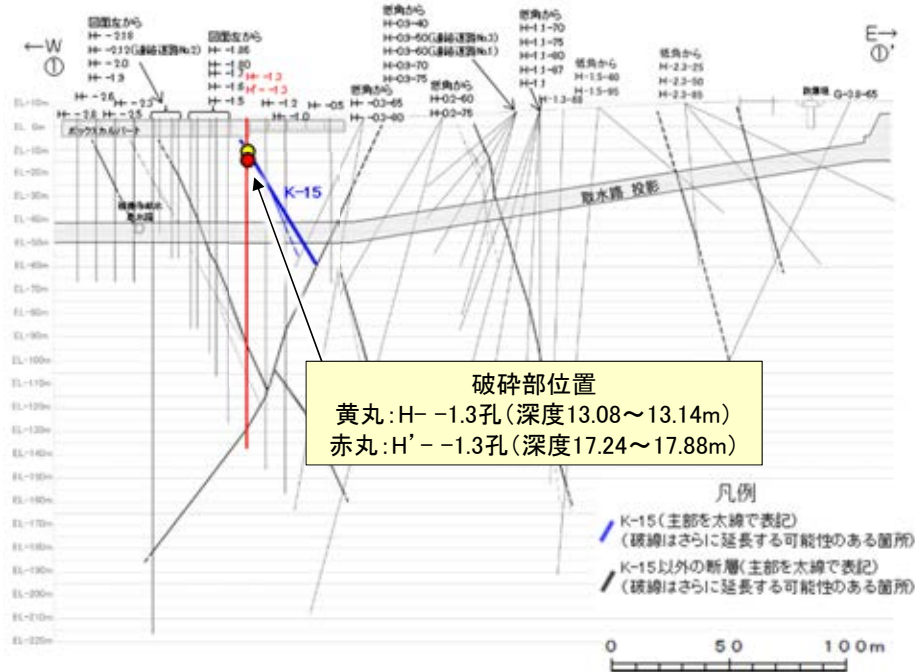
○H'- -1.3孔の深度17.24~17.88m, 隣接孔(H- -1.3孔)の深度13.08~13.14mにおいて, K-15に対応する破砕部が認められる。
 ○これらの破砕部を対象として, コア観察により固結した破砕部の運動方向を確認した。
 ○次に, コア観察及びCT画像観察により抽出した主せん断面において, 隣接孔(H- -1.3孔)で条線観察, H'- -1.3孔で薄片観察を実施し, 粘土状破砕部の運動方向を確認した。

- ① 粘土状破砕部
 - ②-1 砂状破砕部
 - ③-1 固結した粘土・砂状破砕部
 - ③-2 固結した角礫状破砕部
- == 破砕部

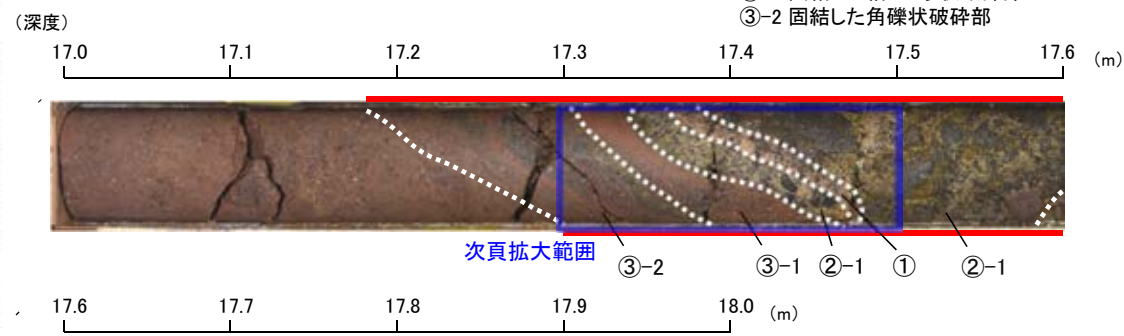
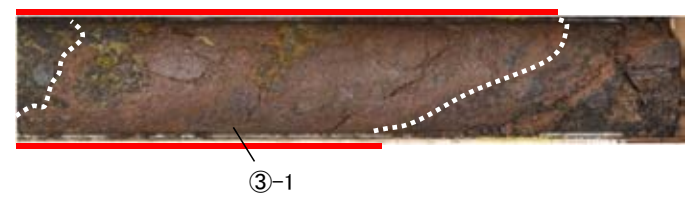
コア観察結果 コア写真(H'- -1.3孔, 破砕部区分を加筆)

深度17.24~17.88m:
 傾斜角50~70° の厚さ27cmの破砕部。厚さ1.0~1.2cmの暗オリーブ灰色の砂状破砕部, 厚さ0.6~1.2cmの灰赤色の粘土状破砕部, 厚さ5.9~8.9cmの暗オリーブ灰色の砂状破砕部及び厚さ17~19cmの固結した破砕部からなる。

○H'- -1.3孔において、深度17.40m付近に固結した破碎部のせん断面が認められ、その上盤側に岩片が引きずられる構造が認められる。
 ○この構造は上盤側へ伸びており、この構造と固結した破碎部のせん断面の配置から、見かけ上盤側下がりの変位が推定される。
 ○断層の走向傾斜がN8° E/74° SEであること、ボーリングの掘進方位及び掘進傾斜から考えると、固結した破碎部の運動方向は正断層センスである。

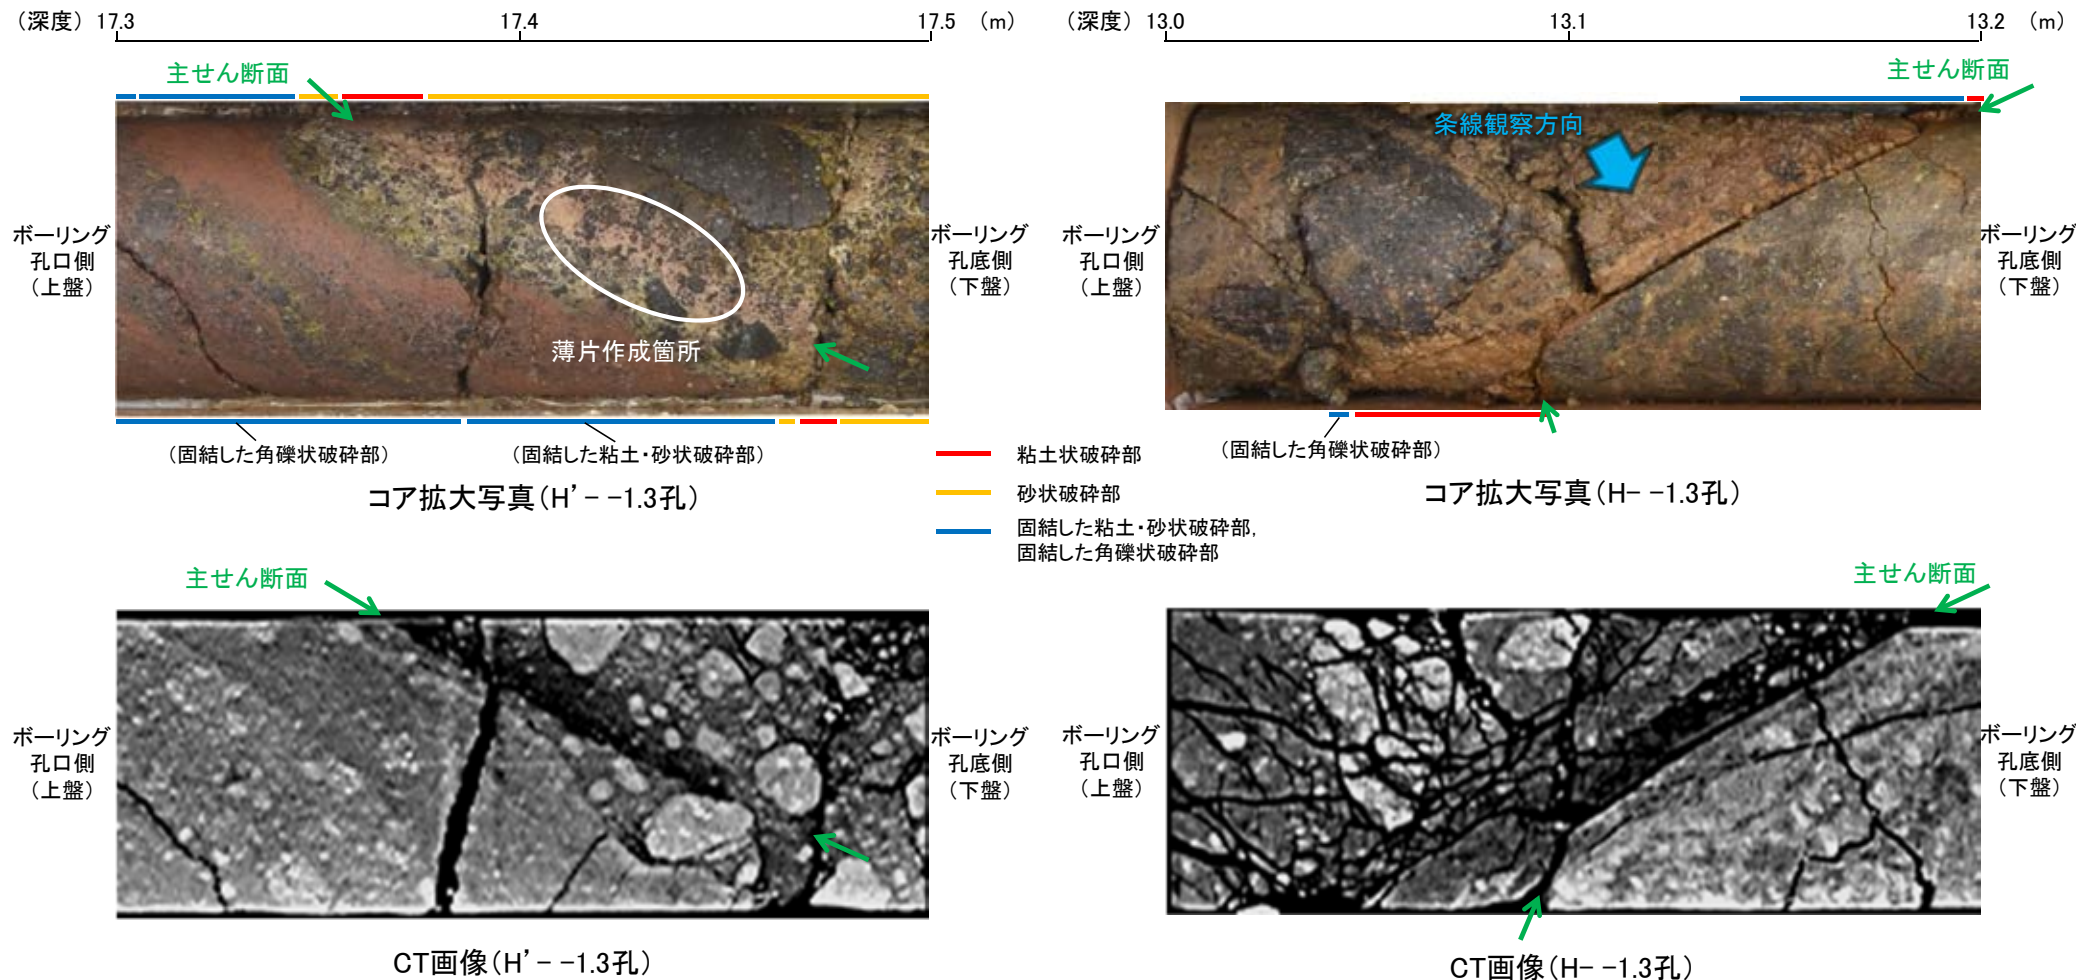
- H'- -1.3孔のコア観察, CT画像観察結果より, 砂状破碎部に挟まれた深度17.45m付近に, 厚さ0.6~1.2cmの粘土状破碎部が認められる。
- 粘土状破碎部を伴う比較的直線性・連続性がよい面を, 主せん断面として抽出した。
- 隣接孔(H- -1.3孔)のコア観察, CT画像観察結果より, 固結した角礫状破碎部と凝灰角礫岩の境界である深度13.10m付近に, 厚さ0.4~0.7cmの粘土状破碎部が認められる。
- 粘土状破碎部を伴う比較的直線性・連続性がよい面を, 主せん断面として抽出した。
- 隣接孔(H- -1.3孔)の主せん断面において条線観察を実施し, H'- -1.3孔の主せん断面において隣接孔(H- -1.3孔)の条線観察結果を用いて薄片を作成し, 観察を行った。

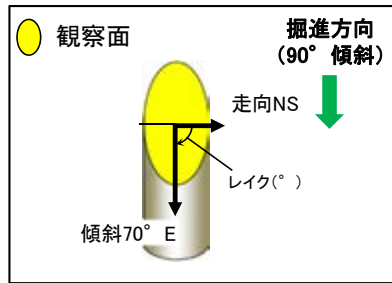
概念図
※走向は真北で示す。

- 隣接孔(H- -1.3孔)の主せん断面における条線観察の結果, 下盤側の観察面で 90° R, 105° Rの条線が認められる。
- 観察面において, 礫まわりの粘土の非対称構造などの変位センスを推定できるような構造は認められない。

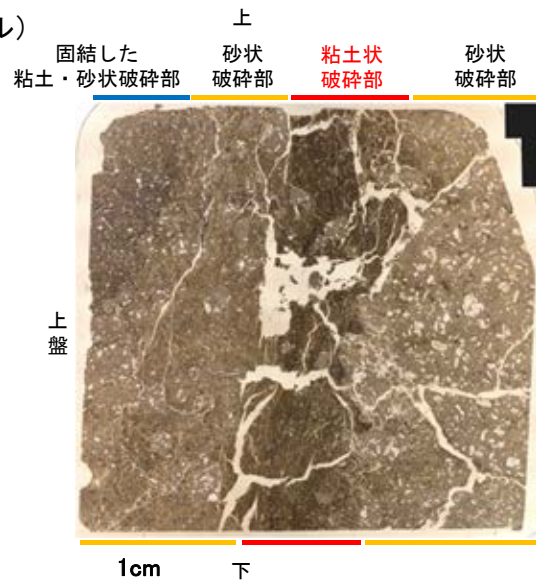
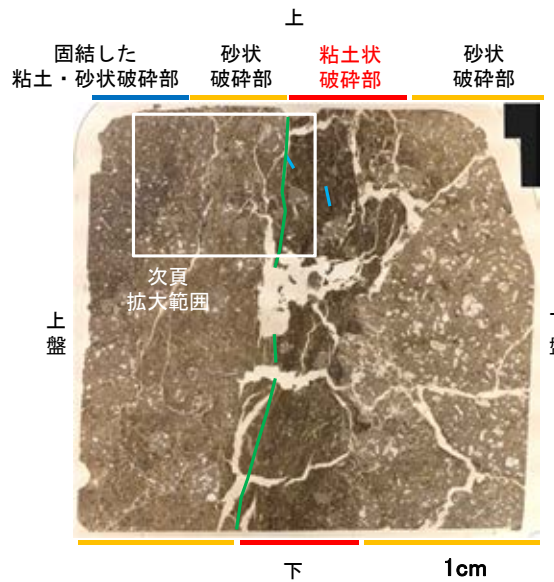
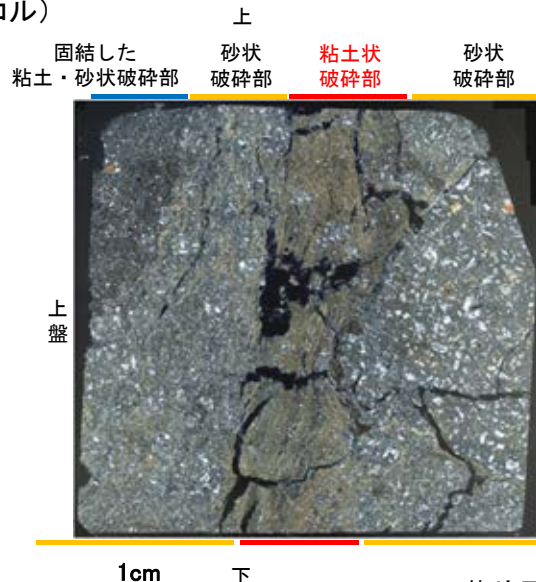
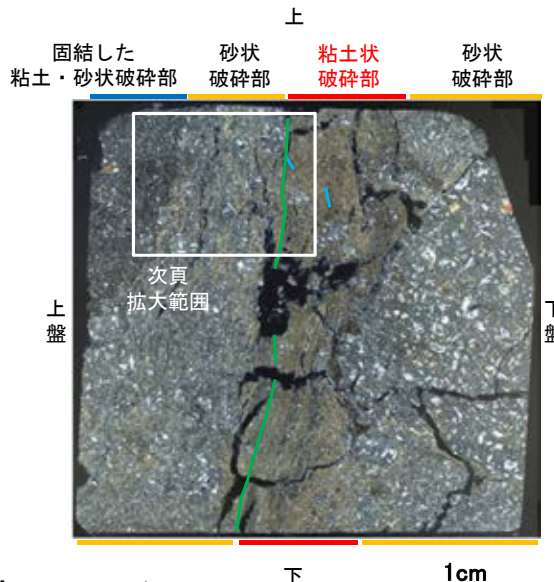
薄片観察結果

○H'- -1.3孔の主せん断面において、隣接孔(H'- -1.3孔)の条線方向(90° R)で作成した薄片観察の結果、上盤側から固結した粘土・砂状破碎部、砂状破碎部、粘土状破碎部、砂状破碎部※に分帯される。
 ○砂状破碎部(上盤側)と粘土状破碎部の境界をなすY面が認められる。このY面は、密着し湾曲する箇所が多く、直線性に乏しく不明瞭である。
 ○その他、薄片内にY面に相当する構造は認められない。

固結した粘土・砂状破碎部:
 単ニコルで褐灰色、直交ニコルで暗灰色の干渉色を呈する。径4mm以下の岩片や鉱物片が細粒な基質中に含まれる。岩片、鉱物片は亜角～亜円形である。

砂状破碎部(上盤側):
 単ニコルで褐灰色、直交ニコルで灰色の干渉色を呈する。径5mm以下の岩片や鉱物片が細粒な基質中に含まれる。岩片、鉱物片は亜角～亜円形である。基質中や岩片の縁辺部には粘土鉱物が生成されている。

粘土状破碎部:
 単ニコルで褐～暗褐灰色、直交ニコルで褐～灰色の干渉色を呈する。径3mm以下の岩片や鉱物片が細粒な基質中に含まれる。岩片、鉱物片は亜角～亜円形である。基質中には粘土鉱物が生成されている。

砂状破碎部(下盤側):
 単ニコルで褐灰色、直交ニコルで灰色の干渉色を呈する。径30mm以上の岩片が大半を占めており、径5mm以下の岩片や鉱物片が細粒な基質中に含まれる。岩片、鉱物片は亜角～亜円形である。基質中や岩片の縁辺部には粘土鉱物が生成されている。

見かけ上盤側上がり

- 固結した粘土・砂状破碎部中には複合面構造は認められず, 変位センスは特定できない。
- 砂状破碎部中には複合面構造は認められず, 変位センスは特定できない。
- 粘土状破碎部中の岩片や鉱物片の多くに定向性は認められない。ただし, Y面の直近の一部において認められる岩片や粘土鉱物の微弱な定向配列をP面とすると, 見かけ上盤側上がりの変位が推定される。
- 断層の走向傾斜がN8° E/74° SE, 条線レイクが90° Rであることから, 粘土状破碎部の運動方向は逆断層センスである。
