(12) K-1の運動方向調査結果

(13) K-2の運動方向調査結果

K-2の運動方向調査結果 一概要一

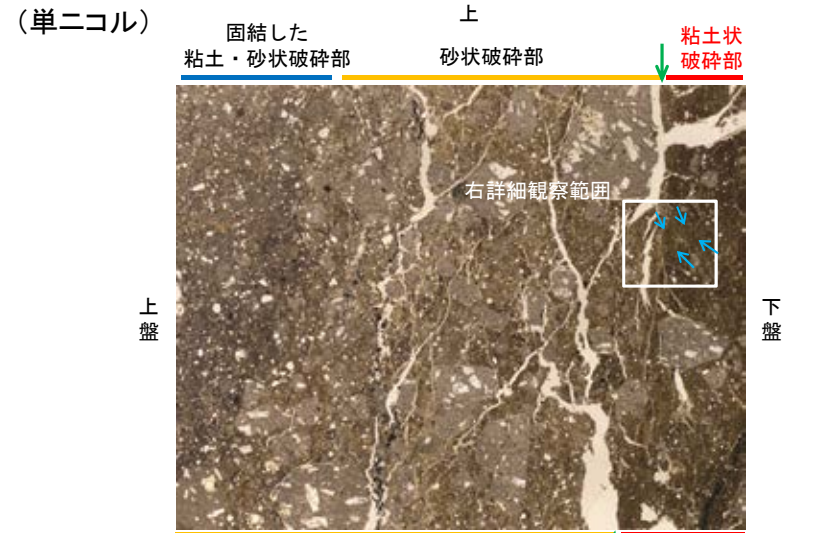
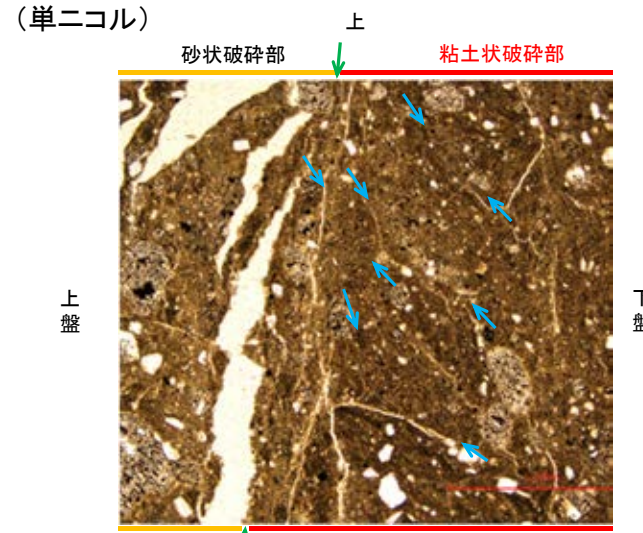
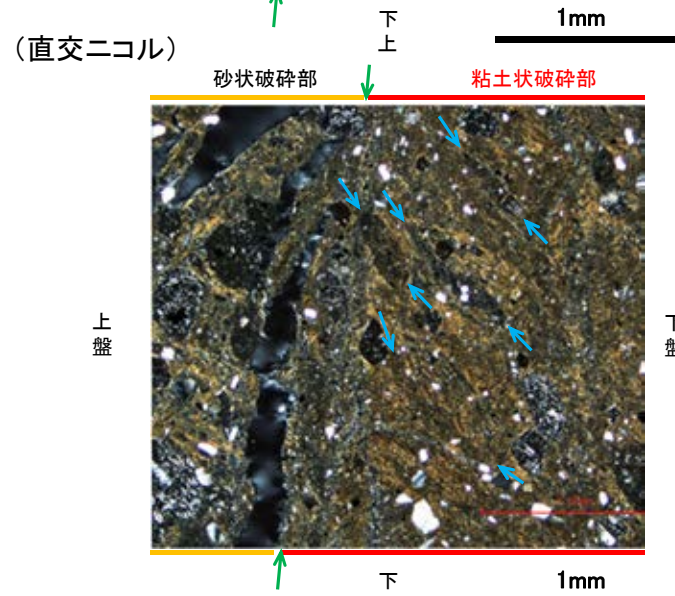
- 固結した粘土・砂状破碎部中には複合面構造は認められず, 変位センスは特定できない。
- 砂状破碎部中には複合面構造は認められず, 変位センスは特定できない。
- 粘土状破碎部中の岩片や鉱物片の多くに定向性は認められない。ただし, Y面の直近の一部において認められる岩片や粘土鉱物の微弱な定向配列をP面とすると, 見かけ上盤側上がりの変位が推定される。
- 断層の走向傾斜がN8° E/74° SE, 条線レイクが90° Rであることから, 粘土状破碎部の運動方向は逆断層センスである。

見かけ上盤側上がり
