K-16の運動方向調査結果 一概要一

K-16の運動方向調査結果 -H- -1.2孔-

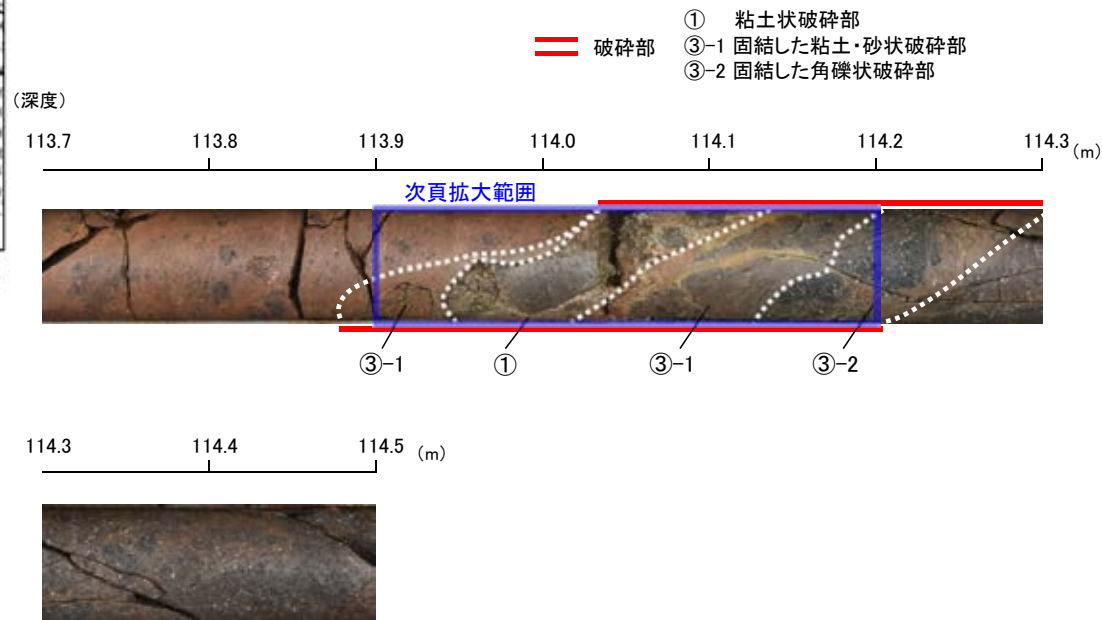
コア写真 (H- -1.2孔, 破砕部区分を加筆)

○H- -1.2孔の深度113.95~114.25mにおいて、K-16に対応する破砕部が認められる。
○この破砕部を対象に、コア観察及びCT画像観察により抽出した主せん断面において条線観察、薄片観察を実施し、固結した破砕部の運動方向及び粘土状破砕部の運動方向を確認した。

深度113.95~114.25m:
傾斜角60~80°の厚さ11~14cmの破砕部。厚さ4.0cmの灰白色の粘土状破砕部及び厚さ7.4~9.9cmの固結した破砕部からなる。

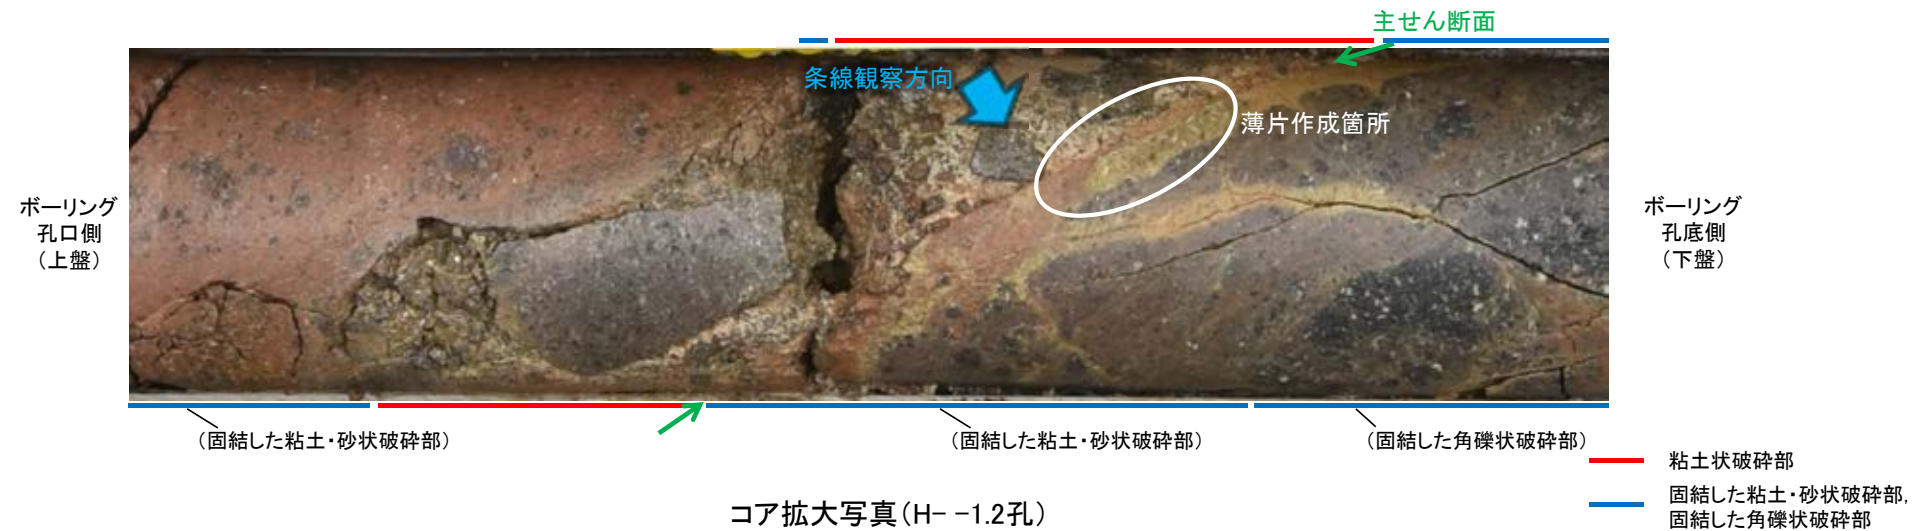
K-16の運動方向調査結果 -H- -1.2孔(コア観察, CT画像観察) -

- コア観察, CT画像観察結果より, 固結した粘土・砂状破碎部に挟まれた深度114.10m付近に, 厚さ4.0cmの粘土状破碎部が認められる。
- 粘土状破碎部を伴う比較的直線性・連続性がよい面を, 主せん断面として抽出した。
- 主せん断面において, 条線観察及び薄片観察を実施した。

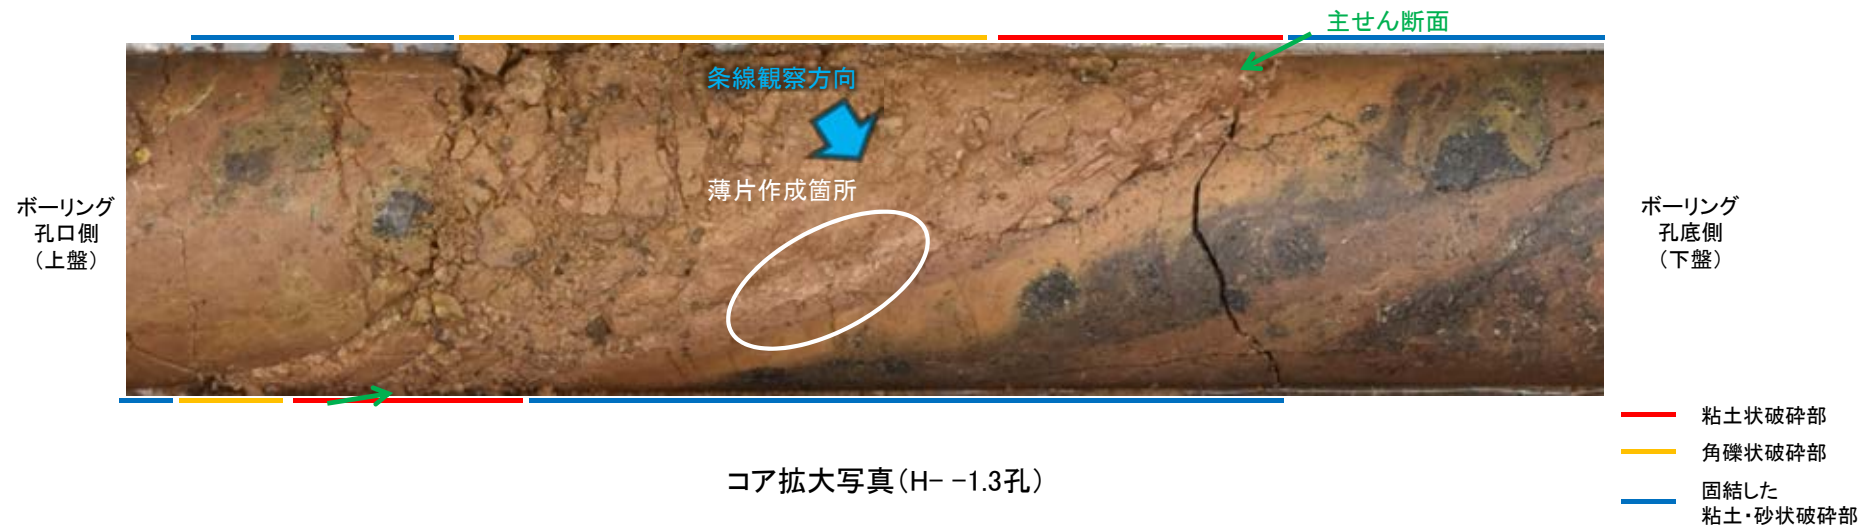
K-16の運動方向調査結果 —H- -1.3孔(コア観察, CT画像観察)—

- コア観察, CT画像観察結果より, 角礫状破砕部と固結した粘土・砂状破砕部の境界である深度96.35m付近に, 厚さ2.1~2.3cmの粘土状破砕部が認められる。
- 粘土状破砕部を伴う比較的直線性・連続性がよい面を, 主せん断面として抽出した。
- 主せん断面において, 条線観察及び薄片観察を実施した。

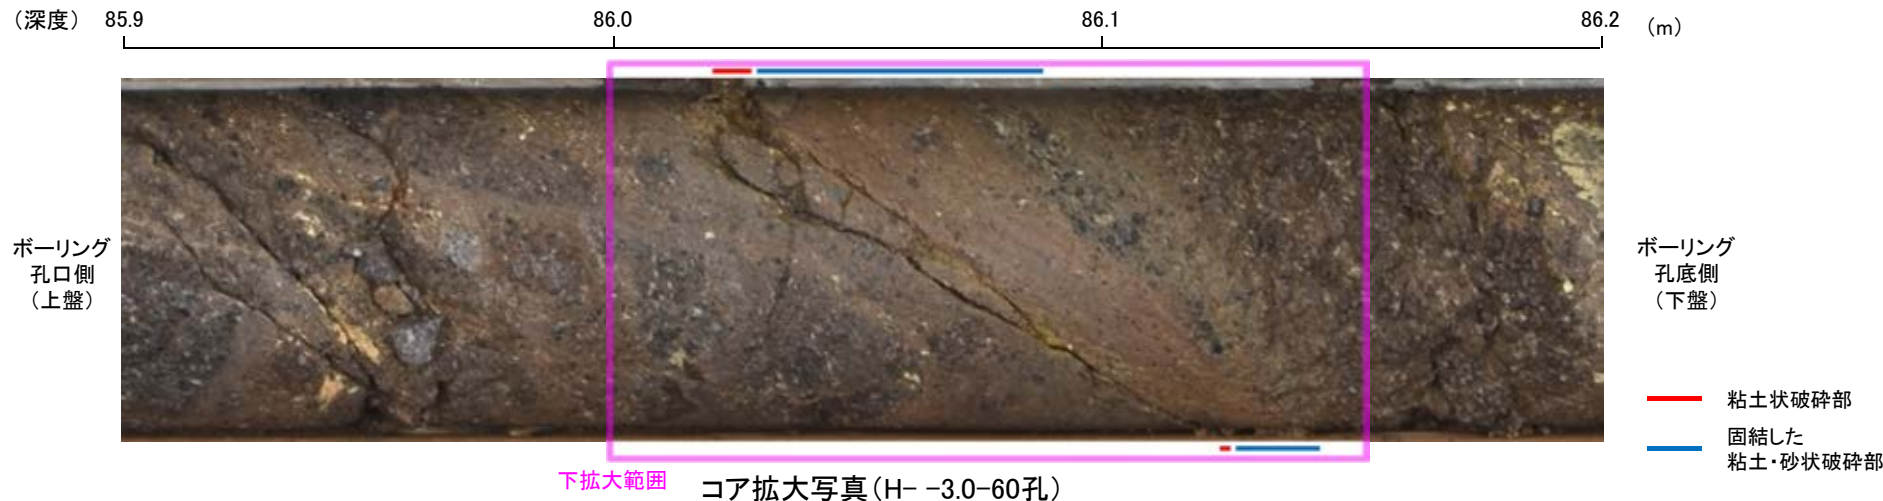
K-17の運動方向調査結果 —H- -3.0-60孔(コア観察)—

○深度86.05m付近に固結した破碎部のせん断面が認められ、その上盤側に岩片や鉱物片の配列が認められる。
 ○固結した破碎部のせん断面をY面とした時に、岩片や鉱物片の配列からP面を読み取ることができ、見かけ上盤側下がりの変位が推定される。
 ○断層の走向傾斜がN21° E/81° SEであること、ボーリングの掘進方位及び掘進傾斜から考えると、固結した破碎部の運動方向は正断層センスである。

固結した破碎部のせん断面(=主せん断面)

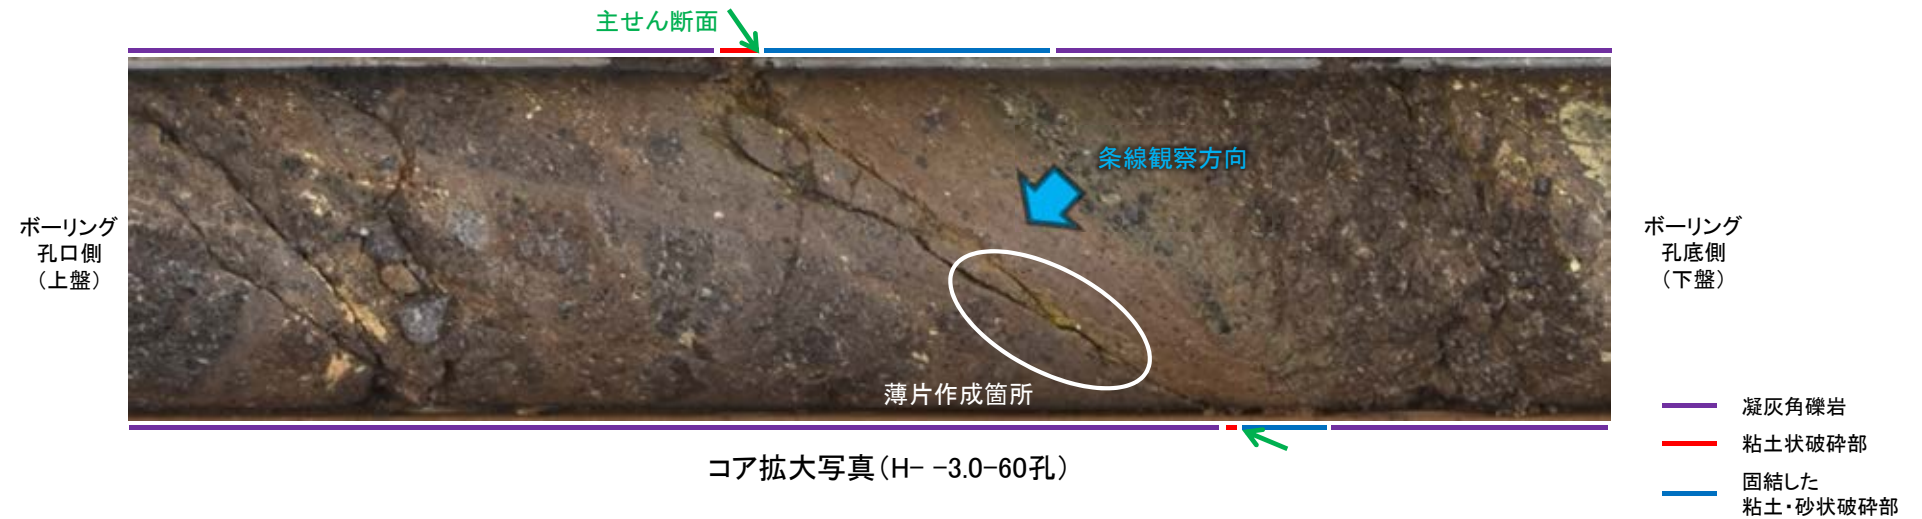
K-17の運動方向調査結果 —H- -3.0-60孔(コア観察, CT画像観察)—

- コア観察, CT画像観察結果より, 凝灰角礫岩と固結した粘土・砂状破碎部の境界である深度86.05m付近に, 厚さ0.1~0.2cmの粘土状破碎部が認められる。
- 粘土状破碎部を伴う比較的直線性・連続性がよい面を, 主せん断面として抽出した。
- 主せん断面において, 条線観察及び薄片観察を実施した。

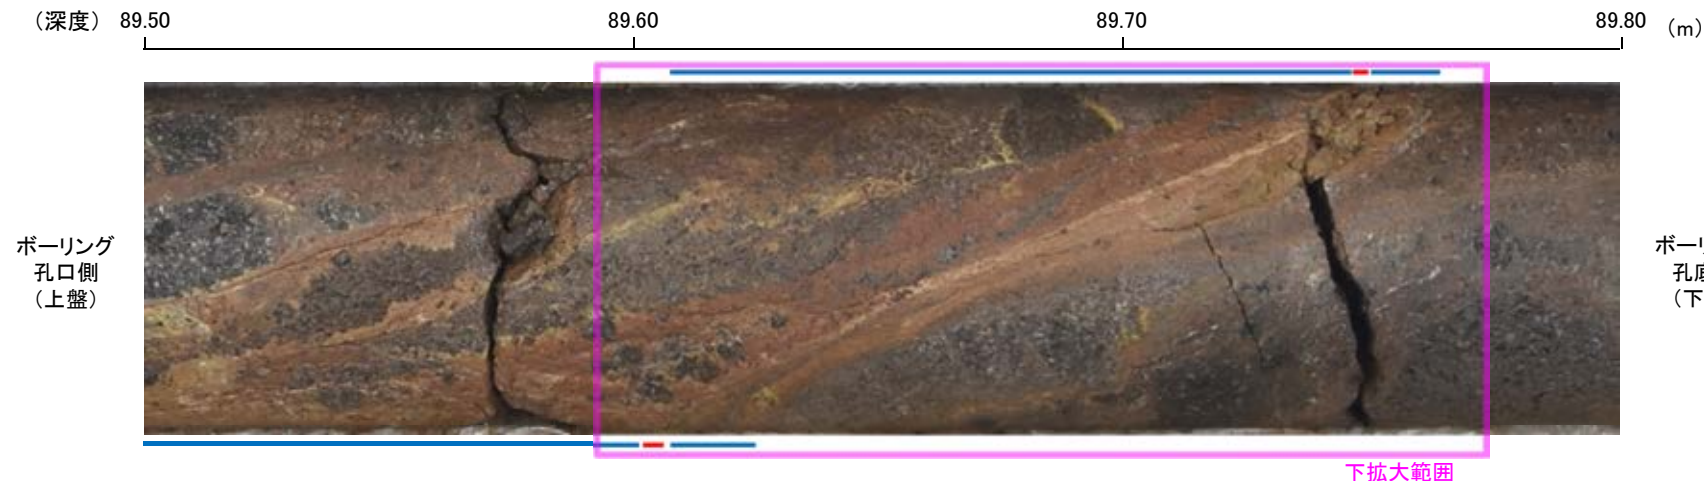
コア拡大写真(H- -0.4孔)

○深度89.70m付近に固結した破碎部のせん断面が認められ、その上盤側に岩片の配列が認められる。
 ○固結した破碎部のせん断面をY面とした時に、岩片の配列からP面を読み取ることができ、見かけ上盤側下がりの変位が推定される。
 ○断層の走向傾斜がN14° E/67° SEであること、ボーリングの掘進方位及び掘進傾斜から考えると、固結した破碎部の運動方向は正断層センスである。

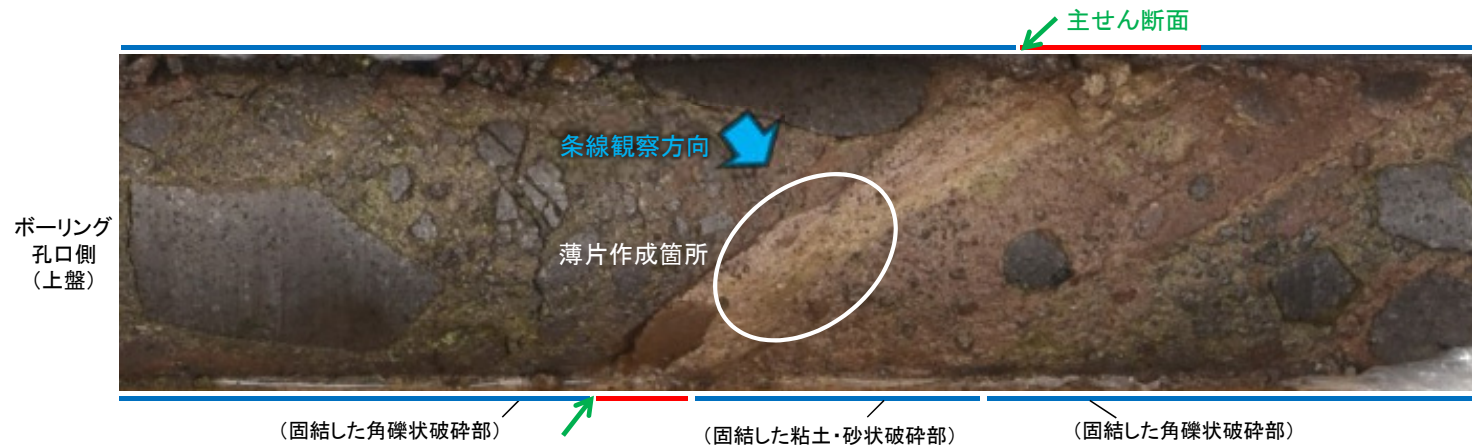
コア拡大写真(H-0.2-75孔)

- コア観察, CT画像観察結果より, 固結した角礫状破碎部と固結した粘土・砂状破碎部の境界である深度116.75m付近に, 厚さ1.3~2.2cmの粘土状破碎部が認められる。
- 粘土状破碎部を伴う比較的直線性・連続性がよい面を, 主せん断面として抽出した。
- 主せん断面において, 条線観察及び薄片観察を実施した。

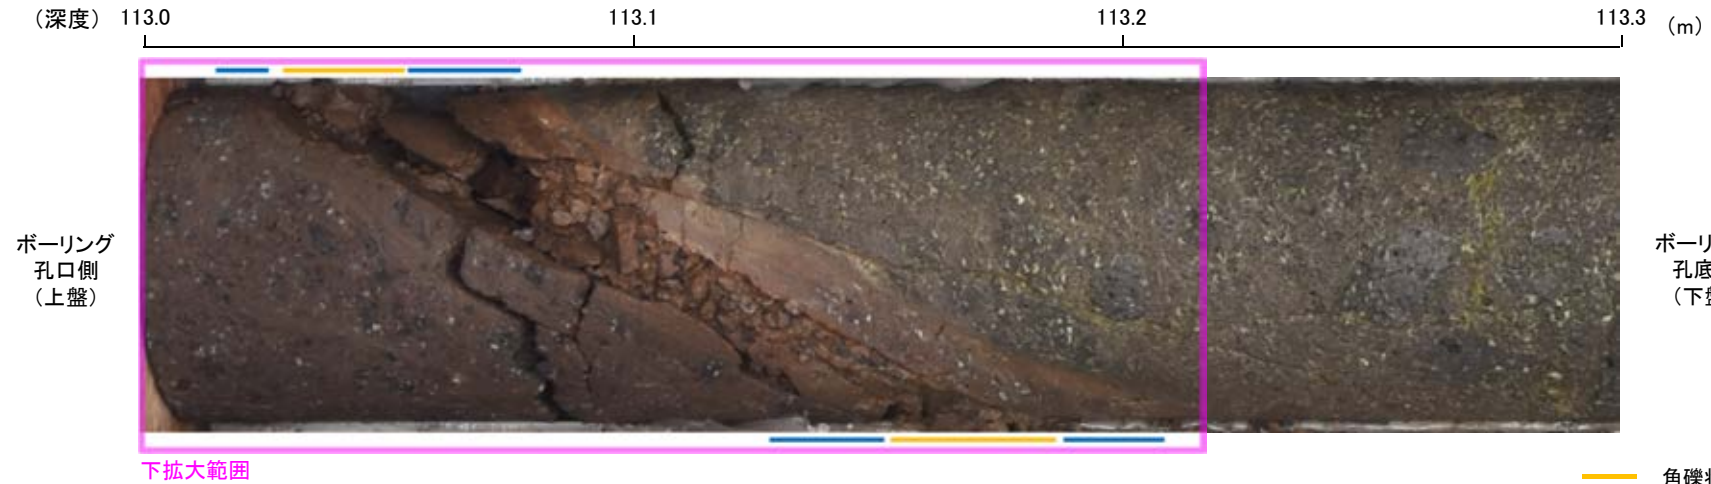
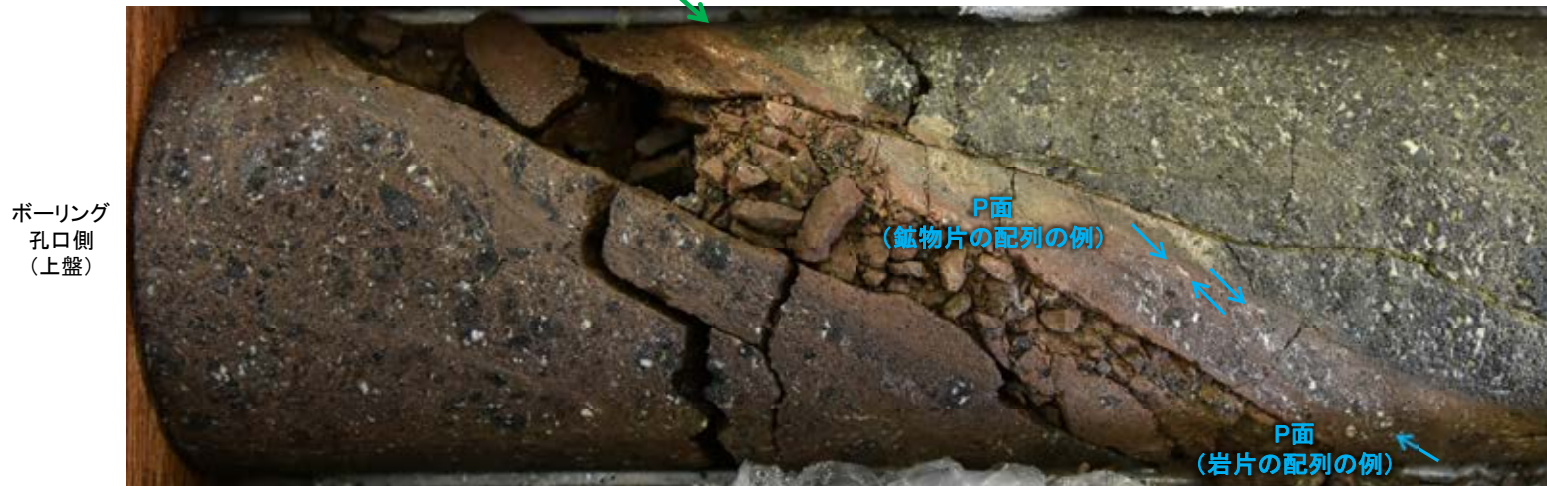
コア拡大写真(H- -1.0孔)

- 深度113.15m付近に固結した破碎部のせん断面が認められ、その上盤側に岩片や鉱物片の配列が認められる。
- 固結した破碎部のせん断面をY面とした時に、岩片や鉱物片の配列からP面を読み取ることができ、見かけ上盤側下がりの変位が推定される。
- 断層の走向傾斜がNS/57° Eであること、ボーリングの掘進方位及び掘進傾斜から考えると、固結した破碎部の運動方向は正断層センスである。

固結した破碎部のせん断面

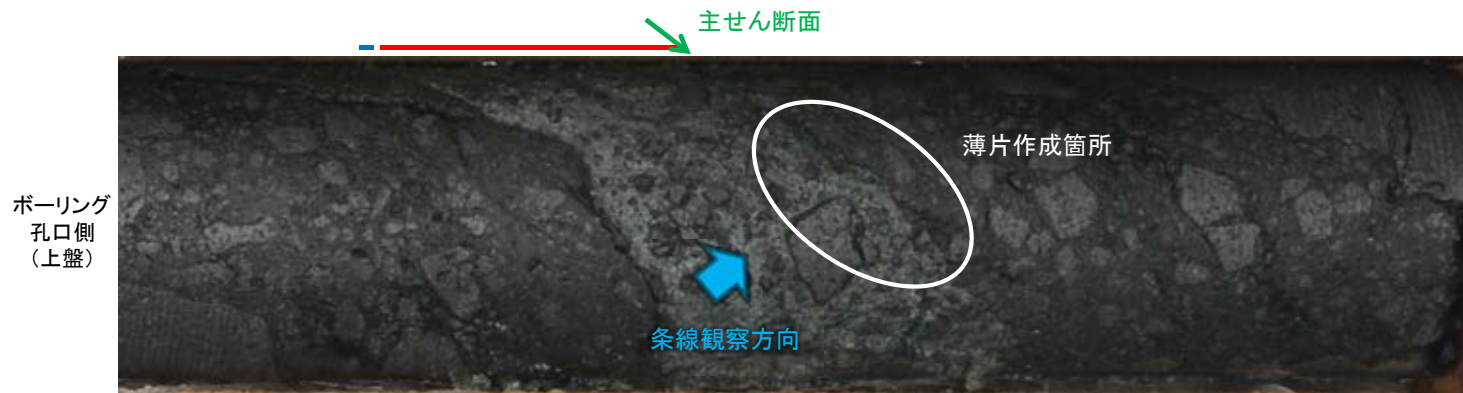
コア拡大写真(H-0.2-75孔)

- コア観察, CT画像観察結果より, 固結した粘土・砂状破砕部と母岩の境界である深度165.80m付近に, 厚さ4.0~6.6cmの粘土状破砕部が認められる。
- 粘土状破砕部を伴う比較的直線性・連続性がよい面を, 主せん断面として抽出した。
- 主せん断面において, 条線観察及び薄片観察を実施した。

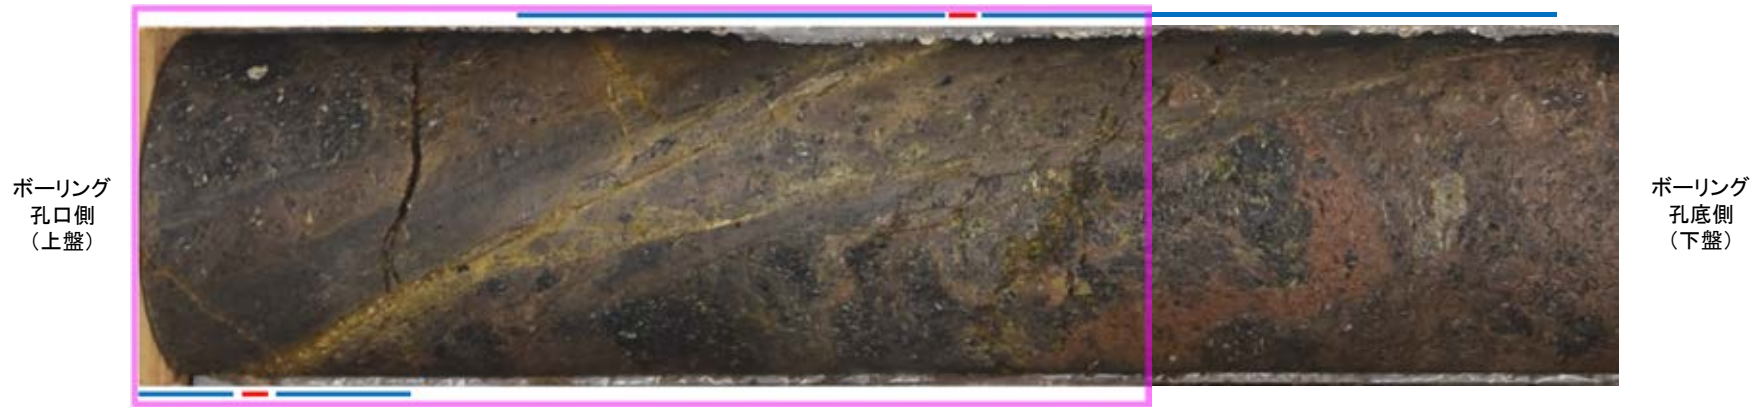
コア拡大写真(H- -2.6孔)

○深度13.10m付近に固結した破碎部のせん断面が認められ、その上盤側に岩片の配列が認められる。
 ○固結した破碎部のせん断面をY面とした時に、岩片の配列からP面を読み取ることができ、見かけ上盤側下がりの変位が推定される。
 ○断層の走向傾斜がN3° E/65° SEであること、ボーリングの掘進方位及び掘進傾斜から考えると、固結した破碎部の運動方向は正断層センスである。

固結した破碎部のせん断面(=主せん断面)

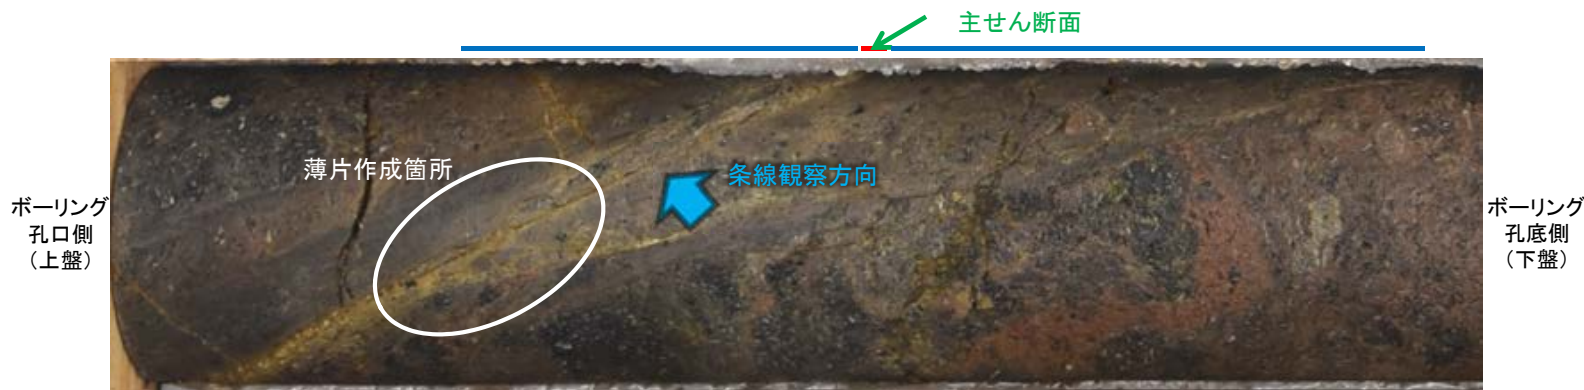
コア拡大写真(H- -2.6孔)

- コア観察, CT画像観察結果より, 固結した粘土・砂状破碎部に挟まれた深度13.10m付近に, 厚さ0.1~0.3cmの粘土状破碎部が認められる。
- 粘土状破碎部を伴う比較的直線性・連続性がよい面を, 主せん断面として抽出した。
- 主せん断面において, 条線観察及び薄片観察を実施した。

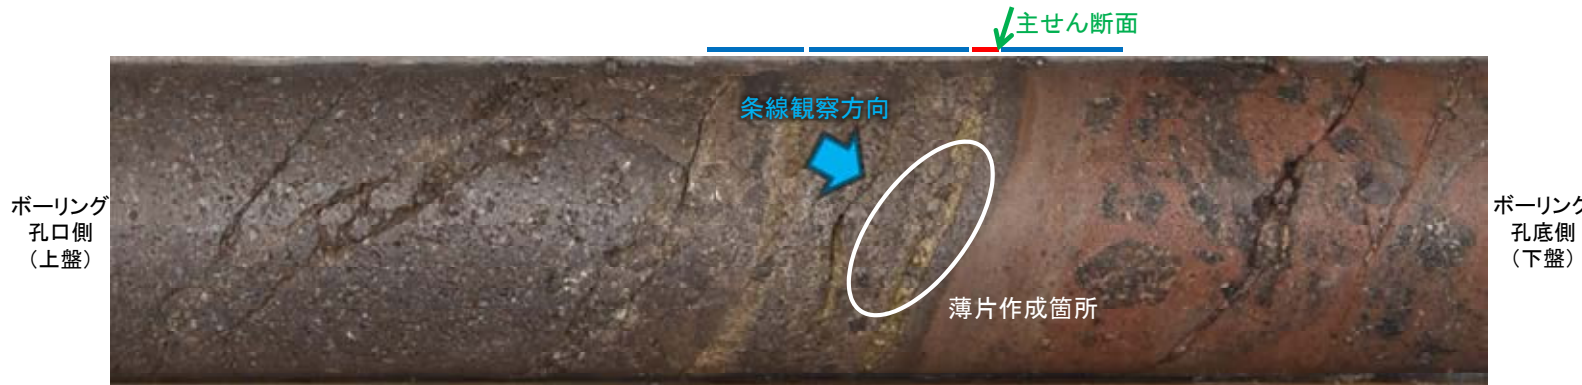
コア拡大写真(H'-0.9-45孔)

- コア観察, CT画像観察結果より, 固結した角礫状破碎部に挟まれた深度31.80m付近に, 厚さ0.2~0.5cmの粘土状破碎部が認められる。
- 粘土状破碎部を伴う比較的直線性・連続性がよい面を, 主せん断面として抽出した。
- 主せん断面において, 条線観察及び薄片観察を実施した。
