# K-22の運動方向調査結果 —H' -0.9-45孔(参考:想定深度付近コア写真)—

# K-23の運動方向調査結果 一概要一

# K-25の運動方向調査結果 一概要一

# K-26の運動方向調査結果 一概要一

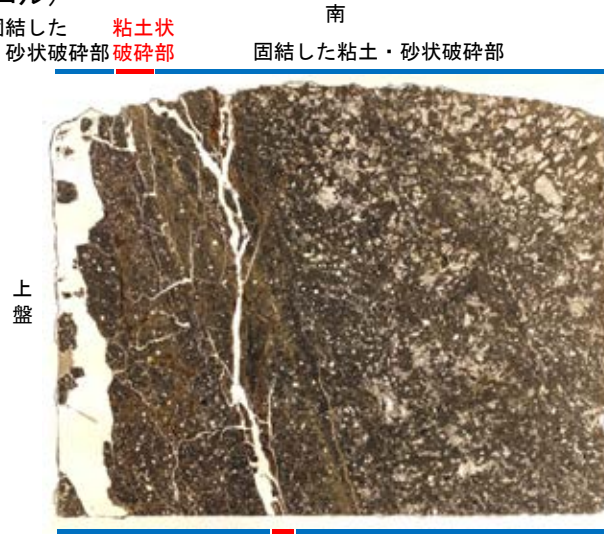
薄片写真(H-0.9-60\_0R)(右は構造等を加筆)

○0° R, 90° Rの直交方向で薄片を作成した。  
 ○主せん断面において0° Rで作成した薄片観察の結果, 上盤側から固結した粘土・砂状破碎部, 粘土状破碎部, 固結した粘土・砂状破碎部※に分帯される。  
 ○固結した粘土・砂状破碎部(上盤側)と粘土状破碎部の境界をなすY面1が認められる。このY面1は直線的に発達するが, 一部で密着し不明瞭となり, 連続性に乏しい。  
 ○粘土状破碎部と固結した粘土・砂状破碎部(下盤側)の境界をなすY面2が認められる。このY面2は湾曲し密着して不明瞭であり, 直線性, 連続性に乏しい。  
 ○その他, 薄片内にY面に相当する構造は認められない。

固結した粘土・砂状破碎部(上盤側):  
 単ニコルで褐灰~暗灰色, 直交ニコルで灰色の干渉色を呈する。径2mm以下の岩片や鉱物片が細粒な基質中に含まれる。岩片, 鉱物片は垂角~垂円形である。割れ目には粘土鉱物が生成されている。

粘土状破碎部:  
 単ニコルで褐灰~暗灰色, 直交ニコルで黄~灰色の干渉色を呈する。径1mm以下の岩片や鉱物片が細粒な基質中に含まれる。岩片, 鉱物片は垂角~垂円形である。基質中や割れ目, 岩片の縁辺部には粘土鉱物が生成されている。

固結した粘土・砂状破碎部(下盤側):  
 単ニコルで褐灰~灰色, 直交ニコルで灰色の干渉色を呈する。径14mm以下の岩片や鉱物片が細粒な基質中に含まれる。岩片, 鉱物片は角~垂円形である。一部の基質中や割れ目, 岩片の縁辺部には粘土鉱物が生成されており, 粘土状破碎部との境界付近に比較的多く含まれる。

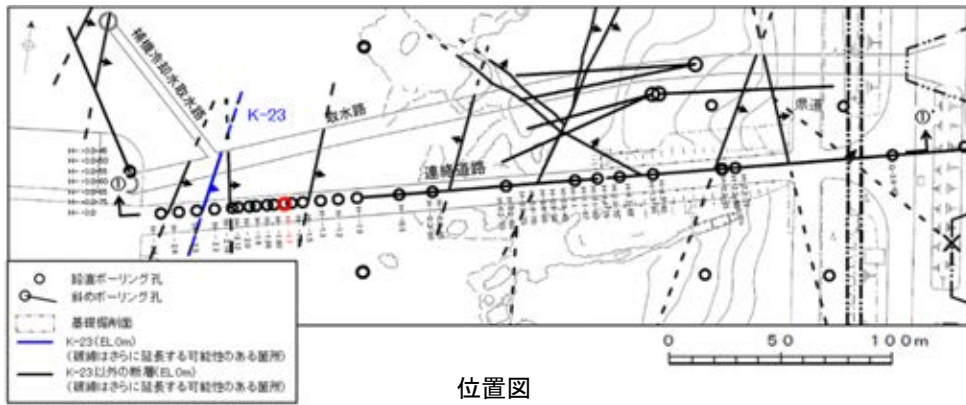
コア写真(H- -1.7孔, 破砕部区分を加筆)

○H- -1.7孔の深度71.32~71.36mにおいて、K-23に対応する破砕部が認められる。  
○この破砕部を対象に、コア観察及びCT画像観察により抽出した主せん断面において、条線観察、薄片観察を実施し、固結した破砕部の運動方向及び粘土状破砕部の運動方向を確認した。

深度71.32~71.36m:  
傾斜角70°の厚さ0.4~2.1cmの破砕部。厚さ0.1~0.2cmの灰褐色の粘土状破砕部及び厚さ0.2~2.0cmの固結した破砕部からなる。

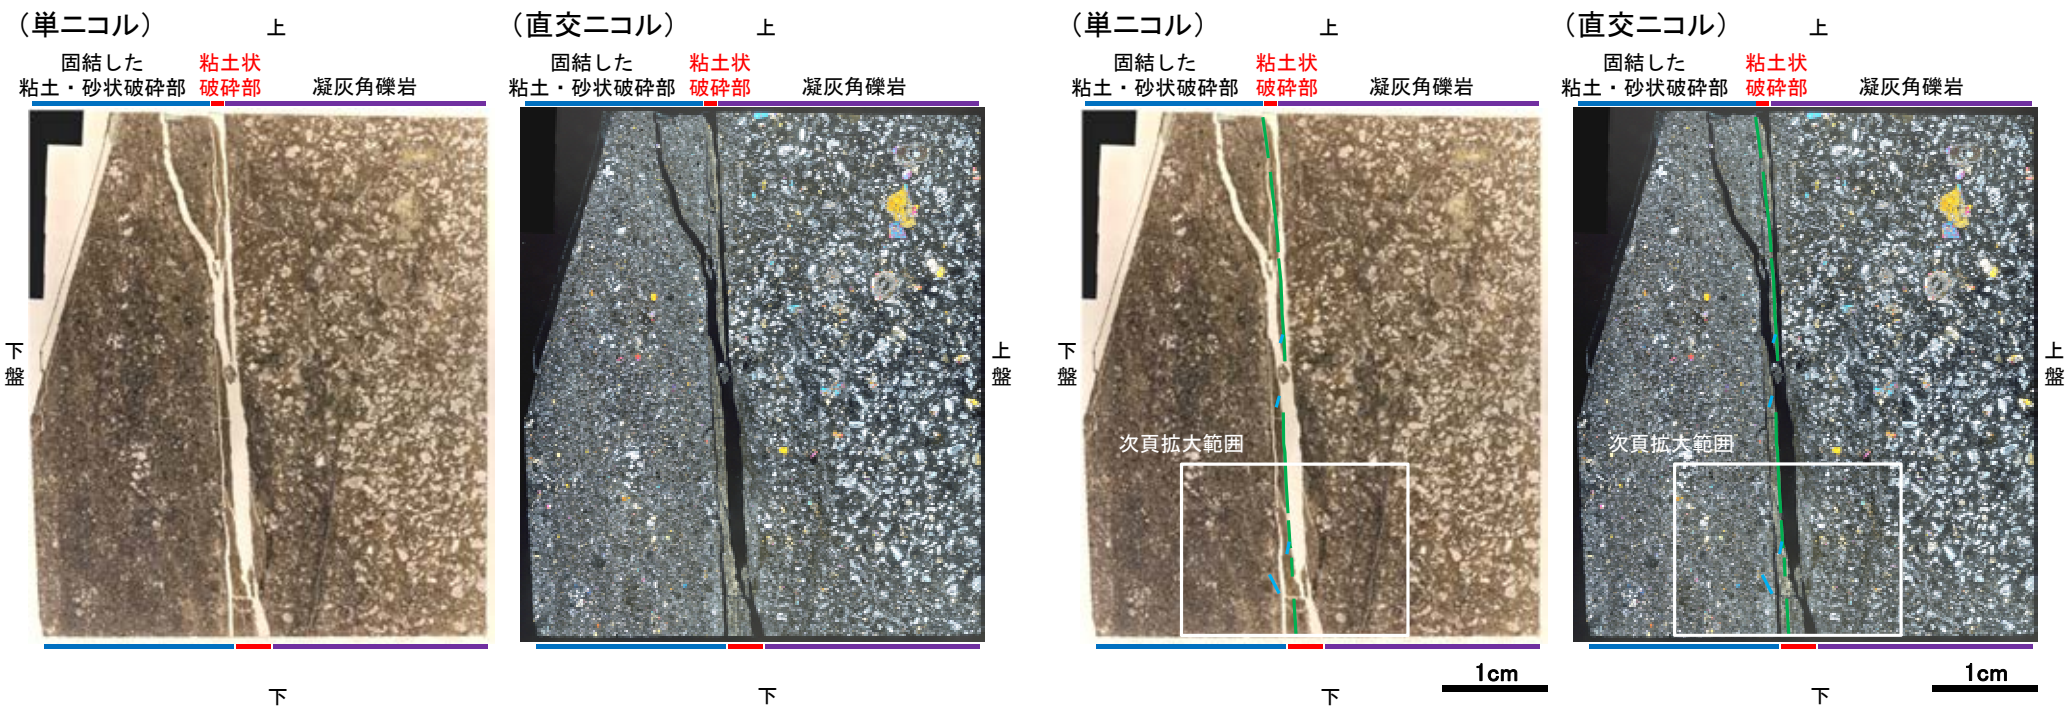
薄片写真(H- -1.7\_100R)  
(右は構造等を加筆)

- 主せん断面において100° Rの条線方向で作成した薄片観察の結果, 下盤側から固結した粘土・砂状破碎部, 粘土状破碎部, 凝灰角礫岩※に分帯される。
- 粘土状破碎部中にY面が認められる。このY面は, 全体として直線的だが, 一部で密着し不明瞭となり, 連続性に乏しい。
- その他, 薄片内にY面に相当する構造は認められない。

単ニコルで褐灰色, 直交ニコルで灰色の干渉色を呈する。径6mm以下の岩片や鉱物片が細粒な基質中に含まれる。岩片は垂角~垂円形, 鉱物片は角~垂角形である。基質中には粘土鉱物が生成されている。

単ニコルで褐灰色, 直交ニコルで黄~灰色の干渉色を呈する。径0.5mm以下の岩片や鉱物片が細粒な基質中に含まれる。岩片, 鉱物片は垂角~垂円形である。基質中には粘土鉱物が生成されている。

単ニコルで褐灰色, 直交ニコルで灰色の干渉色を呈する。径50mm以上の岩片が含まれており, 粘土状破碎部との境界付近には比較的細粒な粒子が分布する。岩片, 鉱物片は垂角~垂円形である。一部の基質や割れ目に粘土鉱物が生成されており, 粘土状破碎部との境界付近に比較的多く含まれる。

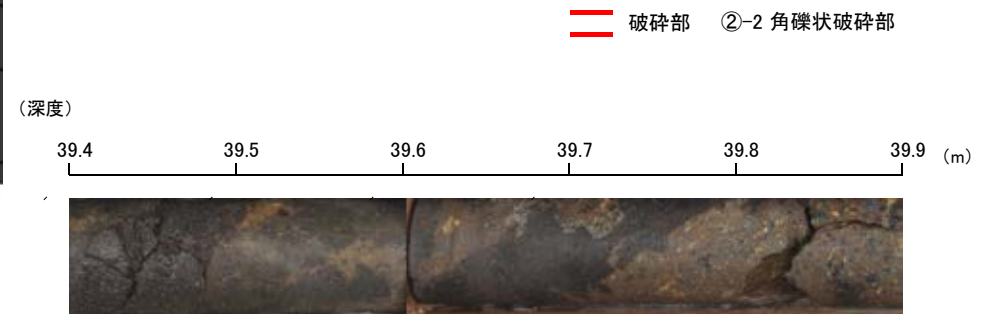
コア写真(H- -2.0孔, 破砕部区分を加筆)

深度40.01~40.13m:  
傾斜角60~70°の厚さ3.0~5.4cmの破砕部。厚さ3.0~5.4cmのオリーブ灰色の角礫状破砕部からなる。

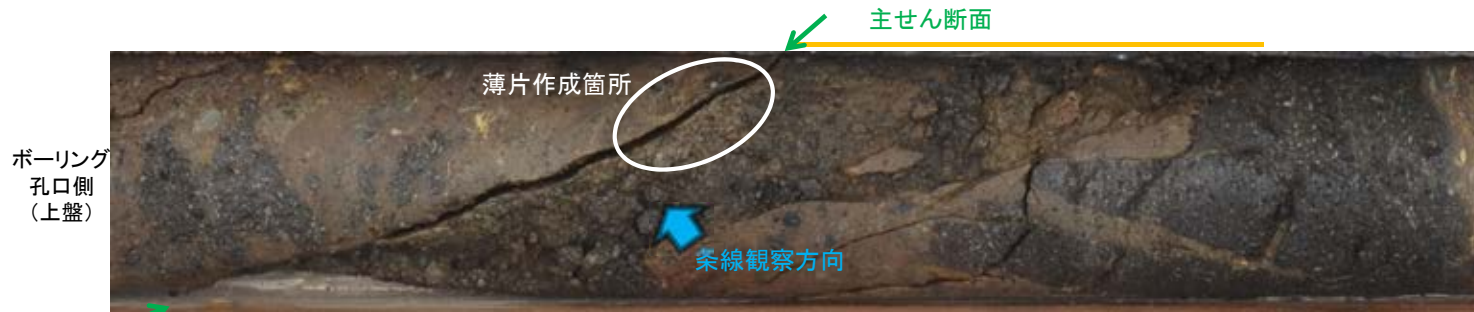
コア拡大写真(H-2.0孔)

- コア観察, CT画像観察結果より, 母岩に挟まれた深度40.10m付近に, 厚さ3.0~5.4cmの角礫状破碎部が認められる。
- 角礫状破碎部を伴う比較的直線性・連続性がよい面を, 主せん断面として抽出した。
- 主せん断面において, 条線観察及び薄片観察を実施した。

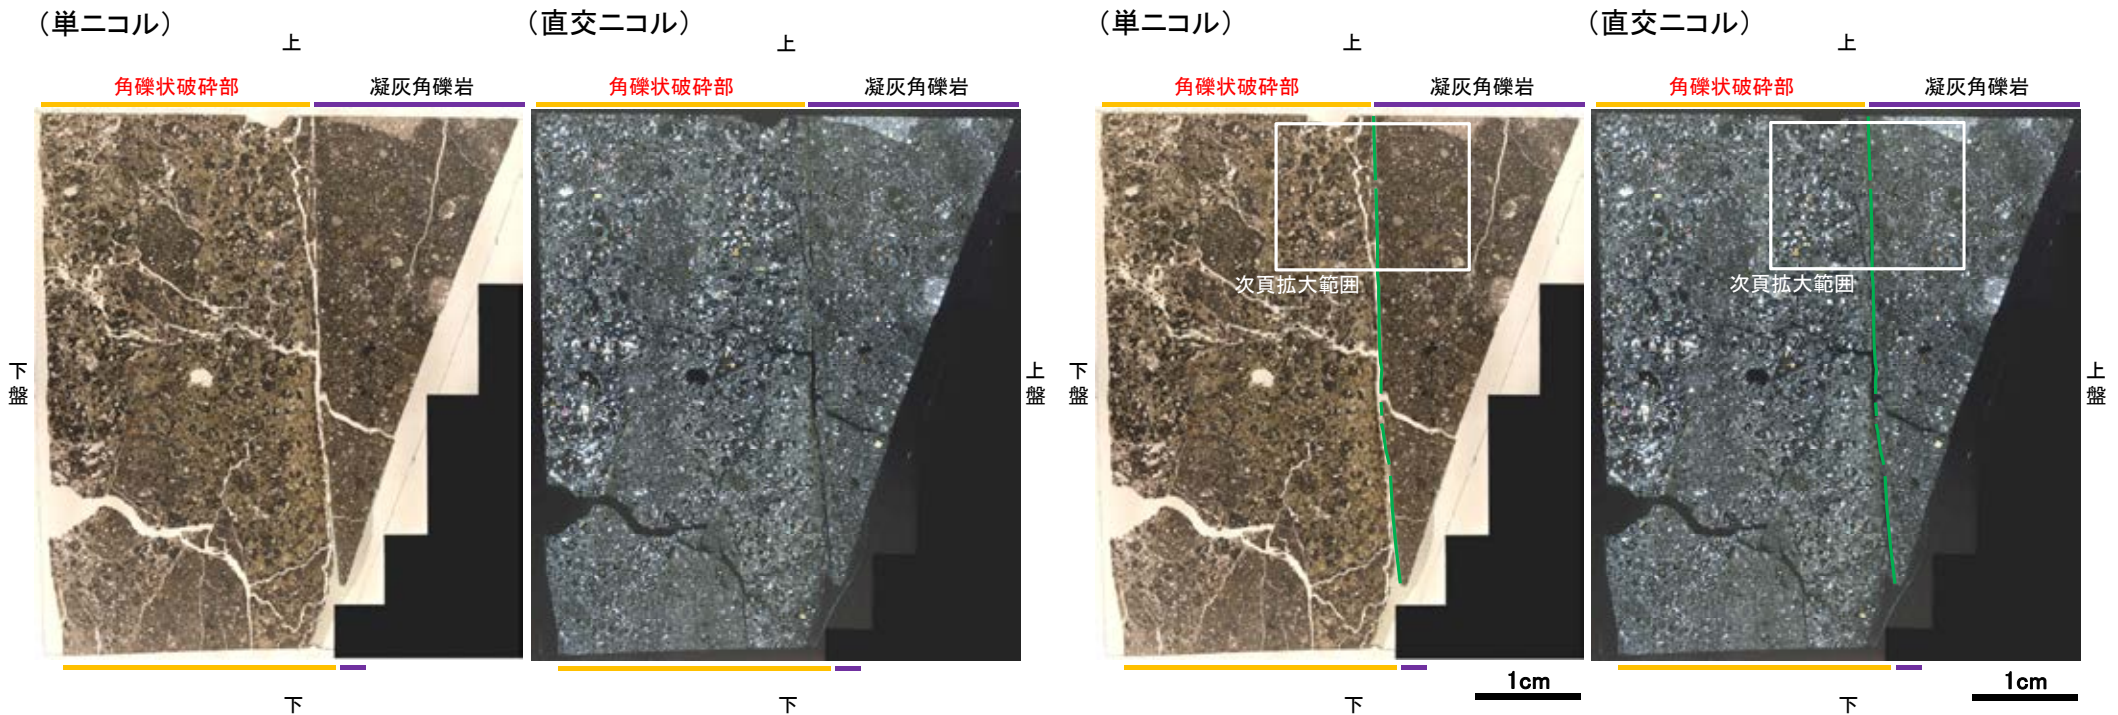
薄片写真(H-2.0\_85R)  
(右は構造等を加筆)

- 主せん断面において85° Rの条線方向で作成した薄片観察の結果, 下盤側から角礫状破碎部, 凝灰角礫岩※に分帯される。
- 角礫状破碎部と凝灰角礫岩の境界をなすY面が認められる。このY面は直線的, 連続的に発達する。
- その他, 薄片内にY面に相当する構造は認められない。

単ニコルで褐灰色, 直交ニコルで灰色の干渉色を呈する。径15mm以下の岩片や鉱物片が細粒な基質中に含まれる。岩片, 鉱物片は角~亜円形である。基質中や岩片の縁辺部に粘土鉱物が生成されており, 凝灰角礫岩との境界付近に比較的多く含まれる。

単ニコルで褐灰~灰色, 直交ニコルで灰色の干渉色を呈する。径10mm以下の岩片や鉱物片が細粒な基質中に含まれる。岩片, 鉱物片は亜角~亜円形である。

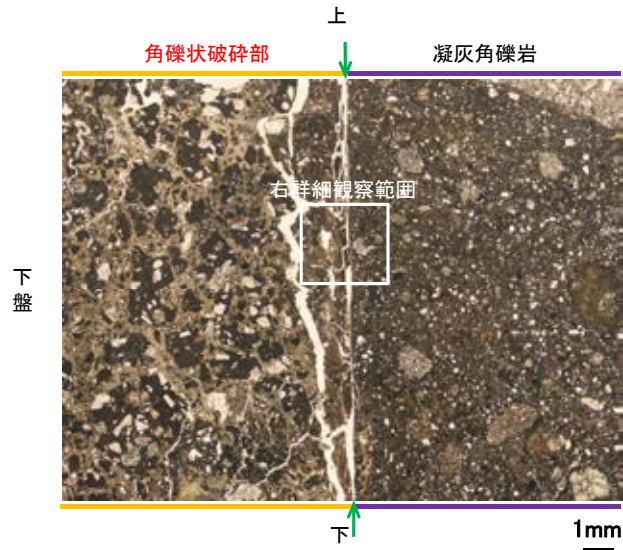
○角礫状破碎部中には複合面構造は認められず, 変位センスは特定できない。

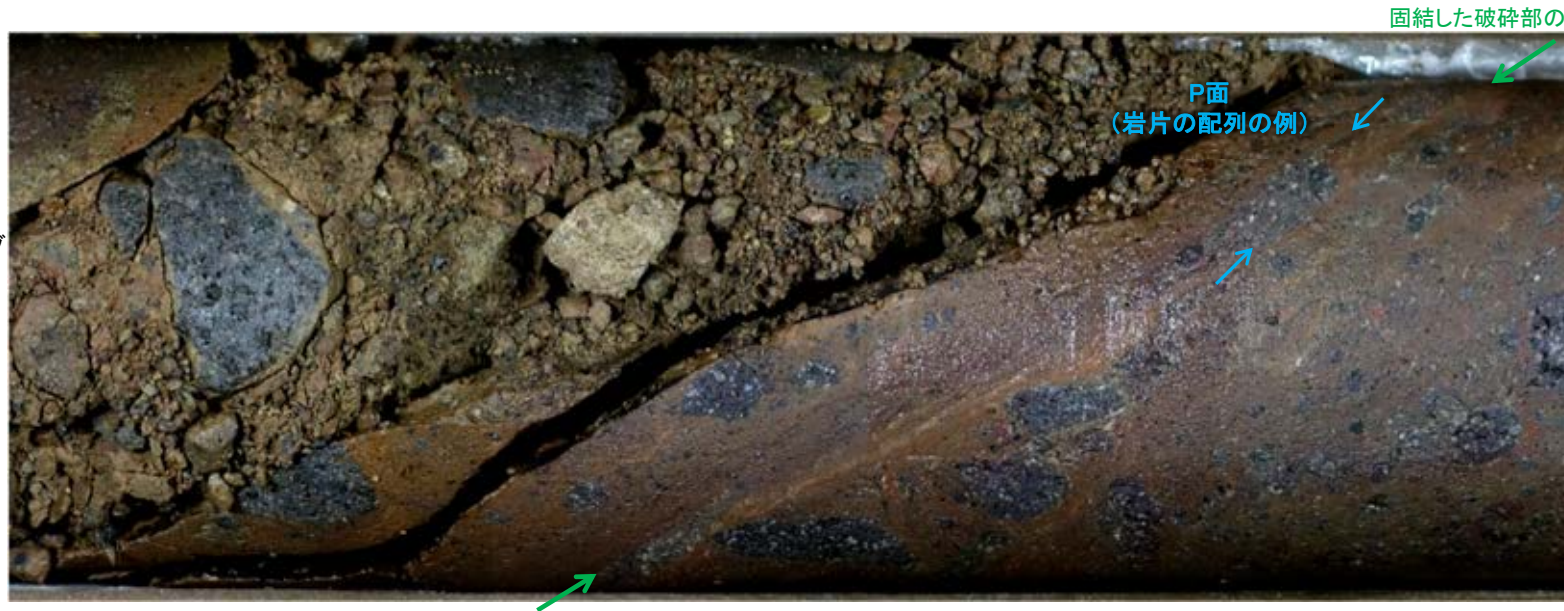
○深度75.85m付近に固結した破碎部のせん断面が認められ、その上盤側に岩片の配列が認められる。  
 ○固結した破碎部のせん断面をY面とした時に、岩片の配列からP面を読み取ることができ、見かけ上盤側下がりの変位が推定される。  
 ○断層の走向傾斜がN4° E/65° SEであること、ボーリングの掘進方位及び掘進傾斜から考えると、固結した破碎部の運動方向は正断層センスである。

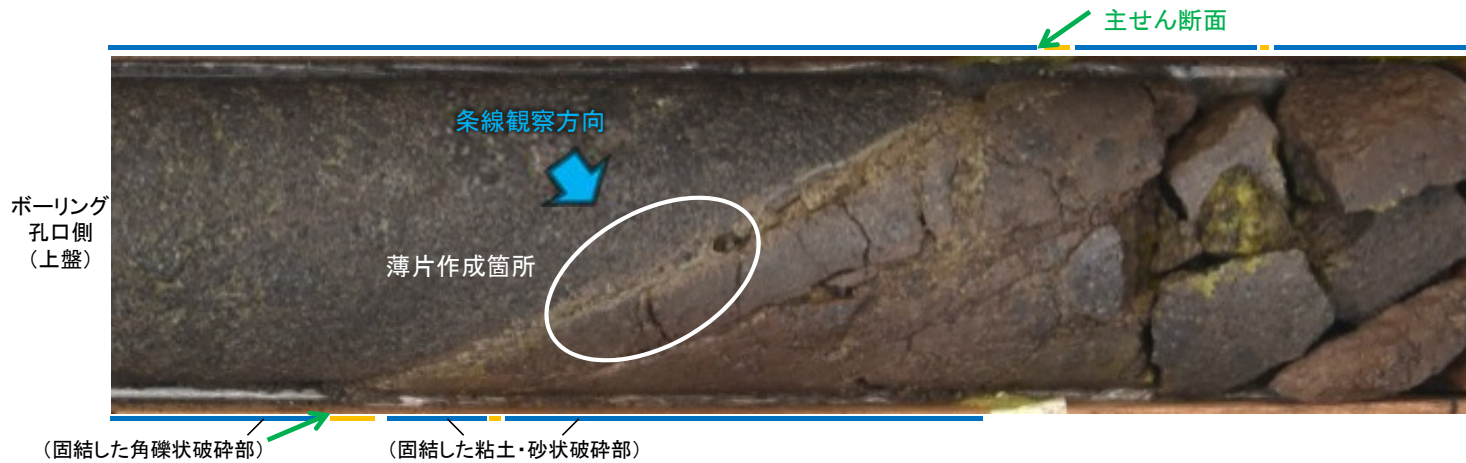
コア拡大写真(H- -2.18孔)

- コア観察, CT画像観察結果より, 固結した角礫状破碎部と固結した粘土・砂状破碎部の境界である深度59.80m付近に, 厚さ0.1~0.6cmの砂状破碎部が認められる。
- 砂状破碎部を伴う比較的直線性・連続性がよい面を, 主せん断面として抽出した。
- 主せん断面において, 条線観察及び薄片観察を実施した。

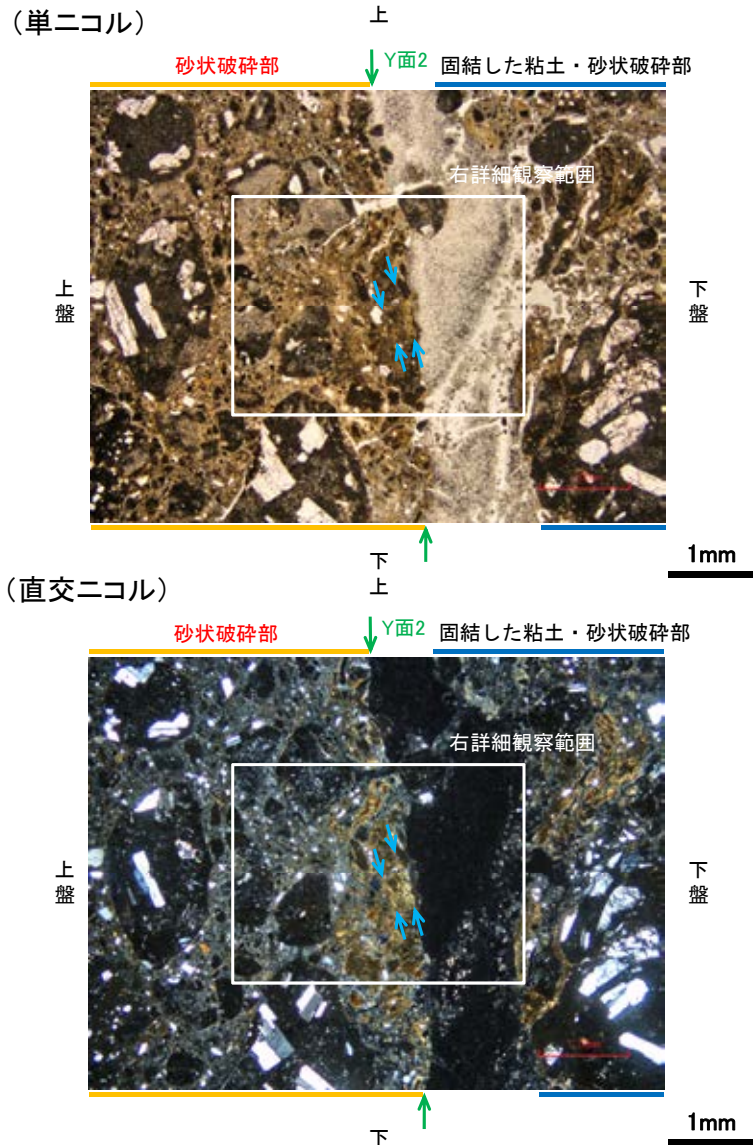
- 固結した粘土・砂状破碎部中には複合面構造は認められず、変位センスは特定できない。
- 砂状破碎部中の岩片や鉱物片の多くに定向性は認められない。ただし、Y面の直近の一部において認められる粘土鉱物や岩片の微弱な定向配列をP面とすると、見かけ上盤側上がりの変位が推定される。
- 断層の走向傾斜がN12° W/67° NE, 条線レイクが90° Rであることから、砂状破碎部の運動方向は逆断層センスである。

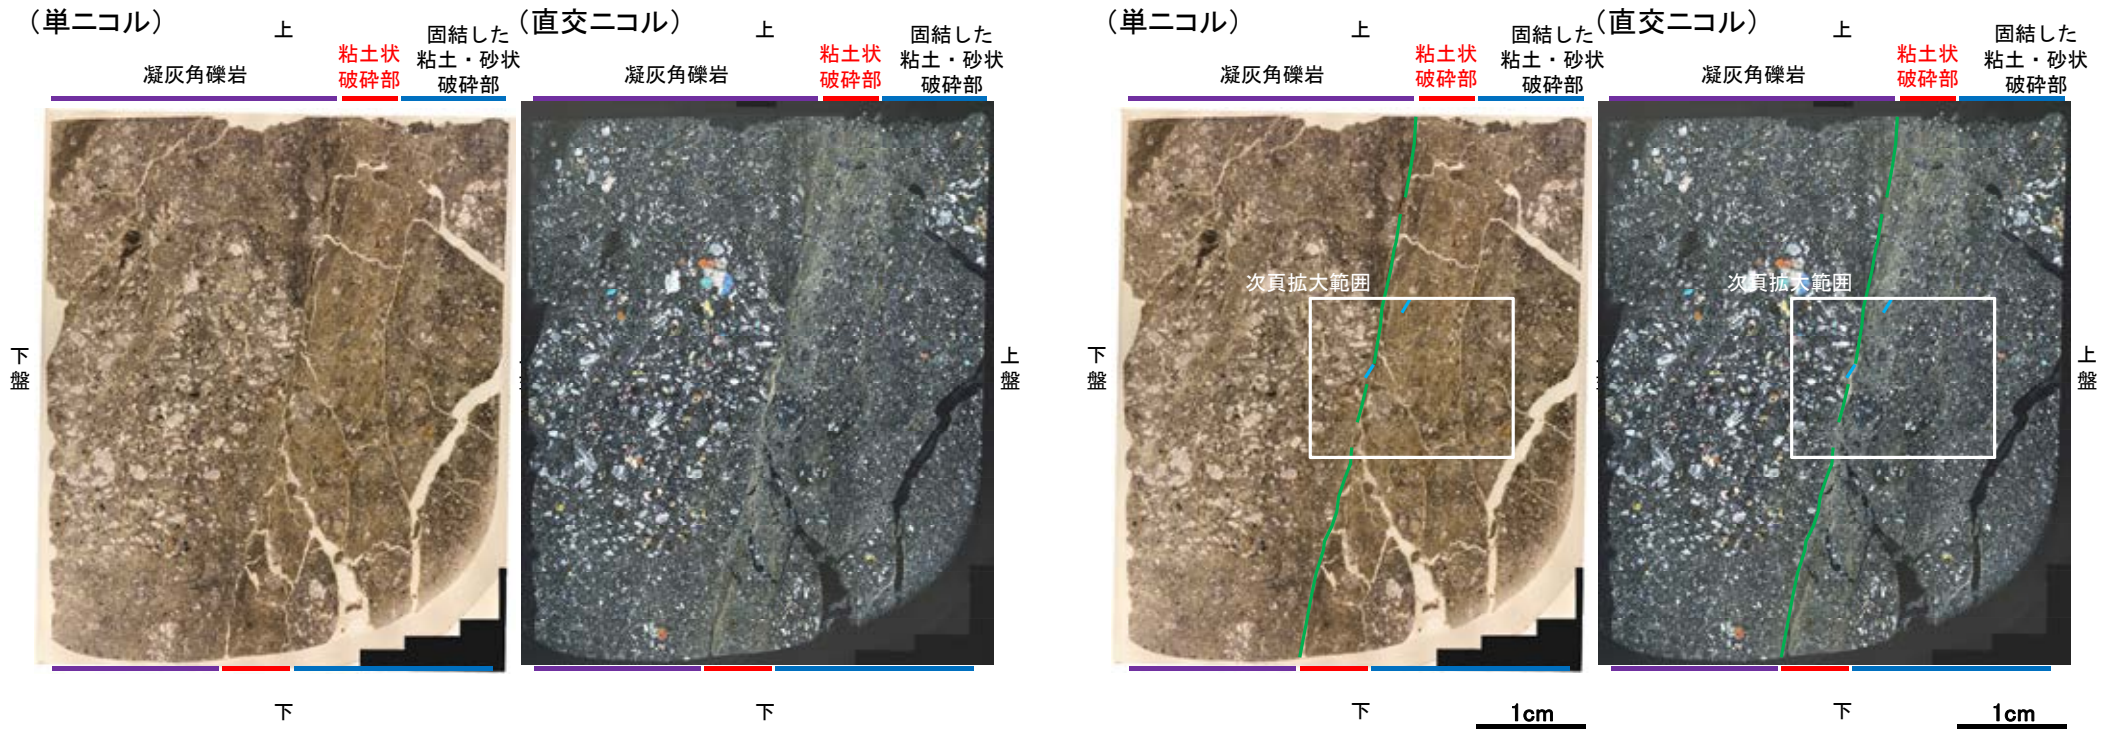
薄片写真(H- -3.0-75\_120R)  
(右は構造等を加筆)

- 主せん断面において120° Rの条線方向で作成した薄片観察の結果、下盤側から凝灰角礫岩、粘土状破碎部、固結した粘土・砂状破碎部※に分帯される。
- 凝灰角礫岩と粘土状破碎部の境界をなすY面が認められる。このY面は、直線的に発達するが、一部で密着し不明瞭となり、連続性に乏しい。
- その他、薄片内にY面に相当する構造は認められない。

**凝灰角礫岩:**  
単ニコルで褐灰～灰色、直交ニコルで灰色の干渉色を呈する。径35mm以下の岩片や鉱物片が細粒な基質に含まれる。岩片、鉱物片は垂角～垂円形である。

**粘土状破碎部:**  
単ニコルで褐灰色、直交ニコルで黄～灰色の干渉色を呈する。径3mm以下の岩片や鉱物片が細粒な基質に含まれる。岩片は垂角～垂円形、鉱物片は角～垂角形である。基質中や岩片の縁辺部には粘土鉱物が生成されている。

**固結した粘土・砂状破碎部:**  
単ニコルで褐灰～灰色、直交ニコルで灰色の干渉色を呈する。径10mm以下の岩片や鉱物片が細粒な基質に含まれる。岩片は垂角～垂円形、鉱物片は角～垂角形である。基質中や割れ目、岩片の縁辺部に粘土鉱物が生成されている。

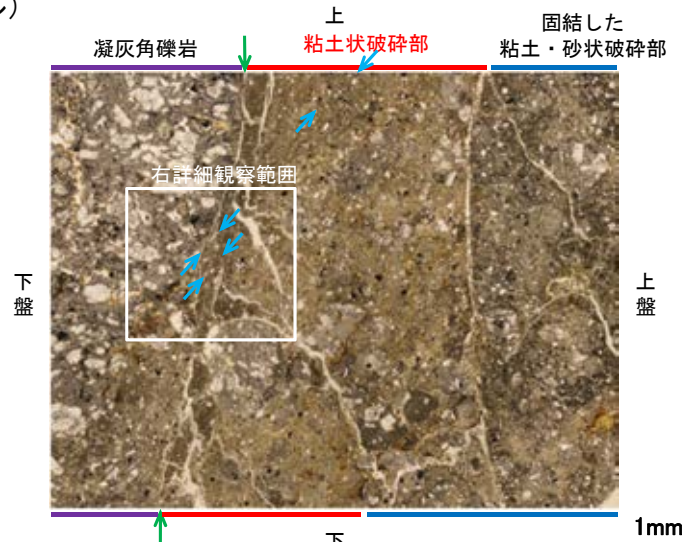
- 固結した粘土・砂状破碎部中には複合面構造は認められず、変位センスは特定できない。
- 粘土状破碎部中の岩片や鉱物片の多くに定向性は認められない。ただし、Y面の直近の一部において認められる岩片や粘土鉱物の微弱な定向配列をP面とすると、見かけ上盤側上がりの変位が推定される。
- 断層の走向傾斜がN2° E/66° SE, 条線レイクが120° Rであることから、粘土状破碎部の運動方向は左横ずれを伴う逆断層センスである。

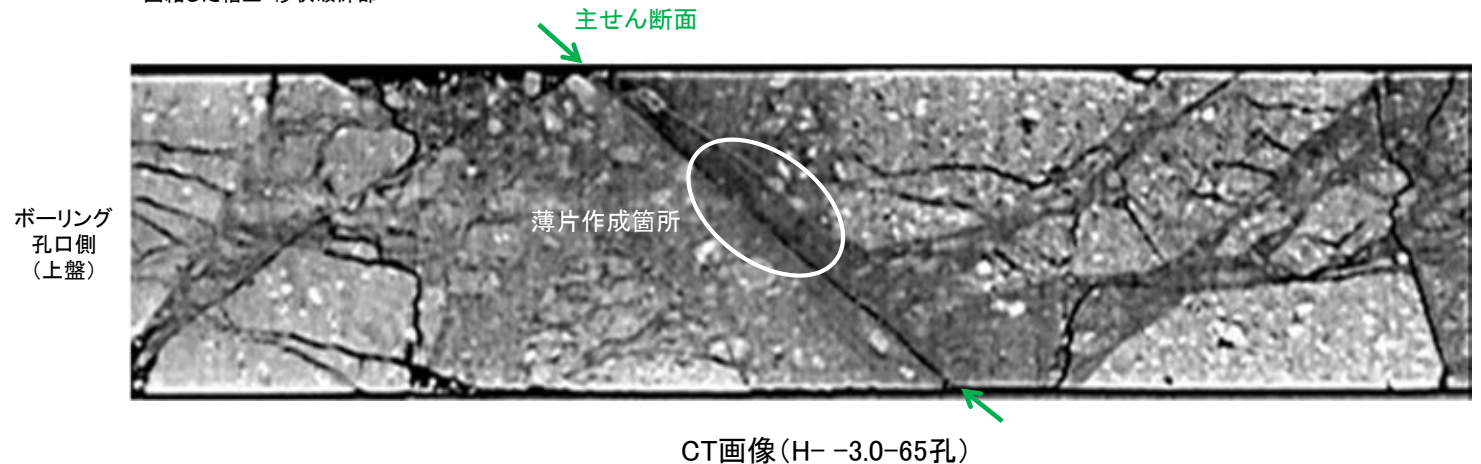
- コア観察, CT画像観察結果より, 角礫状破碎部と固結した粘土・砂状破碎部の境界である深度38.30m付近に, 厚さ0.5~1.6cmの粘土状破碎部が認められる。
- 粘土状破碎部を伴う比較的直線性・連続性がよい面を, 主せん断面として抽出した。
- 主せん断面において, 薄片観察を実施した。

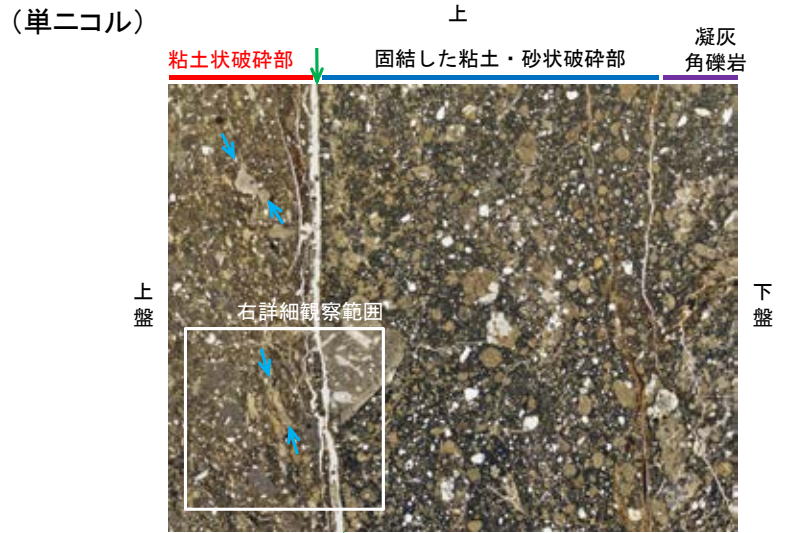
- 固結した粘土・砂状破碎部中には複合面構造は認められず、変位センスは特定できない。
- 粘土状破碎部中の岩片や鉱物片の多くに定向性は認められない。ただし、Y面の直近の一部において認められる粘土鉱物の微弱な定向配列をP面とすると、見かけ上盤側上がりの変位が推定される。
- 断層の走向傾斜がN25° E/71° SE, 条線レイクが120° Rであることから、粘土状破碎部の運動方向は左横ずれを伴う逆断層センスである。

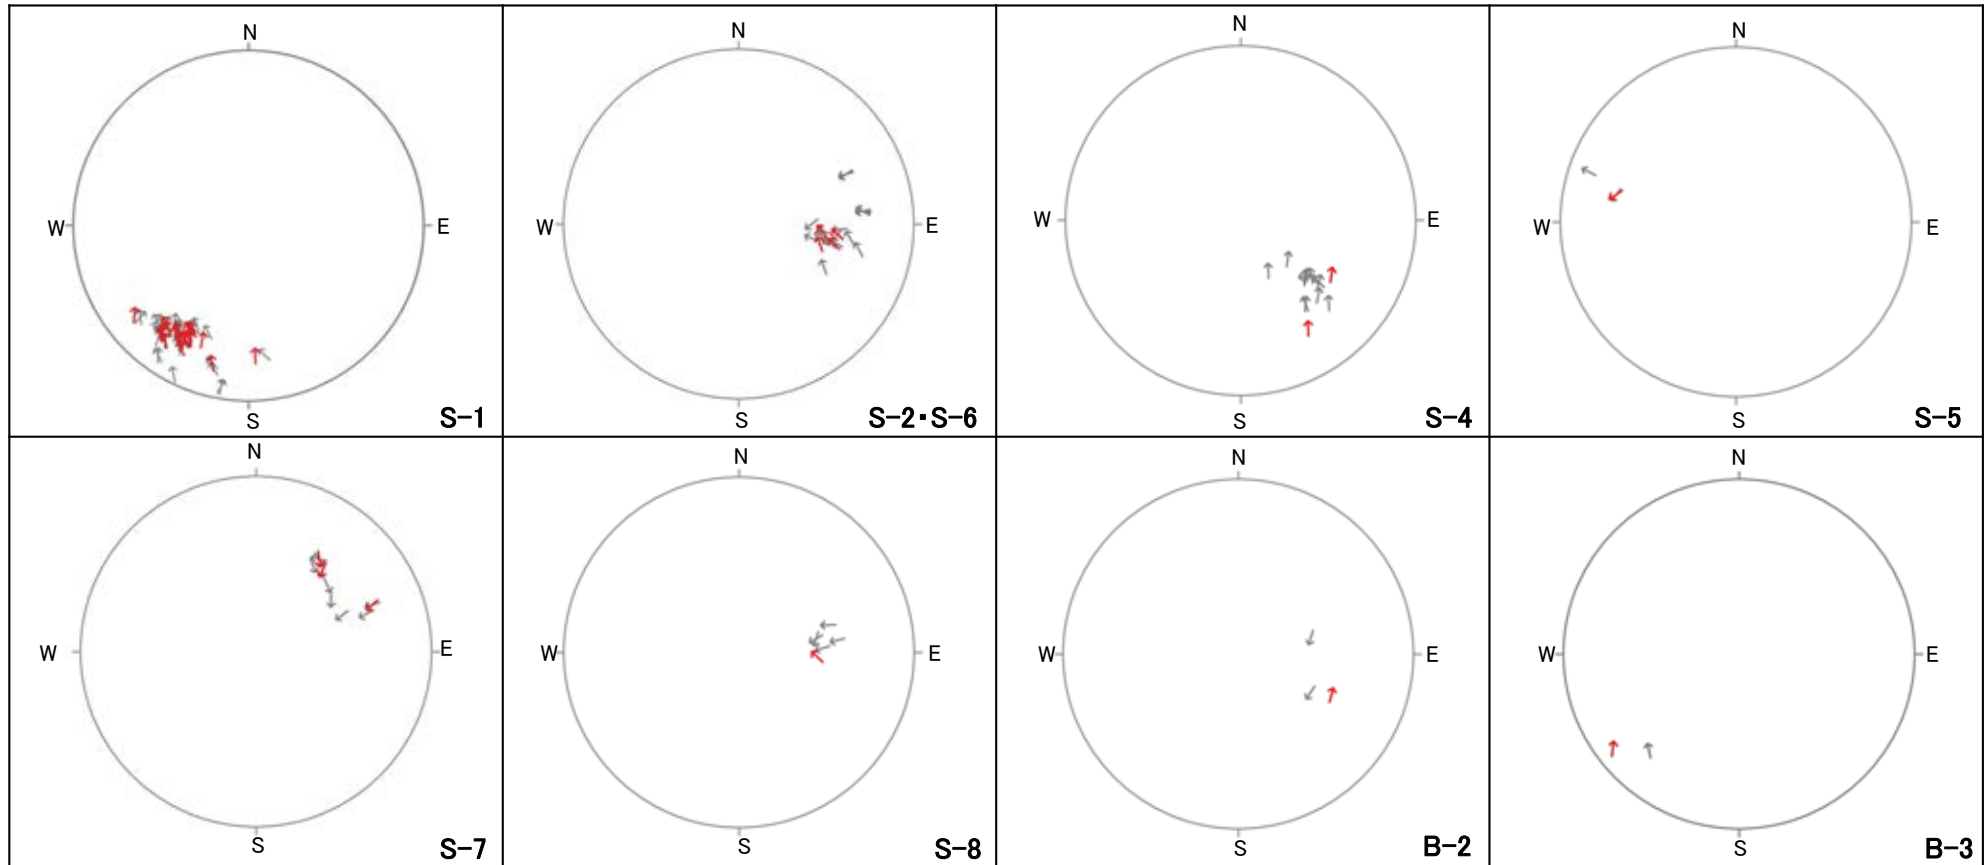
■ S-1~B-3の条線のレイク(補足資料2.5-1(2)~(11))をTangent-lineation diagramで表示した結果を以下に示す。  
ただし、S-9, B-1は変位センスが確認できるものがなく、Tangent-lineation diagramで表示できないことから、記載していない。

・矢印の始点は、断層面の極の方向を示し、上盤側からみた下盤側の運動方向を矢印で示す。

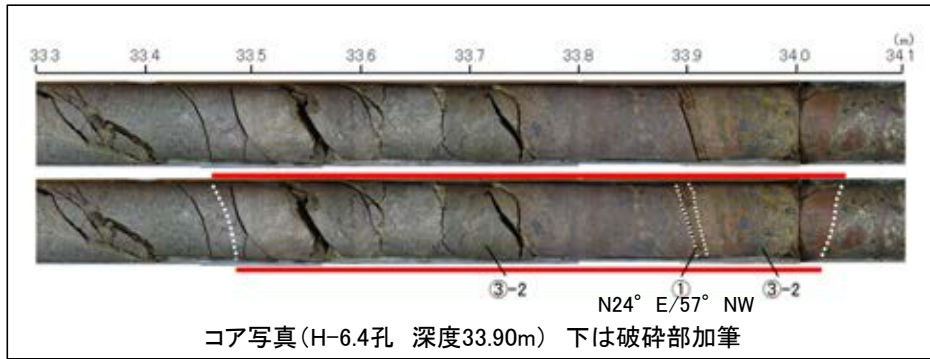
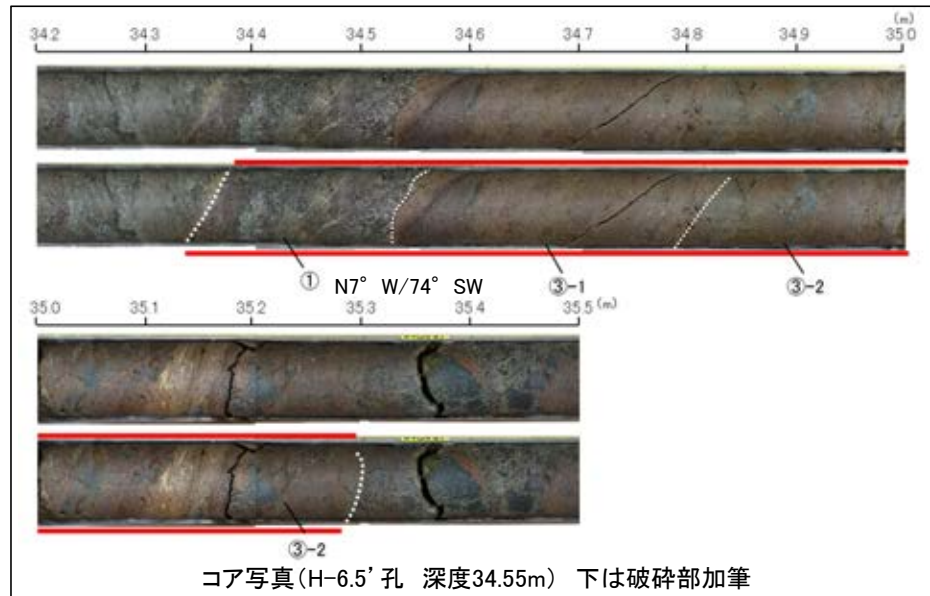
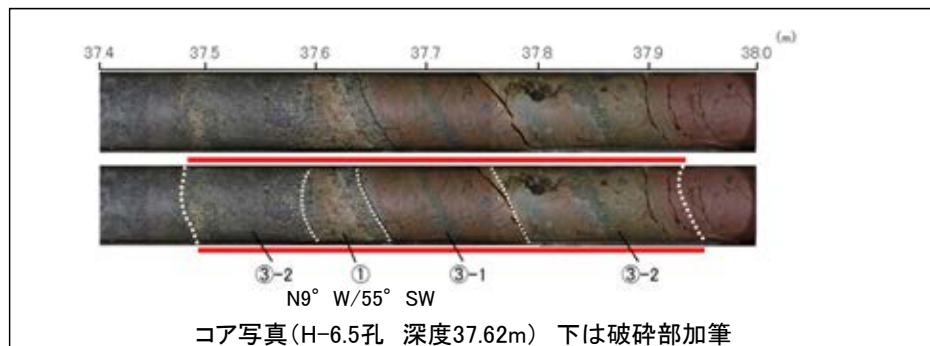
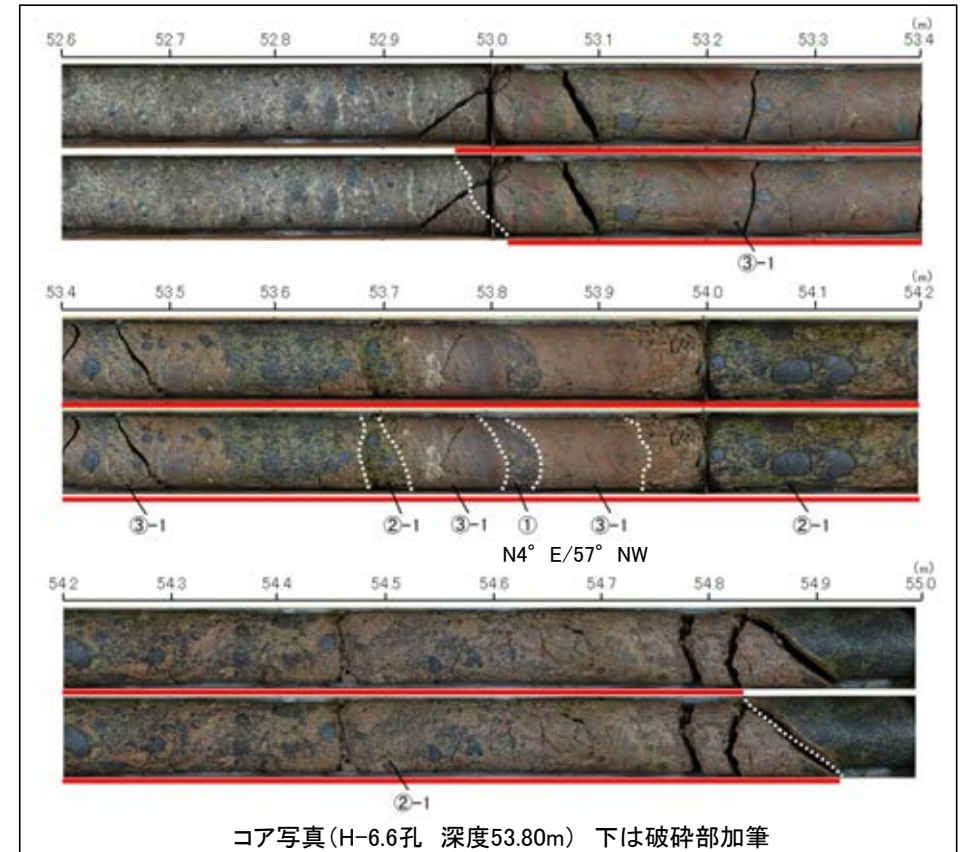
・H-6.4孔, H-6.6孔, H-6.5' 孔, H-6.5孔において, S-2・S-6が認められる。

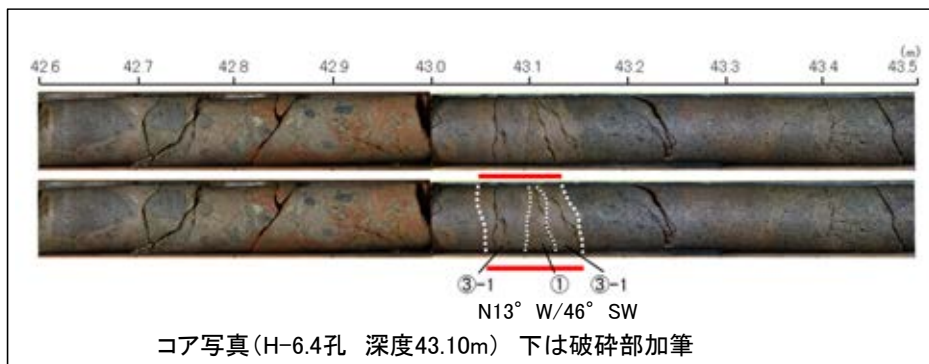
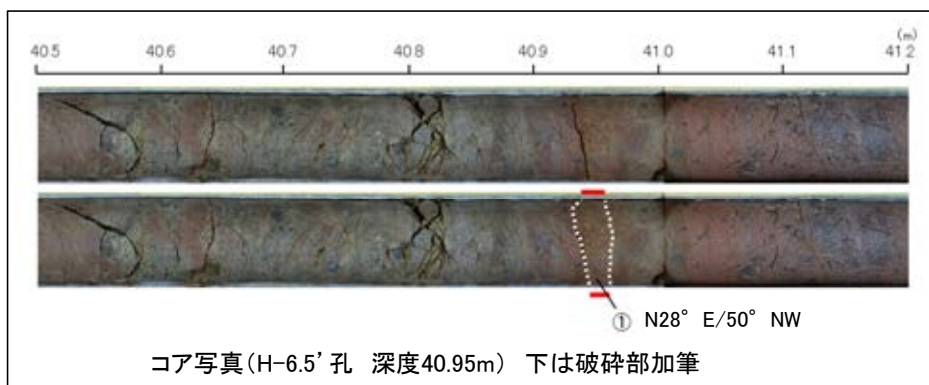
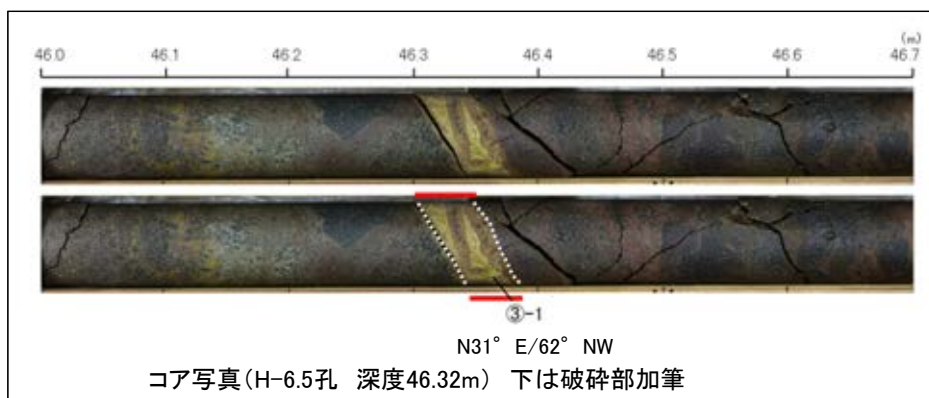
・H-6.4孔, H-6.5'孔, H-6.5孔において,  
B-2が認められる。

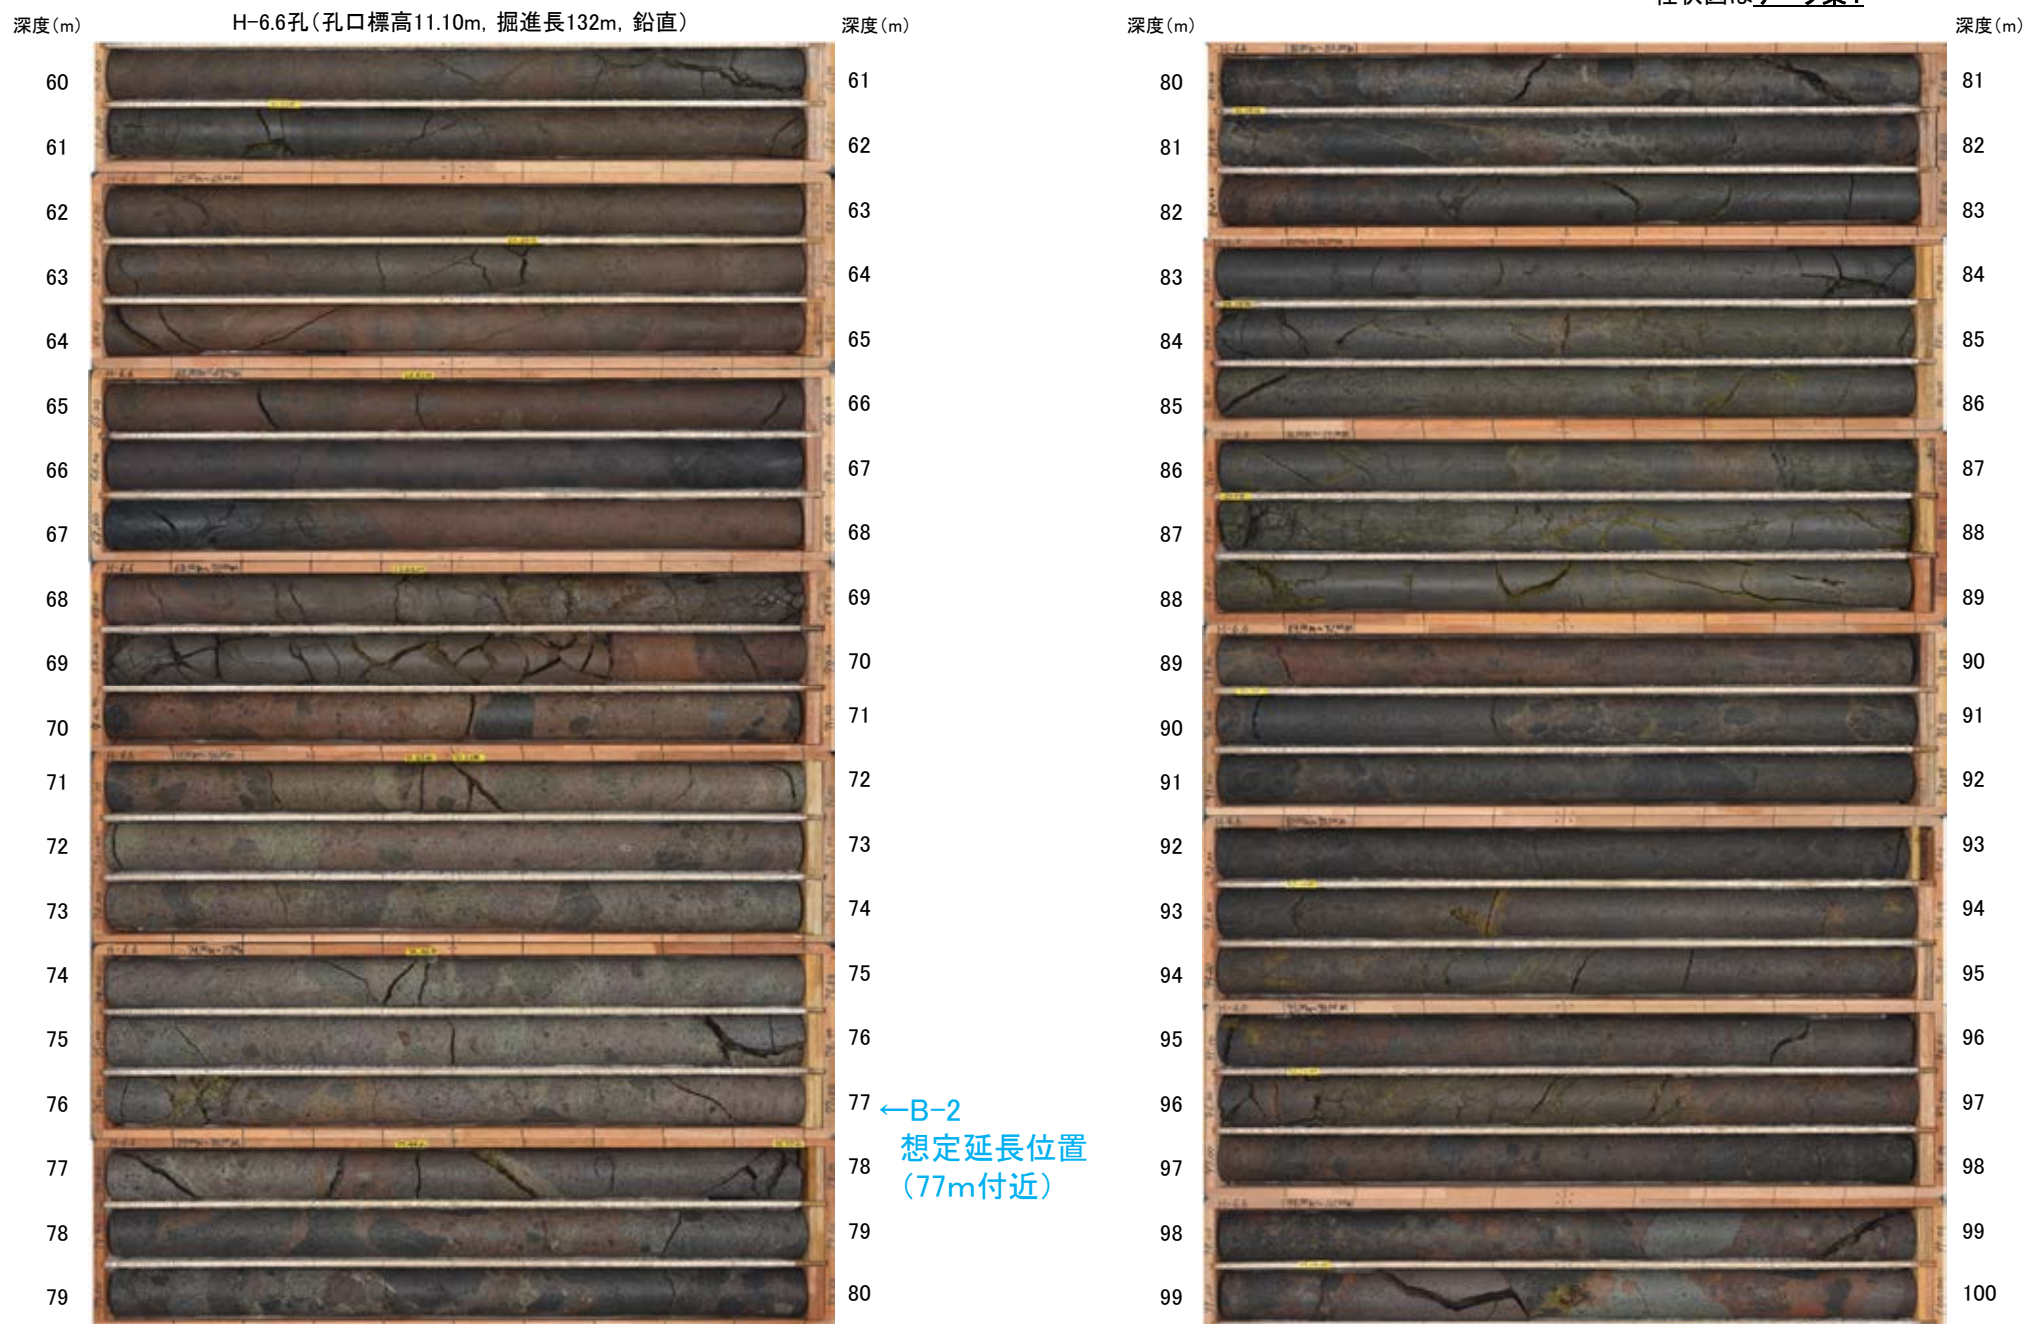
コア写真(深度60~100m)

※深度77.60m付近に見られる割れ目は、その付近で変形構造は見られず、破砕部ではない。なお、走向傾斜はN33° E/59° SEであり、B-2と対応しない。

・H-6.6孔において想定延長位置付近にB-2は認められない。
