【K-8とK-2, K-3の関係】

(4) K-24とK-12の関係

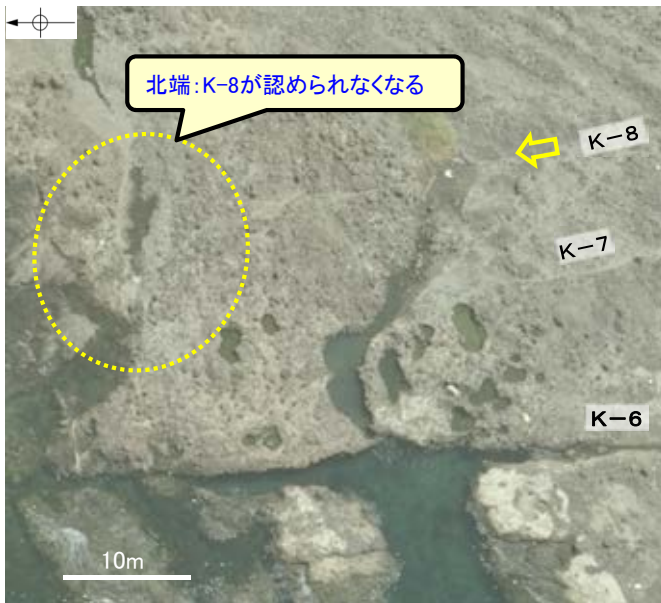
海岸部露岩域の断層の分布図

- K-8は、北方、南方延長の露岩域まで断層が連続せず、雁行して分布するK-2, K-3の間に分布する(上図)。
- K-8は、K-2に比べて、破碎部の幅が小さい(上図左表)。

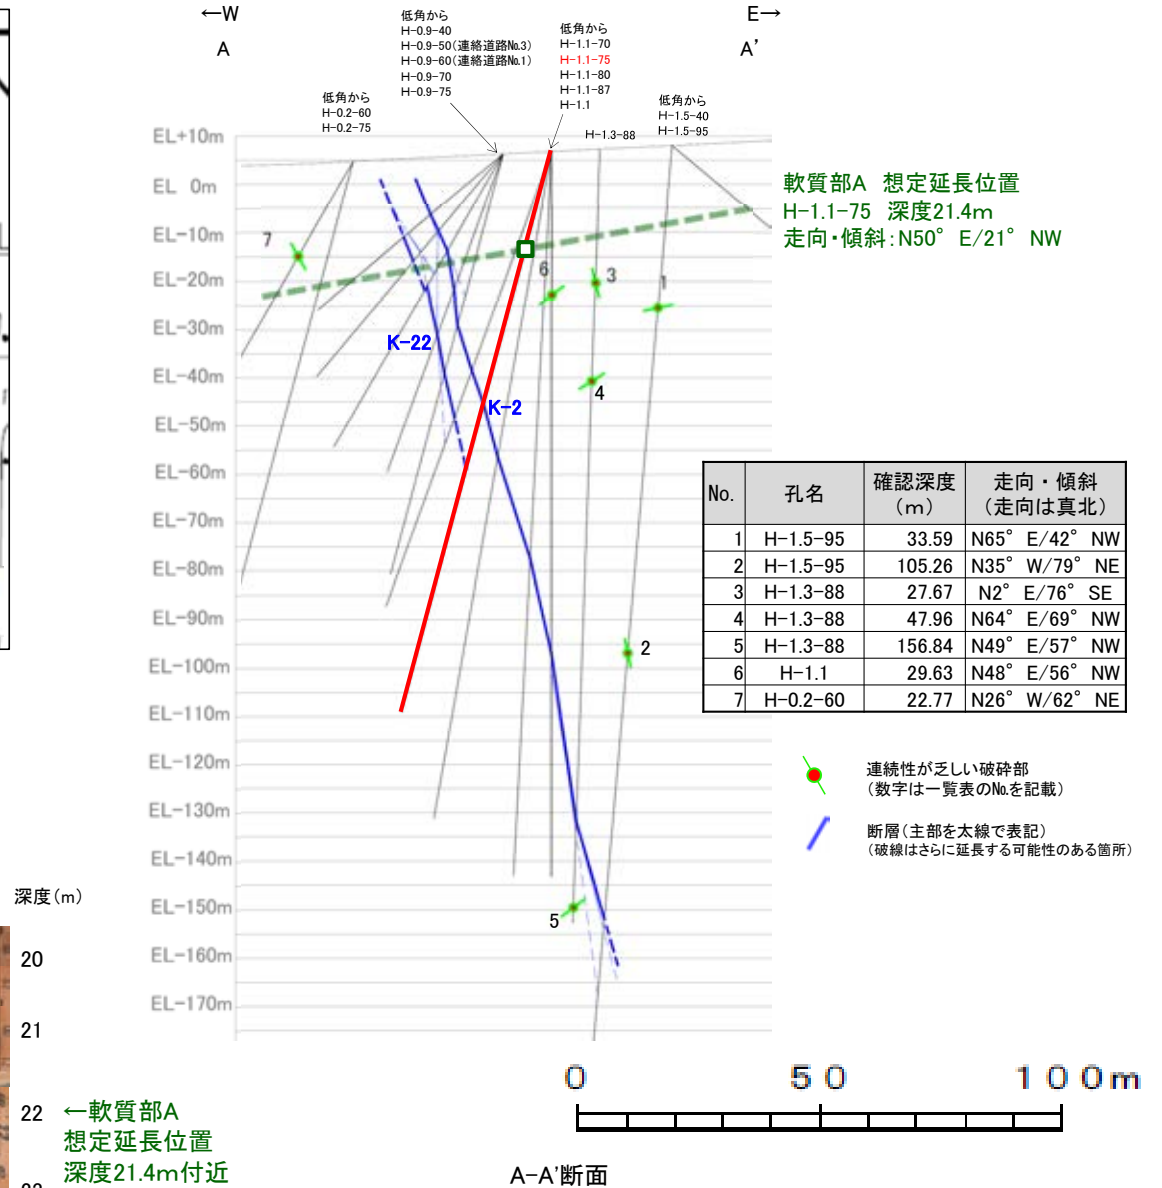
A-A'断面

←軟質部A
想定延長位置
深度21.4m付近

・取水路沿いのボーリング調査において想定延長位置付近に軟質部Aに対応する破砕部は認められない。
