SK2-地65-01

# 志賀原子力発電所2号炉 敷地の地質・地質構造について

2023年1月11日  
北陸電力株式会社

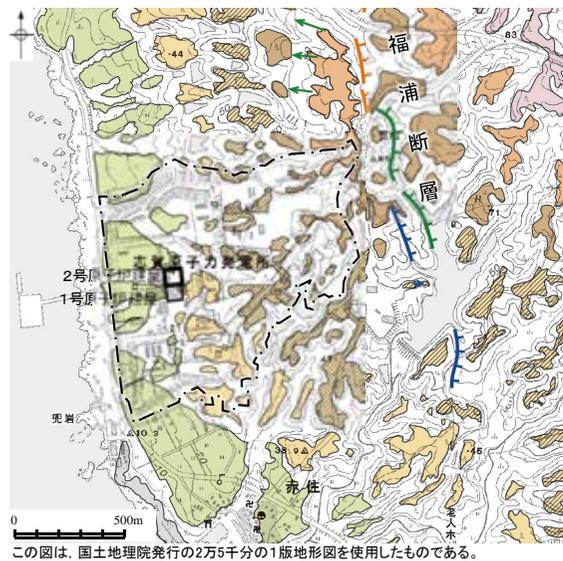
図1 敷地の段丘面分布図

- 文献によれば、敷地に活断層、地すべり地形は示されていない。
- 敷地にはリニアメント・変動地形、地すべり地形は認められない(図1)。
- 敷地の地質は、別所岳安山岩類とこれを覆う第四紀の堆積物からなる(図2)。
- 重力異常図によれば、断層の存在を示唆する顕著な線状の重力異常急変部は認められない(図3)。
- 反射法地震探査・VSP探査の結果、花崗岩上面に相当する反射面に、変位を与える断層は認められない(図4、5)。

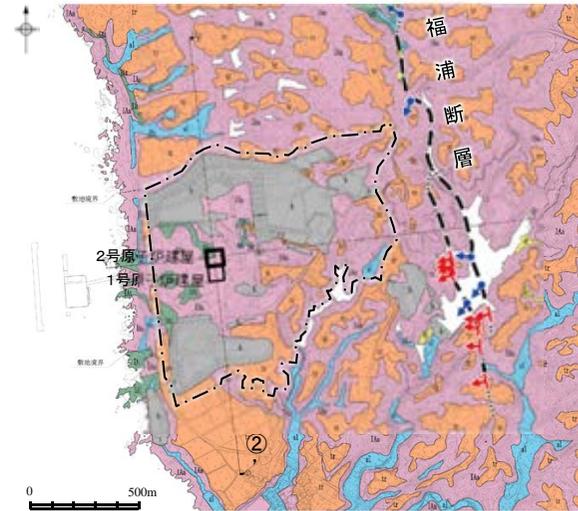
図2 敷地の地質分布図

凡例				
地質時代	地層名	記号	主要構成地質	
新第四紀	全新世	盛土	b	礫、砂、粘土
		沖積層	al	礫、砂、粘土
	更新世	埋没堆積層	dt	礫、砂、粘土
	段丘堆積層	tr	礫、砂、粘土	
新第三紀	中新世	別所岳安山岩類	TAa	安山岩
			TAc	凝灰角礫岩類

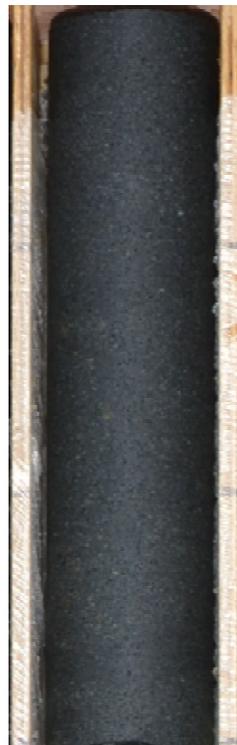
岩種	産状
安山岩(均質)	岩相が比較的均質な安山岩質溶岩。暗灰色を呈し、緻密で堅硬である。節理は比較的多く認められる。岩石組織は一様である。
安山岩(角礫質)	角礫状を呈する安山岩質溶岩。暗灰色ないし赤褐色を呈し、安山岩の大小の礫を含む。基質は比較的堅硬である。また、節理も少なく塊状であり、礫と基質の境界は不明瞭な場合が多い。
凝灰角礫岩	節理が少なく塊状で、色調の異なる安山岩質の小礫から中礫を含み、礫と基質の境界は明瞭であり密着している。また、堆積構造が認められる場合がある。

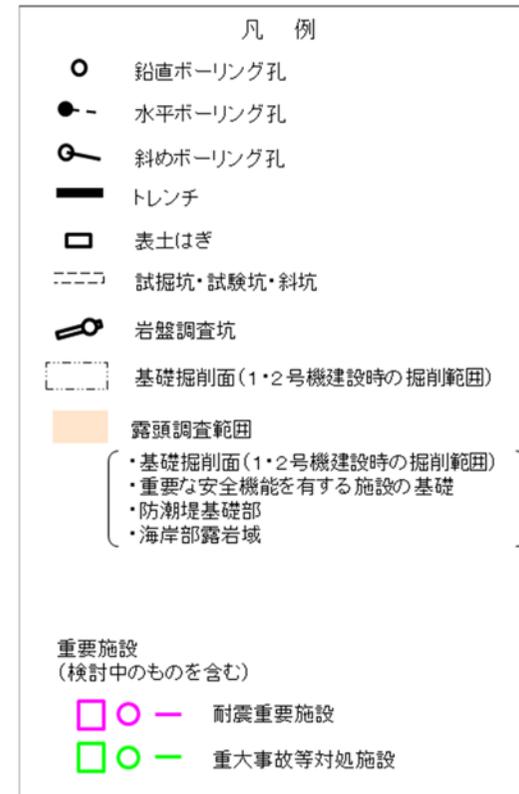
○断層の有無を確認するため、重要施設を中心に、露頭調査やボーリング調査等を行った。

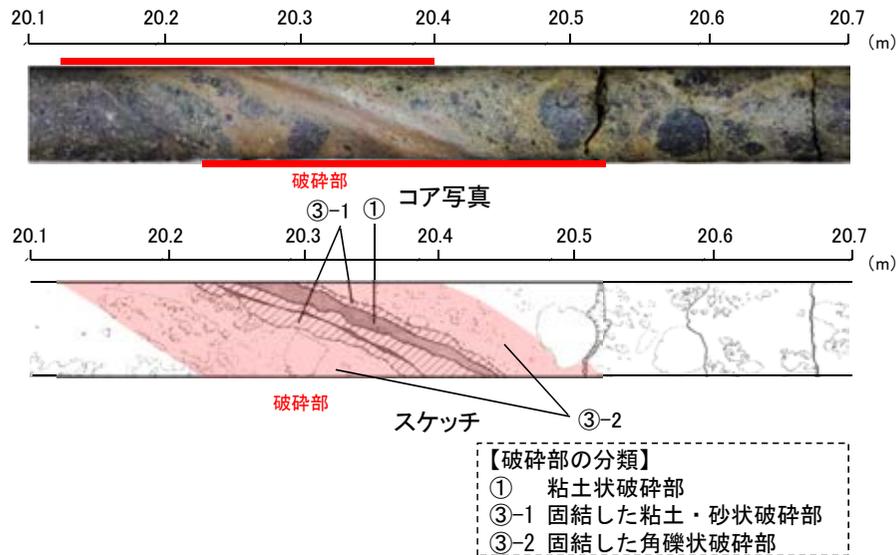
ボーリングにおける破碎部の事例

○破碎部は、軟質な粘土状破碎部、砂状破碎部、角礫状破碎部と、岩盤と同程度の硬さを有する固結した粘土・砂状破碎部、固結した角礫状破碎部に分類される。

志賀原子力発電所における 破碎部	狩野・村田(1998)による分類	
① 粘土状破碎部	断層ガウジ	断層岩の中で、手でこわせるほど軟弱で、粘土状の細粒な基質部が多いもの。
②-1 砂状破碎部 ②-2 角礫状破碎部	断層角礫	断層ガウジに比べて基質が少なく、角礫状の岩片が多いもの。
③-1 固結した粘土・砂状破碎部 ③-2 固結した角礫状破碎部	破碎岩 または カタクレーサイト	基質と岩片が固結しているもの。

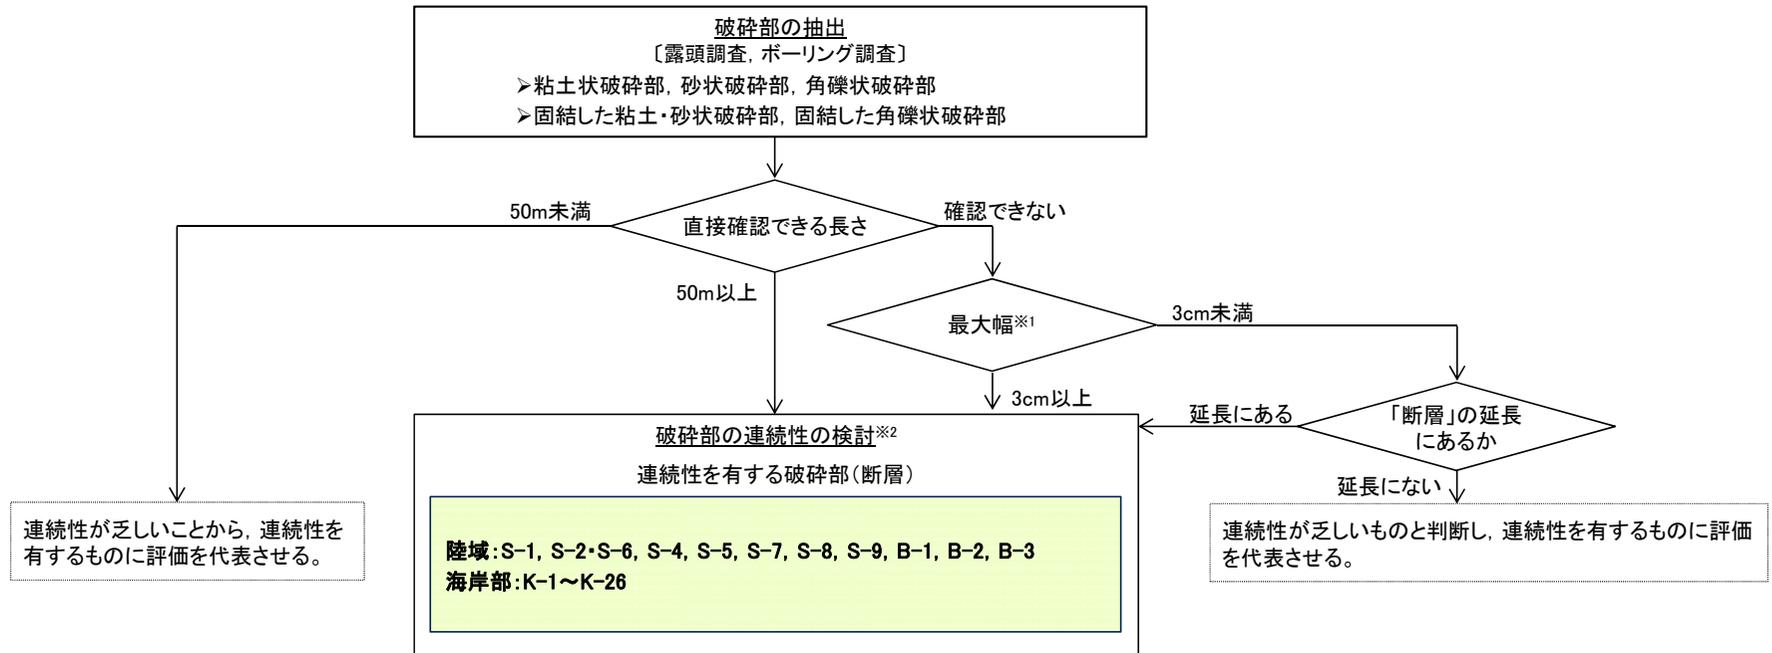
○敷地の断層の抽出にあたっては、下記フローに従い破砕部の幅と長さの検討を行った。

➢破砕部の長さが長いほど幅が厚い傾向があり、長さ50m以上の破砕部は幅が3cm以上であった。このことを踏まえ、長さが直接確認できない破砕部においては、幅3cm以上のものを連続性検討対象とする。

➢直接確認できる長さが50m以上の破砕部は、「連続性を有する破砕部」と評価し、「断層」として抽出する。

➢長さが直接確認できない破砕部は、抽出した破砕部(幅3cm以上)からその走向の $\pm 15^\circ$ 、傾斜の $\pm 5^\circ$ の範囲で隣接孔を確認する。隣接孔に抽出した破砕部と走向・傾斜が調和的な破砕部(走向 $\pm 30^\circ$ 、傾斜 $\pm 15^\circ$ 以内)が認められた場合、同一の破砕部として連続させる。連続する破砕部が平面的に長さが50m以上となる場合は、「連続性を有する破砕部」と評価し、「断層」として抽出する。連続する破砕部で平面的な長さが確認できない場合は、深度方向の検討を行い、上端・下端のいずれかが確認できない場合は「連続性を有する破砕部」と評価し、「断層」として抽出する。

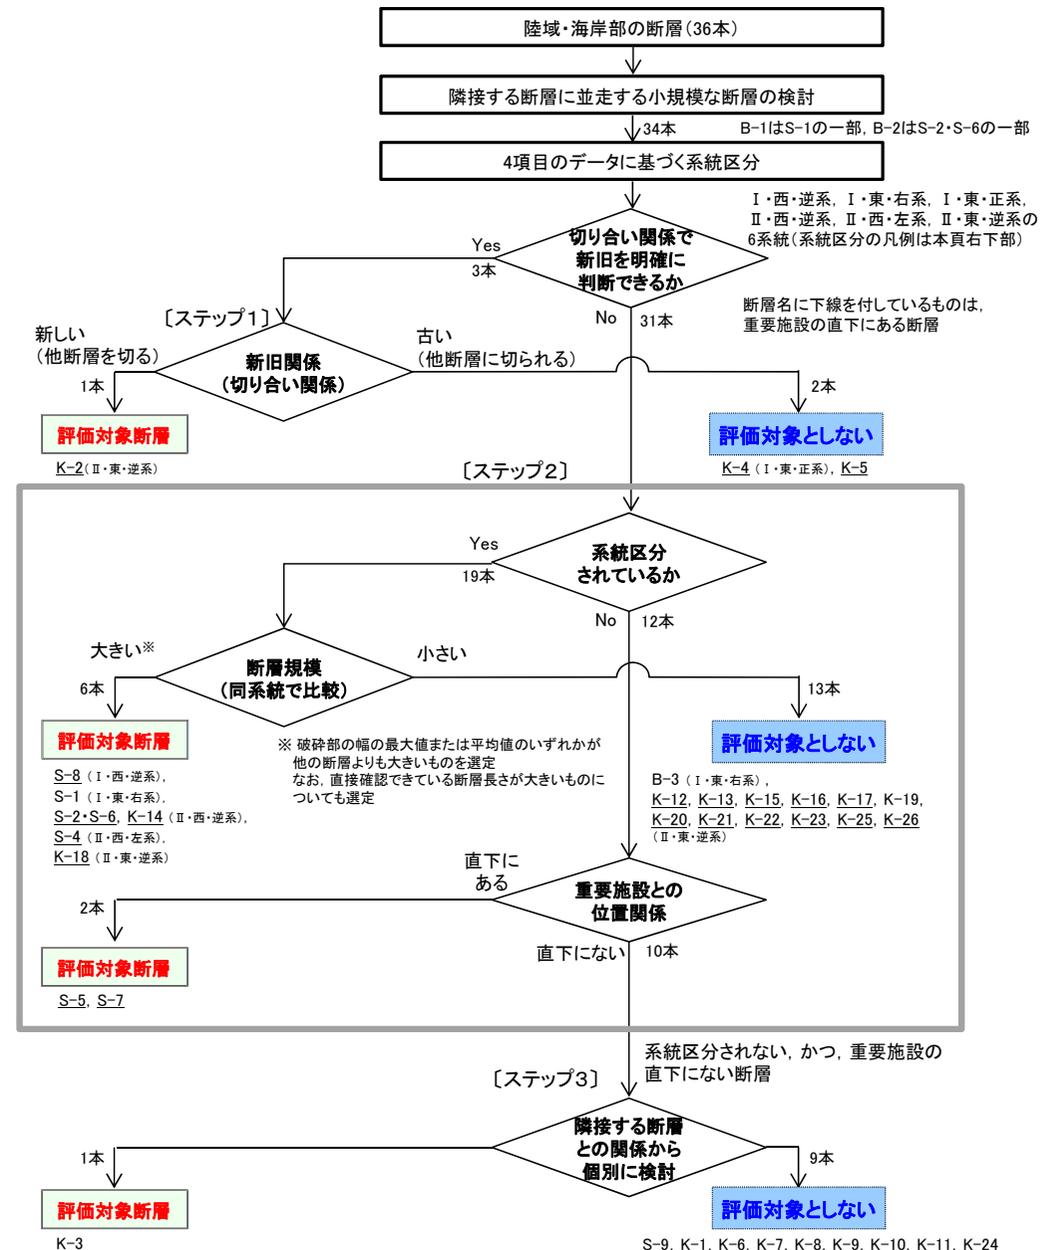
【補足⑩】評価対象断層の選定フロー

系統区分されない、かつ、重要施設の直下でない断層については、それぞれの断層について隣接する断層との関係から個別に検討し、**評価対象断層か評価対象としないか**を判断する。

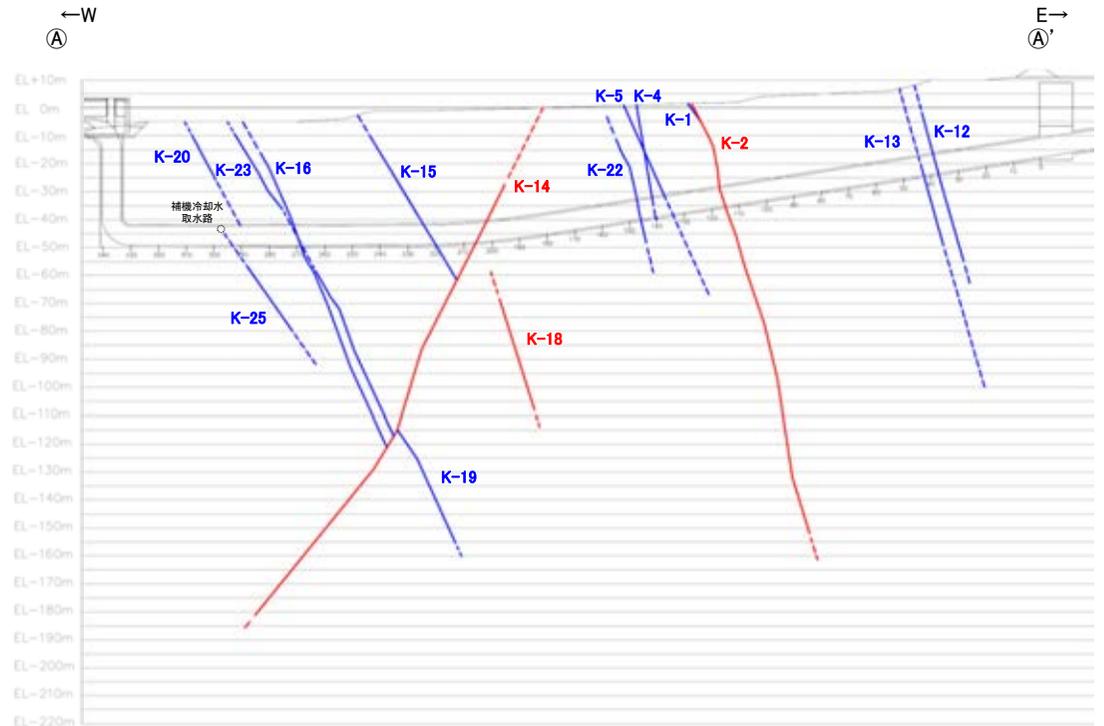
①-①'断面図  
(調査位置の断層線を走向・傾斜を基に延長した図)

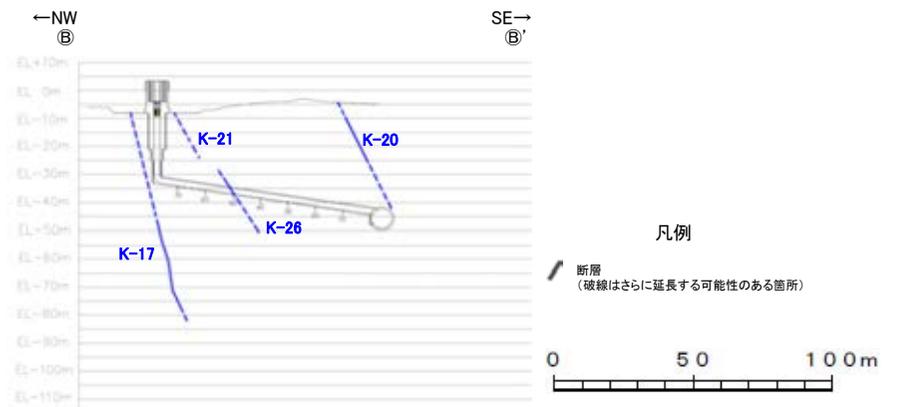
②-②'断面図  
(調査位置の断層線を走向・傾斜を基に延長した図)

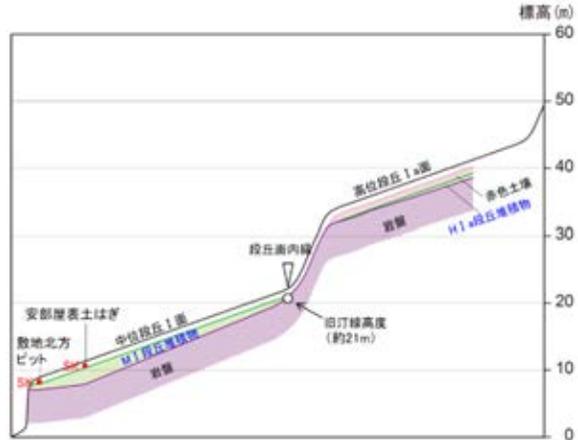
図1 中位段丘 I 面, 高位段丘 I a面の模式断面図

- ・中位段丘 I 面の前縁において被覆層の下部にSK火山灰(10.5万年前)が確認された(図1)ことから、中位段丘 I 面はSK降灰直前の高海面期であるMIS5e(約12~13万年前)に形成されたと評価した(図2)。
- ・高位段丘 I a面は、MIS5eの旧汀線高度より高い標高に分布する(図1)ことから、約12~13万年前より古い高海面期に形成されたと評価した(図2)。

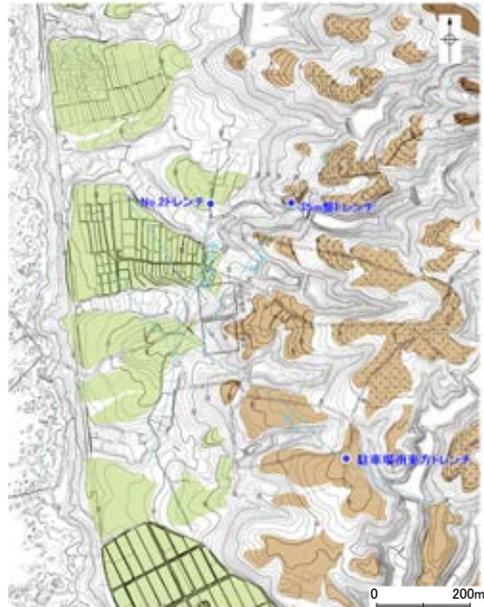
図3 位置図

- ・No.2トレンチ(図3)において、S-2・S-6の直上に分布する中位段丘 I 面を構成する堆積物は、礫の平均真円度(図4)に基づき海成堆積物(M I 段丘堆積物)と認定されることから、中位段丘 I 面形成時のMIS5e(約12~13万年前)に堆積したものである。
- ・35m盤トレンチ及び駐車場南東方トレンチ(図3)において、S-4及びS-1の直上に分布する高位段丘 I a面を構成する堆積物は、礫の平均真円度(図4)に基づき海成堆積物(H I a段丘堆積物)と認定されることから、高位段丘 I 面形成時の約12~13万年前より古い高海面期に堆積したものである。

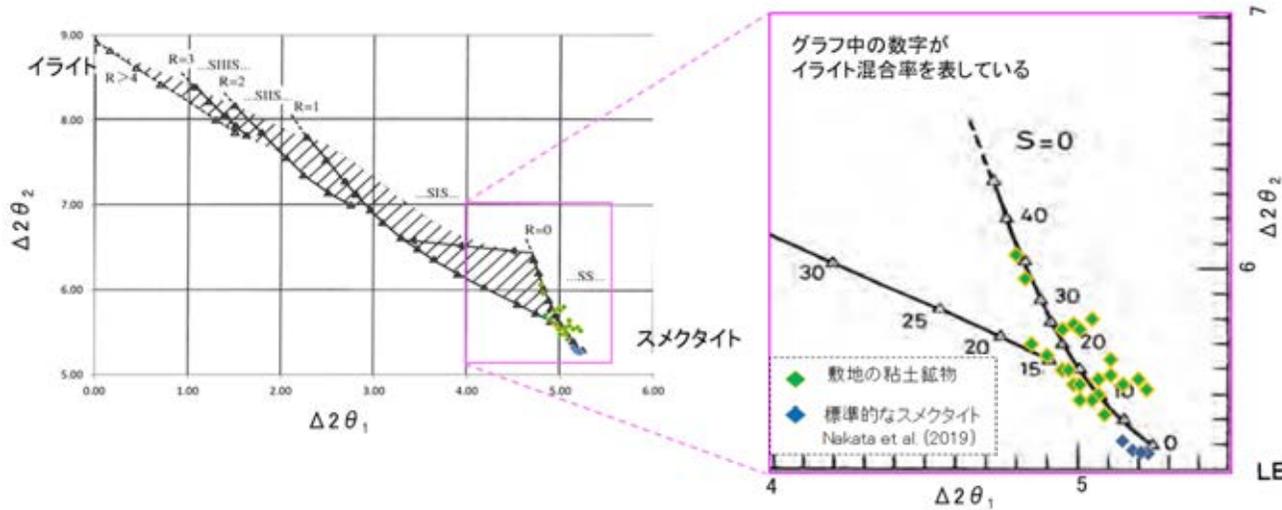
図1 XRD分析(粘土分濃集)結果 (渡辺(1981, 1986)に一部加筆)

・敷地の破砕部中において、XRD分析を実施した結果、粘土鉱物のスメクタイトが共通して認められる。この粘土鉱物は粘土分を濃集したXRD分析による結晶構造及びEPMA分析による化学組成を踏まえると、数十%のイライトが混合するイライト/スメクタイト混合層(I/S混合層)である(図1, 2)。

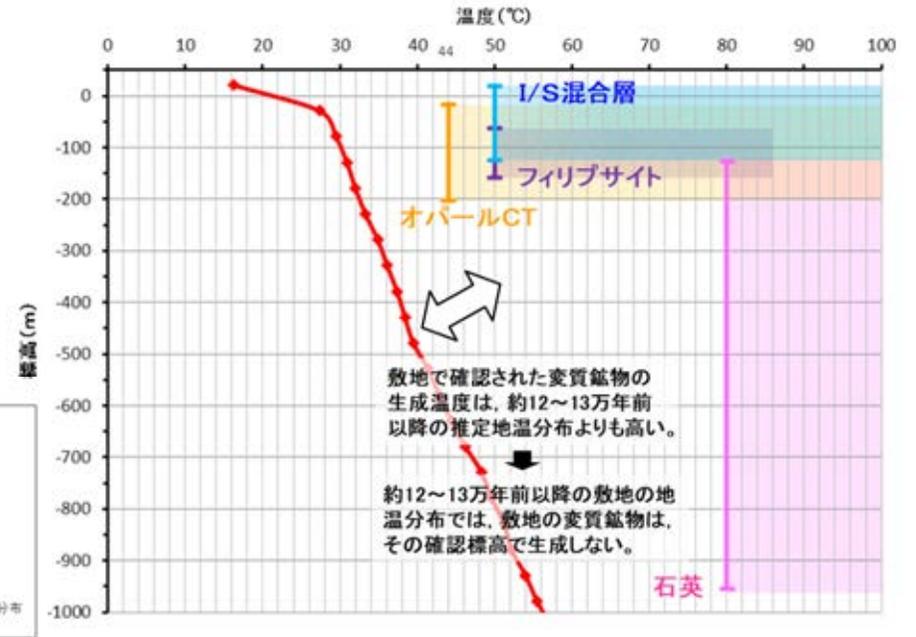
図1 約12~13万年前以降の敷地の地温分布と変質鉱物の確認標高・生成温度の関係

・文献に基づく変質鉱物 (I/S混合層等)の生成温度の最低値は、約12~13万年前以降の敷地の推定地温分布よりも数十℃以上高い(図1)ため、変質鉱物 (I/S混合層等)は、約12~13万年前以降の敷地の地温分布では、その確認標高で生成せず、約12~13万年前以降に生成したものではない。

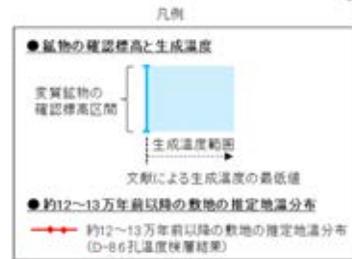
表1 変質鉱物等の生成年代評価のまとめ

地質時代		30 25 20 15 10 5 0 (Ma)				
		古第三紀		新第三紀		
		漸新世	前期	中新世	後期	鮮新世
能登半島	構造運動 (尾崎(2010))	背張地積盆地拡大 (正断層群の形成)			背張地積盆地短縮 (逆断層群の形成)	
	火成活動 (日本地質学会(2006)及び産業技術総合研究所(2013))	高洲山層 (30~26Ma)	神和住層 (23~19Ma)	別所岳安山岩類 (17~15Ma)	東峰火山岩類 (9Ma)	能登半島に火成活動なし
敷地	地層名	別所岳安山岩類				第四系
	安山岩 K-Ar年代値	安山岩 (22~15Ma)				
	変質鉱物の生成年代	変質鉱物の生成年代(約6Ma以前)				
	碎屑岩脈の形成年代	碎屑岩脈は、地下深部の高封圧下で形成したことから、少なくとも後期更新世以降に形成したものではない。

- ・I/S混合層が敷地周辺の別所岳安山岩類中にも広く認められることから、敷地周辺一帯は同じような環境下で変質を被ったと考えられることを踏まえ、敷地の変質鉱物は、地下深部で敷地周辺一帯が変質し、その後隆起して現在の位置で確認されているものと判断した。また、敷地の斜長石には曹長石化が認められない(図2)ことから、敷地は、少なくとも曹長石化するような高温の熱水の影響は受けておらず、敷地の変質鉱物が地下深部で生成した可能性が高いと判断した。一方で、斜長石が曹長石化しない程度の熱水の影響を受けて生成した可能性は否定できない。
- ・地下深部での生成年代は、地殻の隆起速度を一定と仮定すると、変質鉱物 (I/S混合層等)の生成温度が約50℃以上であることから、約6Ma以前と推定した。なお、曹長石化しない程度の熱水により生成した場合の生成年代は9Ma以前と推定した。  
⇒ 少なくとも後期更新世以降に生成したものではないと評価(表1)。

- ・高封圧下で形成したと考えられる碎屑岩脈の確認標高は、約12~13万年前以降、現在とほぼ同じ低封圧下であり、高封圧下で形成する碎屑岩脈は形成しないと判断した。  
⇒ 少なくとも後期更新世以降に形成したものではないと評価(表1)。

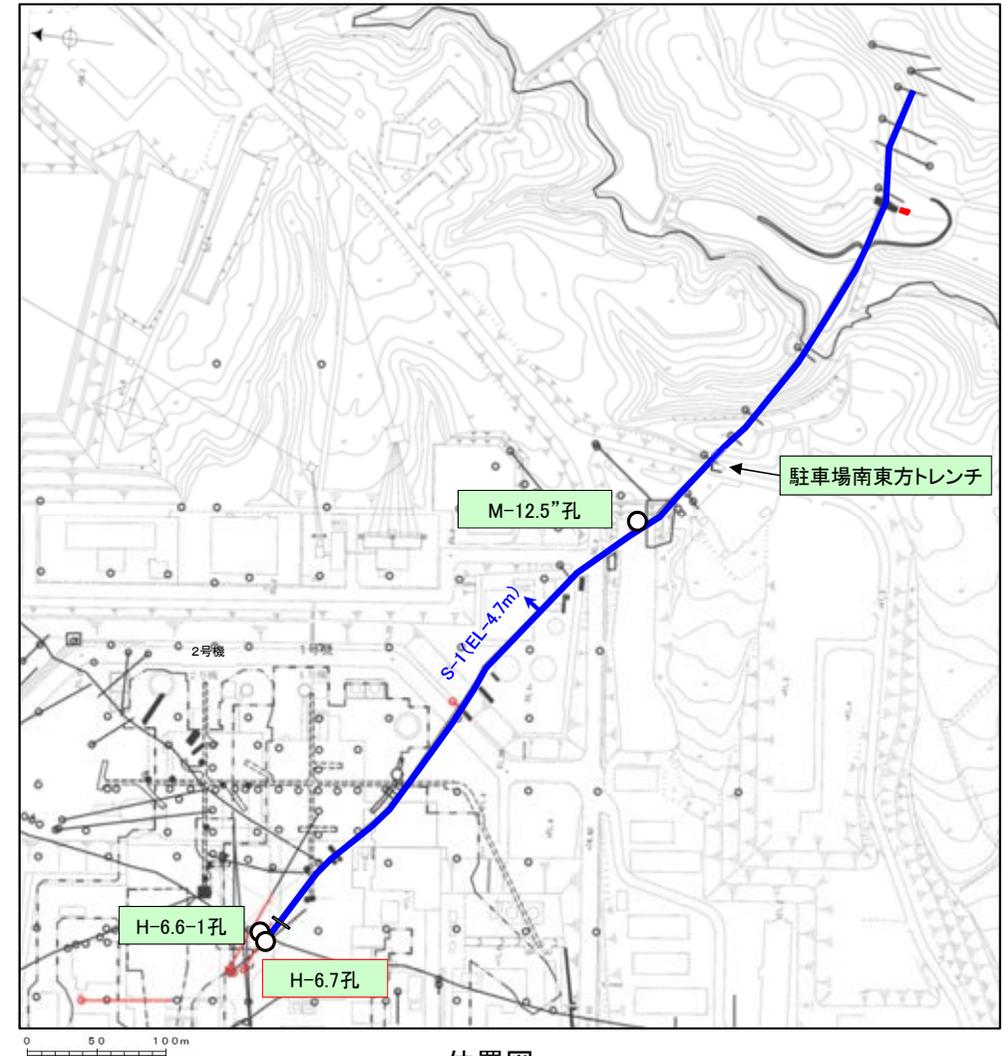
位置図

□ 上載地層法に関する調査箇所	○ 有識者会合以降に追加したボーリング孔
○ 鉞物脈法に関する調査箇所	■ 有識者会合以降に追加したトレンチ
(断層の後期更新世以降の活動を否定するにあたり, 地層や鉞物脈の年代及び断層による変位・変形がないことが明確に確認できるデータを緑で着色)

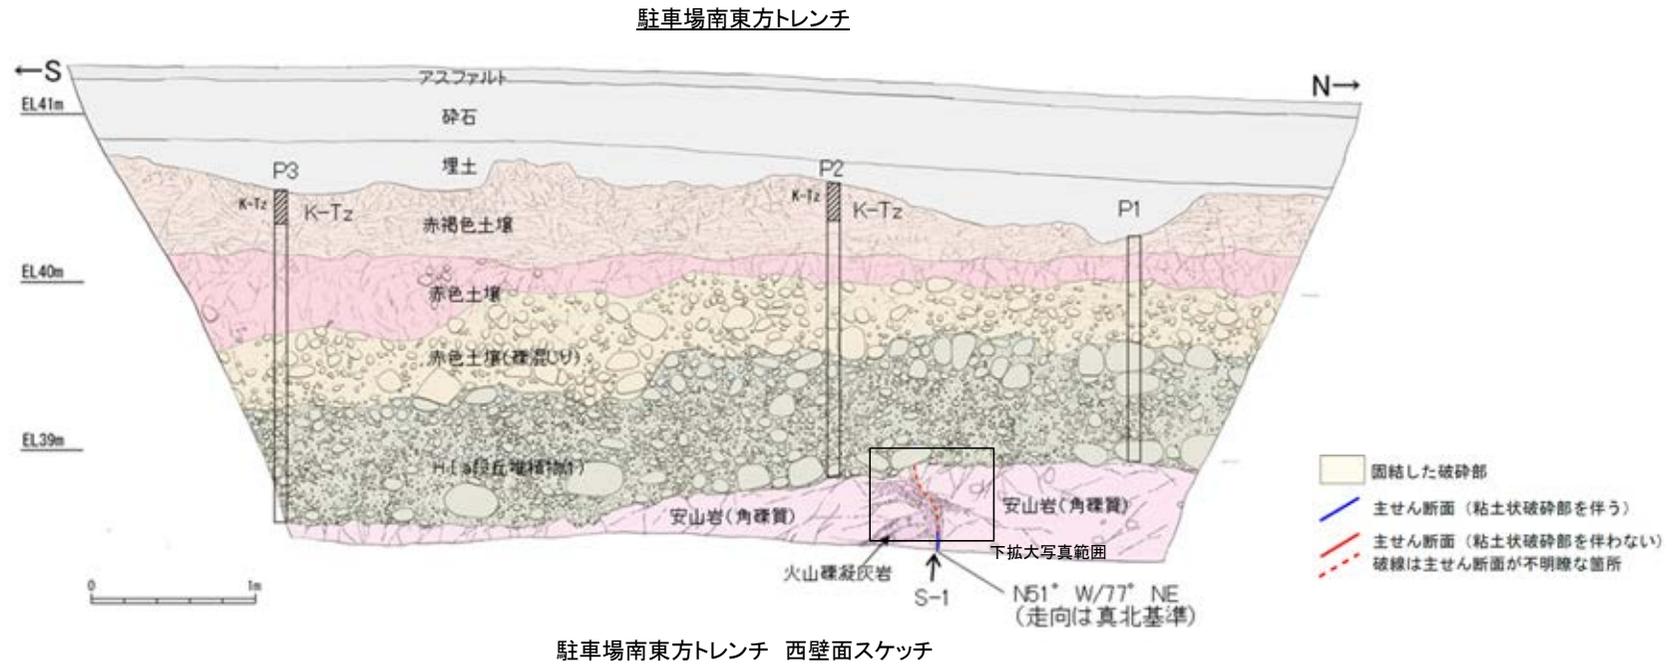
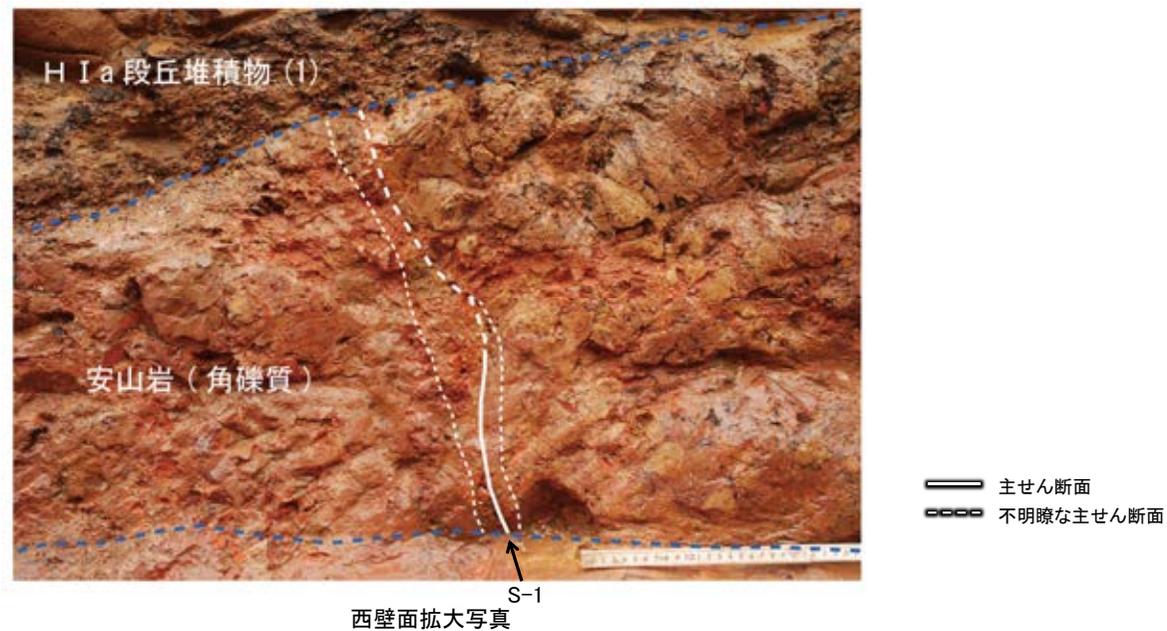
○上載地層法による評価の結果, 駐車場南東方トレンチにおいて, S-1は岩盤直上のH I a段丘堆積物に変位・変形を与えていないことから, S-1の最新活動は, H I a段丘堆積物の堆積以前である。

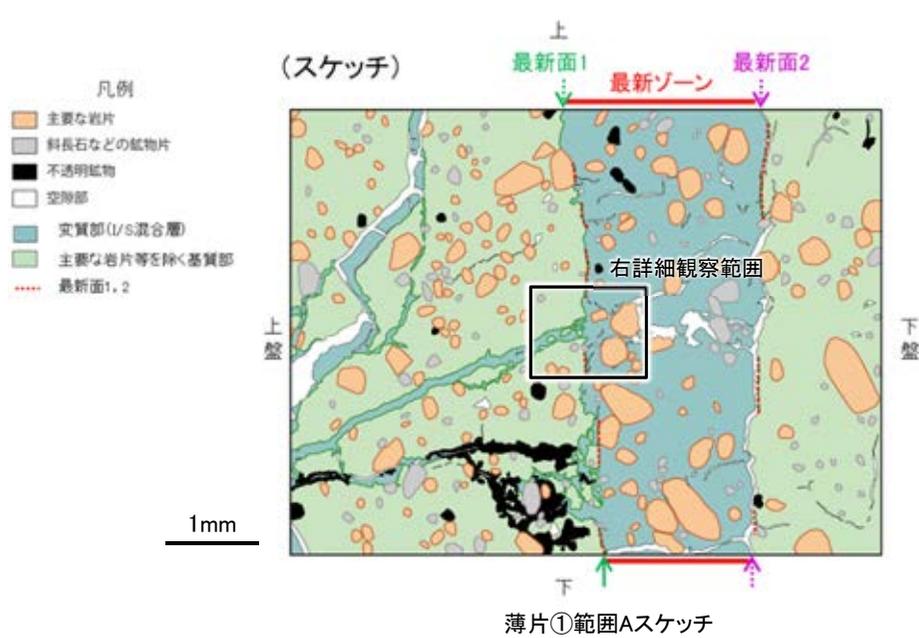
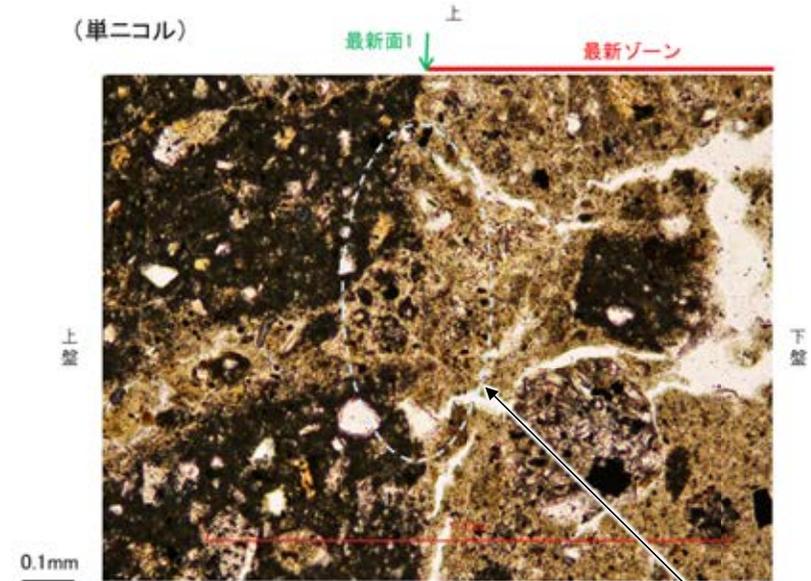
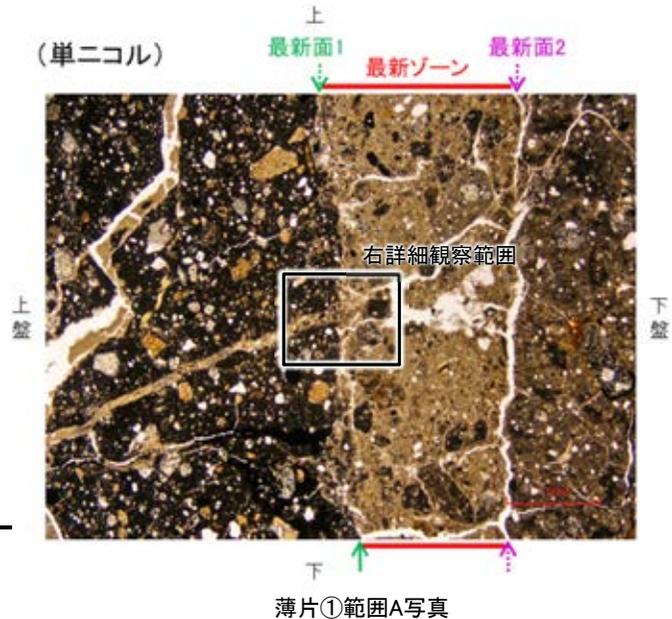
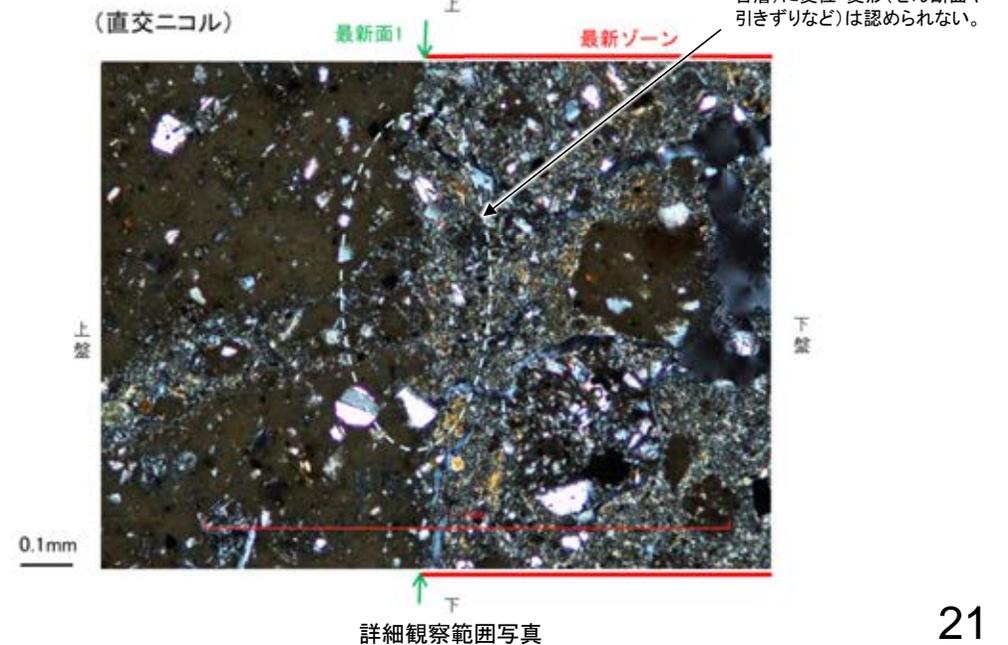
H-6.7孔

○鉱物脈法による評価の結果、H-6.7孔(下図)及びH-6.6-1孔において、粘土鉱物(I/S混合層)が最新面を横断して分布し、最新面が不連続になっており、不連続箇所の粘土鉱物(I/S混合層)に変位・変形は認められないことから、S-1の最新活動は、I/S混合層の生成以前である。

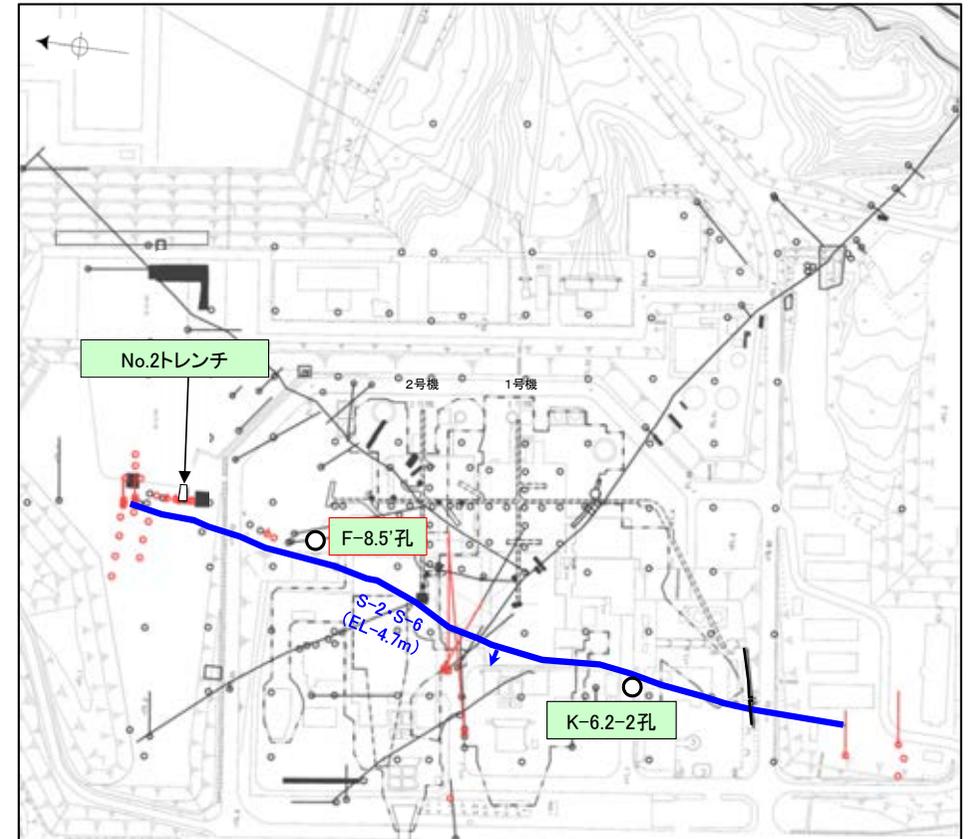
位置図

□ 上載地層法に関する調査箇所	○ 有識者会合以降に追加したボーリング孔
○ 鉞物脈法に関する調査箇所

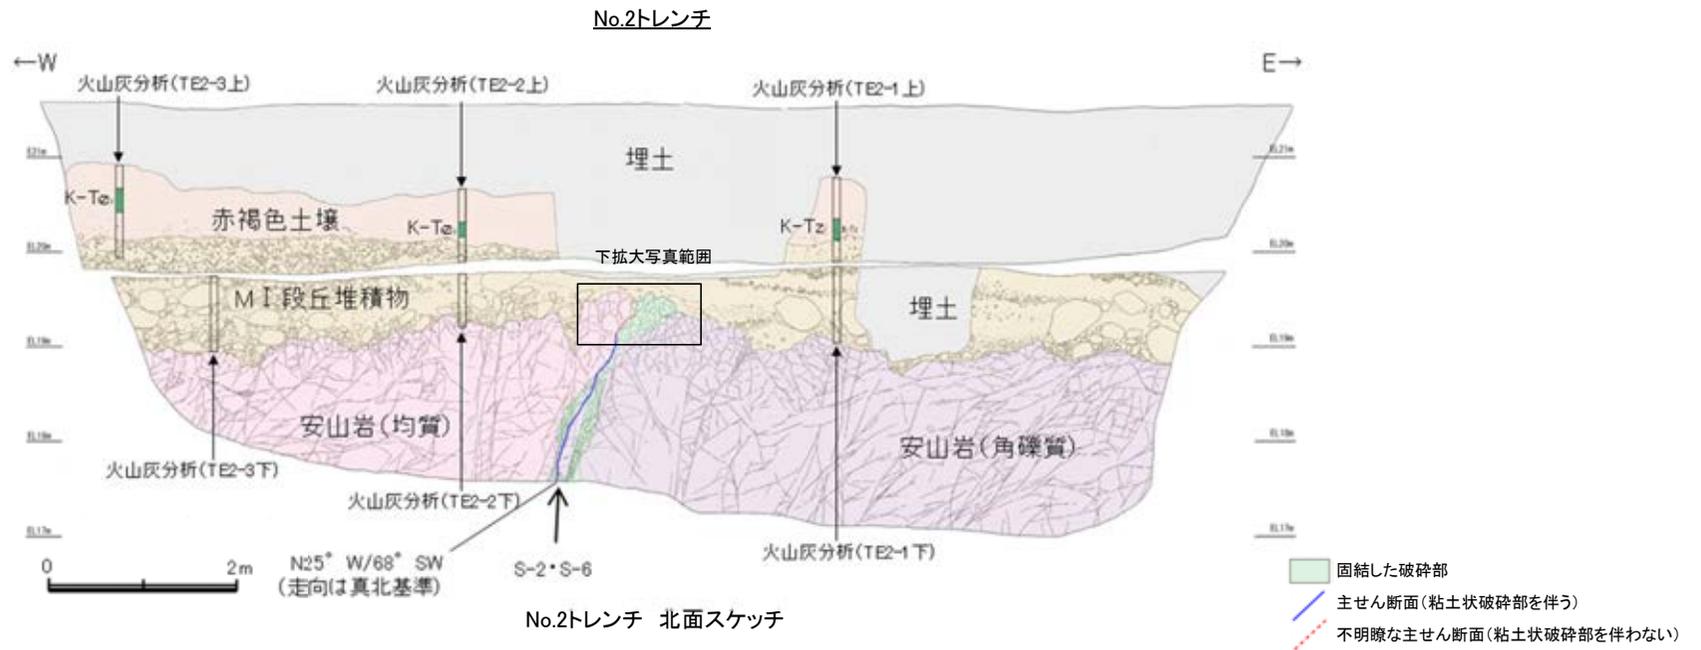
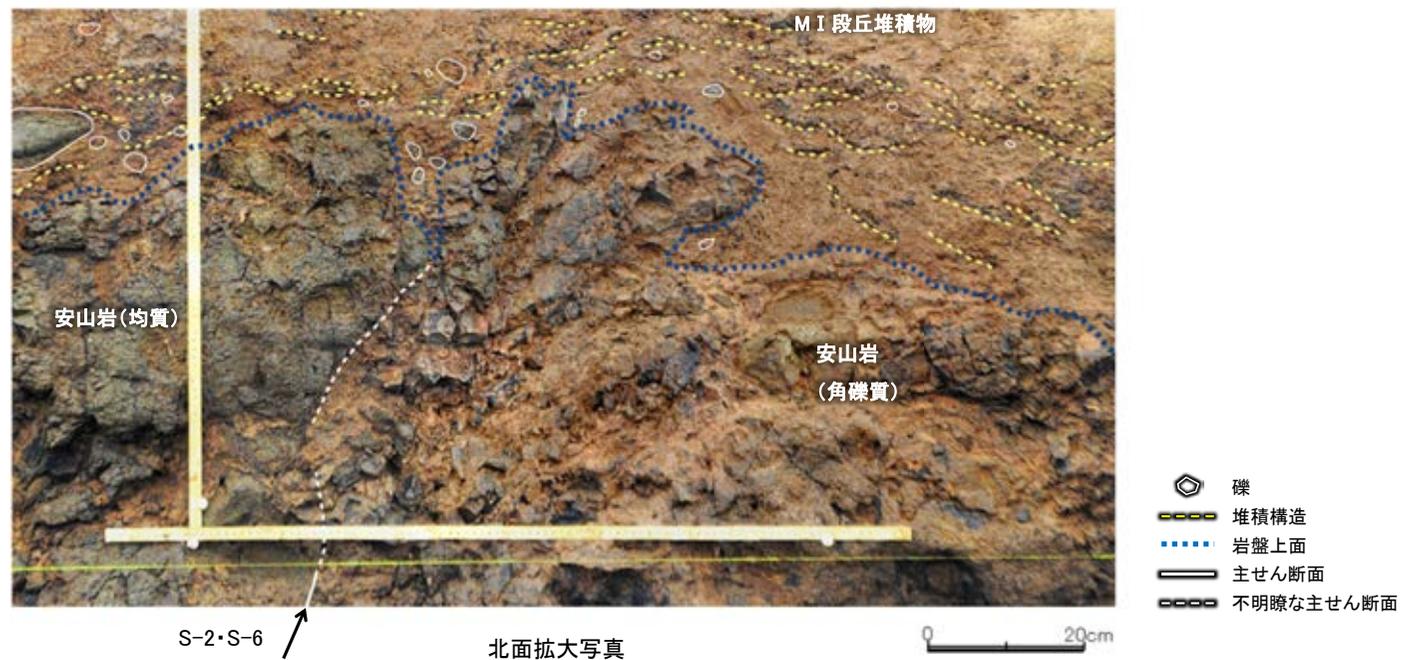
○上載地層法による評価の結果、No.2トレンチにおいて、S-2・S-6は岩盤直上のM I 段丘堆積物に変位・変形を与えていないことから、S-2・S-6の最新活動は、M I 段丘堆積物の堆積以前である。

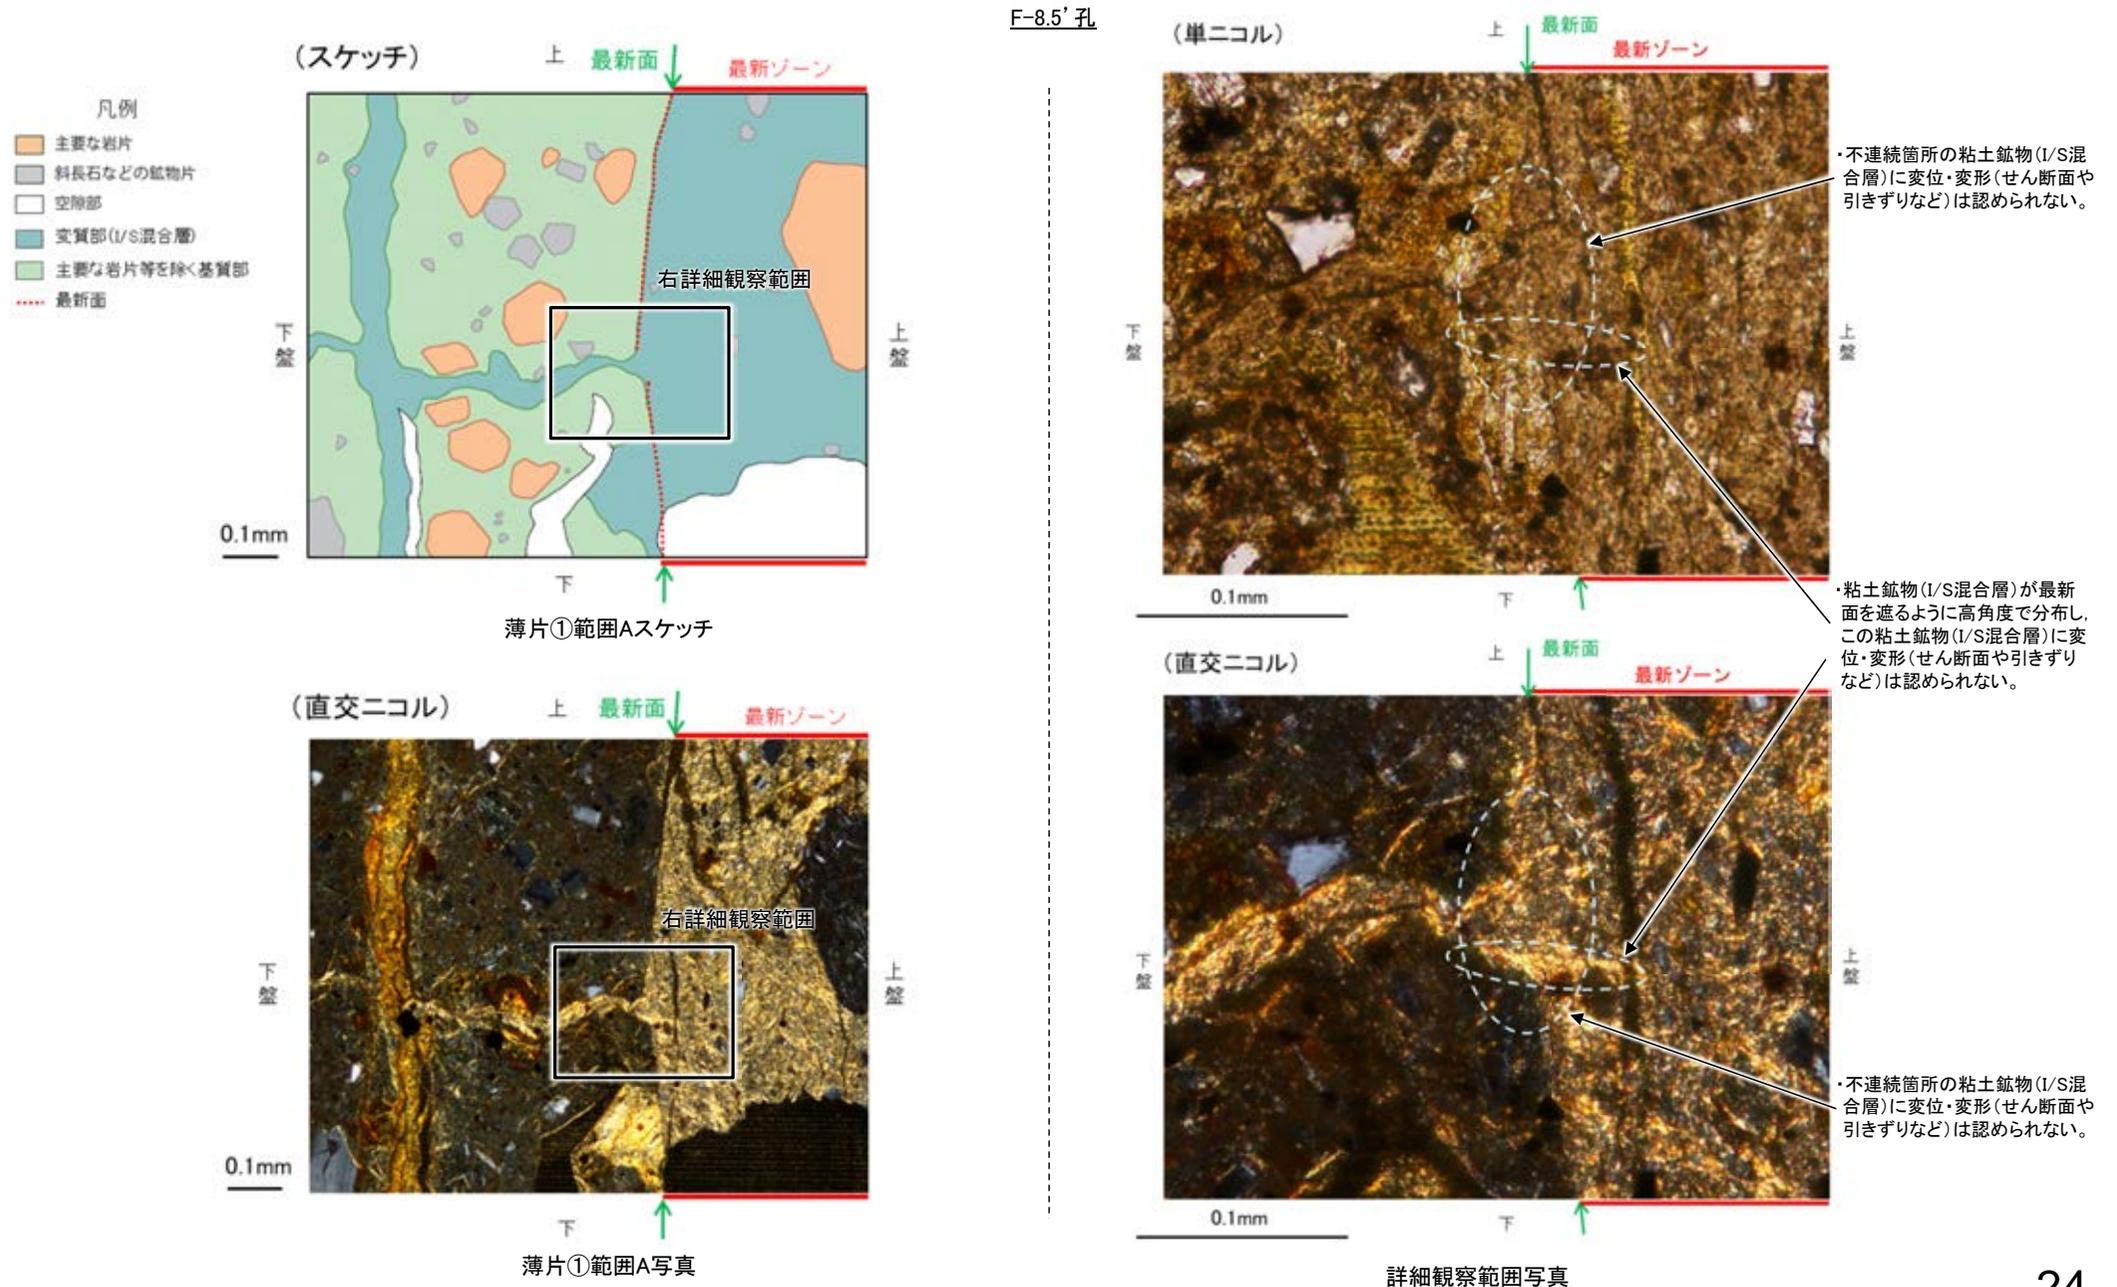
○鉱物脈法による評価の結果、F-8.5'孔(下図)及びK-6.2-2孔において、粘土鉱物(I/S混合層)が最新面を横断して分布し、最新面が不連続になっており、不連続箇所の粘土鉱物(I/S混合層)に変位・変形は認められないことから、S-2・S-6の最新活動は、I/S混合層の生成以前である。

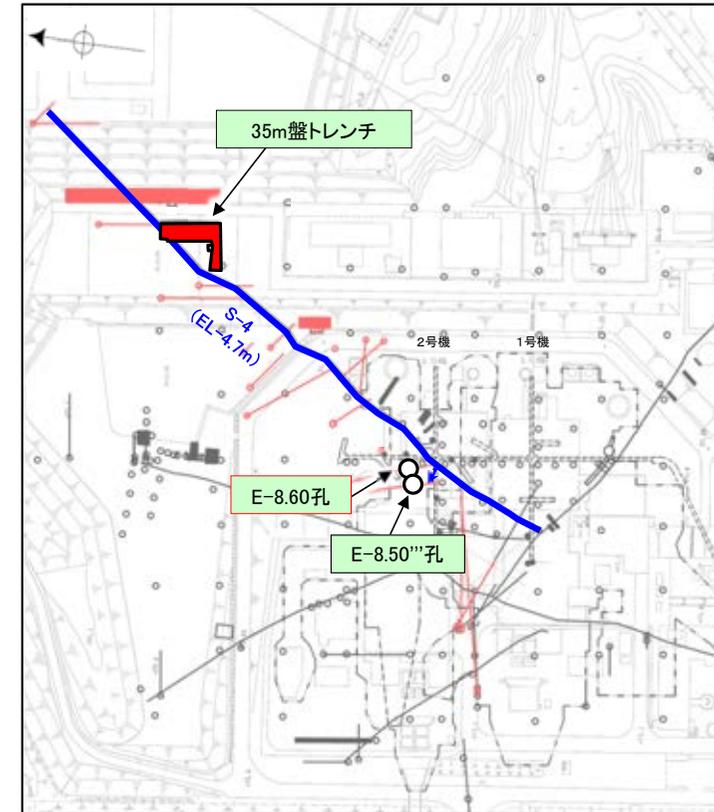
位置図

評価手法	評価地点	評価結果	活動性評価
上載地層法	35m盤トレンチ	<ul style="list-style-type: none"> <li>S-4は岩盤直上のH I a段丘堆積物に変位・変形を与えていないことから, S-4の最新活動は, H I a段丘堆積物の堆積以前である。</li> <li>H I a段丘堆積物は, 高位段丘 I a面を構成する海成堆積物であり, 約12~13万年前より古い高海面期に堆積したと判断される。</li> </ul>	後期更新世以降の活動は認められない
鉞物脈法	E-8.60孔	<ul style="list-style-type: none"> <li>粘土鉞物(I/S混合層)が最新面を横断して分布し, 最新面が不連続になっており, 不連続箇所の粘土鉞物(I/S混合層)に変位・変形は認められないことから, S-4の最新活動は, I/S混合層の生成以前である。</li> </ul>	後期更新世以降の活動は認められない
	E-8.50'''孔

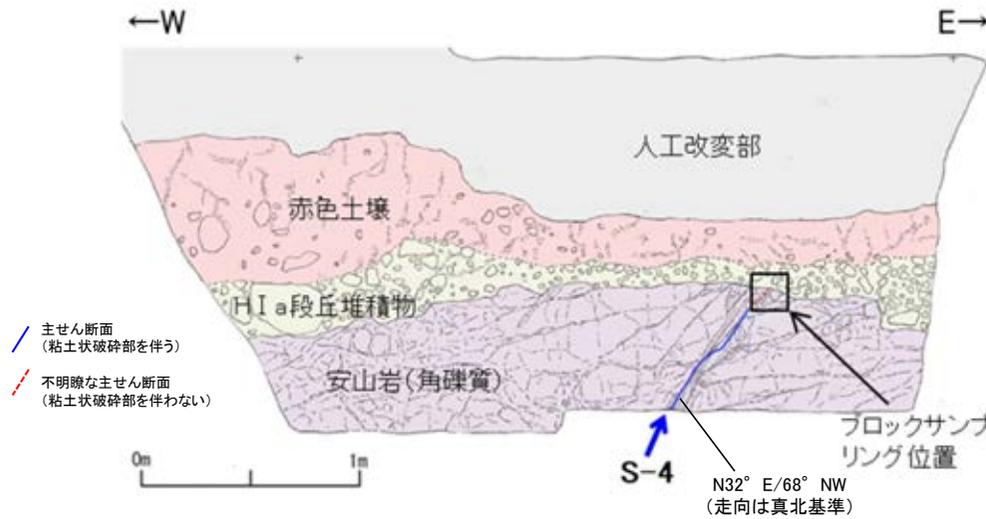
35m盤トレンチ 新北面スケッチ

○上載地層法による評価の結果、35m盤トレンチにおいて、S-4は岩盤直上のH I a段丘堆積物に変位・変形を与えていないことから、S-4の最新活動は、H I a段丘堆積物の堆積以前である。

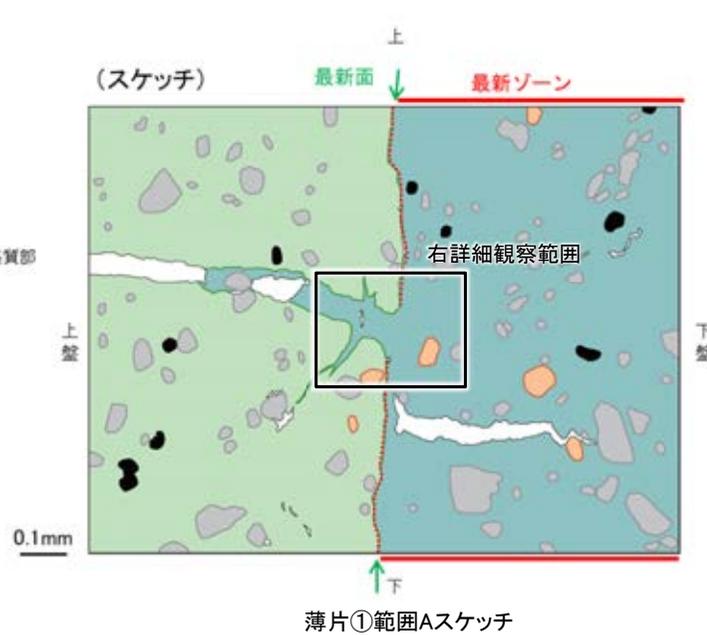
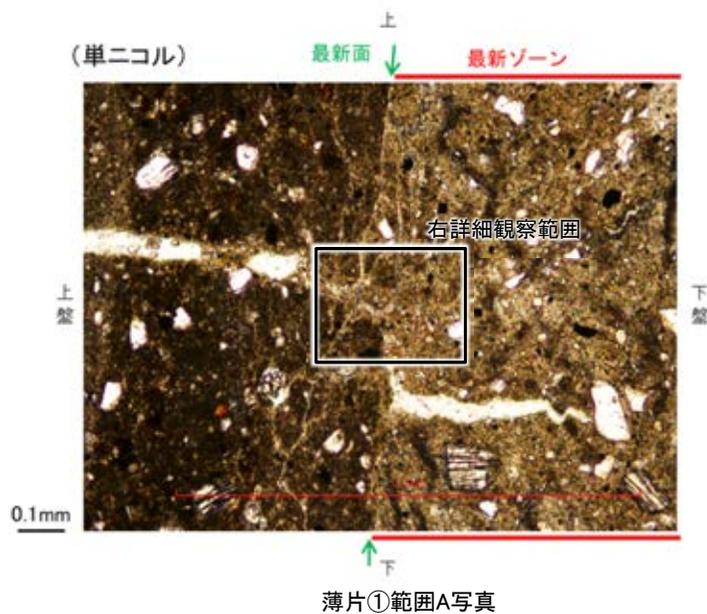
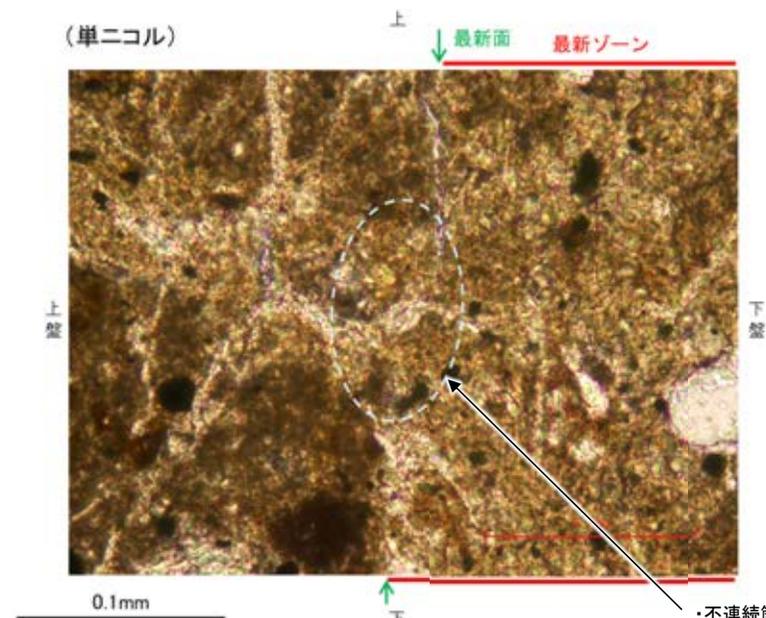
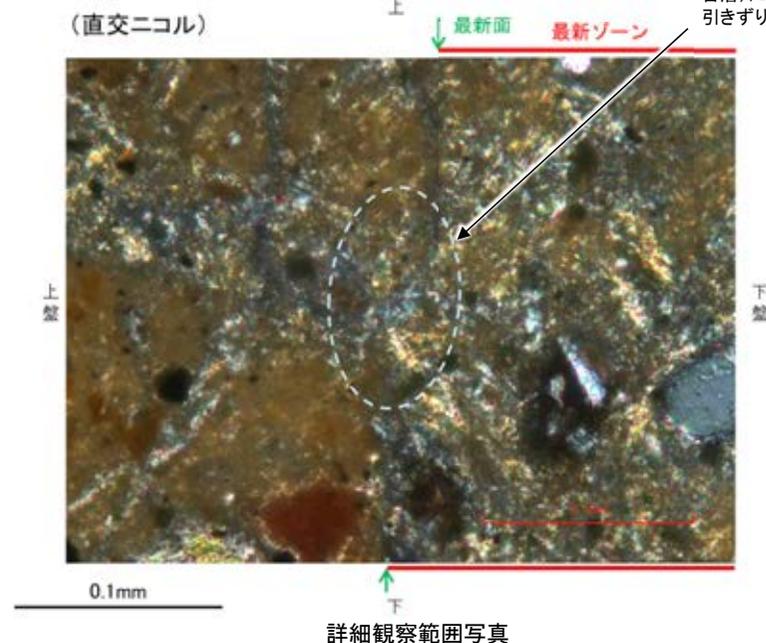
E-8.60孔

○鉱物脈法による評価の結果、E-8.60孔(下図)及びE-8.50”孔において、粘土鉱物(I/S混合層)が最新面を横断して分布し、最新面が不連続になっており、不連続箇所の粘土鉱物(I/S混合層)に変位・変形は認められないことから、S-4の最新活動は、I/S混合層の生成以前である。

・不連続箇所の粘土鉱物(I/S混合層)に変位・変形(せん断面や引きずりなど)は認められない。

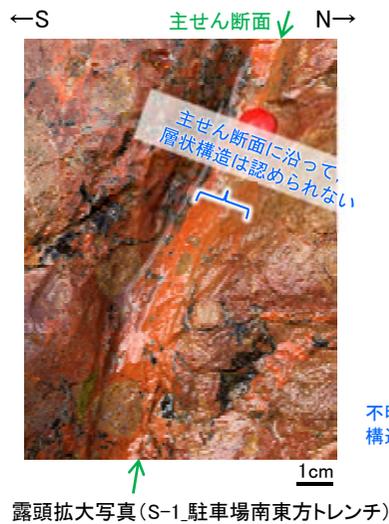
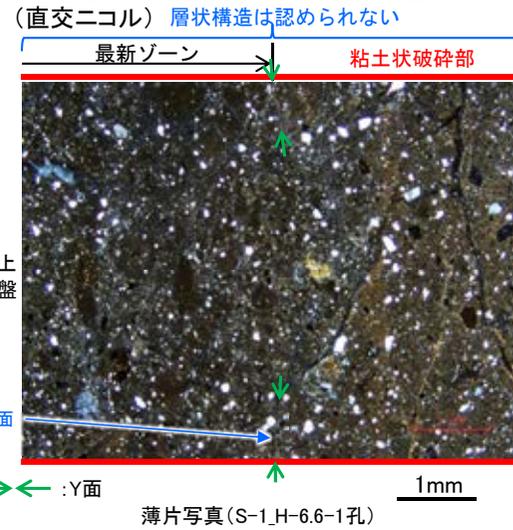
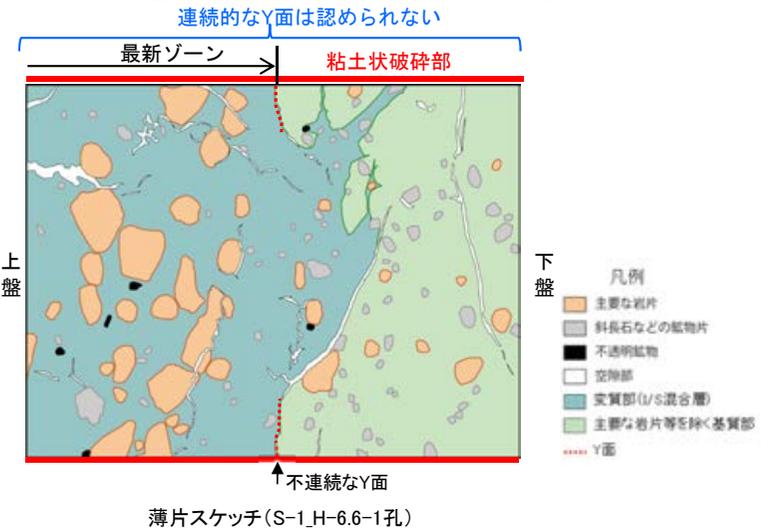
敷地内断層(S-1)の例

○敷地内断層の破碎部は、層状構造が認められない等、後期更新世以降の活動が否定できないと評価した福浦断層と異なる破碎部性状を有しており、敷地内断層の最新活動はI/S混合層（少なくとも後期更新世以降に生成したのではない）の生成以前と評価したと整合する。

敷地内断層(S-1)	活断層(福浦断層)
露頭調査結果	層状構造	なし	あり
	上載地層との関係	第四系に変位・変形を与えていない。	第四系に変位・変形を与えている。
薄片観察結果	複合面構造	不明瞭	明瞭
	層状構造	なし	あり
	連続的なY面	なし	複数あり
	Y面と変質鉱物との関係	粘土鉱物(I/S混合層)に変位・変形を与えていない。	粘土鉱物(I/S混合層, ハロサイト等)に変位・変形を与えている。

- 敷地内断層の破碎部は、層状構造が認められない等、後期更新世以降の活動が否定できないと評価した福浦断層と異なる破碎部性状を有しており、このことは上記の鉱物脈法による評価と整合する。
