SK2-地65-01

# 志賀原子力発電所2号炉 敷地の地質・地質構造について

2023年1月11日  
北陸電力株式会社

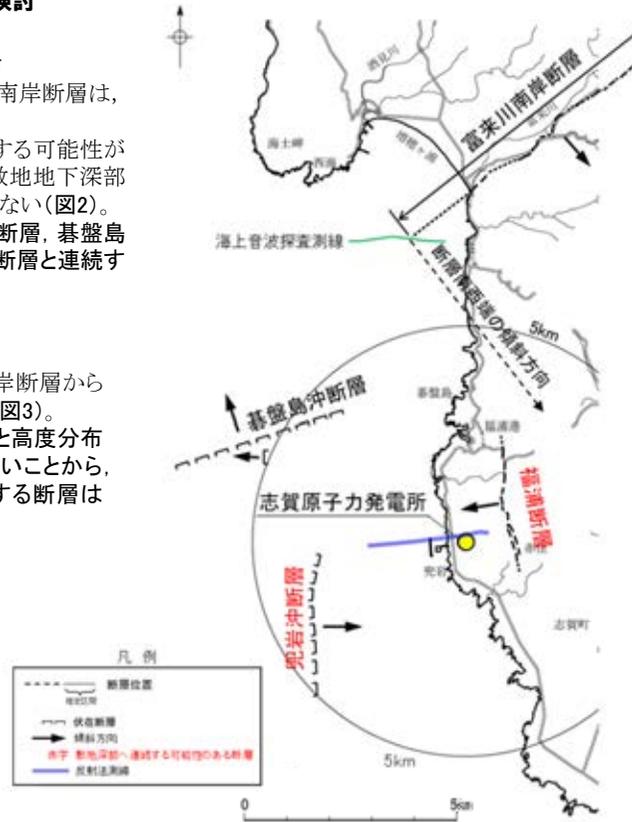
図1 能登半島西岸域の断層位置図

- ・断層の分布形態から、基盤島沖断層、富来川南岸断層は、敷地深部へ連続しない(図1)。
- ・福浦断層、兜岩沖断層は、敷地深部へ連続する可能性があるが、反射法地震探査・VSP探査の結果、敷地地下深部の花崗岩上面に変位を与える断層は認められない(図2)。
- ⇒ 敷地周辺の4断層(福浦断層、富来川南岸断層、基盤島沖断層、兜岩沖断層)は、いずれも敷地内断層と連続するものではないことを確認。

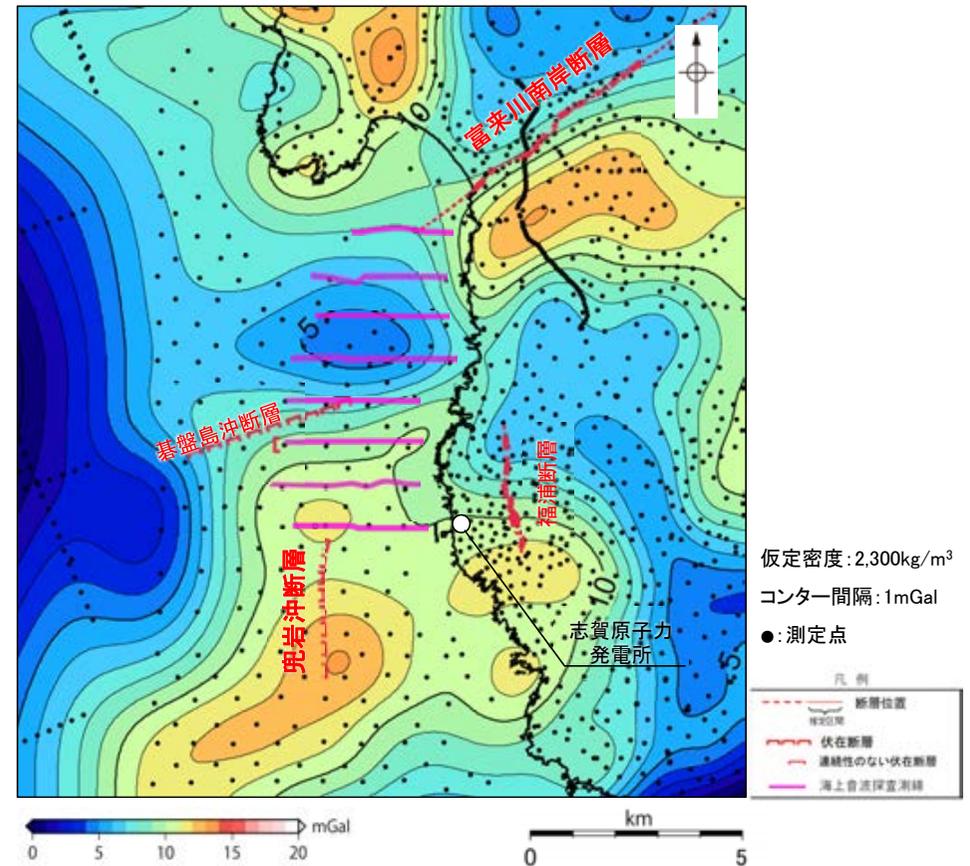
図3 能登半島西岸域のブーゲー異常図

- ・海上音波探査,重力探査の結果、富来川南岸断層から兜岩沖断層に連続する構造は認められない(図3)。
- ⇒ 文献により指摘された完新世段丘の存在と高度分布から海底に推定される断層は認められないことから、敷地内及び周辺に分布する断層と連続する断層は認められないことを確認。

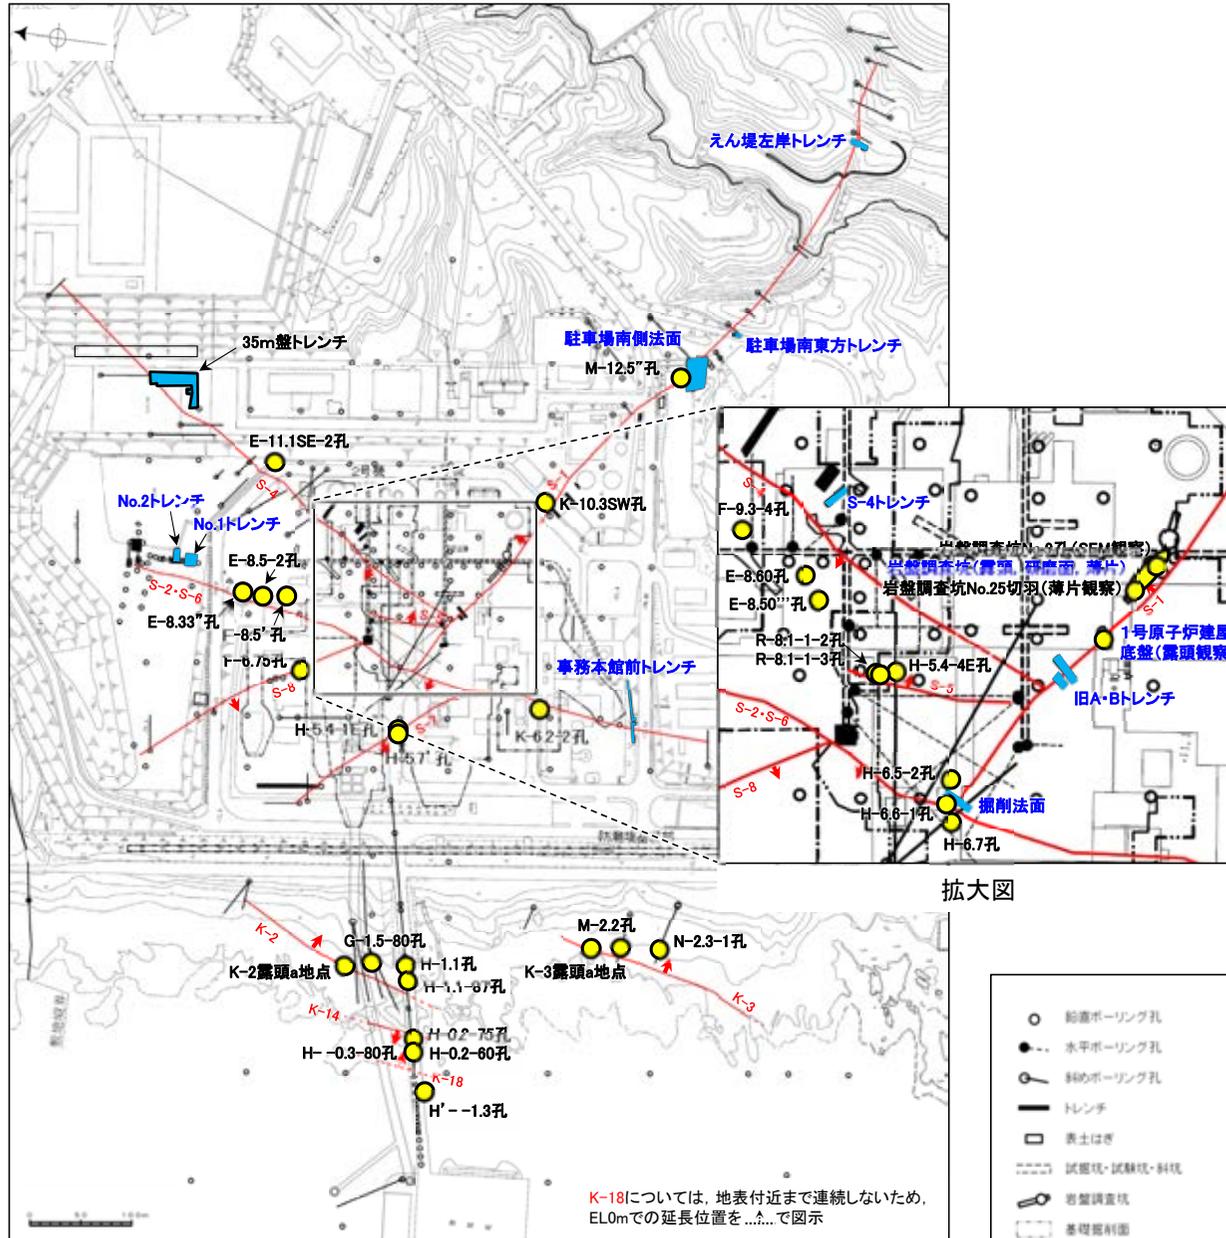
各断層の活動性評価に関する評価地点

○評価対象断層(10断層)の活動性評価に関する評価地点については、有識者会合時以降に拡充したデータも含め、以下のとおりである。

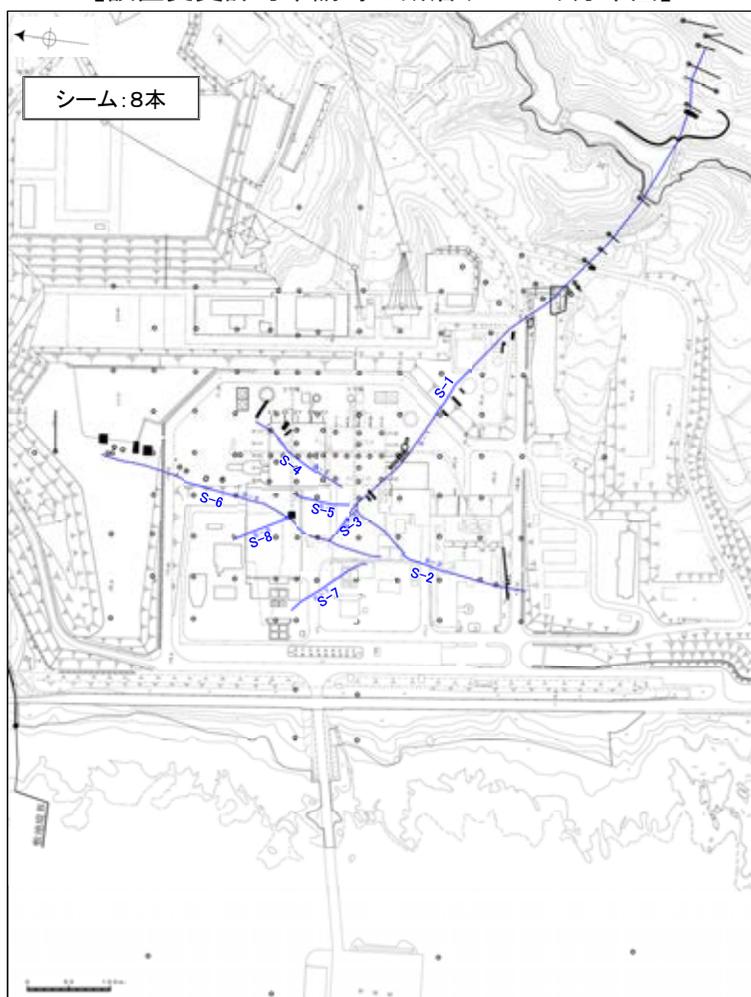
【設置変更許可申請時の断層(シーム)分布図】

- 設置変更許可申請時(2014.8.12)は、敷地に分布する連続性を有する未固結な粘土質薄層(シーム)を検討すべき構造として、S-1～S-8の8本のシームを抽出していた。
- 第453回審査会合(2017.3.10)以降、敷地に分布する構造を網羅的に評価する観点から、シーム周辺に認められる固結した破碎部にも着目し、取水路トンネル付近の海岸部も含め、破碎部を有する構造を検討すべき構造として、敷地内断層(36断層)を抽出した。

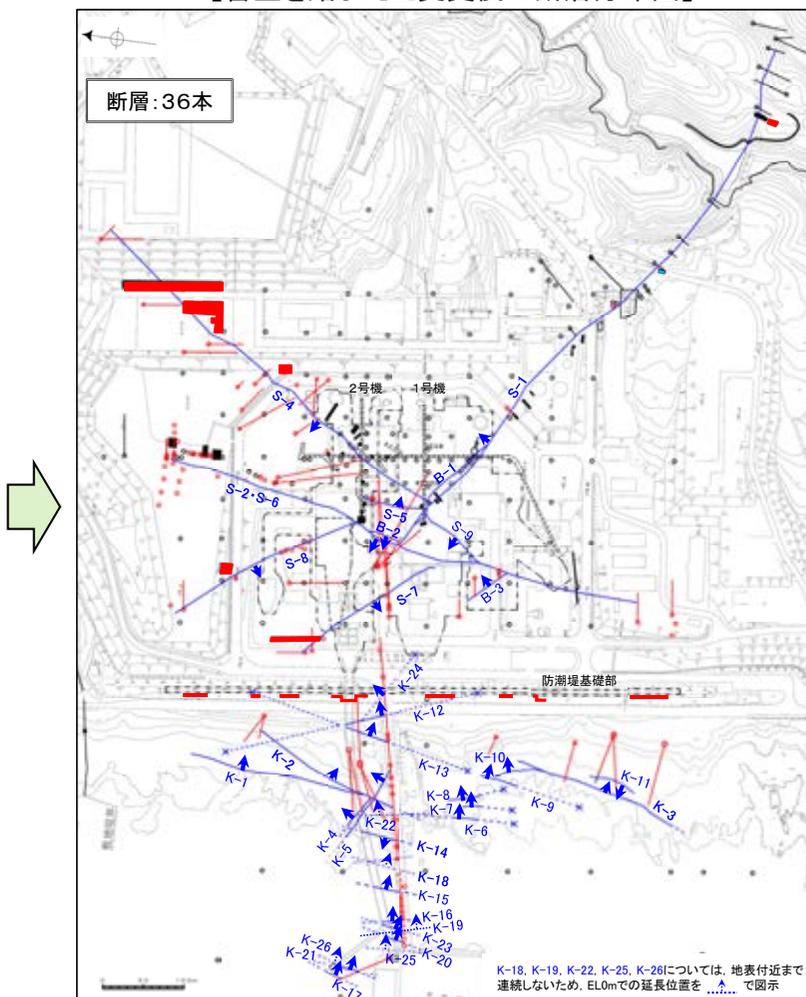
【審査を踏まえた変更後の断層分布図】

敷地内断層(矢印は傾斜方向)  
陸域:EL-4.7m,  
海岸部:EL0m

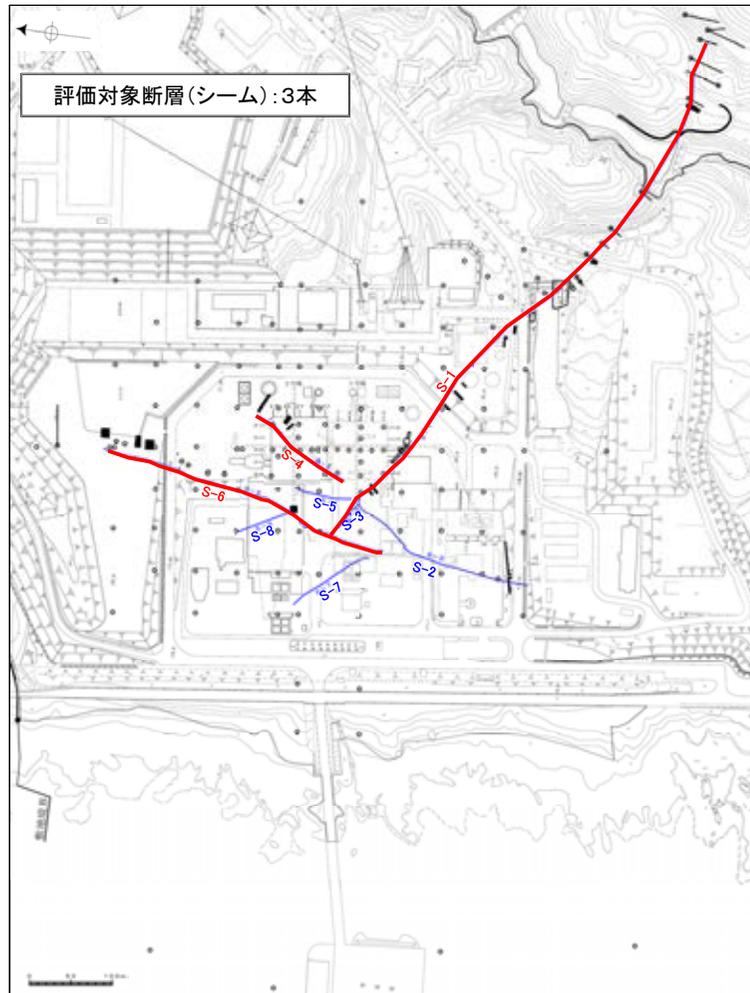
【設置変更許可申請時の評価対象断層(シーム)】

- 設置変更許可申請時(2014.8.12)は、シームはいずれも厚さが薄く傾斜は概ね高角度であり、また、鉱物組成等もほぼ同様であることから、同じ時期に、同じ過程を経て形成された可能性が高いと判断し、2号炉原子炉建屋基礎底面に認められるS-4、これと平行な方向のS-6及びこれらと方向が共役的な1号炉原子炉建屋基礎底面に認められるS-1を代表として活動性評価を実施していた。
- 申請以降の審査を踏まえて、敷地内断層を「走向」、「傾斜」、「運動方向(固結した破碎部)」、「運動方向(粘土状破碎部)」の4項目のデータに基づき、6系統に区分し、①切り合いによる新旧関係、②系統区分・断層規模による検討、③重要施設との位置関係による検討、④隣接する断層との関係からの個別検討(①～③の検討以外)の判断要素から、10本(S-1, S-2・S-6, S-4, S-5, S-7, S-8, K-2, K-3, K-14, K-18)の評価対象断層を選定した。

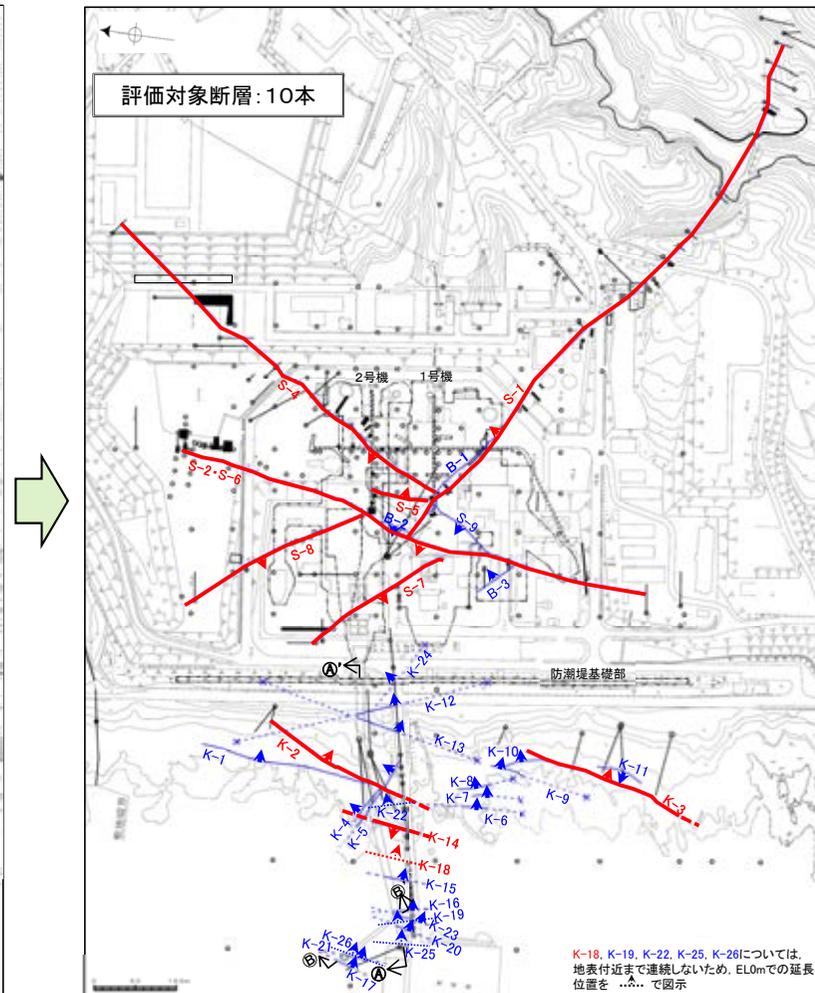
【審査を踏まえた変更後の評価対象断層】

赤色: 評価対象断層

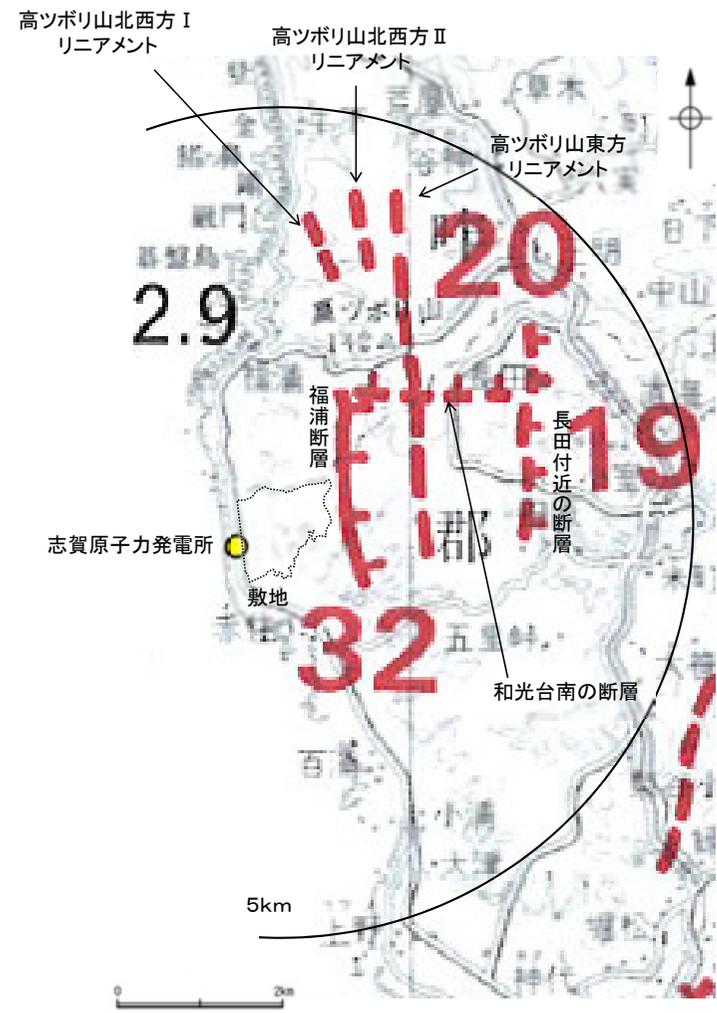
「新編 日本の活断層」  
活断層研究会(1991)に一部加筆

○文献によれば、敷地には活断層は示されていない。

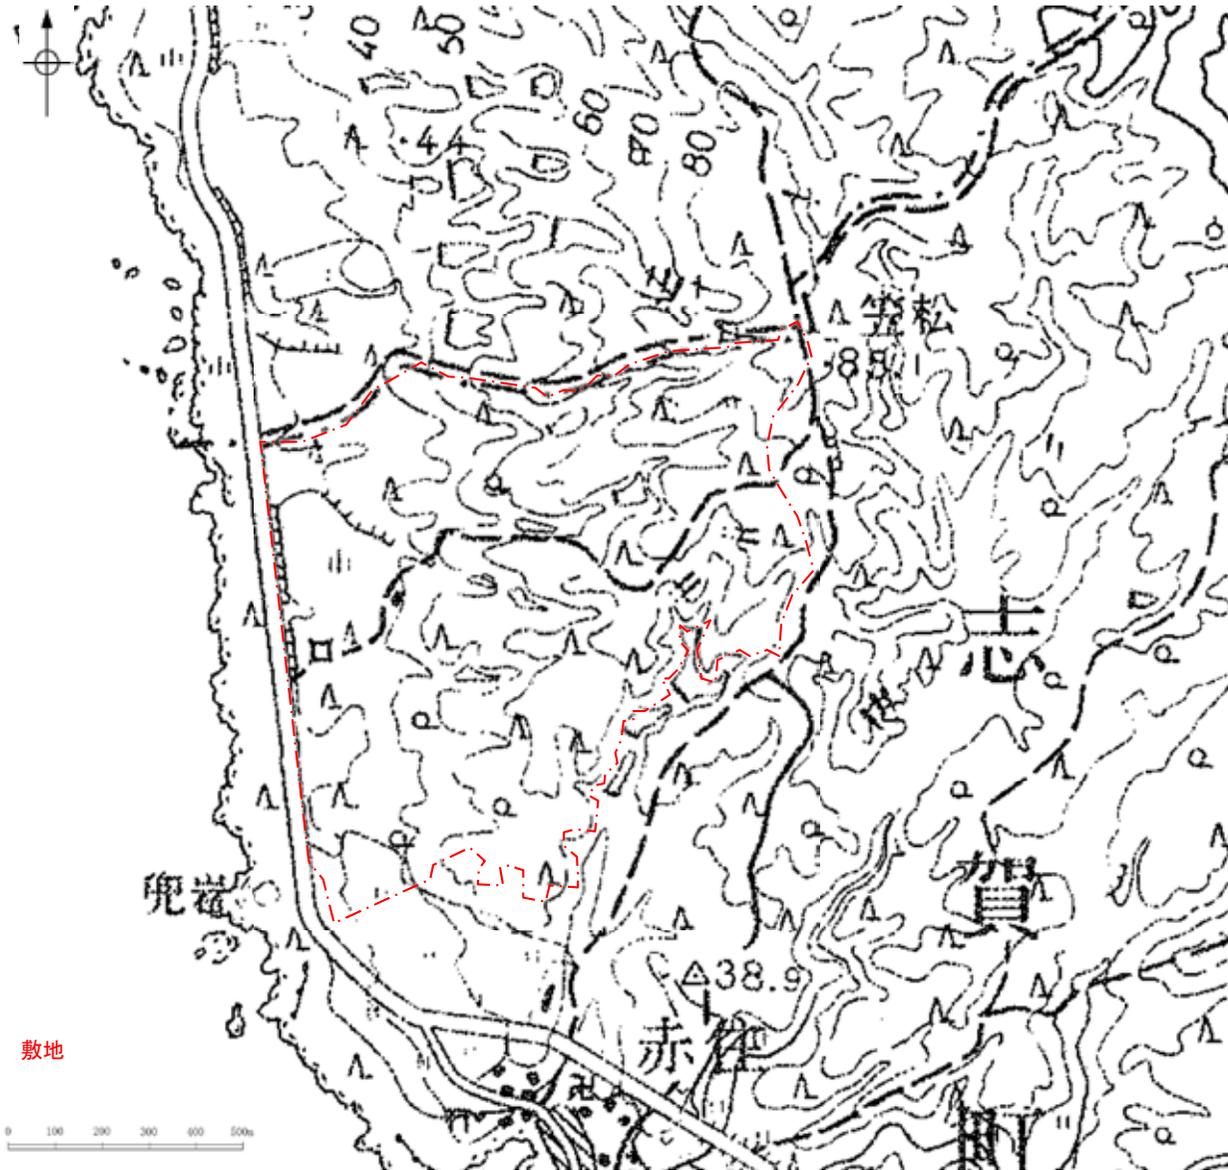
敷地の地すべり地形分布図(防災科学技術研究所, 2001に一部加筆)

○文献によれば、敷地には地すべり地形は示されていない。

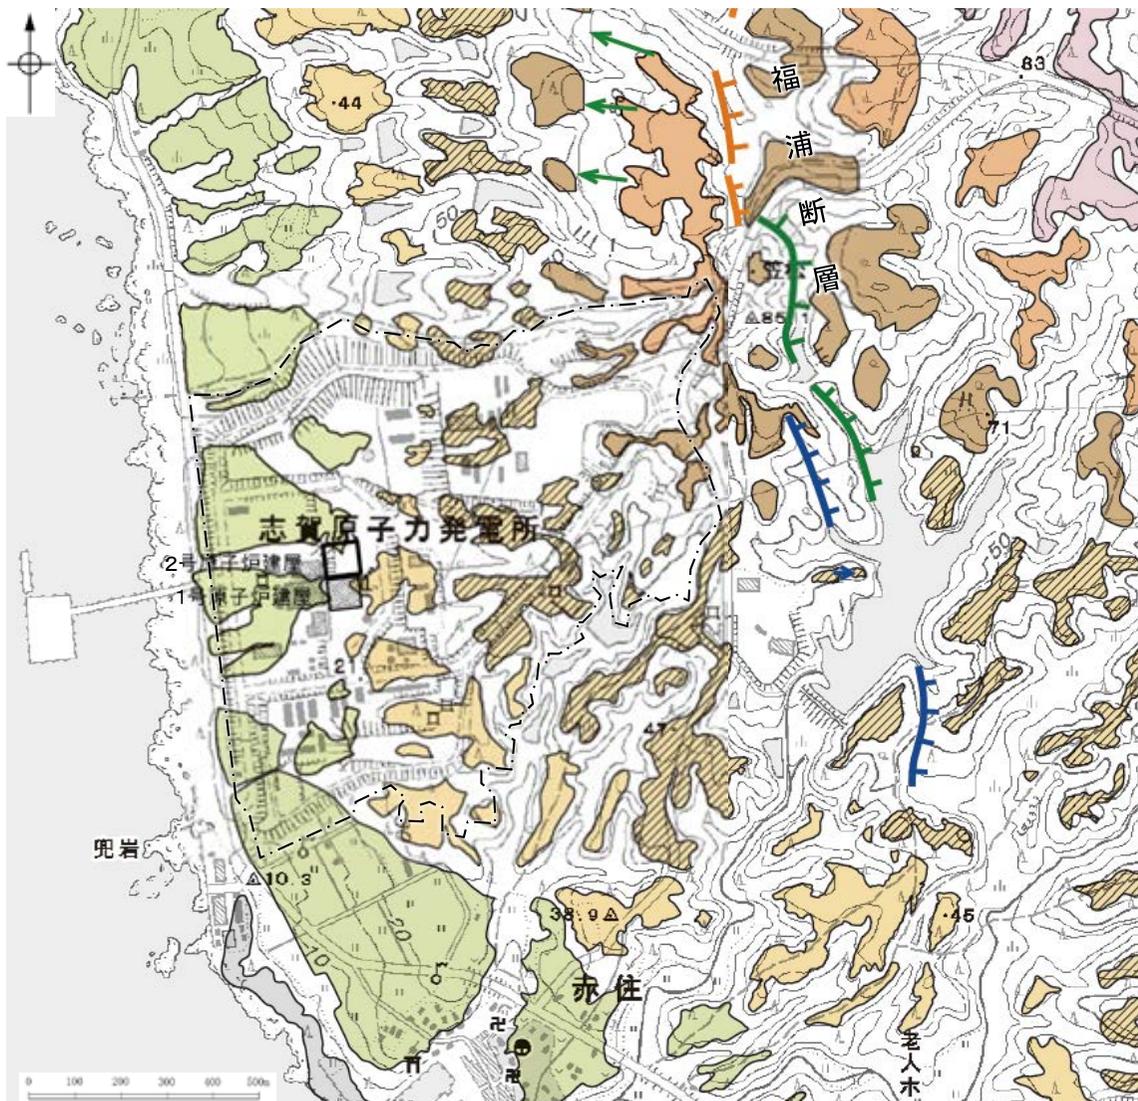
- 赤色立体地図(次頁)や空中写真(右表)を用いて、地形判読を行い、敷地の段丘面分布図(下図)として取りまとめた。
- 敷地では、海岸線に沿って中位段丘Ⅰ面、高位段丘Ⅰa、Ⅰb、Ⅱ、Ⅲ面が分布する。
- 原子炉建屋の約1km東方に福浦断層に対応するリニアメント・変動地形が判読されるが、敷地にはリニアメント・変動地形は認められない。
- 敷地では、地すべり地形は認められない。

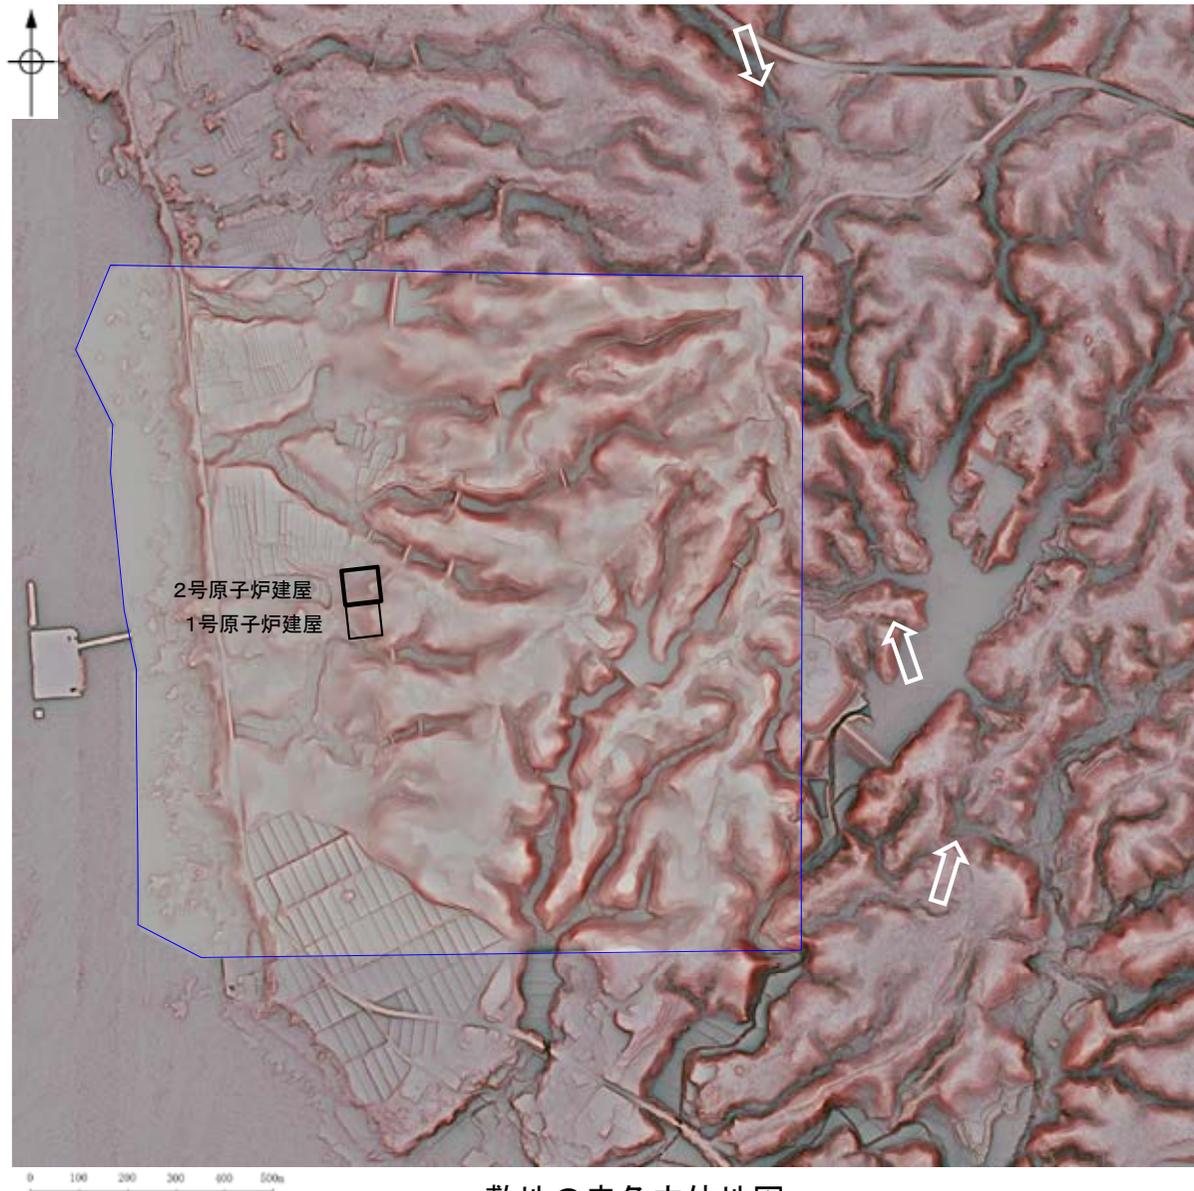
敷地の赤色立体地図

リニアメント・変動地形(福浦断層に対応)

- ・青枠内は人工改変前の1985年撮影の空中写真(原縮尺1/8,000)及び1961年撮影の空中写真(原縮尺1/15,000)により作成した数値標高モデル(DEM), それ以外の部分は、航空レーザ計測により作成したDEMを用いた。
- ・航空レーザ計測の仕様については、[補足資料1.2-1\(2\)](#)

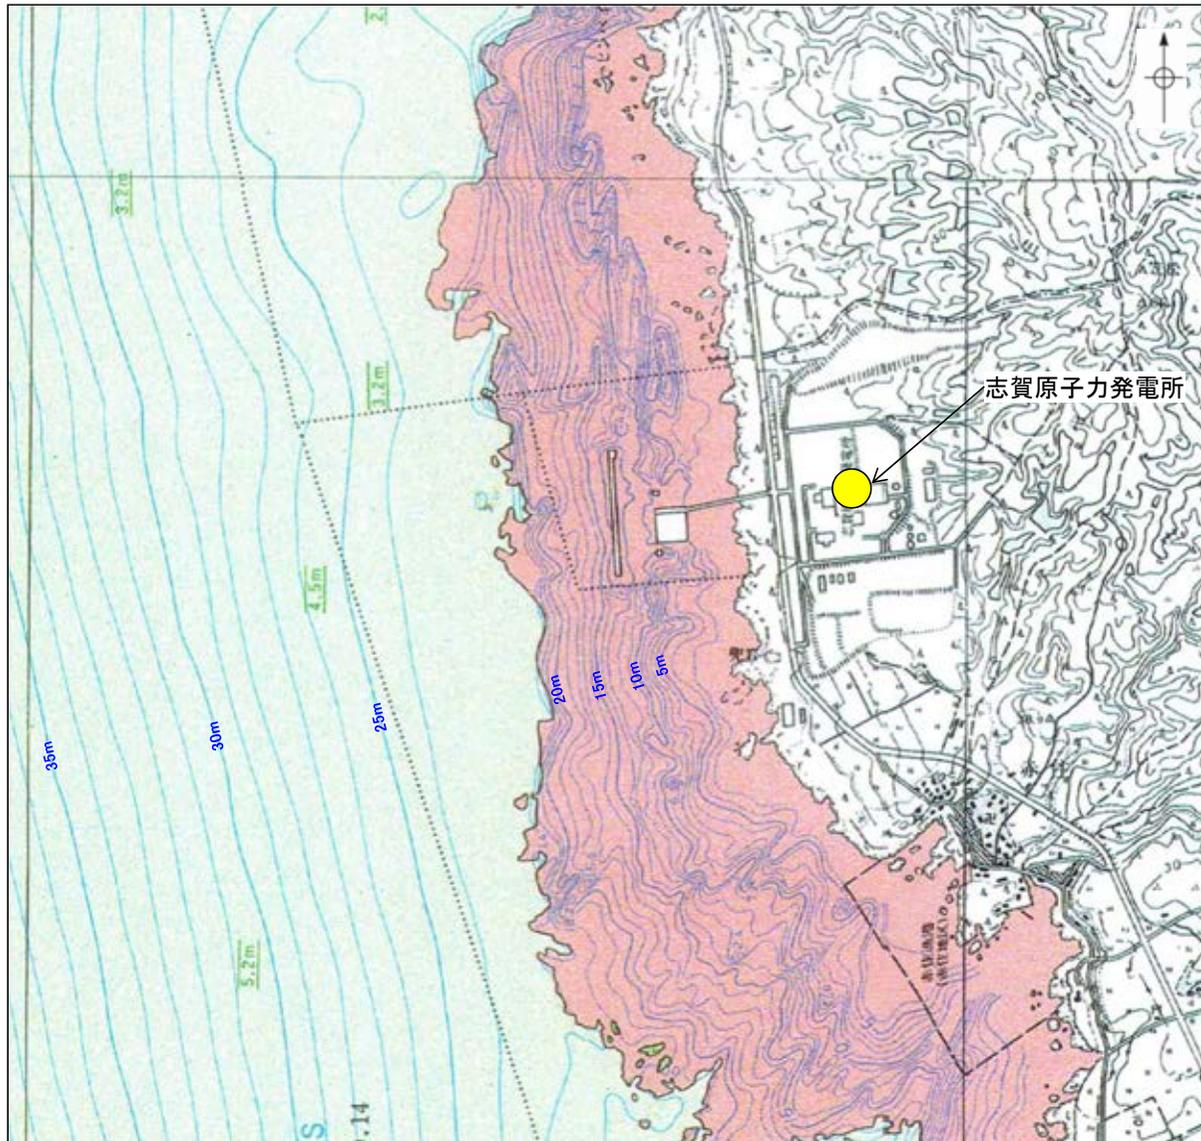
- 敷地前面沿岸域周辺は、概ね20m以浅は凹凸に富んだ岩礁帯からなり、それ以深については、砂層に覆われた平坦な地形からなる。
- 活断層を示唆する地形は認められない。

- 岩石
- 中砂
- 細砂
- 2.1m 音波探査により確認した第1層(I-1層\*)の厚さ
- \* 構造物は、細砂及び泥混じり砂よりなる未固結な堆積物と考えられる(石川県, 1997)

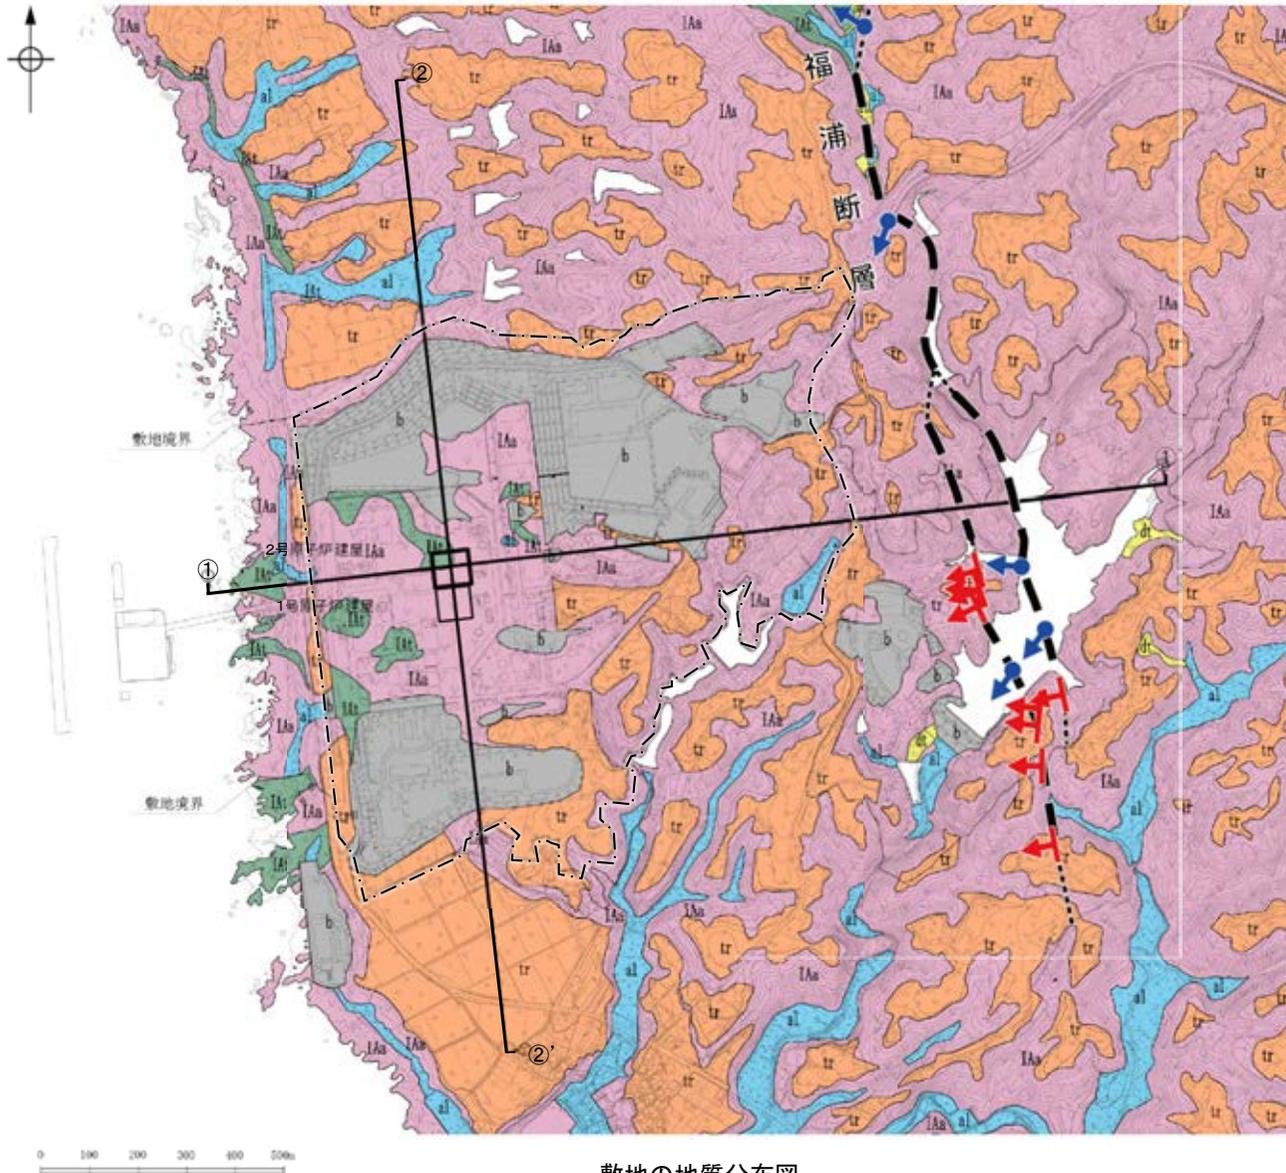
- 敷地の地質は、中新世の別所岳安山岩類と、これを覆う第四紀の堆積物からなる。
- 第四紀の堆積物は、段丘堆積層、崖錐堆積層及び沖積層からなる。

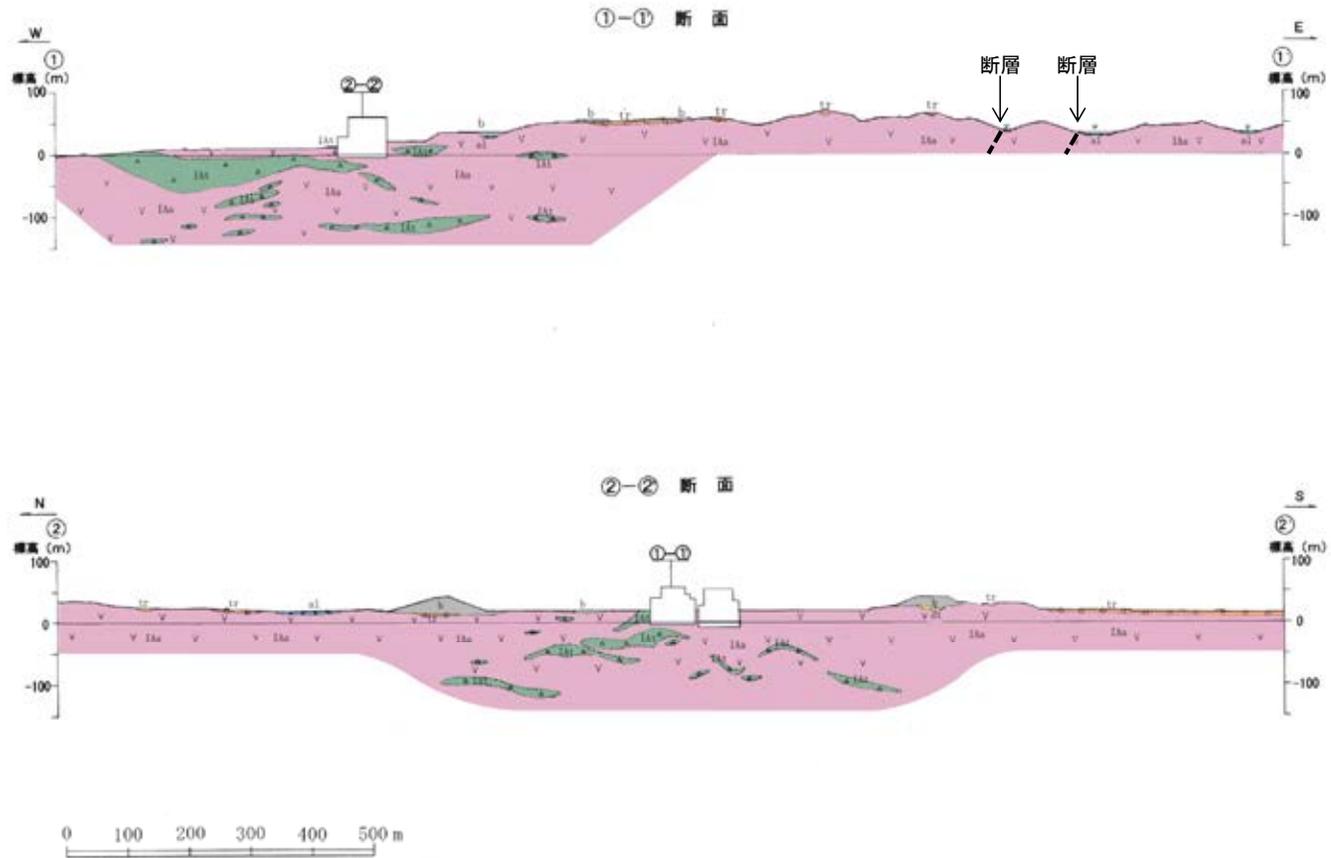
○敷地の地質断面図を以下に示す。

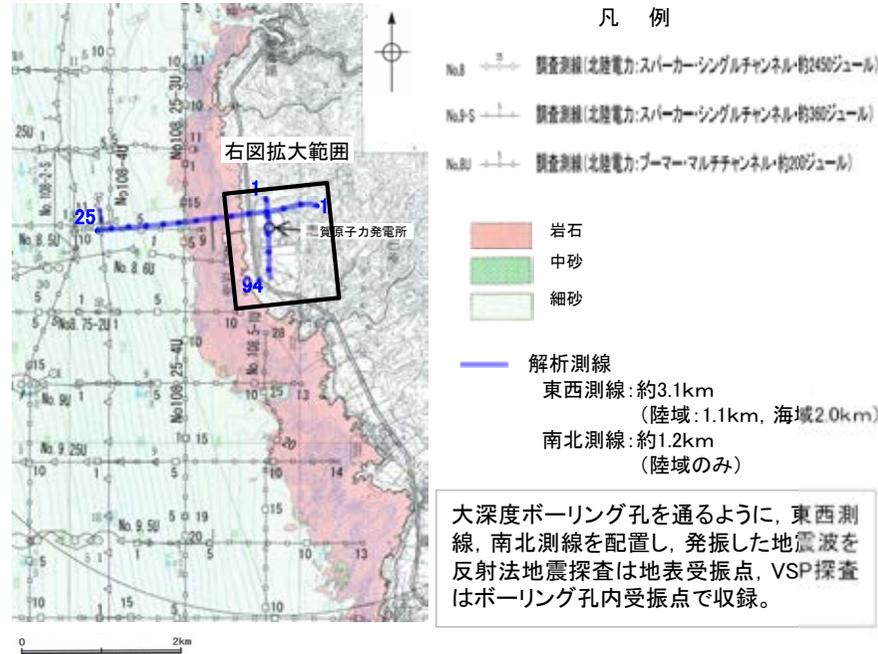
調査位置図(石川県, 1997に一部加筆)

○敷地の地下深部構造を把握するため、大深度ボーリング孔を用いたVSP探査及び海陸連続で測線を配置した反射法地震探査(2016年)を実施した。

発振源	仕様	発振間隔	受振間隔
陸域	大型パイプレータ	<ul style="list-style-type: none"> <li>・18t × 2台</li> <li>・起振マス: 2.3t, 2.6t(最大荷重18t)</li> <li>・発振周波数: 10~70Hz</li> </ul>	50m	25m(地表) 15m(孔内)
海域	エアガン	<ul style="list-style-type: none"> <li>・480cu.in.</li> </ul>	25m	25m

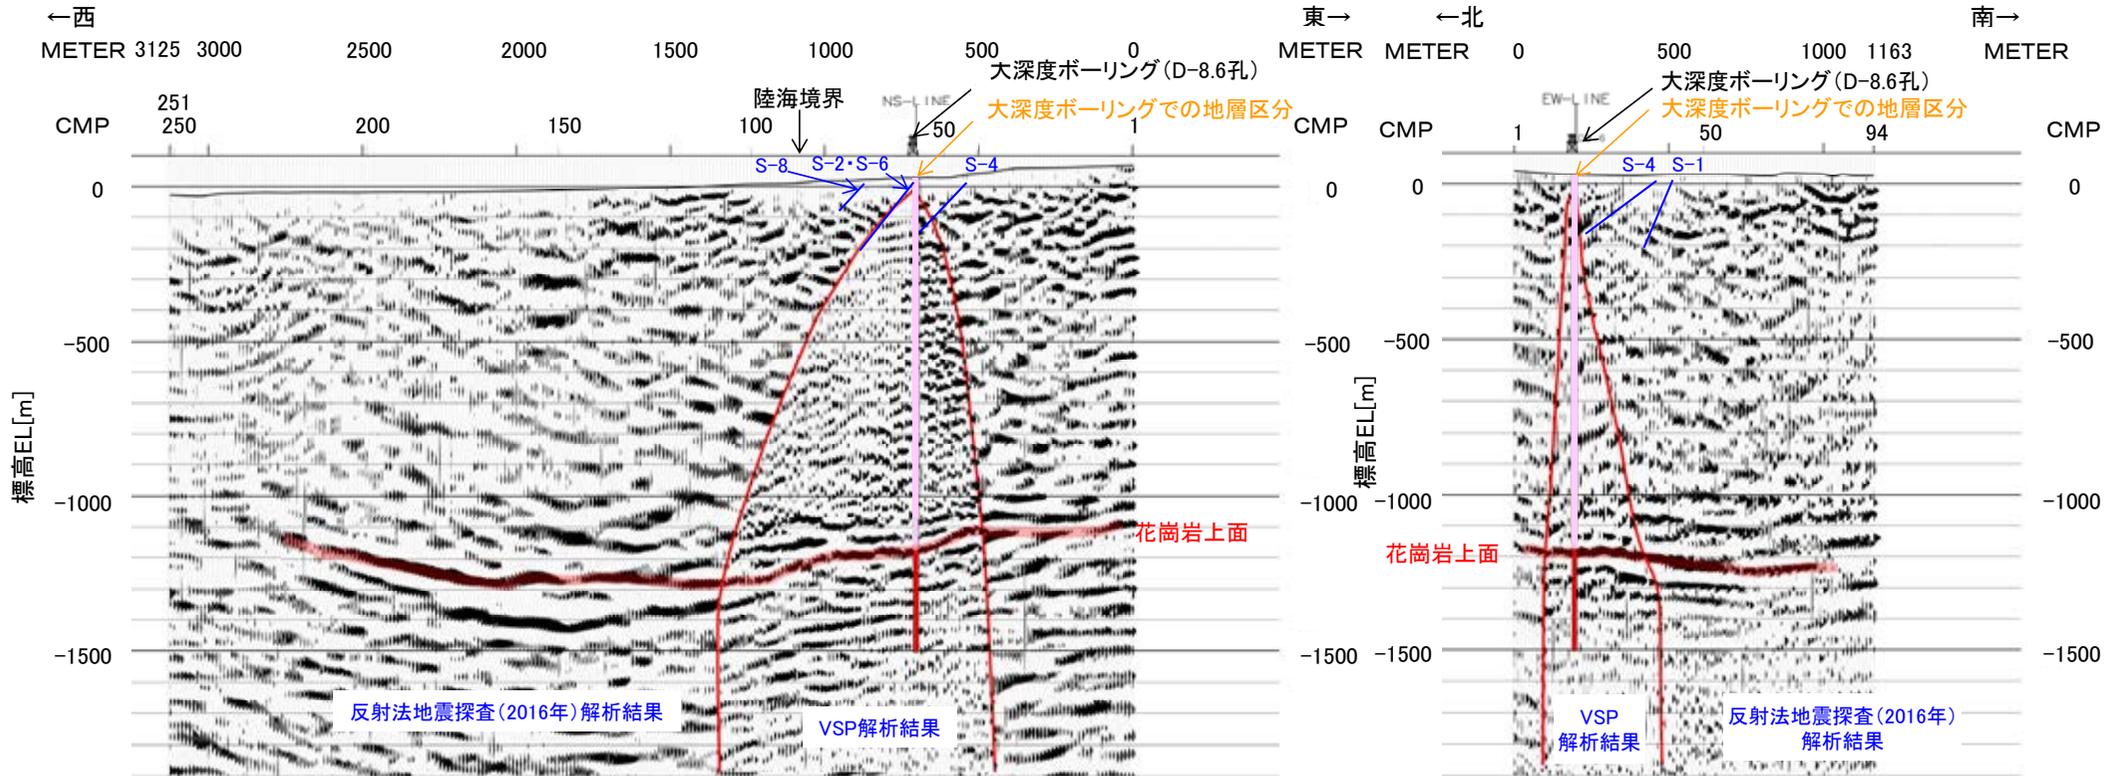
○敷地内断層の深部延長方向も含め、花崗岩上面に相当する反射面に変位を与える断層は認められない。

・マイグレーション処理後の時間断面から深度変換を行い作成(マイグレーション処理前後の時間断面は補足資料1.3-2(1)P.1.3-2-6, 7)。

- : 古第三系～新第三系  
(安山岩, 凝灰角礫岩, 砂岩と頁岩の互層, 礫層)
- : 花崗岩

○探査の結果、敷地内断層の深部延長方向も含め、花崗岩上面に相当する反射面に変位を与える断層は認められない(次頁)。

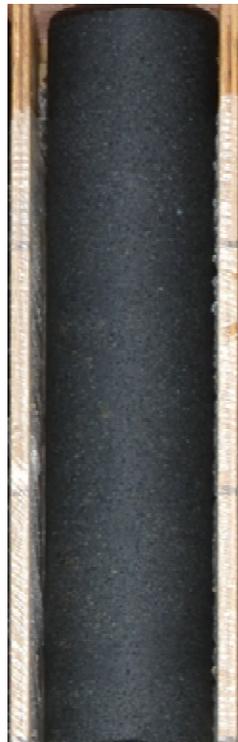
岩種	産状
安山岩(均質)	岩相が比較的均質な安山岩質溶岩。暗灰色を呈し、緻密で堅硬である。節理は比較的多く認められる。岩石組織は一様である。
安山岩(角礫質)	角礫状を呈する安山岩質溶岩。暗灰色ないし赤褐色を呈し、安山岩の大小の礫を含む。基質は比較的堅硬である。また、節理も少なく塊状であり、礫と基質の境界は不明瞭な場合が多い。
凝灰角礫岩	節理が少なく塊状で、色調の異なる安山岩質の小礫から中礫を含み、礫と基質の境界は明瞭であり密着している。また、堆積構造が認められる場合がある。

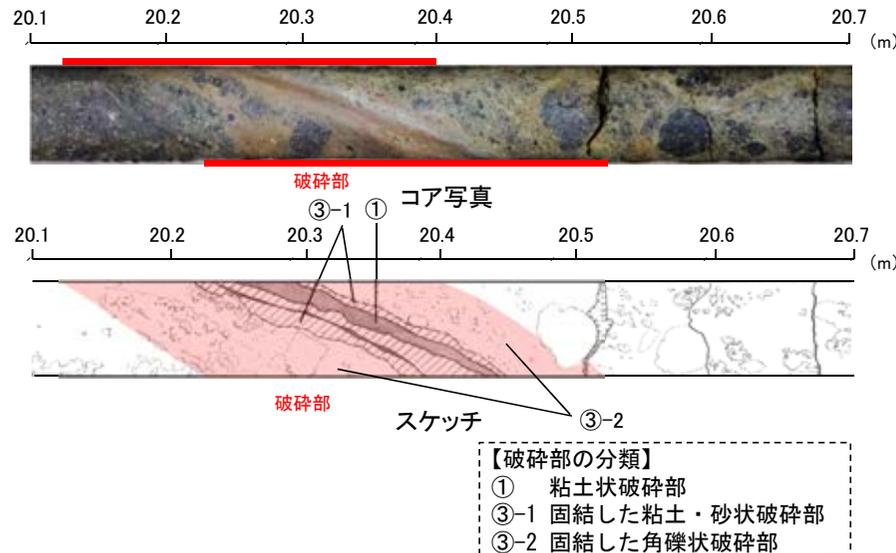
ボーリングにおける破砕部の事例(O-16孔)

・破砕部は、軟質な粘土状破砕部、砂状破砕部、角礫状破砕部と、岩盤と同程度の硬さを有する固結した粘土・砂状破砕部、固結した角礫状破砕部※(以下、「固結した破砕部」という)に分類される。

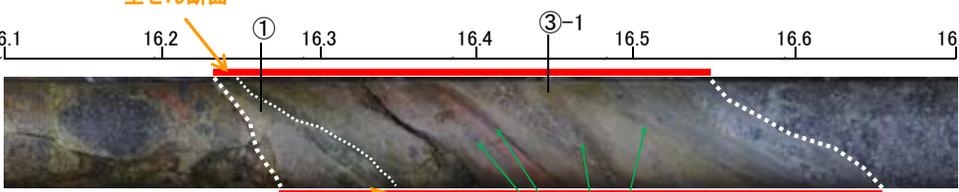
<p style="text-align: center;">コア写真(O-17.3孔)</p>
<p style="text-align: right;">(m)</p> <p>16.1      16.2      16.3      16.4      16.5      16.6      16.7</p>

<ul style="list-style-type: none"> <li>・細粒凝灰岩中には主せん断面と関連していると考えられる変形構造(主せん断面の構造に調和的な変形)が認められる。</li> <li>・この変形構造が認められる範囲を破砕部とした。</li> </ul>	<ul style="list-style-type: none"> <li>・細粒凝灰岩中には主せん断面直近のせん断構造は不明瞭であるが、その周辺には主せん断面と関連していると考えられる変形構造(主せん断面の構造に調和的な方向に礫が配列)が認められる。</li> <li>・この変形構造が認められる範囲を破砕部とした。</li> </ul>

※主せん断面の特徴:破砕部において、細粒化が進んでおり、最も直線性・連続性がよい断層面。

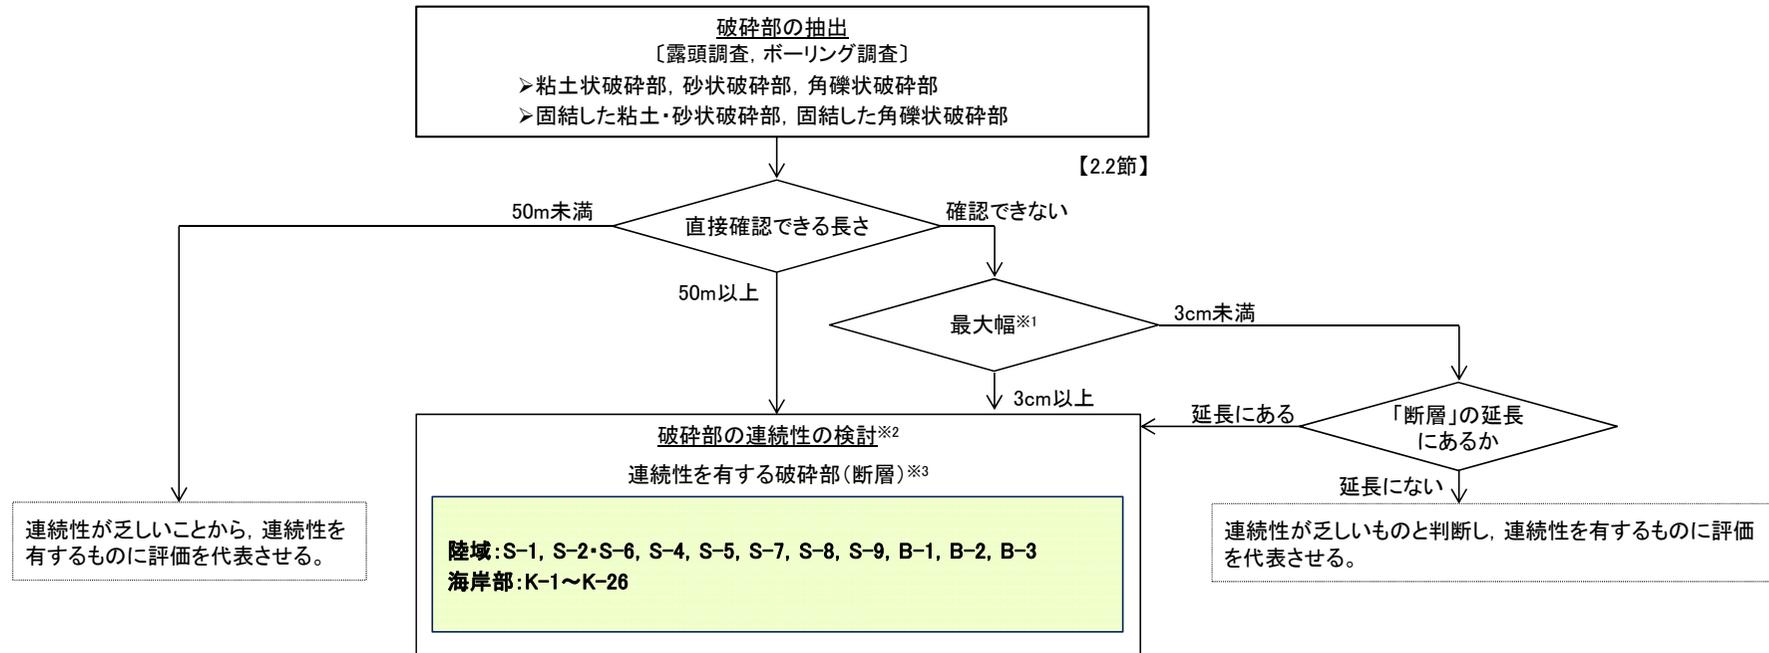
- 敷地の断層の抽出にあたっては、2.2節で示した破砕部を対象として、下記フローに従い破砕部の幅と長さの検討を行った。
- 検討により連続性を有する破砕部を断層として抽出した結果、連続性を有する破砕部(断層)として、陸域においては、S-1, S-2・S-6, S-4, S-5, S-7, S-8, S-9, B-1, B-2, B-3の10本、海岸部においては、K-1~K-26の26本の断層が認められる。

- 破砕部の長さが長いほど幅が厚い傾向があり、長さ50m以上の破砕部は幅が3cm以上であった。このことを踏まえ、長さが直接確認できない破砕部においては、幅3cm以上のものを連続性検討対象とする([補足資料2.3-1](#))。

- 直接確認できる長さが50m以上の破砕部は、「連続性を有する破砕部」と評価し、「断層」として抽出する。
- 長さが直接確認できない破砕部は、抽出した破砕部(幅3cm以上)からその走向の±15°、傾斜の±5°の範囲で隣接孔を確認する。隣接孔に抽出した破砕部と走向・傾斜が調和的な破砕部(走向±30°、傾斜±15°以内)が認められた場合、同一の破砕部として連続させる。連続する破砕部が平面的に長さが50m以上となる場合は、「連続性を有する破砕部」と評価し、「断層」として抽出する。連続する破砕部で平面的な長さが確認できない場合は、深度方向の検討を行い、上端・下端のいずれかが確認できない場合は「連続性を有する破砕部」と評価し、「断層」として抽出する。

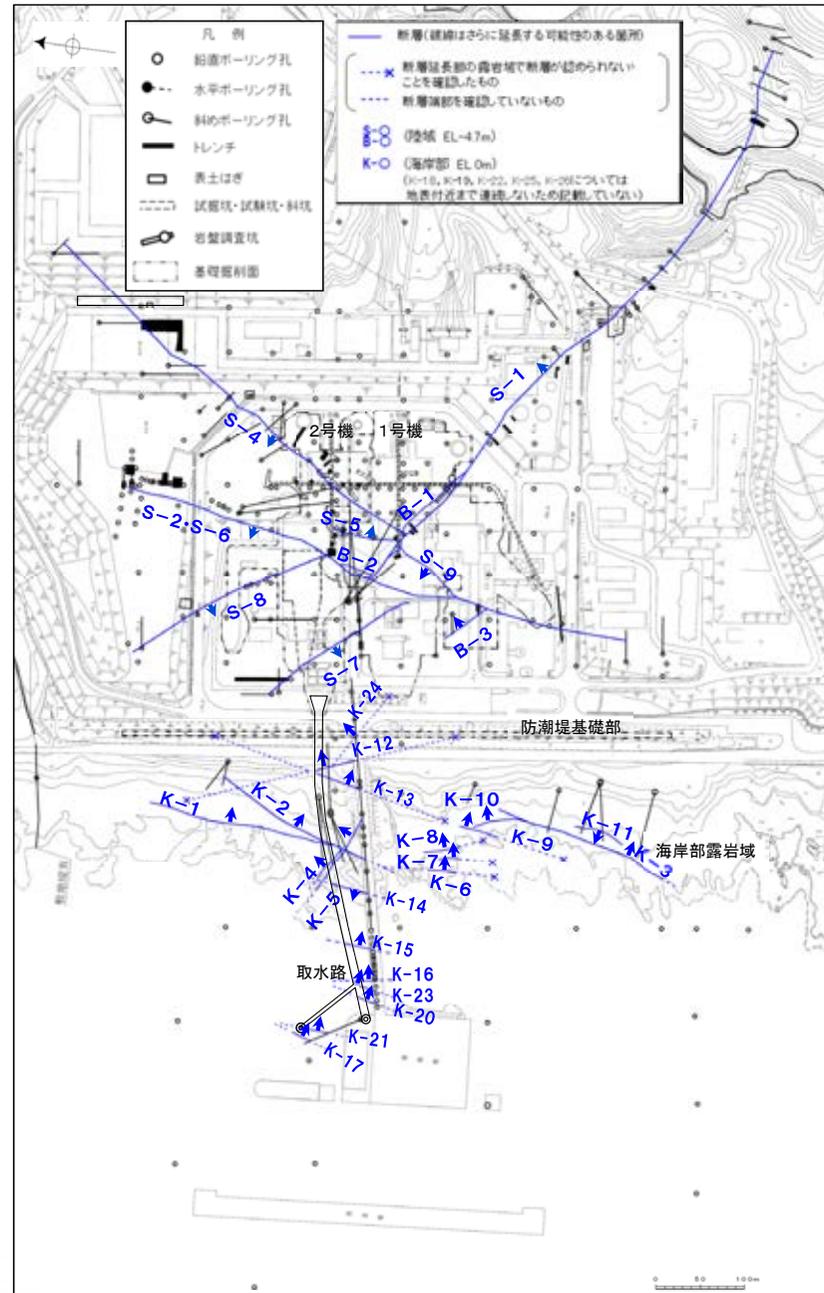
## 【断層分布図】

○断層を抽出した結果，陸域においては，S-1, S-2・S-6, S-4, S-5, S-7, S-8, S-9, B-1, B-2, B-3の10本，海岸部においては，K-1～K-26の26本の断層が認められる。
