SK2-地65-01

# 志賀原子力発電所2号炉 敷地の地質・地質構造について

2023年1月11日  
北陸電力株式会社

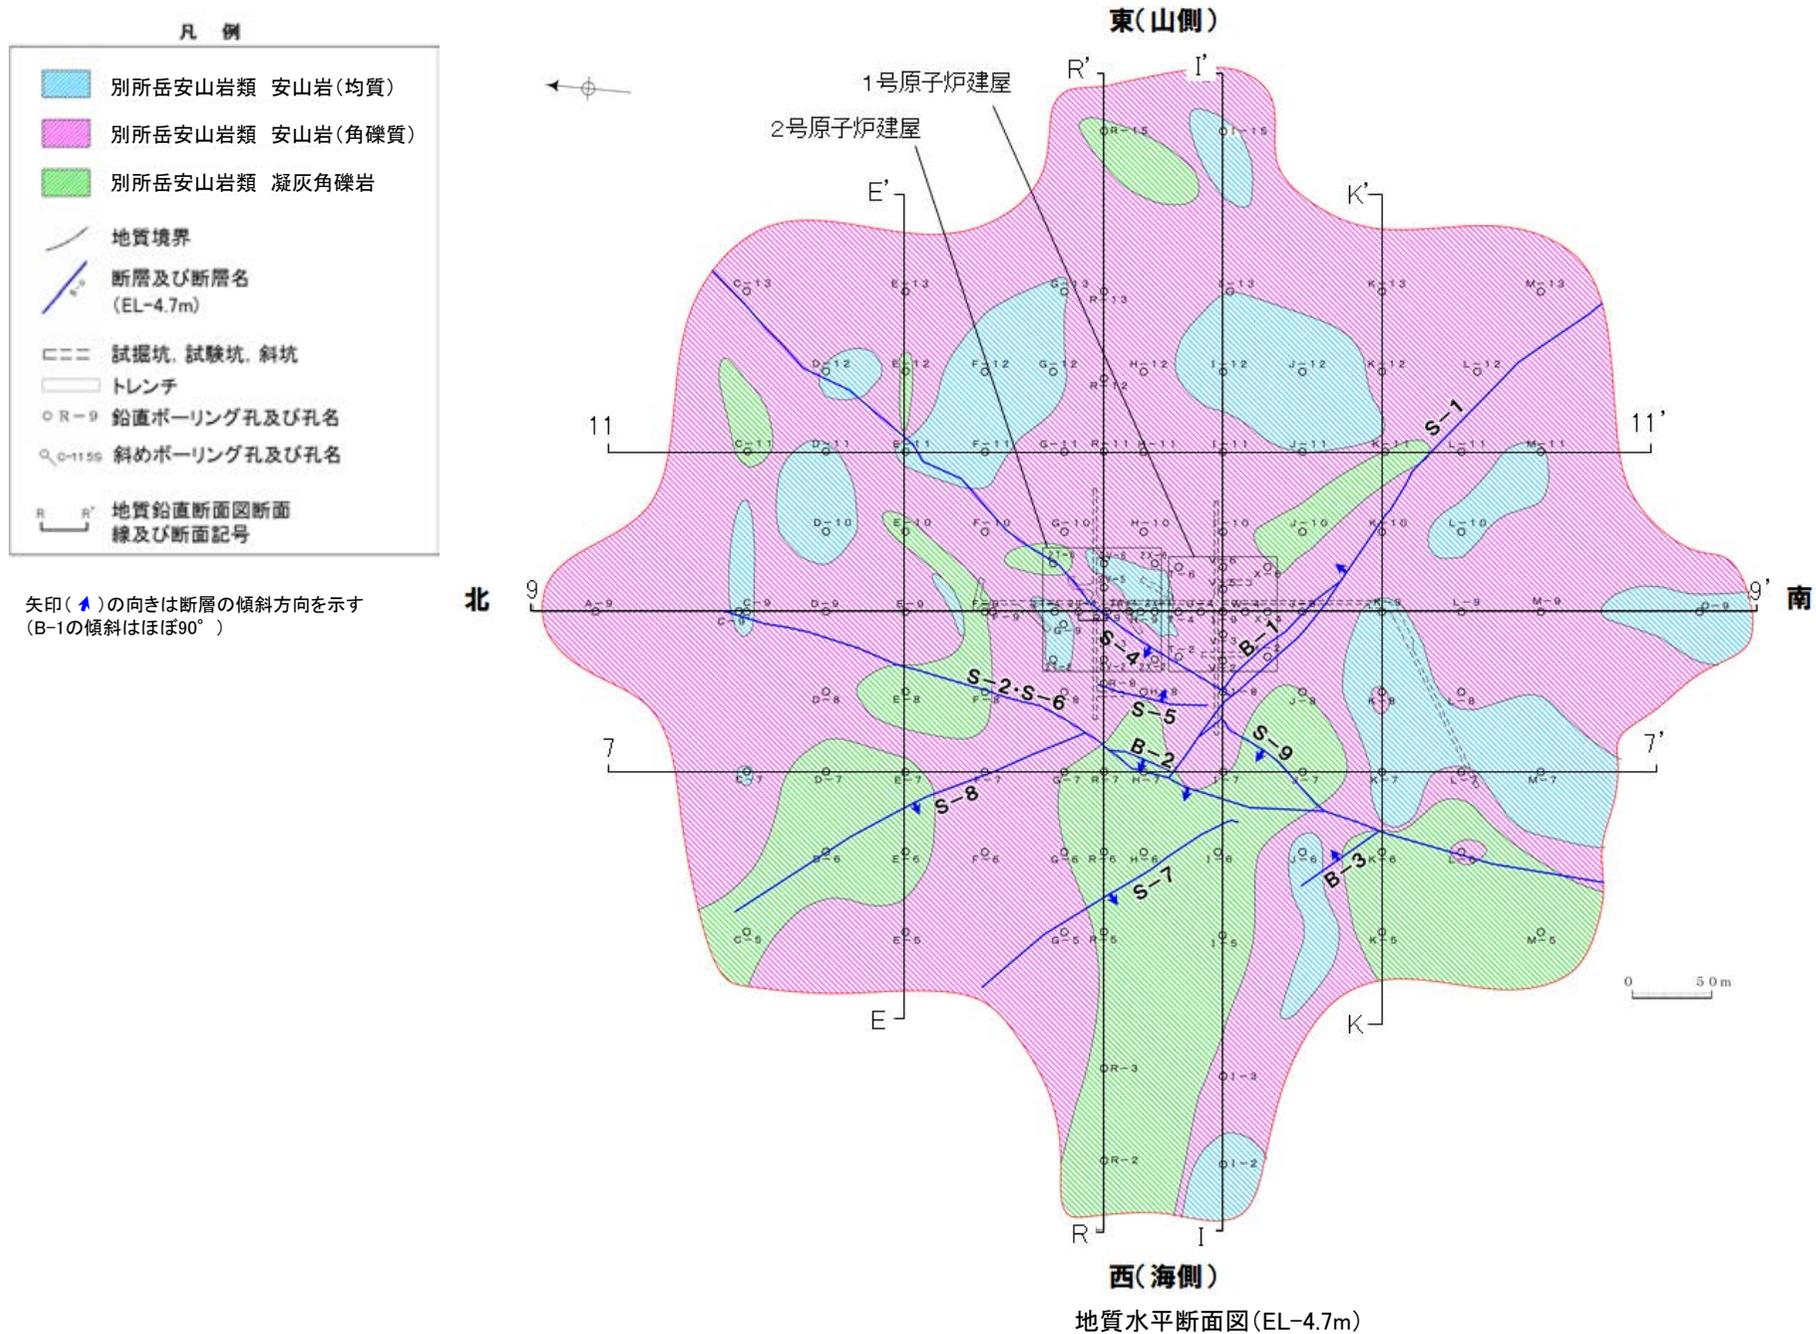
○陸域においては、S-1, S-2・S-6, S-4, S-5, S-7, S-8, S-9, B-1, B-2, B-3の10本の断層が認められる。

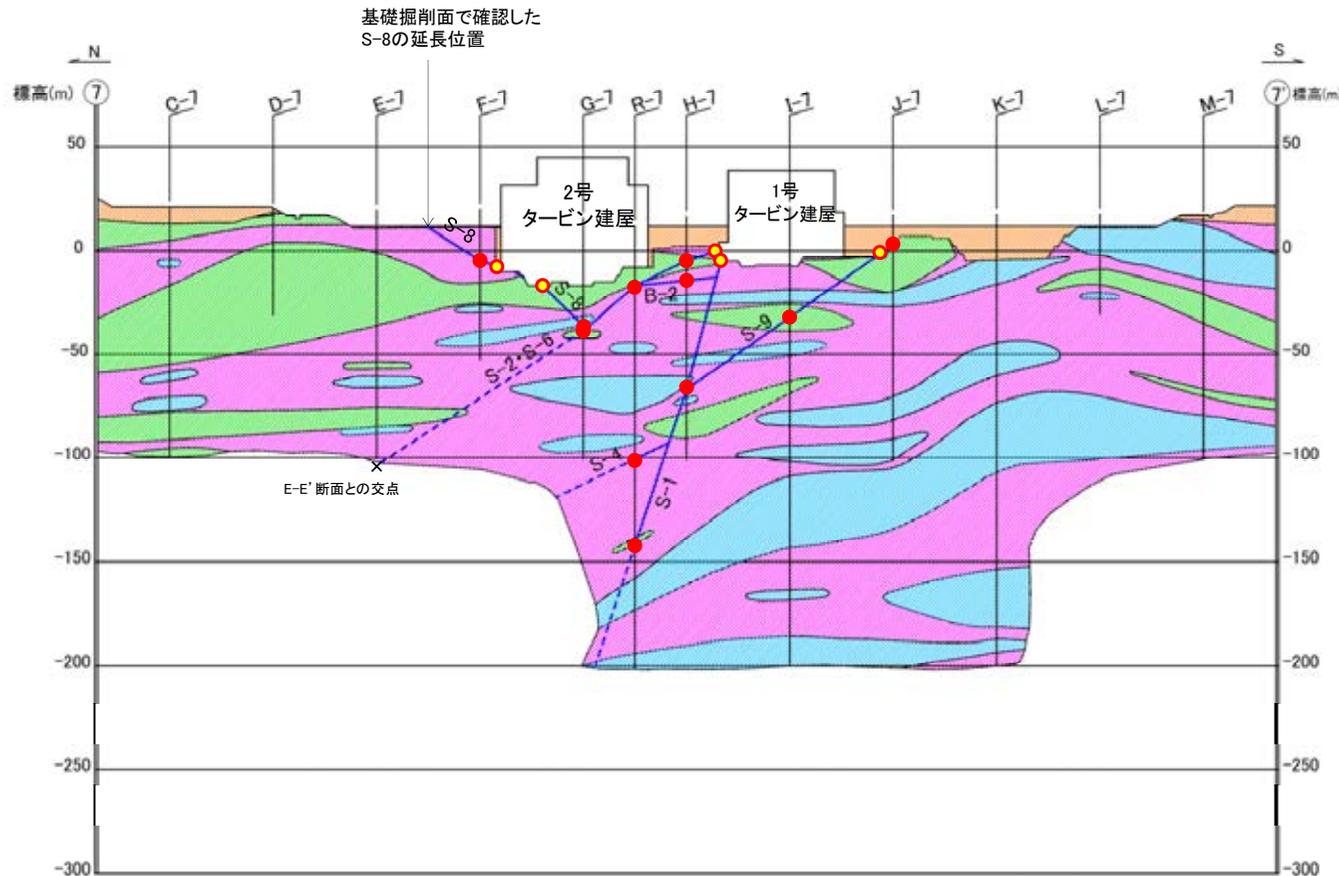
地質鉛直断面図(7-7' 断面)

断層線の実線は、破碎部が認められた箇所までとした。破線は、断層が伸びていないことを確認した箇所までとし、端部が確認できていない場合は地質鉛直断面図の範囲内で深部の境界線まで連続させた。

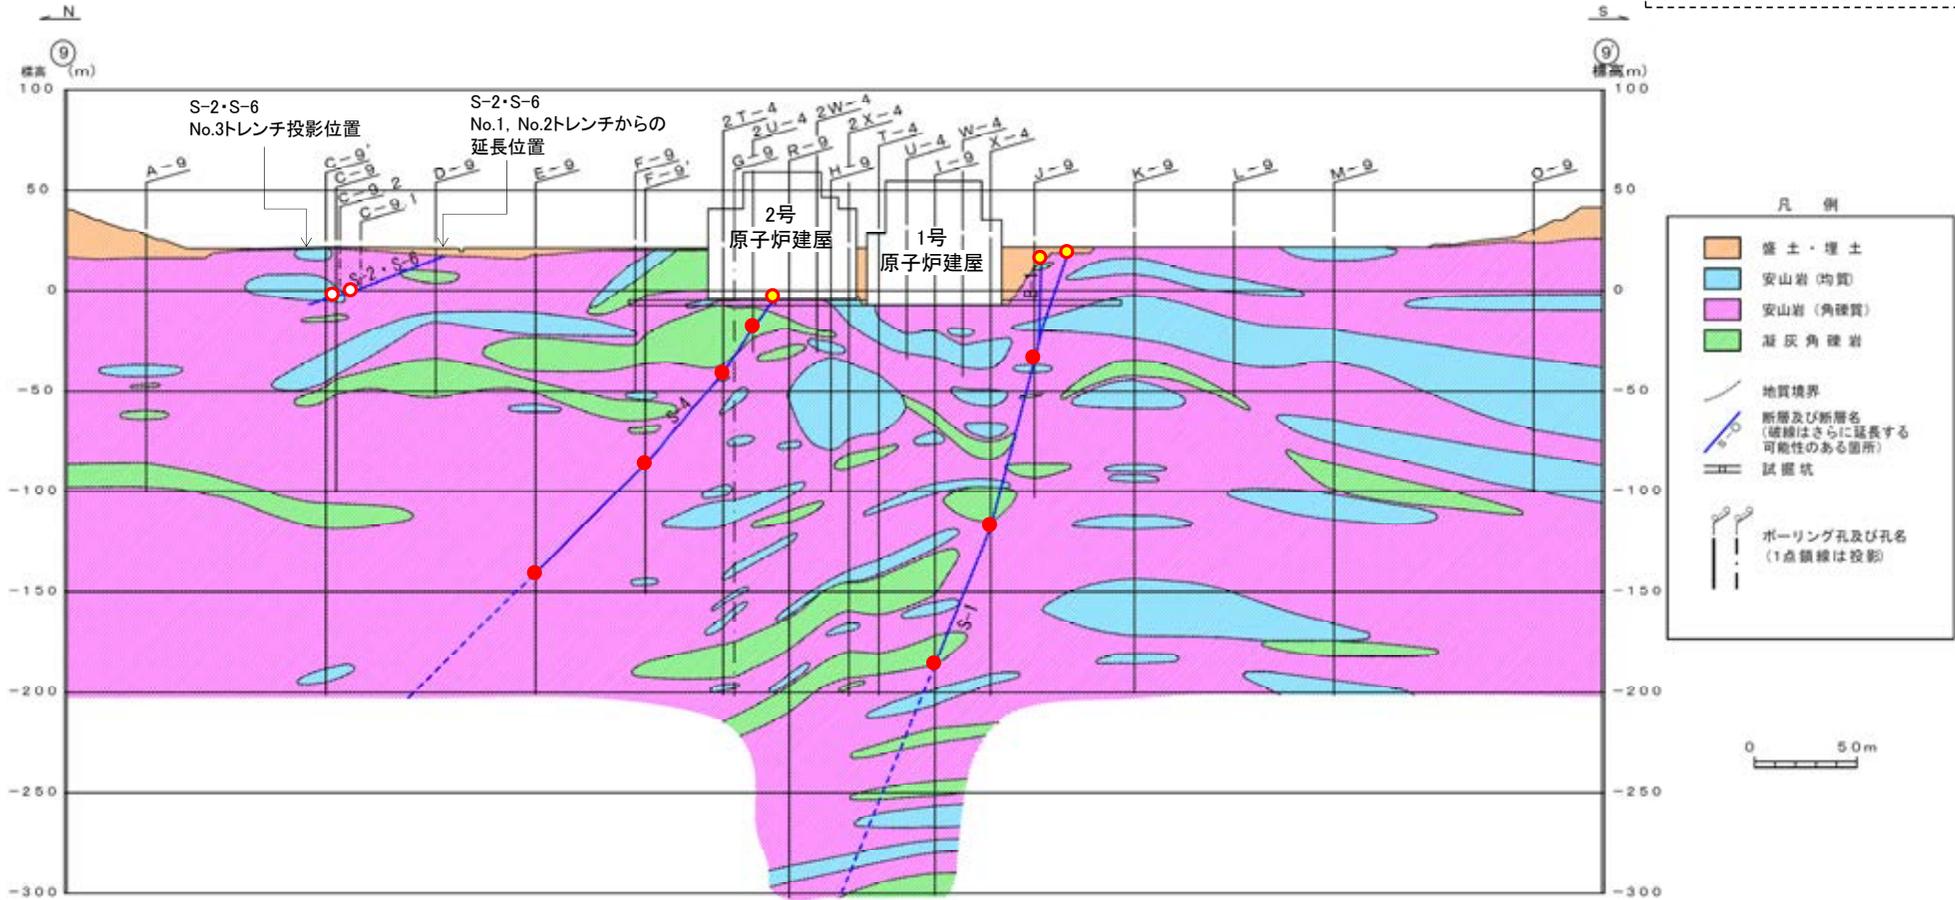
地質鉛直断面図(9-9' 断面)

断層線の実線は、破砕部が認められた箇所までとした。破線は、断層が延びていないことを確認した箇所までとし、端部が確認できていない場合は地質鉛直断面図の範囲内で深部の境界線まで連続させた。

・9-9' 断面において、S-1, S-2・S-6, S-4, B-1が認められる。

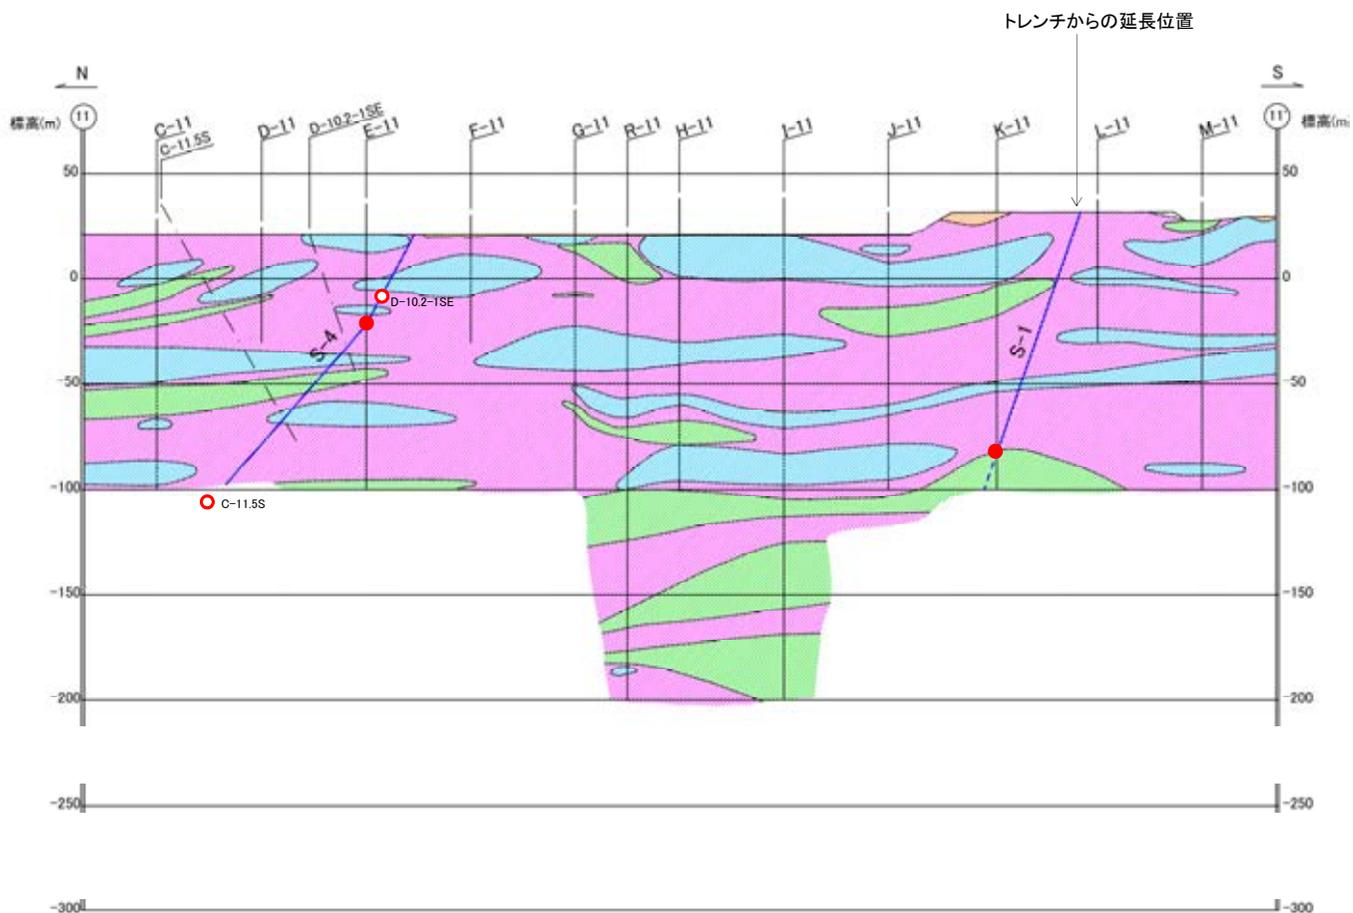
地質鉛直断面図(11-11' 断面)

断層線の実線は、破砕部が認められた箇所までとした。破線は、断層が伸びていないことを確認した箇所までとし、端部が確認できていない場合は地質鉛直断面図の範囲内で深部の境界線まで連続させた。

- ・S-1の断層線は、周辺にある複数のトレンチによる地表での断層確認位置から、11-11' 断面へ延長させた位置をもとに図示した。
- ・S-4の断層線は、11-11' 断面線上にないD-10.2-1SE孔での断層確認位置(EL-31.99m, 補足資料2.4-1(1) P.2.4-1-40)及びC-11.5S孔での断層確認位置(EL-39.75m, 補足資料2.4-1(1) P.2.4-1-40)から、BHTVにより確認した走向・傾斜を用いて、最大傾斜方向に延長させた線と本断面との交点(○)とE-11孔での断層確認位置(●)を結んだ線として図示している。
- ・ただし、EL-100m以深については断面位置付近に地質データが乏しいため、便宜上、断層線は100mまで実線で表した。なお、D-10.2-1SE孔、C-11.5S孔は投影した位置を示しているため、ボーリングでの実際の断層確認深度と断層線(→)はずれている。

・11-11' 断面において、S-1, S-4が認められる。

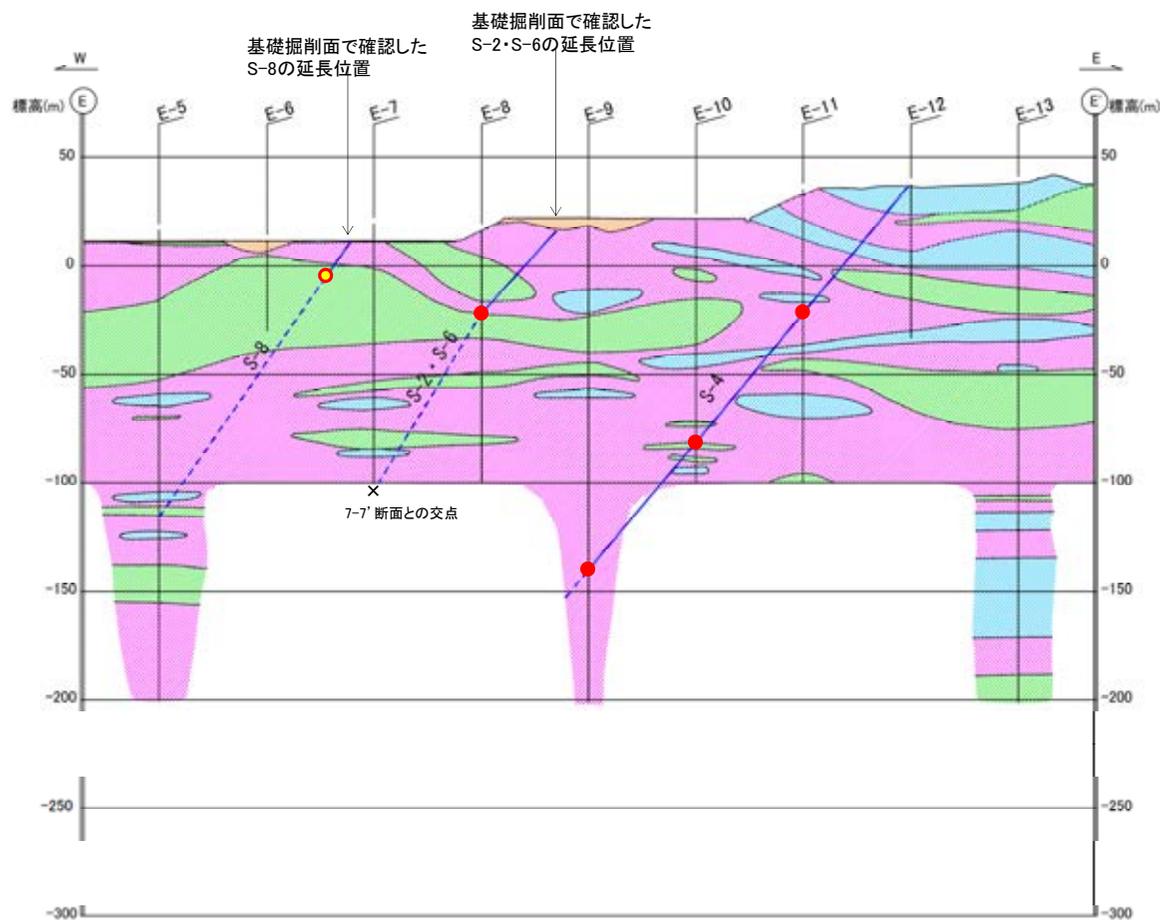
地質鉛直断面図 (E-E' 断面)

断層線の実線は、破碎部が認められた箇所までとした。破線は、断層が伸びていないことを確認した箇所までとし、端部が確認できていない場合は地質鉛直断面図の範囲内で深部の境界線まで連続させた。

- ・S-2・S-6は、深部のE-7孔において想定延長位置に認められないものの、R-R'断面において、さらに深部に延びることを確認しているため、E-7孔の孔底直下を通るように断層線を図示した。
- ・S-8の深部については、E-5孔において想定延長位置に認められない(データ集1P.10-7-23~28)ため、断層線(破線)はその地点までとした。

・E-E'断面において、S-2・S-6, S-4, S-8が認められる。

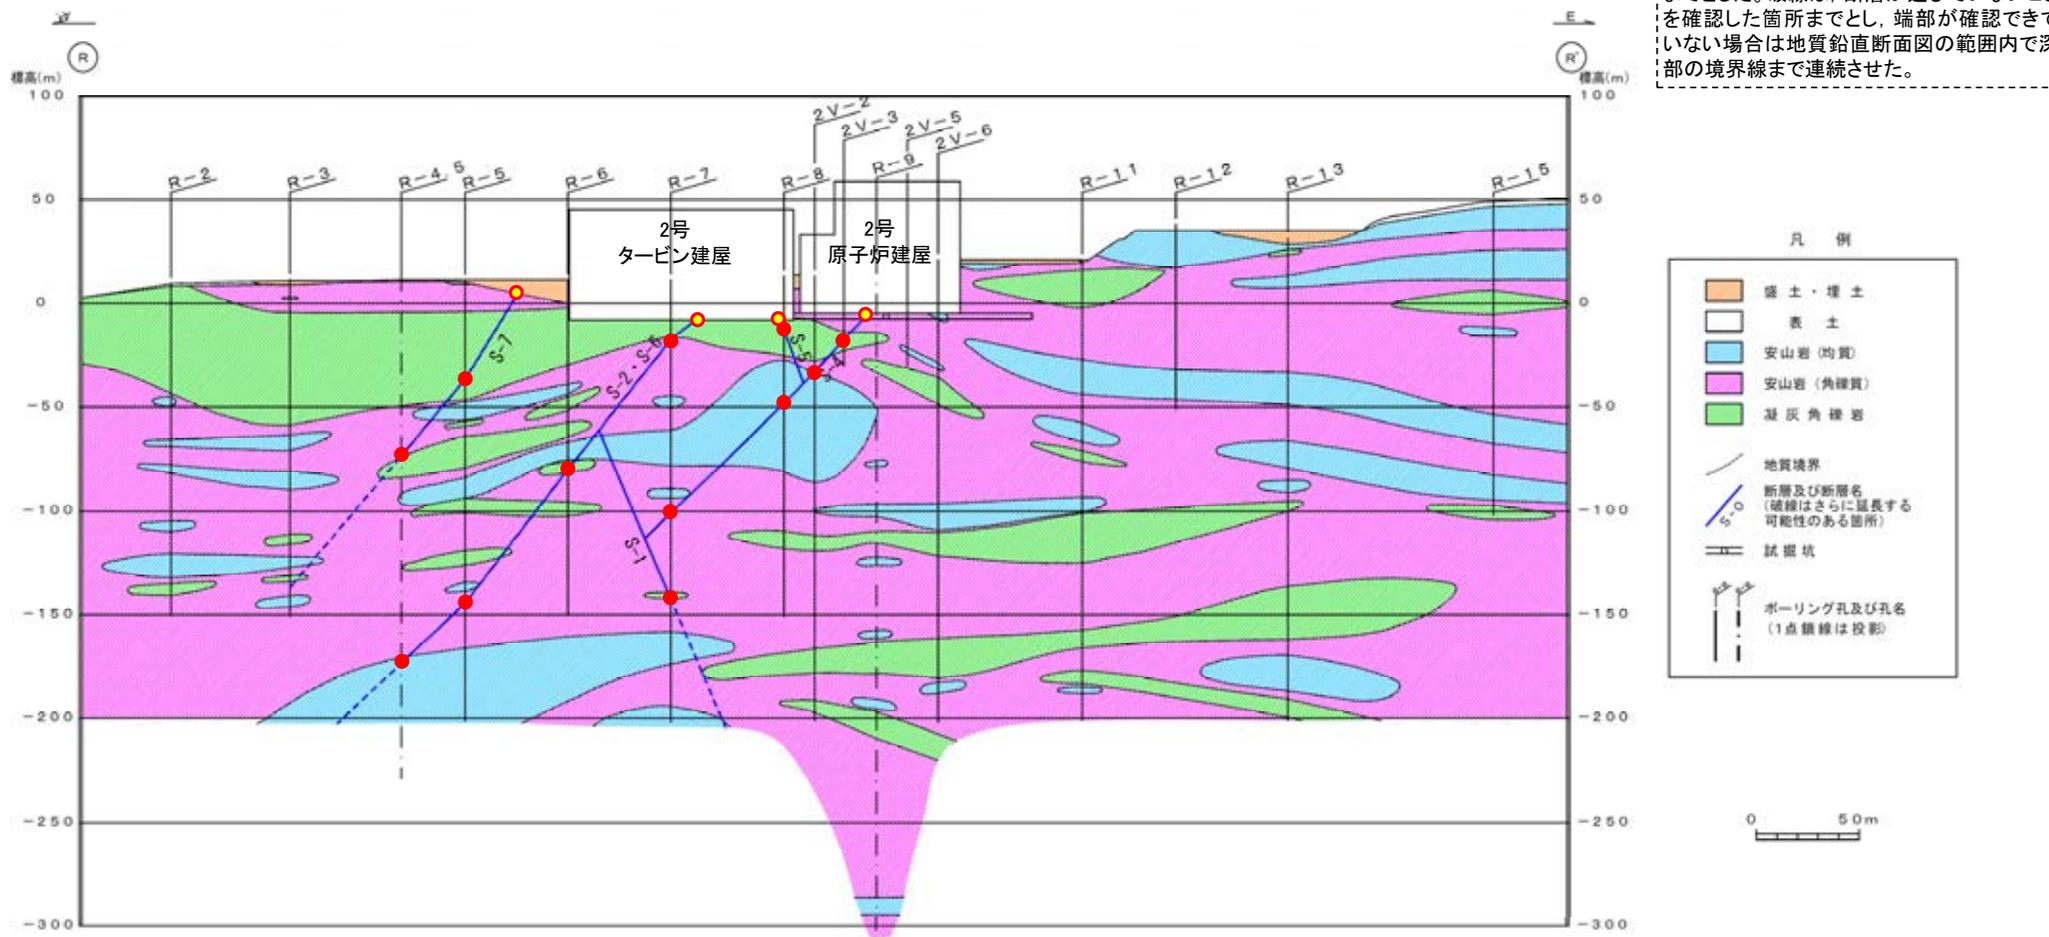
地質鉛直断面図(R-R' 断面)

断層線の実線は、破砕部が認められた箇所までとした。破線は、断層が延びていないことを確認した箇所までとし、端部が確認できていない場合は地質鉛直断面図の範囲内で深部の境界線まで連続させた。

- ・S-11は、水平方向・深度方向にS-2・S-6を越えて連続しない(補足資料2.3-5 (5))ことから、断層線はS-2・S-6との交点までとした。
- ・S-4は、水平方向・深度方向にS-1を越えて連続しない(補足資料2.3-5 (2))ことから、断層線はS-1との交点までとした。
- ・S-5は、水平方向・深度方向にS-4を越えて連続しない(補足資料2.3-5 (11))ことから、断層線はS-4との交点までとした。
- ・S-7の深部については、R-3孔において想定延長位置に認められない(データ集1P.10-6-46~50)ため、断層線(破線)はその地点までとした。

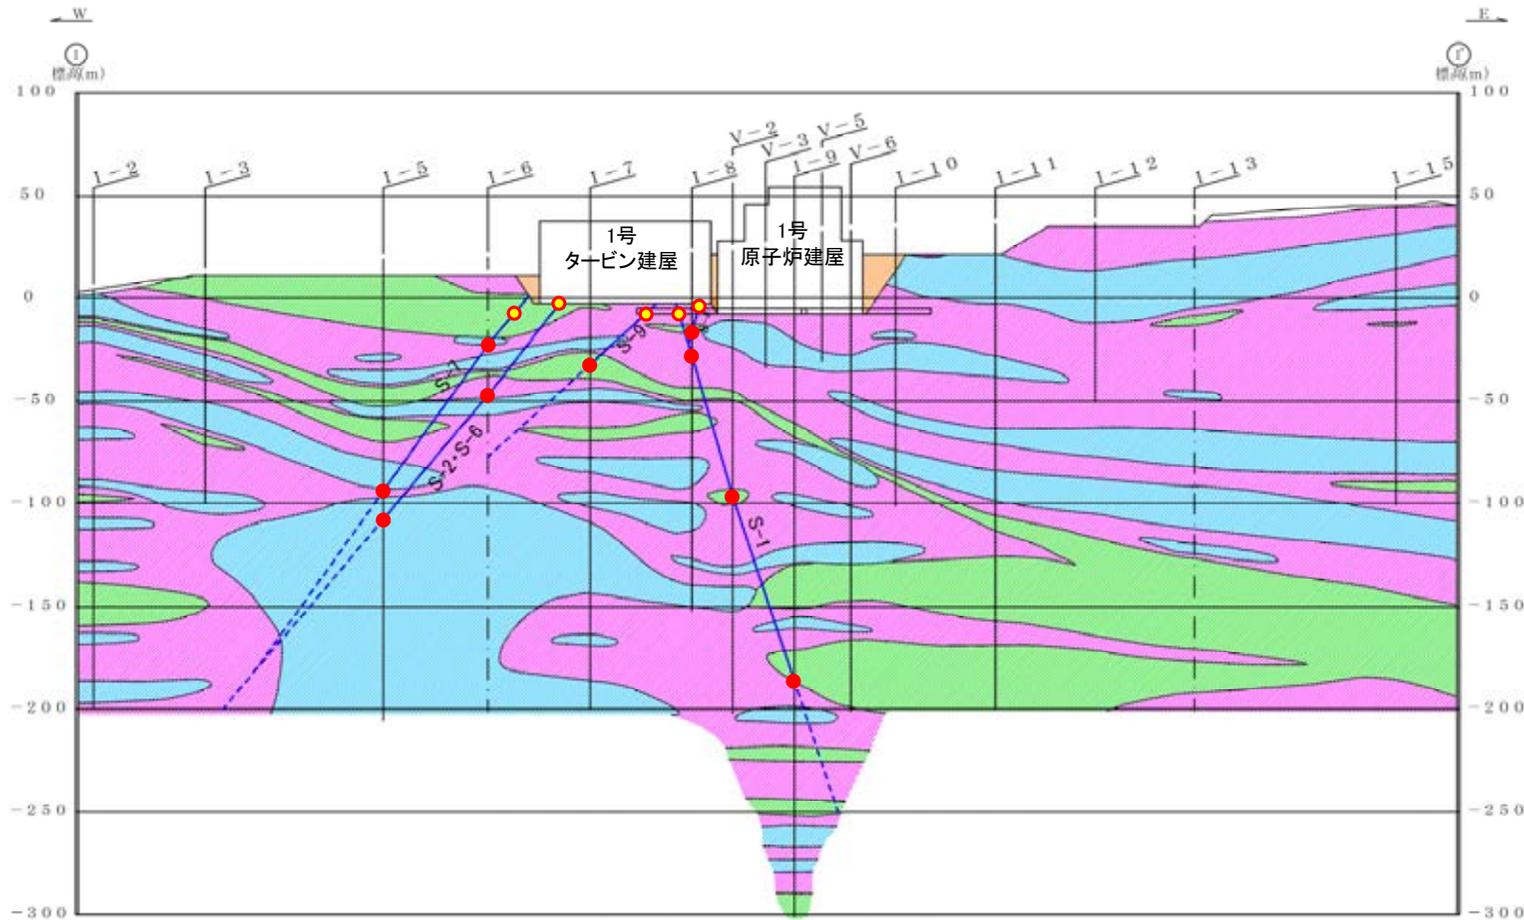
地質鉛直断面図(I-I' 断面)

断層線の実線は、破碎部が認められた箇所までとした。破線は、断層が伸びていないことを確認した箇所までとし、端部が確認できていない場合は地質鉛直断面図の範囲内で深部の境界線まで連続させた。

- ・S-4は、水平方向・深度方向にS-1を越えて連続しない(補足資料2.3-5 (2))ことから、断層線はS-1との交点までとした。
- ・S-7は、水平方向・深度方向にS-2・S-6を越えて連続しない(補足資料2.3-5 (8))ことから、断層線(破線)はS-2・S-6との交点までとした。
- ・S-9の深部については、I-6孔において想定延長位置に認められない(データ集1P.10-8-26~31)ため、断層線(破線)はその地点までとした。

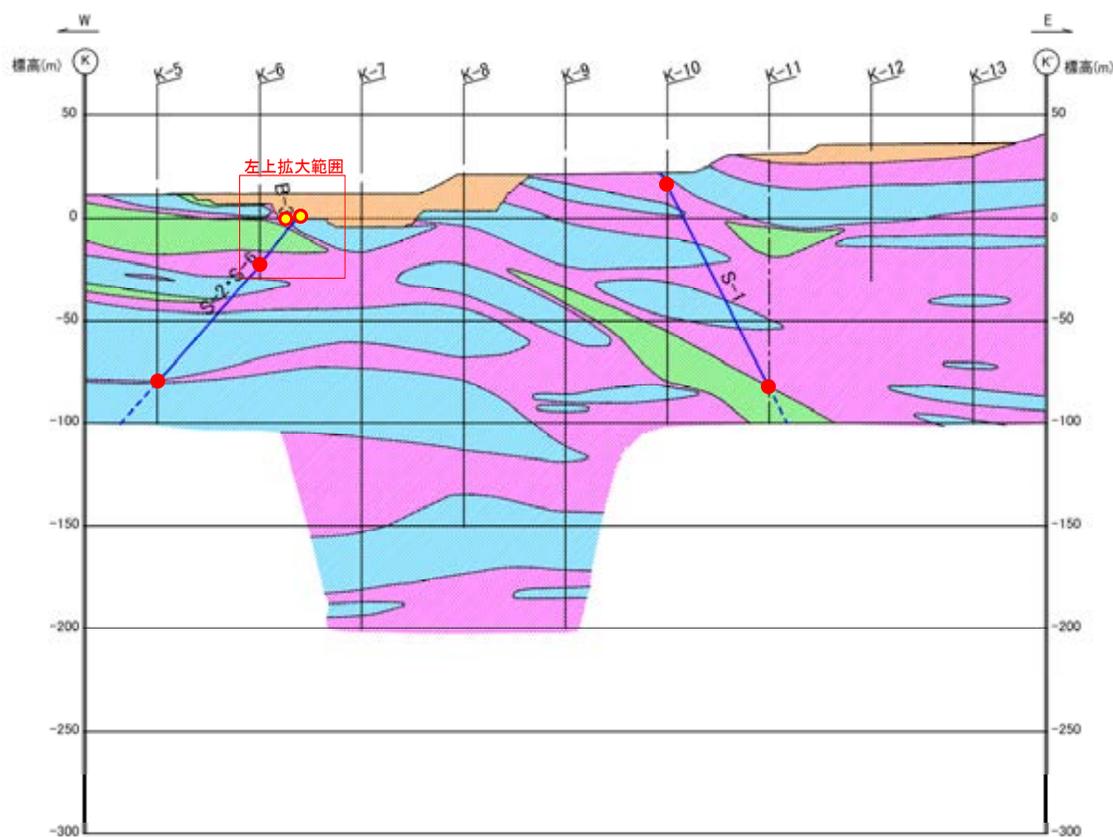
地質鉛直断面図(K-K' 断面)

断層線の実線は、破碎部が認められた箇所までとした。破線は、断層が延びていないことを確認した箇所までとし、端部が確認できていない場合は地質鉛直断面図の範囲内で深部の境界線まで連続させた。

・K-K' 断面において、S-1, S-2・S-6, B-3が認められる。

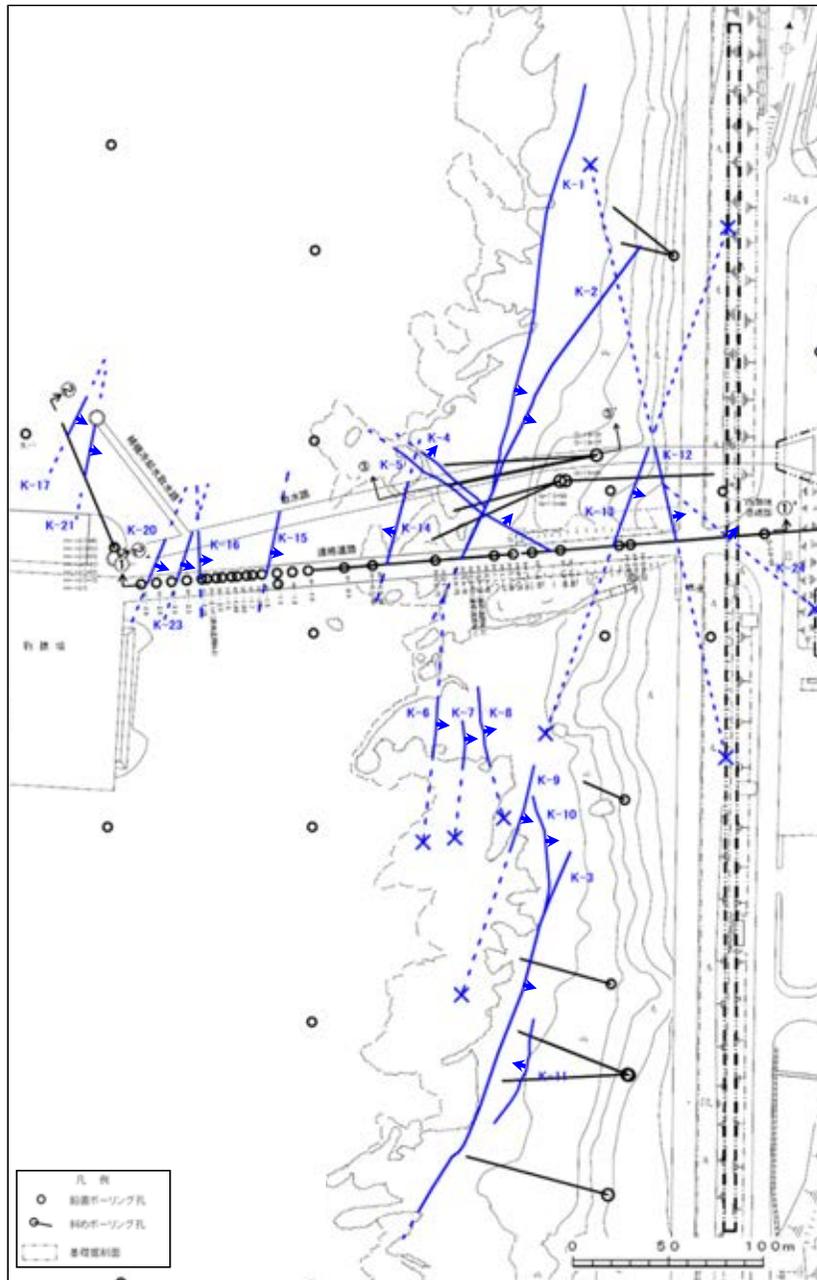
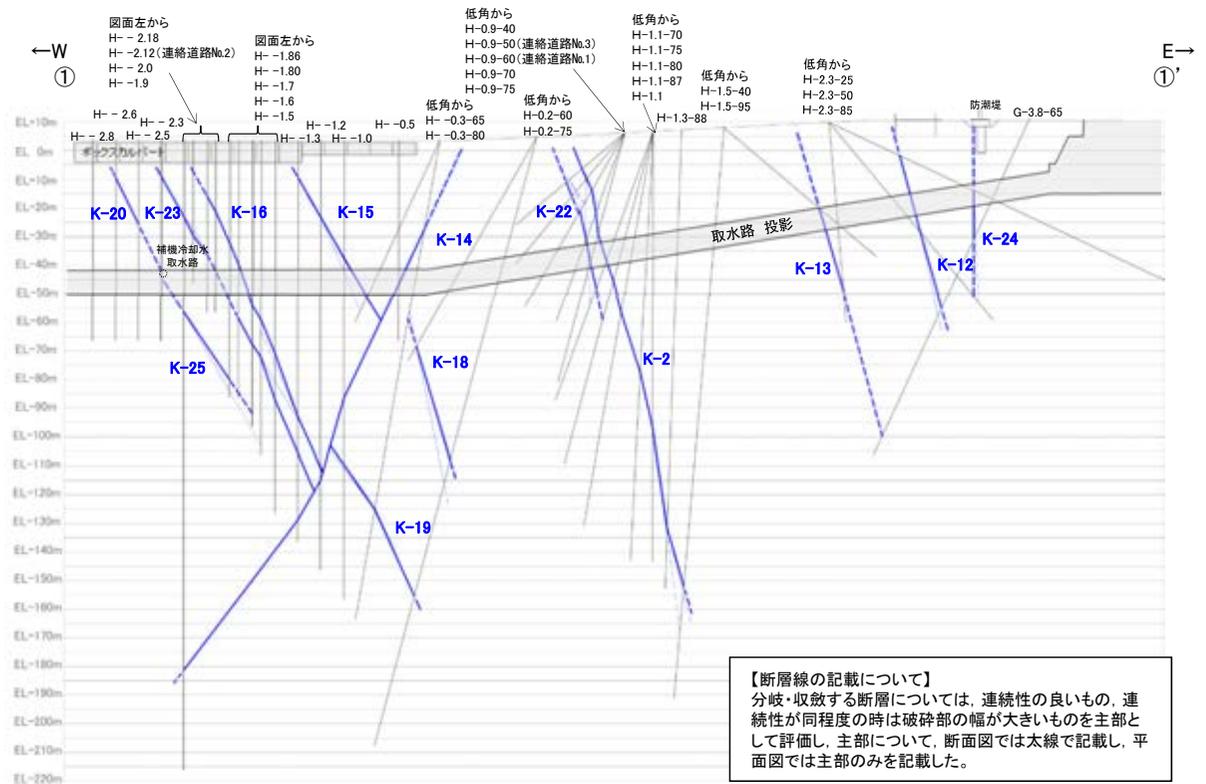
○海岸部においては、K-1～K-26の26本の断層が認められる。

【断層線の記載について】  
分岐・収斂する断層については、連続性の良いもの、連続性が同程度の時は破碎部の幅が大きいものを主部として評価し、主部については、断面図では太線で記載し、平面図では主部のみを記載した。

K-O 海岸部の断層 (EL0m)  
(破線はさらに延長する可能性のある箇所。なお、K-18、K-19、K-22、K-25、K-26については地表付近まで連続しないため記載していない。)  
断層延長部の露岩域で断層が認められないことを確認したもの  
矢印(➡)の向きは断層の傾斜方向を示す

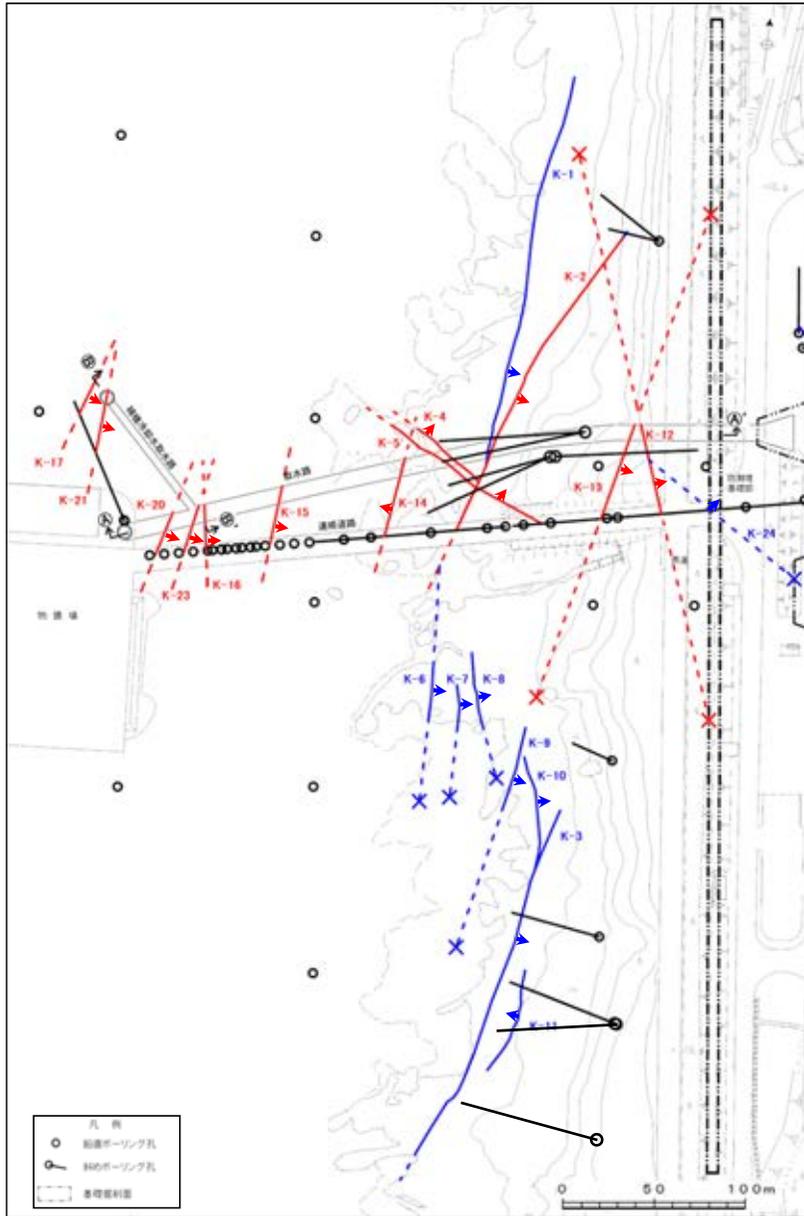
平面図

OK-1～K-26のうち、K-2, K-4, K-5, K-12～K-18, K-20～K-23, K-25, K-26の16本は取水路設置面に分布すると評価した。

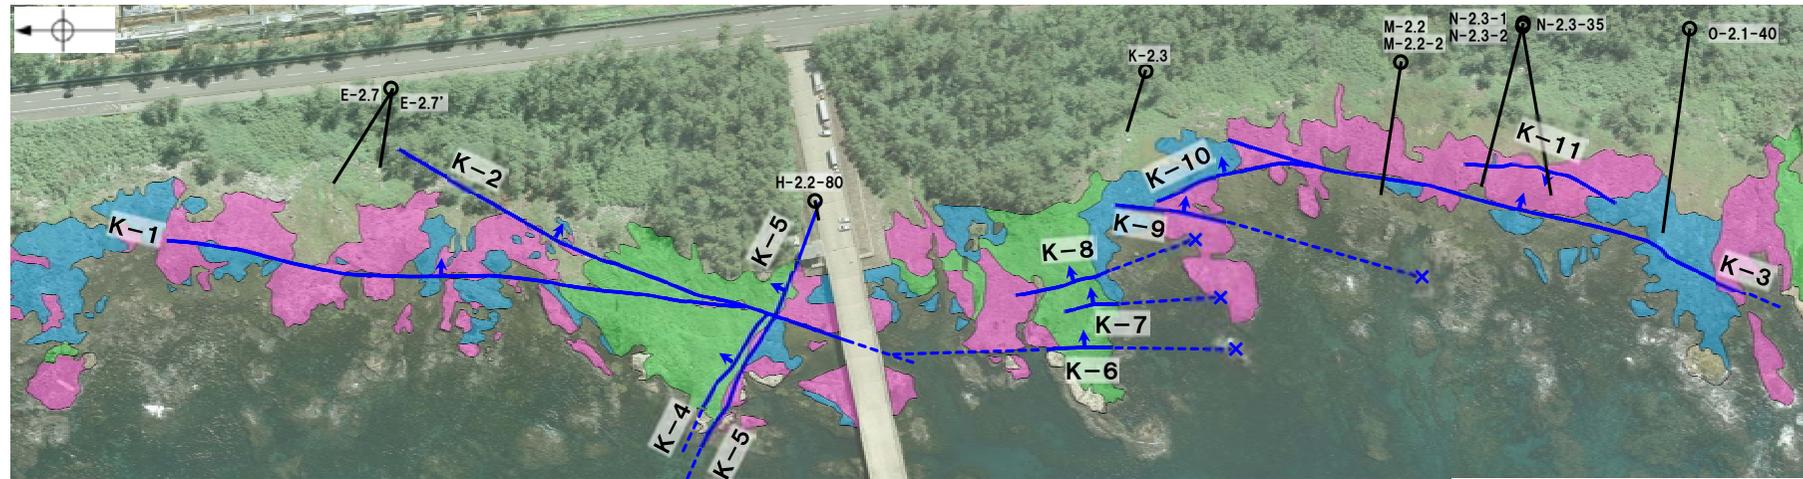
地質図(地表面)

○海岸部露岩域においては、K-1～K-11の11本の断層が認められる。

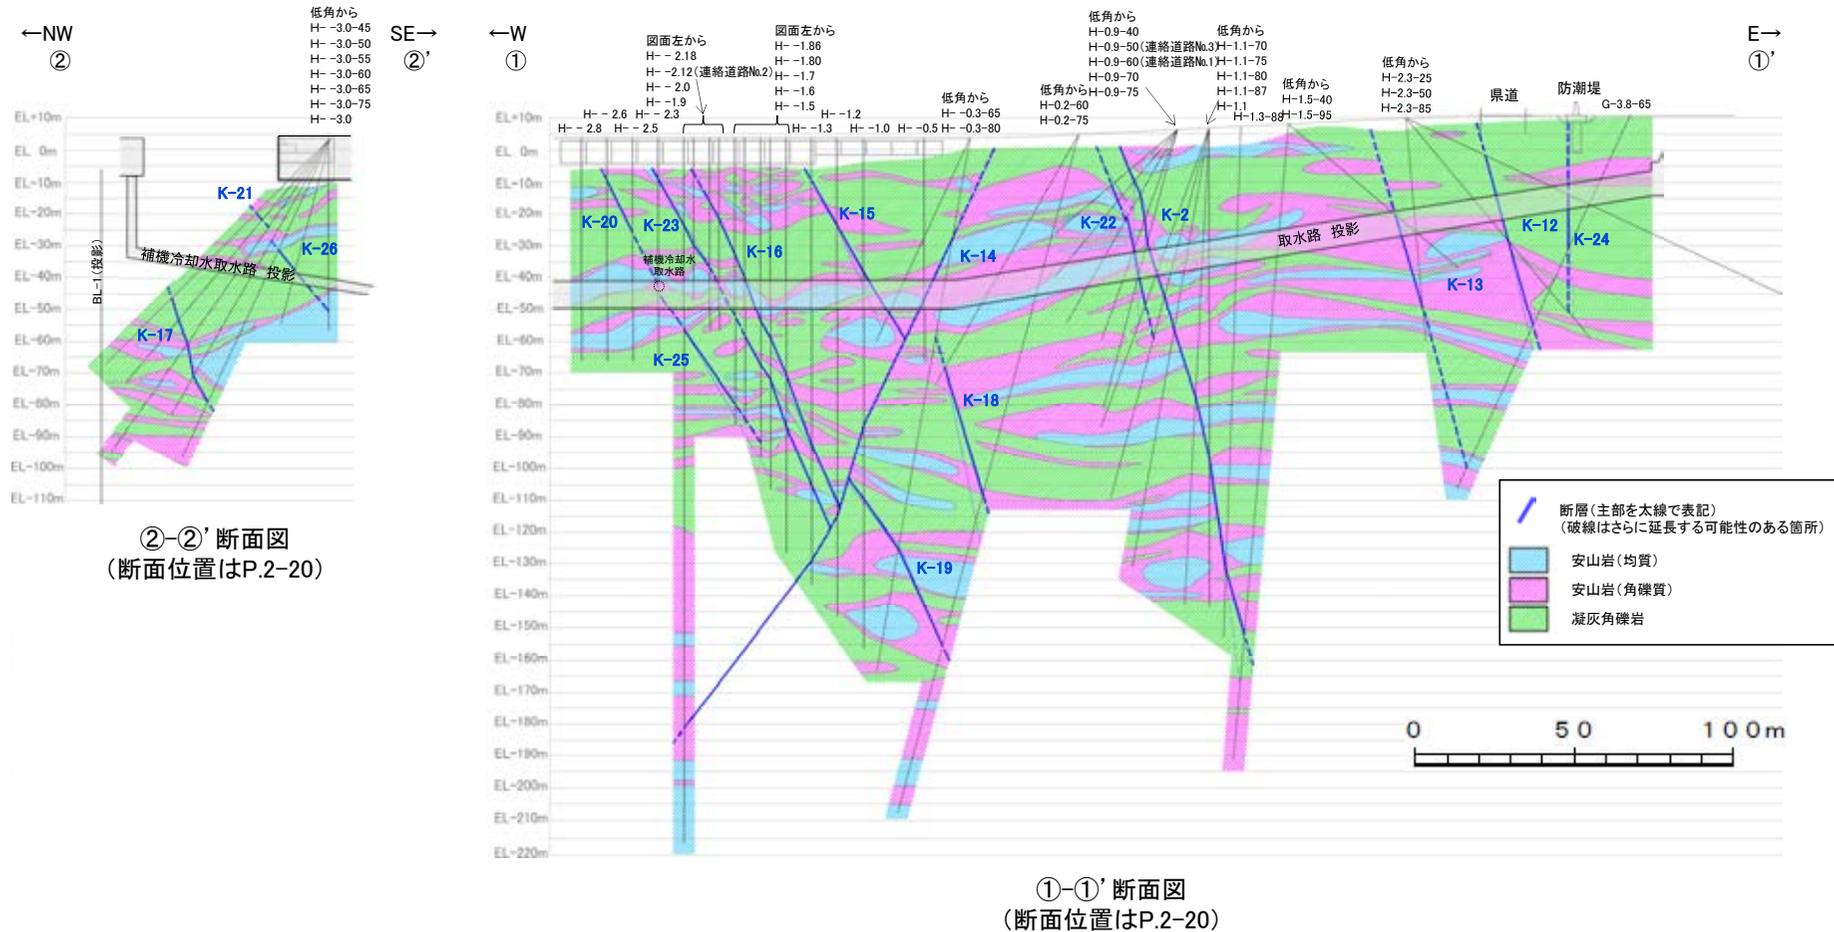
## 【取水路位置地質断面図】

・取水路沿いの調査データを基に、敷地で認められる安山岩(均質), 安山岩(角礫質), 凝灰角礫岩の3岩種に区分し、地質断面図を作成した。  
・凝灰角礫岩はおおむね水平に分布し、各断層沿いでは見かけ正断層センスの変位が推定される。

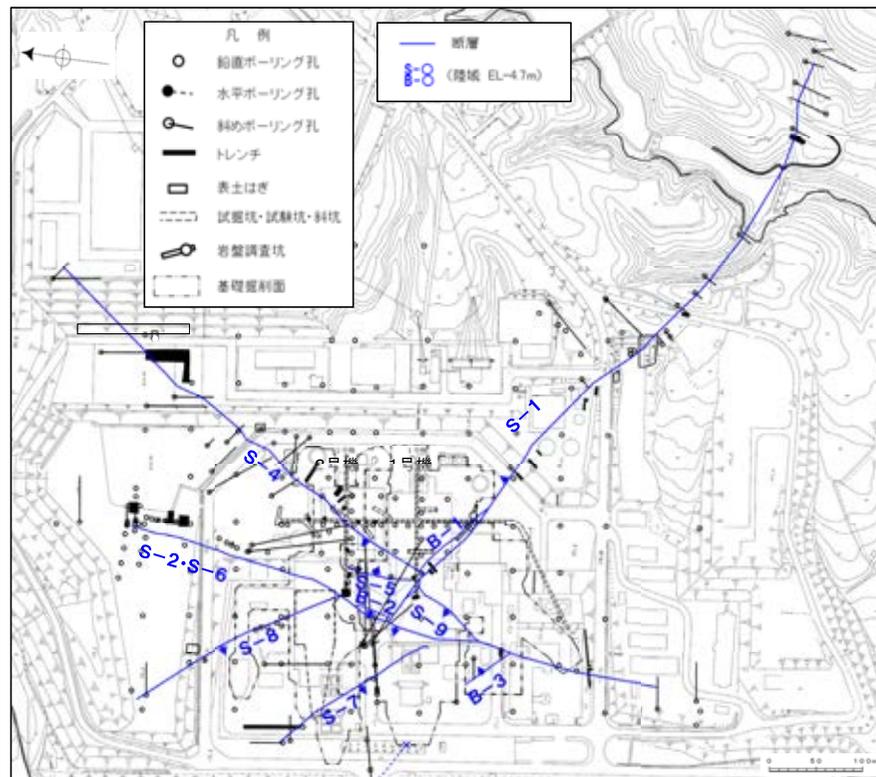
位置図

・陸域の断層の性状を整理した断層一覧表を右表に示す。

矢印(★)の向きは断層の傾斜方向を示す  
(B-1の傾斜はほぼ90°)

断層名	一般走向(真北)と系統	傾斜	断層長さ*1	破砕部の幅*2	粘土状破砕部の幅*3	破砕部の分類	参照頁 (補足資料2.4-1(1)内)
S-1	N60° W I	80~70° NE*1	780m	14cm (27cm)	1cm (6cm)	固結した破砕部 (粘土状破砕部を介在)	P.2.4-1-3
S-2・S-6	N11° E II	60° NW*2	600m	29cm (108cm)	3cm (17cm)	固結した破砕部 (粘土状破砕部を介在)	P.2.4-1-4
S-4	N29° E II	66° NW*3	510m	7cm (20cm)	2cm (10cm)	固結した破砕部 (粘土状破砕部を介在)	P.2.4-1-5
S-5	N4° E II	70° SE*4	70m	3cm (7cm)	2cm (3cm)	固結した破砕部 (粘土状破砕部を介在)	P.2.4-1-6
S-7	N41° W I	60° SW*4	190m	10cm (25cm)	2cm (5cm)	固結した破砕部 (粘土状破砕部を介在)	P.2.4-1-7
S-8	N28° W I	58° SW*2	250m	11cm (18cm)	1cm (2cm)	固結した破砕部 (粘土状破砕部を介在)	P.2.4-1-8
S-9	N35° E II	50° NW*3	85m	10cm (19cm)	フィルム状 (フィルム状)	固結した破砕部 (粘土状破砕部を介在)	P.2.4-1-9
B-1	N49° W I	86° NE*5	100m	6cm (10cm)	0.3cm (0.5cm)	固結した破砕部 (粘土状破砕部を介在)	P.2.4-1-10
B-2	N12° E II	60° NW*5	50m	6cm (10cm)	3cm (3cm)	固結した破砕部 (粘土状破砕部を介在)	P.2.4-1-11
B-3	N42° W I	82° NE*5	60m	3cm (3cm)	2cm (2cm)	固結した破砕部 (粘土状破砕部を介在)	P.2.4-1-11

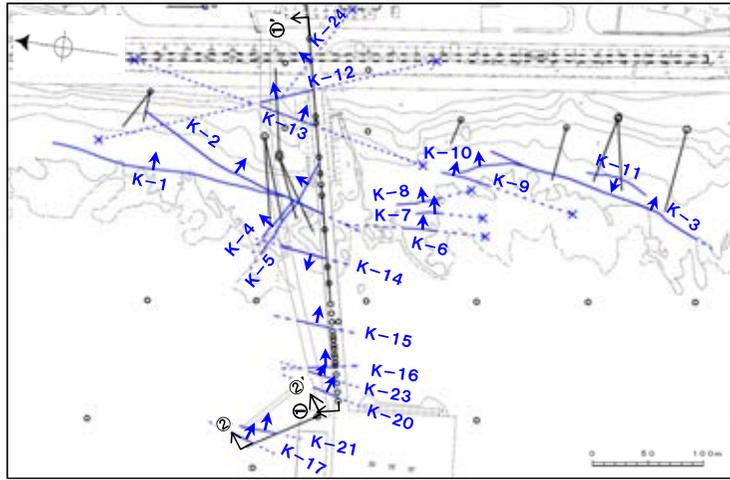
平面図

・海岸部の断層の性状を整理した断層一覧表を右表に示す。

矢印(➡)の向きは断層の傾斜方向を示す

断層名	一般走向(真北)と系統	傾斜	断層長さ*1	破砕部の幅*2	粘土状破砕部の幅*3*4	破砕部の分類	参照頁 (補足資料2.4-1(2)内)
K-1	N4° E II	58° SE※1	205m	10cm (19cm)	-	固結した破砕部	P.2.4-1-67
K-2	N19° E II	72° SE※1	180m以上	28cm (94cm)	2cm (4cm)	固結した破砕部 (粘土状破砕部を介在)	P.2.4-1-68,69
K-3	N16° E II	70° SE※1	200m以上	12cm (20cm)	-	固結した破砕部	P.2.4-1-70,71
K-4	N56° W I	85° NE※1	45m以上	13cm (26cm)	4cm (4cm)	固結した破砕部 (粘土状破砕部を介在)	P.2.4-1-72
K-5	N63° W I	64° NE※1	75m以上	11cm (18cm)	0.6cm (0.7cm)	固結した破砕部 (粘土状破砕部を介在)	P.2.4-1-73
K-6	N2° W II	60° NE※1	25m以上 130m以下	7cm (9cm)	-	固結した破砕部	P.2.4-1-74
K-7	N8° W II	88° NE※1	20m以上 55m以下	8cm (11cm)	-	固結した破砕部	P.2.4-1-74
K-8	N15° W II	80° NE※1	35m以上 70m以下	11cm (21cm)	-	固結した破砕部	P.2.4-1-75
K-9	N10° E II	88° SE※1	40m以上 120m以下	7cm (12cm)	-	固結した破砕部	P.2.4-1-75
K-10	N16° W II	62° NE※1	60m	9cm (10cm)	-	固結した破砕部	P.2.4-1-76
K-11	N14° E II	70° NW※1	60m	9cm (9cm)	-	固結した破砕部	P.2.4-1-76
K-12	N21° W※2	72° NE※2	50m以上 310m以下	13cm (21cm)	1cm (2cm)	固結した破砕部 (粘土状破砕部を介在)	P.2.4-1-77

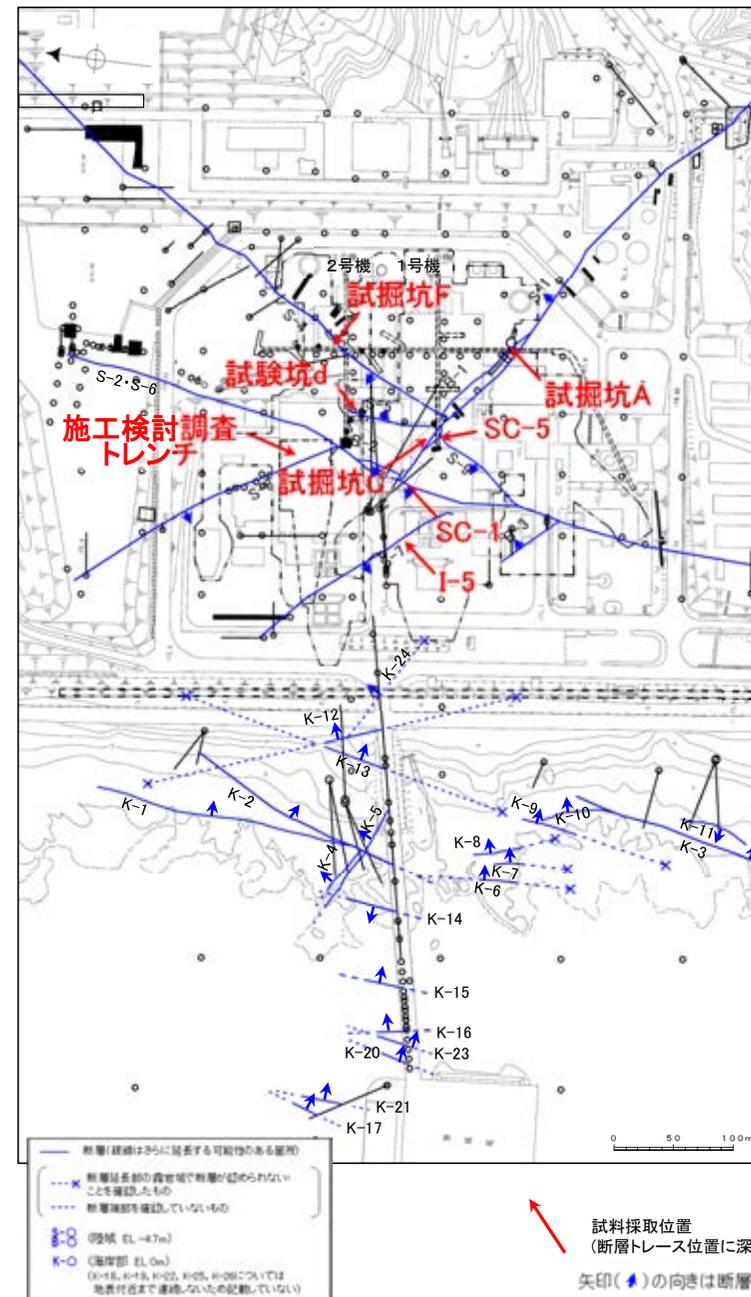
試料採取位置図(2号機建設以前の調査)

試料採取箇所				検出鉱物														
				石英	クリストバライト	トリデイマイト	斜長石	輝石類	フィロブサイト	普通角閃石	雲母鉱物	轟石	スメクタイト	セピオライト	ハロイサイト	クリノタイロライト	赤鉄鉱	黄鉄鉱
敷地内断層	粘土状 破砕部	試料採取位置 (右図)	標高															
		S-1	試験坑A	EL -8m付近	△	○						○				*		
		S-2・S-6	SC-1孔	EL -6.20m	○	*	◎	*				○				*		
		S-3※1	試験坑C	EL -8m付近	△	◎						○				*		
		S-4	試験坑F	EL -8m付近	○	○						△	△	△				
		S-5	試験坑d	EL -8m付近	△	◎	△					◎				*		
		S-7	I-5孔	EL -93.95m	○	*	◎	△	*			○		△	*			
		S-8	施工検討調査トレンチ	EL 11m付近			◎					△				*		
		S-9	SC-5孔	EL -6.13m	○	◎	*					◎				*

・粘土状破砕部(表中**橙色**)には、周辺の母岩の造岩鉱物である斜長石が主に含まれ、変質鉱物として、クリストバライト、スメクタイト、赤鉄鉱が主に認められる。

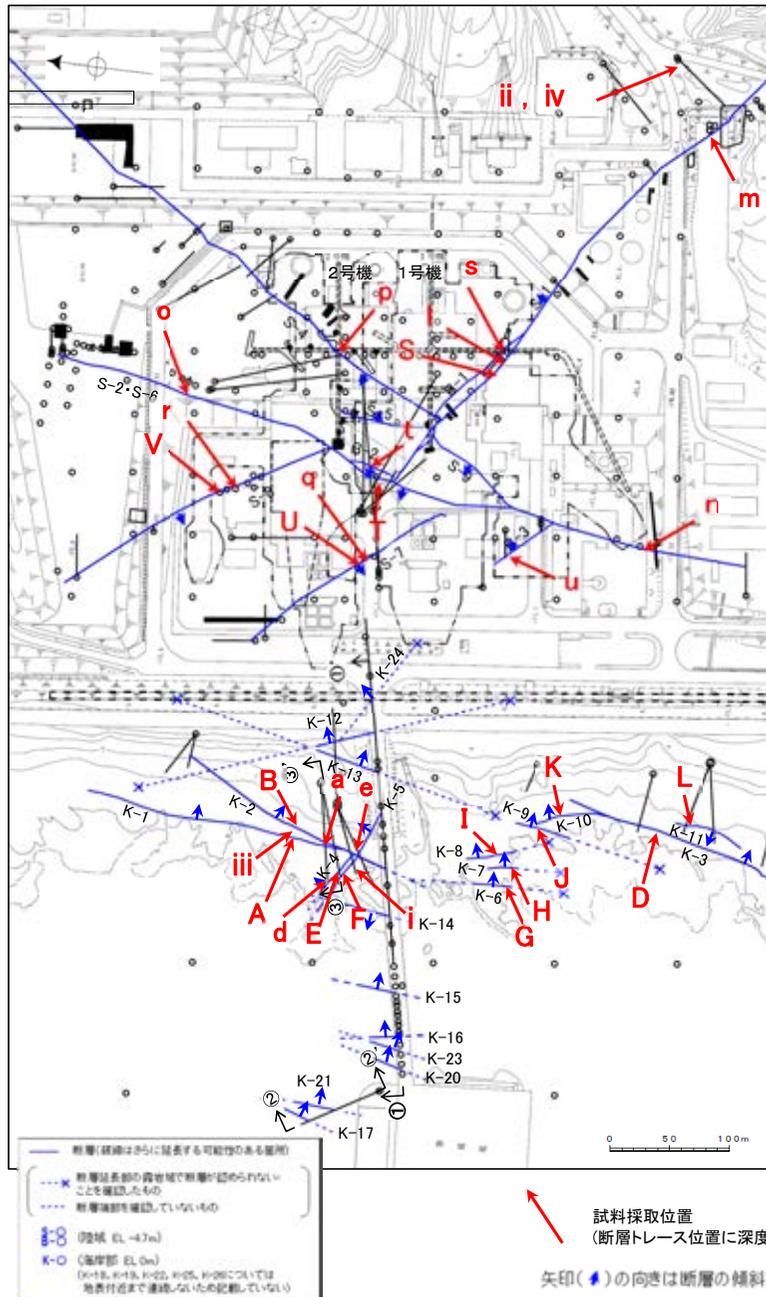
試料採取位置図(2号機建設以後の調査)

・2号機建設以後の調査の試料採取位置を以下に示す。
