SK2-地65-01

# 志賀原子力発電所2号炉 敷地の地質・地質構造について

2023年1月11日  
北陸電力株式会社

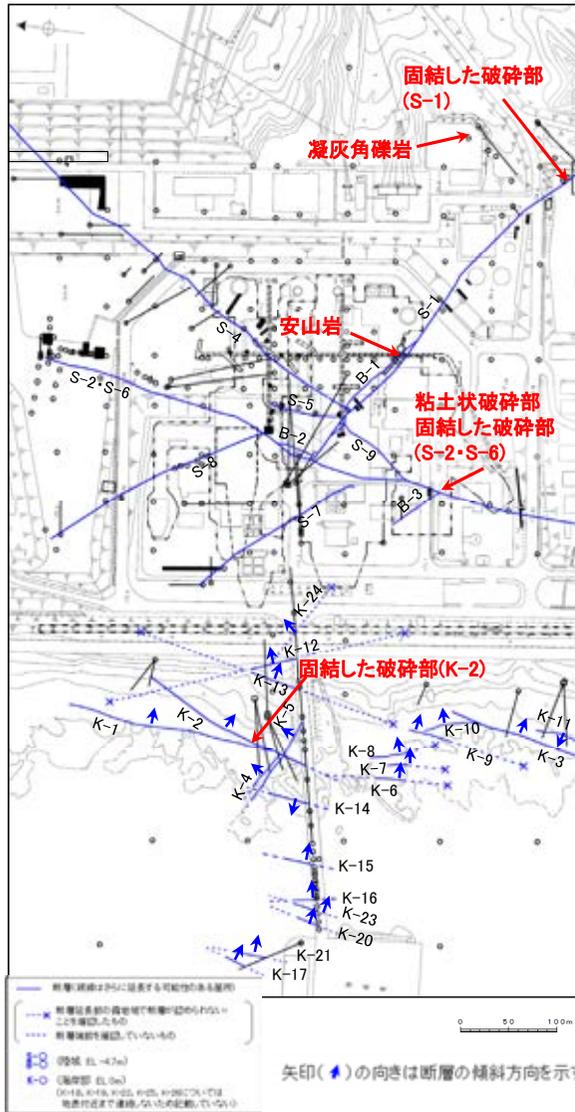
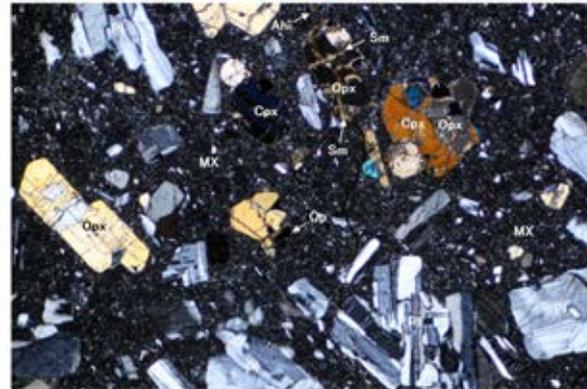
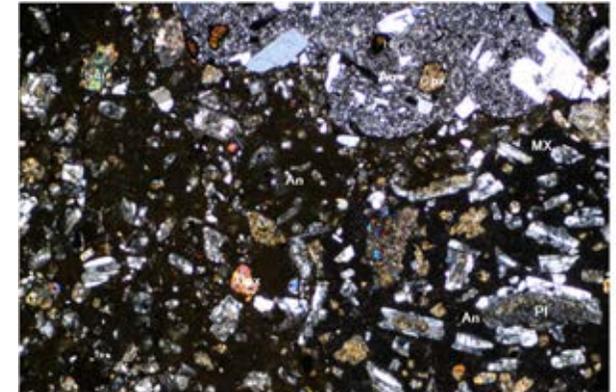
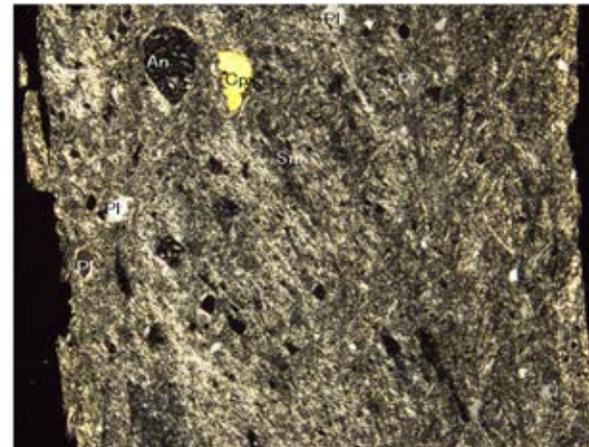
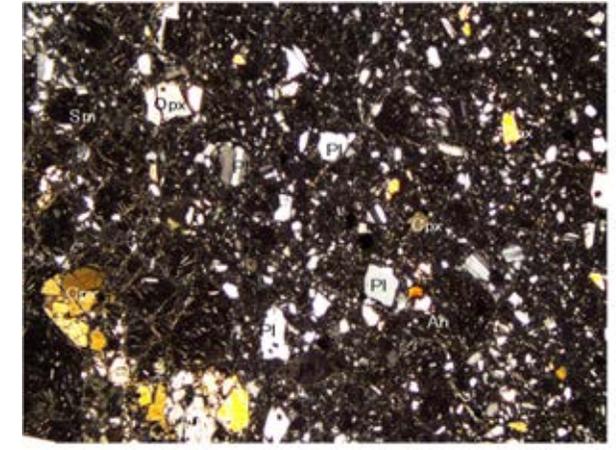
# 【薄片観察結果①】

スメクタイトは全体に認められる  
粘土状破碎部 (S-2・S-6) の例  
(詳細は次々頁)

固結した破碎部 (S-1) の例  
(詳細は次頁)

・断層の鉱物組成を把握するため、母岩(安山岩, 凝灰角礫岩)を含めて, 薄片観察(詳細データは次頁以降)を実施した結果, 粘土状破碎部, 固結した破碎部ともに周辺の母岩の造岩鉱物である斜長石, 輝石が含まれ, その他に変質鉱物として, スメクタイトが認められる。

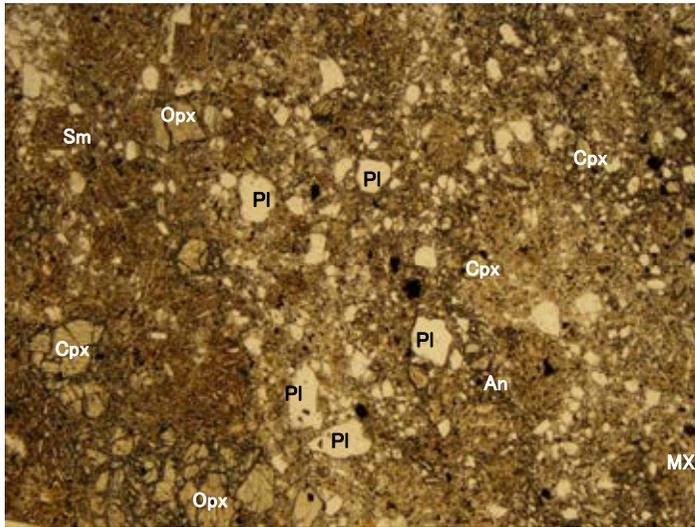
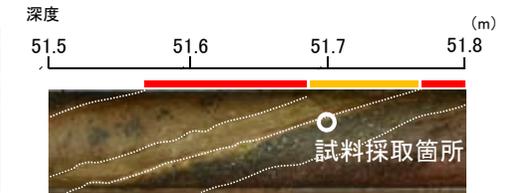
- (凡例)ボーリングコア(M-12.5'孔)
- PI : 斜長石
  - Cpx : 単斜輝石
  - Opx : 斜方輝石
  - Sm : スメクタイト
  - MX : 石基
  - An : 安山岩片
- 粘土状破碎部
  - 固結した破碎部

(顕微鏡観察結果)  
・固結した破碎部は、斜長石、輝石、スメクタイト、石基、安山岩片よりなる。

固結した破碎部(粘土状破碎部を介在する断層:S-1)の拡大薄片写真  
(直交ニコル)

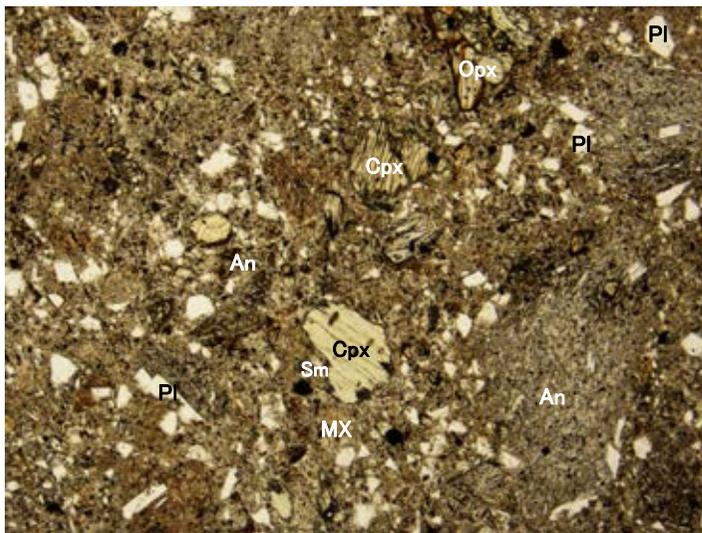
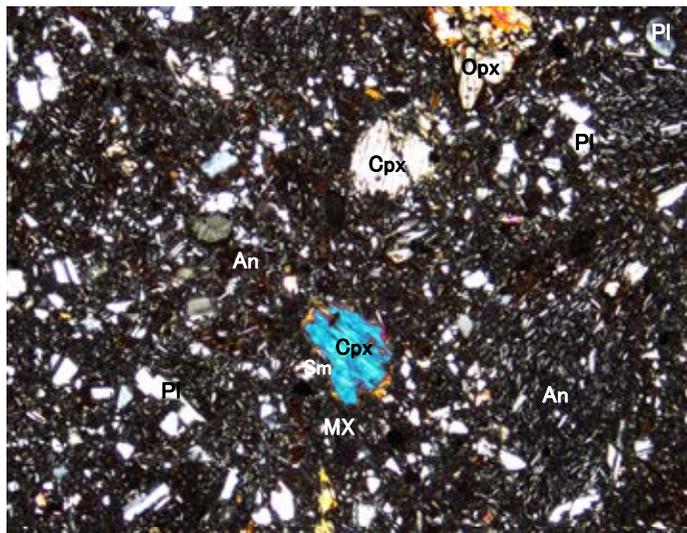
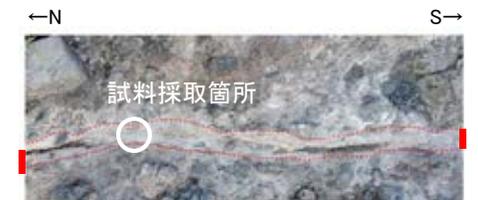
- (凡例)
- PI : 斜長石
  - Cpx : 単斜輝石
  - Opx : 斜方輝石
  - Sm : スメクタイト
  - MX : 石基
  - An : 安山岩片

(顕微鏡観察結果)  
・固結した破碎部は、斜長石、輝石、スメクタイト、石基、安山岩片よりなる。

固結した破碎部(固結した破碎部からなる断層:K-2)の拡大薄片写真

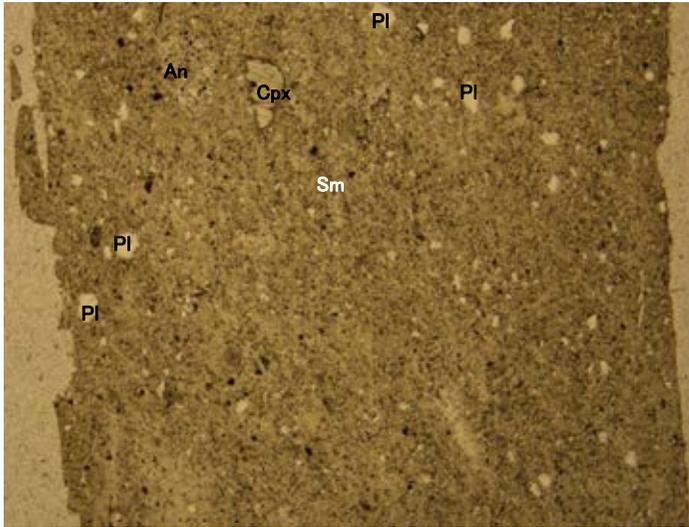
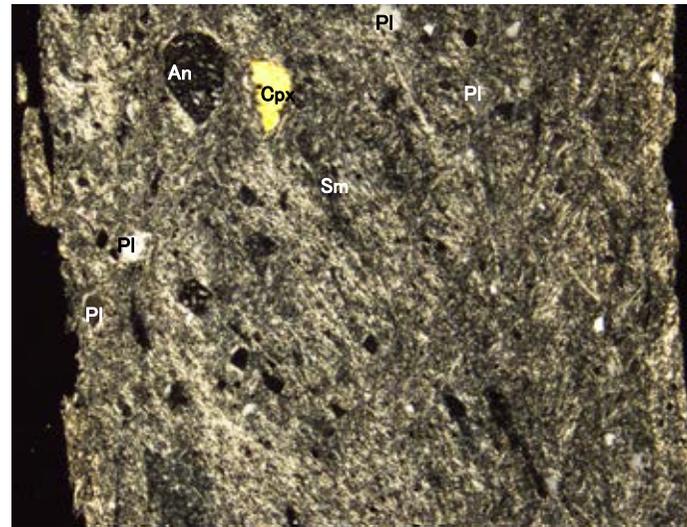
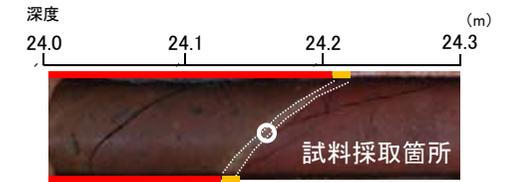
### 【薄片観察結果③】

ボーリングコア(K-6.2孔)

- (凡例)
- PI : 斜長石
  - Cpx: 単斜輝石
  - Sm: スメクタイト
  - An: 安山岩片
- 粘土状破砕部
  - 固結した破砕部

- ・粘土状破砕部は、変質鉱物であるスメクタイトが多く認められる。

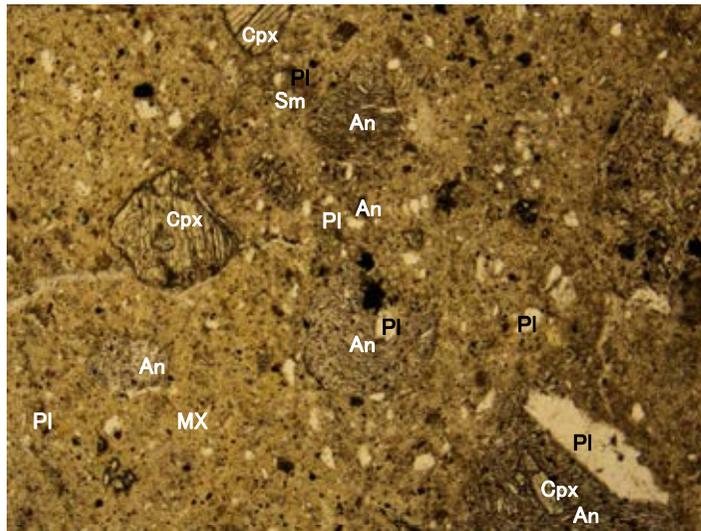
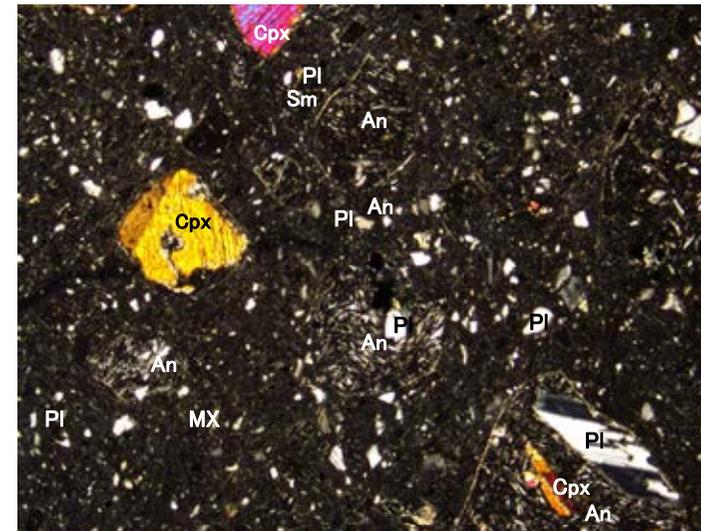
スメクタイトは全体に認められる  
粘土状破砕部(S-2・S-6)の拡大薄片写真  
(直交ニコル)

- ・固結した破砕部は、斜長石、輝石、スメクタイト、石基、安山岩片よりなる。

固結した破砕部(S-2・S-6)の拡大薄片写真

・粘土状破砕部と固結した破砕部の鉱物組成を比較するために、断層規模の大きいS-2・S-6の薄片により観察を実施した結果、粘土状破砕部は固結した破砕部に比べ、造岩鉱物は少なく、変質鉱物であるスメクタイトが多く認められる。

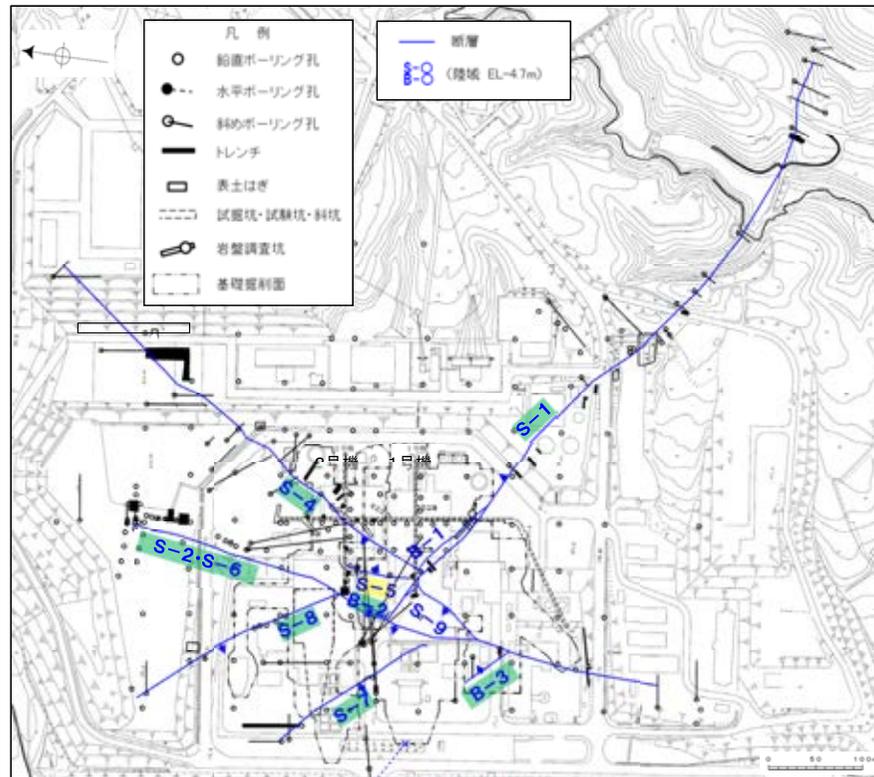
・陸域の断層の運動方向調査結果を整理した一覧表を右表に示す。

矢印(●)の向きは断層の傾斜方向を示す  
(B-1の傾斜はほぼ90°)

断層名	運動方向			参照資料
	固結した破砕部 変位センス	粘土状破砕部		
		変位センス	条線方向*1	
S-1	正断層センス	右横ずれ逆断層センス	横ずれ卓越	<u>補足資料2.5-1</u> (2)
S-2・S-6	見かけ右横ずれセンス 正断層センス	左横ずれ逆断層センス 右横ずれ逆断層センス	縦ずれ卓越	<u>補足資料2.5-1</u> (3)
S-4	正断層センス	左横ずれ逆断層センス	横ずれ卓越	<u>補足資料2.5-1</u> (4)
S-5	不明	左横ずれ正断層センス	縦ずれ卓越	<u>補足資料2.5-1</u> (5)
S-7	不明	右横ずれ逆断層センス	縦ずれ卓越	<u>補足資料2.5-1</u> (6)
S-8	正断層センス	左横ずれ逆断層センス	縦ずれ卓越	<u>補足資料2.5-1</u> (7)
S-9	不明	不明	横ずれ卓越	<u>補足資料2.5-1</u> (8)
B-1	不明	不明	横ずれ卓越	<u>補足資料2.5-1</u> (9)
B-2	不明	左横ずれ逆断層センス	横ずれ卓越	<u>補足資料2.5-1</u> (10)
B-3	正断層センス	右横ずれ逆断層センス	横ずれ卓越	<u>補足資料2.5-1</u> (11)

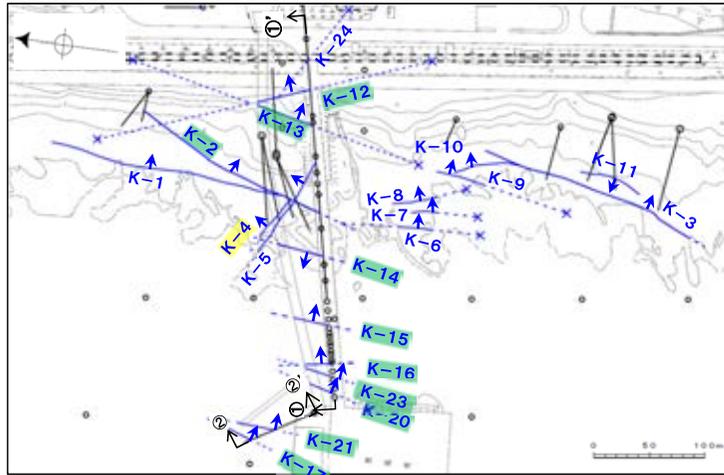
・海岸部の断層の運動方向調査結果を整理した一覧表を右表に示す。

矢印(➡)の向きは断層の傾斜方向を示す

断層名	運動方向*1			参照資料
	固結した破砕部 変位センス	粘土状破砕部		
		変位センス	条線方向*2	
K-1	正断層センス	—	—	補足資料2.5-1(12)
K-2	見かけ右横ずれセンス 正断層センス	右横ずれ逆断層センス 左横ずれ逆断層センス	縦ずれ卓越	補足資料2.5-1(13)
K-3	見かけ右横ずれセンス 正断層センス	—	—	補足資料2.5-1(14)
K-4	正断層センス	左横ずれ正断層センス	縦ずれ卓越	補足資料2.5-1(15)
K-5	正断層センス	不明	横ずれ卓越	補足資料2.5-1(16)
K-6	不明	—	—	—
K-7	不明	—	—	—
K-8	不明	—	—	—
K-9	不明	—	—	—
K-10	不明	—	—	—
K-11	不明	—	—	—
K-12	正断層センス	右横ずれ逆断層センス	縦ずれ卓越	補足資料2.5-1(17)
K-13	正断層センス	左横ずれ逆断層センス	縦ずれ卓越	補足資料2.5-1(18)
K-14	正断層センス	左横ずれ逆断層センス 右横ずれ逆断層センス	縦ずれ卓越	補足資料2.5-1(19)
K-15	正断層センス	逆断層センス	縦ずれ卓越	補足資料2.5-1(20)
K-16	正断層センス	右横ずれ逆断層センス 左横ずれ逆断層センス	縦ずれ卓越	補足資料2.5-1(21)
K-17	正断層センス	右横ずれ逆断層センス	縦ずれ卓越	補足資料2.5-1(22)
K-18	正断層センス	右横ずれ逆断層センス	縦ずれ卓越	補足資料2.5-1(23)
K-19	正断層センス	右横ずれ逆断層センス	縦ずれ卓越	補足資料2.5-1(24)
K-20	正断層センス	左横ずれ逆断層センス	縦ずれ卓越	補足資料2.5-1(25)
K-21	正断層センス	右横ずれ逆断層センス	縦ずれ卓越	補足資料2.5-1(26)
K-22	正断層センス	右横ずれ逆断層センス	縦ずれ卓越	補足資料2.5-1(27)
K-23	正断層センス	右横ずれ逆断層センス 左横ずれ逆断層センス	縦ずれ卓越	補足資料2.5-1(28)
K-24	不明	—	—	—
K-25	正断層センス	逆断層センス	縦ずれ卓越	補足資料2.5-1(29)

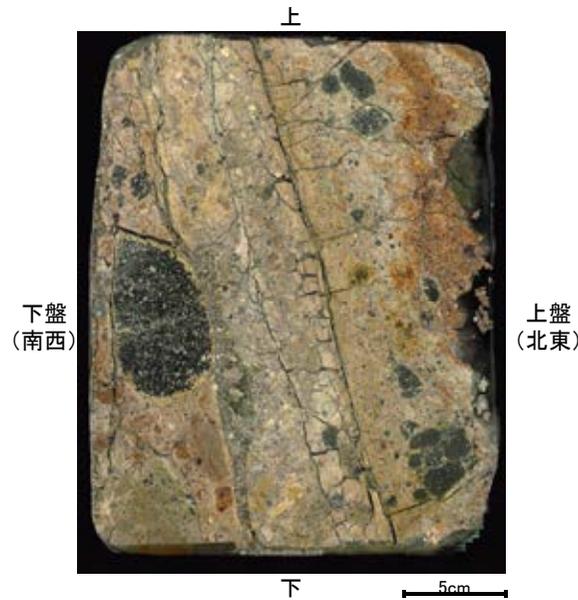
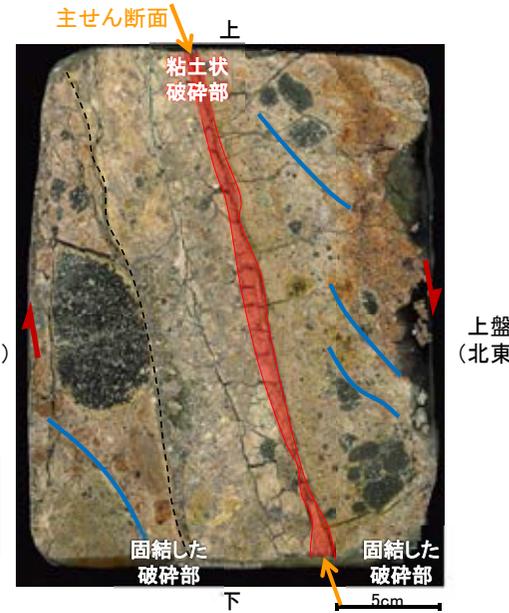
粘土状破碎部を介する断層(S-1)の固結した破碎部(岩盤調査坑 No.23切羽)

せん断センスを示す複合面構造 (狩野・村田, 1998に加筆)

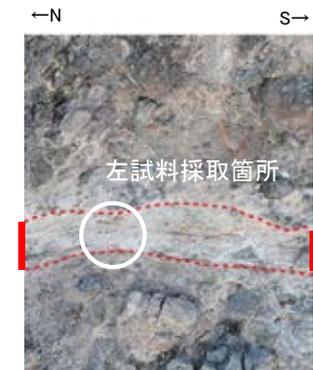
固結した破碎部からなる断層(K-2)の固結した破碎部

面は密着している

・固結した破碎部は、概ね密着しており、固結した破碎部中の変形構造から、見かけ上盤側下がりの変位が推定され、正断層センスが認定できる。

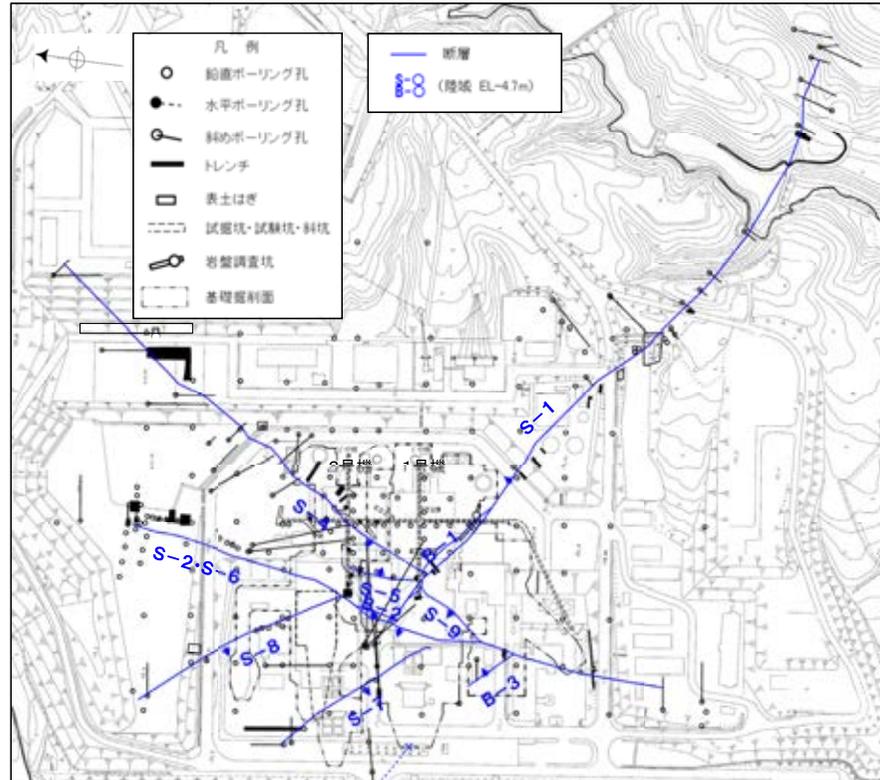
断層一覧表

○陸域の断層の分布、性状、運動方向について、以下の通り整理した。

断層名	性状						運動方向			
	一般走向と系統 (真北)	傾斜	断層長さ*1	破砕部の 幅*2	粘土状破 砕部の幅*3	破砕部の分類 (粘土状破砕部を介在)	破砕部の 鉱物組成	固結した 破砕部	粘土状 破砕部	条線 方向*4
S-1	N60° W I	80~70° NE※1	780m	14cm (27cm)	1cm (6cm)	固結した破砕部 (粘土状破砕部を介在)	Crs,Pl,Mi,Sm, Hem,Mgh	正断層	右横ずれ 逆断層	横ずれ
S-2-S-6	N11° E II	60° NW※2	600m	29cm (108cm)	3cm (17cm)	固結した破砕部 (粘土状破砕部を介在)	Crs,Trd,Pl, Px,Sm,Hem	見かけ右横ずれ 正断層	左横ずれ 逆断層 右横ずれ 逆断層	縦ずれ
S-4	N29° E II	66° NW※3	510m	7cm (20cm)	2cm (10cm)	固結した破砕部 (粘土状破砕部を介在)	Crs,Pl,Sm, Hy,Hem	正断層	左横ずれ 逆断層	横ずれ
S-5	N4° E II	70° SE※4	70m	3cm (7cm)	2cm (3cm)	固結した破砕部 (粘土状破砕部を介在)	Crs,Pl,Px, Sm,Hem	不明	左横ずれ 正断層	縦ずれ
S-7	N41° W I	60° SW※4	190m	10cm (25cm)	2cm (5cm)	固結した破砕部 (粘土状破砕部を介在)	Crs,Trd,Pl, Px,Hbl,Sm, Cpt,Hem	不明	右横ずれ 逆断層	縦ずれ
S-8	N28° W I	58° SW※2	250m	11cm (18cm)	1cm (2cm)	固結した破砕部 (粘土状破砕部を介在)	Crs,Trd,Pl, Px,Sm,Hem,Py	正断層	左横ずれ 逆断層	縦ずれ
S-9	N35° E II	50° NW※3	85m	10cm (19cm)	フィルム状 (フィルム状)	固結した破砕部 (粘土状破砕部を介在)	Crs,Pl,Px, Sm,Hem	不明	不明	横ずれ
B-1	N49° W I	86° NE※5	100m	6cm (10cm)	0.3cm (0.5cm)	固結した破砕部 (粘土状破砕部を介在)	Crs,Pl,Sm, Hem	不明	不明	横ずれ

B-2	N12° E II	60° NW※5	50m	6cm (10cm)	3cm (3cm)	固結した破砕部 (粘土状破砕部を介在)	Pl,Sm,Hem	不明	左横ずれ 逆断層	横ずれ
B-3	N42° W I	82° NE※5	60m	3cm (3cm)	2cm (2cm)	固結した破砕部 (粘土状破砕部を介在)	Crs,Trd,Pl, Sm,Hem	正断層	右横ずれ 逆断層	横ずれ

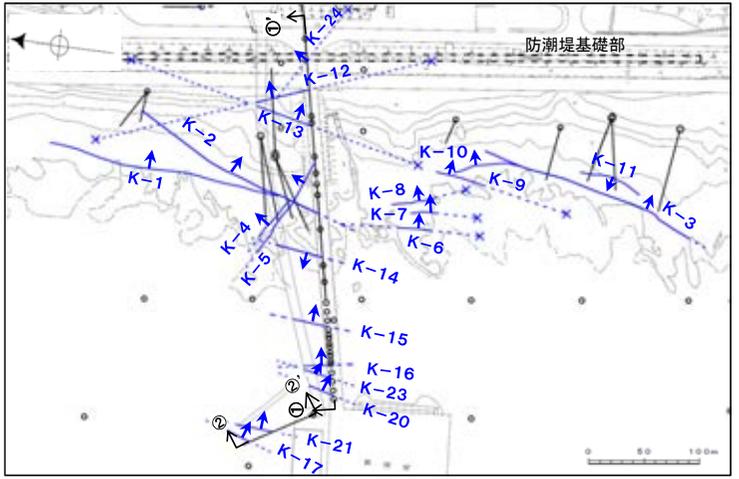
○海岸部の断層の分布、性状、運動方向について、以下の通り整理した。

矢印(➡)の向きは断層の傾斜方向を示す

断層名	性状*1						運動方向*1			
	一般走向と系統 (真北)	傾斜	断層長さ*2	破砕部の幅*3	粘土状破砕部の幅*4	破砕部の分類	破砕部の鉱物組成	固結した破砕部	粘土状破砕部	条線方向*5
K-1	N4° E	II	58° SE*1	205m	10cm (19cm)	-	固結した破砕部	PI,Px,Sm	正断層	-
K-2	N19° E	II	72° SE*1	180m以上	28cm (94cm)	2cm (4cm)	固結した破砕部 (粘土状破砕部を介在)	Qtz,Crs, Trd,Pl,Px, Sm,Sep, Hem,Php	見かけ右横ずれ 正断層	右横ずれ 逆断層 左横ずれ 逆断層
K-3	N16° E	II	70° SE*1	200m以上	12cm (20cm)	-	固結した破砕部	Crs,Pl,Px, Sm,Hem	見かけ右横ずれ 正断層	-
K-4	N56° W	I	85° NE*1	45m以上	13cm (26cm)	4cm (4cm)	固結した破砕部 (粘土状破砕部を介在)	Crs,Trd,Pl, Px,Sm,Hem	正断層	左横ずれ 正断層
K-5	N63° W	I	64° NE*1	75m以上	11cm (18cm)	0.6cm (0.7cm)	固結した破砕部 (粘土状破砕部を介在)	Crs,Pl,Sm	正断層	不明
K-6	N2° W	II	60° NE*1	25m以上 130m以下	7cm (9cm)	-	固結した破砕部	Pl,Sm,Hem	不明	-
K-7	N8° W	II	88° NE*1	20m以上 55m以下	8cm (11cm)	-	固結した破砕部	Pl,Px,Sm	不明	-
K-8	N15° W	II	80° NE*1	35m以上 70m以下	11cm (21cm)	-	固結した破砕部	Pl,Px,Sm	不明	-
K-9	N10° E	II	88° SE*1	40m以上 120m以下	7cm (12cm)	-	固結した破砕部	Pl,Px,Sm	不明	-
K-10	N16° W	II	62° NE*1	60m	9cm (10cm)	-	固結した破砕部	Crs,Pl,Px, Sm,Hem	不明	-

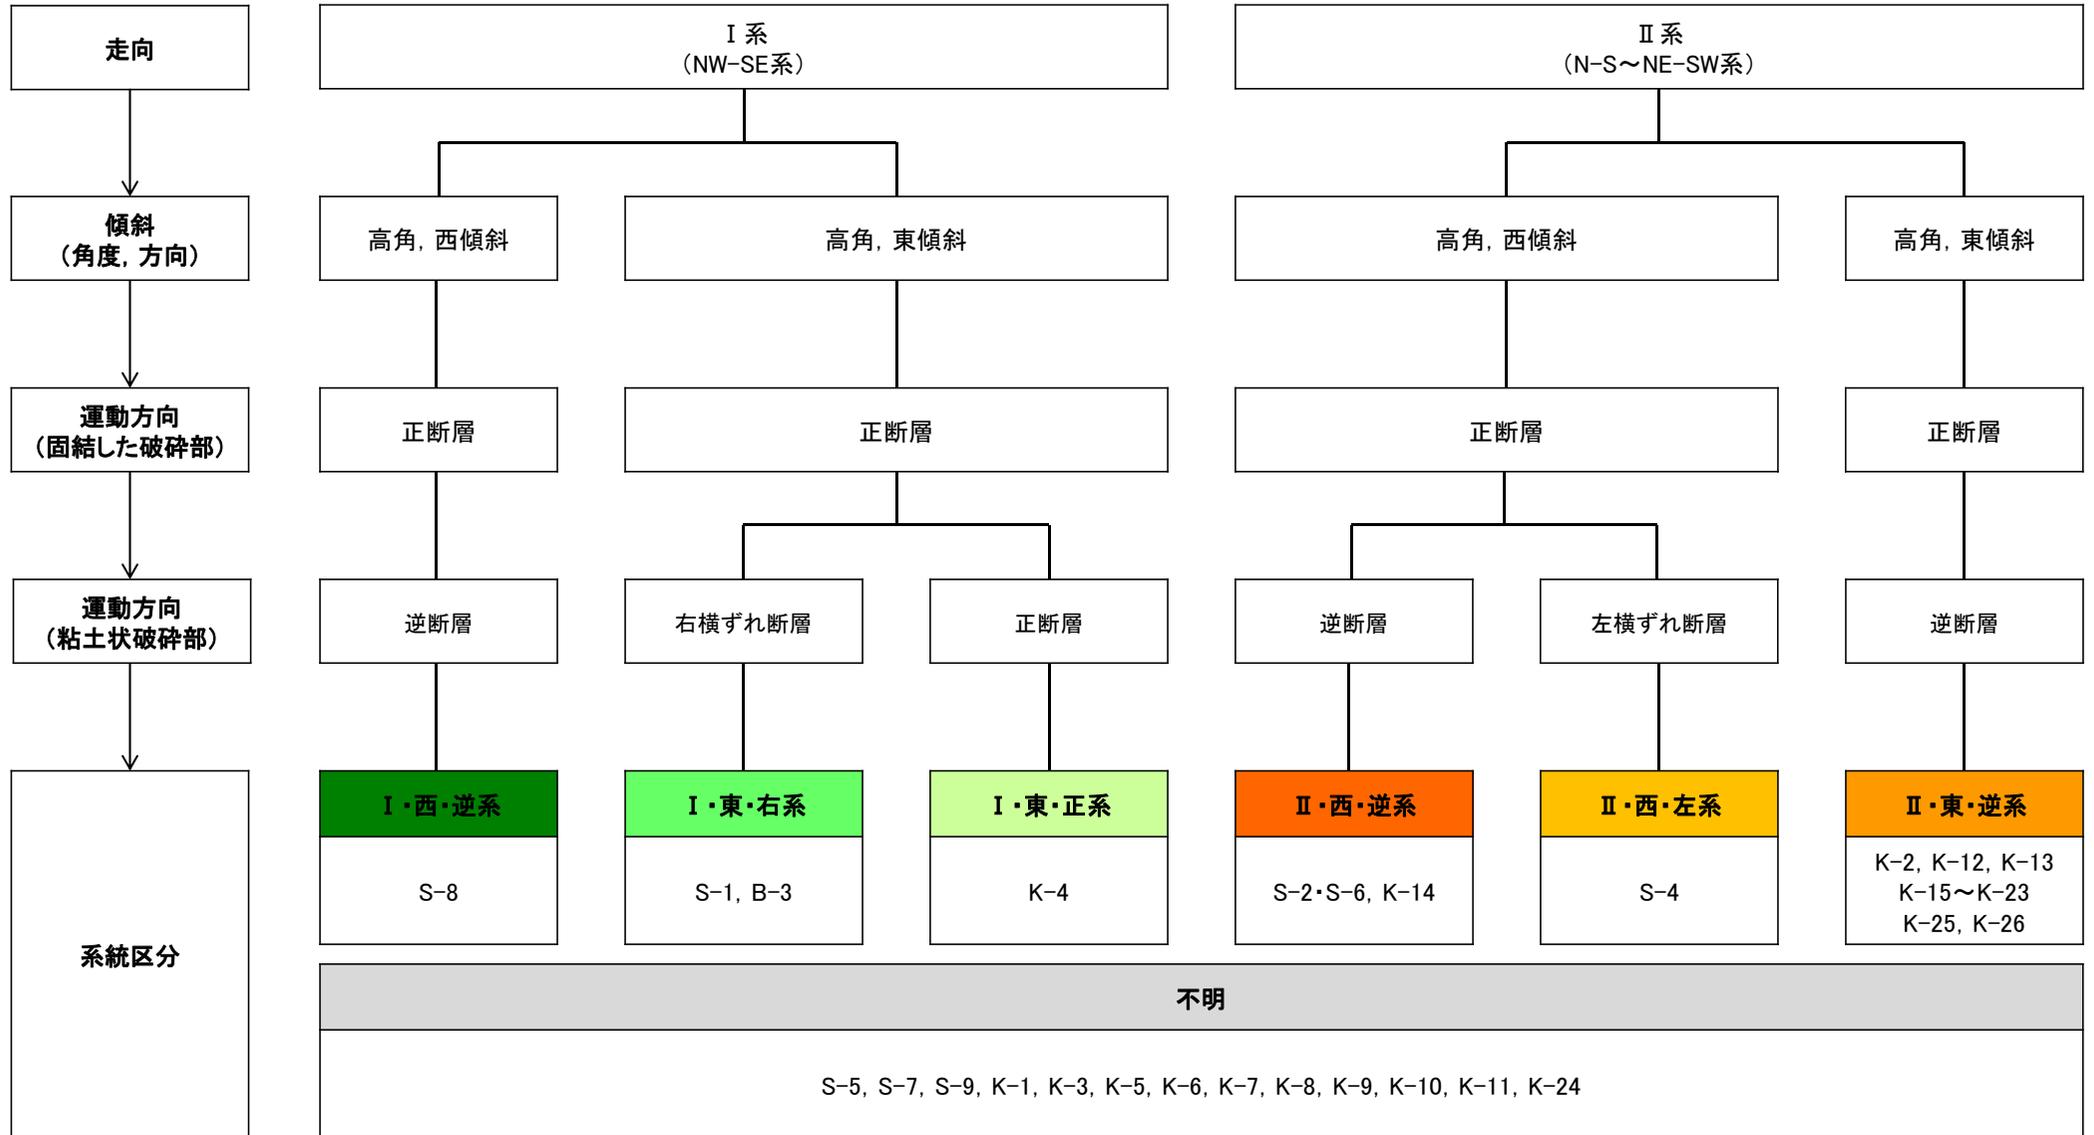
系統区分: X・◇・○系

○「走向」,「傾斜」,「運動方向(固結した破砕部)」,「運動方向(粘土状破砕部)」の4項目のデータに基づき,系統区分を行った結果,6系統に区分された。

- 粘土状破砕部の糸線方向が縦ずれ卓越の場合(正断層 or 逆断層)
- 粘土状破砕部の糸線方向が横ずれ卓越の場合(右横ずれ or 左横ずれ)
- 傾斜方向 東 or 西
- 走向 I系(NW-SE系) or II系(N-S~NE-SW系)

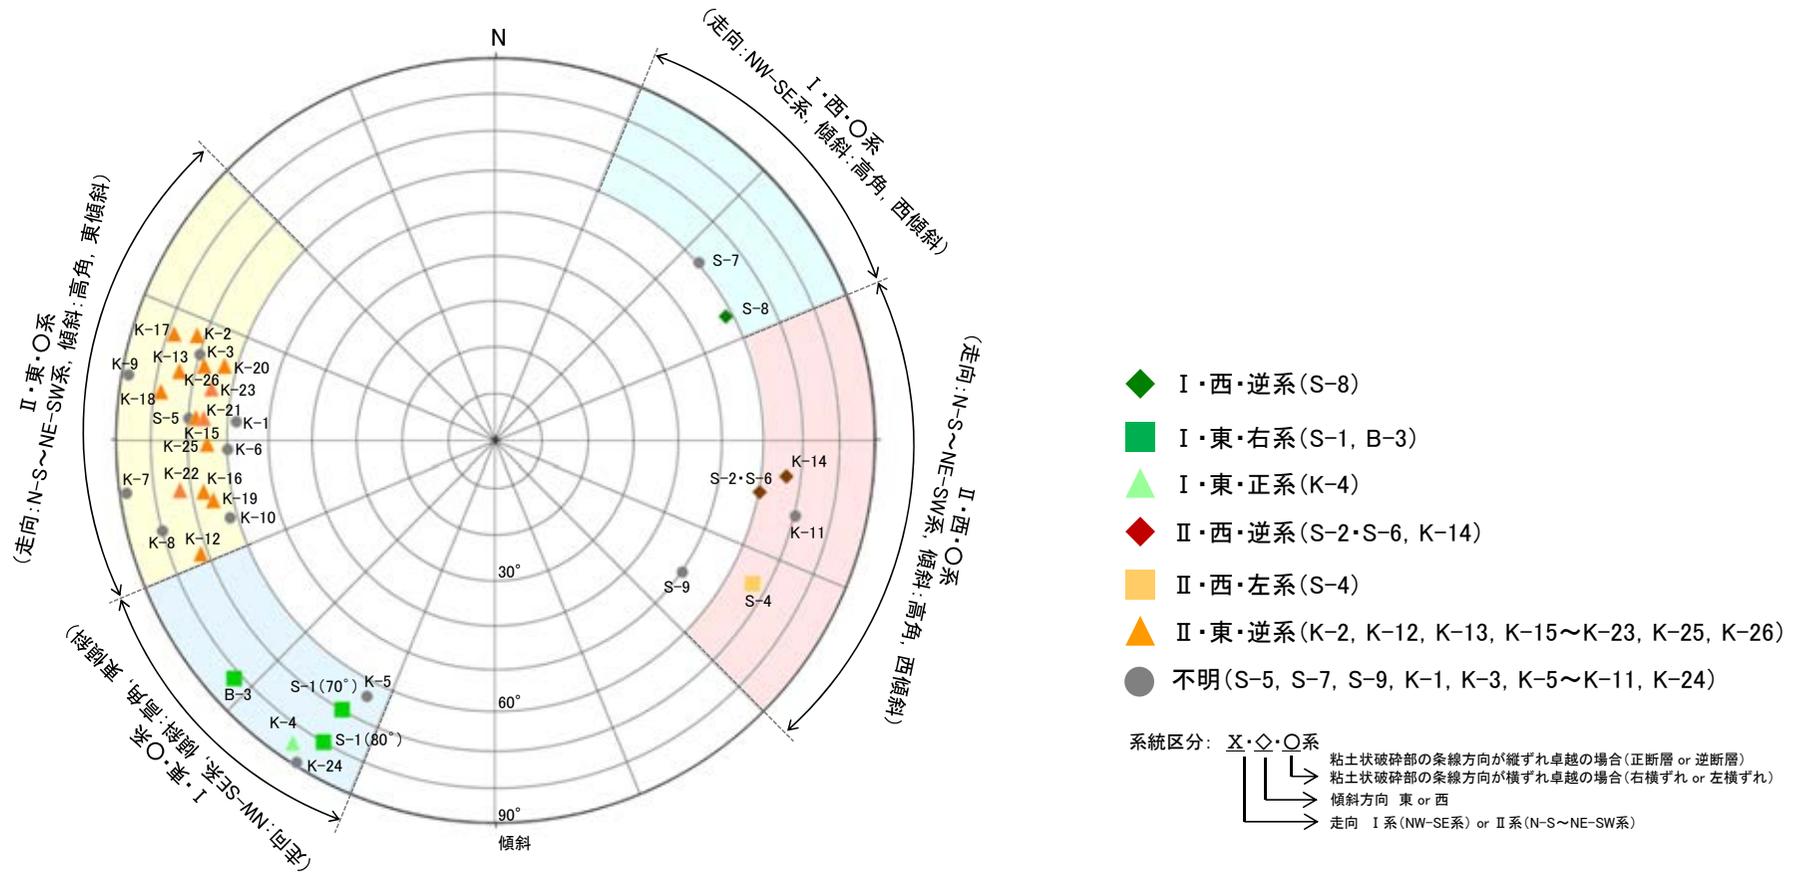
系統区分結果  
(シュミットネット 下半球等積投影図)

○系統区分結果をシュミットネットに投影したものを以下に示す。

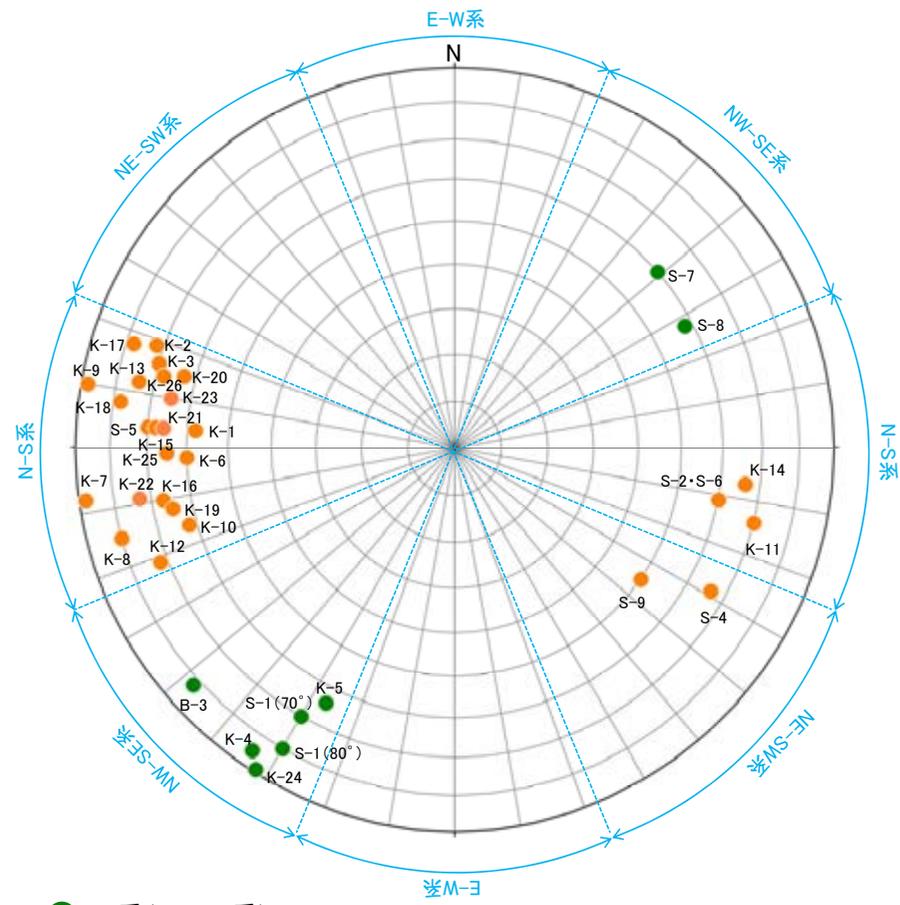
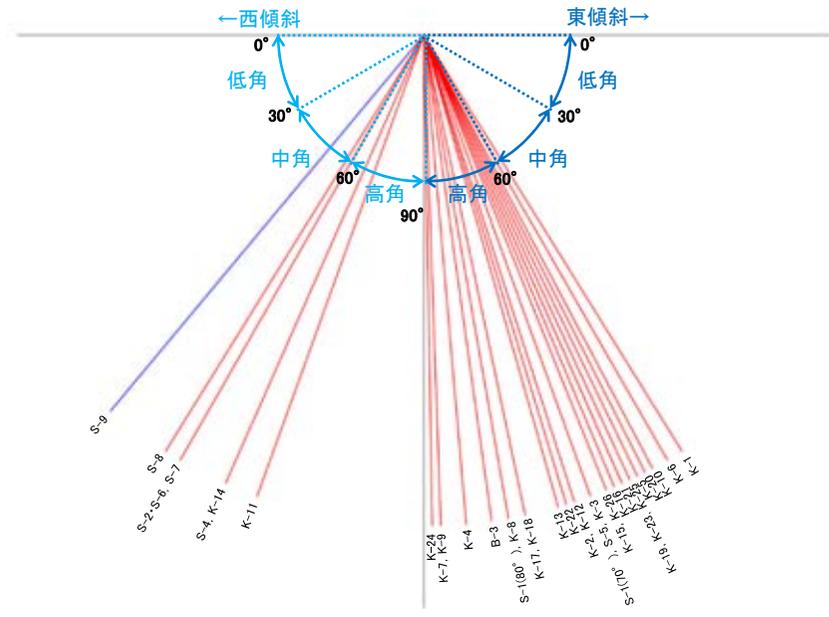
各断層の走向  
(シュミットネット 下半球等積投影図)

○走向を4区分(45° 間隔)して敷地内断層の走向をシュミットネットに投影すると, NW-SE系, N-S系, NE-SW系に分類されるものの, NE-SW系の S-4, S-9についてはN-S系に近い走向を示すことから, これらを1つの系統として扱い, NW-SE系を I 系, N-S~NE-SW系を II 系として区分している(左下図)。

○傾斜角度を3区分(30° 間隔, 狩野・村田(1998)に基づく)して敷地内断層の傾斜角度を分類すると, 高角, 中角に分類されるものの, S-9を除いては58° ~89° と概ね高角であることから, S-9を除く敷地内断層の傾斜はいずれも高角として区分している。また, II 系の断層分布を確認すると(P.2-26, 2-27), 西傾斜の方が連続性がよい等, 西傾斜と東傾斜で断層の分布の特徴が異なることから, 系統区分にあたっては, 傾斜角度だけでなく傾斜方向についても考慮して区分した(右下図)。

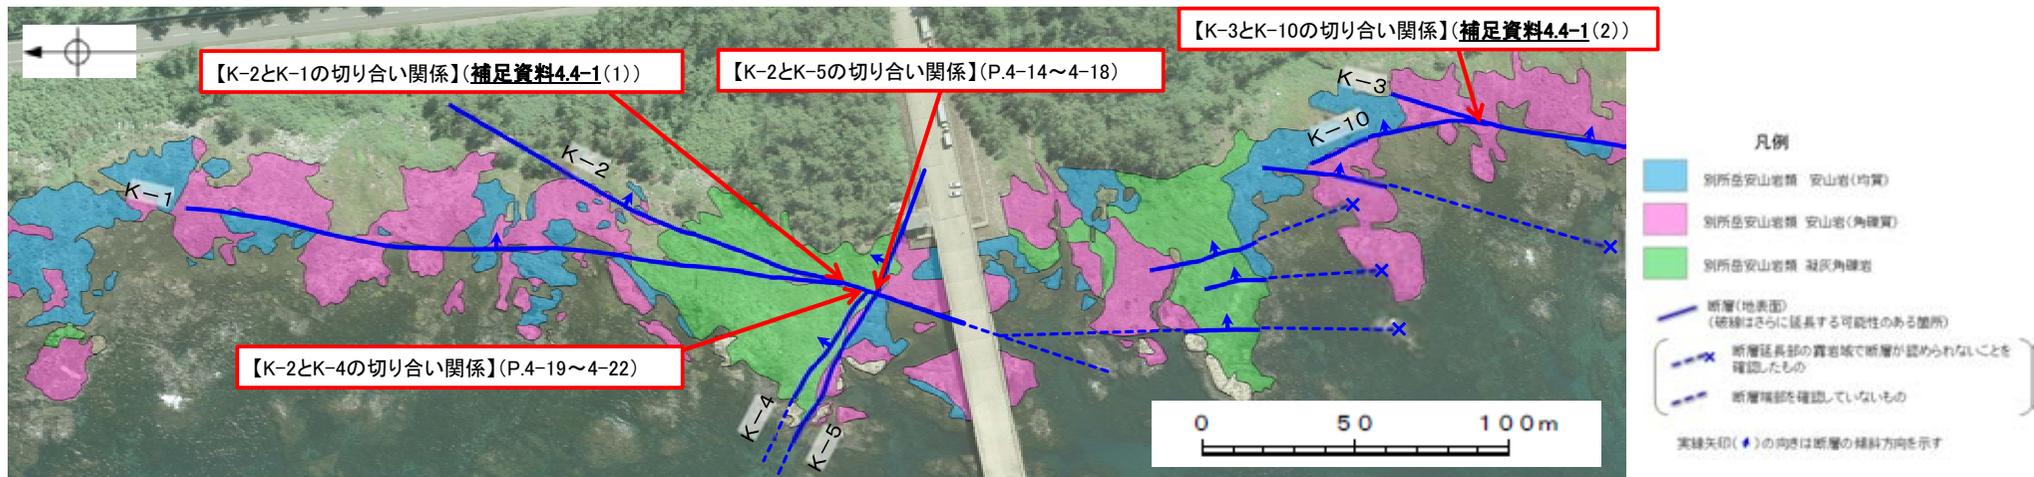
海岸部露岩域の断層会合部の調査位置図

- 敷地内のうち、海岸部露岩域においては、断層の切り合い関係を直接確認できる会合部が4箇所ある。断層間の新旧を明確に判断するため、主せん断面及び内部構造の双方の観点で調和的な切り合い関係が認められるか、各会合部の観察を行った(下図→)。
- その結果、K-2は、K-4、K-5に比べて、活動が相対的に新しいと判断されることから、**K-2を評価対象断層として選定し**、K-4、K-5は活動が相対的に古いと判断されることから**評価対象とせず**、K-2に評価を代表させる。
- 一方、K-1、K-3、K-10は切り合い関係から新旧を明確に判断できなかったことから、次ステップ以降で検討を行うこととする。
- なお、陸域においては、いずれの断層も現在確認できる露頭や詳細なスケッチがなく、新旧について、明確に判断することはできない。

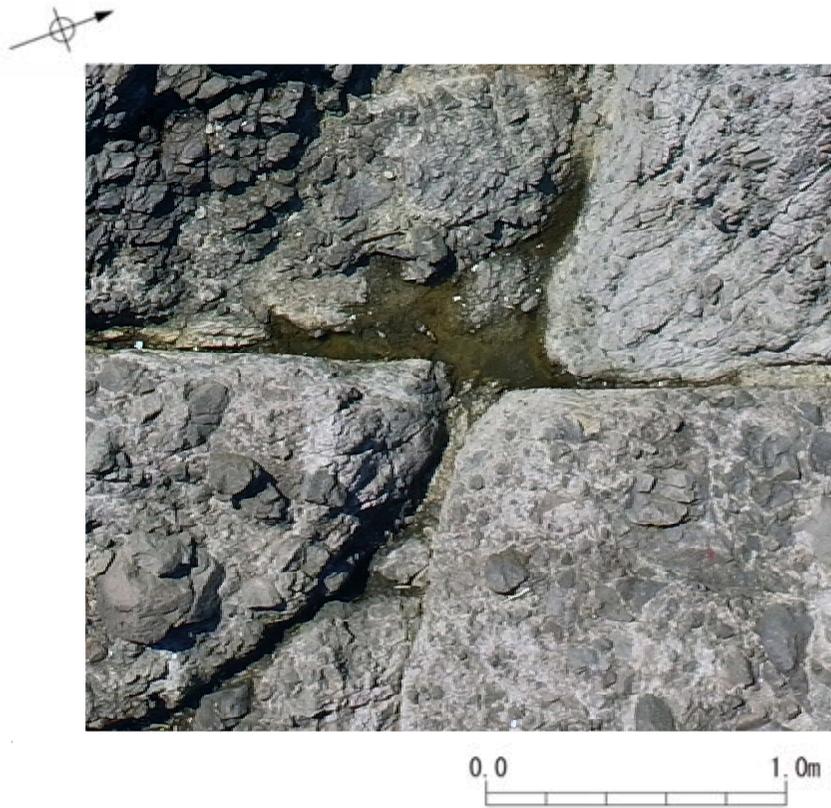
K-2とK-5の会合部付近の状況(写真)

OK-2の両側にK-5が分布し、K-2とK-5の会合部においては、会合部の交差角は高角である。左下に会合部の写真を、右下にスケッチを示す。

- K-5の主せん断面が会合部陸側、海側ともK-2の主せん断面まで連続し、会合部陸側ではK-5の破碎部がK-2の破碎部の一部を切断している状況が確認できることから、K-5がK-2を切断した時期があったと考えられる。
- 一方、K-5の主せん断面はK-2の主せん断面を境に見かけ右に約20cmずれているが、K-2の主せん断面はずらされずにほぼ直線的に分布し、K-2の破碎部を一部切断している会合部陸側のK-5の破碎部中の礫の配列がK-2の主せん断面付近では北側へ湾曲している。このことを踏まえ、この会合部の断層の最新活動は、K-2の見かけ右横ずれの動きによりK-5の主せん断面がずらされ、K-5の破碎部にその痕跡を残したと判断した。
- また、この見かけの右横ずれの運動方向は、2.5節で示したK-2の運動方向(条線方向から右横ずれの傾向が見られる(補足資料2.5-1(13))とも整合している。

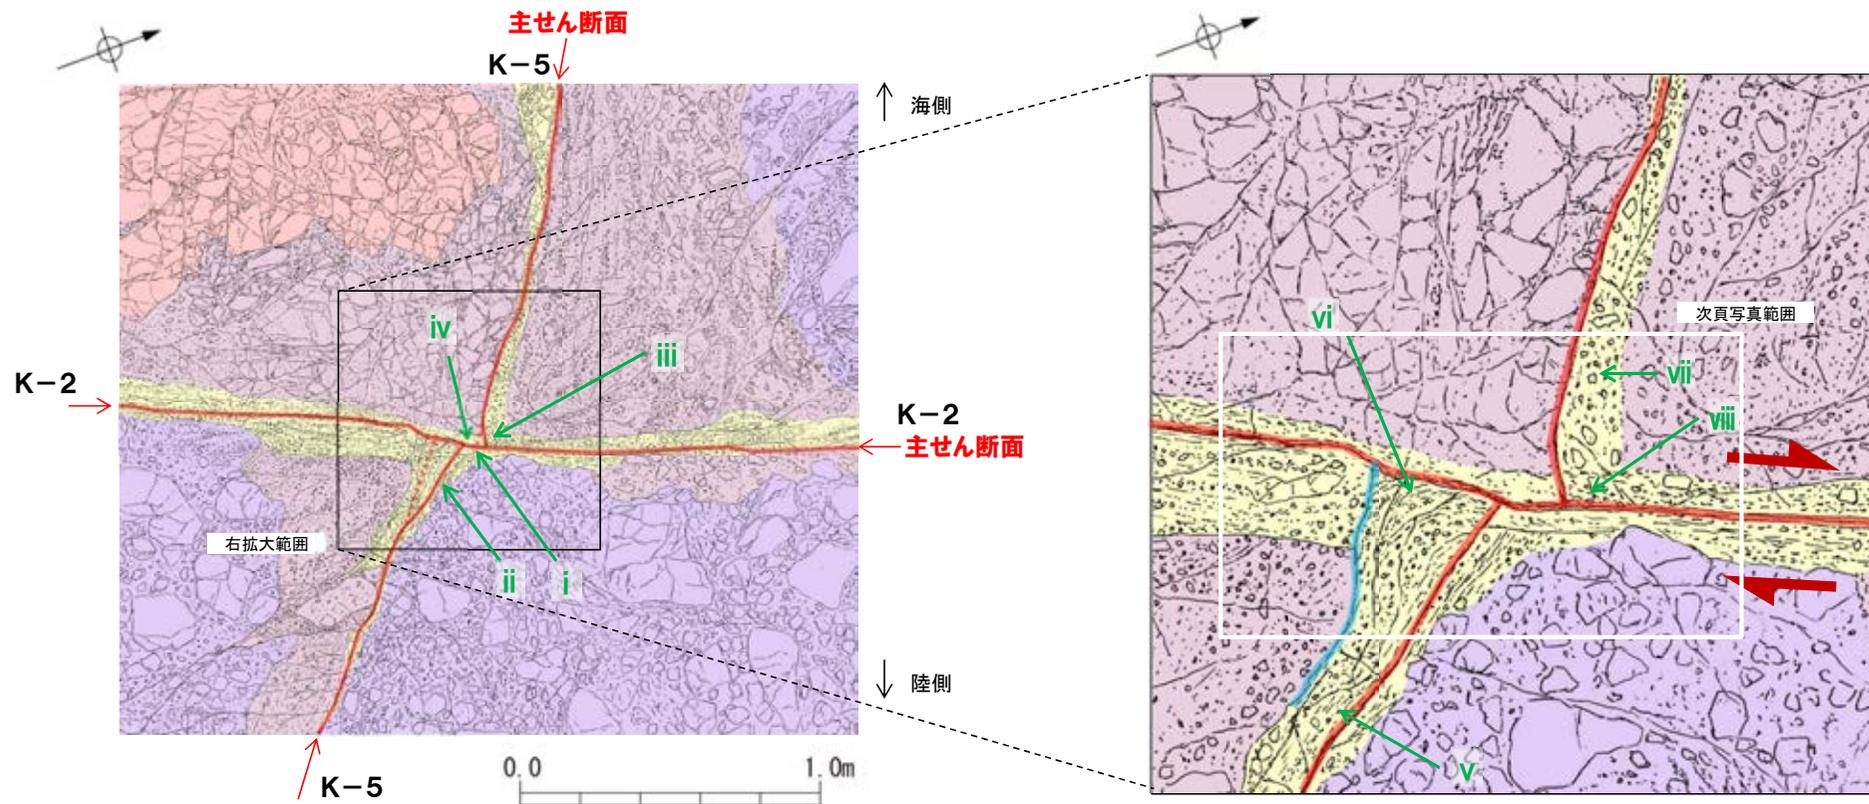
K-2とK-5の会合部付近の状況(詳細スケッチ※1)

- K-5の主せん断面は、K-2の主せん断面まで連続し、K-2の主せん断面を境に見かけ右に約20cmずれている(左図中 i)。
- 会合部陸側のK-5の主せん断面は、K-2に近づくにつれ、北側に湾曲する(左図中 ii)。
- 会合部海側のK-5の主せん断面は、K-2付近で、局部的に北側へ湾曲する(左図中 iii)。
- K-2の主せん断面は、K-5の主せん断面を境にずれはなく、全体的にほぼ直線的に分布する(左図中 iv)。
- 会合部陸側のK-5の破砕部は、K-2の破砕部の一部を切断している(右図中 v)。また、K-5の破砕部中の礫は、K-2から離れた場所では主せん断面とほぼ平行に配列しているが(右図中 vi)、K-2の主せん断面付近で、礫の配列は北側に湾曲する(右図中 vi)。
- 会合部海側のK-5の破砕部中の礫は、K-2から離れた場所では主せん断面とほぼ平行に配列する(右図中 vii)が、K-2との会合部付近では、礫の配列等の内部構造は不明瞭となる(右図中 viii)。
- K-2の破砕部中の礫は、会合部陸側の一部がK-5の破砕部に切断されている部分を除いては、ほぼ主せん断面に平行に配列する。

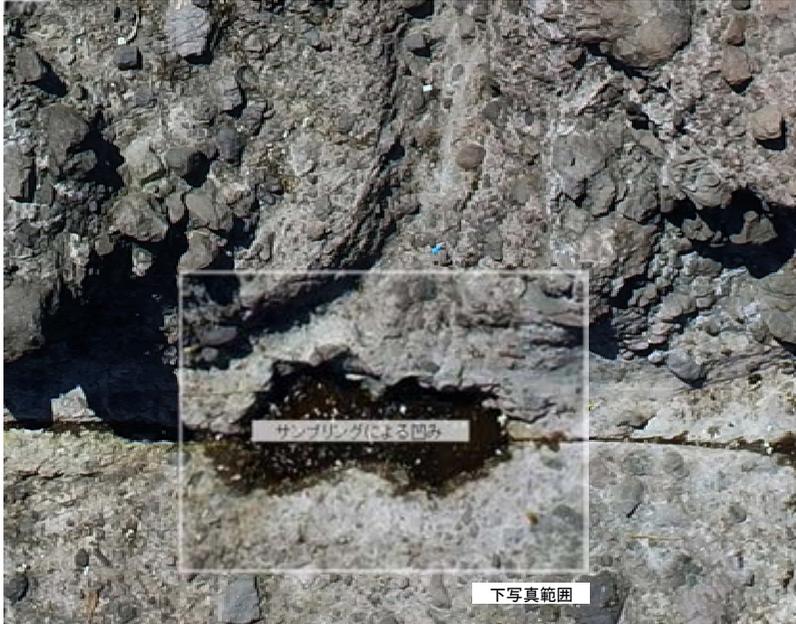
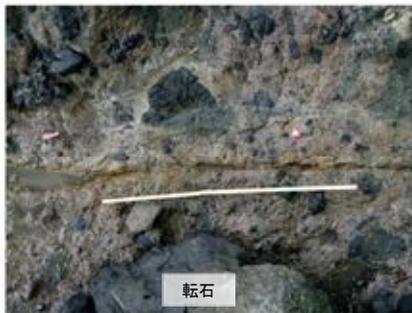
K-2とK-4の会合部付近の状況

OK-2の海側にK-4が分布し、K-2とK-4の会合部においては、会合部の交差角は高角である。左下に会合部の写真を、右下にスケッチを示す。

○一方、K-4の主せん断面はK-2の破碎部との会合部付近で南側に湾曲するが、K-2の主せん断面はほぼ直線的に分布すること、K-4の破碎部中の礫がK-2の破碎部付近では南側へ湾曲することから、この会合部の断層の最新活動は、K-2の見かけ右横ずれの動きによりK-4の主せん断面が引きずられ、K-4の破碎部にその痕跡を残したと判断した。

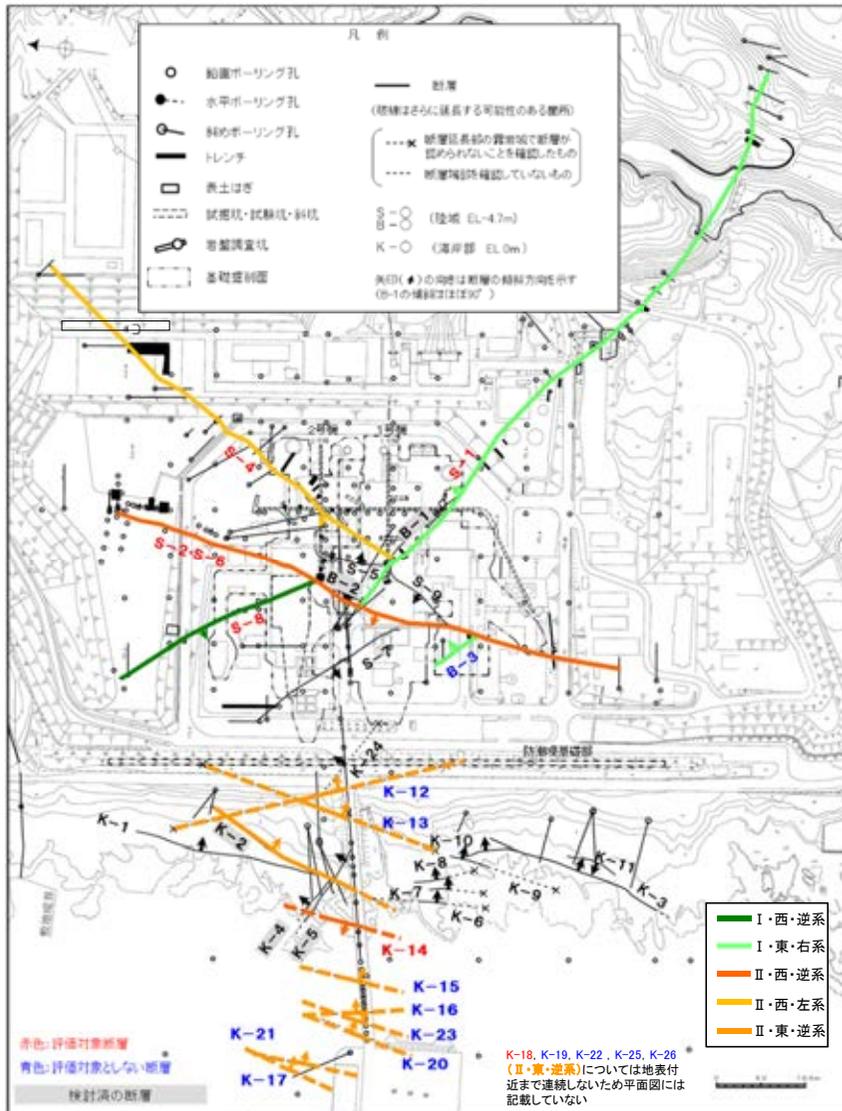
位置図

- 「4項目のデータに基づく系統区分」により, 同系統に区分された断層の中から, 各系統で断層規模が大きい断層を選定する。
- I・西・逆系に区分された断層はS-8のみであり, **S-8を評価対象断層として選定**する。
- I・東・右系に区分されたS-1, B-3の断層規模を比較すると, S-1が断層長さ, 破砕部の幅のいずれも最も大きいことから, **S-1を評価対象断層として選定**する。B-3は**評価対象とせず**, S-1に評価を代表させる。
- II・西・逆系に区分されたS-2・S-6, K-14の断層規模を比較すると, 断層長さ, 破砕部の幅の最大値はS-2・S-6, 破砕部の幅の平均値はK-14が最も大きいことから, **S-2・S-6, K-14を評価対象断層として選定**する。
- II・西・左系に区分された断層はS-4のみであり, **S-4を評価対象断層として選定**する。
- II・東・逆系に区分されたK-2, K-12, K-13, K-15~K-23, K-25, K-26の断層規模を比較すると, 断層長さ, 破砕部の幅の最大値はK-2, 破砕部の幅の平均値はK-18が最も大きいことから, **K-18を評価対象断層として選定**する(K-2はステップ1で選定済)。**K-12, K-13, K-15~K-17, K-19~K-23, K-25, K-26は評価対象とせず**, K-2, K-18に評価を代表させる。

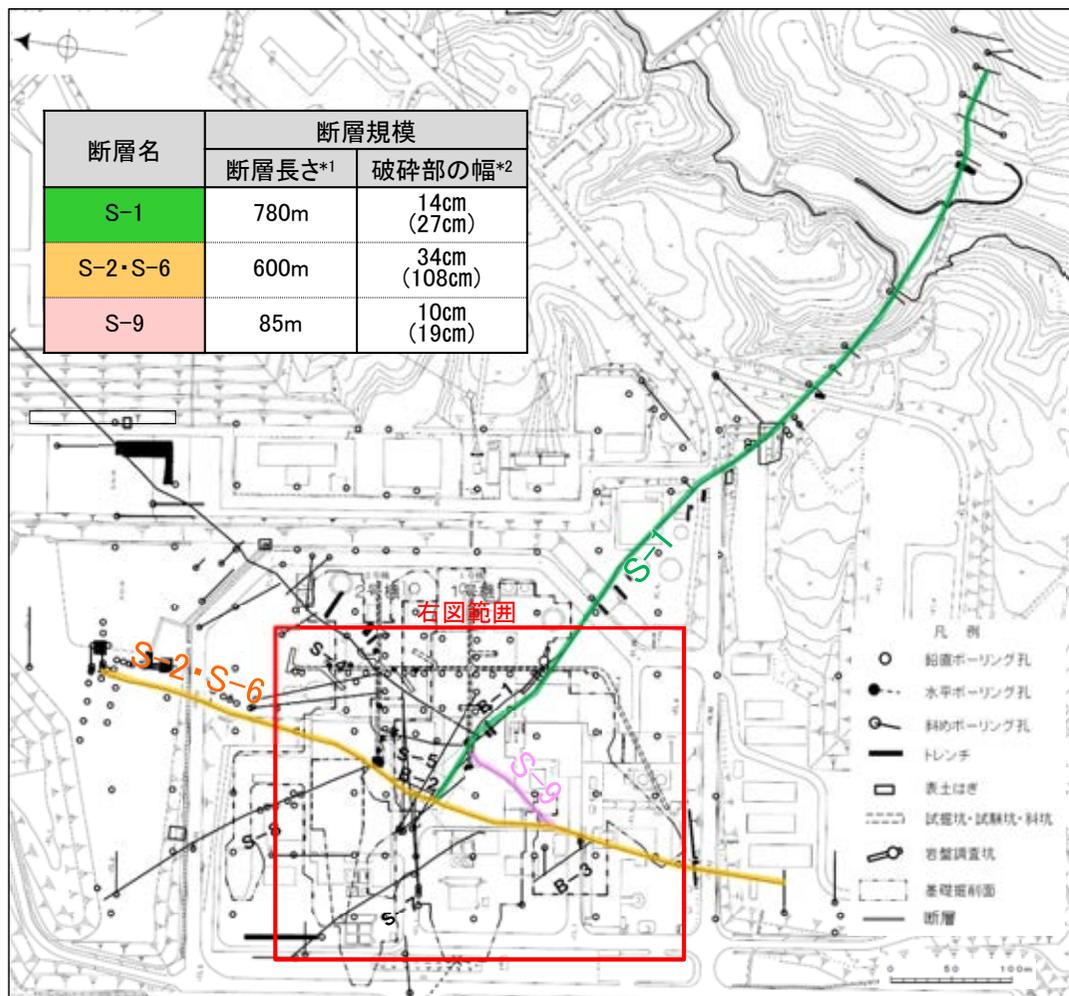
分布図

OS-9は、S-1, S-2・S-6に比べて、断層規模(断層長さ, 破碎部の幅)が小さい(左下図)。  
 OS-9は、水平方向にS-1を越えて連続せず(右下図 i, 補足資料4.6-1(1)P.4.6-1-5), さらにS-2・S-6も越えて連続しない(右下図 ii, 補足資料4.6-1(1)P.4.6-1-16)。  
 OS-9は、深度方向にS-1を越えて連続せず(右下図 iii, 補足資料4.6-1(1)P.4.6-1-6), さらにS-2・S-6も越えて連続しない(右下図 iv, 補足資料4.6-1(1)P.4.6-1-17)。  
 ○以上のことを踏まえると、S-9は、隣接するS-1, S-2・S-6に囲まれて分布する断層であり、かつ、S-1, S-2・S-6に比べて断層規模も小さいことから、評価対象断層として選定されているS-1, S-2・S-6に評価を代表させ、評価対象としない。

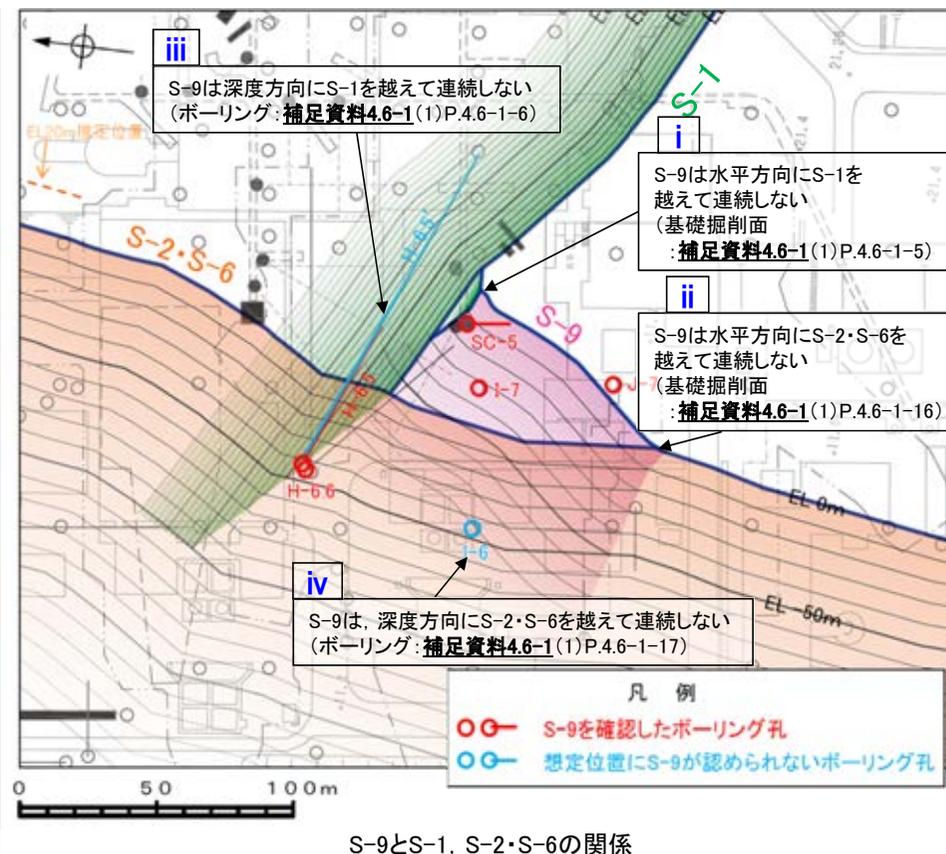
上図の作図方法は、補足資料2.3-5 P.2.3-5-2に記載。なお、この図は、基礎掘削面のスケッチ及びボーリングデータを基とし、ボーリングデータから算出した各断層の平均傾斜角で、EL0m以深の断層の推定分布を示したものである。このため、実際のボーリングコアでの断層出現標高とは異なる場合がある。

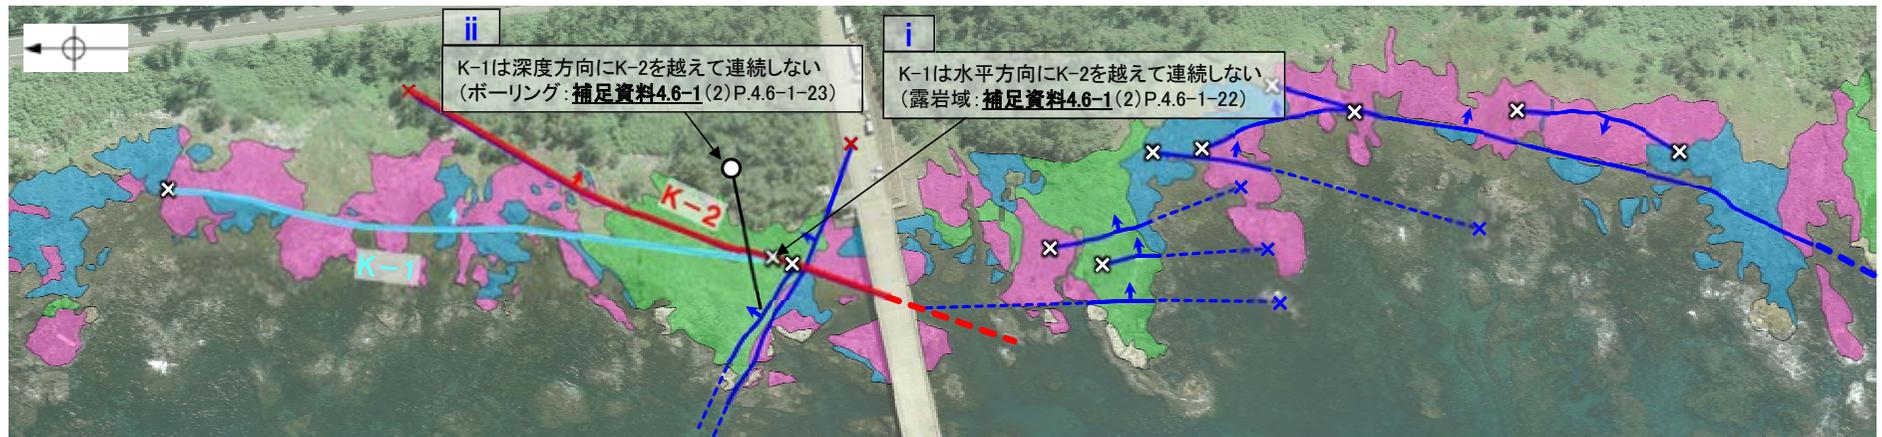
海岸部露岩域の断層の分布図

- K-1は、K-2に比べて、破碎部の幅が小さい(左下表)。
- K-1は、水平方向にK-2を越えて連続しない(下図 i, 補足資料4.6-1(2)P.4.6-1-22)。
- K-1は、深度方向にK-2を越えて連続しない(下図 ii, 補足資料4.6-1(2)P.4.6-1-23)。
- 以上のことを踏まえると、K-1は、隣接するK-2を越えて連続しない断層であり、かつ、K-2に比べて破碎部の幅も小さいことから評価対象とせず、評価対象断層として選定されているK-2に評価を代表させる。
