SK2-地65-01

# 志賀原子力発電所2号炉 敷地の地質・地質構造について

2023年1月11日  
北陸電力株式会社

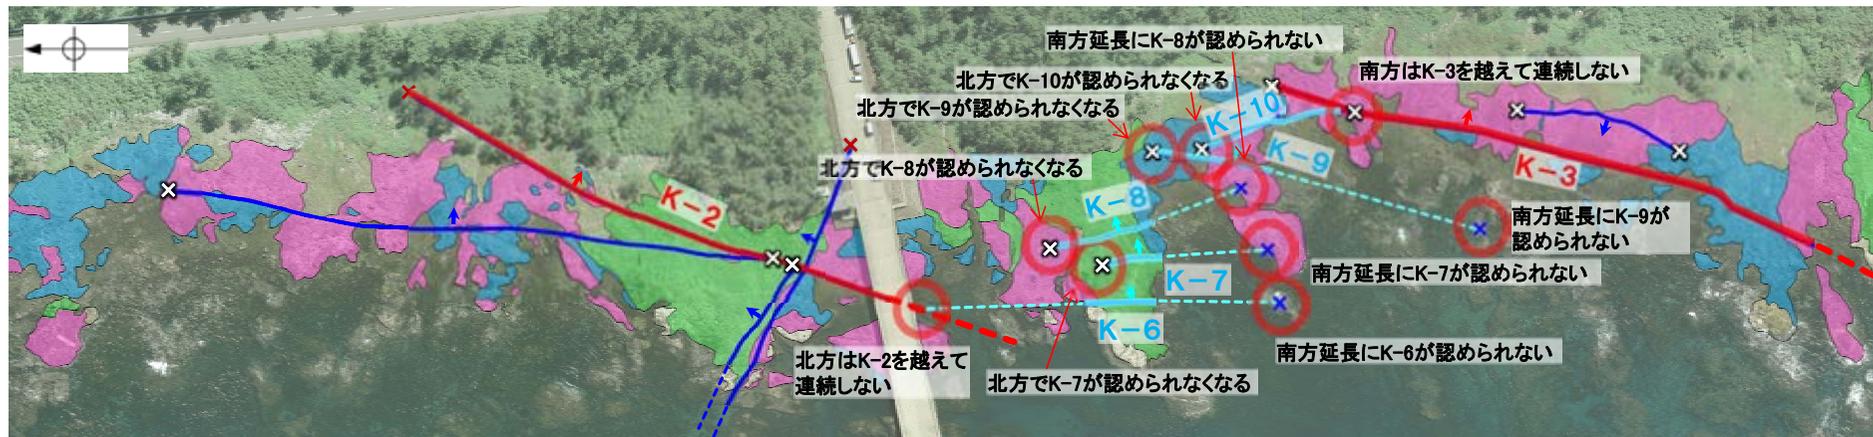
海岸部露岩域の断層の分布図

○以上のことを踏まえると、走向・傾斜が類似するK-6, K-7, K-8, K-9, K-10は、雁行して分布するK-2, K-3の間に挟まれた断層群であり、かつ、K-2, K-3に比べて断層規模も小さい。よって、K-3を評価対象断層として選定し、K-6, K-7, K-8, K-9, K-10は評価対象とせず、評価対象断層として選定したK-2, K-3に評価を代表させる。

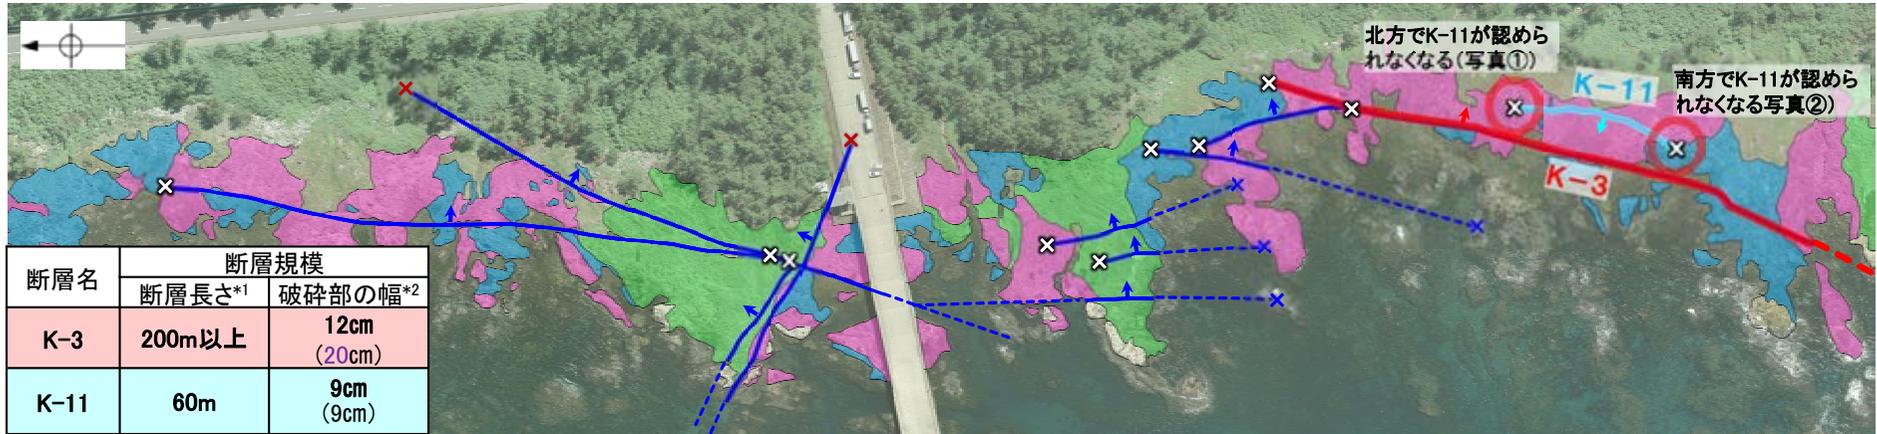
海岸部露岩域の断層の分布図

OK-11は、K-3と隣接して並走する断層で、北方、南方の露岩域において、断層が連続しないことを確認している(下図)。  
 ○なお、K-11は、K-3に比べて破碎部の幅が小さい(下左表)。  
 ○K-11は、K-3に隣接して分布する同走向の断層であり、かつ、K-3に比べて断層規模も小さいことから評価対象とせず、評価対象断層として選定されているK-3に評価を代表させる。

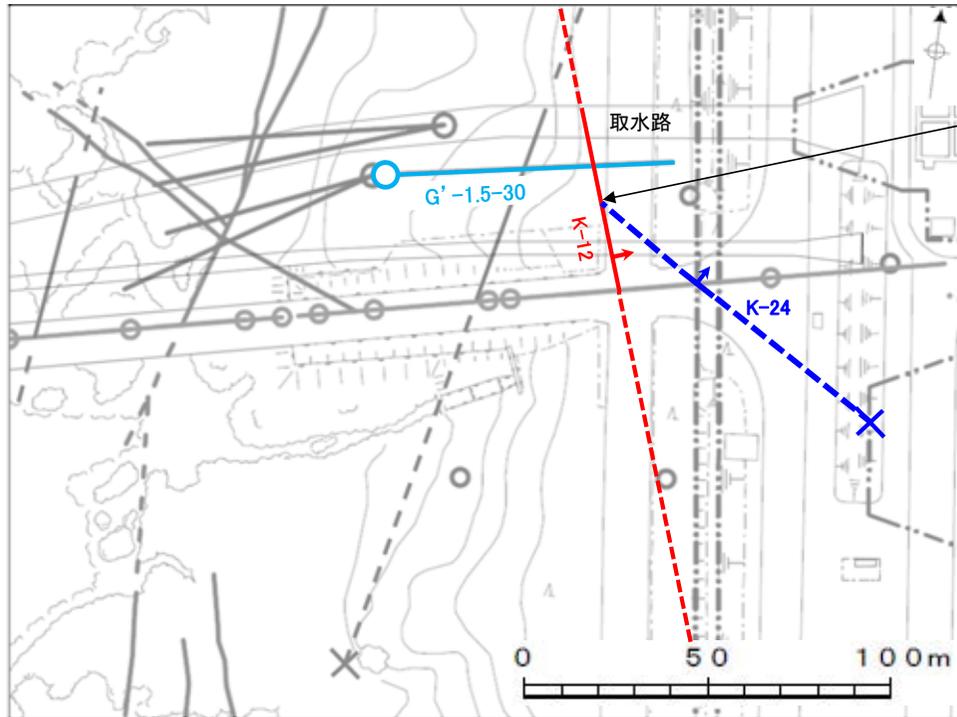
- K-24は、K-12に比べて、破碎部の幅が小さい(左下表)。
- K-24は、水平方向にK-12を越えて連続しない(下図 i, 補足資料4.6-1(4)P.4.6-1-34)。
- K-12は、ステップ2において、同系統に区分され、断層規模が大きいK-2とK-18に評価を代表させている(右下表)。
- 以上のことを踏まえると、K-24は、隣接するK-12を越えて連続しない断層であり、かつ、K-12に比べて破碎部の幅も小さいことから評価対象とせず、評価対象断層として選定されているK-2とK-18(K-12と同系統)に評価を代表させる。

i  
K-24は水平方向にK-12を越えて連続しない  
(ボーリング:補足資料4.6-1(4)P.4.6-1-34)

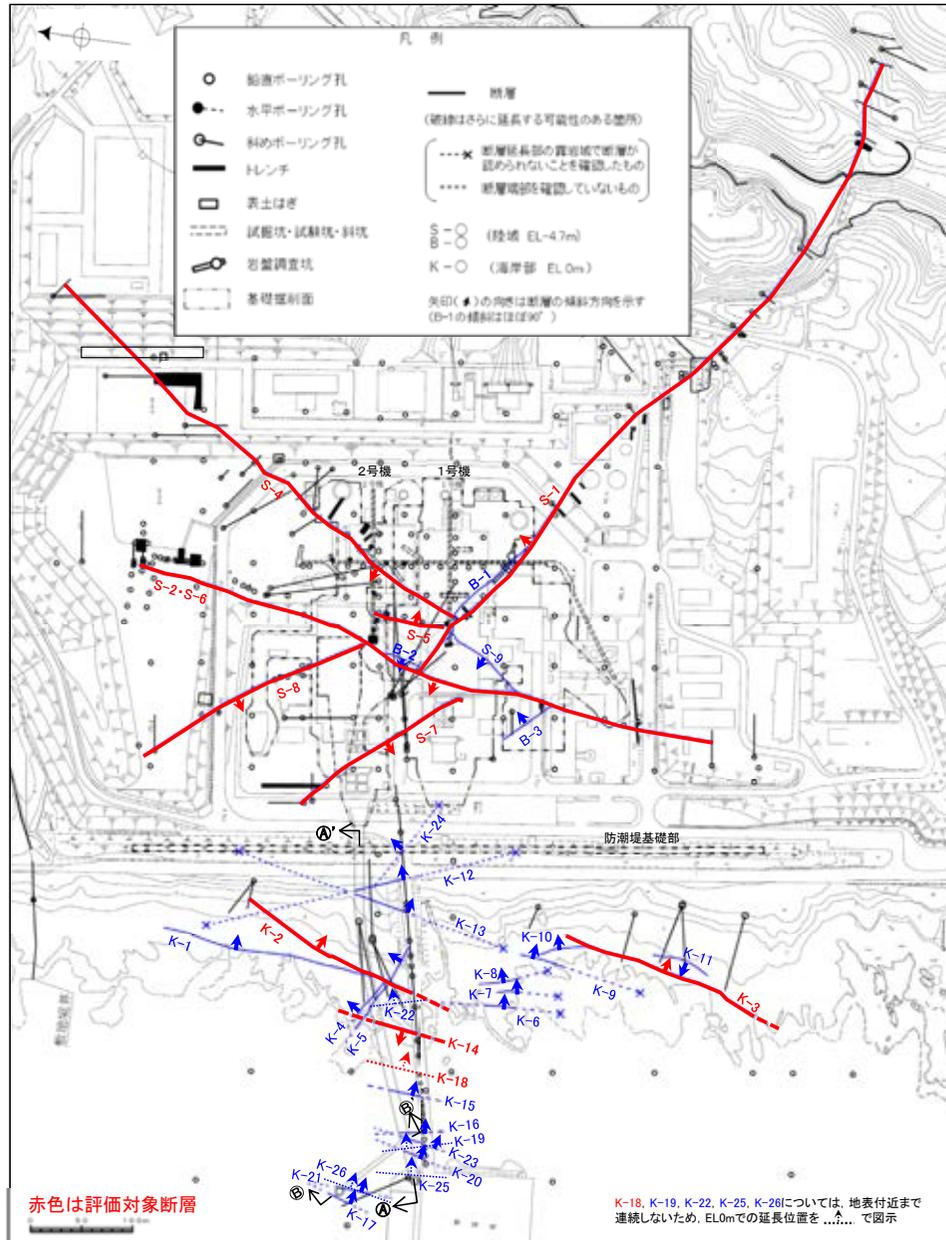
平面図

・ S-1, S-2・S-6, S-4, S-5, S-7, S-8, K-2, K-3, K-14, K-18(10本)を評価対象断層として選定する。

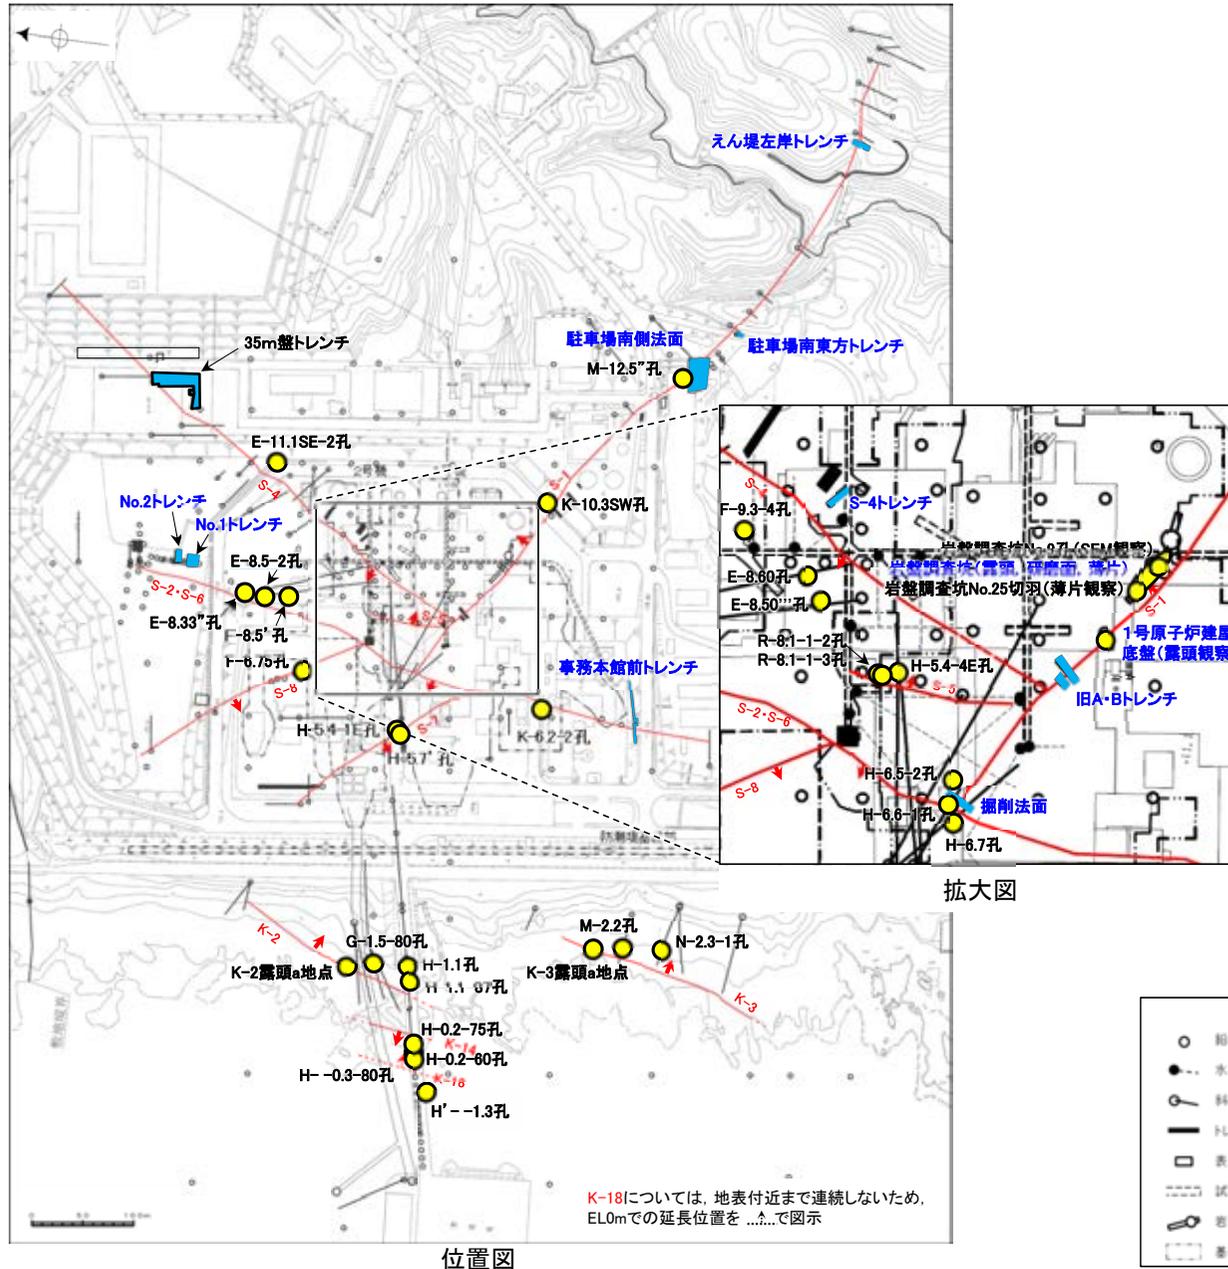
各断層の活動性評価に関する評価地点

評価対象断層	上載地層法	鉱物脈法
S-1	5地点 駐車場南東方トレンチ えん堤左岸トレンチ 駐車場南側法面 旧A・Bトレンチ 掘削法面	9地点 H-6.7孔 H-6.6-1孔 M-12.5'孔 岩盤調査坑No.25切羽(薄片観察) H-6.5-2孔 K-10.3SW孔 1号原子炉建屋底盤(露頭観察) 岩盤調査坑(露頭, 研磨面, 薄片) 岩盤調査坑No.9孔(SEM観察)
S-2・S-6	3地点 No.2トレンチ (S-2・S-6周辺の地形等を含む) No.1トレンチ 事務本館前トレンチ	4地点 F-8.5'孔 K-6.2-2孔 E-8.5-2孔 E-8.33'孔(SEM観察)
S-4	2地点 35m盤トレンチ (ブロックサンプリング等を追加) S-4トレンチ	4地点 E-8.60孔 E-8.50'孔 E-11.1SE-2孔 F-9.3-4孔(SEM観察)
S-5	—	3地点 R-8.1-1-2孔 R-8.1-1-3孔 H-5.4-4E孔
S-7	—	2地点 H-5.7'孔 H-5.4-1E孔
S-8	—	1地点 F-6.75孔
K-2	—	4地点 G-1.5-80孔(薄片1試料追加) H-1.1-87孔 H-1.1孔 K-2露頭a地点
K-3	—	3地点 M-2.2孔 N-2.3-1孔, K-3露頭a地点
K-14	—	2地点 H'-0.3-80孔 H'--1.3孔
K-18	—	2地点 H-0.2-75孔 H-0.2-60孔(薄片1試料追加)

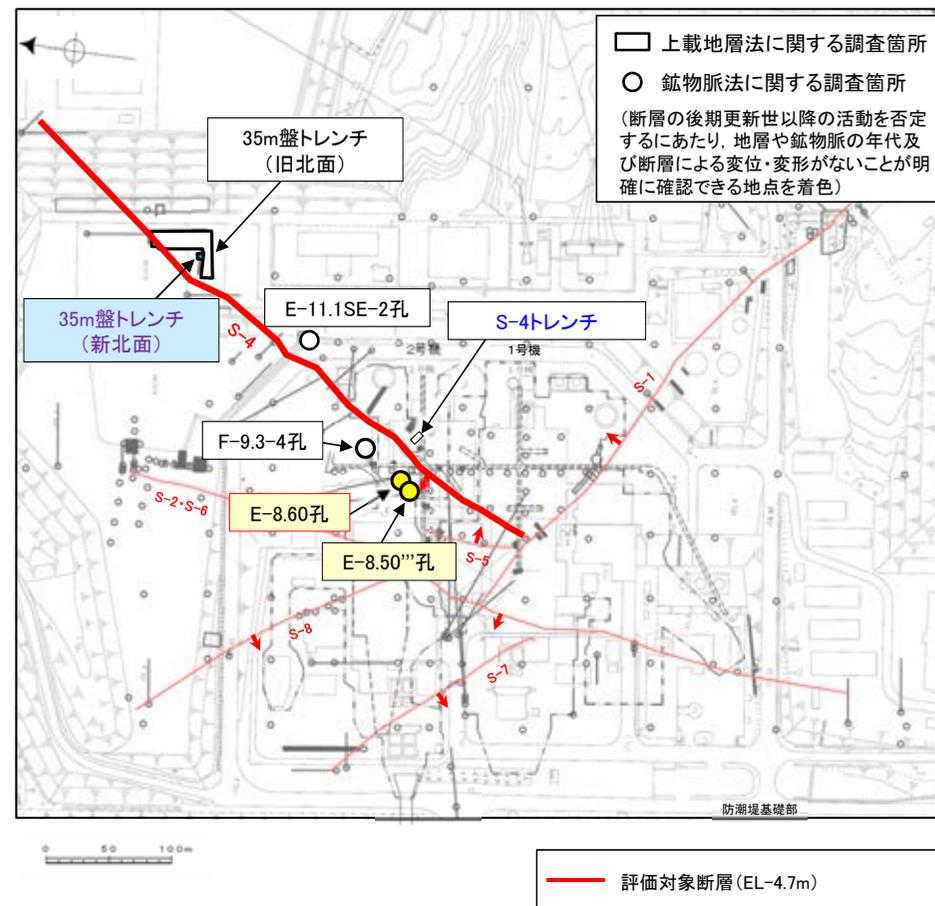
調査位置図

黄色網掛け:断層の後期更新世以降の活動を否定するにあたり、鉍物脈の年代及び断層による変位・変形がないことが明確に確認できるデータ(主たる根拠)

黄色網掛け:鉍物脈法による評価において、S-4の中で最新面と鉍物脈との切り合い関係が最も明確であると評価したデータ

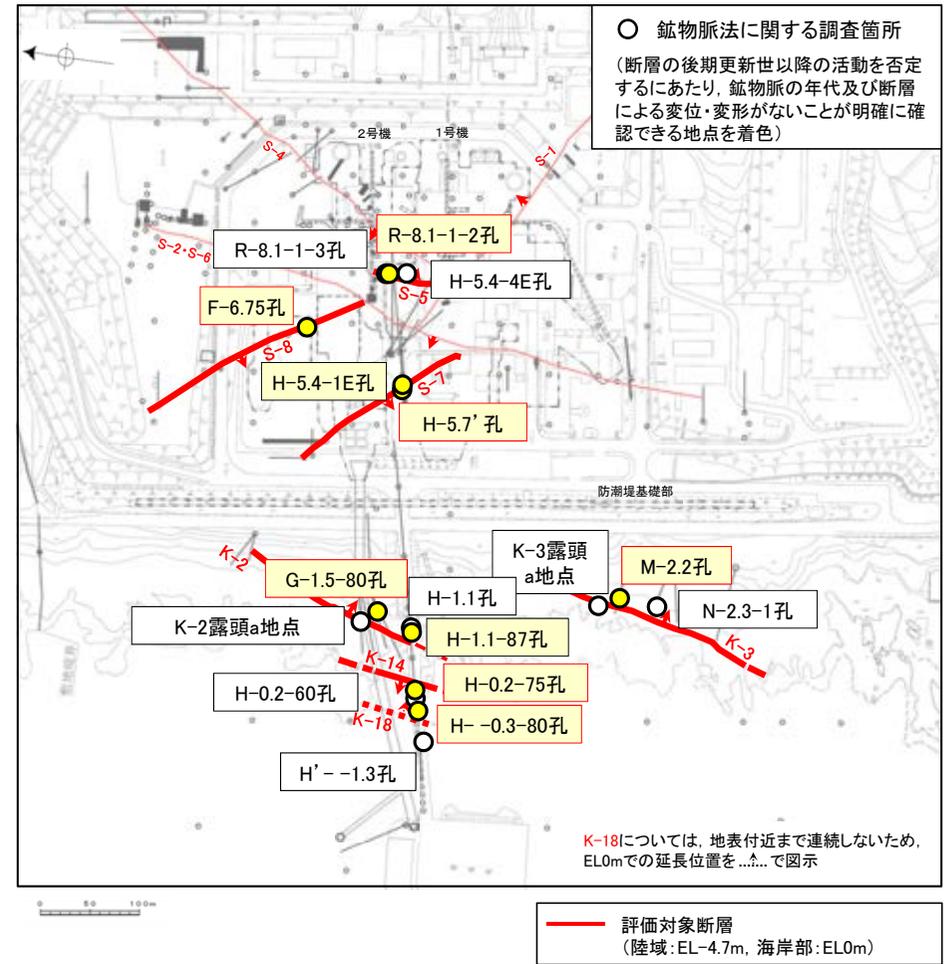
調査位置図

○下表に示す地点において，評価を行った。

評価手法	断層	評価地点	掲載箇所	
鉤物脈法	S-5	R-8.1-1-2孔	5.7.1(1) 補足資料5.7-1(1)-1	
		R-8.1-1-3孔	参考資料5.7-1(1)-1	
		H-5.4-4E孔	参考資料5.7-1(1)-2	
	S-7	H-5.7' 孔	5.8.1(1) 補足資料5.8-1(1)-1	
		H-5.4-1E孔	5.8.1(2) 補足資料5.8-1(1)-2	
	S-8	F-6.75孔	5.9.1(1) 補足資料5.9-1(1)-1	
	K-2	G-1.5-80孔	5.10.1(1) 補足資料5.10-1(1)-1	
		H-1.1-87孔	5.10.1(2) 補足資料5.10-1(1)-2	
		H-1.1孔	参考資料5.10-1(1)-1	
	K-3	K-2露頭a地点	参考資料5.10-1(1)-2	
		M-2.2孔	5.11.1(1) 補足資料5.11-1(2)-1	
	K-14	N-2.3-1孔, K-3露頭a地点	参考資料5.11-1(1)-1	
		H- -0.3-80孔	5.12.1(1) 補足資料5.12-1(1)-1	
	K-18	H' - -1.3孔	参考資料5.12-1(1)-1	
		H-0.2-75孔	5.13.1(1) 補足資料5.13-1(1)-1	
			H-0.2-60孔	参考資料5.13-1(1)-1

黄色網掛け : 断層の後期更新世以降の活動を否定するにあたり，鉤物脈の年代及び断層による変位・変形がないことが明確に確認できるデータ(主たる根拠)

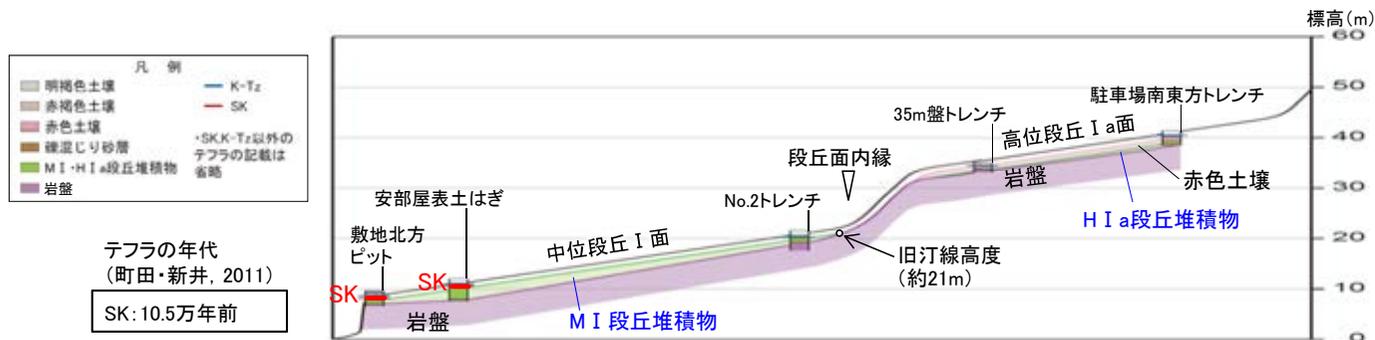
中位段丘 I 面, 高位段丘 I a面の模式断面図

No.2トレンチ、駐車場南東方トレンチ及び35m盤トレンチにおける、断層の直上に分布する堆積物は、約12～13万年前以前に堆積したものである。

なお、第788回審査会合において上載地層法による評価に用いていた古期斜面堆積物については、高位段丘 I a面の形成以降に堆積したものと考えられるが、明確な年代評価ができないことから、上載地層法による評価には用いないこととした。

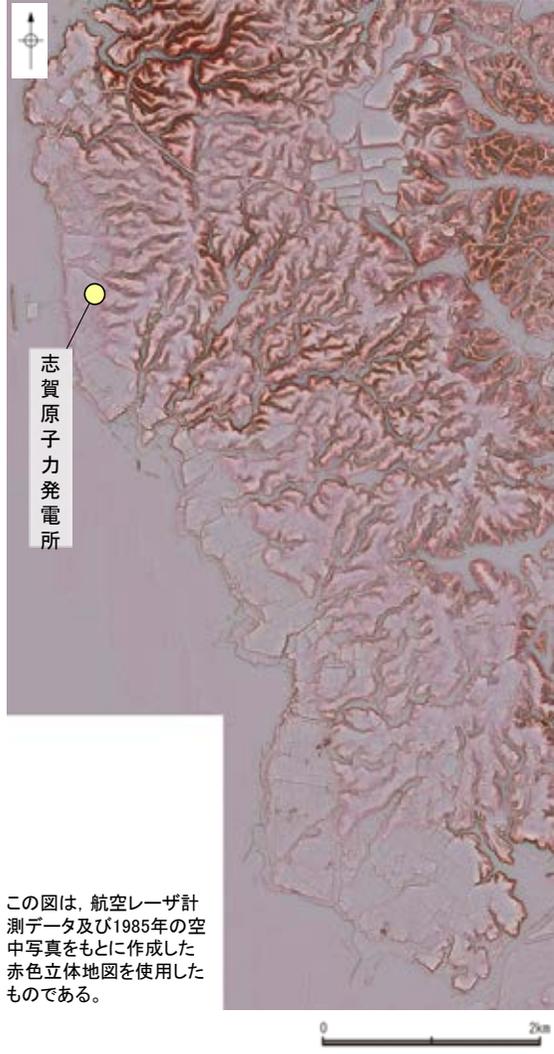
赤色立体地図(当社作成)

○敷地を含む能登半島南西岸では、海岸線に平行な海食崖で境された平坦面が階段状に分布し、これらは海成段丘面の地形的特徴をよく示している。  
 ○これらの地形面は、下位から中位段丘 I 面及び高位段丘 I a面, I b面, II 面, III 面, IV 面, V 面に区分される。上位の段丘面ほど、開析が進んでいる。  
 ○中位段丘 I 面の発達はよく、段丘面内縁は明瞭で(左下図, 中下図), 文献(小池・町田, 2001)で示されるMIS5eの旧汀線の位置(右下図)とほぼ同じである。

この図は、航空レーザー計測データ及び1985年の空中写真をもとに作成した赤色立体地図を使用したものである。

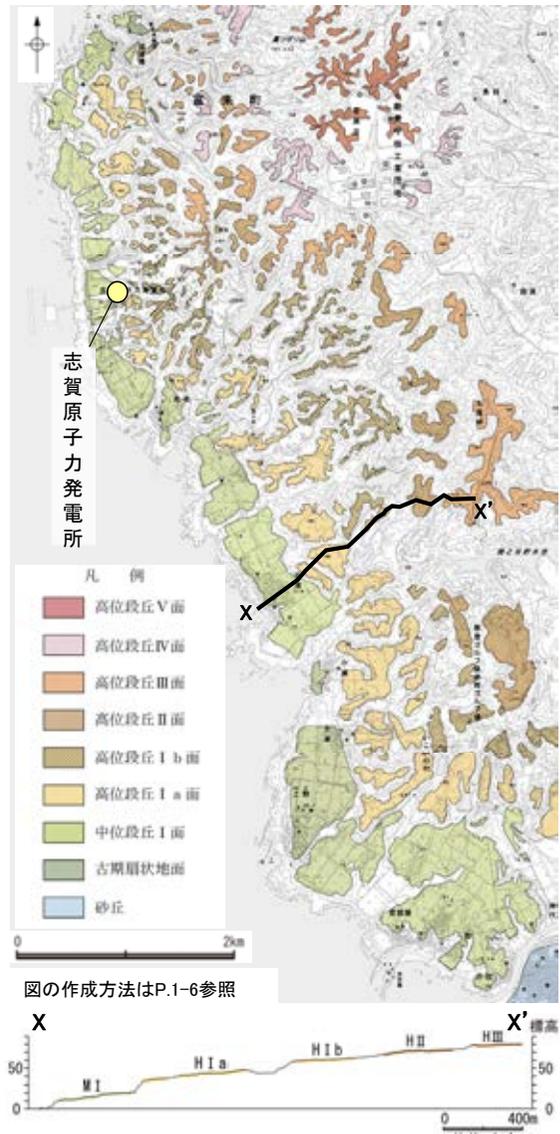
段丘面分布図及び断面図(当社作成)

図の作成方法はP.1-6参照

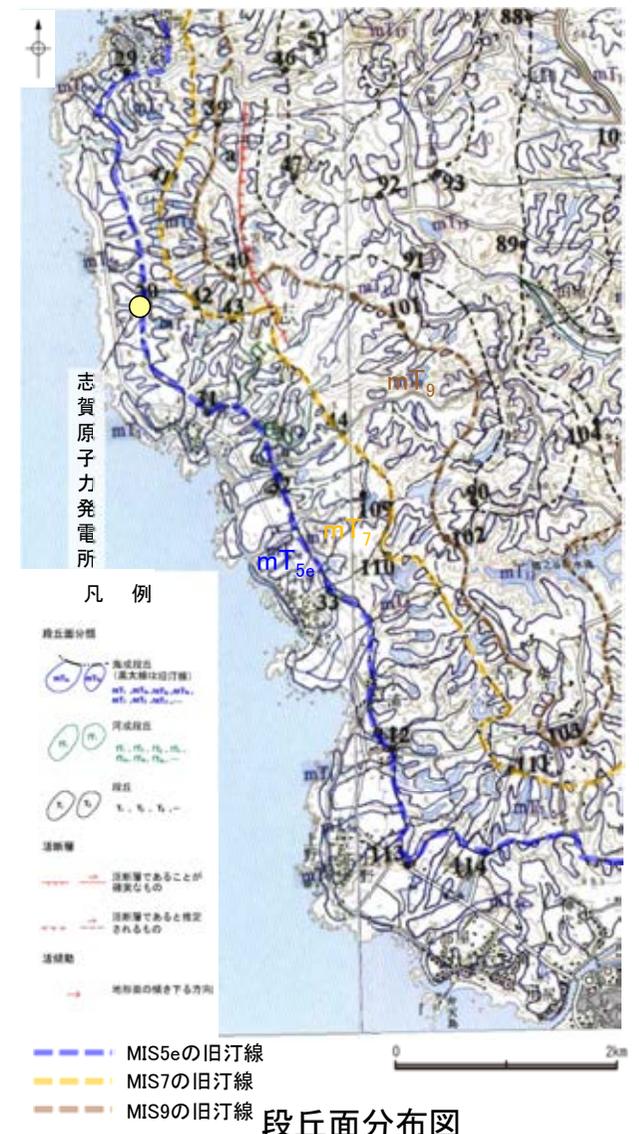
段丘面分布図

(小池・町田(2001)に一部加筆)
