5.2(1) 能登半島南西岸の海成段丘面と堆積物の年代評価の考え方 -海成段丘面の分布②-

5.2(1)能登半島南西岸の海成段丘面と堆積物の年代評価の考え方 - 海洋酸素同位体ステージ(MIS)との対比 -

5.2(3) 敷地内断層上に分布する海成堆積物の認定

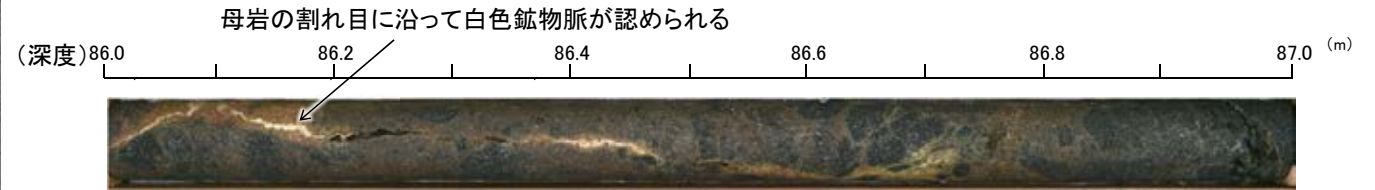
母岩中の割れ目に沿って白色鉱物(フィリップサイト)の鉱物脈が認められる事例 (試料II. J-10.8SW-1孔 深度86.18m付近)

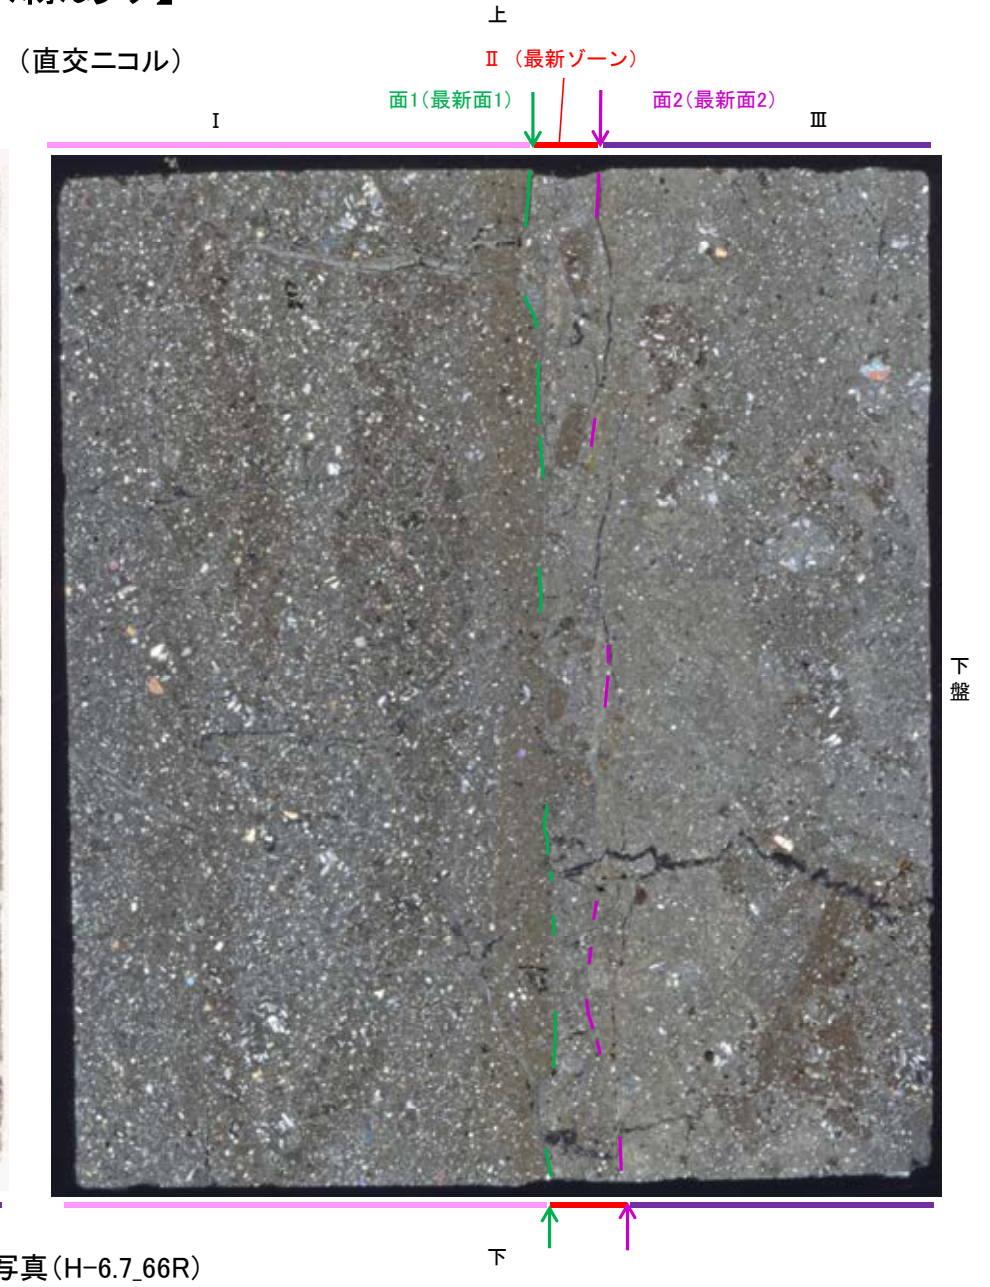
【解釈線あり】

・最新ゾーンと分帯 I との境界に、面1(緑矢印)が認められる。面1は全体的に不明瞭だが、最新ゾーンの中では比較的連続性がよい面である。
・最新ゾーンと分帯 III との境界に、面2(紫矢印)が認められる。面2は全体的に不明瞭だが、最新ゾーンの中では比較的連続性がよい面である。
