5.11.1 K-3 (1) M-2.2孔 - 最新面の認定(微視的観察, 破碎部全体) -

5.12 K-14の活動性評価

5.14 敷地内断層と活断層との破砕部性状の比較

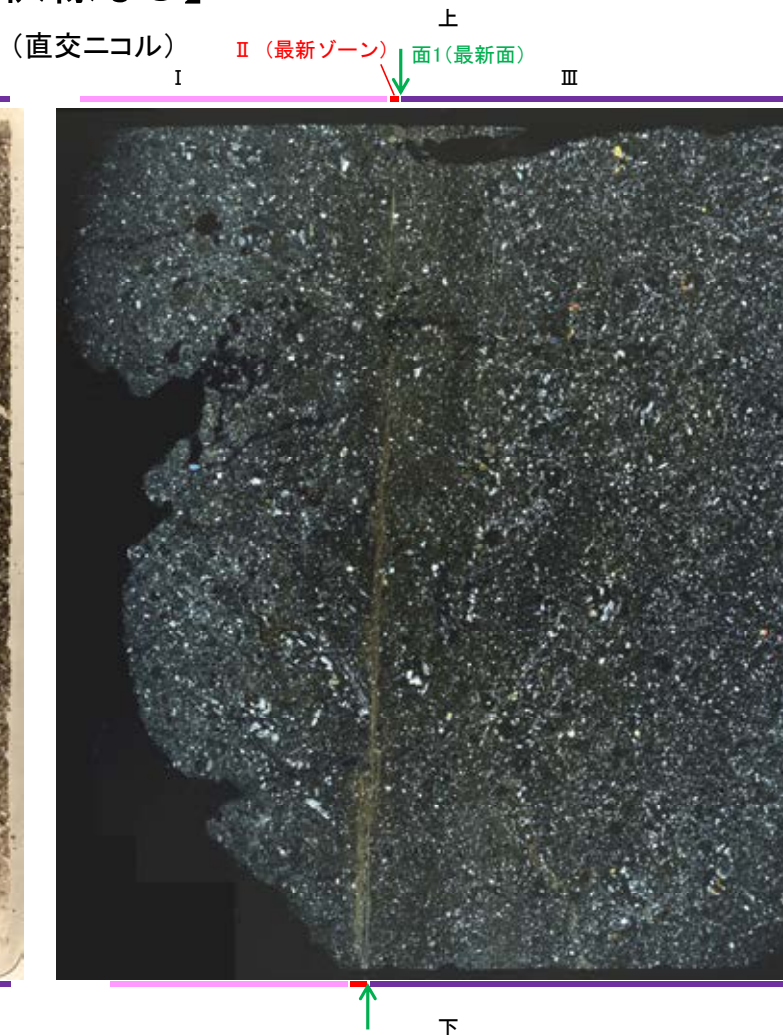
・分帯Ⅱ (最新ゾーン)	・・・粘土状破碎部
・分帯Ⅰ	・・・角礫状破碎部
・分帯Ⅲ	・・・固結した破碎部

I : 単ニコルで褐灰～暗灰色, 直交ニコルで灰色の干渉色を呈する凝灰岩からなる。径5mm以下の岩片や鉱物片が細粒な基質中に含まれる。岩片, 鉱物片は垂角～垂円形である。粘土状破碎部との境界付近は比較的細粒化が進んでいる。一部の基質中や岩片の縁辺部に粘土鉱物が生成している。また, 単ニコルで褐灰色, 直交ニコルで暗灰色を呈する物質が, 岩片の間を充填する。

III : 単ニコルで褐灰～暗灰色, 直交ニコルで灰色の干渉色を呈する凝灰岩からなる。径4mm以下の岩片や鉱物片が細粒な基質中に含まれる。岩片, 鉱物片は垂角～垂円形である。粘土状破碎部との境界付近は比較的細粒化が進んでいる。一部の割れ目沿いに粘土鉱物が生成している。

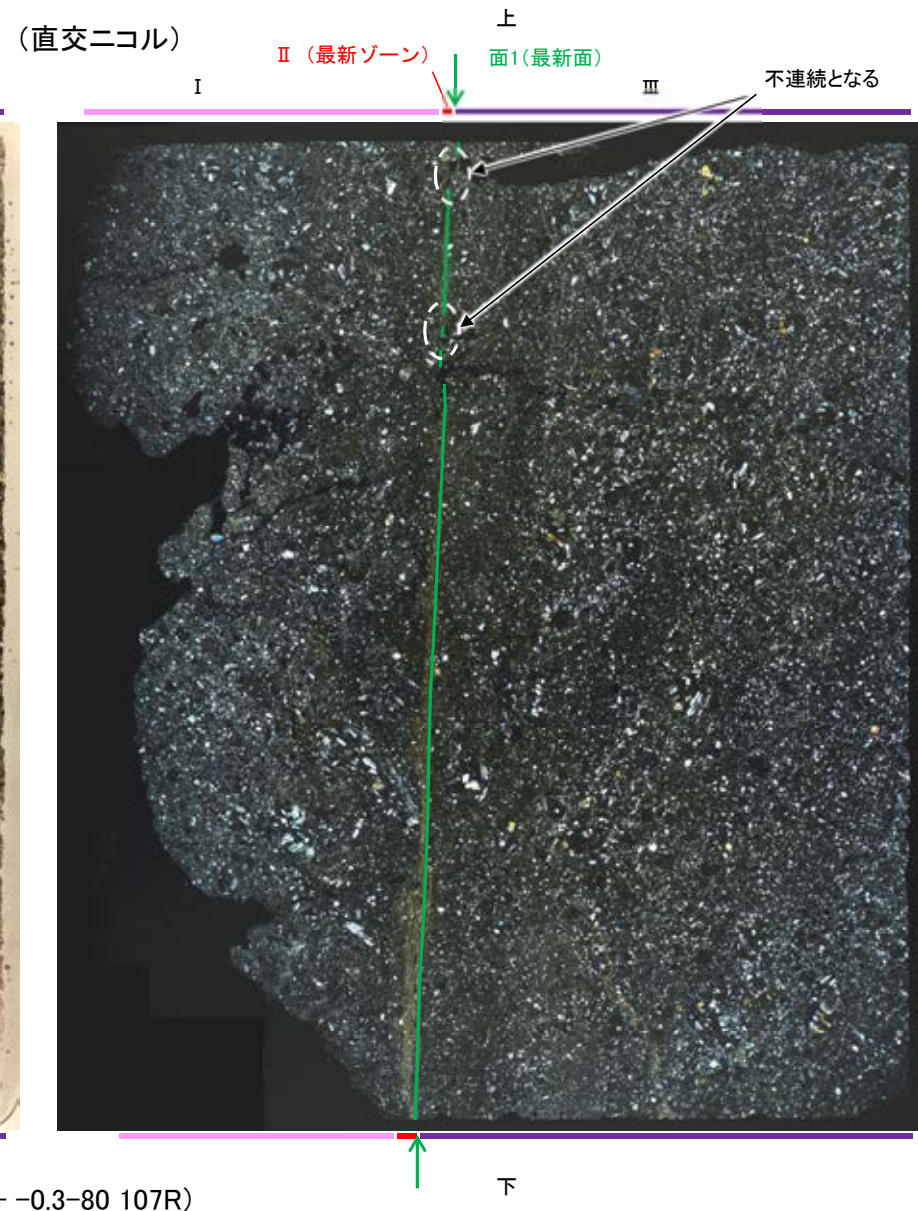
薄片①写真(H- -0.3-80_107R)

- ・最新ゾーンと分帯Ⅲとの境界に、面1が認められる。面1は薄片上部では不連続となり連続性に乏しいが、最新ゾーンの中では比較的直線性がよい面である。
- ・最新ゾーンと分帯Ⅰとの境界は、不明瞭で漸移的であり、せん断面は認められない。

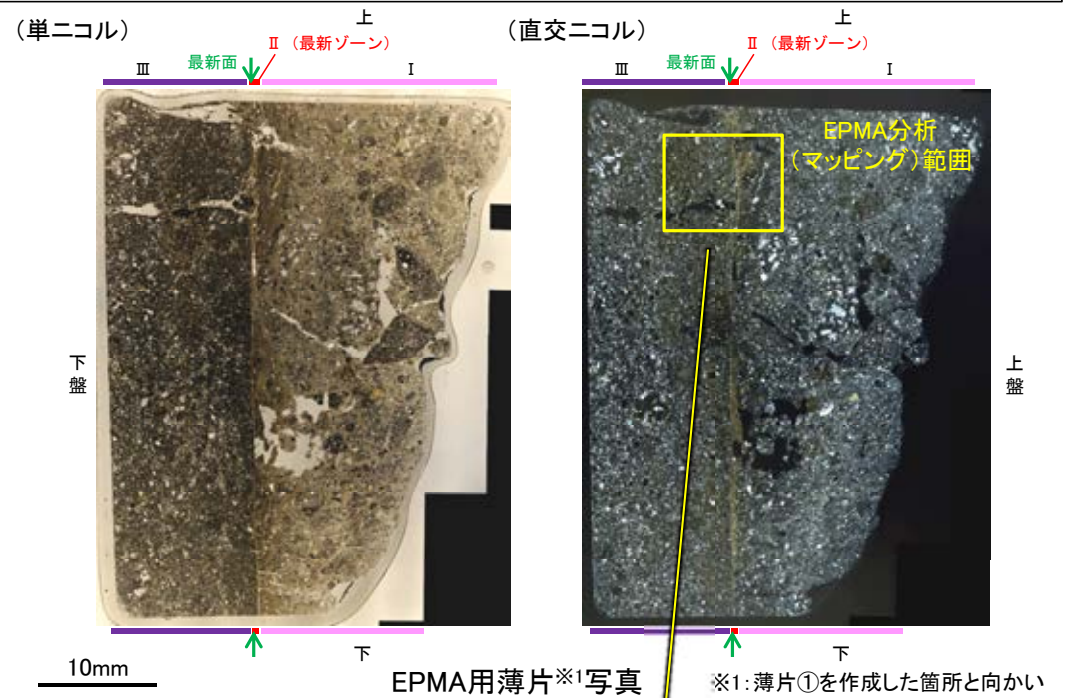
EPMA用薄片※1写真

- 分析値(K-14,H- -0.3-80孔)
分析番号位置は右図
- その他の分析値(敷地の粘土鉱物)

※1: 薄片①を作成した箇所と向かい合った反対側の面でEPMA用薄片を作成した

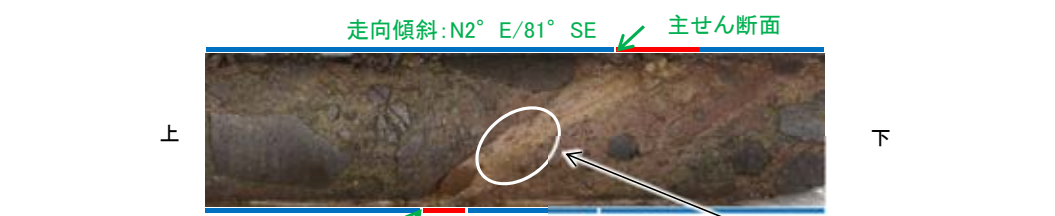
○H-0.2-75孔の深度116.80m付近で認められるK-18において、巨視的観察(ボーリングコア観察, CT画像観察)を実施し、最も直線性・連続性がよい断層面を主せん断面として抽出した。
○主せん断面における条線観察の結果、34° R, 64° Rの2つの条線方向が確認されたことから、34° Rの条線方向で薄片を4枚作成した(ブロック写真)。

- 粘土状破砕部
- 固結した破砕部

※図示した箇所では薄片①, ②, ③を作成し、そこから1mm程度削り込んだ位置でEPMA用薄片を作成した

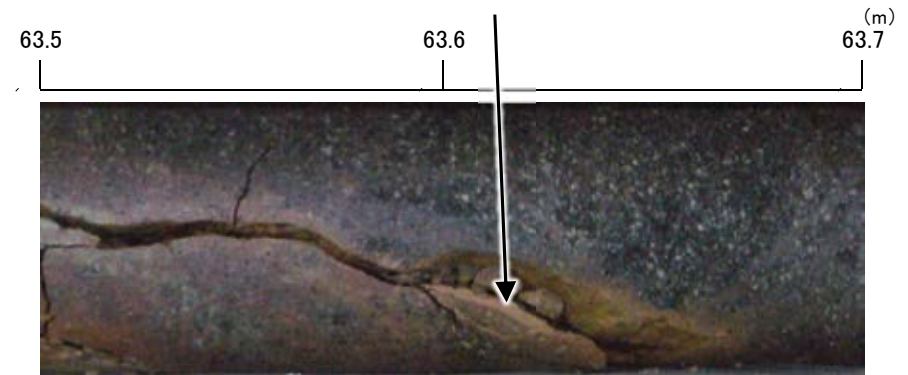
拡大写真(M-12.5孔 63.5～63.7m)

- ・破碎部中に鉱物脈を確認した。
- ・破碎部中の鉱物脈に変位・変形は認められない。

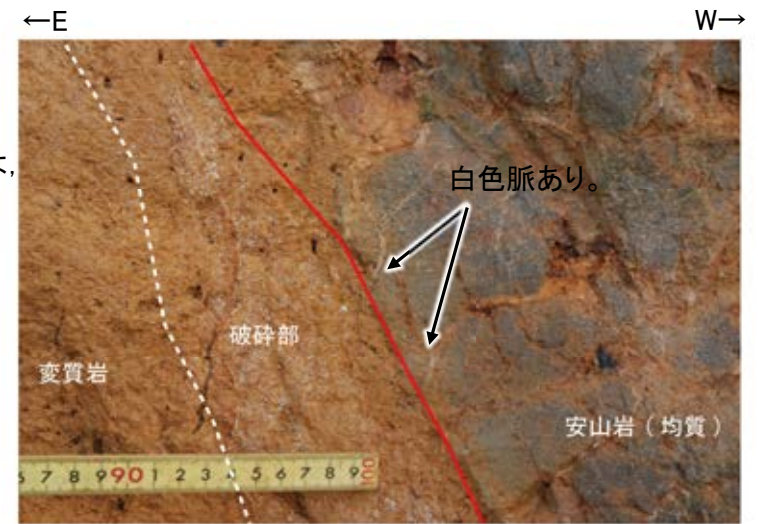
拡大写真2(解釈線加筆)

断層上盤の母岩である安山岩(均質)には、幅数mmの白色脈※が認められる。この白色脈は、いずれも福浦断層の明瞭で平滑な主せん断面で途切れており、破碎部中には分布しない。

・母岩に認められる鉱物脈(白色脈)は、いずれも主せん断面で途切れることから、鉱物脈は主せん断面に切られていると判断した。

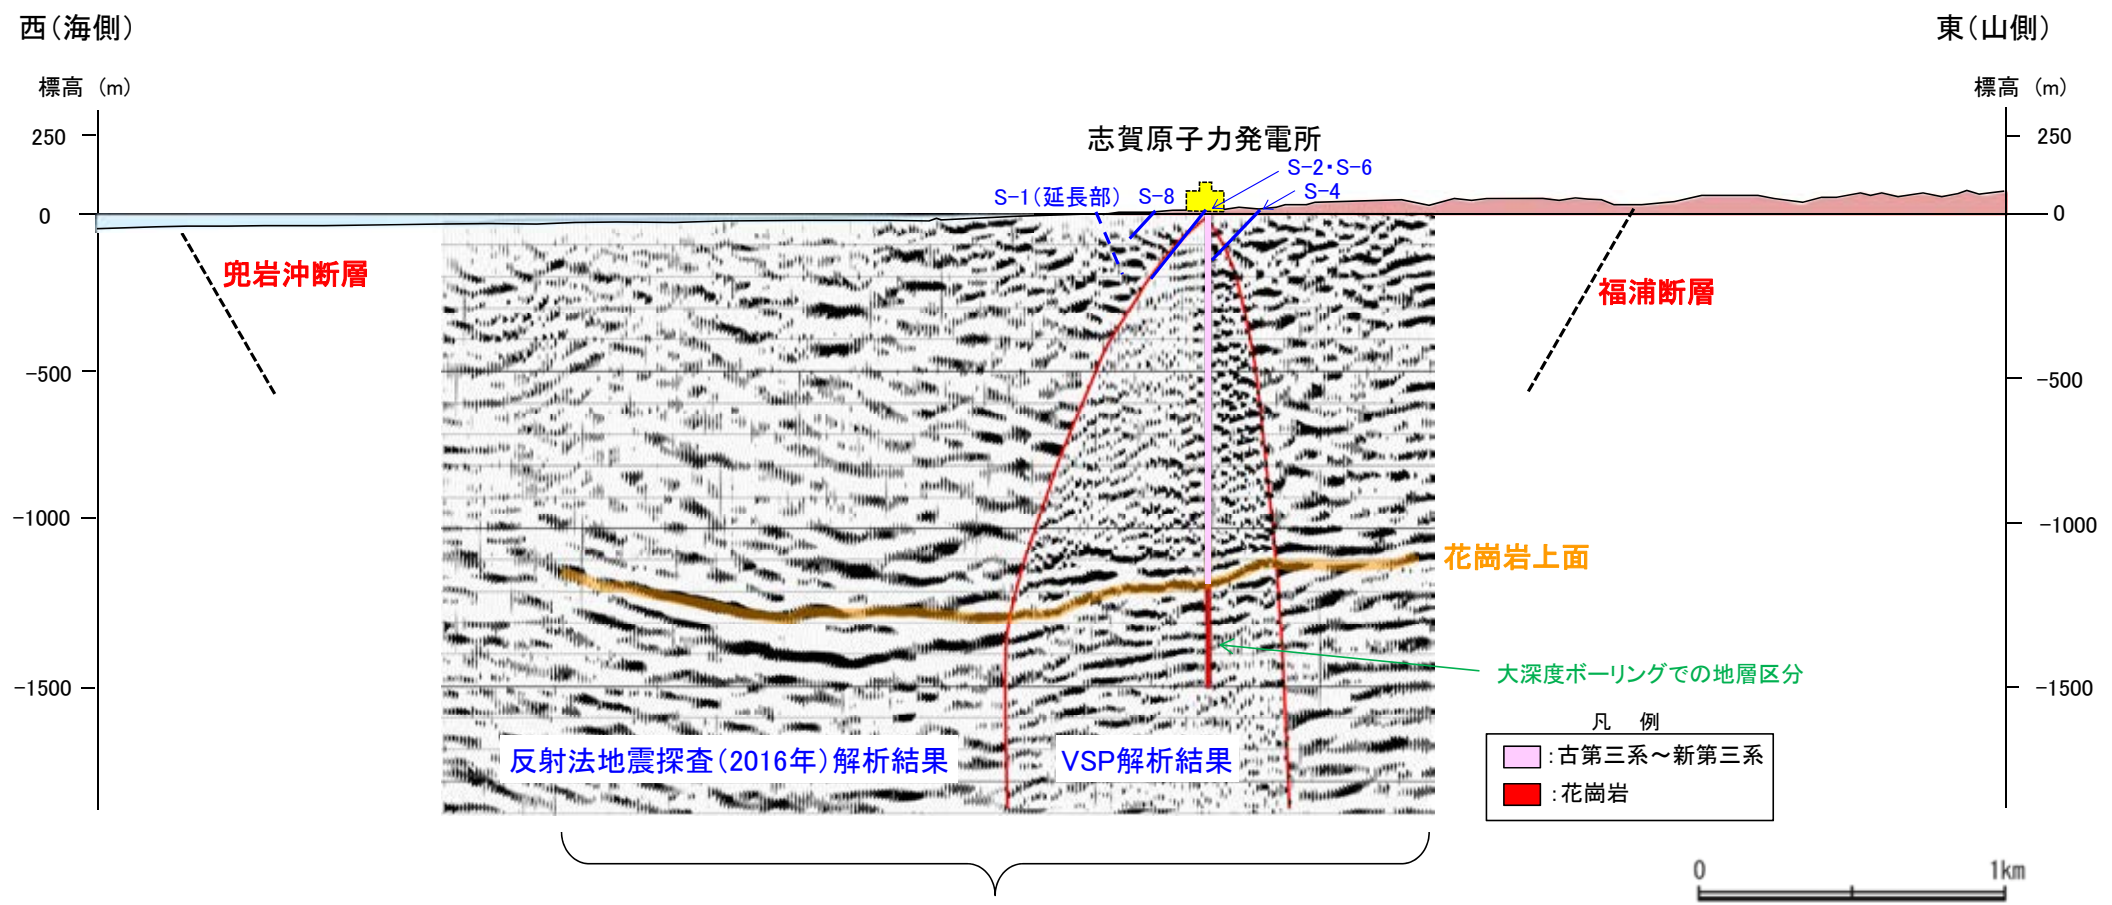
【断層と敷地との位置関係(東西断面模式図)】

・敷地内断層の深部延長方向も含め、花崗岩上面に相当する反射面に変位を与える断層は認められない。
