SK2-地65-03

# 志賀原子力発電所2号炉 敷地の地質・地質構造について

補足資料  
(1/2)

2023年1月11日  
北陸電力株式会社

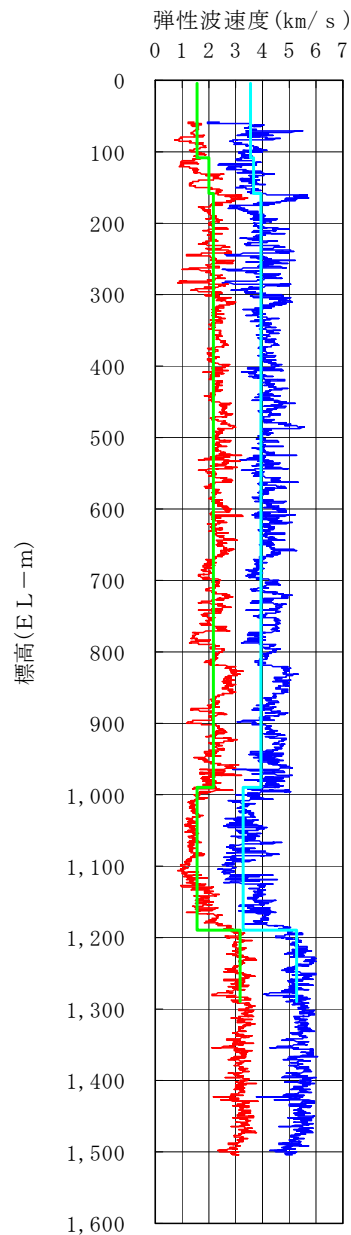
PS検層結果

赤線	S波速度 (サスペンション法)
青線	P波速度 (サスペンション法)
緑線	S波速度 (ダウンホール法)
水色線	P波速度 (ダウンホール法)

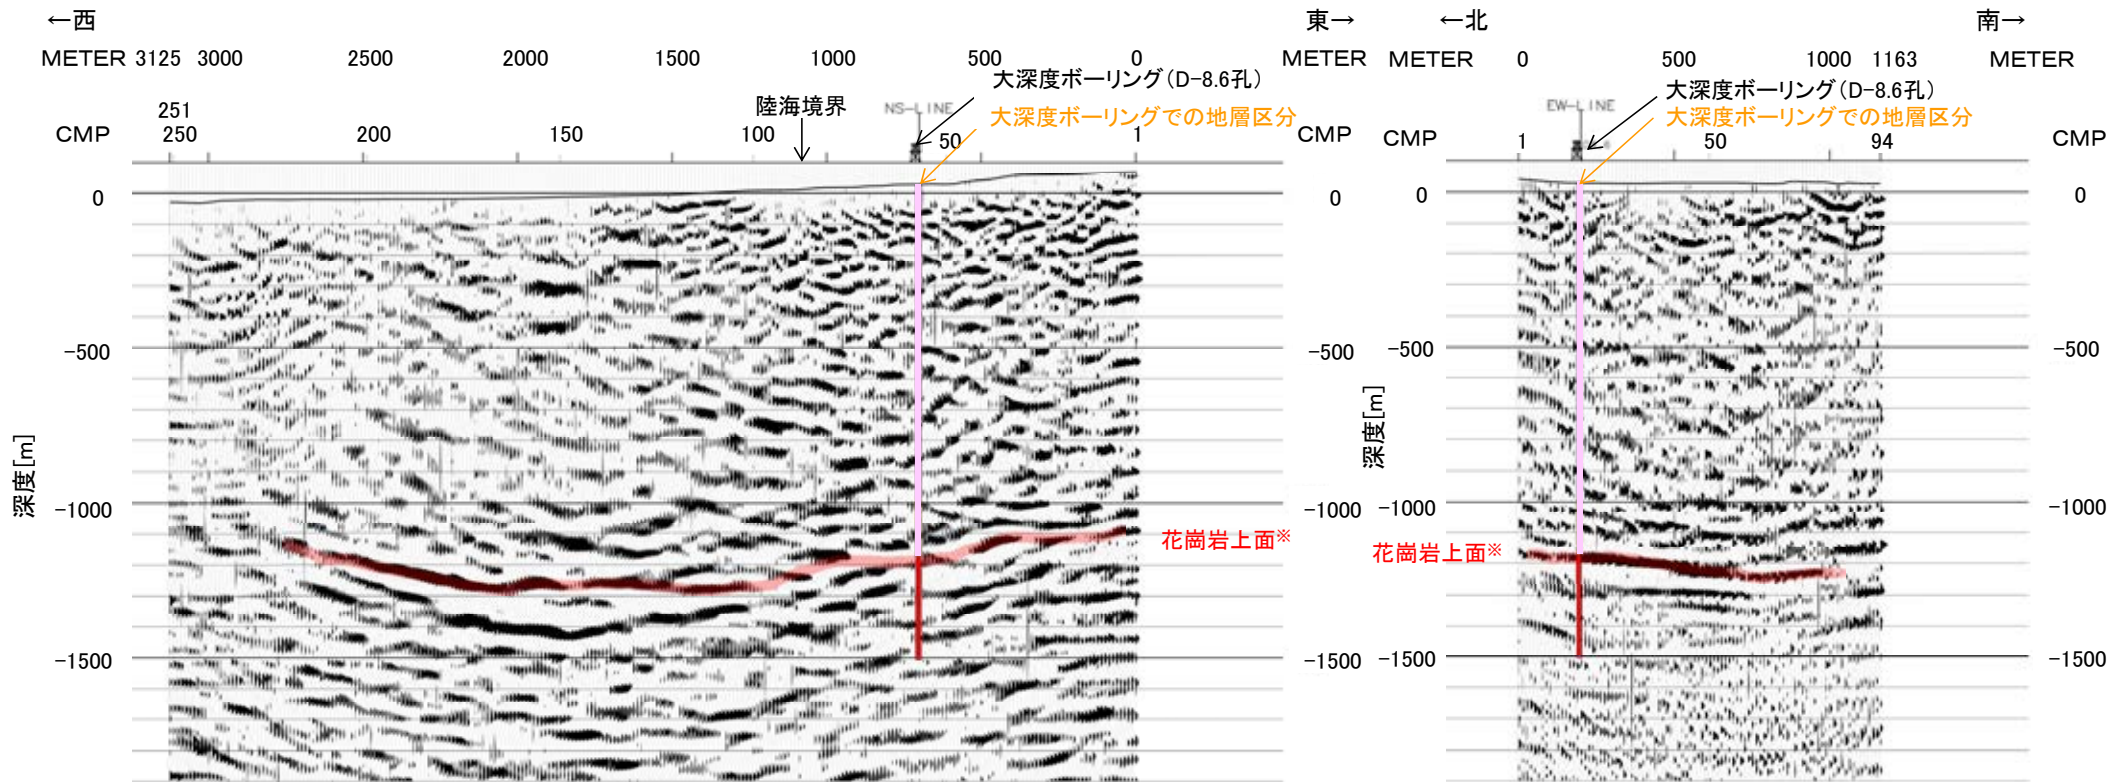
反射法地震探査結果(東西測線:深度断面)

・マイグレーション処理後の時間断面から深度変換を行い作成。

反射法地震探査結果(南北測線:深度断面)

※VSP探査結果に基づいて花崗岩上面をトレース

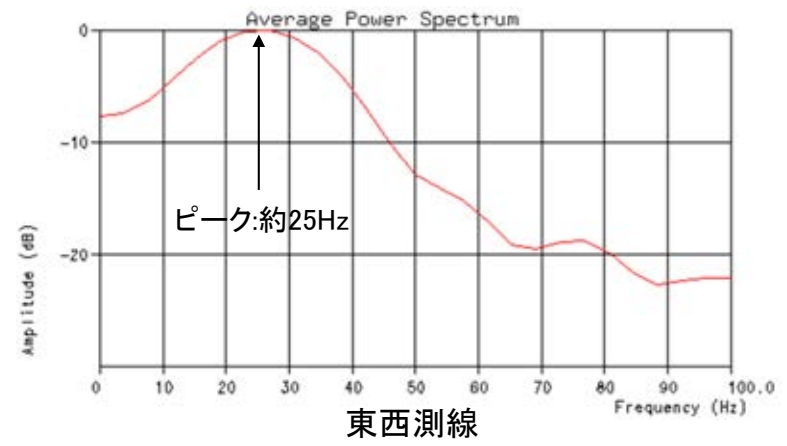
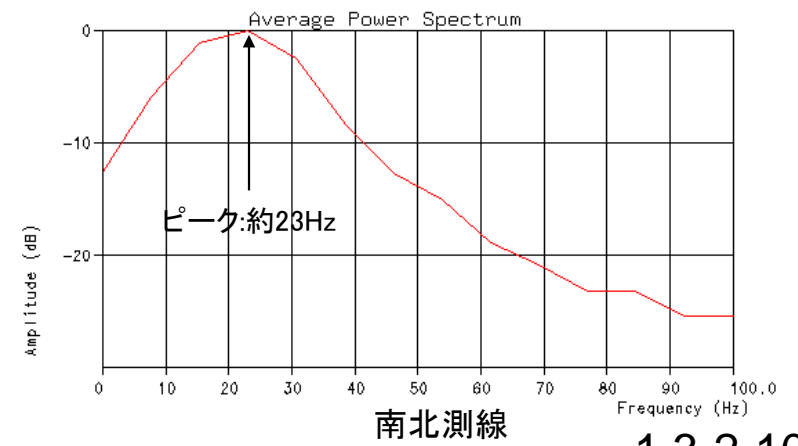
スペクトル解析結果

➤ 主に花崗岩上面からの反射面を含む範囲(下図の緑色の範囲)に対して、スペクトル解析を適用した結果、卓越周波数は、東西測線で約**25Hz**、南北測線で約**23Hz**となる。

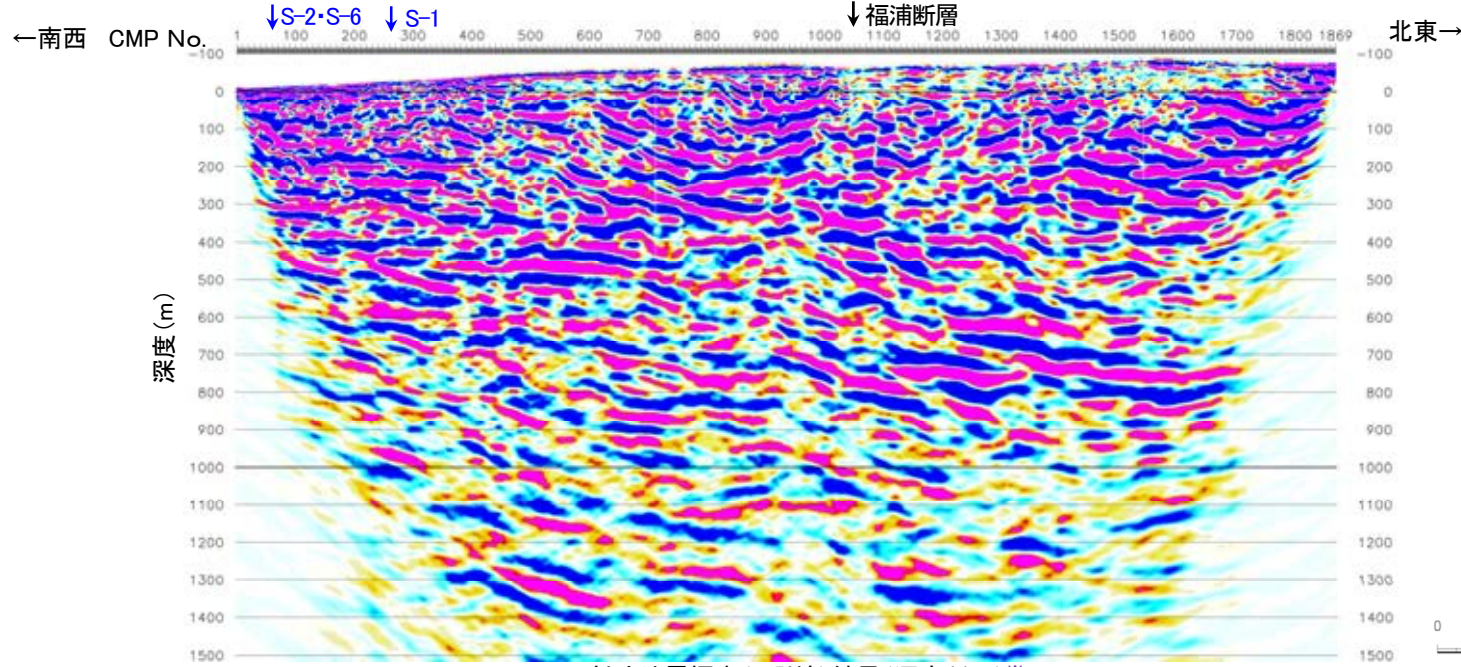
反射法地震探査(A測線)結果(深度断面)※

※ 縦横比1:1の断面に変更

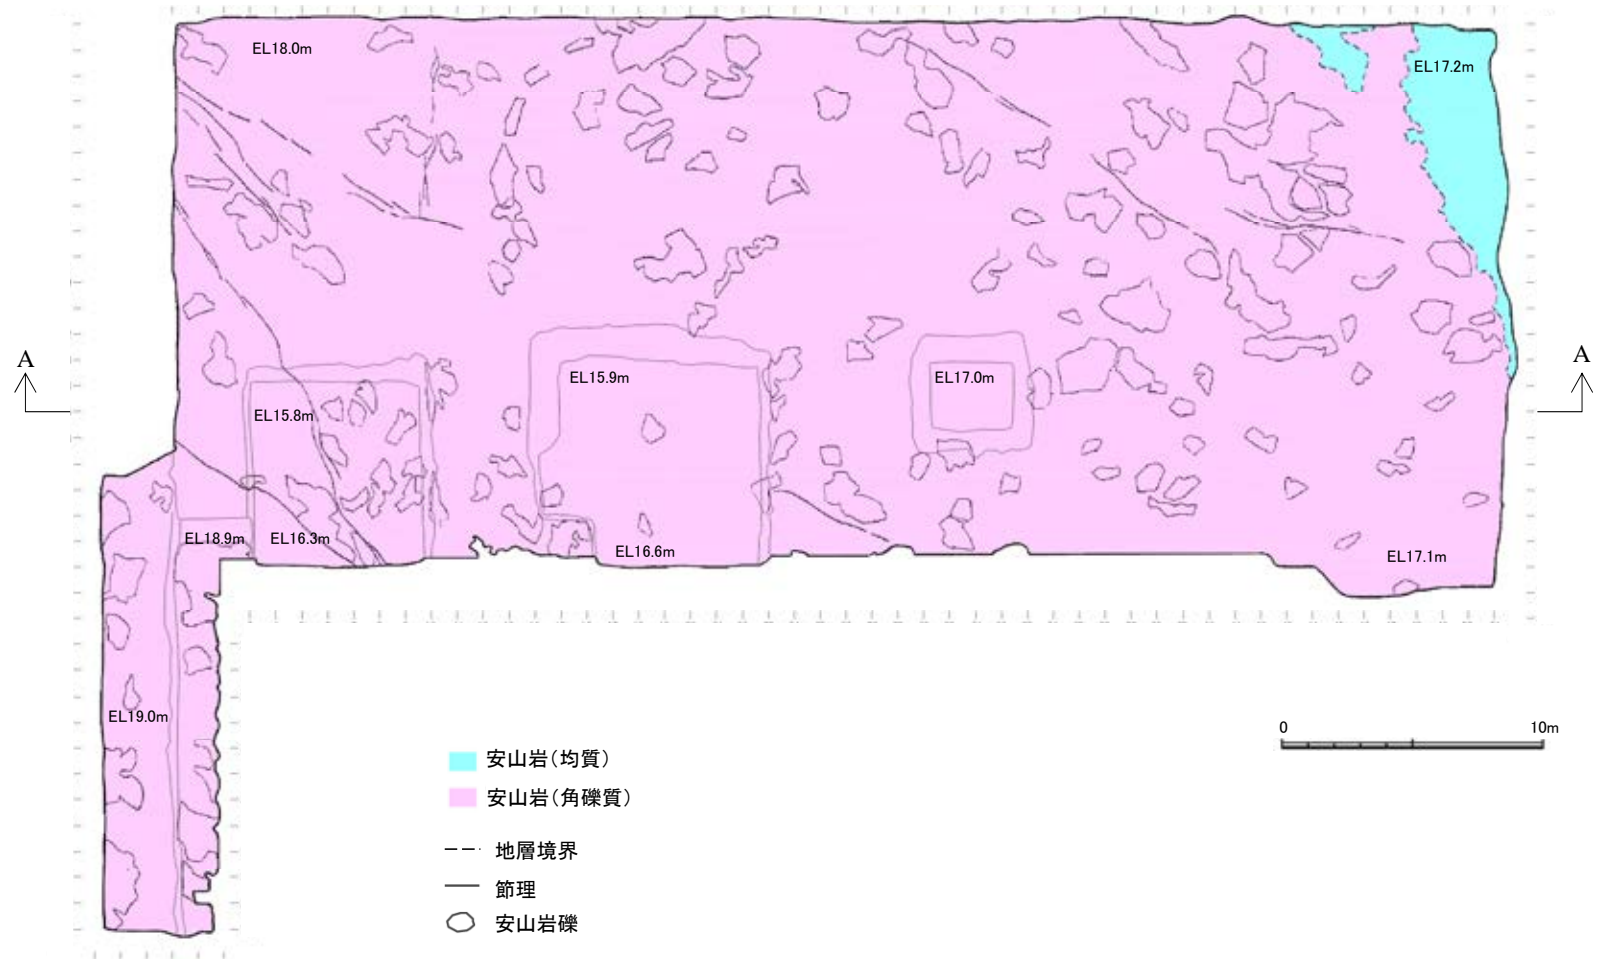
緊急時対策棟(増築棟) 基礎地盤スケッチ

・緊急時対策棟(増築棟)基礎地盤には、断層は認められない。

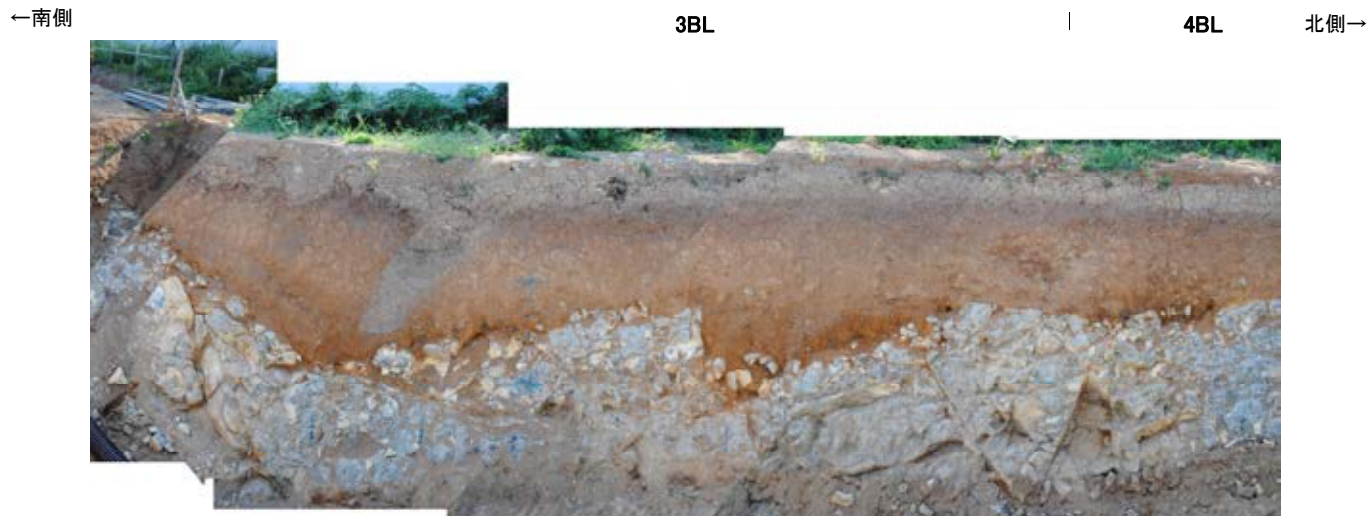
防潮堤設置時写真[3BL, 4BL]

・防潮堤基礎[3BL]には, 断層は認められない。
