# 志賀原子力発電所2号炉 敷地の地質・地質構造について

参考資料

2023年1月11日  
北陸電力株式会社

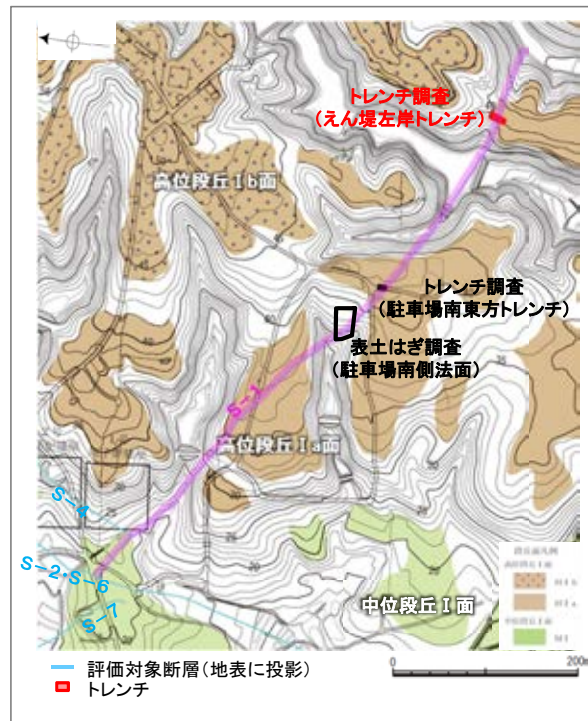
断層及び調査位置図(基図は旧地形の段丘面分布図)

○ えん堤左岸トレンチにおいて、S-1は岩盤直上の堆積物に変位・変形を与えていない。この堆積物の年代評価については、火山灰分析、遊離酸化鉄分析等の結果からは約12~13万年前以前に堆積したとも考えられるが、礫の平均真円度により海成堆積物と確実に認定することができないことから、MISとの対比による明確な年代評価はできない。

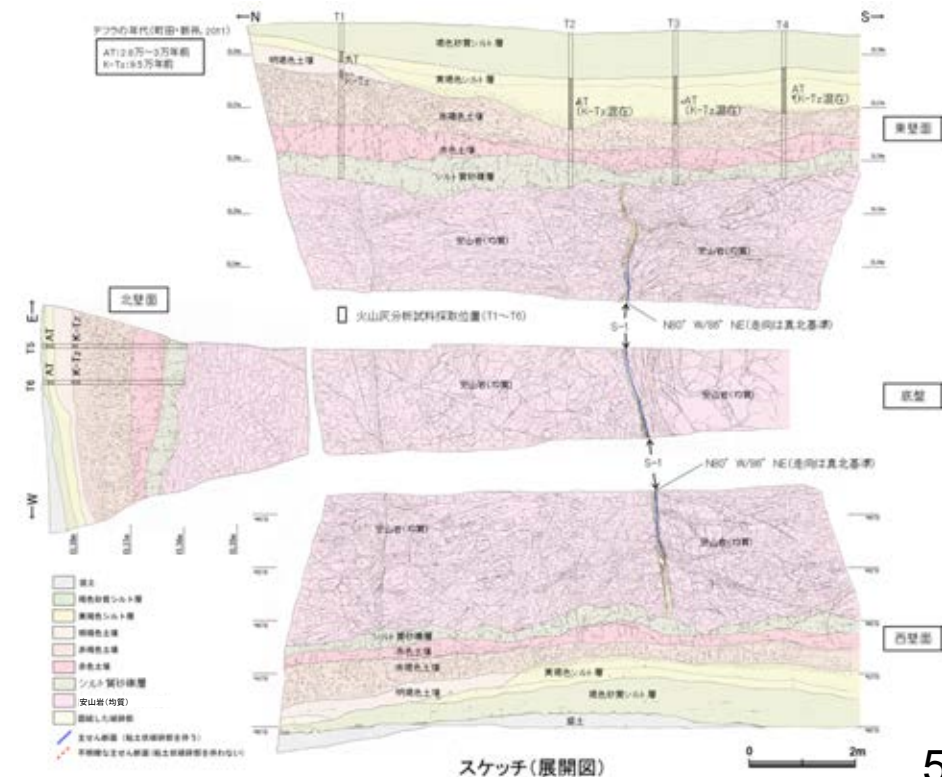
# S-1 えん堤左岸トレンチ -S-1と上載地層の関係-

○上載地層との関係を詳細に観察した結果, S-1は岩盤直上のシルト質砂礫層に変位・変形を与えていない(次頁, 次々頁)。

- 褐色砂質シルト層**  
・色調5YR4/6~7.5YR5/4。
- 黄褐色シルト層**  
・色調10YR5/6~7.5YR5/4。
- 明褐色土壌**  
・色調7.5YR5/6~4/6。
- 赤褐色土壌**  
・色調5YR4/8~2.5YR4/6(赤褐色部),  
7.5YR5/3~10YR5/4(淡色部)。  
・明瞭なトラ斑あり。赤褐色部と淡色部の割合は同程度。
- 赤色土壌**  
・色調2.5YR4/8~10R4/6(赤色部),  
7.5YR5/3~10YR5/4(淡色部)。  
・トラ斑あり。赤色部が卓越し, 淡色部は少ない。
- シルト質砂礫層**  
・基質はシルト質な細~中粒砂。  
・径0.5~5cmの垂角~亜円礫を5~10%含む。  
・礫は安山岩くさり礫からなり, 軟質である。
- S-1**  
・S-1は, 走向・傾斜N80° W/86° NE(走向は真北基準)で, 幅20~30cmの固結した破碎部及び幅フィルム状~3.5cmの明灰緑~明灰褐色を呈する粘土状破碎部からなり, 別所岳安山岩類の岩盤の上面まで認められる。  
・S-1は, 岩盤直上のシルト質砂礫層に変位・変形を与えていない。

- 駐車場南東方トレンチと同様に高位段丘 I a面を判読した位置において、トレンチ調査(えん堤左岸トレンチ)を実施した。
- えん堤左岸トレンチにおいて、幅20~30cmの固結した破砕部及び幅フィルム状~3.5cmの粘土状破砕部からなるS-1を確認。
- 岩盤の安山岩(均質)の上位には、下位からシルト質砂礫層、赤色土壌、赤褐色土壌、明褐色土壌、黄褐色シルト層、褐色砂質シルト層が分布する。
- OS-1は岩盤直上のシルト質砂礫層に変位・変形を与えていない。

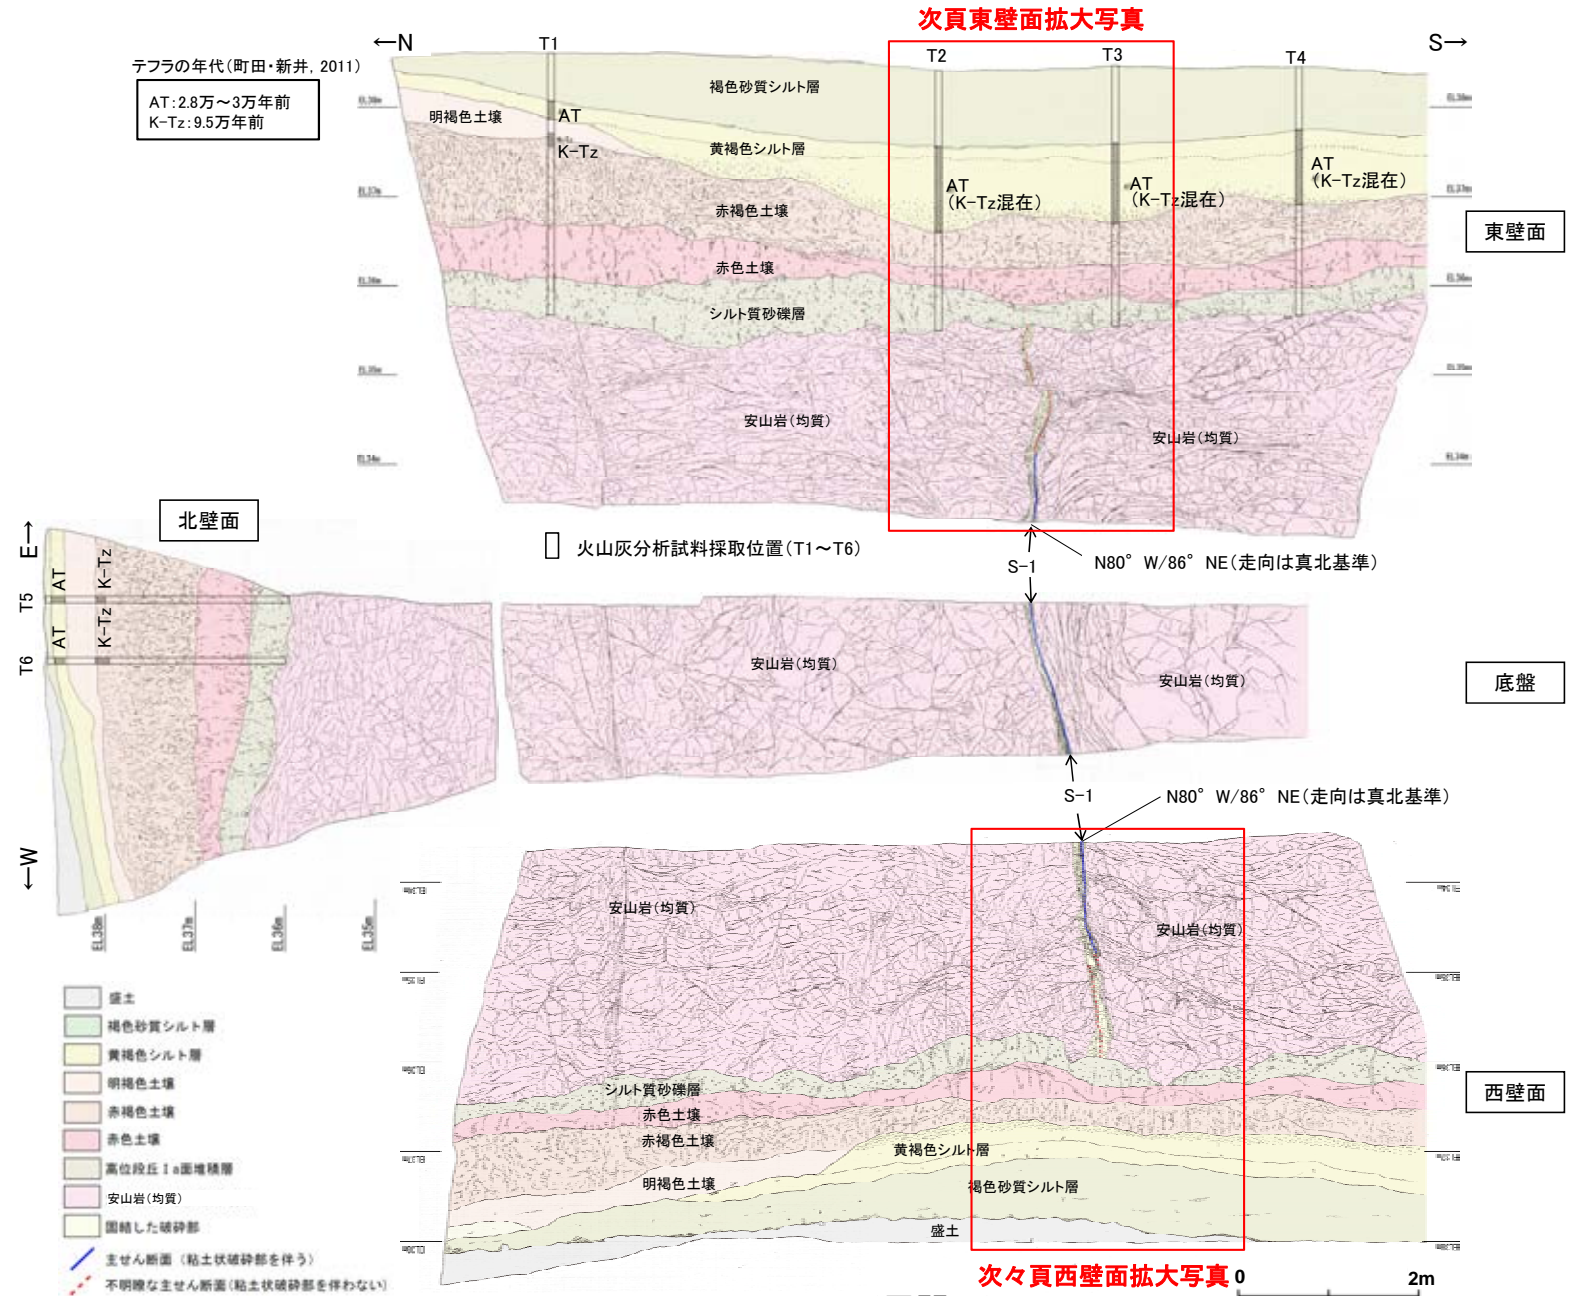
スケッチ(展開図) **次々頁西壁面拡大写真** 0 2m **5.4-1-5**

- 遊離酸化鉄分析・火山灰分析結果**
- ・赤色土壌について実施した遊離酸化鉄分析の結果, 能登半島の赤色土壌と同程度である。(補足資料5.2-1(3) P.5.2-1-105)
- ・火山灰分析の結果, 明褐色土壌及び赤褐色土壌が分布するT1, T5, T6では, 赤褐色土壌の上部においてK-Tzが認められる。
- ・なお, 黄褐色シルト層においてAT及びK-Tz(β石英リワーク)が認められる※1。

※1: T2~T4で赤褐色土壌においてK-Tzが認められないのは, 赤褐色土壌の上位層である黄褐色シルト層等がK-Tzの降灰層を削剝したためであり, その際に黄褐色シルト層中にK-Tzのβ石英がリワークにより混入したものと考えられる。

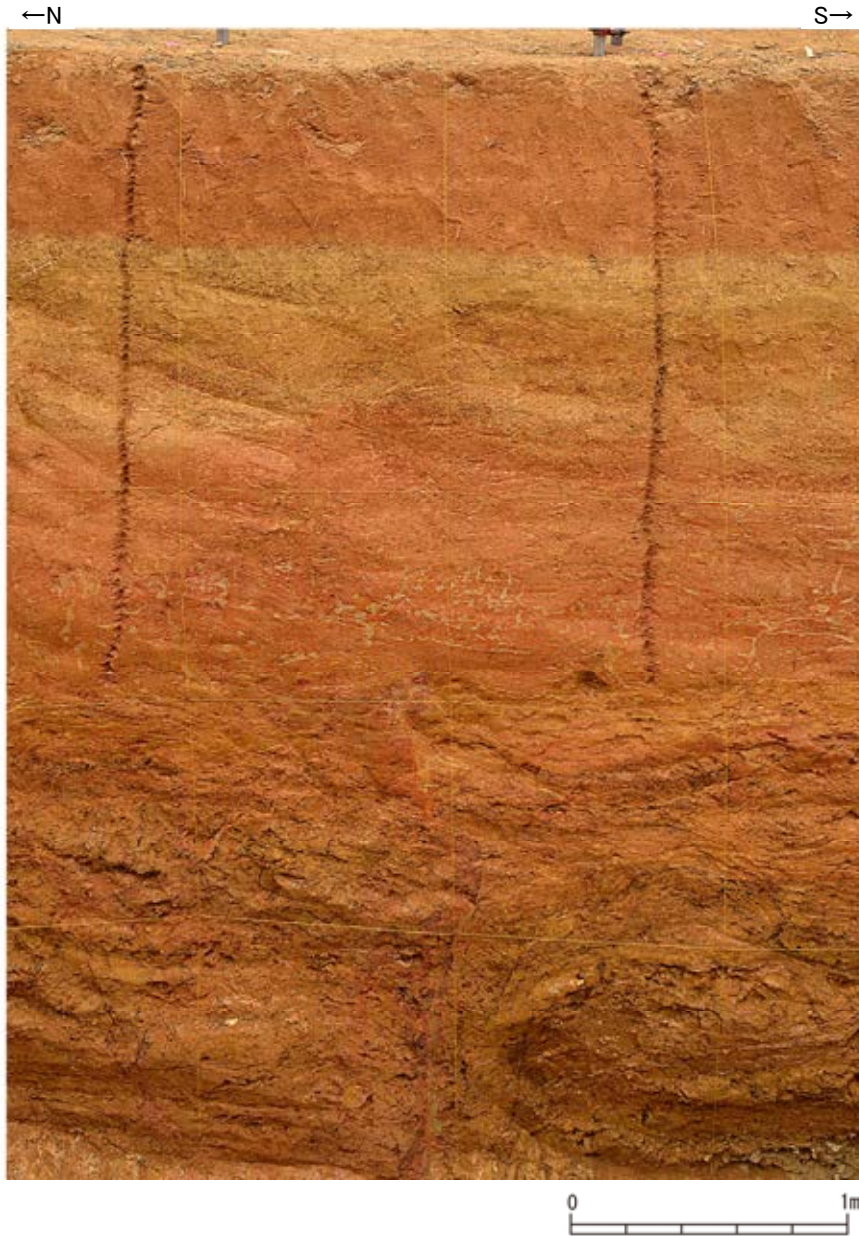
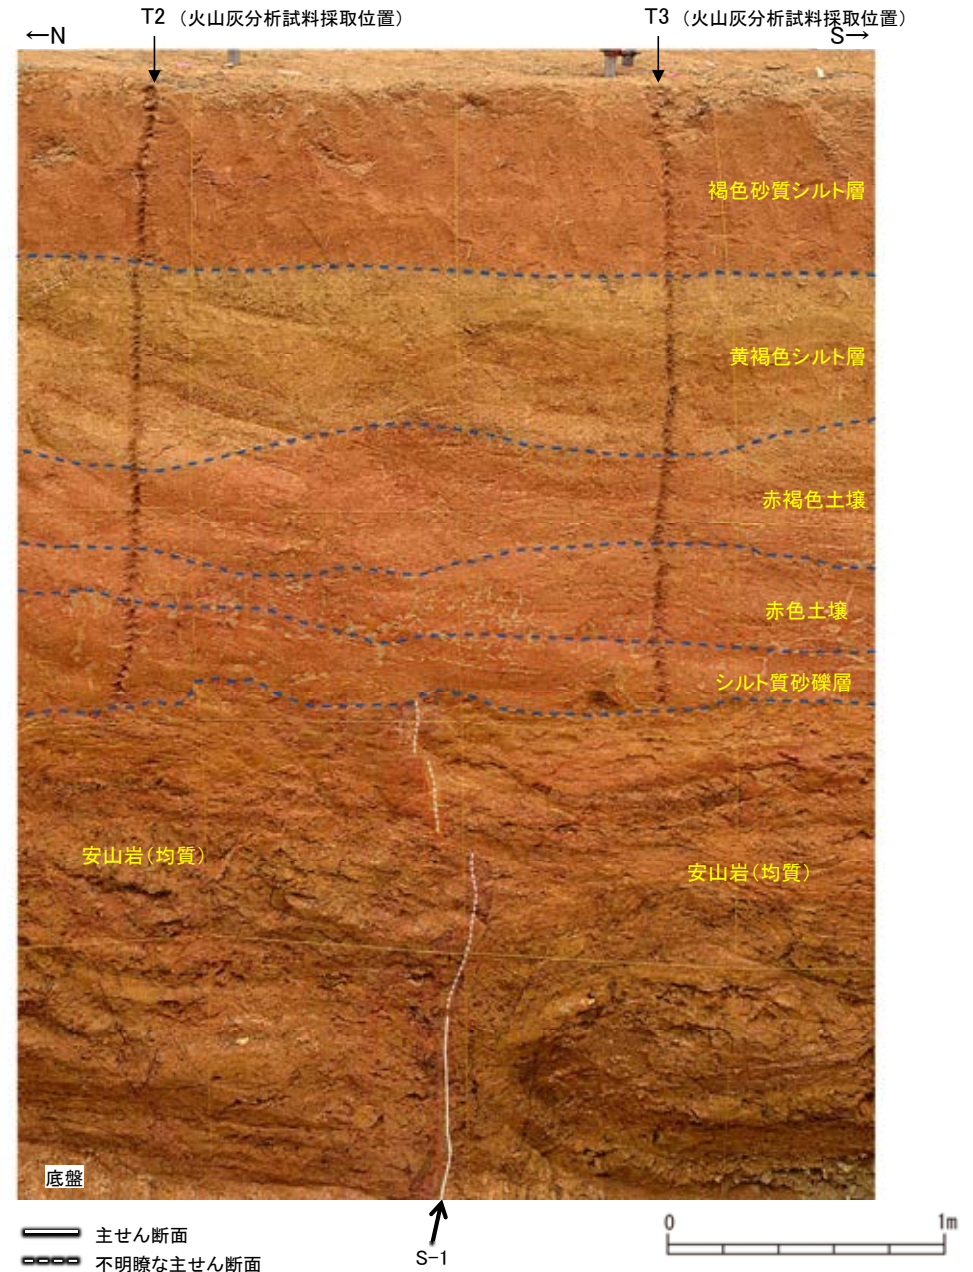
【東壁面拡大写真】

東壁面拡大写真

東壁面拡大写真(S-1等を加筆)

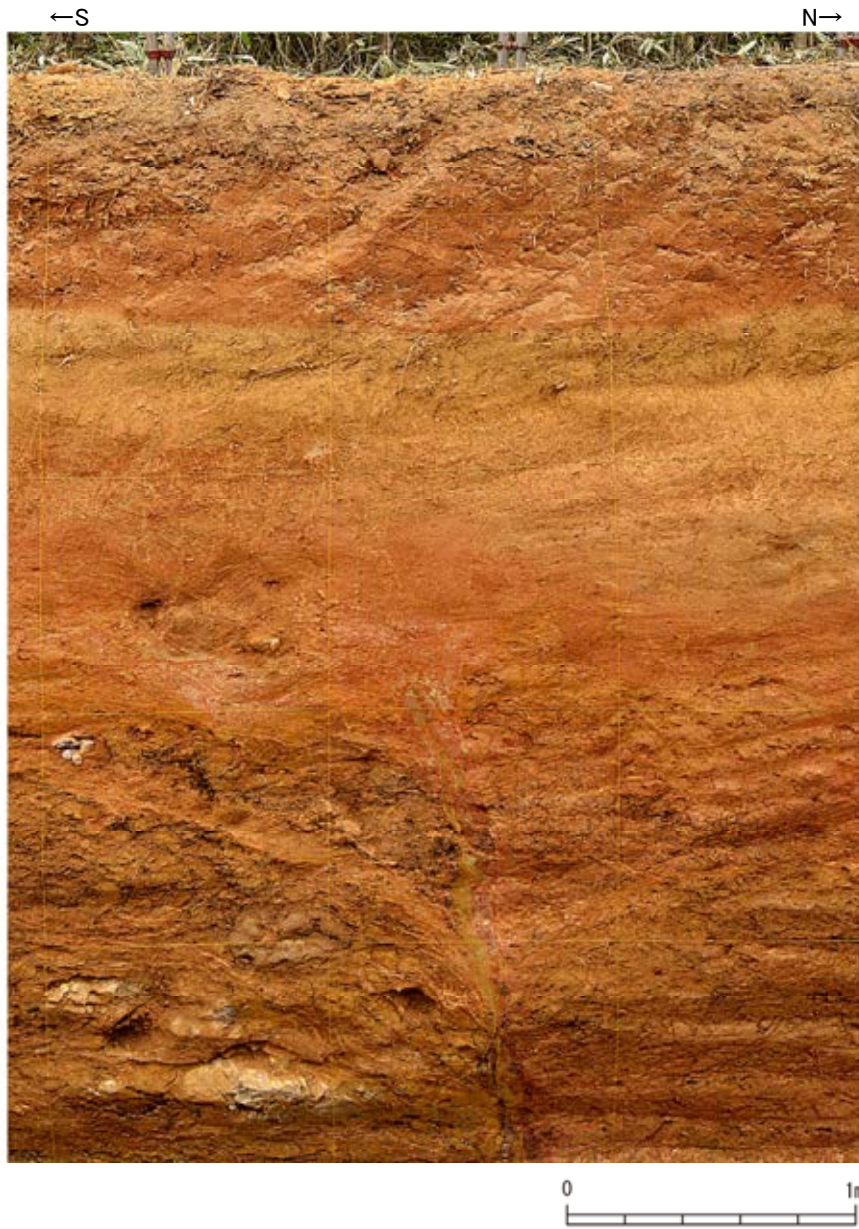
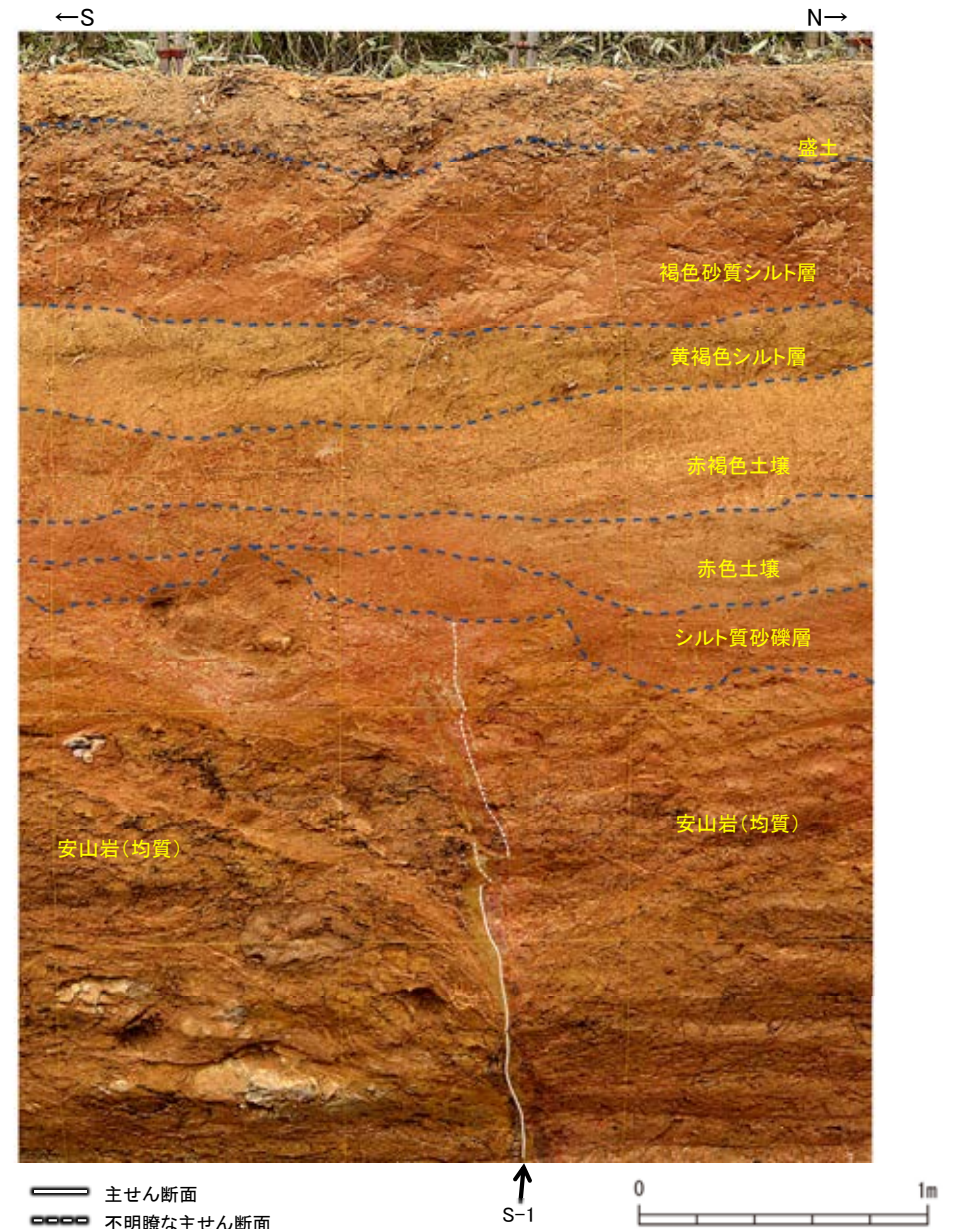
【西壁面拡大写真】

西壁面拡大写真

西壁面拡大写真(S-1等を加筆)

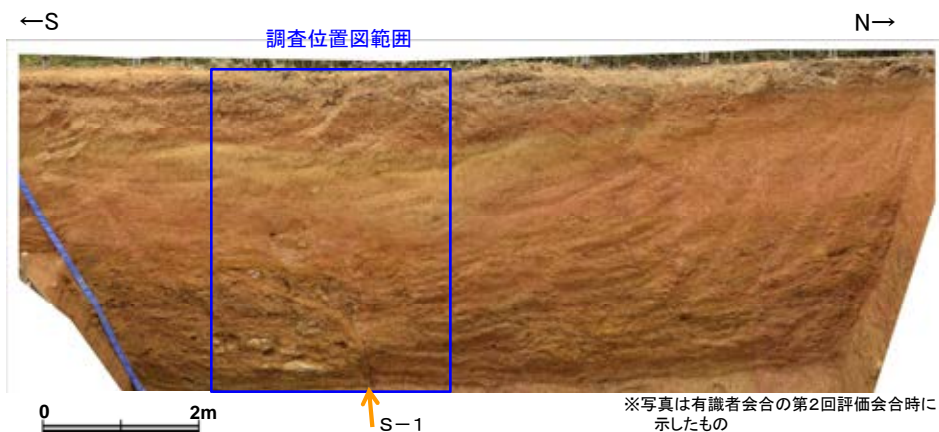
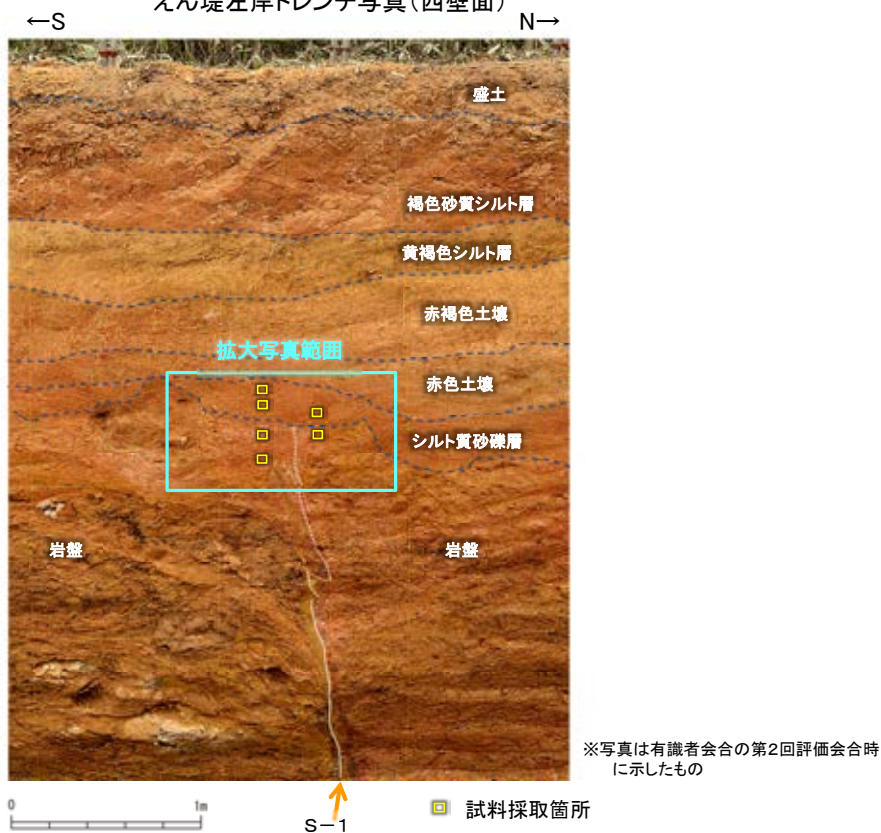
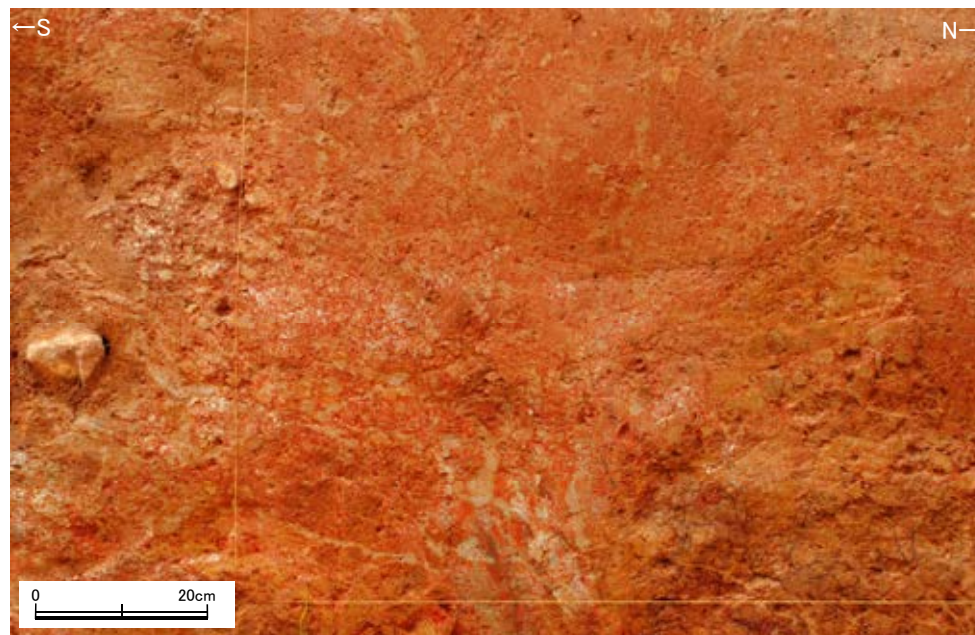
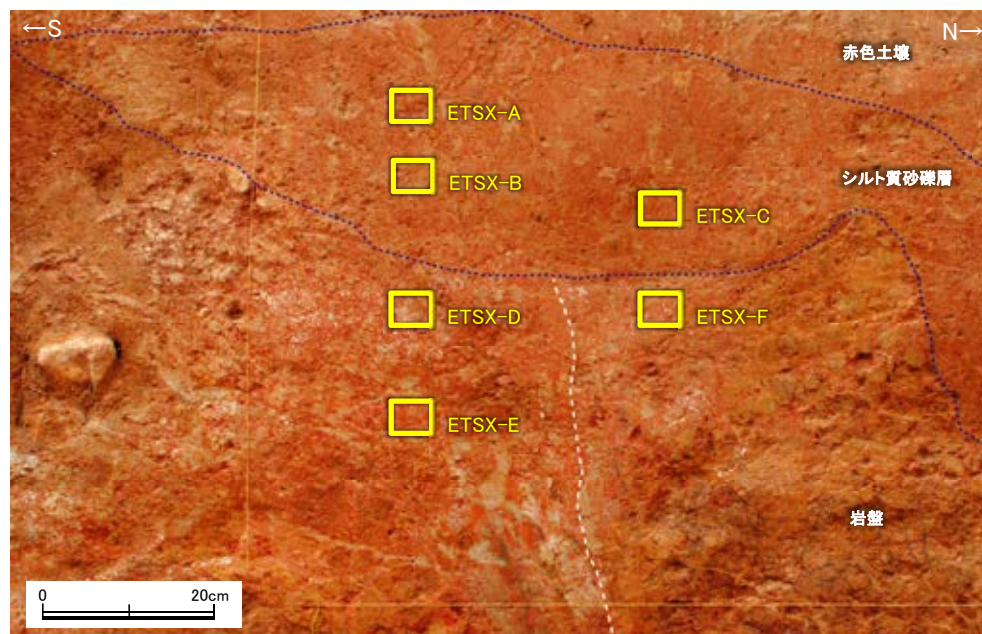
# えん堤左岸トレンチ 試料採取位置

■えん堤左岸トレンチにおいて、岩盤と堆積物の境界について、試料採取前に肉眼観察を行い、その結果を基に薄片観察、XRD分析、XRF分析の試料採取箇所を決定した。以下に、試料採取箇所を示す。

試料採取位置	肉眼観察による区分	採取物の特徴
ETSX-A	シルト質砂礫層	基質は褐～明褐色を呈するシルト質な細～中粒砂からなり、安山岩円～垂角礫を含む。
ETSX-B	シルト質砂礫層	基質は褐～明褐色を呈するシルト質な細～中粒砂からなり、安山岩円～垂角礫を含む。
ETSX-C	シルト質砂礫層	基質は褐～明褐色を呈するシルト質な細～中粒砂からなり、安山岩円～垂角礫を含む。
ETSX-D	岩盤	強風化した安山岩(均質)。黄灰～白色を呈し、部分的に褐色を帯びる。粘土化し、ナイフで容易に削ることができる。
ETSX-E	岩盤	強風化した安山岩(均質)。黄灰色を呈し、部分的に褐色を帯びる。粘土化し、ナイフで容易に削ることができる。
ETSX-F	岩盤	強風化した安山岩(均質)。黄灰色を呈し、部分的に褐色を帯びる。粘土化し、ナイフで容易に削ることができる。

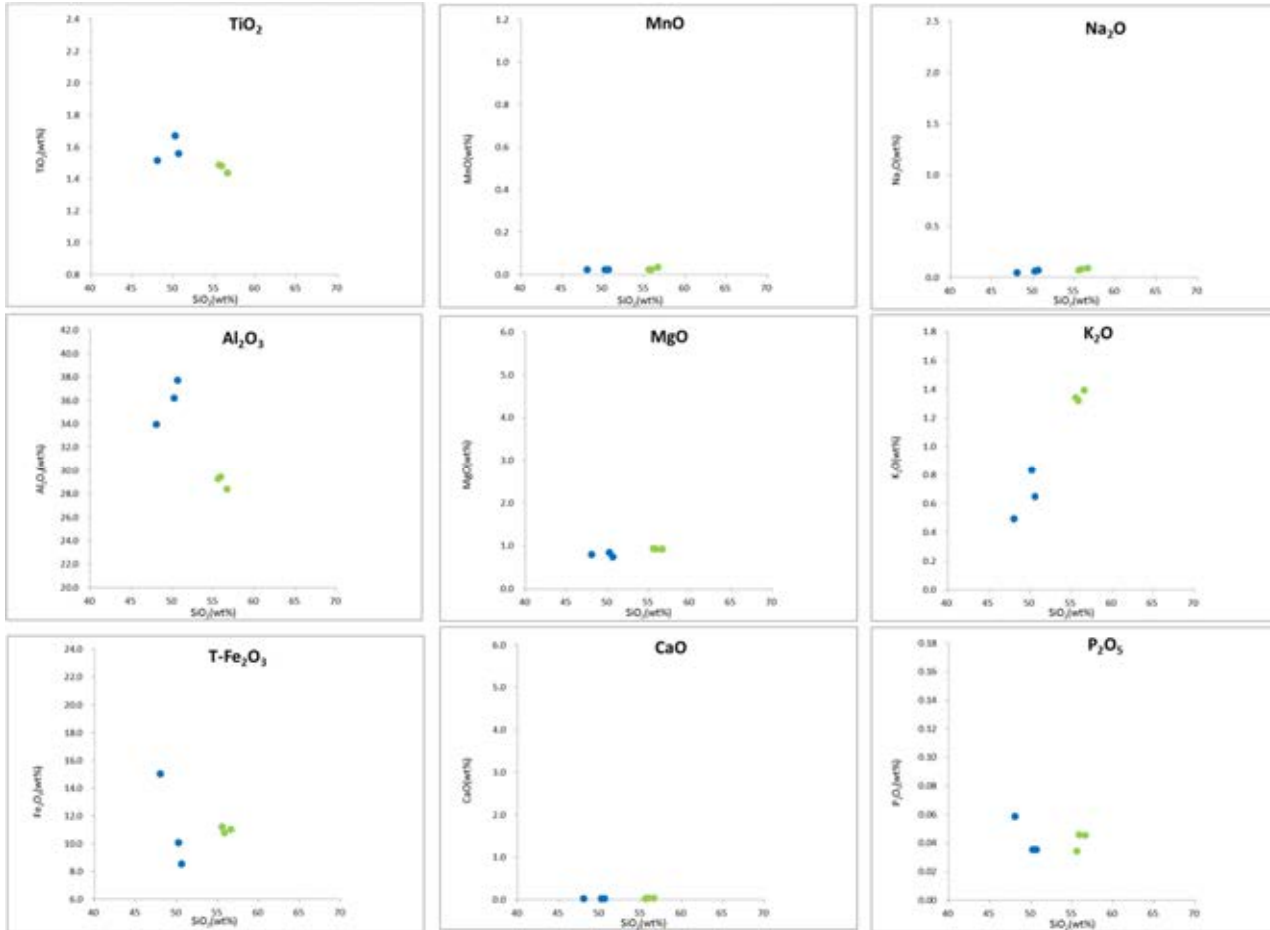
ハーカ一図

●堆積物 Type t3  
●岩盤 Type g3

・主要化学組成を比較した結果、SiO<sub>2</sub>等の量比から薄片観察結果(岩盤と堆積物の区分)を支持する結果が得られた。

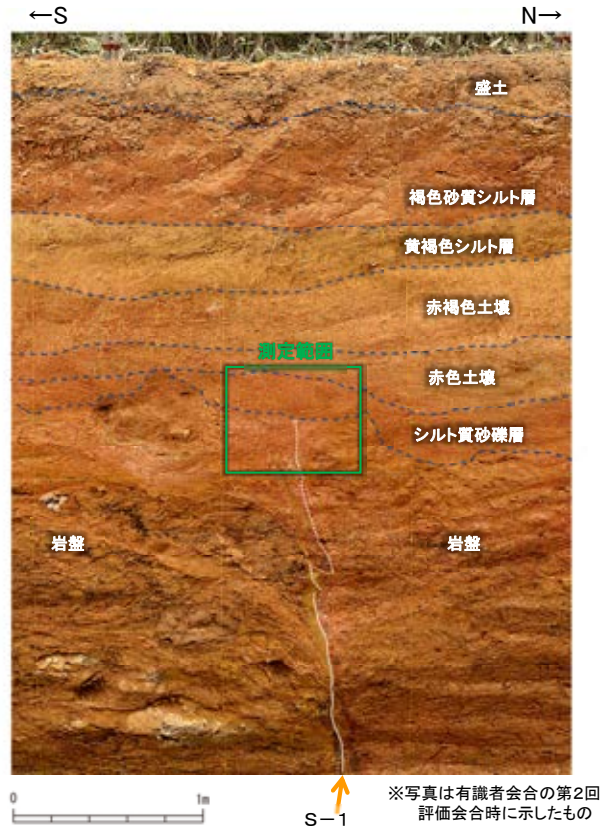
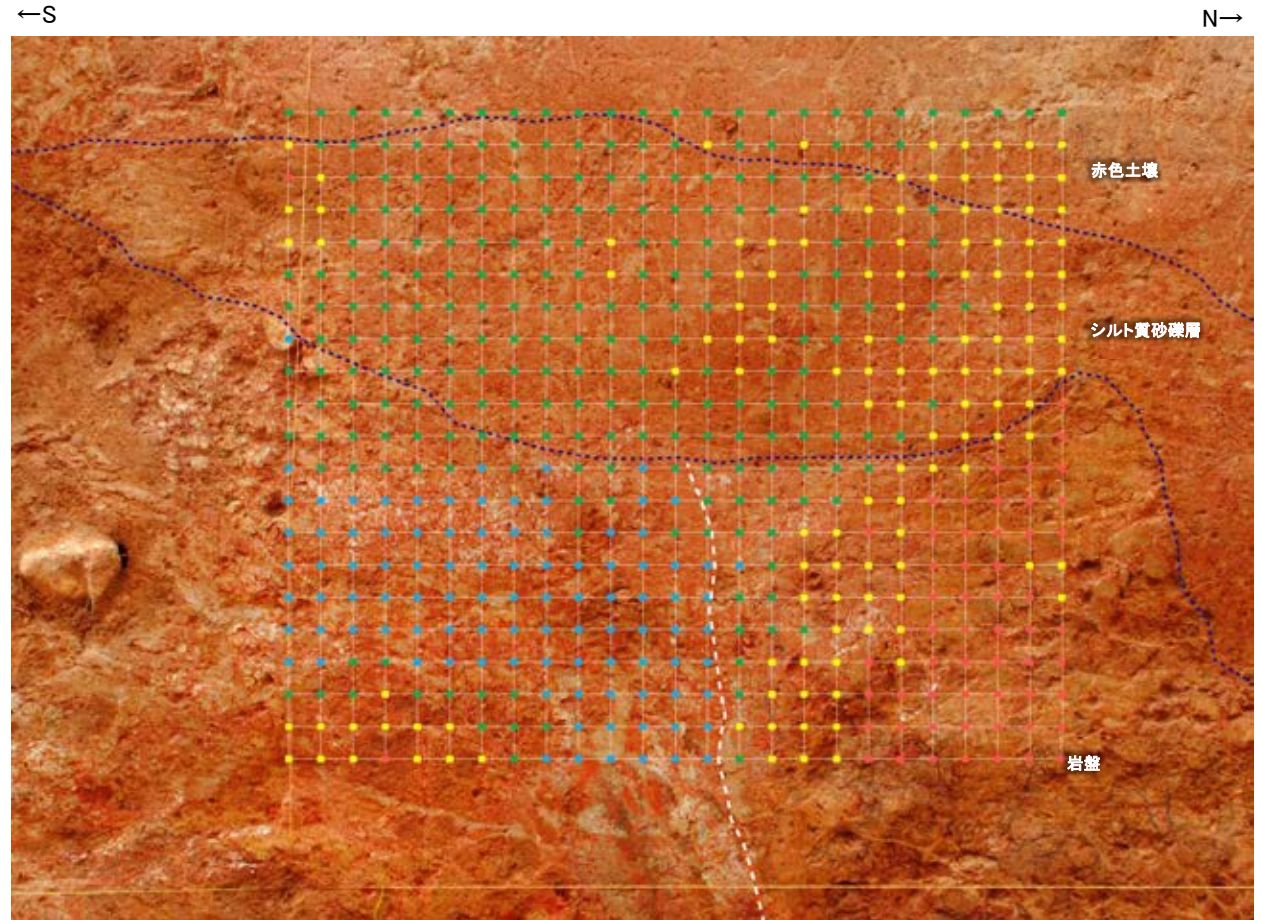
測定結果

■えん堤左岸トレンチの西壁面において帯磁率測定を実施し、肉眼観察による岩盤と堆積物の境界と比較した。

・岩盤とシルト質砂礫層で帯磁率にギャップが見られる。

・岩盤と堆積物の境界について、肉眼観察結果と概ね整合的な結果が得られた。

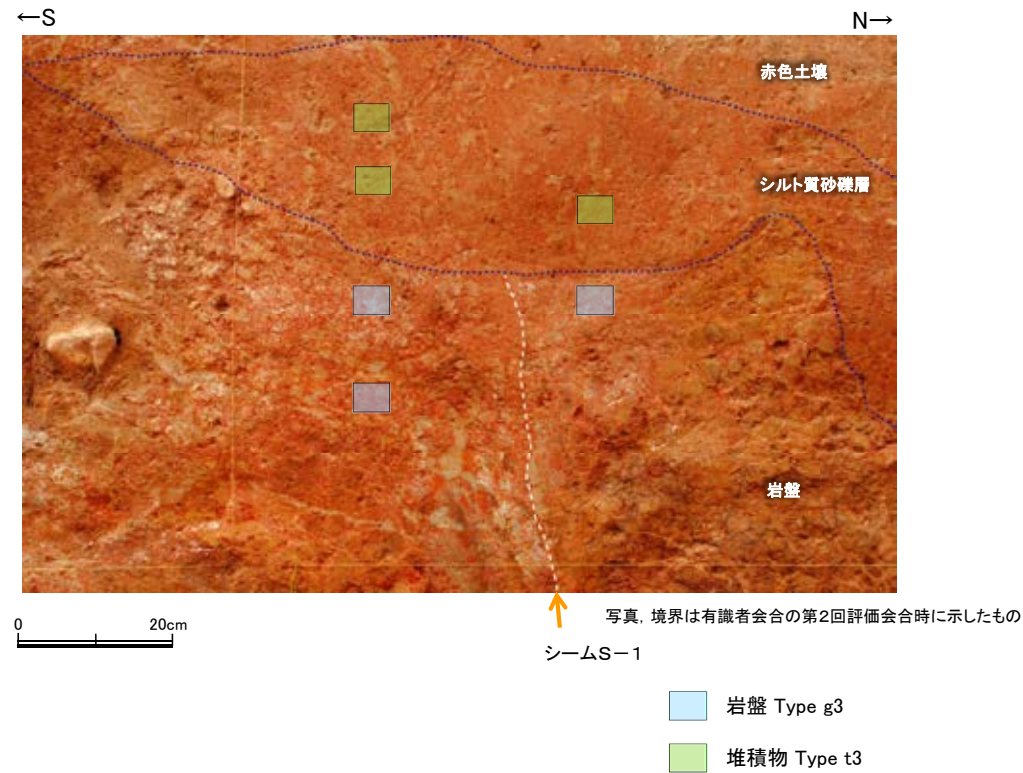
えん堤左岸トレンチにおいて、肉眼観察の結果を基本とし、各種分析による客観的かつ定量的なデータを整理することにより、岩盤と堆積物の境界を判断すると上図の通りとなる。

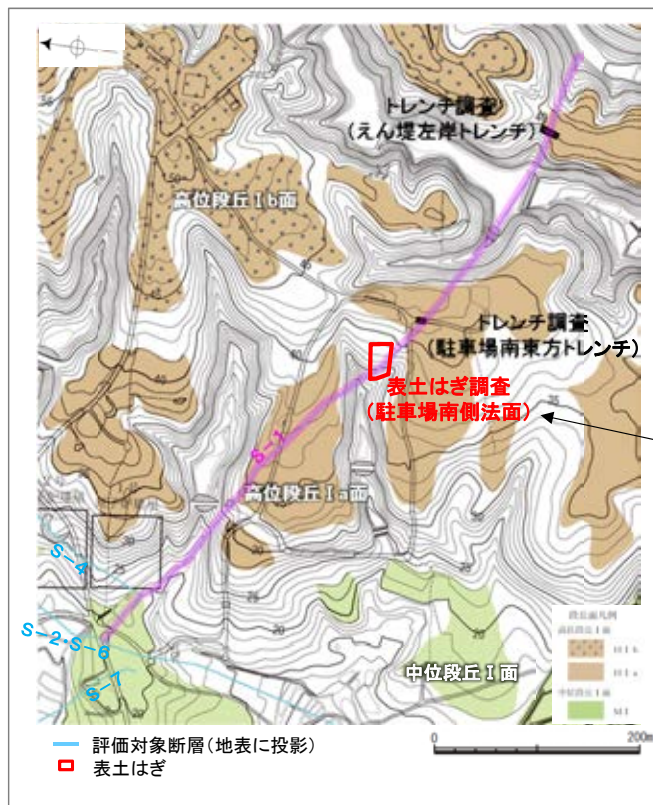
断層及び調査位置図(基図は旧地形の段丘面分布図)

○以上のことを踏まえると、駐車場南側法面において、S-1は岩盤上面や堆積物に変位・変形を与えていない。この堆積物の年代評価については、火山灰分析、遊離酸化鉄分析等の結果からは約12~13万年前以前に堆積したとも考えられるが、本法面は高位段丘 I a面の縁辺斜面に位置しており、再堆積の可能性のある古期斜面堆積物であることから、MISとの対比による明確な年代評価はできない。

駐車場南側法面は高位段丘 I a面の縁辺斜面に位置している。

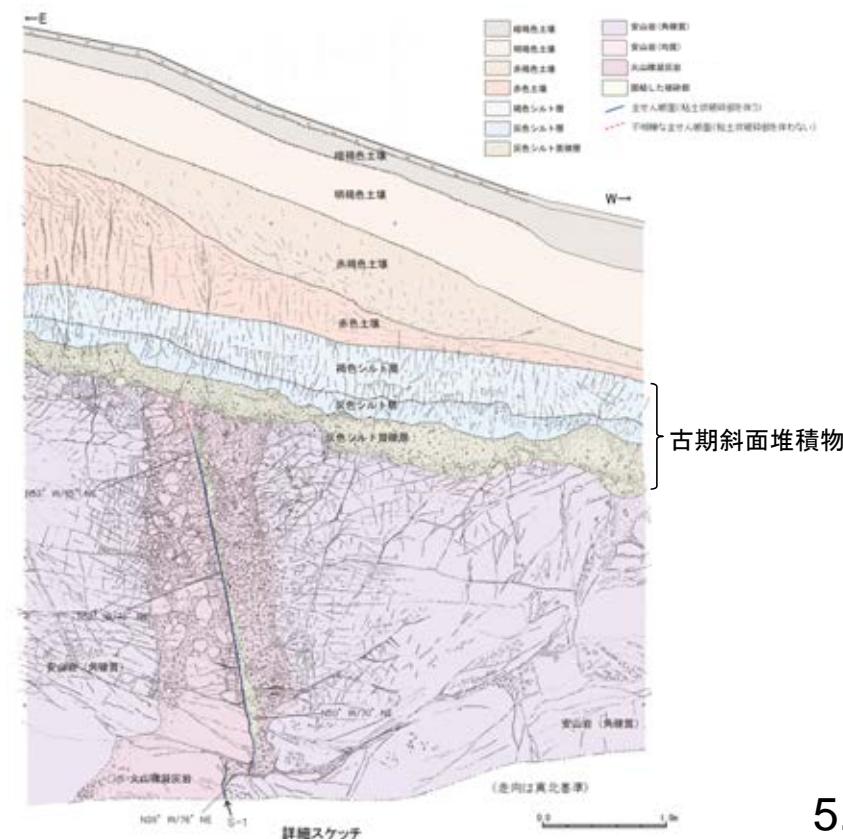
# S-1 駐車場南側法面 -S-1と上載地層の関係-

OS-1は、岩盤直上の古期斜面堆積物(灰色シルト質礫層, 灰色シルト層, 褐色シルト層)に、変位・変形を与えていない。

- 高位段丘 I a面分布域に位置する開析谷の谷壁斜面において、表土はぎ調査(駐車場南側法面)を実施した。
- 駐車場南側法面において、幅5~10cmの固結した破碎部及び幅フィルム状~2cmの粘土状破碎部からなるS-1を確認。
- 岩盤の安山岩(均質)の上位には、下位から古期斜面堆積物(灰色シルト質礫層、灰色シルト層、褐色シルト層)、赤色土壌、赤褐色土壌、明褐色土壌、暗褐色土壌が分布する。
- S-1は古期斜面堆積物に変位・変形を与えていない。

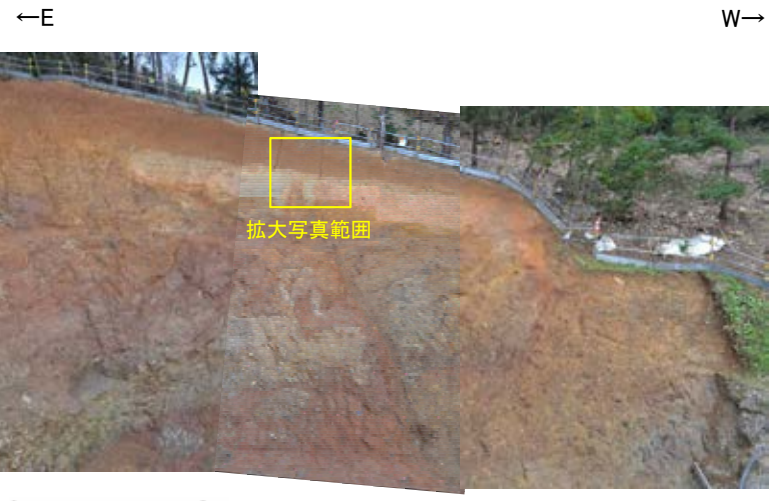
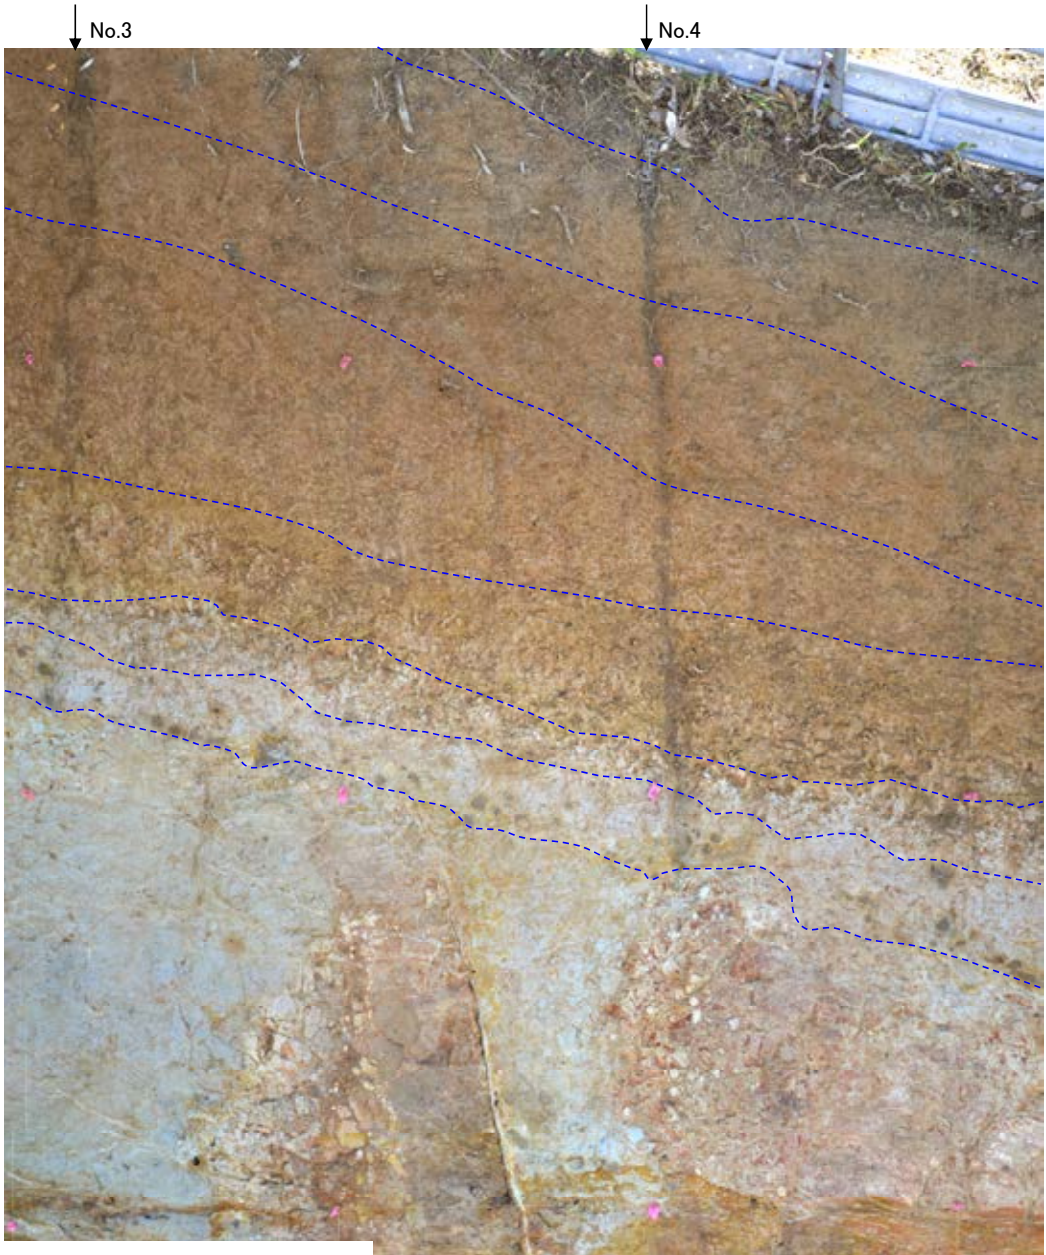
法面写真(南側法面)

暗褐色土壌  
明褐色土壌  
赤褐色土壌  
赤色土壌  
褐色シルト層  
灰色シルト層  
灰色シルト質礫層  
安山岩(角礫質)

古期斜面堆積物

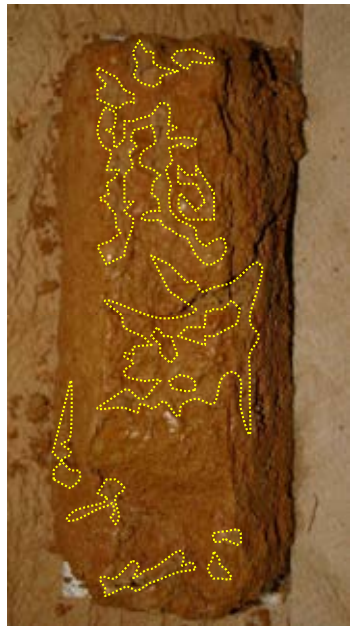
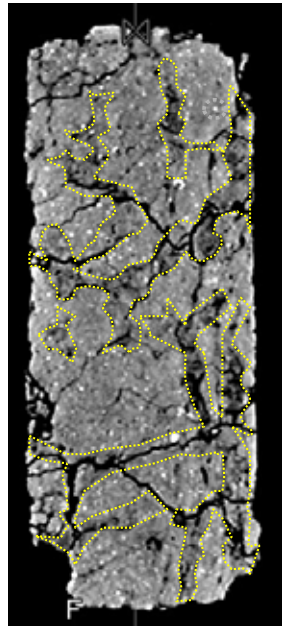
試料4: 赤色土壌

肉眼観察

XCT画像  
(密度の高い部分が白く映る)

- ・肉眼観察において、赤色部を呈した土壌中に、淡色の明瞭な斑紋(図中黄枠部)が認められる。
- ・CT画像において、密度のコントラストが明瞭。(図中黄枠部が密度が高く、肉眼観察の斑紋に相当)

⇒ 再堆積ではない(=整然相)

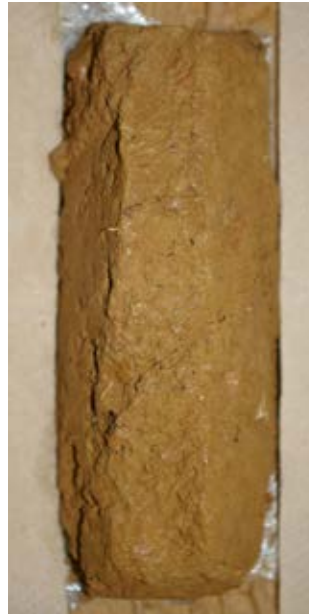
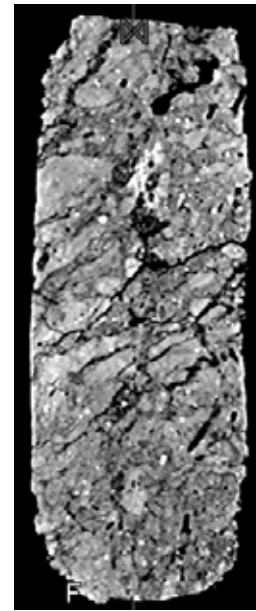
試料7: 赤褐色土壌

肉眼観察

XCT画像  
(密度の高い部分が白く映る)

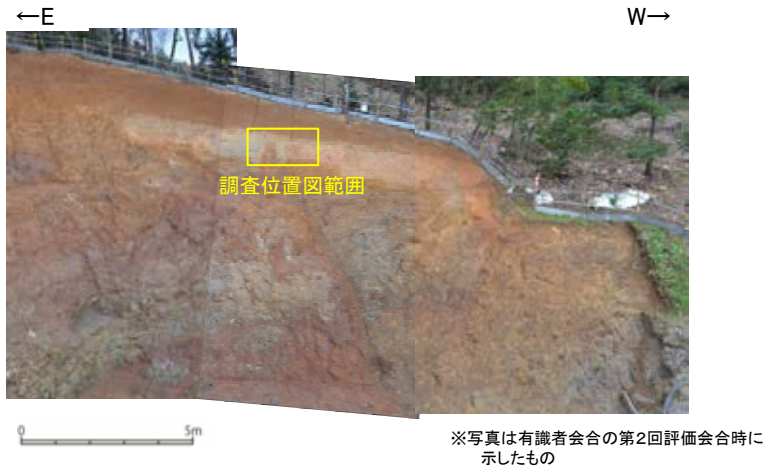
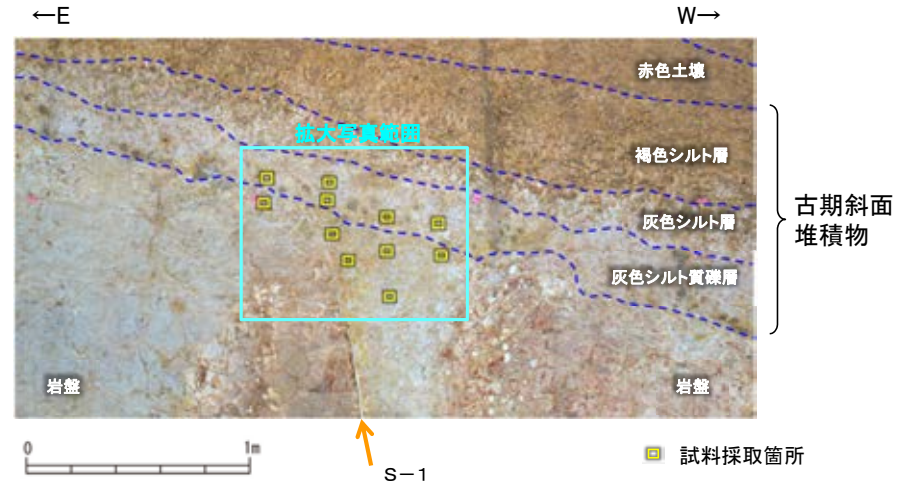
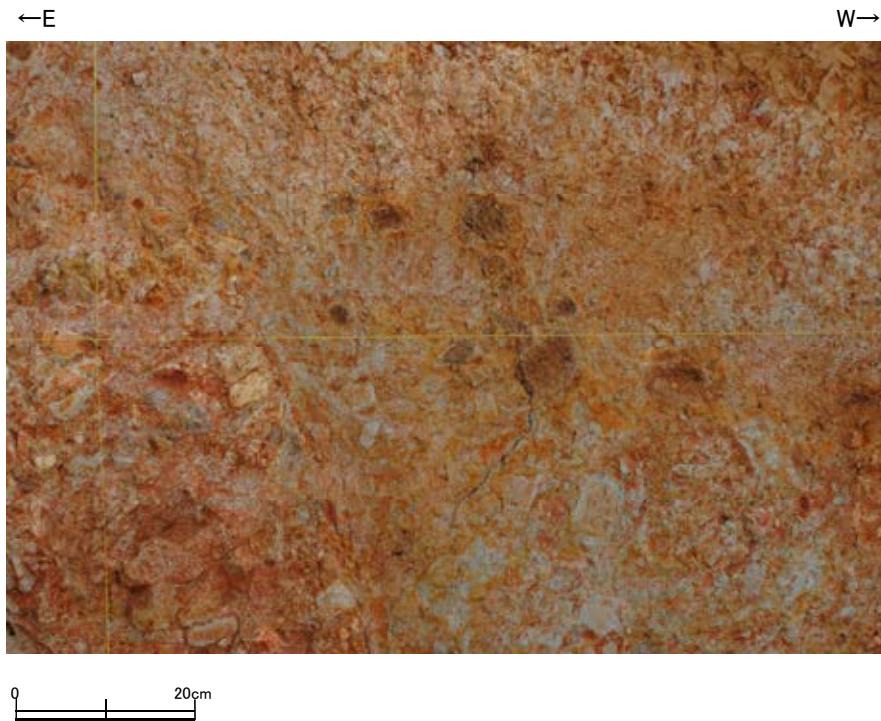
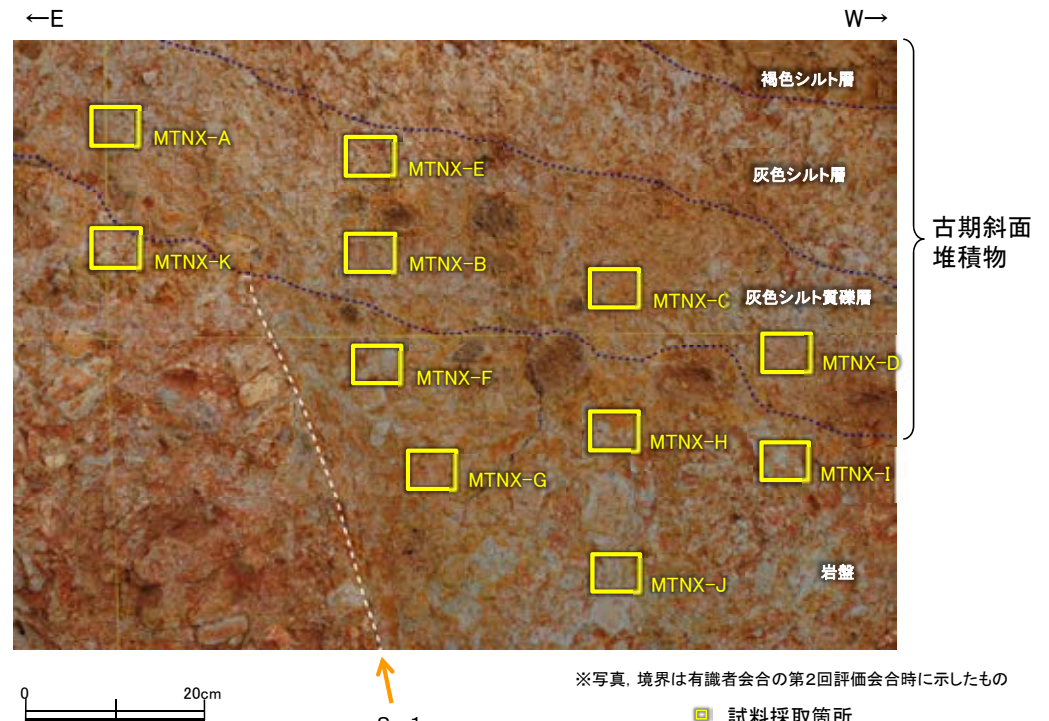
■ 駐車場南側法面において、岩盤と堆積物の境界について、試料採取前に肉眼観察を行い、その結果を基に薄片観察、XRD分析、XRF分析の試料採取箇所を決定した。以下に、試料採取箇所を示す。

駐車場南側法面全景写真

調査位置図(駐車場南側法面)

拡大写真(試料採取位置等を加筆)

試料採取位置	肉眼観察による区分	採取物の特徴
MTNX-A	灰色シルト質礫層	基質は白灰色を呈する砂混じりシルト～粘土からなり、灰色安山岩円～垂円礫を含む。
MTNX-B	灰色シルト質礫層	基質は白灰色を呈する砂混じりシルト～粘土からなり、灰色安山岩円～垂円礫を含む。
MTNX-C	灰色シルト質礫層	基質は白灰色を呈する砂混じりシルト～粘土からなり、灰色安山岩円～垂円礫を含む。
MTNX-D	灰色シルト質礫層	基質は白灰色を呈する砂混じりシルト～粘土からなり、灰色安山岩円～垂円礫を含む。
MTNX-E	灰色シルト質礫層	基質は白灰色を呈する砂混じりシルト～粘土からなり、灰色安山岩円～垂円礫を含む。
MTNX-F	岩盤	強風化した安山岩質火砕岩。白灰色を呈する凝灰岩基質中に白灰～灰色安山岩角～垂角礫を含む。
MTNX-G	岩盤	強風化した安山岩質火砕岩。白灰色を呈する凝灰岩基質中に白灰～灰色安山岩角～垂角礫を含む。
MTNX-H	岩盤	強風化した安山岩質火砕岩。白灰色を呈する凝灰岩基質中に白灰～灰色安山岩角～垂角礫を含む。
MTNX-I	岩盤	強風化した安山岩質火砕岩。白灰色を呈する凝灰岩基質中に白灰～灰色安山岩角～垂角礫を含む。
MTNX-J	岩盤	強風化した安山岩質火砕岩。白灰色を呈する凝灰岩基質中に白灰～灰色安山岩角～垂角礫を含む。
MTNX-K	岩盤	強風化した安山岩質火砕岩。白灰～灰色を呈する凝灰岩基質中に白灰～灰色安山岩角～垂角礫を含む。

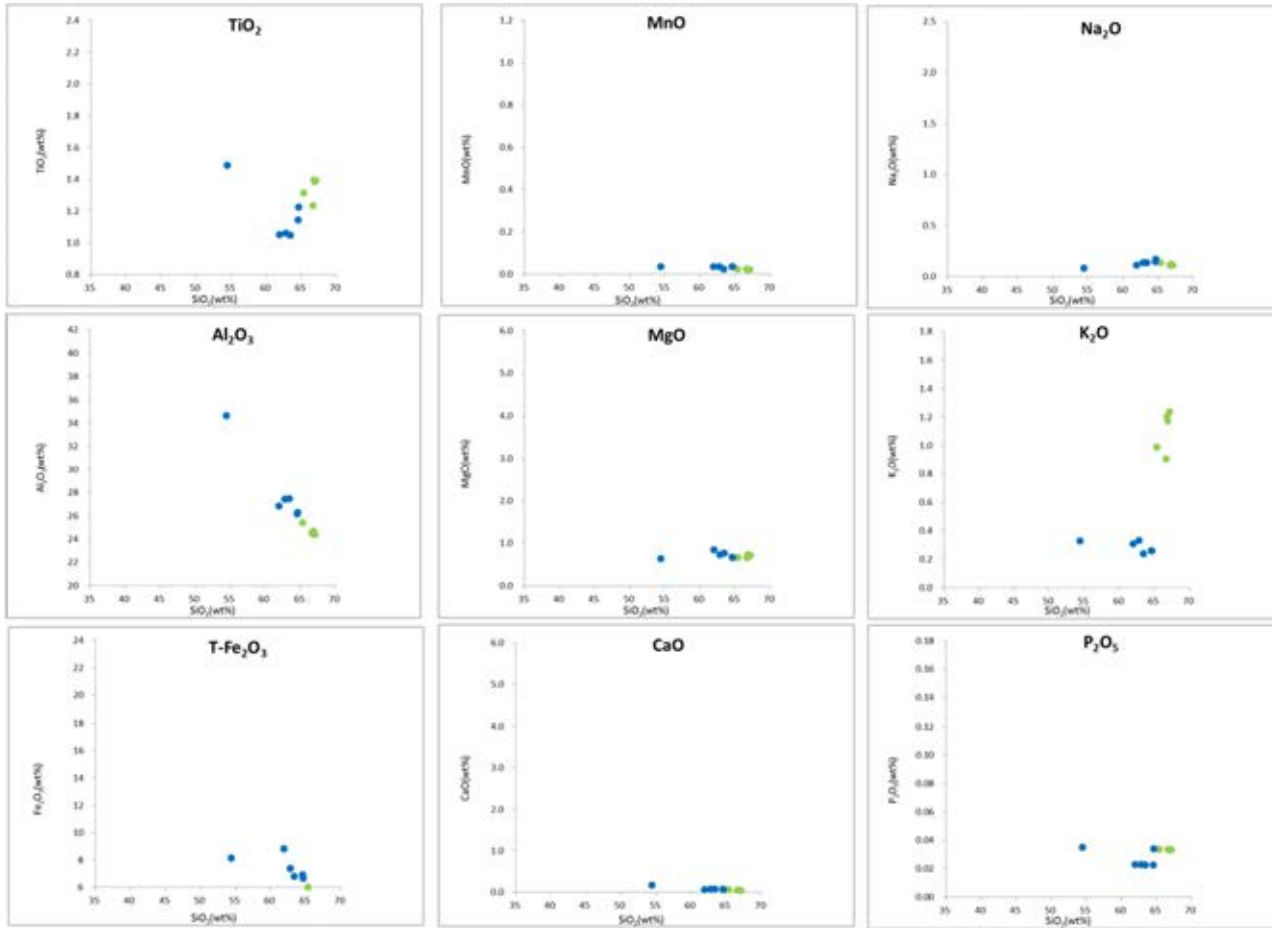
ハーカ―図

●堆積物 Type t1  
●岩盤 Type g1

・主要化学組成を比較した結果、SiO<sub>2</sub>等の量比から薄片観察結果(岩盤と堆積物の区分)を支持する結果が得られた。
