# 志賀原子力発電所2号炉 敷地の地質・地質構造について

参考資料

2023年1月11日  
北陸電力株式会社

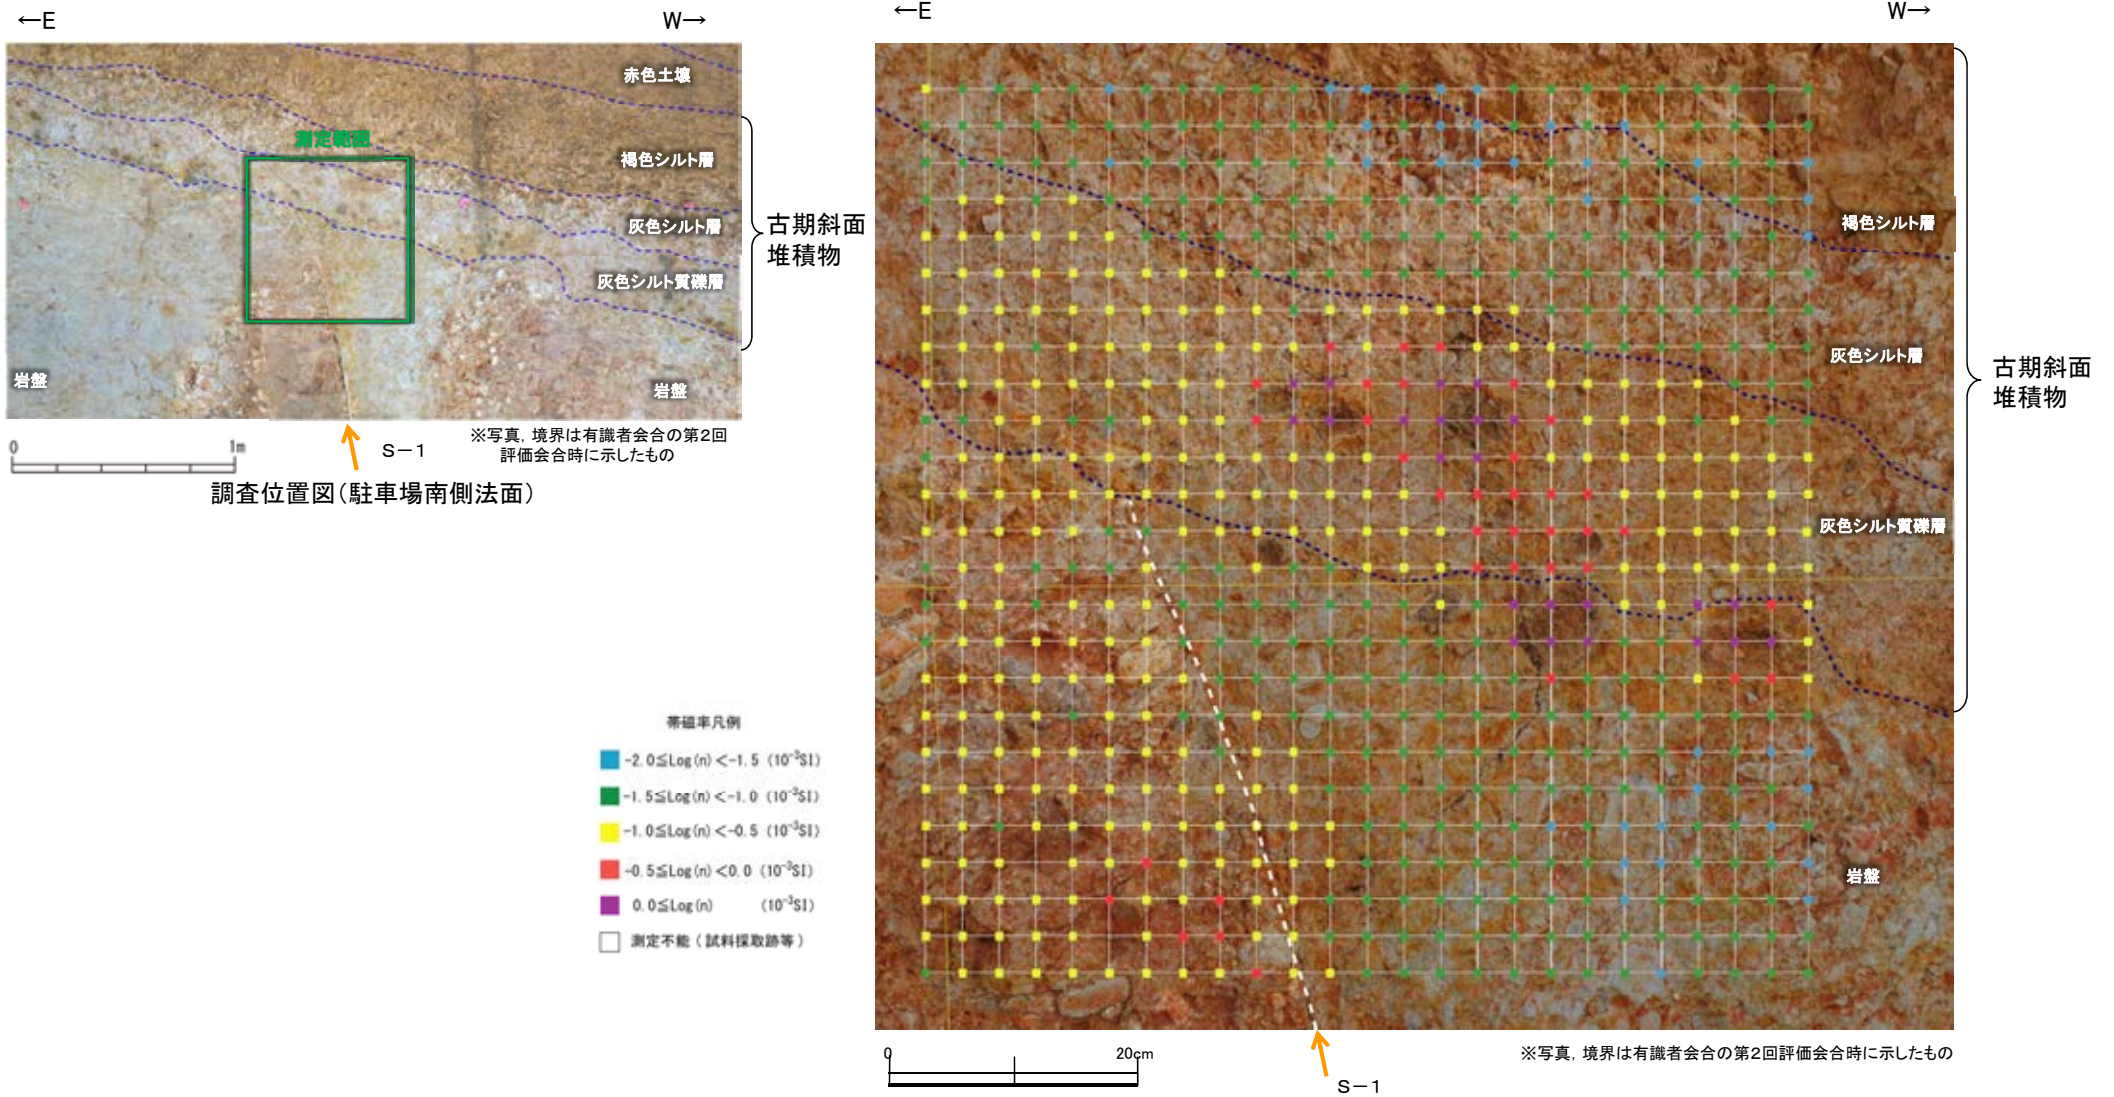
■ 駐車場南側法面において帯磁率測定を実施し、肉眼観察による岩盤と堆積物の境界と比較した。

- ・S-1の西側において、岩盤と灰色シルト質礫層で帯磁率のギャップが見られる。
- ・肉眼観察により礫と判断される箇所においては帯磁率が大きくなる。

・S-1の西側においては、肉眼観察結果と概ね整合的な結果が得られた。

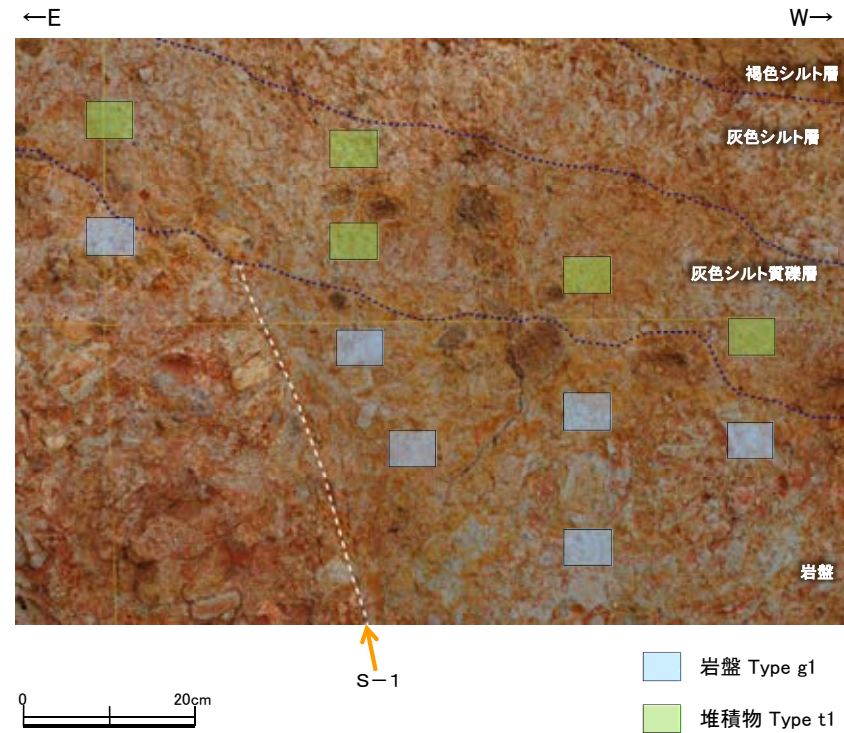
駐車場南側法面において、肉眼観察の結果を基本とし、各種分析による客観的かつ定量的なデータを整理することにより、岩盤と堆積物の境界を判断すると上図の通りとなる。

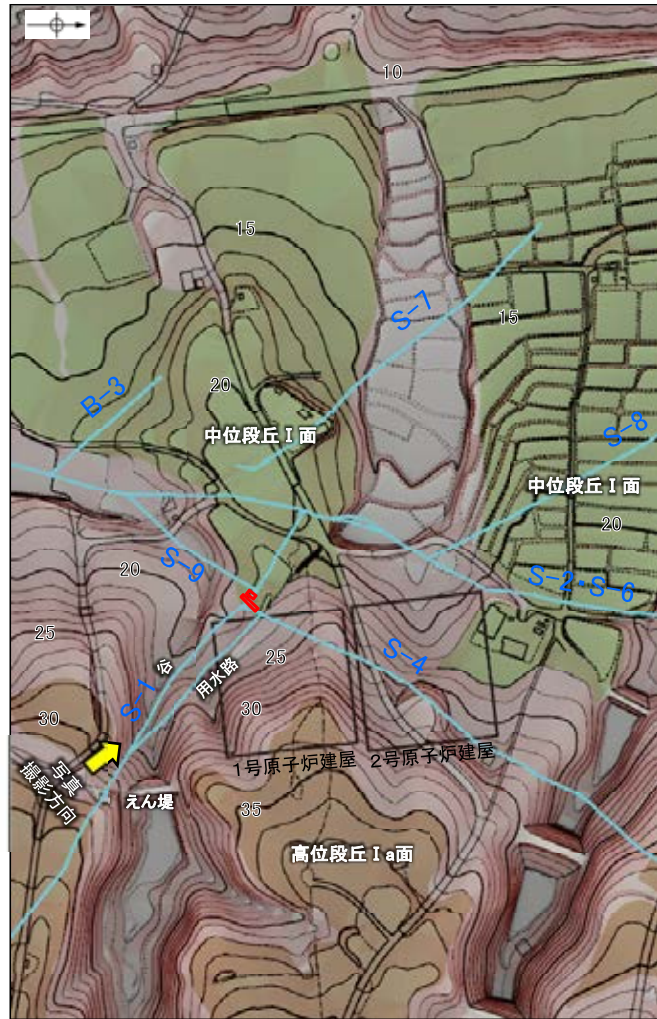
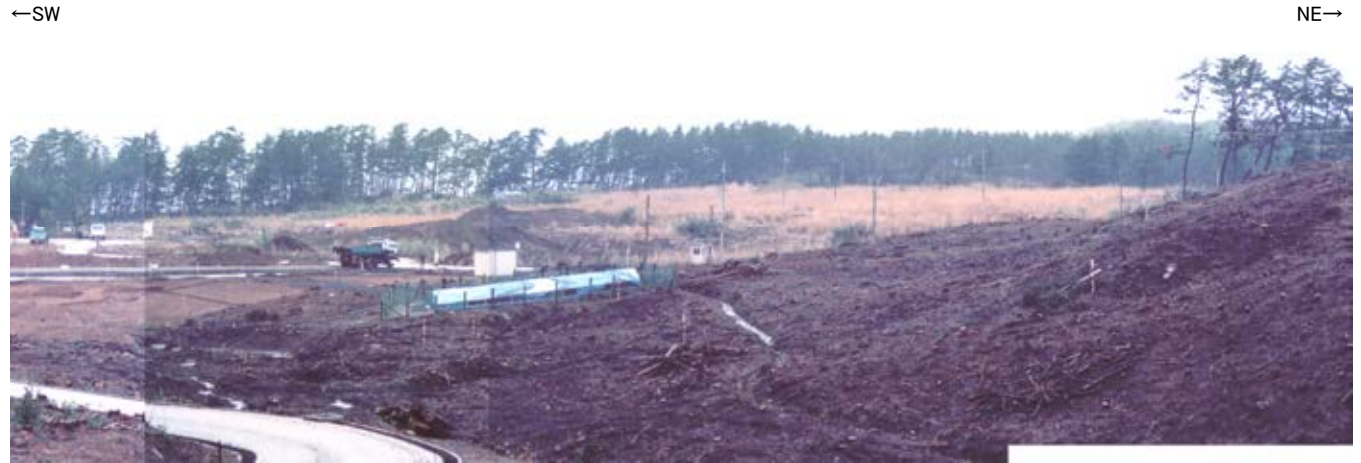
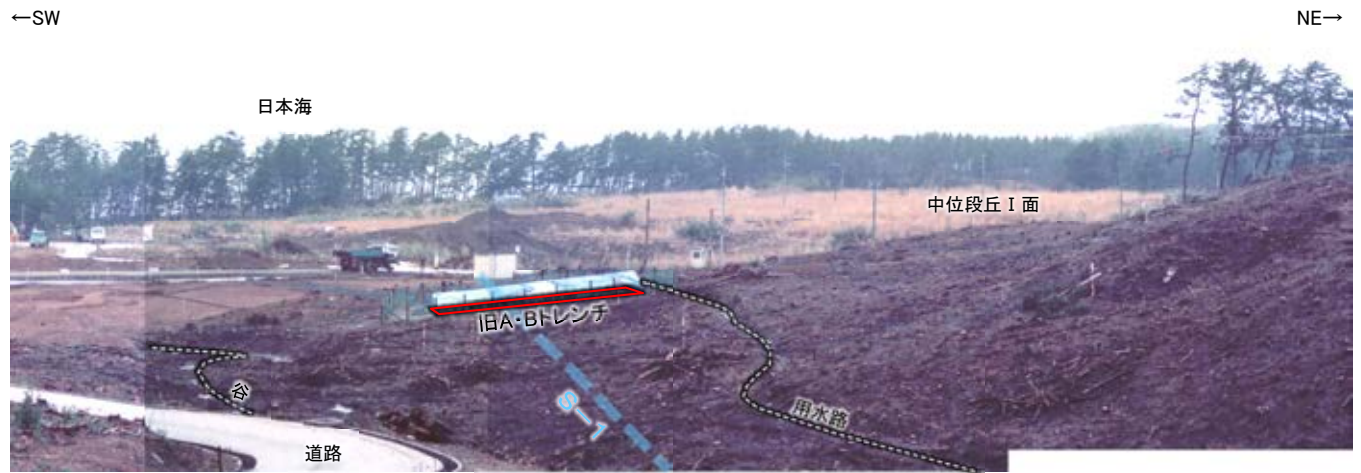
○旧A・Bトレンチはほぼ平坦な地形(中位段丘I面)に位置し、旧A・Bトレンチ位置には傾斜変換等の地形の異常は認められない。

建設時写真(樹木伐採後)

建設時写真(樹木伐採後)(トレンチ位置等を加筆)

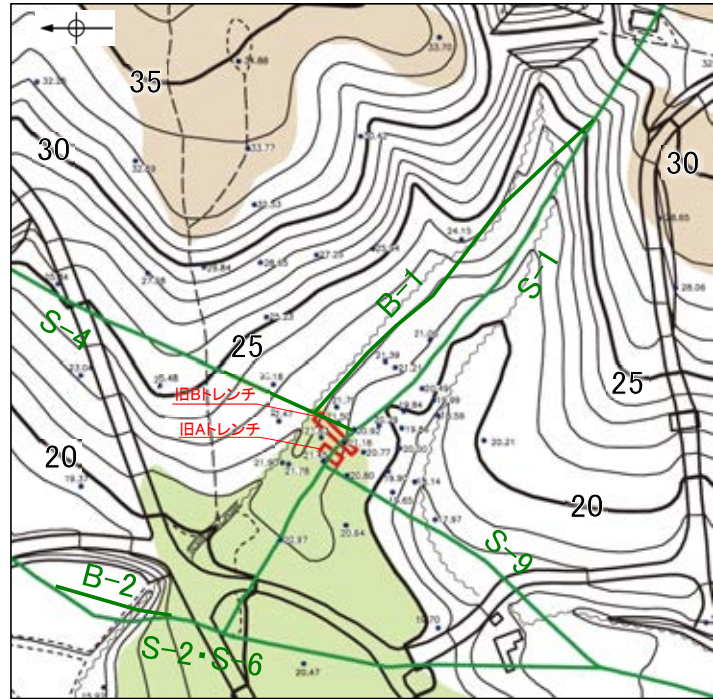
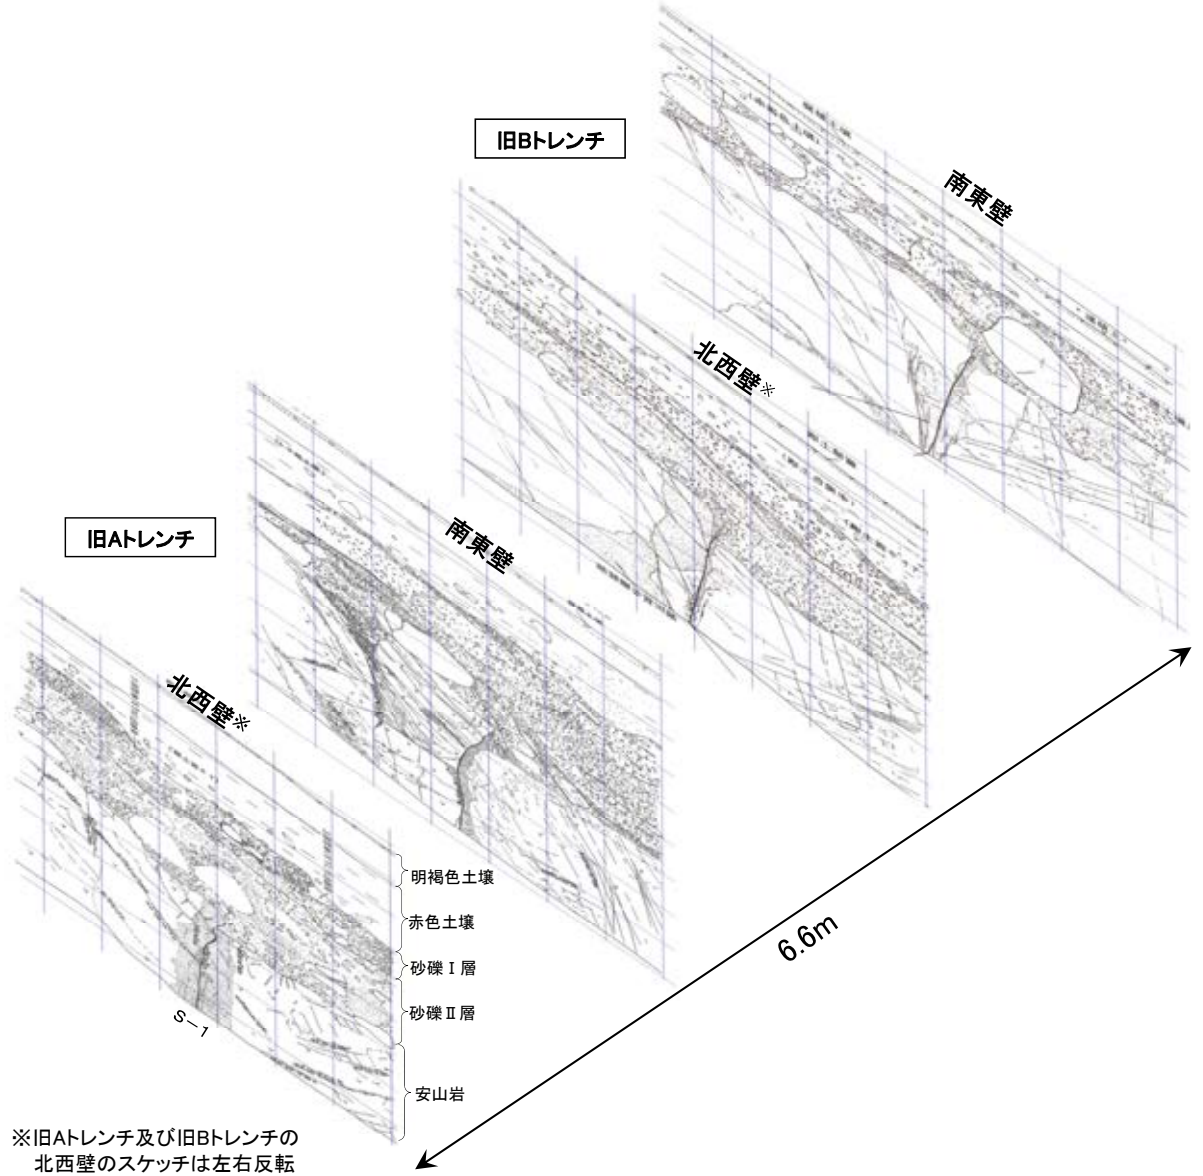
トレンチの各壁面の位置関係

○旧A・Bトレンチ周辺等において水準測量を実施しており、旧Aトレンチの地盤標高はEL21～21.5m、旧Bトレンチの地盤標高はEL21～22mである。

○旧A・Bトレンチの4壁面は近接した位置関係にあり(6.6m区間にS-1にほぼ直交してならぶ)、各壁面に見られる地質の性状等にも共通性がある。

※旧Aトレンチ及び旧Bトレンチの北西壁のスケッチは左右反転して表示

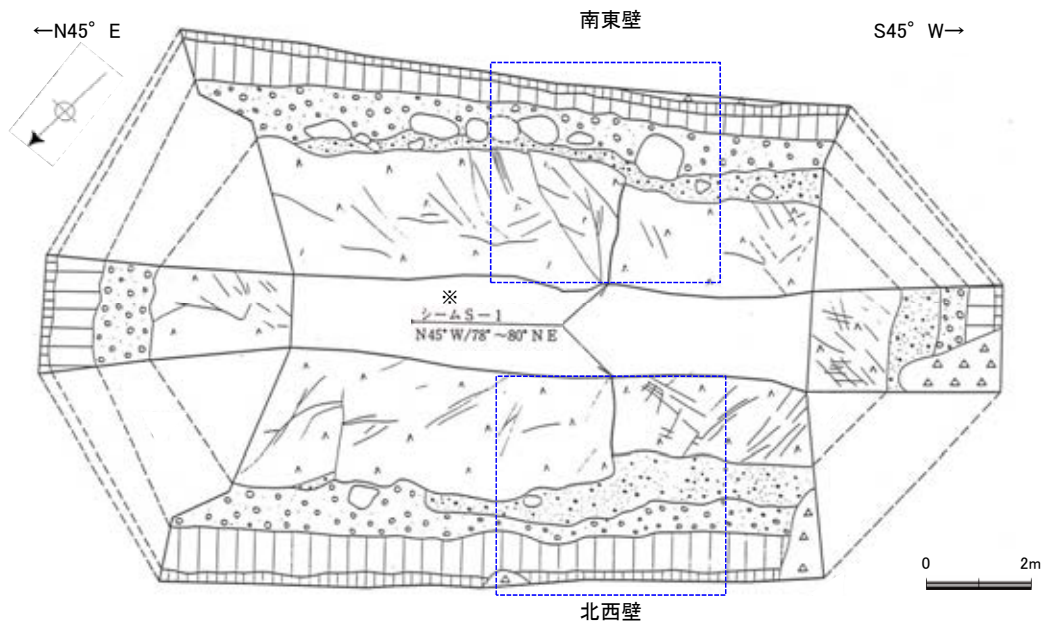
旧Bトレンチ展開図

- 別所岳安山岩類の安山岩を中位段丘 I 面を構成する堆積層が不整合に覆う。
- 安山岩中にS-1が認められる。
- 堆積層は下位から、砂礫Ⅱ層、砂礫Ⅰ層、赤色土壌、明褐色土壌の順で構成される。

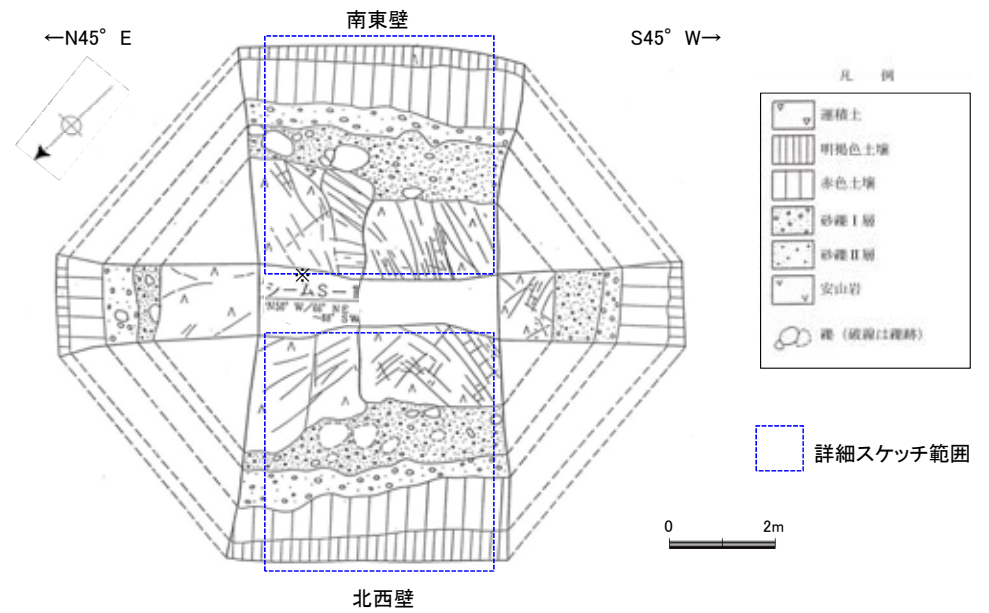
旧Aトレンチ展開図

※:スケッチ時の記載用語。  
「粘土状破砕部」に対応する。

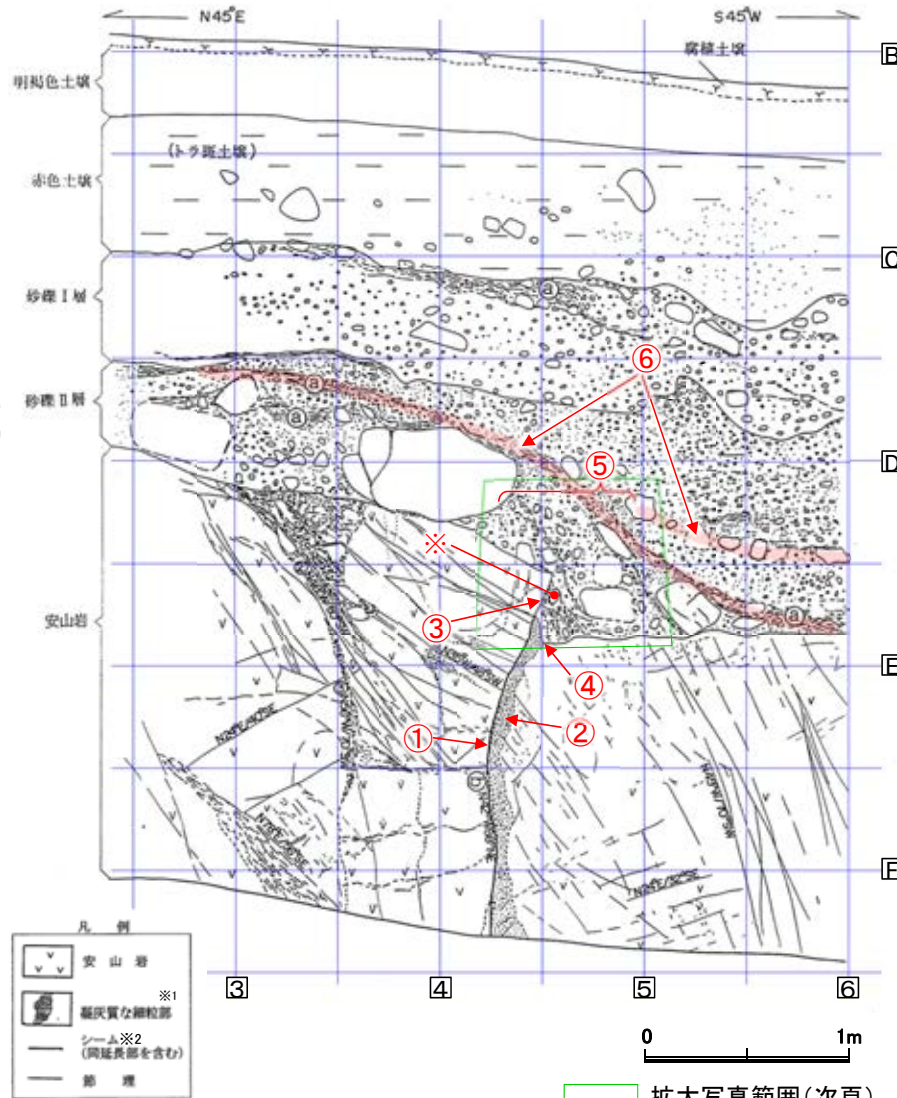
スケッチ

※2  
⑤ シームS-1  
幅フィルム状~1cmの明黄色~赤灰色粘土。走向傾斜N42°W/66°~88°NE。比較的明瞭な面が緩く波曲しながら上方ほど低角となる。面の表面には鏡肌認められ一部に縦ずれ性条線が刻されている。砂礫2層と岩盤の境界付近では粘土は不明瞭となり鏡肌は断続的となる。岩盤上表面の見掛け上の段差は20cm。

S-1周辺部については上記の詳細スケッチ(原縮尺1/20)を作成しており、壁面全体については展開図(原縮尺1/50)を作成している。(他3断面も同様)

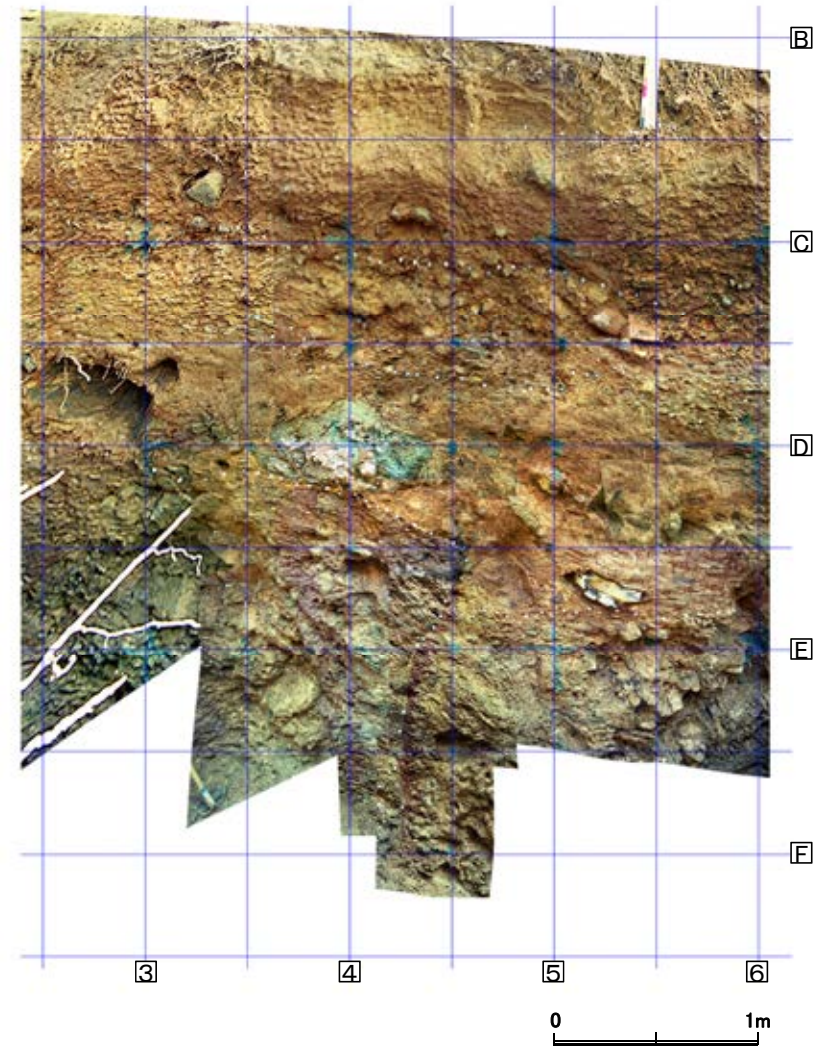
全景写真

壁面写真から確認できる測量基準点(青色のスプレー)を利用して、基準線枠(50cmメッシュ)に合わせて、壁面写真を加工した。(他3断面も同様)

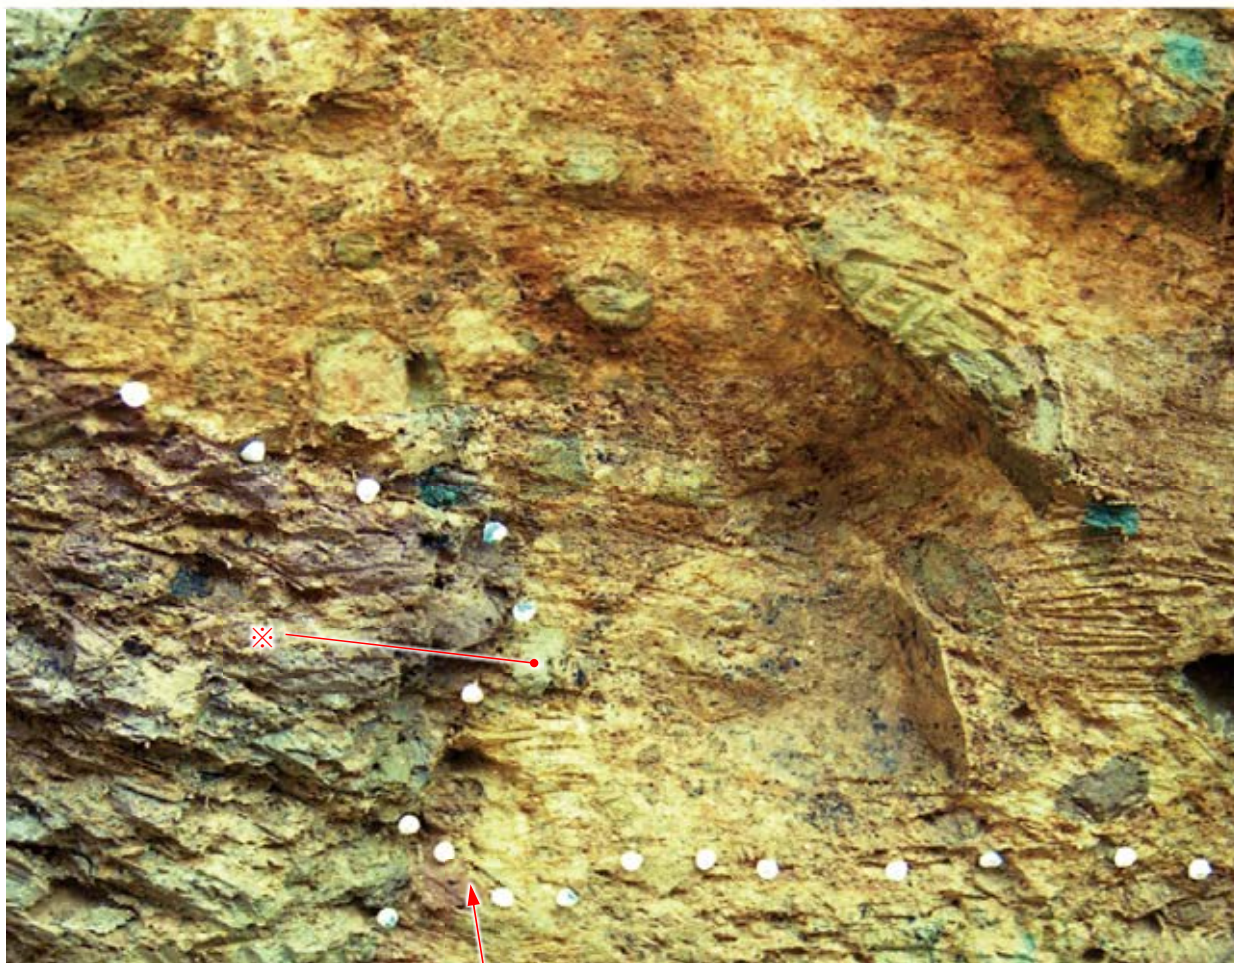
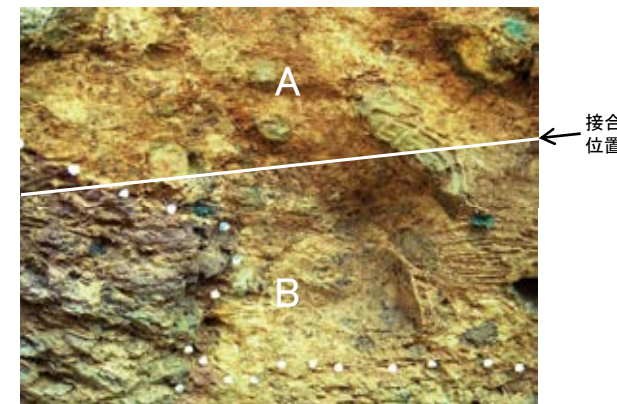
拡大写真

⑤段差部や段差部直上の砂礫II層では、S-1の延長位置や周辺に断層変位を示唆するようなせん断面や地層の擾乱は認められない。

④段差部の基部(段差壁面の最下点)の位置は、S-1より海側に位置し、その下方延長にも断層や割れ目は存在しない。

左拡大写真は上記の2枚の写真を接合したもの

観察結果
岩盤部	①幅フィルム状～1cmの明黄色～赤灰色粘土が分布する。 ②主せん断面に沿って下盤側に凝灰質な細粒部が分布する。同細粒部は、軟弱層ではなく、細粒岩相である(他3壁面の記載についても同様)。
段差部	③段差部において、S-1上方延長位置の岩盤と砂礫II層の境界に沿って粘土(断層ガウジ)は分布しない*1。 ④段差部の基部(段差壁面の最下点)の位置は、S-1より海側に位置し、その下方延長にも断層や割れ目は存在しない。
堆積物	⑤段差部や段差部直上の砂礫II層では、S-1の延長位置や周辺に断層変位を示唆するようなせん断面や地層の擾乱は認められない。 ⑥砂礫II層では、段差を埋積する際に形成された礫や砂の配列からなる堆積構造が認められ、S-1の延長位置で、この堆積構造に変位や擾乱は認められない。また、この礫の配列より下側の地層が海側に向かってせん滅していることから、引きずられた撓曲変形とは説明できず、段差部を堆積物が埋めた自然な堆積構造を呈しているものと判断される。 ※段差部に近接して位置する径約5cmの礫(長軸方向が高角度で傾斜)については、同礫周辺の堆積物に擾乱(引きずりの構造)や再配列を示唆する傾向(段差に沿って複数の礫が配列する)は認められない。なお、このような礫は、防潮堤基礎部で侵食により形成された凹部を埋める堆積物中においても確認される。

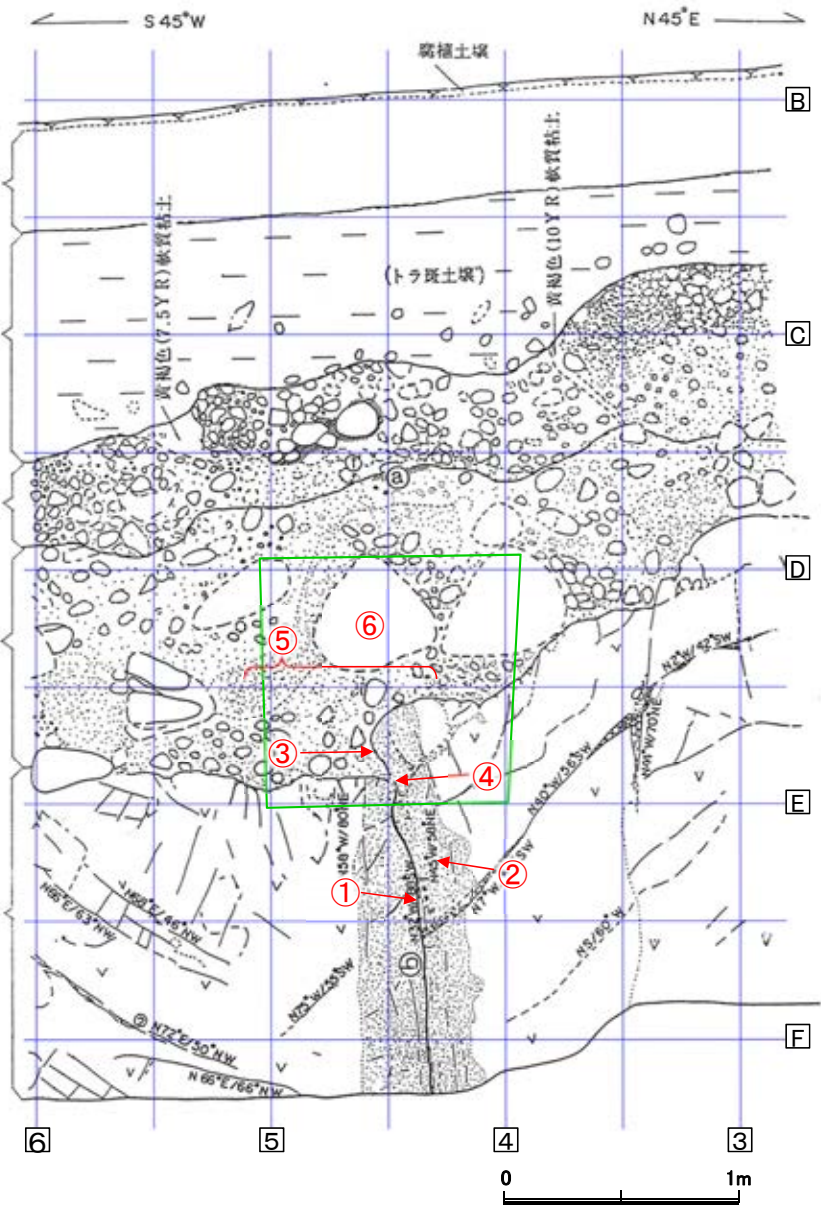
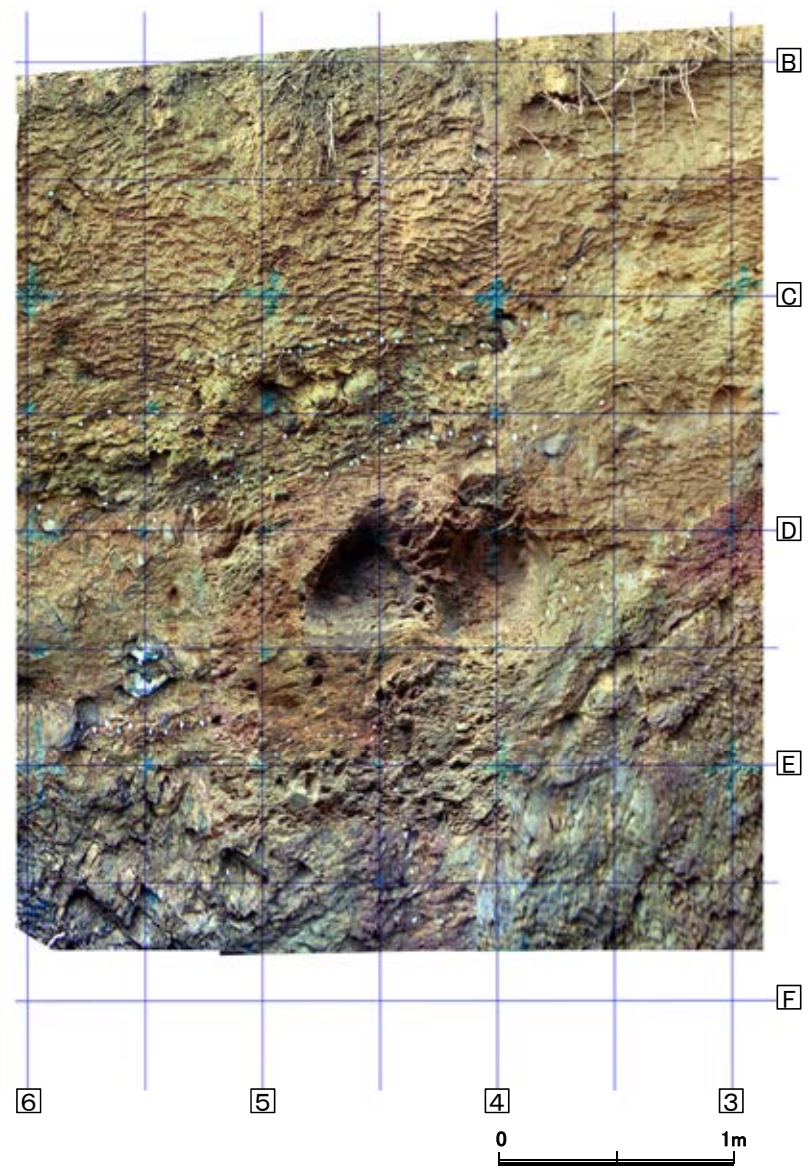
全景写真

※2  
② シームS-1  
幅フィルム状~1cmの褐灰色~暗黄灰色粘土。  
走向傾斜 N32°W/88°SW。  
比較的明瞭な面が連続ないしは一部断続する。  
面の表面には鏡肌認められ一部に縦ずれ性  
条線が刻されている。  
砂礫II層と岩盤の境界付近では粘土は不明瞭  
となり鏡肌は断続的となる。  
岩盤上限面の見掛け上の段差は20cm。

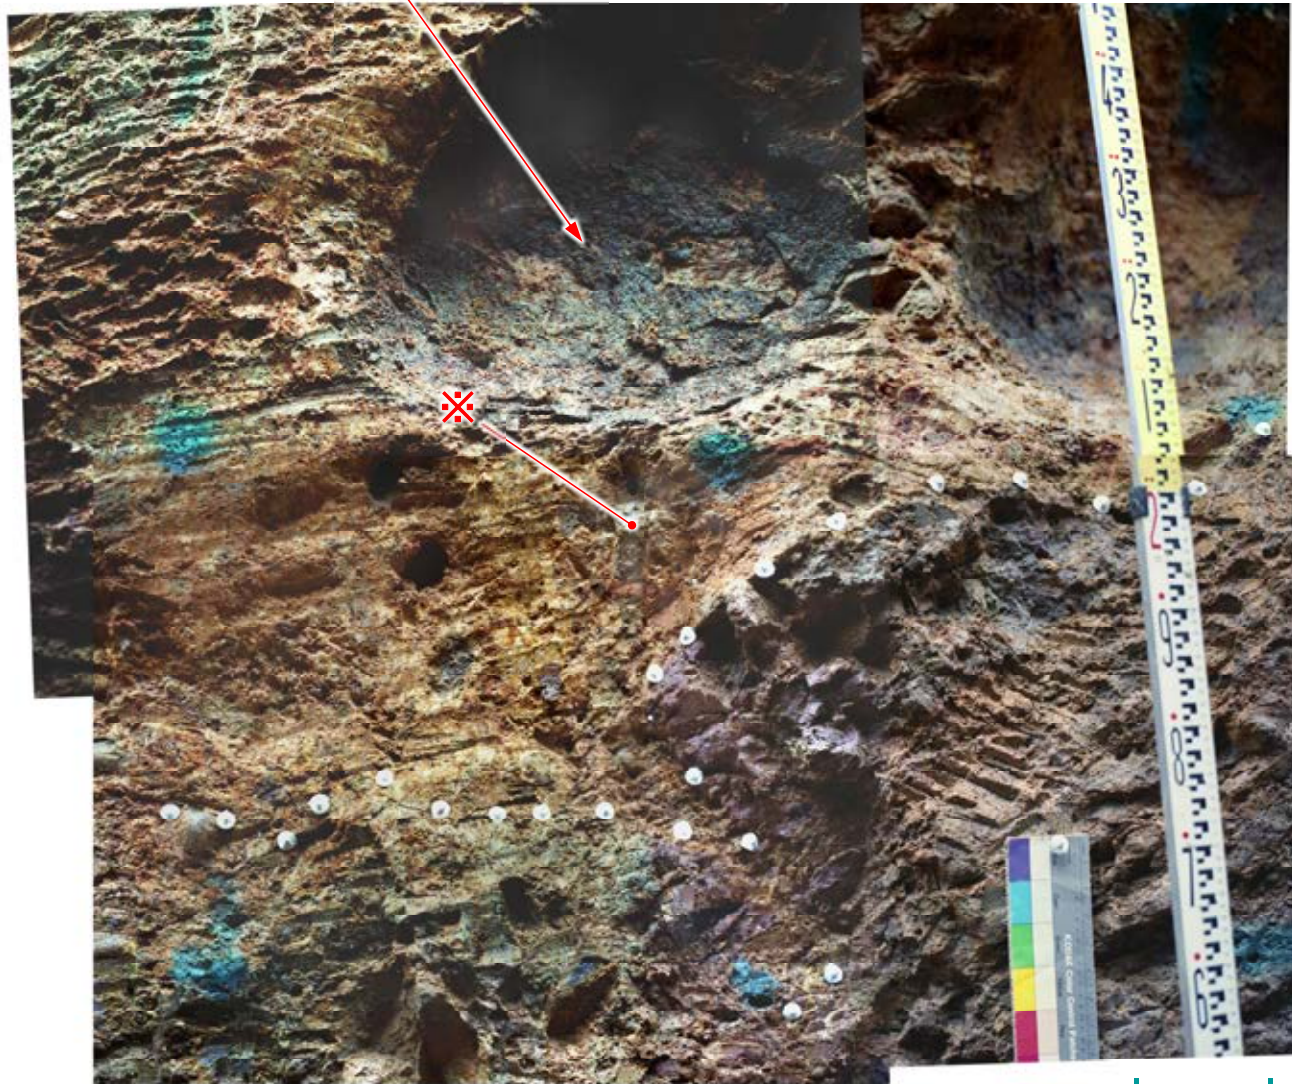
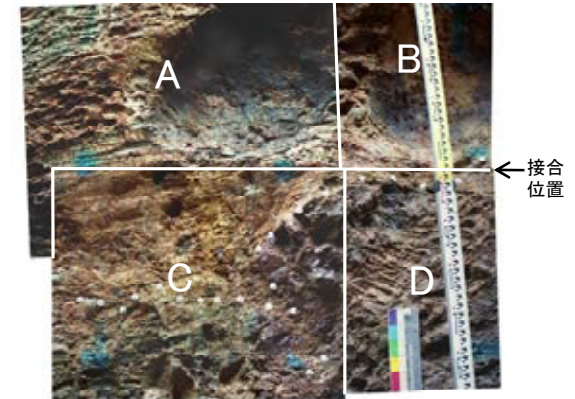
⑥砂礫II層では段差部の凸部直上に巨礫が分布し、これに段差部が断層変位とした場合に想定される凹地側への倒れ込みや回転は認められない。

⑤段差部や段差部直上の砂礫II層では、S-1の延長位置や周辺に断層変位を示唆するようなせん断面や地層の擾乱は認められない。

左拡大写真は上記の4枚の写真を接合したもの

観察結果
岩盤部	<p>①幅フィルム状～1cmの褐灰色～暗黄灰色粘土が分布する。</p> <p>②主せん断面に沿って凝灰質な細粒部が分布する。</p>
段差部	<p>③段差部において、S-1上方延長位置の岩盤(凝灰質な細粒部)と砂礫II層の境界に沿って粘土(断層ガウジ)は分布しない。また、同境界はS-1延長位置より海側に張り出し、湾曲した形状を示す。</p> <p>④段差部直下の岩盤中ではS-1は不明瞭となる。</p>
堆積物	<p>⑤段差部や段差部直上の砂礫II層では、S-1の延長位置や周辺に断層変位を示唆するようなせん断面や地層の擾乱は認められない。</p> <p>⑥砂礫II層では段差部の凸部直上に巨礫が分布し、これに段差部が断層変位とした場合に想定される凹地側への倒れ込みや回転は認められない。</p> <p>※拡大写真において、段差部と上記巨礫間に、矩形を呈する様に映る礫については、調査鎌での削り痕(礫芯部を確認)によるものである。</p>

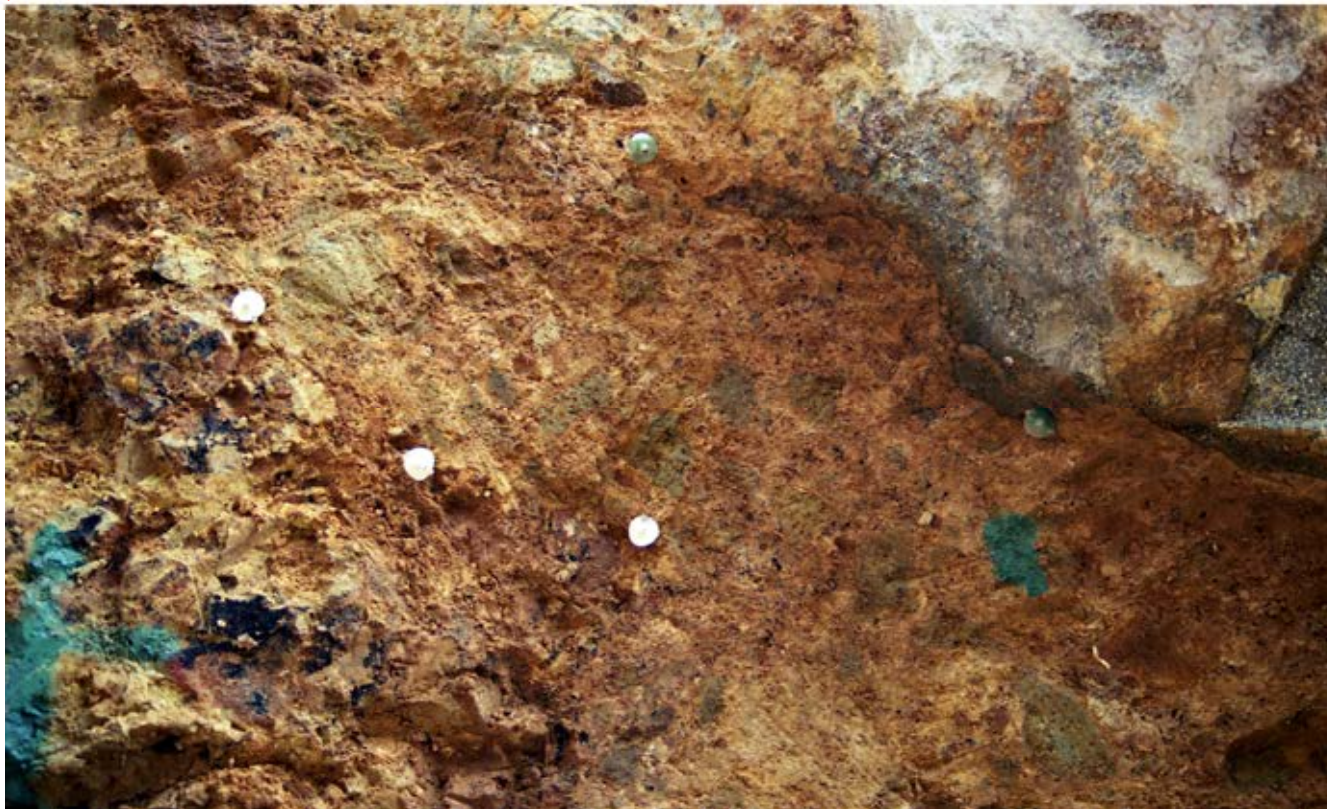
拡大写真

④段差部や段差部直上の砂礫II層では、S-1の延長位置や周辺に断層変位を示唆するようなせん断面や地層の擾乱は認められない。

観察結果
岩盤部	①幅フィルム状～0.5cmの赤灰色粘土が分布する。 ②主せん断面に沿って凝灰質な細粒部が分布する。
段差部	③段差部において、S-1上方延長位置の岩盤(凝灰質な細粒部)と砂礫II層の境界に沿って粘土(断層ガウジ)は分布せず、同境界はS-1延長位置より山側に弧状に入り込む形状を示す。 ※段差部の山側約2mの2箇所、西側傾斜の節理に沿った岩盤上面に小さな段差が認められるが、砂礫II層に埋積されており、また、山側の節理は岩盤下方まで連続しない。なお、このような岩盤上面の段差は、岩盤が露出する海岸部の随所で見られる事象である。
堆積物	④段差部や段差部直上の砂礫II層では、S-1の延長位置や周辺に断層変位を示唆するようなせん断面や地層の擾乱は認められない。

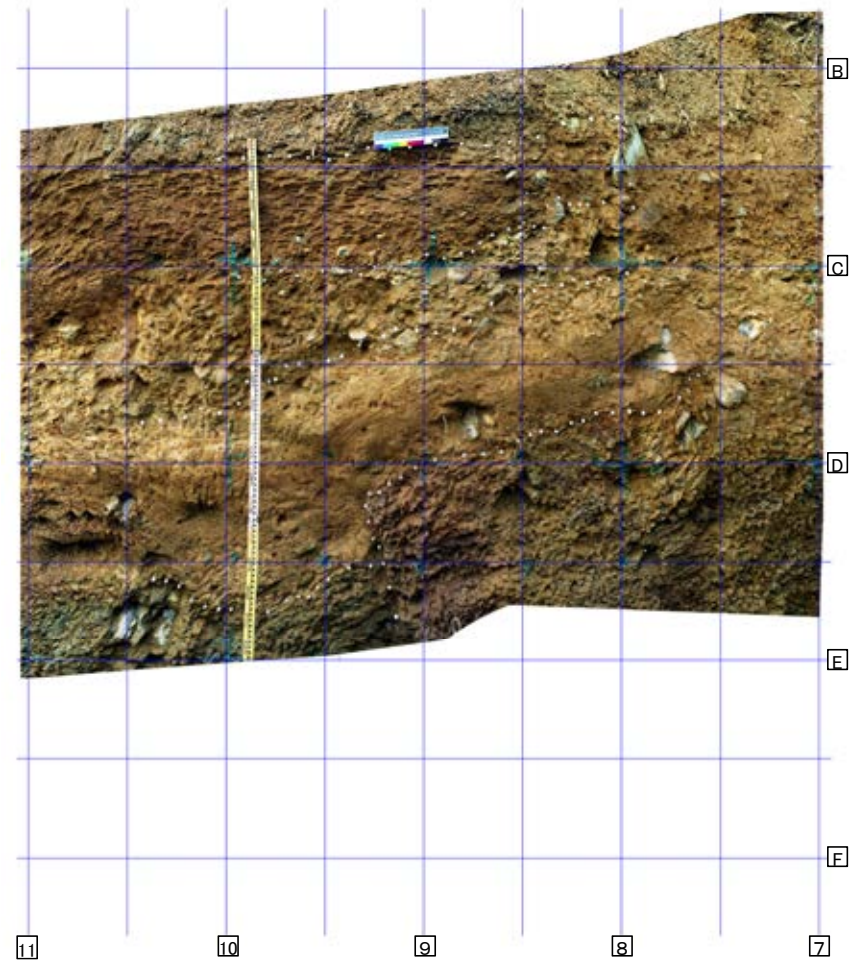
全景写真

※2  
シーム※2-1  
幅フィルム状~1cmの淡褐色~赤灰色粘土。  
走向傾斜 N45°W/80°NE。  
比較的明瞭な変形が連続ないし一部断続する。  
面の表面には鏡肌認められ一部に縦ずれ性条線が刻されている。  
砂礫Ⅱ層と盛盤の境界付近では粘土は不明瞭となる。  
盛盤上表面の見掛け上の段高約25cm。  
上盤側の盛盤には N40°E/80°N, 80°SE の断層が分覚する。

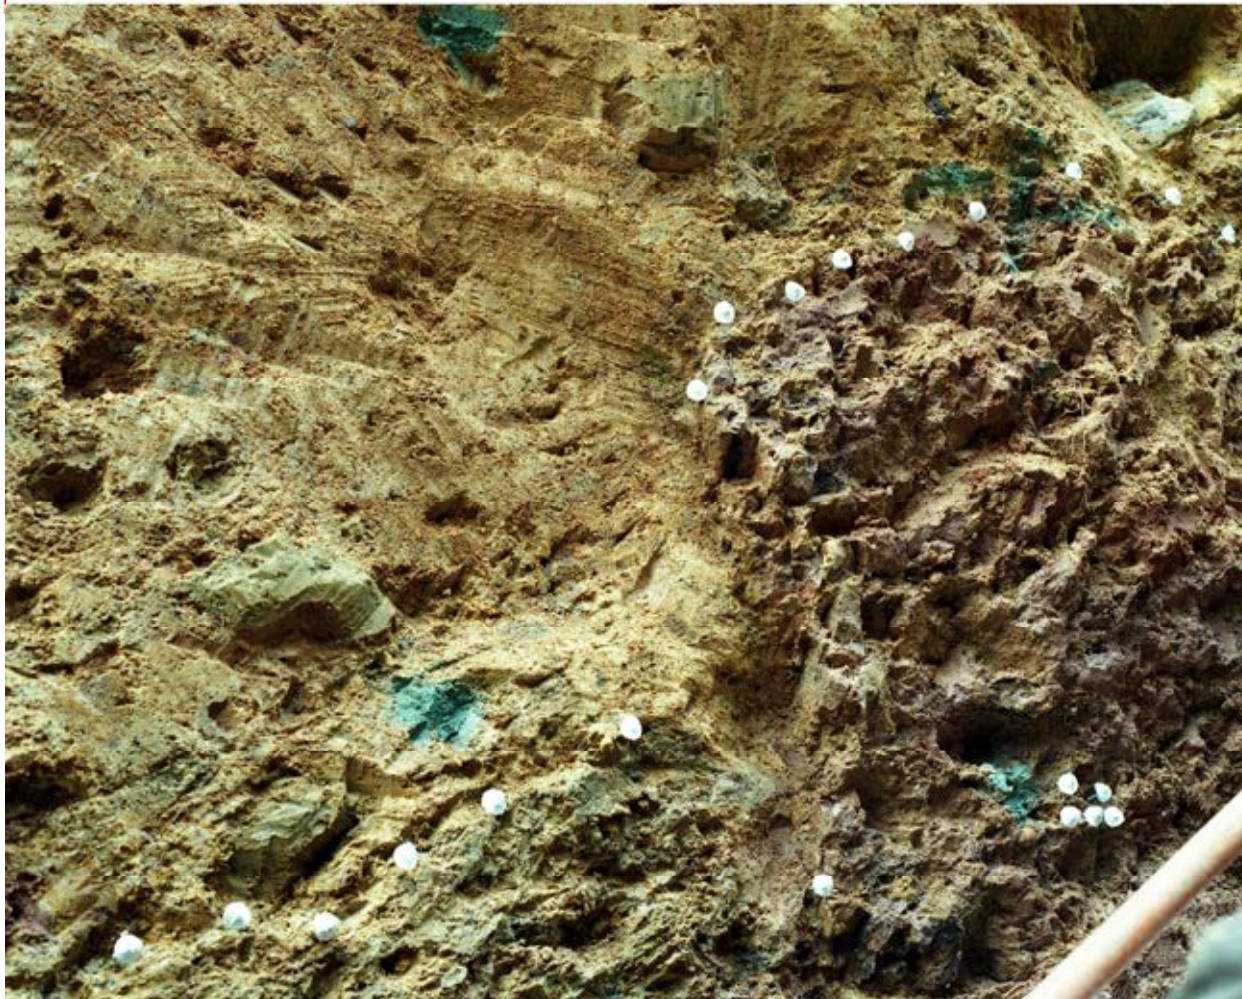
④段差部や段差部直上の砂礫II層では、S-1の延長位置や周辺に断層変位を示唆するようなせん断面や地層の擾乱は認められない。

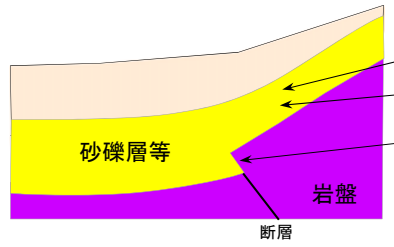
■旧トレンチの地質状況を考慮し、下記3つの条件を満たす露頭データを抽出した。

- ① 岩盤の上位には「砂礫層又は砂層又は礫層」が堆積する。
- ② 上記の砂礫層等の地層が「断層活動の影響あり」と評価されている。
- ③ 「断層延長位置の岩盤上面に段差」が見られる。

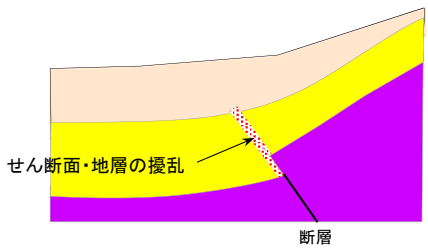
■タイプA  
せん断面・地層の擾乱が、砂礫層等の上面まで見られる。

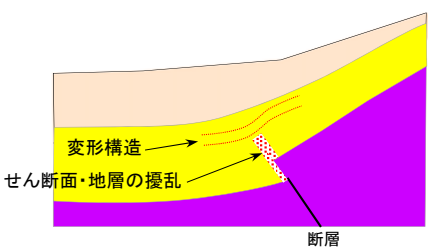
■タイプB  
下部にせん断面・地層の擾乱、上部に変形構造が見られる。

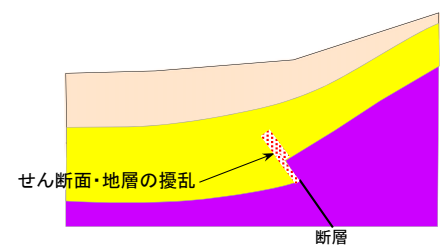
■タイプC  
下部にせん断面・地層の擾乱が見られ、地層中で消失する。

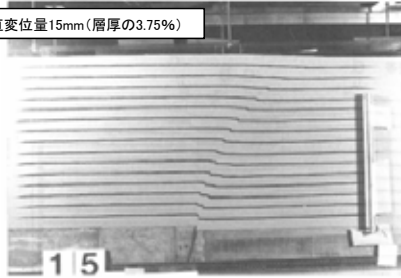
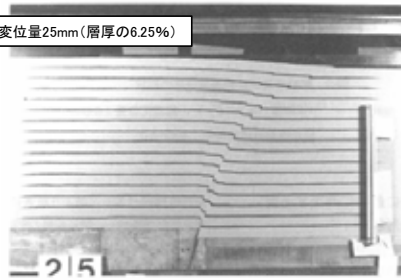
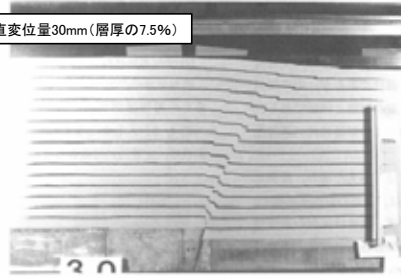
鉛直変位量15mm(層厚の3.75%)

鉛直変位量25mm(層厚の6.25%)

図-8 豊浦標準砂地盤における剪断層の発達過程  
(Dv: 底盤の鉛直変位量)  
(基礎の逆断層傾斜角: 75°, 地盤の層厚: 400mm)

・上田・谷(1999)は、底盤の断層変位量が小さい初期の段階では、模型地盤内のマーカー及び地盤表面がゆるやかに曲がり傾斜する連続的変形が観察されると共に、**底盤の断層から模型地盤下部へ伸びるせん断層がマーカーのずれ変位により認められ、その後せん断層は地盤表面に向かって成長する**としている。

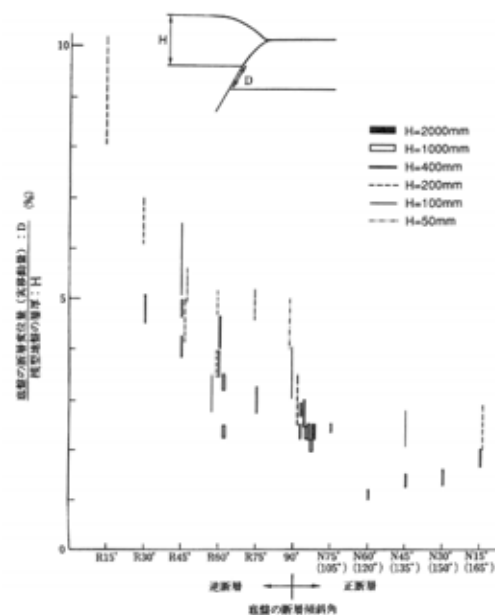
図-17 豊浦標準砂地盤におけるD/Hの地盤層厚による変化  
D: 剪断層が最初に地盤表面に到達した時の底盤の断層変位量  
H: 模型地盤の層厚

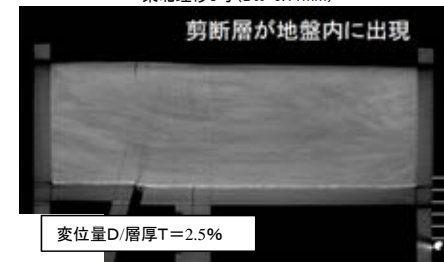
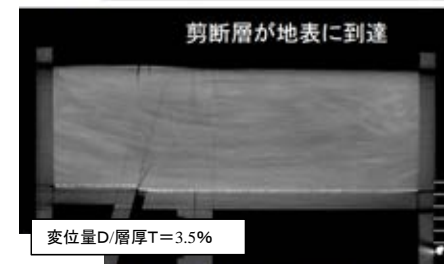
東北珪砂8号(D<sub>50</sub>=0.11mm)

変位量D/層厚T=2.5%

変位量D/層厚T=3.5%

中央部でのX線CT断面画像

※岩盤の断層の上方延長上に映る線は偽像である。

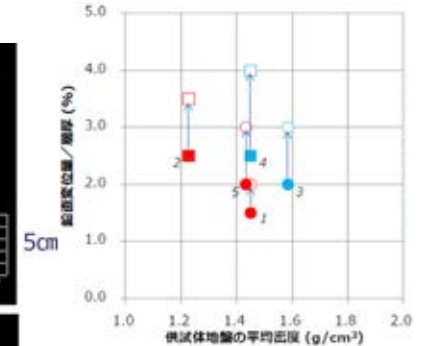
<添数字>  
実験番号  
<試料の中央粒径>  
赤: D<sub>50</sub>=0.11mm(東北珪砂8号)  
青: D<sub>50</sub>=0.17mm(豊浦標準砂7号)  
<供試体地盤の厚さ>  
実験番号1~4: 10cm  
実験番号5: 5cm  
<締固め>  
丸: 有り  
四角: 無し  
<変位量/層厚(%)>  
塗りつぶし: 剪断層が地盤内に発生  
白抜き: 剪断層が地表に到達

・層厚の2~4%程度の変位量でせん断層が地表まで認められた。

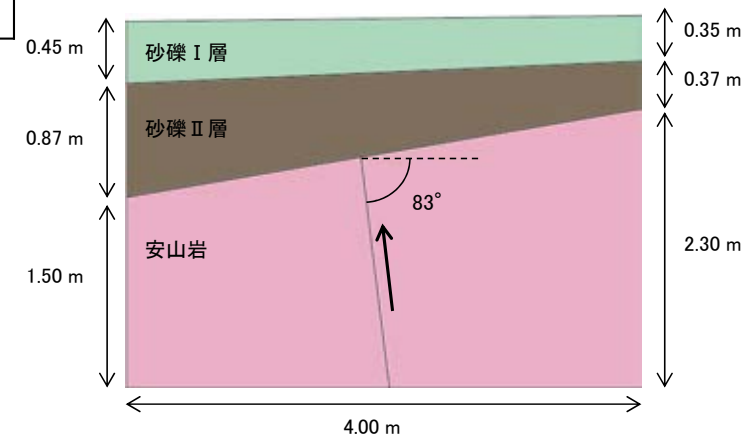
計算に使用するモデル

上図のS-1上盤側を35cm低下させ、地層境界を直線に単純化した

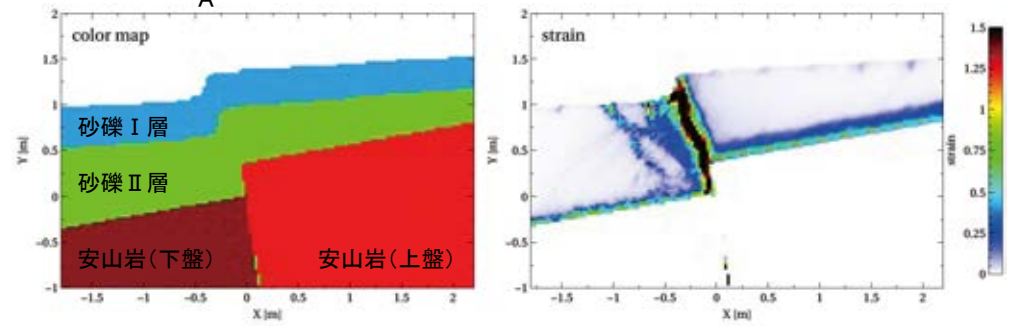
①単位変位量 : 35cm, 最大すべり速度 : 1.0m/s, 物性  
A

変形図

せん断ひずみ分布図

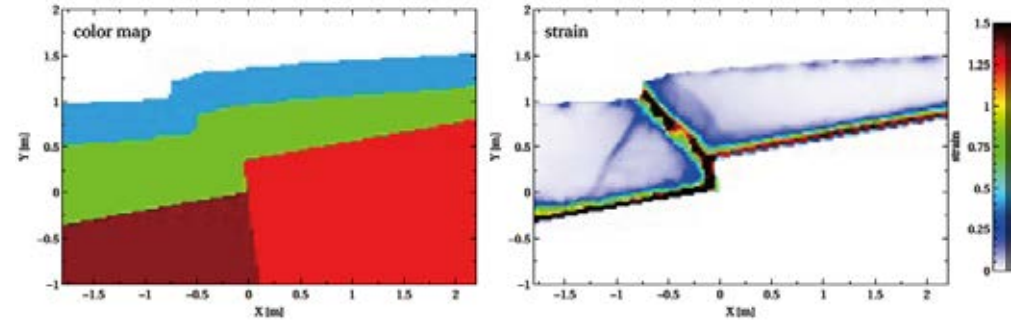
②単位変位量 : 35cm, 最大すべり速度 : 0.5m/s, 物性A

変形図

せん断ひずみ分布図

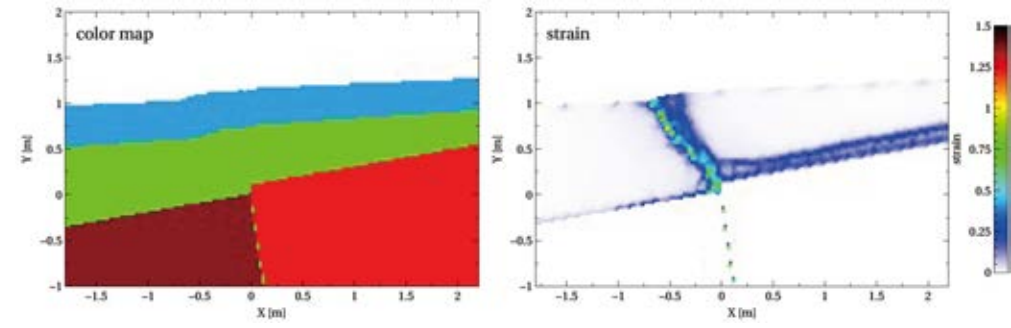
③単位変位量 : 10cm, 最大すべり速度 : 0.5m/s, 物性A

変形図

せん断ひずみ分布図

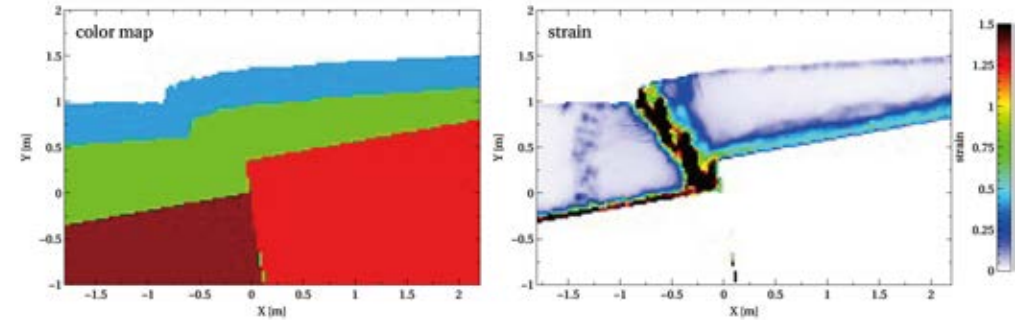
④単位変位量 : 35cm, 最大すべり速度 : 0.5m/s, 物性B

変形図

せん断ひずみ分布図

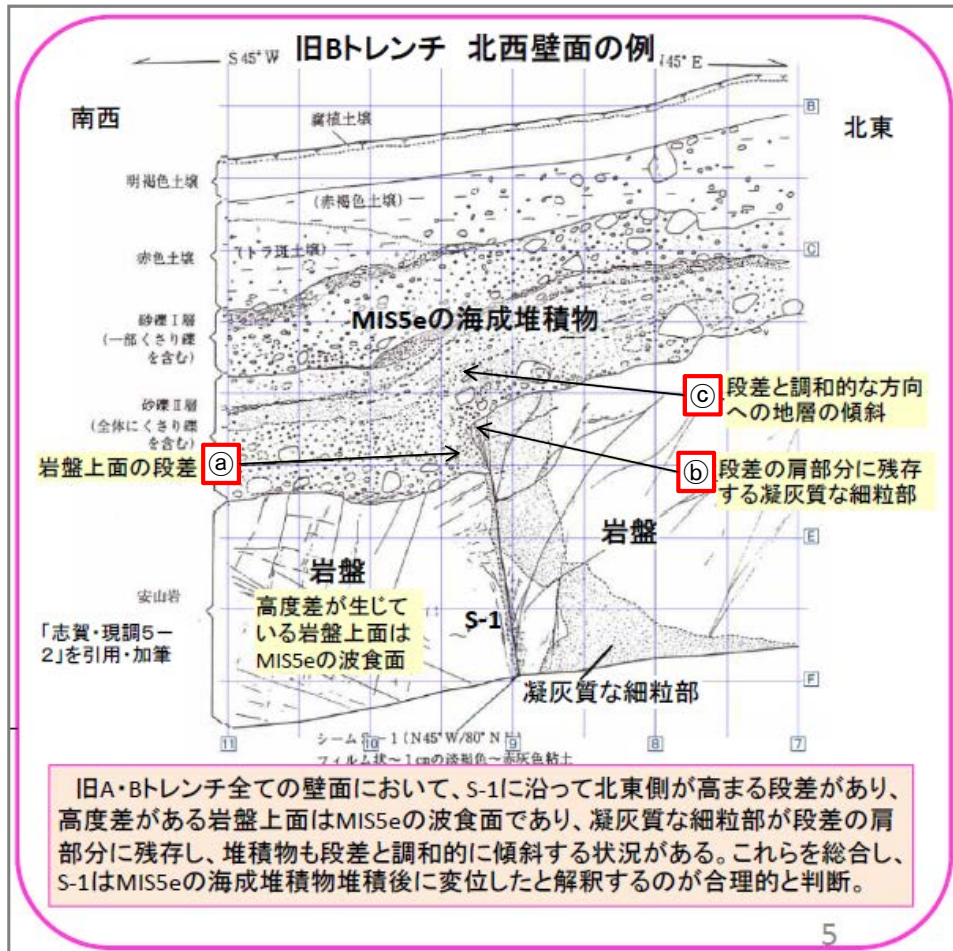
有識者会合による旧A・Bトレンチの評価

- ・旧A・Bトレンチにおいて、S-1に沿って岩盤上面にほぼ一様な段差が認められる。
- ・岩盤上面はMIS5eの波食面であり、波食面に系統的な段差が認められることは、岩盤上面がほぼ平坦に削剥された後に、S-1のずれによって段差が生じたことを示唆する。
