# 志賀原子力発電所2号炉 敷地の地質・地質構造について

参考資料

2023年1月11日  
北陸電力株式会社

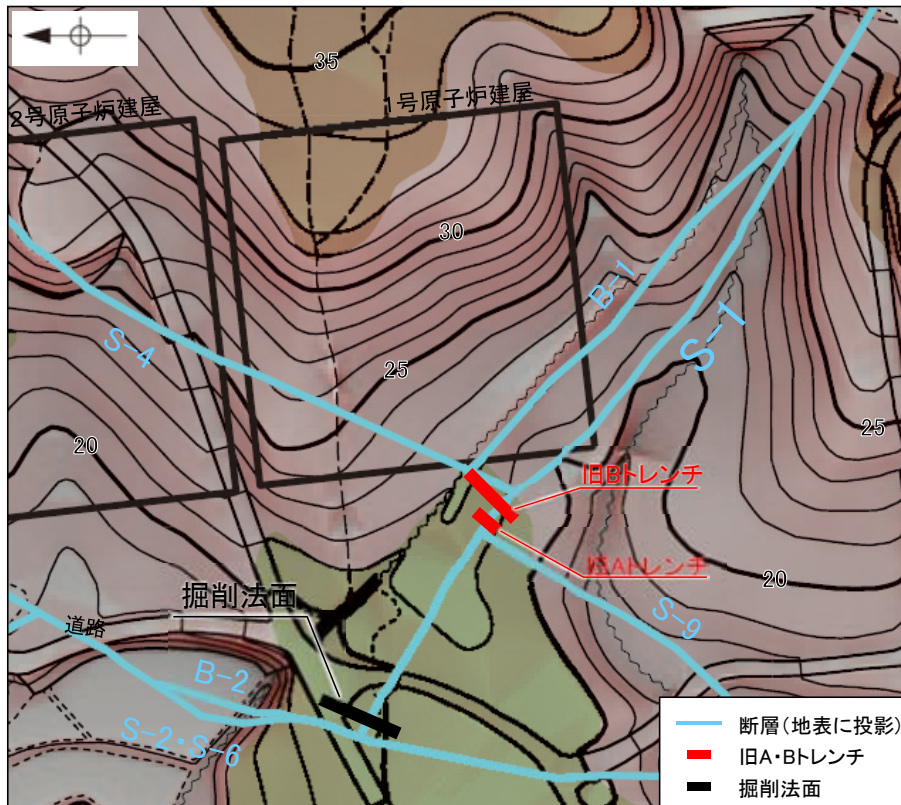
旧地形図(立体地図)

この図は、1985年の空中写真(北陸電力撮影、縮尺8,000分の1)、1961年の空中写真(北陸電力撮影、縮尺15,000分の1)及び水準測量結果をもとに作成した立体地図(等高線は1m間隔)を基図として、空中写真判読及び既存ボーリングの地質データ等に基づいた段丘面分布等を示したもの。

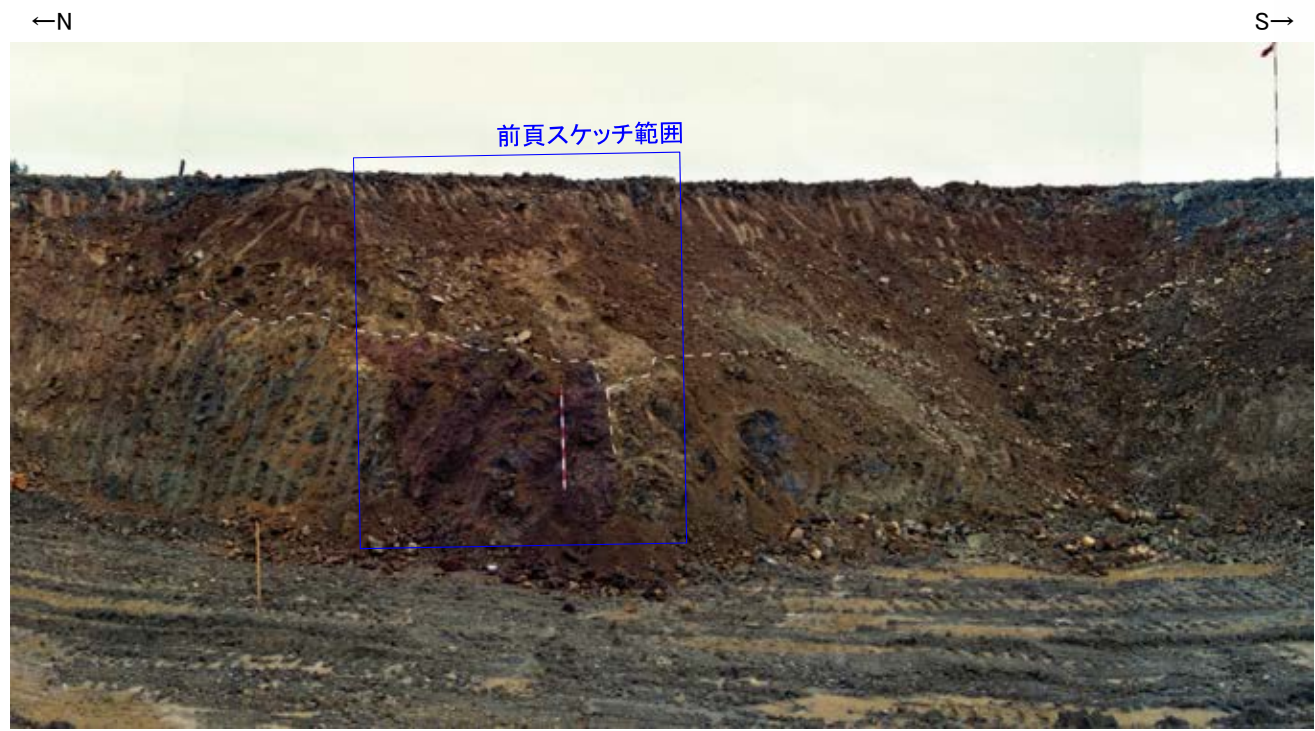
掘削法面 全景写真  
(岩盤上面, S-1を白破線で加筆)

・S-1沿いに侵食による岩盤の窪みが認められるものの、その窪みを挟んで岩盤上面の高度差は認められない。

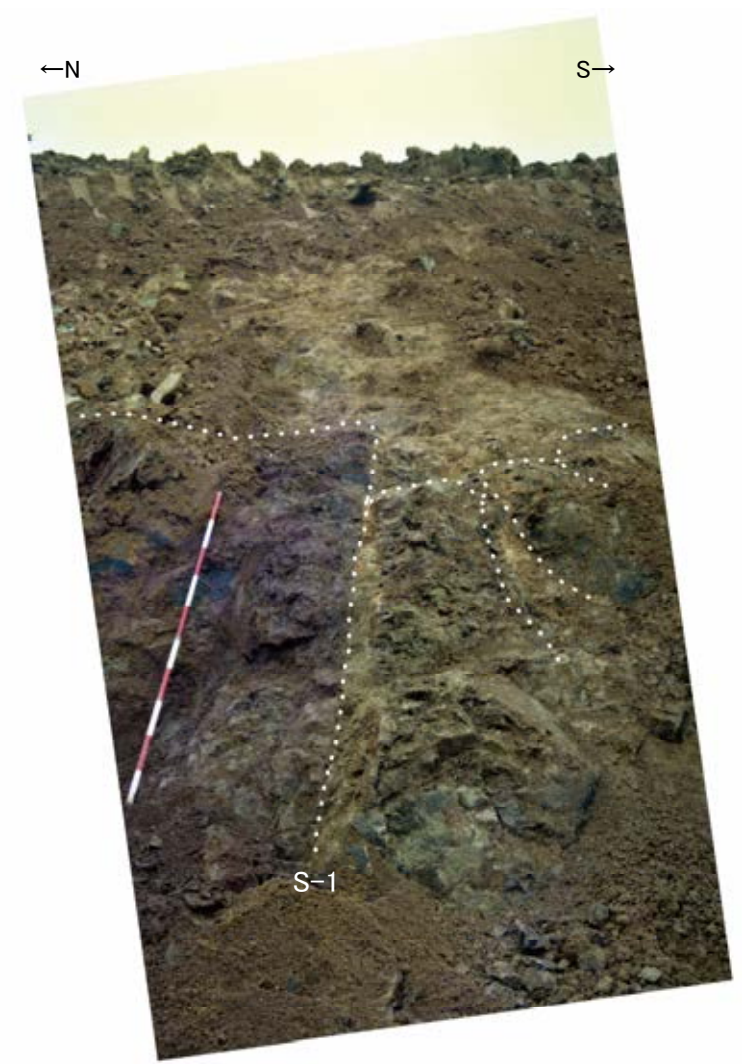
掘削法面 近接写真  
(岩盤上面, 割れ目, S-1を白点で加筆)

※全景写真, 拡大写真にある赤白ポールの高さは2m  
(赤, 白部分が20cmで交互に色分けされている)

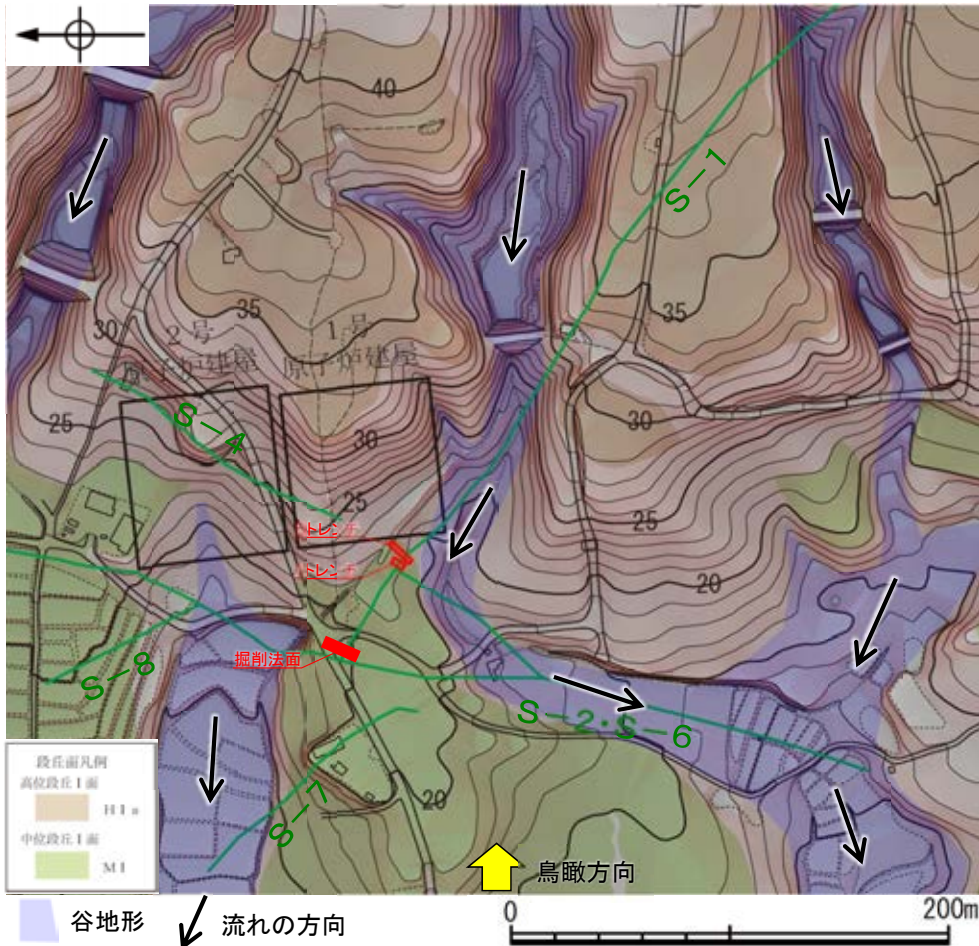
旧トレンチ周辺の赤色立体地図

- 旧A・Bトレンチでは岩盤上面に段差が認められたが、掘削法面では岩盤上面に高度差が認められなかったことについて、地形の観点から考察を行った。
- 旧A・Bトレンチは、中位段丘 I 面の縁辺部に位置し、南側には高位段丘 I a面と中位段丘 I 面を開析する谷が近接しているため、同トレンチの南西側は河川の営力を受けやすい位置関係にある。
- それに対して、掘削法面は、中位段丘 I 面上で、河川の営力を受けにくい位置にある。
- このことから、旧A・Bトレンチでは、S-1の割れ目を介して、南西側の一部の岩盤が侵食作用を受け、段差が形成されたものと考えられる。

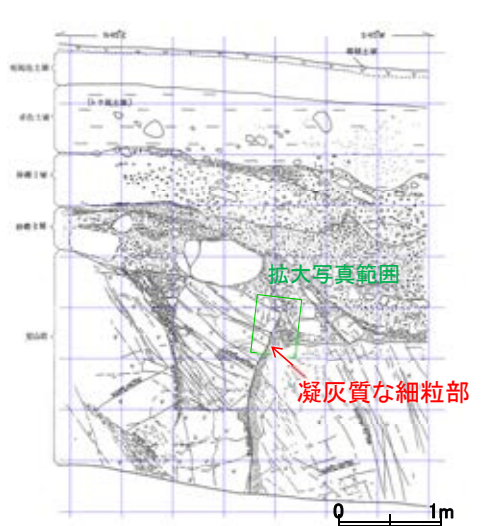
旧Aトレンチ南東壁面スケッチ

- 有識者会合は、旧A・Bトレンチにおいて、岩盤上面の段差沿い及び肩部分の岩盤には“軟質な”細粒部が存在することから、S-1沿いの差別侵食ではなく、S-1のずれによって段差が生じたことを示唆すると評価している。
- 当社は、当時のスケッチの記載での「凝灰質な細粒部」は固結した破碎部あるいは細粒凝灰岩であり、周辺母岩と同程度の硬さを有していることから、当該細粒部は、差別侵食により段差が形成された際に、侵食されずに残ったものと評価している。
- この評価を検証するために、旧A・Bトレンチに近接した位置にある岩盤調査坑において、針貫入試験により、S-1に沿って分布する凝灰質な細粒部の硬度について定量的に測定を行った結果、凝灰質な細粒部は岩盤と同程度の硬度を有している(次頁)。
- したがって、旧A・Bトレンチの段差の肩部分や壁面に分布する細粒部は、段差部において侵食されずに残ったものと考えられる。

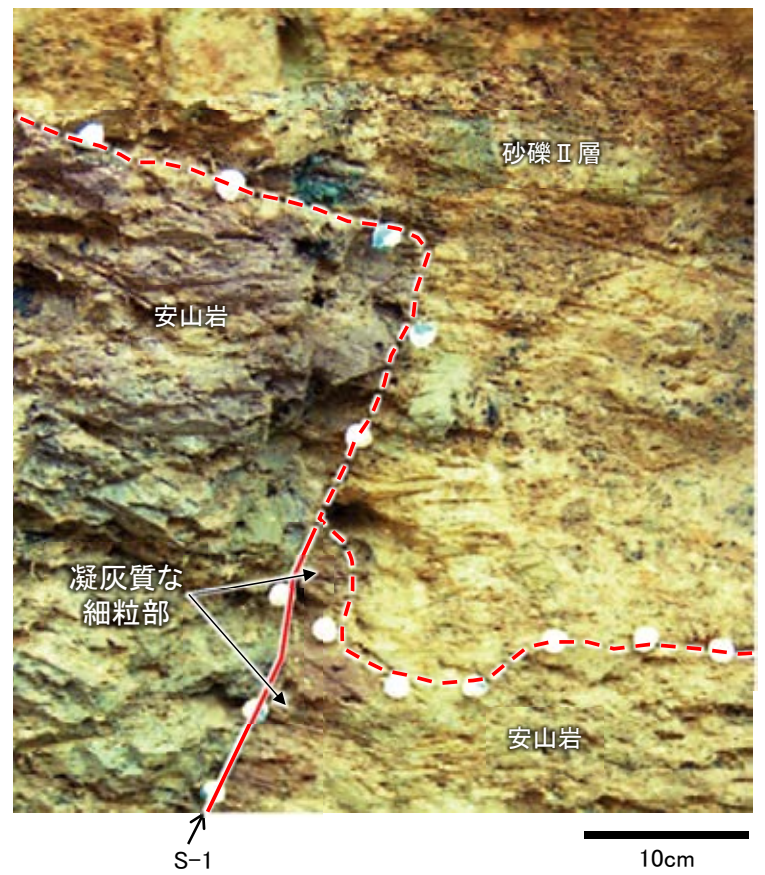
S-1  
旧Aトレンチ南東壁面 シーム付近拡大写真  
(シーム及び岩盤/堆積物境界を加筆)

・旧Aトレンチ南東壁において、S-1に沿って分布する凝灰質な細粒部は、段差の下側のみに存在しており、差別侵食により段差が形成された際に残ったものと考えられる。

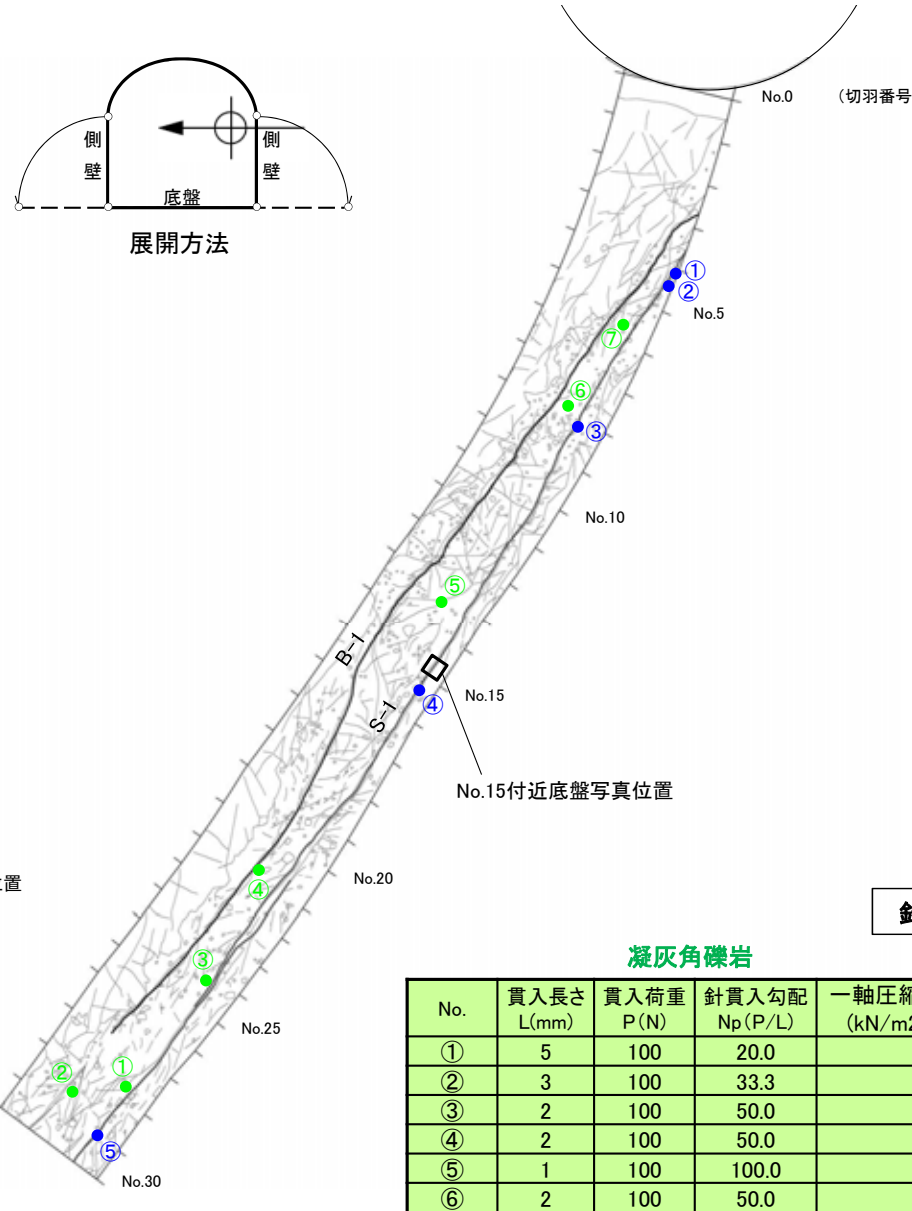
岩盤調査坑 針貫入試験実施位置

**(b) 凝灰質な細粒部の硬さに関する検討**  
(細粒部の針貫入試験)  
内容: 段差の地下延長部にあたる岩盤調査坑において、S-1沿いに分布する凝灰質な細粒部(固結した破砕部)と周辺の母岩(凝灰角礫岩)の硬さを、針貫入試験により比較した(参考資料5.4-1(3) P.5.4-1-59~60)。

- 凝灰角礫岩の針貫入試験実施位置
- 凝灰質な細粒部(固結した破砕部)の針貫入試験実施位置

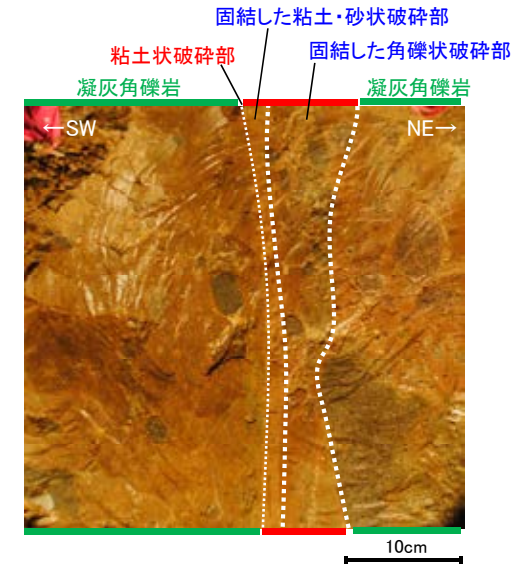
No.15付近底盤写真

○旧A・Bトレンチに近接した位置にある岩盤調査坑において、S-1に沿って分布する凝灰質な細粒部の硬度を定量的に測定するために、針貫入試験を行った結果、周辺の凝灰角礫岩と同程度の値を示しており、敷地の別所岳安山岩類の安山岩(角礫質)や凝灰角礫岩と同程度の硬度を有している。

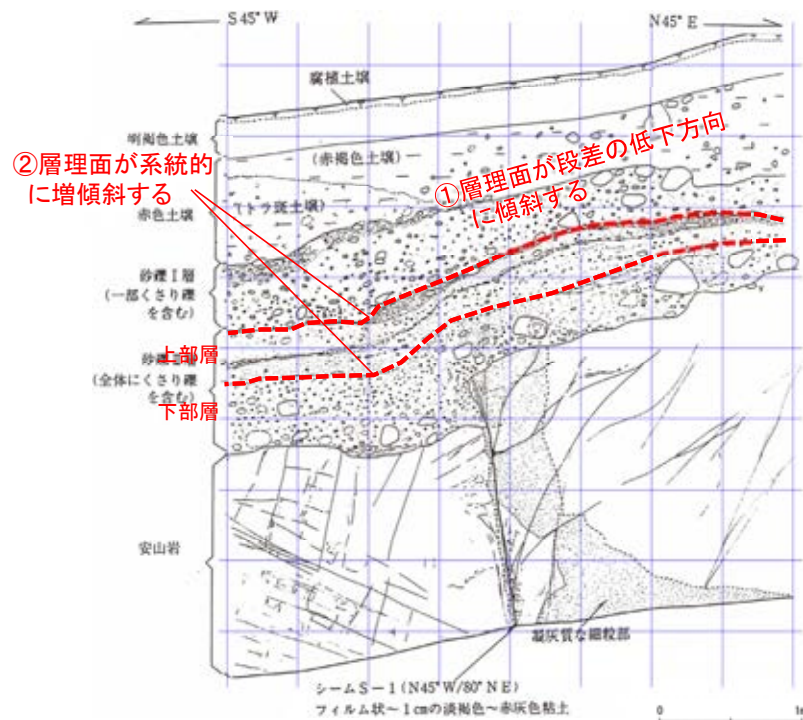
旧Bトレンチ北西壁 スケッチ

- 有識者会合は、旧A・Bトレンチにおいて、岩盤の上位に分布する堆積物の層理面は、全て南西側(S-1の段差と調和的な方向)に傾斜しており(下図①)、一部の壁面を除けば段差直上において層理面の系統的な増傾斜も認められる(下図②)ことから、この堆積物(砂礫Ⅱ層)の堆積後にS-1が変位したと解釈するのが最も合理的であると評価している。
- 当社は、段差部周辺の砂礫Ⅱ層には断層変位を示唆するようなせん断面や地層の擾乱は認められないことから、上記①②は、既存の段差を砂礫層が埋めるように堆積した堆積構造を示していると評価している。
- この評価を検証するために、既存の段差を陸側(山側)からの堆積物が埋めるケースを模擬した堆積実験(次頁)及び砂礫層が断層変位を受けたケースを模擬した断層変位実験(次々頁)を実施し、旧A・Bトレンチの堆積物でみられる構造との比較検討を行った。
- 検討の結果、層理面の傾斜等は、S-1の変位により形成されたものではなく、段差を埋める堆積構造であると考えられる。

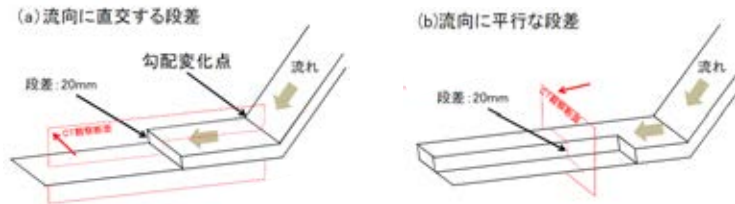
装置: アクリル製小型水路  
 基盤の段差: 水平区間の底盤に段差を配置  
 段差の形状: 高さ20mm, 傾斜は90° とオーバーハングで60° と75°  
 段差の向き: 流向に対して平行と直交  
 材料: 1号砂利, 3号砂利, 8号珪砂, 水の混合  
 (砂礫含有量は約50vol%)  
 (粒子径は中央値でそれぞれ約6, 2, 0.08mm)  
 撮影: 堆積時をビデオカメラで、  
 堆積後に医療用X線CTで撮影

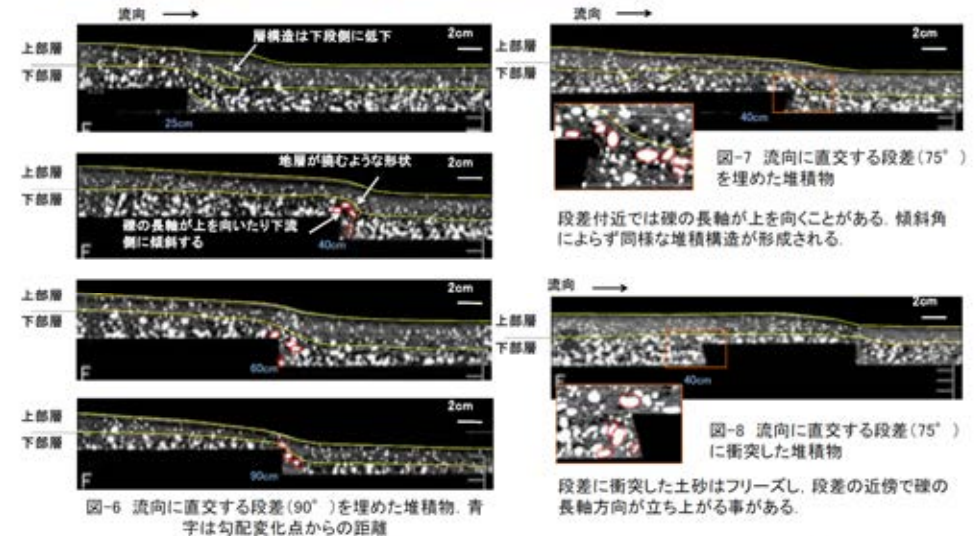
図-6 流向に直交する段差(90°)を埋めた堆積物。青字は勾配変化点からの距離  
 段差付近では礫の長軸が上を向いたり下流側に傾斜する。下部層と上部層を分ける層構造は段差の直上もしくはやや下流側で地層が上に撓むような形状を示す(図-6, 7)。

- 礫を含む高濃度密度流を模擬した堆積物は、粗粒な礫に富む下部層と砂に富む上部層に分けられた。
- 基盤岩に段差がある場合、段差が流向に直交する場合も平行な場合も、段差の直近では礫の長軸が立ち上がることや下段方向に傾斜することが確認された。
- 段差近傍で上段から下段に層構造が傾斜すること、地層が撓むような形状を示すことが確認された。

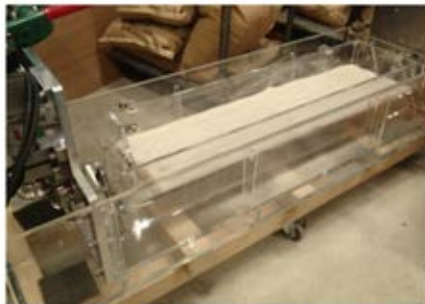
装置：アクリル製土槽（2種類）（図-3）  
 地盤材料：砂（8号珪砂），礫（3号砂利，1号砂利）  
 礫層配合：8号珪砂：3号砂利：1号砂利=15：2：3（重量比）  
 層厚：約40～50mm  
 湿潤状態：乾燥状態<sup>1)</sup>，湿潤状態（含水比約26%），浸水状態（図-4）  
 断層運動：逆断層運動（傾斜角=60°，75°）  
 変位速度：0.01mm/s（鉛直成分）  
 撮影：変位量2mm毎にX線CTで撮影

図-3 断層模型実験に用いたアクリル製の土槽（写真は水中用）

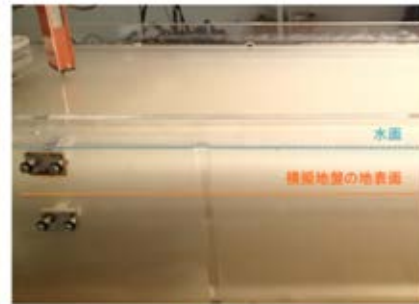
図-4 土槽を浸水させることで水中の未固結堆積物を模擬

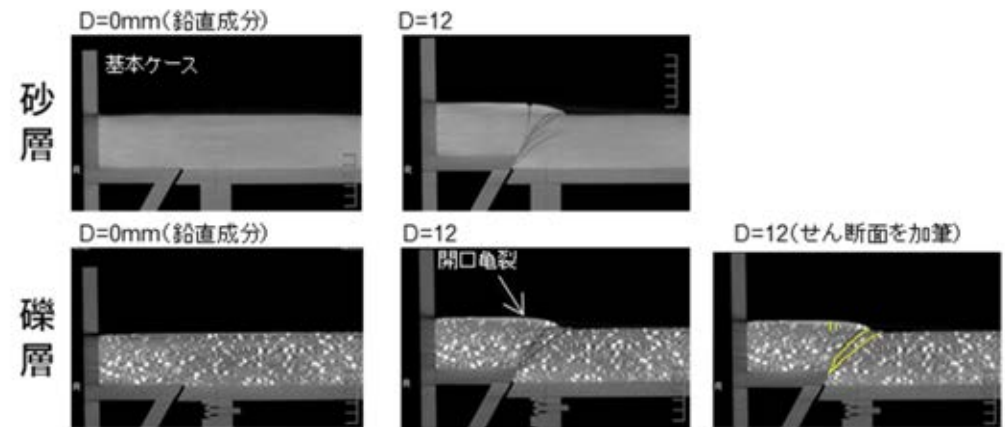
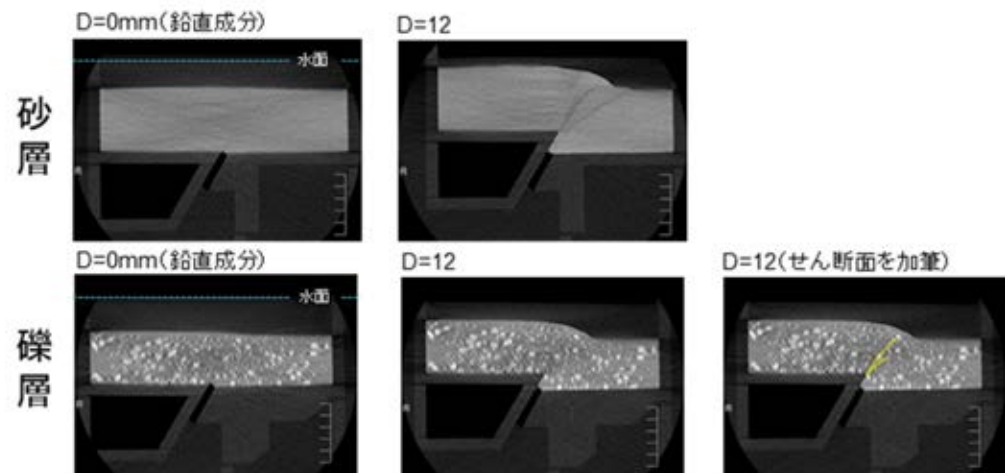
- 乾燥状態，浸水状態(水中)いずれにおいても、礫層が変位・変形を受けた場合、淘汰の良い砂層の場合と同様に、せん断面や礫の回転が生じることが確認された。

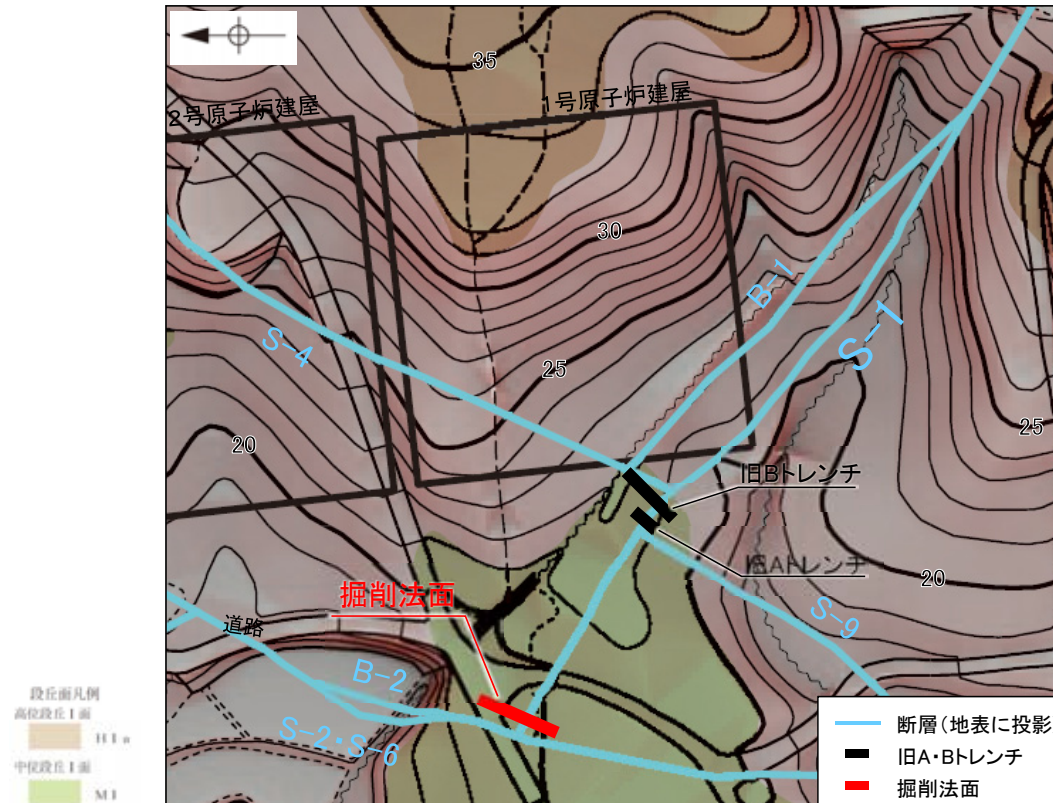
旧地形図(立体地図)

この図は、1985年の空中写真(北陸電力撮影、縮尺8,000分の1)、1961年の空中写真(北陸電力撮影、縮尺15,000分の1)及び水準測量結果をもとに作成した立体地図(等高線は1m間隔)を基図として、空中写真判読及び既存ボーリングの地質データ等に基づいた段丘面分布等を示したものである。

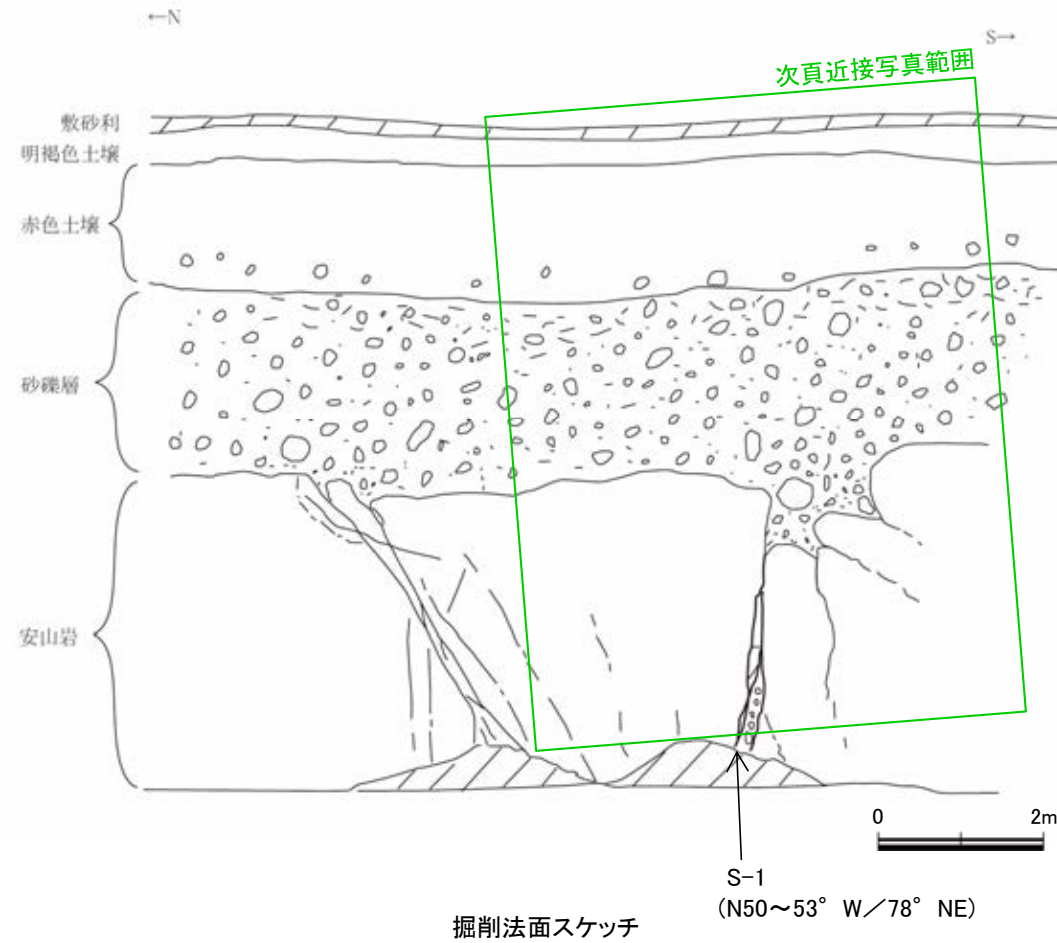
# 【掘削法面 スケッチ】

- ・S-1は中位段丘 I 面を構成する堆積物に変位・変形を与えていない。
- ・S-1沿いに侵食による岩盤の窪みが認められるものの、その窪みを挟んで岩盤上面の高度差は認められない。

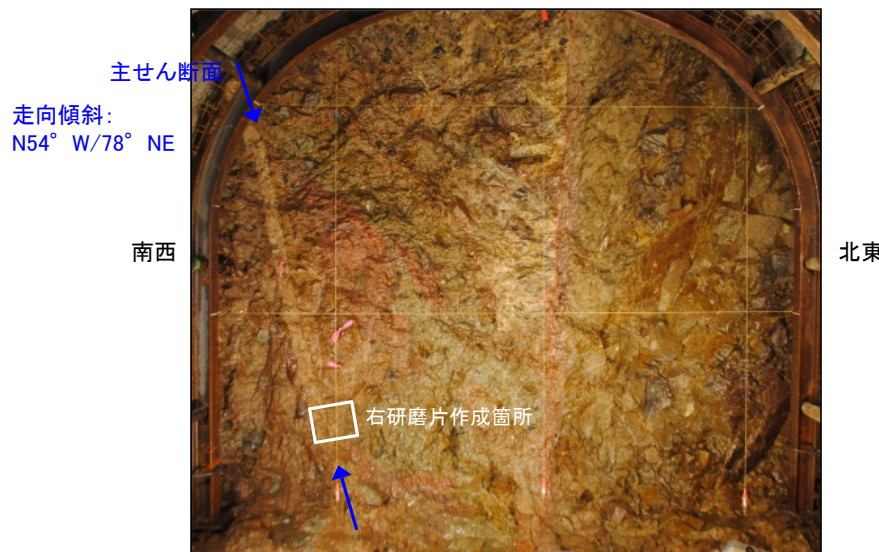
露頭写真(No.25切羽) 0 1m

○岩盤調査坑No.25切羽で認められるS-1において、巨視的観察(露頭観察, 研磨片観察)を実施し、最も直線性・連続性がよい断層面を主せん断面と認定した(右下研磨片写真)。

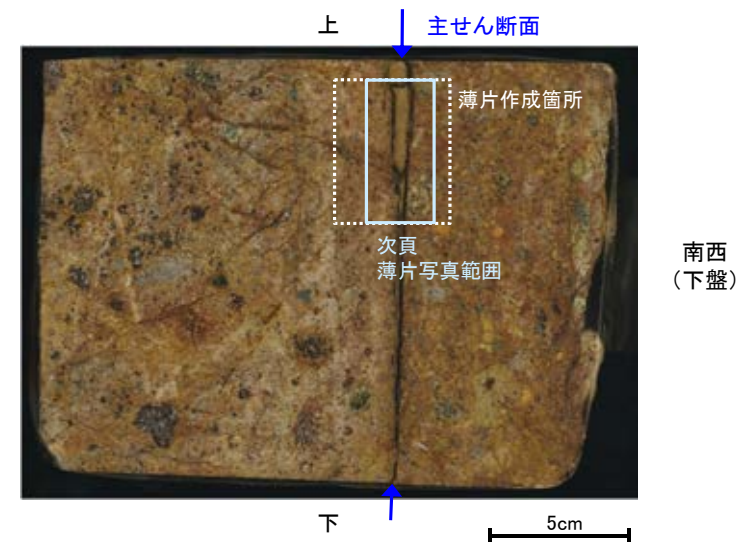
研磨片写真(No.25-2\_40R)

○主せん断面における条線観察の結果、40° Rの条線方向が確認されたことから、40° Rで薄片を作成した(右下研磨片写真)。

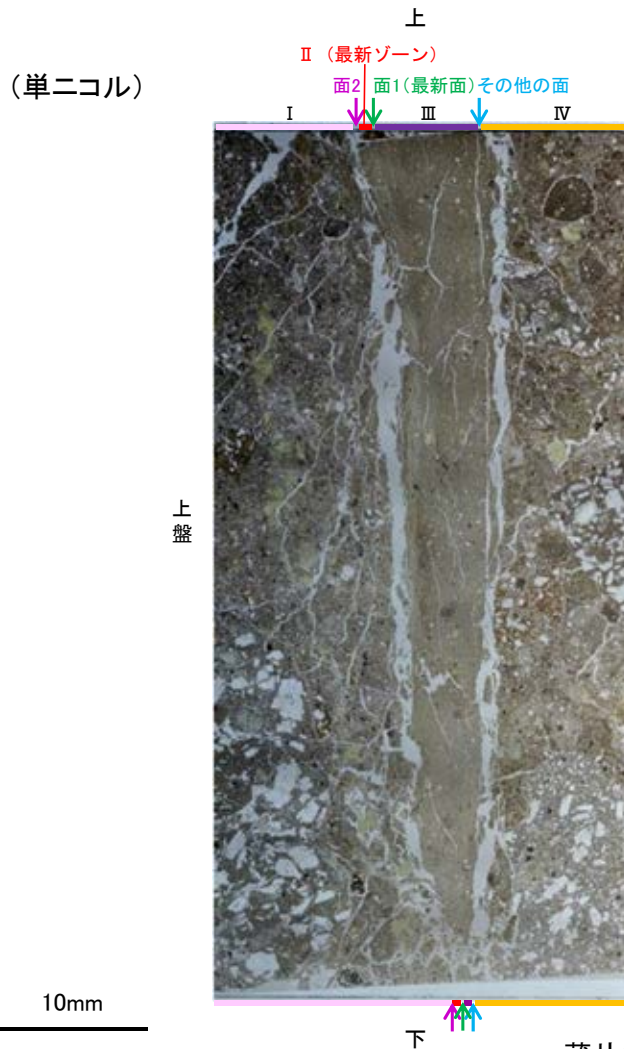
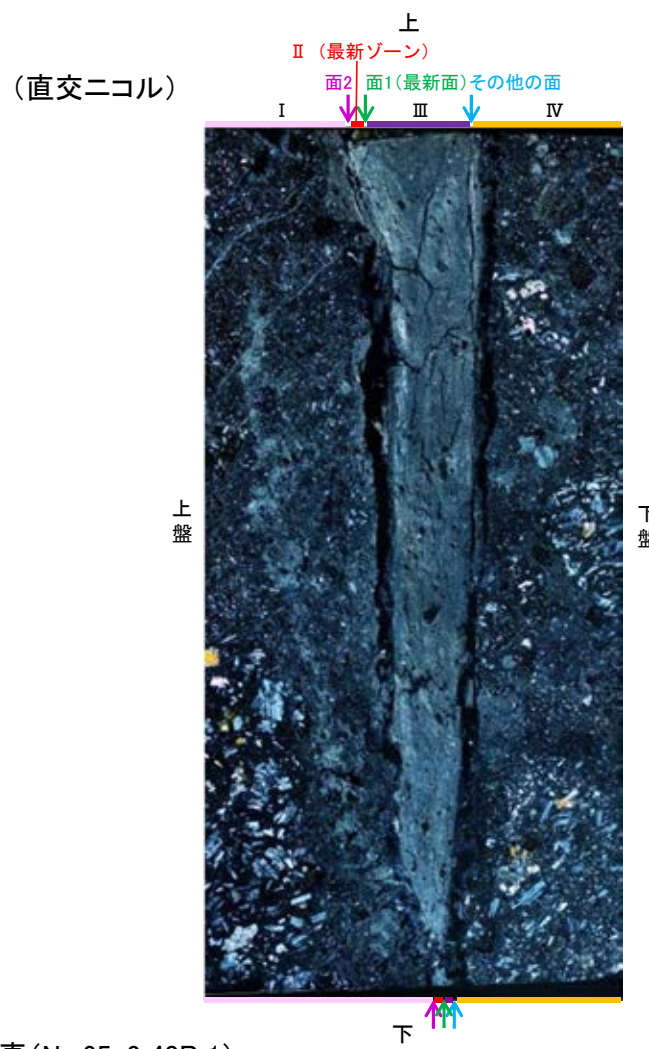
## 【解釈線なし】

- 薄片①で実施した微視的観察(薄片観察)の結果, 色調や礫径などから, 上盤側より I ~ IV に分帯される。
- そのうち, 最も細粒化している分帯 II を最新ゾーンとして抽出した。
- 最新ゾーンと分帯 III との境界に, 面1(緑矢印)が認められる。面1は最新ゾーンの中では比較的直線性・連続性がよい面である。
- 最新ゾーンと分帯 I との境界に, 面2(紫矢印)が認められる。面2は湾曲し直線性に乏しいが, 最新ゾーンの中では比較的連続性がよい面である。
- 最新ゾーン中に認められるY面のうち, 最も直線性・連続性のよい面1を最新面と認定し, 変質鉱物との関係を確認する。
- なお, 最新ゾーンから離れたその他の面として分帯 III と分帯 IV との境界面が認められるが, この面の周辺は最新ゾーンに比べて細粒化が進んでいないことから, 最新面ではないと判断した。

- ・分帯 II (最新ゾーン), 分帯 III ... 粘土状破碎部
- ・分帯 I, 分帯 IV ... 固結した破碎部

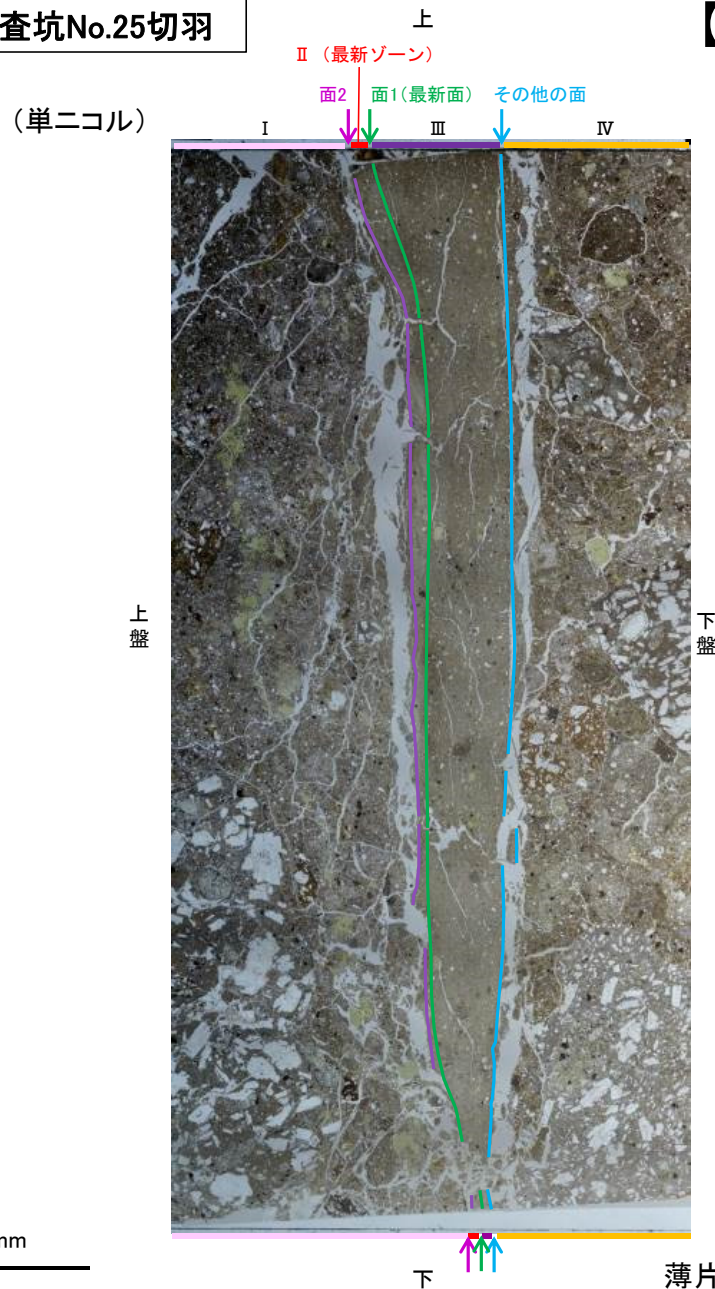
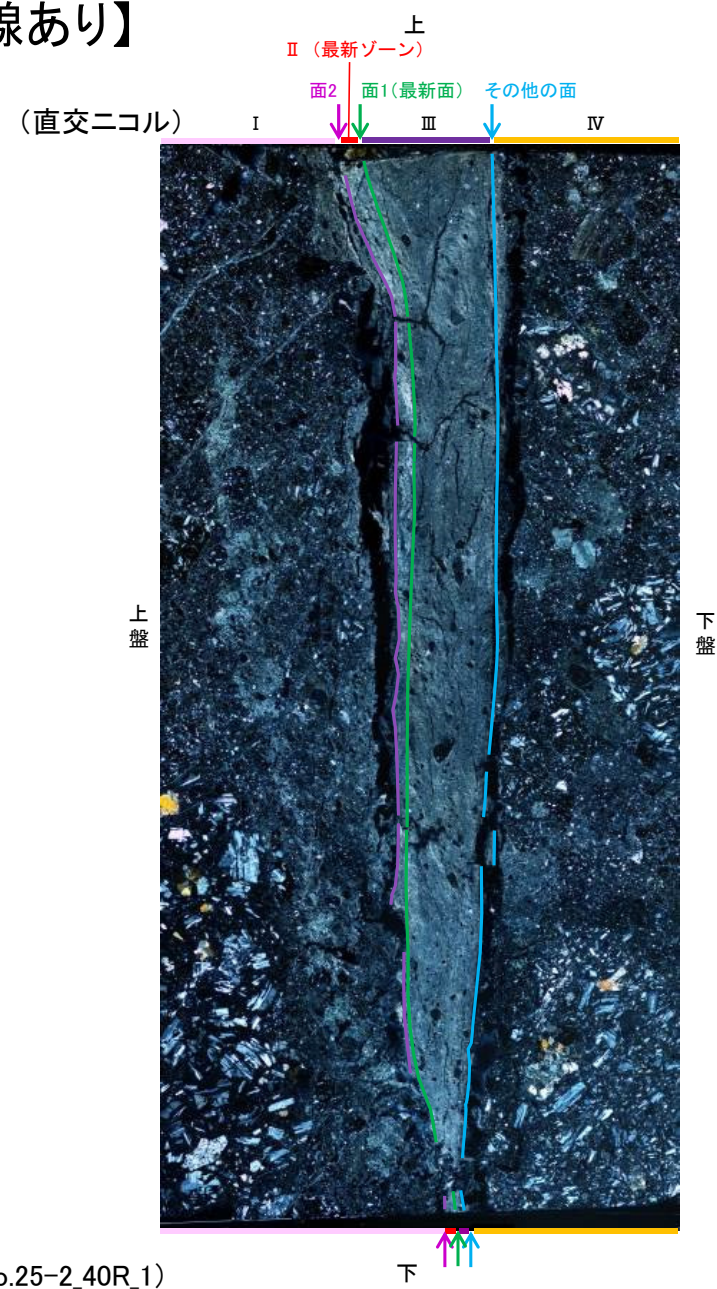
薄片①写真(No.25-2\_40R\_1)

- ・最新ゾーンと分帯Ⅲとの境界に、面1(緑矢印)が認められる。面1は最新ゾーンの中では比較的直線性・連続性がよい面である。
- ・最新ゾーンと分帯Ⅰとの境界に、面2(紫矢印)が認められる。面2は湾曲し直線性に乏しいが、最新ゾーンの中では比較的連続性がよい面である。
- ・なお、最新ゾーンから離れたその他の面として分帯Ⅲと分帯Ⅳとの境界面が認められるが、この面の周辺は最新ゾーンに比べて細粒化が進んでいないことから、最新面ではないと判断した。

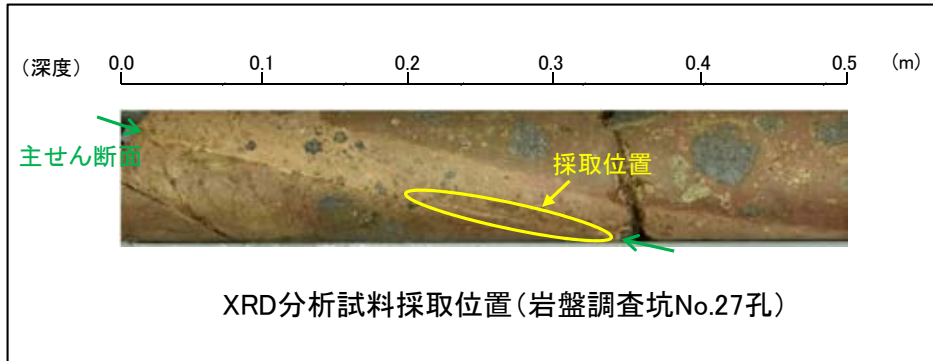
回折チャート(定方位, EG処理も合わせて表示) 岩盤調査坑No.27孔

- 同一断層の隣接孔(岩盤調査坑No.27孔)の主せん断面付近においてXRD分析を実施した結果, 主な粘土鉱物としてスメクタイトが認められる。
- スメクタイトについて詳細な結晶構造判定を行うために, 同一断層の隣接孔(岩盤調査坑No.27孔, No.7-1孔, No.16付近)の破碎部においてXRD分析(粘土分濃集)を実施した結果, I/S混合層と判定される。
- また, 同一断層の隣接孔(K-10.3SW孔)で実施したEPMA分析(定量)による化学組成の検討※において, 最新ゾーンやその周辺でI/S混合層を確認している。

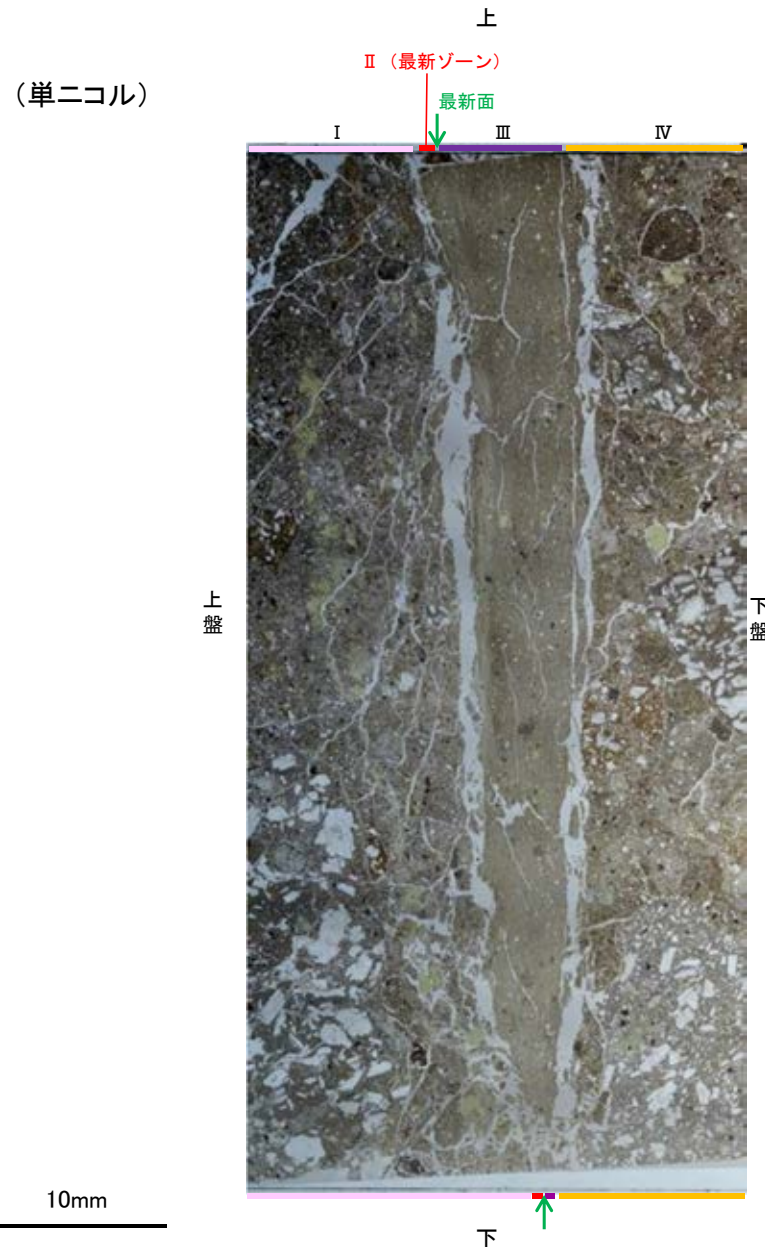
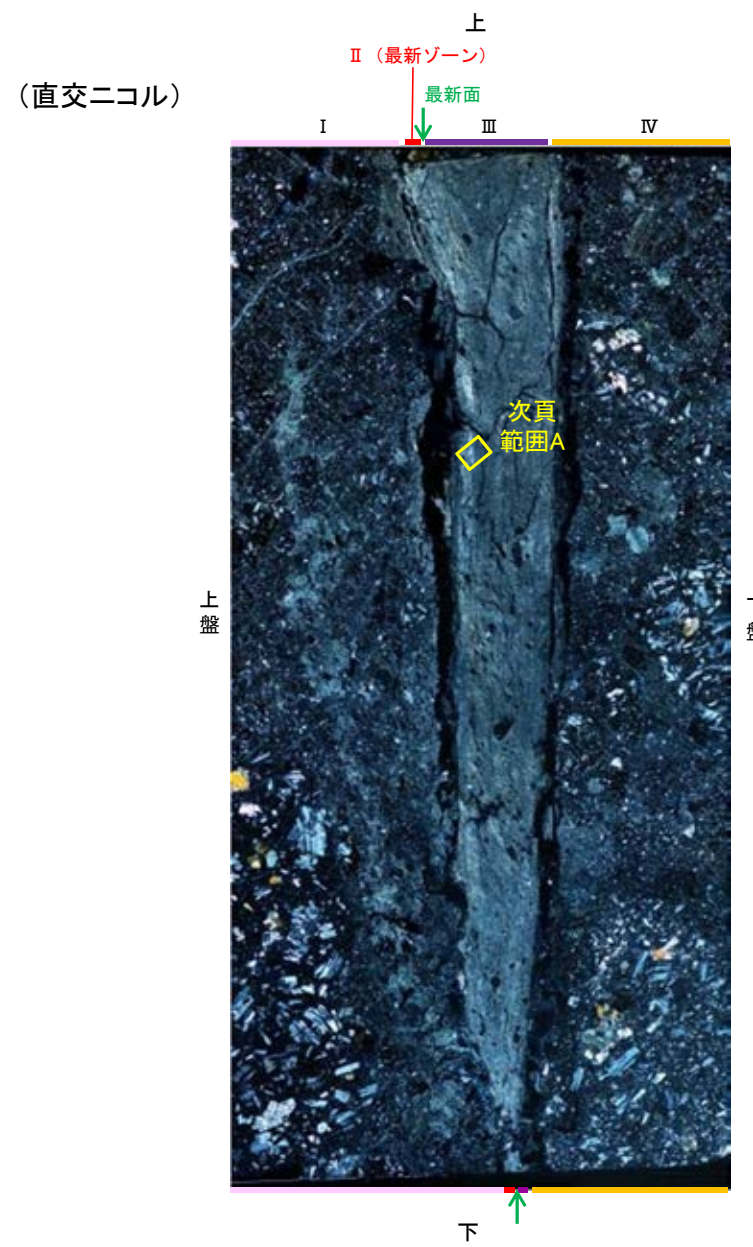
薄片①写真(No.25-2\_40R\_1)

- 薄片①で実施した薄片観察や、同一断層の隣接孔(K-10.3SW孔)のEPMA用薄片で実施したEPMA分析(マッピング)における化学組成の観点での観察※により、粘土鉱物(I/S混合層)の分布範囲を確認した結果、粘土鉱物(I/S混合層)は最新ゾーンやその周辺に分布している。
- この粘土鉱物(I/S混合層)と最新面との関係を確認する。

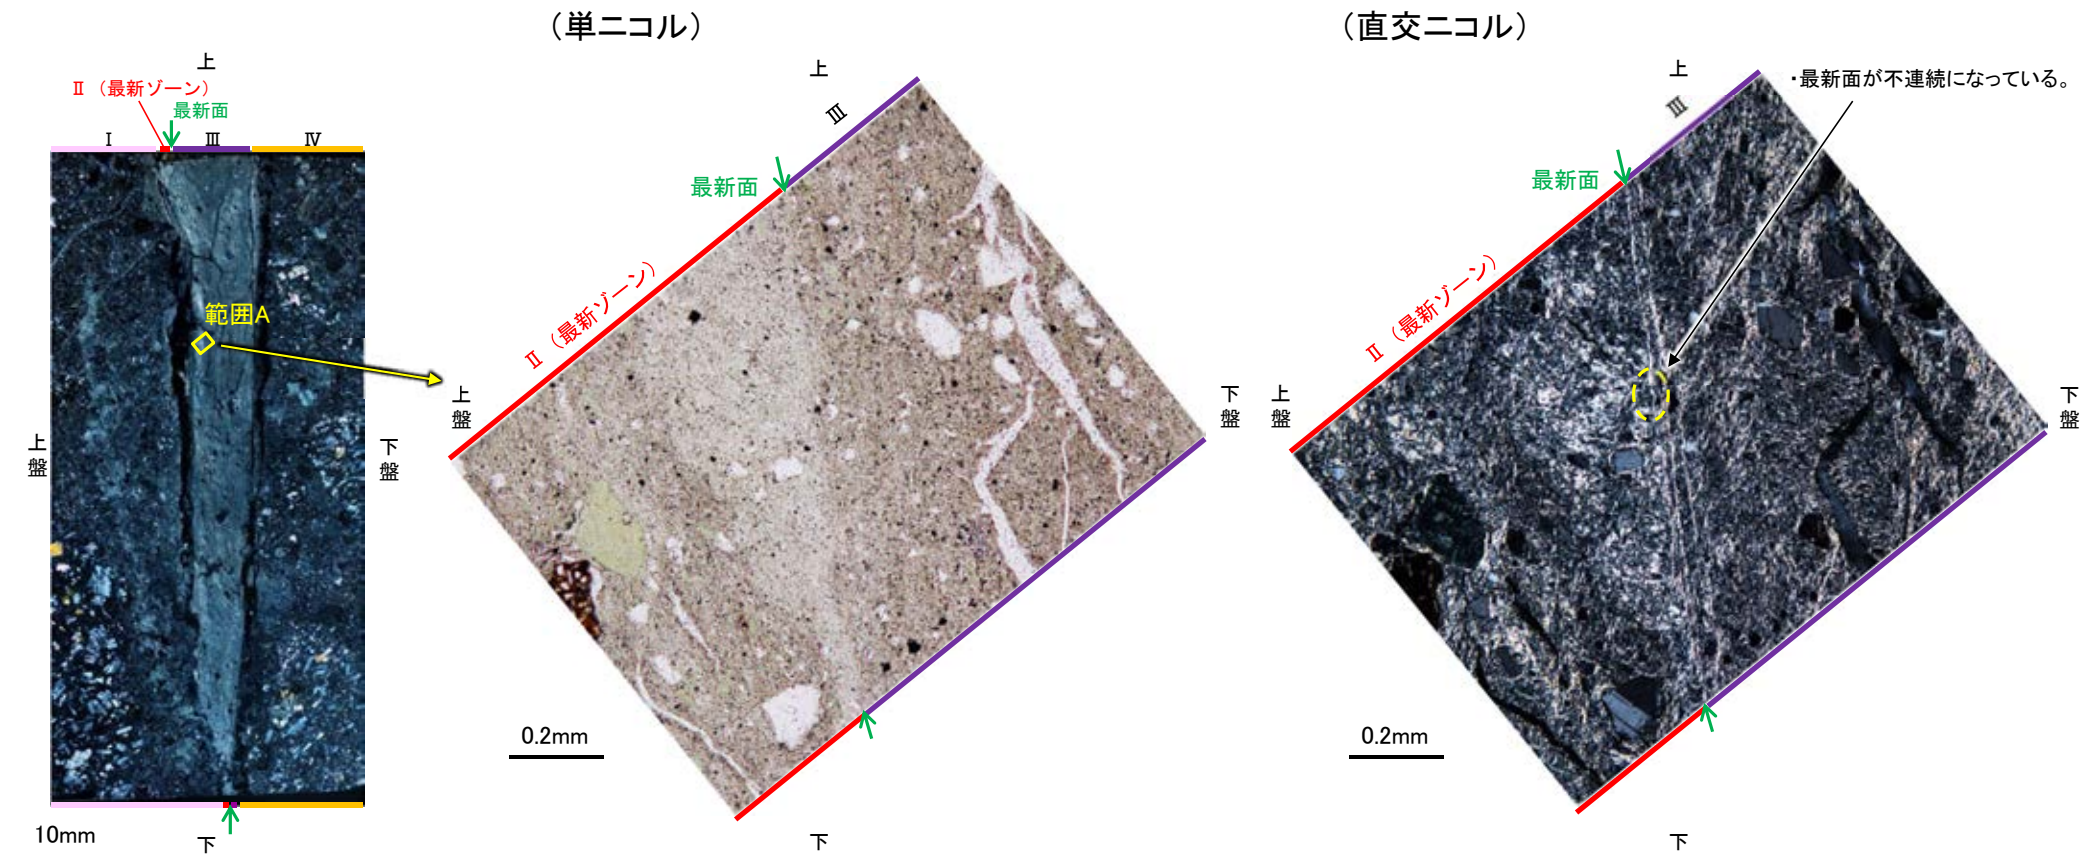
範囲A写真

- 範囲Aにおいて詳細に観察した結果、粘土鉱物(I/S混合層)が最新面付近に分布し、最新面が不連続になっている。
- この不連続箇所において、最新面と粘土鉱物(I/S混合層)との関係を詳細に観察することを目的に、同一鉱物でもその結晶の伸長方向の差異を確認できる鋭敏色検板を用いた観察を行った(次頁)。
- 鋭敏色検板での観察の結果、同一の伸長方向を示す青系の色調を呈する粘土鉱物(I/S混合層)と、その他の色調を呈する粘土鉱物(I/S混合層)に大別され、そのうち、青系の色調を呈する粘土鉱物(I/S混合層)が最新面付近に分布し、最新面が不連続になっており、不連続箇所の粘土鉱物(I/S混合層)に変位・変形は認められない。
- ただし、審査会合における議論を踏まえ、範囲Aの再観察を行った結果、単ニコル、直交ニコル、鋭敏色検板のいずれにおいても、粘土鉱物(I/S混合層)が最新面を明瞭に横断していないと判断した。

○薄片①の範囲Aにおいて、鋭敏色検板を用いて詳細に観察した結果、同一の伸長方向を示す青系の色調を呈する粘土鉱物(I/S混合層)が最新面付近に分布し、最新面が不連続になっており、不連続箇所の粘土鉱物(I/S混合層)に変位・変形は認められないものの、再観察の結果、単ニコル、直交ニコル、鋭敏色検板のいずれにおいても、粘土鉱物(I/S混合層)が最新面を明瞭に横断していないと判断した(参考資料5.4-2(1)-1 P.5.4-2-10, 11)。

○粘土鉱物(I/S混合層)が最新面付近に分布し、最新面が不連続になるものの、粘土鉱物(I/S混合層)が最新面を明瞭に横断しておらず、粘土鉱物(I/S混合層)と最新面との切り合い関係は不明確である。

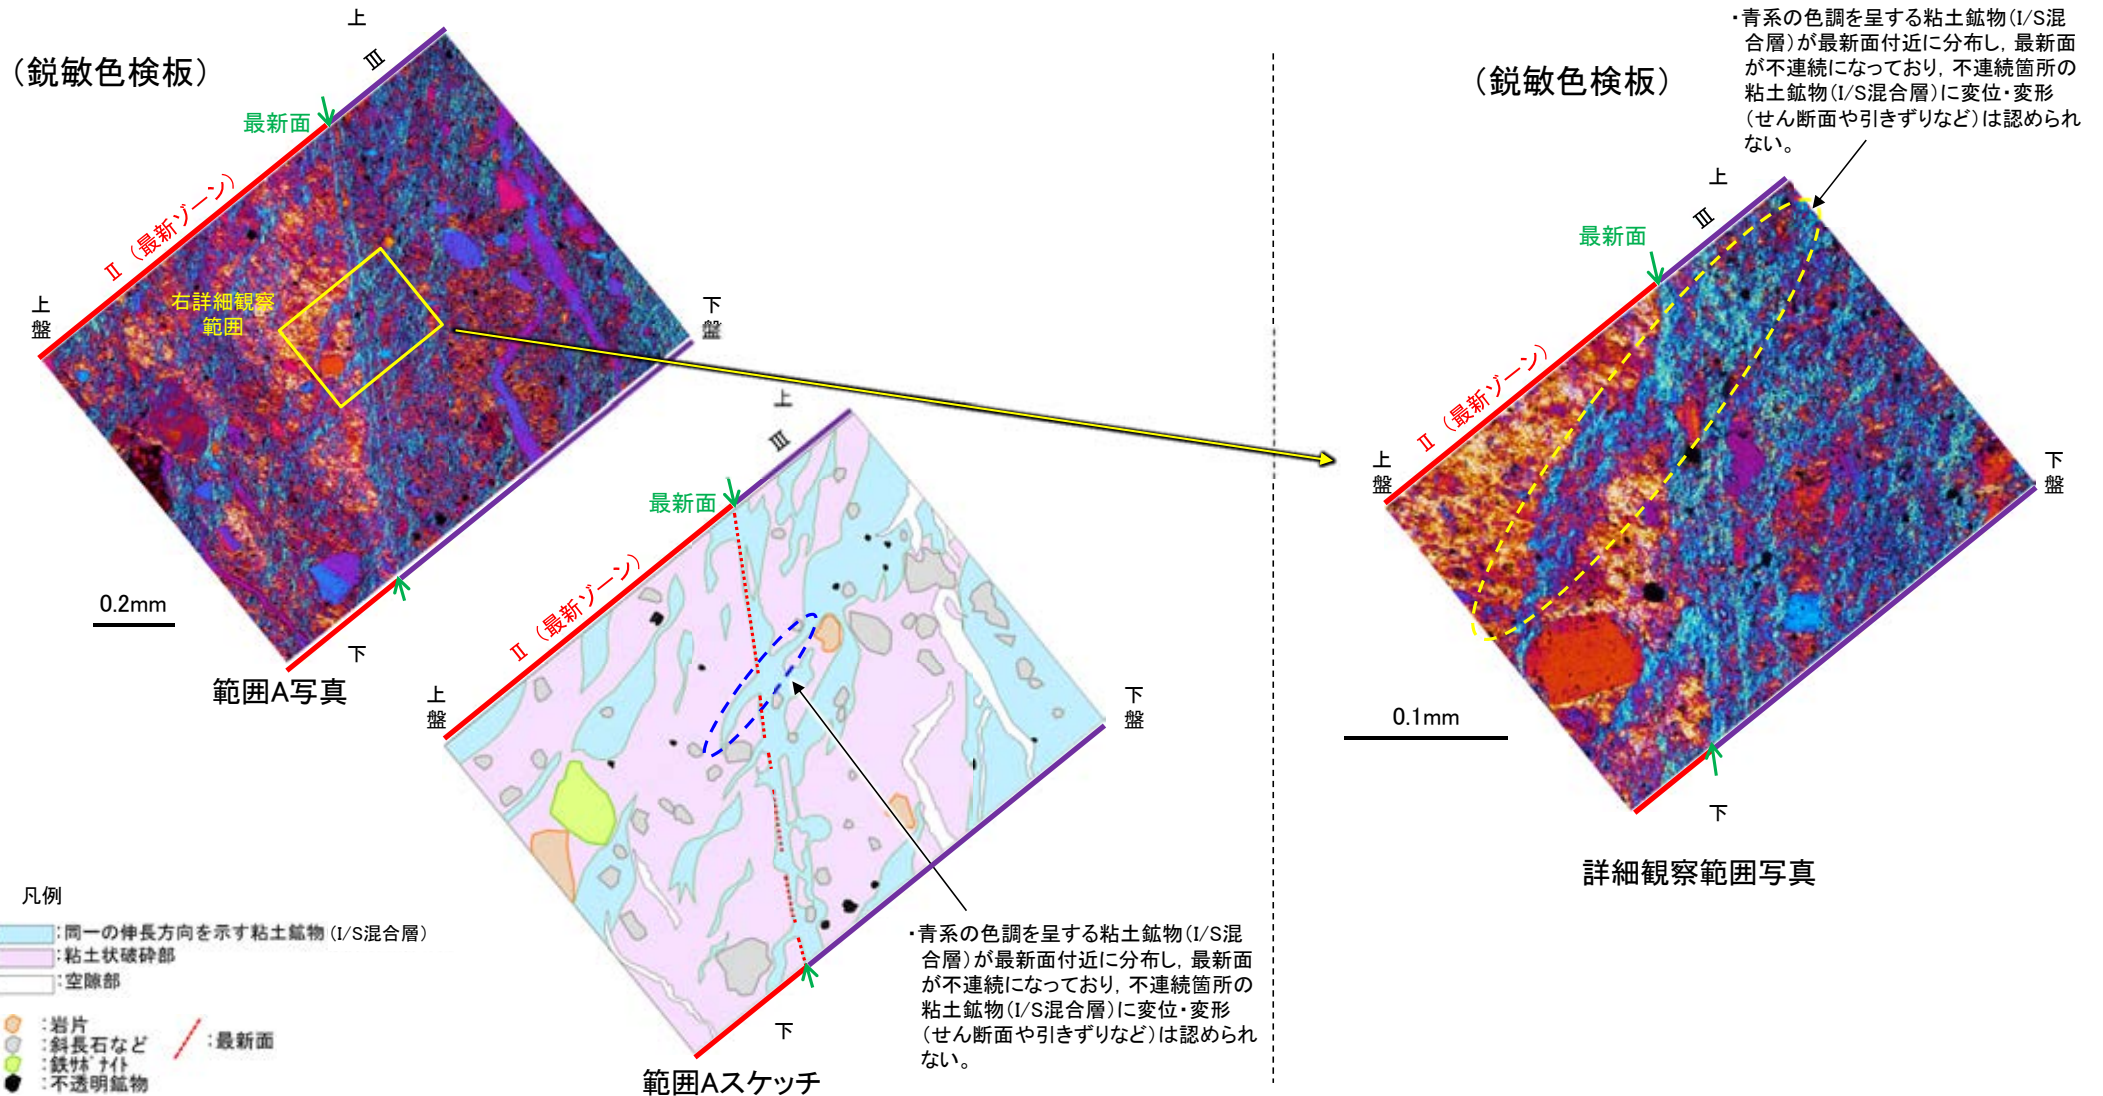
## 【鋭敏色検板(範囲A)】

・鋭敏色検板での観察の結果、同一の伸長方向を示す青系の色調を呈する粘土鉱物(I/S混合層)と、その他の色調を呈する粘土鉱物(I/S混合層)に大別される(左範囲Aスケッチ)。

・そのうち、青系の色調を呈する粘土鉱物(I/S混合層)が最新面付近に分布し、最新面が不連続になっており、不連続箇所の粘土鉱物(I/S混合層)に変位・変形は認められない。

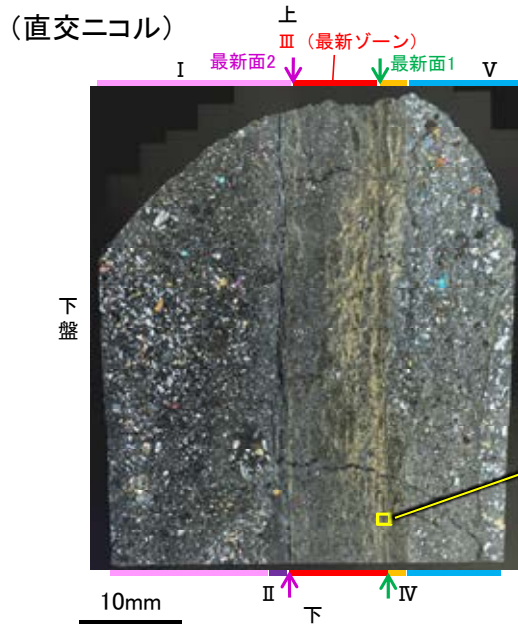
薄片①写真(H-6.5-2\_66R)

○薄片①の範囲Bにおいて、粘土鉱物(I/S混合層)が最新面2付近に分布し、最新面2が不連続になっており、不連続箇所の粘土鉱物(I/S混合層)に変位・変形は認められないものの、再観察の結果、薄片作成時等の乱れの影響を受けている可能性があるかと判断した(参考資料5.4-2(1)-2 P.5.4-2-24, 25)。

○粘土鉱物(I/S混合層)が最新面付近に分布し、最新面が不連続になるものの、粘土鉱物(I/S混合層)が最新面を明瞭に横断していない、あるいは薄片作成時等の乱れの影響を受けている可能性があり、粘土鉱物(I/S混合層)と最新面との切り合い関係は不明確である。

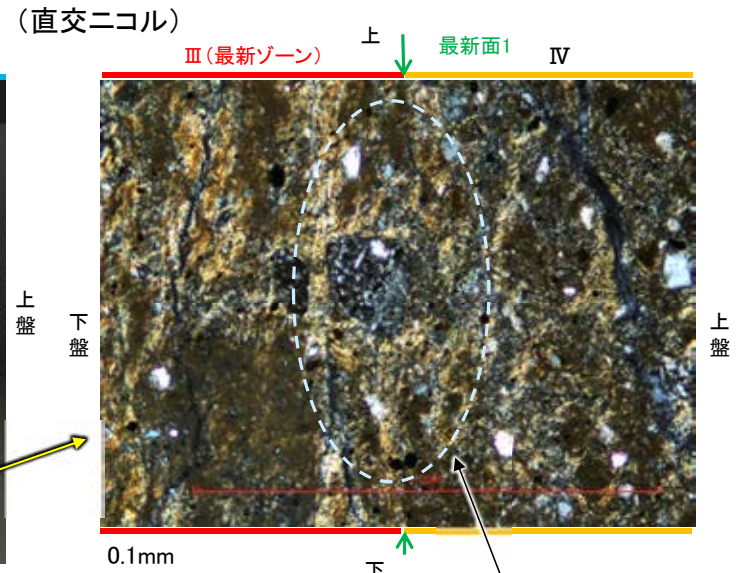
詳細観察範囲写真(範囲A)

・不連続箇所の粘土鉱物(I/S混合層)に変位・変形(せん断面や引きずりなど)は認められない(参考資料5.4-2(1)-2 P.5.4-2-22)。

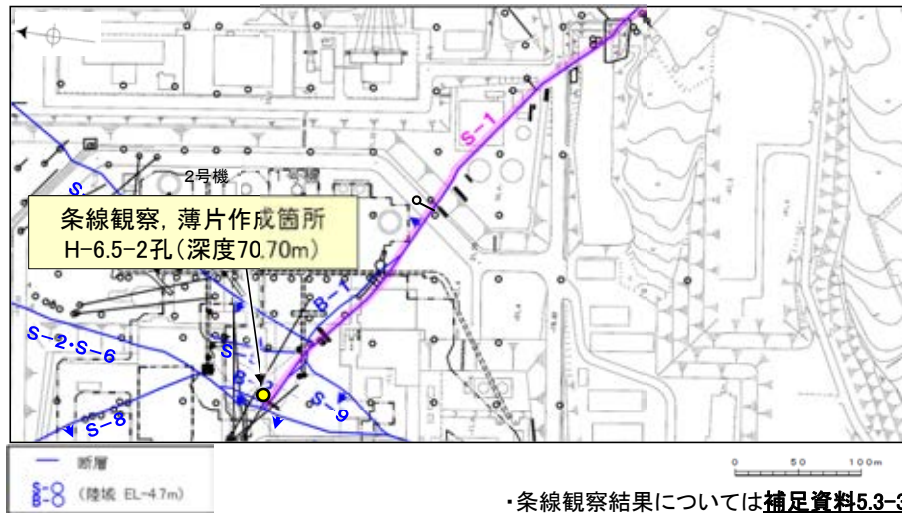
調査位置図

○H-6.5-2孔の深度70.70m付近で認められるS-1において、巨視的観察(ボーリングコア観察, CT画像観察)を実施し、最も直線性・連続性がよい断層面を主せん断面として抽出した。

○主せん断面における条線観察の結果、66° Rの条線方向が確認されたことから、66° Rで薄片を作成した(ブロック写真)。
